Memòria de la intervenció arqueològica preventiva a l'avinguda del Portal de l'Angel, 12-14 (Barcelona, Barcelonès)"

MHCB-072/4

Joan Garcia Targa, març-abril de 2004

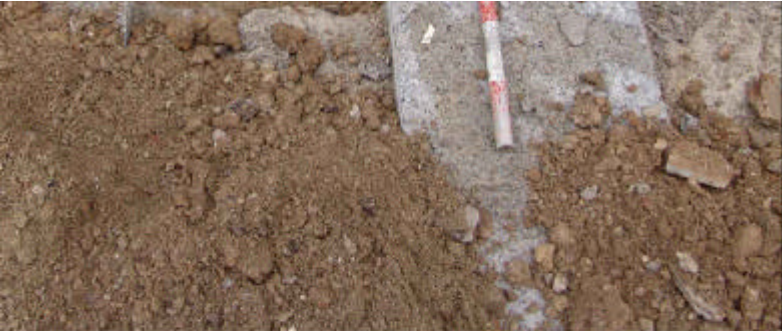
stratigrafia

La successió estratigràfica permet diferenciar les següents unitats (Figura 5):

Les lloses actuals (u.e. 1000) son de forma rectangular amb unes mides de 0.60 x 0.40 m i un gruix de 6 centímetres. Es troben disposades sobre un estrat de 3 centímetres de formigó (u.e. 101) destinat a anivellar l'espai per disposar el paviment de lloses. Amb l'objectiu anteriorment esmentat d'assegurar el trànsit, cal destacar la presència d'un potent bloc de formigó de 25 centímetres (u.e. 1002), ubicat sobre un estrat d'anivellament format per un sediment de tonalitat marró amb presència de materials moderns (u.e. 1003), que correspondrien als darrers treballs de canalització efectuats en aquesta zona.

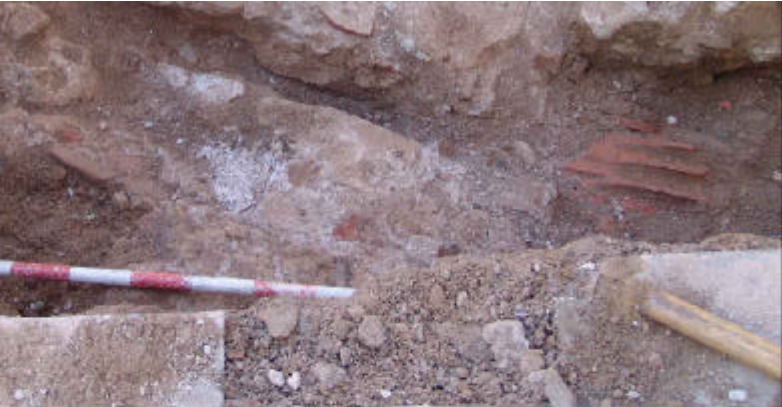
Figura 2. Vista general de las restas constructivas modernas

El procés de rebaix manual de la rasa situada a la cantonada dels carrer Boters i Arcs ha posat al descobert les restes constructives d'un espai d'habitació modern i part d'una claveguera. Un cop documentades de forma acurada es va procedir al seu desmuntatge a fi i efecte de poder continuar l'obra en aquest punt.
