Aquesta memòria fa referència a la intervenció arqueològica preventiva realitzada al Carrer Cortines Núm. 1-29, 2-24, Carrer Volta dels Jueus Núm. 1-5, 2-6 i Portal Nou 21-23, situats al Districte de Ciutat Vella, a la ciutat de Barcelona (Barcelonès)

El codi d'intervenció donat des del Servei d'Arqueologia del Museu d'Història de la Ciutat, és el 053/06.

INTERVENCIÓ ARQUEOLÒGICA ALS CARRERS CORTINES, VOLTA
DELS JUEUS I PORTAL NOU 21-23.
(BARCELONA, BARCELONÈS). 053/06

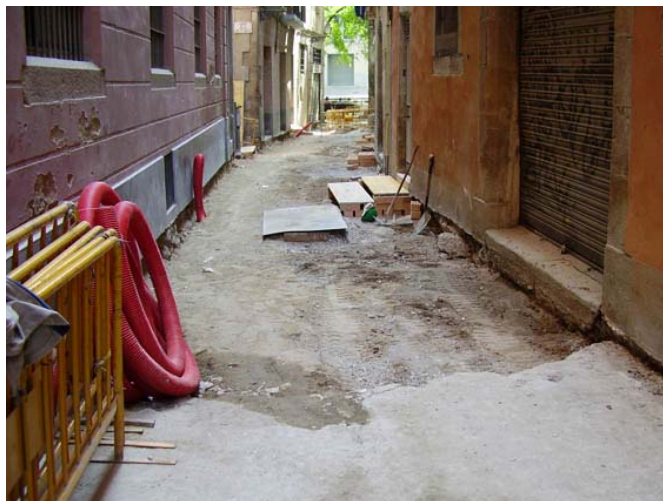
Els treballs de l'obra van començar amb la retirada del paviment antic, format per llambordes de pedra, i del seu ferm, consistent en una capa de formigó de 10 a 15 cm. de gruix on es recolzaven les llambordes. Aquests treballs s'efectuaren de forma mecànica amb una Bobcat.

Vista de l'inici del carrer Cortines durant el procés d'enretirada del ferm del paviment anterior

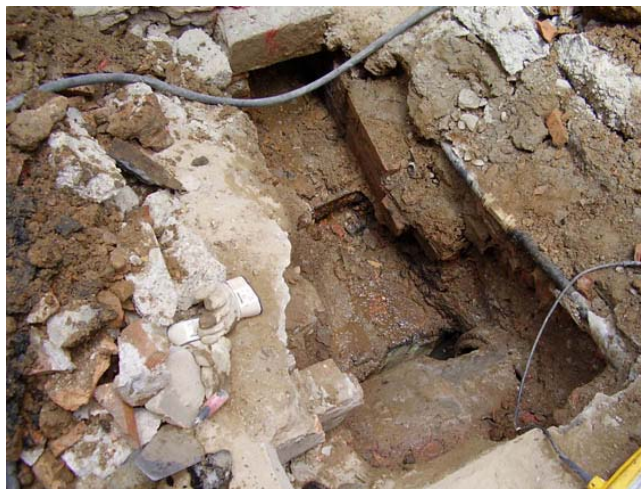
-Rasa 3: situada entre la vivenda Núm. 3 i la vivenda Núm. 5 del carrer Cortines, correspon a la substitució de la claveguera núm. 3. Té forma quasi triangular, amb una llargada de 2 metres, una amplada que varia dels 60 cm a 1,25 metres i una profunditat que va dels 70 cm als 1,30 metres, arribant a una cota màxima de 4,50 metres sobre el nivell del mar. Segueix la direcció sud-est / nord-est i no s'ha localitzat cap resta de interès.

Vista general de la rasa 3

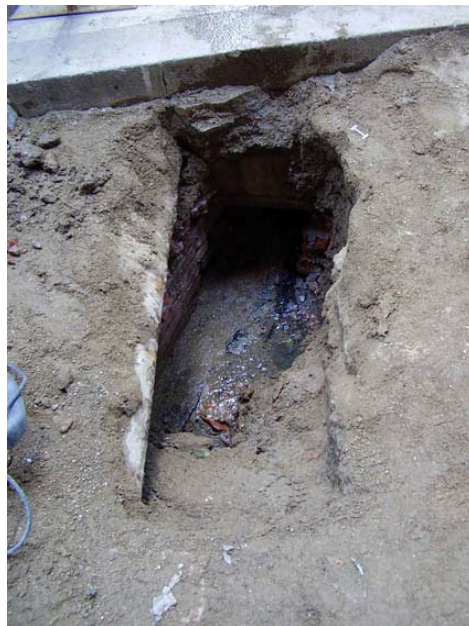
- **Rasa 14:** situada enfront de l'entrada al carrer dels Ocells. Es va realitzar per substituir la claveguera núm. 14. Té forma rectangular, amb 1,40 metres de llarg, 80 cm. d'ample i una profunditat que va dels 1,05 m a 1,35 metres, arribant a una cota màxima de 5,15 metres sobre el nivell del mar. Segueix la direcció sud-est / nord-oest. No s'ha localitzat cap element arqueològic.

Vista general de la rasa 14

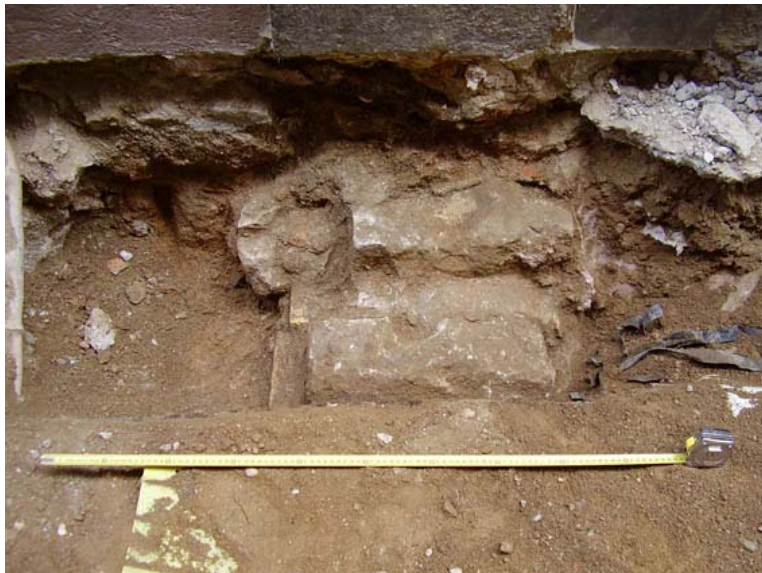
Durant l'execució d'aquesta rasa es va localitzar una estructura arqueològica. Està situada a la banda est del carrer Cortines, just passada la cantonada amb el carrer Volta dels Jueus, a uns 50 cm. d'aquesta. Aquesta estructura està feta

amb pedra i totxo lligats amb morter i s'ha interpretat com part d'una claveguera antiga, encara que no podem determinar la seva cronologia degut a que no s'ha pogut excavar l'estratigrafia associada. Segueix la direcció sud-est / nord-oest i fa uns 35 cm. de llarg, 55cm. d'ample i està situada a uns 35 cm. del paviment del carrer, a una cota de 5,55 m. sobre el nivell del mar. Sobre la claveguera recolza el mur d'una façana actual i la continuació cap a l'altra banda s'hauria destruït degut a la col·locació dels serveis del carrer. De totes maneres no hem documentat exhaustivament aquesta estructura a causa que no quedava afectada pels treballs de l'obra.

Vista de l'estructura arqueològica localitzada a la rasa 19, interpretada com les restes d'una possible claveguera antiga

La última rasa efectuada es va realitzar per col·locar els cables de llum per l'enllumenat del carrer. Es va realitzar d'inici a fi del carrer (uns 145 m.), La seva amplada és molt petita, entre 35 i 50 cm. i la seva profunditat és d'uns 60 cm. des del paviment del carrer. Durant la seva execució es va localitzar una estructura arqueològica que correspondria, segurament, a les restes d'una antiga claveguera, encara que no podem precisar la seva cronologia. Està feta amb pedra i totxo lligats amb morter, segueix la direcció sud-est / nord-oest i fa uns 35 cm. de llarg, 55cm. d'ample i està situada a uns 35 cm. del paviment del carrer. De qualsevol manera, la seva documentació no ha sigut molt exhaustiva, ja que no quedava afectada pels treballs de l'obra.

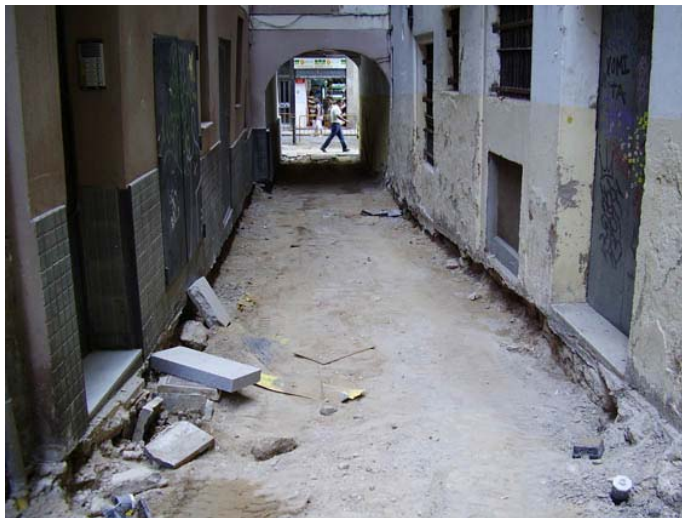
Els treballs de l'obra, doncs, consistiren només en la retirada del paviment antic, format per llambordes de pedra, i del seu ferm, consistent en una capa de formigó de 10 a 15 cm. de gruix on es recolzaven les llambordes. Aquests treballs s'efectuaren de forma mecànica amb una Bobcat.

Vista de l'inici del Carrer Volta dels Jueus un cop enretirats el paviment anterior i el seu ferm.
