**5.- MEMÒRIA DE LA INTERVENCIÓ ARQUEOLÒGICA
DEL "PROJECTE D'INFRASTRUCTURES TRONCALS
DES DEL CARRER CARDERS A LA CENTRAL DE
RSU, EN EL MERCAT DE SANTA CATERINA,
AL DISTRICTE DE CIUTAT VELLA"**

(Barcelona, Barcelonès)

ZONA A Codi: 136/02

Dates de la Intervenció: Gener-juny 2003

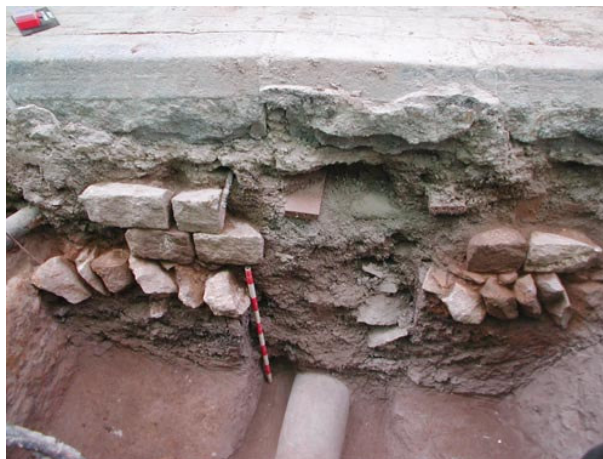
Vista des de l’est del mur UE 1035/1037.

Per últim, trobem al perfil oest de la rasa entre el límit nord de la mateixa i la fonamentació UE 1011, l'estructura formada pel fonament UE 1037. Aquest fonament estava construït amb una filada de pedres irregulars disposades obliquament i sense morter, sobre el qual es disposava el mur 1035. Aquest mur estava realitzat amb petits carreuons, dels que se'n conservaven dues filades.

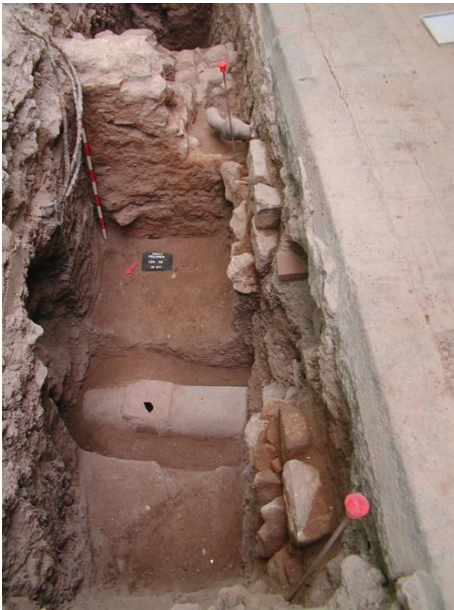
Material ceràmic 136-02/1030.

Aquestes rases retallaven les UE 1030 i 1033, que es trobaven a una cota de 5,10 metres s.n.m.. Es tractava d’uns estrats de característiques molt similars, compostats per argila i pedra petita amb fragments de morter i ceràmica, així com alguns carbons. El primer d’aquests estrats es va datar a la segona meitat del segle XV o principis del segle XVI per la presència de ceràmica blanca i blava de Barcelona, i el segon al segle XV per la presència de ceràmica blanca i blava valenciana. En aquests nivells es trobaven retallades les rases (UE 1032 i 1041) dels murs UE 1011 i 1031 respectivament, així com la del mur UE 1037 (UE 1036).

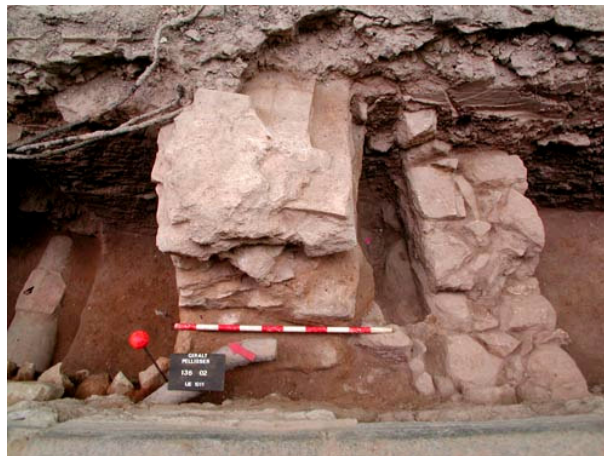
Vista des de l'oest dels murs UE 1011 i 1031.

L'estructura 1031, localitzada a pocs centímetres al sud de l'anterior, no era paral·lela a aquesta ja que tenia una orientació diferent NNE-SSO. Es tractava d'un fonament que tan sols conservava dues filades de pedra calcària irregular, lligades amb morter de calç, i presentava una amplada de 60 cm. Tal com

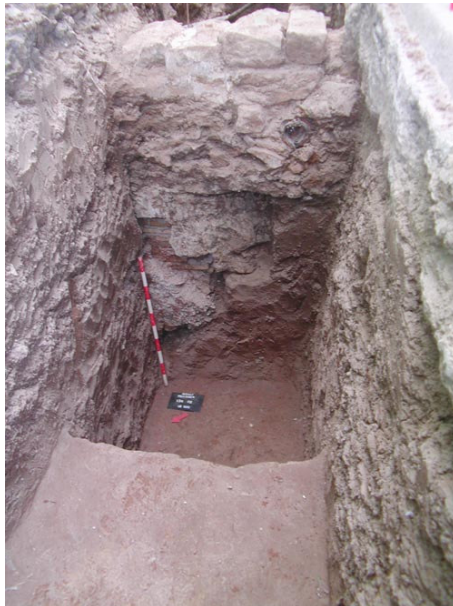
Vista des del nord del sondeig 1.

Sondeig 1: Aquest, sondeig de 1,5 m de costat, fou realitzat al costat N de la claveguera UE 1010/1115 per tal de poder establir la cota a la qual es trobava el terreny geològic. En aquest, es va documentar, en primer lloc, un nivell de

terra argilosa, vermella, amb presència de ceràmica romana, UE 1044 i, en segon lloc, i cobert per l'estrat anterior, el nivell geològic UE 1109. En aquest sondeig no es va detectar cap estructura o estrat a part dels ja esmentats. Al sud-est, aquests estrats foren tallats per la rasa constructiva (UE 1021) de la claveguera UE 1010.

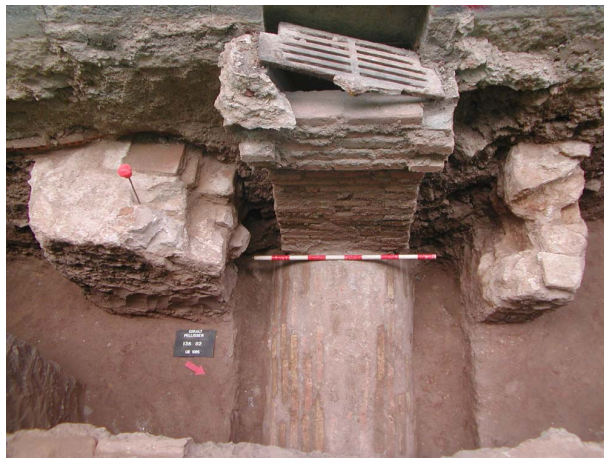
Vista des de l'est de les estructures UE 1065 i 1029.

L'estructura UE 1065, de planta probablement rectangular i també tallada per la meitat per la rasa 1005, estava construïda a sac amb pedres i maons lligats amb morter de calç i sorra. Mesurava 2,65 x 0,67 x 0,55 metres i no es pot dir

l'orientació que tenia a causa de que no es va poder documentar tota la seva superfície. Aquesta construcció, documentada al costat oest de la rasa i que possiblement estigués semi-soterrada, farcia la rasa constructiva UE 1066, que tallava els nivells 1061 i 1073, nivells que es poden considerar com el mateix estrat. La UE 1073, de cronologia post medieval indeterminada (presència de blanca i blava), es va documentar a una cota de 5,12 metres s.n.m..

L'estructura 1065 es trobava coberta pel paviment UE 1067 del que només es conservava un maó quadrangular de 0,23 metres de costat. El conjunt d'aquestes dues UE es va interpretar com una construcció hidràulica indeterminada construïda possiblement a finals del segle XVII o al segle XVIII i associada al pati de la cuina del convent de Santa Caterina. Aquesta cronologia s'ha proposat a causa que dins d'aquesta estructura i formant part del morter constructiu de la mateixa es va trobar un fragment de ceràmica de blau català datada a finals del segle XVII-XVIII, a més a més d'un fragment de rajol datat al segle XVII.

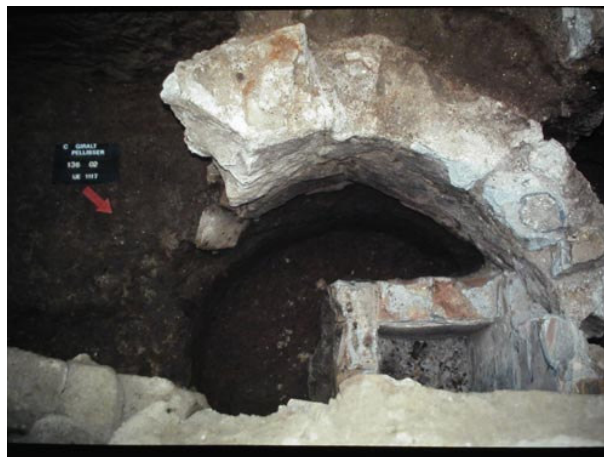
Vista des de l'est del pou UE 1070.

L'estructura UE 1020, de planta circular, es va interpretar com la reforma del pou UE 1070 ja que es va construir, d'una banda, recolzant-se en aquest, seguint la seva forma, i per l'altra banda, damunt el farçiment de colmatació UE 1060 del mateix pou. Aquest farçiment estava compost per un nivell de terra de color gris amb abundant presència de material ceràmic (ceràmica blava catalana dels tipus Orles Diverses, Ditada i de Poblet) i restes de morter de color beige pobre en calç, i es localitzava a una cota de 4,70 metres s.n.m..

Estaríem parlant d'una reforma feta possiblement al segle XVIII segons els materials associats a la UE 1060. El pou UE 1070 de planta circular i d'una alçada màxima de 0,85 metres, va ser trobat a una cota de 5,05 metres s.n.m., i va ser destruït per la construcció de la claveguera del mercat (UE 1115). Aquesta claveguera estava construïda amb carreus, parcialment treballats, lligats amb morter de calç i sorra, i farçia parcialment el forat UE 1063. Aquesta claveguera es trobava a l'interior de l'anomenat pati de la cuina del convent de Santa Caterina. El forat UE 1063 ara un retall de planta circular i secció en U que es localitzava a una cota de 3,79 metres s.n.m.. Aquesta construcció va ser datada al segle XVII ja que l'estrat UE 1061, tallat pel forat constructiu del mateix (UE 1063), té possiblement aquesta cronologia. Es tractava d'un nivell molt homogeni trobat a una cota de 5,06 metres s.n.m., de formació lenta, damunt el qual es van construir les estructures UE 1064, 1070, 1023 i 1065.

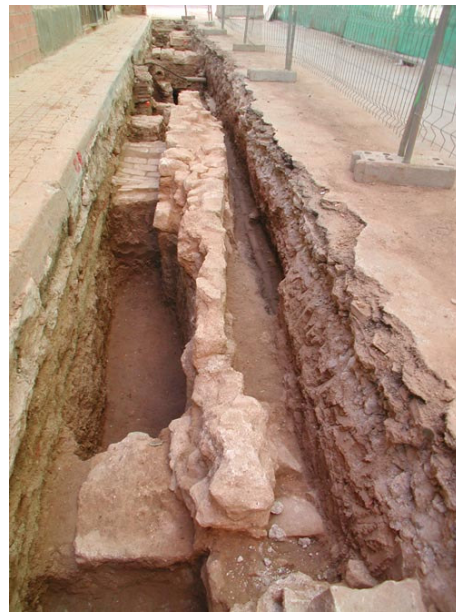
Vista des del Sud dels murs UE 1025 i 1071.

L'estructura UE 1025, documentada al sondeig del any 1998 juntament amb el paviment UE 1026, estava feta a sac amb pedres disposades en filades lligades amb morter de color beige pobre en calç i ric en argila i sorra de granulometria gruixuda. Mesurava 5,8 x 0,63 x 0,45 metres i estava orientada en sentit nord-sud. Es tracta de la fonamentació d'un mur avui desaparegut que tanca pel sud una estança desconeguda i que es lliuraria al mur de tancament del convent

(UE 1071) que donava al carrer Gombau. Possiblement funcionés com a construcció de servei de la cuina del convent, ja que es localitza dins del pati de la cuina.

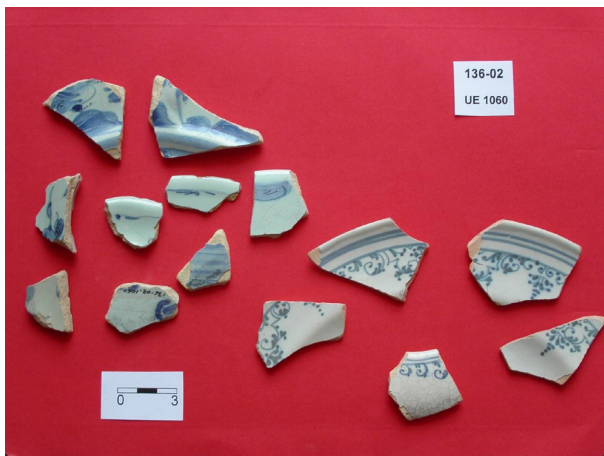
Material ceràmic 136-02-1060.

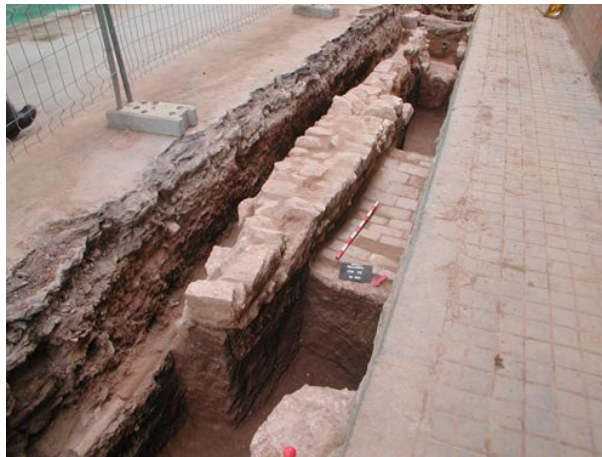
Vista des del nord de la fonamentació UE 1025 i del paviment UE 1026.

A pocs centímetres a l'oest d'aquesta fonamentació es va documentar la UE 1026. Es tractava d'una estructura semi enterrada de la que només es conservava el paviment de base. L'estructura es va fer a sac farcint la rasa UE 1124. El paviment estava construït per dues filades de maons lligats amb morter de calç i sorra de secció còncava que tenia una pendent O-E. La pròpia configuració del paviment fa pensar que es tractava d'una estructura hidràulica pertanyent al conjunt de construccions que configuraven el pati de la cuina del convent de Santa Caterina. Aquest paviment venia limitat per uns murs de 0,20 m d'amplada dels quals només quedaven les seves empremtes als costats nord i sud, (UE 1111 i 1112 respectivament). No s'ha pogut documentar el tancament est de l'estructura ja que estava afectat per la construcció de la fonamentació UE 1025.

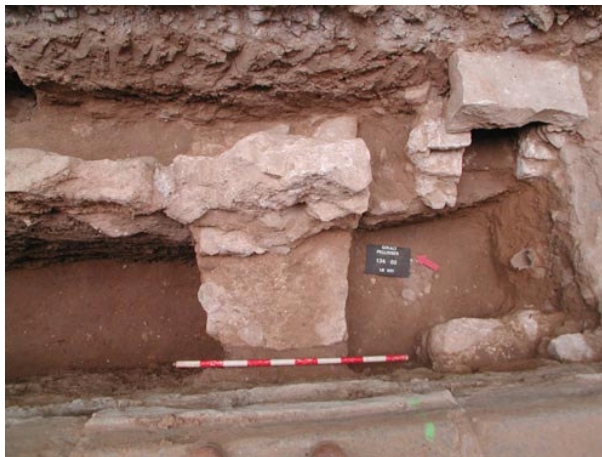
Vista des de l'oest de la fonamentació UE 1071.

La segona, rasa constructiva (UE 1072), corresponia a la rasa de la fonamentació UE 1071. Aquesta estructura estava feta a sac amb pedres disposades en filades lligades entre elles amb morter d'argila i sorra de color beige amb partícules de calç. Mesurava 1 x 0,77 x 1,04 metres i estava orientada en sentit est-oest. Possiblement correspongui a l'extrem oest de la fonamentació del mur de tancament del convent de Santa Caterina que donava a l'actual carrer Gombau.

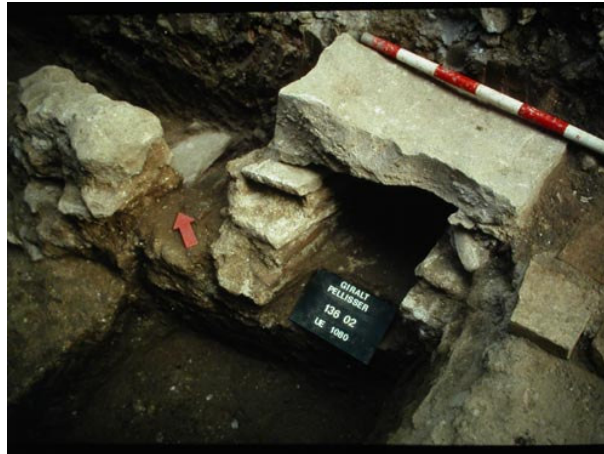
Vista des del S-O de la claveguera UE 1080.

La tercera, rasa constructiva (UE 1081) pertanyia a la trinxera de la canalització UE 1080, es va localitzar a escassos centímetres al sud de la fonamentació UE 1071 al costat est de la rasa 1000. Es tractava d'una estructura construïda amb parets de maons i pedres lligats amb morter de calç i sorra. Tenia 0,30 metres d'amplada i una orientació SO-NE. La coberta de la mateixa estava feta de lloses de pedra (UE 1079). Aquesta claveguera, construïda sobre l'estructura UE 1083, era la continuació a l'exterior de la ja documentada dins el convent de Santa Caterina. Aquesta claveguera s'uniria amb un altra que recolliria les aigües fecals provinents dels immobles del carrer Gombau.

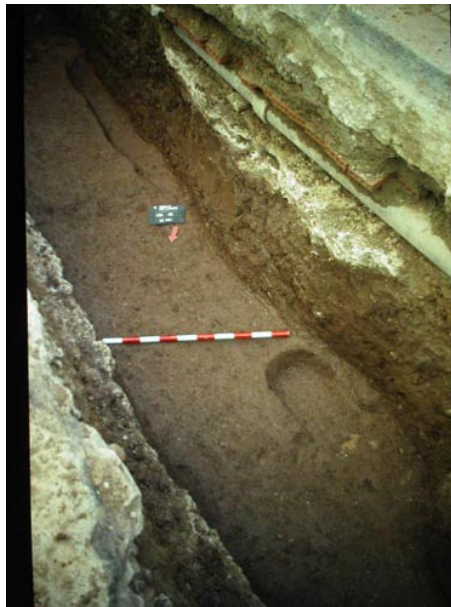
Vista des del nord dels retalls UE 1129 i 1131.

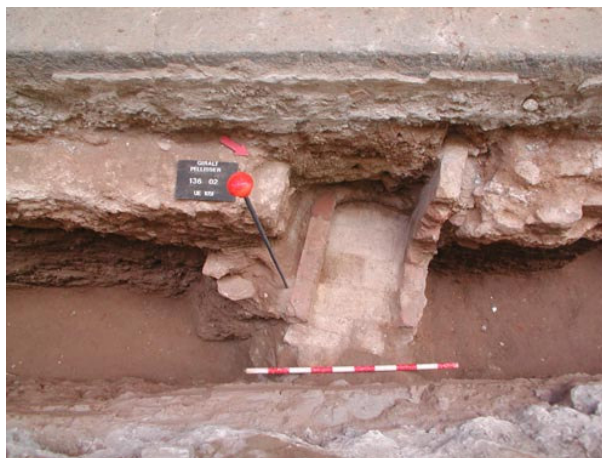
Vista des de l'est de la claveguera UE 1051.

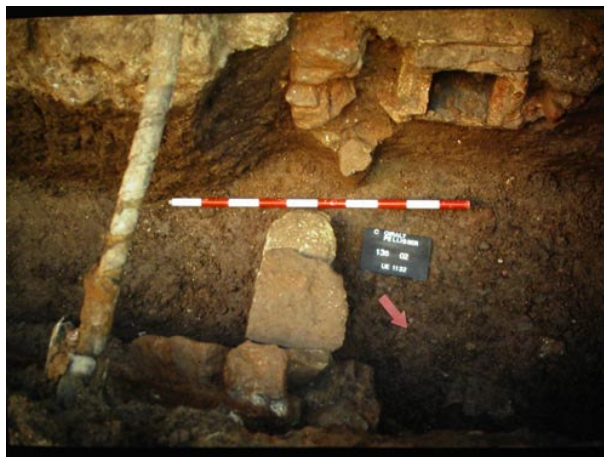
Vista des de l'est de les estructures UE 1132 i 1133.

Igualment es va documentar a l'espai situat entre les UE 1096 i 1049 les restes d'un fonament, identificat amb les UE 1132 i 1133. Aquest estava construït amb pedra irregular, lligada amb morter de color taronja i la seva planta presenta un angle recte.

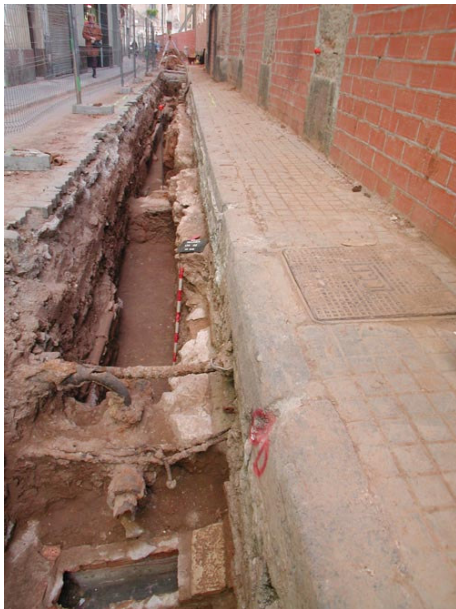
Vista des del nord de la fonamentació UE 1049.

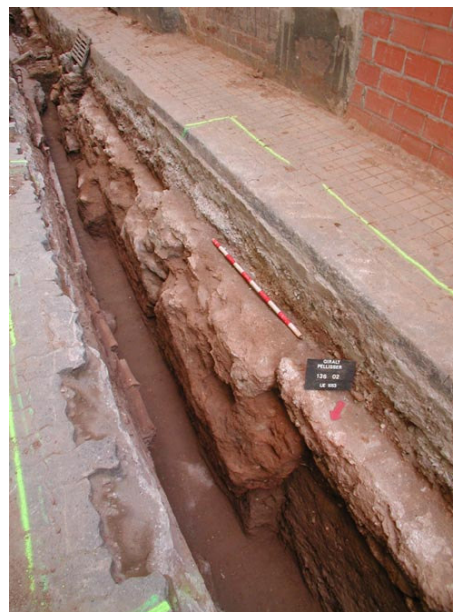
Vista des de l'est de la fonamentació UE 1053.

La UE 1049 es recolzava a la seva vegada sobre el fonament 1053; aquesta estructura, de 170 cm de llarg i més d'un metre de potència, estava construïda amb pedres irregulars lligades amb morter de calç i sorra de color ataronjat. Tant per la seva morfologia com per la seva situació en relació a les estructures documentades a l'interior del solar del mercat, hem plantejat la hipòtesi que es tractés de part del fonaments d'un aula gòtica present a la part oriental del convent.

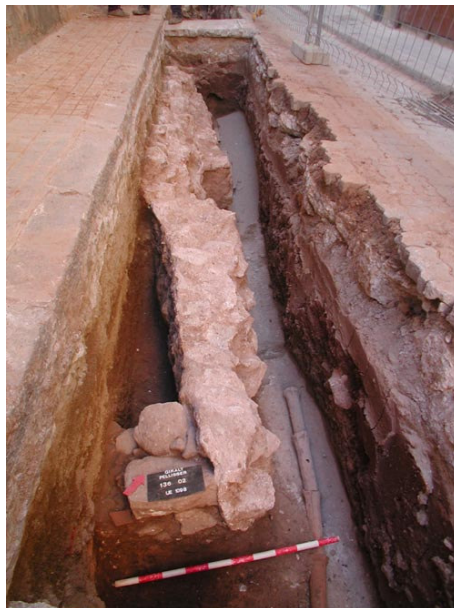
Vista des del sud de les estructures UE 1098 i 1099.

Finalment trobem l'estructura 1099; es tractava d'un fonament amb orientació NE-S i amb una amplada de 60 cm. Estava construït amb pedra irregular i argiles, i només conservava dues filades. Sobre aquest fonament es recolzava la UE 1098, un dels fonaments dels murs que configurarien el tancament del pati del Pou de Sant Domènec. Aquest venia tancat a l'est per les fonamentacions UE 1057 i 1098. En aquestes estructures es pot apreciar un canvi en la seva orientació respecte a les anteriorment descrites, motivat per la necessitat d'adaptar-se a la disposició de l'església del convent. La tipologia d'aquests fonaments no difereix gaire dels anteriors, ja que també son construïts amb pedres petites irregulars i lligades amb morter de calç de color blanc. En tots els casos els fonaments estaven construïts "a sac" per la qual cosa no s'han pogut trobar elements ceràmics associats a les trinxeres de fonamentació dels mateixos. S'ha d'assenyalar que l'estructura 1057 es trobava retallant la fonamentació 1092.

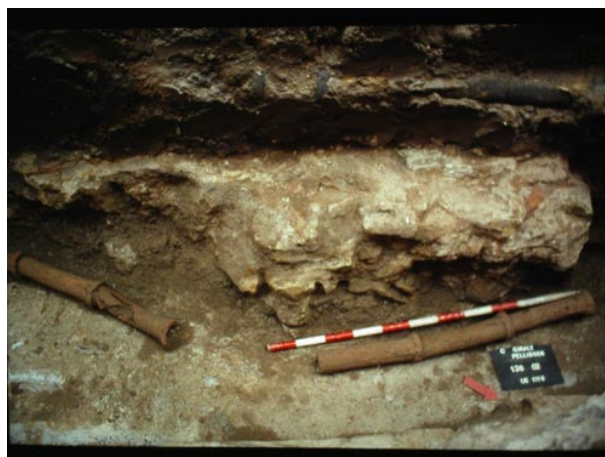
Vista des de l'est de la fonamentació UE 1116.

A pocs metres al sud d'aquesta porció de terreny es va documentar part del fonament d'un mur, UE 1116. Aquest, sense contextos associats, estava tallat per la rasa del col·lector central UE 1002. Es tractava de les restes d'una estructura feta probablement a sac de morter de color blanc, pedres irregulars de diverses dimensions i maons.

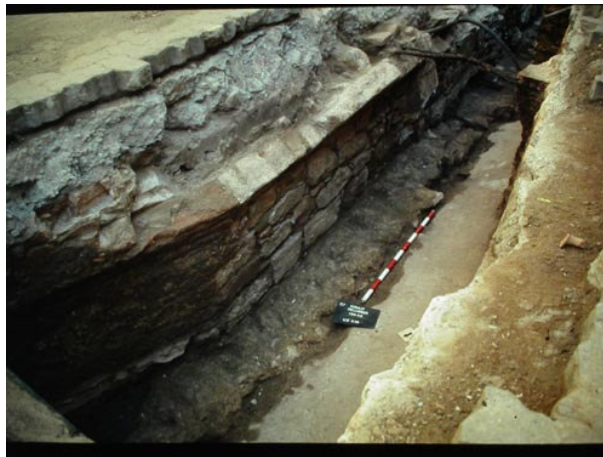
Vista des del nord de la fonamentació UE 1176.

La descripció d'aquestes estructures es farà començant pel nord. En primer lloc trobem l'estructura, UE 1176, la rasa constructiva de la qual té el número de UE 1177. Es tractava de la fonamentació del mur exterior del tancament oriental de l'absis de l'església del convent. Aquest mur uniria l'angle SE de la sagristia amb el contrafort NE de l'absis, segon la planta de Barraquer. Aquesta estructura, que presentava una orientació ONO-ESE, estava feta a sac amb morter de color beige molt pobre en calç. Es conservava tant el límit est de l'estructura, fet interessant ja que així es podia conèixer el límit real del convent, com el sud, constituït pel lloc on es va construir l'estructura UE 1178. Tallant el límit sud d'aquesta es va documentar la rasa constructiva UE 1191 de

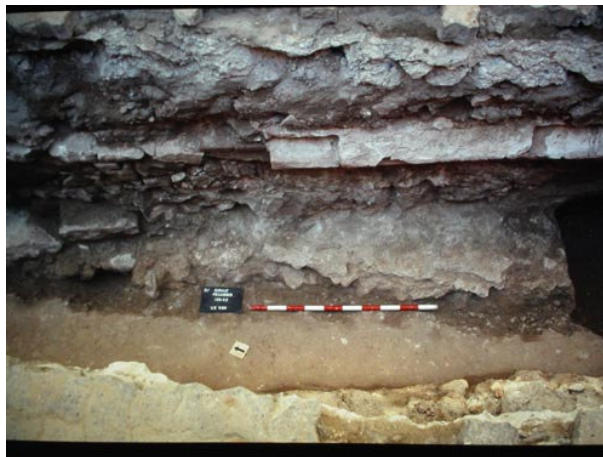
Vista des de l'oest del fonament del contrafort, UE 1186, de l'església del convent de Santa Caterina.

En l'espai situat entre les estructures UE 1186 i 1188 i tallat per les rases constructives UE 1185 i 1189, respectivament, es va documentar el farciment romà UE 1164. Es tractava d'un estrat de terra argilosa de color vermellós, i textura compacta, que presentava ceràmica, estuc vermell, carbó, óssos, i material constructiu. Es va a excavar totalment i pel material trobat i la cota a la que es situa s'ha datat en època romana.

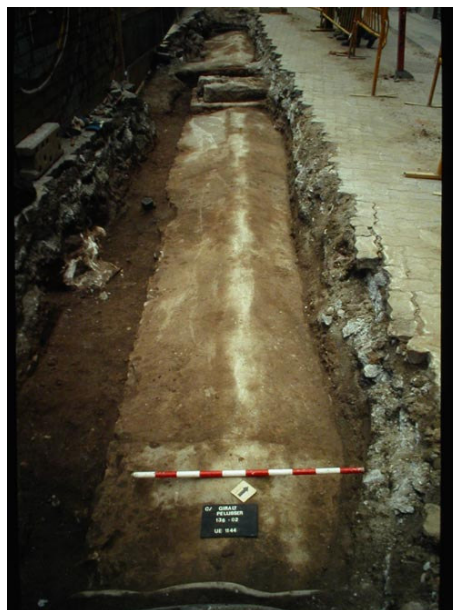
Vista des del sud del col·lector UE 1144.

Aquestes estructures contemporànies, la implementació de les quals va afectar greument les restes de l’antic convent de Santa Caterina són les següents: per una banda trobem al costat sud-oest de la rasa una canalització de ferro inoperativa d’Aigües de Montcada (UE 1155), la rasa de la qual (UE 1156) presentava un farciment de terra fosca amb material constructiu abocat (UE 1157). Per altra banda es va documentar un col·lector de cronologia contemporània (UE 1144) construït segurament en els anys posteriors a la destrucció del convent i re-urbanització d’aquest espai de la ciutat, si bé en aquest cas no es va desmantellar per la construcció d’un nou servei, si no que es va mantenir en funcionament aplicant-li certes reformes, com un reforç de ciment a la part superior, per tal de seguir recollint les aigües procedents del clavegueram del carrer de Sant Domènec.

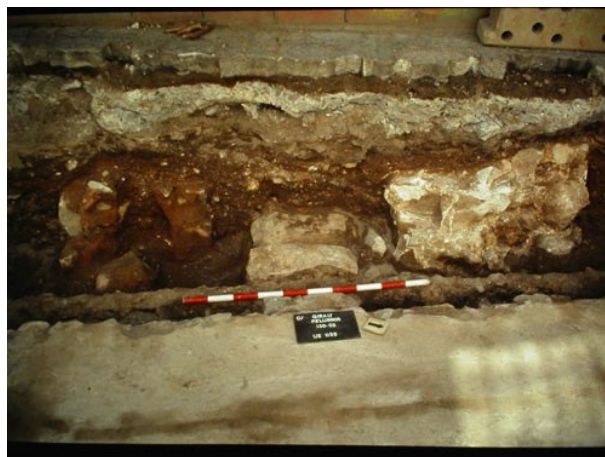
Vista des de l'est de les estructures UE 1158, 1160, 1162, 1166.

Aquests tres elements es poden identificar, tant per la seva morfologia com per comparació amb elements similars apareguts en l'excavació del solar del Mercat de Santa Caterina, amb restes de vasos sepulcrales existents en aquesta zona amb anterioritat a l'ampliació de l'església anteriorment esmentada, i seria possible situar-los cronològicament en torn al segle XIII.

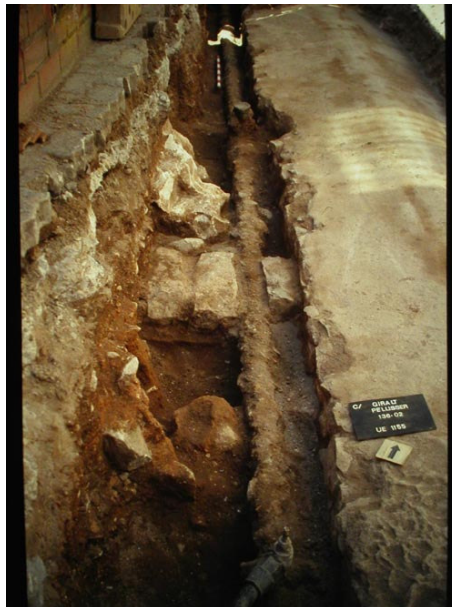
Vista des del sud de les estructures UE 1160, 1166, 1158, 1162.

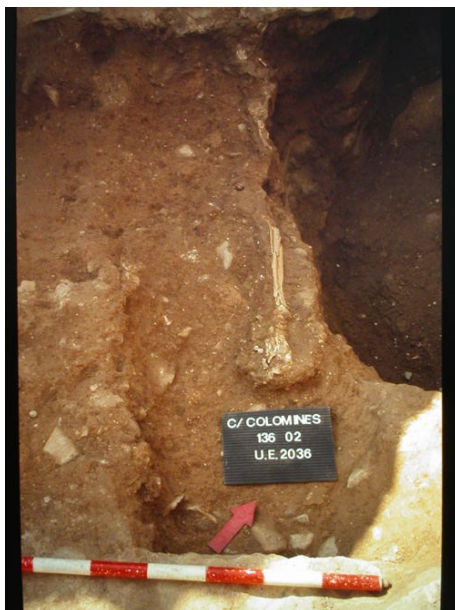
Vista des del sud de la UF 1.

Les rases constructives UE 2012 i 2016 dels fonaments UE 2011 i 2015 respectivament tallaven el farciment UE 2033 de la UF 1. Aquest cobreix les restes tant dels claus corresponents al contenidor de la mateixa, és a dir, del taüt, (UE 2035), com de la inhumació (UE 2036) que en aquest cas el cos es diposità decúbit supí, i estava orientat NO-SE. D'aquest només es va documentar part de la cama dreta, restes de la mà dreta i del peu esquerra. A pocs centímetres a l'oest d'aquest enterrament es va trobar la UF 2. Es tracta d'una inhumació (UE 2042) feta en taüt de fusta (UE 2043), i fossa simple (UE 2041). Del cos, dipositat decúbit supí i orientat NO-SE, només restaven les extremitats inferiors des de la tíbia. Tot això, tant el cos com els claus, foren coberts pel farciment UE 2040.

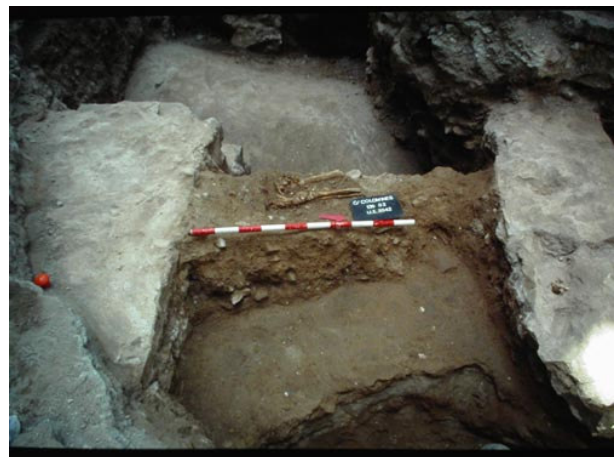
Vista des de l'est de la UF 2.

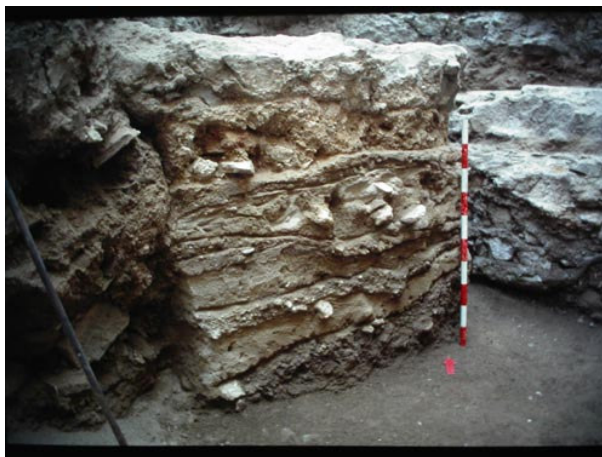
Vista des del sud de l'estratigrafia de part de la rasa 2000.

Al costat nord de la fonamentació UE 2011 es va excavar un nivell, UE 2037, de morter disgregat i pedres de difícil interpretació, possiblement es tractava d'un nivell d'enderroc. Aquest nivell cobria l'enderroc UE 2038. Estrat que es va documentar per tota l'àrea i que era tallat per les fosses funeràries UE 2034 i 2041 i, a més a més, per les rases constructives de les UE 2011 i 2015. Aquest estrat cobria el nivell de colmatació o abandó UE 2044. Nivell d'argila gris, molt homogeni amb partícules de carbó i óssos.

Aquest nivell d'abandó cobria, d'una banda, el nivell de paviment UE 2045 i d'una altra, la reparació del paviment anterior, UE 2046. El primer d'ells, trobat entre el fonament UE 2011 i 2015, era un nivell d'extensió irregular compost d'argila ataronjada amb abundants partícules de calç. Es va interpretar com l'últim nivell de circulació d'un àmbit anterior als enterraments UF 1 i 2. A partir d'ara l'anomenarem Àmbit 1. Al costat nord de la fonamentació, UE 1011 es va documentar el nivell UE 2046, format per una petita capa d'argila pura de color ataronjat que cobria l'anterior paviment. Sota d'aquests es va excavar el nivell de colmatació UE 2047 que a la seva vegada cobria el nivell d'argila ataronjada UE 2048. Aquest possiblement correspongui a una reparació del nivell d'ús o circulació UE 2052, del que es parlarà després.

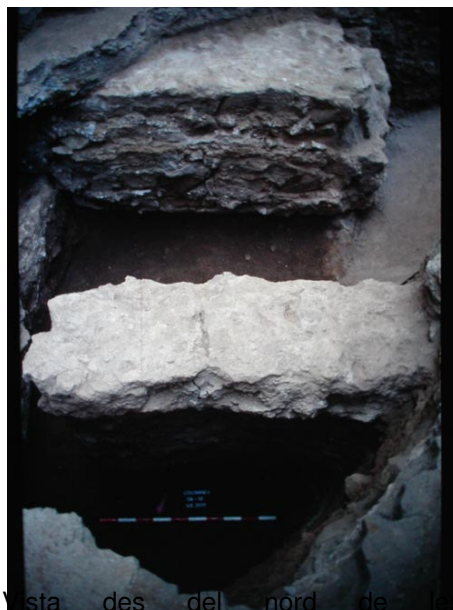
Vista des del nord de les fonamentacions UE 2011 i 2015.

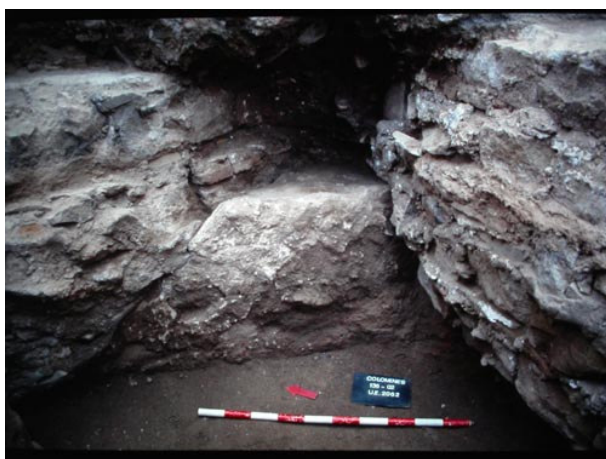
Vista des de l'oest de la estructura romana UE 2062.

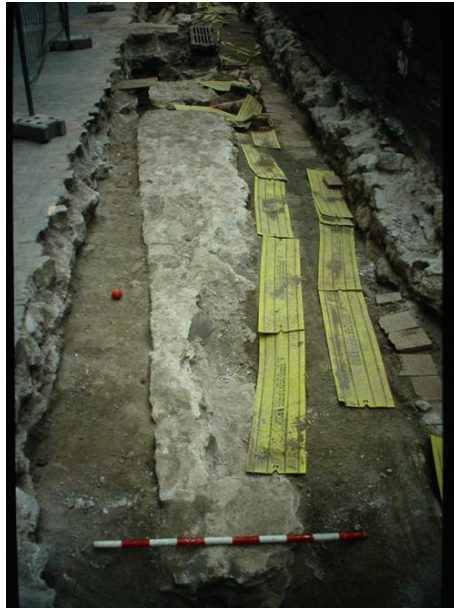
Vista des de l'est de l'estructura UE 2015.

Tallant la fonamentació UE 2015 es van trobar, en primer lloc la rasa constructiva (UE 2066) de l'embornal del carrer Colomines (UE 2065), i en segon lloc, la rasa constructiva (UE 2020) de la canalització de desguàs de les construccions properes (UE 2019) i, per últim, la fossa constructiva (UE 2068) de un altre embornal del carrer Colomines (UE 2067).

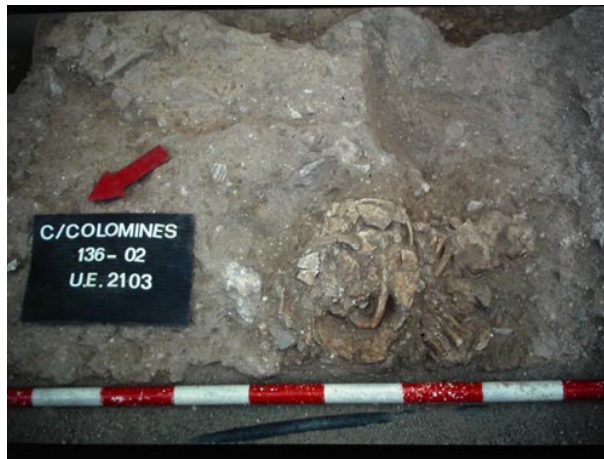
Vista des del nord de la UF 3.

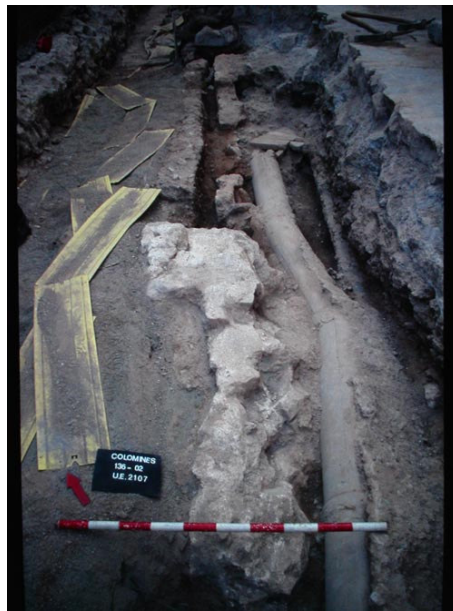
Vista des de l'oest de la fonamentació UE 2006.

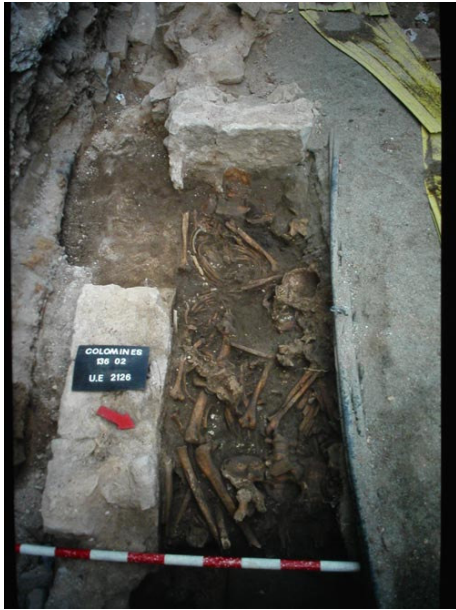
Vista des de l'est de la UF 4.

A l'extrem SE d'aquesta estructura i tallada per la rasa constructiva UE 2121 del vas UF 4, es va documentar la fonamentació UE 2116.

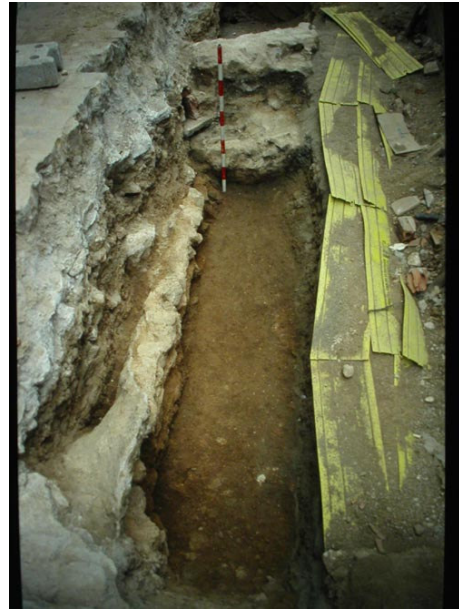
Vista des de l'est de les fonamentacions UE 2100, 2118 i 2119.

Aquesta estructura es trobava orientada en sentit NO-SE i estava feta a sac amb pedres irregulars de dimensions mitjanes lligades amb morter de color ataronjat pobre en calç i ric en argila i sorra. Aquesta fonamentació es va s'interpretar com a fonamentació del mur divisor de la primera i segona capella barroca de l'església del convent de Santa Caterina datada la seva construcció al segle XVII. També es va documentar, adossada al parament SE de l'estructura UE 2032, una fonamentació UE 2115 feta de morter blanquinós de calç i sorra del que només es va trobar una petita part. Aquesta fonamentació estava orientada en sentit NE-SO i es va interpretar com a part del sistema de fonamentacions de les capelles barroques, en concret la del mur de tancament sud de la primera d'elles, del límit de l'església.

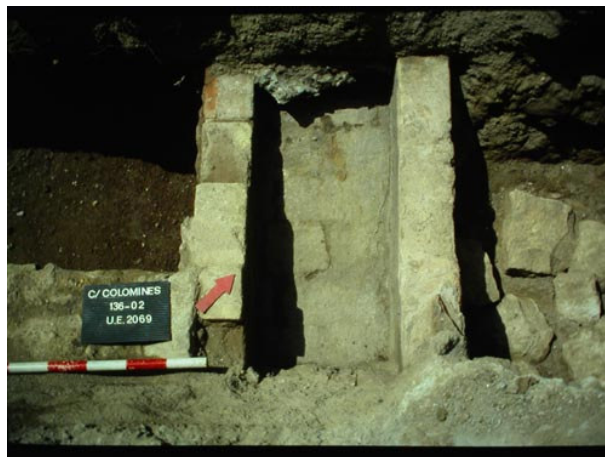
Vista des del sud de la claveguera UE 2069.

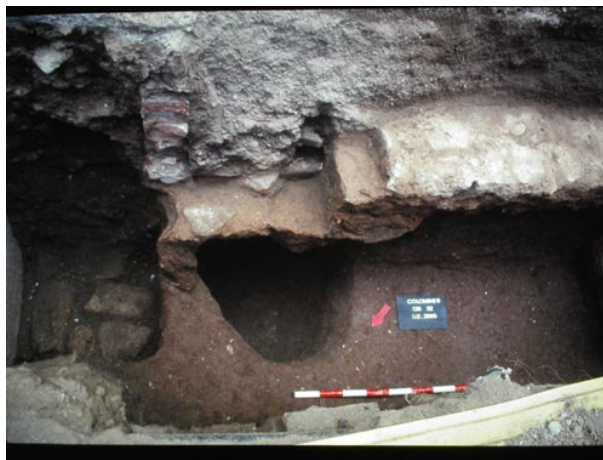
Vista des del nord del forat UE 2096.

UE 2092. Aquest estrat de colmatació es va dipositar damunt el farciment datat en època medieval o posterior per la presència de ceràmica vidriada (UE 2097), del retall indeterminat UE 2096, que continua sota l'estructura UE 2124. Aquest forat, de planta semicircular, tallava el nivell de colmatació natural UE 2095 que a la seva vegada cobria el nivell UE 2102 que no es va excavar.

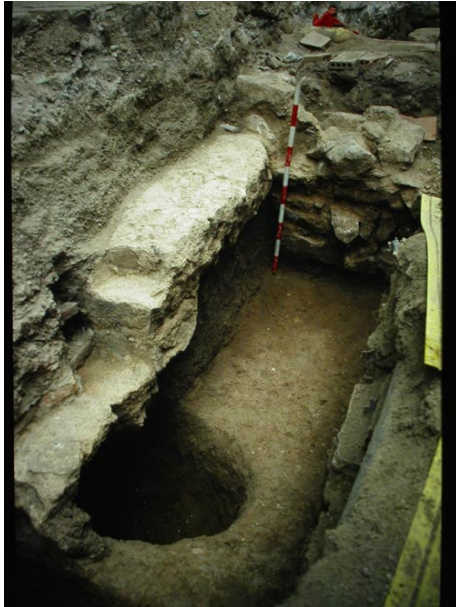
Vista des de l'est de les estructures UE 2072, 2073, 2124 i 2125.

aquest conjunt com a part de les estructures de fonamentació de les capelles barroques, tot i que són dubtoses les UE 2124, 2125.

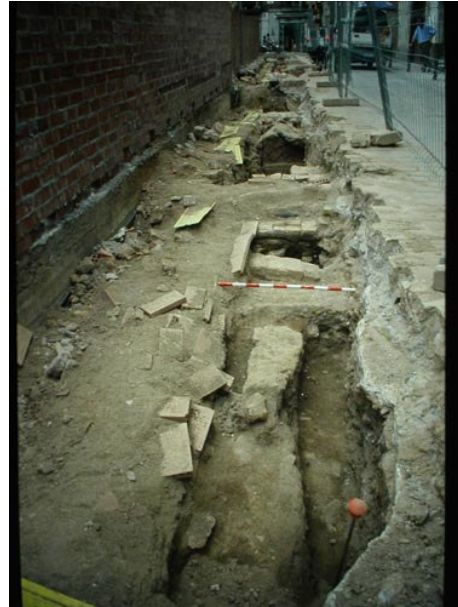
Vista des de l'extrem oest de la rasa 2000 de les estructures UE 2082 i 2083.

Les últimes estructures documentades a la rasa 2000 són les fonamentacions UE 2082 i 2083. La primera d'elles, orientada NE-SO, estava feta de pedres ben escairades lligades amb morter de color ataronjat pobre en calç.

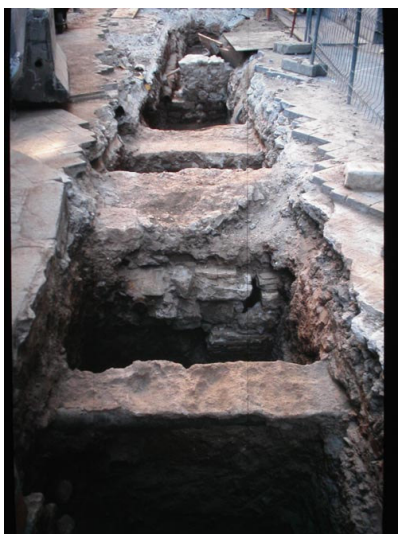
Vista general des del sud de la rasa 3000.

Així es van documentar les unitats 3024, 3025 i 3026, corresponents a sengles serveis elèctrics disposats de manera transversal a la rasa i coberts amb ciment; la unitat 3033, un altre servei de la instal·lació elèctrica, en aquest cas construïda amb tubs d'uralita i ciment i disposada longitudinalment en el costat sud-oest de la rasa; en la part nord-oest de la mateixa es van documentar i excavar les unitats 3016, 3017 i 3035, corresponents a l'obra del col·lector principal del carrer Giralt el Pellisser, ja documentat a l'excavació de la rasa 1000, la seva rasa constructiva i el farciment de la mateixa, consistent en un estrat d'argila taronja molt compacte.

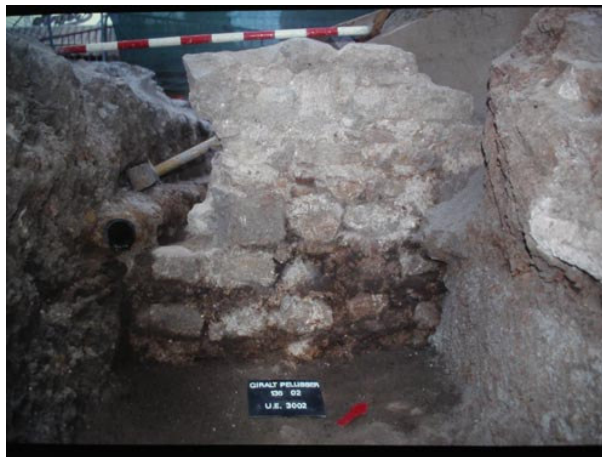
Vista des del sud de la fonamentació UE 3002.

Al tram mig de la rasa es va documentar una fonamentació (UE 3002) de pedra irregular lligada amb morter de color blanc de gran duresa, construïda amb la

tècnica d'encofrat perdut, en la qual apareixien alguns elements constructius reaprofitats (carreus) i maons. La seva orientació era SO-NE i tenia una amplada de 75 cm amb un tram documentat de 1,40 m de llarg, si bé s'ha de dir que pel seu costat nord-est es trobava tallada per la rasa 3016, havent-se documentat la seva continuació a l'altra banda de la mateixa (U.E 3003). Es trobava a una cota de 5,40 metres s.n.m. i s'ha documentat a una alçada d'1 metre, encara que aquesta no es la seva potència total, la qual no podem conèixer a causa que no es va poder documentar el seu final per les limitacions de cota marcades pel treball a la rasa. Cal assenyalar que aquest fonament comparteix característiques i orientació amb un altre aparegut a la rasa 1000 (UE 1011) i que ambdós es podrien correspondre, segons la planimetria elaborada per Barraquer, amb els fonaments d'una gran nau en la que es situarien tant la fusteria com les latrines del convent de Santa Caterina. Degut a que no s'ha documentat cap rasa en relació a aquest mur no podem donar-li una cronologia acurada, i tan sols el podem situar dins del moment en que es realitzen reformes al convent, és a dir al segle XVII.

Com ja s'ha dit aquest fonament presentava continuïtat al costat nord-est de la rasa, però les restes (UE 3039) es troben molt malmeses per la rasa del col·lector contemporani, i només es van poder documentar dues filades de pedra, dins les quals es va trobar una motllura de pedra reaprofitada. Annexa a aquest tram de mur es va trobar una estructura de morter rosat i pedra ben escairada (UE 3018), també molt feta malbé, però que semblava presentar una planta circular, documentada només en una petita part. Una primera hipòtesi ens faria pensar en que es tractés d'un pou relacionat amb els serveis de les latrines del convent.

Tant la fonamentació referenciada com a UE 3002 com la seva continuació (UE 3003) es poden identificar com a part de la estructura d'un gran edifici en que es situaven les latrines i la fusteria del convent de Santa Caterina. Igualment sembla correspondre a aquest conjunt l'estructura 3018, que, com a primera hipòtesi, podem identificar com a un pou relatiu a aquests serveis. Aquesta edificació es dataria en el moment en que es realitzen nombroses reformes al conjunt del convent, al segle XVII.

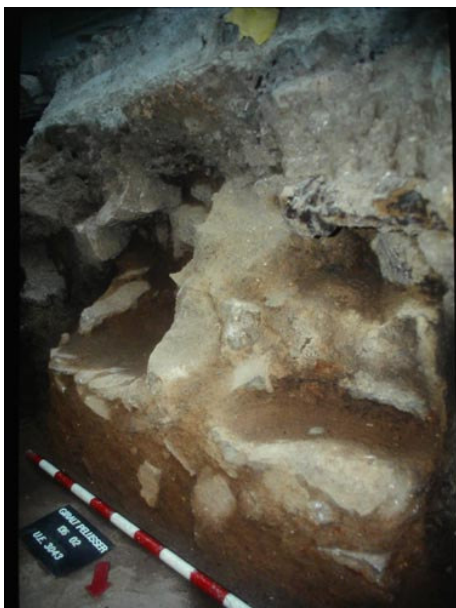
Vista des del nord de la estructura UE 3043.

L'última de les estructures documentades era un petit fonament, realitzat amb una filada de pedra irregular disposada de manera obliqua sobre la qual es recolzava una obra de carreus de petites dimensions (20-30 cm) lligats amb morter sorrenc de color taronja de consistència molt feble. Apareix a una cota de 5,60 metres s.n.m. amb una orientació SE-NO. Aquesta estructura es pot posar en relació amb una altra apareguda a la rasa 1000 (UE 3035, 3037) que presentava una morfologia i orientació idèntiques, i que es va documentar amb una construcció medieval existent amb anterioritat a l'ampliació del convent cap a aquesta zona. Aquesta estructura apareixia molt afectada per la rasa 3008, pel que tampoc disposem de material relacionat directament amb ella per oferir una cronologia precisa.

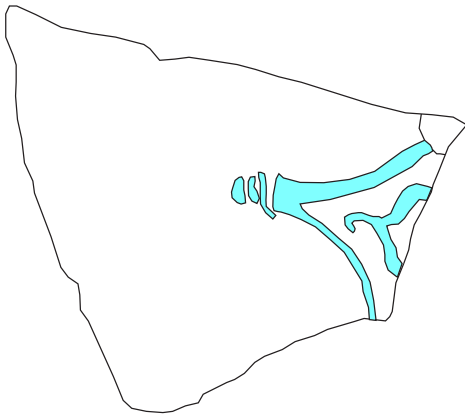
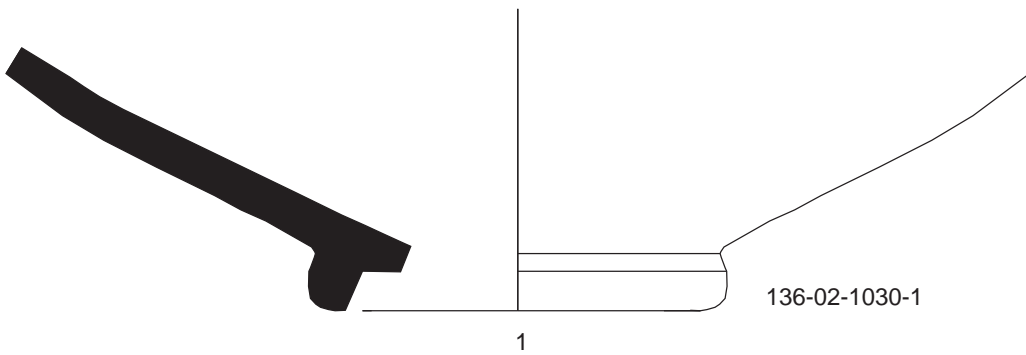
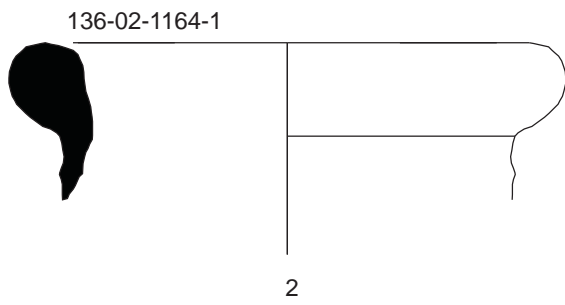
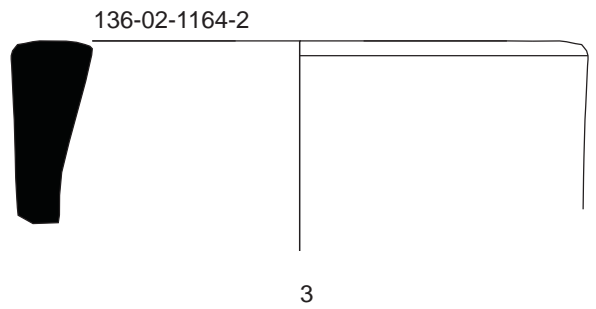
LÀMINA I

- 1- 136-02-1060-1: Fragment de vora d'un plat de ceràmica d'importació del segle XVIII.
- 2- 136-02-1060-2: Fragment de vora d'un plat de ceràmica d'importació del segle XVIII.
