**MEMÒRIA DELS SONDEJOS REALITZATS AL C/ DELS
SAGRISTANS 1-3 / C/ DELS CAPELLANS 6-8**

**Promotor:
MUSEU D'HISTÒRIA DE LA CIUTAT DE BARCELONA,
COMYBE,SA**

**Realització:
ARQUEOCIÈNCIA Serveis Culturals S.L.**

CODI: 198/04

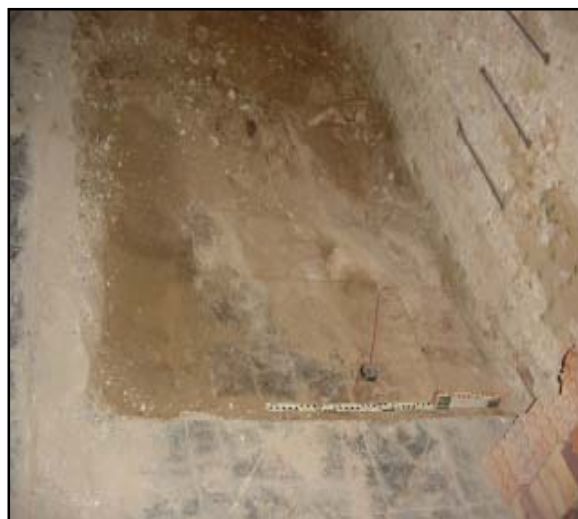
Detall de la u.e. 02

Es va procedir a l'extracció del nivell de circulació actual (u.e. 00), que estava format per rajoles hidràuliques (20 x 20 cm) de color negre, i el seu nivell de preparació (u.e. 01) de morter de calç de color blanc. Aquest nivell cobria un estrat d'anivellament (u.e. 27) format per terra, pedres i restes de materials constructius. Al costat sud de la cala, l'extracció d'aquest nivell va permetre documentar les restes d'un paviment, just a uns 10 cm per sota de l'actual nivell de circulació. Aquest paviment (u.e. 02), que estava format per rajoles de ceràmica de 25 x 25 cm, del qual se'n conservava molt poca extensió, devia ser el paviment original de l'edifici. Per sota del nivell de morter de calç (u.e. 03), que li servia de preparació, es va localitzar un altre estrat (u.e. 04) format per terra i restes de materials constructius. Aquest nivell només es trobava situat al costat sud de la cala i cobria l'extradós de la volta de la coberta (u.e. 24) d'una estructura soterrada (tipus celler o fresquera), que estava recoberta d'un nivell de morter de calç de color blanc (u.e. 05).

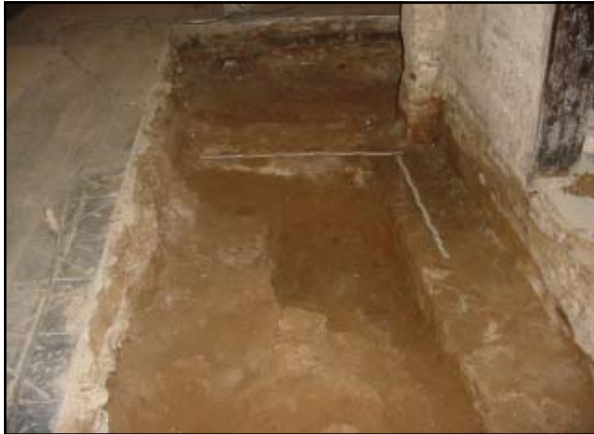
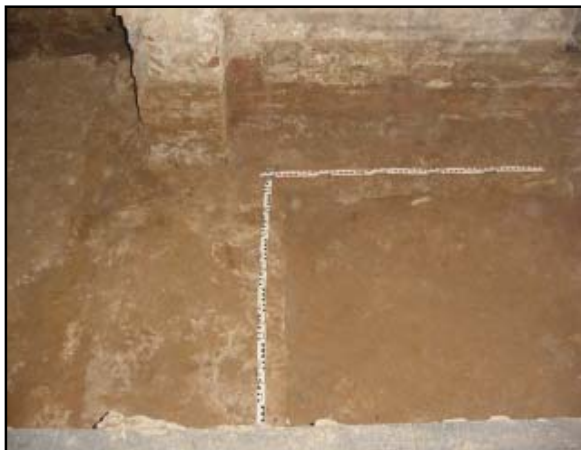
Vista de la riostra u.e. 07 i del fonament u.e.08

En primer lloc, va permetre documentar el fonament (u.e. 08) del mur est del local, que es va localitzar uns 46 cm per sota del nivell de circulació actual. Estava construït en pedra, de mides diverses sense escairar i amb alguns rajols lligats amb morter de calç de color blanc. Es va buidar la rasa de

Perpendicular al fonament de l'edifici, i a la mateixa cota, es va localitzar la riostra (u.e. 07) de l'arc central del local. Aquesta estava composta per pedres de mides diverses, en aquest cas estaven ben escairades, lligades amb morter de calç. A les tres primeres filades, les pedres eren de majors dimensions que a la resta de l'estructura. L'amplada d'aquesta estructura era d'uns 60 cm i suposem que tenia una potència equivalent a la del fonament.

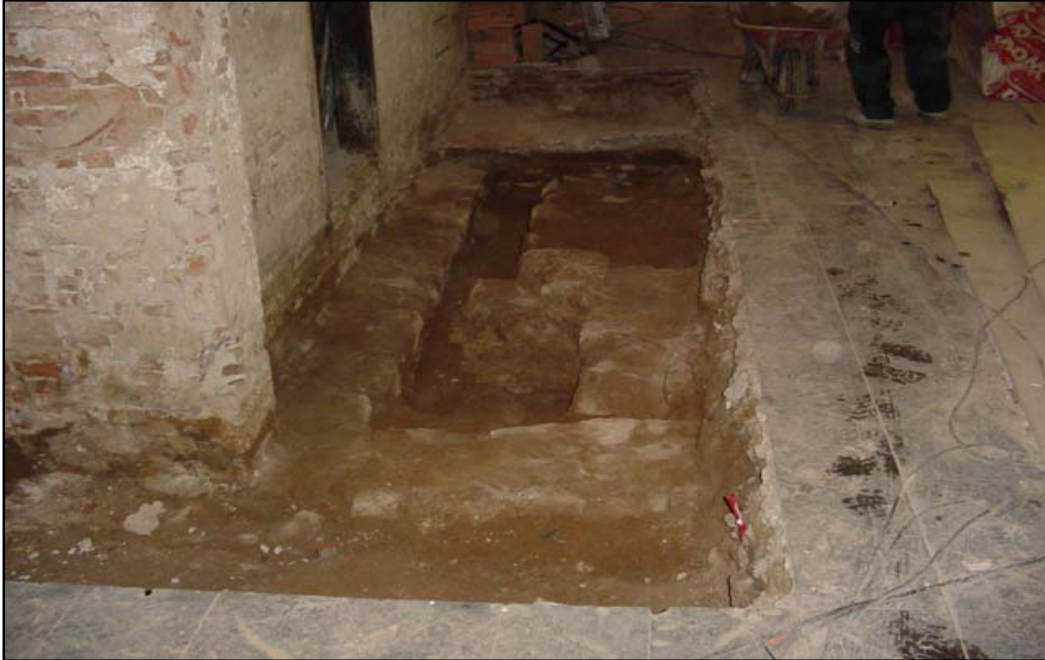
Vista de la cala 1 i les u.e. 70, 08, 12 i 13

A la zona central de la rasa es van documentar dues estructures muràries que defineixen entre elles un angle recte delimitant algun àmbit o habitació. El primer mur (u. e. 12), es troba tallat per la rasa de fonamentació (u.e. 10) de la riostra (u.e. 07) abans esmentada. El mur u.e. 12 està construït a base de pedres regulars banyades amb un morter de calç i es troba associat pel sud a un altre mur (u.e. 13) en direcció en direcció E-W i amb el qual defineix un angle recte formant el possible àmbit esmentat. Aquest segon mur estava format per pedres regulars de mides diverses lligades amb morter de calç, i tenia una amplada de 77 cm i una potència de 72 cm. Es trobava tallat per la rasa (u.e. 09) del mur de fonamentació de l'edifici. El parament d'aquestes estructures muràries fa pensar que ens trobem davant unes restes corresponents a una construcció d'una cronologia del segle XVIII, anterior a l'edifici actual.

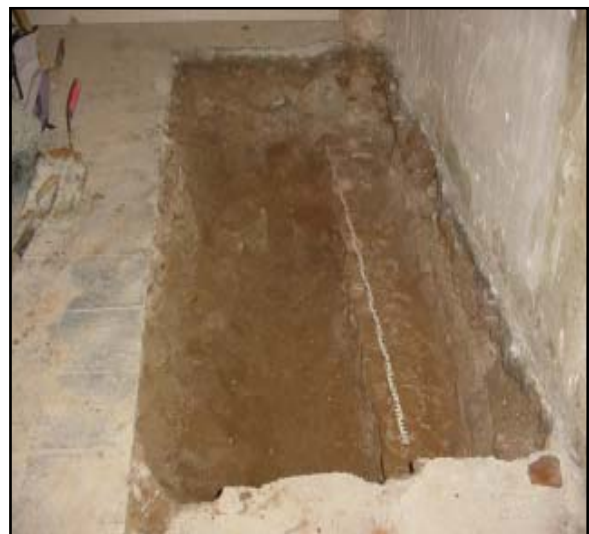
Cala 2 i vista del fonament u.e.30

La riostra (u.e. 30) de l'arc estava situada a una cota d'uns 50 cm per sota del nivell de circulació actual. Presentava un tipus constructiu amb les mateixes característiques constructives que el que es va localitzar a la cala 1 corresponent a la u.e. 08, pedres ben escairades de mida mitjana lligades amb morter de calç de color blanc. A partir de la tercera filada presentaven una factura molt grollera. També es va localitzar la rasa de fonamentació (u.e. 37) i el seu rebliment (u.e. 36) d'argiles de color marró fosc, on no es va localitzar cap tipus material.

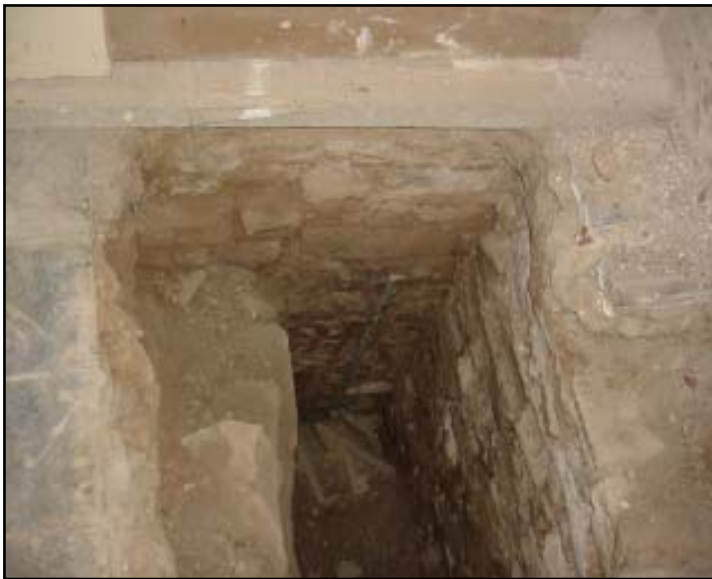
Detall de la cala 3 i el fonament de l'edifici

La cala 3 es va situar paral·lela al sondeig 1. L'objectiu de la realització d'aquest sondeig era documentar la profunditat de la fonamentació de l'edifici, i es va baixar fins a una cota de 2'40 m per sota del nivell de circulació actual, fins que es va localitzar el final del fonament. Un cop fet això ja no es va continuar l'excavació.

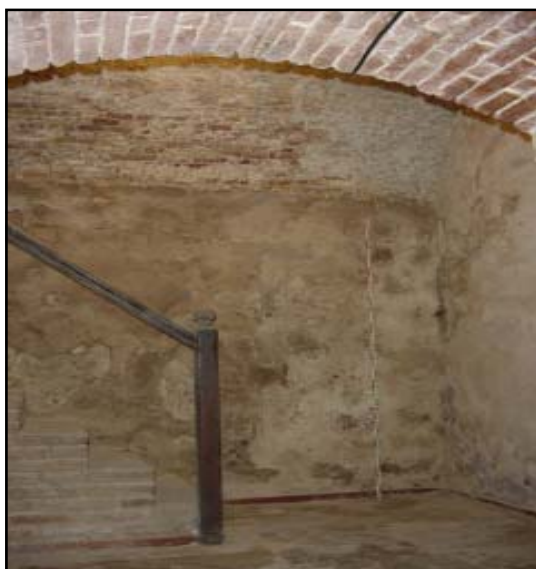
Vista de l'interior de la fresquera

Al soterrani de l'immoble s'hi van documentar dues estructures de maçoneria de planta quadrada i amb la coberta de volta de plec de llibre, però de dimensions diferents. L'estructura de majors dimensions (5'05 x 4'58 m) es trobava situada al costat sud del local, mentre que la més petita (2'96 x 3'38 m) es troba més al centre del l'immoble. A través d'aquesta última es realitzava l'accés a l'interior d'aquestes, per mitjà d'una escala situada al costat del mur oriental de l'edifici. Ambdues es trobaven comunicades per una porta. La funció d'aquestes estructures és incerta tot i que podria tractar-se de cellers o fresqueres.

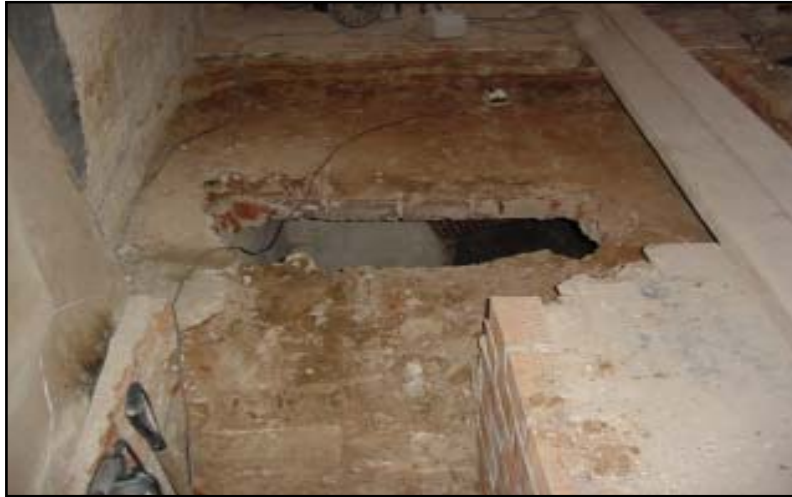
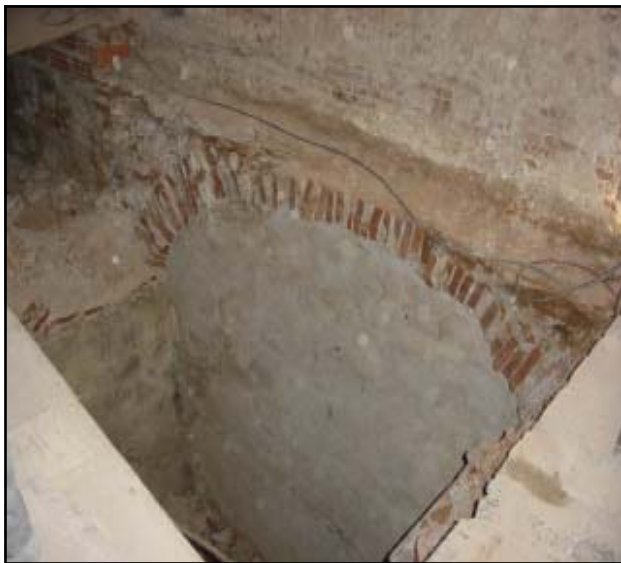
Detall del procés de desmuntatge de la u.e. 24

Així doncs, amb la resolució del Servei d'Arqueologia de la generalitat de Catalunya favorable i sota control arqueològic, es va procedir la desmuntatge total de l'estructura de la coberta de l'estructura localitzada al subsòl del local.

Amb la realització del desmuntatge de la coberta no es va obtenir cap tipus d'informació nova o diferent del que ja s'havia documentat amb la realització del sondeig 1.

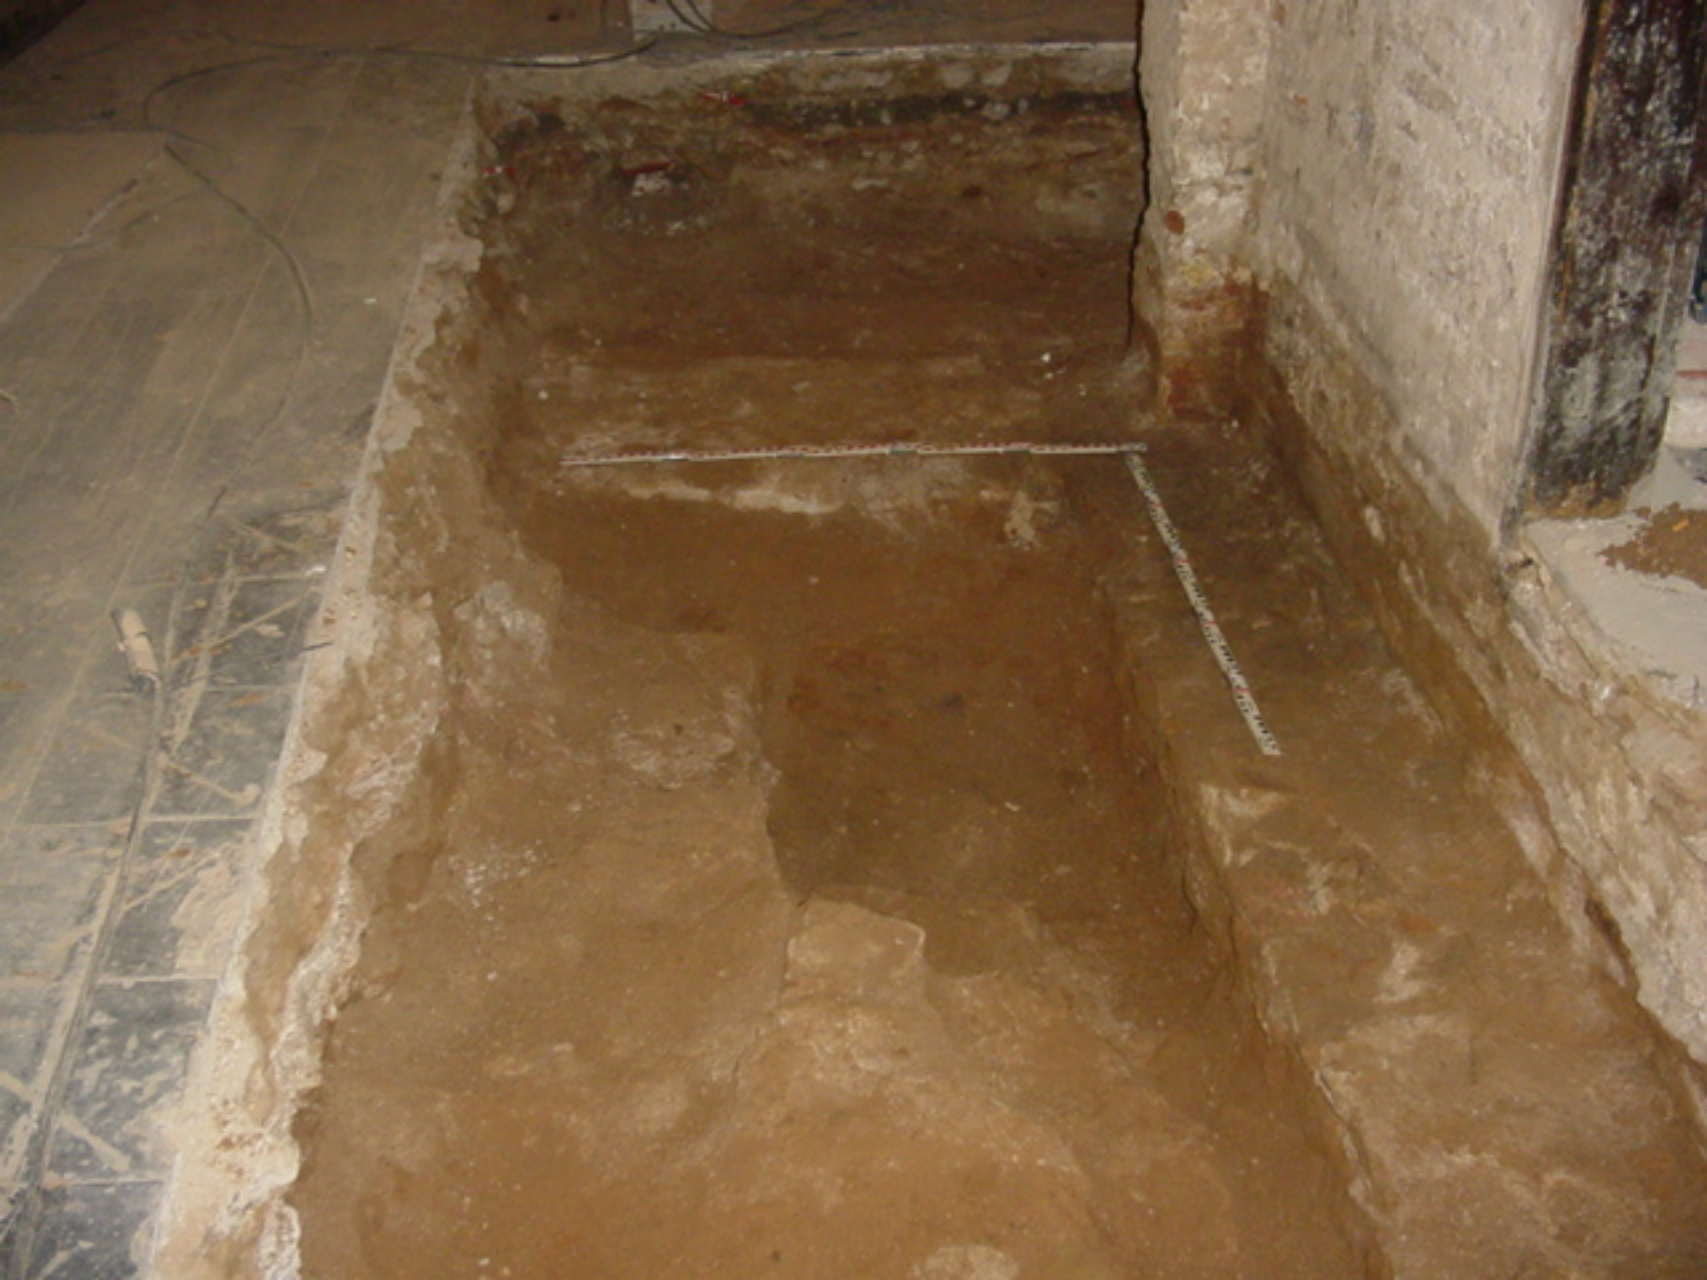
1. Detall de la cala 1
2. Detall de la cala 2
3. Detall de la cala 3
4. Vista de les u.e. 07, 08, 12, 13
5. Detall de la u.e. 02
6. Detall de la u.e.07, 08
7. Detall de la u.e.07, 08
8. Detall del parament de la u.e. 20
9. Vista del parment de MR2
10. Detall de la porta OC1 i la finestra OC2
11. Detall de la part superior de OC1
12. Vista de l'interior de la fresquera
13. Inici del desmuntatge de la fresquera
14. Procés de desmuntatge de la fresquera
15. Vista del desmuntatge de la u.e. 24
16. Vista del desmuntatge de la u.e. 24
