**Memòria del sondeig arqueològic realitzat a la
finca núm. 82 de la Ronda Sant Antoni de
Barcelona (218/04)**

2 de Febrer al 8 de Febrer de 2005

Barcelona, 10 de Juny de 2005

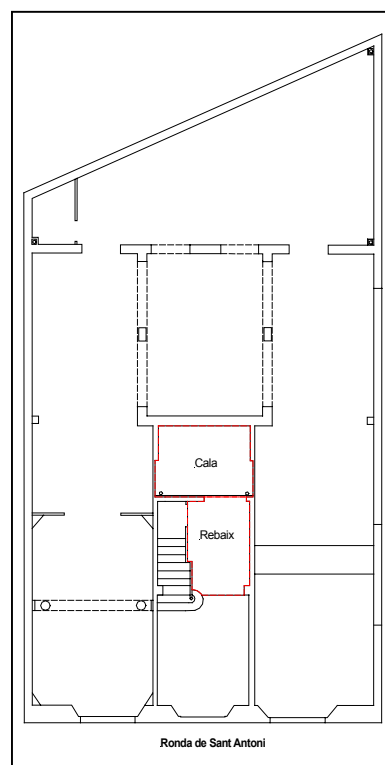
Tant la Cala com el Rebaix se situen en la planta baixa de la finca, tot mostrant una orientació est-oest. La Cala resta delimitada pels quatre costats per parets mestres de la finca. En canvi el Rebaix està delimitat al nord per l'escala principal de la finca, al sud per una paret mestra de la finca, a l'est per la Cala i a l'oest dóna al vestíbul.

Indicació en la planta general de la finca la ubicació de la Cala i el Rebaix

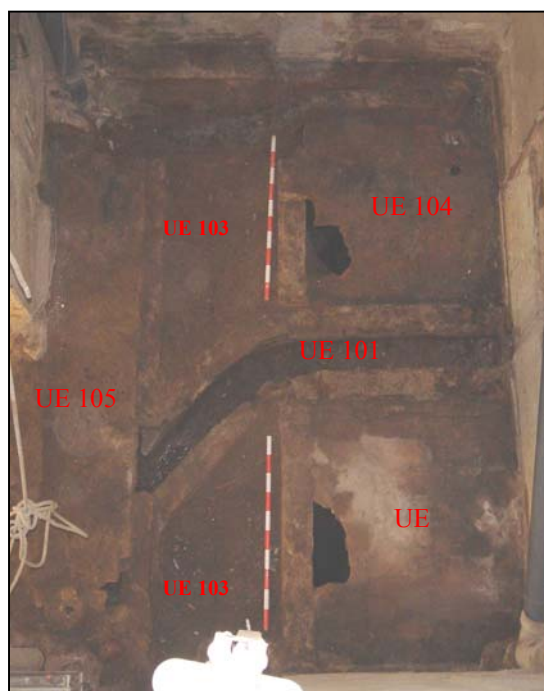
. En la zona central i en direcció est sud-oest, s'identificà la canalització **UE 101** realitzada amb maó massís (30x15x4 cm) i morter de calç.

. A banda i banda d'aquesta claveguera (**UE 101**), es documentaren dos pous **UE 102** i **UE 104**, ambdós construïts amb maó massís (30x15x4 cm) i morter de calç.

. En la meitat oest i en direcció nord-sud, es localitzà la canalització **UE 105**, realitzada amb maó massís (30x15x4 cm) i morter de calç.

. I a l'espai que restava entre els pous i les canalitzacions, es va identificar el farciment **UE 103**, compost per terra sorrenca de color marró clar amb fragments de maó massís, arrebossat i morter de calç.

Vista en picat del celobert de la finca en l'estat en que es van iniciar els treballs arqueològics. En la imatge es poden identificar les canalitzacions UE 101, UE 105, els pous UE 102 i UE 104 i el farciment UE 103

Tots aquests elements estructurals i el nivell documentats s'adscriuen a finals del segle XIX (1872), moment en que s'edifica aquest solar.

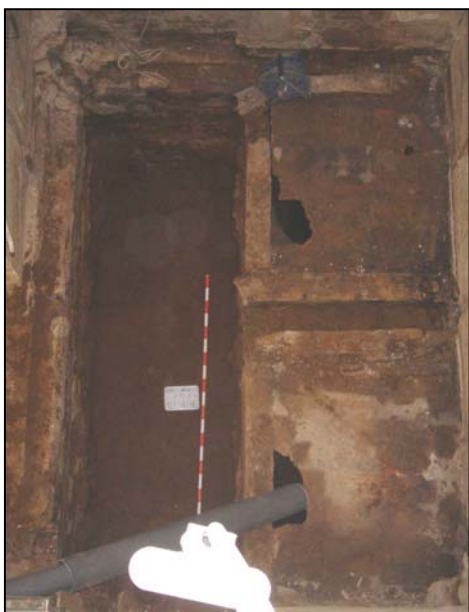
A continuació, es va baixar el nivell **UE 103**, a sota del qual es va identificar el rebliment **UE 106** compost per terra argilosa de color marró taronjós amb fragments de material constructiu (maó massís, morter de calç i arrebossat). Aquest estrat a l'igual que l' **UE 103**, s'adscriu a cronologies contemporànies tot coincidint amb la construcció de l'actual finca (1872). Possiblement s'haurien abocat un cop s'haguessin realitzat els pous **UE 102** i **UE 104** i les canalitzacions

Vista en picat de la zona del celobert. En la imatge es pot observar l'estat final de la meitat nord, un cop es va arribar a la cota de 1.70m de profunditat

El rebliment **UE 106** no es baixà totalment, ja que a la cota de 1.70 m es van aturar les tasques donat que ja s'havia arribat a la profunditat necessària per construir l'ascensor.

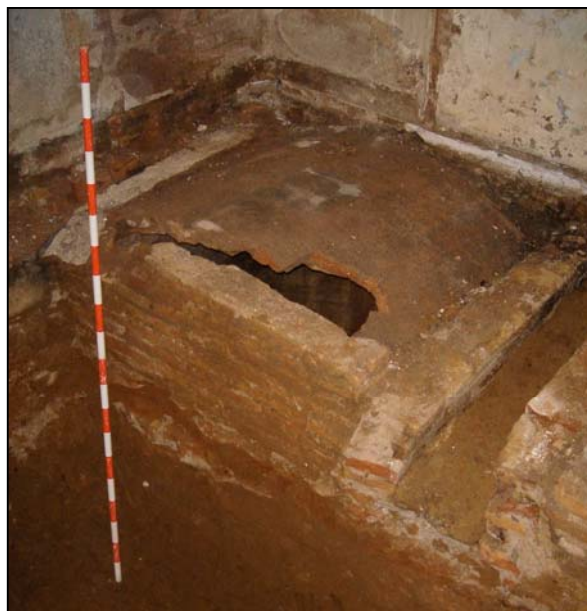
En primer lloc es va treure el que quedava de la canalització **UE 101**, i seguidament, es van desmuntar els pous **UE 102** i **UE 104** fins la cota de 1.70 m. Aquests dos últims elements estructurals estaven coberts per una volta de maó de pla que es recolzava sobre una base quadrangular d'uns 40 cm d'alçada. Després de treure la volta i la base es va poder observar que els pous tenien una planta circular i que aproximadament baixaven entre uns 20 i 24 metres.

Val a dir, que aquests dos pous contenien en el seu interior aigua (entre 2 - 4 metres). Per aquest motiu i donat la seva profunditat es podria assenyalar que segurament la seva finalitat hauria estat buscar el nivell freàtic de la zona per tal de proveir d'aigua la finca.

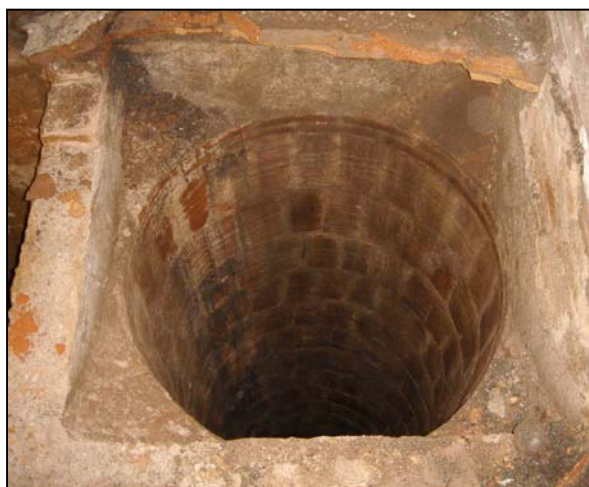
Detall de les característiques constructives del pou UE 104. A dalt, part superior del pou, i a baix, detall de la planta circular. Cal mencionar que tota l'estructura està realitzada amb maó massís i morter de calç

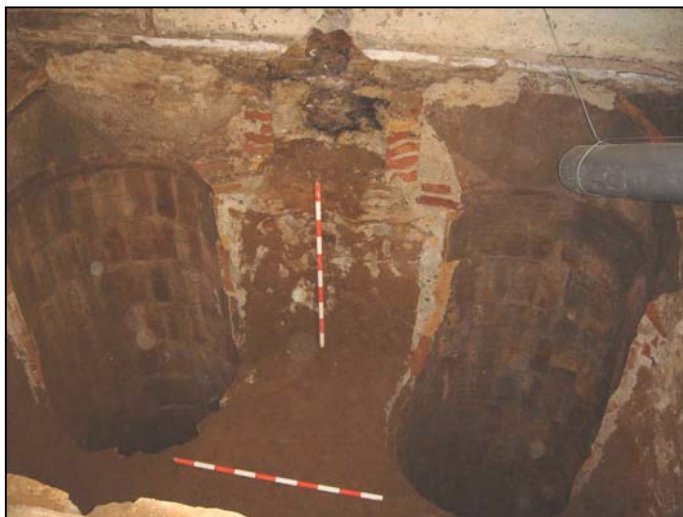
Seguidament, es va desmuntar el tram necessari per arribar a la cota assenyalada (1.70 m), i es va acabar de rebaixar el nivell **UE 103** i **UE 106**, que restava a sota de la canalització **UE 101** i entre els pous **UE 102** i **UE 104**.

Esta final de la meitat sud de la zona del celobert. En la imatge es pot comprovar que els pous UE 102 i UE 104 es van desmuntar fins la cota de 1.70m de profunditat

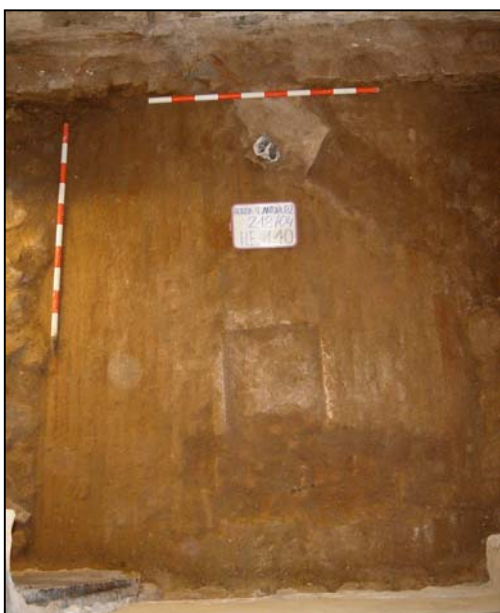
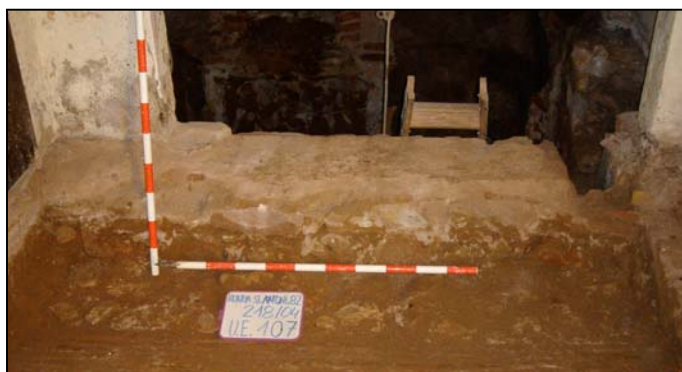
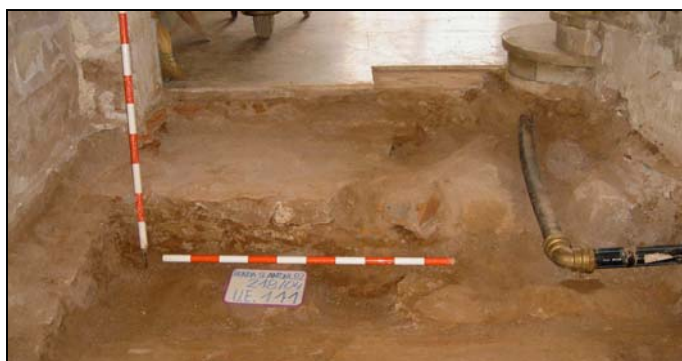
. En l'extrem més oriental i en direcció nord-sud, la fonamentació **UE 107** realitzada amb carreus, maó massís i morter de calç.

. En la part central i en direcció nord-sud, el pou negre **UE 110** que presentava una volta de sardinell realitzada amb maó massís i morter de calç.

. I en l'extrem més occidental i en direcció nord-sud, la fonamentació **UE 111** construïda amb carreus, maó massís i morter de calç.

Tots aquests elements estructurals formaven part del sistema de fonamentació (**UE 107** i **UE 111**) i del sistema de clavegueram (**UE 110**) de la finca. Per aquesta raó podem afirmar que s'adscriuen a cronologies contemporànies, exactament al 1872, any en que es va construir l'edifici.

D'aquests tres testimonis estructurals només es va afectar la **UE 107**, ja que es necessitava desmuntar uns 30 cm del seu alçat. Pel que fa al pou negre **UE 110** i la fonamentació **UE 111**, van restar exactament igual que es van localitzar ja que no impediien el projecte de l'ascensor.

A la dreta, imatge de les dues parets mestres localitzades, la UE 107 (a dalt) i la UE 111 (a baix). A l'esquerra, vista en picat del pou negre UE 110

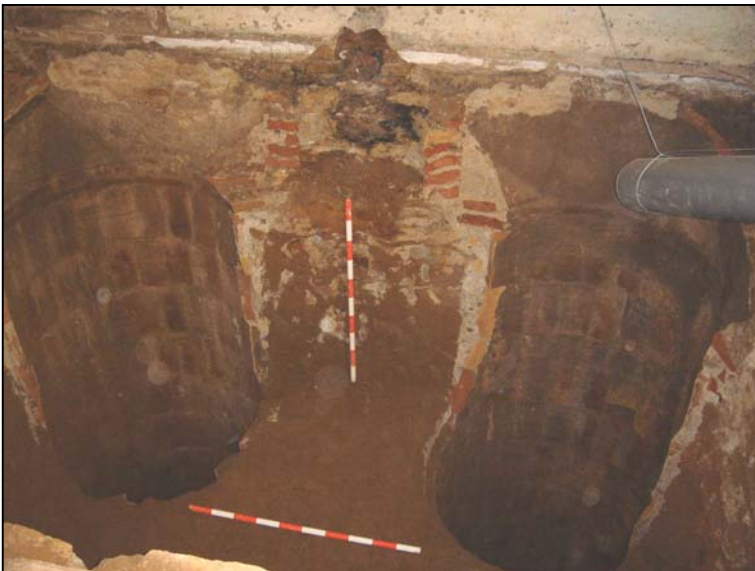
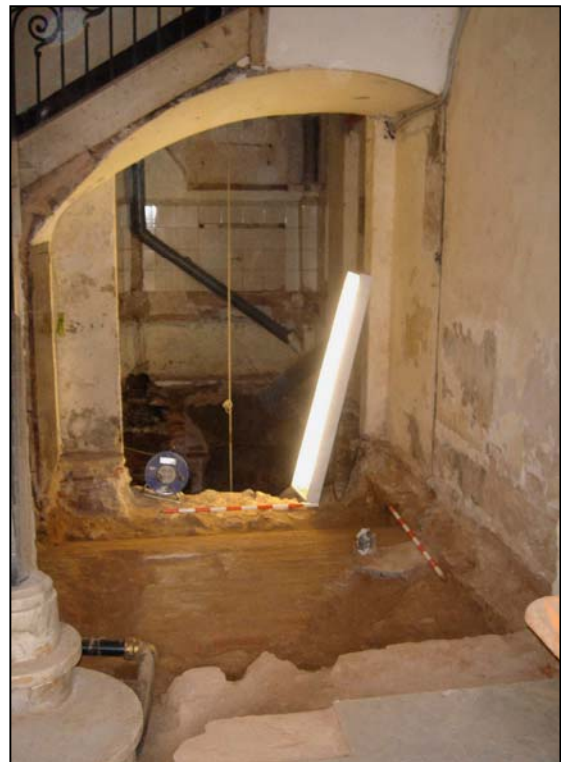
Estat final de la Cala i el Rebaix. A l'esquerra es pot observar l'espai del celobert un cop es va arribar a la cota de 1.70m de profunditat. A la dreta, imatge de l'estat en que es van finalitzar els treballs arqueològics

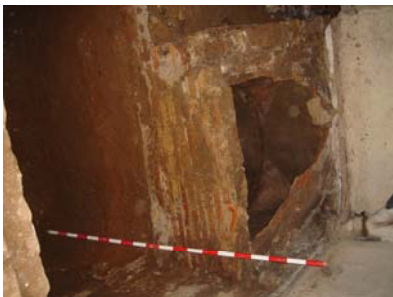
007 UE 102 alçat .JPG

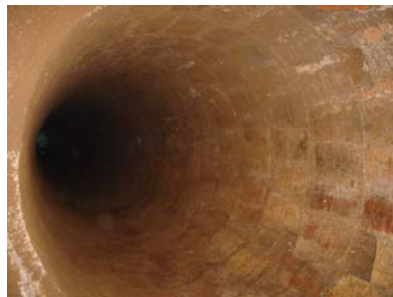
008 UE 102 detall interior .JPG

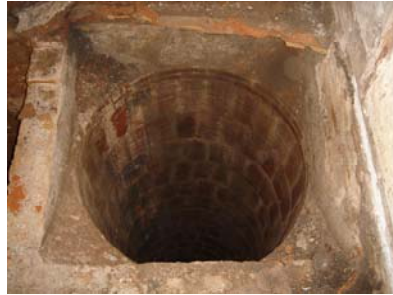
015 UE 104 detall sense volta .JPG

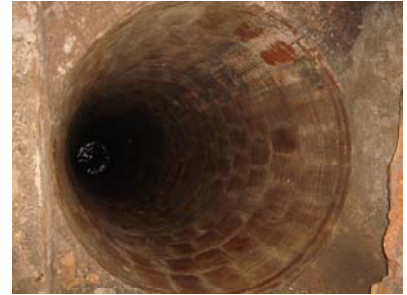
016 UE 104 detall interior .JPG

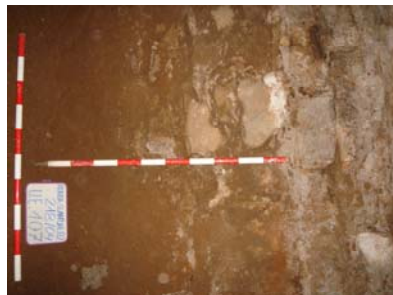
033 UE 107 detall carreus (est) .JPG

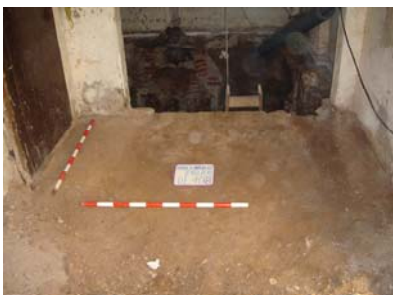
035 UE 108 .JPG

El primer nivell que es va identificar va ser l'**UE 108** que es corresponia a la capa de preparació del paviment actual del vestíbul. Aquest estrat estava compost per morter de calç i només es localitzà en la zona més oriental. A sota d'aquest nivell es va documentar el farciment **UE 109** que s'estenia per tota l'extensió del rebaix. Estava compost per terra de color marró clar i presentava restes de maó massís i morter de calç.

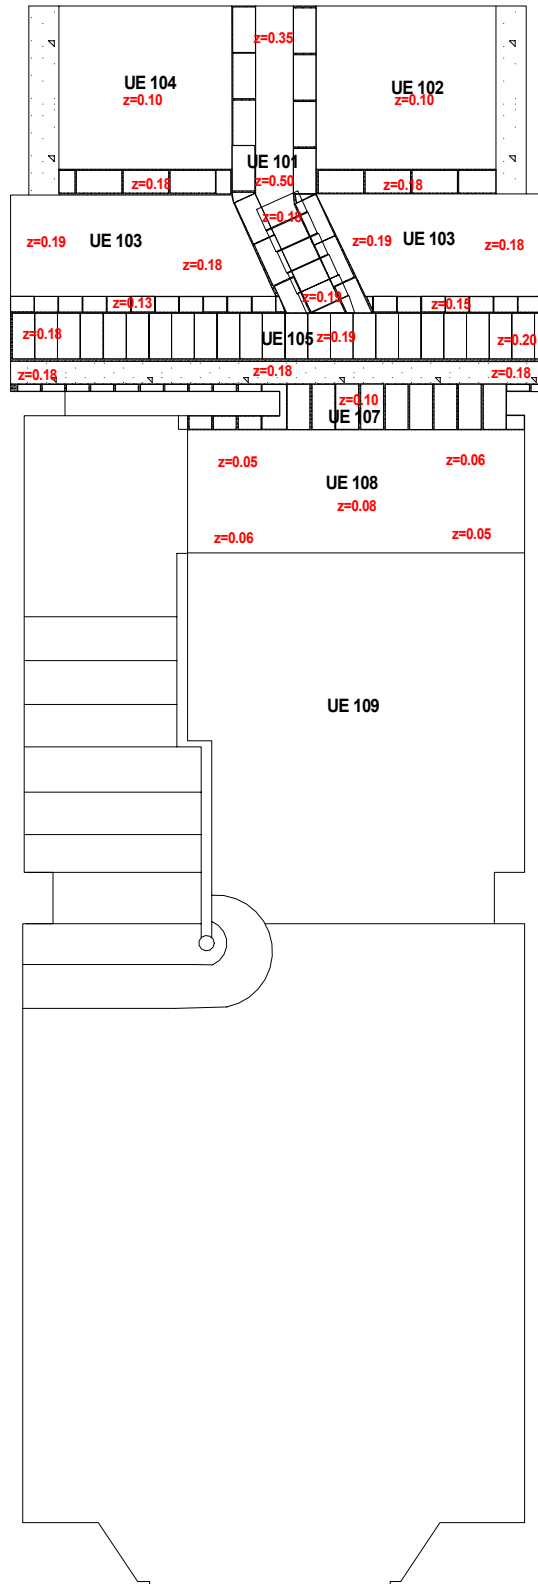
Cota zero = 18.30 metres s.n.m. z=0.00 Cota inicial z'=0.00 Cota final	Llegenda		Ronda de Sant Antoni, núm. 82 (Barcelona) Codi d'intervenció: 218/04		
	Planta acotada UE 101, UE 102, UE 103, UE 104, UE 105, UE 107 i UE 108		Direcció arqueològica : Consuelo Forés López		
		escala: 1:50	Planimetria: Consuelo Forés López		Núm. Plànol
			Planimetria base: Joan Ramon de Ros Sopranis		2

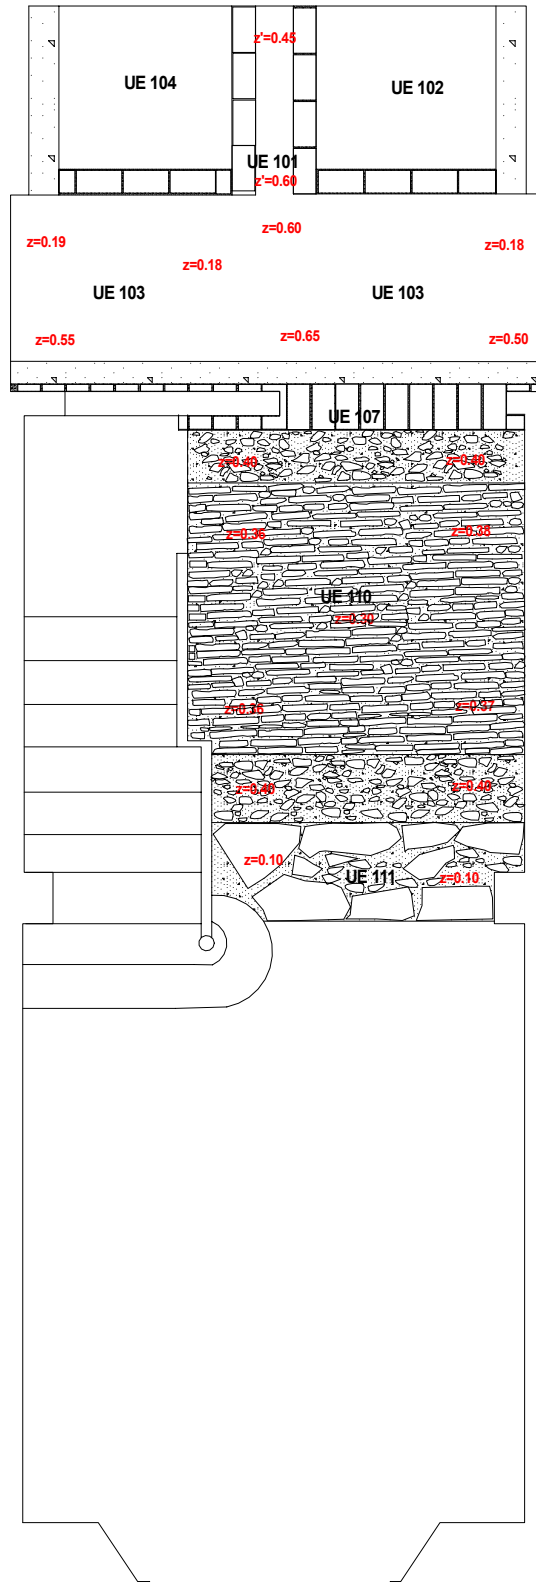
Cota zero = 18.30 metres s.n.m. z=0.00 Cota inicial z'=0.00 Cota final	Llegenda Ronda de Sant Antoni, núm. 82 (Barcelona) Codi d'intervenció: 218/04		
	Planta acotada UE 101, UE 103, UE 110 i UE 111		
	Direcció arqueològica : Consuelo Forés López		
	escala: 1:50	Planimetria : Consuelo Forés López Planimetria base: Joan Ramon de Ros Sopranis	
			Núm. Plànol 4

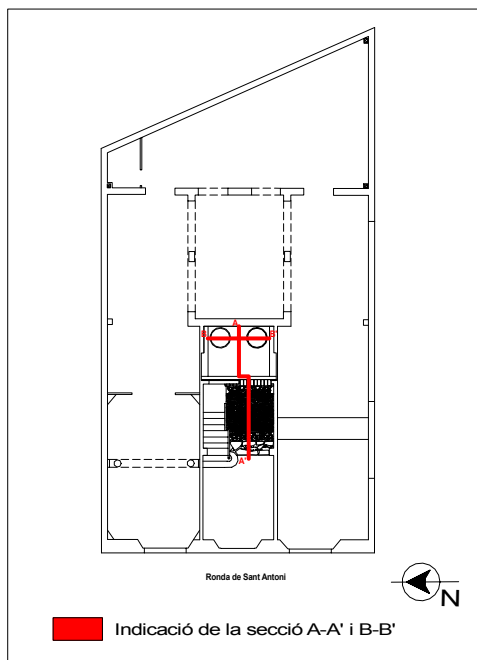
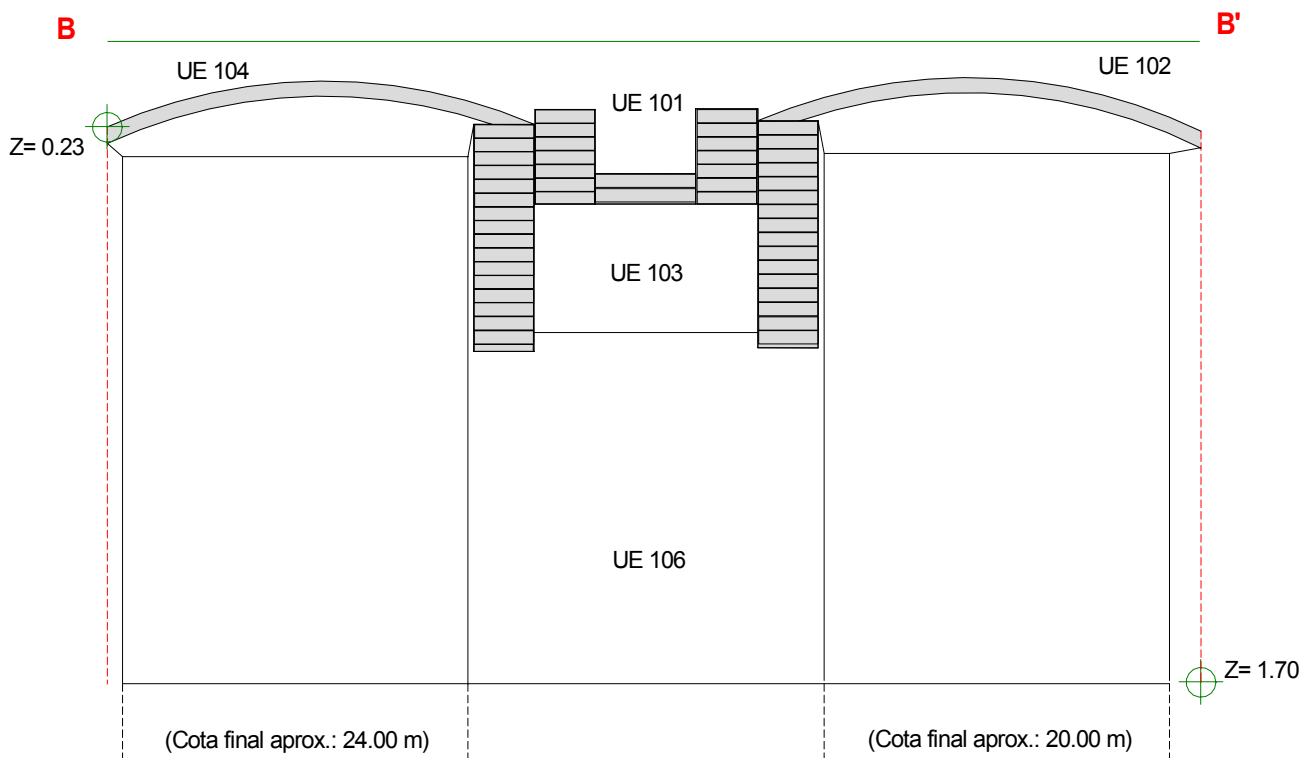
Cota zero = 18.30 metres s.n.m. Cotes de la intervenció Límits de la Cala i el Rebaix Estructures corresponents al segle XIX	Llegenda		Ronda de Sant Antoni, núm. 82 (Barcelona) Codi d'intervenció: 218/04		N
	Secció B-B'		Direcció arqueològica : Consuelo Forés López Planimetria: Consuelo Forés López Planimetria base: Carlos Messa Ferrer (Arquitecte)		
		escala: 1:20		Núm. Plànol 10
