Intervenció arqueològica al carrer del Carme, 38

Codi M.H.C.B. 053/07

Barcelona, Barcelonès

Del 12 al 16 de març de 2007

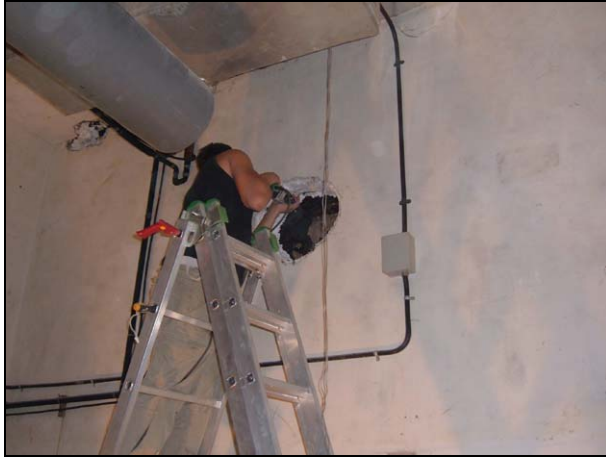
FOTO 1. Realització de la perforació a la paret del soterrani

El primer treball realitzat va ser el **control arqueològic** de la perforació de la paret del soterrani, mitjançant un martell elèctric. Es va realitzar un forat d'uns 0.60 m de diàmetre i 0.80 m de profunditat, necessari per passar un tub de 300 mm, a 1 m per sota del nivell del local i a 0.60 m per sota del sostre del soterrani a 9.40 m s.n.m aproximadament.

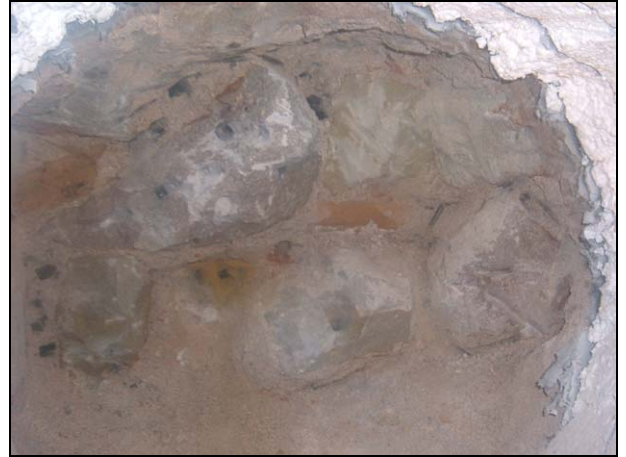
FOTO 2. Estat final de la perforació realitzada a la paret del soterrani

A continuació, a 0.20-0.22 m de profunditat es va localitzar la paret del soterrani: **UE 2**. Aquesta paret, que funcionava alhora com a fonamentació de la façana de la finca, estava composta de pedres de dimensions mitjanes, morter blanc i restes de material constructiu i se'n documenten uns 0.65 m d'amplada.

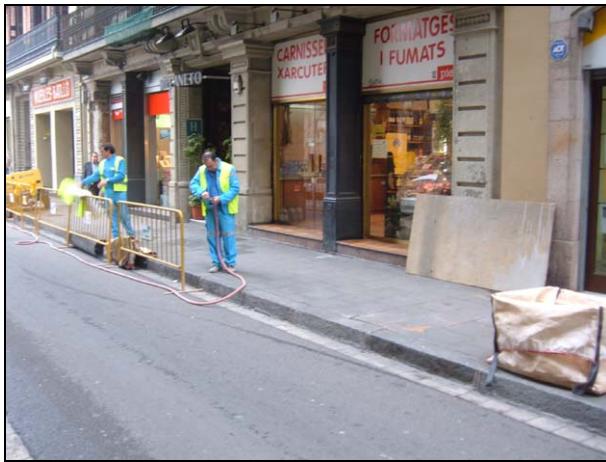
FOTO 3. Estat inicial de l'espai on es va realitzar la Rasa 1

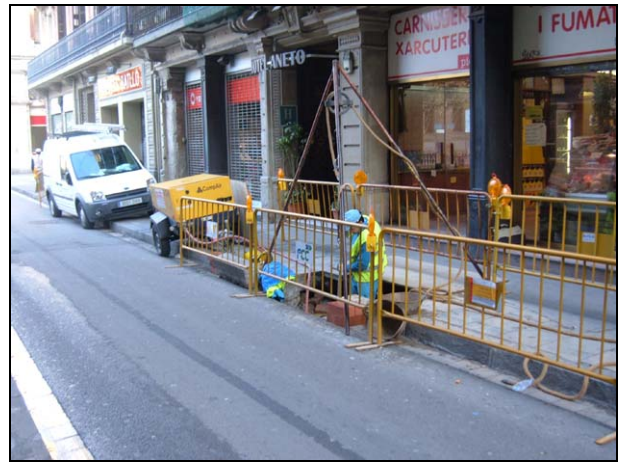
FOTO 4. Excavació de la Rasa 1

Les dimensions inicials de la rasa 1 eren de 1.60 m de llargària per 1 m d'amplada i una profunditat d'uns 0.80 m, però l'aparició de múltiples serveis (aigua, llum i gas), així com l'aparició d'una estructura indeterminada, varen motivar l'ampliació de la rasa inicial, ja que era impossible fer passar el tub de plàstic de 300 mm per l'espai existent entre aquesta estructura i la resta de serveis i arribar així fins a la claveguera principal que discorria sota la calçada del carrer.

Finalment, la rasa ampliada va adquirir una llargària de 2 m, una amplada de 1.70 m i una profunditat de 1.85 m i discorria entre la l'aparador de l'establiment i la claveguera principal del carrer, a 8.40 m s.n.m.

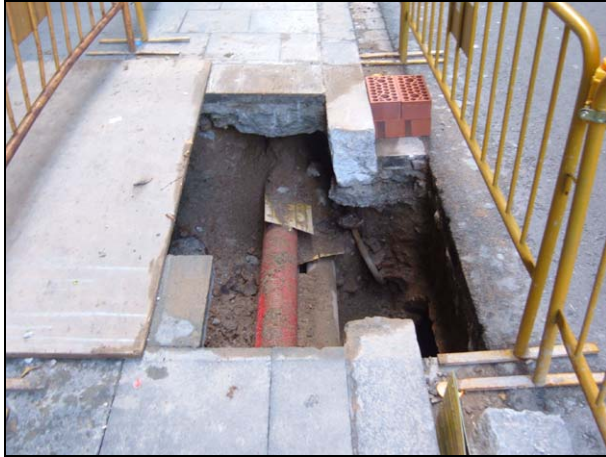
FOTO 5. Vista general de la Rasa 1

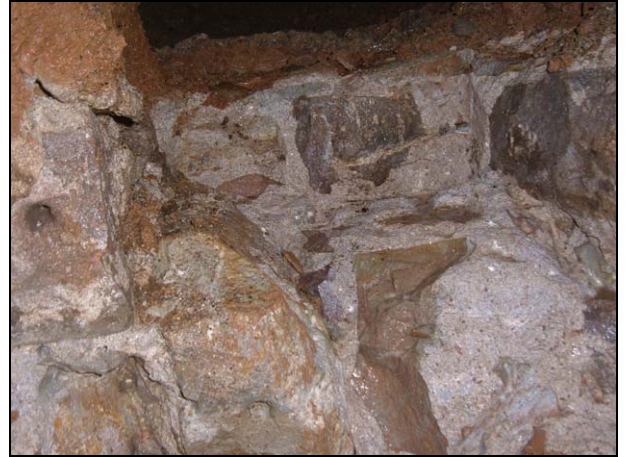
El mur **UE 7** es va documentar a continuació a la cota de 8.97 m s.n.m. Era un mur compost de pedres, morter blanc i alguns fragments de material constructiu. Es trobava cobert pel rebliment UE 5 i per una formigonada (UE 8) a la part més propera a la finca. Comptava amb una orientació E-O i es va documentar en una amplada de 0.90 m, una llargària de 1.30 m i una alçada de 0.40 m aproximadament. Es va constatar que havia estat desmuntat parcialment per tal de canalitzar els diferents serveis existents. Aquest mur continuava a una cota inferior a l'espai comprès entre l'estrat UE 6 i la formigonada UE 8. El fet de no haver excavat la UE 8 va impossibilitar constatar també la continuació del mur UE 7 a una cota inferior a l'espai més proper a la façana actual, però sobretot va impossibilitar establir la relació entre aquest mur i la façana de la finca.

FOTO 6. Vista detall del mur UE 7

Aquest fet ha motivat la datació del mur a partir de la seva tipologia, que ha quedat emmarcada dins un període molt ampli: d'època moderna a època contemporània.

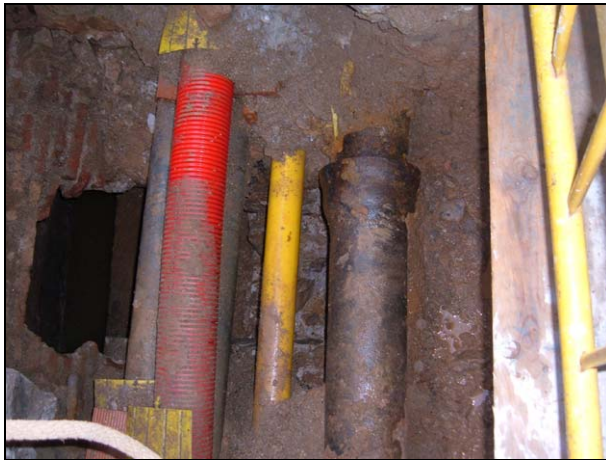
Per sobre d'aquest mur, a uns 0.10 m, passaven 5 canalitzacions de diversos serveis (aigua, llum i gas), així com la formigonada esmentada. L'estrat UE 6 se li entregava i continuava a una cota inferior a l'assolida en aquesta rasa.

A continuació a 8.99 m s.n.m. es va documentar la **UE 8**, una formigonada que cobria una canalització de cablejat telefònic. Es trobava coberta per la UE 5 i cobria parcialment el mur UE 7.

A més, l'estat de preservació d'aquest mur ha estat condicionat directament per diverses actuacions urbanístiques posteriors a la seva construcció, fet exemplificat per la formigonada UE 8 i pel desmuntatge del mateix mur fins a la cota necessària per fer passar els serveis existents.

FOTO 7. Vista general del mur UE 7 sota els diferents serveis i cobert parcialment per la UE 8

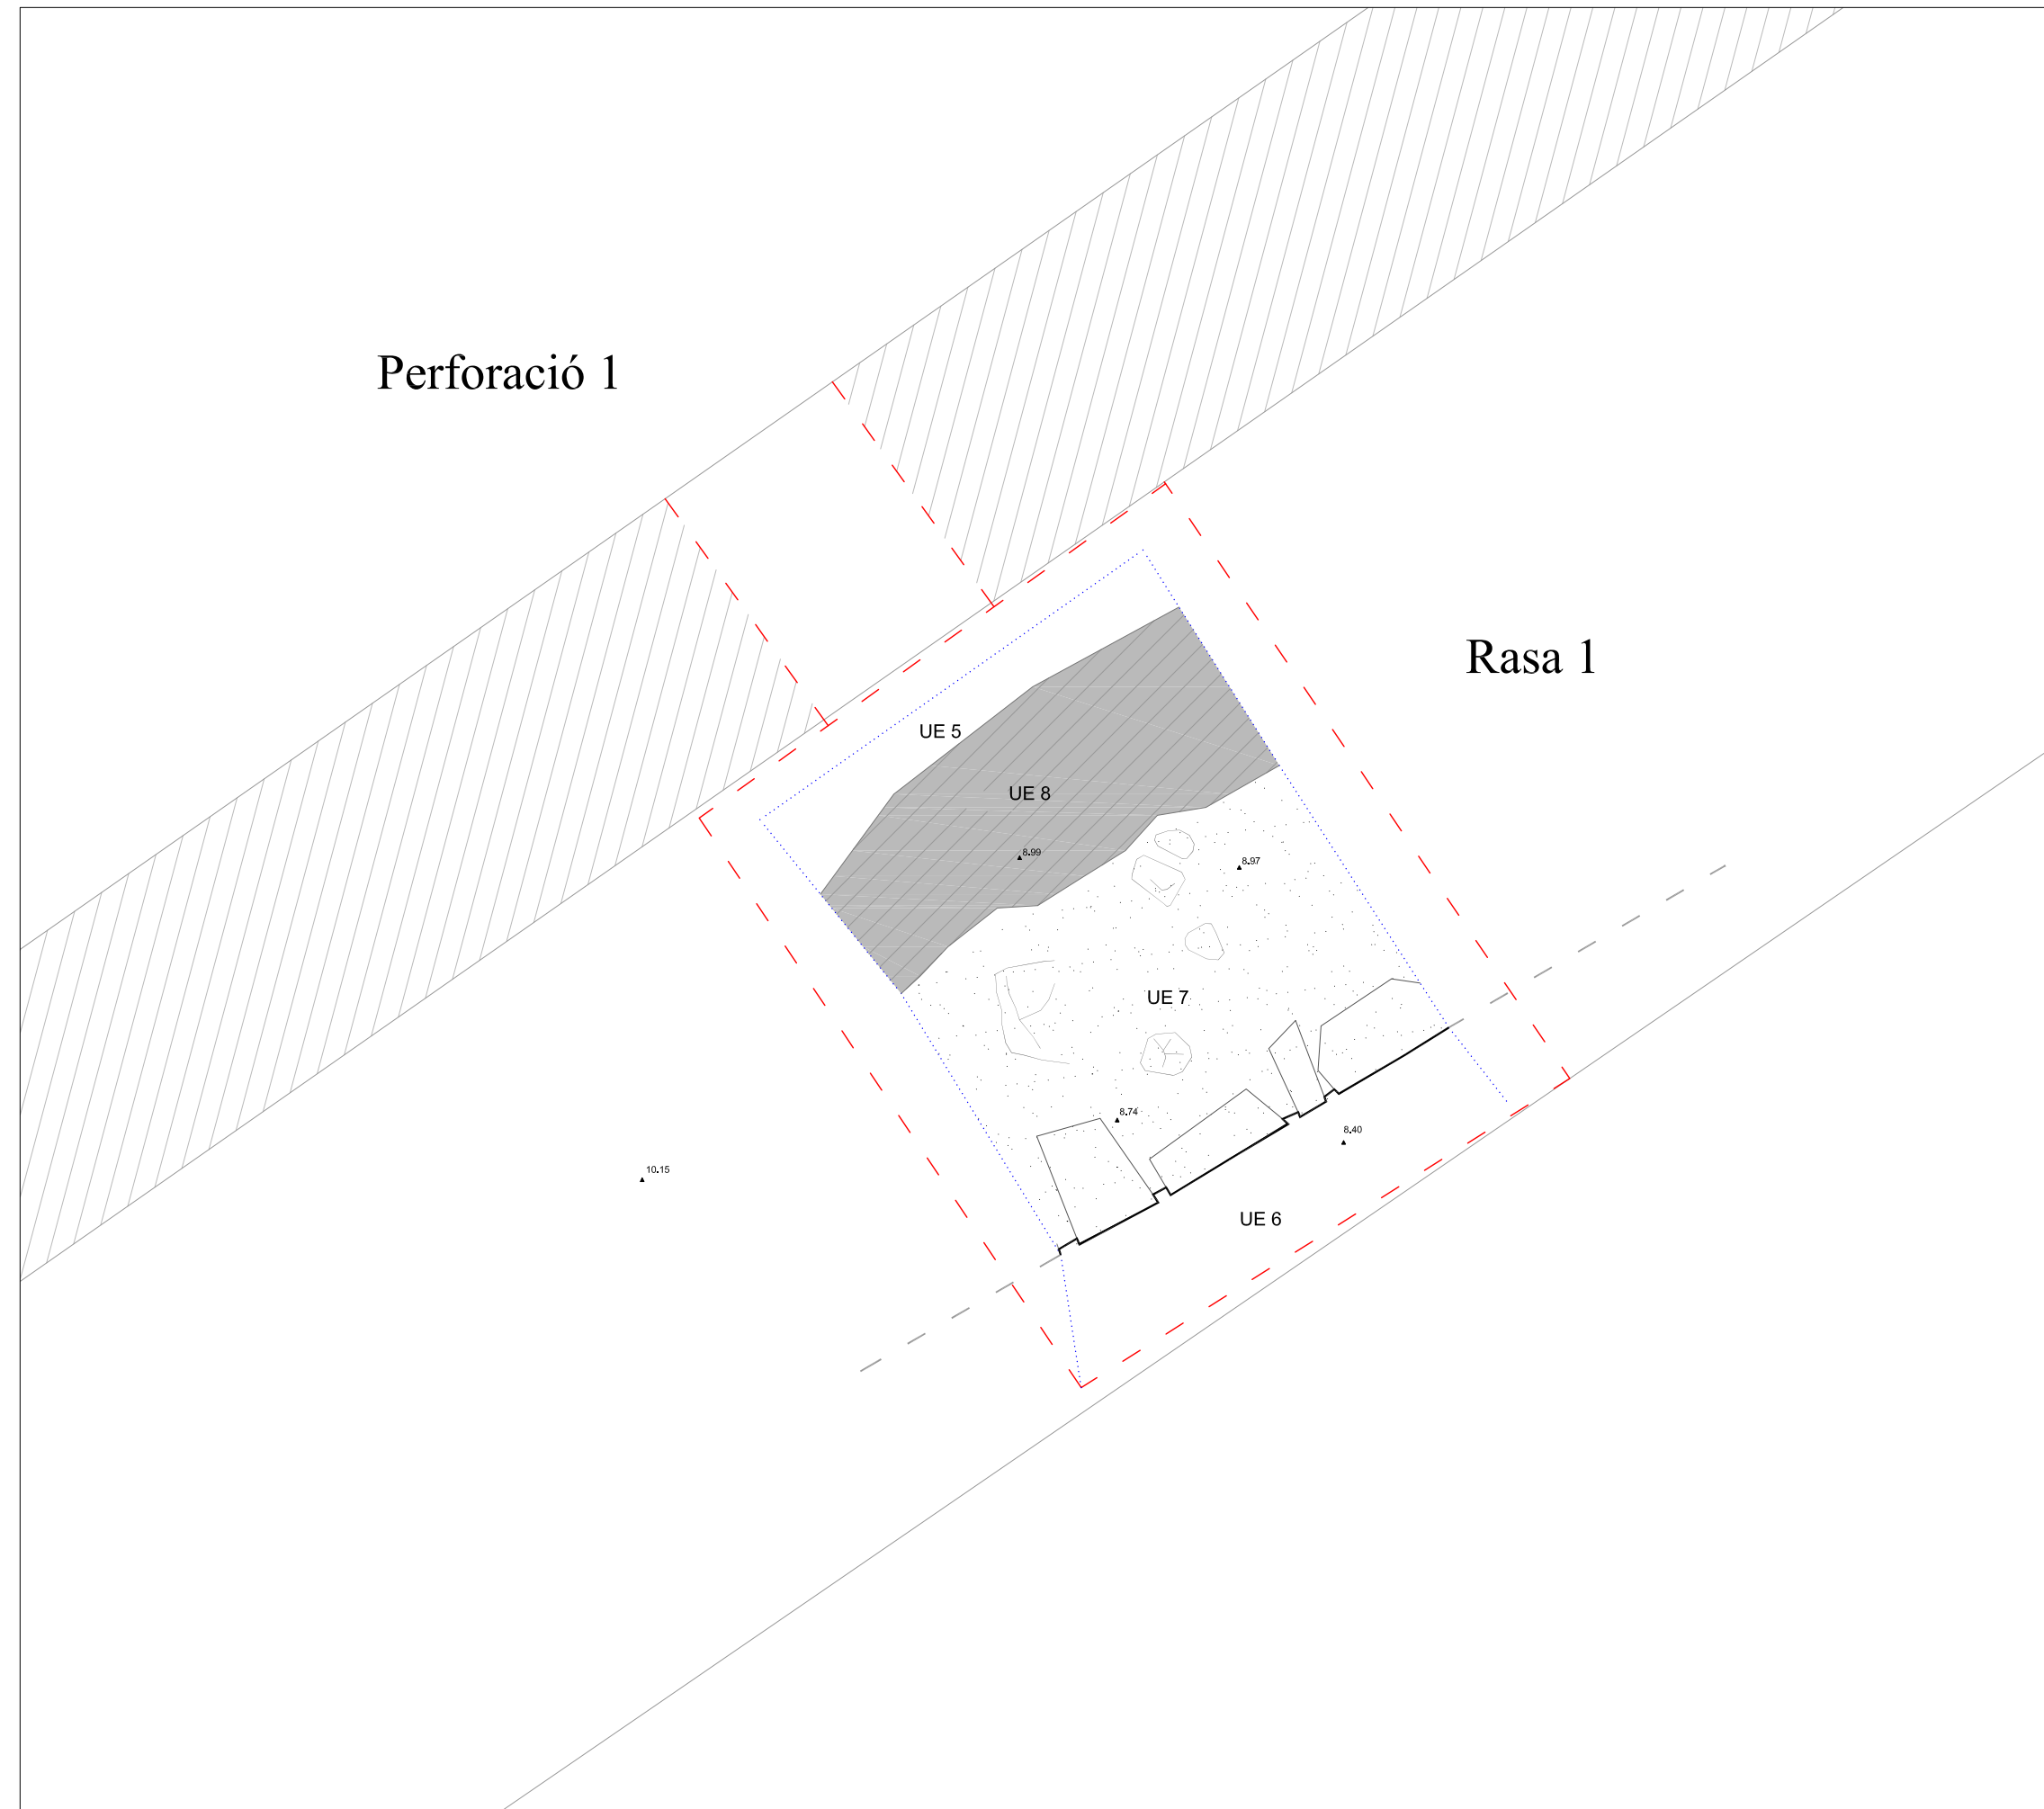
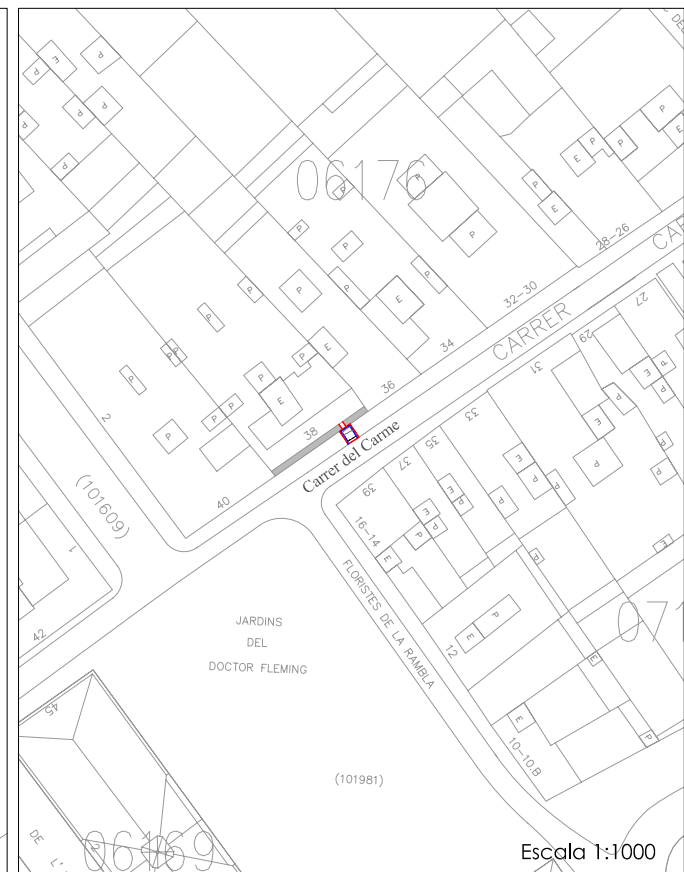
Hem de remarcar que a la planta 1 presentada a aquest annex, no s'han representat la totalitat dels serveis localitzats a aquesta intervenció, per tal de obtenir una visió més entenedora de l'estructura documentada així com de la seva orientació.

D'altra banda, s'ha de precisar que el mur (UE 7) que apareix en aquesta planimetria no reflecteix amb un elevat grau detall l'estructura localitzada. Aquest fet respon a la impossibilitat, per motius d'espai i seguretat en aquesta rasa, de documentar en planta dita estructura, ja que els diferents serveis cobrien aquest mur i dificultaven el seu dibuix.

Davant aquesta problemàtica, i d'acord amb els tècnics del Museu d'Història de la Ciutat i de l'Àrea de Coneixement i Recerca, es va acordar de documentar la caixa del mur, així com la seva orientació per tal d' inserir-la dins el plànol topogràfic i que quedés, per tant, constància de la seva ubicació.

INTERVENCIÓ ARQUEOLÒGICA Carrer del Carme, 38. Barcelona, El Barcelonès	CODI MHCB 053/07	NÚM.PLÀNOL 3
TÍTOL PLÀNOL Planta de les restes documentades	DATA 21/05/07	
PROMOCIÓ I FINANÇAMENT Ranchera Buildings SL	ESCALA 1/20	
DIRECCIÓ ARQUEOLÒGICA Rony José Castillo Gómez
