Intervenció arqueològica al carrer Bellesguard, 16-22

CODI M.H.C.B. 085/07

Barcelona, el Barcelonès

Del 13 al 25 de juny de 2007

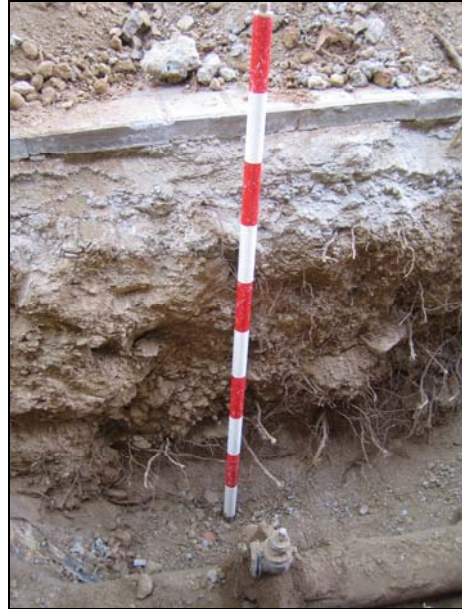
Estratigràficament, presenten els mateixos estrats arqueològics. Es localitza un primer nivell de panots (UE 1) que correspon a la vorera actual, sota els quals s'hi documenta un nivell de preparació de ciment (UE 2) i, per sota, un nivell de sauló (UE 3), aportat per les obres de canalització anteriors.

FOTO 6. Detall estratigràfic de la rasa 1,
UE 1, 2 i 3

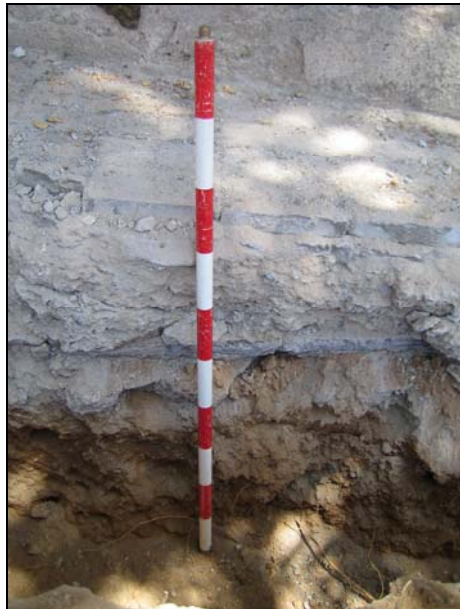
Val a dir que en un tram de la rasa 1 (davant la finca núm. 30), per sota de la vorera actual, es documenta una segona vorera de panots i ciment (UE 4 i 5), corresponent a les restes de l'antiga vorera que, en aquest cas, possiblement es va conservar a causa de la pendent del propi carrer.

FOTO 7. Detall estratigràfic de la rasa 1,
UE 1, 2, 4 i 5

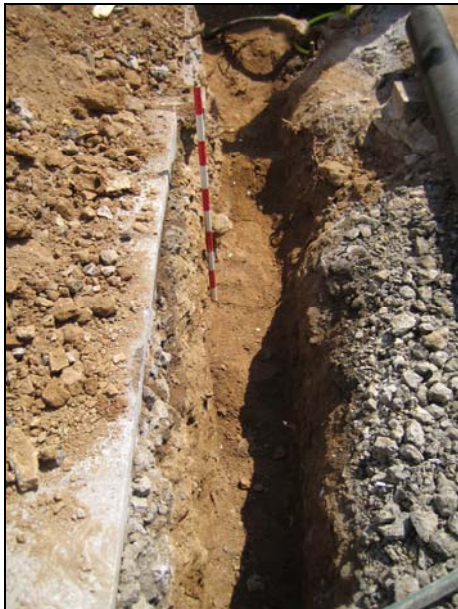
En la rasa 2, a una cota de 168,02 m s.n.m., es va documentar en planta les restes d'un mur (UE 9) orientat en direcció NO – SE i construït amb pedres lligades amb morter de calç i sorra de tonalitat ocre. El tram de mur presenta unes dimensions de 0,40 m d'amplada per 0,20 m de longitud, atès que era l'espai que es s'havia excavat a l'interior de la rasa 2 per col·locar-hi la canalització d'aigua.

El mur es localitzà davant de la finca núm. 16-22, a 3,10 m de distància respecte de la façana actual de la casa. No és possible determinar la seva cronologia, ja que no ha aparegut material ceràmic relacionat amb aquesta estructura. No obstant, estaria relacionat amb la residència reial datada del segle XV.

FOTO 11. Rasa 2. Situació del tram de mur UE 9

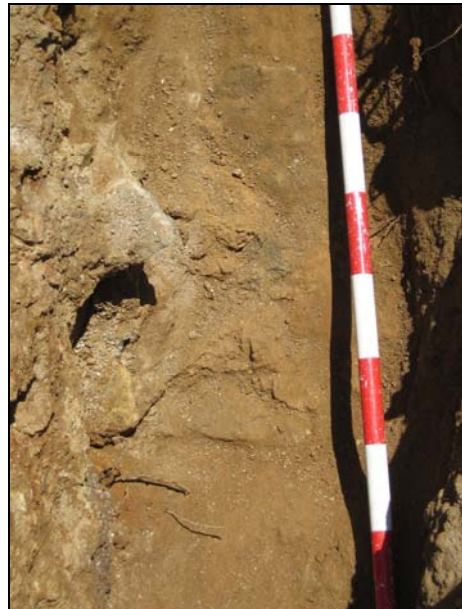
La intervenció arqueològica ha permès documentar, a 0,60 m respecte de la cota del carrer, les restes d'un tram de mur (UE 9) orientat en direcció NO-SE, que segueix la línia actual de façana de la casa Bellesguard i que correspon a l'antic perímetre de residència del rei Martí I.

FOTO 12. Detall del tram de mur UE 9

No obstant, no s'ha vist afectat per l'obra, atès que a la cota que es va documentar l'estructura mural s'havia assolit la profunditat necessària per a la col·locació de la nova canalització.

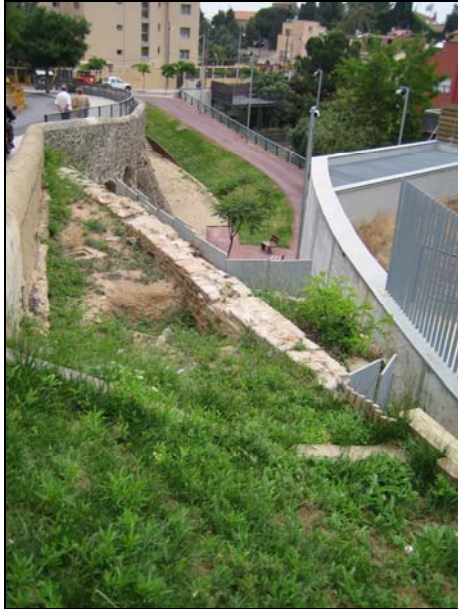
El mur (de 0,40 m d'amplada per 1,20 m de longitud i 2,80 m d'alçada) i la torre semicircular (de 2,17 m de diàmetre i 2,59 m d'alçada) estan construïdes amb pedra i morter de sorra i calç. El mur presenta un caire defensiu ja que constitueix una muralla de modestes dimensions que delimita l'antic perímetre de la torre - palau del segle XV, que adquiriria així un aspecte de castell (tal i com és esmentat en la documentació del segle XVI) a la residència de Martí I que restaria a l'interior del tancament.

A tall d'hipòtesi, el tram de mur documentat (UE 09) possiblement formaria part del mur situat a l'extrem nord del carrer Bellesguard núm. 19-23 (LANUZA, A. 2006), actualment visible. Aquesta estructura correspondria al mur de tancament de la residència del rei Martí I datada d'inicis del segle XV.

*FOTO 13. Mur documentat al carrer
Bellesguard núm. 19-23*

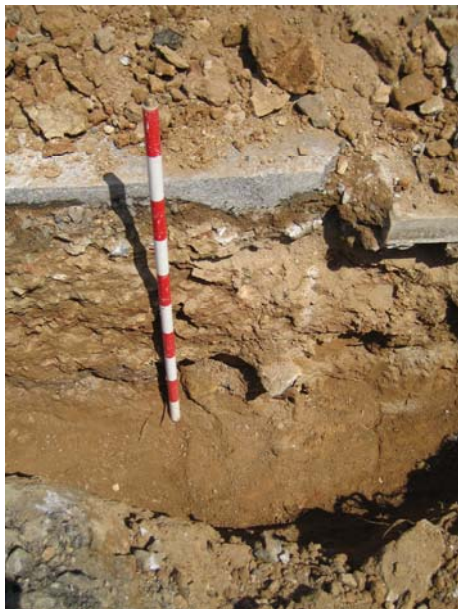
documentar a l'interior de la rasa 2 les restes d'un tram de mur de 0,40 m d'amplada i una orientació NO – SE.

La falta de material ceràmic associat no permet determinar amb exactitud la seva cronologia. No obstant, tenint en compte la seva orientació, l'aparell constrictiu i la seva amplada es pot afirmar que formaria part del mateix mur documentat l'any 2004 sota la direcció d'Anna de Lanuza datat d'inicis del segle XV.

FOTO 13. Detall del mur UE-9

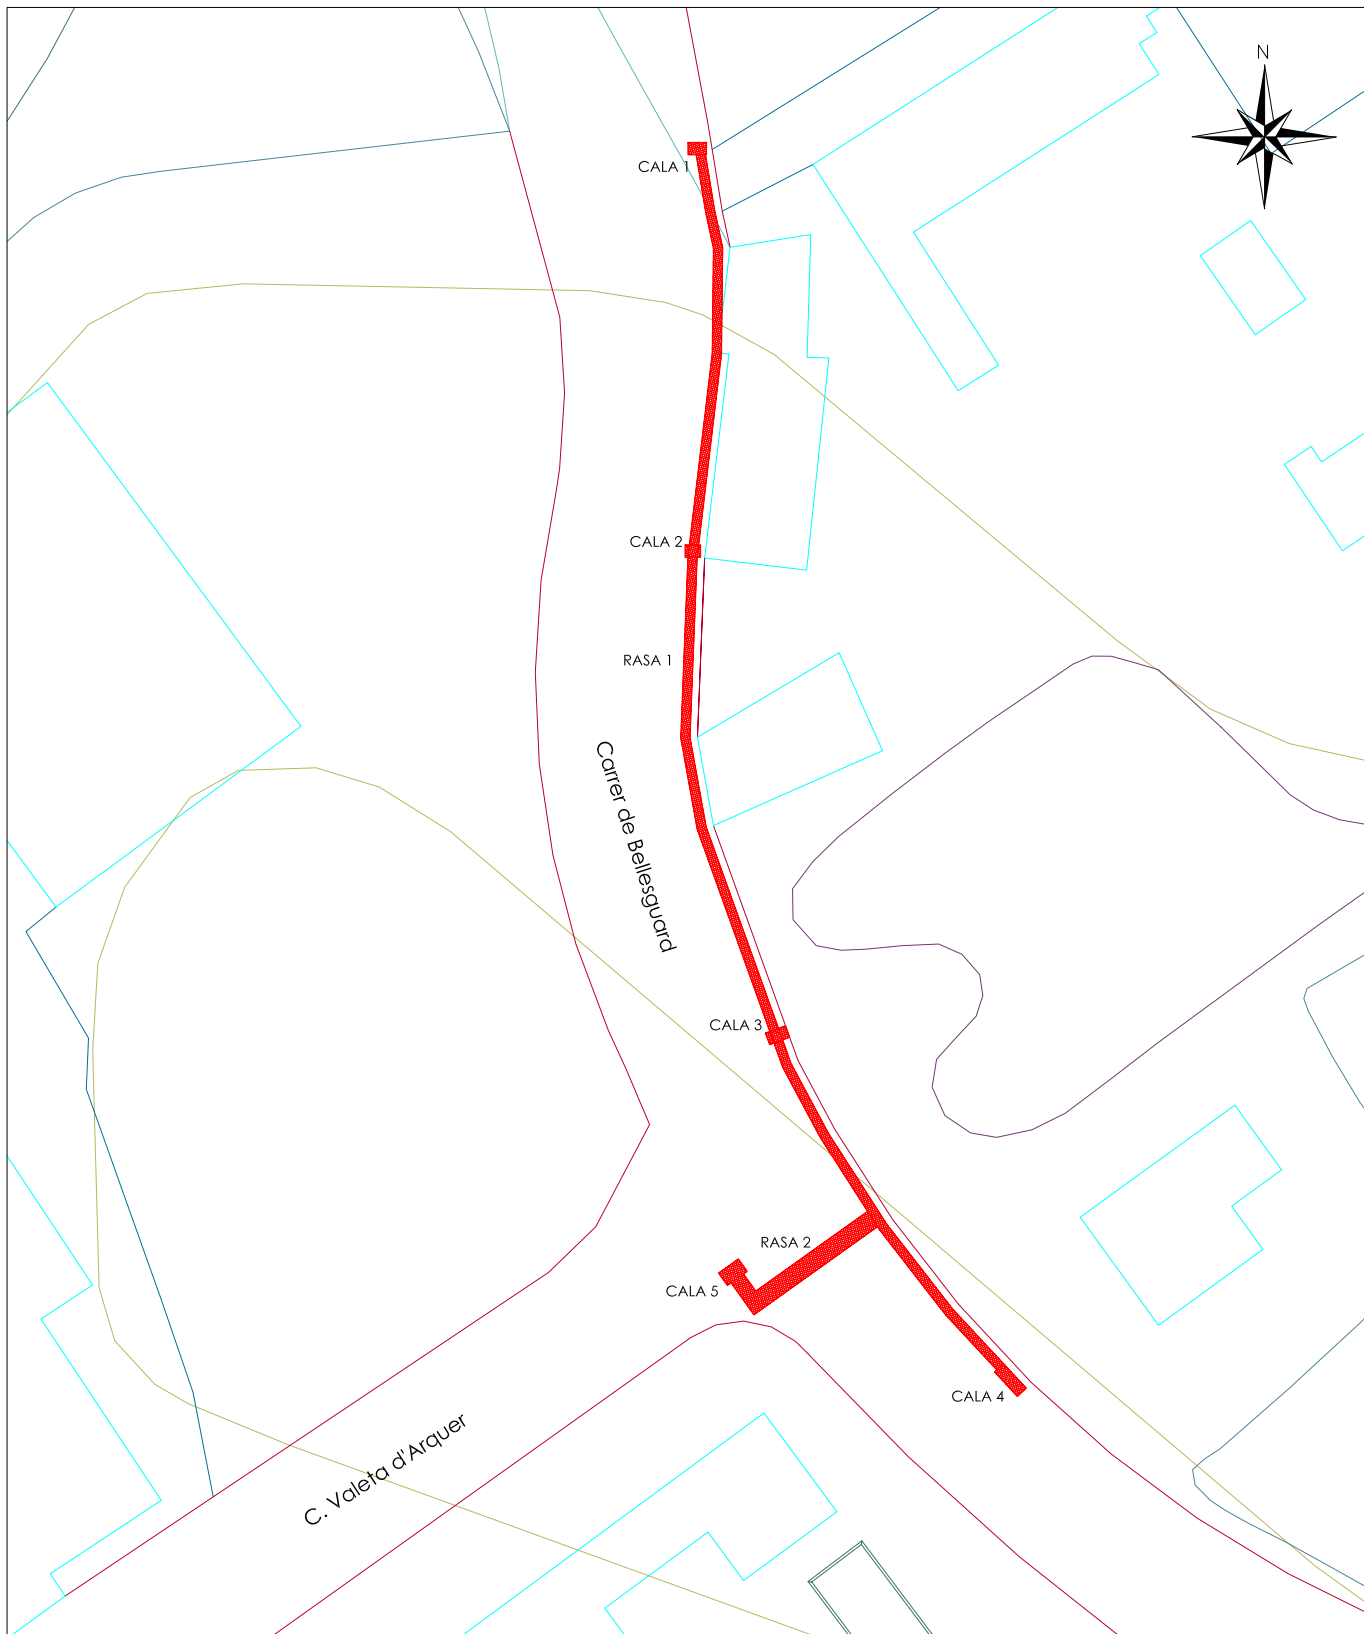
Rasa situada al llarg del carrer de Bellesguard entre els núm. 16 i 30 i orientada en sentit nord-sud. Presenta unes dimensions de 0,60 m d'amplada per 110 m de longitud i entre 0,90 i 1 m de profunditat.

Rasa orientada en direcció est-oest, que creua el carrer de Bellesguard i s'uneix amb el carrer de Valeta d'Arquer. Presenta una amplada superior de 1,20 m i inferior de 0,60 m per una longitud de 6 m i una profunditat que oscil·la entre els 0,60 m i 1 m, a causa del pendent de l'antiga canalització.

INTERVENCIÓ ARQUEOLÒGICA C. Bellesguard, 16-22. Barcelona, El Barcelonès	CODI MHCB 085/07	NÚM.PLÀNOL 3
TÍTOL PLÀNOL Situació de les rases i cales realitzades	DATA 14/08/07	
PROMOCIÓ I FINANÇAMENT Aigües de Barcelona	ESCALA 1/500	
DIRECCIÓ ARQUEOLÒGICA Núria Cabañas Anguita		actium ARQUEOLOGIA I PATRIMONI

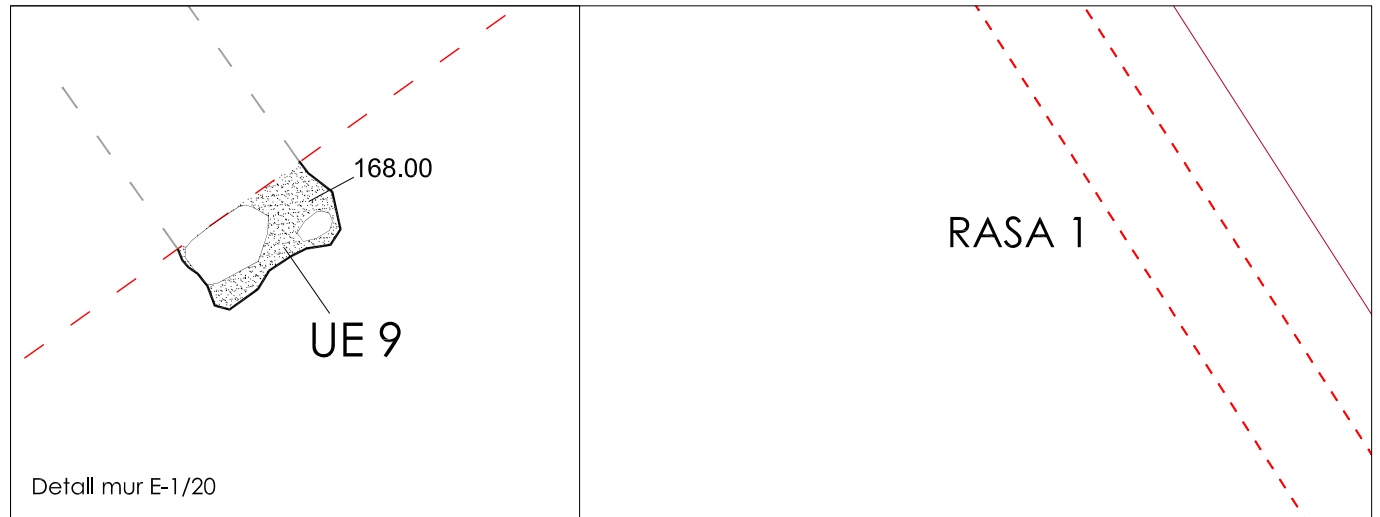
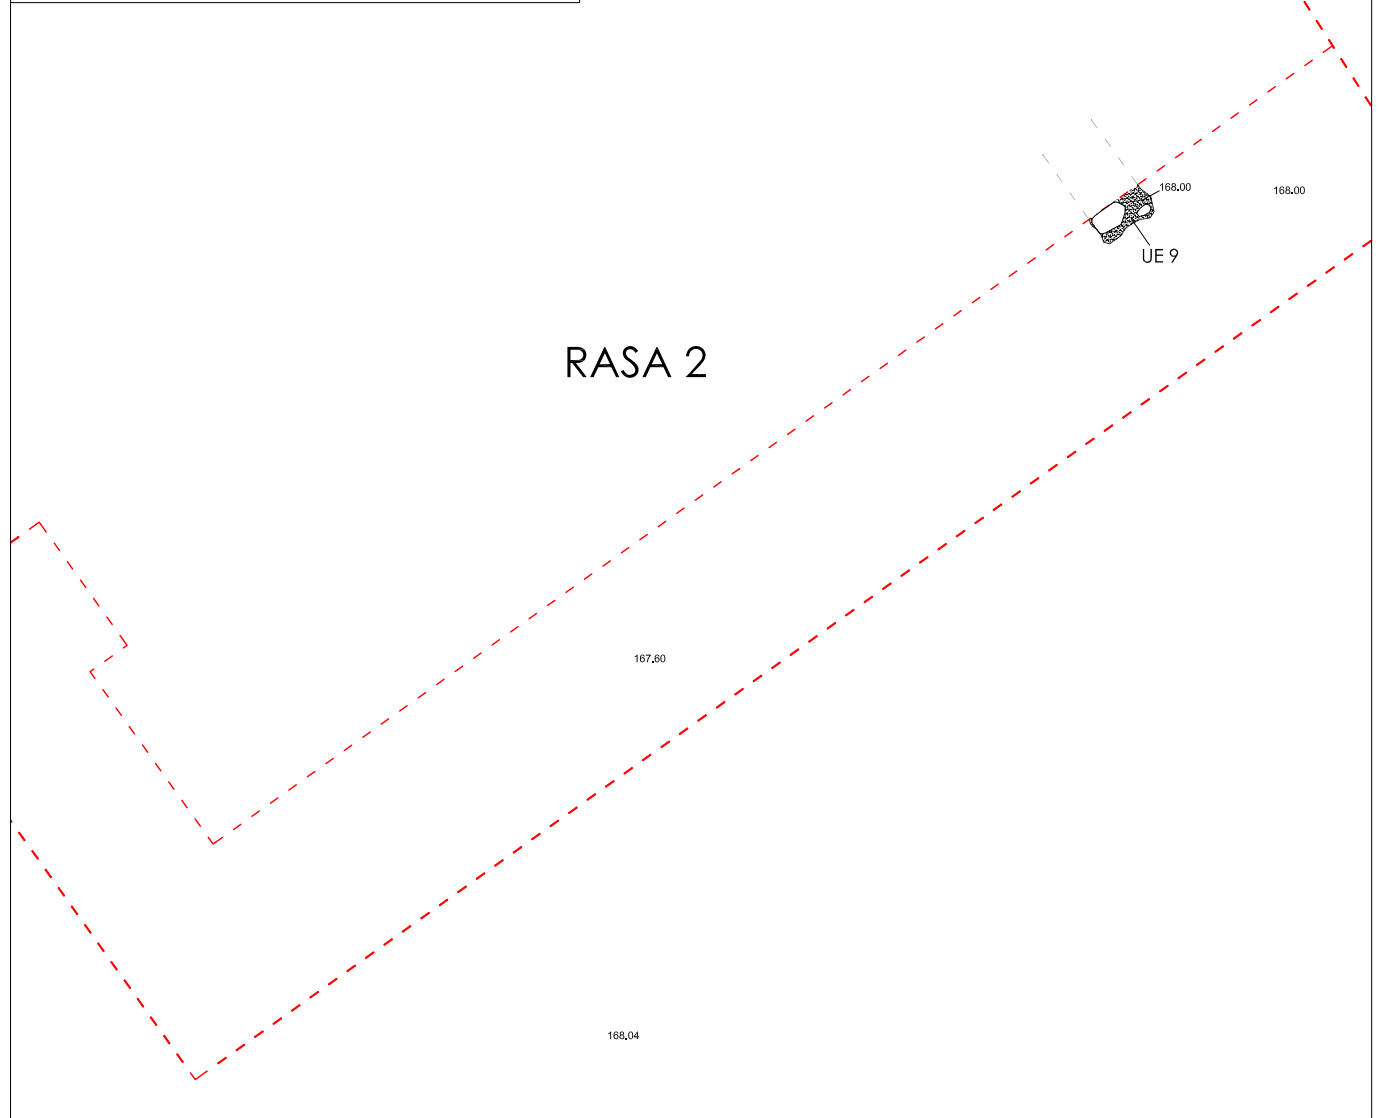
INTERVENCIÓ ARQUEOLÒGICA C. Bellesguard, 16-22. Barcelona, El Barcelonès	CODI MHC B 085/07	NÚM. PLÀNOL 4
TÍTOL PLÀNOL Planta restes arqueològiques documentades		DATA 14/08/07
PROMOCIÓ I FINANÇAMENT Aigües de Barcelona		ESCALA 1/50
DIRECCIÓ ARQUEOLÒGICA Núria Cabañas Anguita		actium ARQUEOLOGIA I PATRIMONI
