## Intervenció arqueològica al carrer de la Palla, 27

CODI M.H.C.B. 130/07

Barcelona, el Barcelonès

Del 30 de novembre al 7 de desembre de 2007

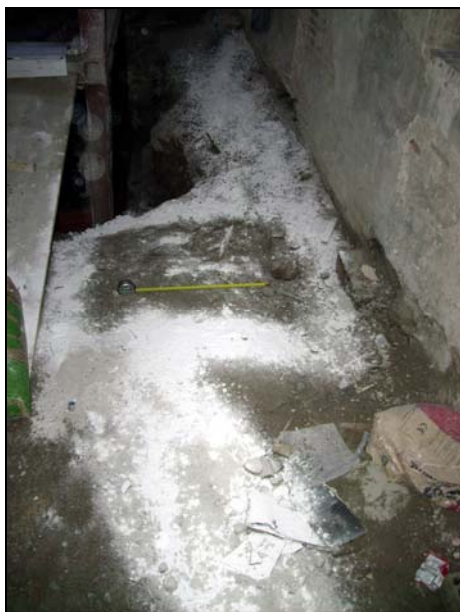
*FOTO 1. Pati de llums de la finca amb arqueta i part de la rasa marcats*

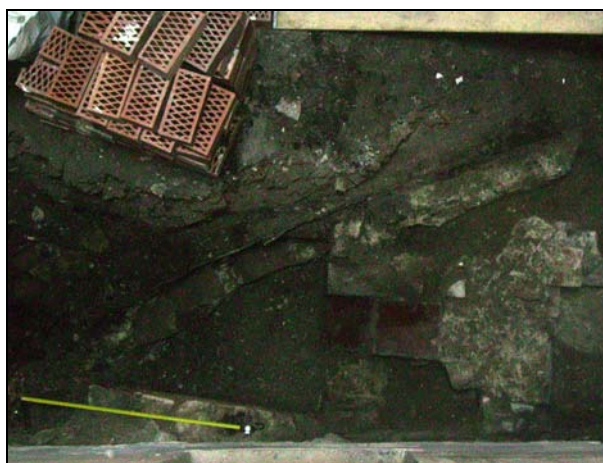
*FOTO 2. Pati de llums. Vista general de les estructures (UE 11 a 26)*

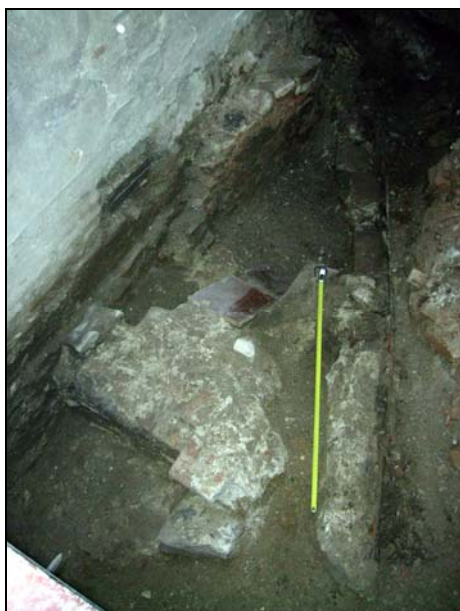
*FOTO 3. A la dreta, fons de claveguera UE 15 amb rasa (UE 22) i farciment (UE 22) i, a l'esquerra de la imatge, estructura UE 17 a 20 i 26*

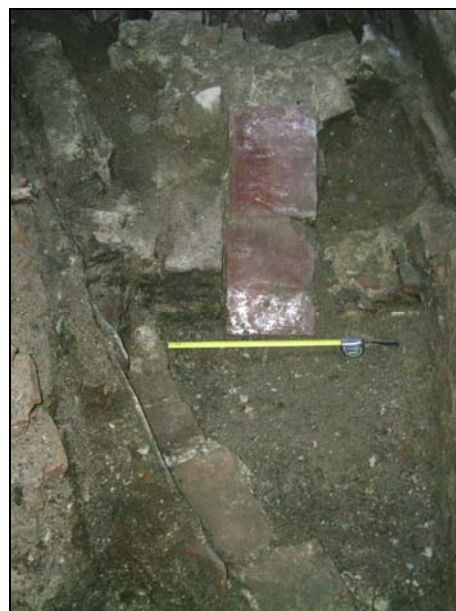
Amb posterioritat, entre els murs UE 17 i la fonamentació UE 19, sembla que un cop destruït en part el parament UE 18, s'hi van col·locar dues rajoles (**UE 20**) en un pla inclinat possiblement per protegir el pas que queda entre UE 17 i 18 a nord-est. Tal vegada calgui relacionar aquesta reforma a un baixant localitzat en el mur sud-oest, en l'actualitat en desús, tot i que cal assenyalar que aquest pas sembla quedar inutilitzat pel rebliment de la rasa de CI 1, la qual cosa és un indicatiu de l'anterioritat de les estructures UE 17 i 18 respecte de la casa decimonònica actualment dempeus.

*FOTO 4. En primer terme, fons de claveguera UE 15 amb preparació (UE 16) i estructura UE 17 a 20. En destaquen les dues rajoles (UE 20)*

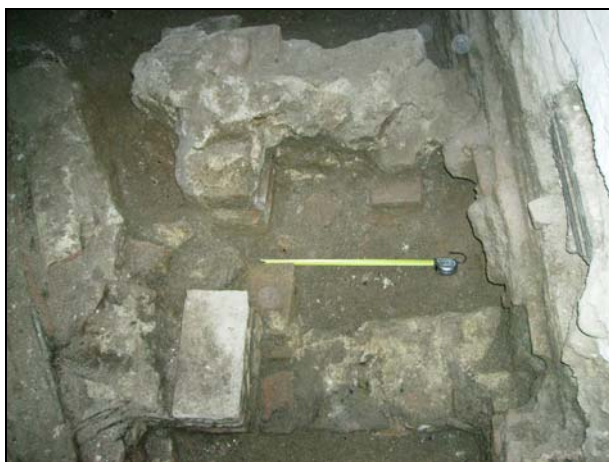
Es tracta de l'angle d'una estructura de morter de calç, pedra i maó (**UE 17**) i un possible fons (**UE 26**) que s'hi relaciona i, més al nord-oest, d'un mur (**UE 18**) i la seva fonamentació (**UE 19**), els quals semblen relacionar-se també amb l'estructura UE 17 mitjançant un fons de maó (**UE 30**). Cal esmentar que una part de les UE 17 i 30 degueren ser afectades per l'excavació del fossat d'ascensor (**UE 27**).

FOTO 5. Estructura UE 18 i 19, en primer terme, fons UE 30, en el centre, i estructura UE 17, al fons de la imatge

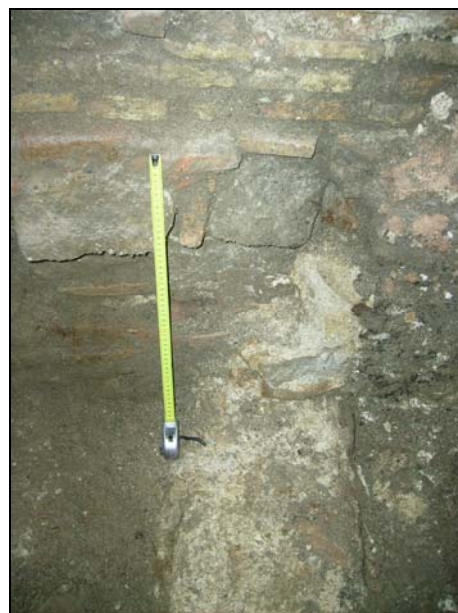
FOTO 6. Fonament UE 18, cobert en part per la fonamentació UE 13

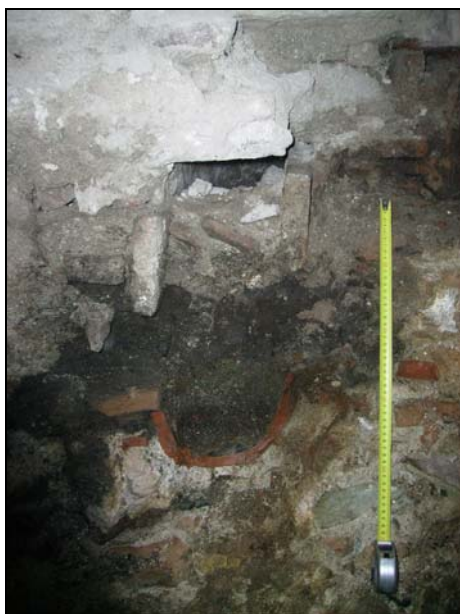
FOTO 7. Claveguera 1 de la intervenció de l'any 2006 per sota la paret nord-oest del pati de llums. S'observa la canal UE 15

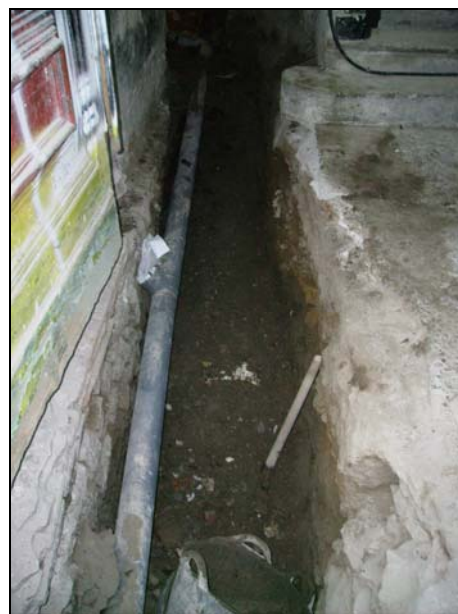
FOTO 8. Rasa 1 a l'entrada de l'immoble. En el fons, s'observa la UE 31

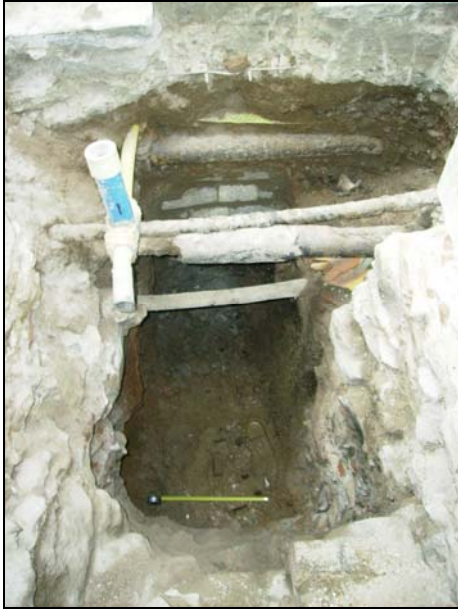
La rasa 2, efectuada com s'ha dit en el carrer, no va aportar nivells arqueològics. Només s'hi va poder observar sota el paviment actual (**UE 1 i 2**), els rebliments (**UE 3**) de successives rases (**UE 5**) per col·locar tubs de serveis (**UE 4**), per sota del qual s'estenia un nivell d'argiles vermelles tal vegada d'origen natural (**UE 6**).

*FOTO 9. Rasa 2 en via pública. En primer terme, fonament (UE 8) i, al fons, serveis (UE 4)*

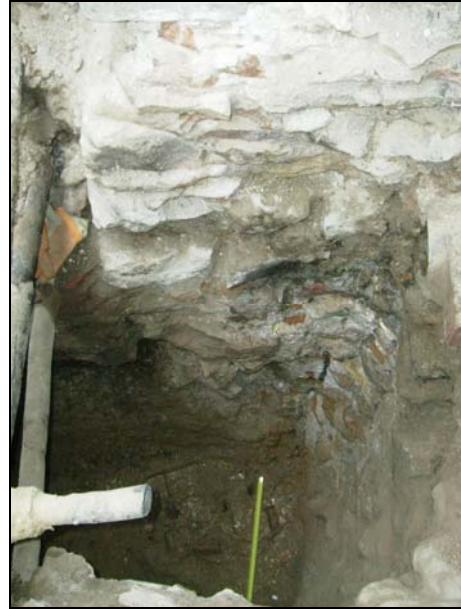
Per sota del llindar de la casa decimonònica (**UE 9**) es va repicar la fonamentació de la façana (**UE 8**), efectuada dins una rasa (**UE 7**) que afectava la mateixa UE 6

*FOTO 10. Fonamentació UE 8*

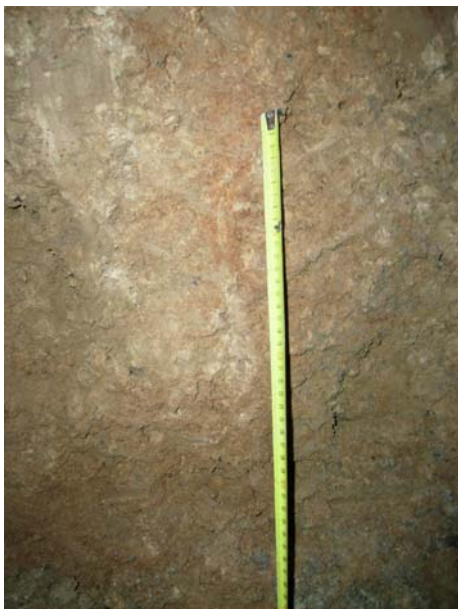
*FOTO 11. Estrat possiblement natural UE 6*

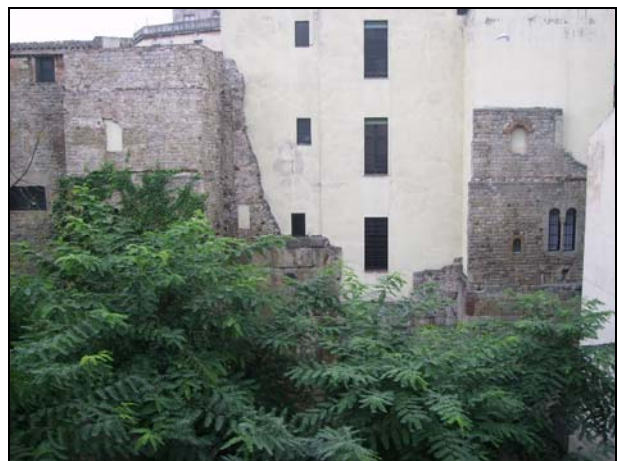
*FOTO 12. Plaça Frederic Marès, davant de l'immoble on s'ha dut a terme la intervenció. S'hi observen dues torres i part del parament extern del recinte fortificat baiximperial*

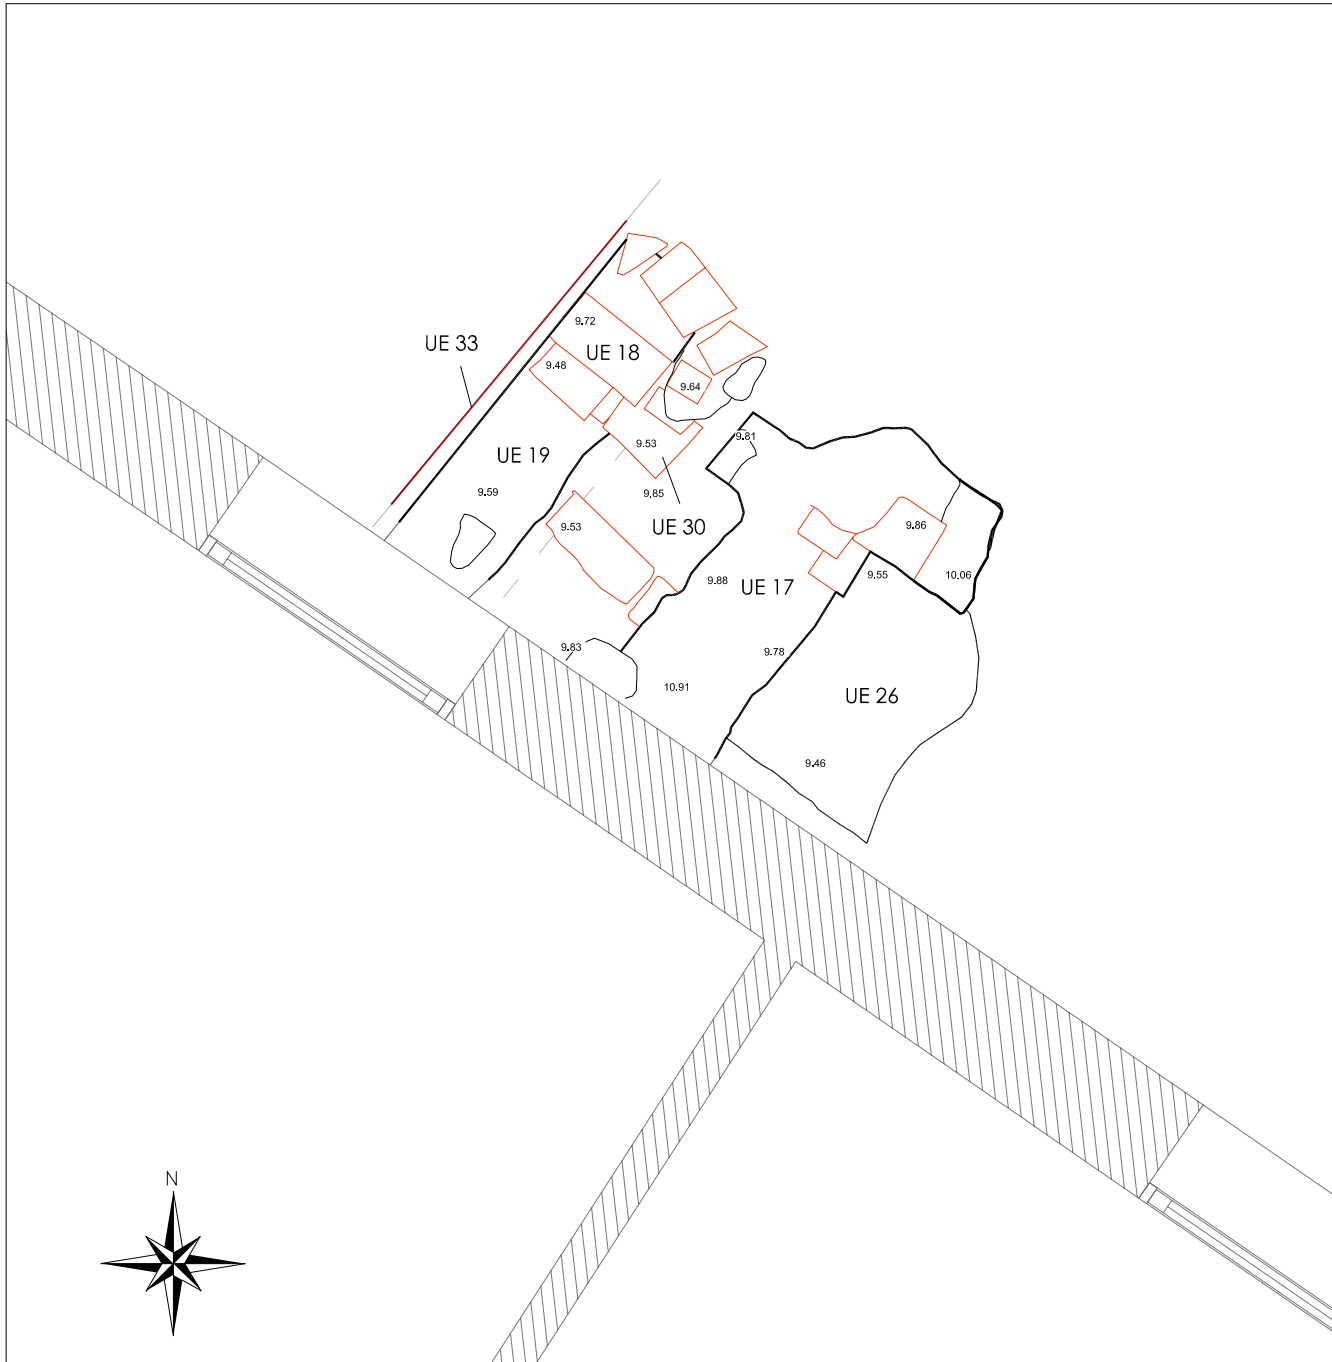
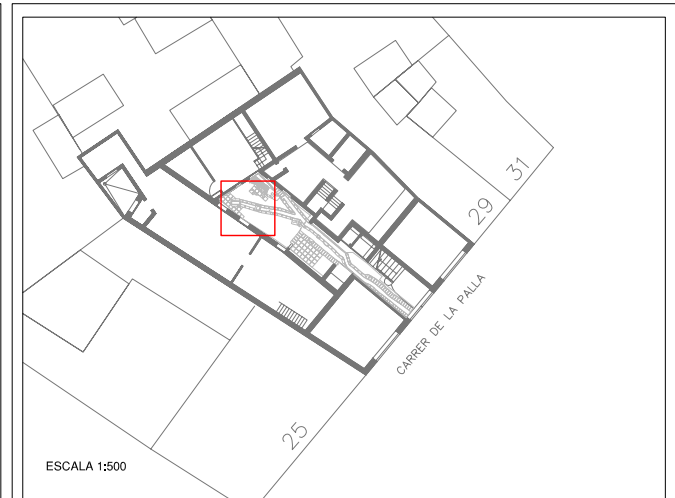
INTERVENCIÓ ARQUEOLÒGICA Carrer de la Palla, 27 - Barcelona - El Barcelonès	CODI M.H.C.B 130/07	NÚM.PLÀNOL 3
TÍTOL PLÀNOL Estructures localitzades - Fase 1		DATA 14/01/08
PROMOCIÓ I FINANÇAMENT Fomento inmobiliario Casaclara S.A.		ESCALA 1/20
DIRECCIÓ ARQUEOLÒGICA Jordi Hernández-Gasch

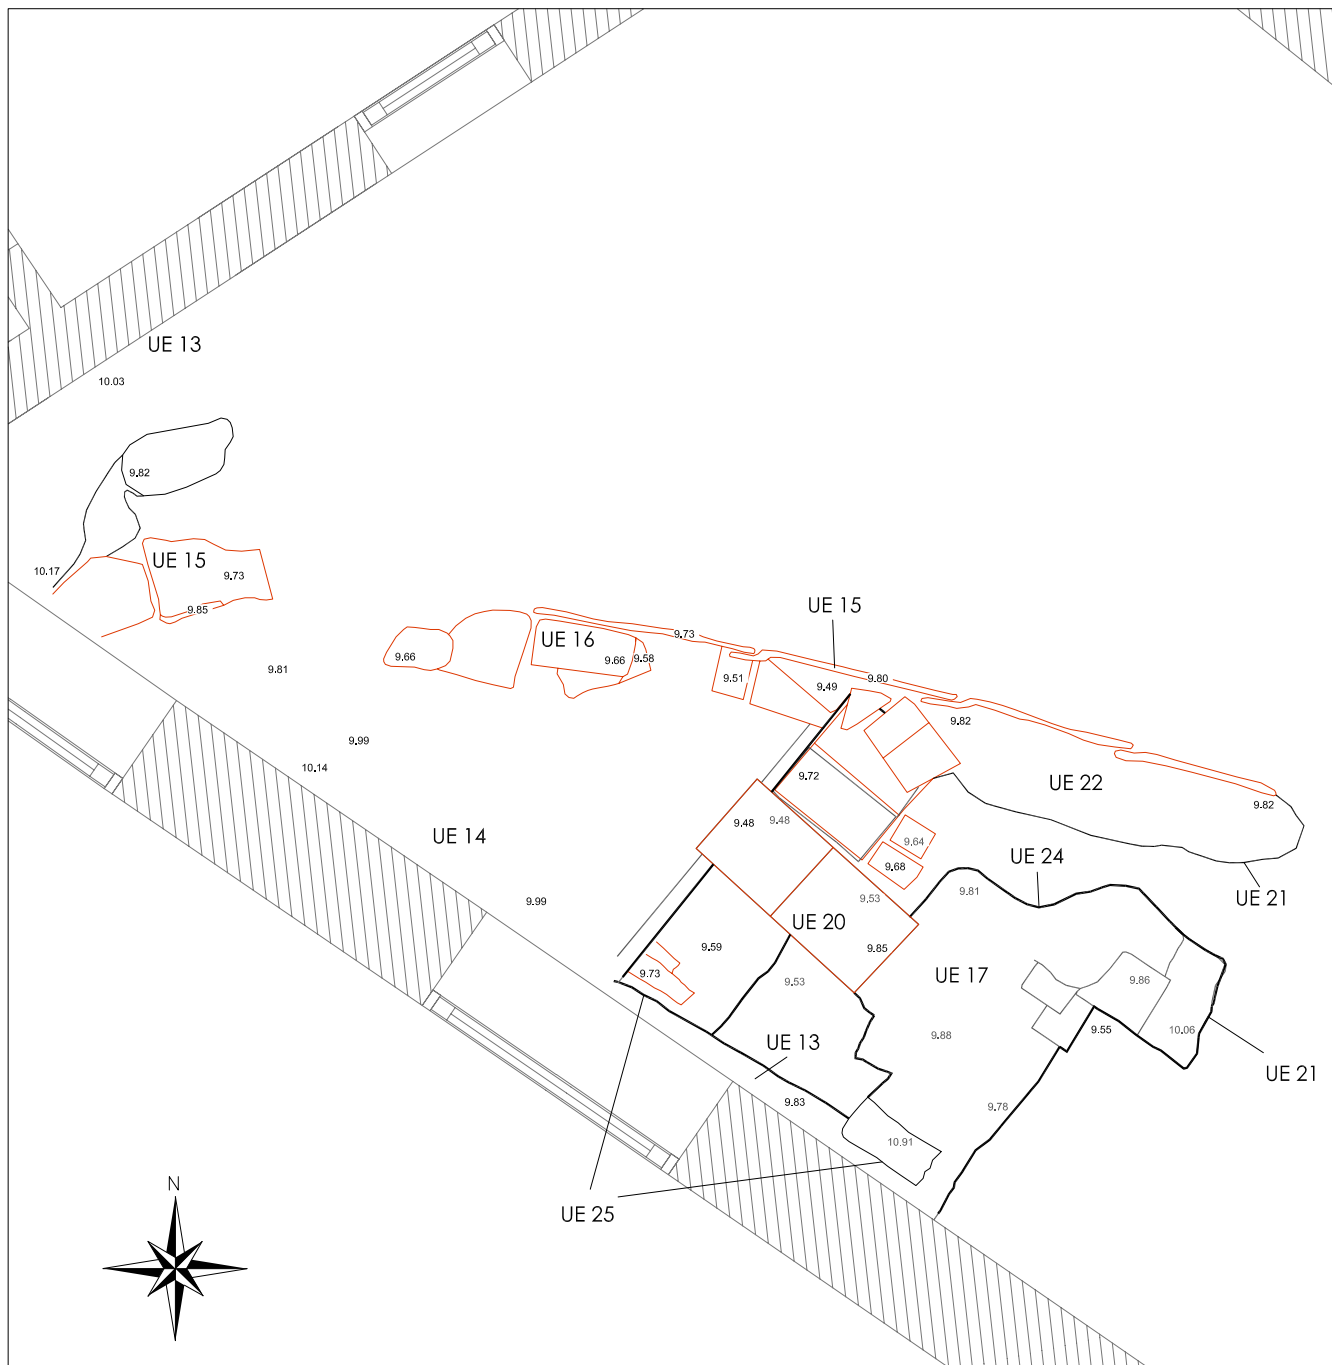
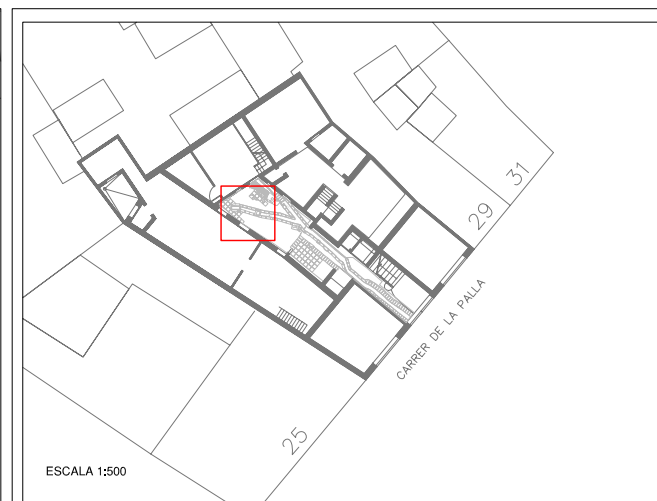
INTERVENCIÓ ARQUEOLÒGICA Carrer de la Palla, 27 - Barcelona - El Barcelonès	CODI M.H.C.B 130/07	NÚM.PLÀNOL 4
TÍTOL PLÀNOL Estructures localitzades - Fase 2	DATA 14/01/08	
PROMOCIÓ I FINANÇAMENT Fomento inmobiliario Casa Clara S.A.	ESCALA 1/20	
DIRECCIÓ ARQUEOLÒGICA Jordi Hernández-Gasch
