**MEMÒRIA DE LA INTERVENCIÓ ARQUEOLÒGICA
PREVENTIVA EFECTUADA AL CARRER DELS
MIRALLERS, 9 (BARCELONA)**

**(Data de la intervenció: 10 d'octubre al 9 de novembre
del 2007)**

Codi MUHBA: 112/07

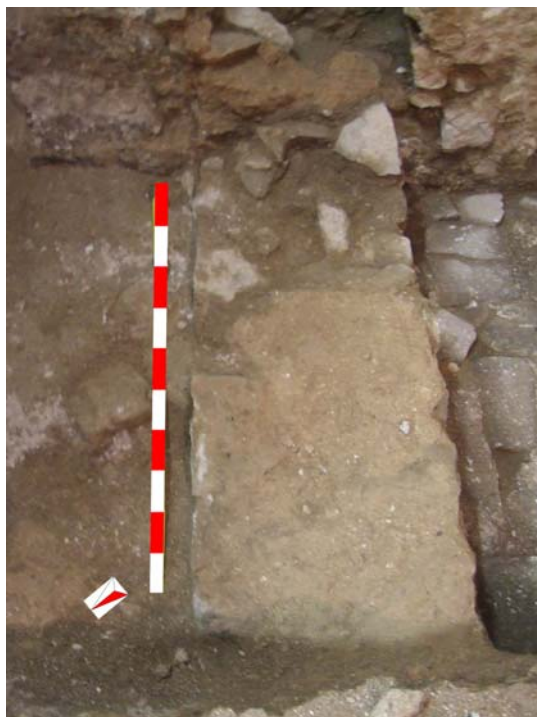
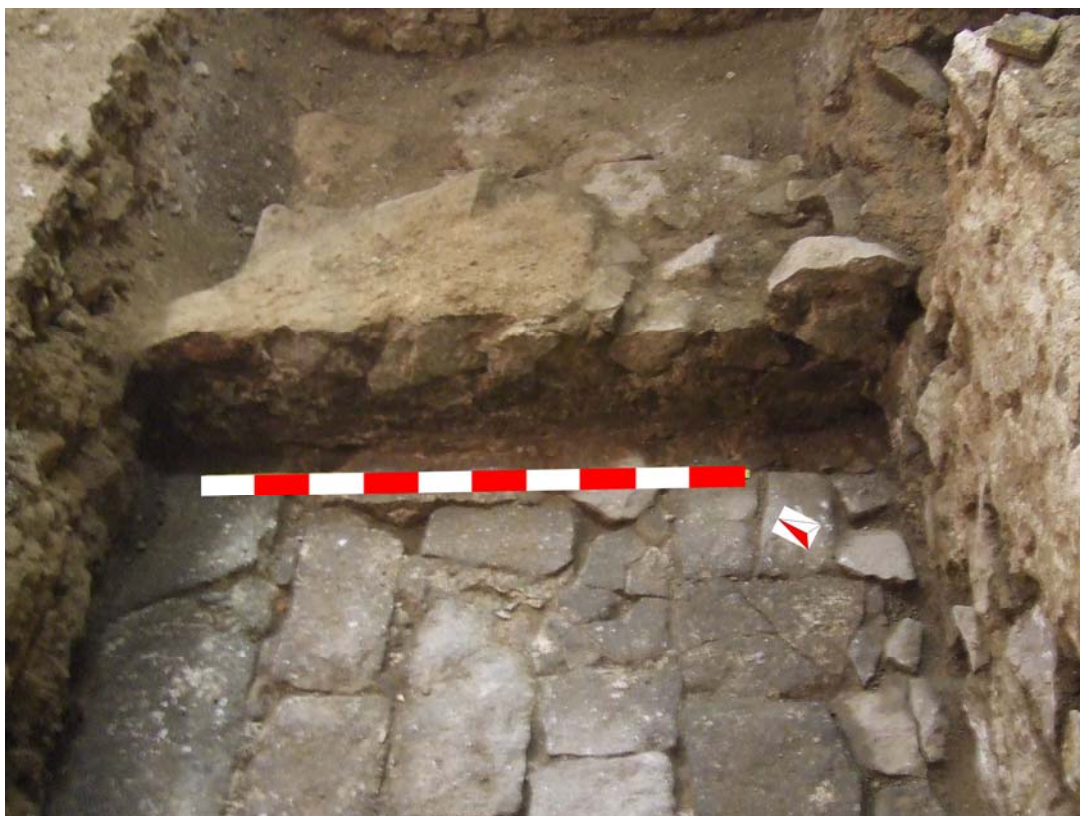
Fotografia núm. 29: UE 1017

Fotografia núm. 30: UE 1017

documentar una nova estructura murària (UE 1017)¹¹ d'idèntica tipologia a la UE 1013, amb la que forma un angle de 90° i que és amortitzada per la mateixa cap d'argila (UE 1012)¹². Igualment s'ha pogut comprovar que la UE 1008 segueix la mateixa orientació que la UE 1017, tot cobrint la UE 1012.

Aquesta fase la conformen les estructures més antigues documentades, que serien la UE 1013 i la UE 1017, dos murs realitzats amb pedres irregulars lligades amb argila; en angle de 90° i amb una orientació NW-SE i E-W respectivament, el seu traçat transcorre paral·lel a les riostes que divideixen l'interior de l'actual edifici.
