**MEMÒRIA DE LA INTERVENCIÓ ARQUEOLÒGICA  
AL CARRER DE SANT OLEGUER  
CIUTAT VELLA - BARCELONA**

Desembre de 1994

Intervenció: **Centre d'Arqueologia de la Ciutat**

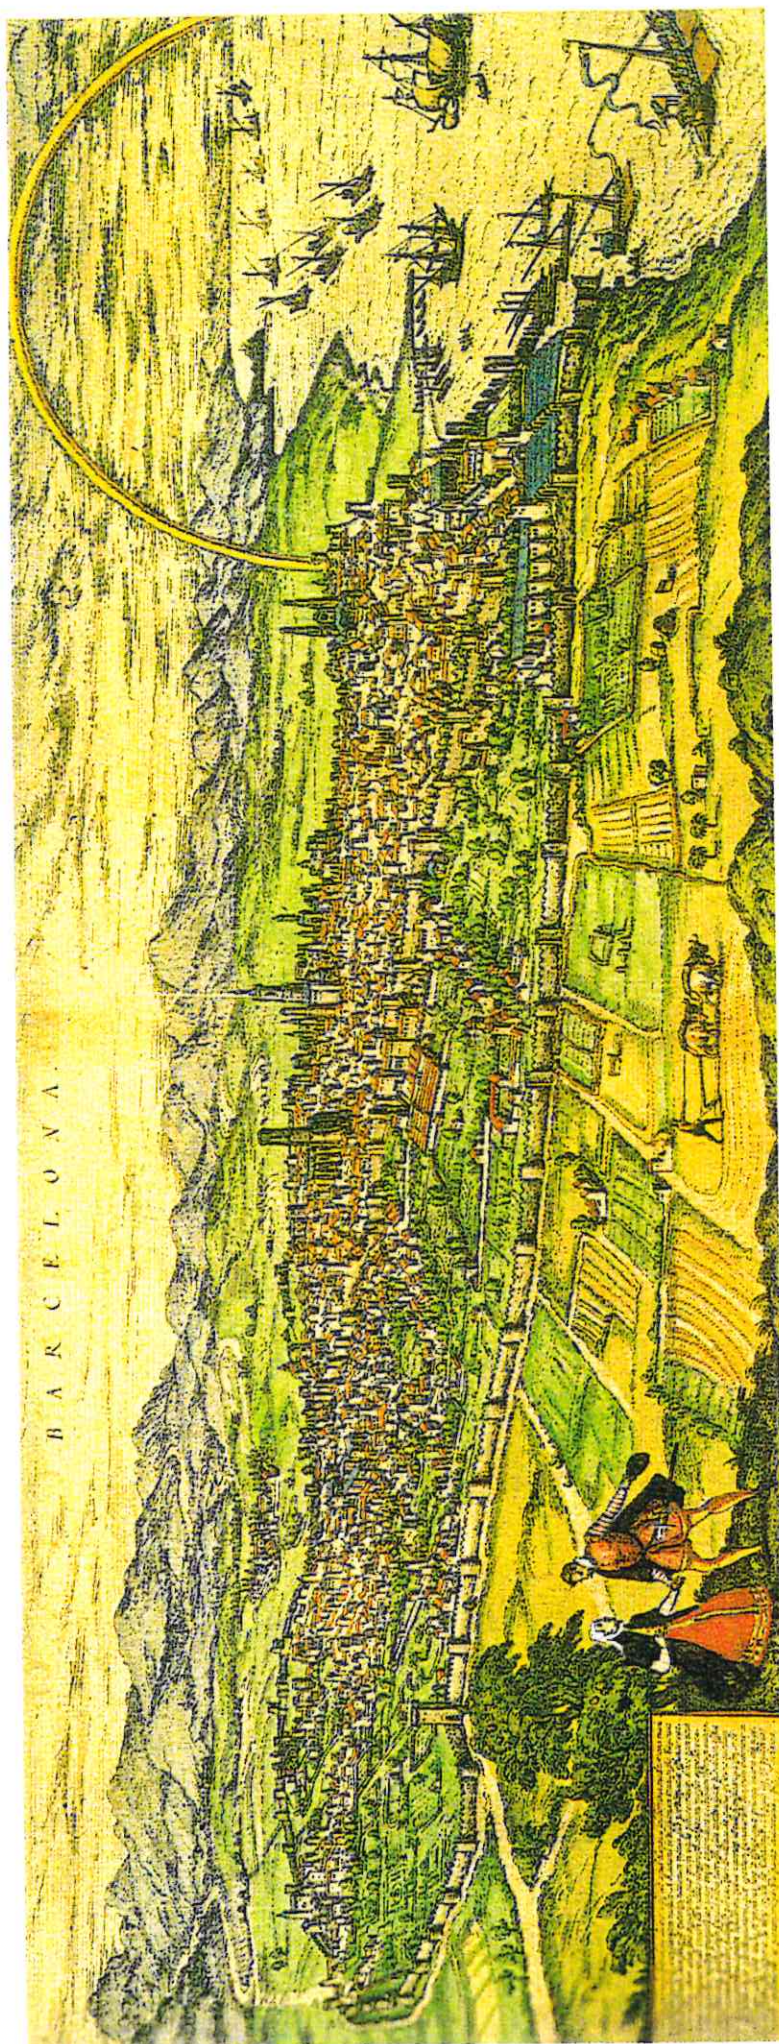
Barcelona segons un gravat de l'obra "Civitatibus Orbis Terrarum" impresa a Colonia el 1575. Publicat a Gran Enciclopedia Catalana, 4, Enciclopedia Catalana, Barcelona, 1990, pàg. 201.

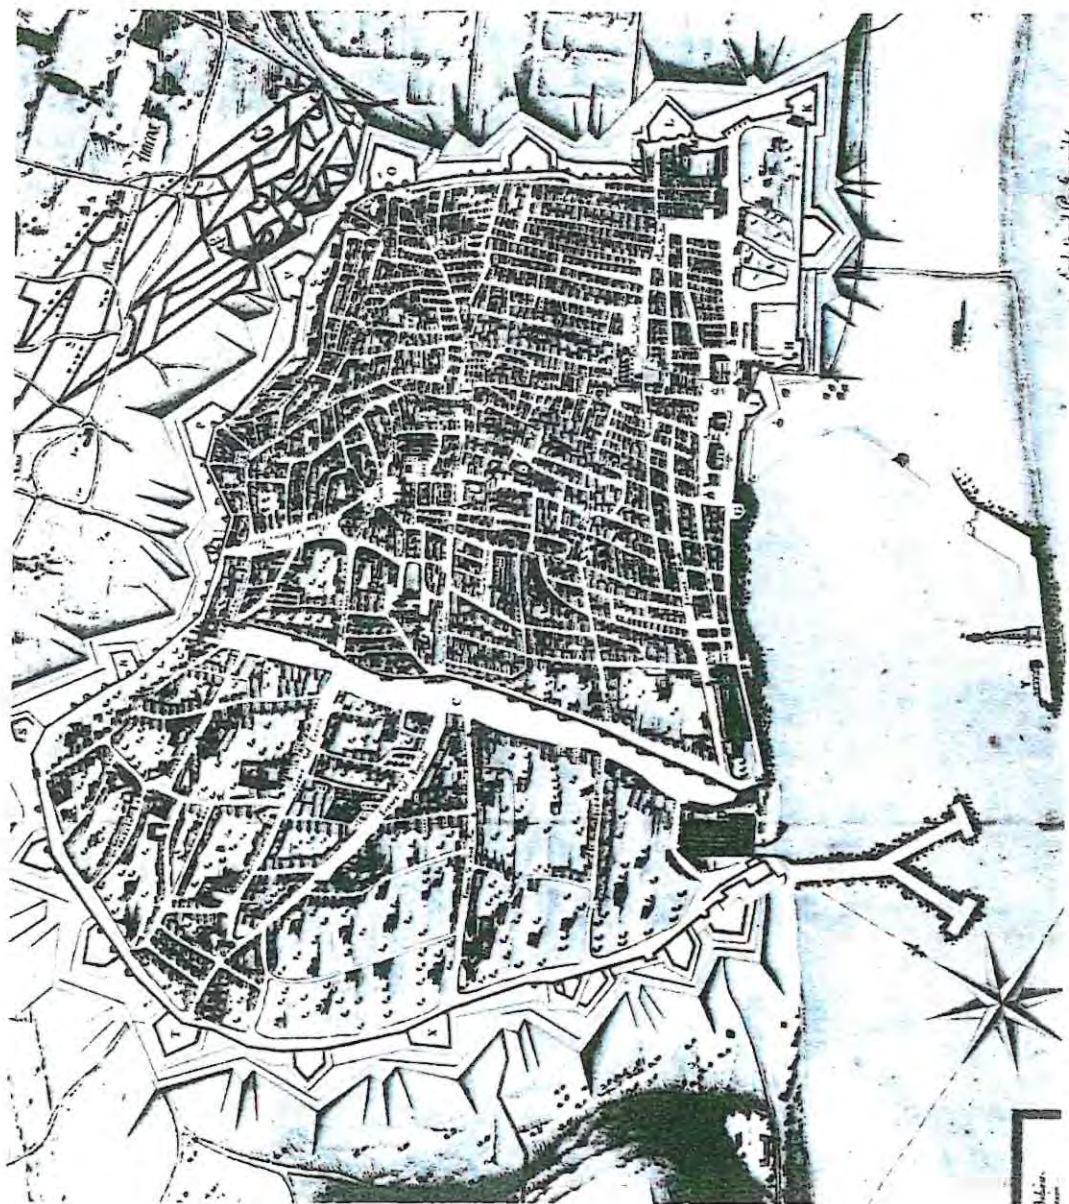
Recinte murallat de Barcelona en una còpia datada el 1806 d'un original del segle XVII. Publicat a Gran Enciclopedia Catalana, 4. Enciclopedia Catalana, Barcelona, 1990, pág. 203.

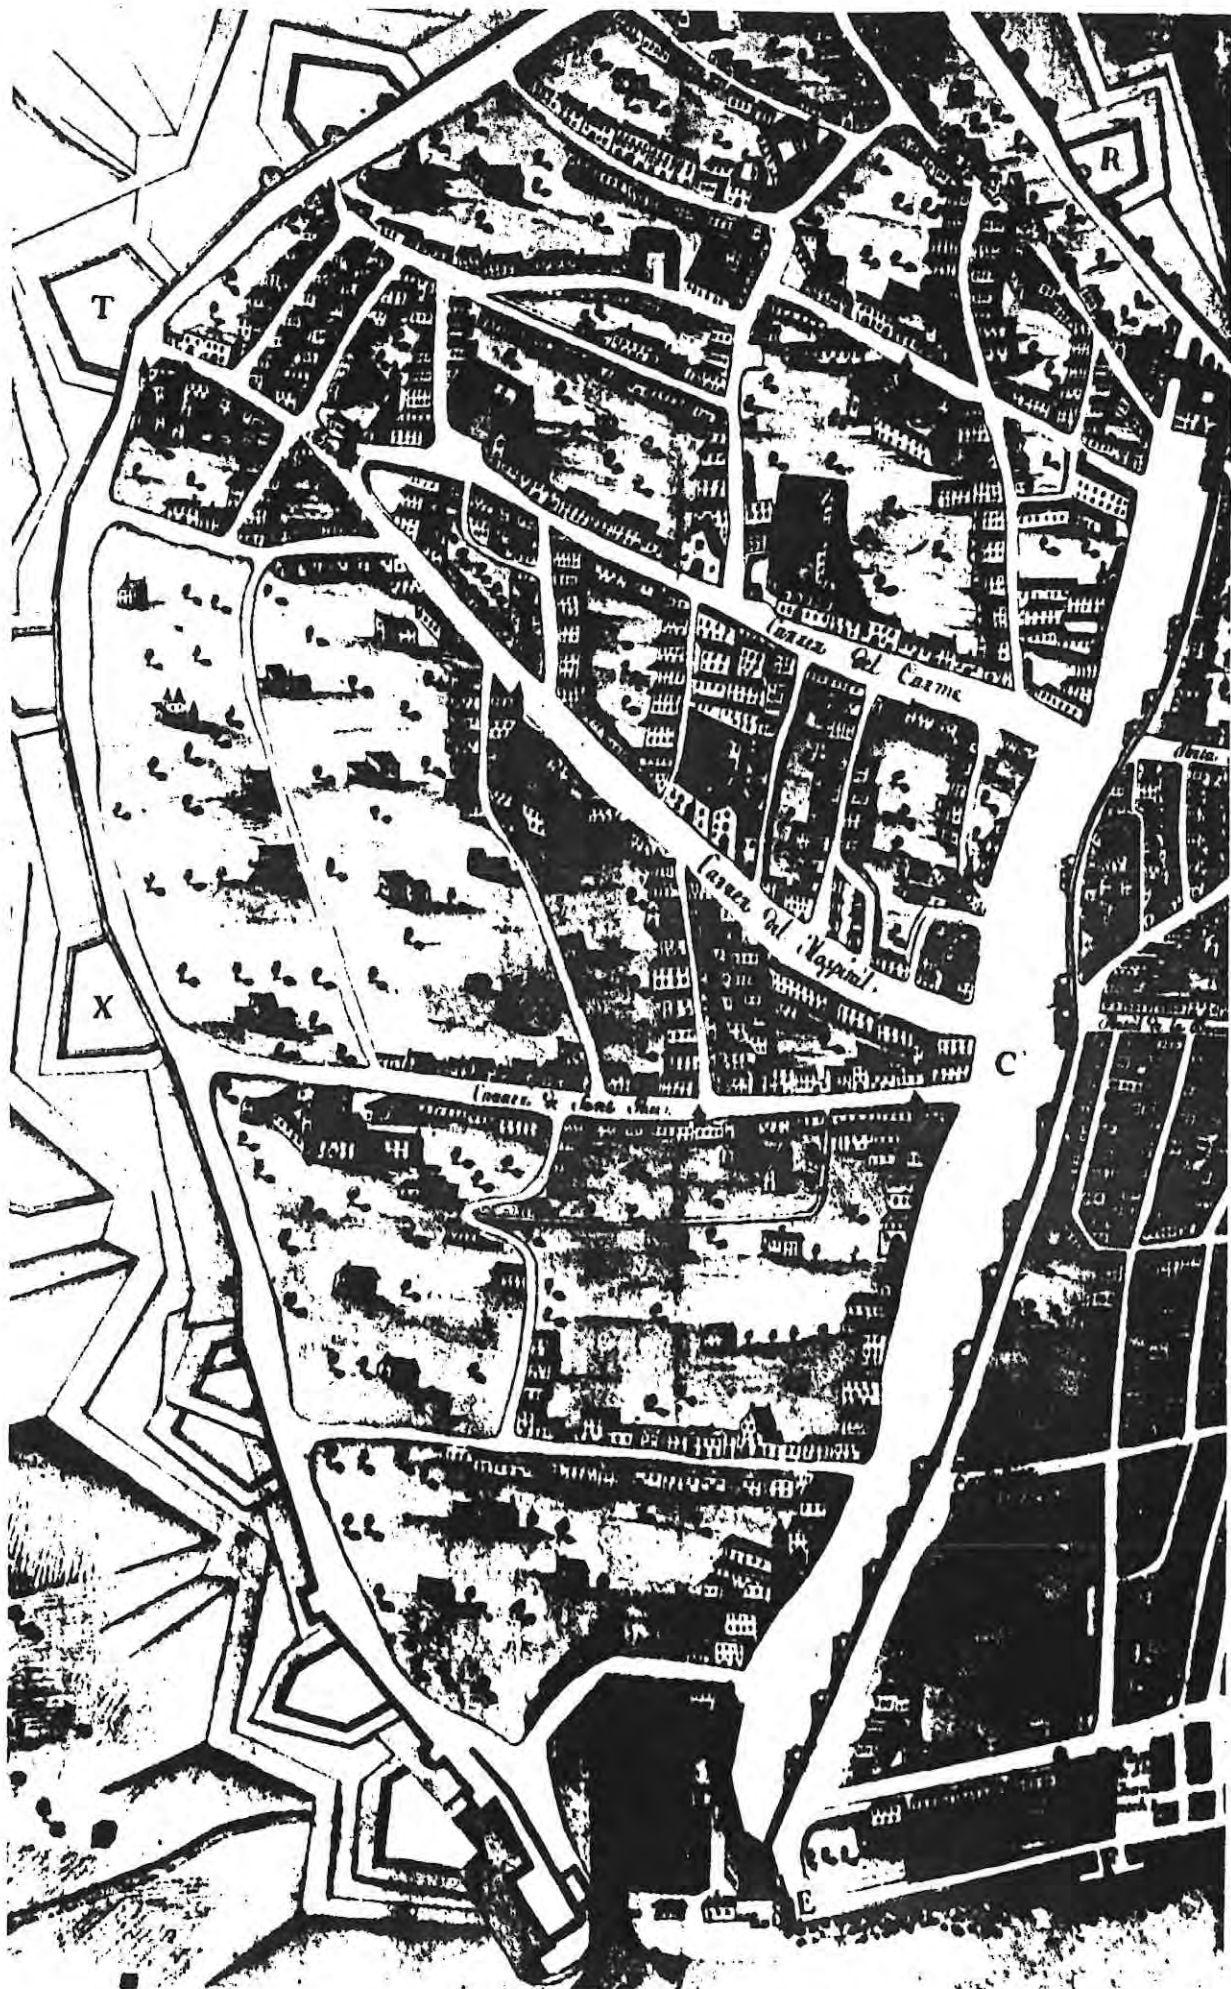
Ampliació del sector sud del recinte murallet de Barcelona en una còpia datada el 1808 d'un original del segle XVII. Publicat a: Història de Barcelona, I, Editorial Aedos, Barcelona, 1975, pág. 416

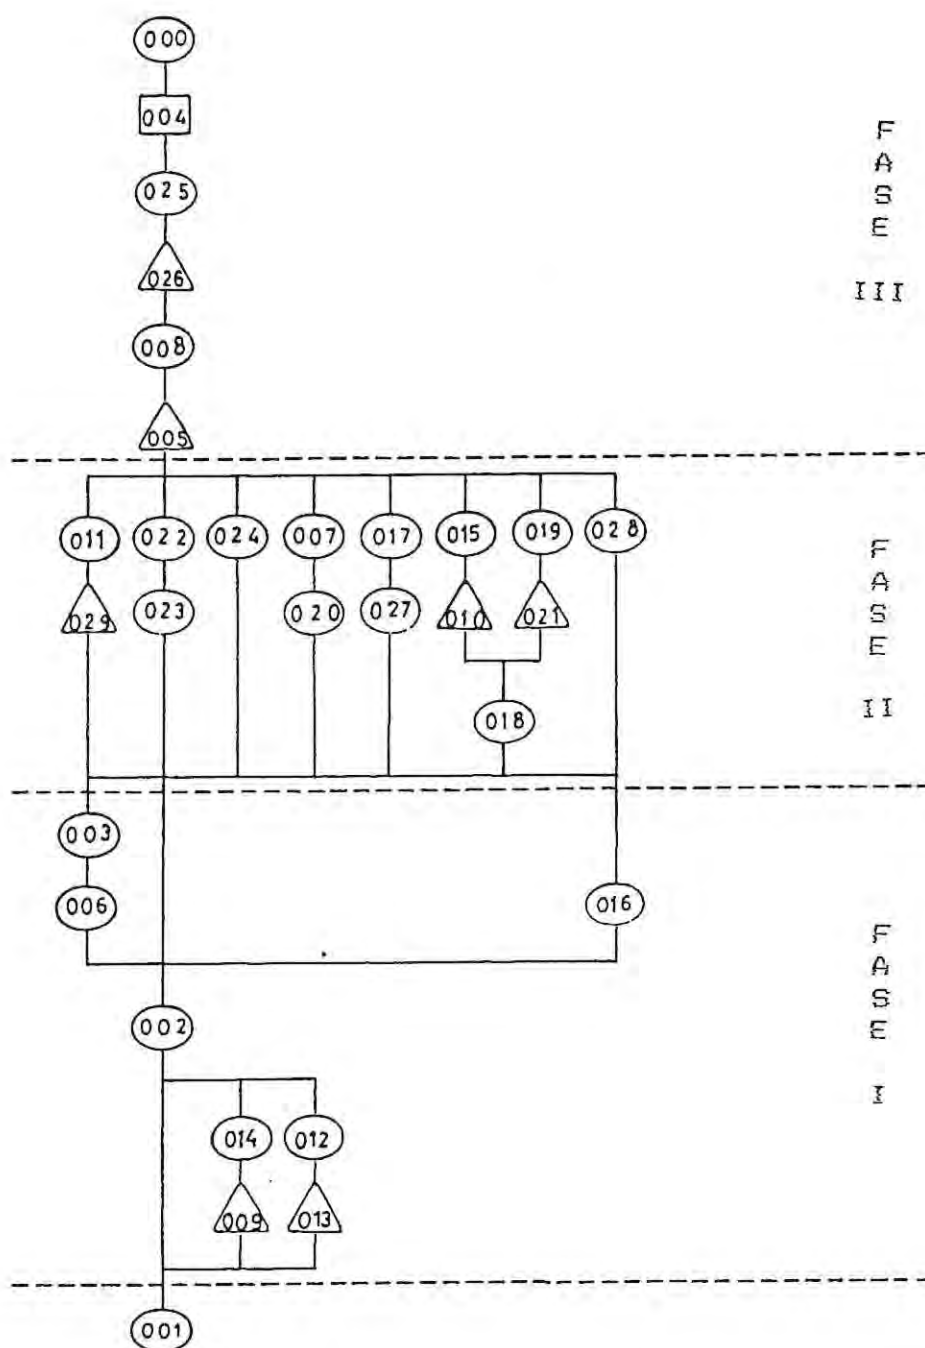
El conjunt de totes les unitats estratigràfiques inventariades ha estat estructurat a través d'un *matrix*, que es subdivideix en tres fases. Sobre un estrat d'argiles compactes estèrils (001) trobem la fase I, formada per diversos estrats i un parell de pous. Aquesta fase es pot datar, segons els materials trobats, entre la baixa edat mitjana i els primers segles de l'edat moderna. Dins aquesta fase probablement també s'hi podrien incloure algunes restes constructives, de cronologia anterior a la urbanització intensa d'aquesta zona, fetes amb un morter característic (material de construcció tipus K, L i M) i localitzades majoritàriament en el sector central del tram est (veure les descripcions en l'apartat següent). Dins aquesta fase tenim uns estrats de finals de l'edat mitjana i començaments de l'edat moderna (UE 002 i 016) i altres amb materials de cronologia molt àmplia, que poden ser lleugerament posteriors. La fase I correspon a un període en el qual la zona del carrer Sant Oleguer va ser inclosa dins del tercer recinte fortificat de la ciutat, fet que va originar algunes transformacions en aquesta àrea, algunes potser causades directament per accions humanes o altres que es produïren de forma natural pel recorregut de les aigües que drenaven vers la mar, transportant gran quantitat de sediments cap a aquesta zona baixa de la ciutat, en un moment en que el curs del torrent que la travessaven va ser desviat per fora del recinte murallat. Fins el segle XVIII la zona del carrer Sant Oleguer va estar destinada al conreu i ocupada tan sols per algunes edificacions disperses.

La fase II la formen diversos retalls de pous amb els seus rebliments i un conjunt d'estrats de reompliment d'estructures subterrànies, corresponents tots ells a les darreries de l'època moderna i a l'època contemporània. En aquesta fase cal incloure la major part de les estructures localitzades (fonamentacions, clavegueres, estances subterrànies, instal·lacions industrials, etc.) que es degueren construir entre el segle XVIII i XIX i que seguien utilitzant-se fins fa pocs anys. En alguns casos van patir diverses transformacions al llarg del temps.

La fase III és constituïda per diversos estrats i accions realitzats en els darrers anys amb la finalitat d'aconseguir la remodelació urbanística d'aquest sector de la ciutat, començant per l'enderroc de les vivendes i fàbriques existents en aquesta zona (005) i finalitzant amb la construcció d'un primer tram del col·lector d'aigües residuals (veure secció A-A', UE 25 i 26) al qual s'hi ha d'unir el tram actualment en construcció i que ha donat lloc a l'estudi arqueològic que estem elaborant.
