**MEMÒRIA DE LA INTERVENCIÓ ARQUEOLÒGICA
AL CARRER COMTESSA DE SOBRADIEL NÚM 4
CIUTAT VELLA - BARCELONA**

Desembre de 1995

Intervenció arqueològica: Centre d'Arqueologia de la Ciutat

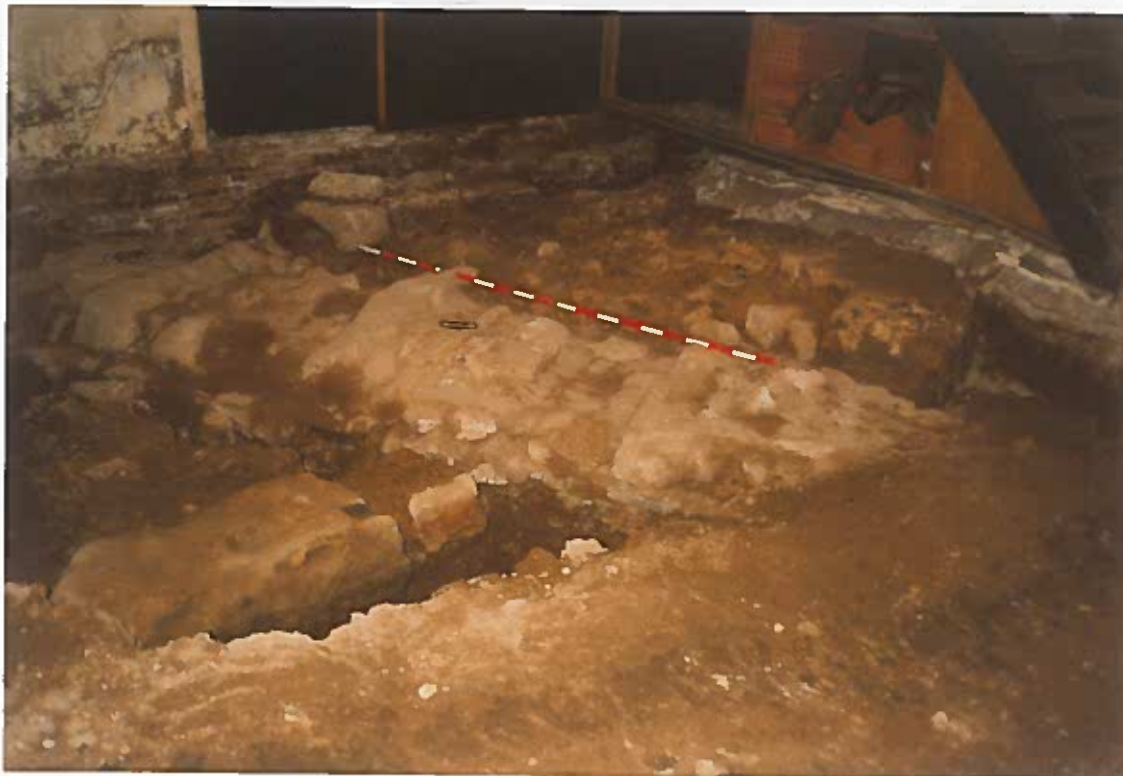
Després de netejar tot el sector de runa i seguint l'estructura que ja s'identificava, varem veure que es tractava d'una massa de pedres i morter pròpies d'un reompliment intern, possiblement l'OPUS CAEMENTICIUM que formava el rebliment intern de la torre circular.

FOT.1 Vista general de l'excavació. Àmbit CALA 1.
FOT.2 Detall de la claveguera antiga, tallant la línia de
façana de la muralla Baix Imperial.

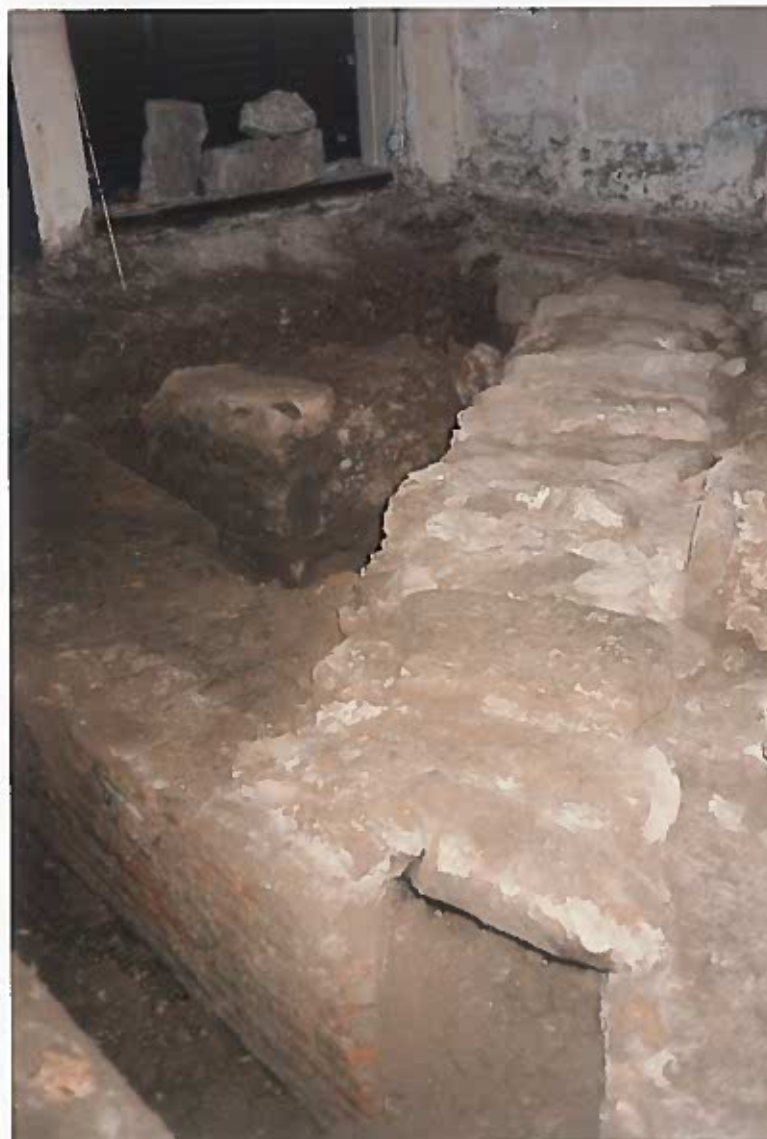
Seguidament, ja es va poder veure que tota aquesta massa quedava tallada per una construcció de lloses de grans dimensions que corresponia clarament a l'estructura d'un clavegueram anterior a la construcció de la casa.

Per l'estructura que ens ofereix el clavegueram de lloses de grans dimensions, amb pedres i morter de calç, que ens talla el reompliment, hem arribat a la conclusió que possiblement es tracta d'una construcció anterior a l'edificació de la finca que data del 1892.

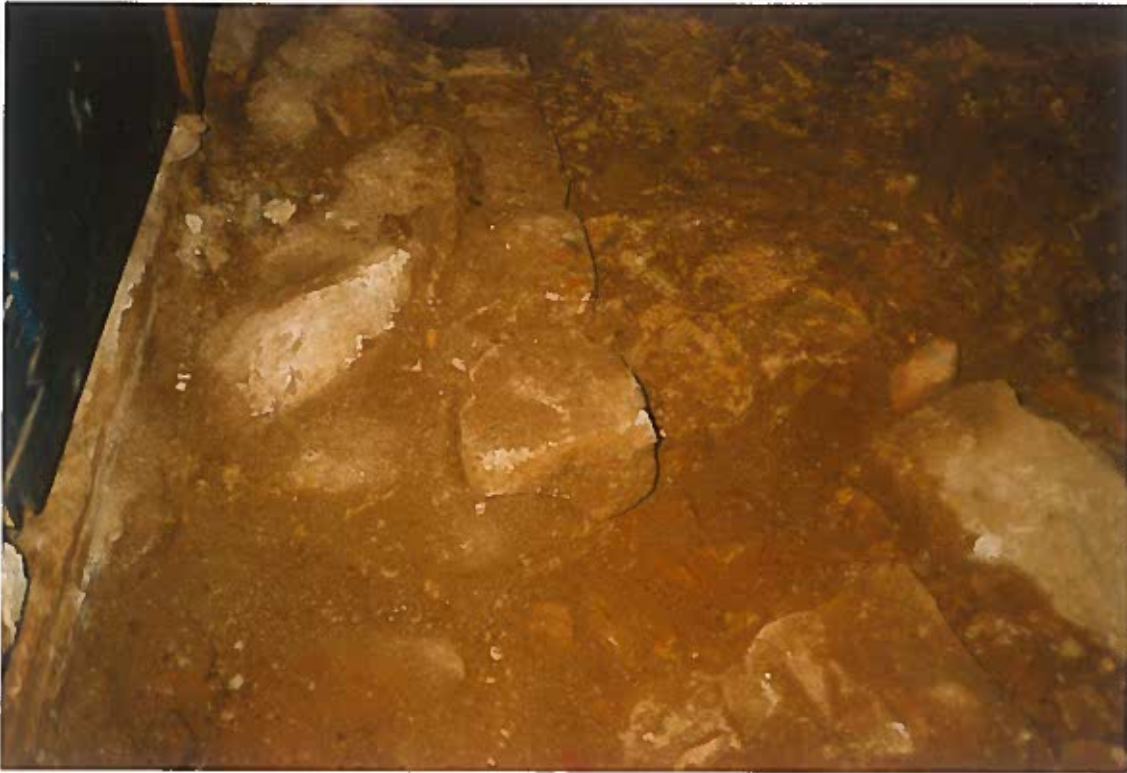
Inmediatament i adosats a l'OPUS CAEMENTICIUM aparegué una filada de petits carreus -OPUS VITATUM-, que continuaven cap a l'interior amb tècnica d'OPUS QUADRATUM.

Pel que fa a la línia de petits carreus -OPUS VITATUM- adosada a la massa de reompliment d'OPUS CAEMENTICIUM, s'ha identificat amb el circuit de muralla corresponent al moment fundacional de la colònia, és a dir, la muralla Alt Imperial, que en l'època del Baix Imperi va ser reforçat per l'exterior amb una segona línia de carreus d'OPUS QUADRATUM que segueixen aquesta alineació dels quals n'hauriem trobat dos.

FOT.3 Detall dels petits carreus de la muralla Alt Imperial adosats a l'Opus caementiciu.

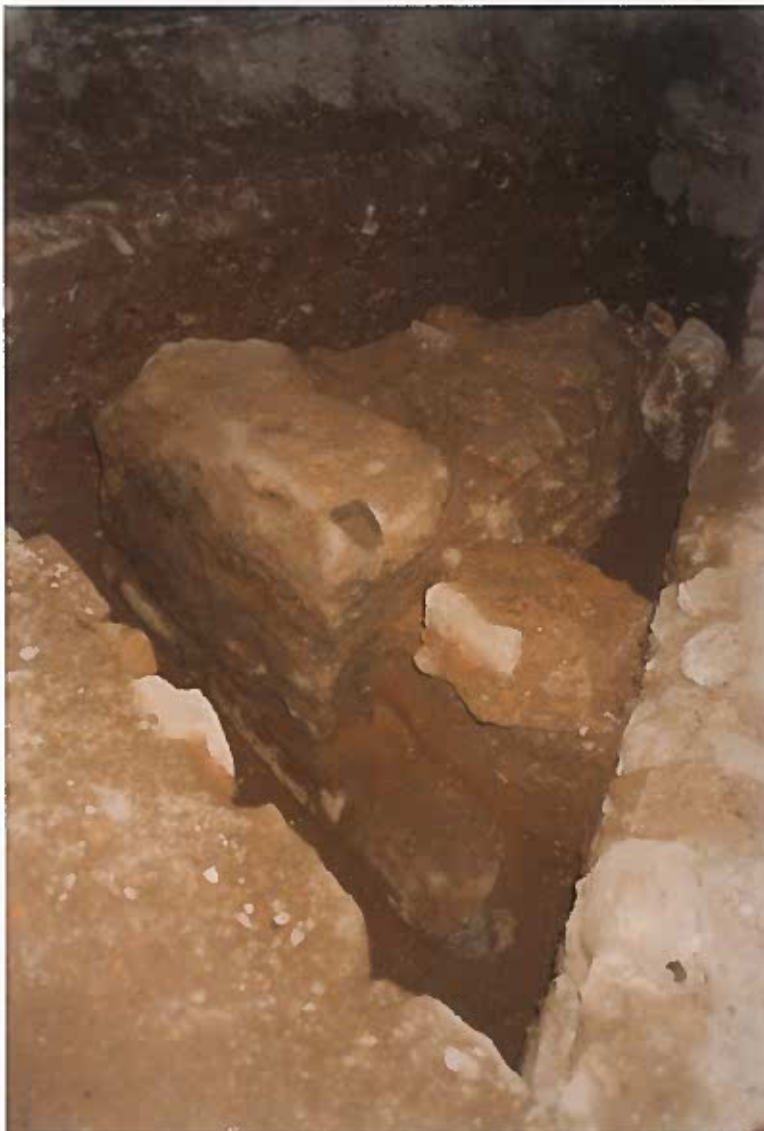
Posteriorment i un cop anavem avançant l'excavació va aparèixer la resta d'una massa de pedres i morter amb les mateixes característiques que l'anterior, però molt malmès i amb la peculiaritat de conservar una línia de carreus de grans dimensions, que possiblement corresponien al folre extern de la muralla Baix Imperial, amb tècnica d'OPUS QUADRATUM.

Aquesta massa, igualment tallada per la claveguera, es correspon amb la línia de muralla Baix Imperial que vindria del carrer i en línia recta cap a la façana de muralla conservada al c/ Avinyó. Malauradament, no s'ha conservat cap carreu de la façana Alt Imperial en aquest punt.

FOT.4 Aspecte dels carreus d'opus quadratum de la façana de muralla Baix Imperial.

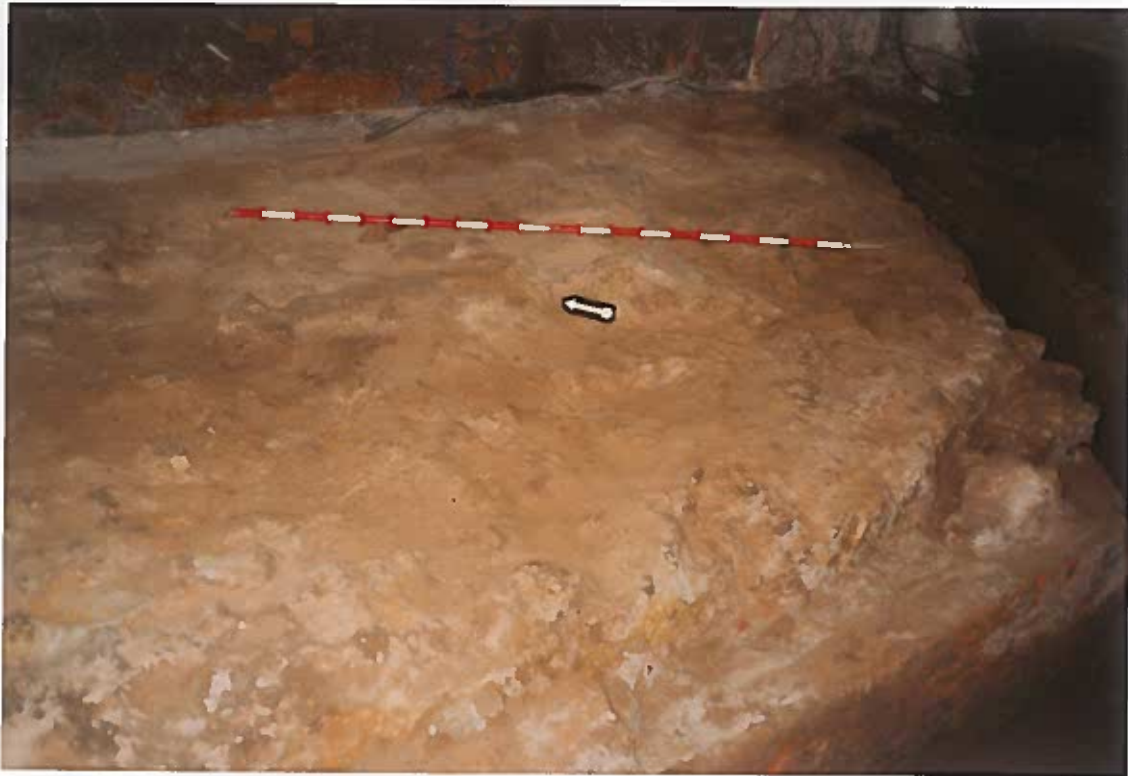
Malauradament i com a conseqüència del lavabo que hi havia en aquest sector, s'havia aprofitat la massa d'OPUS CAEMENTICIUM per adosar els maons del clavegueram general de la finca i per tant no vàrem trobar cap carreu de la façana externa de la torre.

FOT.5 Rebliment intern de la torre Baix Imperial (opus caementicium) adosat al qual, es troba la paret de maons del clavegueram general de la finca.

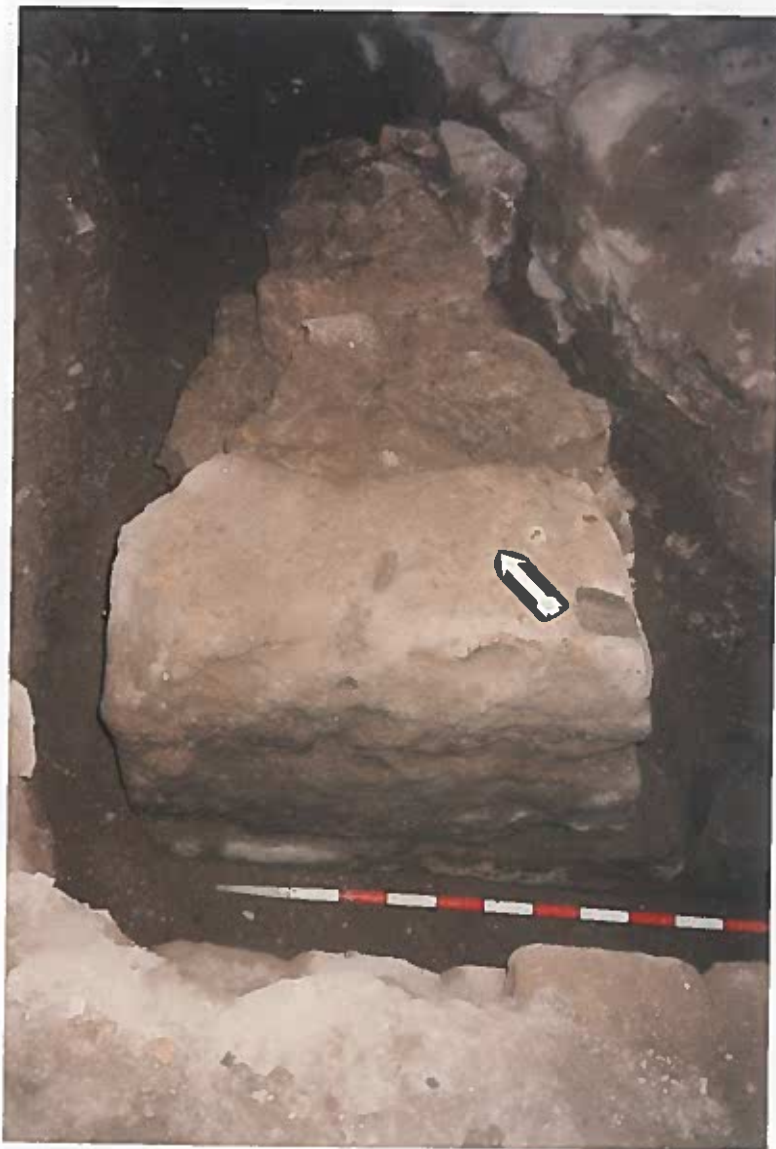
FOT.6 Detall final dels carreus de la muralla Baix Imperial i part de l'opus caementicium.
