**MEMÒRIA DE LA INTERVENCIÓ  
ARQUEOLÒGICA A L'ANTIC  
CONVENT DE SANT AGUSTÍ DE  
BARCELONA**

**1994  
1996**

INTERVENCIÓ: Centre d'Arqueologia de la ciutat

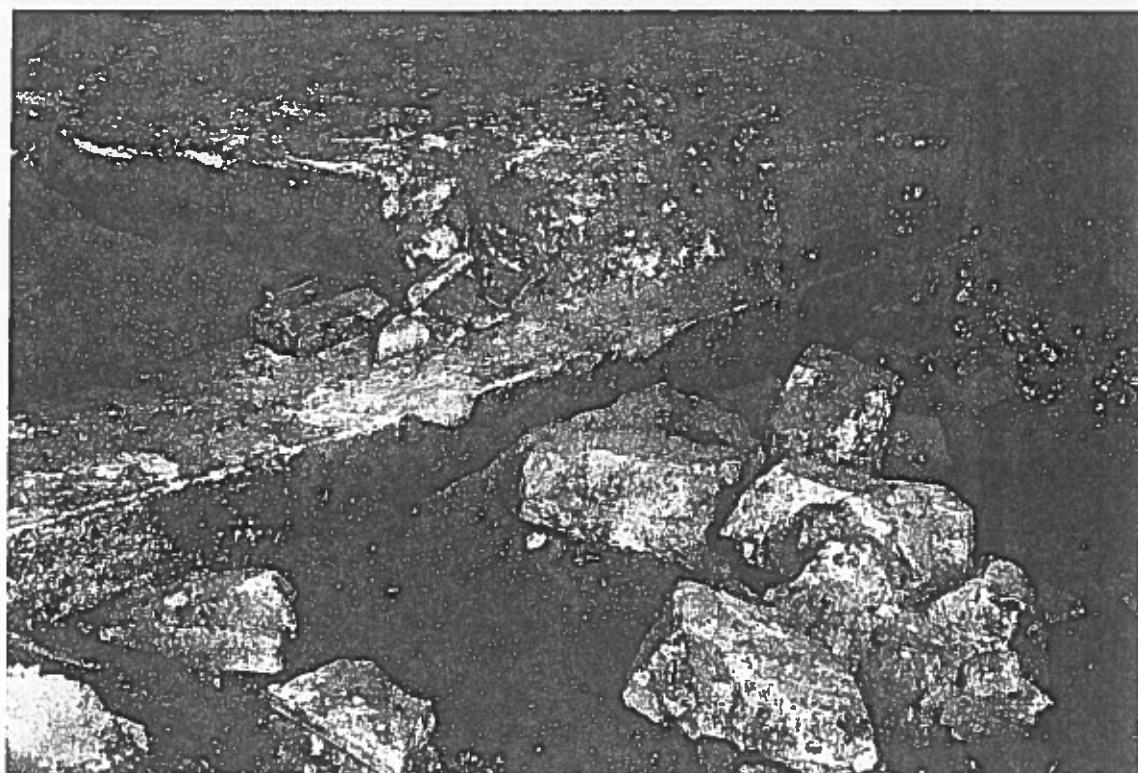
Sala 4. Fonamentació de la cantonada del claustre

En aquest sector es van efectuar dues cales de prospecció, una a cada habitació, per intentar localitzar la fonamentació de la cantonada Nord del claustre gòtic.

Els resultats arqueològics van confirmar la seva conservació en el subsòl, tal hi com ja s'havia documentat en la campanya anterior en referència a la cantonada Est.

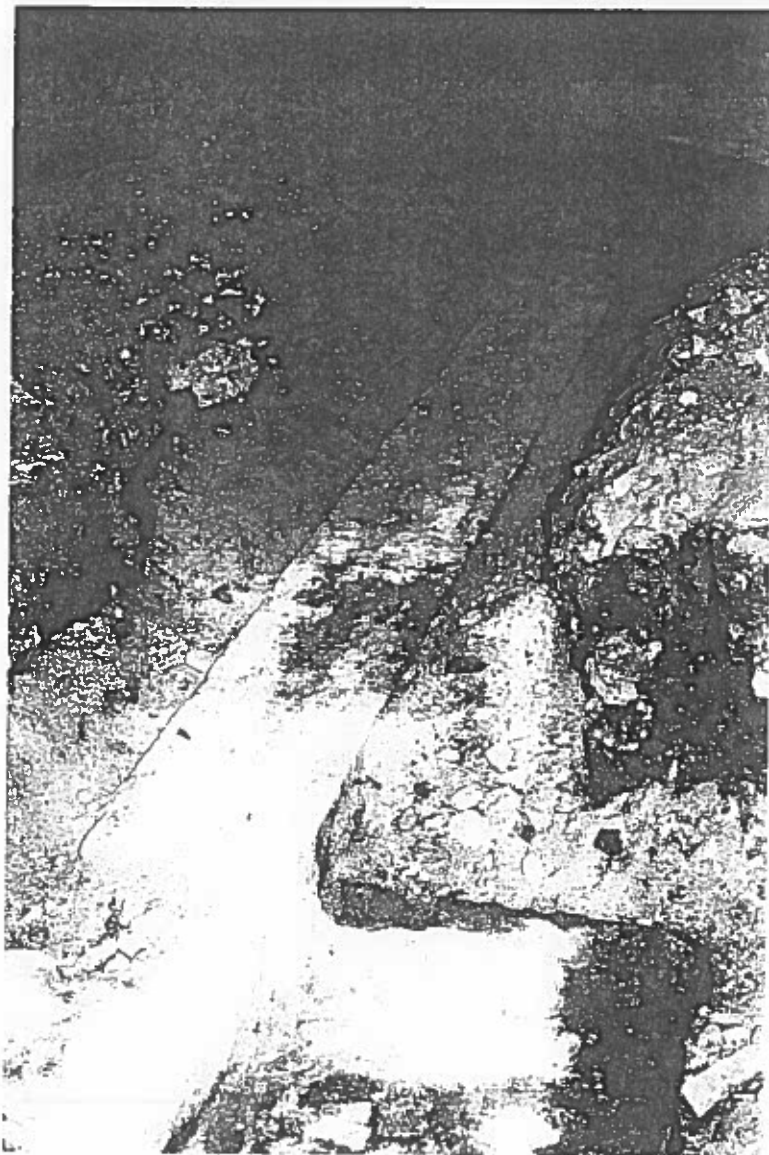
Sala 4. Fonamentació de la cantonada del claustre

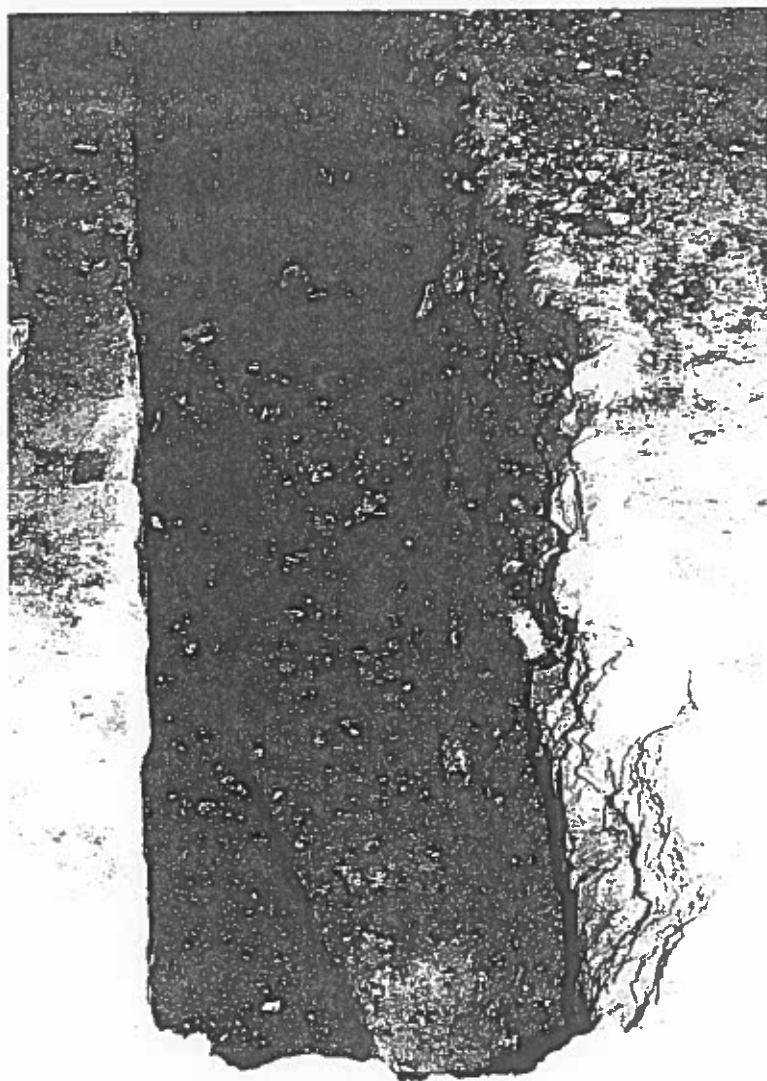
Sala 1. Fonaments del claustre renaixentista.

La sala 1, de forma rectangular i amb dues fileres de columnes que la travessen en la seva llargada, correspon a una de les edificacions militars posteriors al convent, que ocupa part de l'espai on hauria estat ubicat el claustre renaixentista.

realització d'un gran nombre de cales per reforçar els fonaments, donant lloc a la localització de varis segments de la fonamentació i un dels contraforts de les ales Est i Nord del claustre que, recordem, era de planta irregular.

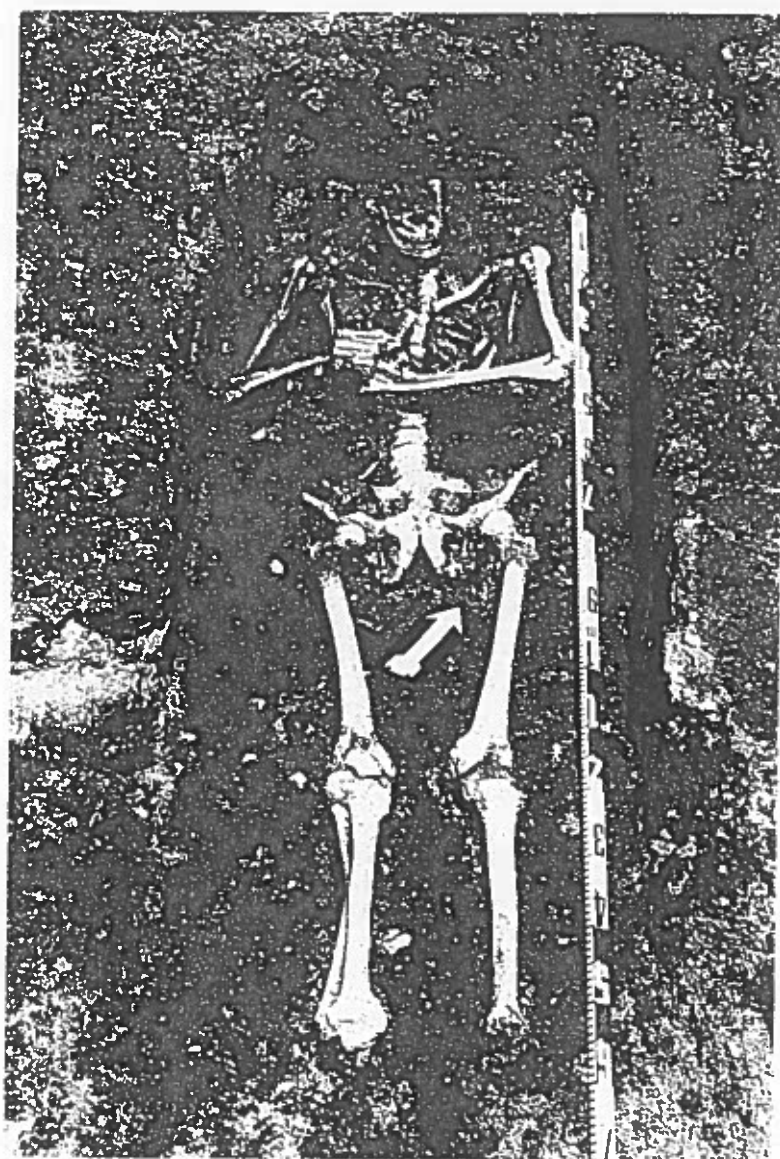
Enterrament núm. 4

Restes d'un esquelet parcialment conservat (U.E. 10),  
corresponents a un individu adult.

L'individu, que tindria una alçada aproximada d'1,65 m.,  
portava una creu i dues medalles de bronze a sobre del pit.

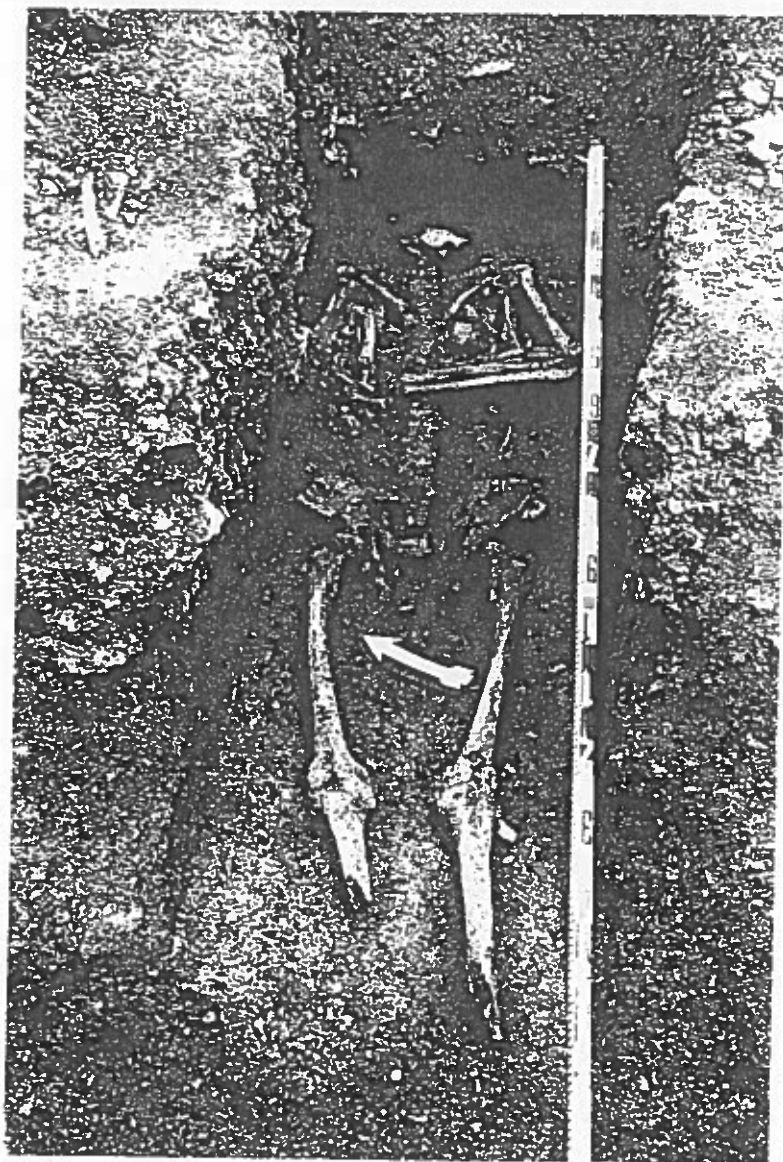
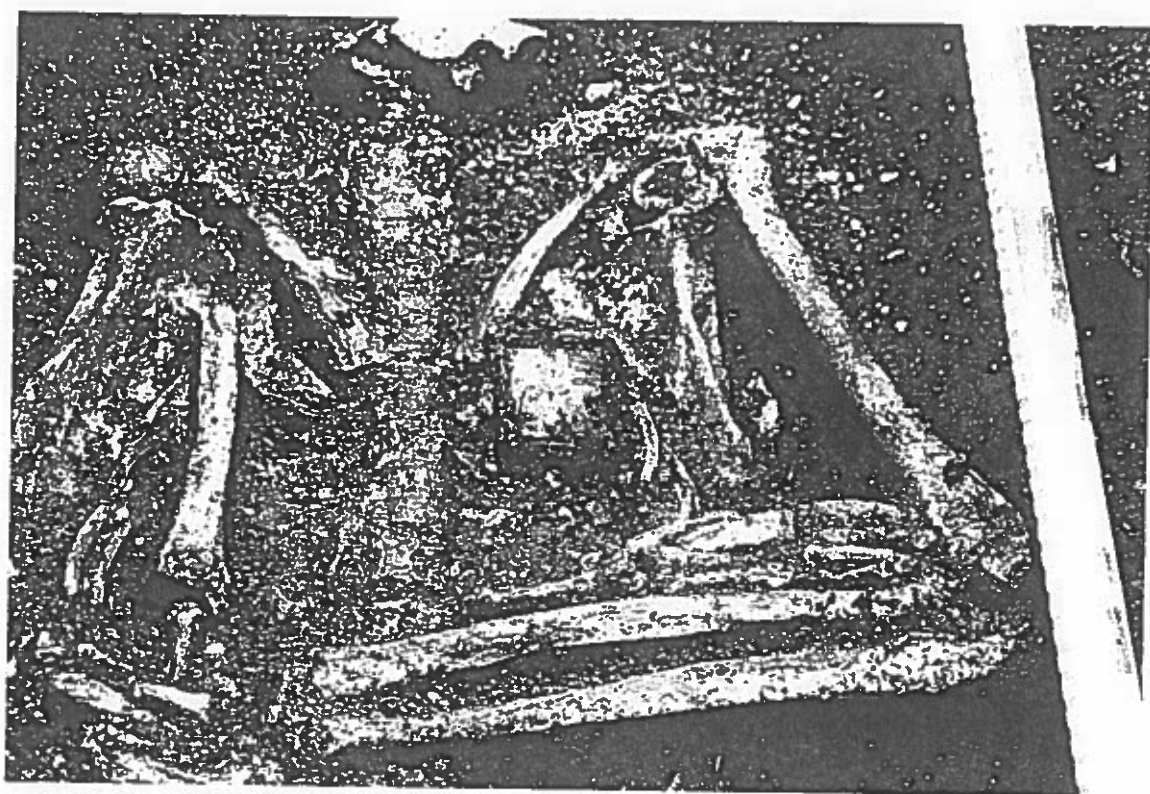
Enterrament núm. 5

Correspon a l'esquelet parcialment conservat d'un individu adult (U.E. 9), que portava un medalló de pasta vitrea enmarcat en ferro a sobre del pit.

D'alçada indeterminada, superior però a 1'1,60, està orientat amb el cap a l'W.

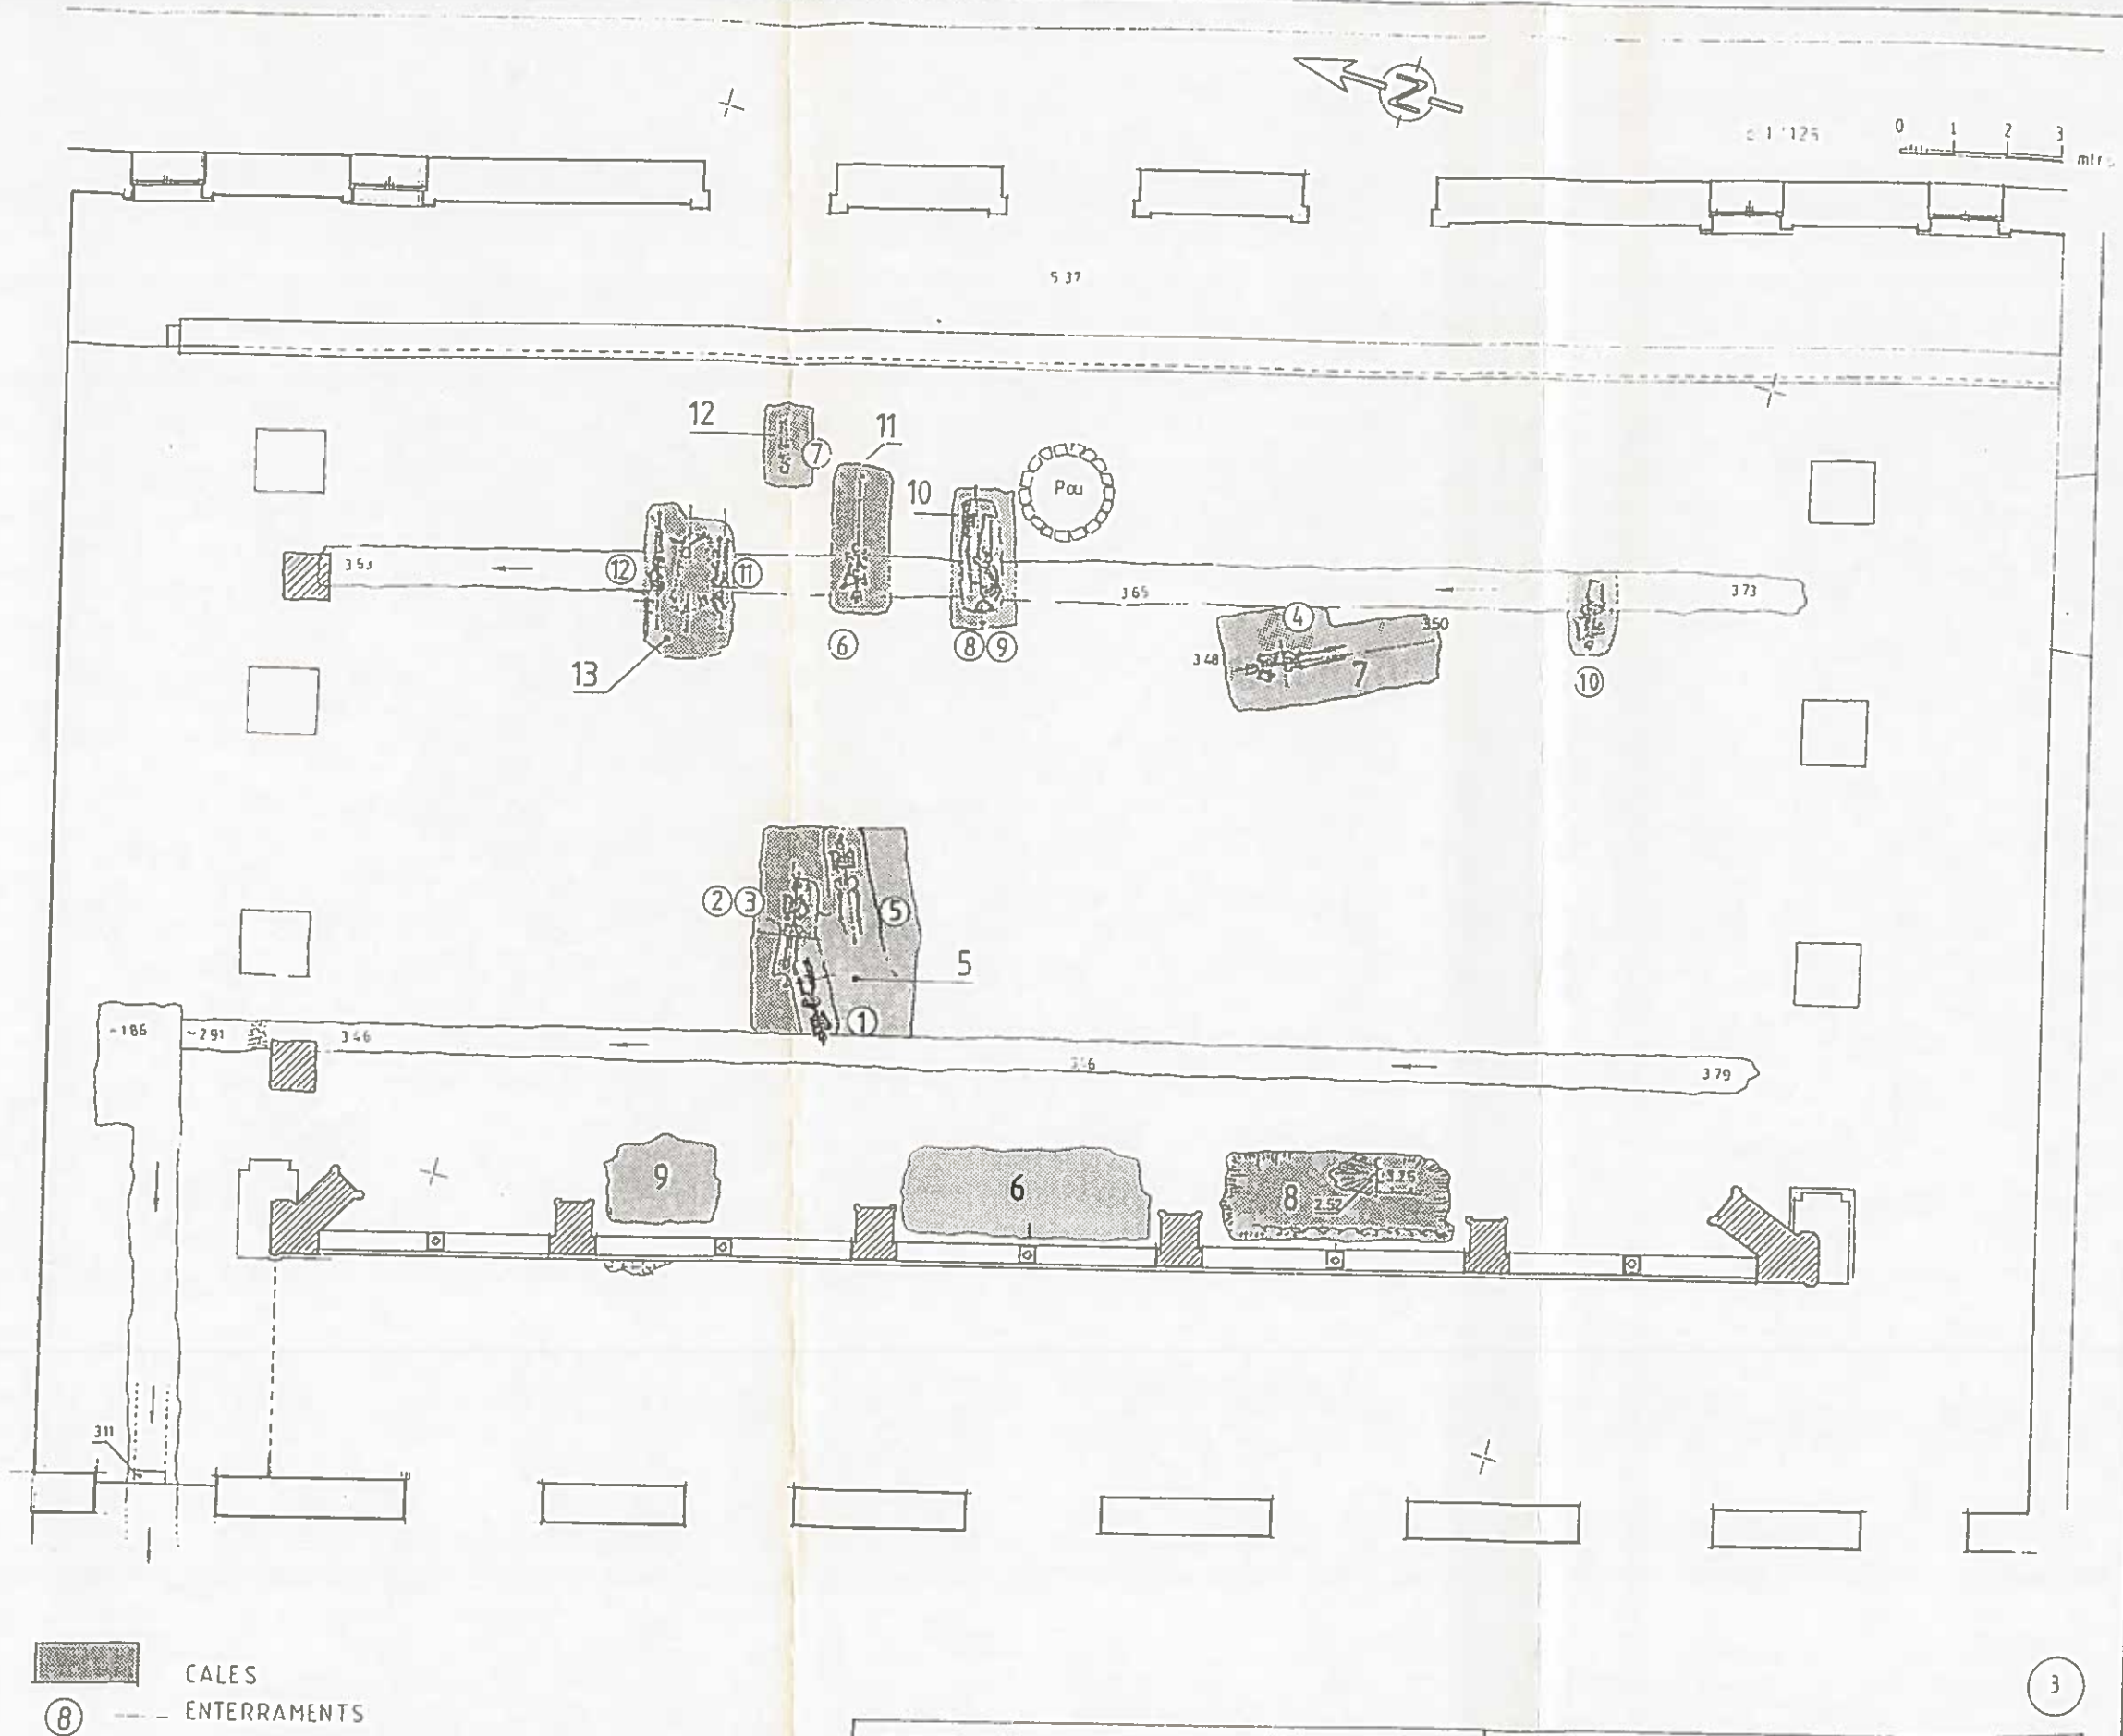
nº 327

Intervenció CLAUSTRE-PATI, Antic Convent de  
Sant Agustí. Barcelona.  
Planta Situació Cales i Enterraments.

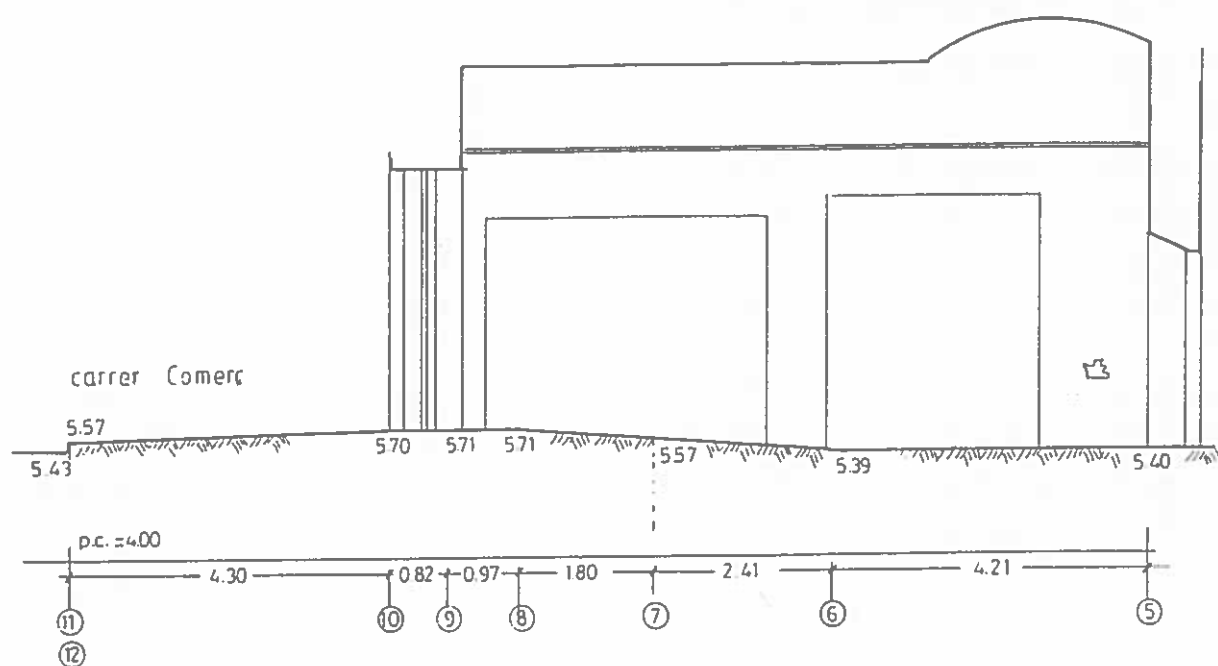
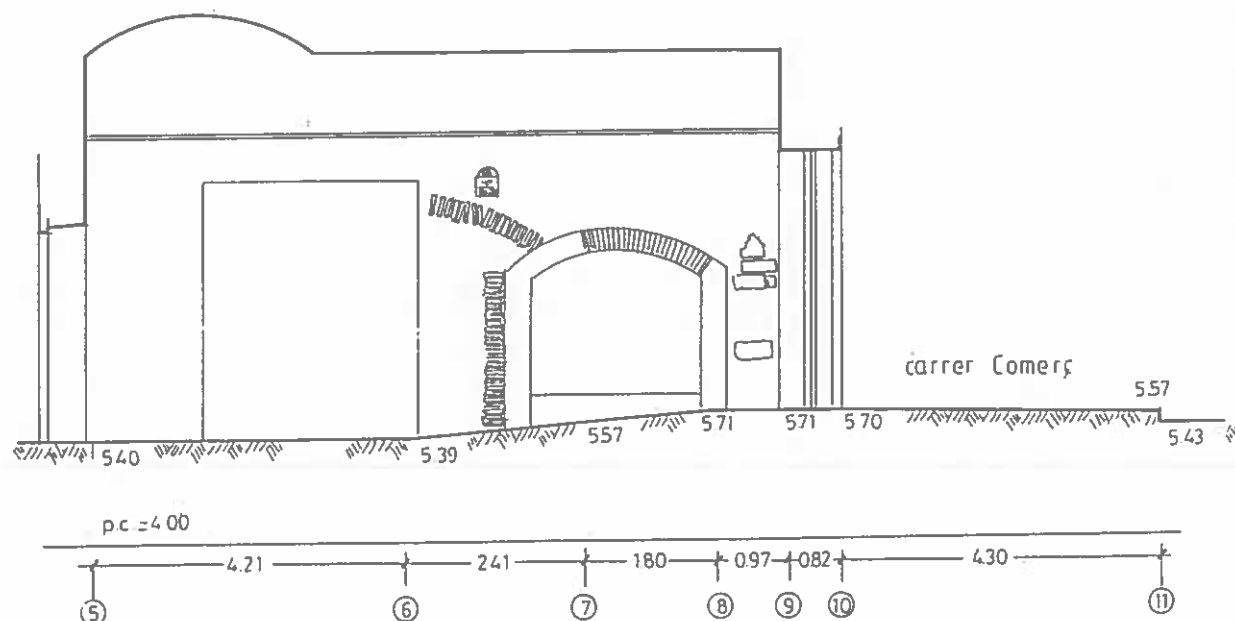
ALÇAT cantó mar  
e 1/100

ALÇAT cantó montanya  
e 1/100

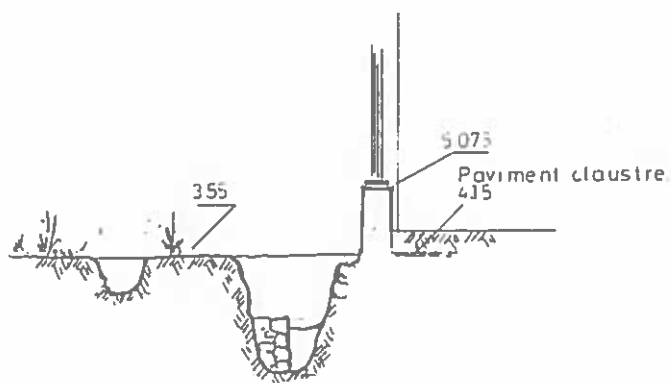
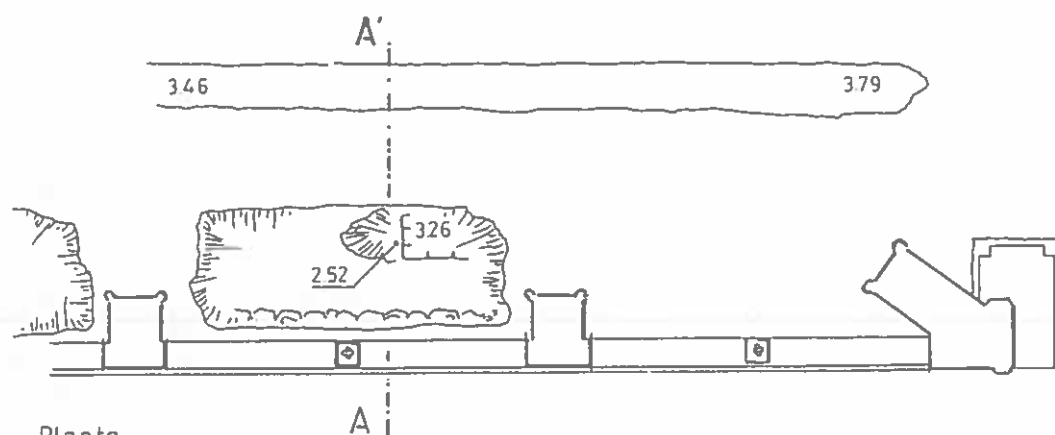
Secció A-A'

Interior Claustre - Pati

Planta

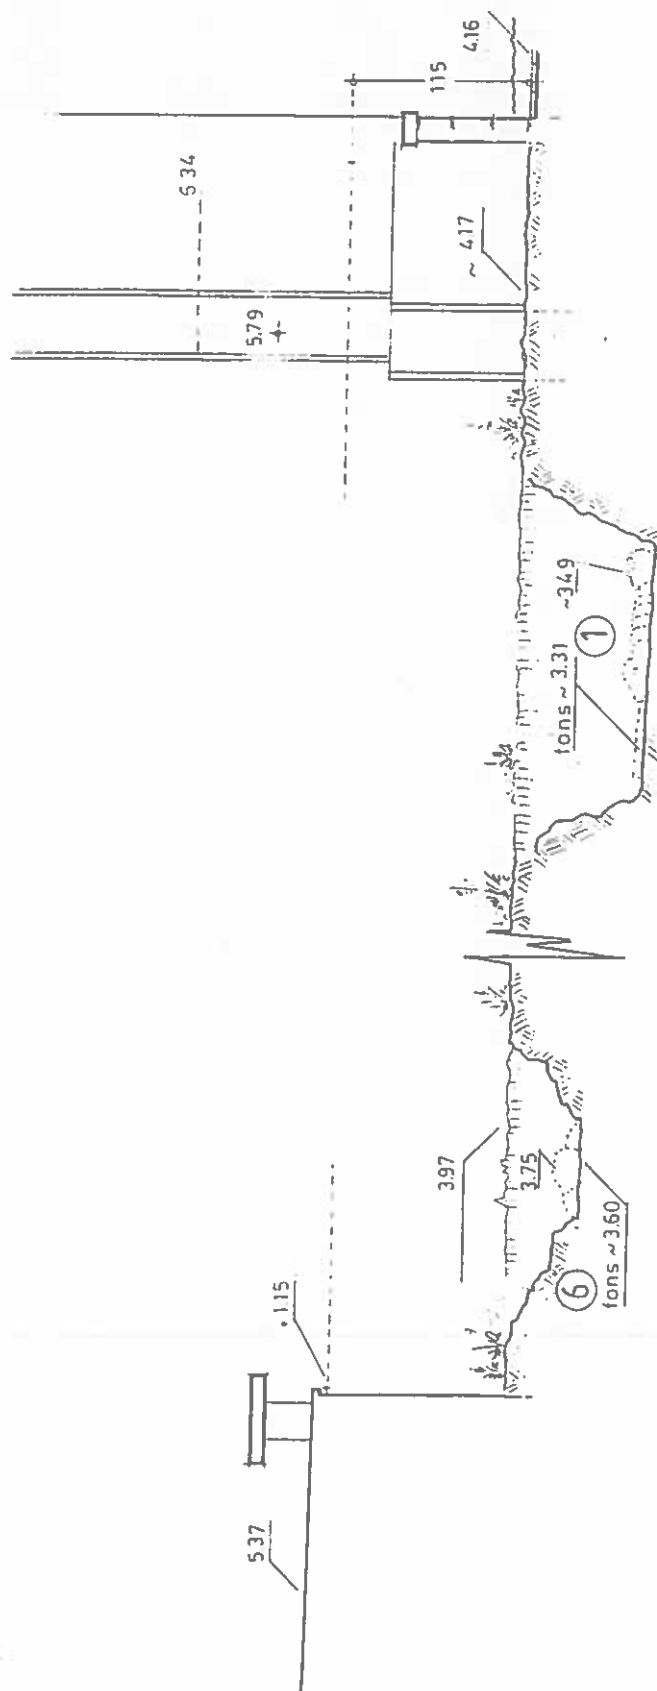
nº 327

Intervenció CLAUSTRE - PATI, Antic Convent de  
SAN AGUSTI, Barcelona.  
SECCIÓ TRASVERSAL (claustre - pati)

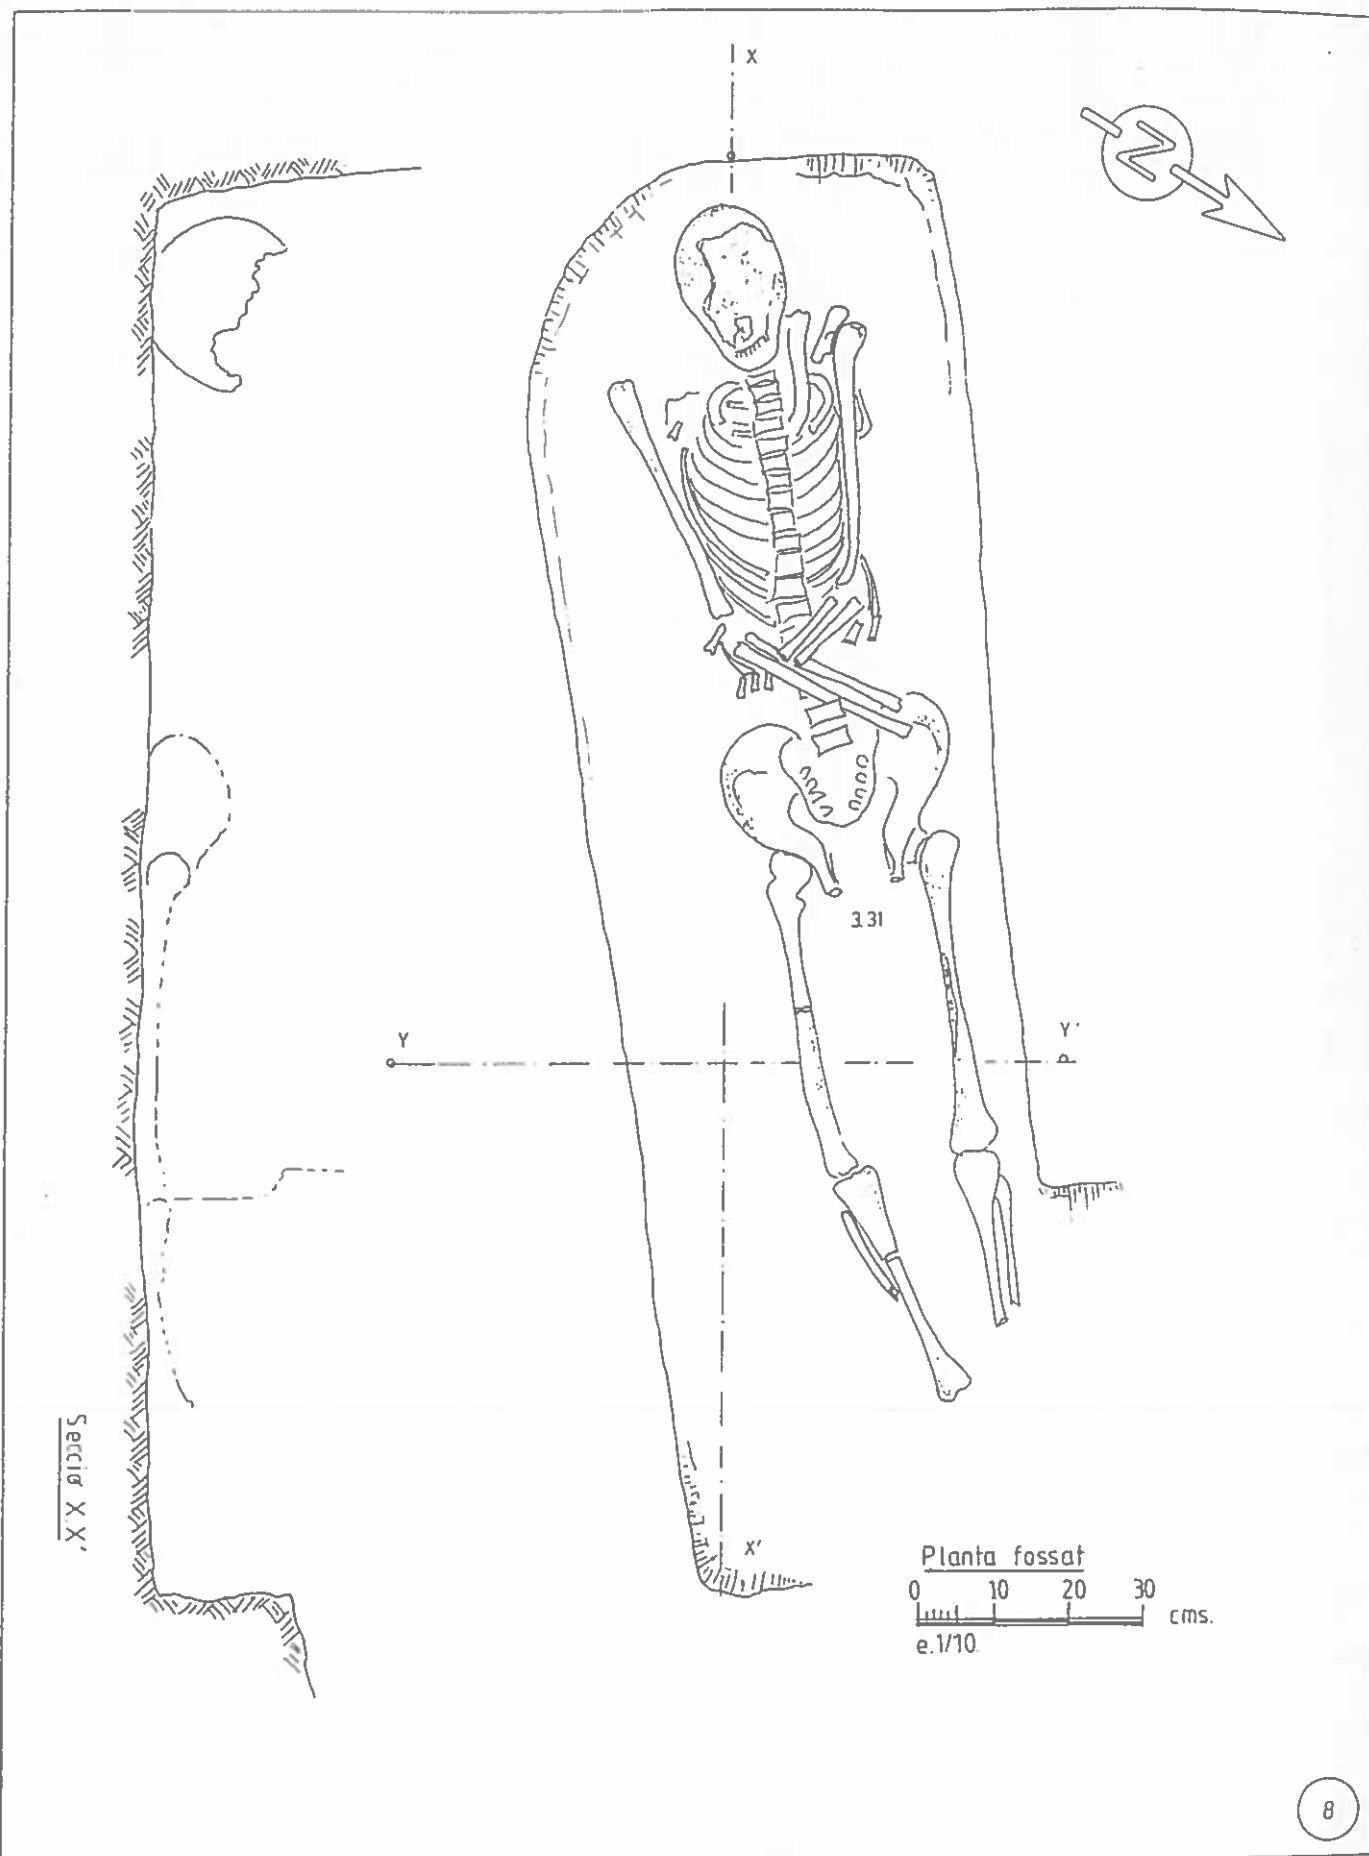
nº 327

Intervenció CLAUSTRE - PATI, Antic Convent de  
Sant AGUSTI. Barcelona.  
E: terrament nº 1

Correspon a les restes de l'esquelet d'un individu adult (U.E. 6), en relatiu bon estat de conservació, exceptuant-ne els peus i part del crani.

Està orientat amb el cap a l'Est, i és l'únic enterrament del qual tenim constància de la presència de caixa de fusta, pels

nombrosos claus de ferro que s'han trobat al seu voltant.  
L'individu tindria una alçada aproximada d'1,65 m.

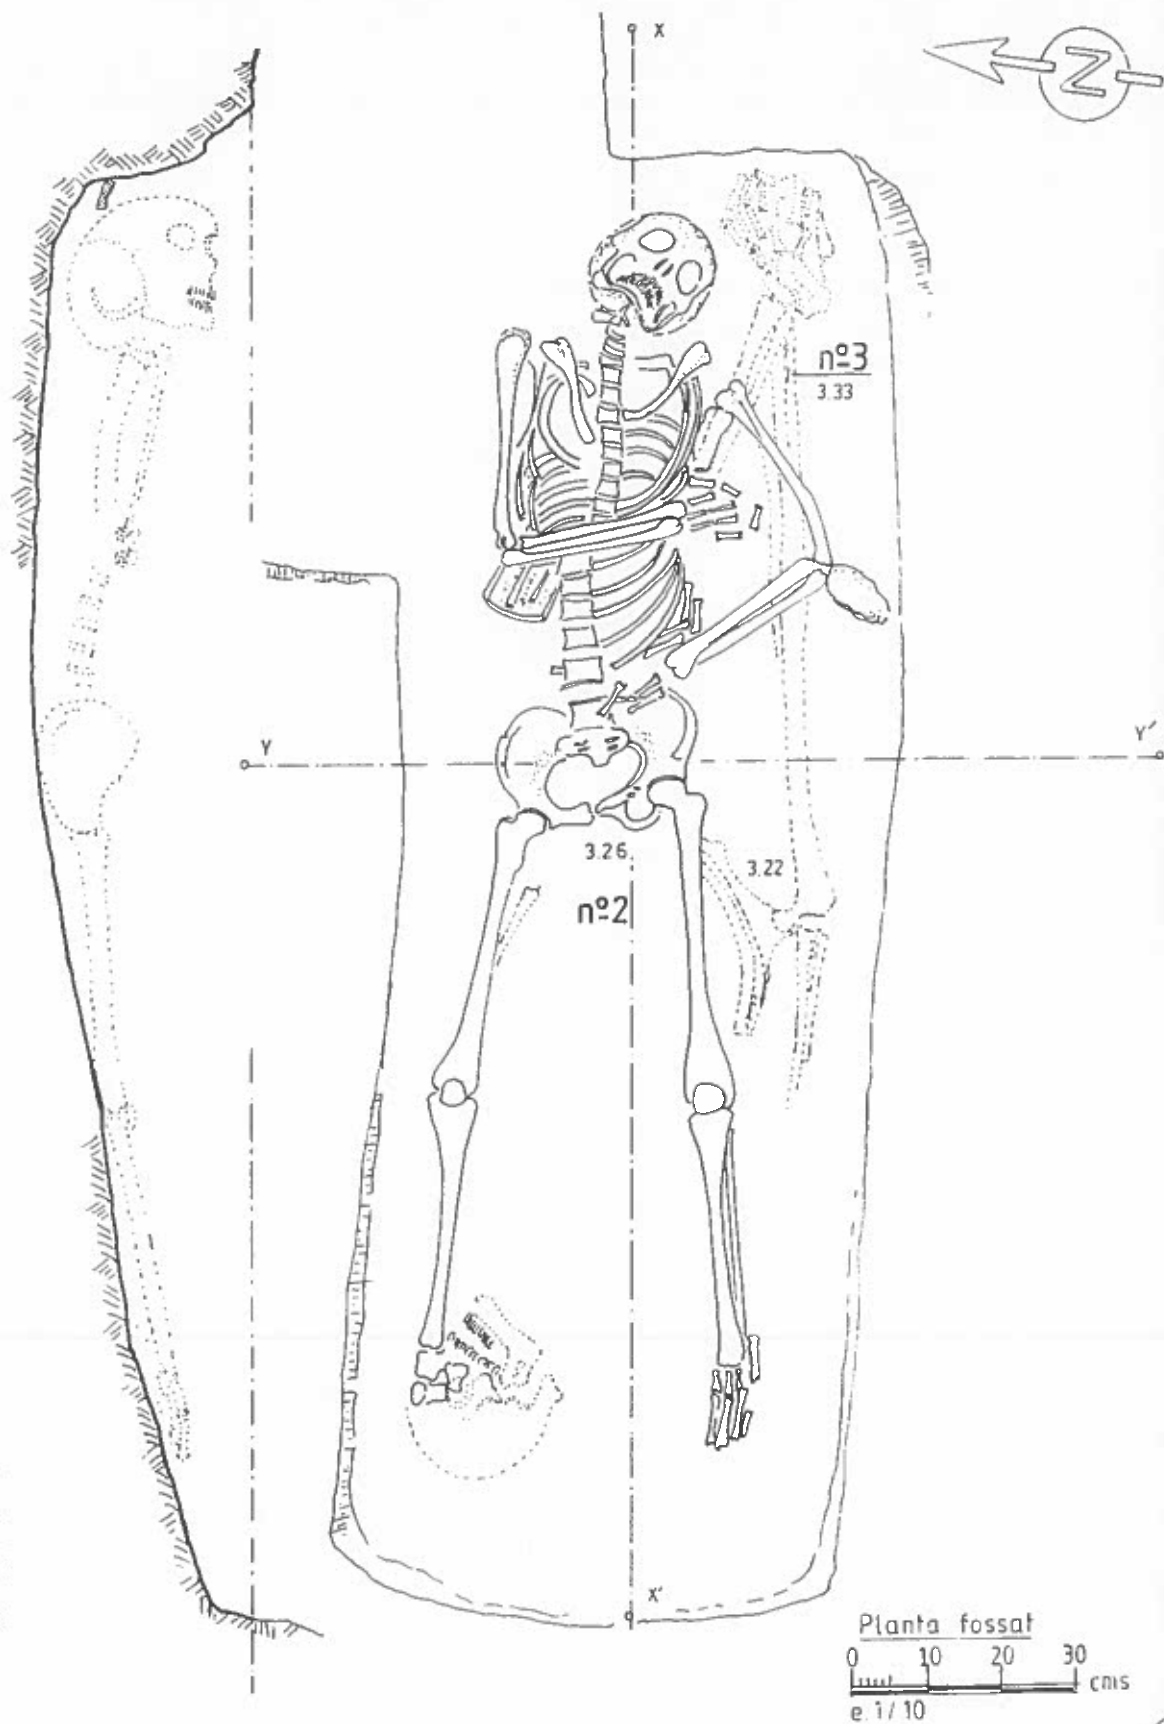
n° 327

Intervenció CLAUSTRE - PATI, Antic Convent de  
Sant AGUSTI, Barcelona.  
Enterrament n°2

Correspon a les restes de l'esquelet d'un altre individu també adult (U.E. 7), que es troben en molt bon estat de conservació.

Es dona la circumstància de que està superposat a un altre enterrament (núm. 3), de forma capiculada, trobant-se orientat amb el cap a l'W.

Tindria una alçada aproximada d'1,65 m.

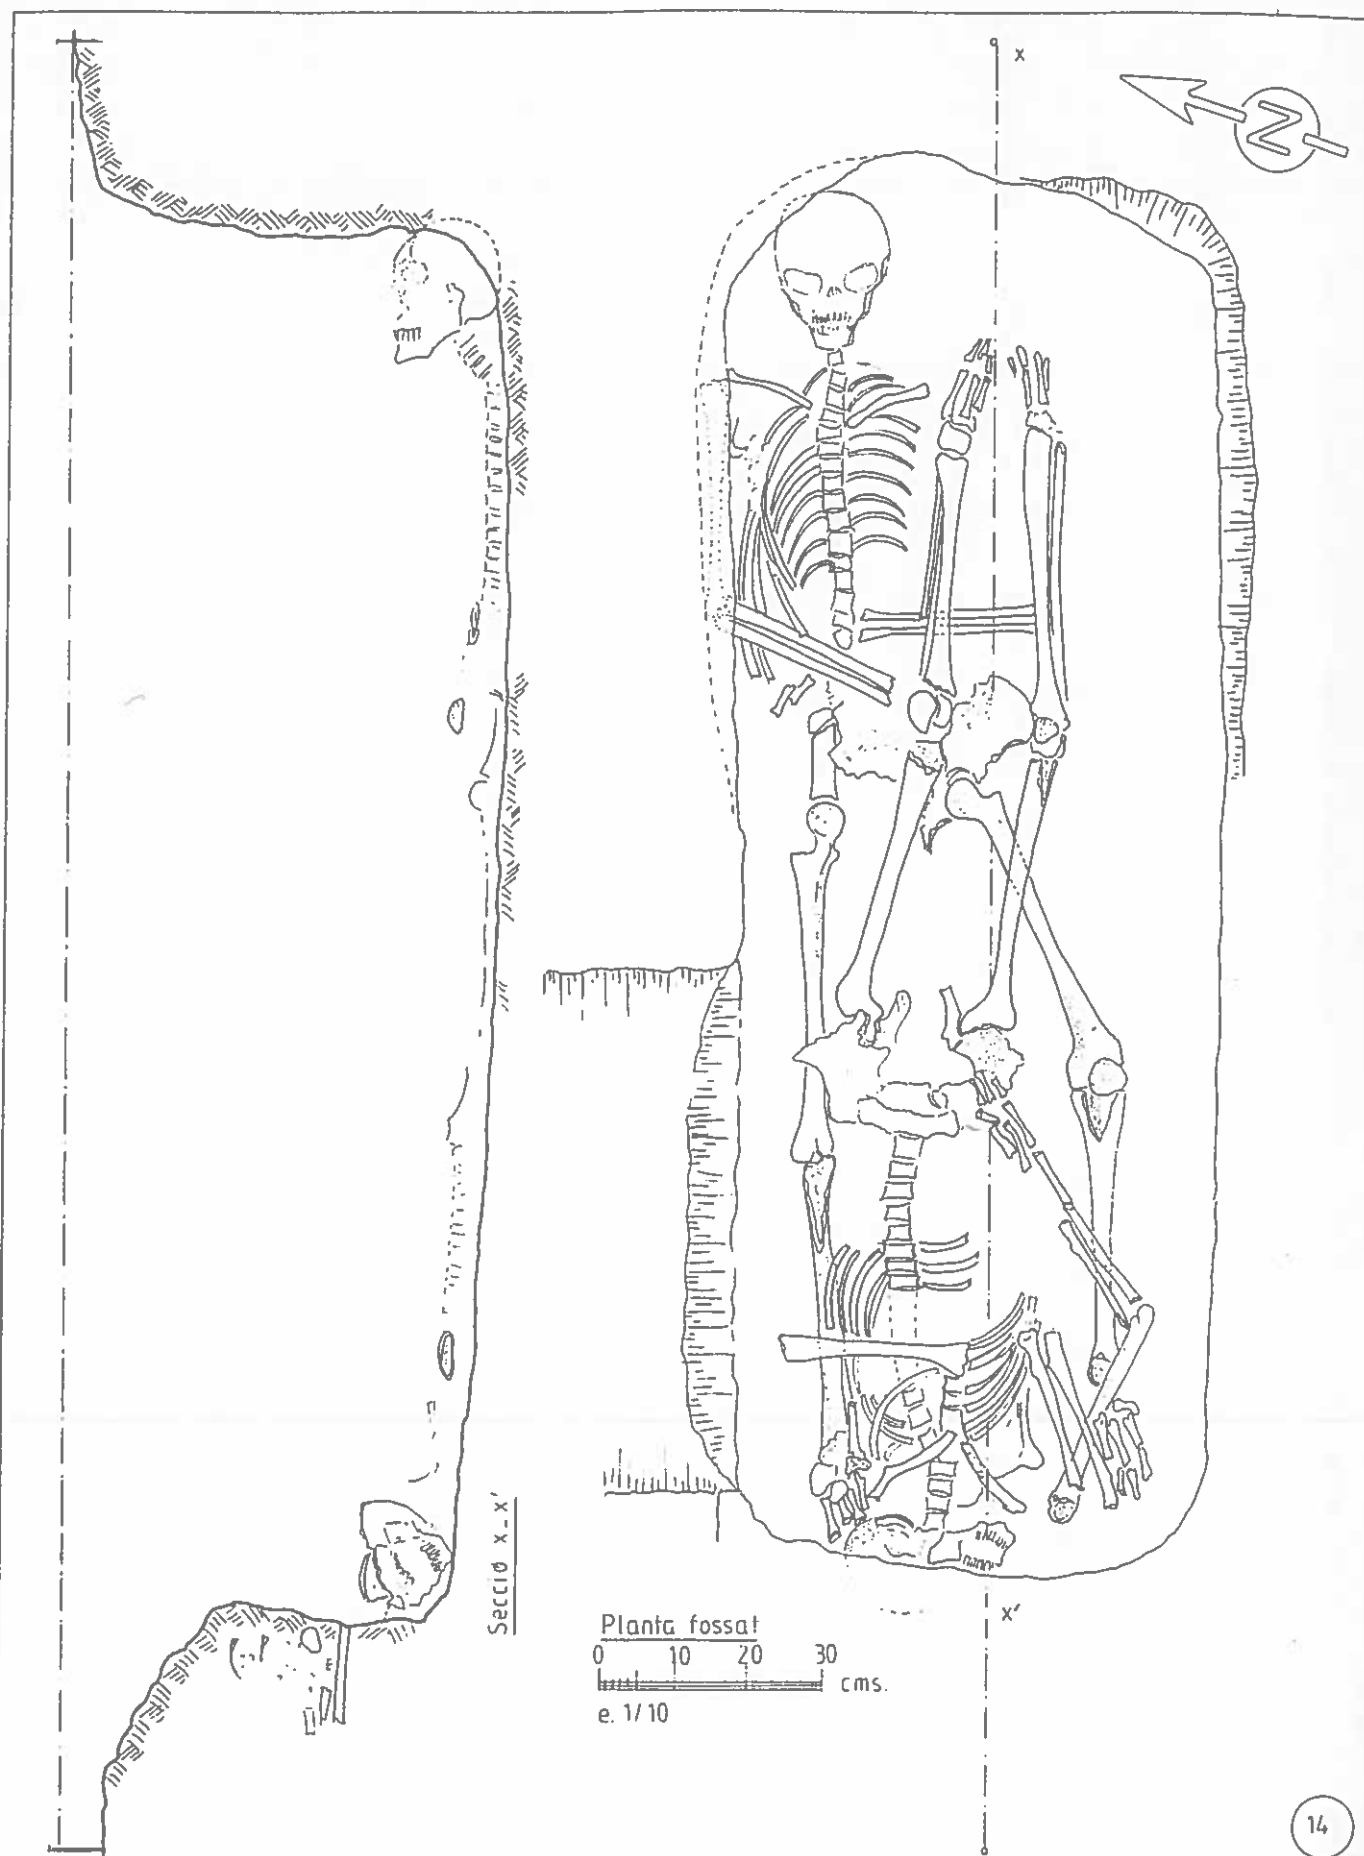
nº 327

Intervenció CLAUSTRE-PATI, Antic Convent de  
Sant Agustí, Barcelona.  
Enterrament nº 8-9

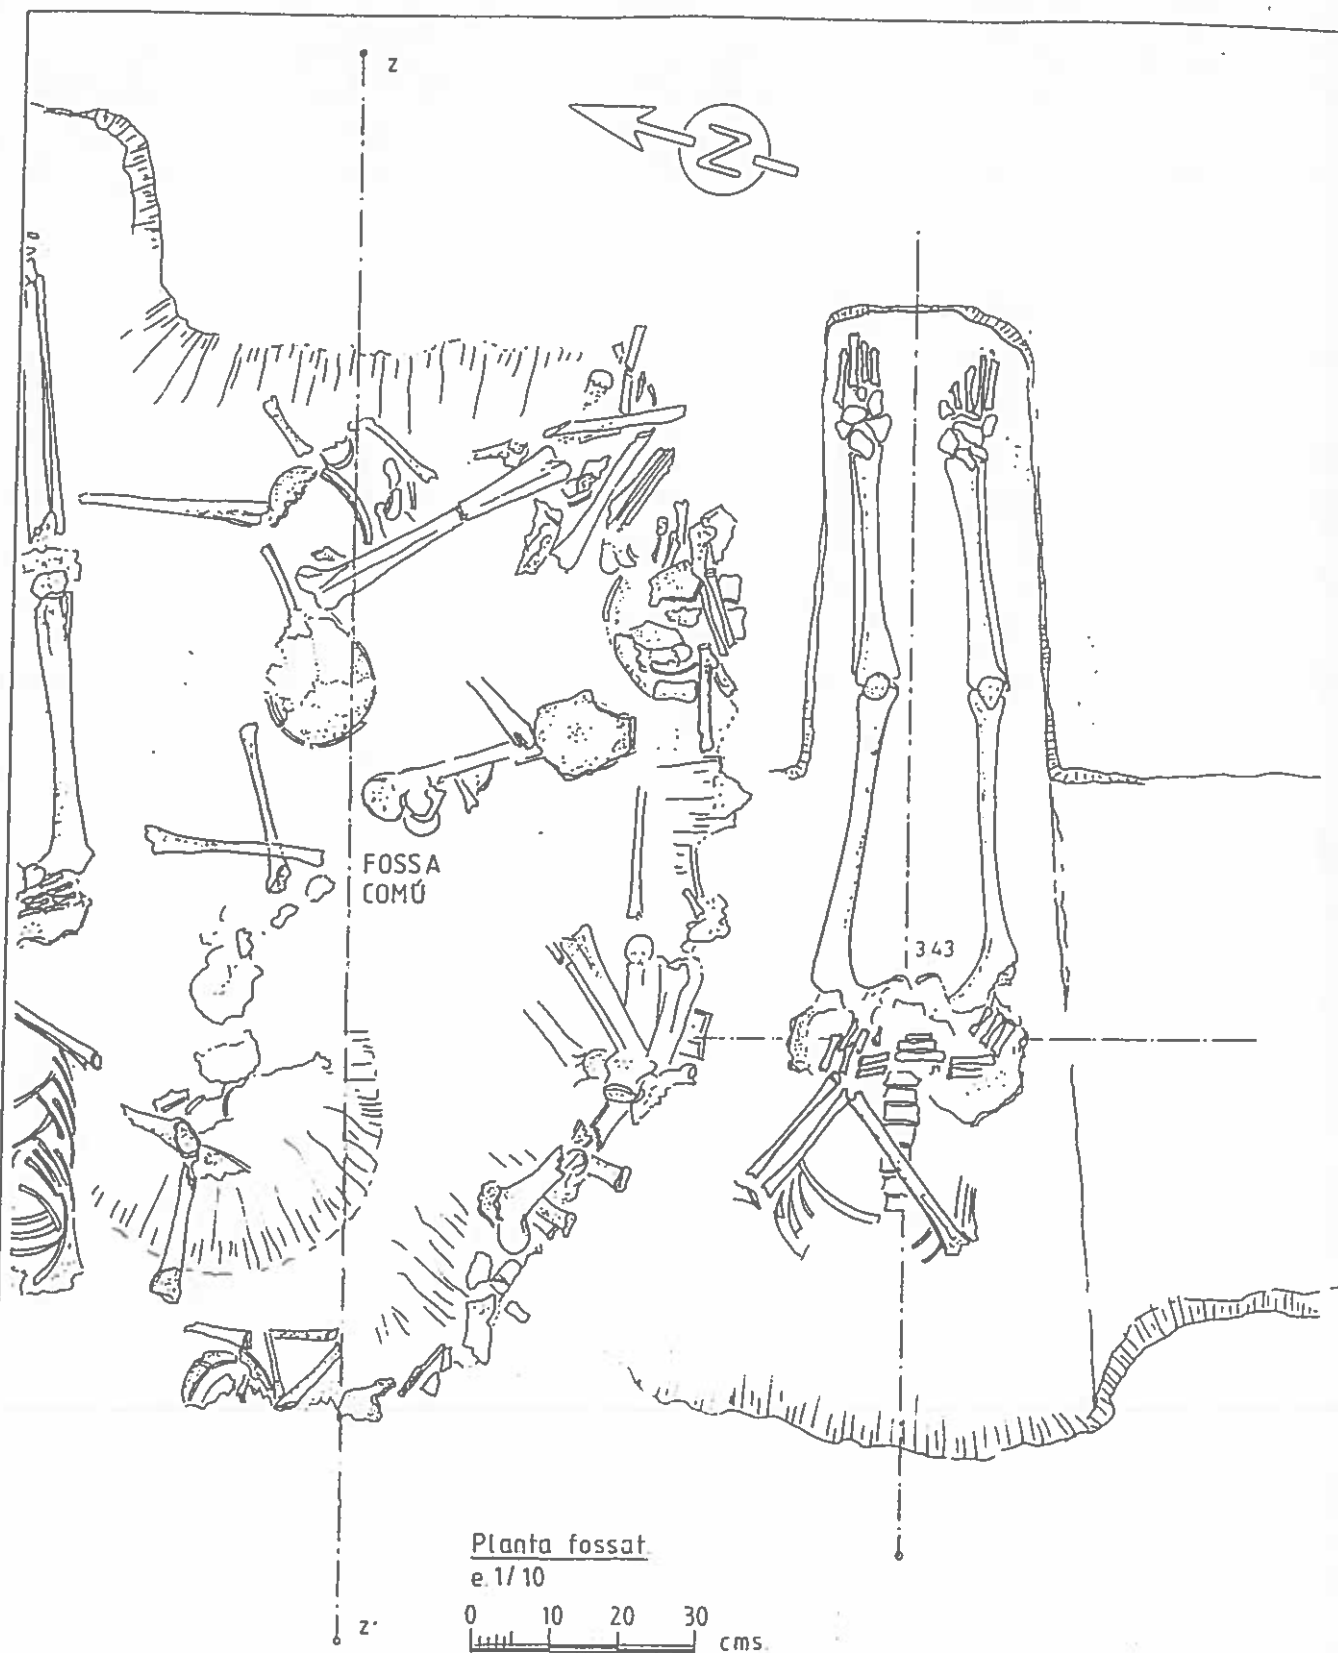
nº 327

Intervenció CLAUSTRÉ-PATÍ, Antic Convent de  
Sant Agustí, Barcelona  
Enterrament nº 11, i fossa comú
