**MEMÒRIA DE LA INTERVENCIÓ  
ARQUEOLÒGICA A L'ANTIC  
CONVENT DE SANT AGUSTÍ DE  
BARCELONA**

**1994  
1996**

INTERVENCIÓ: Centre d'Arqueologia de la ciutat

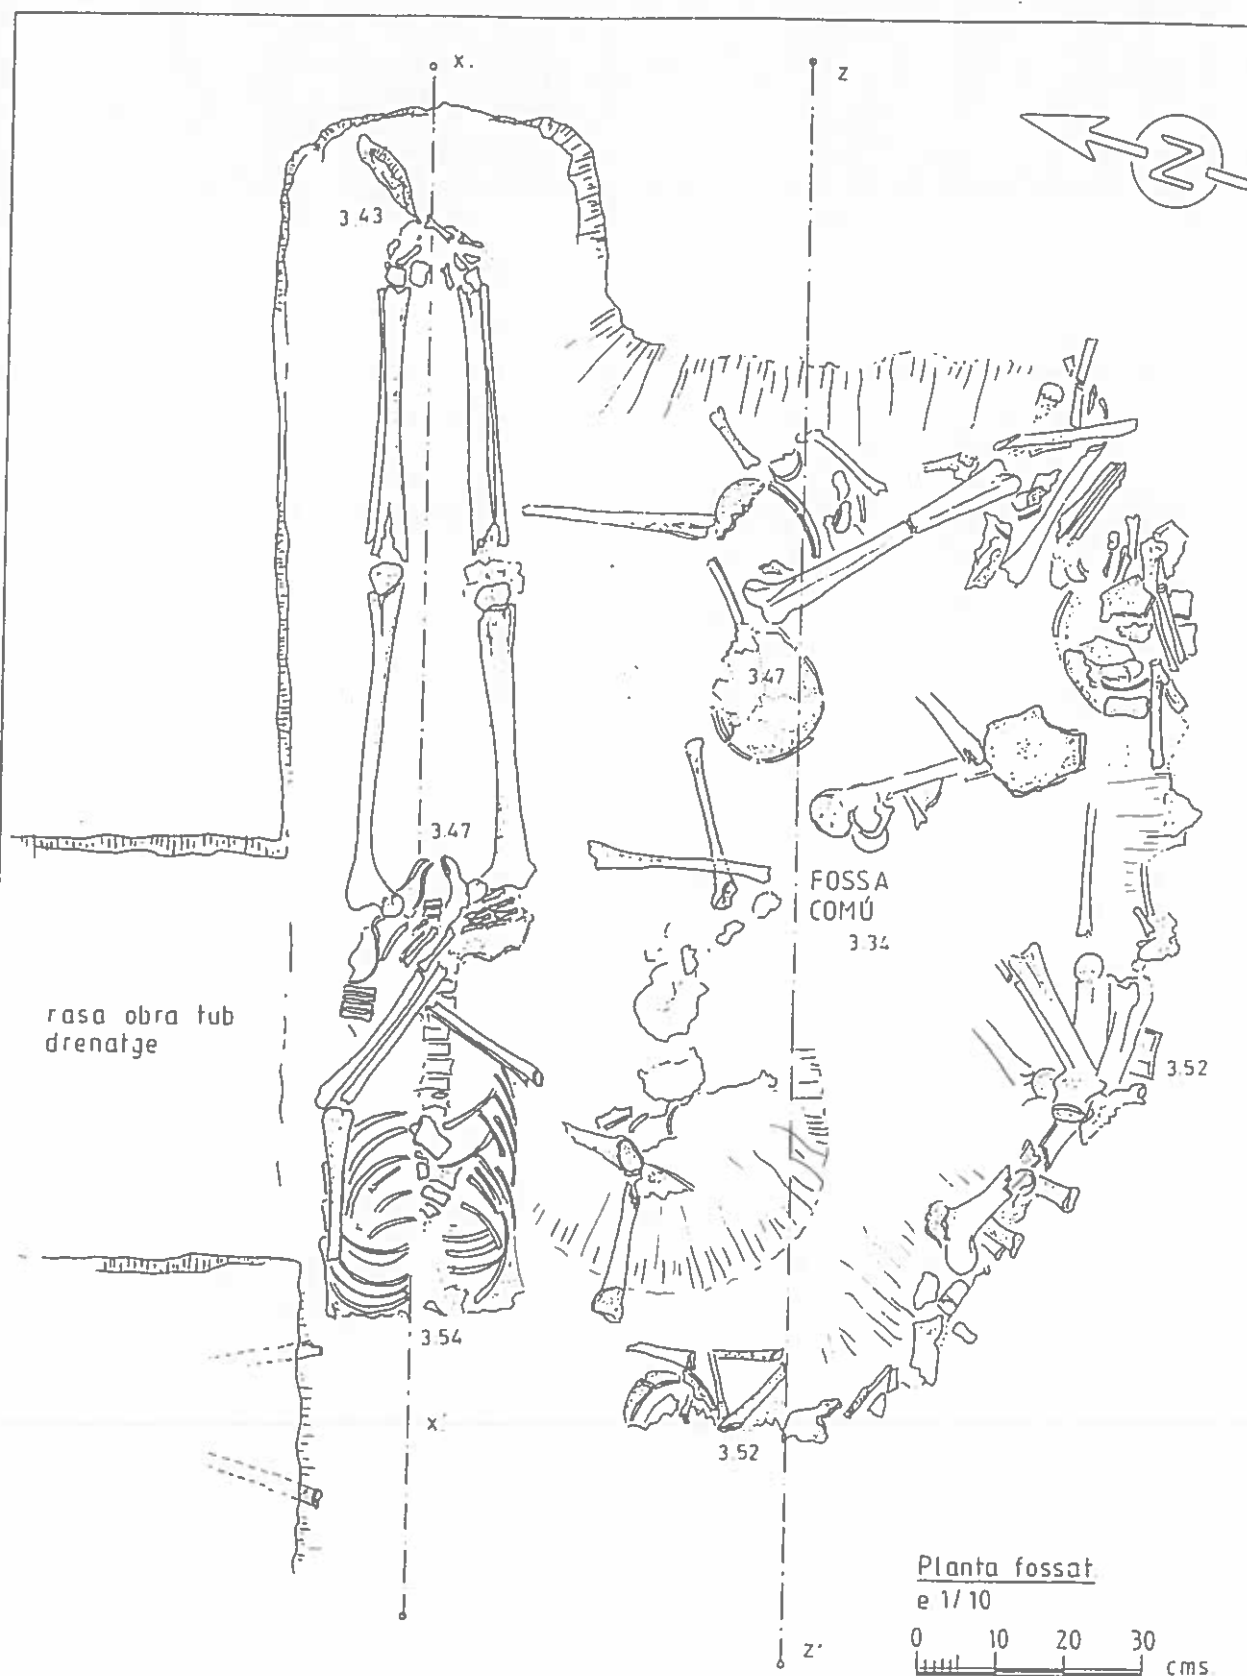
nº 327

Intervenció CLAUSTRE - PATI, Antic Convent de  
Sant AGUSTÍ, Barcelona  
Enterrament nº 12. i fossa comú

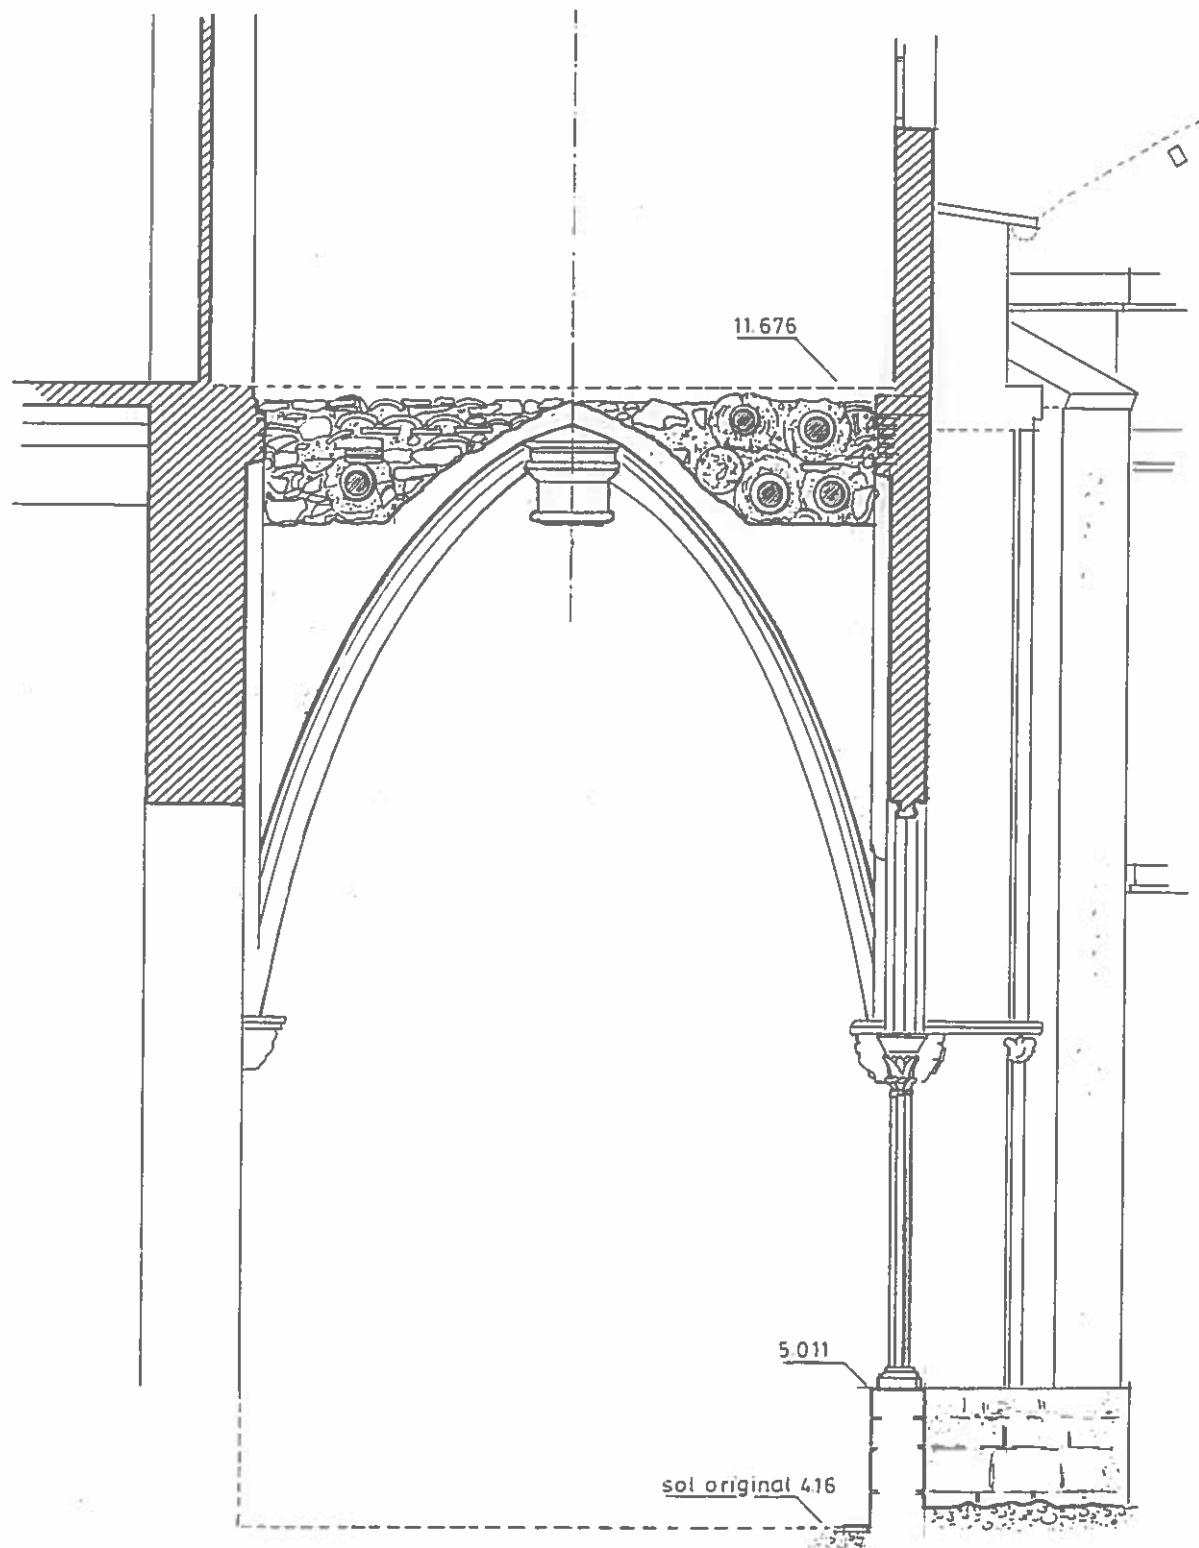
Secció transversal volta galeria.
