INFORME-MEMÒRIA

**SEGUIMENT ARQUEOLÒGIC
AL CARRER REGOMIR (BARCELONA)**

**ANY 1997
Juliol-Agost-Setembre**

CODI INTERVENCIÓ-2003

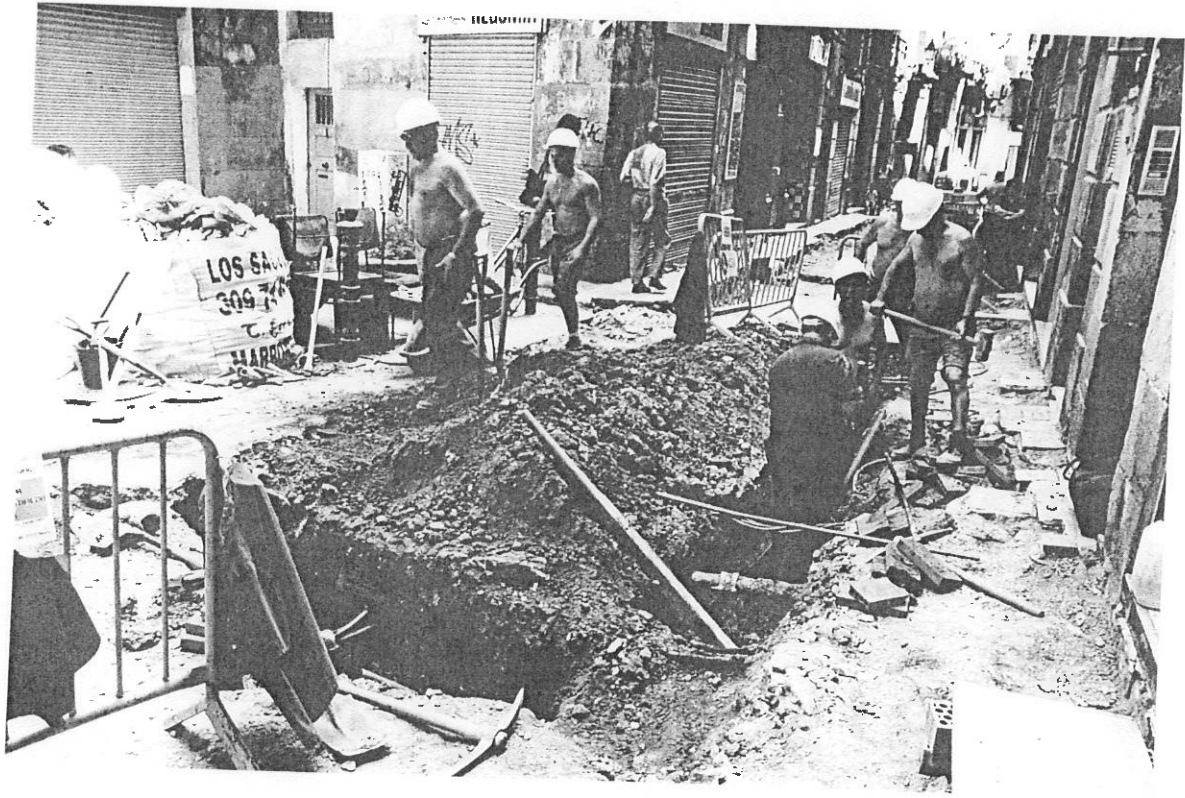
Vista general de les obres de canalització d'aigües.

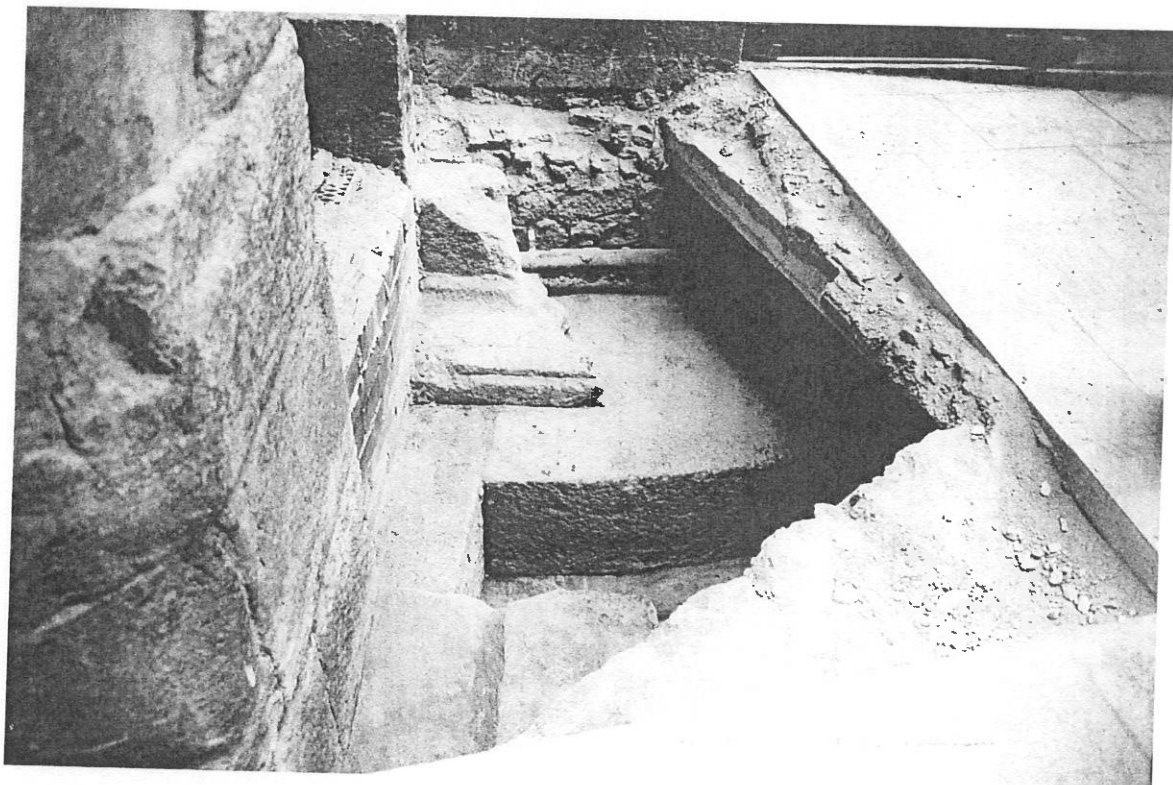
Vista parcial de la porta romana abans de col·locar el nou vidre.

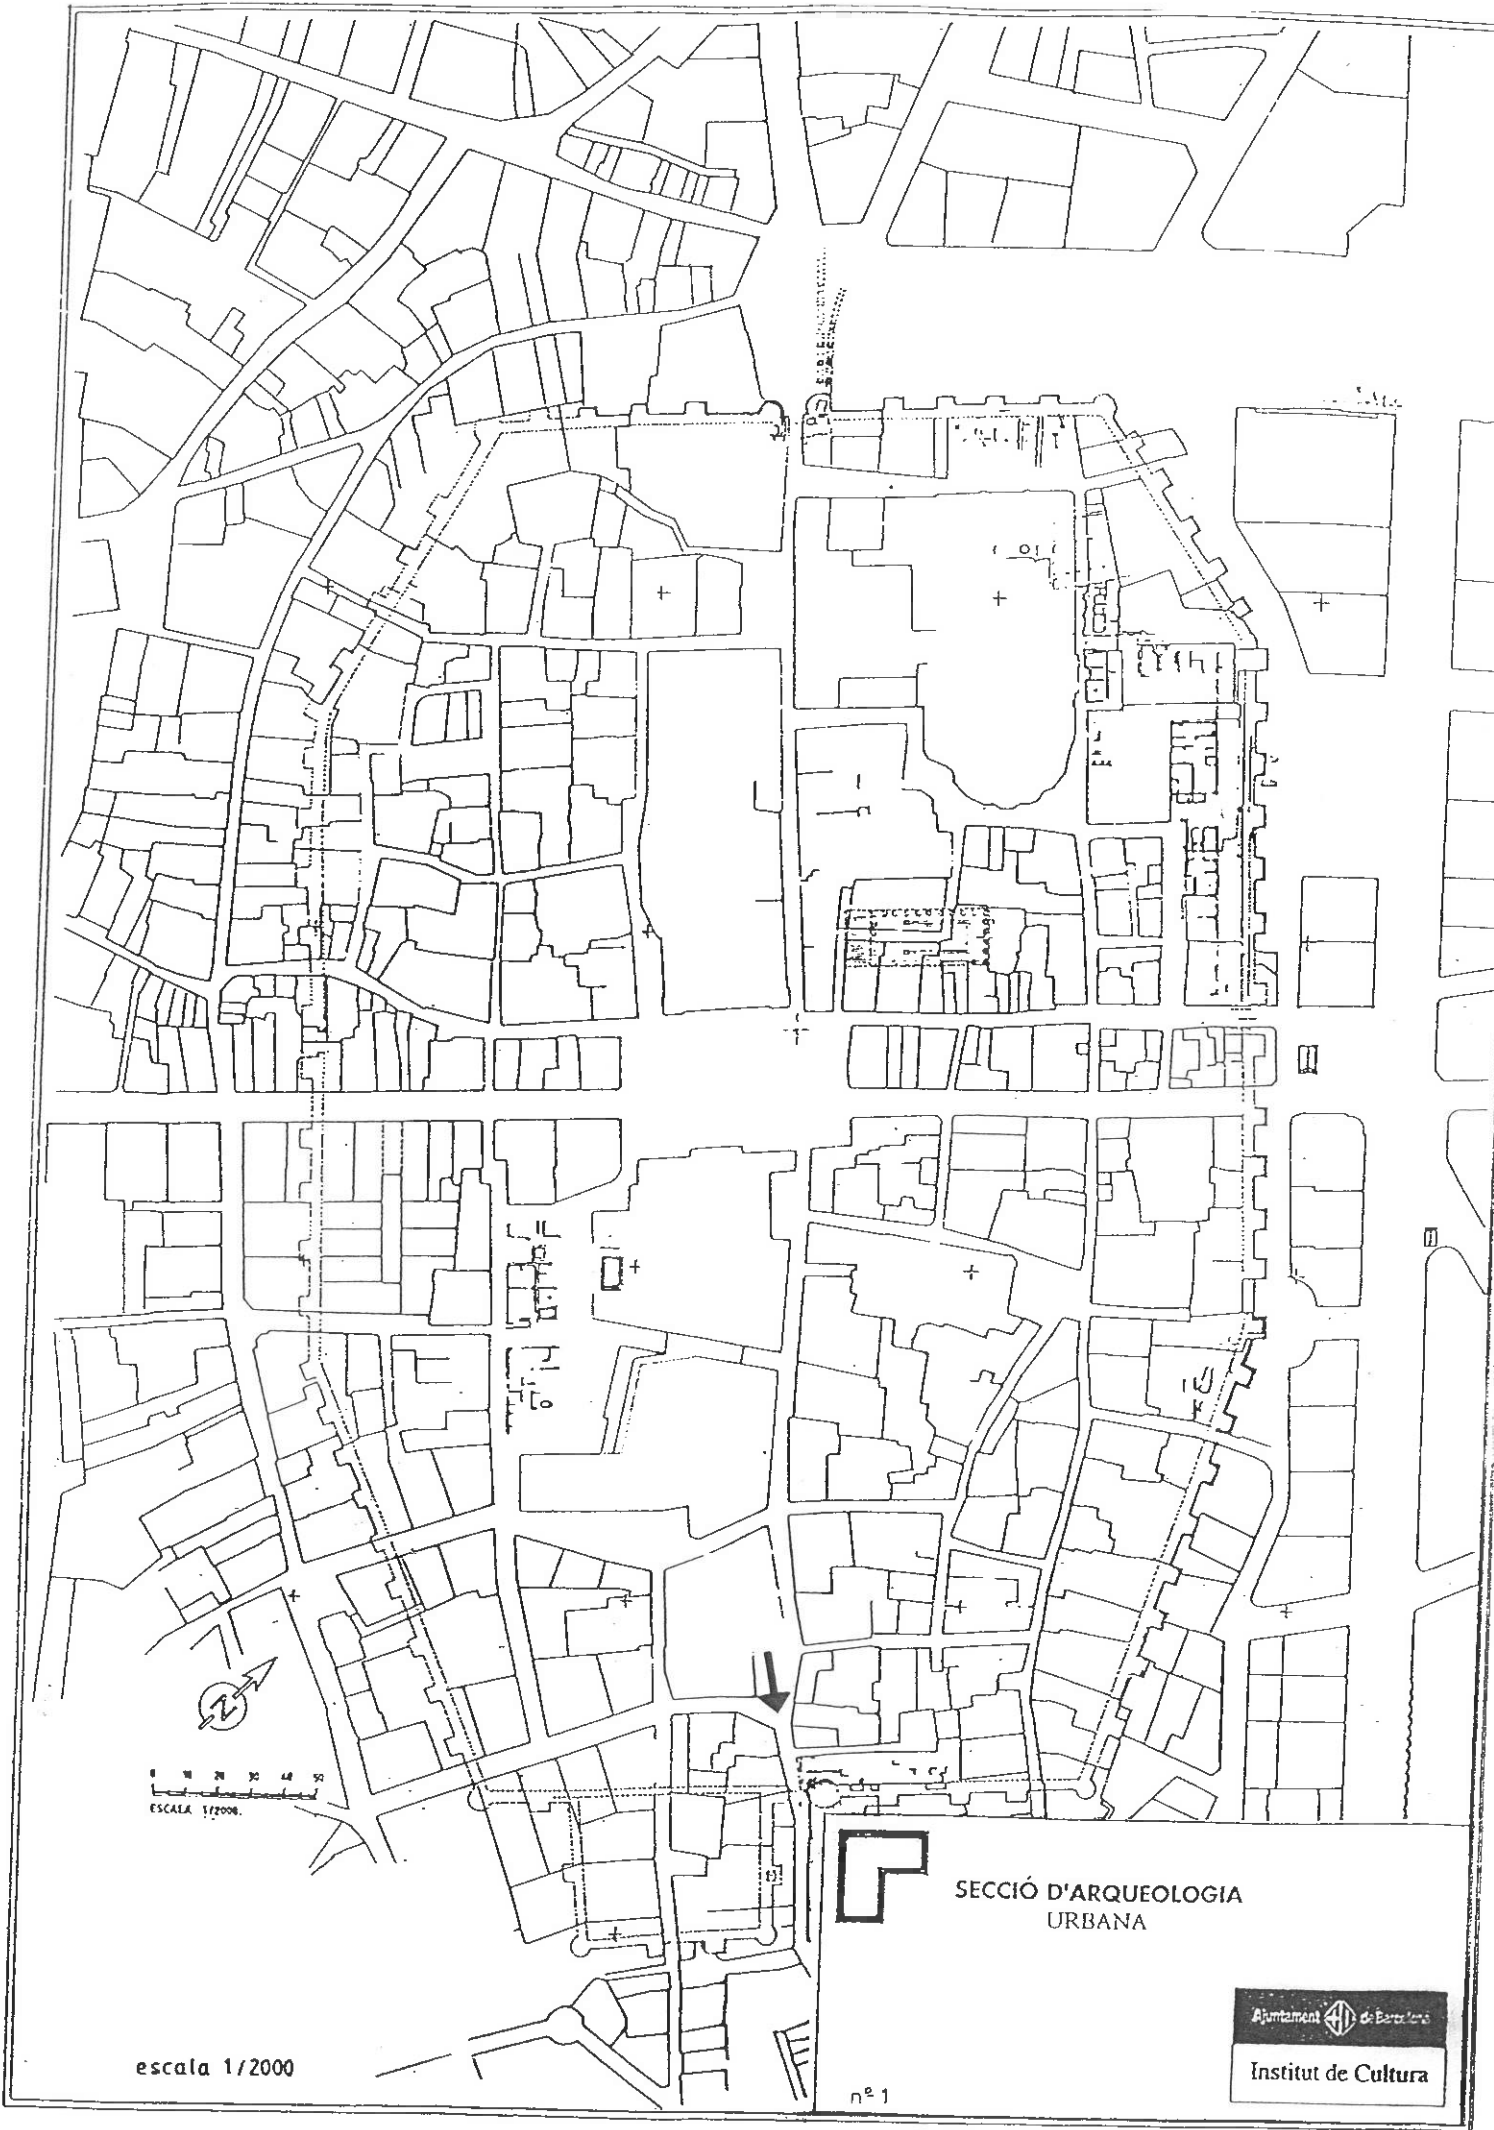
nº 1

- 1 Planol de situació del carrer Regomir dins de la trama urbana amb la superposició de la muralla romana de Barcino. Escala: 1/2000.
- 2 Planol de situació.
- 3 Planol de localització de les diferents zones de recollida de material.

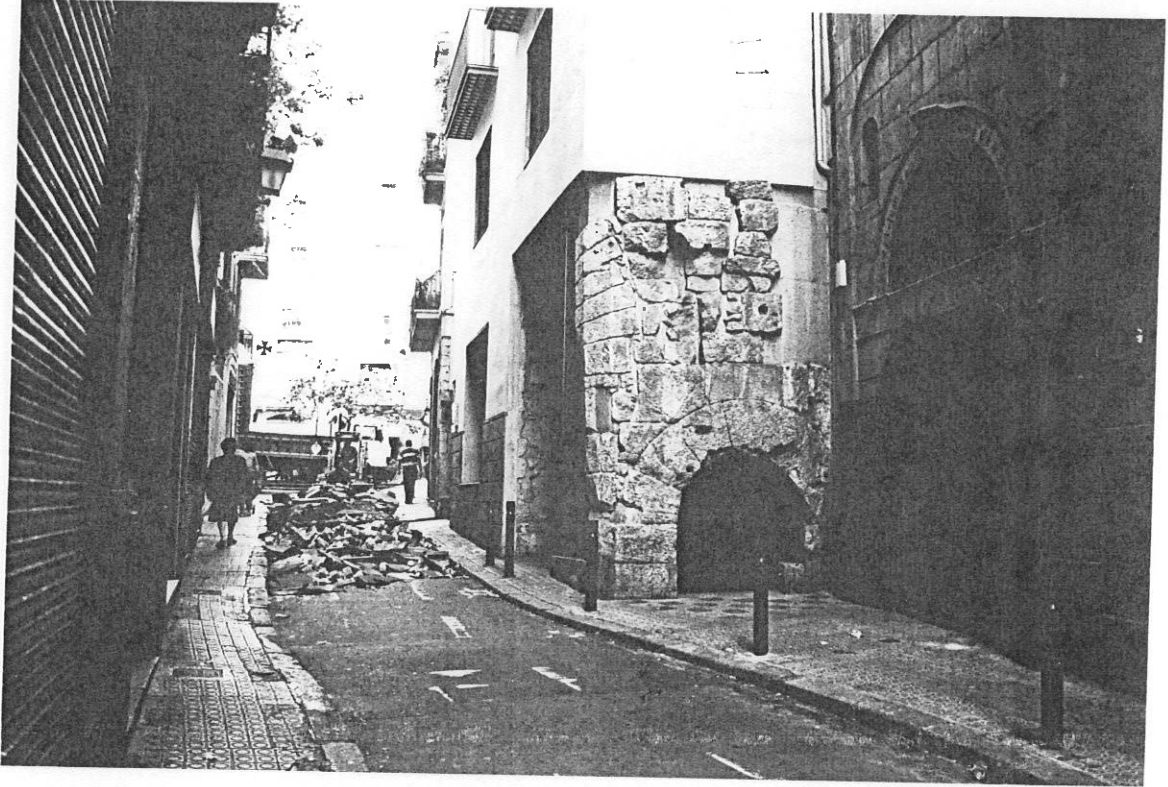
- 1 **rodet 1-negatiu 1**
Vista general de la zona propera al Pati Llimona, durant el començament de les obres d'aixecament del paviment del carrer.
- 2 **rodet 1-negatiu 4**
Detall dels dos paviments existents al carrer, el superficial format per quitrà i un segon construït amb llambordes.

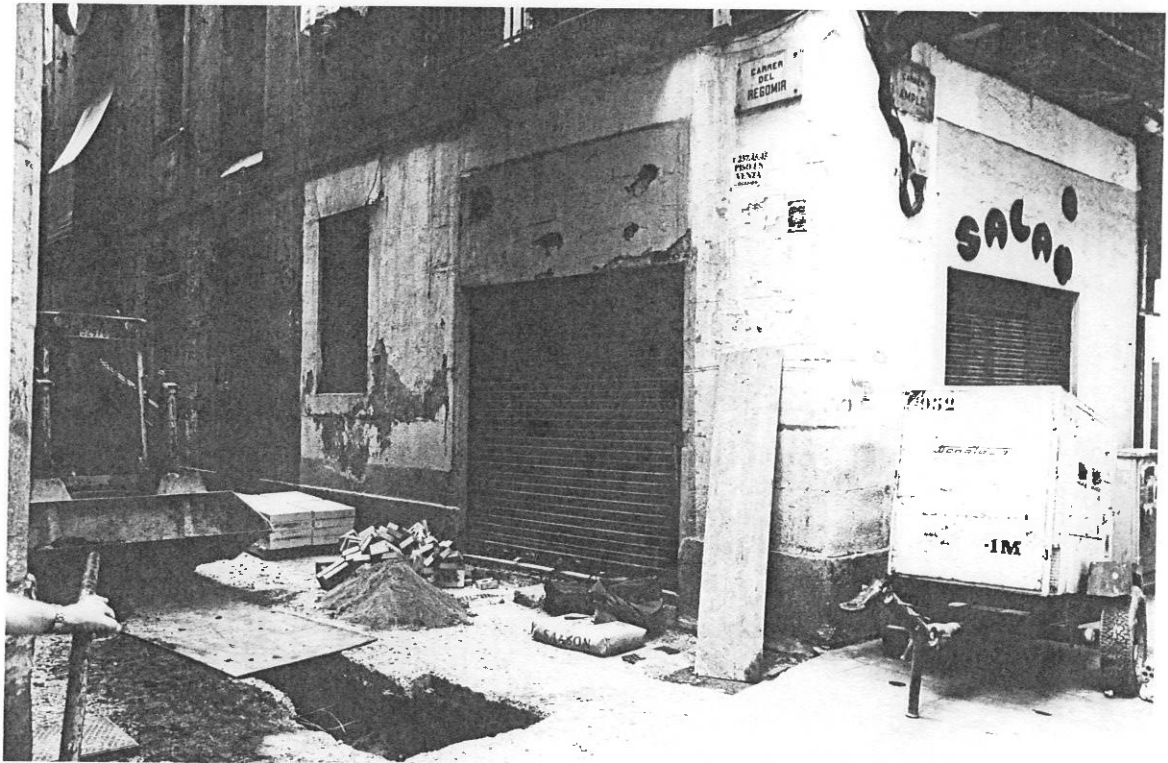
- 3 **rodet 1-negatiu 9**
Vista parcial del carrer, a la seva zona propera al carrer Ample.
- 4 **rodet 1-negatiu 6**
Vista parcial de la rasa de conducció d'aigua potable, a la cantonada amb el carrer d'En Gignàs.

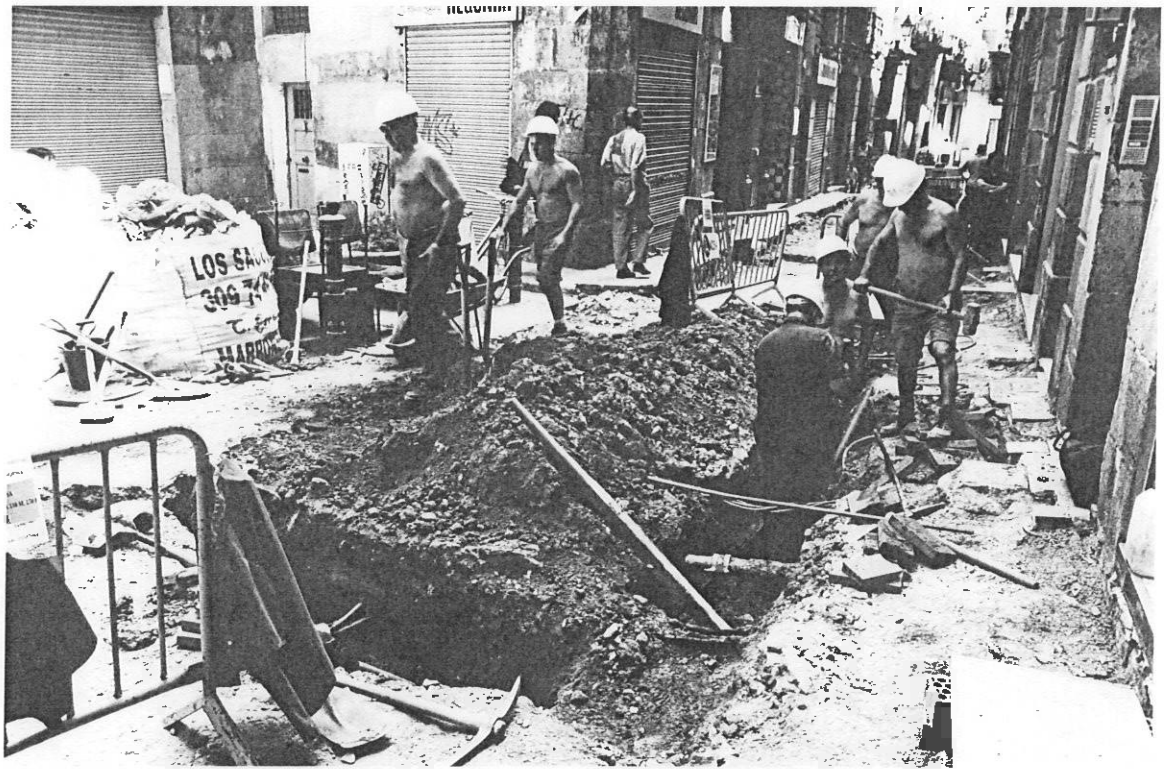
- 5 **rodet 1-negatiu 7**
Continuació dels treballs a la zona del carrer Correu Vell.
- 6 **rodet 1-negatiu 14**
Treballs davant la capella de Sant Cristobal, es pot comprovar la presència de diversos serveis.

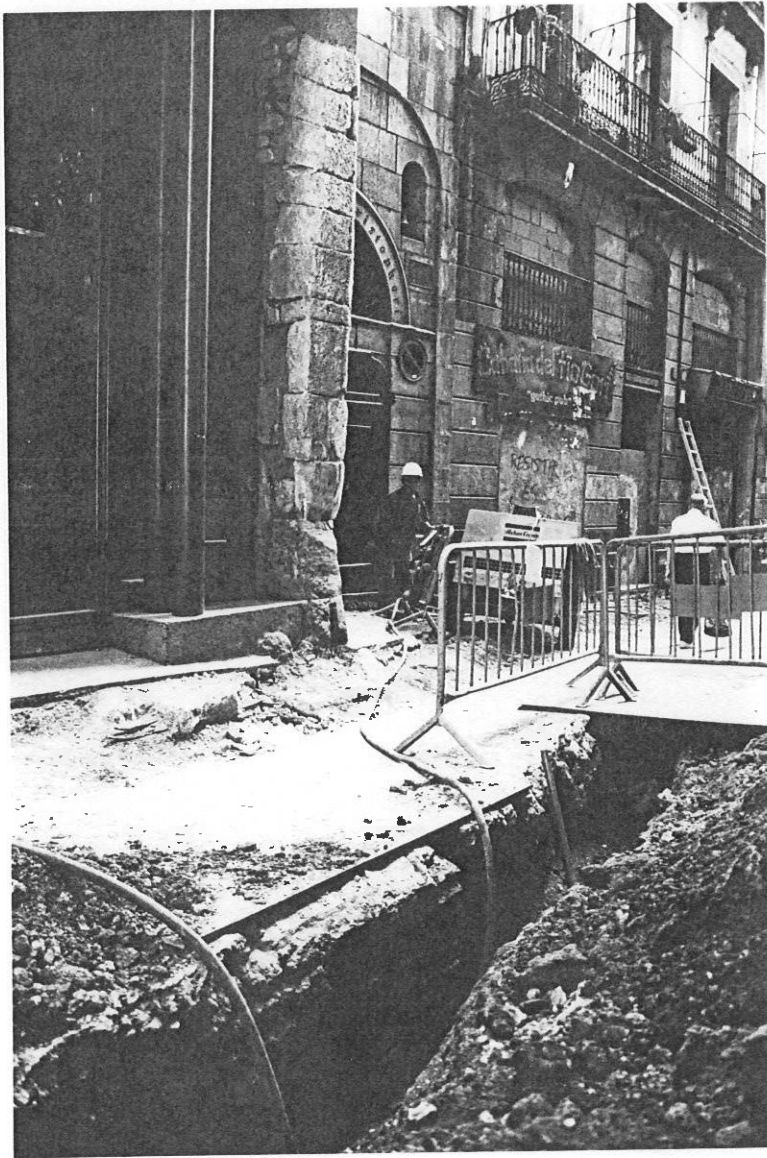
- 7 **rodet 1-negatiu 17**
Rasa davant el centre cívic el Pati d'en Llimona. Es documenta la presència d'una tapa de claveguera.
- 8 **rodet 1-negatiu 24**
Porta romana sense la cubrició de formigó i vidre, que la protegia fins aleshores.
