MEMÒRIA DE LA
INTERVENCIÓ ARQUEOLÒGICA
AL MERCAT DE SANTA CATERINA
(BARCELONA, BARCELONÈS)

Desembre 1997 / Març 1998

VOLUM I TEXT

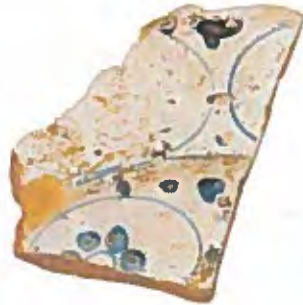
2034-1907-1

1907-2 Perfil sencer d'escudella d'ala, vidriada en blanc. Probable importació valenciana. Pasta ataronjada. Marca de tres peus de terrisser. Diàmetre: 16,5 cm.
