SECCIÓ D'ARQUEOLOGIA
URBANA

**MEMÒRIA DE LA INTERVENCIÓ
ARQUEOLÒGICA A L'ANTIGA CASA DE LA
MISERICÒRDIA
BARRI DEL RAVAL - CIUTAT VELLA
BARCELONA.
SETEMBRE - OCTUBRE 1998**

Pere Lluís Artigues i Conesa

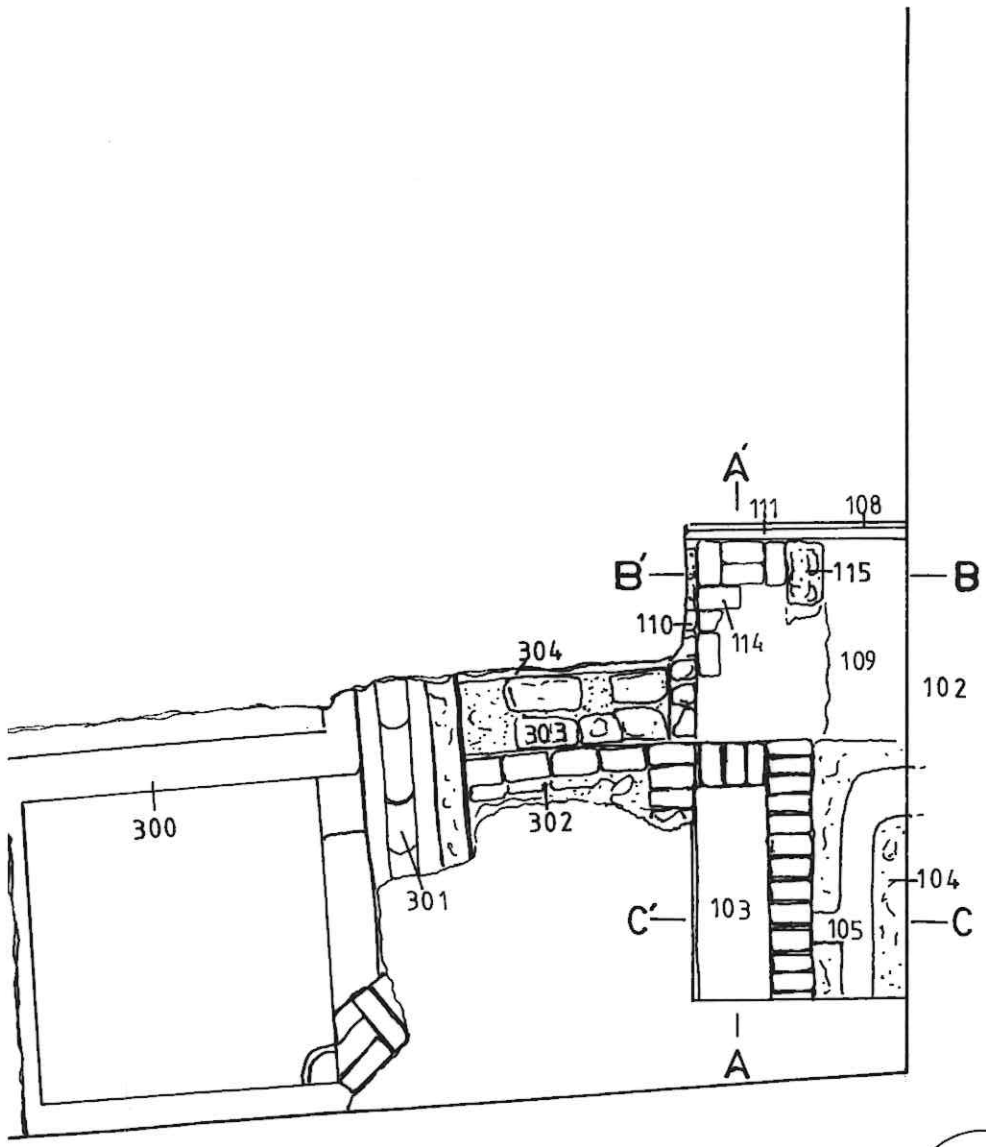
2

- 1- Ubicació de la l'antiga Casa de la Caritat a Barcelona.
- 2- Planta d'ubicació dels sondejors, estructures i seccions. Esc. 1:50.
- 3- Secció A-AÚ . Sondeig 1. Esc. 1:20.
- 4- Seccions B-BÚi C-CÚ. Sondeig 1. Esc 1:20.
- 5- Secció D-D. Sondeig 2. Esc. 1:20.
- 6- Ceràmica 76.98.202.2; 76.98.202.4.
- 7- Ceràmica 76.98.202.3.
- 8- Ceràmica 76.98.202.5.
- 9- Ceràmica 76.98.209.3.
- 10- Ceràmica 76.98.213.

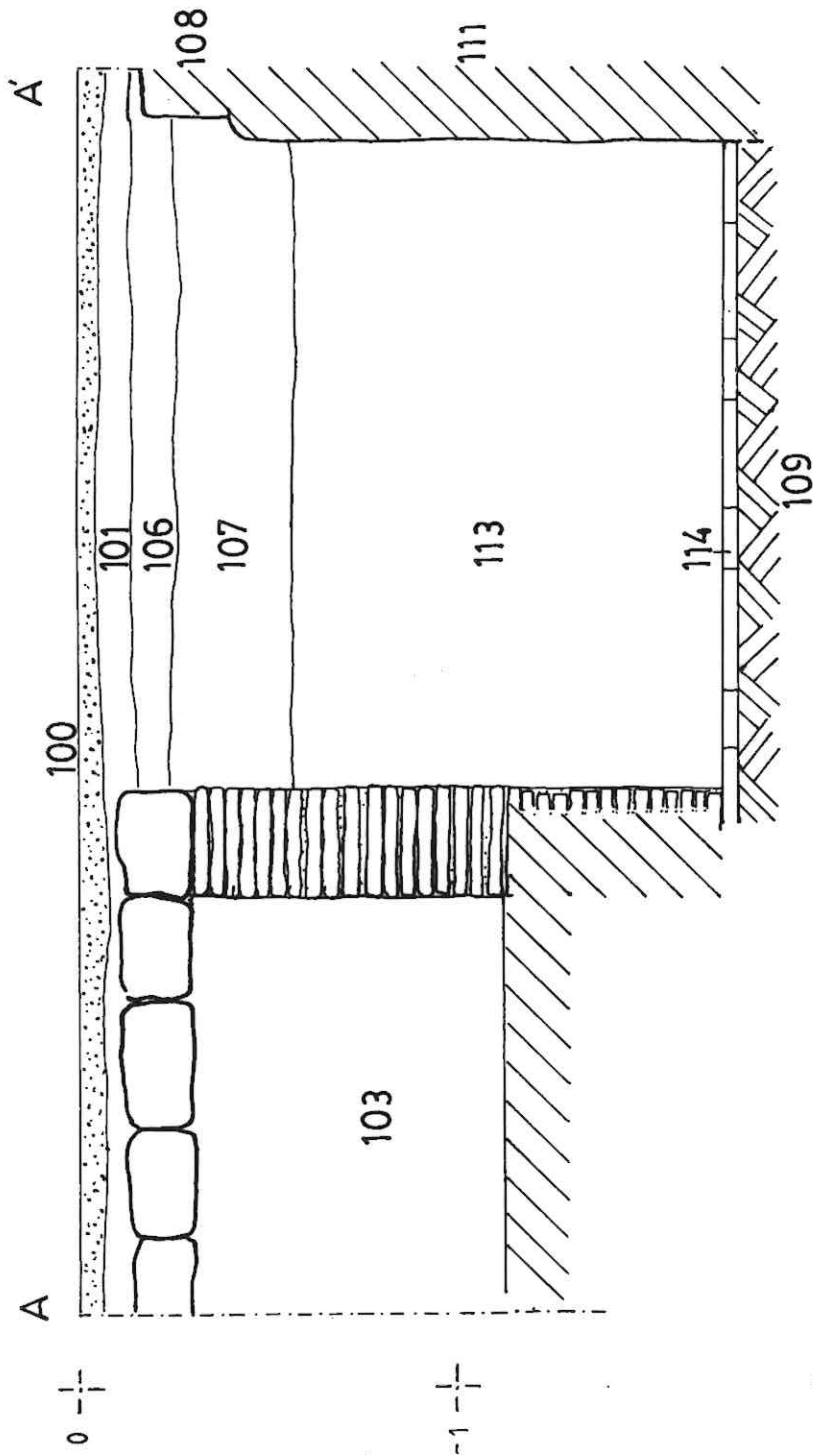
CASA DE LA MISERICÒRDIA.

El primer sondeig s'ha efectuat a 0'50 m de l'angle N del pati, a pegar de la façana NO. El sondeig medeix 3 m de llarg, 1'5m d'amplada i 1'8 m de fondària.

Com a resultat del rebaix s'ha pogut documentar diferents nivells d'adscripció cronològica dubtosa. El nivell superior el conformava un paviment de formigó (UE100) fruit d'algun arranjament recent, sota el qual apareixia l'estrat UE 101, format per argiles vermelles molt tacades. Les primeres estructures en aflorar han estat la claveguera UE 103 i l'estructura UE 104. La claveguera UE 103 està realitzada completament amb rajoles rectangulars disposades intercaladament i lligades amb morter de calç. Presenta secció rectangular i segueix paral·lela a la façana NO (UE 102) en direcció al carrer de Remelleres. La seva coberta contràriament a la resta de l'obra estava formada per pedres rectangulars lleugerament desbastades amb cares planes. Al mateix temps l'UE 103, està perfectament lligada amb l'estructura UE 302, apareguda en efectuar la rasa i per la qual s'ha obtingut una datació, gràcies a alguns fragments de rajoles vidrada amb difuminats localitzats en la seva obra, de segona meitat del segle XVIII o posterior. Per aquesta relació podem afirmar que la claveguera hauria de realitzar-se a partir de la segona meitat del segle XVIII.

Entre la claveguera UE 103 i la faàna (UE 102), apareix l'estructura UE 104. Aquesta estructura està recolzant-se a UE 102 i al seu fonament (UE 112). Està realitzat en obra de maçoneria, pedra i maons amarats amb morter de calç. Procedint al seu desmuntatge, a l'interior es localitzà un desguàs d'aigües residuals (UE105) realitzat en ceràmica, amb la cara interior vidrada en marro fosc i amb secció en U. Presenta planta en Y grega, canalitza les aigües dels seus terminals que surtent de l'interior del mur UE 102, on hi han instal·lats els tubs de ceràmica que recollien les aigües, tant de les teulades com dels lavabos. Aquestes aigües són conduïdes cap el nus central, amb un fort desnivell, des d'on continuen el seu recorregut per sota de la clavaguera UE 103. Tant l'UE 103 com l'UE 104, que envolta completament a UE 105, semblen construïdes en el mateix moment donat que l'obra està perfectament lligada. Si aixó és veritat tindríem que l'UE 104 i 105 haurien estat construïdes també, durant o a partir de la segona meitat del segle XVIII. De tota manera no podem afirmar aquesta cronologia per UE 102, donat que UE 104 i 105 podrien ser arrenjaments posteriors a la seva construcció.

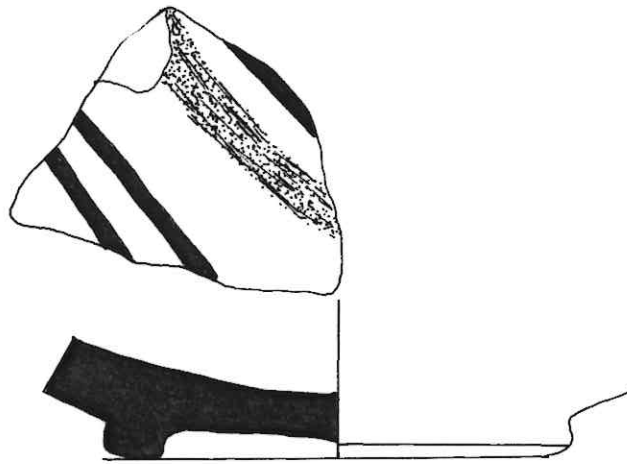
76.98.202.2

- 76.98.202.2. Fragment de fons amb peu d'un plat vidrat en blanc estannífer en la seva cara interna. La decoració és en verd i manganés, però els motius no es veuen clars. La cocció és oxidant. Segle XIV.

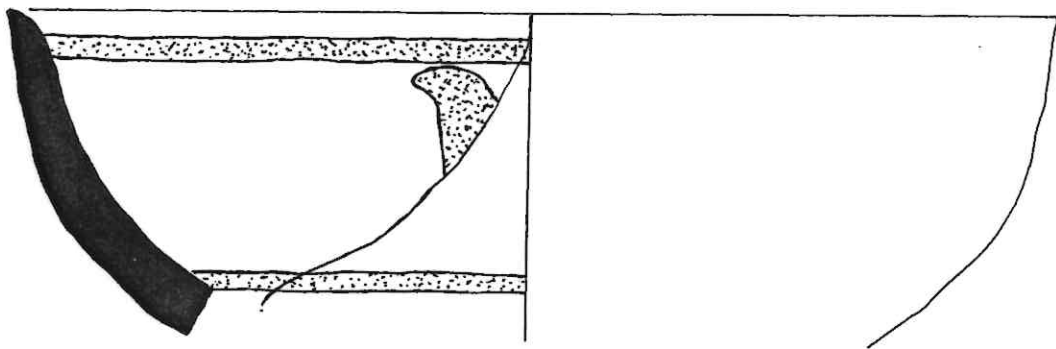
76.98.202.4

- 76.98.202.4. Fragment d'escudella de blanc estannífer de bona qualitat, segurament de tallers valencians. Decorat en origen en blau i reflexe però aquest últim ha desaparegut. Els motius són vegetals i línies concèntriques en blau. Pasta de cocció oxidant, de color rosat, amb presència de desgraixant. Segle XV.

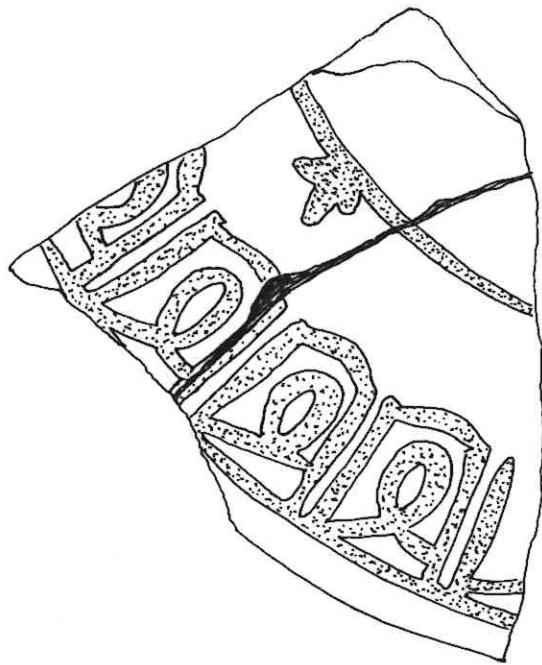
76.98.202.3

- 76.98.202.3. Fragment de vora de plat amb blanc estannífer amb dues cares de bona qualitat. Decoració en blau amb motius d'alafies. Pasta molt depurada amb vacules de color. Segle XV.

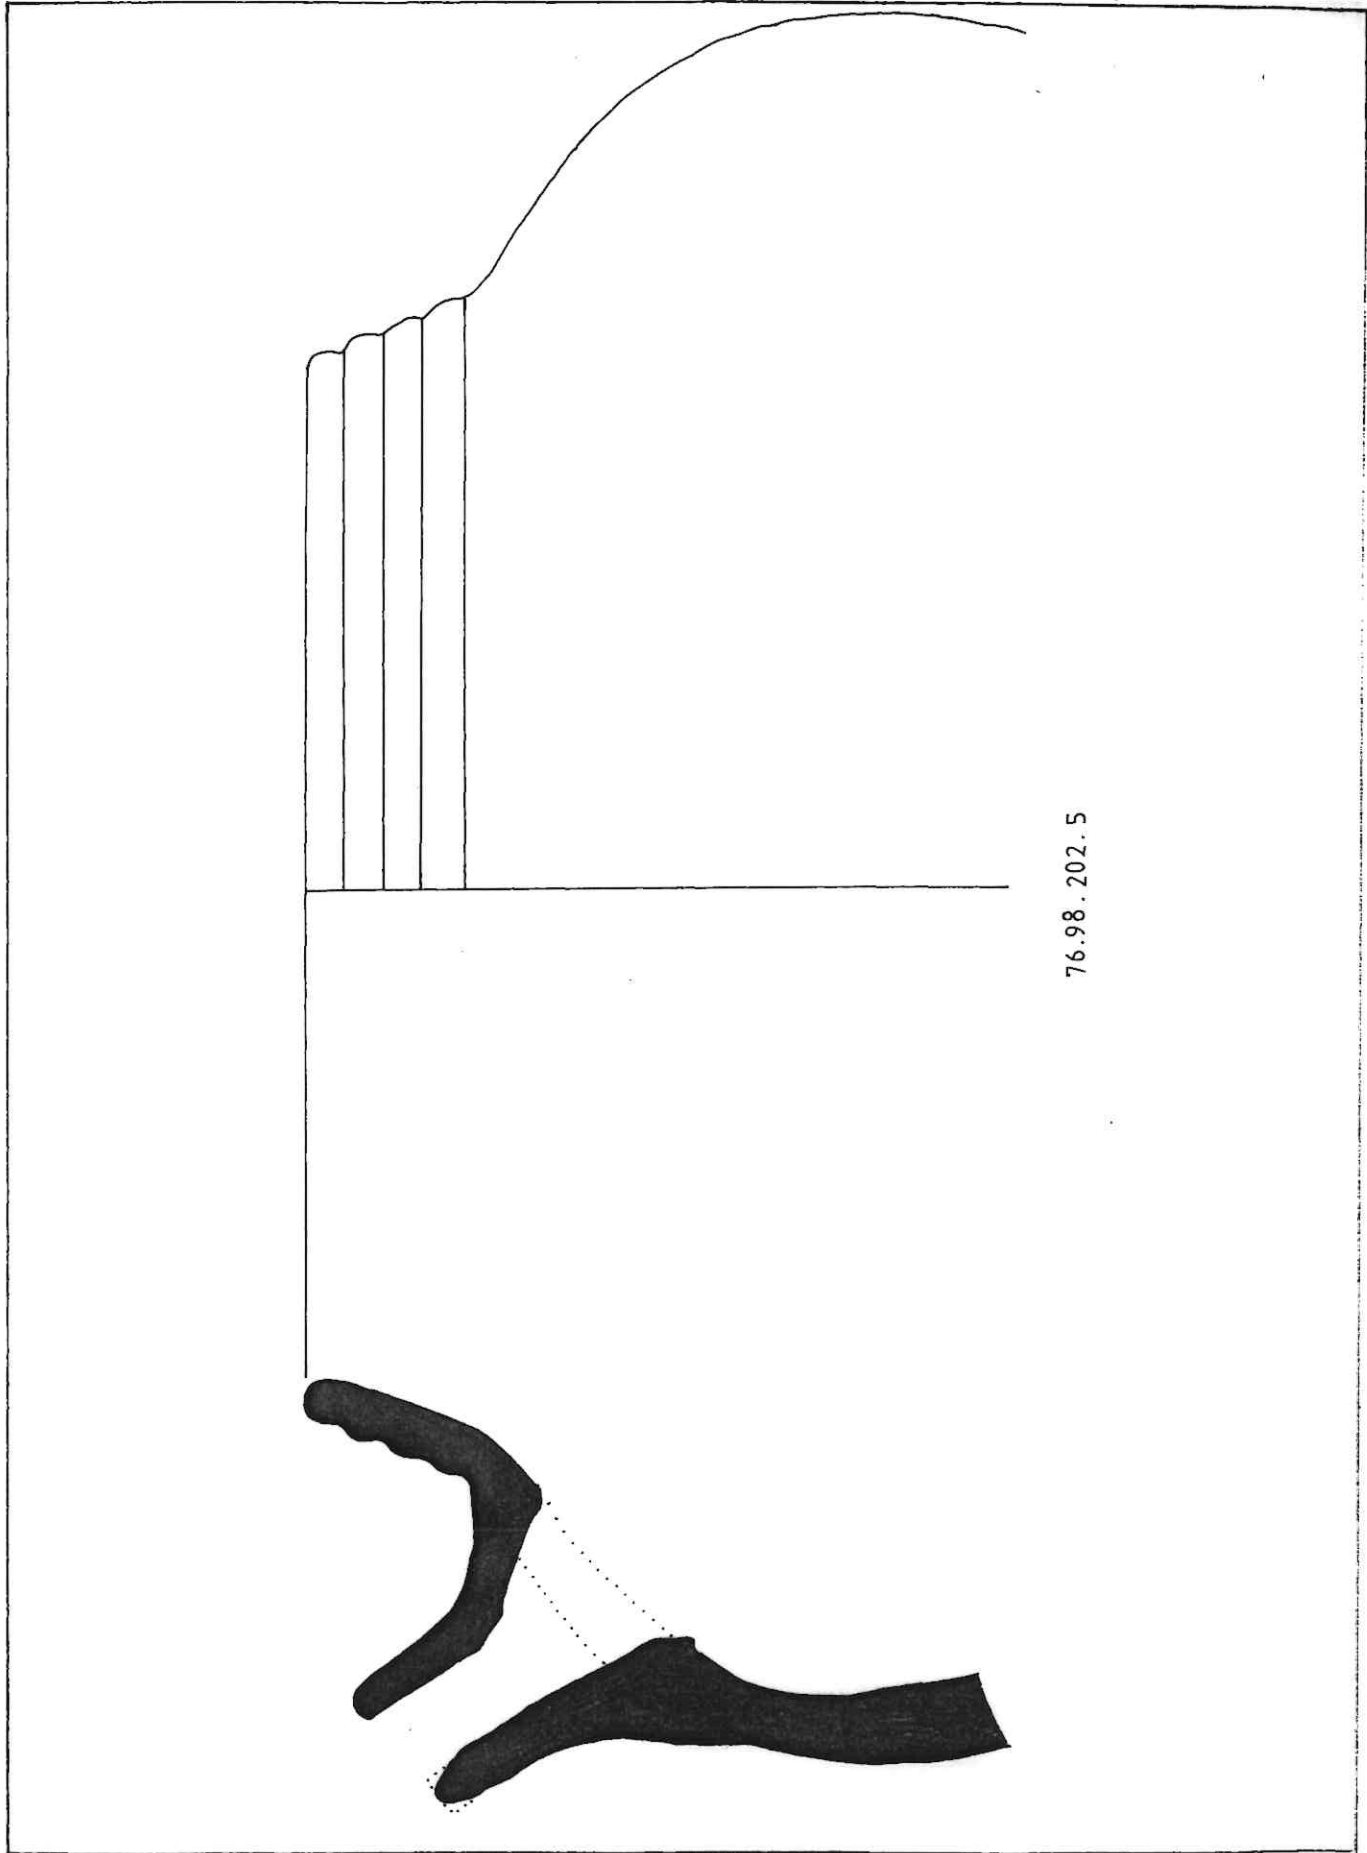
76.98.202.5

- 76.98.202.5. Fragment de Poal. Conserva part del llavi i el galet. Part de la peña apareix vidrada sense color. El vidrat està deformat amb força vacules. La peça sembla un rebuig de cocció. La pasta és de color rosat.

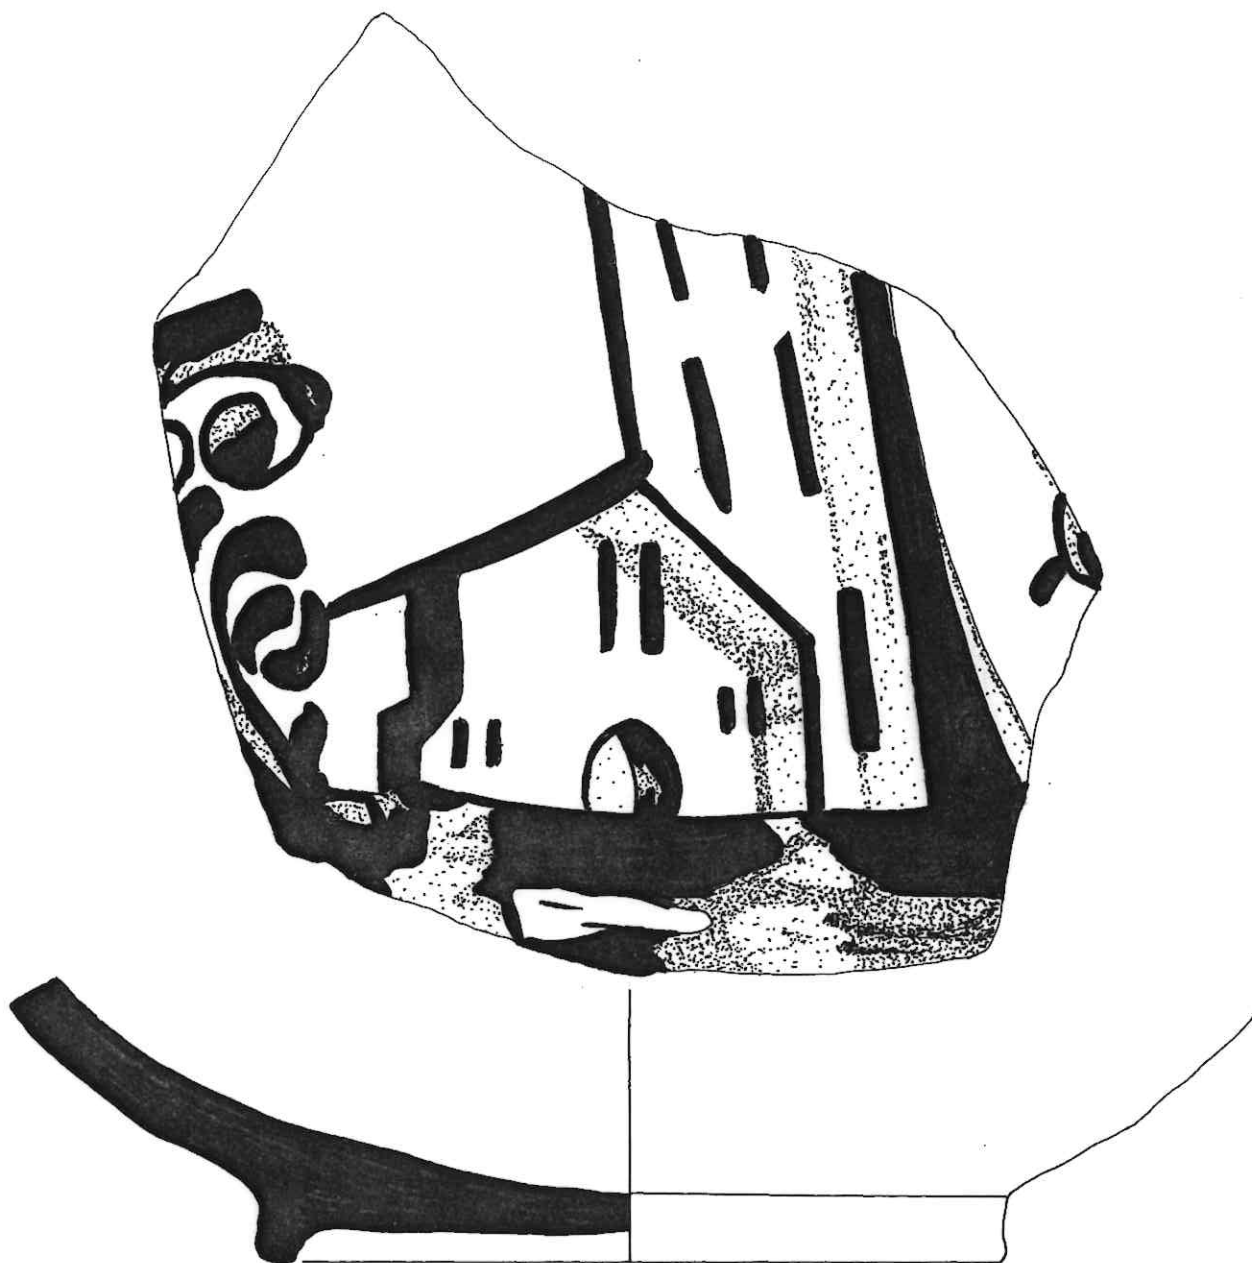
76.98.209.3

- 76.98.209.3. Fons d'un plat de taller català. Vidrat en blanc estannífer amb dues cares de bona qualitat. Està decorat en blau en dues tonalitats: blau marí i blau cel. El motiu central és una edificació amb torre envoltat tot d'elements vegetals. De segona meitat del segle XVII a molt principis del segle XVIII.

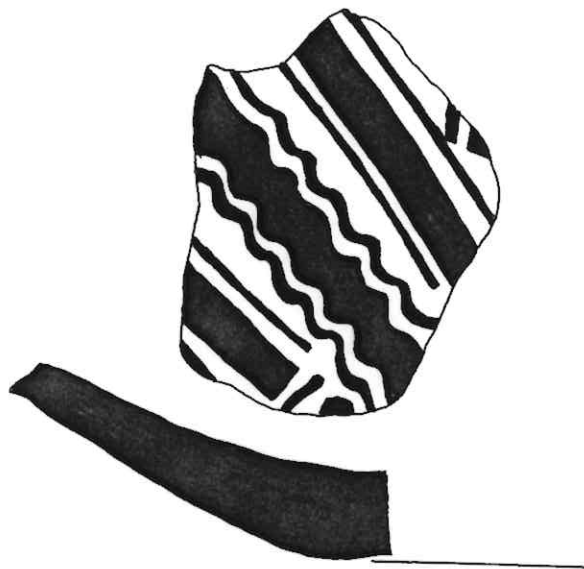
76.98.213

- 76.98.213. Fragment de fons de platet sense peus produït a Catalunya. Conserva vidrat en blanc estannífer ambdues cares. Decorat en reflexe metàl·lic, En la cara interior amb motius geomètrics en tècnica de pinzell-pinta de tres traços, a l'exterior tres línies concèntriques. Finals del segle XVI inicis del segle XVII.
