VECLUS, s.l.

# Memòria de l'excavació arqueològica realitzada a la finca núm. 1 bis del carrer Tiradors de Barcelona

(Codi d'intervenció 45/01)

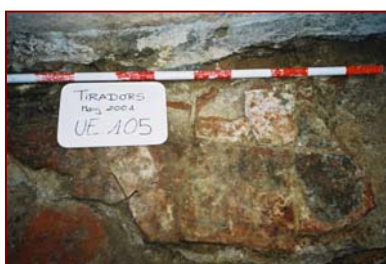
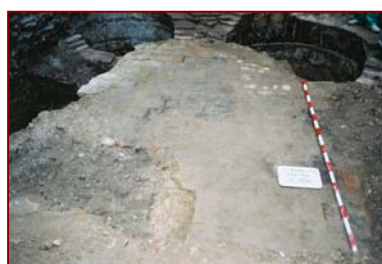
Documentada amb la presència de restes de dos paviments identificats amb les UE 105 i 106. En el primer cas es tracta d'un paviment de rajoles quadrades, en canvi en el segon cas, s'hi ha localitzat rajoles quadrades i maó rectangular. No es pot descartar que es tracti de dues restes de la mateixa pavimentació.

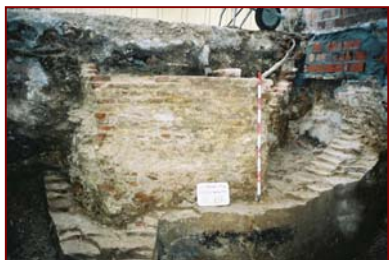
Probablement una de les darreres actuacions dutes a terme en aquest període és la construcció d'una probable arqueta o pou identificada amb l'UE 127. No s'han pogut obtenir gaires dades sobre aquesta estructura per trobar-se afectada per la construcció d'una jàssera de formigó, així com pel fet que es

defineix més enllà dels límits de l'àrea d'excavació.

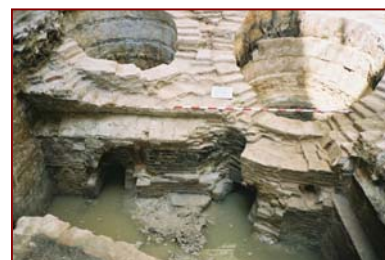
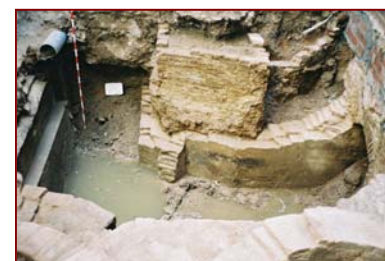
D'aquest període són el conjunt de restes que es relacionen amb l'activitat adobera. D'una banda, el conjunt de l'estructura UE 112 en la qual hi hem identificat diferents unitats estratigràfiques corresponents a interestrats que documenten la presència dels dos dipòsits de planta circular i secció lleugerament troncocònica ( UE 107 i 108 ), així com els canals ( UE 121, 122 i 125 ) que connecten els dipòsits amb el col·lector UE 115. D'altra banda, el col·lector UE 115 que ve definit per un conjunt d'elements que el conformen; és el cas de les parets identificades amb les UE 116 i 117 que delimiten pel sud i est l'espai i el traçat d'aquest -junt amb l'estructura UE 112 per la banda nord-, així com les restes de la volta ( UE 113 i 123 ) que cobria aquest col·lector i l'estructura UE 118 que defineix l'entrada d'aquesta canalització des de la finca veïna situada a la banda occidental. També s'ha de fer esment a les restes d'una probable pavimentació de maó de molt poca entitat identificada amb l'unitat estratigràfica 126 i que hauria pogut funcionar com a nivell d'ús en el període de l'activitat adobera.

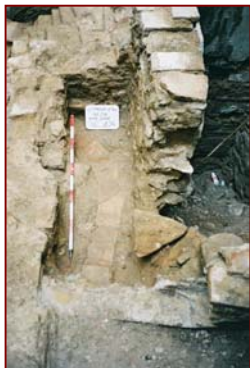
En aquest apartat hi hem d'incloure la resta identificada amb l'UE 124, únicament ha estat vista per la part superior i no en tenim pràcticament dades, en desconeixem la seva funció així com si s'extén a més profunditat. Es tracta d'una línia de maons localitzada a prop del pou de planta rectangular UE 119.

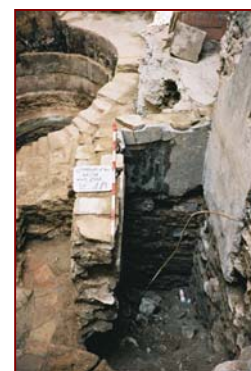
Així, pràcticament l'única resta documentada de cronologia anterior al període dels dipòsits és l'estructura d'un pou de planta rectangular ( UE 119 ), localitzat a tocar de la mitgera oriental. Es tracta d'una estructura en molt mal estat de conservació. Gran part de l'estructura es pot datar de finals del segle XVII tot i que les parts més superiors es corresponen a reformes més tardanes, probablement del segle XVIII-XIX.

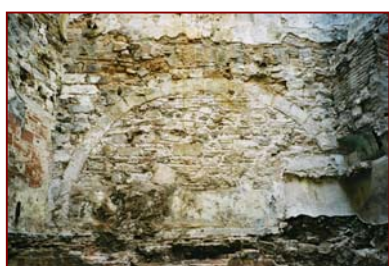
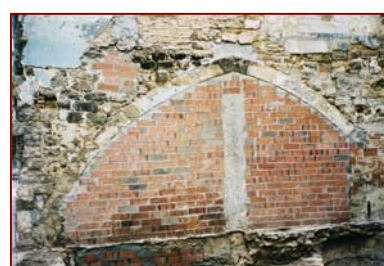
Tot i que no s'ha pogut documentar cap testimoni d'aquest període en el subsòl, si que en volíem fer referència, ja que tenim dos testimonis estructurals de certa entitat en l'alçat de la mitgera occidental i del mur nord, que ens donen fe de l'antiguitat de la finca apropant-nos a una cronologia de finals de segle XIII-primera meitat del segle XIV. D'una banda, en la paret occidental hi veïem un arc de mig punt lleugerament apuntat, el qual hauria pogut funcionar com una estructura porxada, almenys amb part de la finca veïna núm.1. D'altra banda, l'arc de mig punt existent en el mur nord constituïria l'accés a l'interior de l'immoble.

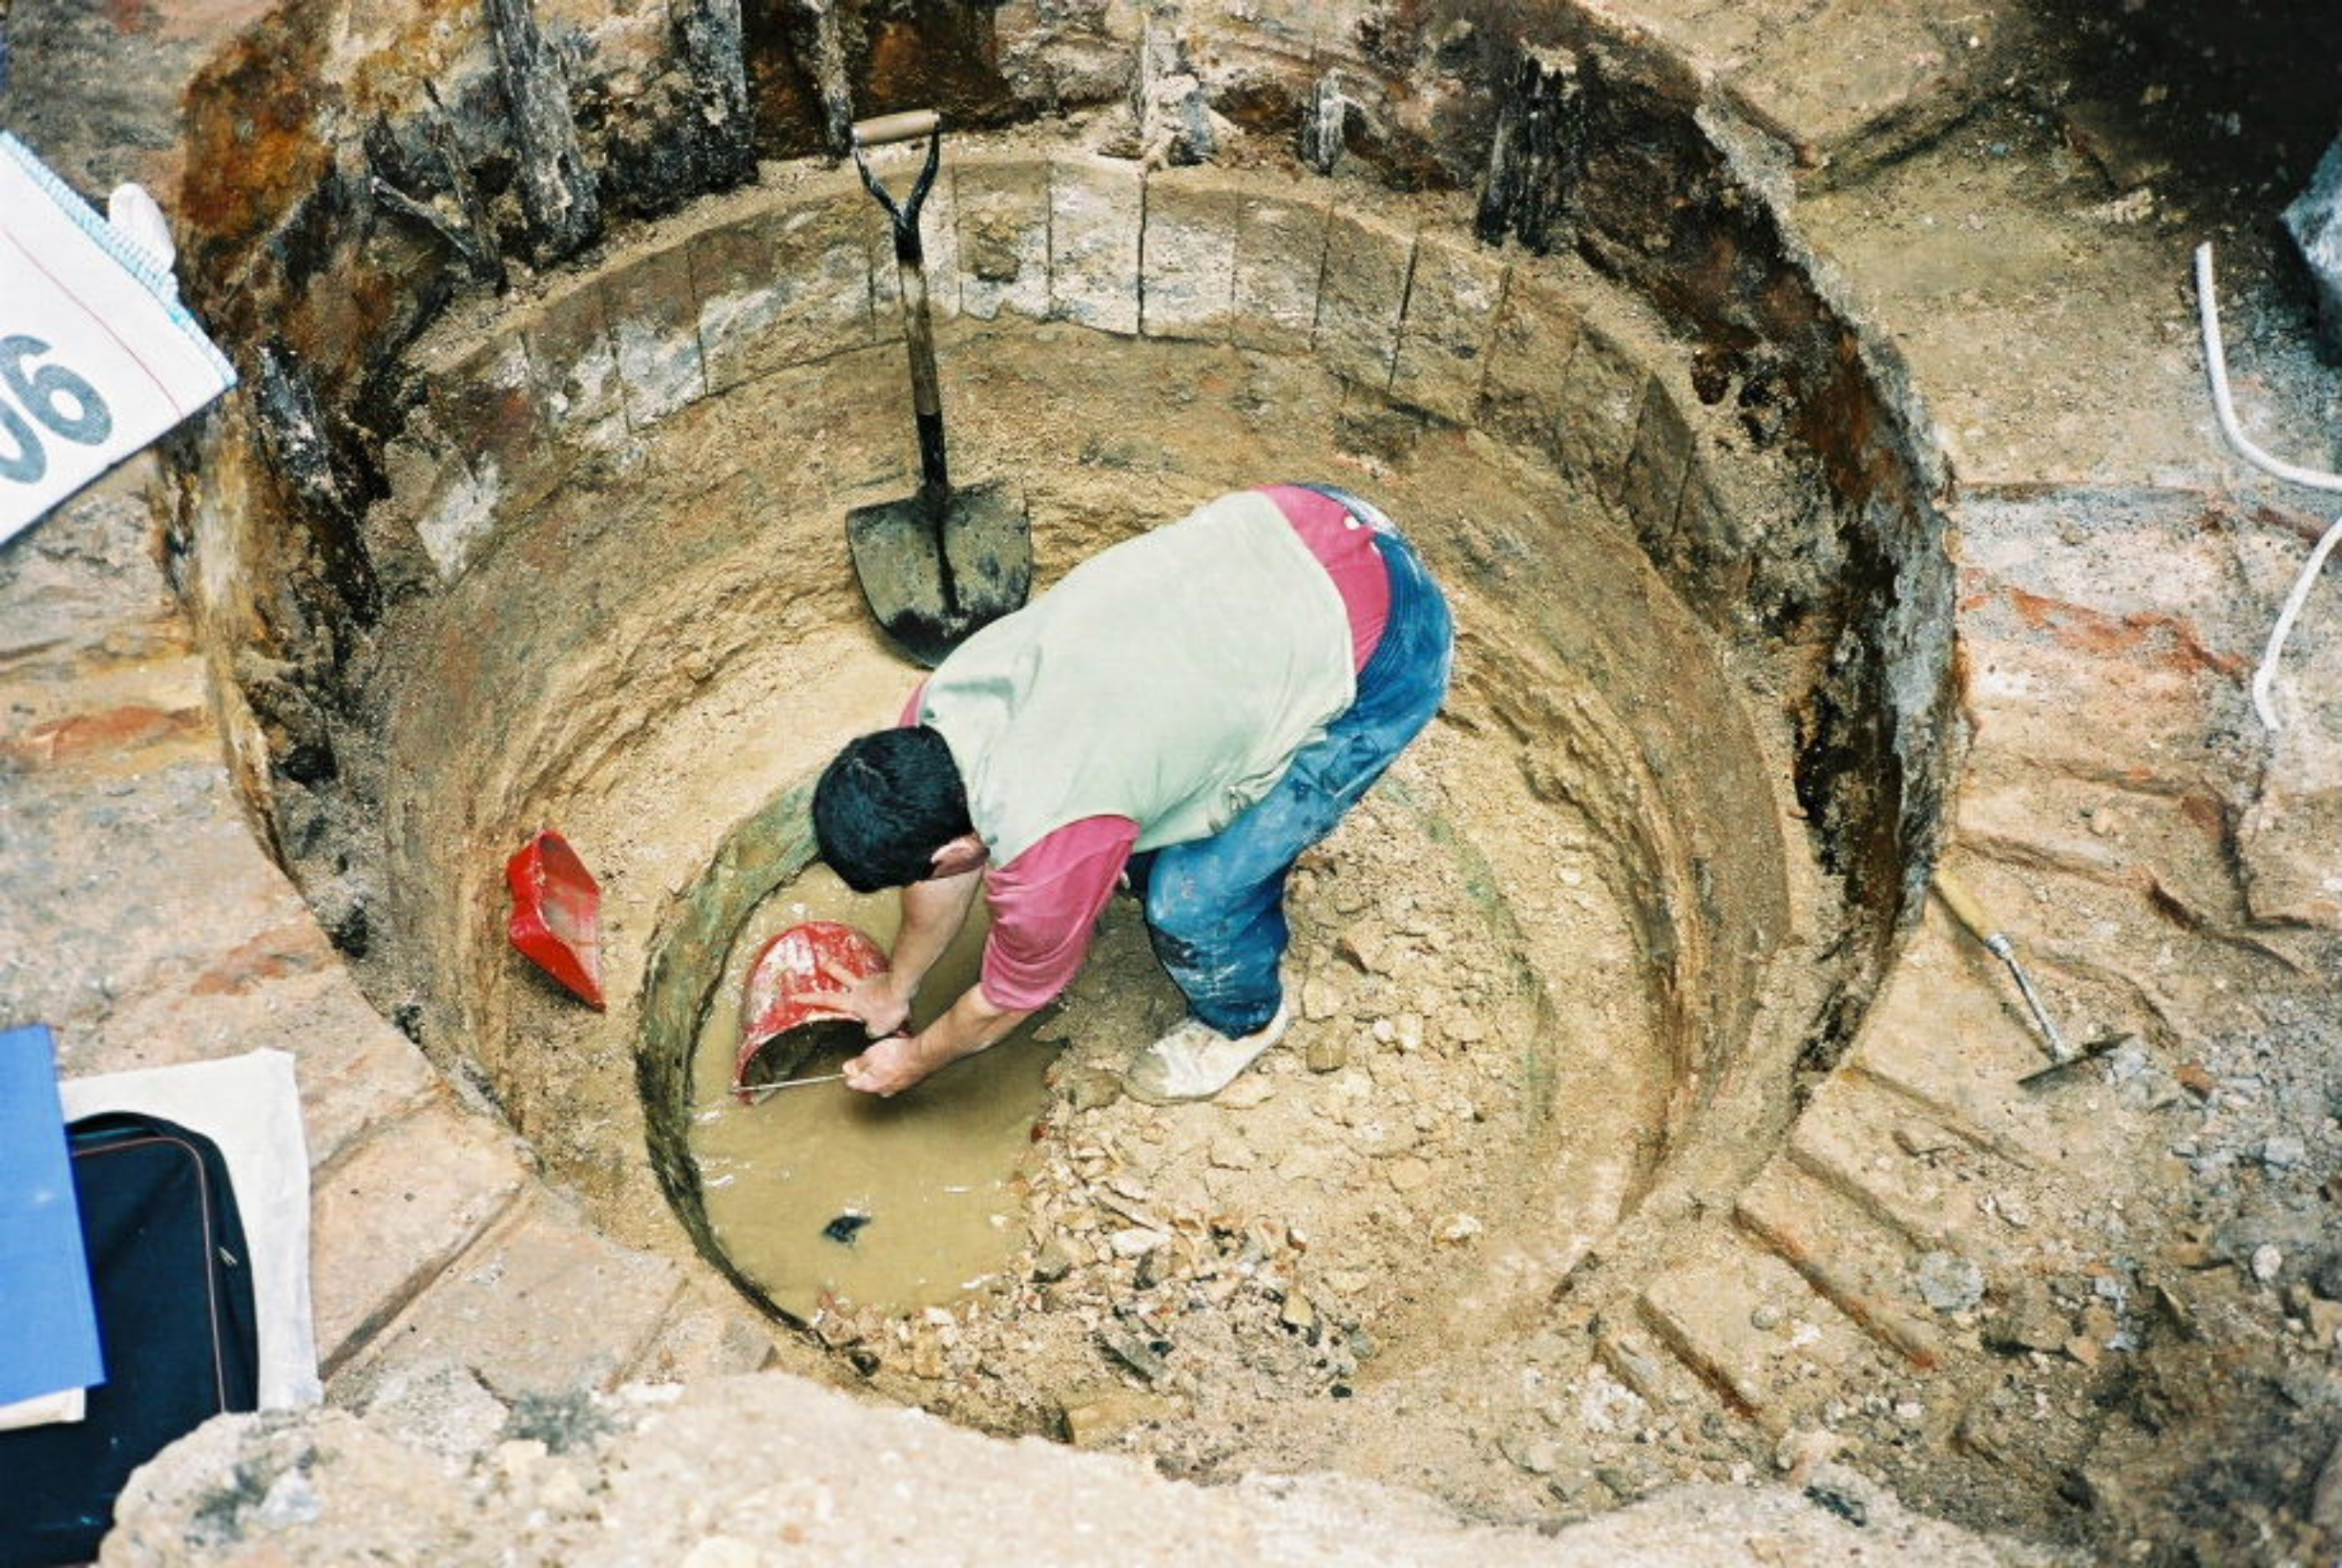
TIRADORS  
Maig 2004  
UE. 103

A partir d'aquí es va procedir a l'excavació del primer nivell de farciment identificat (**UE 101**- foto 004, 005, 006) i que es corresponia a un estrat de runa compost bàsicament de sorra amb gran quantitat de restes de material constructiu; aquest farcia l'interior dels dos pous de planta circular (UE 107 i 108) i cobria part de la seva estructura (UE 112). Concretament, l'interestrat **UE 107**,

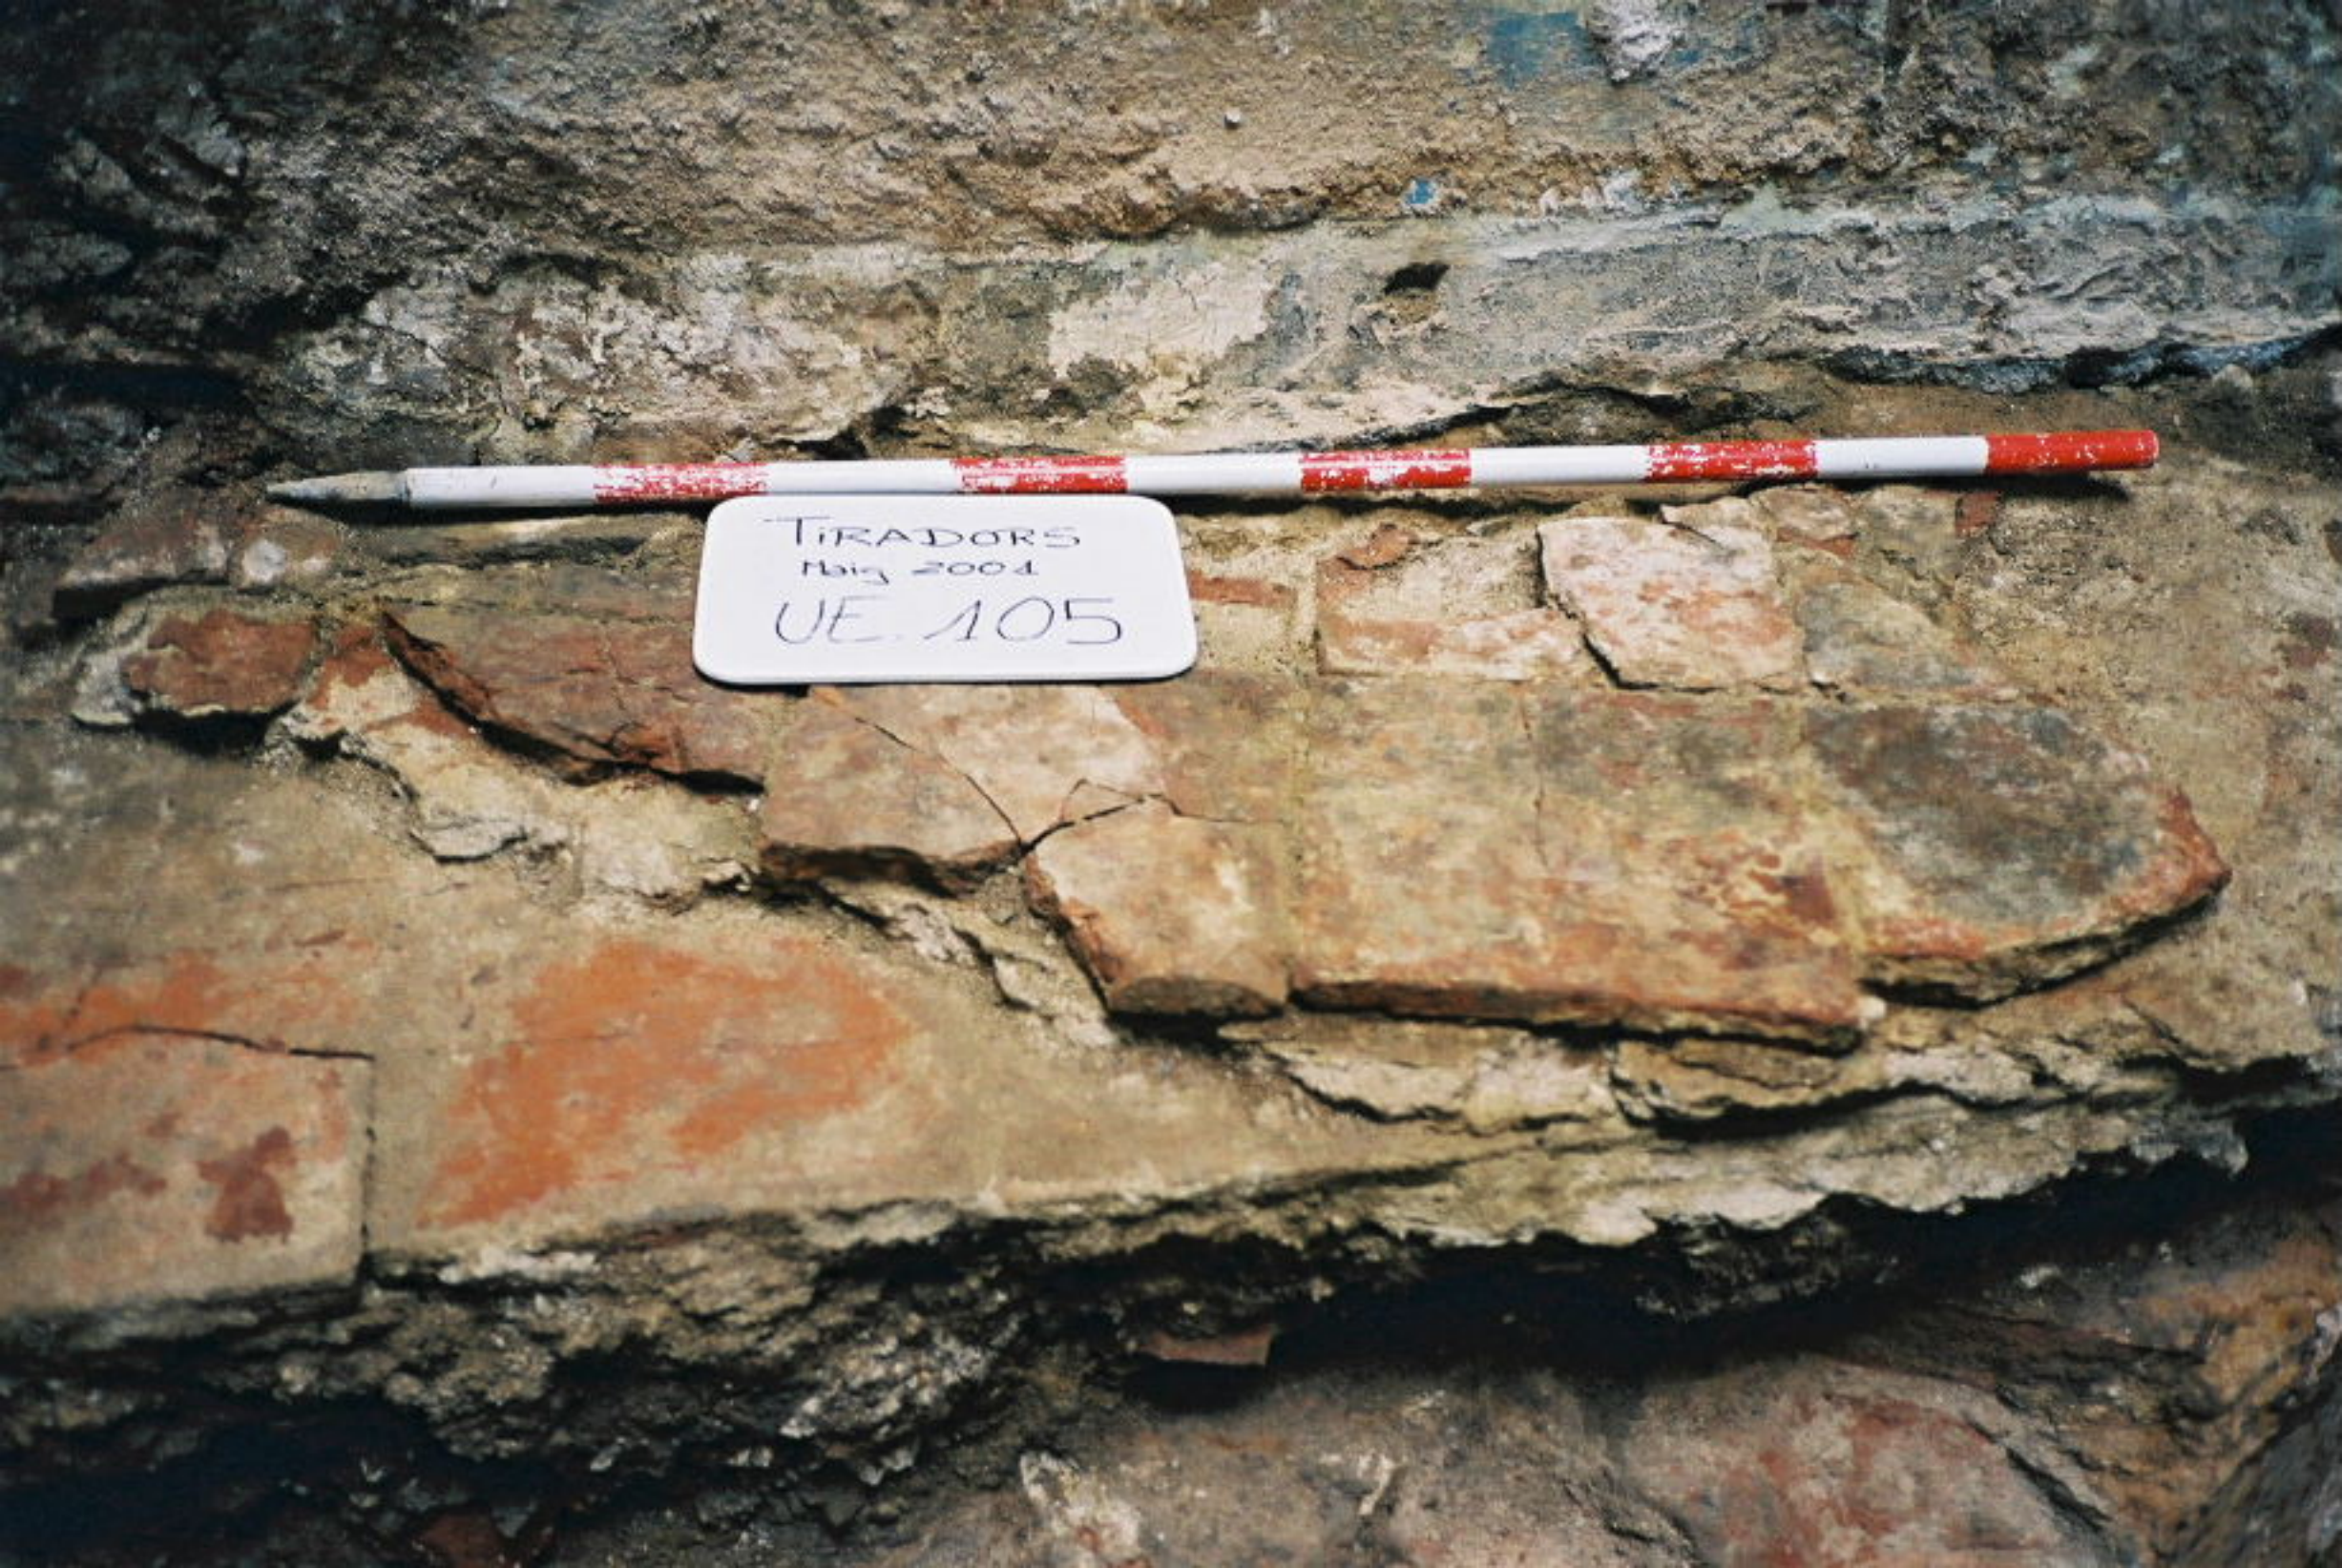
TIRADORS  
Mig 2004  
UE 105

A tocar del mur nord i situat entre els dos dipòsits es va documentar la presència d'una petita resta de paviment (**UE 105** – foto 018, 019, 020) de rajoles quadrades. Per sota d'aquesta es podia identificar l'existència d'un altre paviment també de rajola, aquest, però no ha estat referenciat ja que no tenim una visió que ens permeti ni tan sols mesurar les peces. Pel que fa al paviment UE 105 hem de dir que es pot resseguir amb bastant claredat la seva traça en el tall als murs nord i oest podent veure que aquest es trobava cobrint el dipòsit identificat amb l'UE 108, aquest fet i les característiques de la rajola ens indiquen que es tracta de les restes d'una pavimentació posterior a l'època de funcionament dels
