**MEMORIA DE LA INTERVENCIÓ ARQUEOLÒGICA  
REALITZADA AL RESTAURANT LA VINETERIA al  
carrer Marlet nº 2 de Barcelona (Barcelona, Barcelonès).**

**Intervenció realitzada del dia 2 al 8 de novembre del 2000**

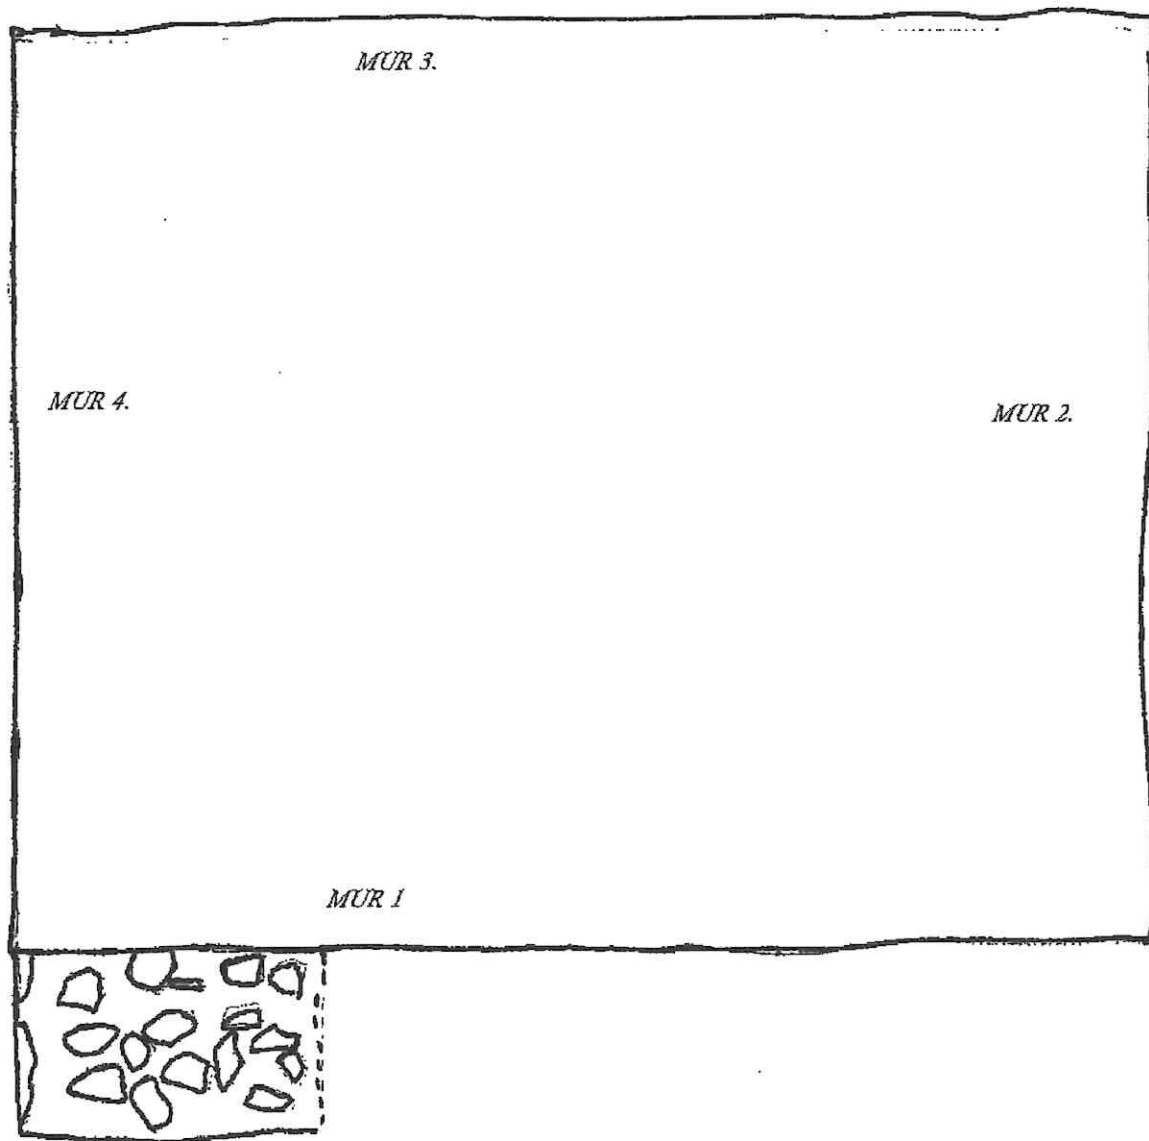
LA VINATERIA. PLANTA ESTRUCTURA. esc. 1/20

En aquesta intervenció arqueològica s'ha documentat una habitació rectangular d'uns 7m<sup>2</sup> sense cap tipus d'entrada en els laterals. És possible que l'accés a l'habitable es fes per mitja d'una escala de fusta, ja desapareguda.

Aquests baixos només tindrien un accés per la part superior, ja que no s'observa cap tipus d'entrada en els laterals. L'accés es devia realitzar per mitjà d'una escala de fusta, d'aquesta no en queda cap evidència arqueològica.

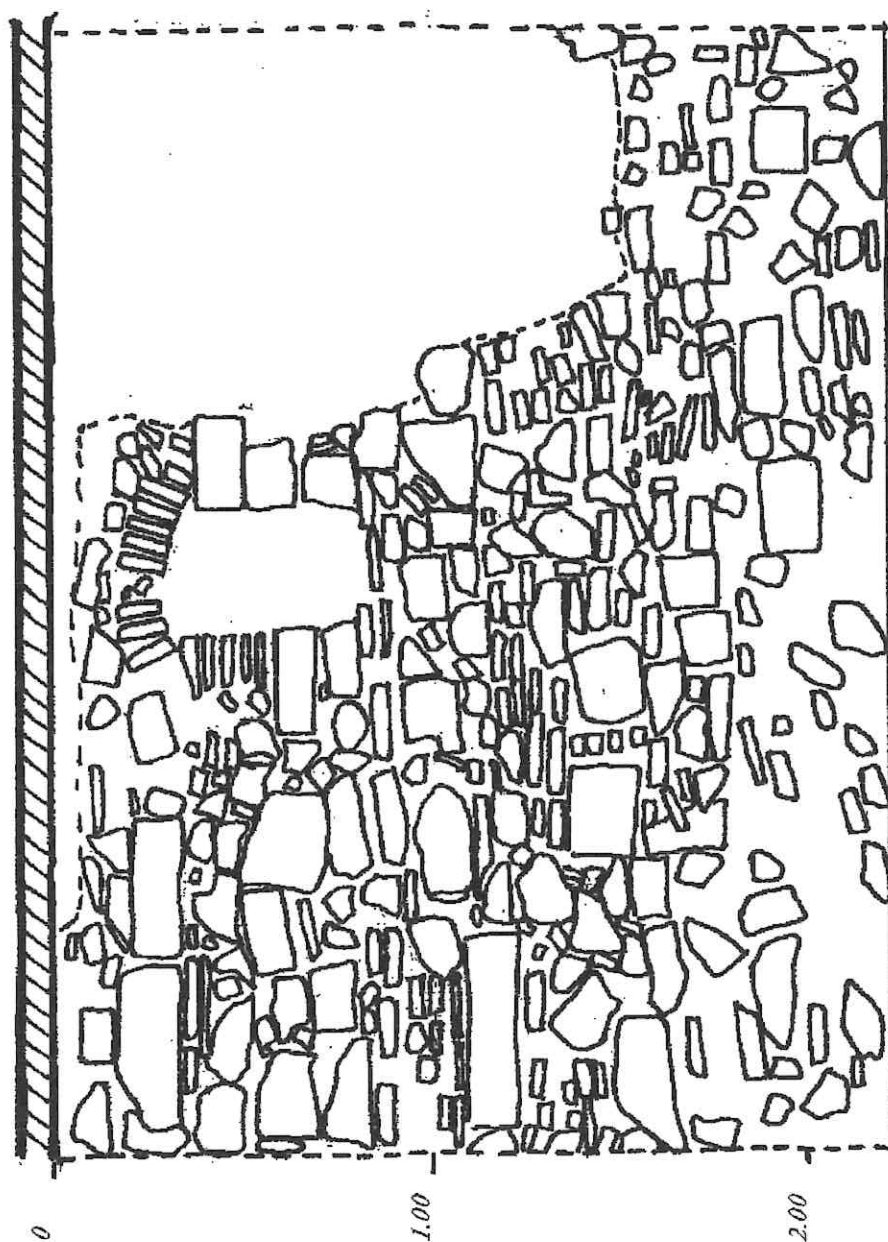
LA VNETERLA. MUR I. esc 1/20

En el alçat del mur 1 s'observa un buit, però aquest no correspon a cap entrada, sinó que el tros de paret que manca ha estat destruït per facilitar les tasques de buidat. En aquesta mateixa paret s'observa una obertura en forma de finestra, la funció d'aquesta no queda clara al desconèixer el que hi ha a l'altre canto de la paret.

La finestra que tenim en el mur 1 no té una funció clara, ja que desconeixem el que hi ha darrera del mur.

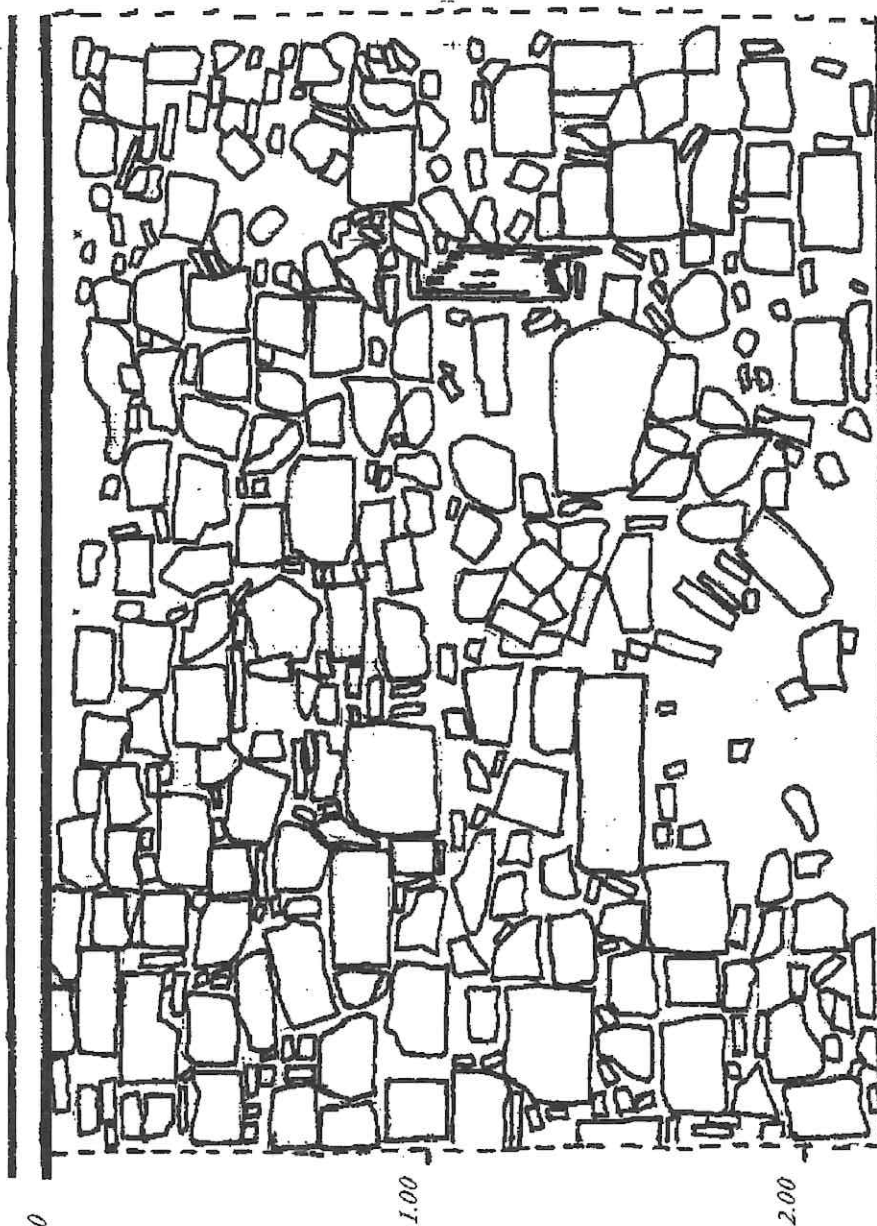
LA VINETERIA. MUR 3, esc 1/20

El alçat del mur 3 s'observa, l'impronta d'una fusta, de forma vertical. Aquesta fusta està integrada dins de la construcció i encara en queden restes molt superficial. Si resseguint la paret en horitzontal, des de la part superior de la fusta, desplaçant-nos a la paret Est, es pot resseguir una línia del que podria haver estat una estant o tauló que es recolzava contra la paret.

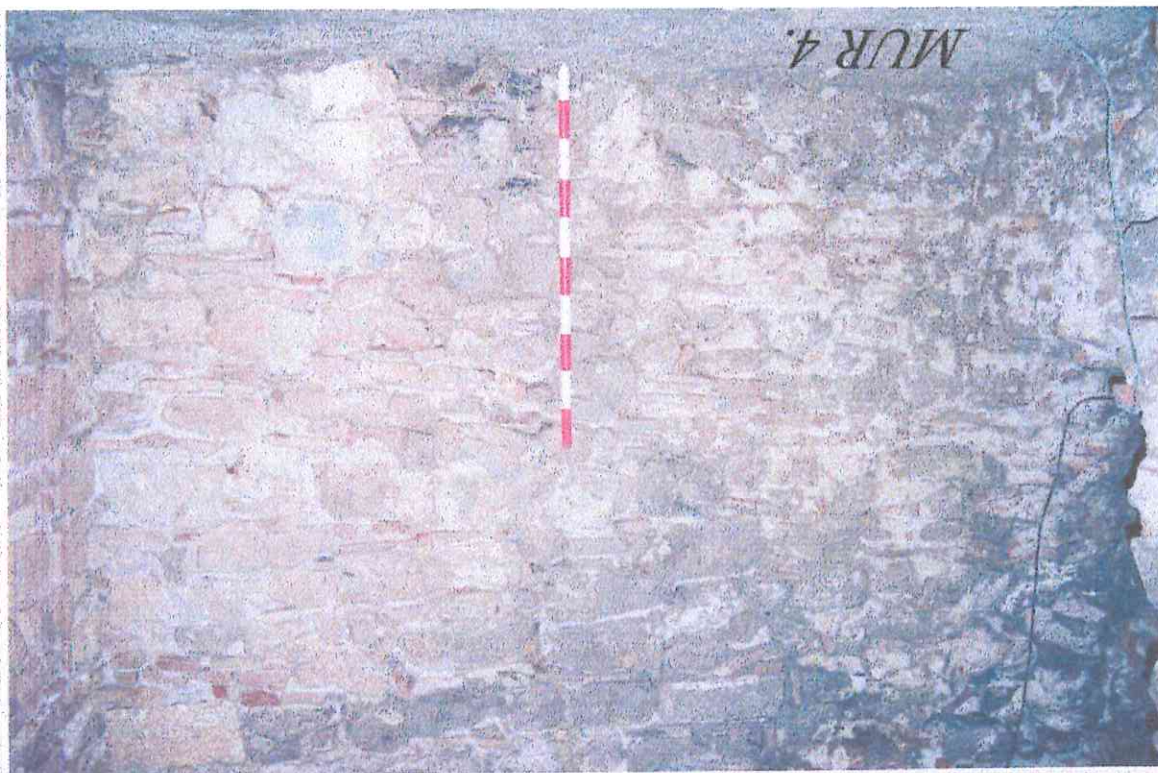
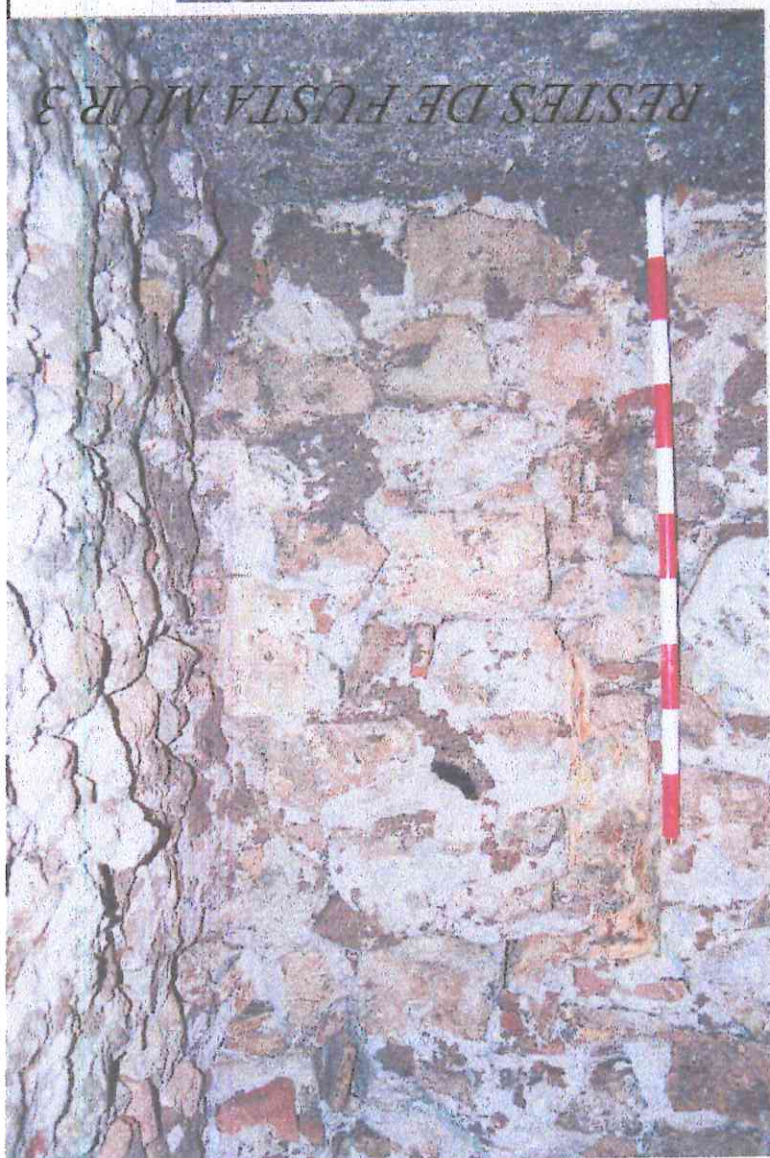
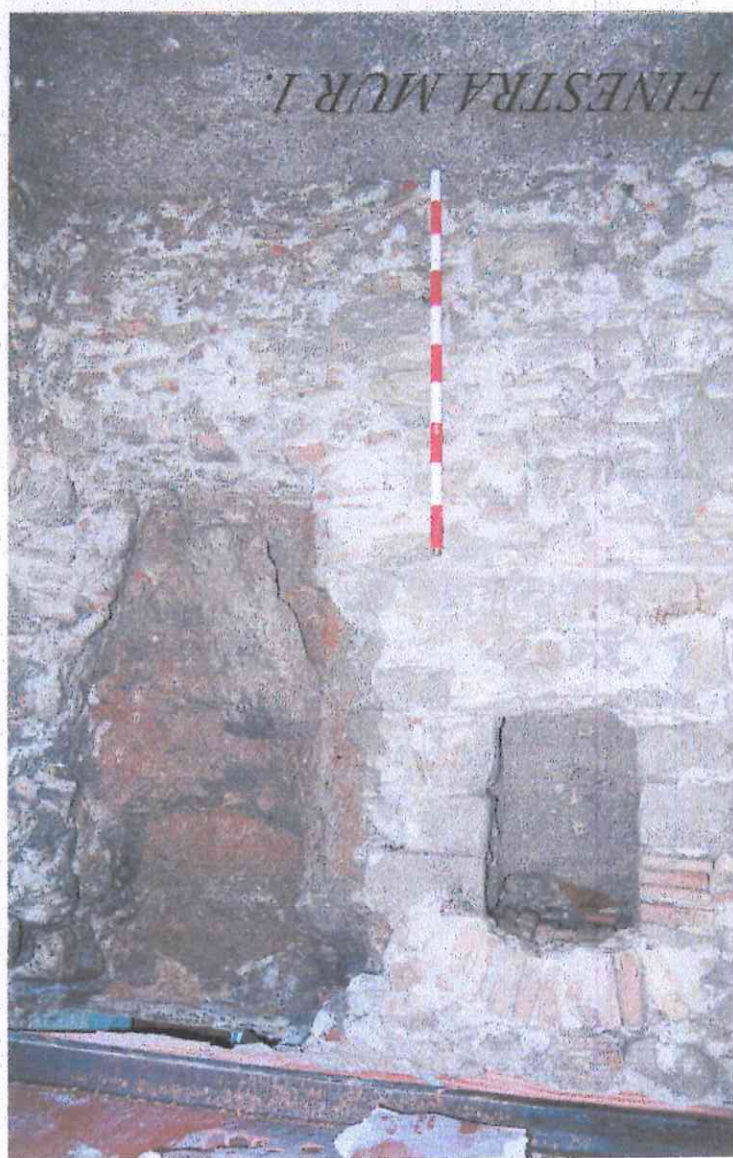
## **6. MATERIAL GRÀFIC**

El tipus de tècnica constructiu de les parets és modern, s'utilitzen pedres irregulars i treballades, teules i totxo, així mateix com un tipus de morter de cal molt relacionat amb el mateix període.
