CENTRE D'ARQUEOLOGIA
DE LA CIUTAT

**INFORME-MEMÒRIA DELS TREBALLS DE
PROSPECCIÓ DEL SOLAR DEL PÀRKING DEL
CONVENT DELS ÀNGELS II**

Febrer - maig de 1994

Exp. 338, Plaça dels Àngels.

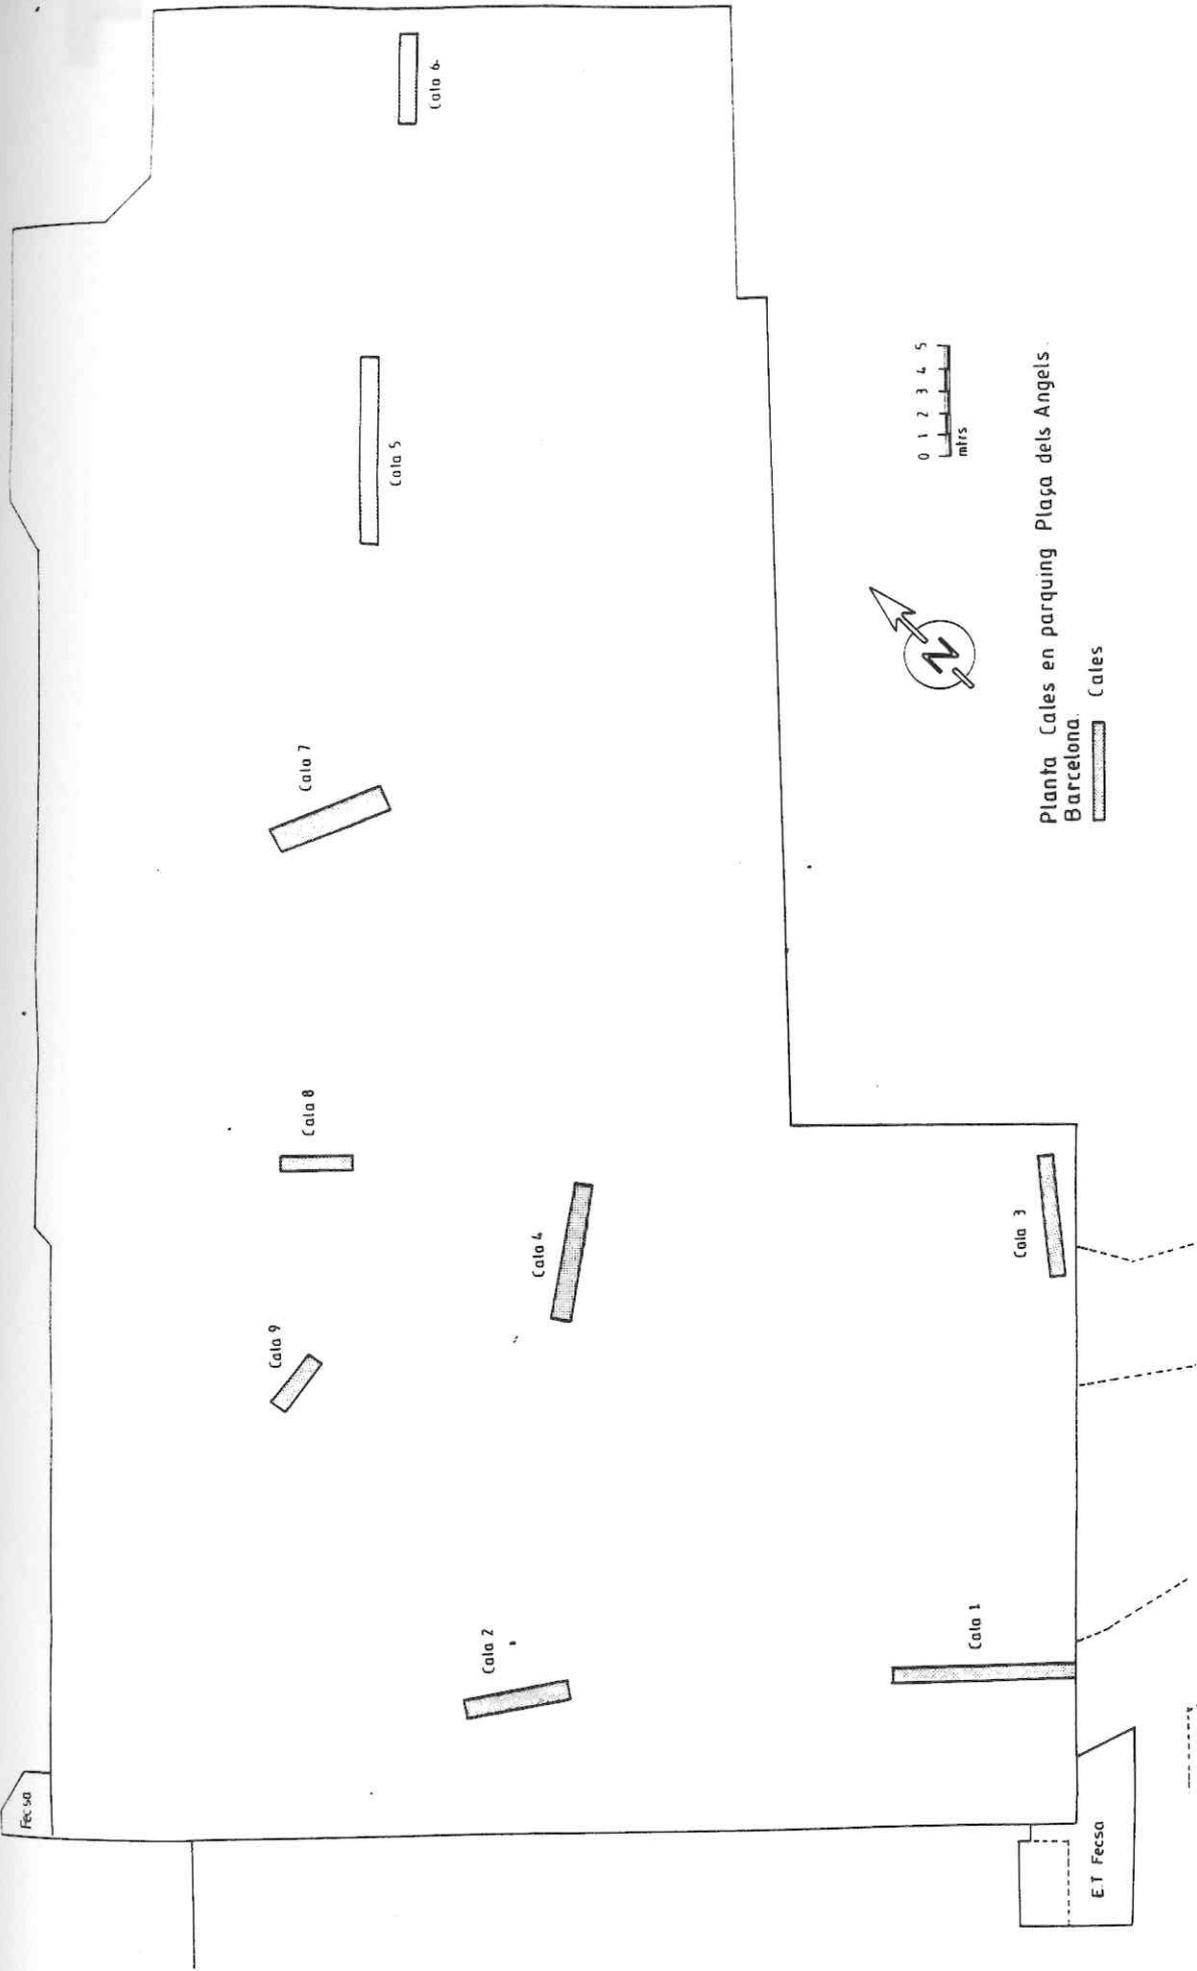
Planta Cales en parking Plaça dels Angels.
Barcelona.

Se excavaron nueve catas repartidas en toda la extensión del solar; estas tenían unas longitudes, adaptadas a las circunstancias y situación del terreno, variables a causa de las dificultades que entraña la inmediatez a una gran obra pública como el Museu d'Art Contemporani en construcción y el propio complejo del Convent del Àngels.

Por las dificultades que hemos encontrado tanto en la superficie (materiales de construcción) como en el subsuelo del solar (colectores y cables eléctricos) sólo se han podido realizar nueve sondeos que nos han documentado una serie de muros y pozos cegados que los podríamos relacionar con las anteriores edificaciones de la calle Ferlandina.
