La intervenció arqueològica que es va portar a terme a la finca 9-11 del carrer de Sant Sever de la ciutat de Barcelona, durant els dies 7 al 16 de març del 2000, va venir determinada per les obres de reforma que s'estaven realitzant a l'edifici des del 1999. Aquestes obres de rehabilitació, ja havien suposat la realització d'una primera intervenció arqueològica, la qual es dugué a terme entre els dies 13 al 15 d'abril del 1999 i foren dirigides per la Sra. Núria Nolasco.

La intervenció arqueològica que es va portar a terme a la finca 9-11 del carrer de Sant Sever, durant el dies 13 al 15 d'abril de 1999 i dirigida per Núria Nolasco, va venir determinada per les obres de reforma que ja s'estaven realitzant a l'edifici. En el decurs de les obres, i com a conseqüència del rebaix del paviment d'alguns espais de la planta baixa de la finca, es van localitzar diverses restes arqueològiques, ubicades al subsòl de les dependències més orientals de la dita planta baixa de l'immoble.

La segona intervenció arqueològica realitzada a la finca número 9-11 del carrer Sant Sever ha consistit en l'obertura d'una cala i el seguiment de la substitució de part del clavegueram. D'una banda, la cala

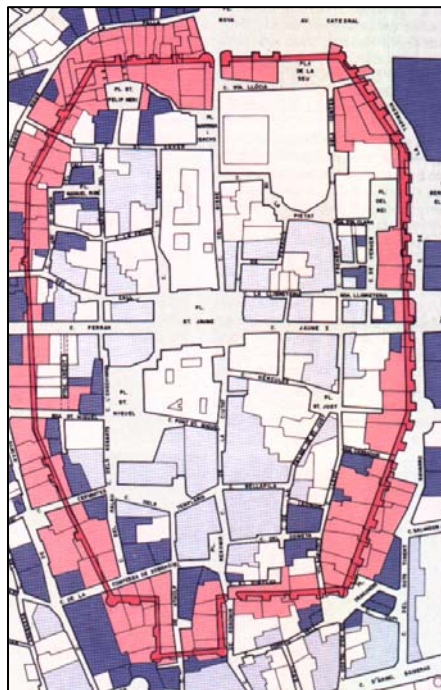
Planta de la ciutat romana segons el Catàleg del patrimoni arquitectònic de la ciutat de Barcelona. 1991

L'edifici se situa en una zona, la trama urbana de la qual té els seus orígens en el període romà, moment en què es defineix ja una xarxa viària ortogonal. La ciutat fundacional del segle I dC disposava d'un perímetre emmurallat en el que existien dos carrers principals. El *decumanus maximus* comunicava la Plaça Nova amb el carrer Regomir, punts en els que s'obrien les portes occidental i oriental de la muralla respectivament. Transcorria pels actuals carrers Bisbe Irurita, Plaça de Sant Jaume i Ciutat, fins arribar al portal de Regomir. L'altra via principal, anomenada *kardo maximus* partia de l'actual Plaça de l'Àngel i tot pujant pel carrer Llibreteria, travessava la plaça de Sant Jaume fins arribar a la porta meridional de la muralla situada a l'encreuament entre el carrer del Call i Banys Nous. Els carrers secundaris, paral·lels als dos eixos principals, creaven una retícula que reproduïa l'organització interna dels *castra* o campaments militars. Alguns d'aquests carrers han quedat fossilitzats en la trama urbana de l'actual Barri Gòtic, com és el cas de Sant Domènec del Call, Pas de l'Ensenyament, Gegants, Ataülf, Sant Honorat o del mateix carrer de Sant Sever, entre d'altres.

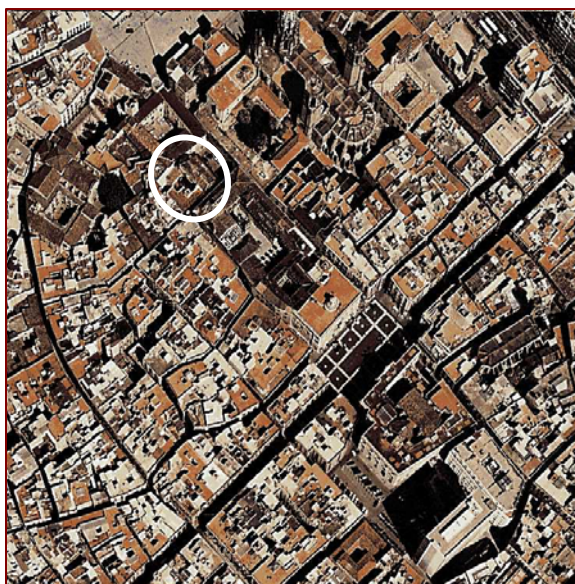
Vista aèria de la zona on es localitza l'edifici on s'ha realitzat la intervenció arqueològica; també es pot veure l'església de Sant Sever, la qual afronta amb la finca objecte d'estudi

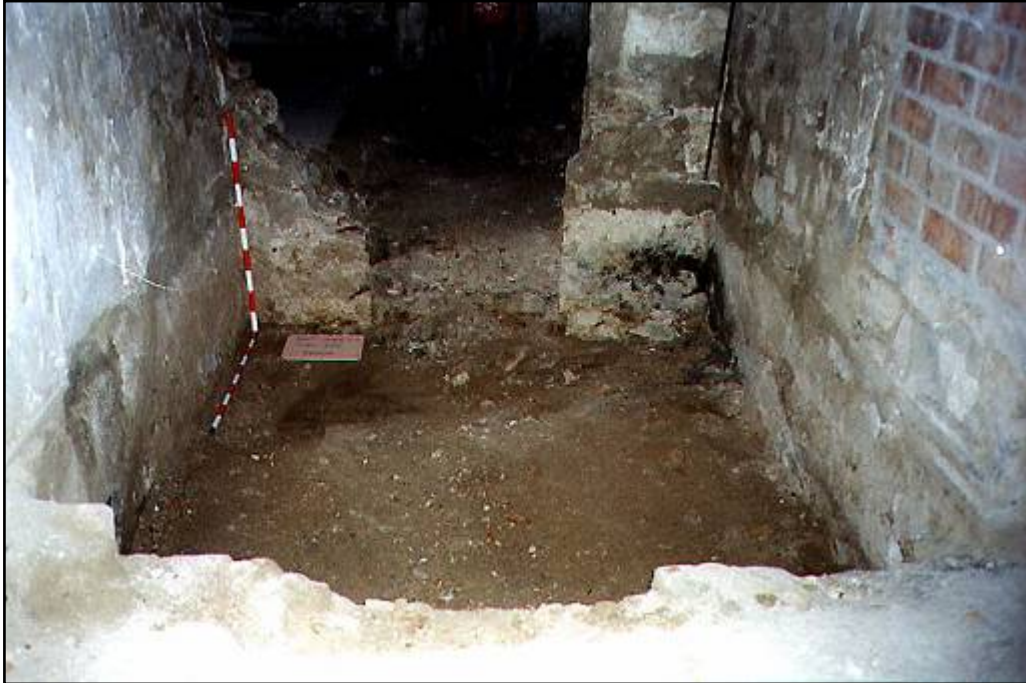
Foto 1. Vista general de l'àrea d'excavació en el moment d'iniciar la intervenció arqueològica. Ocupant tot l'espai de l'habitació podem veure el nivell superficial UE 219.

Inicialment, es va començar eliminant les restes del citat nivell superficial, identificat amb l'UE 219 (veure foto 1). Es tracta d'un farciment de sorra amb restes de materials constructius, algun fragment de ceràmica i de fusta, pedretes de petit tamany i algun carbonet, amb una consistència irregular, probablement degut a la seva eliminació parcial; podem dir que aquest estrat seria el resultat de les restes d'algun o alguns estrats alterats amb terres i materials aportats amb l'inici de les obres a l'espai d'ubicació de l'ascensor. Segons les informacions proporcionades pels obrers hem de pensar que l'estrat UE 219 - o, millor dit, el o els estrats sense alterar que originàriament es localitzaven en aquest espai - reomplia tota l'àrea de la caixa d'escala; així aquest farciment es correspondria a un reompliment aportat en part de la planta baixa de la finca, per tal d'elevat el paviment d'alguns punts i regularitzar la seva cota de circulació. Segons la documentació consultada sembla versemblant pensar que es correspon a un farciment aportat probablement entorn a la segona meitat del segle XX (1958), moment en que es dugueren a terme les obres per tal d'elevat part del paviment de la planta baixa de la finca.

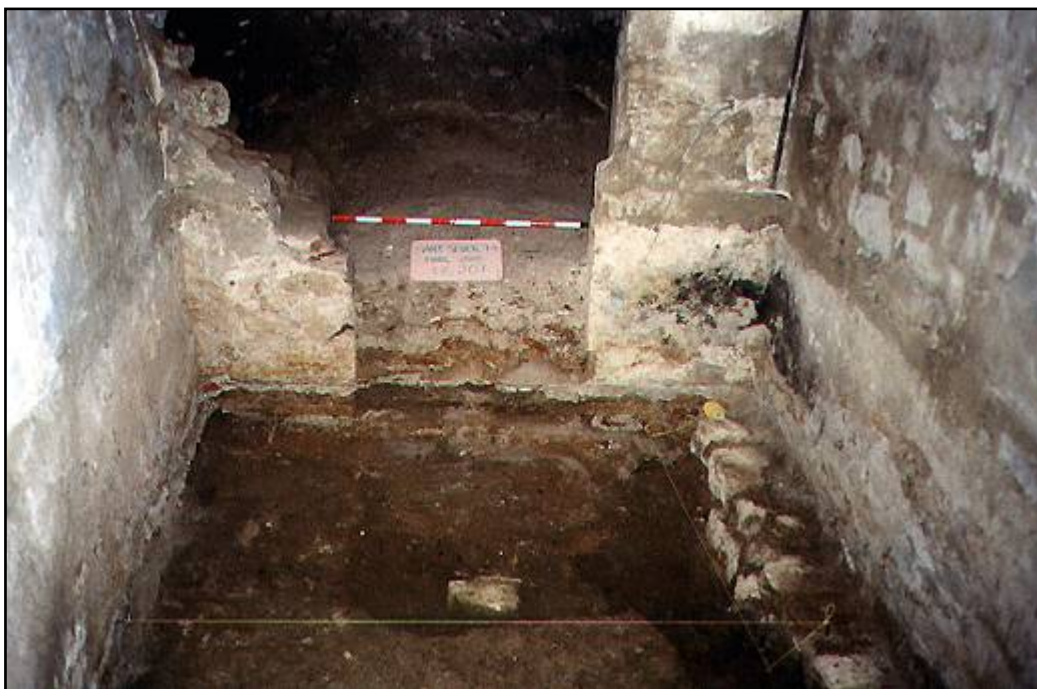
Foto 2. Durant el procés d'excavació es van realitzar diverses modificacions de la cala, en la imatge podem veure el límit sud definit pel fil groc, i pel nord una nova modificació i ampliació ens va permetre identificar l'estrat UE 207, al fons de la imatge.

Tal i com ja s'ha esmentat amb anterioritat, es van realitzar diverses modificacions de les mesures de la sala, així com una petita ampliació en direcció nord-occidental. Aquesta acció ens va permetre identificar el farciment UE 207 (veure foto 2), documentat a l'accés - UE 218 - localitzat a la banda

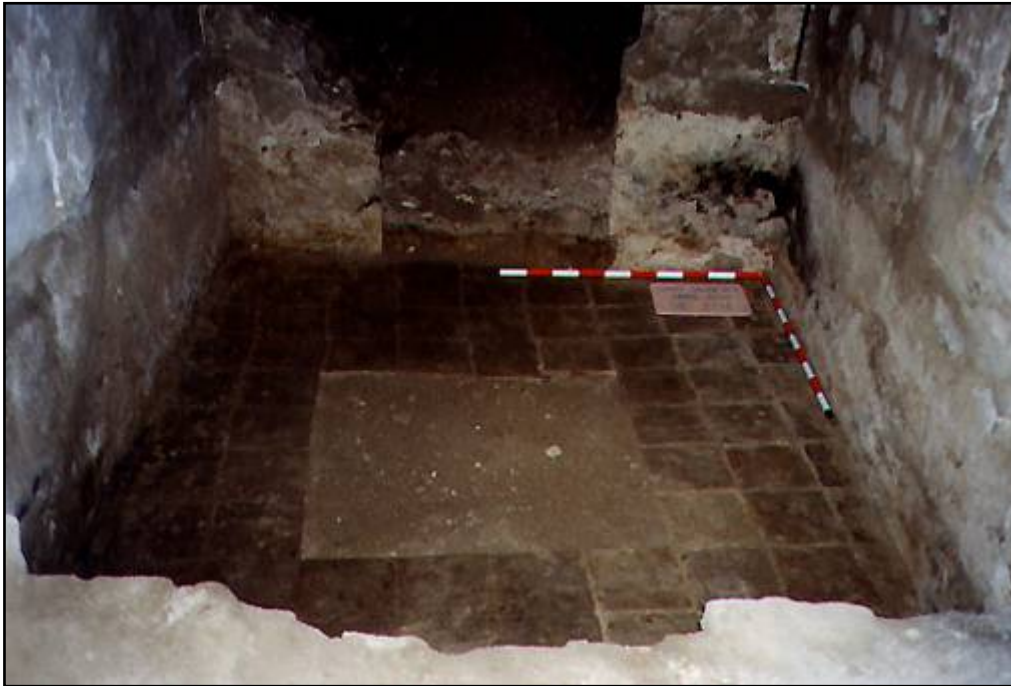
Foto 3. Imatge del paviment de rajoles UE 201; al fons de la fotografia podem veure el pas, identificat amb la UE 218, el qual encara es trobava farcit per l'estrat UE 207.

L'excavació dels estrats UE 219 i 207 ens va permetre identificar el paviment de rajoles UE 201 (veure foto 3, 4 i 5), el qual ocupava tota l'extensió de l'àrea excavada i fins i tot s'estenia més enllà del límit nord-occidental de la sala. Es tracta d'un paviment de rajoles quadrades de 23 cm de costat per uns 3 cm de gruix, de tonalitat vermellosa i cohesionades amb morter de calç de tonalitat blanquinosa. El tipus de rajola, el morter emprat com a cohesionador, així com la presència de determinats elements (UE 206, 210 i 211) per sota d'aquest paviment ens permeten apuntar una cronologia de segle XIX per a aquest paviment, probablement cap a finals del segle XIX.

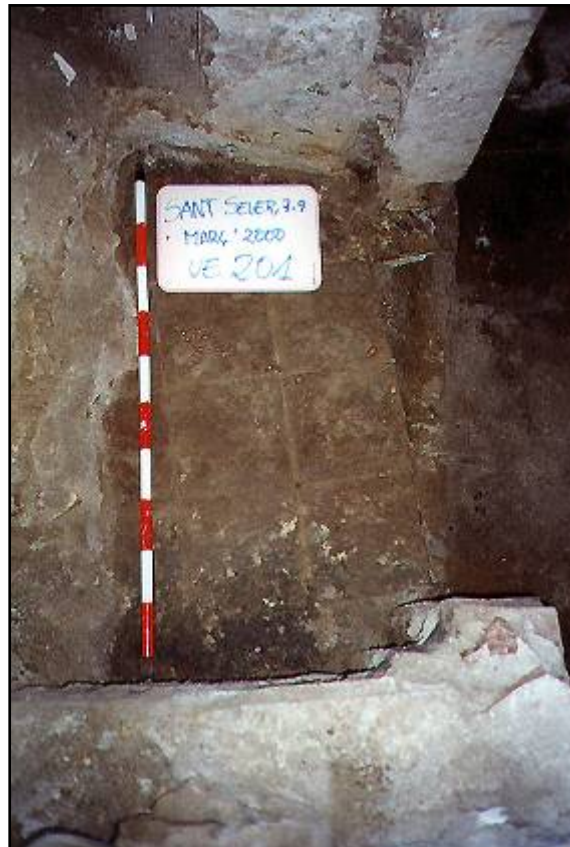
Foto 4. Detall de la continuïtat del paviment UE 201 cap a la banda nord-occidental, just per sota del farciment UE 207 -es correspon amb l'espai que es va ampliar-.

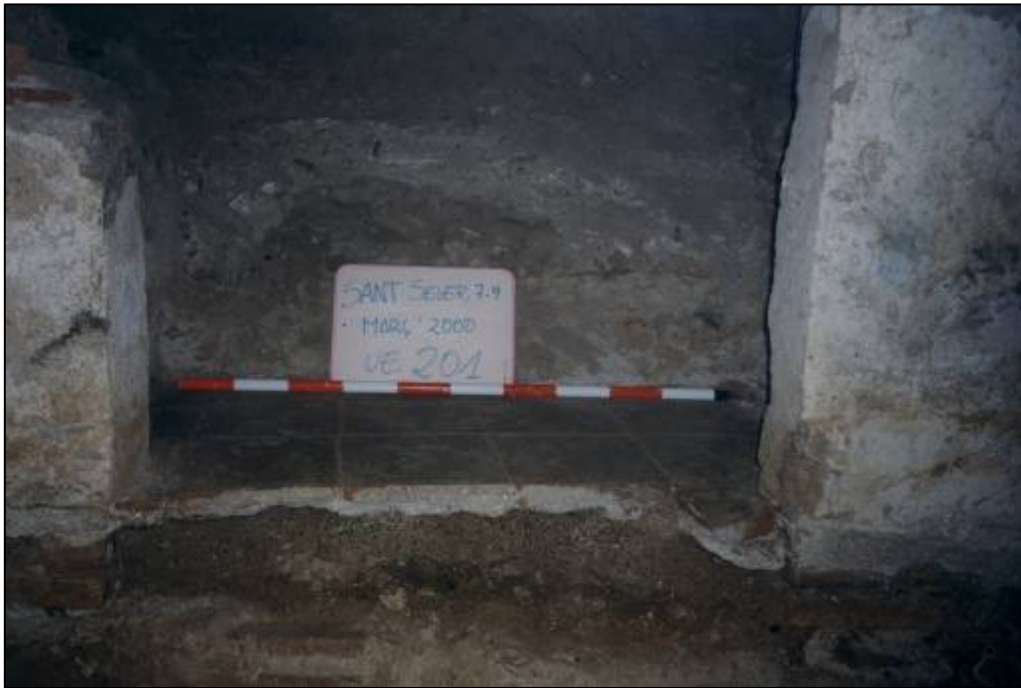
Foto 5. Detall de la continuïtat del paviment UE 201.

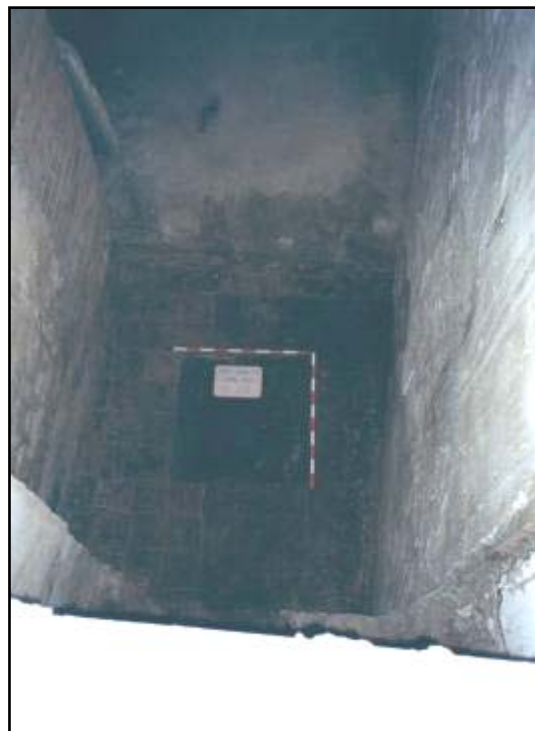
Foto 6. Vista general de l'àrea d'excavació amb el paviment UE 201 i assenyalat el retall UE 202.

D'aquest paviment hem de destacar la presència d'un retall, UE 202, (veure foto 6 i 7) de planta quadrangular d'uns 96 cm de costat i de poca profunditat. Aquest retall ja es veia, tot i que molt parcialment, en el moment d'iniciar els nostres treballs; aquest es trobava farcit per l'estrat UE 219. No podem saber a que respon aquest retall, de tota manera, com a hipòtesis i segons algunes dades aportades pels obrers, és possible que tingui relació amb l'existència d'una escala d'accés als pisos superiors de l'edifici existent en aquest espai, com podria ser una mena de retall realitzat per tal de trobar terreny estable i consistent per col·locar la base o punt de suport de l'escala; el fet que haguem trobat l'estrat UE 219 parcialment eliminat i les restes que ens quedaven remogudes no ens permeten corroborar aquesta hipòtesis, ni tenir una bona lectura estratigràfica del retall UE 202.

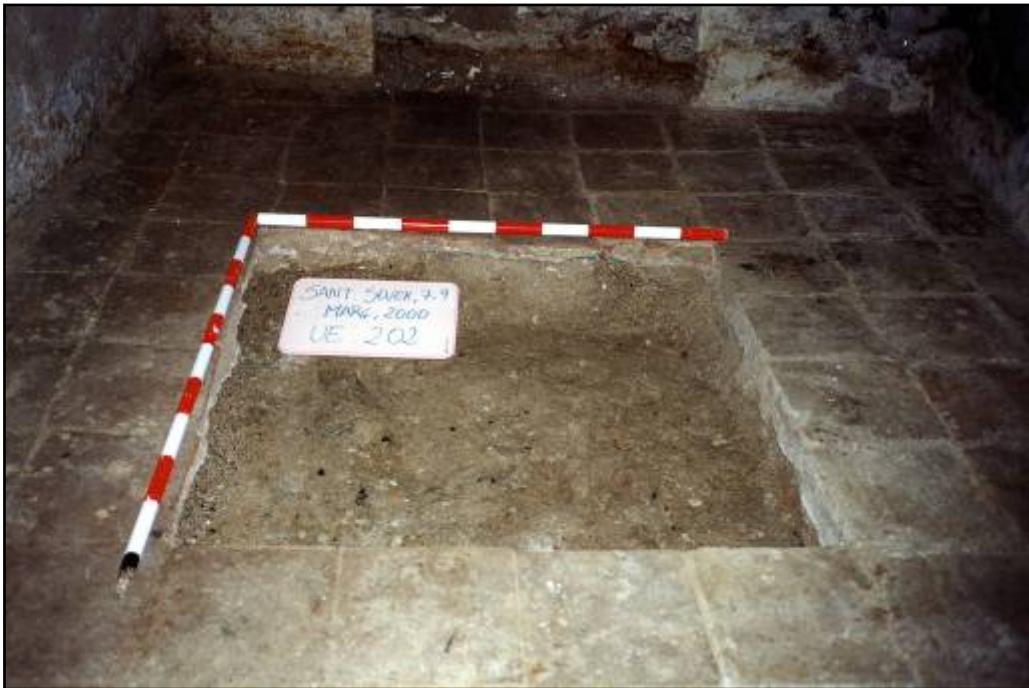
Foto 7. Detall del retall UE 202 identificat en el paviment de rajoles UE 201.

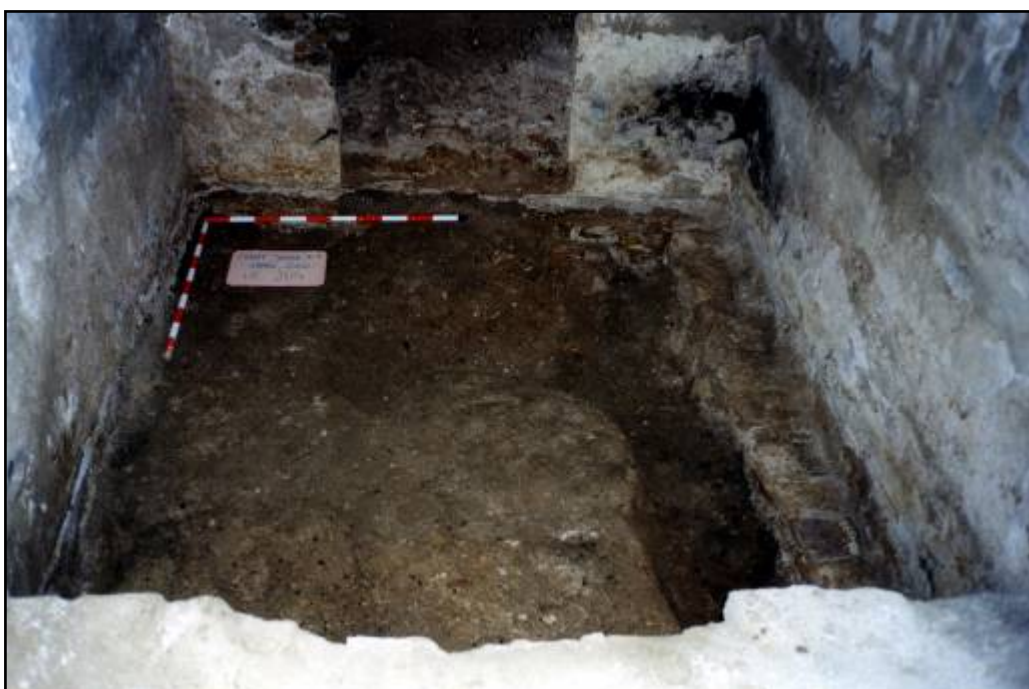
Foto 8. Imatge de l'estrat UE 204 ocupant tota l'àrea d'excavació. Encara no s'havia realitzat la darrera modificació de la cala i al fons pot observar l'estrat UE 207.

L'estrat UE 204 (veure foto 8) ha estat l'estrat de més potència excavat durant aquest sondeig. Es tracta d'una capa de terra de textura argilosa, color gris marronós i consistència compacta, amb força carbonets, fragments de revestiment, de teula i de ceràmica. No s'ha excavat la totalitat d'aquest estrat ja que s'estenia més enllà dels límits de la cala; d'altra banda, en l'espai on s'ha eliminat, s'ha rebaixat un màxim d'uns 86 cm sense arribar al final d'aquest. L'excavació d'aquest estrat ha permès recuperar un conjunt de materials ceràmics dels que en destaca un grup de peces de Paterna i Manises datables entre la segona meitat del segle XV i segona meitat del segle XVI, juntament amb altres peces de diferent cronologia (per exemple s. XVIII).

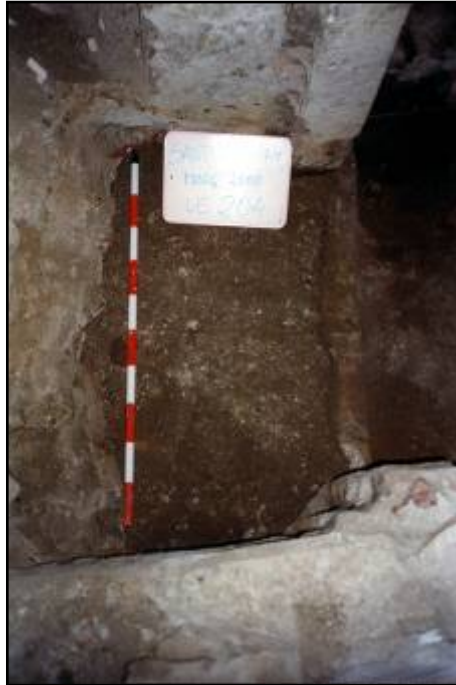
Foto 9. Detall de l'estrat UE 204 en l'espai del pas definit com a UE 218 -punt on es realitzà la darrera modificació de la cala.

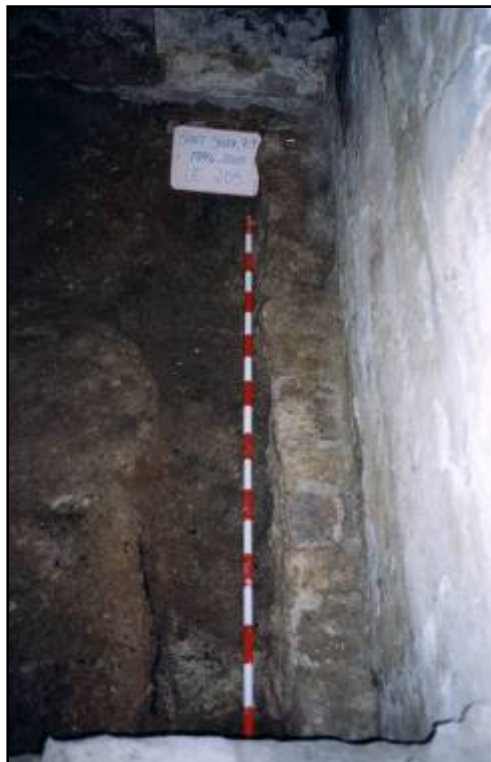
Foto 10. Fotografia on es pot veure la rasa identificada com a UE 205 realitzada en l'estrat UE 204 i localitzada a tocar de l'estructura UE 206.

Primer de tot tractarem de la UE 205 (veure foto 10), que es correspon amb un retall realitzat a l'estrat UE 204, presenta forma allargada, amb una profunditat que oscil·la dels 10 als 35 cm i una amplada mitja entorn als 30 cm, es defineix a tocar i en paral·lel a l'estructura UE 206, cosa que ens permet pensar en una estreta relació entre ambdues unitats estratigràfiques.

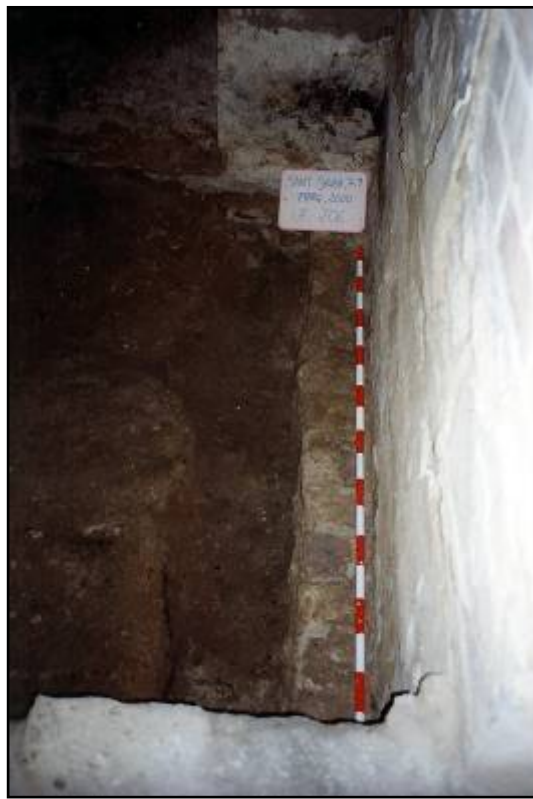
Foto 11. Vista de la UE 206.

Pel que fa a l'UE 206 (veure foto 11, 12 i 13) hem de dir que es tracta d'una estructura que es defineix a tocar i per sota del mur oriental que delimita l'habitació on s'ha fet la cala. Aquesta estructura presenta dues tècniques constructives diferents, aproximadament la meitat més sud és construïda únicament amb maó massís cohesionat amb morter de calç de tonalitat blanquinosa; per contra, la meitat més nord destaca per estar feta amb pedres desbastades i algun carreu, tot de mesures irregulars i unit també amb morter de calç de tonalitat blanquinosa. La meitat més sud posteriorment quedà fora dels límits de la cala i no es va prosseguir amb la intervenció en aquest punt, però de tota manera vem observar que en l'extrem on aquesta estructura toca amb el límit sud de l'habitació, aquesta s'estén per sota del mur que marca aquest límit, punt on destaca la presència d'uns maons i morter de calç la disposició dels quals ens permet apuntar la possibilitat de que es correspongui amb les restes d'una claveguera. En contraposició la meitat nord d'aquesta estructura si que quedava inclosa dins del límit del sondeig, i amb l'excavació de l'estrat UE 204, vem poder veure millor les característiques de l'UE 206. Així aquest extrem nord de l'estructura, que ja hem dit que es caracteritzava per

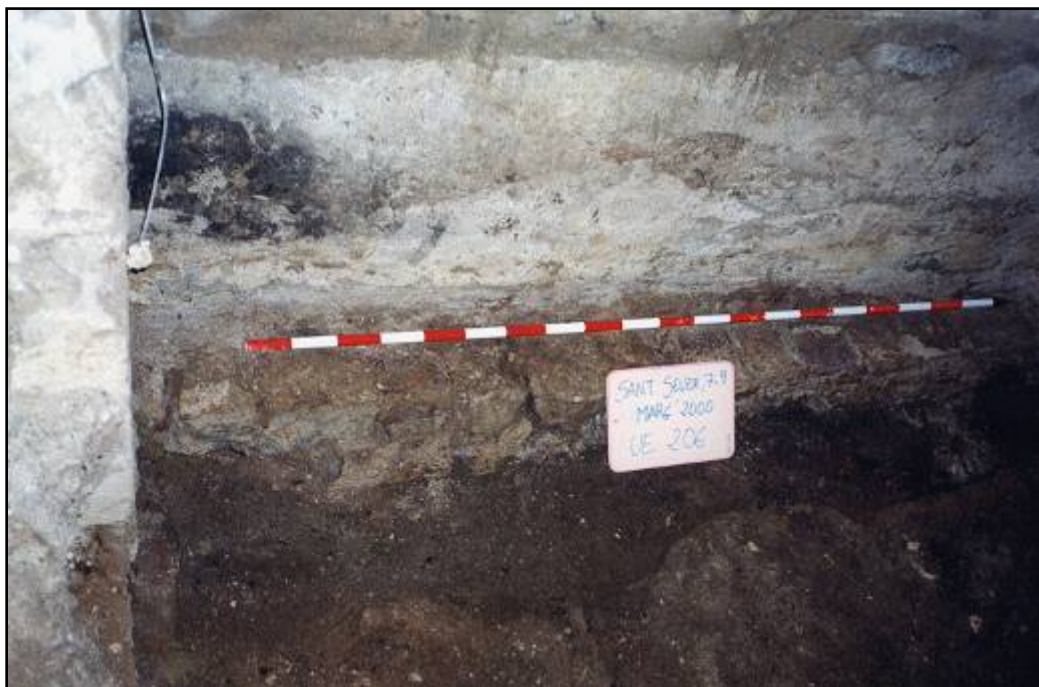
Foto 12. Fotografia de la UE 206, la meitat situada més a la dreta de la imatge és la que quedà fora de l'àrea d'excavació i la que és construïda amb maó massís, la meitat més a l'esquerra és feta de pedres desbastades.

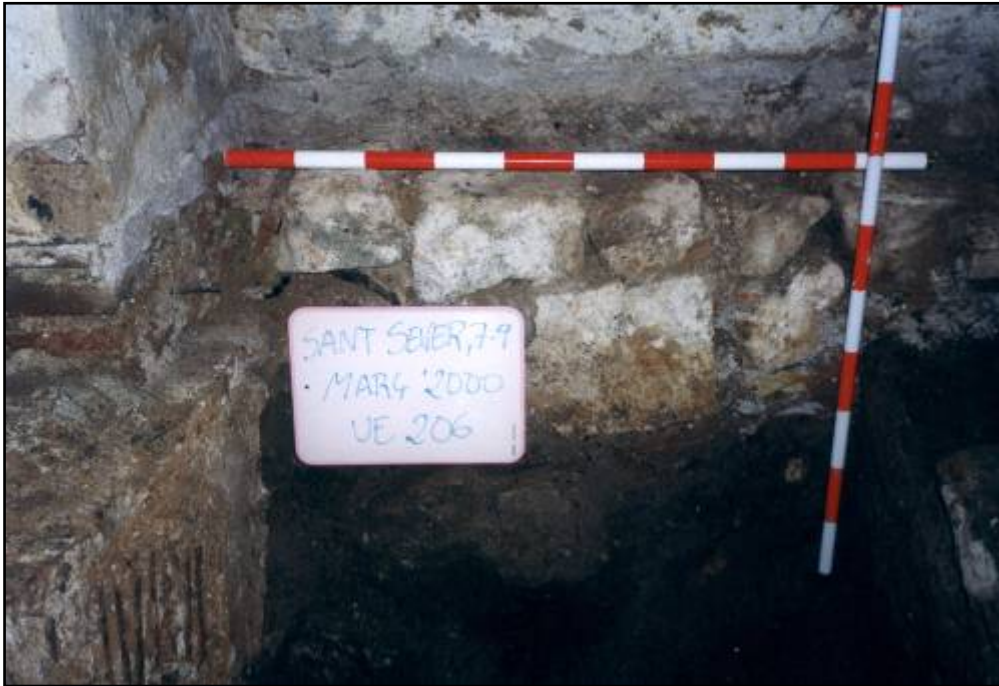
Foto 13. Detall de la meitat més nord de l'UE 206; en la imatge es pot veure que és construïda amb pedres desbastades i algun carreu.

estar construïda amb pedres desbastades i carreus, presenta un parell de filades més o menys regulars amb una potència de més de 40cm. Tal i com es mostra l'estructura en aquesta part més nord podem veure clarament que es correspon a la fonamentació de la paret oriental (UE 215) de l'habitació. Per concloure amb aquesta estructura creïem que seria versemblant pensar que aquesta fonamentació fou aprofitada total o parcialment com a paret d'una claveguera o canalització de la qual en quedaria una petita resta en l'extrem sud d'aquesta estructura, fora dels límits de la cala. Així, no es pot descartar que la rasa UE 205 es relacioni directament amb la presència de les restes d'una claveguera, i que per tant la rasa respongui a l'evidència negativa d'aquesta estructura; ambdós fets haurien pogut estar amortitzats en el moment de col·locació del paviment UE 201. Els maons i el morter emprats en la meitat més sud ens poden apuntar una cronologia de segle XIX per a les restes de la claveguera, i una amortització d'aquesta estructura i de la rasa de finals del segle XIX (moment en que es col·locaria el paviment 201).

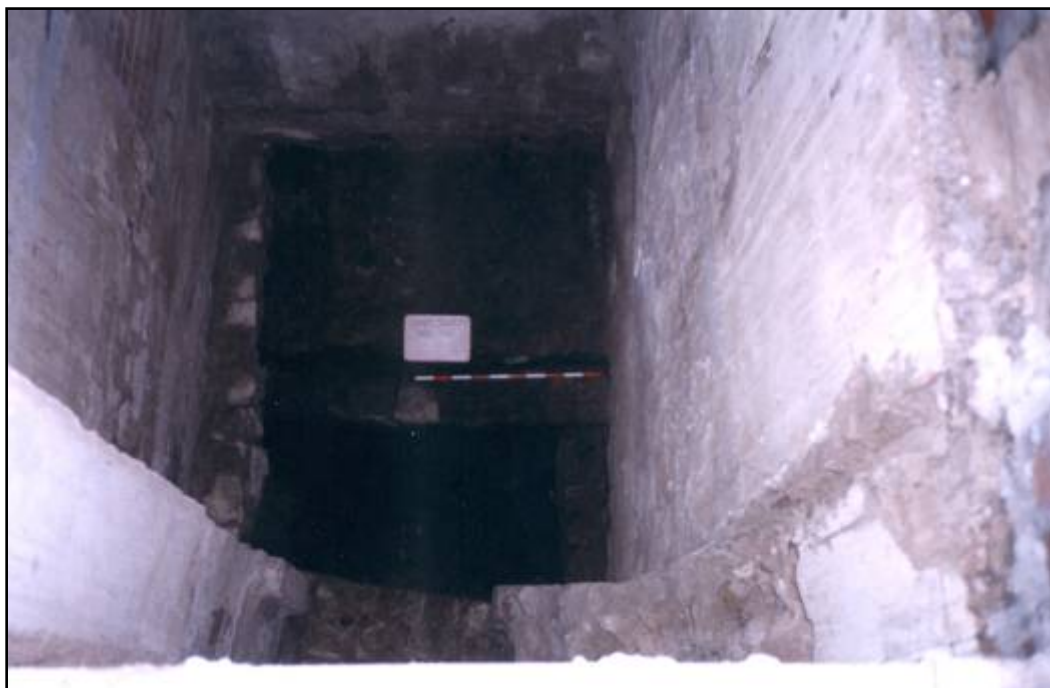
Foto 14. Vista general de l'àrea d'excavació després de rebaixar l'estrat UE 204, en la imatge s'assenyala el mur UE 208.

En darrer lloc hem de parlar del mur UE 208 (veure foto 14, 15, 16 i 17), que es tracta d'una estructura construïda amb carreus escairats de caixa rectangular i amb una única cara vista, mostrava morter en molt mal estat, probablement degut a l'alt grau d'humitat, també vam poder observar restes de revestiment. Aquest mur es relaciona directament amb els murs UE 216 i 217 (veure foto 33). Pel que fa al mur UE 216 (veure foto 29 i 30) el qual únicament vam poder veure molt parcialment, ja que es trobava molt arrasat pels elements que el cobrien (UE 210 i 211), presenta les mateixes característiques que el mur UE 208. En referència al mur UE 217 (veure foto 31 i 32) hem de dir que tan sols vam poder observar la seva cara més oriental, però sense poder veure la seva tècnica constructiva, ja que mostrava revestiment en tota la seva totalitat; és aquest arrebossat però el que unifica les entregues amb els murs UE 208 i 216. El conjunt d'aquests tres murs defineixen una estructura de planta aproximadament rectangular, que junt amb el tipus de revestiment que mostra ens permet pensar en la possibilitat de que es tracti d'un dipòsit o pou cec. Aquesta interpretació, tot i ser molt versemblant, ha de restar en el terreny de la hipòtesis, ja que no s'ha localitzat el mur que definiria aquesta possible estructura per la banda més nord-oriental. La relació estratigràfica amb els materials arqueològics recuperats en l'excavació de l'estrat UE 204, així com la relació física amb les diferents estructures que cobrien alguns d'aquests murs, ens permet apuntar una cronologia de baixa edat mitjana per aquest conjunt d'elements.

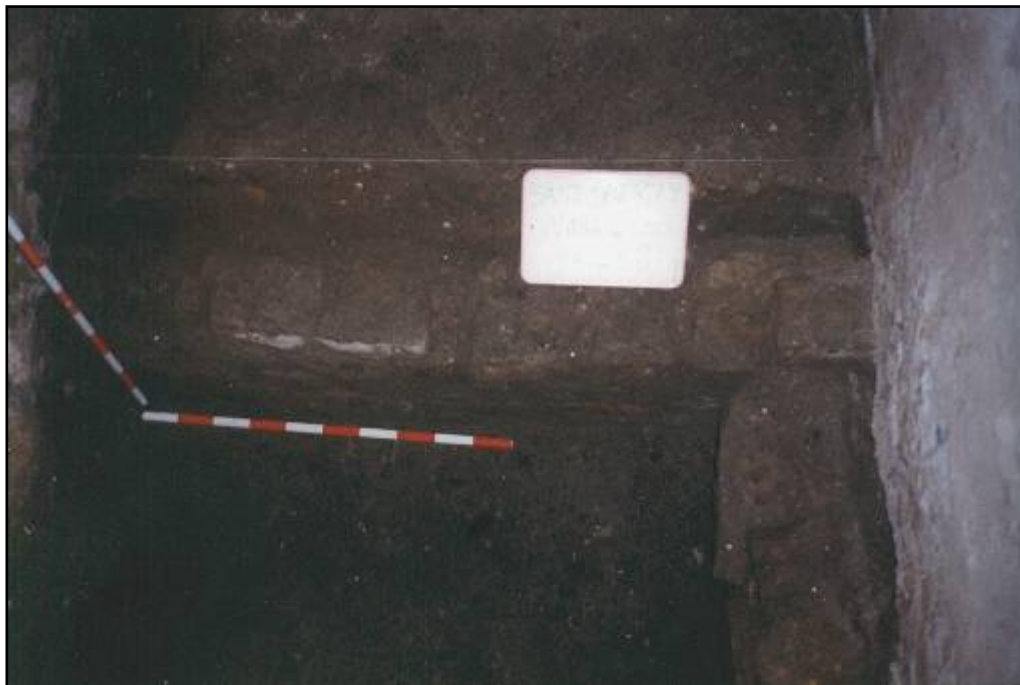
Foto 15. Detall del mur UE 208, a mà dreta d'aquest s'hi pot veure l'estructura identificada com a UE 209.

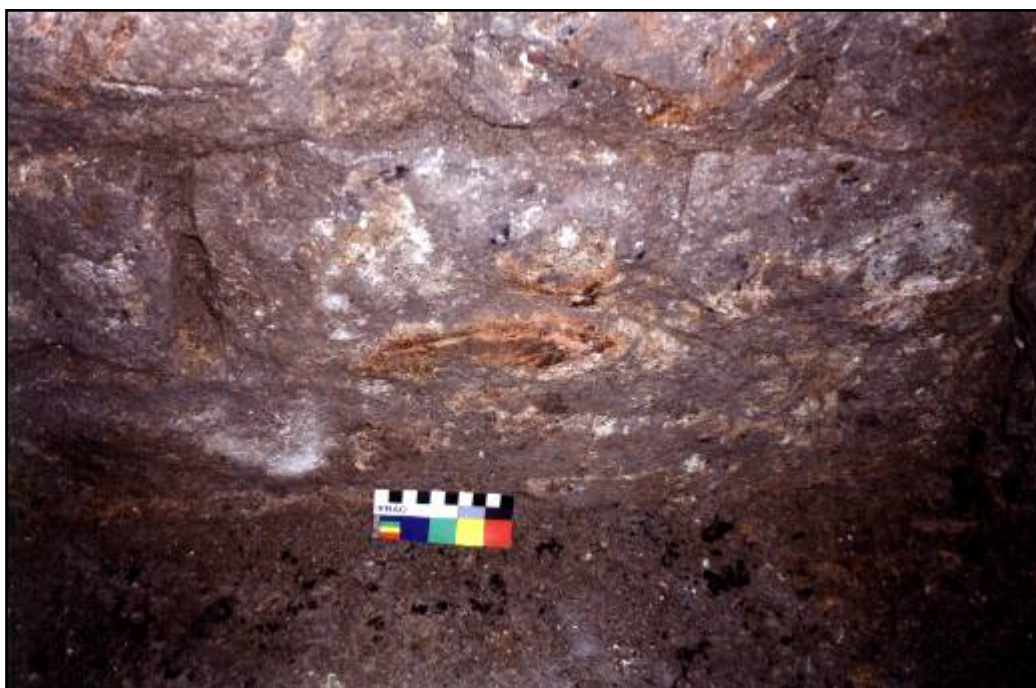
Foto 16. Detall del parament del mur UE 208.

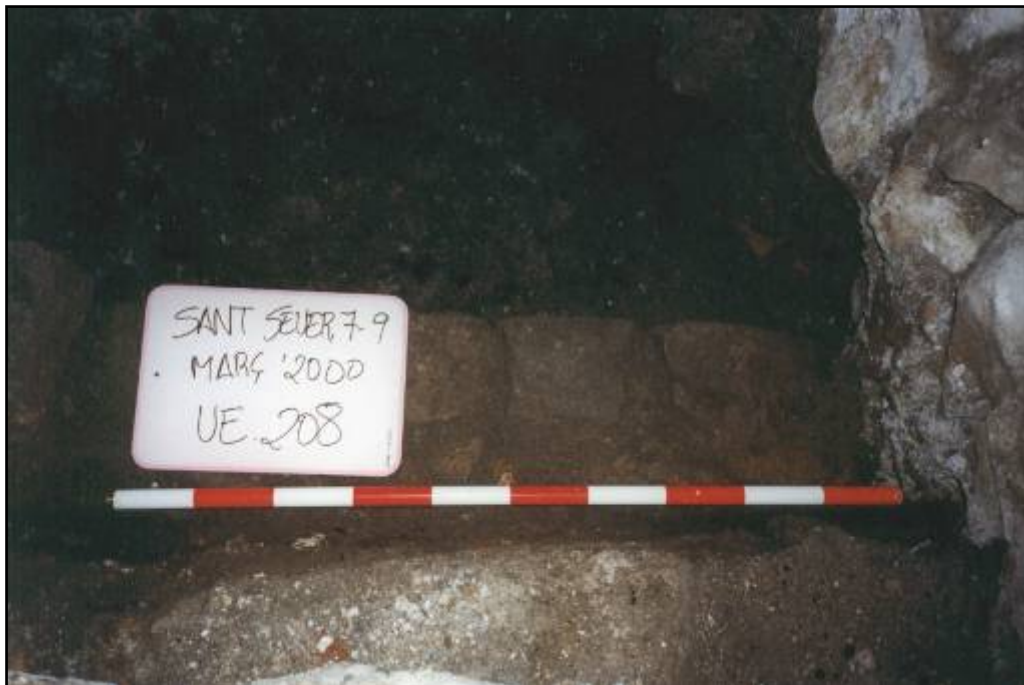
Foto 17. Detall de la part superior del mur UE 208.

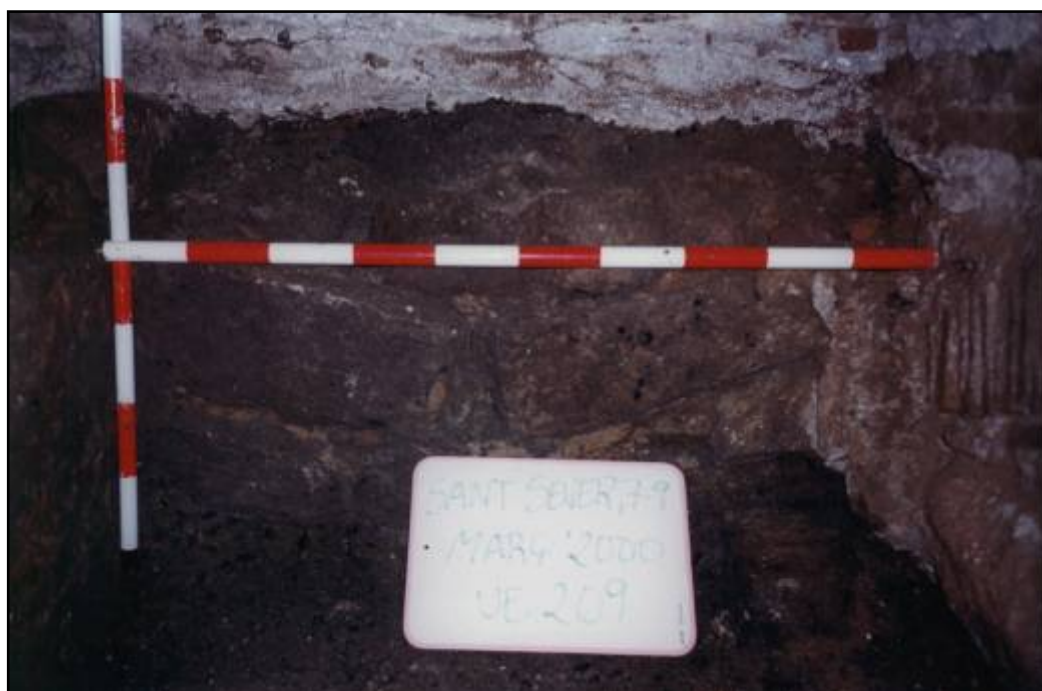
Foto 18. Detall de l'estructura UE 209.

L'UE 209 (veure foto 18 i 19) es tracta d'un agrupament de carreus i alguna pedra desbastada sense morter, només amb terra entremig, disposats més o menys en filades però de poca entitat i extensió. Es localitza per sota del mur occidental (UE 214) de la caixa d'escala i entre el mur UE 208 i la riostra UE 210 i 211. El desmuntatge d'aquesta estructura ens va permetre identificar el mur UE 217, del qual en parlarem més endavant, i que es trobava just per darrera del 209; així veurem poder veure que l'estructura 209 era com una mena reforç, ja que el mur UE 214 es troba també per sobre del mur UE 217 i la presència de l'estructura 209 sembla respondre al fet que l'amplada del mur 214 era superior a la del 217, d'aquí que es col·loqués un reforç per tal de poder fonamentar tota l'amplada de la paret. El farciment UE 204, el mur 214 i la relació estratigràfica amb la resta d'estructures amb les quals es relaciona ens permeten situar aquesta estructura UE 209 entre la segona meitat del segle XVIII i finals del segle XIX.

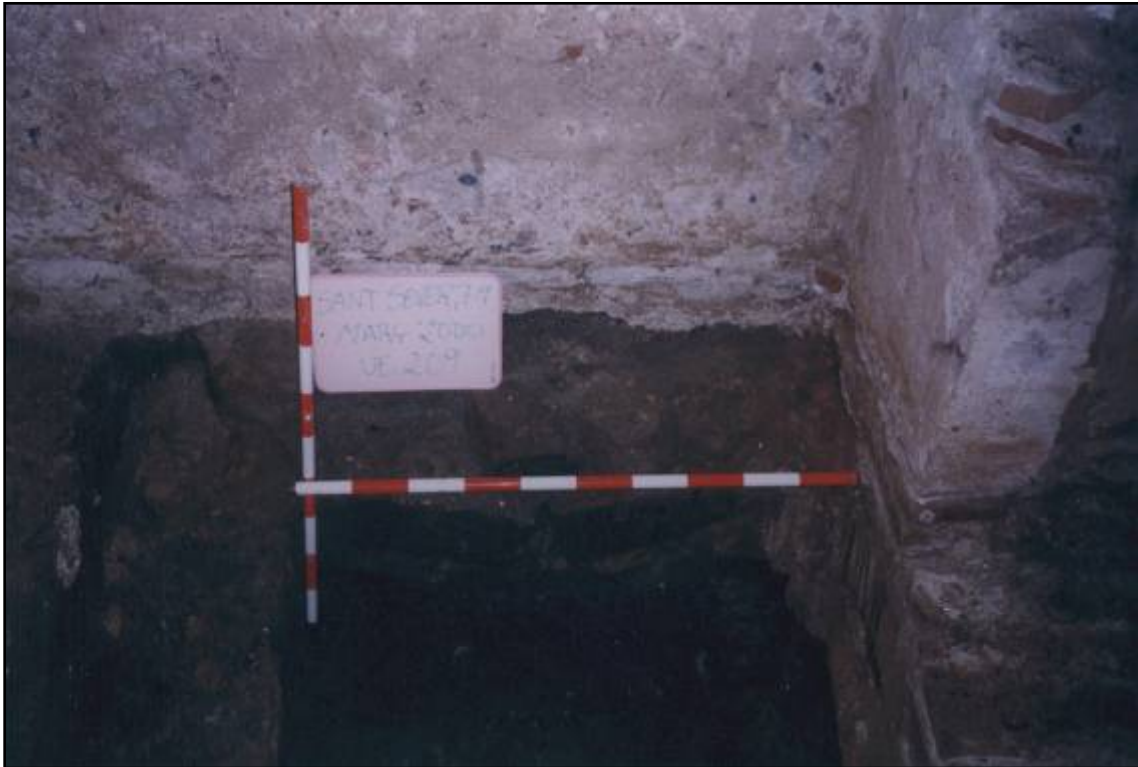
Foto 19. Fotografia on podem veure l'UE 209, la qual es localitza entre el mur UE 208 a mà esquerra, i la riostra formada per les UE 210 i 211.

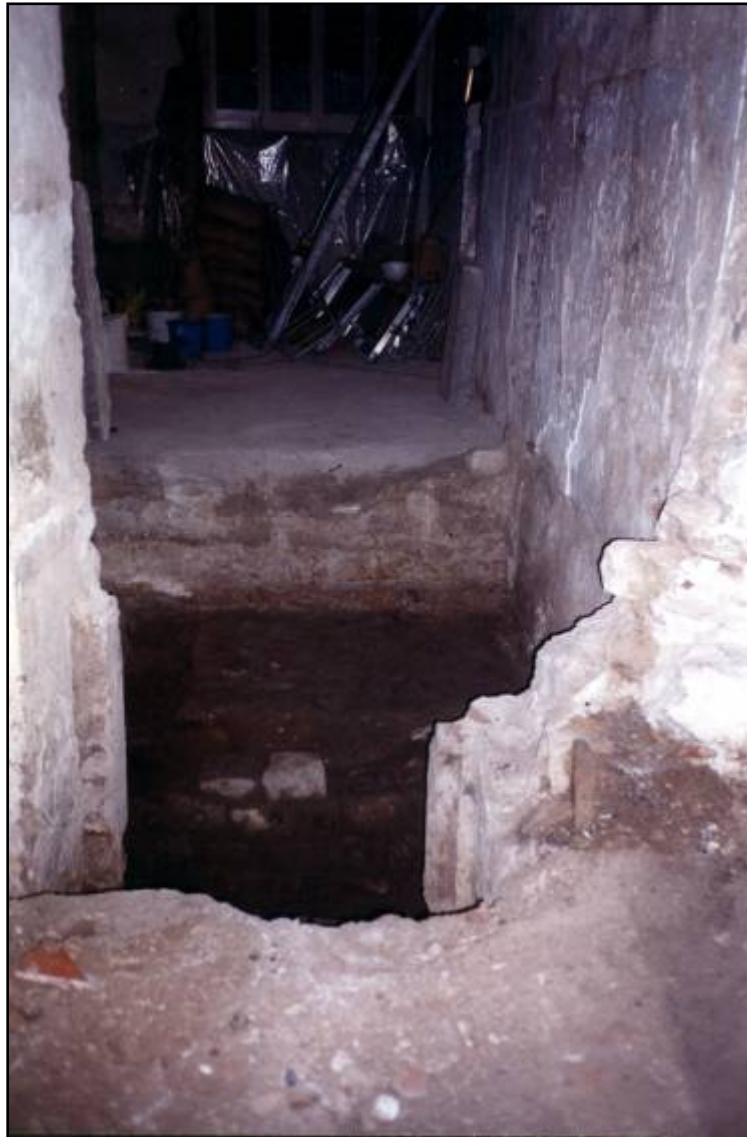
Foto 21. Fotografia general, en direcció al pati central, de l'espai on s'ha realitzat la intervenció arqueològica.

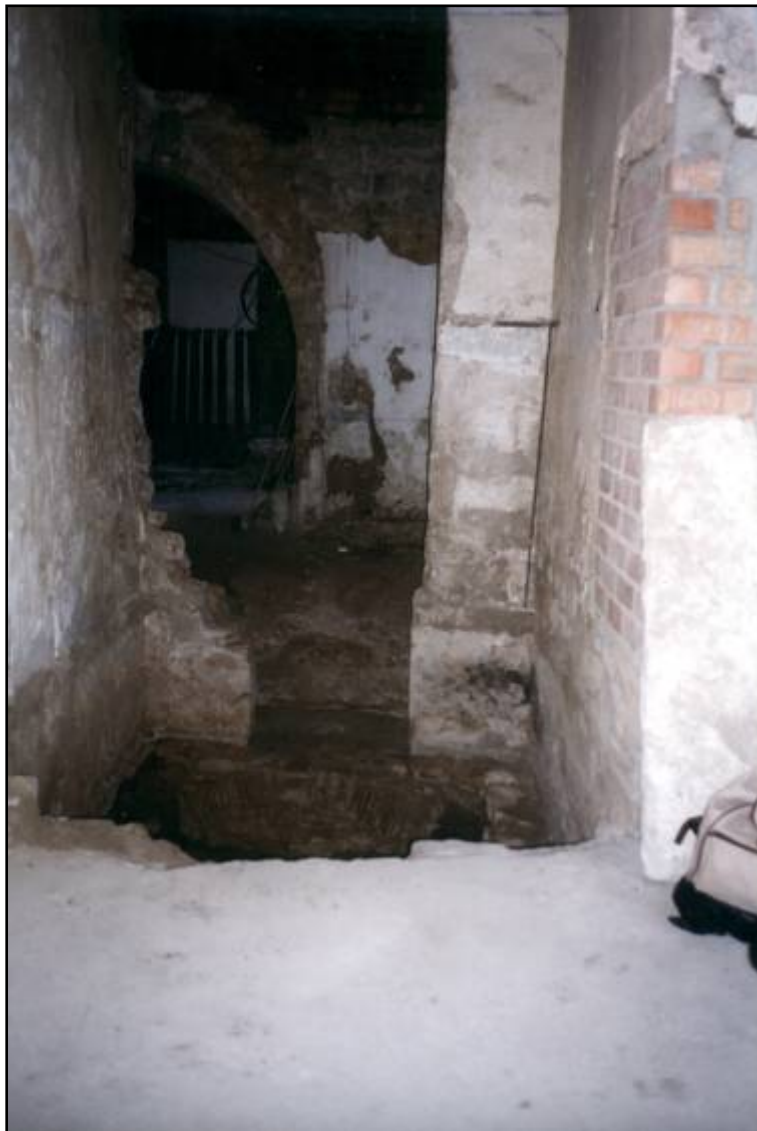
Foto 22. Detall de la riostra conformada per les unitats estratigràfiques 210 i 211, identificada per sota dels brancals UE 212 i 213, els quals defineixen el pas UE 218.

Una altra estructura identificada amb l'excavació de l'estrat UE 204 és una riostra conformada per dues unitats estratigràfiques, l'UE 210 i la 211. Pel que fa a l'UE 210 (veure foto 22, 25 i 26) hem de dir que es tracta d'un sardinell construït amb maó massís de diverses mides i gruixus, i amb dos carreus als extrems del sardinell, tot cohesionat amb morter de calç de tonalitat blanquinosa. L'UE 211 (veure foto 23 i 28). és una estructura construïda amb carreus, probablement reaprofitats, i maons tot cohesionat amb morter de calç igual que el de l'UE 210, constituïnt la part baixa de la riostra. El conjunt d'aquestes dues unitats estratigràfiques constitueixen una riostra que actua com a base dels brancals (UE 212 i 213) de l'obertura UE 218, tot distribuint la seva descàrrega. Probablement la seva presència es justifica per la necessitat de garantir l'estabilitat constructiva de l'espai arquitectònic que es defineix a banda i banda de l'obertura UE 218. El material constructiu emprat així com el fet que en el Quarteró Garriga ja aparegui la distribució arquitectònica definida pels brancals 212 i 213, ens permeten apuntar una cronologia de primera meitat del segle XIX per a aquesta estructura. L'eliminació d'aquesta riostra ens va permetre identificar el mur UE 216.

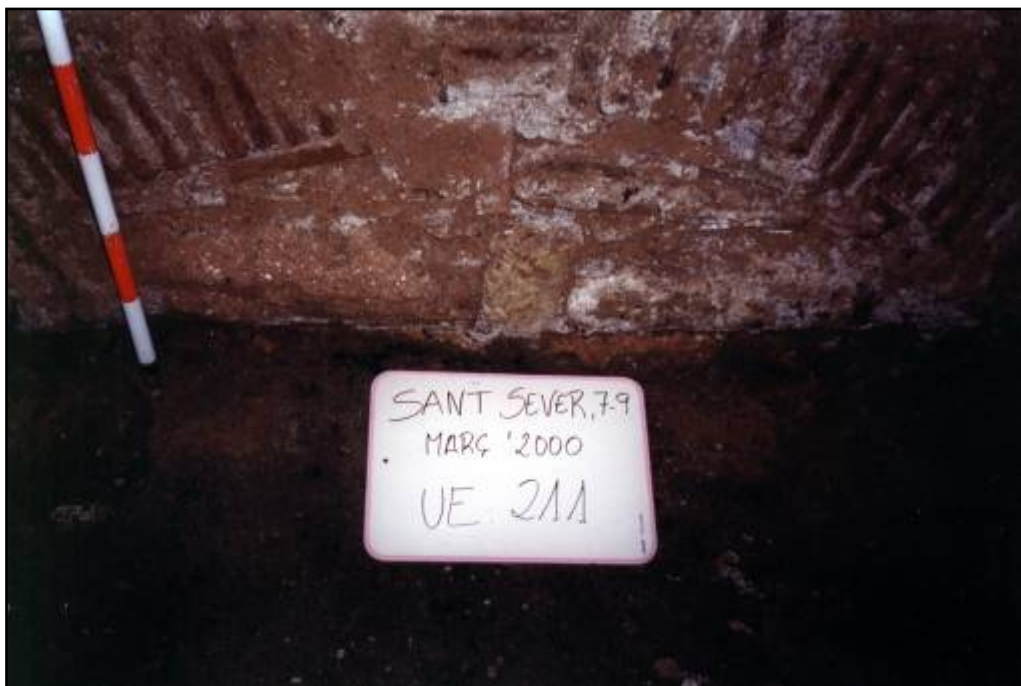
Foto 23. Detall de la part baixa de la riostra identificada amb la UE 211, per sobre podem veure el sardinell de maó massís UE 210.

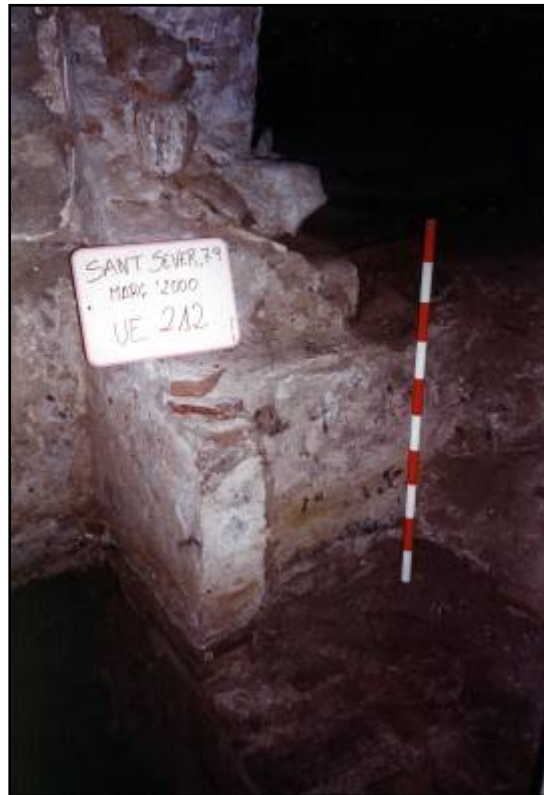
Foto 24. Detall del brançal UE 212, que defineix el pas UE 218 per la banda occidental.

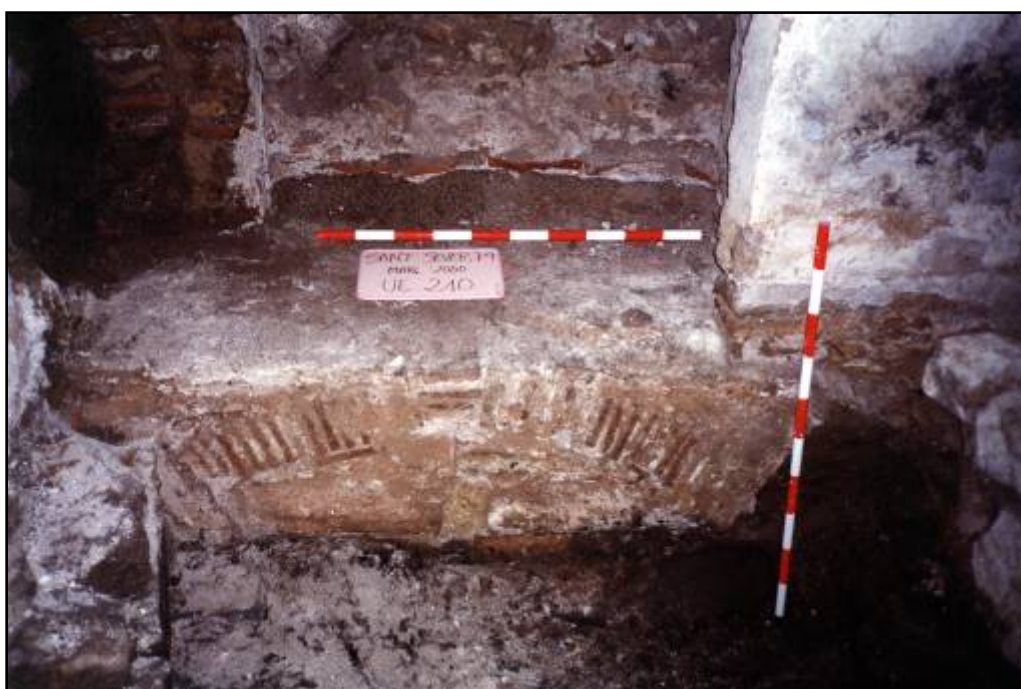
Foto 25. Detall de la riostra formada per les UE 210 i 211 després del desmuntatge del brançal UE 212.

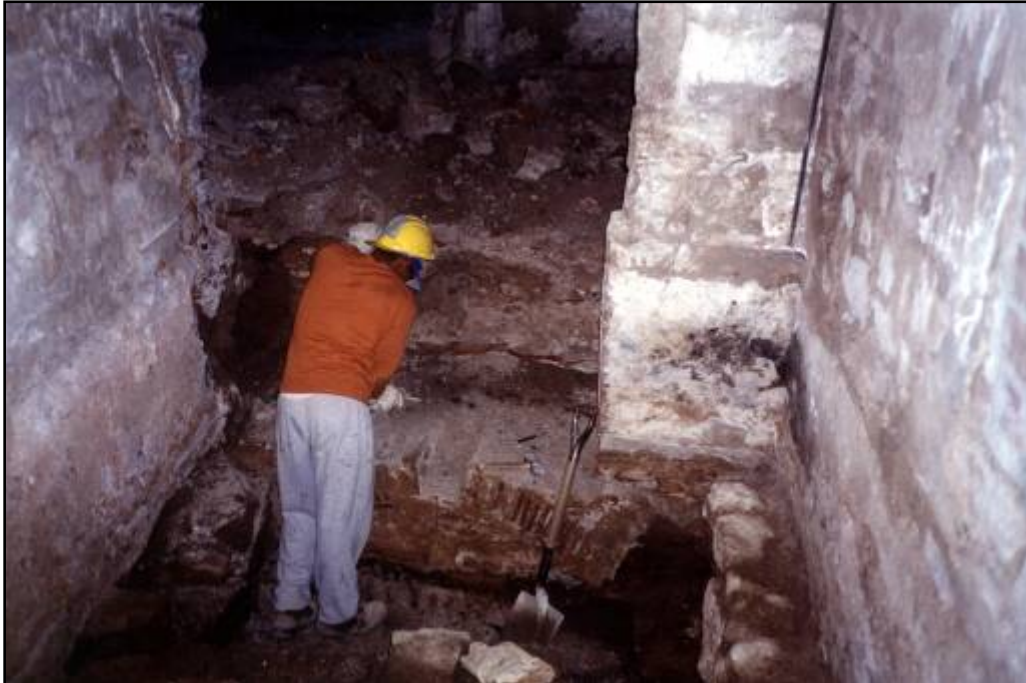
Foto 26. Imatge del procés de desmuntatge del sardinell UE 210.

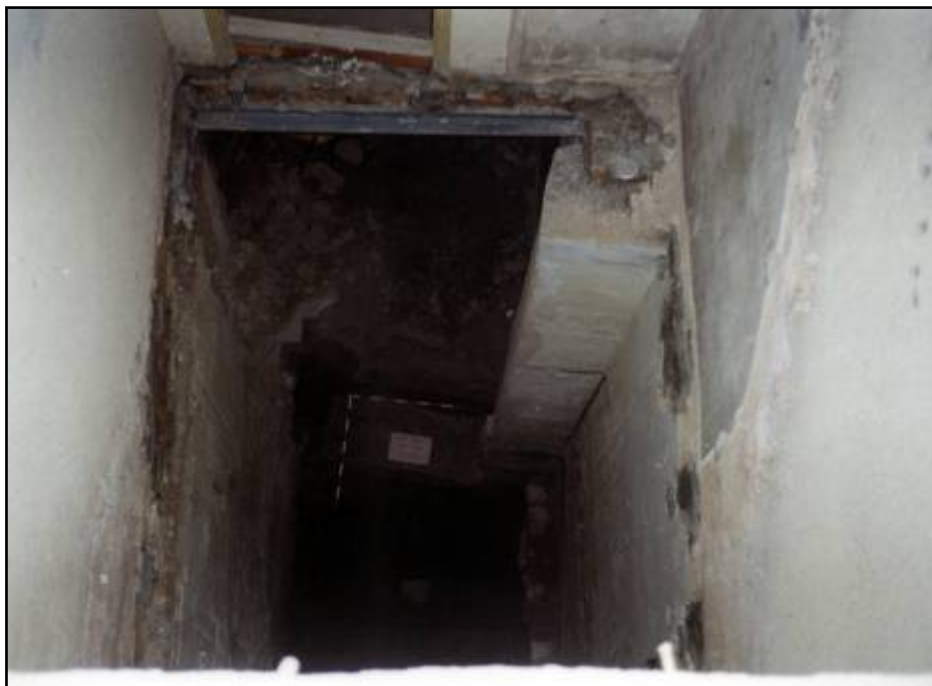
Foto 28. Detall de la UE 211 durant el procés de desmutatge de la riostra.
