La intervenció arqueològica que es va portar a terme a la finca 9-11 del carrer de Sant Sever de la ciutat de Barcelona, durant els dies 7 al 16 de març del 2000, va venir determinada per les obres de reforma que s'estaven realitzant a l'edifici des del 1999. Aquestes obres de rehabilitació, ja havien suposat la realització d'una primera intervenció arqueològica, la qual es dugué a terme entre els dies 13 al 15 d'abril del 1999 i foren dirigides per la Sra. Núria Nolasco.

La intervenció arqueològica que es va portar a terme a la finca 9-11 del carrer de Sant Sever, durant el dies 13 al 15 d'abril de 1999 i dirigida per Núria Nolasco, va venir determinada per les obres de reforma que ja s'estaven realitzant a l'edifici. En el decurs de les obres, i com a conseqüència del rebaix del paviment d'alguns espais de la planta baixa de la finca, es van localitzar diverses restes arqueològiques, ubicades al subsòl de les dependències més orientals de la dita planta baixa de l'immoble.

La segona intervenció arqueològica realitzada a la finca número 9-11 del carrer Sant Sever ha consistit en l'obertura d'una cala i el seguiment de la substitució de part del clavegueram. D'una banda, la cala

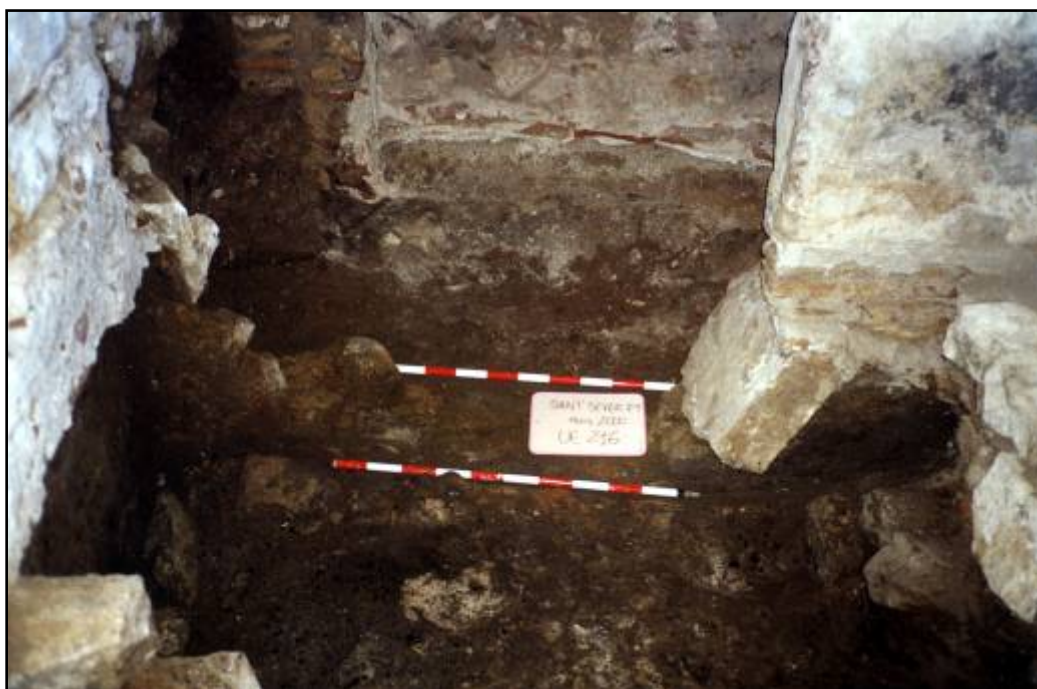
Foto 29. Fotografia on podem veure les restes del mur UE 216 identificades amb el desmuntatge de la riostra formada per les UE 210 i 211.

Una altra estructura identificada amb l'excavació de l'estrat UE 204 és una riostra conformada per dues unitats estratigràfiques, l'UE 210 i la 211. Pel que fa a l'UE 210 (veure foto 22, 25 i 26) hem de dir que es tracta d'un sardinell construït amb maó massís de diverses mides i gruixus, i amb dos carreus als extrems del sardinell, tot cohesionat amb morter de calç de tonalitat blanquinosa. L'UE 211 (veure foto 23 i 28). és una estructura construïda amb carreus, probablement reaprofitats, i maons tot cohesionat amb morter de calç igual que el de l'UE 210, constituïnt la part baixa de la riostra. El conjunt d'aquestes dues unitats estratigràfiques constitueixen una riostra que actua com a base dels brancals (UE 212 i 213) de l'obertura UE 218, tot distribuint la seva descàrrega. Probablement la seva presència es justifica per la necessitat de garantir l'estabilitat constructiva de l'espai arquitectònic que es defineix a banda i banda de l'obertura UE 218. El material constructiu emprat així com el fet que en el Quarteró Garriga ja aparegui la distribució arquitectònica definida pels brancals 212 i 213, ens permeten apuntar una cronologia de primera meitat del segle XIX per a aquesta estructura. L'eliminació d'aquesta riostra ens va permetre identificar el mur UE 216.

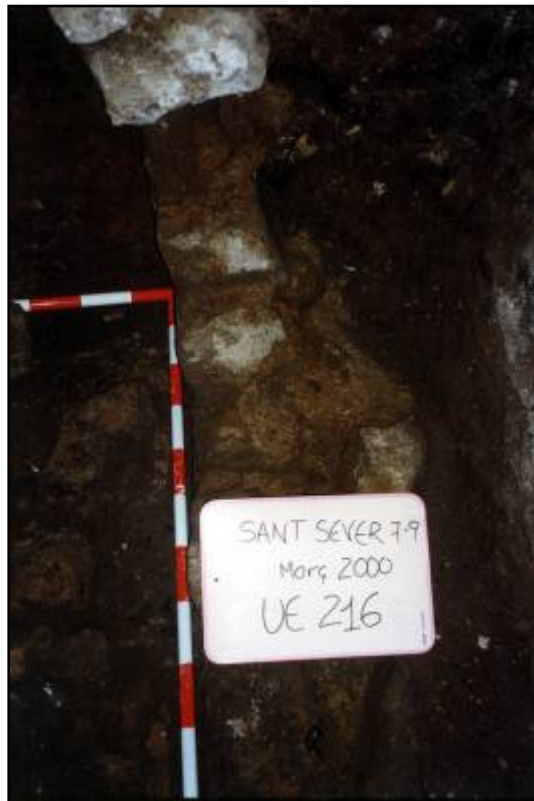
Foto 30. Detall del mur UE 216.

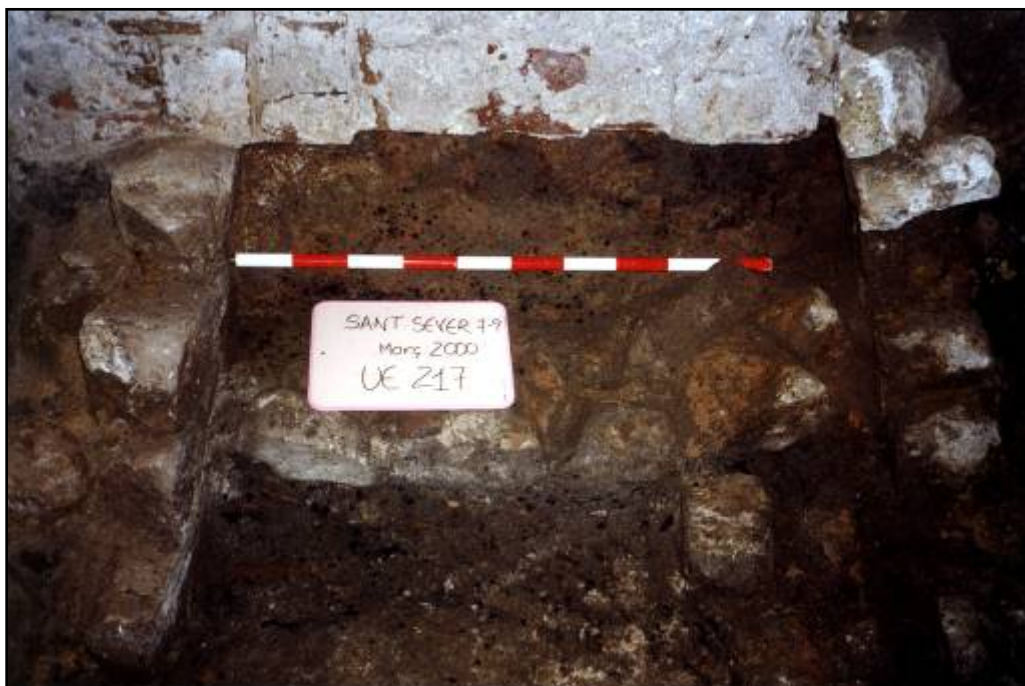
Foto 31. Imatge on s'assenyala el mur UE 217 identificat amb el desmuntatge de l'estructura UE 209 -es poden veure unes restes d'aquesta per sota de la cartella-.

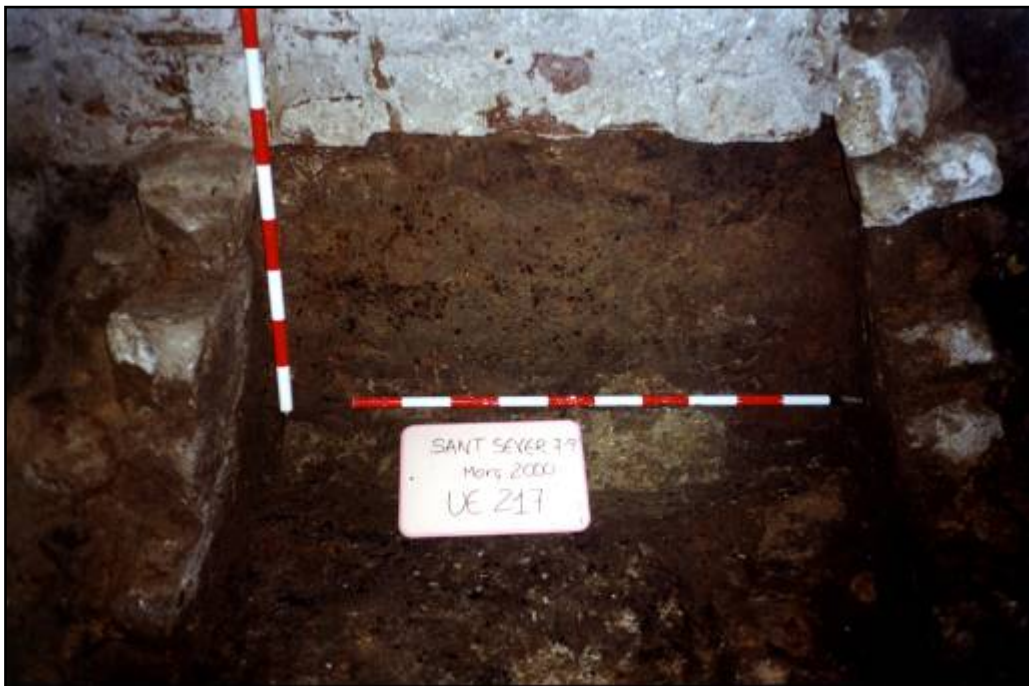
Foto 32. Detall de l'UE 217 on podem veure el revestiment que cobreix el mur i que uneix aquesta estructura amb el mur UE 208, a l'esquerra, i el mur UE 216, a la dreta.

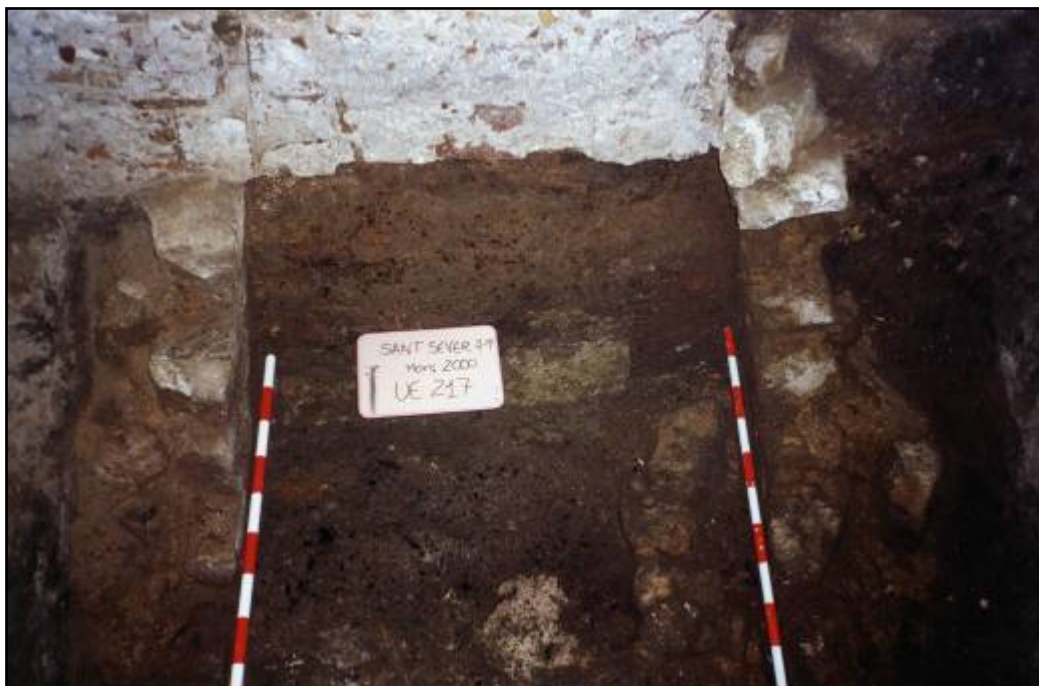
Foto 33. Imatge on podem veure el conjunt dels murs UE 208, 216 i 217, els quals defineixen un espai quadrangular que podria correspondre amb un dipòsit o pou cec.

Cal destacar la presència d'un possible dipòsit o pou cec que vindria definit pels murs UE 208, 216 i 217, aquest es trobava amortitzat per l'estrat UE 204 així com per la riostra formada per les UE 210 i 211. La datació d'aquesta amortització és del segle XIX, però si tenim en compte la presència del mur UE 214 per sobre del mur UE 217 i part del 208 molt probablement amortitzant ja aquesta estructura de dipòsit, la cronologia podria ser del segle XVI per a aquesta primera amortització.

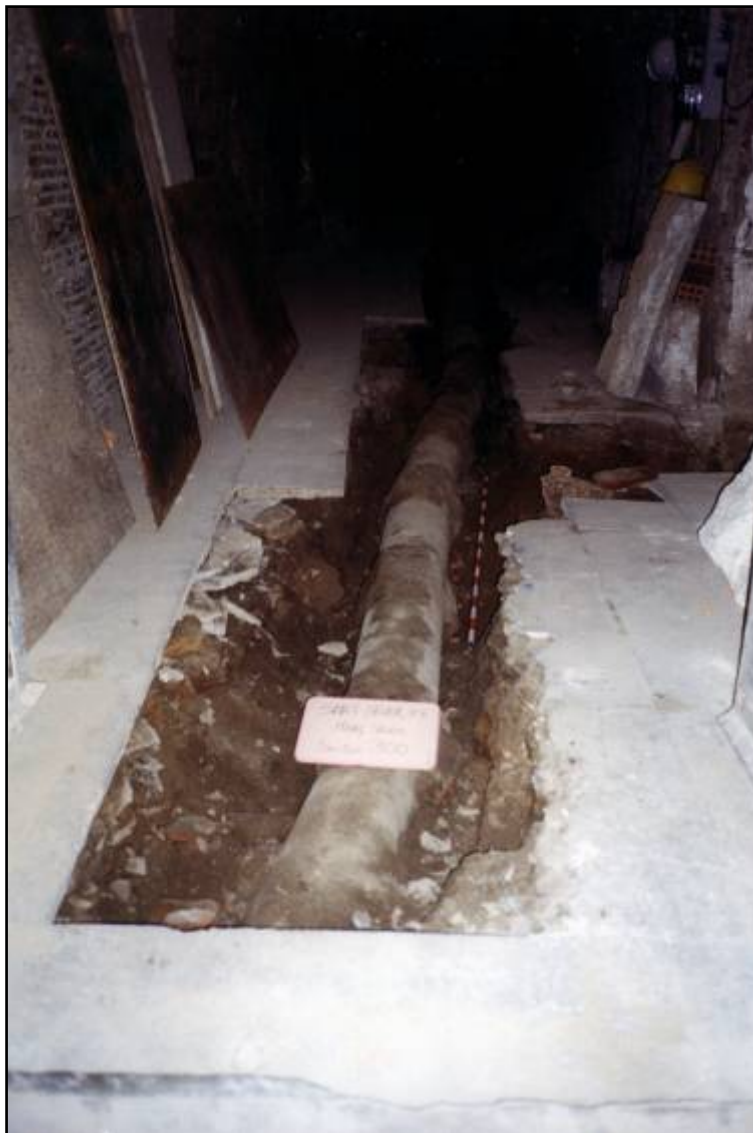
Foto 34. Imatge del seguiment de l'obertura del paviment -per tal de substituir el clavegueram- del sector 300 desde la porta d'entrada a l'edifici.

En referència al seguiment de substitució del clavegueram (veure foto 34, 35 i 36), únicament dir que aquest s'ha realitzat en part del passadís -sector 300- que es defineix des de l'entrada principal cap al pati central. Així, les tasques han consistit en l'observació dels espais on es substituïen els tubs de desaigne per tal de comprovar si ens permetia veure indicis d'alguna estructura. Aquests treballs no han permès localitzar restes, ja que el mateix tub que es canviava tenia una capa de compressió de sorra aportada en el moment en que es col·locaren els dits tubs i que no ens ha permès observar cap element. Únicament citar que hem pogut veure la part de sota del paviment del marxapeu o graó d'accés de la porta principal del carrer de Sant Sever.

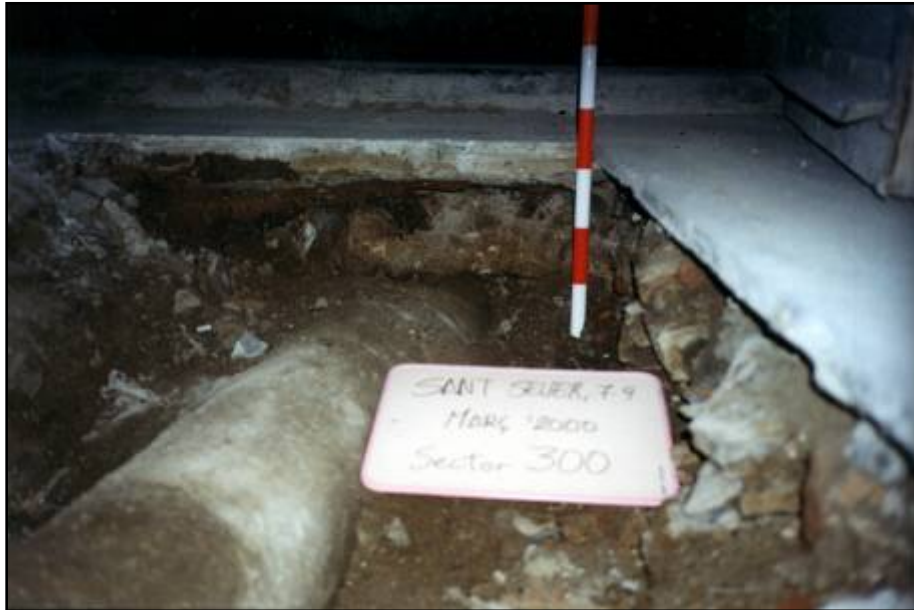
Foto 35. Detall, per sota del paviment, del graó d'entrada a la finca de la porta principal del carrer de Sant Sever.

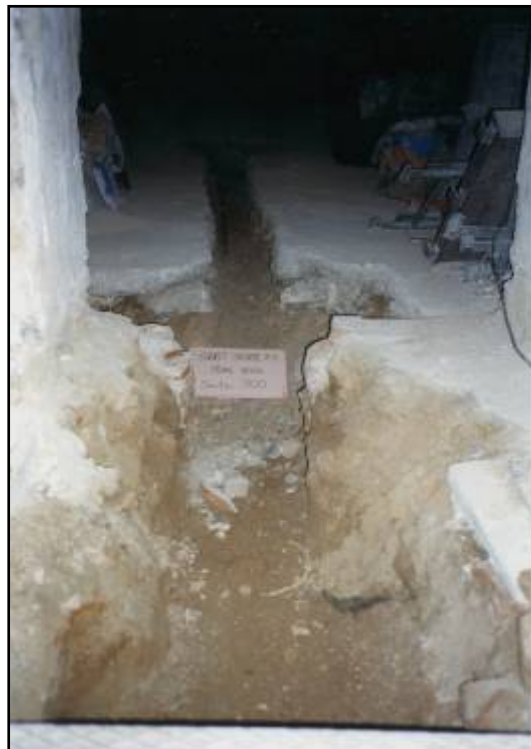
Foto 36. Fotografia del procés de substitució del clavegueram.
