VECLUS, s.l.

**Informe sobre els resultats de la intervenció
arqueològica realitzada a la finca núm.5 del c. Sant
Sever i núm. 2-4 del c. de Sant Felip Neri de
Barcelona**

Barcelona, 20 de setembre de 2002

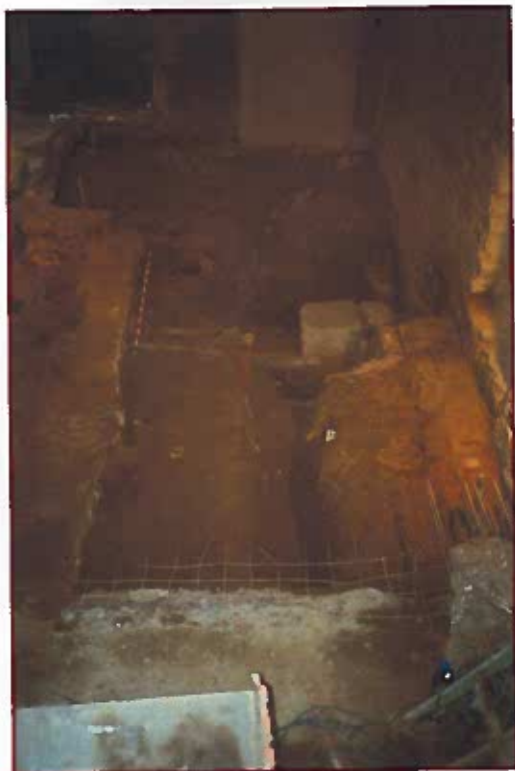
Sector 800 poc després de l'inici de l'excavació en extensió. A l'esquerra les restes del basament UE 852 i en el centre la rasa UE 824.

L'excavació de la seqüència estratigràfica d'època moderna ha permès documentar estructures datables també entorn a aquest període. Així, s'ha pogut referenciar el basament del mur (UE 852) que separava aquest espai - sector 800- en dos habitacions, i que de fet ja havíem pogut veure en alçat.

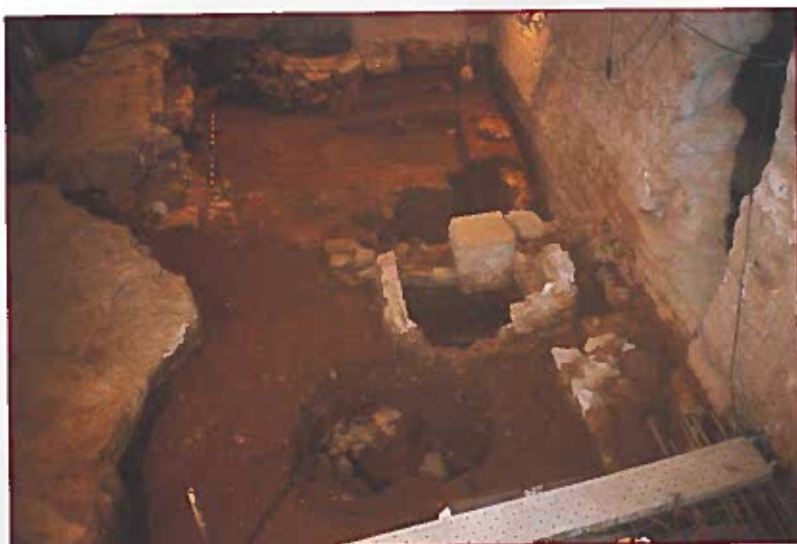
Vista general amb alguns dels retalls localitzats, la cisterna UE 1002 a la dreta i el "dipòsit" UE 866 en primer terme.

També dins d'aquest període es va documentar una estructura de planta quadrada a mode de "dipòsit" (UE 866) o receptacle, ja que es tractava d'una estructura de quatre parets tancades, construït amb carreus de diverses mesures combinat amb maó massís, fragments de teula i també algun material reaprofitat. L'espai buit d'aquest havia estat emprat en època contemporània per la construcció del pou cec UE 802, esmentat amb anterioritat . El desmuntatge d'aquest element va permetre identificar part d'un mur (UE 894) que tractarem més endavant, així com els indicis d'un mosaic, etc.

L'aixecament del paviment també ens havia deixat al descobert la part superior de la volta que cobria, el que després es va poder comprovar que es corresponia amb una cisterna probablement de contenció de líquids, ja que mostra un revestiment hidràulic de bona qualitat. Les característiques

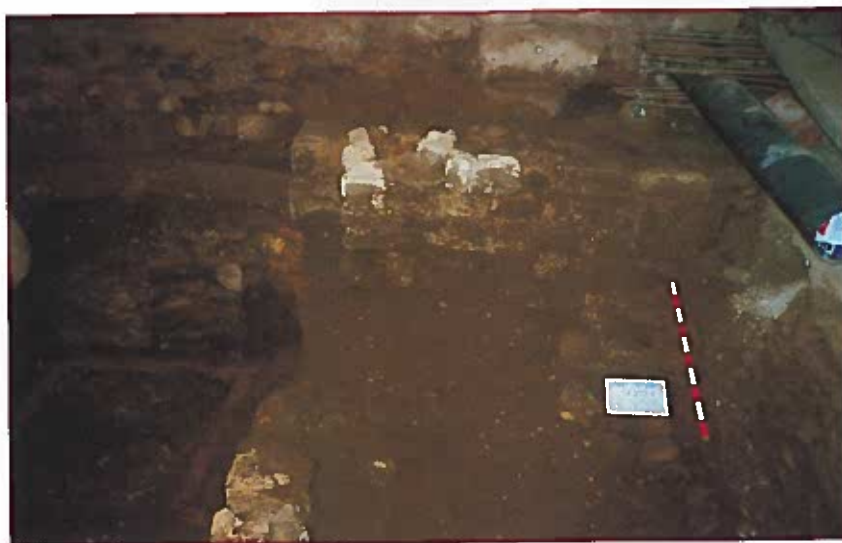
Detall del mur UE 868 i les restes de lloses UE 885.

L'excavació d'aquesta estratigrafia ens ha permès identificar o començar a reconèixer algunes estructures, és el cas del mur UE 868 que es va poder identificar amb l'excavació del nivell UE 835. Es tracta d'un mur que mostra una amplada considerable i és construït amb un parament de carreus de mesures diverses però en conjunt es tracta de caixes força petites i que presenten encintat amb resseguiment de junta. Cal destacar que es van localitzar unes petites restes de paviment de lloses (UE 885) que es relacionaven directament amb aquest element. Tot i no tenir una cronologia molt precisa per aquesta estructura, les dades que tenim ens porten a parlar d'una amortització per aquest entorn a finals del segle XII o segle XIII. D'altra banda, aquest es troba inutilitzant una estructura (UE 898), que s'emmarca en un ventall cronològic entre els segles IX i X per al moment de la seva construcció. Així, aquest mur, tot i no tenir una cronologia molt precisa, les dades citades ens indiquen unes

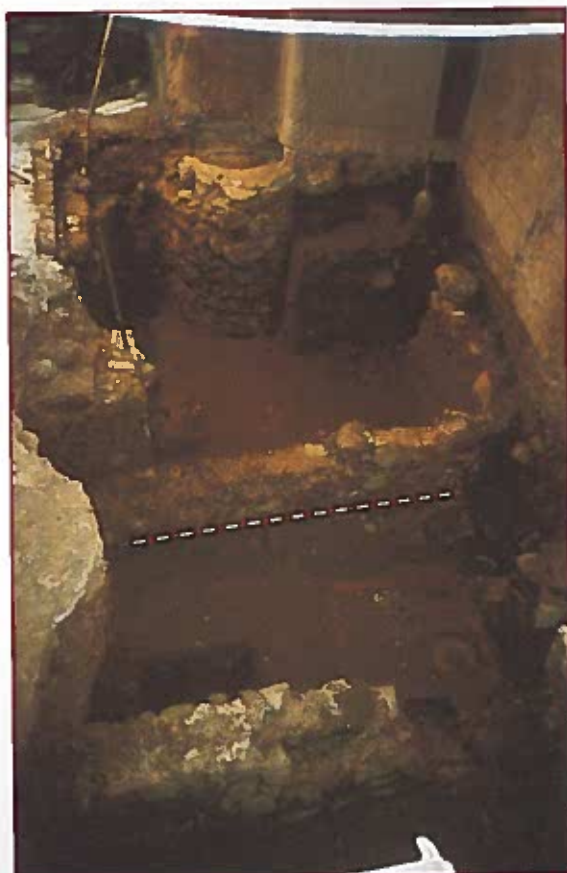
Vista general. La banderola senyala el mur 814 encara amb la remunta 890. En primer terme el mur UE 892, al fons el pou UE 869 i a mà dreta, part de la cisterna UE 1002 i el basament UE 886.

Un altre mur localitzat és l'identificat amb la UE 814. Primer de tot cal dir que aquest mostrava una remunta (UE 890) que es diferenciava clarament de la part inferior del mur, la definida com a UE 814, mostrant tècniques constructives diferents. Aquesta remunta era feta amb pedres desbastades força irregulars i de tamanys molt diversos cohesionades amb morter de calç de qualitat força argilosa. Per contra, la part inferior, o sigui, el mur 814 pròpiament dit, es tracta d'un mur construït amb pedra més aviat petita i alguns fragments de teula tot unit amb morter ric en calç i fet amb encofrat. Després de realitzar el desmuntatge de la remunta UE 890, s'ha pogut veure que la part superior del mur 814 mostra un acabat a una mateixa cota molt regular i amb unes franges transversals en relació a la línia del mur que es troben rebaixades respecte a l'acabat superior. És probable que aquestes franges ens indiquin que originàriament la part superior del mur era construït amb tàpia. Aquest mur és un dels elements més significatius de les estructures localitzades en el transcurs de la intervenció, ja que és una de les estructures amb més entitat. En aquest cas els materials del darrer nivell d'amortització de l'espai que defineix aquest mur, ens donen també unes cronologies entorn als segles V-VII que caldrà acabar de precisar.

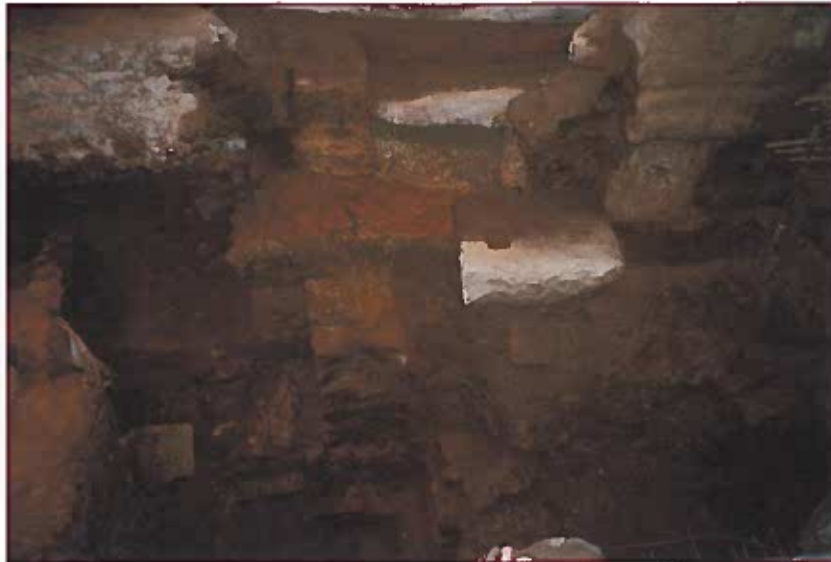
Detall de l'element UE 897, on es poden veure els
dos encaixos i les restes de l'*opus signinum*.

Una d'aquelles estructures localitzades amb el desmuntatge d'una altra, i ja citada anteriorment, es l'element UE 897. Es tracta d'una pedra d'unes mesures aproximades de 86 x 70 cm per uns 30 cm d'altura, amb dos encaixos rectangulars de 19 x 20 cm un i l'altre 14 x 20 cm i de molt poca profunditat. Aquest es trobava funcionant amb un paviment d'*opus signinum* (UE 807 i 897) que se li adossava i caracteritzat per un acabat amb un picadís molt petit que li otorga una coloració rosada. Tal com ja s'ha dit, aquest element fou localitzat durant el desmuntatge del mur UE 868. Els paral·lels consultats ens indiquen que es podria tractar de la peça dita *foraminae* o *torcularia* segons les fonts, peça que correspondria a part d'una premsa, concretament al lloc on es recolzarien les dues bigues dites *arbores* que formen part del sistema d'un premsa.

Hem de destacar la presència d'un *torculus* localitzat *in situ* junt amb restes d'un paviment *d'opus signinum* que podrien formar part del sistema de suport de les peces que conformarien una premsa i que ens indica la possibilitat que es realitzés alguna activitat industrial en aquest espai entorn als segles IX-X.

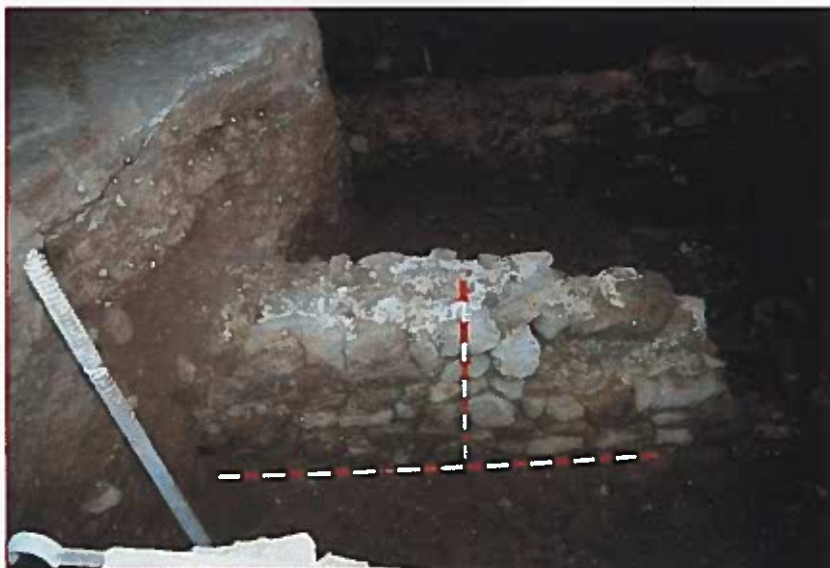
Detall del mur UE 892.

De les estructures identificades com a romanes, s'han localitzats tres murs i un fragment de mosaic policrom. D'una banda, es va localitzar el mur UE 892, format per pedres desbastades de mesures molt diverses, carreus i algun fragment de *tegula* tot cohesionat amb morter ric en calç. Per l'extrem sud el mur es troba tallat i per la banda més nord es troba afectat per la construcció de la cisterna medieval UE 1002. No s'ha localitzat la pavimentació que hauria

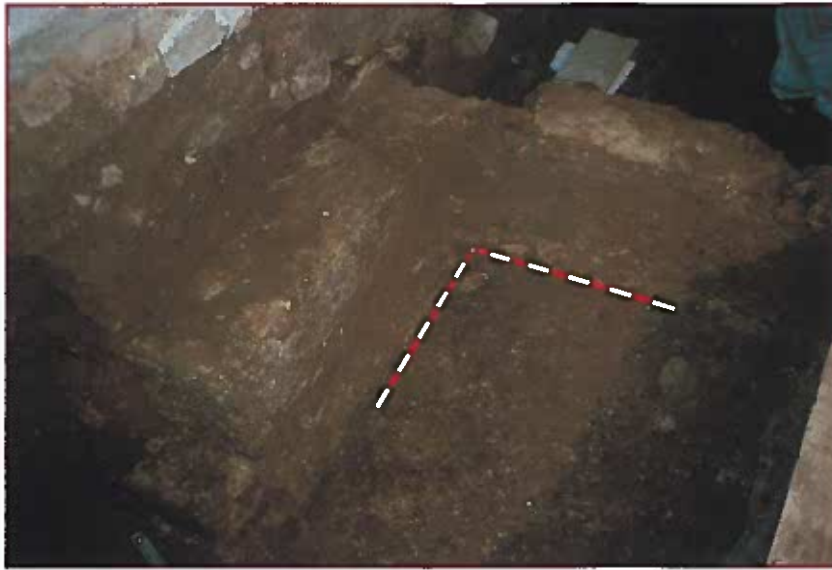
Detall del mur UE 814 després de treure la remunta UE 890.

D'altra banda, s'ha de destacar la presència de diversos murs d'època tardoromana, dels quals esperem que poguem precisar més la seva cronologia amb l'estudi definitiu dels materials localitzats. D'aquests elements cal destacar el mur UE 814, aquest presenta un angle i unes mesures força importants, donant-nos idea d'unes dimensions relatives de l'àmbit o habitació que conformaria aquest mur.

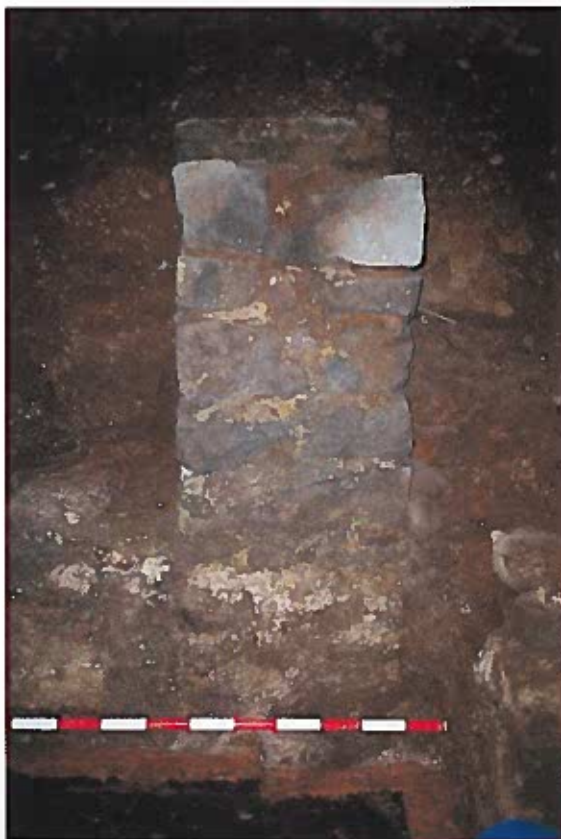
Detall del mur UE 894.

El darrer mur trobat en el transcurs de la intervenció és el definit amb la UE 894. Es tracta d'una construcció feta amb carreus més aviat irregulars cohesionats amb morter de calç, però mostrant un acabat força regular en conjunt. Tot i que es tracta d'una estructura amb potència, no hem pogut arribar a saber les dimensions totals d'aquest ja que el mur s'extén més enllà dels límits de la intervenció. A més, tenim poques dades per a la seva datació, ja que part de la poca estratigrafia excavada, en relació directa amb aquest mur, es trobava afectada i contaminada per accions posteriors.

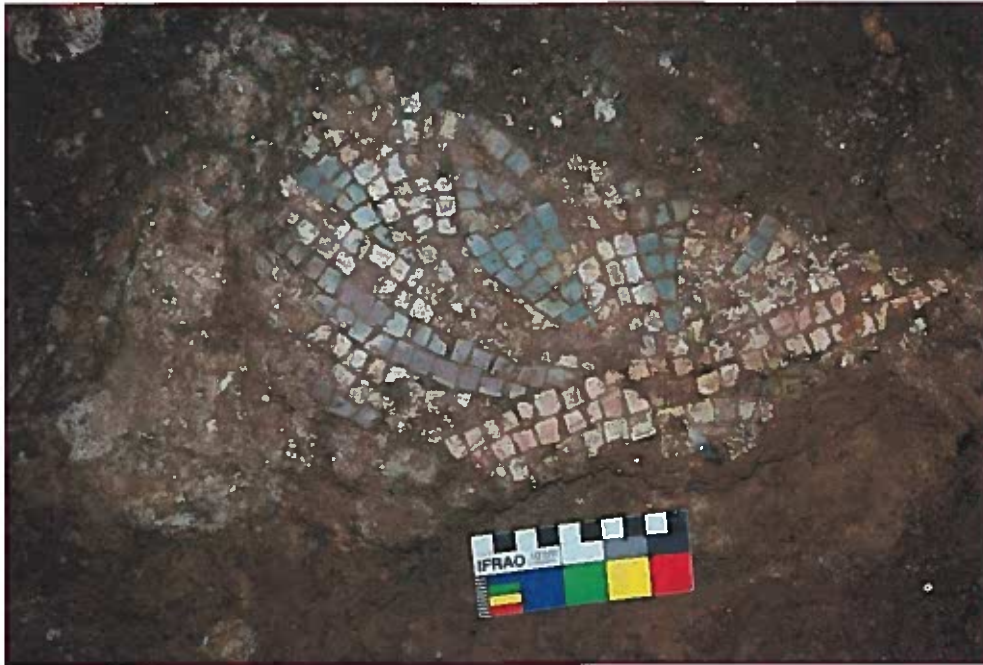
Detall del mosaic UE 895.

En darrer lloc, també es va localitzar un fragment d'un mosaic policrom (UE 895) d'unes dimensions aproximades de 50 x 16 cm. Es tracta d'una

representació vegetal amb tessel·les de diversos colors amb fons blanc. Malauradament no s'ha localitzat associat directament amb cap mur.

Cal remarcar també la localització d'un fragment d'un mosaic de motiu vegetal, del que en destaquen les tesselles de colors, les quals són de molt bona qualitat i probablement d'importació, punt que contrasta amb les peces blanques del fons que són de qualitat inferior.

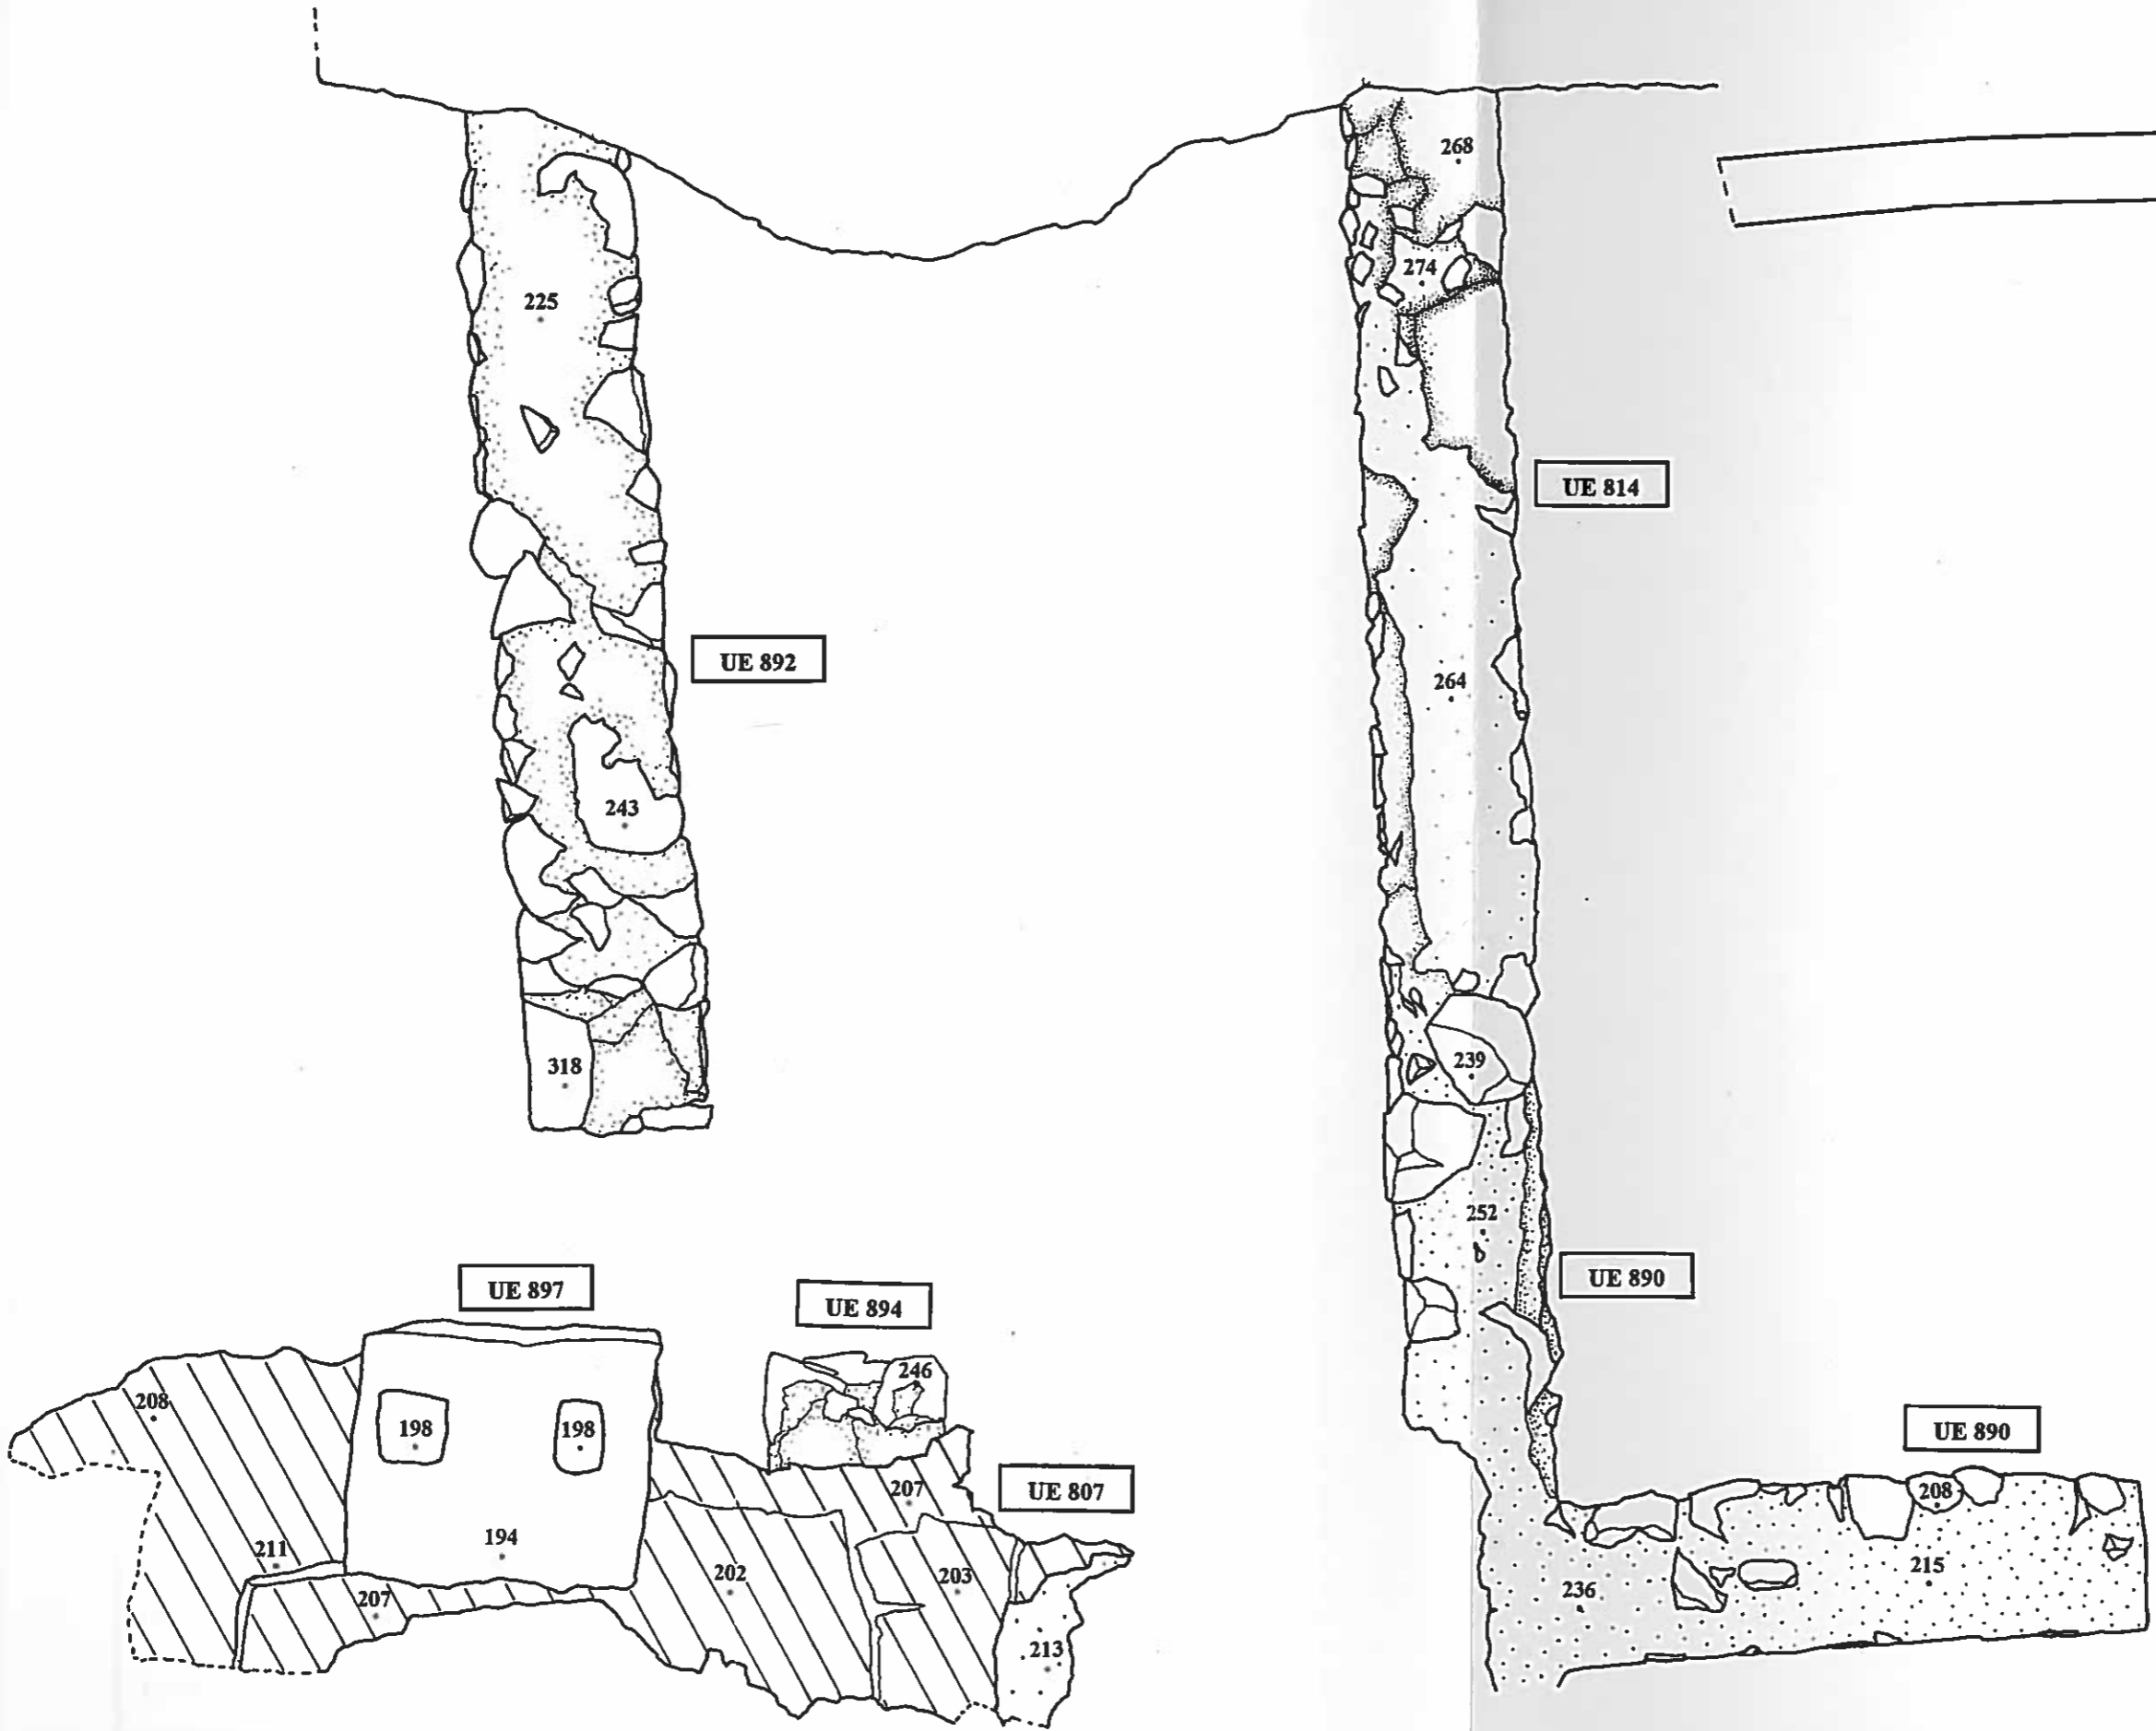
Nom jaciment: St. Sever, 5 – St. Felip Neri, 2-4	
Codi d'intervenció: 50/01	Sector: 800
Planta de les estructures tardoromanes.	
UE representades: 814, 892, 894, 895	
Escala: 1:20	N
