### INTERVENCIÓN ARQUEOLÓGICA

### ELABORACIÓN DE LA MEMORIA

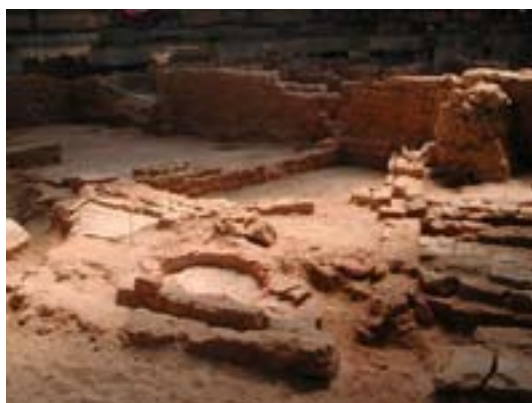
El horno documentado, ue. 1440, es de planta circular, y solamente se conserva la cámara de combustión, construida con baldosas ligadas con mortero de cal. Este horno fue excavado en la superficie, del mismo modo que el acceso a la cámara de combustión, se ha podido documentar, un recorte de 1.5 metros de ancho por 0.50 metros de potencia, (ue. 1439), para su construcción fue necesario cortar estructuras pertenecientes a momentos anteriores, como los muros góticos con ue. 1548 y ue. 1274, ambos contruidos con sillarejo pequeño ligado con mortero de cal. En el interior del horno se han documentado un total de 4 niveles de uso, lo que nos indica que estuvo en funcionamiento hasta el último momento. Los niveles que cubrían el horno son de principios del siglo XVIII.

Horno en la habitación 32.

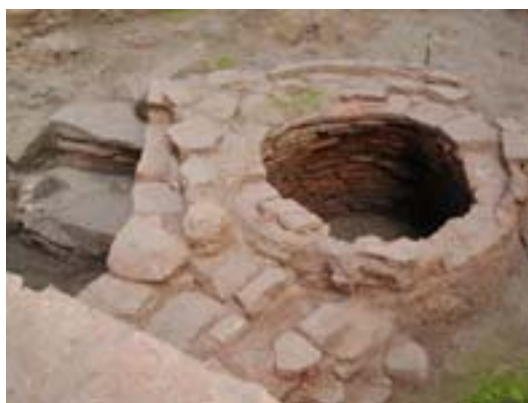
El último pavimento de la habitación 5, formado con baldosas de 0.16 metros por 0.30 metros ligadas con mortero de cal y colocadas a juntas encontradas, sólo se conservó en el extremo noreste de la habitación 5, el resto del espacio pudo ser excavado en su totalidad dejando al descubierto diferentes estructuras de fases anteriores, relacionadas con el trabajo artesanal, como un horno de planta circular que conserva una altura de 0.90 metros, pudiéndose documentar toda la cámara de combustión. Esta cámara se excavó en el suelo y presenta cuerpo acampanado. Todo el horno fue realizado con baldosas, con la diferencia que las paredes, están realizadas con baldosas colocadas en plano, mientras que el fondo las tiene colocadas de canto. El acceso a la cámara de combustión se realiza por una escalera de tres escalones situada al sur, que salva el desnivel desde la cota de circulación hasta la boca del horno, la cual presenta un arco de baldosas del llamado de pliego de libro. La función del horno se desconoce, aunque la aparición de un crisol y la parte fragmentada de un molde, podría insinuar que fuera metalúrgico, pero las grandes dimensiones del horno no parecen confirmarlo.

Horno e la habitación 5

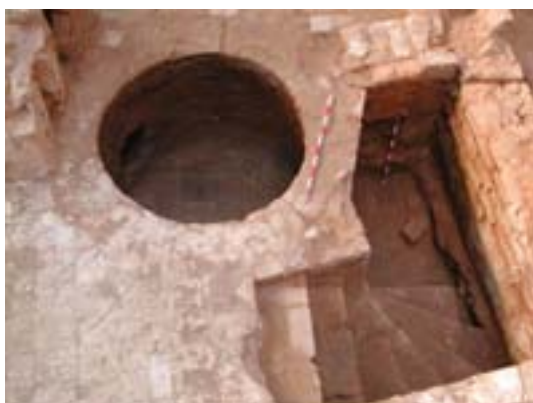
En la habitación 25 se ha documentado un gran horno de planta circular, (ue. 5233) del que se conserva toda su cámara de combustión, de 1'70 metros de diámetro y 1'40 metros de profundidad, construida con ladrillo ligado con mortero de cal, por debajo del nivel de circulación del edificio. Junto a este elemento tenemos presentes la escalera de caracol que da acceso (ue. 5256) a la boca de alimentación del horno (ue. 5260), constituida por siete escalones de piedra que giran 90 grados para acceder a la cámara de combustión. Igualmente tenemos presente parte de la chimenea del horno, (ue. 5177) que sube desde la cámara de combustión hasta adosarse a las paredes de un gran hogar, (ue. 5248) con el que seguramente compartiría la salida de humos, está chimenea, también está construida con ladrillo ligado con mortero de cal. Toda la superficie de la habitación está cubierta con un pavimento de baldosas cuadradas (ue. 5185), cubiertas por una fina capa de cal, lo que apoyaría aún más la idea de uso industrial de la parte oeste de la planta baja del palacete.

Detalle del horno y la escalera de acceso.

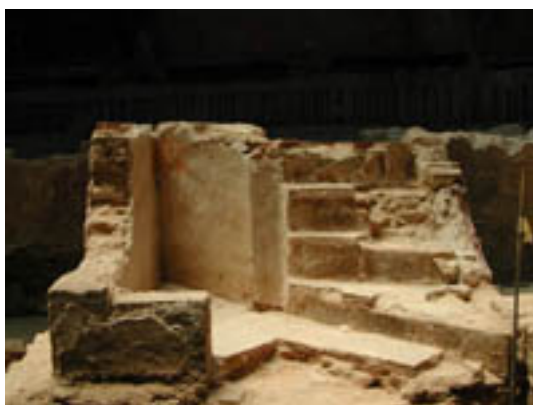
Al fondo de la habitación 1, arranca una escalera de caracol, ue 619, la cual descansa sobre una cimentación cuadrada, ue 6006, y maciza realizada con material reaprovechado pero que les proporciona una base sólida. Se conservan obrados en mampostería 4 escalones, ue 618, donde el pie está realizado con baldosas rectangulares.

Escalera de caracol ue 619.

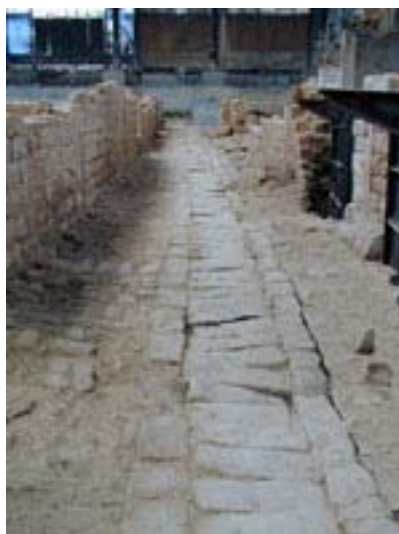
La calle de Na Rodés presenta con una alcantarilla central que recoge todos los desagües y canalizaciones residuales de las casas que dan a esta calle. La alcantarilla sigue a lo largo de la calle hasta llegar al Rec Comtal donde vierte todo su contenido. Esta toda ella realizada con piedra bien tallada que conforman la base la paredes y la cubierta, la cual podía ser levantada para sanearla.

Calle de Na Rodés .

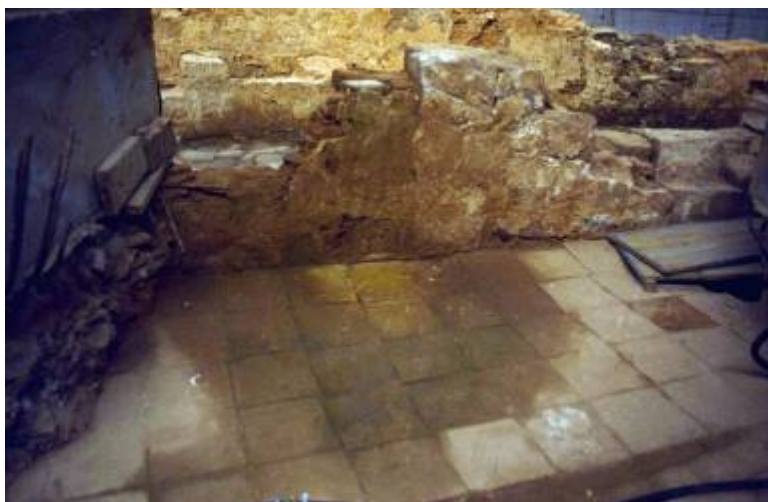
La proliferación del ataque biológico, (algas y hongos) en la superficie de pavimentos y muros, coincide con las zonas de goteras o desperfectos en la cubierta, y con las zonas donde la actual conducción provisional de aguas de lluvia de los canalones es deficiente.

Erosión y ataque biológico producido por una gotera.

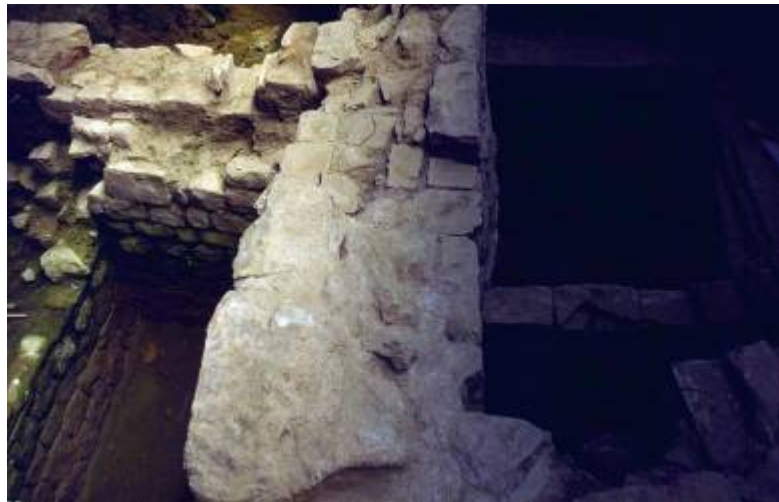
Zona con ataque biológico  
después de su limpieza.

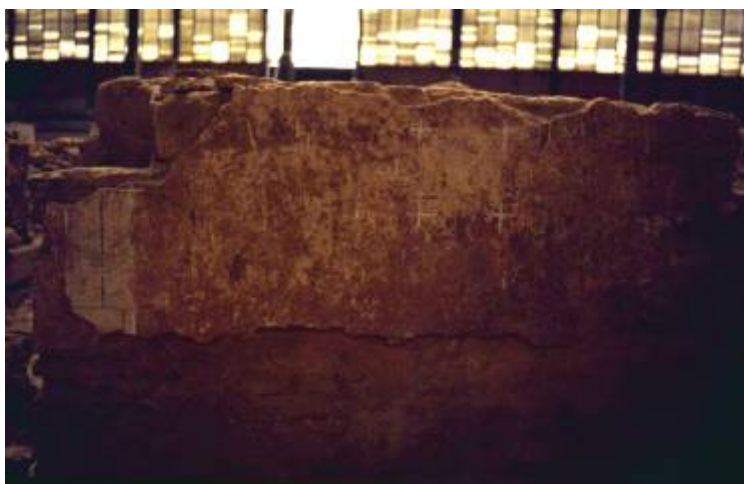
Catas de limpieza en revestimientos. Tras varios encalados aparecen restos de la decoración original.

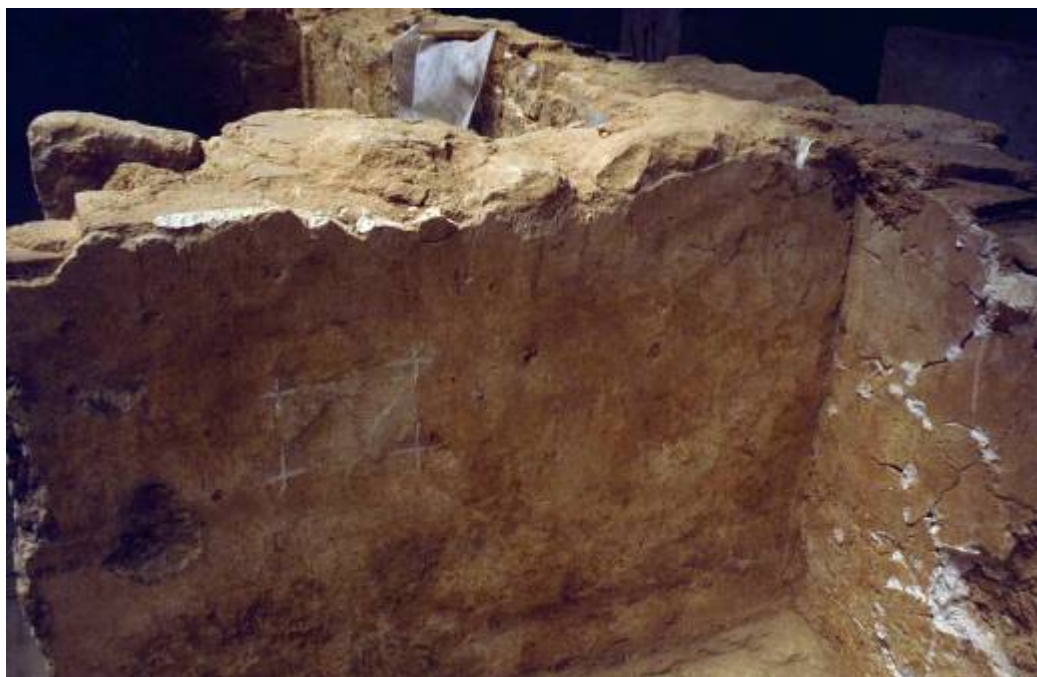
Consolidación provisional  
de revestimientos y cata  
de limpieza.

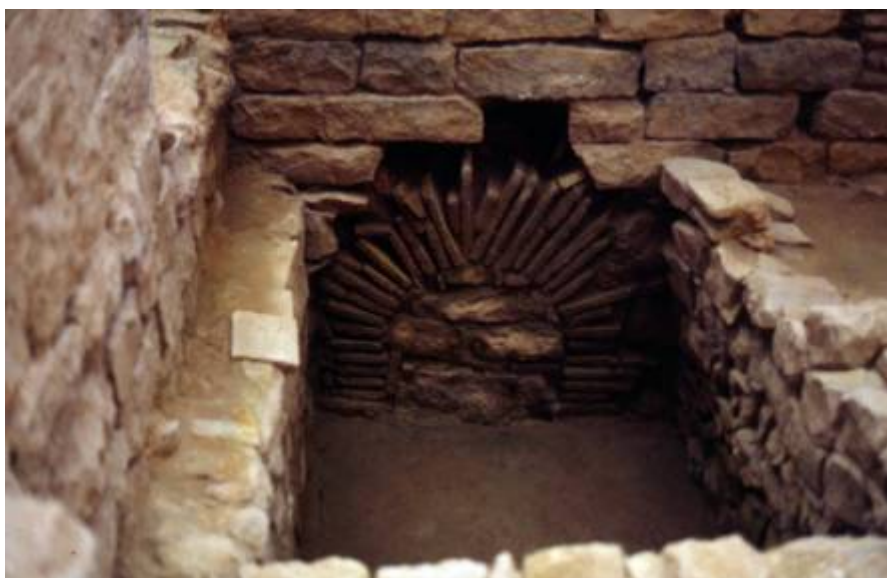
Estructuras una vez  
finalizada la eliminación  
del ataque biológico

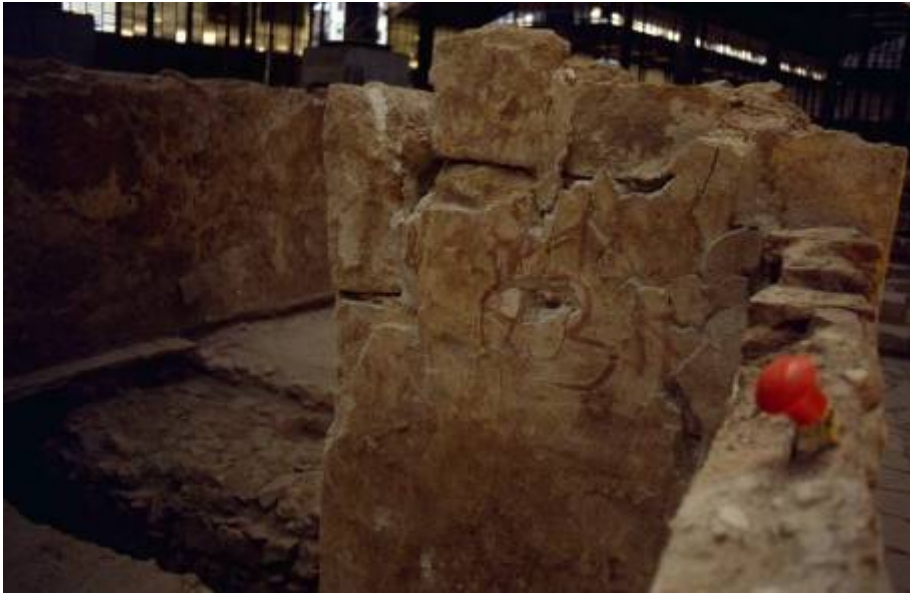
Limpieza y consolidación de revestimientos con mortero de cal.

Los paramentos elegidos se limpiaron en profundidad y se consolidaron con morteros de cal y arena, biselando los bordes de los revestimientos y obturando juntas abiertas y grietas.

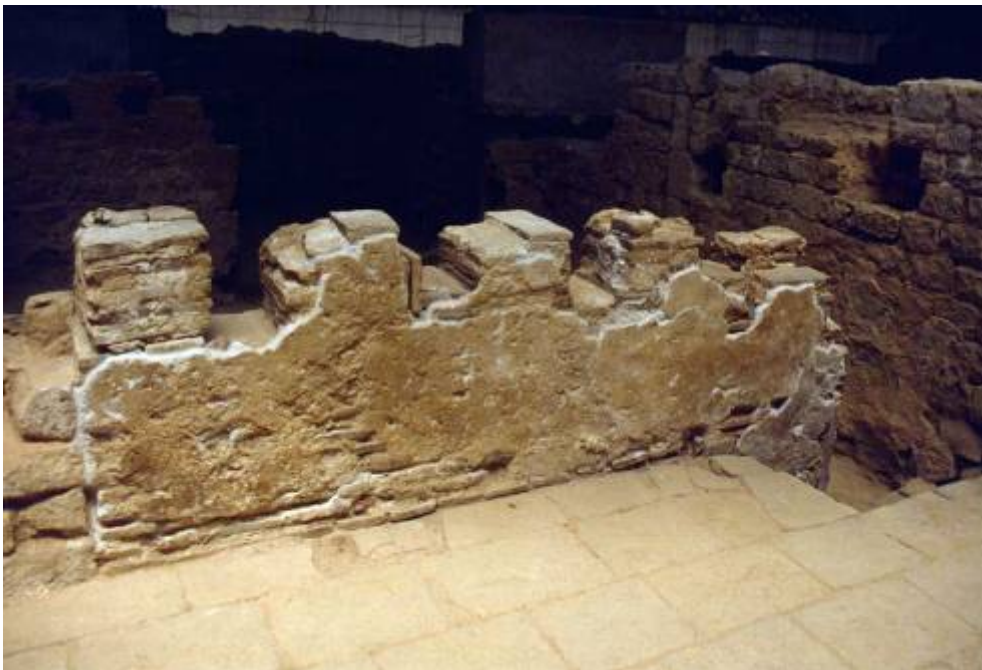
Limpieza y consolidación de revestimientos con mortero de cal.

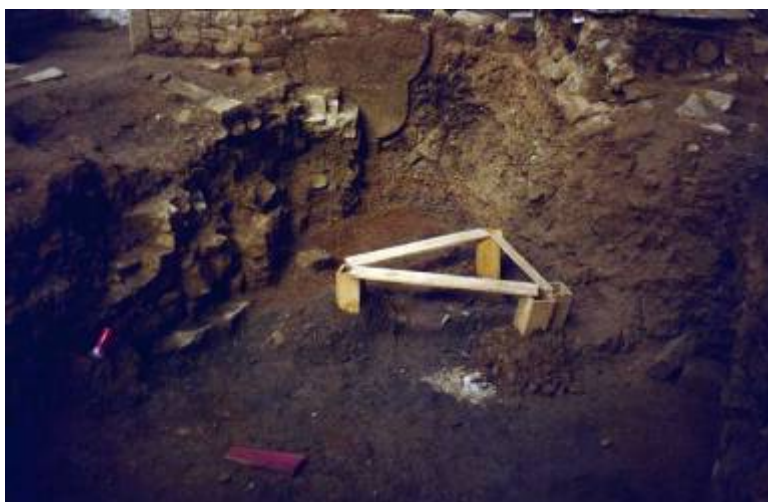
Elementos orgánicos protegidos con cajas de madera y arena estéril.

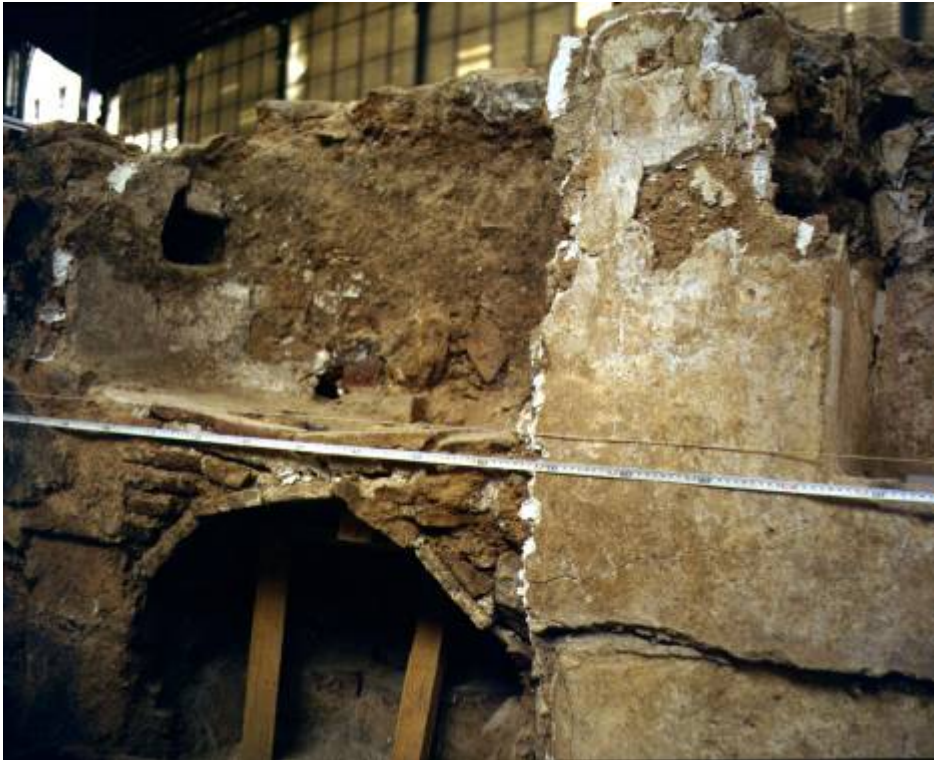
Apuntalamientos provisionales en una cocina.

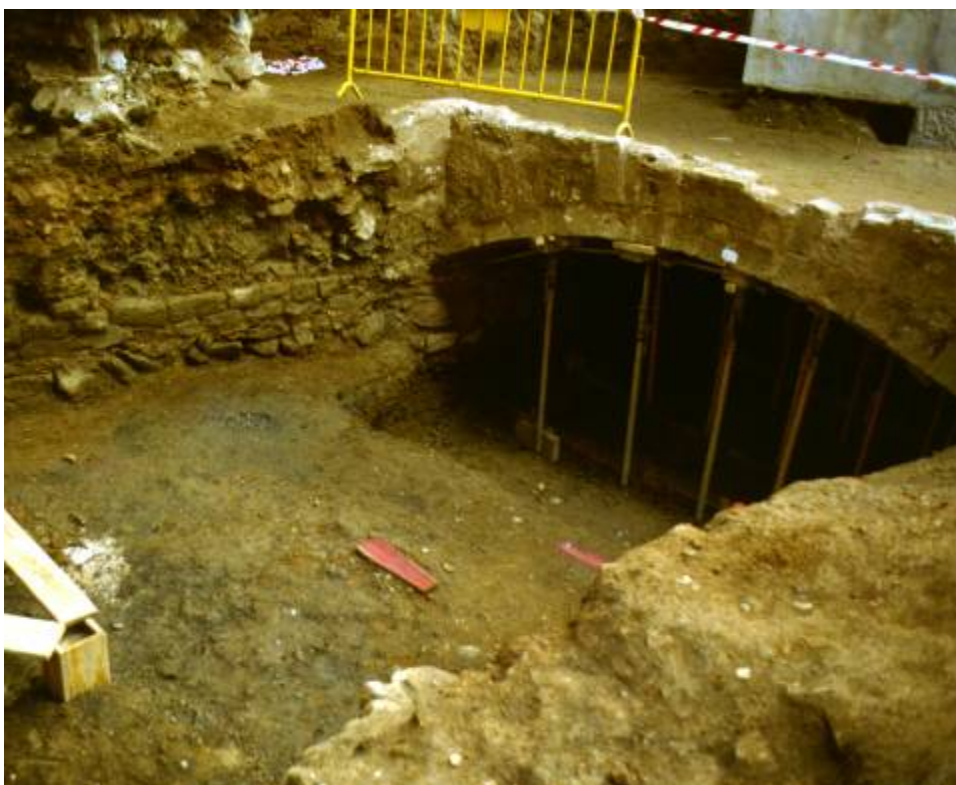
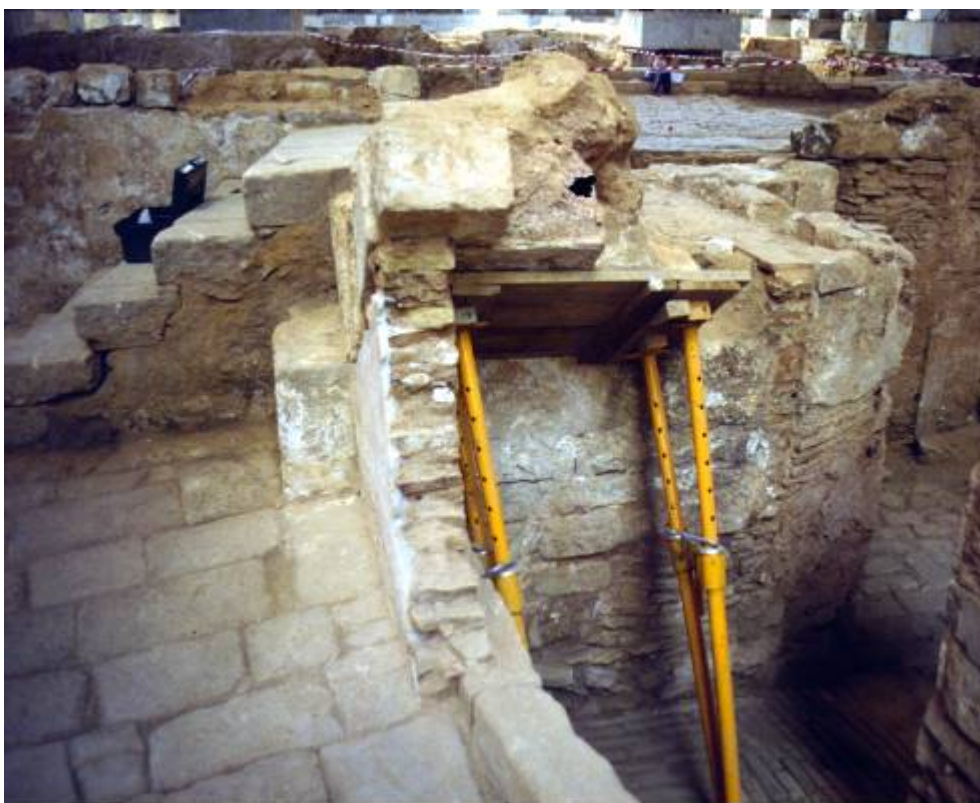
Apuntalamientos de estructuras

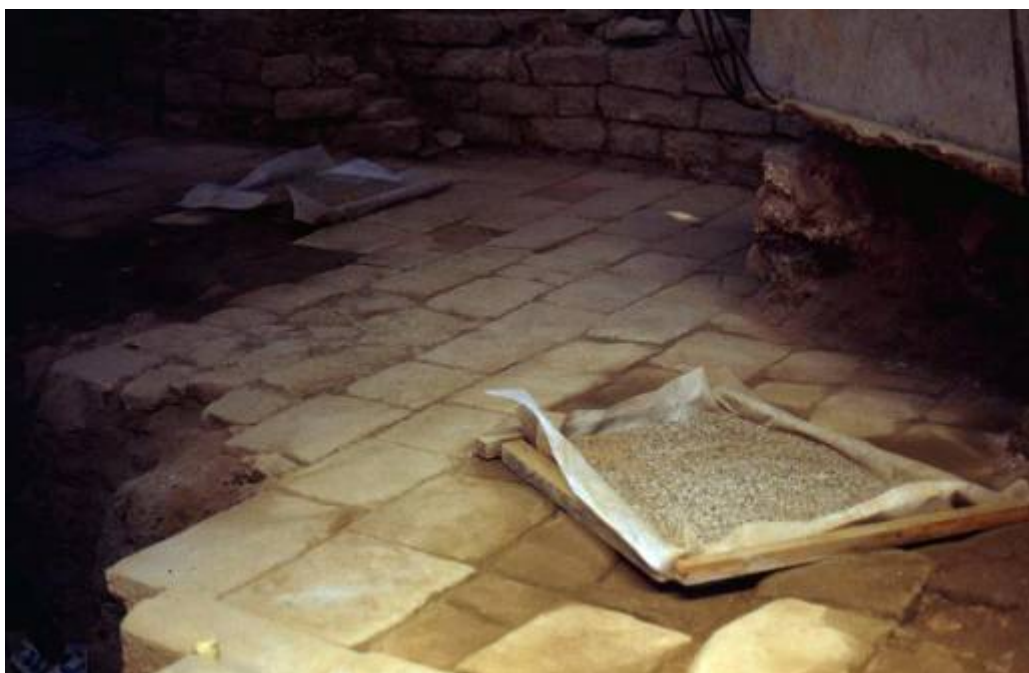
Zonas protegidas con Geotextil y  
arena estéril

Las zonas del yacimiento que se utilizaron como área de circulación para las visitas, durante el desarrollo de los trabajos de excavación arqueológica, se encuentran protegidas mediante Geotextil, para evitar la degradación de los pavimentos cerámicos por el tránsito de personas y materiales de obra.

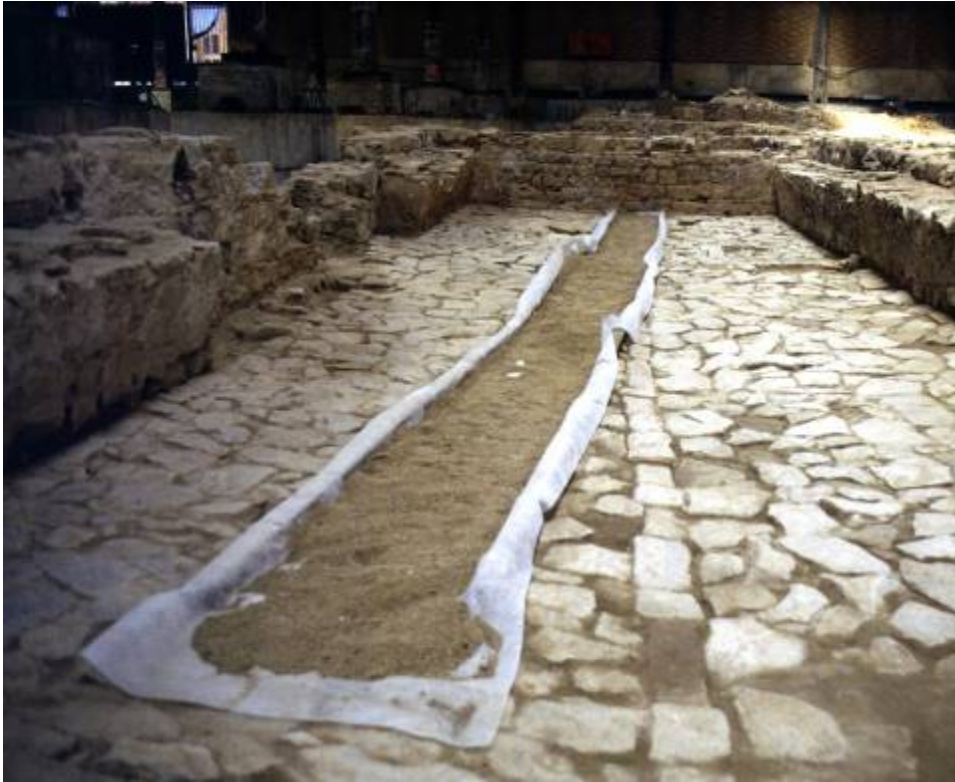
Zonas protegidas con Geotextil y  
arena estéril

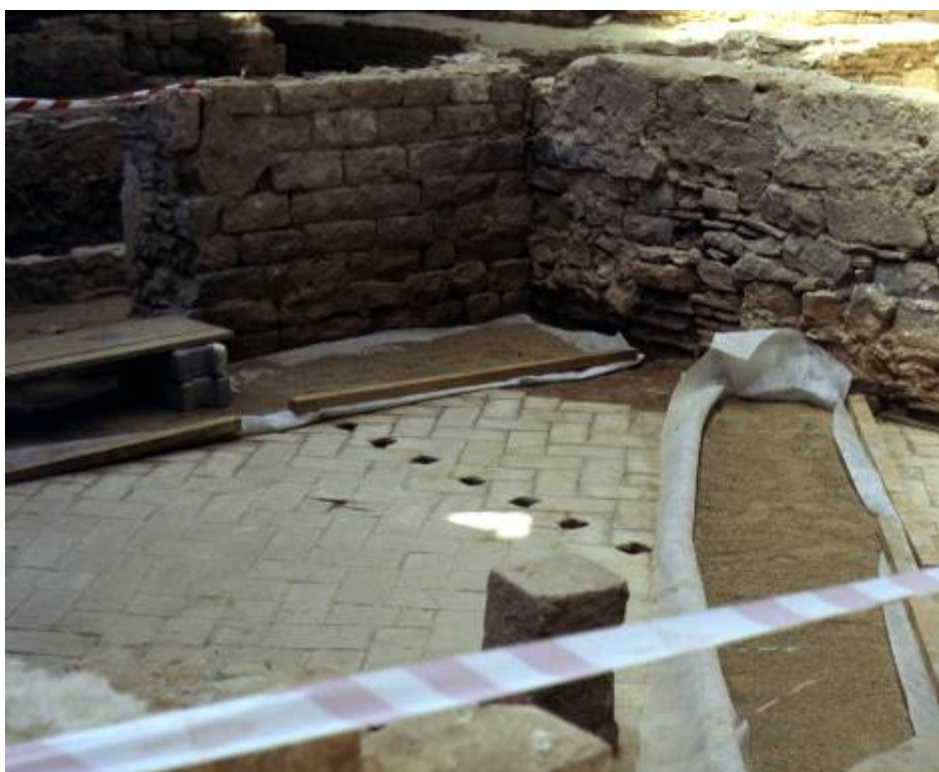
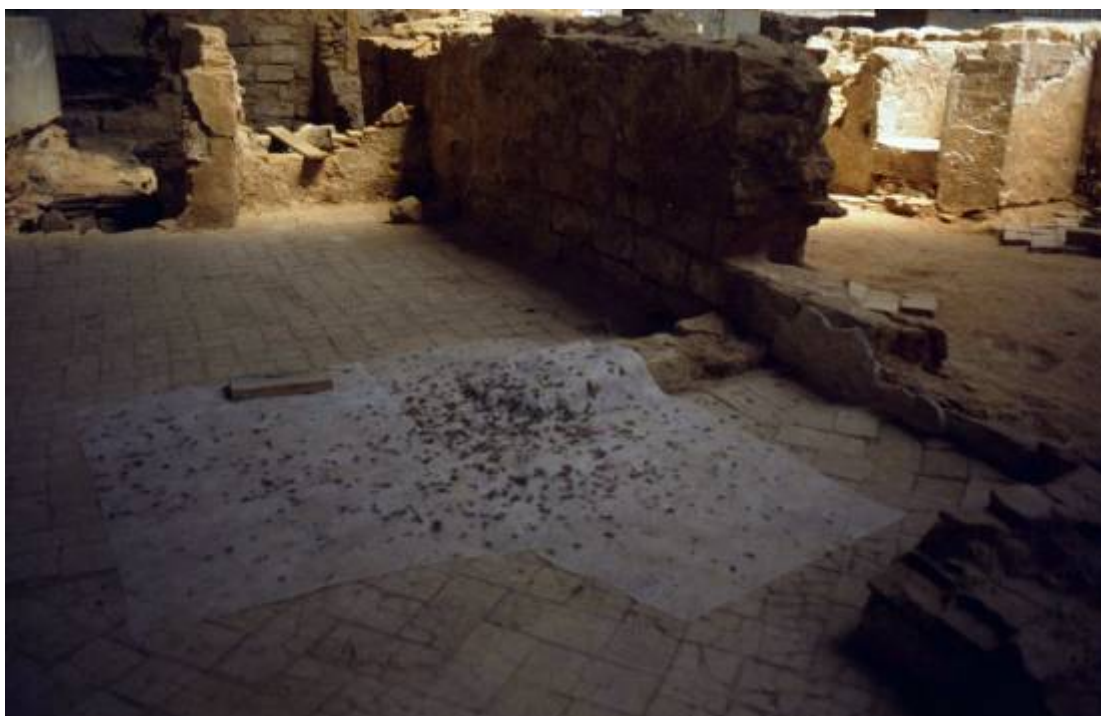
Zonas protegidas de  
excrementos de palomas
