**MEMÒRIA DE LA INTERVENCIÓ
ARQUEOLÒGICA PREVENTIVA A L'AVINGUDA
PORTAL DE L'ÀNGEL, 20-22
CODI 105/07**

Barcelona (Barcelonès)

Manresa, octubre de 2008

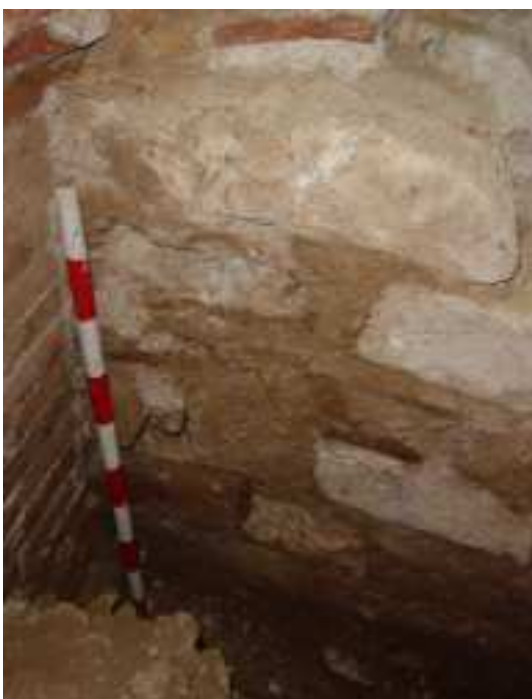
Mur 3. Alçat

El **mur 3** s'ubica entre dos pilars interns de la sala, a continuació del mur 2, amb el qual podria estar relacionat. Té una amplada màxima de 60 cm, i una llargada que arriba fins els 2'30 m, i està fet de pedra i maons i lligat amb morter. Al seu costat es va fer una cala de comprovació sense que s'arribés a assolir la base d'aquesta paret quan es portava 1 m. Tot i això, es va poder apreciar com la base de fonamentació d'un

dels pilars, feta de maons, s'entregava al mur. Finalment, la base del mur va ser localitzada a 1'30 m de profunditat

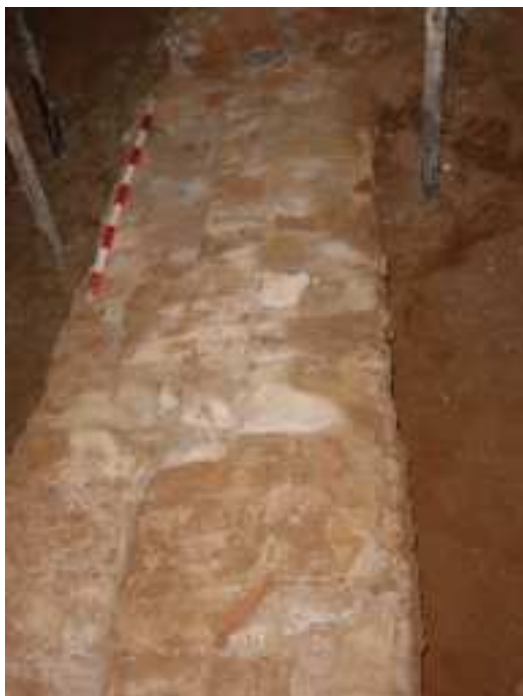
Mur 5

El **mur 5** forma part d'una paret contínua que hi ha al fons de la sala, amb els corresponents pilars. És una obra feta de pedra i maons, i lligada amb morter. El que més destaca a simple vista és que potser ens trobem amb la seva primera filada, per què presenta tota la superfície plena de maons. Té una amplada de 84 cm, i una llargada de 2'96 m, quant a la fondària, arriba fins els 1'90 m. S'hi troba adossat el dipòsit 3.

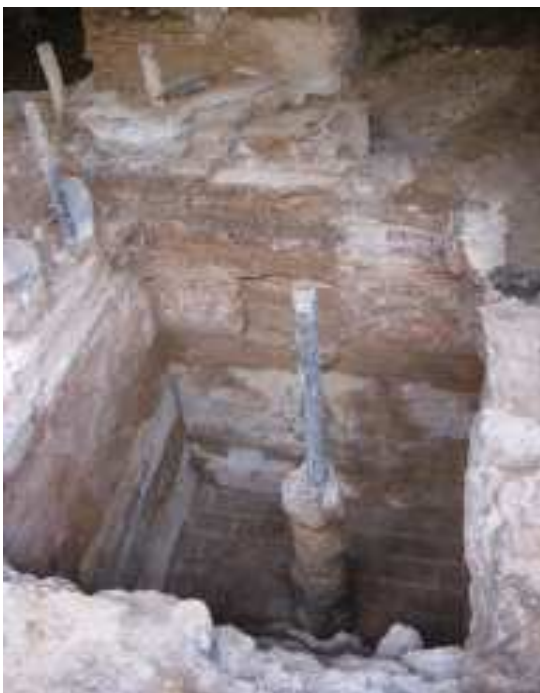
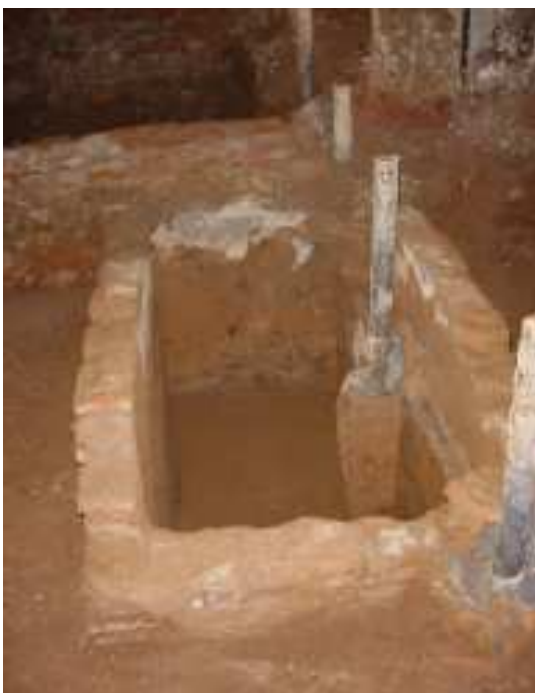
Dipòsit 1 (a dalt), i 3 (a baix)

El **dipòsit 1** s'ubica a l'entrada de l'edifici, entre dos pilars. Precisament l'existència del pilar que es troba més proper al carrer, ha condicionat en gran mesura l'excavació del contenidor, per la gran quantitat de formigó utilitzat en la seva fonamentació, per la qual cosa no es permet apreciar un dels límits del dipòsit. Aquest dipòsit, adossat a la base de fonamentació del pilar oposat a l'abans esmentat, és de planta quadrada (1'44 m de costat), i estava construït amb maons. La seva altura arriba gairebé als 2 m. Abans d'arribar-se al fons, fet també de maons, es va retirar una estratigrafia que donà fins a quatre unitats diferenciades. Al l'interior d'aquestes es va recuperar material. Concretament, es tracta de la ue 15, amb presència de material arqueològic, la ue 16, la ue 17, i la ue 18, de color fosc, i amb presència de material arqueològic

Cal dir a més a més que tot l'interior del dipòsit es trobava arrebossat, per tal d'haver contingut algun líquid, i que es poden apreciar les restes d'una finestreta tapiada en un dels seus alçats. També era visible, en dues de les parets, l'arrencament de la volta que clausurava el dipòsit per dalt.

El **dipòsit 3** es troba adossat al mur 5, de manera que aquest es converteix en una de les seves

parets. Està fet de maons lligats amb ciment, i té una planta rectangular que amida 2 x 1'18 m.

El seu fons, detectat en la part més conservada de les parets a 1'07 m., està format per un paviment lliscant.

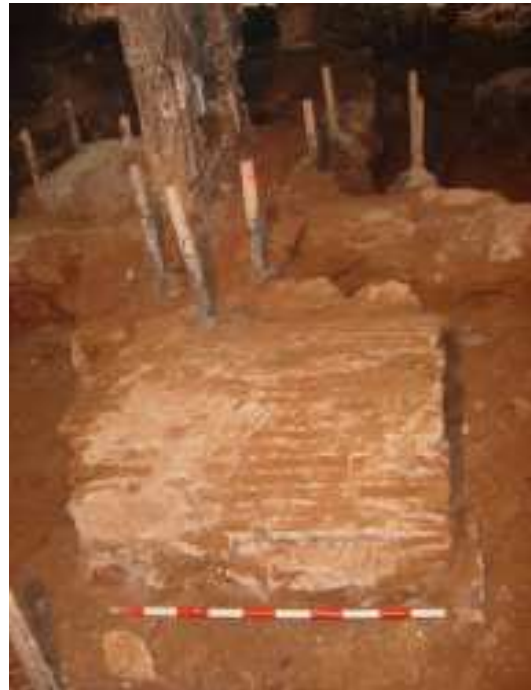
Volta

Es tracta d'una estructura feta de maons lligats amb morter de calç, que descriu una volta i es fonamenta lateralment en dues bases de formigó. El tipus de volta és el conegut com "volta de fulls de llibre", en la qual els maons i el seu lligam es troben disposats verticalment en filades successives i descendents a partir d'un punt central més alt.

Aquesta estructura presenta una obertura, la qual podria ser l'indret per on entrés un hipotètic conducte de clavegueram. Pel demés, la part posterior es troba recoberta amb paret de maons, mentre l'anterior es troba buida.

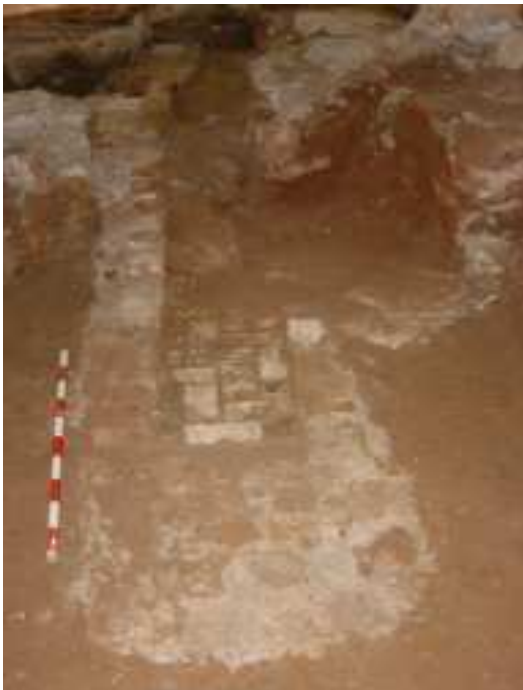
Paviment 1

Al passadís central de la sala es va localitzar un interessant conjunt format per un paviment de rajoles rectangulars col·locades a trencajunt (paviment 1), delimitat en tres costats pel fonament d'una paret o envà feta de maons quadrats,. Un tram d'aquesta paret segueix més enllà del paviment, moment en què se li adossa lateralment un conglomerat de forma quadrada i compost per maons de diferents alçades, que inclou una canalització. Per la banda oposada, la base de la fonamentació d'un pilar ens emmascara les possibles estructures que hi romanguessin.

Hi ha una estructura, o més aviat un conjunt d'estructures, de les que s'ha fet referència amb anterioritat, que ofereixen certa complexitat. Es tracta de l'indret que hem anomenat "paviment 1" i "canalitzacions 1 i 2". Pel que fa al paviment 1, la cosa queda força clara; es tracta efectivament d'un paviment de rajoles rectangulars (ue 47), fet sembla que a trencajunt, i que es troba una mica deteriorat. Al voltant del paviment 1 hi ha un conglomerat de morter (ue 48), que semblen ser les restes d'una paret o envà. El conjunt es completa amb les dues canalitzacions, que podrien ser clavegueres o be desguassos o conduccions d'algun líquid necessari per a dur a terme algun procés de caire industrial.

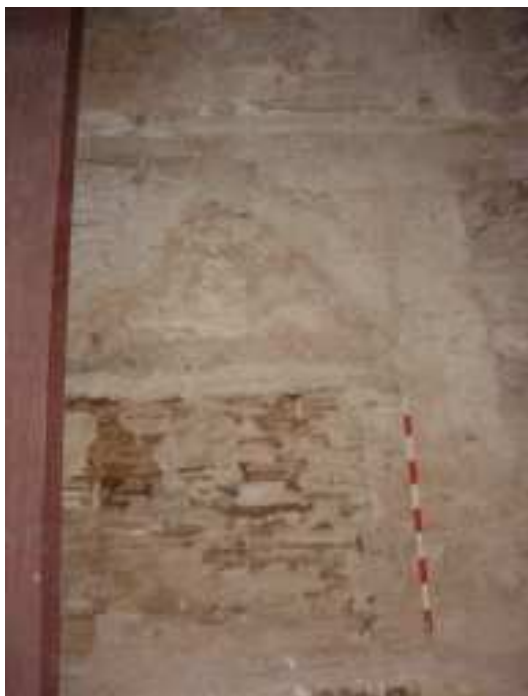
Arcada

En el decurs del seguiment arqueològic efectuat ens va cridar l'atenció el fet que en una de les parets de l'edifici (v. plànol 2), la que correspondria al primer pis (si ens situem a la planta), destacava mitja arcada (l'altra mitja no es veia, doncs quedava sota un parament), feta amb pedra treballada, i que es trobava inserida en un quadrat format també per pedres treballades. L'entrada originària que estaria delimitada per l'arc, es trobava en l'actualitat tapada amb restes de paredat de diversos tipus.

Es tracta possiblement de la resta més antiga localitzada al llarg d'aquest seguiment, podent-se tractar d'una porta o accés entre dues estances de l'època del monestir.

La troballa de mitja arcada (l'altra mitja sembla trobar-se sota un aparell de morter), en una paret de l'edifici, sembla ser, com ja s'ha avançat, l'únic vestigi possible que tenim de l'època en què tot aquest espai formava part del convent de Montsió, construït el segle XIV, visible encara als quarterons de Garriga i Roca, i destruït amb la construcció de Josep Domènech i Estapà a finals del segle XIX. Aquesta darrera afirmació es basa en el fet que al llarg de tot el seguiment arqueològic no s'ha localitzat cap estructura ni nivell arqueològic que faci pensar en la pervivència d'algun element del monestir.

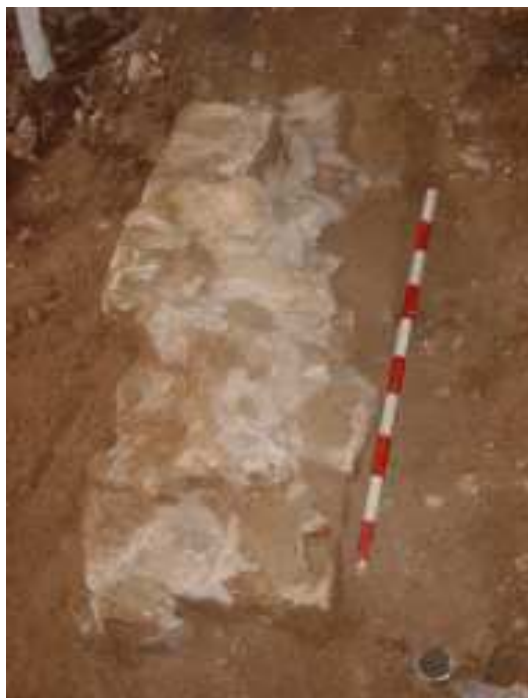
Mur 10

El **mur 10** es troba a l'extrem sud de la sala. Està fet amb pedra i maons, i lligat amb morter. Es conserven 1'55 m de llargada, mentre l'amplada és de 50 cm. La seva potència és de 40 cm.
