**MEMÒRIA DEL SEGUIMENT ARQUEOLÒGIC AL**  
**CARRER D'EN SERRA XIC CANTONADA AMB LA**  
**PLAÇA SANT AGUSTÍ VELL**  
**(BARRI DE LA RIBERA, BARCELONA)**

(DEL 9 AL 18 DE FEBRER DE 2000)

**Francesc X. FLORENSA i PUCHOL**

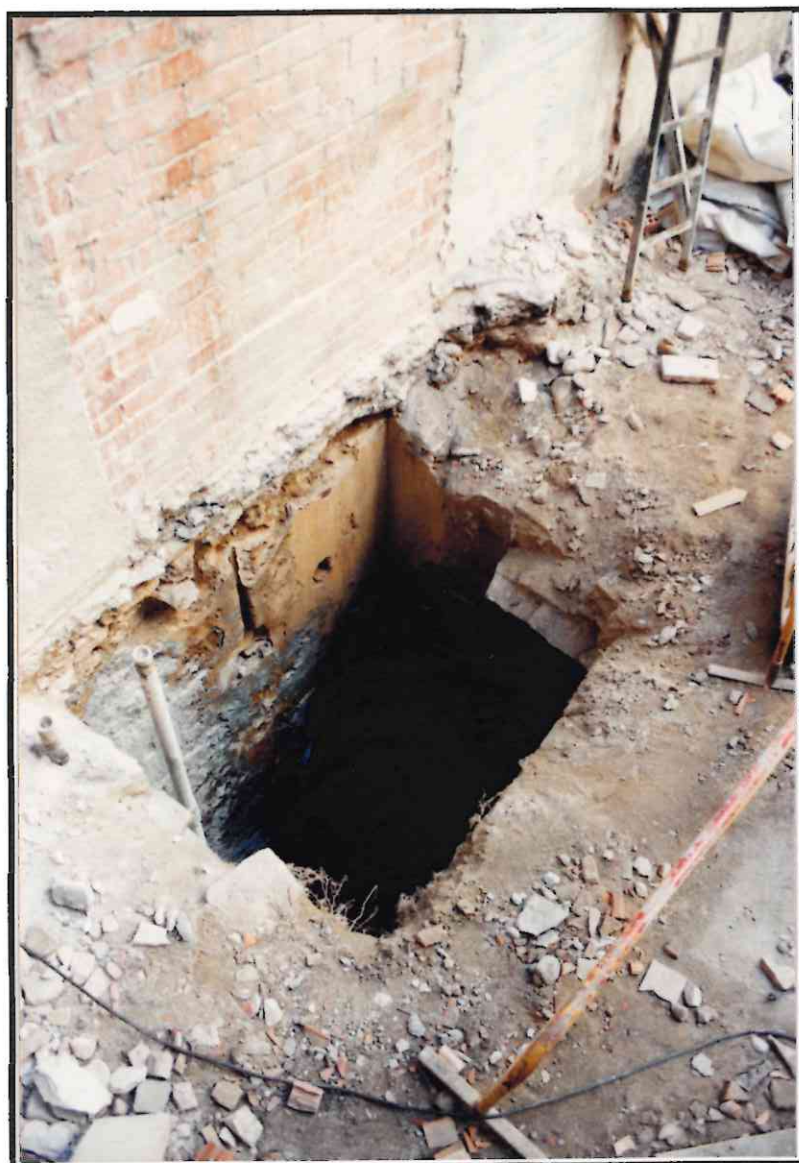
**F.1. Vista general de la sínica.**

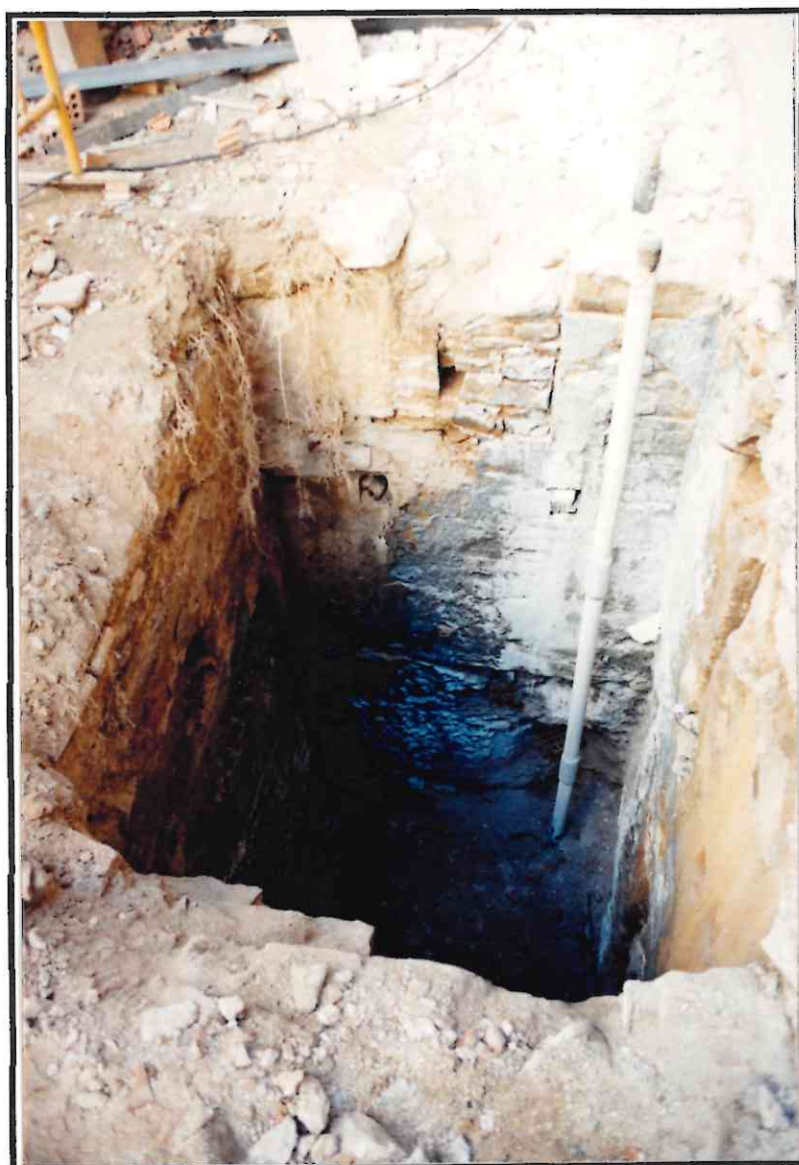
**F.2. Vista general de la sínia on es pot veure la profunditat d'aquesta.**

La sínia es situa adosada a la paret oest de la finca, així trobem tres parets (nord, est i sud) que arriben a baixar uns 2,50 m des del nivell de pas actual, per després baixar uns 1,50 m, retallant el terreny natural (U.E. 1005) i una capa de carbonats, "torturà", (U.E. 1006) i arribar a la capa freàtica. La paret oest de la sínia baixa seguint la fonamentació de l'edifici uns 50 cm, per després, aprofitant les argiles vermelles que conformen el terreny natural, arrebossar el subsòl i enlliscar-lo, amb un gruix d'uns 4 cm, fins els 2,50 m de profunditat. Només a la dreta d'aquesta paret trobem restes de maons i rajols sota l'arrebossat que amortitzen un pou anterior, tema que tractarem més endavant.

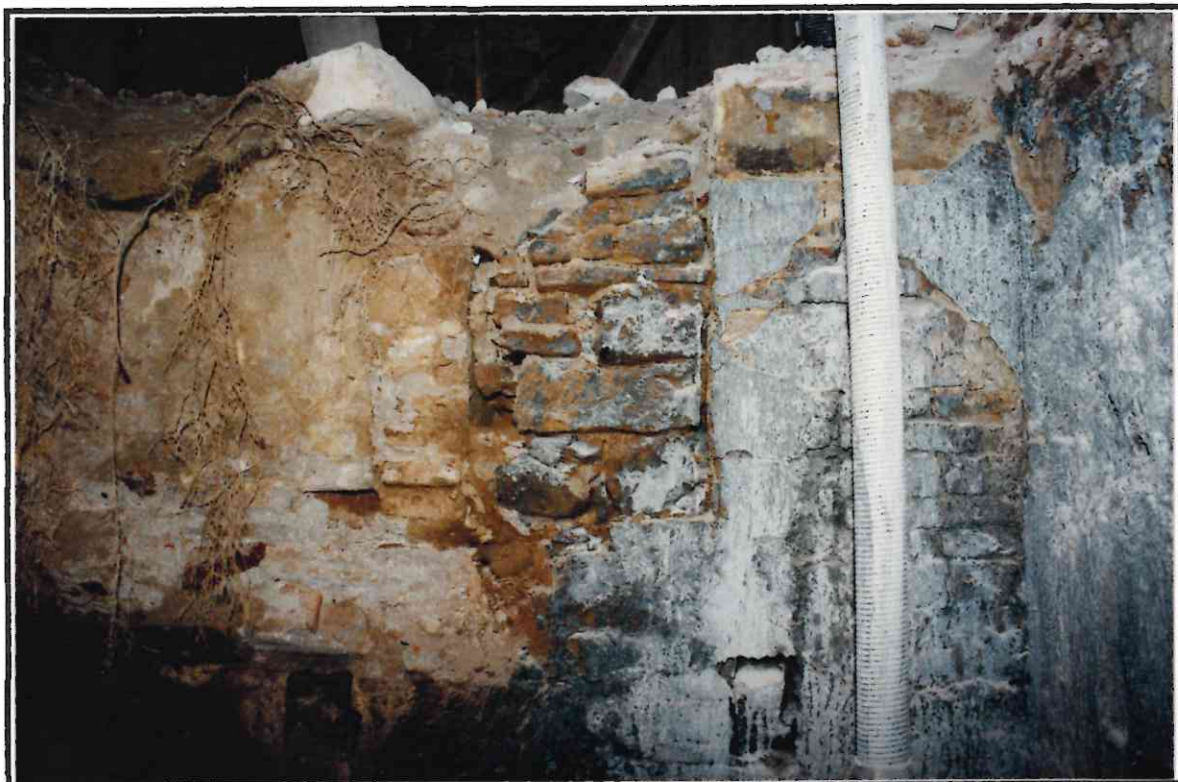
**F.3. Vista de la paret sud de la sínia i de les U.E. 1012,1030 i 1031.**

A la paret sud de la sínia apareix un retall d'uns 58 cm d'ample per 70 cm de profunditat (Foto 9) reomplert (U.E. 1012) per maons, pedres i material ceràmic (fragments de catúfols), lligats molt matusserament amb morter de calç. Sembla que amb aquest rebliment amortitzin una obertura de la maquinària de la sínia.

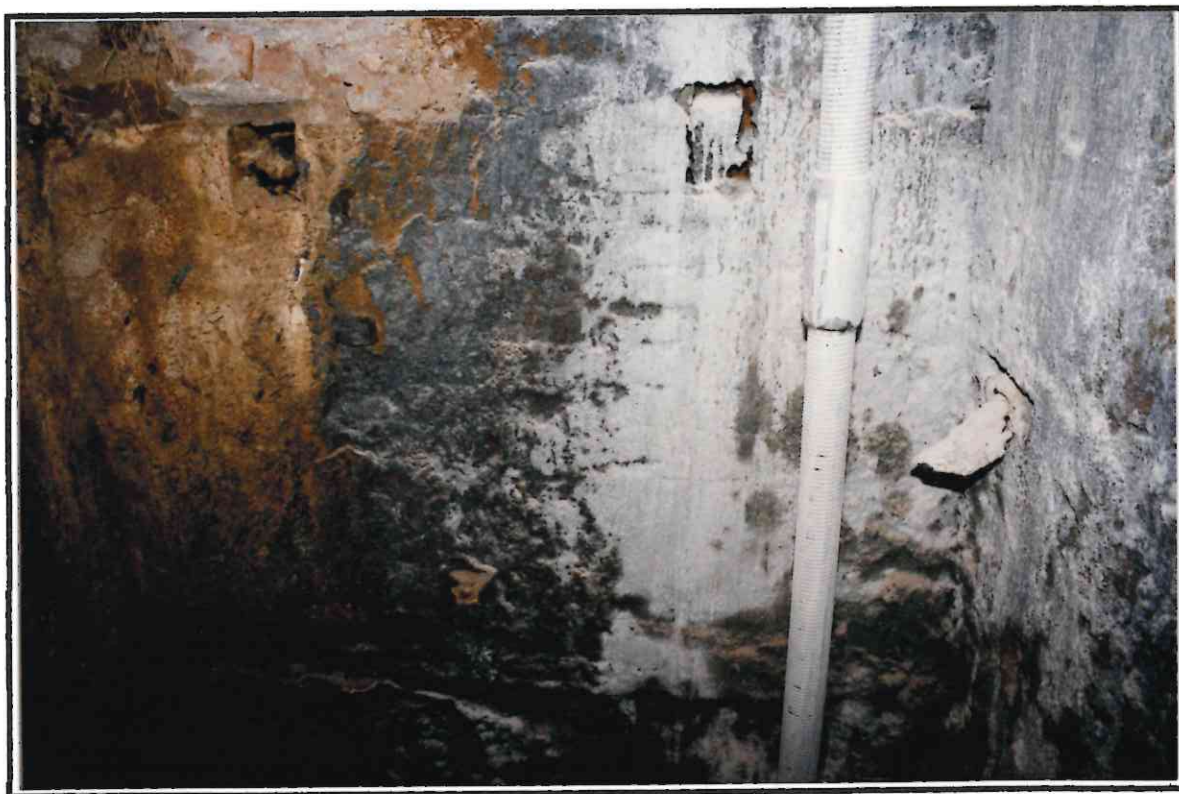
**F.4. Detall dels forats de pal U.E. 1030,1031 i 1036.**

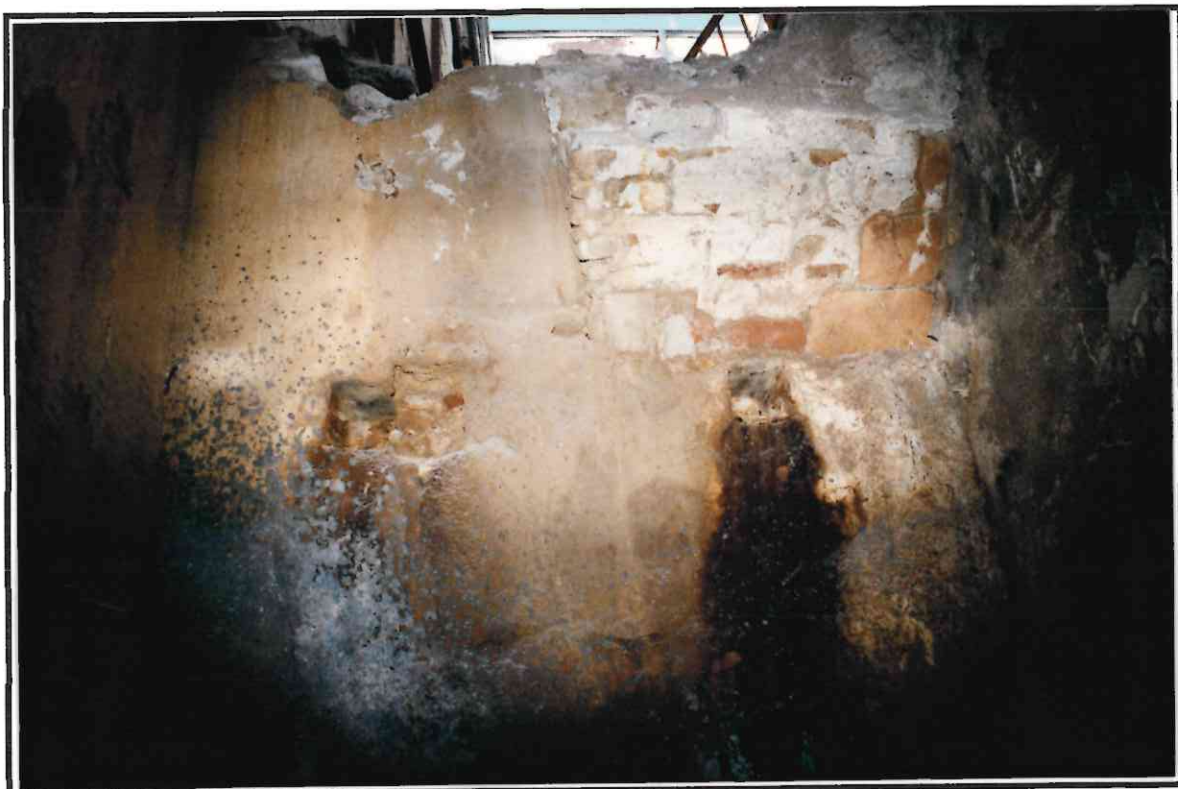
**F.5. Vista de la paret nord de la sínia i de les U.E. 1025,1026 i 1027.**

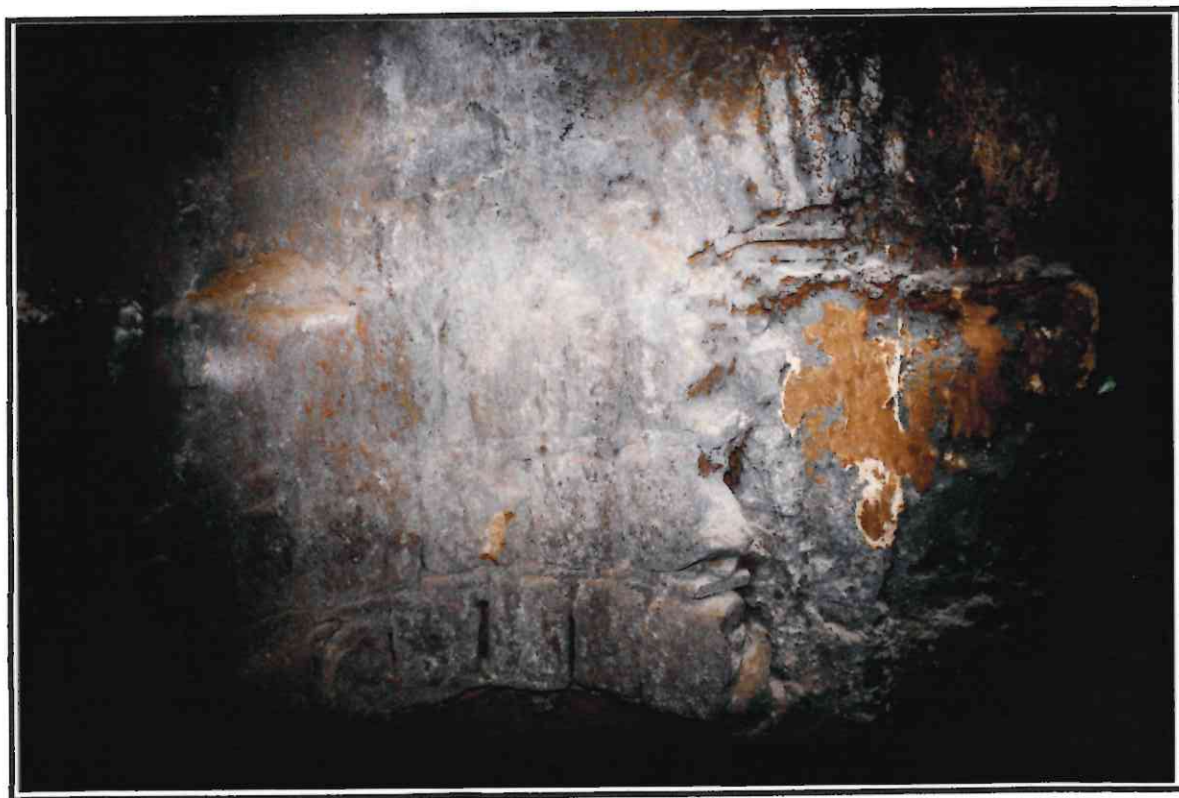
**F.6. Detall de l'U.E. 1009 i 1010.**

La sinya, presenta a l'angle nordoccidental, justament sota les parets nord i oest, les restes d'un pou (U.E. 1010) fet amb blocs de pedra escairades a la seva cara vista (Foto 23 i 26) i d'un tamany bastant regular 25x15 cm, aproximadament. D'aquest pou ens resten tres fileres de blocs, entre les que es troben fragments de maons de diferents mides i teules, que serveixen per regularitzar les filades de pedres, tot lligat amb un morter de color groguenc.

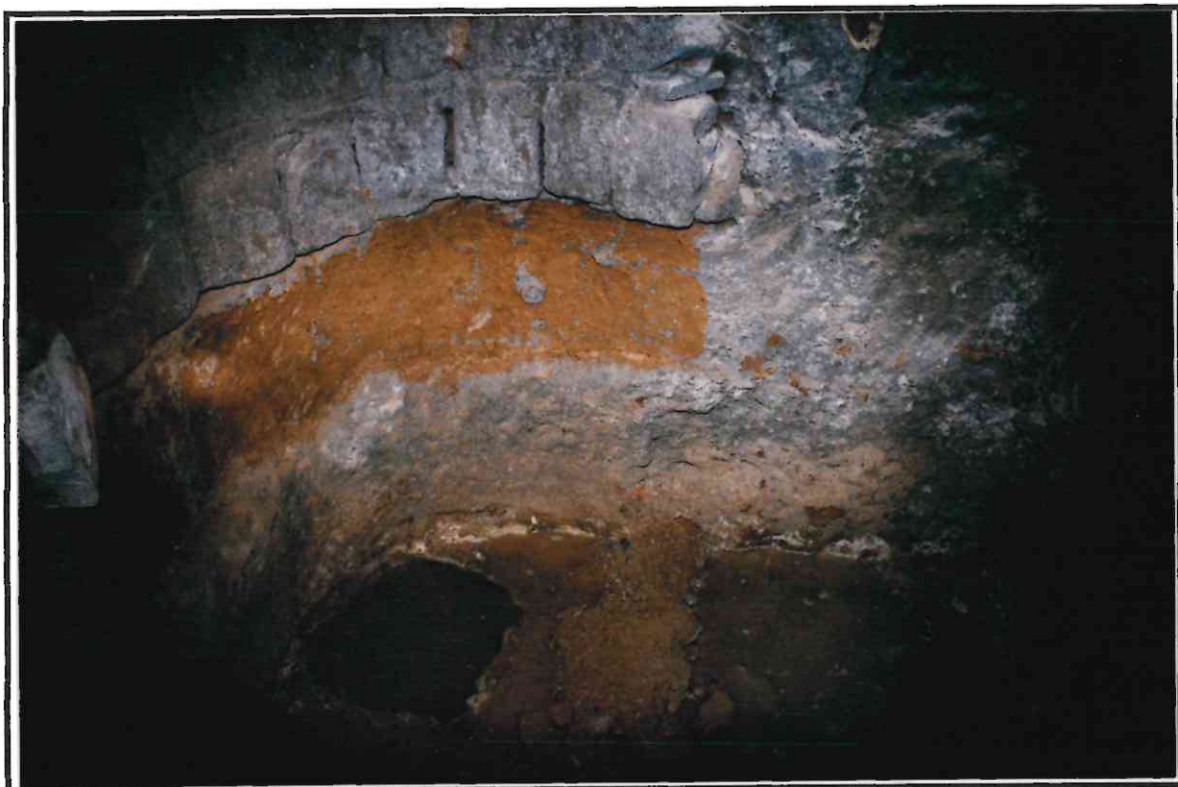
**F.7. Detall de la part obrada del pou de la sínia i com talla el terreny natural.**

El pou de pedra que havia de tenir un diàmetre interior de 1,20 m, acaba retallant el terreny natural fins arribar a la capa freàtica. Aquest pou fou amortitzat per la sinya. Així, com hem dit més adalt, la part de pou que hi havia a la paret oest de la sinya fou eliminada i en el seu lloc, per cobrir els espais buits, es col.locaren maons i rajols (Foto 23), per després arrebossar-ho tot. La resta de pou, que havia d'estar al mig de la sinya, fou eliminat del tot.

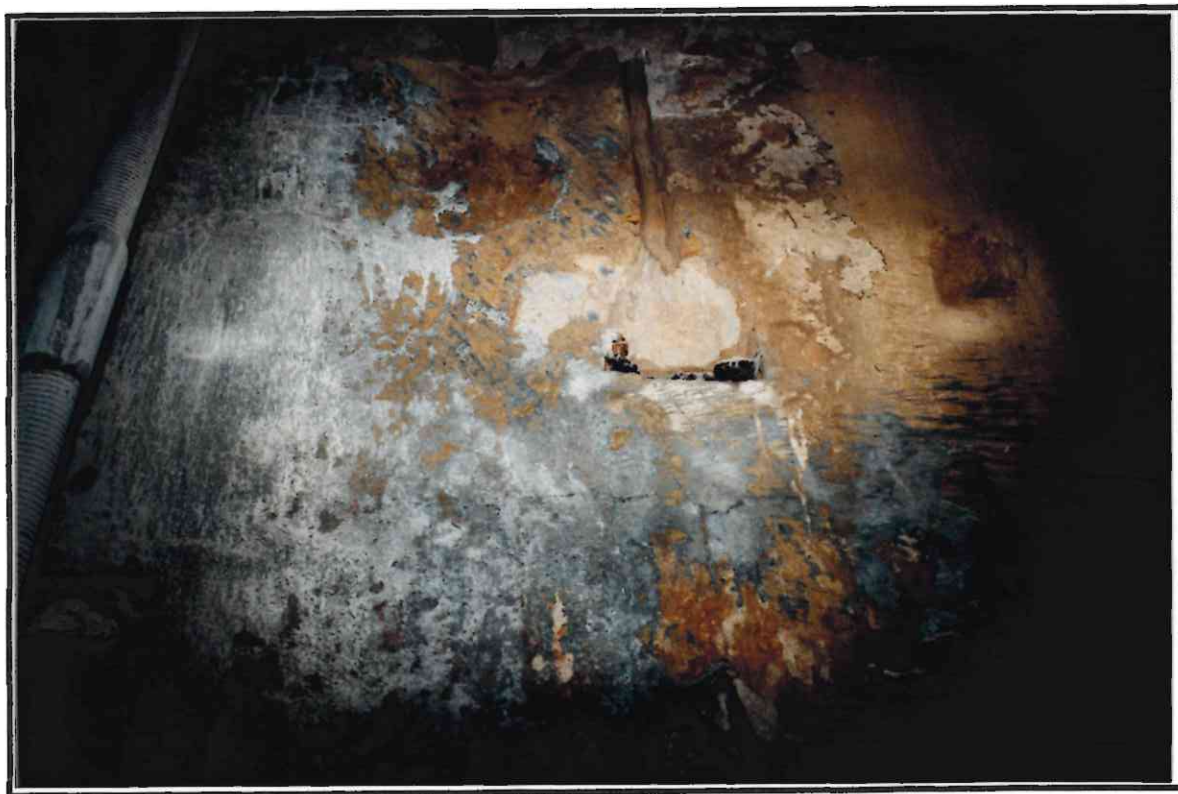
**F.8. Detall de la paret oest de la sínia on es poden veure les U.E. 1032,1033,1034,1035 i 1036.**

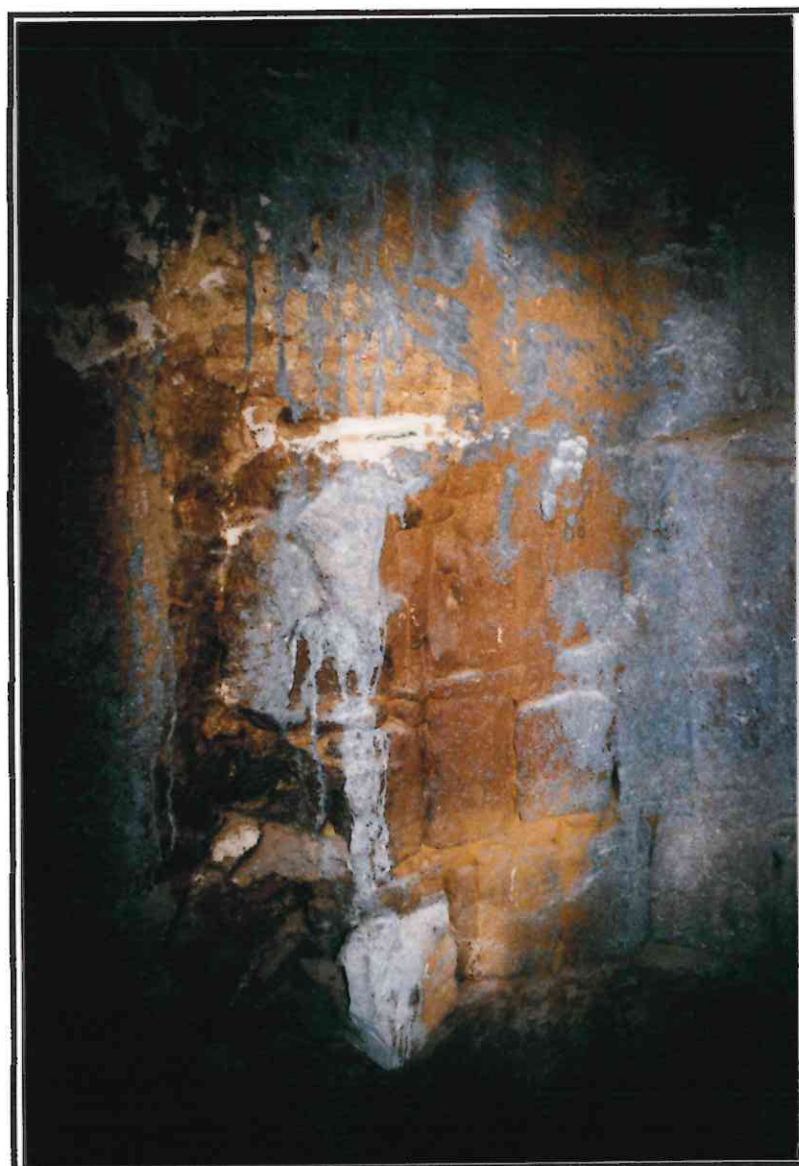
**F.9. Detall del parament parcialment destruït del pou trobat dins la sínia.**

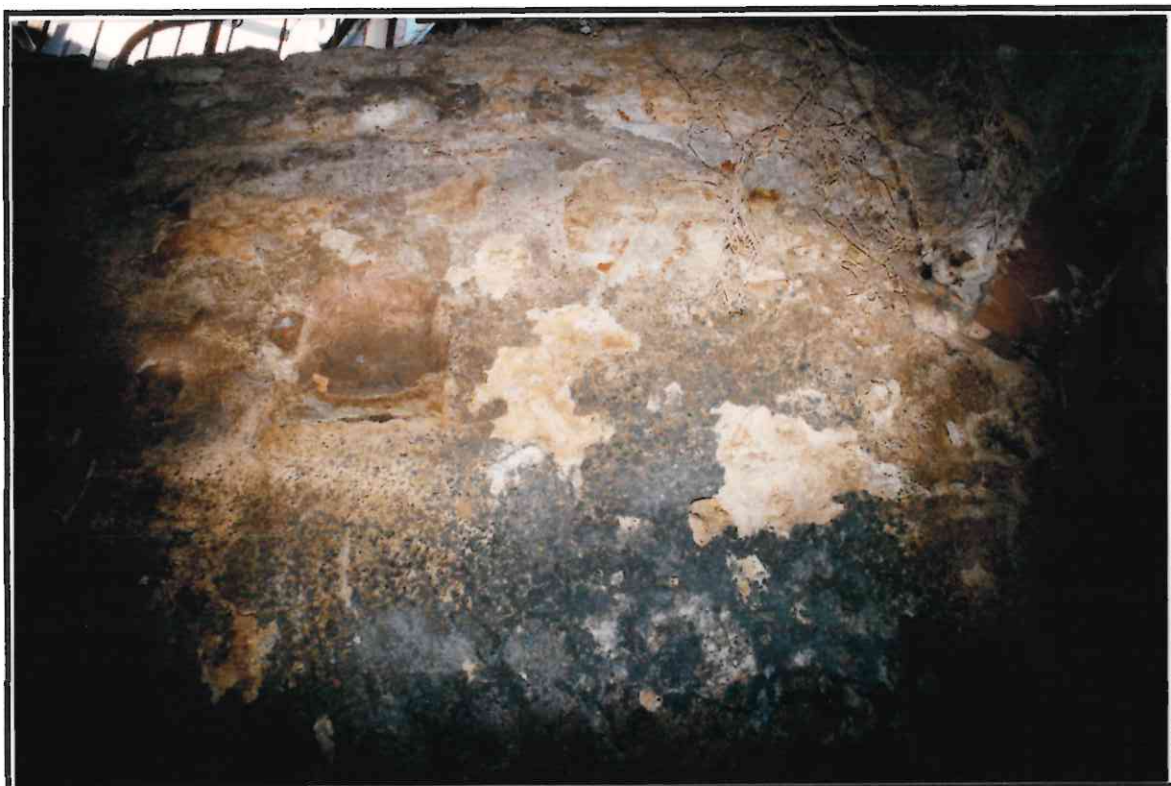
**F.10. Vista general de la paret est de la sínia on es poden observar les U.E. 1028 i 1029.**
