## INFORME DE L'ESTUDI DEL REFUGI ANTIAERI Num 288

Carrer de Còrsega 625  
del Districte de l'Eixample

Dates de la intervenció: Novembre 2007

Data de lliurament: Gener 2008

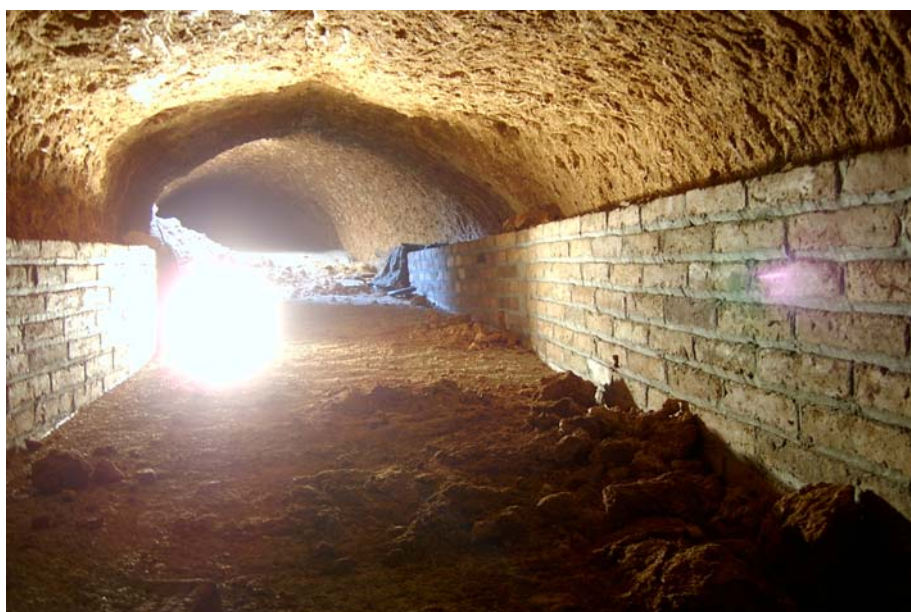
Fig.5 Vista general del refugi.

bifurcava en dos ramals en la part interior del refugi. Presentava una longitud total de 118,17 metres que s'estenia a l'interior de l'illa de cases delimitada pels carrers Còrsega, Castillejos, Indústria i Igualtat. Presentava una amplada de pas que variava entre el 1,50 m de l'accés i el 1,07 m en la part final de la galeria. L'alçada també varia entre 1,55 i 1,70 m fins a l'arrencament de la volta i entre 1,75 m i 2,00 metres en total. El refugi estava excavat en les argiles naturals i en el terreny conegut com a 'torturà'. En total baixa 10,3 metres des de la cota de circulació del carrer Còrsega. Cada metre del recorregut baixa un metre la profunditat.

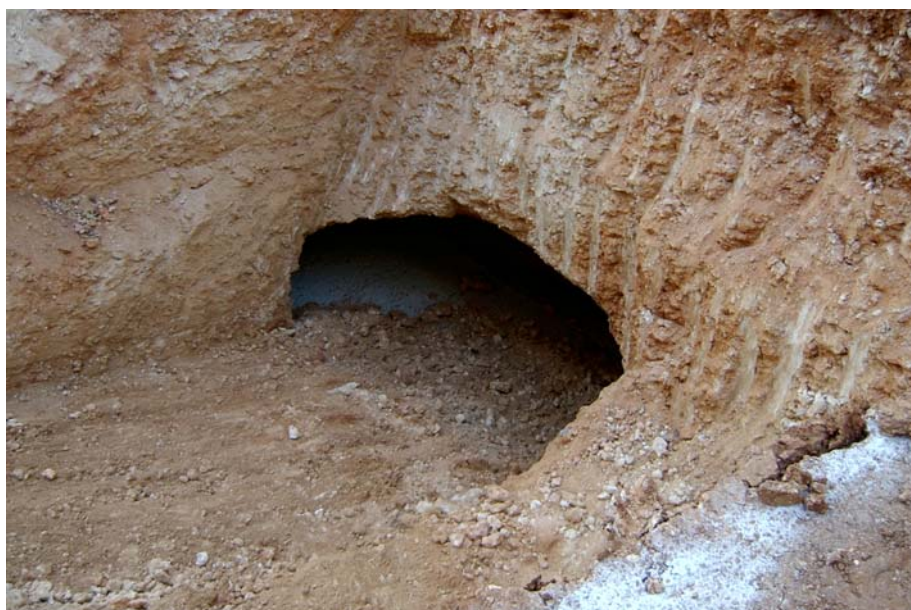
Fig.6 Detall del forat obert al refugi.

En primer lloc, es va rebaixar tota la superfície del solar uns quatre metres, la qual cosa sabíem que no afectava el refugi, i es va plantejar la localització de la volta del refugi antiaeri des de l'exterior, efectuant un rebaix puntual en la part central del solar. Un cop localitzat, es va poder comprovar la no existència de la volta de formigó del refugi, sinó la d'una simple galeria excavada en el terreny natural. Es va decidir obrir un forat, d'un metre i mig d'amplada per accedir a l'interior .

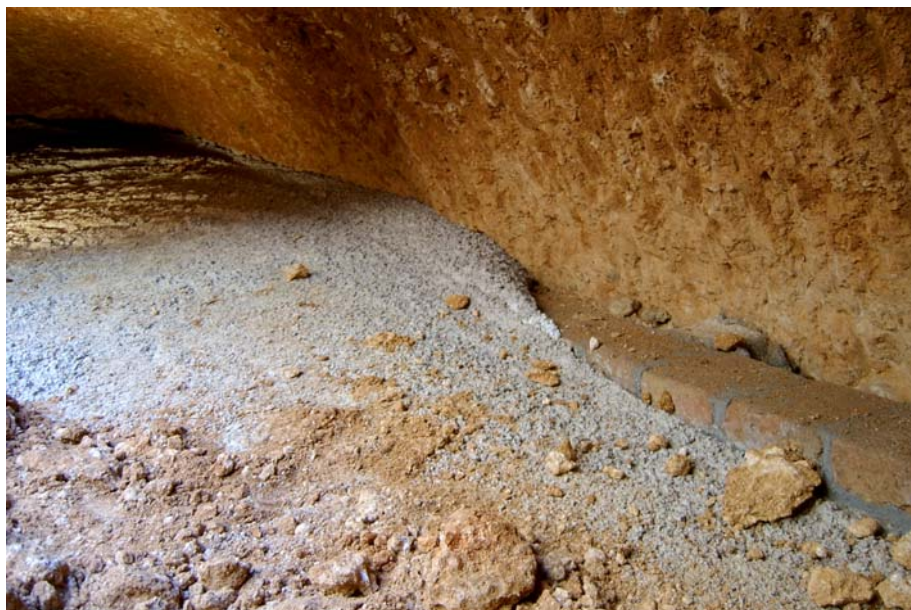
Fig.9 Detall del formigó cobrint el mur límit oest.

No es va poder documentar l'accés al refugi, ja que les obres de construcció dels murs pantalla perimetrals, el van destruir. Segons la documentació existent, va ser tapiat l'any 1939 per: 'La Agrupación de Vialidad',<sup>17</sup> qui va desenvolupar la tasca d'inutilitzar el refugi un cop finalitzada la guerra.

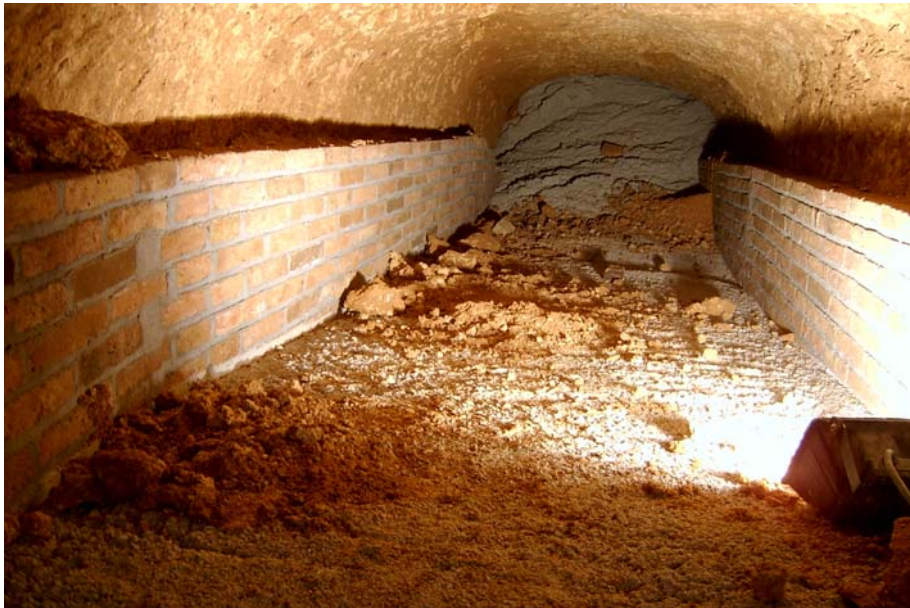
Fig.10 Vista general dels murs i la volta de la galeria.

La tècnica constructiva emprada en la realització d'aquest refugi és força similar a la gran majoria, i consistia a anar extraient les terres fins a formar la galeria principal. Els murs es realitzaren mitjançant la tècnica de tirar una línia orientativa i anar col·locant els maons una a sobre dels altres, sense cap mena d'encofrats.

Les parets tenen un gruix aproximat d'uns 0,20 m. En molts casos els maons toquen directament la galeria, mentre que en d'altres l'espai es reomplia amb fragments de maons trencats i ciment. En l'únic tram documentat del refugi les parets eren d'obra vista sense cap capa de morter o pintura que recobris les parets.

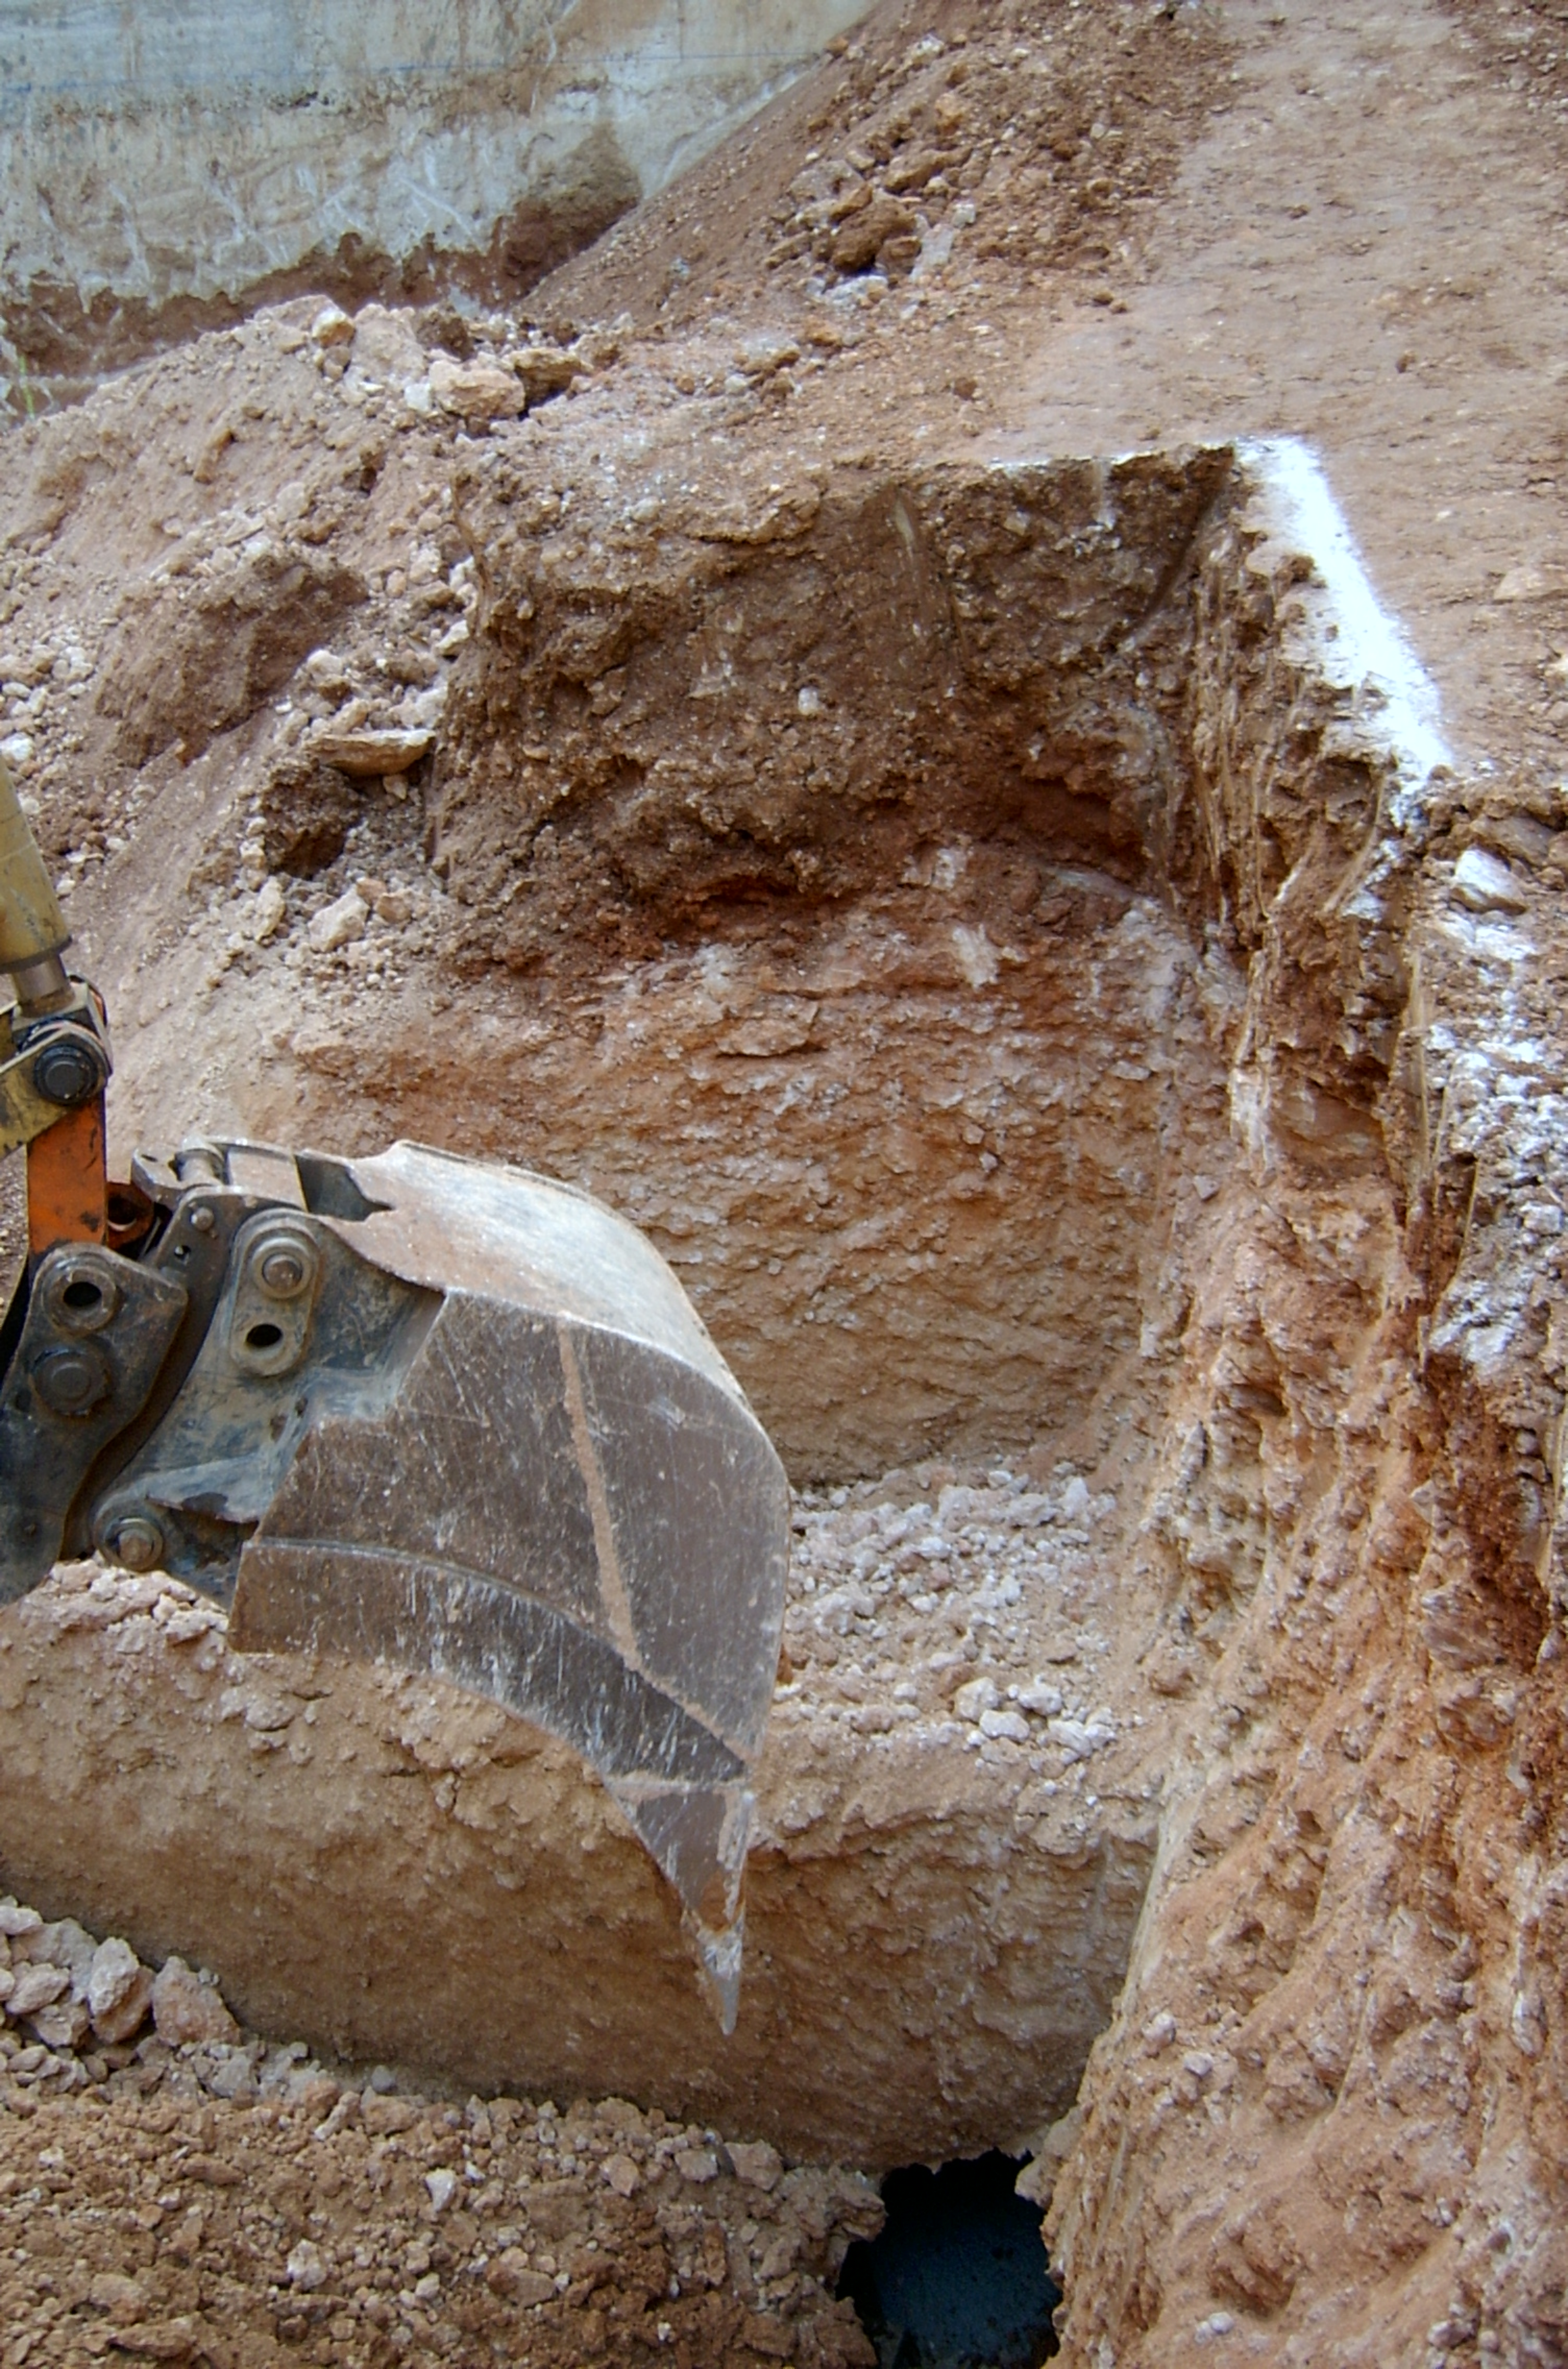
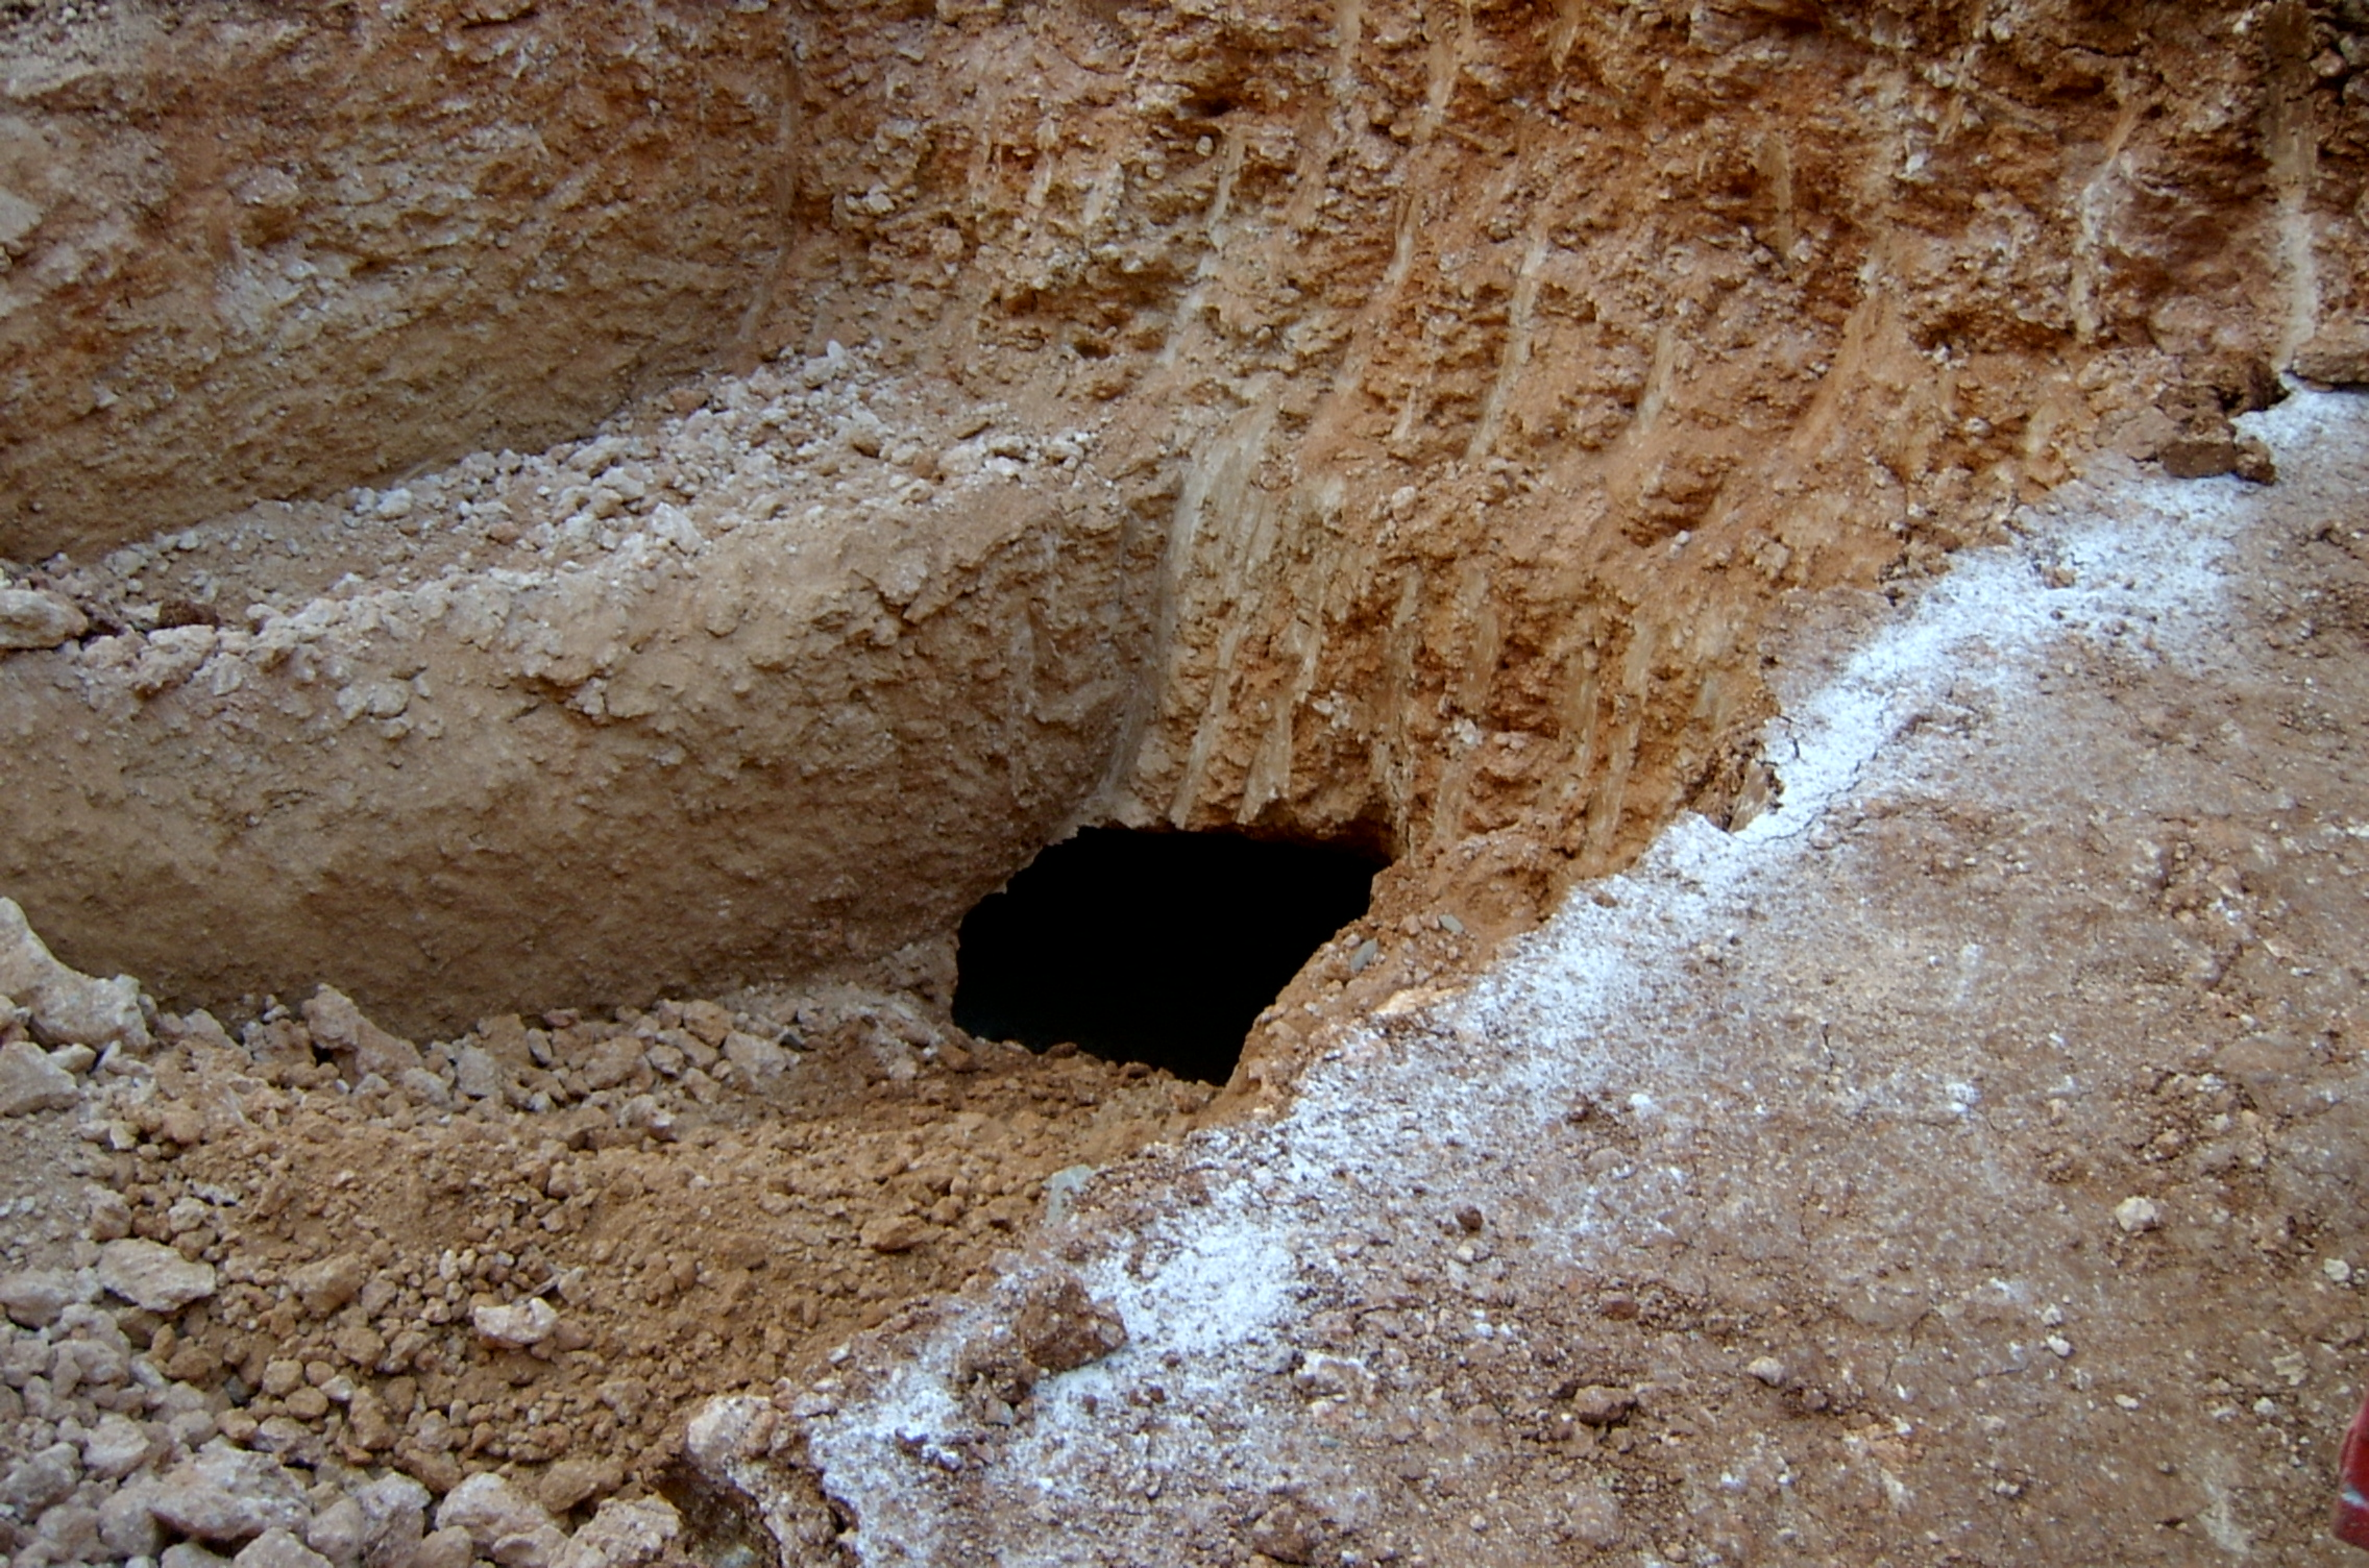
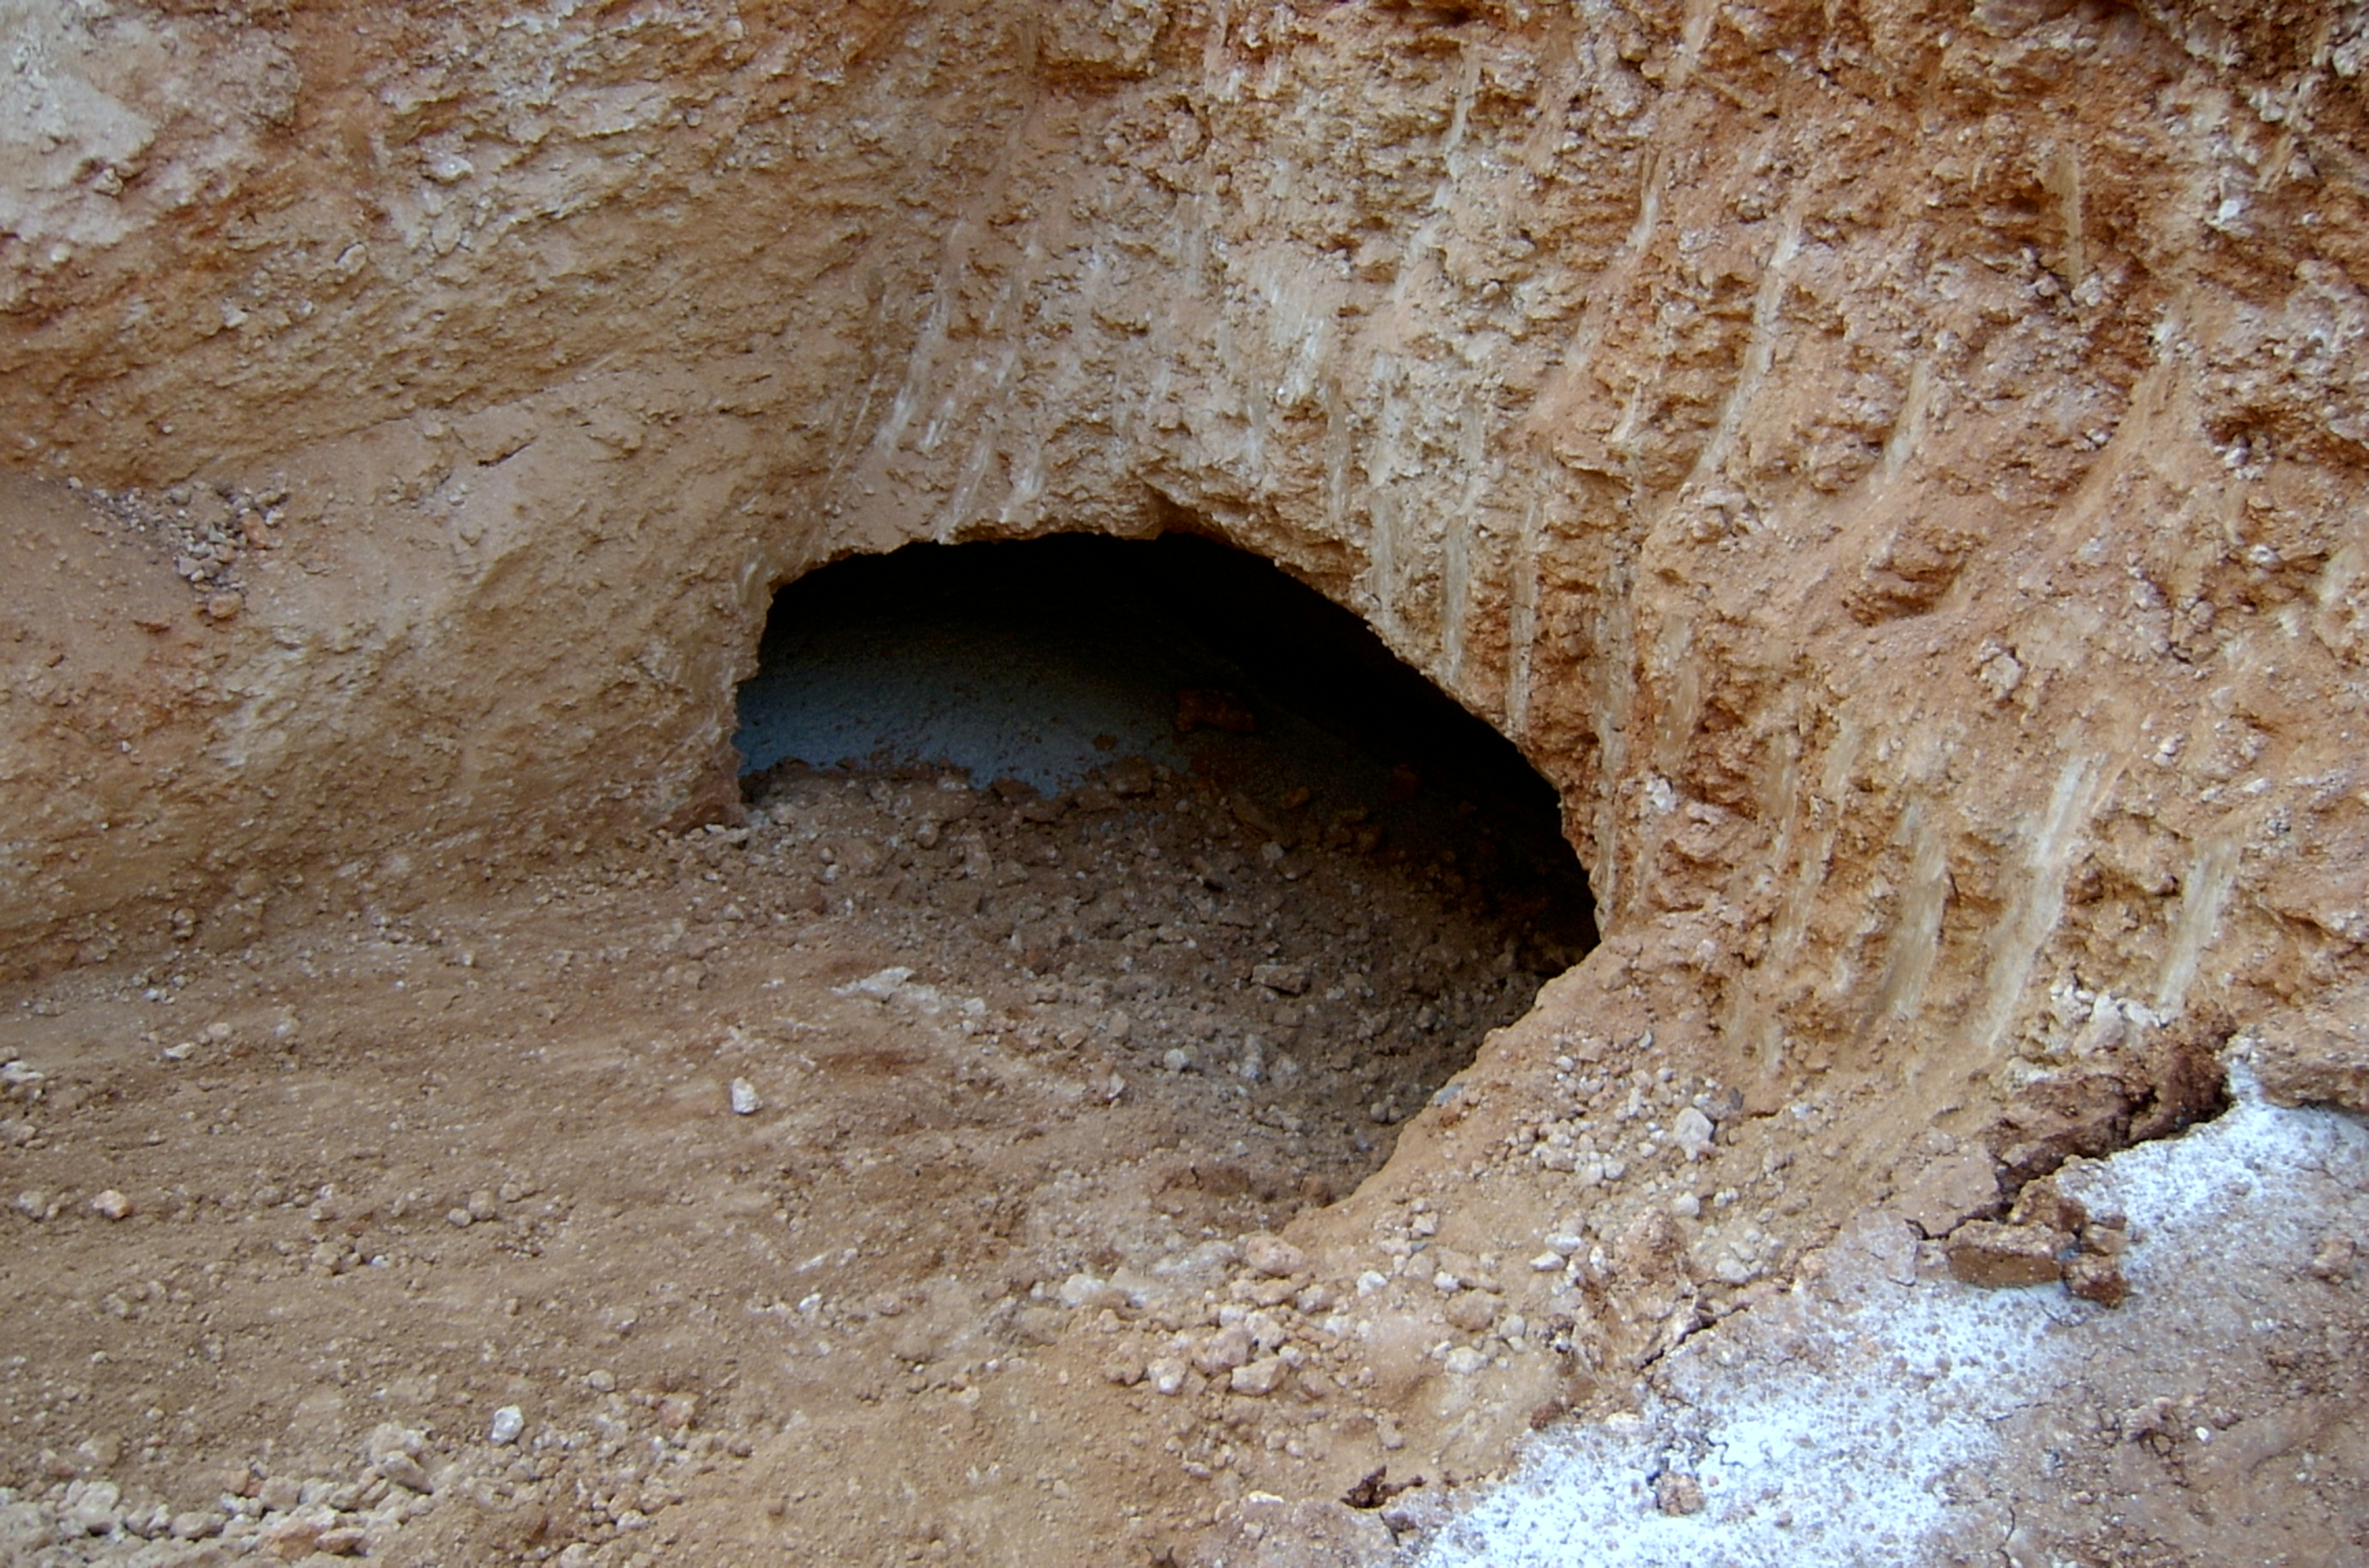
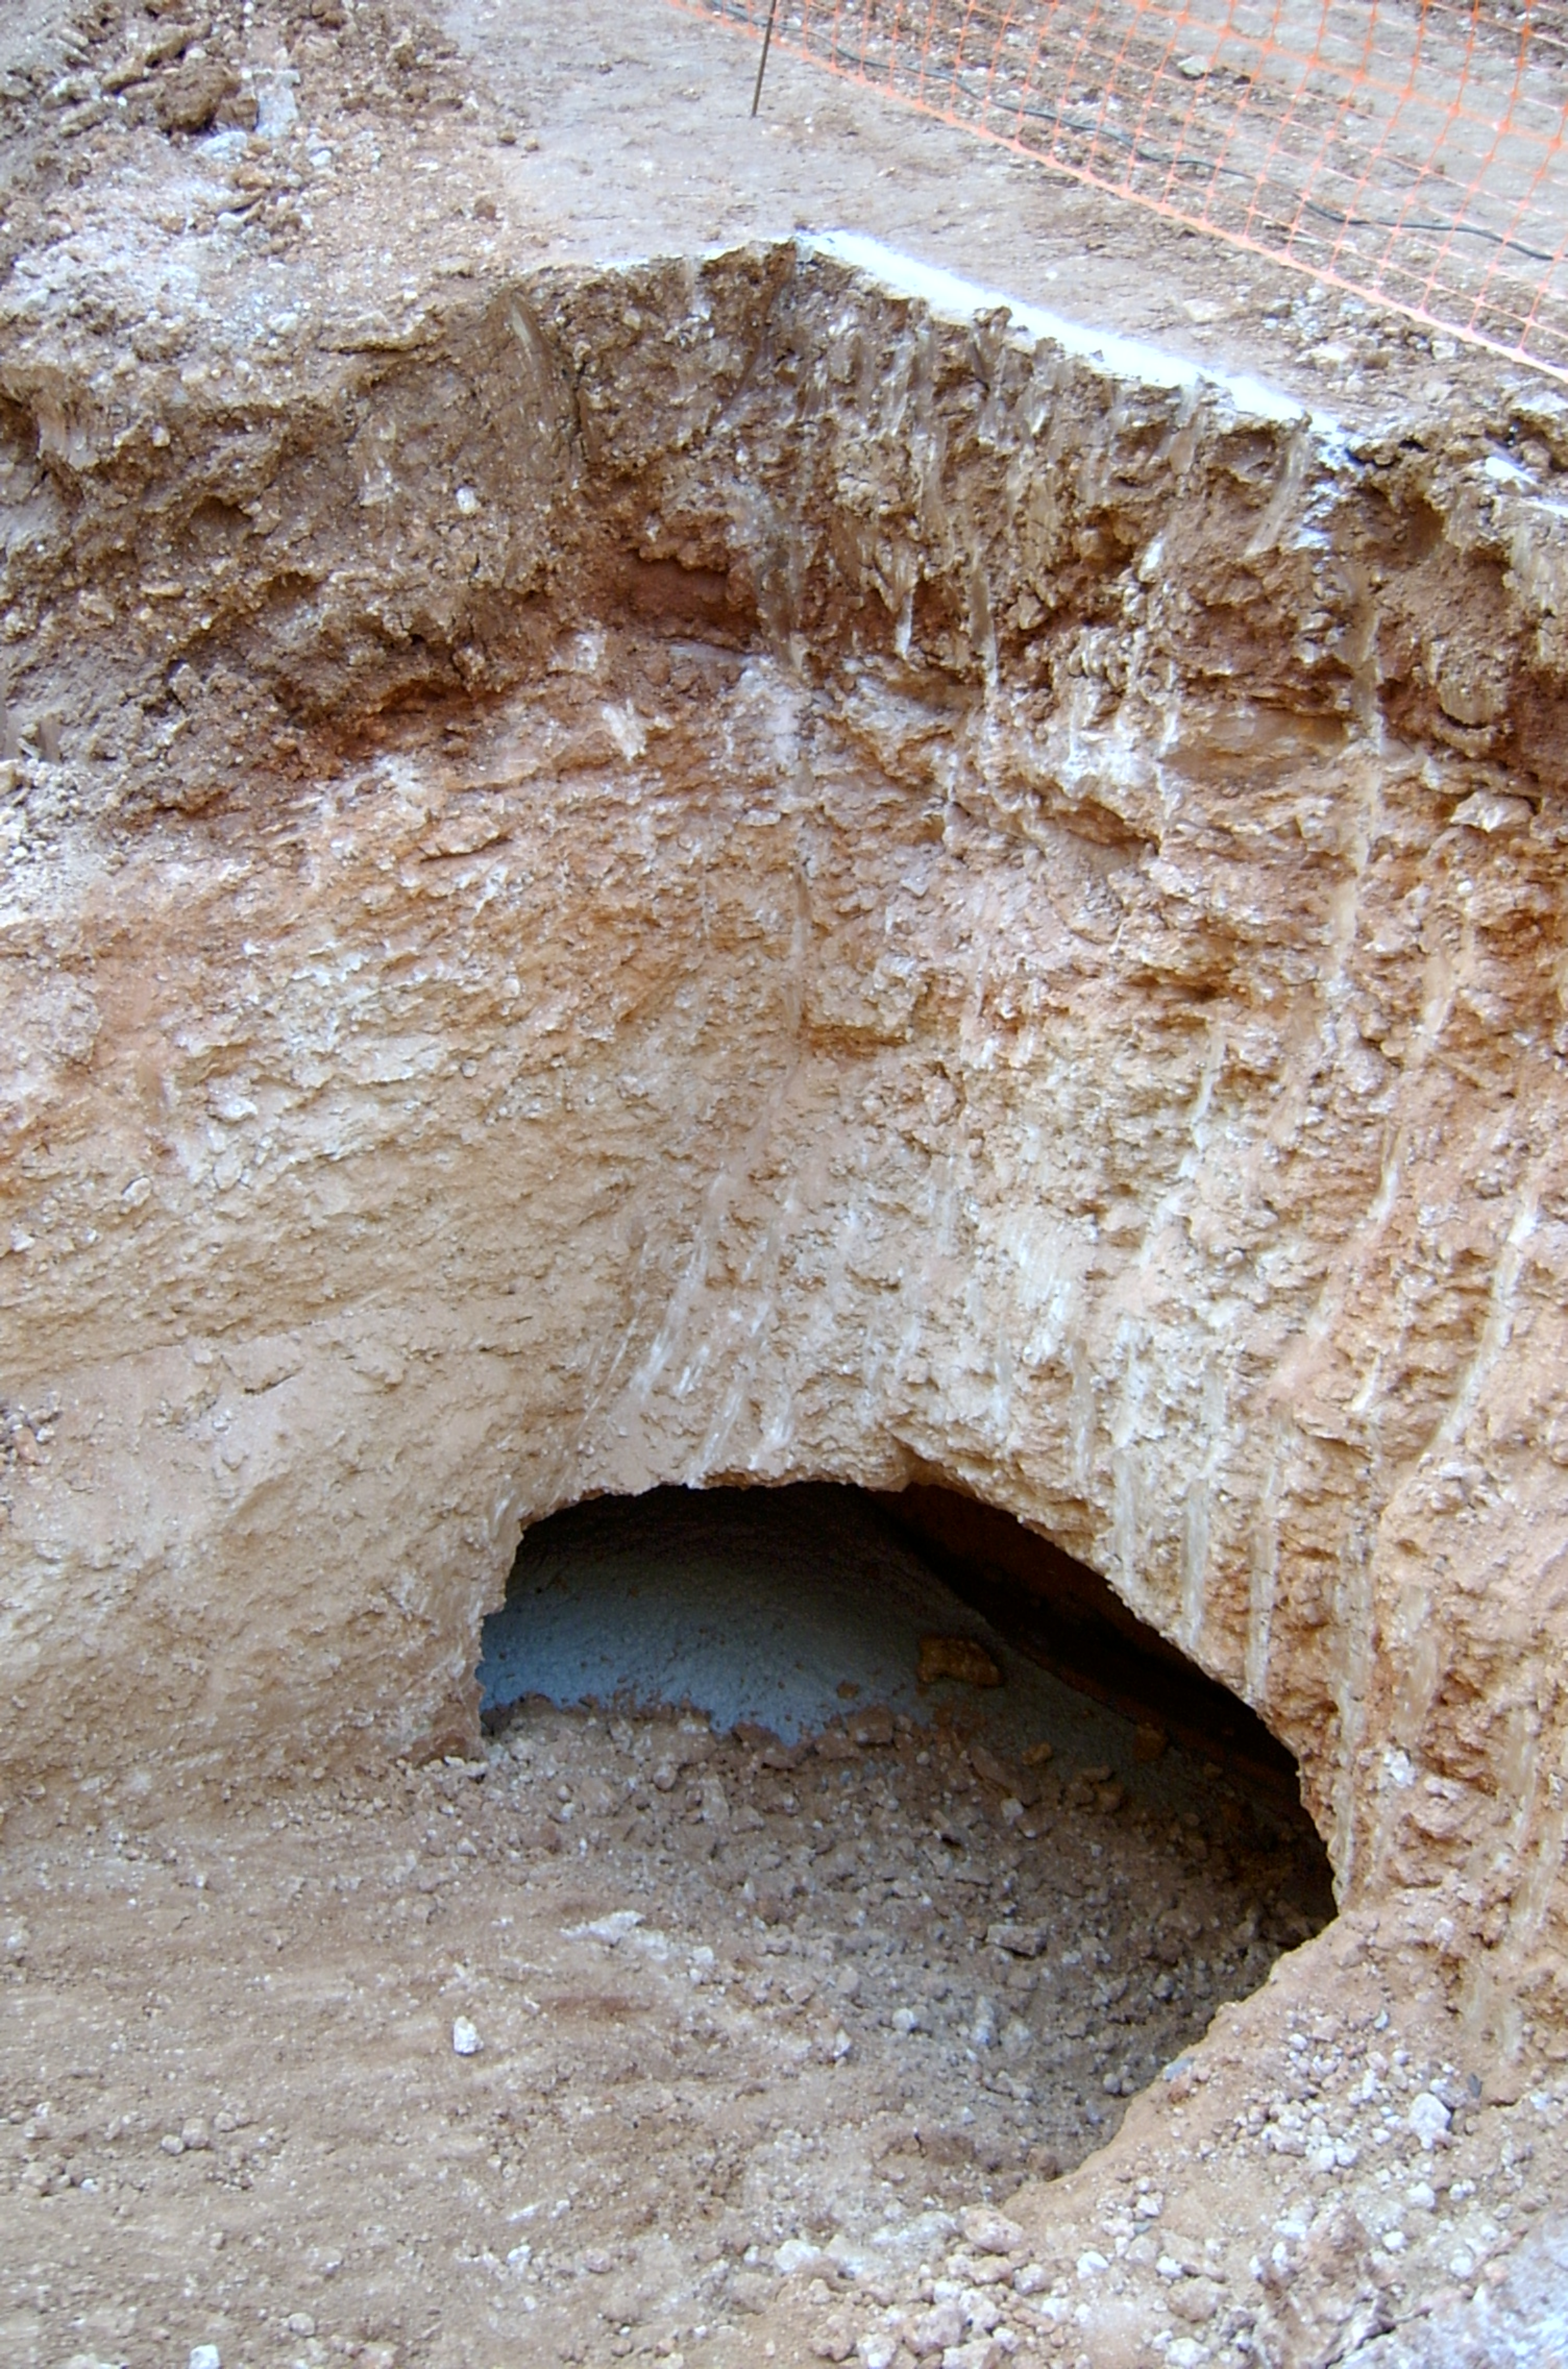
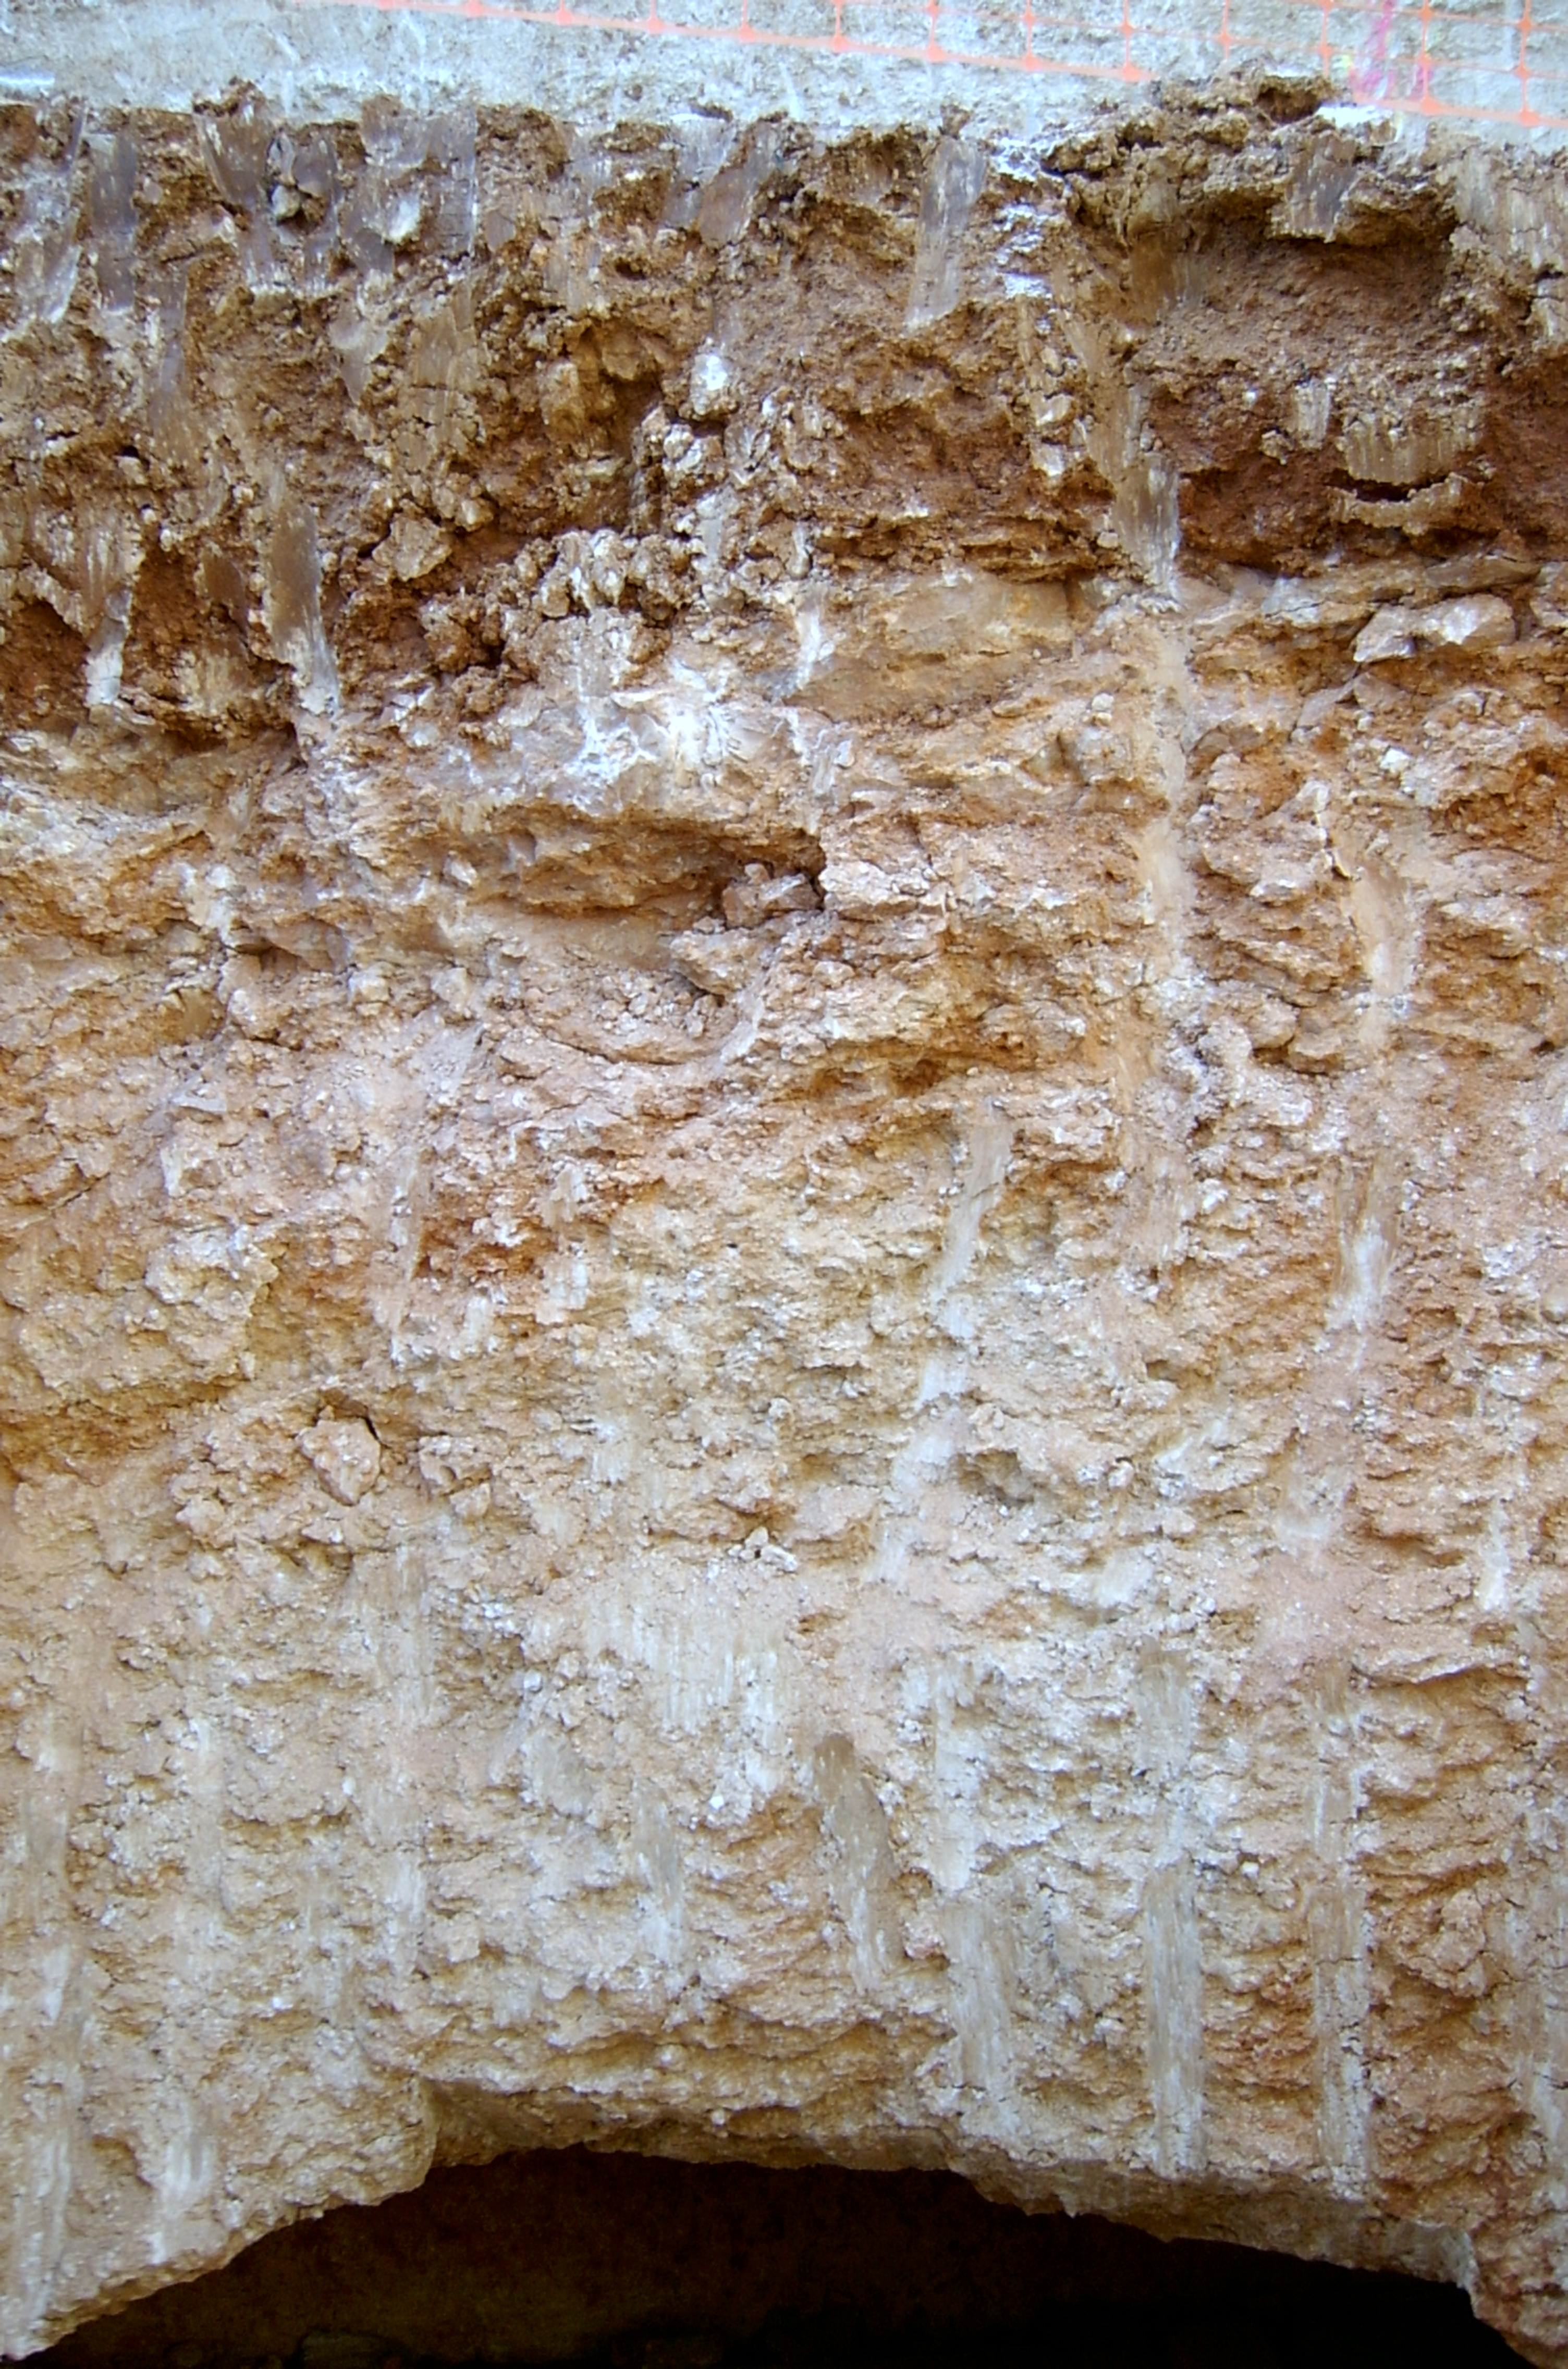
- 31- Vista general del refugi 288, des del nord.
- 32- Vista general del refugi 288, des del nord.

- 33- Vista general del refugi 288, des del nord.
- 34- Vista general del refugi 288, des del nord.
- 35- Vista general del refugi 288, des del nord.
- 36- Vista general del refugi 288, des del nord.
- 37- Vista general del refugi 288, des del nord.
- 38- Detall de la part sud del refugi 288.
- 39- Detall de la part sud del refugi 288.
- 40- Detall de la part sud del refugi 288.
- 41- Detall de l'accés al refugi des del carrer Còrsega seccionat i omplert totalment de formigó.
- 42- Detall de l'accés al refugi i el punt on es trobava amb el mur oest.
- 43- Detall de l'accés al refugi des del carrer Còrsega seccionat i omplert totalment de formigó.
- 44- Detall de l'accés al refugi i el punt on es trobava amb el mur oest.
