## INFORME DE L'ESTUDI DEL REFUGI ANTIAERI Num 288

Carrer de Còrsega 625  
del Districte de l'Eixample

Dates de la intervenció: Novembre 2007

Data de lliurament: Gener 2008

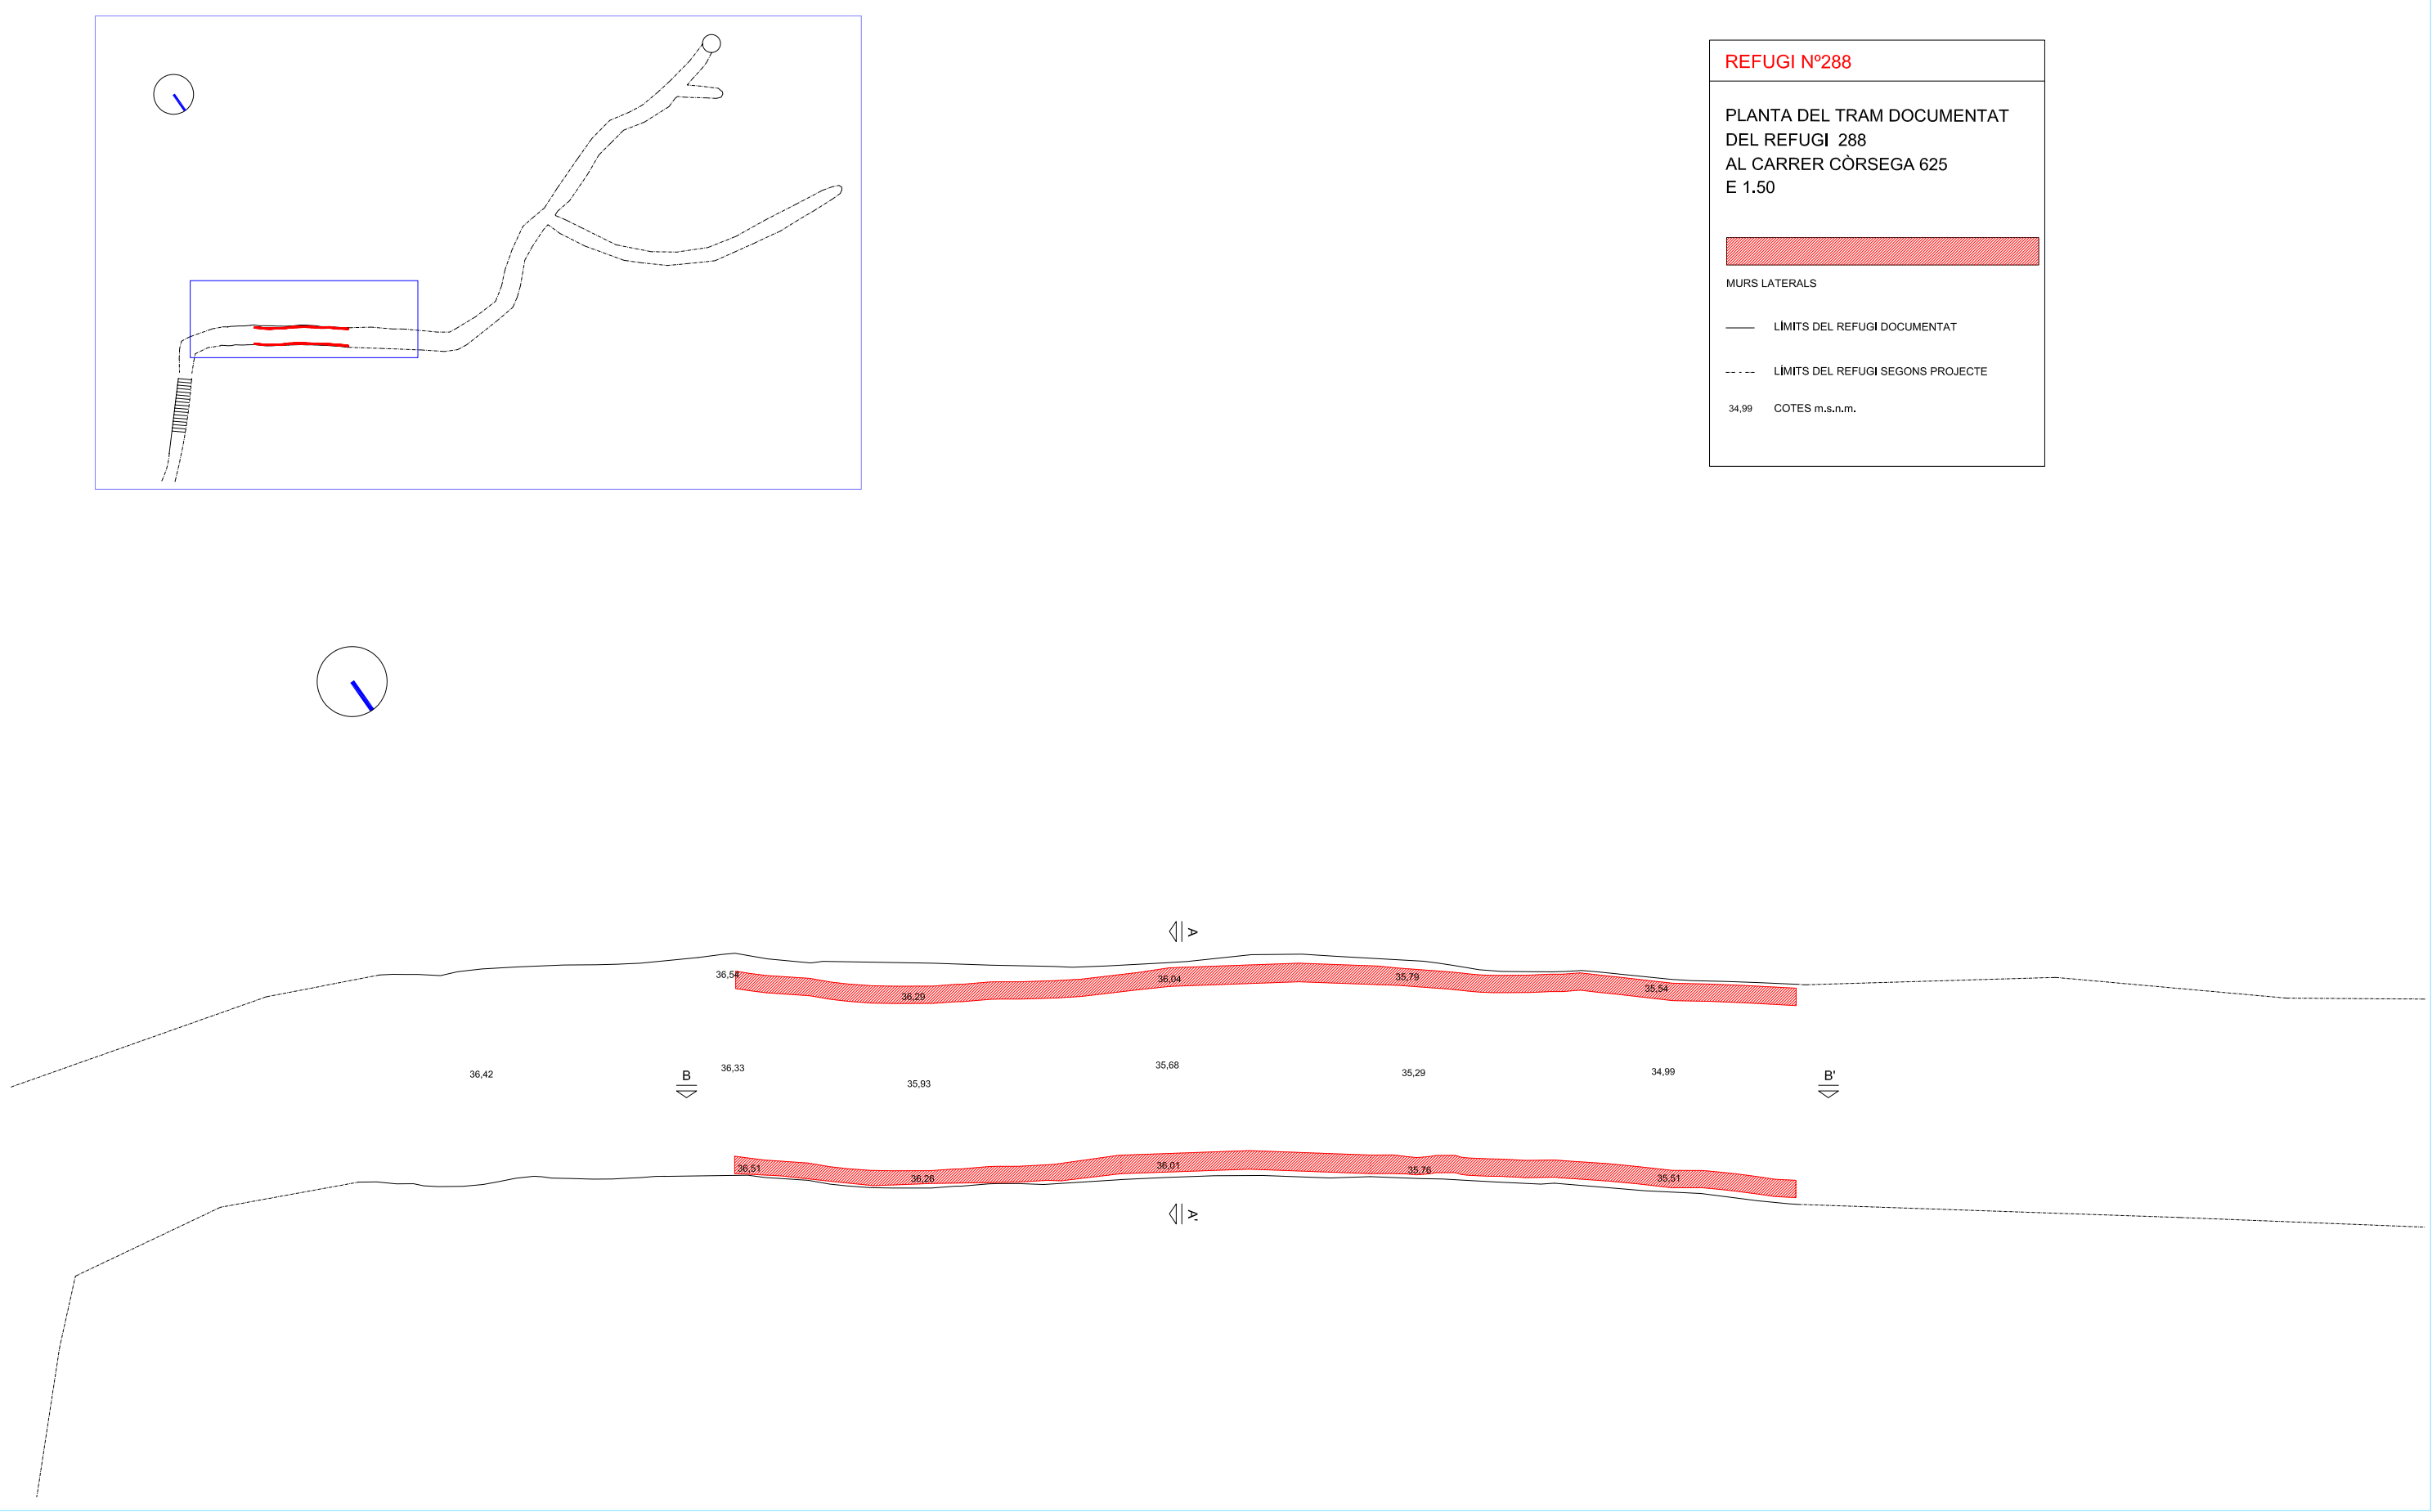
En el solar estudiat es podrien haver documentat, possiblement ,vint metres de refugi, però per culpa del formigó llençat, només es van documentar onze metres i d'aquests, d'una possible alçada de 1,6 metres només es va poder documentar una alçada d'entre 0,9 i 0,7 metres<sup>16</sup>.
