**MEMÒRIA DEL SEGUIMENT
ARQUEOLÒGIC REALIZAT AL CARRER
NOU DE LA RAMBLA 9
CARRER DE LANCASTER 1.**

REF.: 024 / 05

BARCELONA. 21-22 de FEBRER 2005

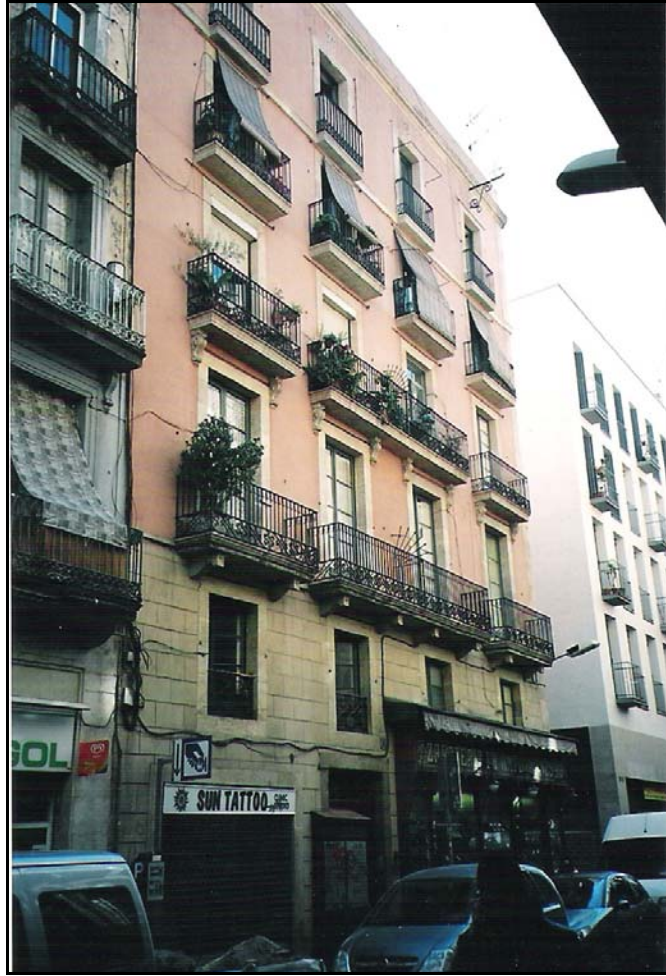
FIGURA 1

- **Figura 1.** Panoràmica de l' immoble situat en el carrer Nou de la Rambla, 9 i carrer de Lancaster, 1.
- **Figura 2.** Data en l' accés principal a l' immoble.

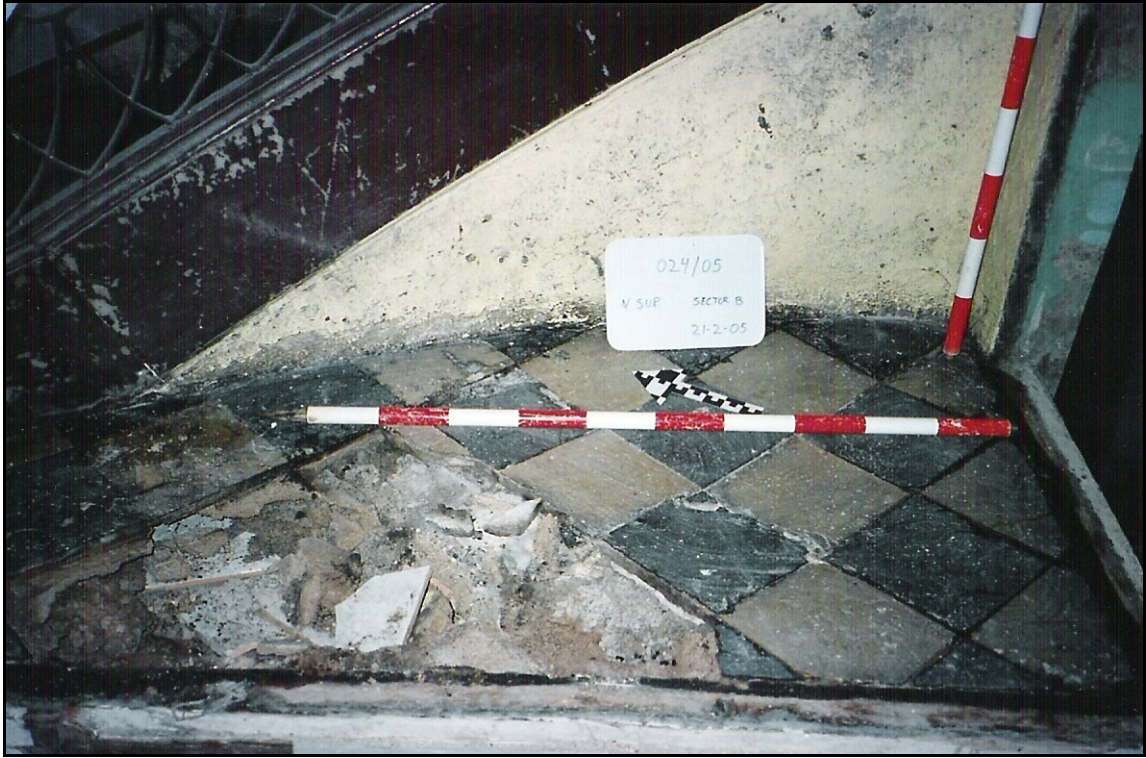
FIGURA 7

- **Figura 7.** Detall sector B.
- **Figura 8.** Obertura sector B.
- **Figura 9.** Obertura sector B.
- **Figura 10.** Panoràmica fonamentació de l' escala.

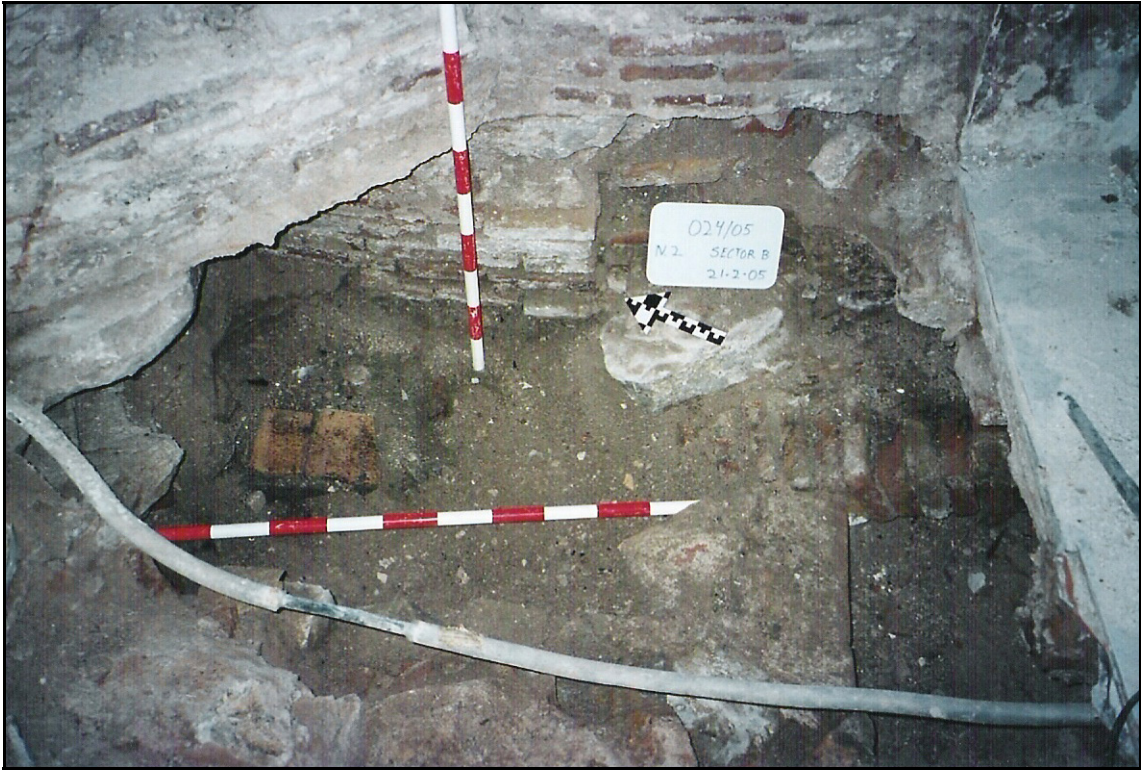
FIGURA 11

- **Figura 11.** Fonamentació de l' escala amb M1, M2 i M3 en primer pla.
- **Figura 12.** Detall fonamentació de l'escala.
- **Figura 13.** M1, M2, M3 i volta.

- Una estructura murària en la zona W del tall amb orientació N-S. Denominem a aquest mur M1.
- Estructura murària en la zona S del tall amb orientació E-W, denominada M2.
- Estructura murària en el racó SE del tall (M3), amb orientació N-S.
- Volta formada per totxos que es recolzen en M2 i es troba adossada a la cara W de M3.

Totes les estructures muràries trobades (M1,M2,M3) estan formades per grans pedres de calcària sense tallar amb alguns totxos intercalats. La seva tècnica constructiva s'ha d' englobar dins dels denominats "murs de cara tosca", en la que no existeixen filades ni les pedres es troben tallades per cap de les cares del mur. S'ha de destacar en aquest sentit la cara W de M3 en la que es pot apreciar un revestiment de totxos col·locats verticalment i l' interior de la' estructura farcit de grans pedres calcàries.

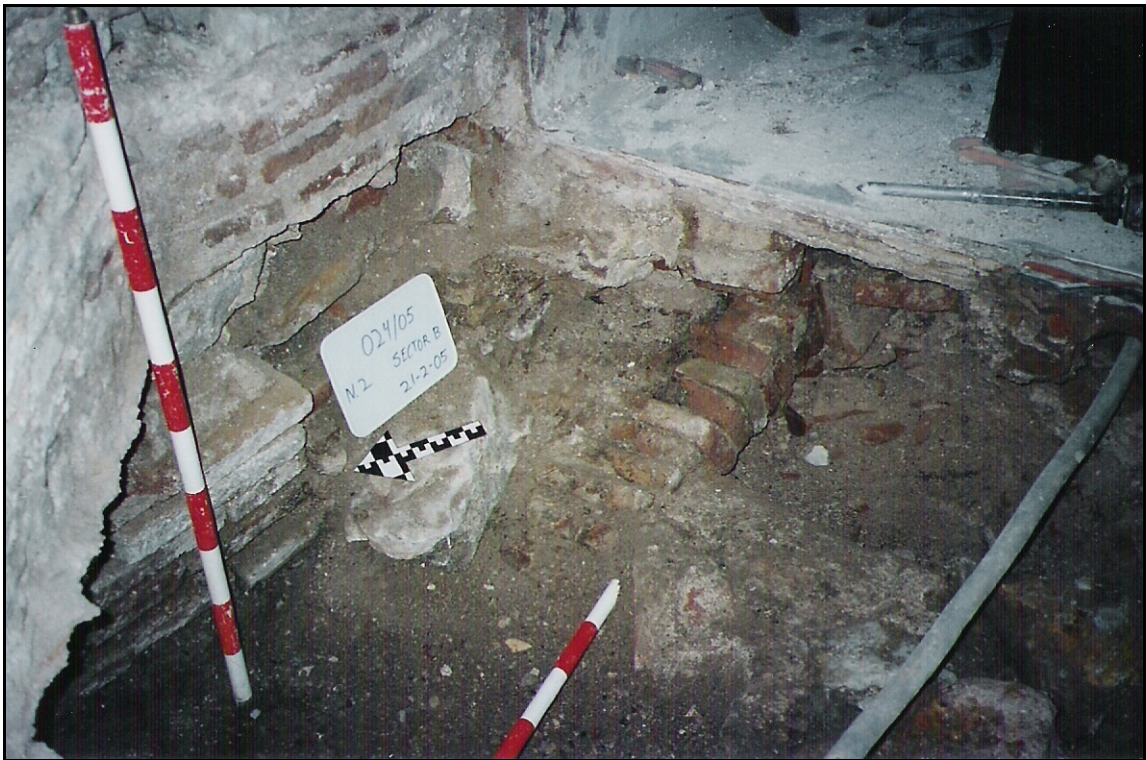
FIGURA 14

- **Figura 14.** M2, M3 i volta.
- **Figura 15.** Panoràmica de la rasa.
- **Figura 16.** M1, M2, M3 i volta.
- **Figura 17.** Detall M1 i M2.
- **Figura 18.** Panoràmica neteja final.

De la mateixa manera, hem d'afegir que aquestes estructures es troben unides travades, la qual cosa ens indica clarament de que es tracta d'estructures coetànies. Pel que respecta a la volta adossada a M2 i M3 està feta de totxos de 30 x 15 cm. formant un arc de mig punt.

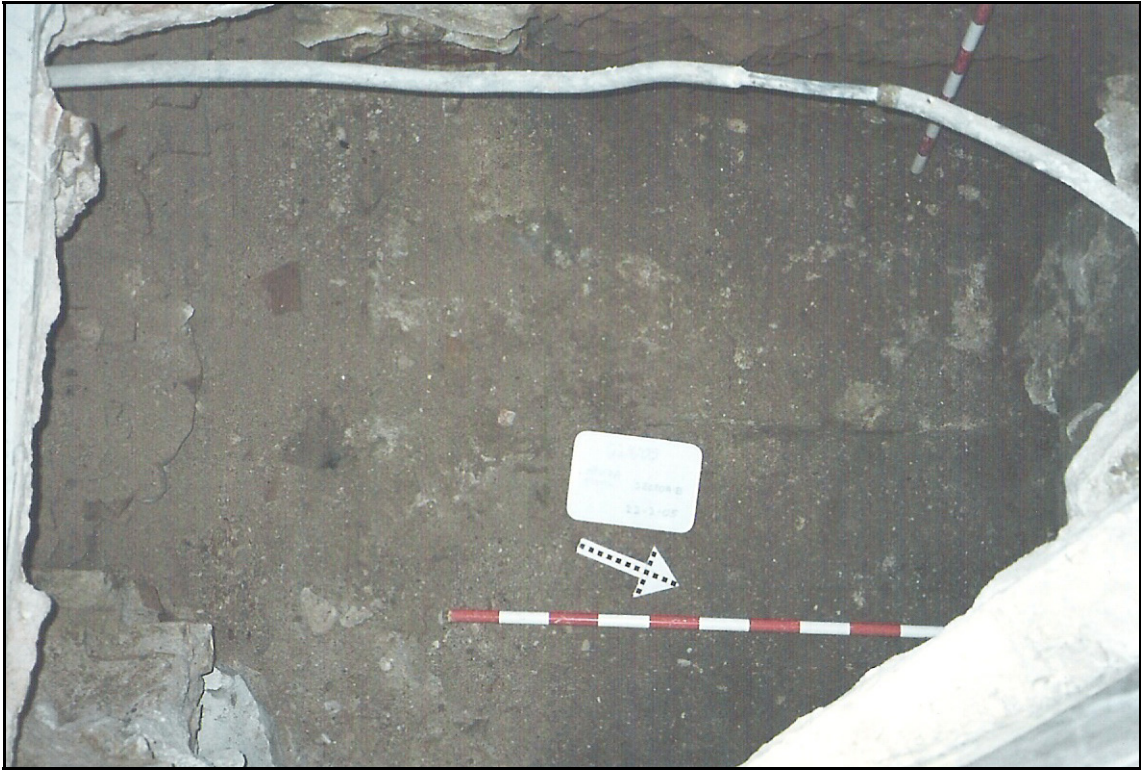
FIGURA 19

- **Figura 19.** Detall M1 i M2 neteja final.
- **Figura 20.** Panoràmica neteja final.
- **Figura 21.** Panoràmica neteja final.
- **Figura 22.** Perfil N neteja final.

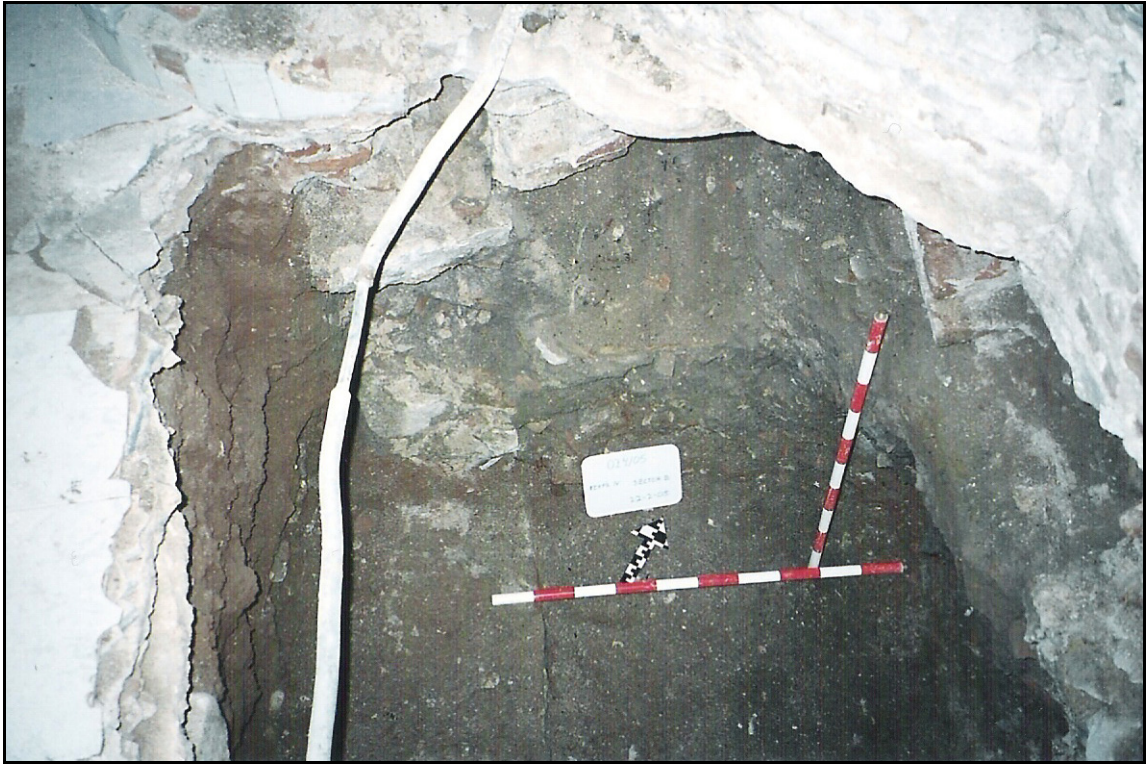
FIGURA 23

- **Figura 23.** Perfil N neteja final.
- **Figura 24.** Perfil S neteja final.
- **Figura 25.** Detall perfil S neteja final.
- **Figura 26.** Panoràmica M3 neteja final.

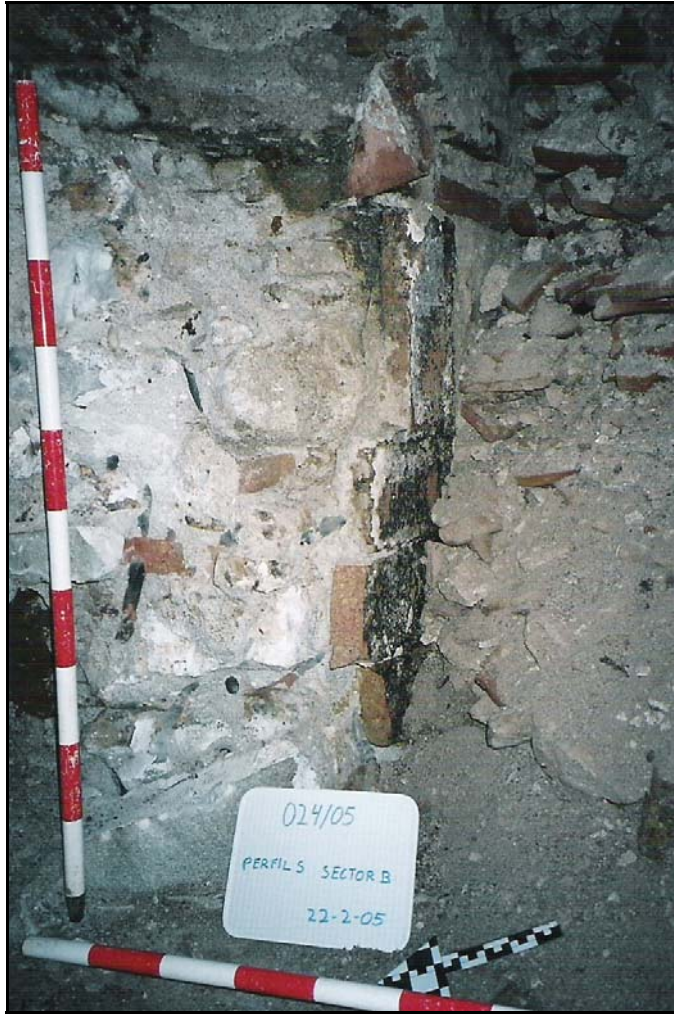
FIGURA 27

- **Figura 27.** Detall M3 neteja final.
