INFORME DELS TREBALLS DE DOCUMENTACIÓ  
I SEGUIMENT D'OBRA REALITZATS  
A LA MASIA DE CAN BASTE  
(Sta Eulàlia de Vilapicina, Barcelona)

MAIG-JULIOL de 1991

**INTERVENCIO ARQUEOLOGICA A LA MASIA DE CAN BASTE ( Sta Eulàlia  
de Vilapicina ). INFORME DELS TREBALLS DE DOCUMENTACIO  
I SEGUIMENT D'OBRA**

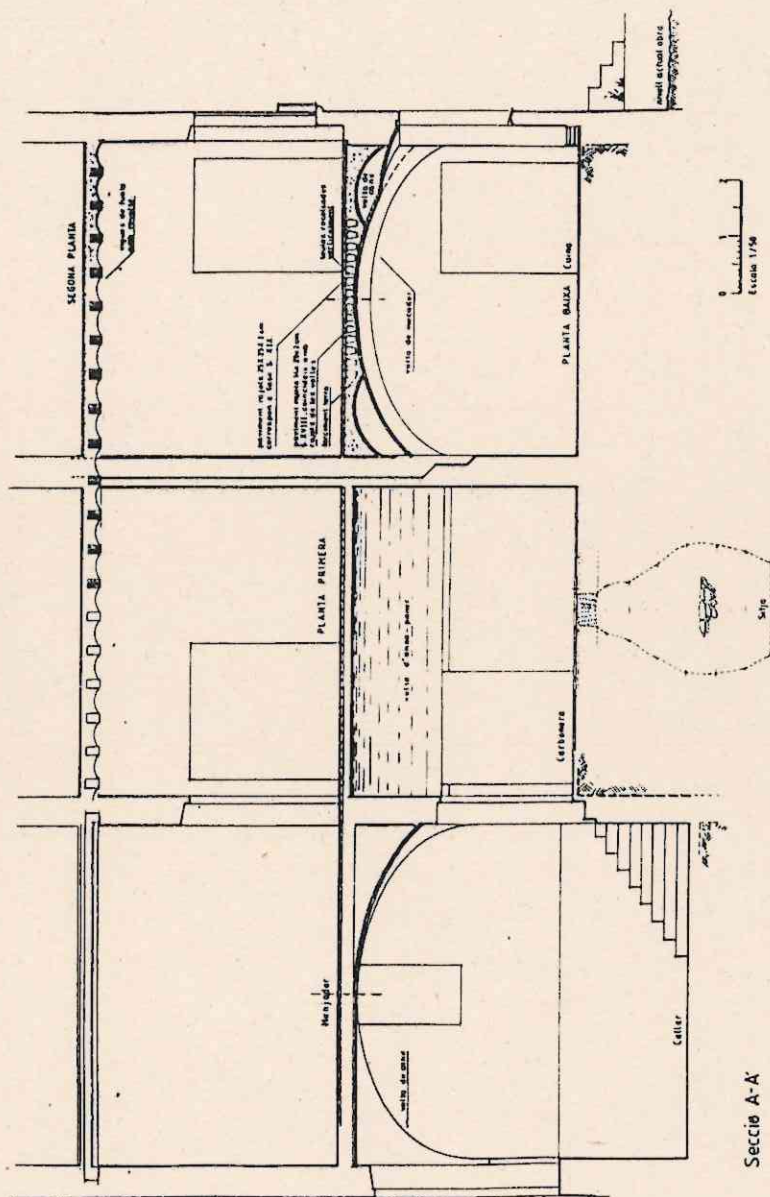
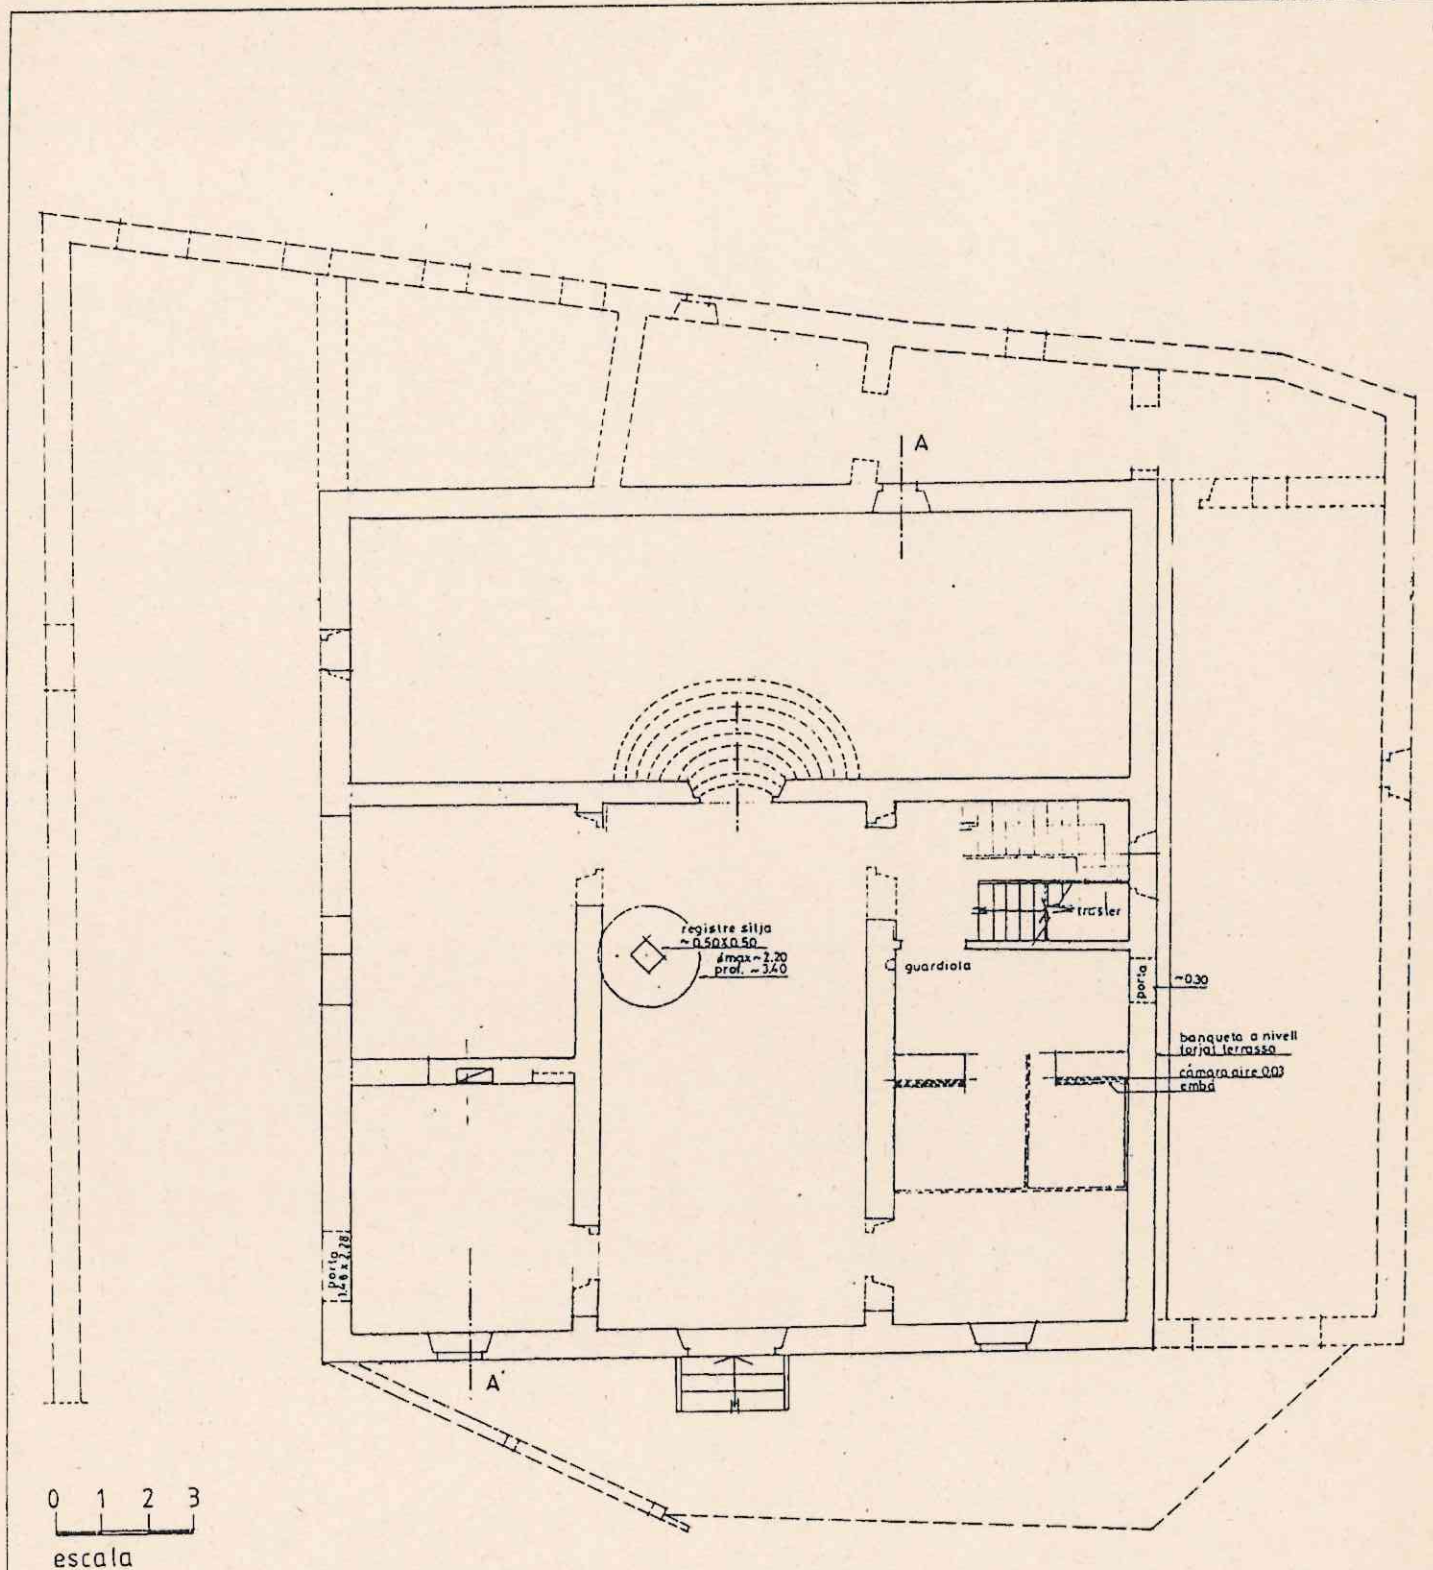
FIG. 1

(**fotografia 1**). La estructura interna de l'edifici consisteix en tres naus rectangulars paral·leles i una altra disposada perpendicularment en la part de darrera (**figura 2**). El sostre de la primera planta, i per tant terra de la segona, està conformat per un coherent sistema de voltes, els carcanyols de les quals estaven reomplerts simplement de terra, sense incorporar dins d'elles cap part del bastiment de la cintra. Formant part d'aquest rebliments es localitzaren alguns ossos i restes ceràmiques de diverses èpoques (vegi's l'apartat de "Treballs realitzats"), així com teules de dimensions diferents a les desmuntades del sostre (procedents d'una fase anterior?), recolzades verticalment a la paret. En la Secció adjuntada de l'edifici (**figura 1**) es pot veure aquest detall.

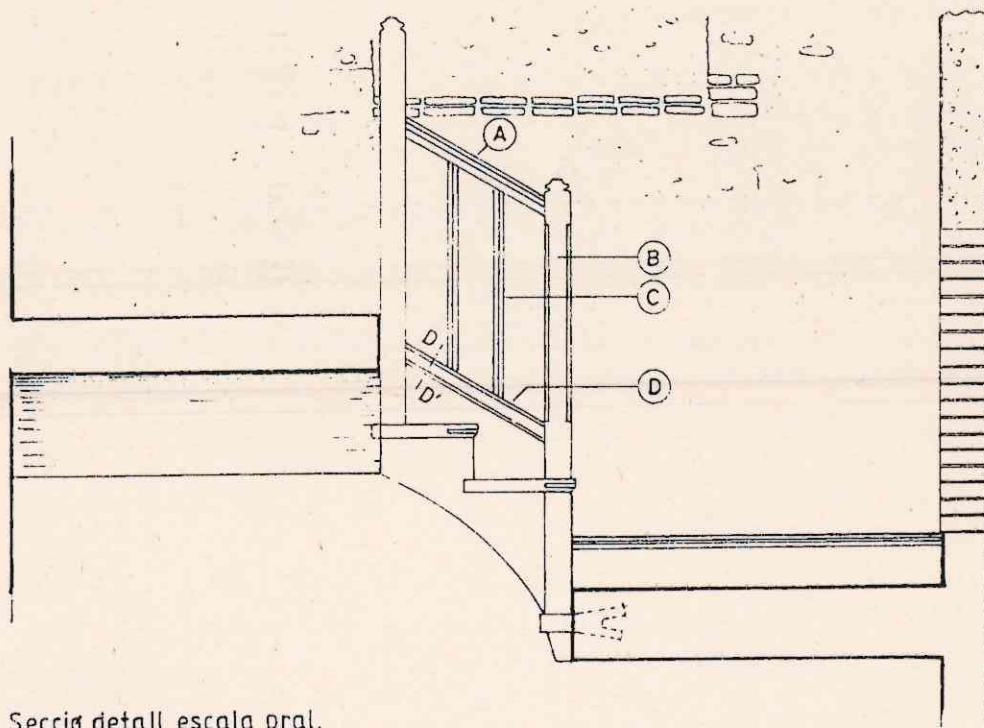
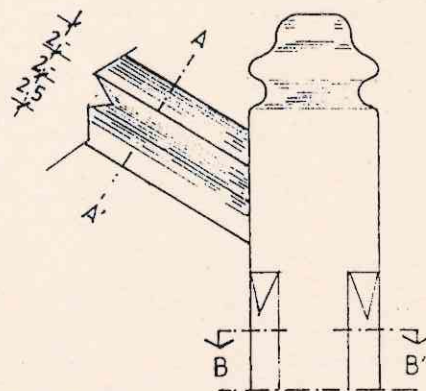
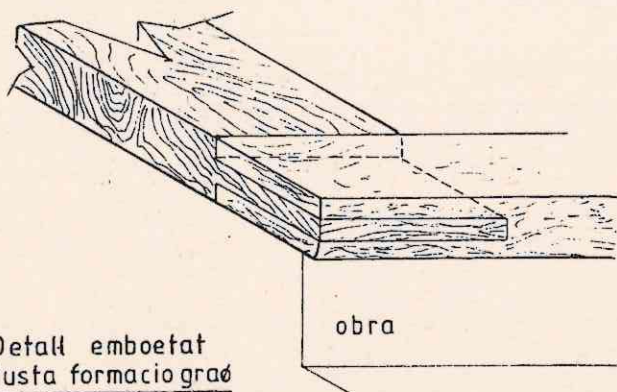
FIG. 3

Pujant per l'escala ( fig. 3 ) a la segona planta s'accedeix frontalment a la sala més noble de la casa, que és la nau central amb restes de pintures decimonòniques datables a final de segle (requadres, franjes i senefes de palmetes sota el nivell de les bigues). Aquesta sala dona al finestral amb balcó, pel cantó de la façana i és enmig l'eix d'ús principal de l'edifici neoclàssic. En una segona fase es fan uns envans que divideixen perpendicularment el sentit de la nau, convertint aquest sector en un passadís de l'escala a la zona d'habitacions de la nau al damunt de la zona de cuina. Aquesta nau té dues habitacions originals, subtabicades posteriorment, a través de les quals passa la xemeneia de la cuina.

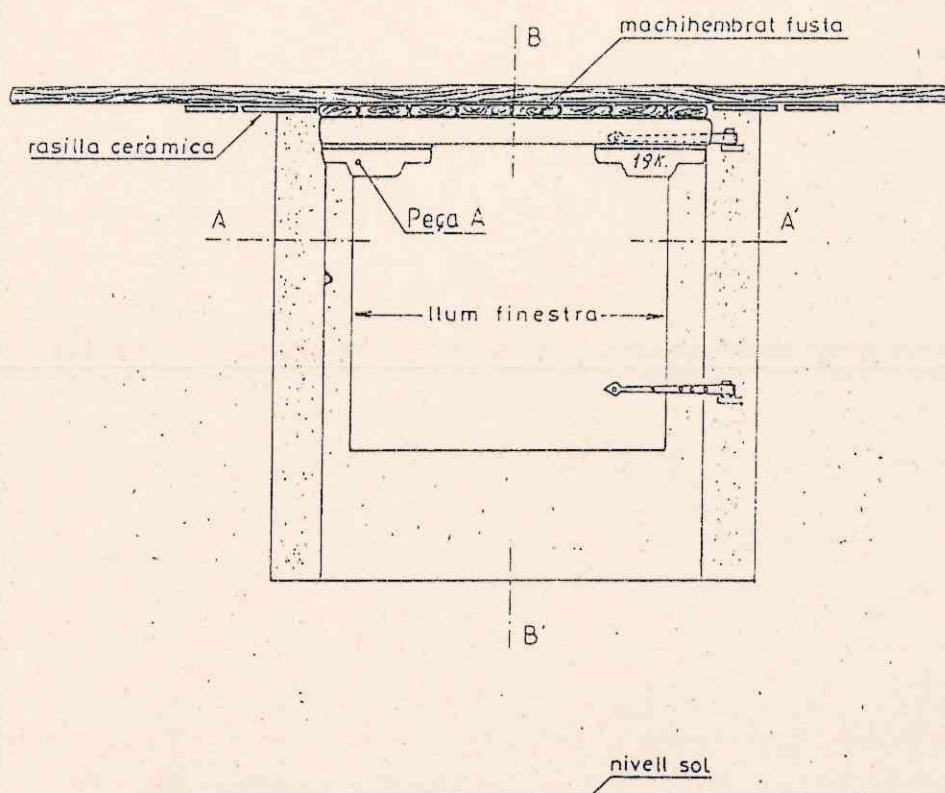
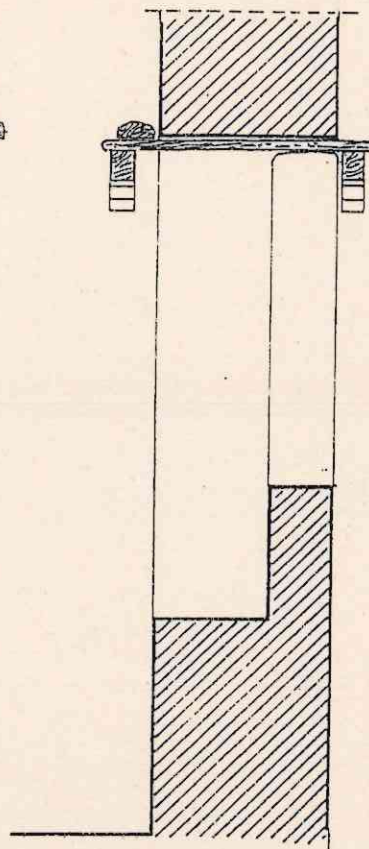
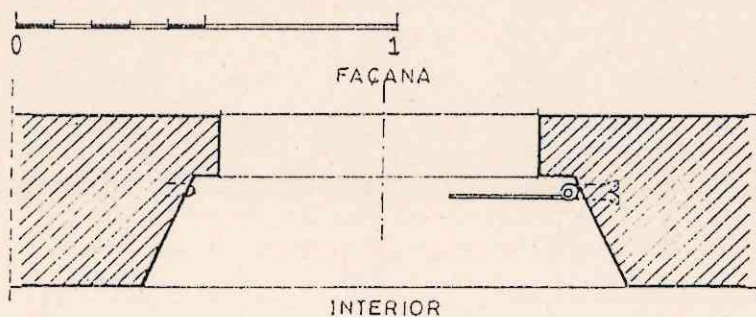
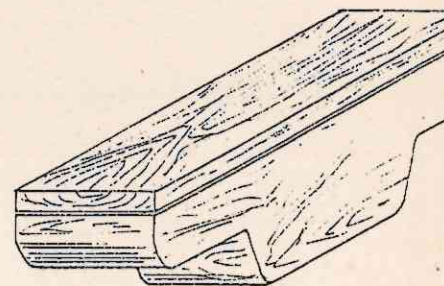
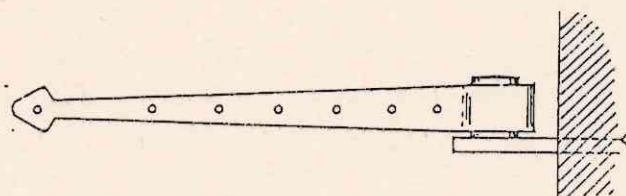
FIG. 6

entre parets mestres, ja que en les pintures parietals corresponents no s'aprecien canvis i semblen unitàries per a tot l'àmbit. Tradicionalment als masos catalans aquest era un pis amb funció de golfes i per guardar determinats queviures. Les finestres del tercer pis són quadrades, autèntics finestrons, i amb unes estructures de fusta que es van documentar sense acabar-  
lis de veure el sentit (figura 6).
