MEMÒRIA DE LA INTERVENCIÓ
ARQUEOLÒGICA PREVENTIVA EFECTUADA
DEL REFUGI NÚM. 262, A LA PLAÇA DE LAS
NAVAS, POBLE SEC (SANTS-MONTJUÏC)
BARCELONA

Dates de la intervenció: 27 de setembre de 2007

ATICS S.L.

Mataró, maig de 2009

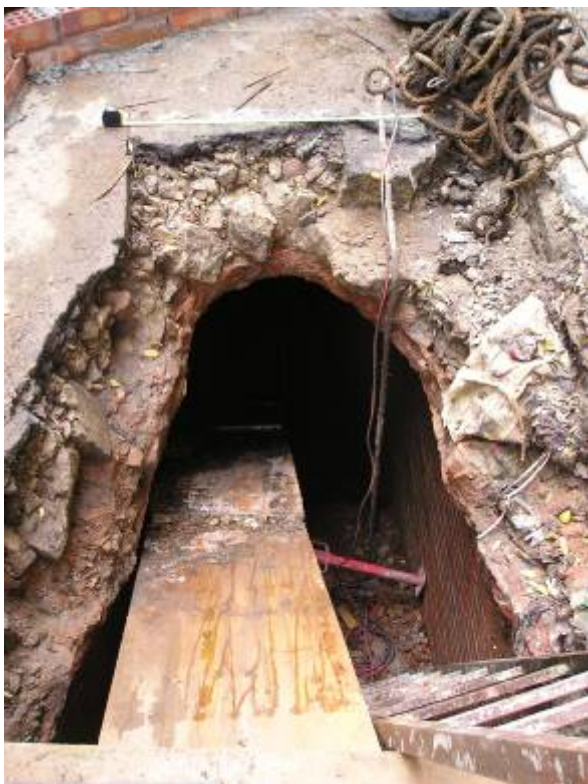
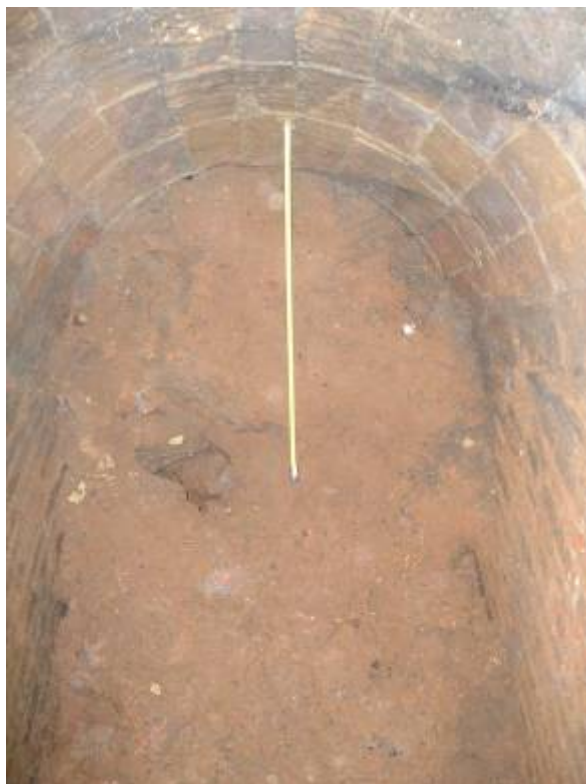
FOTO 1 : Accés escala 1

Des de l'inici, aquesta galeria estava reomplerta amb argila i alguns blocs de runa, i a causa de les limitacions d'espai, només es podia extreure amb petits contenidors, tirats per un petit motor (**Foto 1 i 2**).

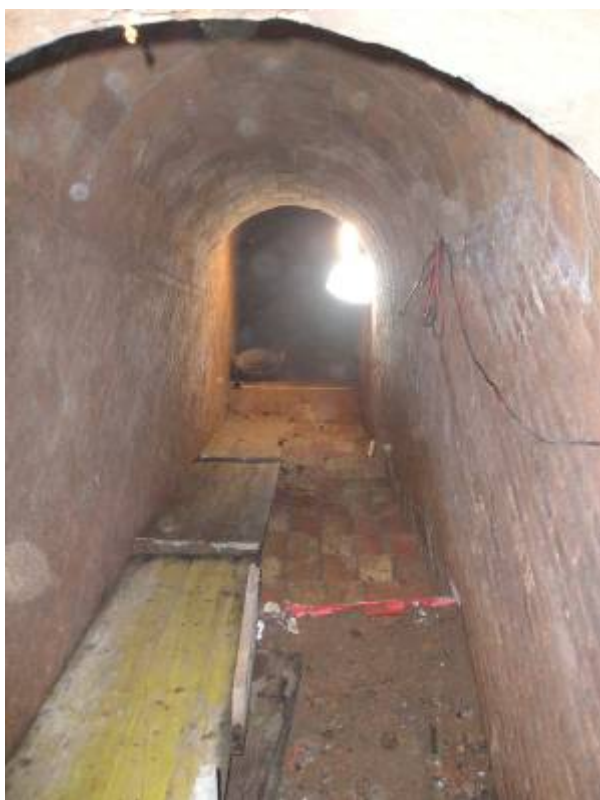
FOTO 3 : Accés escala 1

Quan es va haver buidat la galeria (**Foto 3**), es va poder apreciar una estructura de maons que, tapiant completament la galeria, impedia la

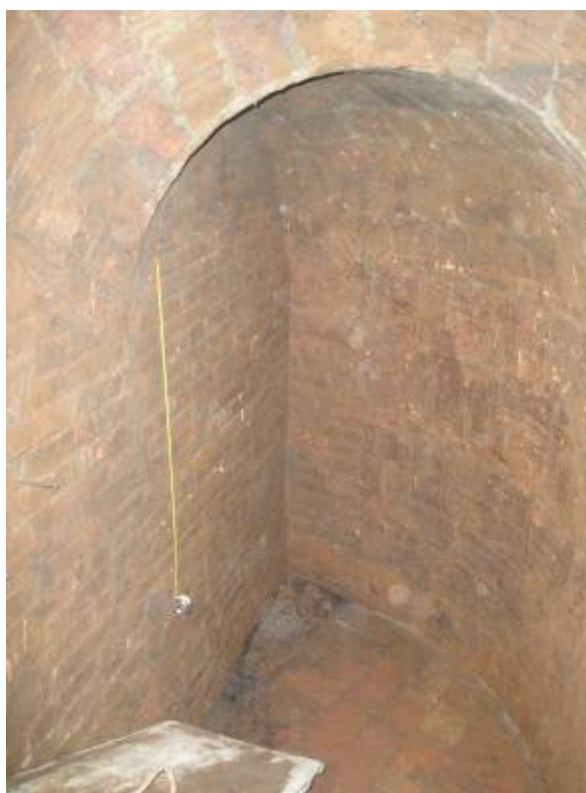
FOTO 4 : Tapiat escala 1, cara NO

continuació de l'excavació (**Foto 4**). Es va constatar que es tractava d'una obra robusta i perfectament conservada, que segellava hermèticament l'interior del refugi, i es va decidir requerir la intervenció dels bombers per tal de comprovar que, una vegada treta l'estructura i alliberada l'entrada, les condicions ambientals fossin segures.

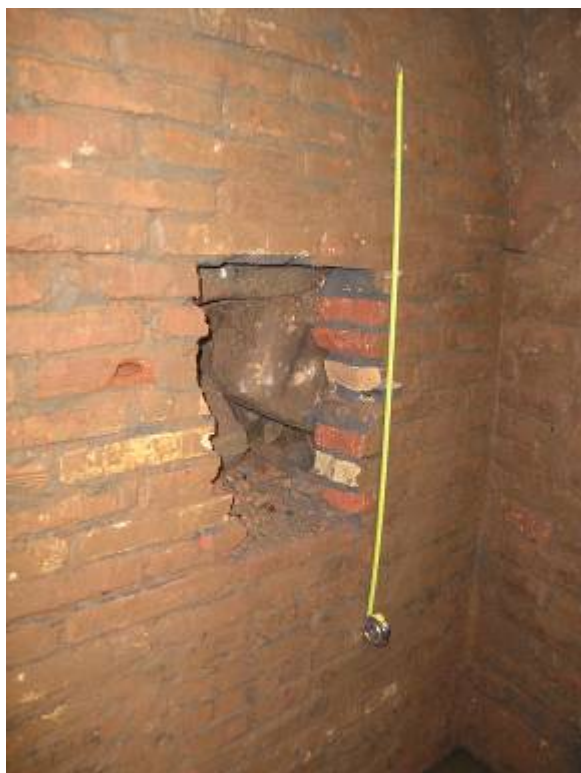
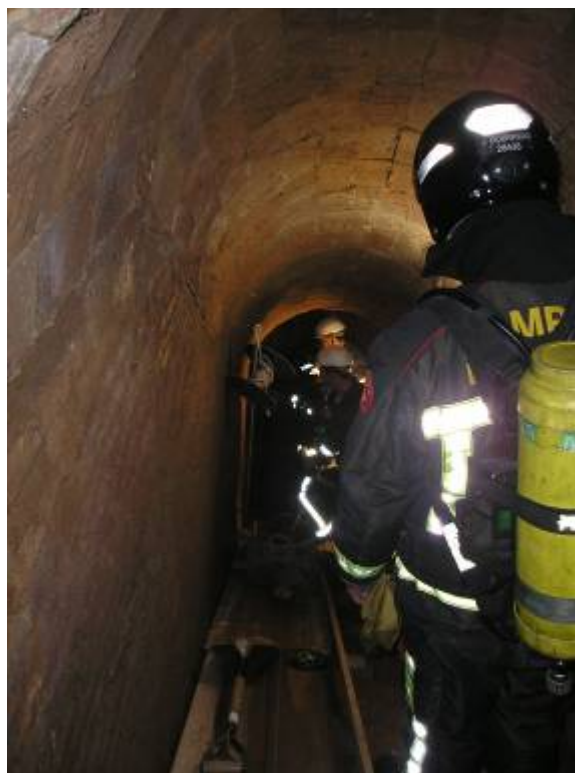
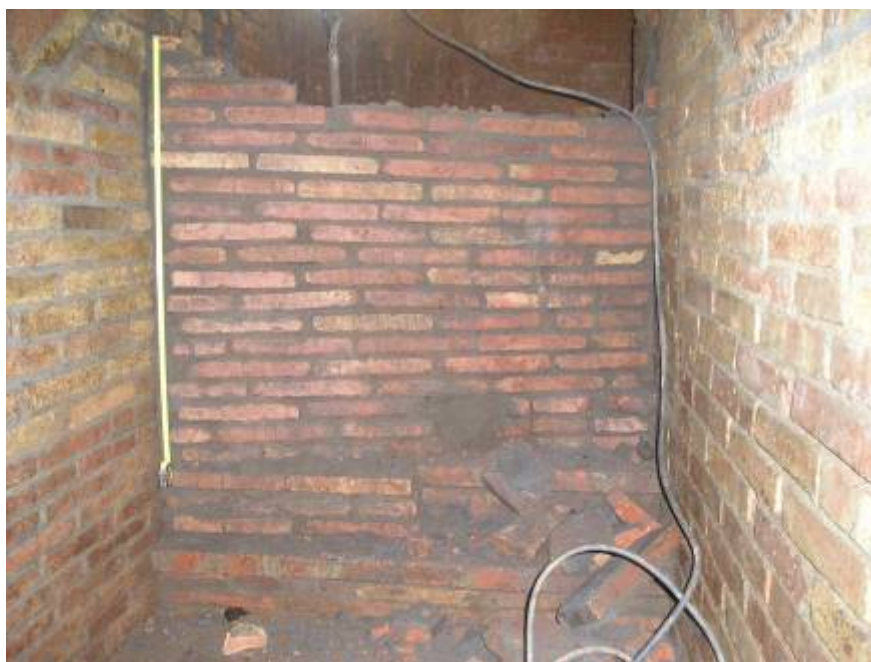
La feina de desmuntatge del tapiat es va dur a terme sota la supervisió d'una unitat de bombers (**Fotos 5, 6, 7**). L'estructura va resultar estar formada per dos paraments de maons, d'una sola filada cadascú, disposats en horitzontal, empotrats a les parets de la galeria, entre els quals s'havia col·locat runa solta amb un gruix de 28 cm. Una vegada que es va desmuntar la meitat superior i constatar que no hi havia gasos nocius, es va dubtar sobre un objecte que es veia a l'interior del tapiat i que podria tractar-se d'un artefacte explosiu de la guerra civil (**Foto 8**). La impossibilitat d'observar-lo des d'aprop, va determinar que el responsable de la unitat de bombers requerís la intervenció del mossos d'esquadra i aquests la intervenció d'uns Tècnics Especialistes en Desactivació d'Artefactes Explosius, que finalment van comprovar que l'objecte era, en realitat, una llàntia d'oli amb forma de botella. Els bombers van aconsellar una segona i més exhaustiva comprovació de les condicions ambientals, una vegada que el pas fos completament alliberat, preveient així mateix un primer reconeixement del refugi amb equips de respiració artificial.

FOTO 5 :Tapiat escala 1, cara NO

FOTO 6 : Bombers dins l' Escala 1

FOTO 7: Tapiat escala 1, cara SE

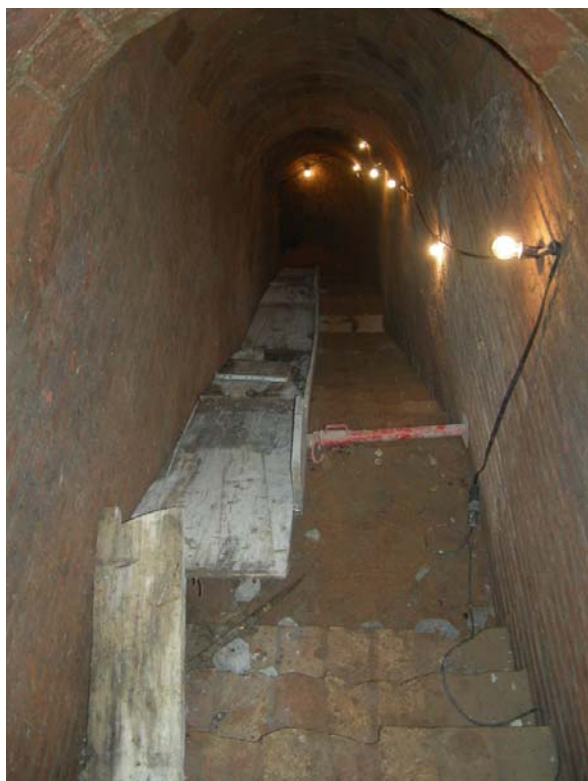
construïda i és dotada d'una gran solidesa. Els graons són de maons (**Foto 9**), al igual que l'**entrada 4**.

FOTO 9: Tram 1, graons de maons

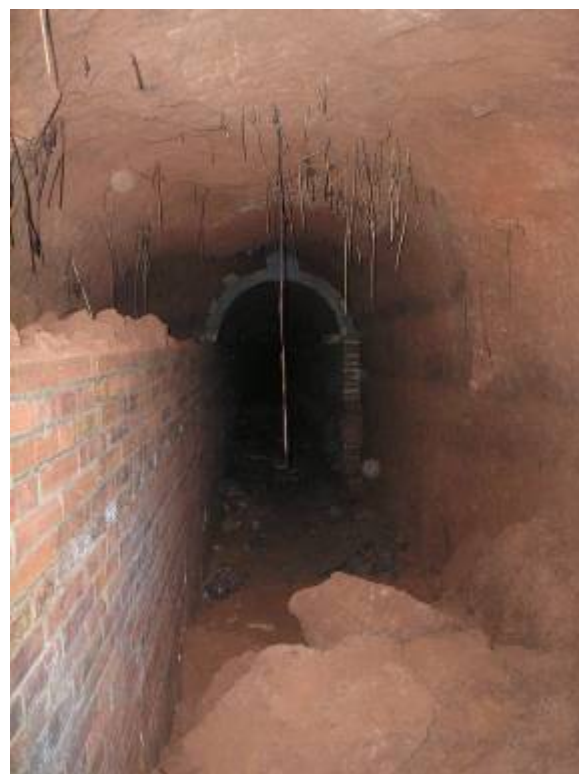
testimoni de l'estat de construcció que es va assolir al sector, que és el més incomplet de tot el refugi (**Foto 14**).

FOTO 14: Tram 3, vista des de NE)

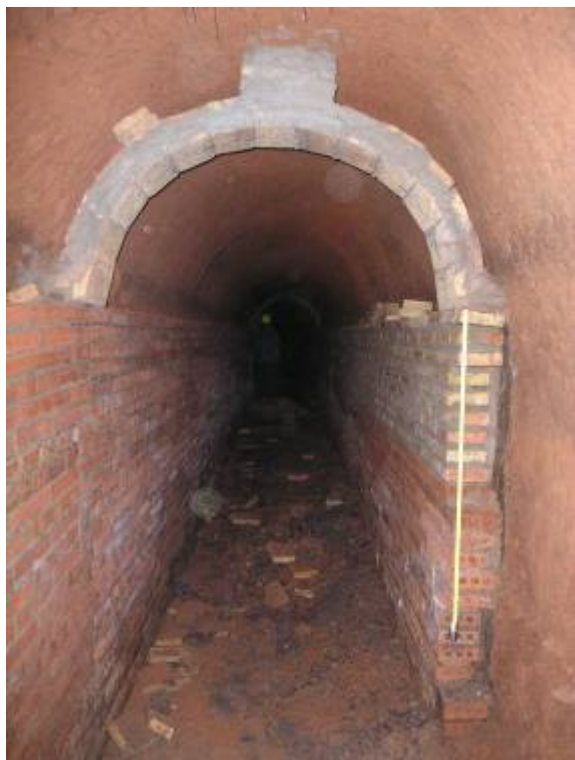
Es desenvolupa en sentit NE-SO. La paret oest només està obrada en part, mentre que de la volta només es van arribar a construir un parell d'arcs (**Foto 15**).

FOTO 15: Tram 3, vista des de NE

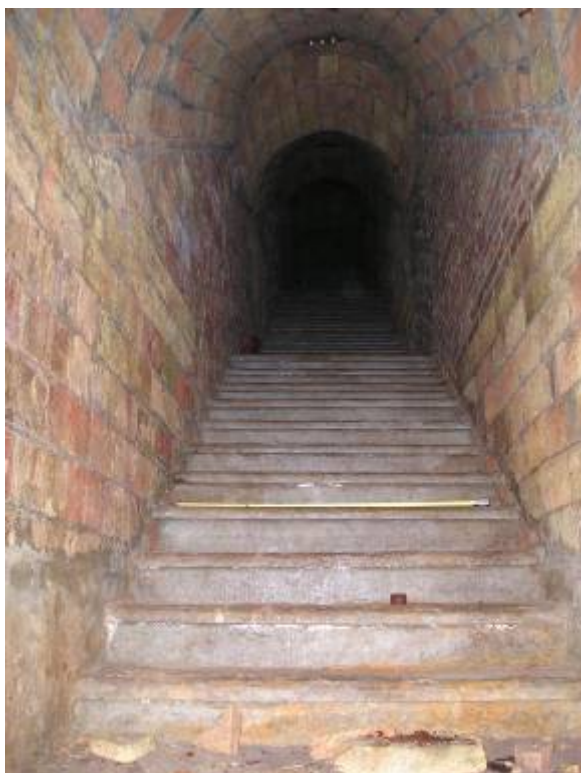
Aquest tram d'escales es localitza al final del tram 7, abans d'arribar a l'envà que impedeix l'accés a l'entrada núm. 2. Les escales estan formades per quatre series d'esglaons (**Foto 18**), a la seva extremitat NO canvia d'orientació en angle recte: cap al SO es troba una habitació no acabada, en el qual s'aprecia un esglaó excavat a la terra amb possible finalitat de banc (**Foto 19**); cap al nord es va documentar un ulterior tram d'esglaons interromput per un tapiat (**Foto 20**). En total, la part documentada puja una alçada de 7,9 m respecte al sòl del refugi (cota absoluta reconstruïda en base al plànol antic 14,5 m s.n.m) i es calcula que encara ha de pujar 7,4 m abans de desembocar al carrer de l'Olivera, (cota 21.9 m s.n.m).

FOTO 18: Final tram 7, escales accés 2

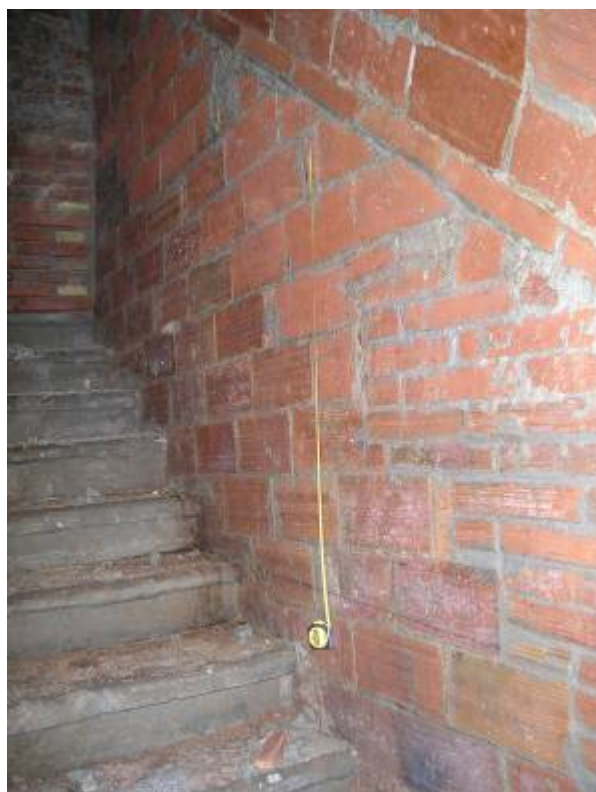
La paret vertical dels esglaons, a diferència dels casos comentats abans, es va obtenir mitjançant encofrat perdut, mentre la superfície horitzontal és formada per maons. A les parets s'observen panys amb maons col·locats en diferents posicions (**Foto 21**).

FOTO 21: Escala 2, vista des de SO

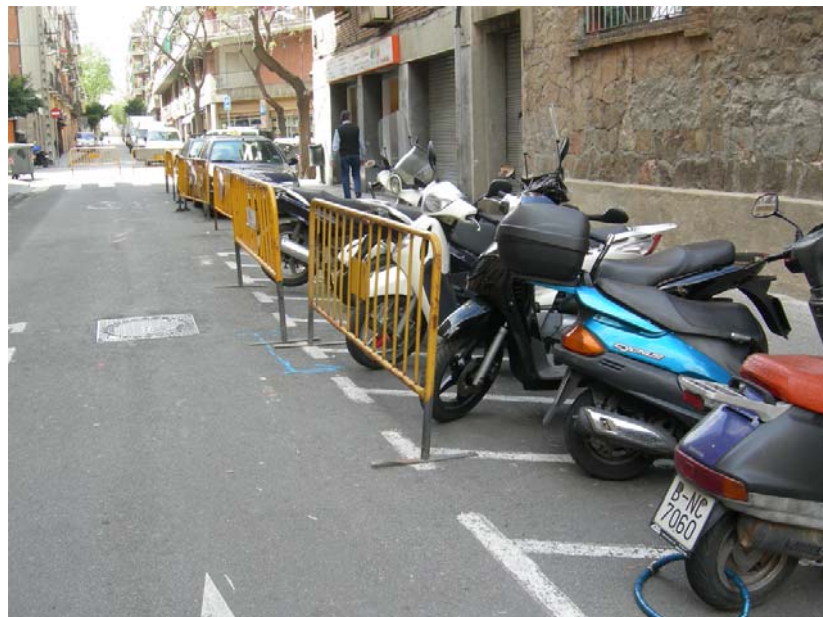
Amb una màquina mixta, es fa fer una rasa de sóndeig sobre l'asfalt, davant del número 30 (**Foto 22**). Es trobà l'entrada a la galeria que discorre paral·lela a la línia de façana amb la paret de la galeria a 30 cm de la vorera i a 3'50 m de la façana, situada a 21.9 m.s.n.m .

FOTO 22: Entrada- accés 2: Carrer de les Oliveres, 30

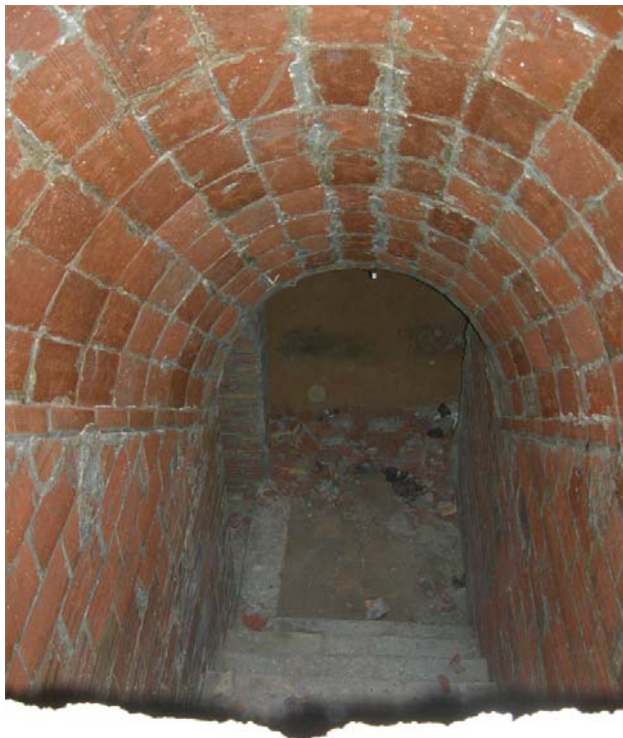
Immediatament darrera el tapiat, apareix un altre tram de tretze graons i un replà, que acaba a uns 12.8 m.s.n.m . Cal fer menció especial d'aquest replà, ja que és l'únic de tot el refugi construït en maons plans (**Foto 29**), mentre que la resta de replans són de ciment enlluït.

FOTO 29: Accés escala 2: replà maons

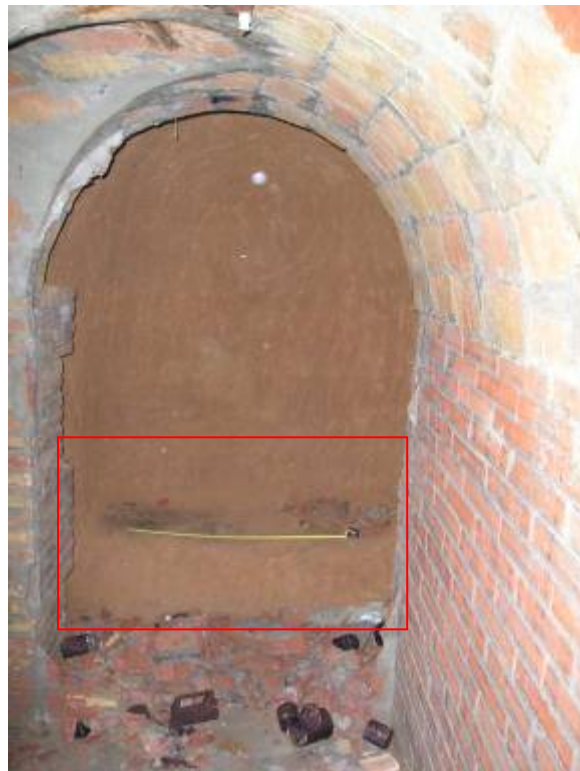
En aquest mateix replà, es troba una habitació no acabada, en el qual s'aprecia un esglaó excavat a la terra amb possible finalitat de banc (**Foto 30**). Posteriorment hi ha un altre gir a l'esquerra i ens trobem quatre series d'esglaons (**Foto 31**).

FOTO 30: Accés escala 2, banc d'argila

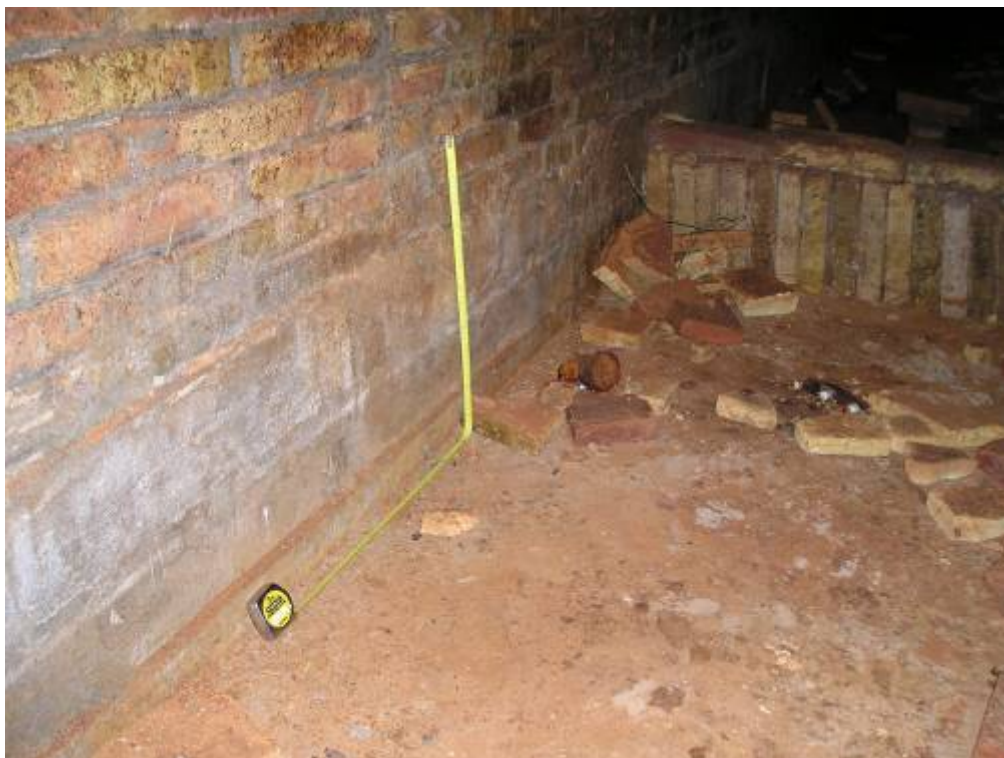
Al llarg del tram principal, on el nivell d'ús està a la vista, s'aprecia que la part inferior de les parets està formada per una colada de ciment obtinguda amb encofrat perdut (**Foto 32**). Vist que l'alçada entre el sòl i la volta és la mateixa que als llocs on s'ha considerat que l'obra està acabada, la interpretació més probable es refereix a una simple diferència de la tècnica de construcció de l'alçat. De fet, a partir d'aquest sector és on més nombroses s'observen les diferències amb la resta de l'obra, no només en aquest detall sinó també en la mateixa disposició dels maons a les parets i, com es veurà més endavant, a l'escala on desemboca el tram recte.

FOTO 32: Tram 7. Encofrat perdut

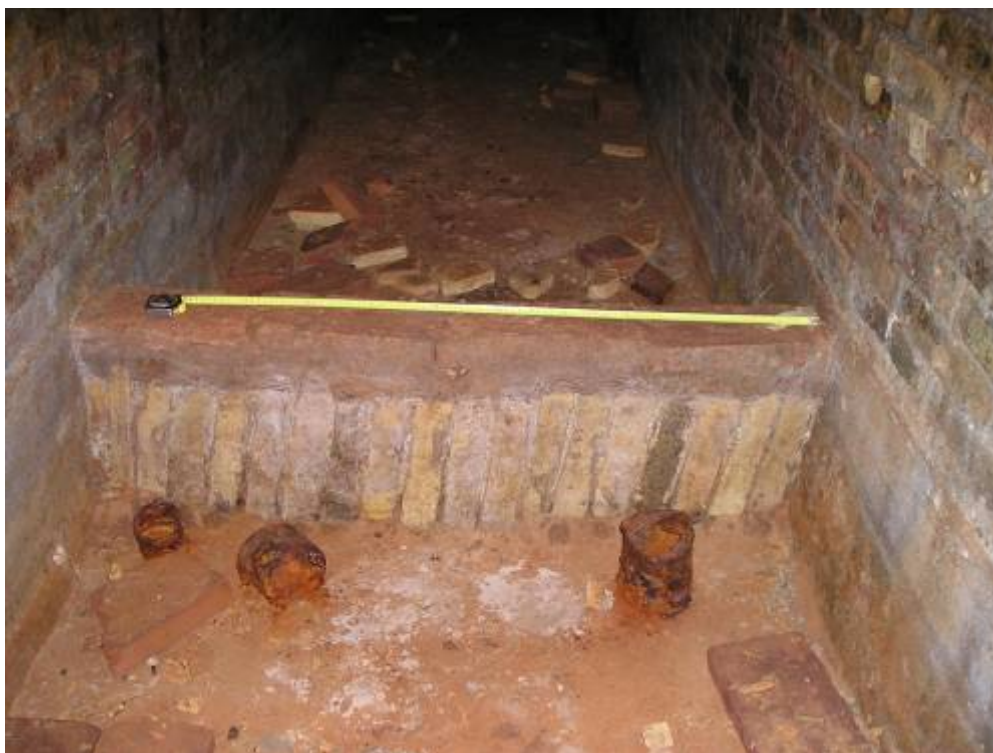
En aquest tram també s'ha observat una estructura molt precària, formada per maons alineats perpendicularment al passadís i posats amb plec de llibre, de la qual, a hores d'ara, no podem oferir cap interpretació (**Foto 33**).

FOTO 33: Tram 7. Estructura precària plec de llibres

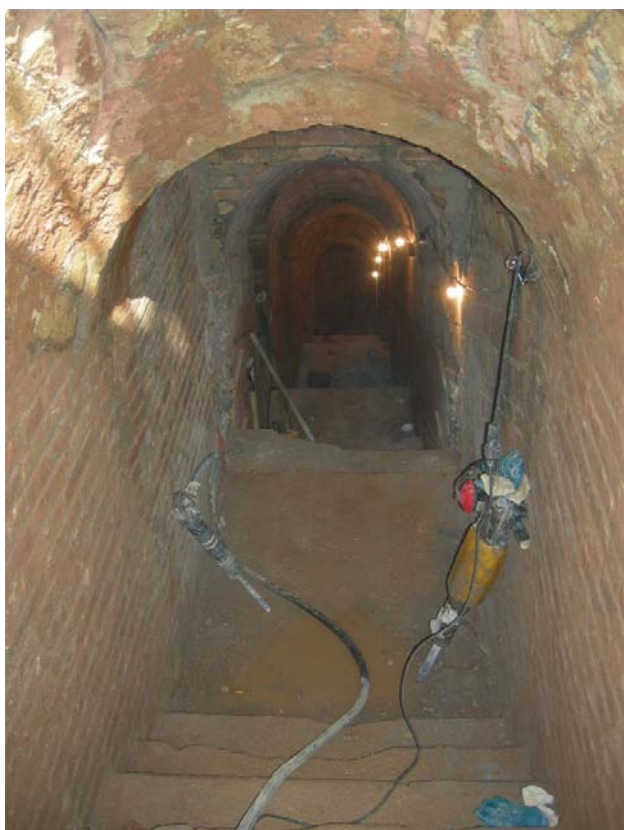
FOTO 46: Entrada accés 3.Encaix graó

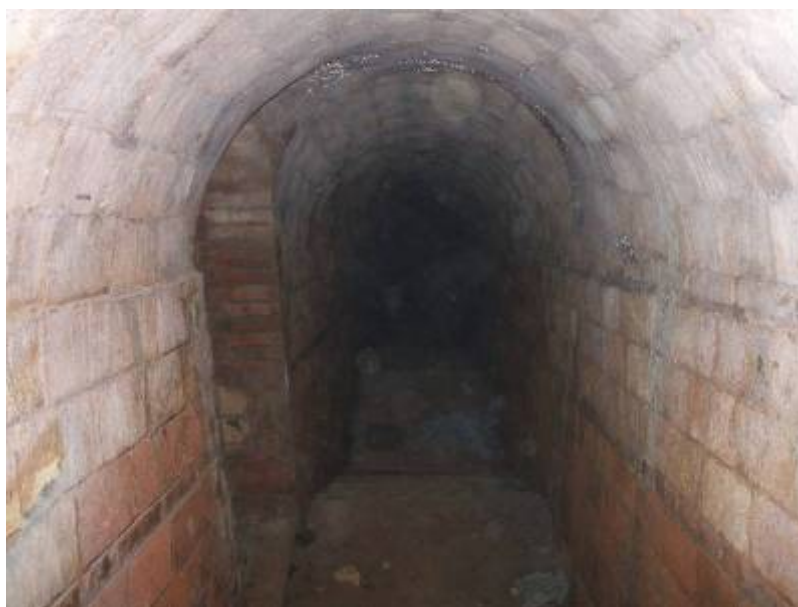
FOTO 47: Entrada accés 3. trams graons

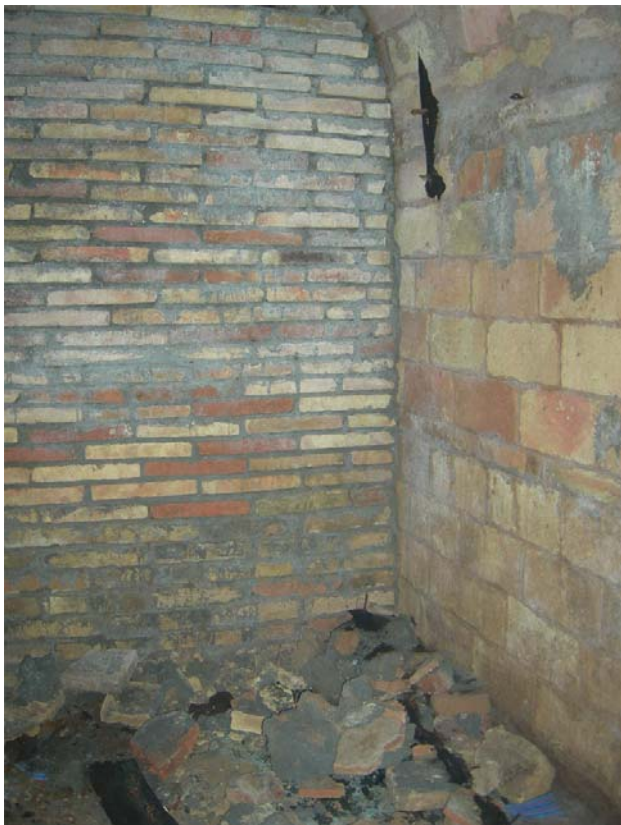
FOTO 48: Entrada accés 3. tapia a l'esquerra

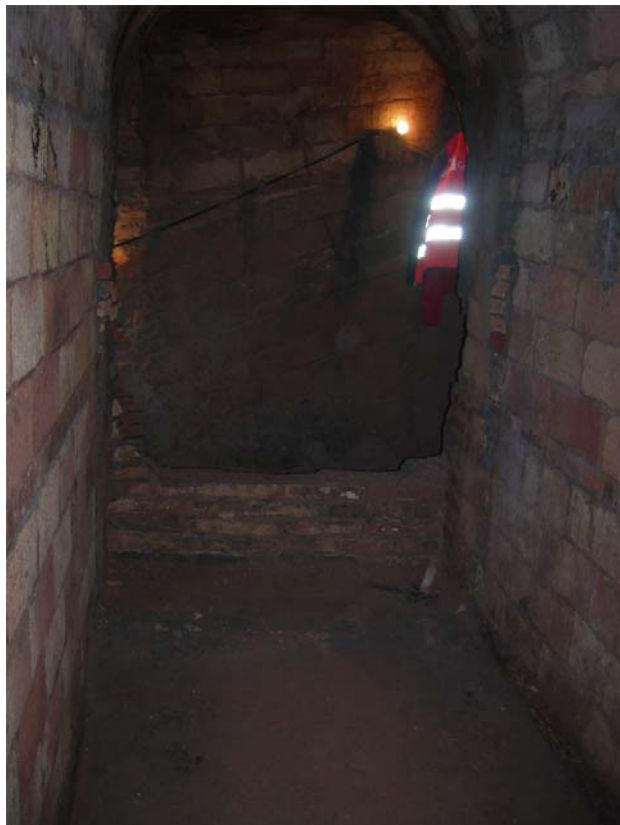
FOTO 49: Entrada accés 3. Interior segona tapia

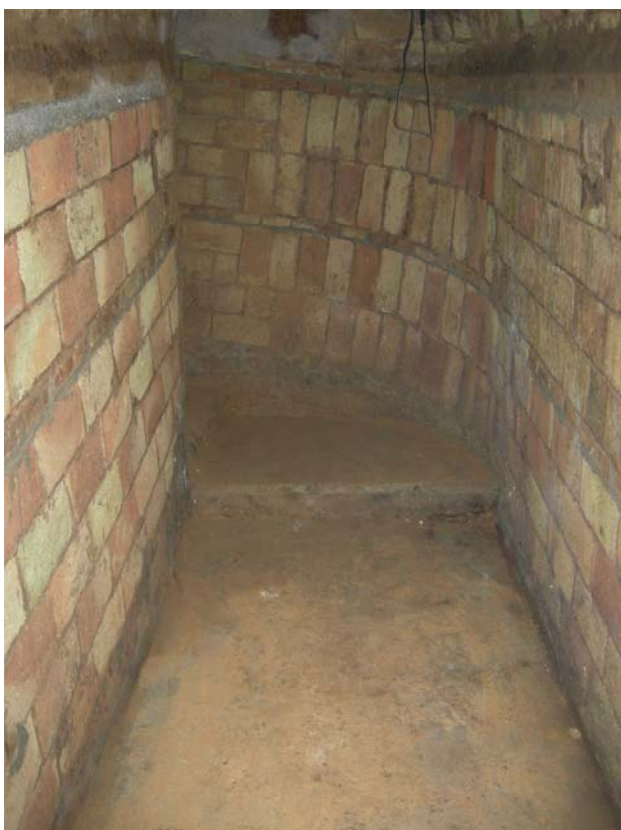
FOTO 50: Entrada accés 3. Segona tapia desmuntada

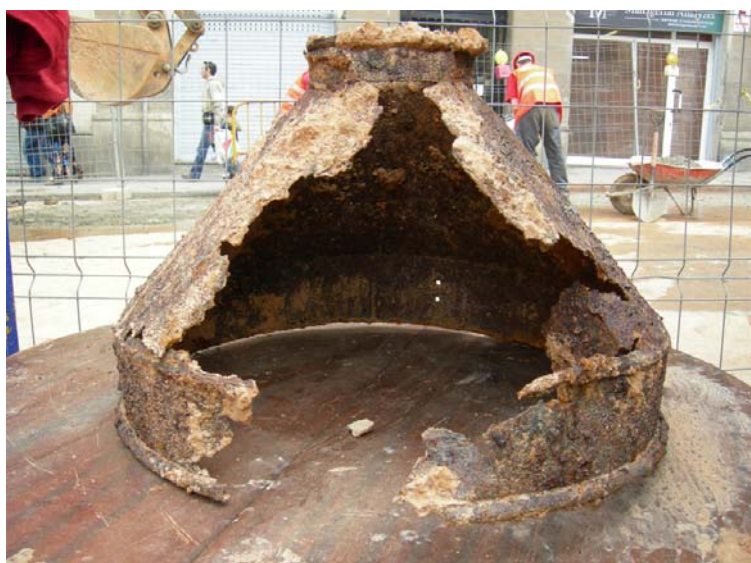
FOTO 58: Tram 8. Campana extractora

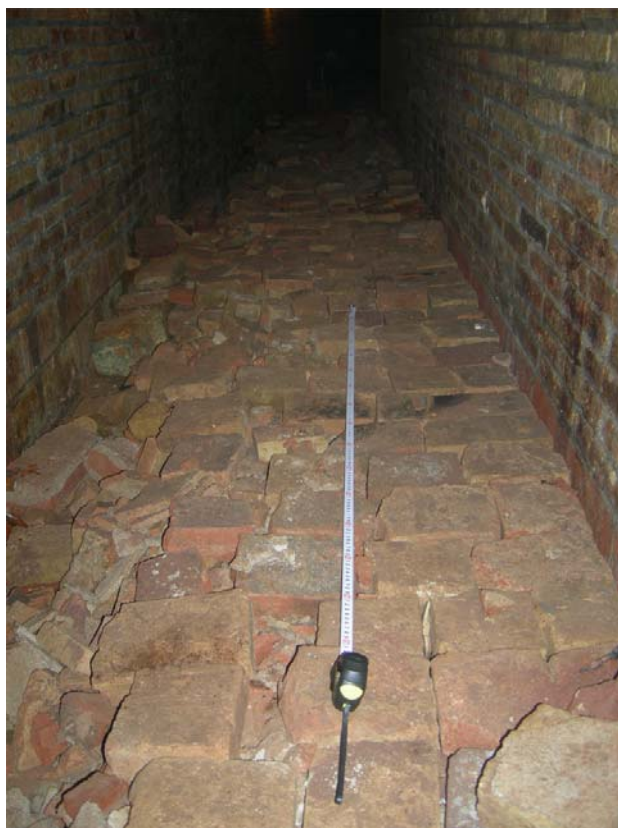
FOTO 61: Tram 8. Passadís amb runa aïllant

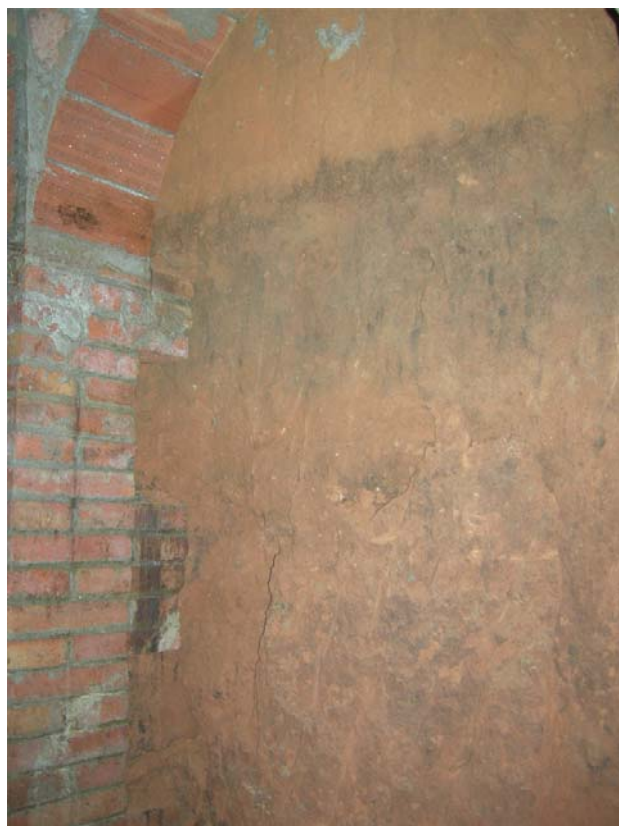
FOTO 66: Tram 8. Obertura, principi nova galeria ?

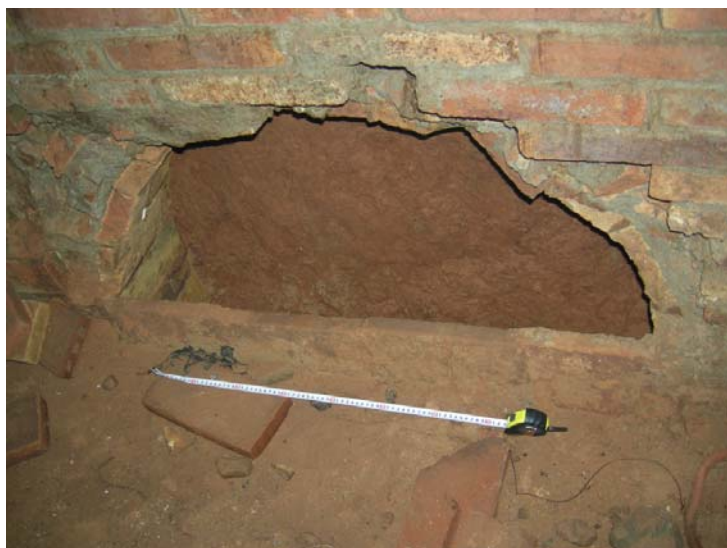
FOTO 67: Tram 8. Detall obertura

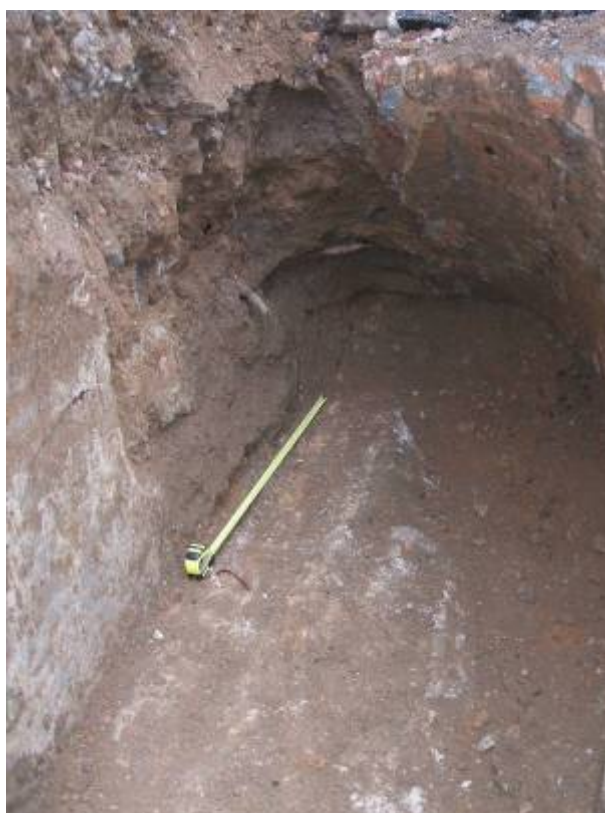
El sóndeig es fa amb una màquina mixta, davant del núm. 5 de la Plaça de las Navas, entre el col·lector actual que passa pel centre del carrer i la vorera. Es troba l'entrada al túnel (a una cota 18.80 m.s.n.m), que discorre paral·lela a la línia de façana amb la paret de la galeria a 0.30 cm de la vorera i a 3'3 m de la façana. (**Foto 73**).

FOTO 73: Entrada-accés 4.

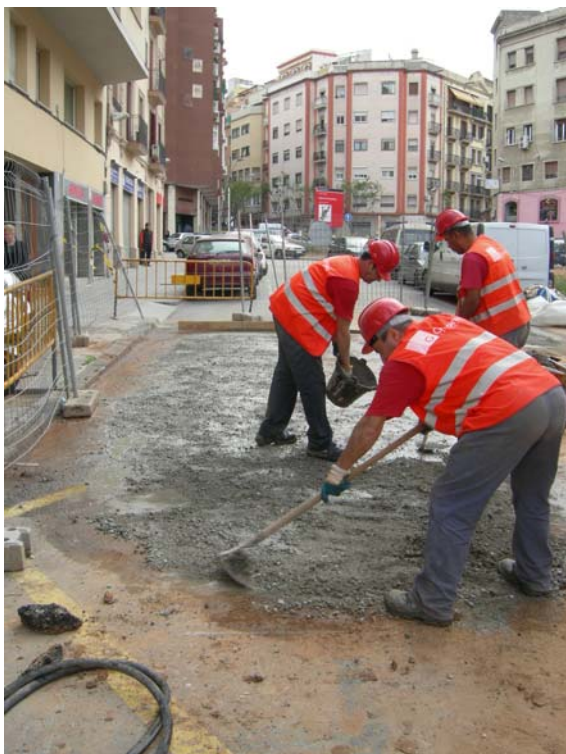
FOTO 74: Entrada-accés 4. Fomigó col.lector

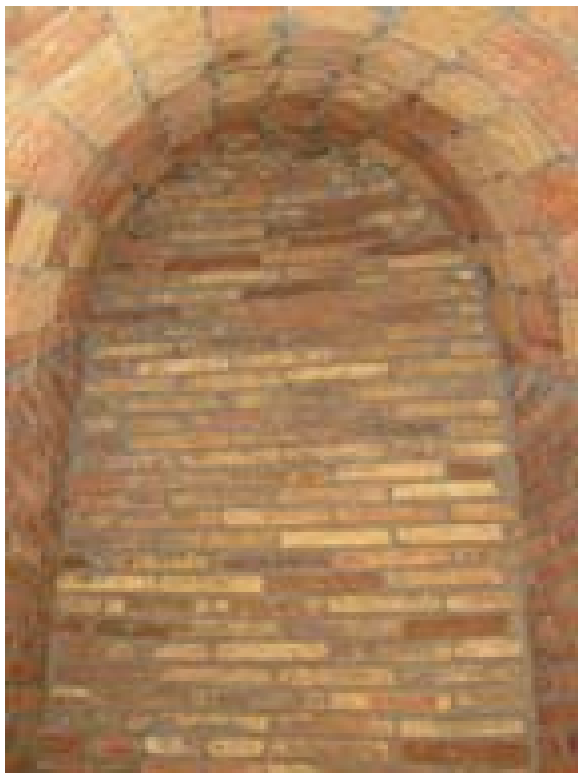
segment de passadís que està totalment acabat i desemboca a l'escala d'accés 4, fins a la tapia. (**Foto 76**).

FOTO 76: Tram 4. Galeria i Tapia

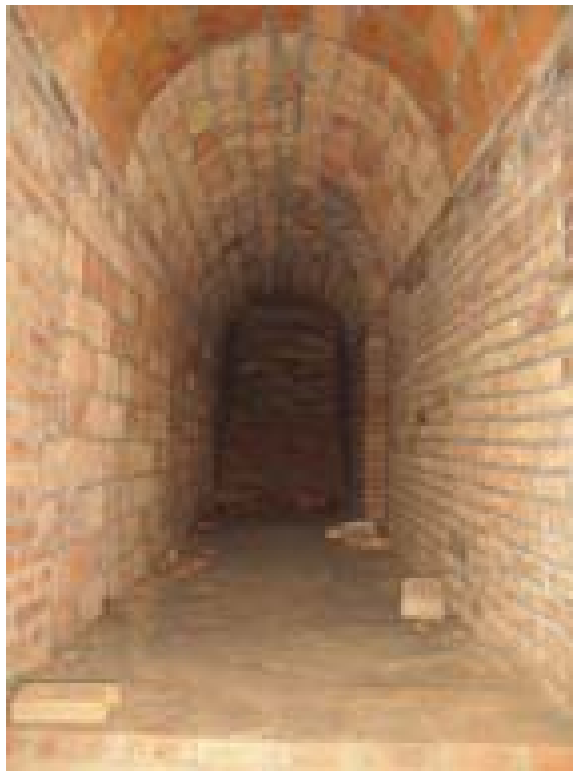
Al primer replà s'obre en la paret sud un arrencament de corredor o més probablement, vista la cota elevada a que es situa, un habitació inacabada que no està dibuixada en el plànol de l'any 1938. (**Foto 79**).

FOTO 79: Tram 4. Habitació inacabada

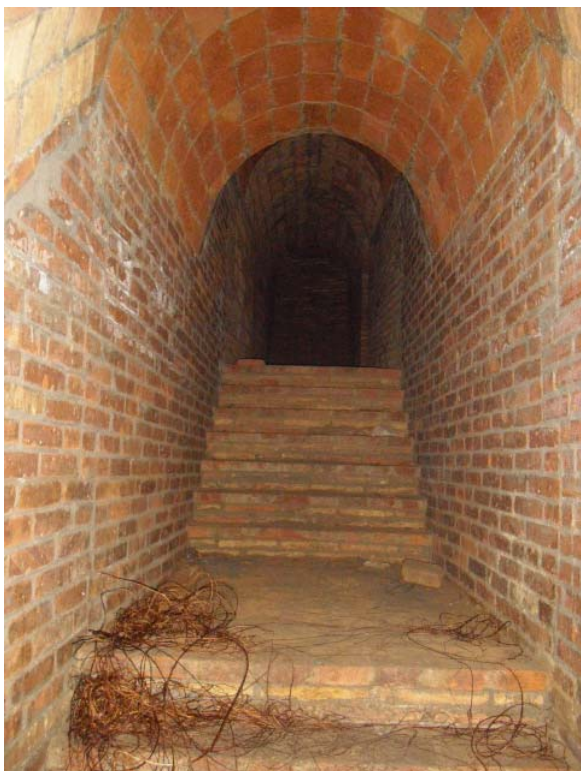
Les parets d'aquesta galeria tenen una única filada de maons col·locats de dues maneres. En una gran part del passadís, els maons sempre estan plans, sense diferenciar entre replà i graons, contràriament al que hem vist fins ara. Mentre que en el darrer tram (direcció a la tapia), la paret de l'esquerra està feta amb maons en posició vertical, fins el darrer tram de graons. Zona que coincideix amb l'entrada de l'habitació inacabada, que hi ha en aquesta galeria. (**Foto 80**)

En relació al paviment és d'obra irregular, concretament de ciment enlluït (**Fotos 80**). En el sòl d'us es poden observar restes de maons aïllats així com madeixes d'arrels. (**Fotos 81**).

FOTO 80: Tram 4. Passadís amb parets diferents

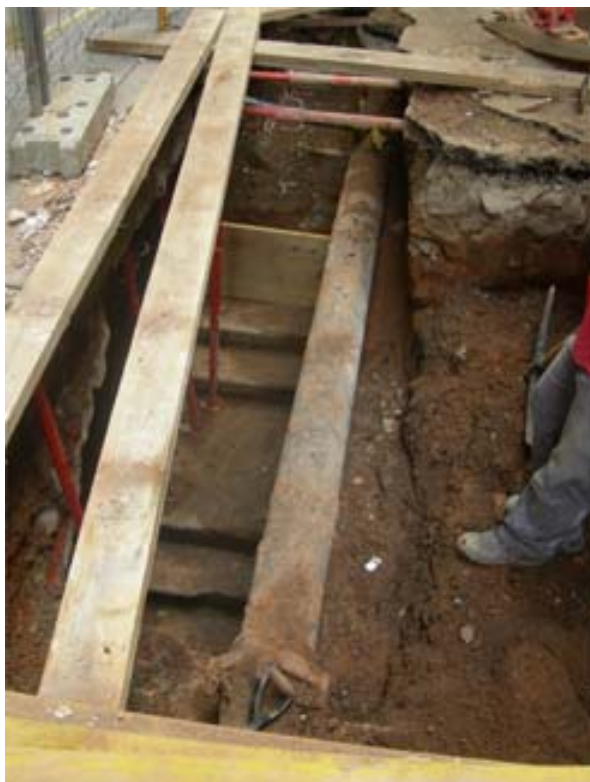
El sondeig es fa amb una màquina mixta, davant del núm. 80 de la Plaça de las Navas, entre el col·lector actual que passa pel centre del carrer i la vorera. **(Foto 82)**. Es troba l'entrada al túnel (a una cota 16.70 m.s.n.m), que discorre paral·lela a la línia de façana amb la paret de la galeria, a 5 cm de la vorera. Una vegada desenrunat l'accés, i degut a la seva proximitat a la vorera, fou necessari entibar les parets de la galeria per perill d'enfonsament.

FOTO 82: Escala-accés 5: entrada

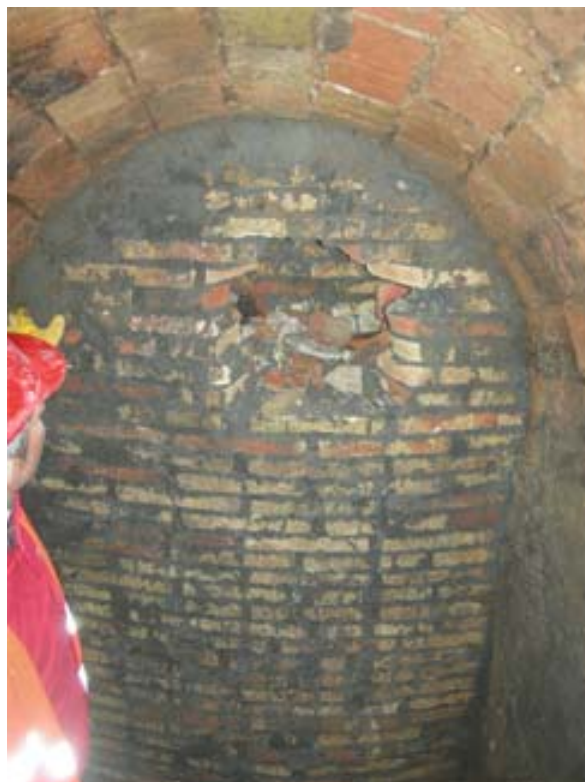
Durant aquests treballs es posa en evidència que la construcció d'una conducció general d'aigua i un ramal de llum han trencat una part de la paret i la volta del túnel d'accés. **(Foto 83)**. Vist que l'extracció del material que omplia l'escala d'accés, per les limitacions d'espai, només es podia fer amb petits contenidors, es va muntar una politja manual tirada d'una corda per poder pujar els contenidors que s'omplien de terra a mesura que s'avançava.

FOTO 83: Entrada-accés 5, conducció d'aigua

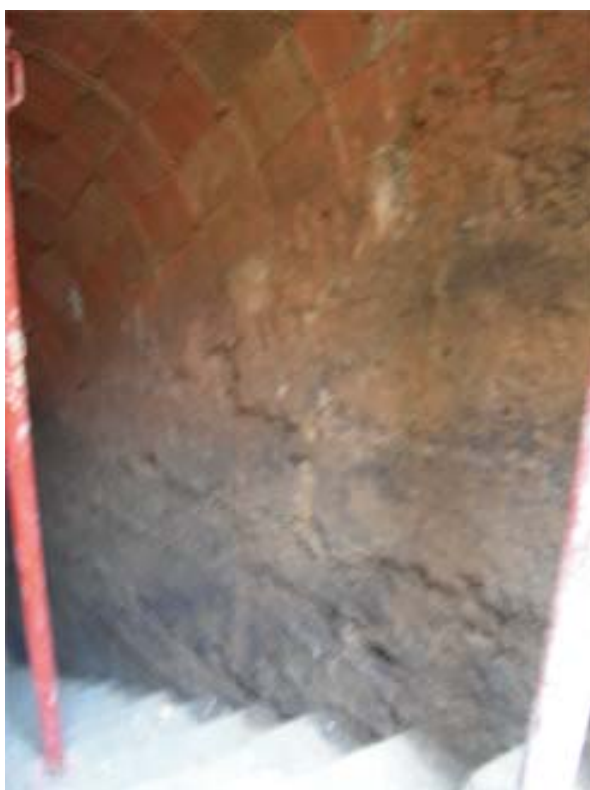
El material que omplia el tram d'accés al refugi, estava format per runa constructiva. Quan gairebé l'operació de buidat estava per acabar es va poder apreciar una estructura de maons que, tapiant completament la galeria, impedia la continuació de l'excavació. Es va constatar que es tractava d'una obra robusta i perfectament conservada, que segellava hermèticament l'interior del refugi. **(Foto 84)**. a 9.20 m.s.n.m.

FOTO 84: Entrada-accés 5, tapia

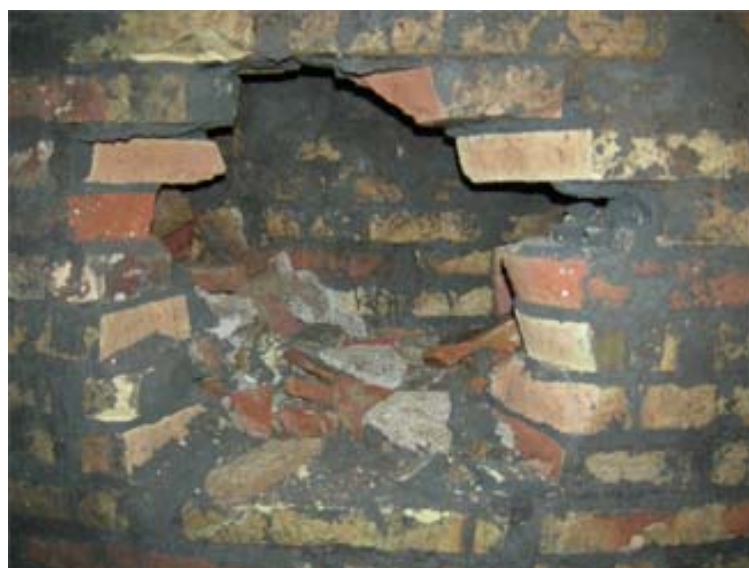
Una vegada desenrunat l'accés, van aparèixer tres trams de graons, amb una seqüència de set graons més un replà, per continuar amb una sèrie de tretze i dotze graons, separats per un replà. Les parets d'aquest tram d'accés, contràriament a les localitzades fins ara, no estan fetes de maons, sinó que varen utilitzar la tècnica d'encofrat perdut **(Foto 85)**.

FOTO 85: Entrada-accés 5, encofrat perdut

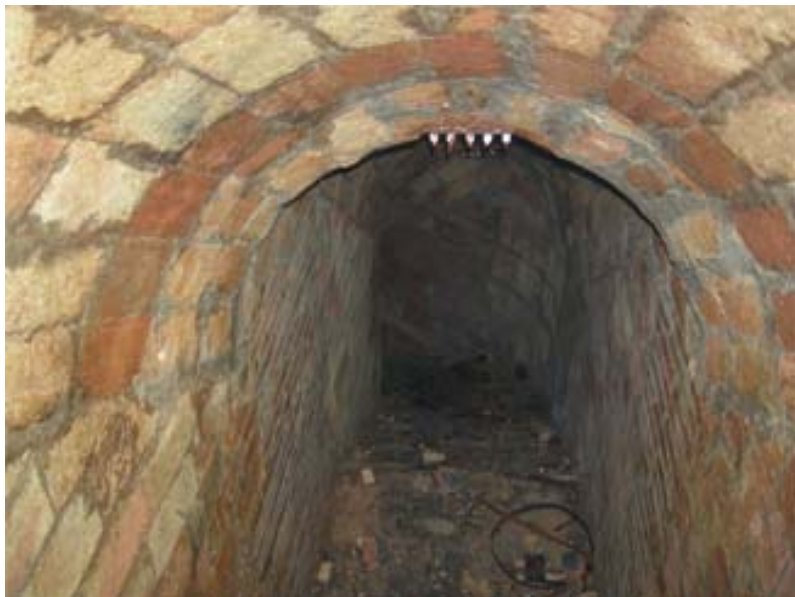
Durant el desmuntatge del tapiat es va comprovar que l'envà, era com la resta de les quatre tapies que havien estat localitzades. Tenia 0,60 cm, de gruix, i estava feta amb dues parets de maons plans i entremig un espai reomplert de 0,30 cm. de runa (escòria, llambordes, ceràmica, ferros, material constructiu, etc) **(Foto 86)** .

FOTO 86: Entrada-accés 5, detall tapia

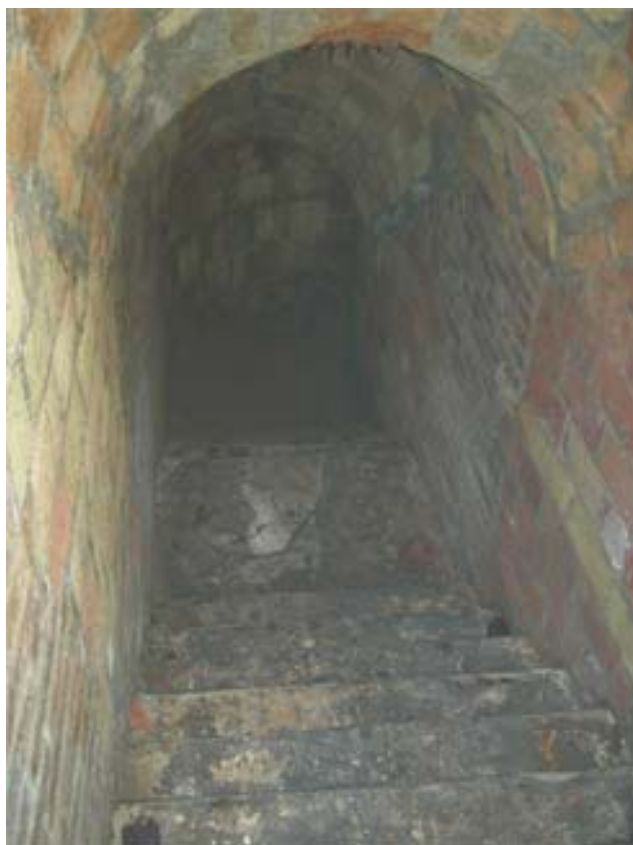
Immediatament darrera el tapiat, la galeria del refugi fa un petit gir a l'esquerra, i continua amb dos trams de graons, d'una seqüència de vuit i set graons, separats per replans (**Foto 87**), a 6.60 m.s.n.m. Després del darrer replà hi ha un gir a la dreta amb una altra sèrie de graons, concretament una seqüència de set i vuit graons separats per replans (**Foto 88**) i un altre petit gir a l'esquerra. Aquesta sèrie de graons reflecteixen la degradació d'aquest sector, en forma d'esquerdes, que trenquen els graons per la meitat (**Fotos 89-90**), al llarg de tot el darrer tram de 8 graons.

FOTO 87: Entrada-accés 5, passadía

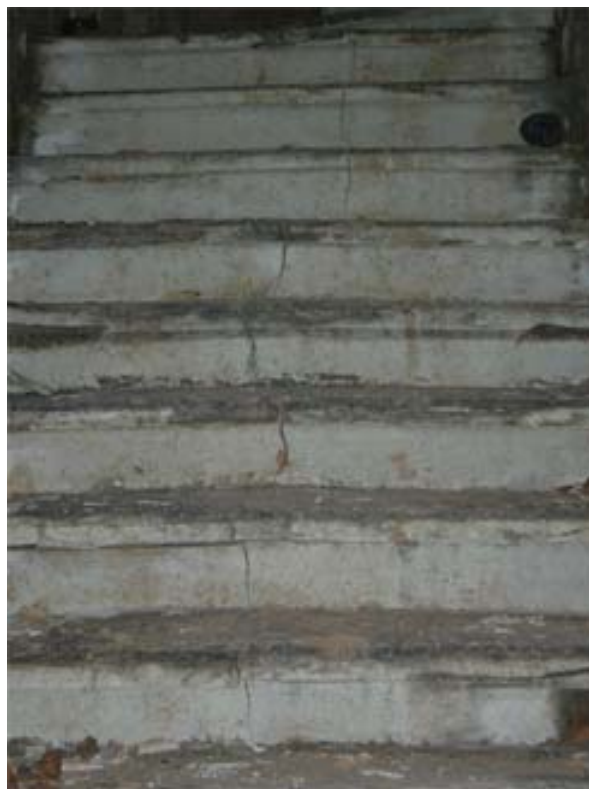
FOTO 89: Entrada-accés 5, graons esquerdat

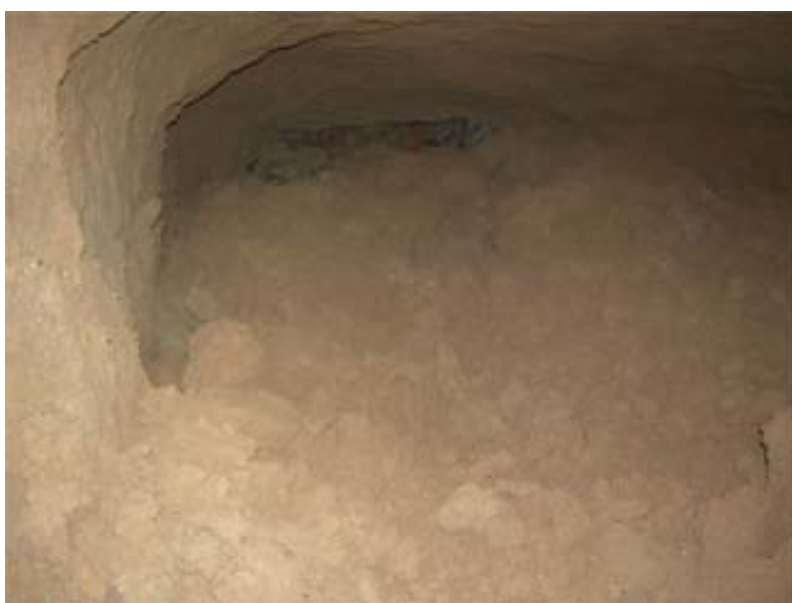
FOTO 93: Tram 9, habitació enrunada

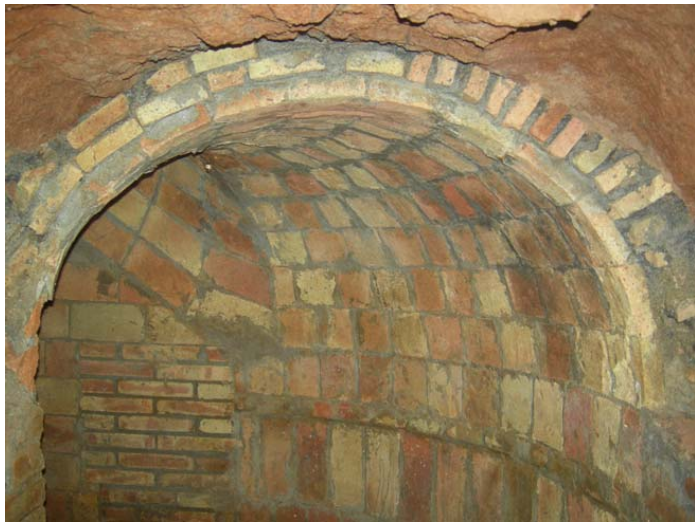
FOTO 98: Entrada 5, tram 9 inacabat

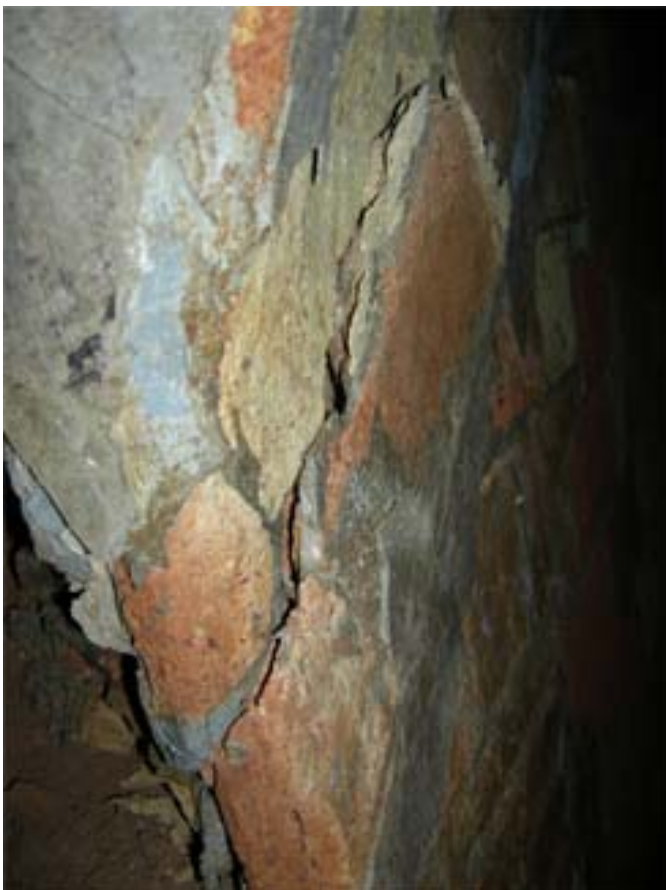
FOTO 100: Entrada 5 despreniments sostre
