MEMÒRIA DE LA INTERVENCIÓ
ARQUEOLÒGICA PREVENTIVA EFECTUADA
DEL REFUGI NÚM. 262, A LA PLAÇA DE LAS
NAVAS, POBLE SEC (SANTS-MONTJUÏC)
BARCELONA

Dates de la intervenció: 27 de setembre de 2007

ATICS S.L.

Mataró, maig de 2009

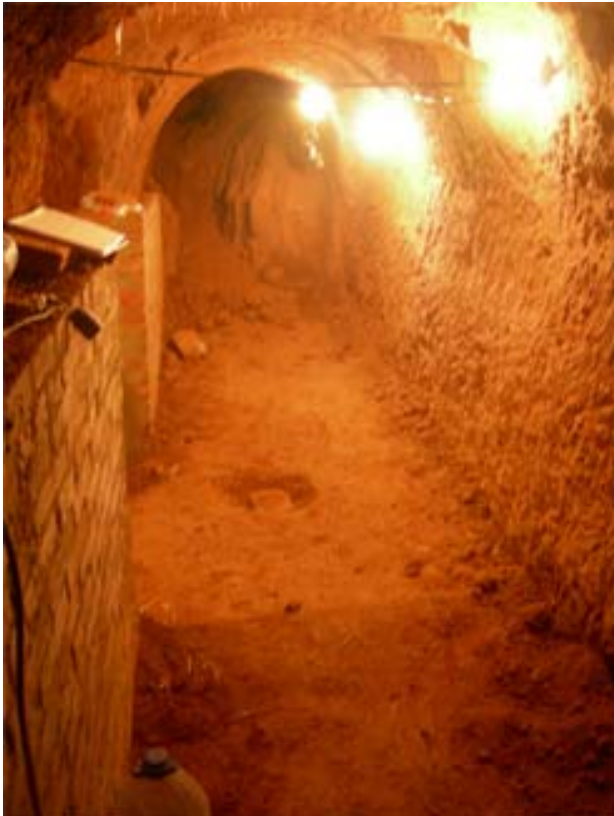
FOTO 104: Entrada 5, ensorrament volta

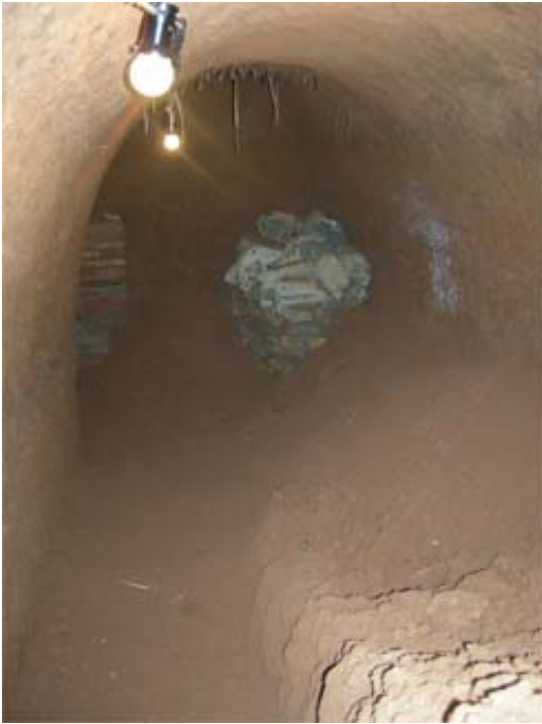
Com he dit anteriorment, un cop alliberat el pou de ventilació 1, davant nostre apareix un passadís d'uns 4 metres de llarg, que fa un gir a l'esquerra.(a 7.00 m.s.n.m i amb un petit desnivell vers el nord fins arribar a la cota 6.60 m.s.n.m) **(Foto 114)**,

FOTO 114: Tram 9, petit passadís

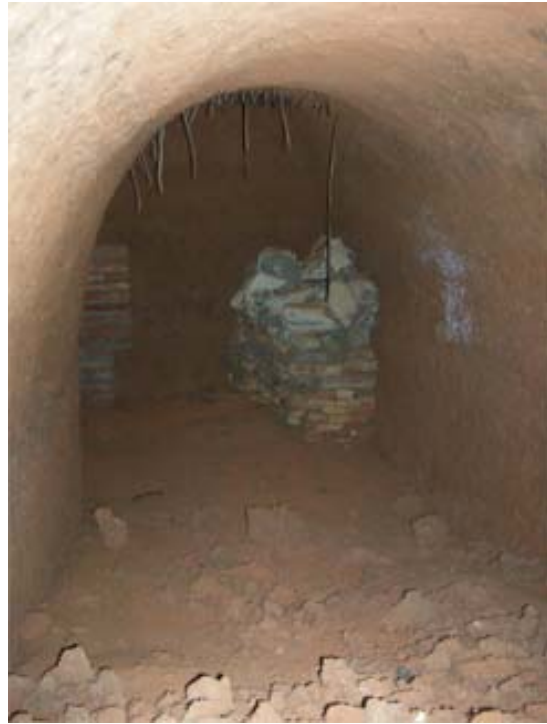
FOTO 115: Tram 9, passadís amb arrels i enrunament

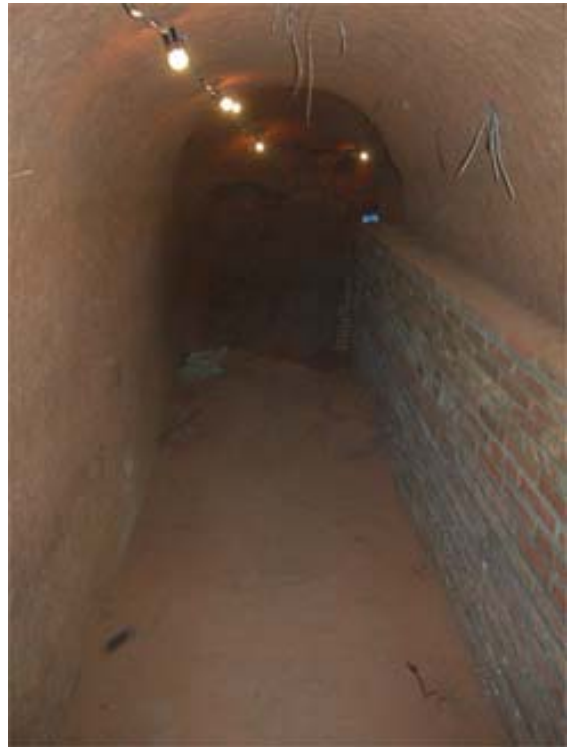
Davant d'aquesta concentració de material constructiu, la galeria fa un gir a l'esquerra i continua el passadís, en un tram d'uns 8 metres i no està acabat **(Foto 117)** (a 6.60 m.s.n.m) .

FOTO 117: Tram 9 passadís inacabat

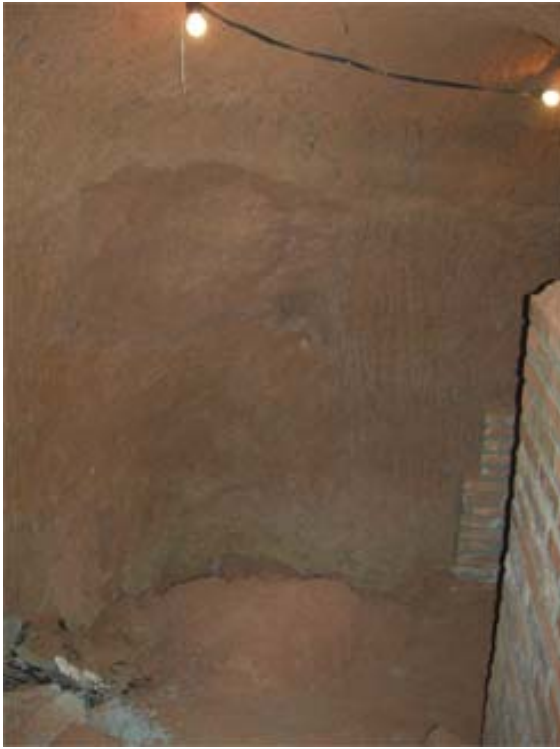
La paret de l'esquerra no està construïda mentre que sí ho està la de la dreta. Es una paret de una filera de maons massissos plans, d'uns 1.50 mts. d'alçada. El sostre és d'argila i no te construïda la volta. **(Foto 118)**. Al final d'aquest passadís, al costat esquerra hi ha un despreniment modern de la paret **(Foto 119)**, just en l'angle on el passadís fa un altre gir a la dreta.

FOTO 118: Tram 9, passadís inacabat

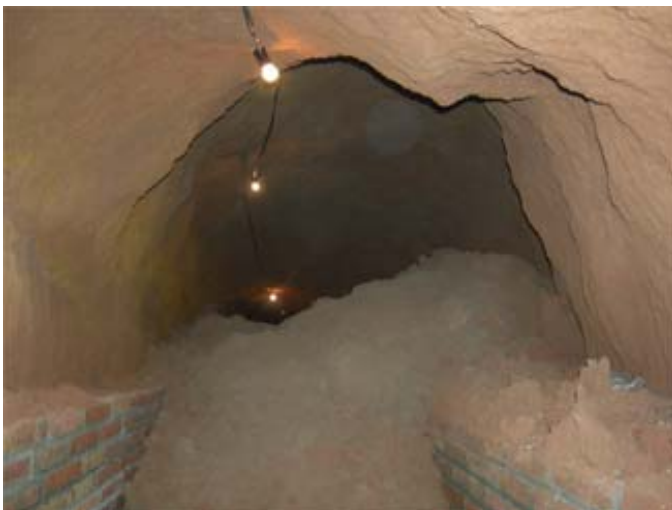
El que veiem ara és una galeria inacabada d'uns 50 metres de llarg **(Foto 120)**, on les parets són fetes amb una filera de maons massissos plans d'uns 1.50 mts. d'alçada. Com el tram anterior el sostre tampoc està acabat i presenta signes molt evidents de degradació just en punt d'arrencament de la volta d'argila.

FOTO 120: Tram 9, passadís 50 mts. Inacabat

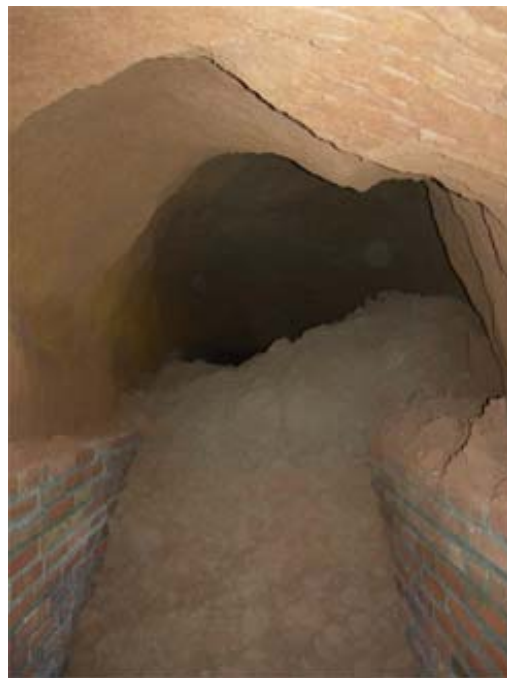
Com hem dit anteriorment, aquesta galeria té uns 50 metres de llarg, i a l'alçada dels 30 mts. hi ha un gran despeniment de 10 mts. de llargada que colmata la galeria per sobre de la paret de maons, que té 1.50 d'alçada. (**Foto 121**), convertint aquest indret en bastant insegur i perillós.

FOTO 121: Tram 9, gran despreniment per ET

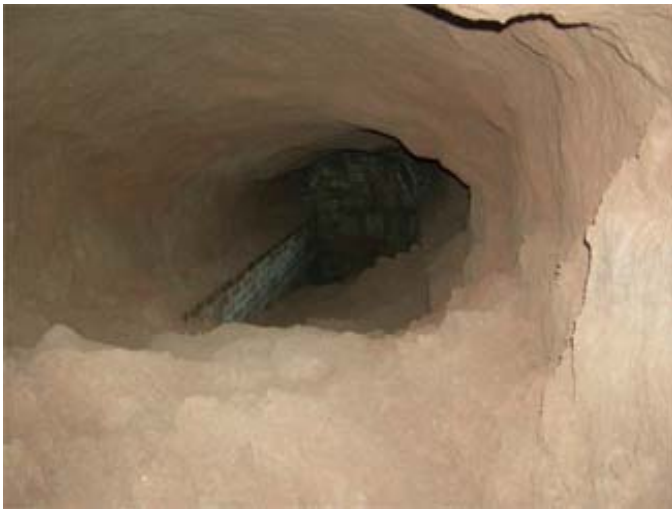
Aquest punt del despeniment (**Foto 122**) coincideix amb una Estació Transformadora (ET), que es troba situada semi soterrada entre les confluències dels carrers Elkano i Jaume Fabra. Aquesta instal·lació ja estava feta a la Plaça i va ser reubicada per poder fer les obres de remodelació de la mateixa. Suposem que part del despeniment són com a conseqüència dels treballs de construcció en superfície.

FOTO 122: Tram 9, gran despreniment per ET

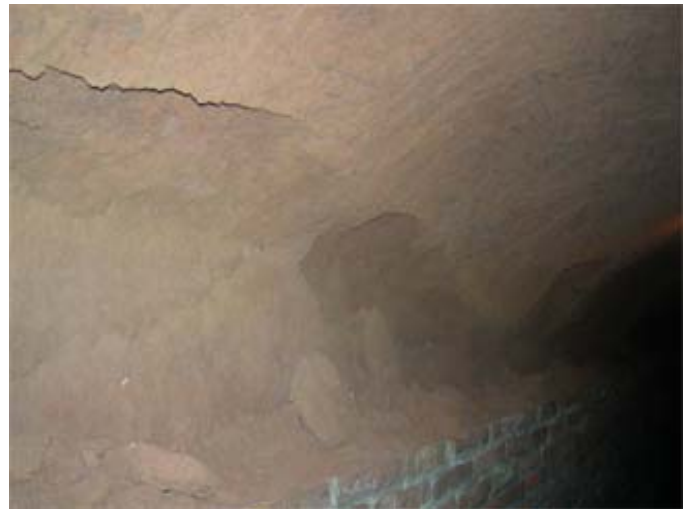
Un cop passada aquesta gran acumulació d'argila, arribem al primer gir, de les escales que porten a l'entrada 5 situada al carrer d'Elcano, on comença el sostre de maons de la galeria del refugi a 6.40 m.s.n.m. (**Foto 123**).

FOTO 123: Tram 9, final del tram volta

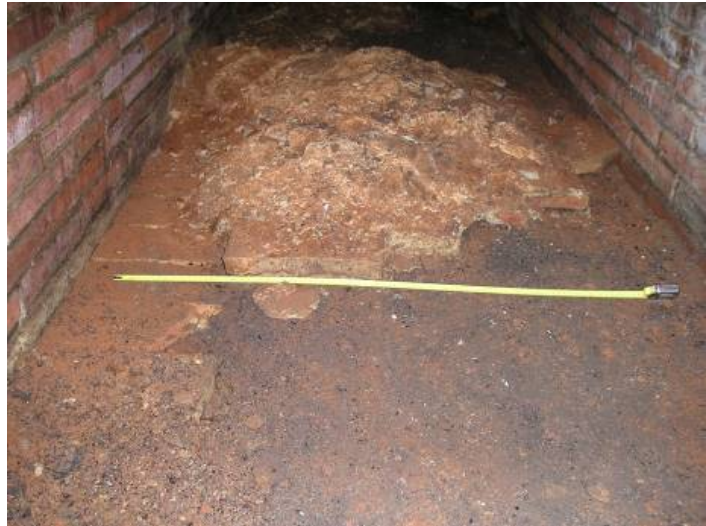
Com hem dit anteriorment, sembla que l'estructura del refugi no es va acabar de construir (**Foto 127**). Com així queda reflectit en una sèrie de tram i galeries inacabades. L'estructura de la part acabada dona la impressió d'una notable solidesa (trams 8, 7, 6, 4 i parcialment 1). Concretament el tram 4 és d'una notable perfecció constructiva, es tracta del millor tram acabat i conservat del tot el refugi. Els trams 5, 3, 2 i parcialment el tram 1, malgrat no tenir el sostre de volta fet, també tenen l'aspecte de ser relativament segurs. Mentre que el tram 9, es a totes llums el més insegur i perillós de tot el refugi.

FOTO 127: Tram 9, galeria inacabada

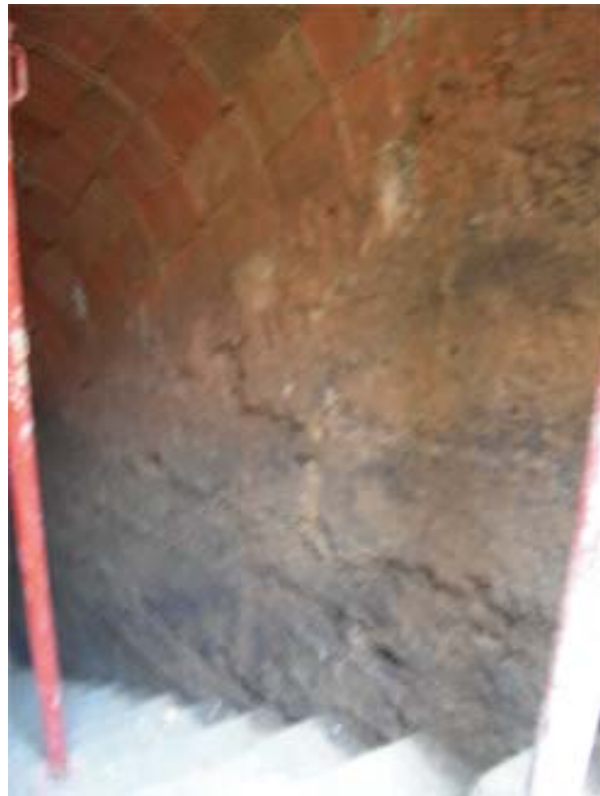
El conjunt del refugi està construït amb maons massissos i de tres forats longitudinals de 0.30 x 0.14 x 0.5 cm, lligats amb força ciment. Concretament les parets de les entrades al refugi, tenen una única filada de maons massissos. L'alçada de la paret és d'uns 1,50 m. fins l'arrencament de la volta. En general, la seva col·locació varia segons els llocs. Quan es tracta de la secció del passadís amb tram de graons, els maons estan majoritàriament horitzontals (**Foto 129**). En els replans existents entre trams de graons, els maons (massissos o amb tres forats) estan plans (**Foto 130**). Quan es tracta de canvis d'orientació i girs els maons estan en posició vertical (**Foto 131**). Creiem que d'aquesta distribució obeeix a aspectes constructius per una

FOTO 131: Entrada-accés 3, maons verticals

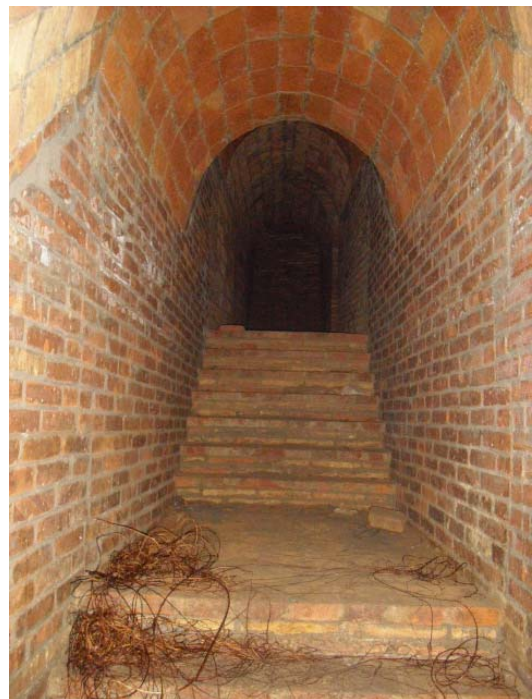
Les escales d'accés a les entrades, es desenvolupen amb diferents trams d'esglaons i replans molt inclinats, per de guanyar ràpidament profunditat . Tots els graons són prefabricats de ciment, menys l'entrada 1 i 4, que estan construïts de maons (**Foto 133**).

FOTO 133: Entrada-accés 4, graons de maons

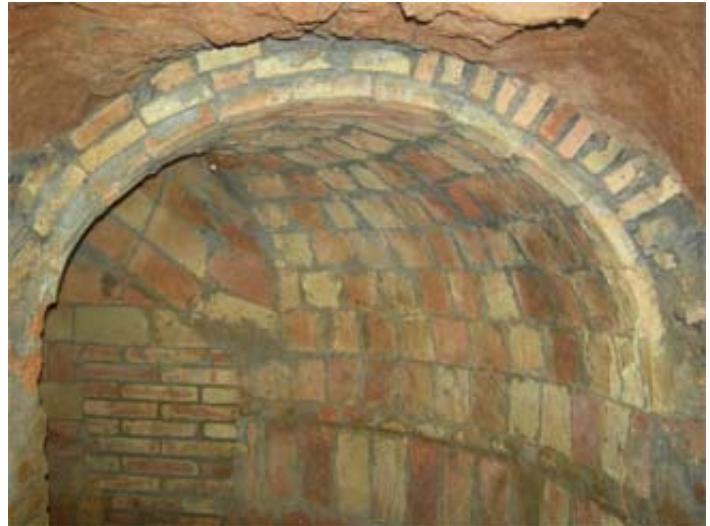
FOTO 135: Tram 3 , paret i sostre a mig construir

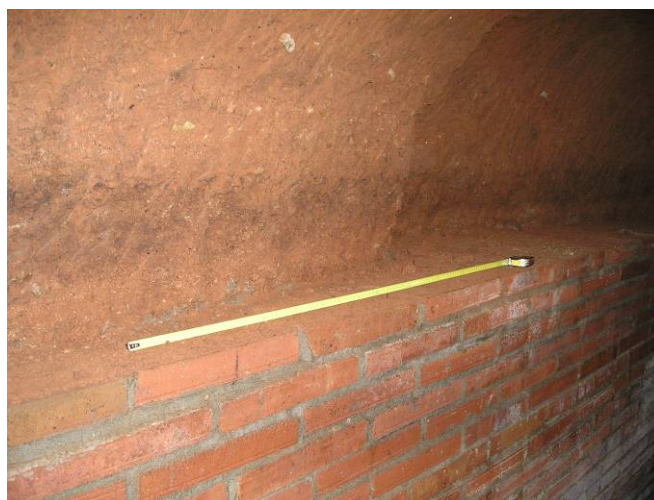
En els trams 3, 5 i 7, on la volta no es va acabar de construir (**Foto 142**), l'estrat d'ús està format per una capa de "carbonet" mínimament compactat i per material constructiu (maons, monticles de morter ara ja endurit...) que suposadament ja havia estat acumulat per a la realització de l'obra (**Foto 143**). Al menys a un lloc, el tram, es va documentar una acumulació d'escòria al llarg del passadís.

FOTO 142: Tram 5, sense volta

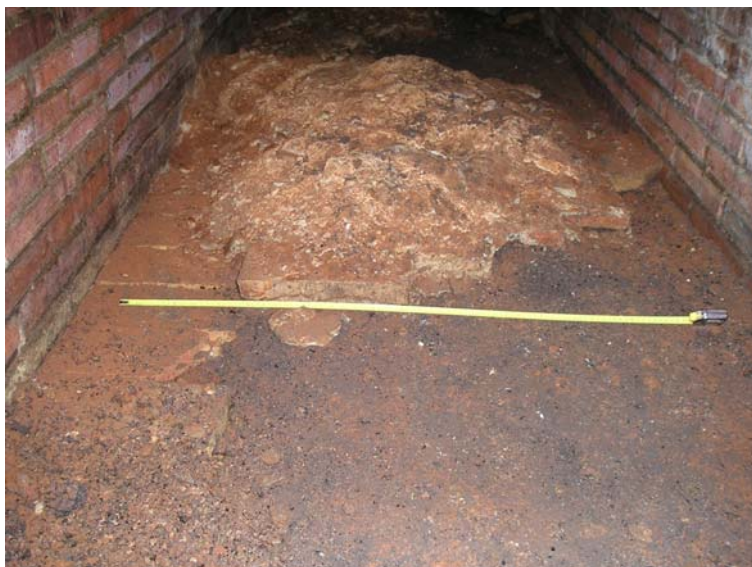
FOTO 143: Tram 5, paviment d'us amb morter

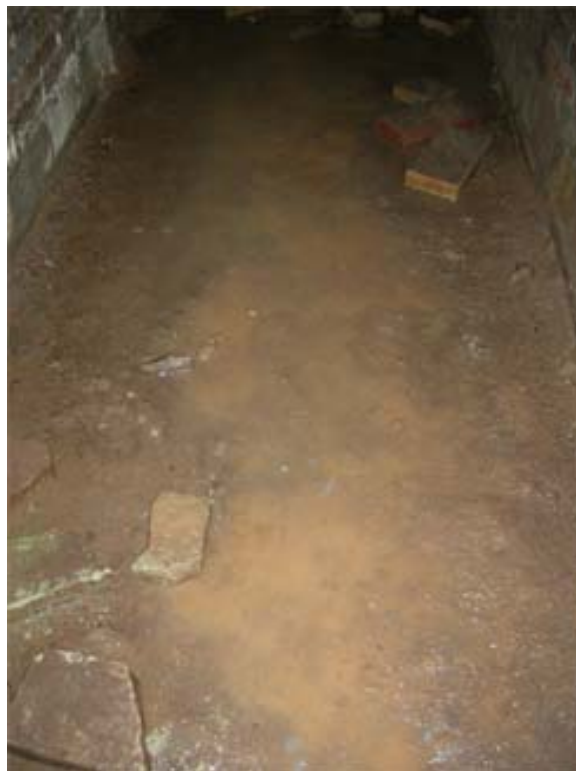
Un cas a part és el paviment del tram 8 (**Foto 144**), que com hem dit anteriorment es veu afectat pel nivell freàtic, amb petites acumulacions d'aigua. Malgrat que l'afectació del paviment pel nivell freàtic, no ens deixi veure amb claredat la seva construcció, creiem que pot tractar-se d'un terra enlluït de ciment. Cal destacar que el sòl està ocupat per material constructiu (maons) que suposadament havien estat acumulats o per a la realització de l'obra o per acabar de fer el nivell d'aïllament anteriorment esmentat.

FOTO 144: Tram 8, nivell freàtic

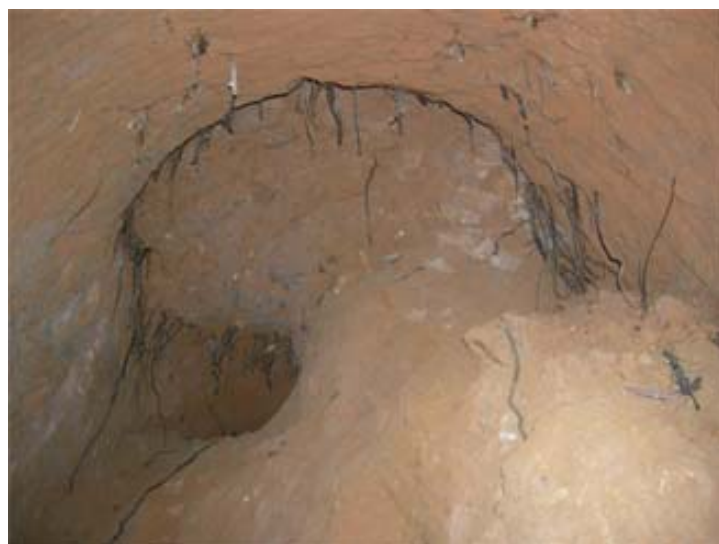
Les arrels també han fet acte de presència, concretament, en el sostre del pou 1 de ventilació (**Foto 146**), marquen amb molta claredat el diàmetre del pou. També s'han localitzat en la intersecció entre els trams 1 i 2 i en alguns sectors del tram 3, totes elles suspeses del sostre. Mentre que en el tram 4, les podem observar fetes una madeixa en el paviment d'aquest tram.

FOTO 146: Pou 1, encerclat per arrels
