SANT AGUSTÍ EL VELL
BARCELONA
MEMÒRIA DE LA INTERVENCIÓ DE RESTAURACIÓ A LES CAPELLES
LATERALS

La restauració va interessar **l'interior de les 5 capelles laterals** de l'antic convent de Sant Agustí el Vell, **la paret externa nord** de les mateixes capelles i la **portalada d'accés al claustre** des de la plaça de l'Acadèmia.

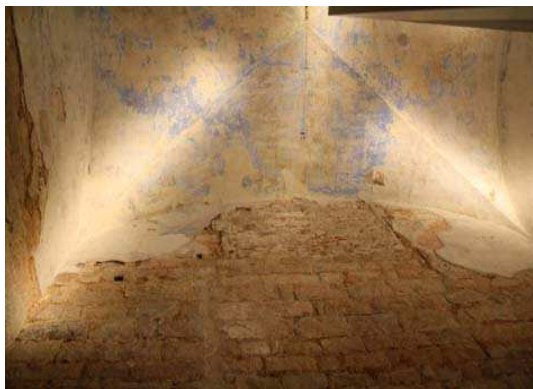
Vista parcial de la volta i de la paret sud de la capella 1 de Sant Rafael. Es veu la volta de finals del seg. XVI i a la paret sud, la forma de la finestra tapiada, després de la intervenció.

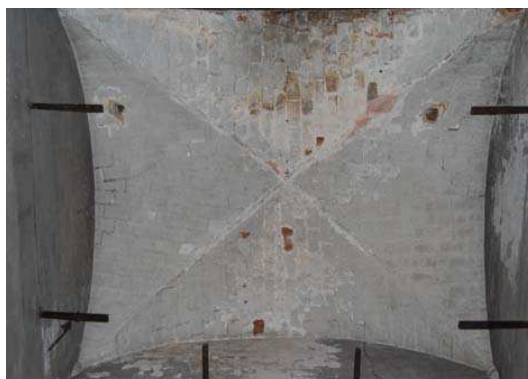
Volta de la capella 2 de Sant Sever abans de la restauració. Aquesta volta també es remunta suposadament al final del seg. XVI

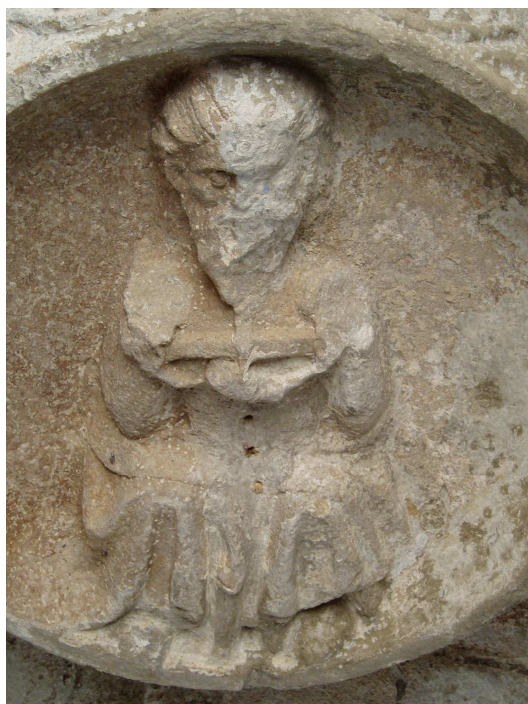
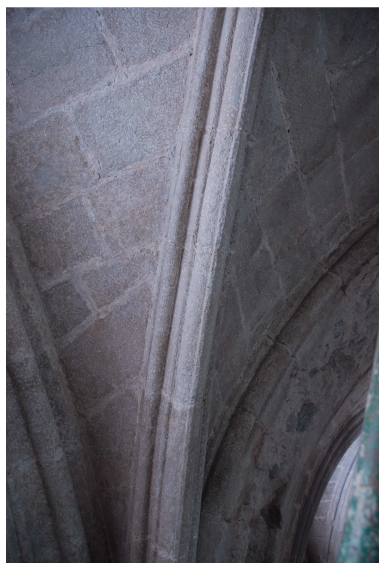
Projecció amb pistola de sorrejat en sec a la clau de volta de la capella 2 i detall de mateixa clau de volta durant la neteja. La cara del sant presenta la zona esquerra neta i la dreta encara no

Detall de un nervi de la volta de la capella 1 després de la neteja

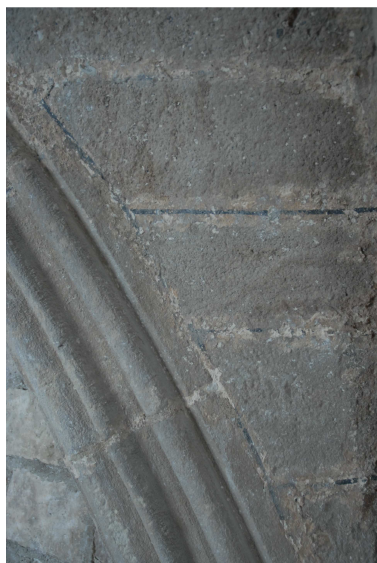
Detall de la vela de la volta de la capella 1 després de la neteja. Es poden apreciar els carreuats pintats.

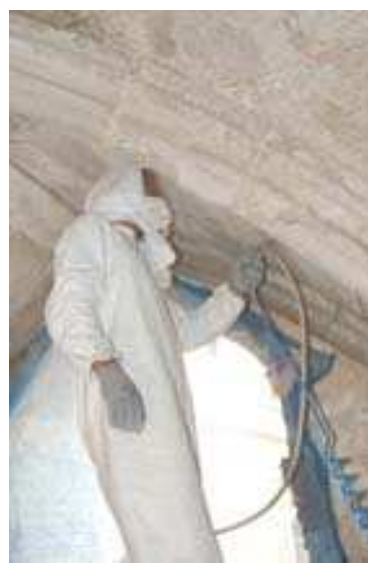
Projecció a una vela de la capella 4

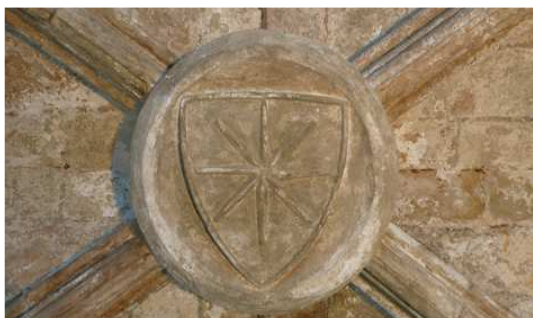
Capella 1 abans de la neteja

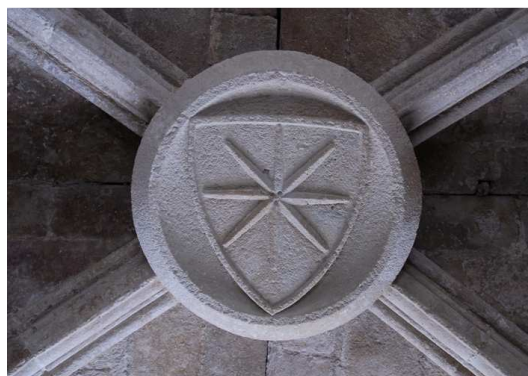
Capella 1 després de la neteja

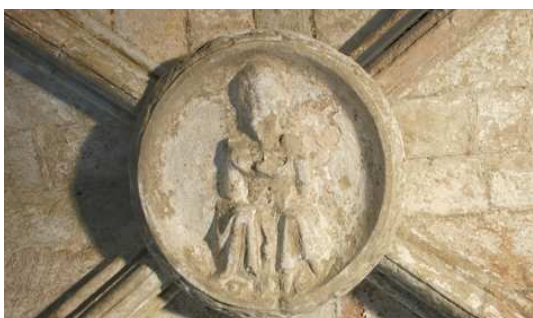
Capella 2 Sant Sever abans de la neteja

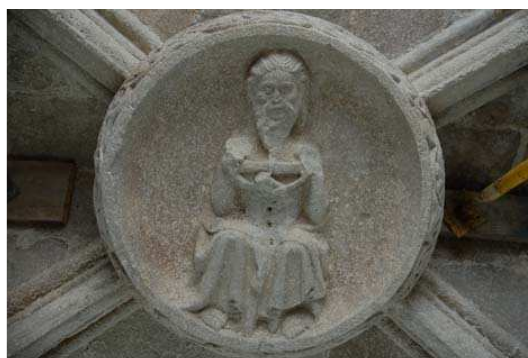
Capella 2 Sant Sever després de la neteja

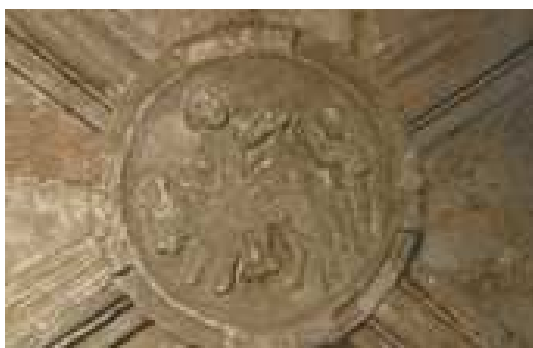
Capella 3 Sant Martí abans de la neteja

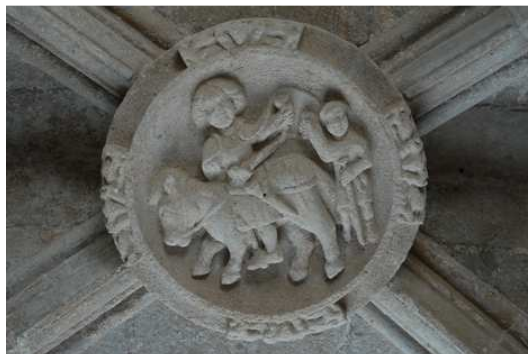
Capella 3 Sant Martí després de la neteja

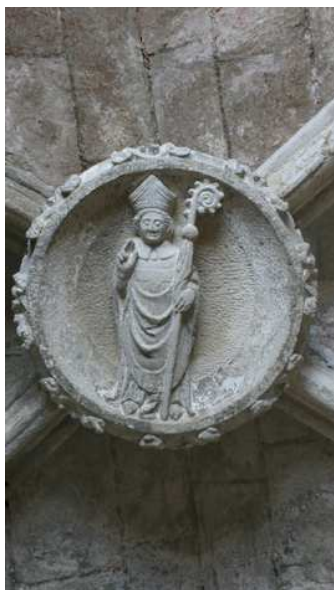
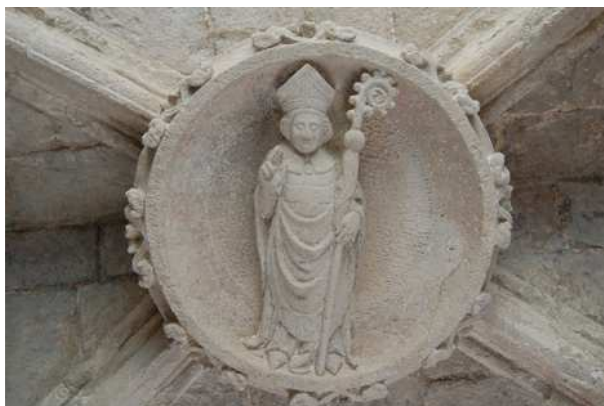
Capella 5 abans i després de la neteja

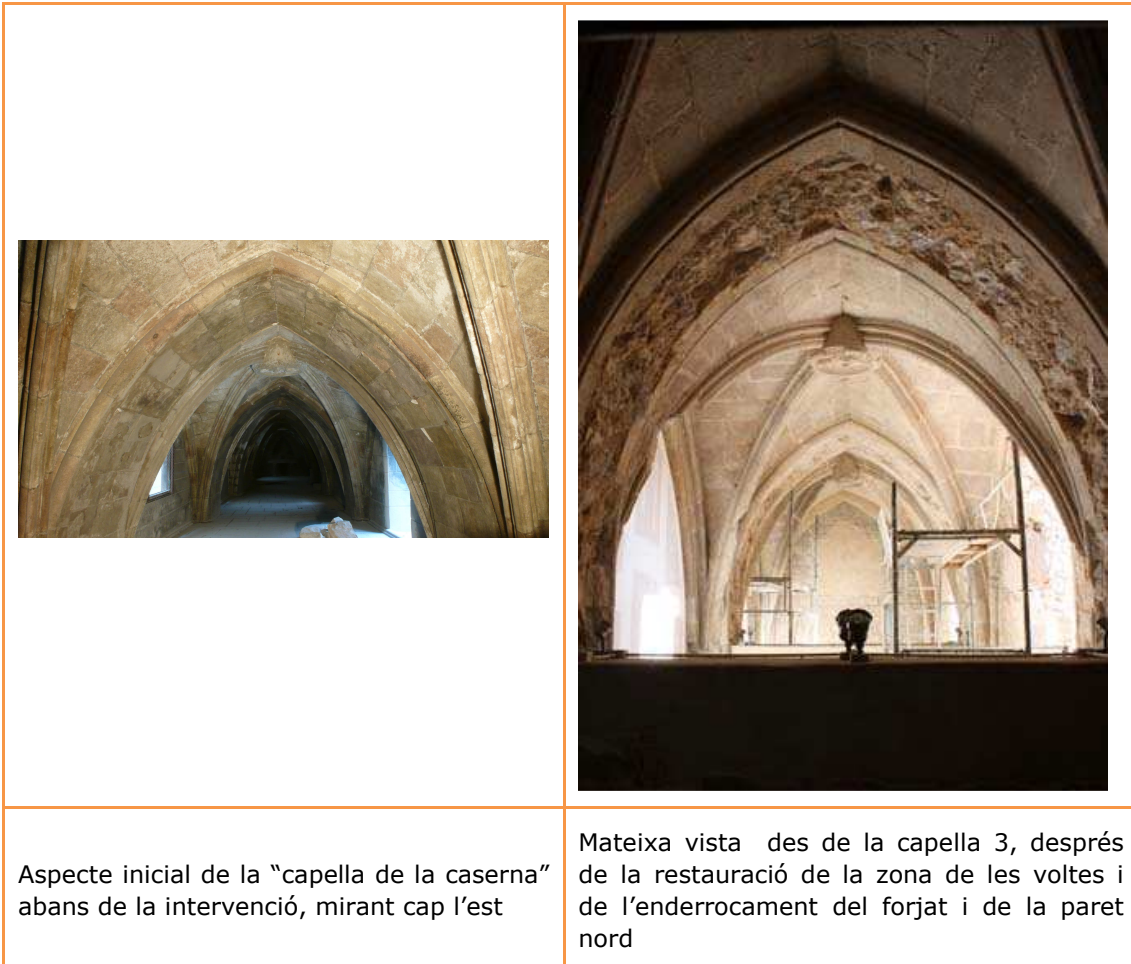
L'eliminació del forjat en les tres últimes capelles, ha determinat l'alliberament de la part inferior dels nervis de les voltes que han adquirit un aspecte més esvelt i elegant. Tot i així, en algun cas, la base dels nervis va aparèixer amb llacunes causades pel repicat de la pedra per crear un encaix que funcionés de suport pel forjat.

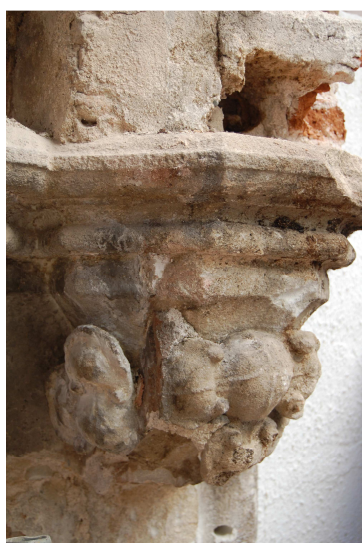
Un capitell amb motiu vegetal després de tornar a la llum a la capella 3 cantonada nord-oest

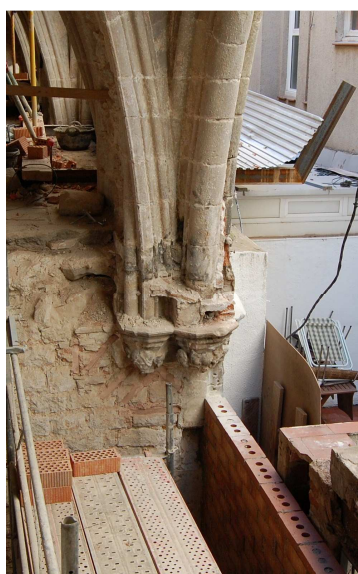
Capitells de la capella 3 cantonada nord-oest al moment de l'eliminació del forjat

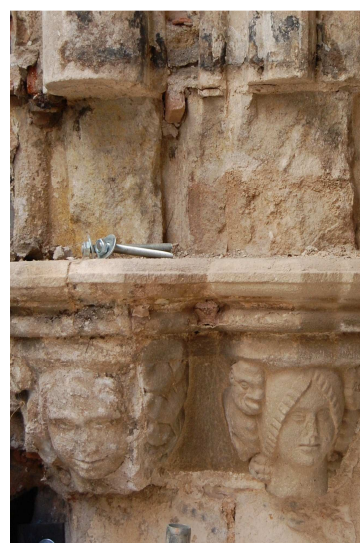
Capitells de la capella 3 cantonada nord-est després de l'eliminació del forjat

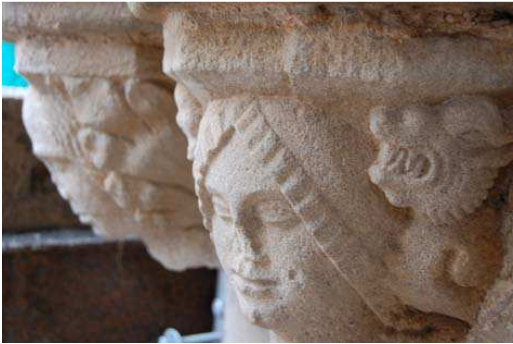
<p>Capella 3</p> <p>Cantonada nord-est Grup de dos capitells amb caps femenins adornats amb motius vegetals i zoomorfs. Després de la restauració</p>

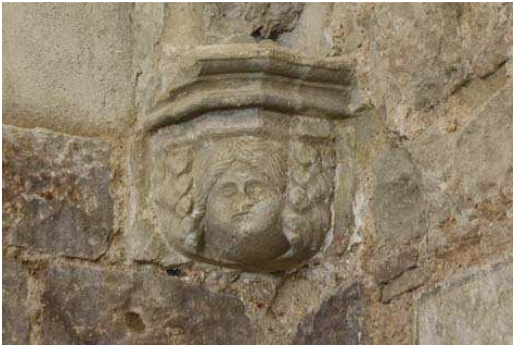
<p>Capella 3</p> <p>Cantonada sud-est Capitell <i>peduccio</i> Cap femení adornat amb fulles d'acant, després de la neteja</p>

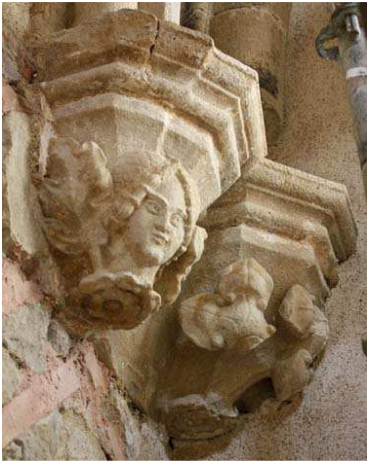
<p>Capella 3</p> <p>Cantonada nord-oest Grup de dos capitells el primer amb cap femení adornat amb fulles i flor a la part baixa i el segon amb motius vegetals, després de la restauració</p>

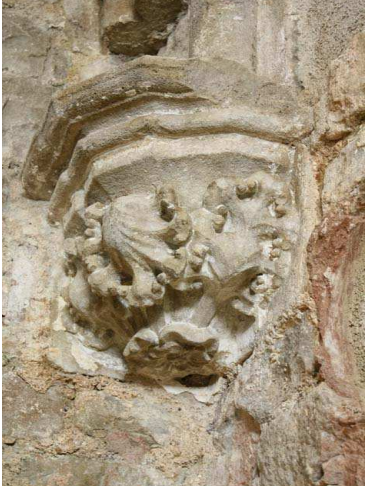
<p>Capella 3</p> <p>Cantonada sud-oest Capitell <i>peduccio</i> adornat només amb fulles i una flor a la part baixa.</p>

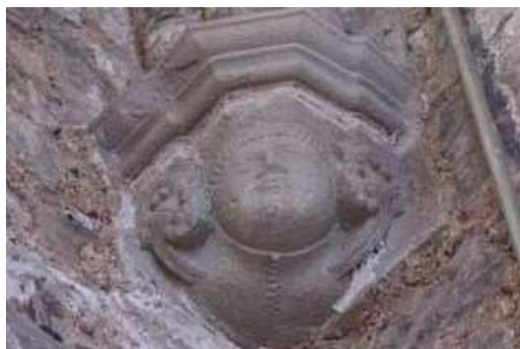
Capella 4

Capitell *peduccio* cantonada sud est
Cap i part del bust d'un monge
(?)
Després de la restauració.

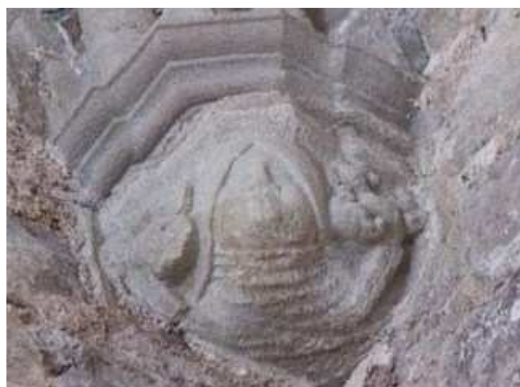
Capella 4

Capitell *peduccio* cantonada sud-est
Cap i part del bust d'una monja
(?)
Després de la restauració

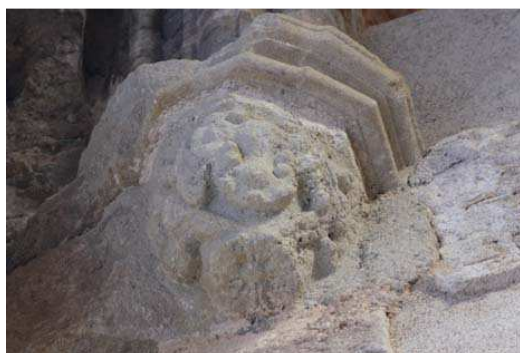
Capella 4

Capitell de la cantonada nord-est amb motius vegetals. A la part esquerra es pot observar la llacuna del capitell del costat, que falta del tot

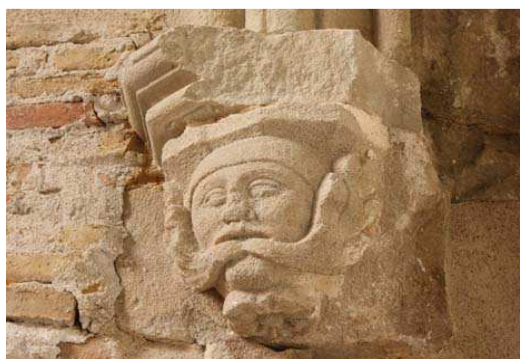
Capella 4

Capitell de la cantonada nord-oest amb cap d'home i fulles als dos costats de les galtes que surten de la boca. Flor a la part inferior. El capitell ha patit l'amputació de la part dreta de la seva imposta i falta totalment el capitell que feia parell amb ell cap a la nau central

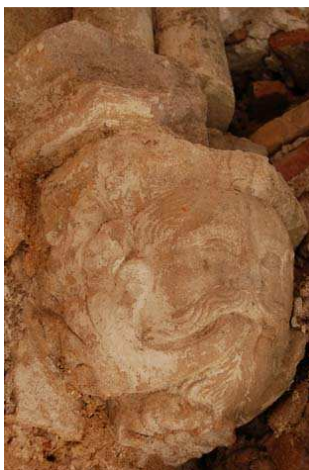
Capella 5
Capitell de la cantonada nord-oest
Amb cap d'home barbut, amb
bigotis que es transformen en
fulles i flor a la part baixa.
Abans de la restauració

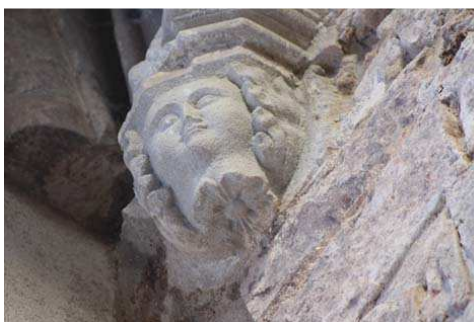
Capella 5
Capitell de la cantonada nord-est
amb cap femení fulles als dos
costats i flor a la part baixa,
després de la restauració

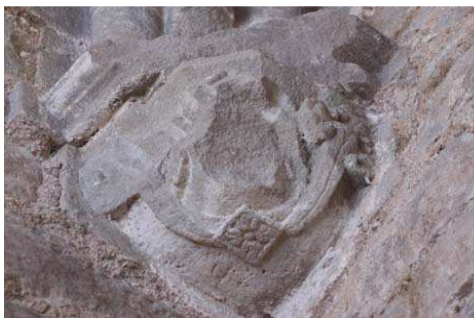
Capella 5
Capitell *peduccio* de la cantonada
sud-est amb motiu indefinit a
causa de les llacunes, després de
la restauració

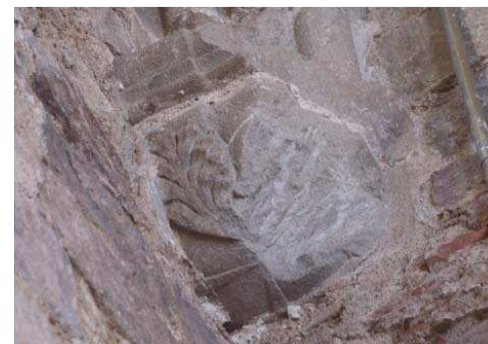
Capella 5
Capitell *peduccio* de la cantonada
sud-oest amb motiu indefinit a
causa de les llacunes. Després de
la restauració

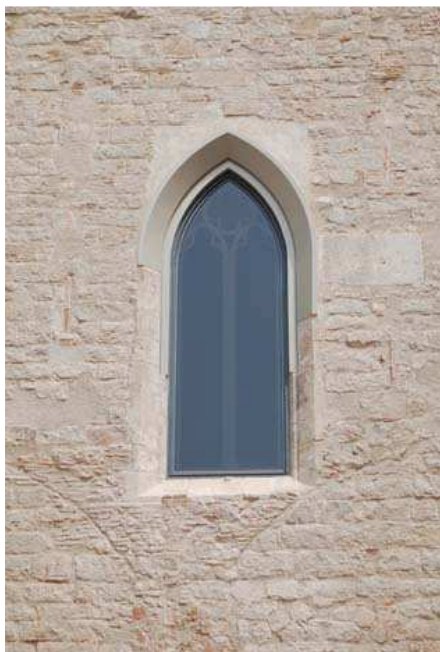
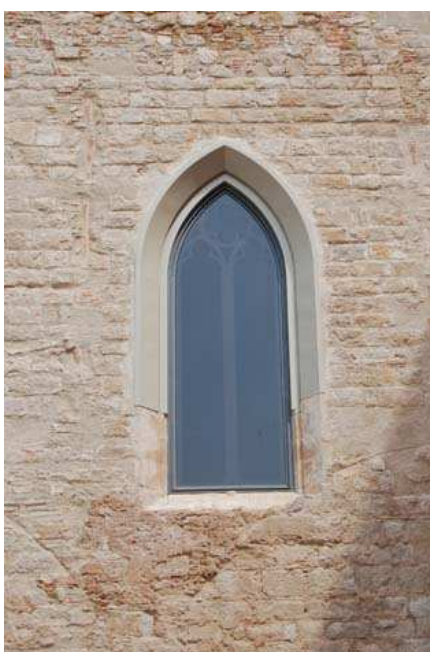
<p>Aspecte de la finestra de la capella 5 després de les demolicions</p>	<p>Vista de l'empit intern de la mateixa finestra després de les demolicions</p>	<p>Interior dels brancals de la finestra de la capella 3. Es poden apreciar restes de policromia vermelles i negres</p>

<p>Exterior de La finestra de la capella 4 després de la restauració</p>	<p>Exterior de la finestra de la capella 5 després de la restauració. En totes dues finestres, la traceria gòtica s'ha dibuixat amb un vinil damunt del vidre perquè en quedés insinuada la forma.</p>

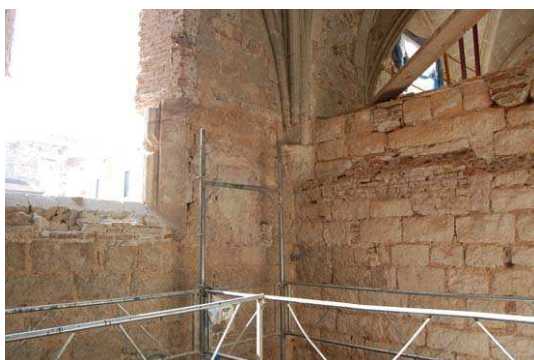
La neteja ha posat de manifest l'existència de uns paraments heterogenis que presentaven llacunes, pèrdues i reconstruccions en maons. La pedra dels carreus estava ocultada per una capa de calç que li conferia un aspecte blanquinós.

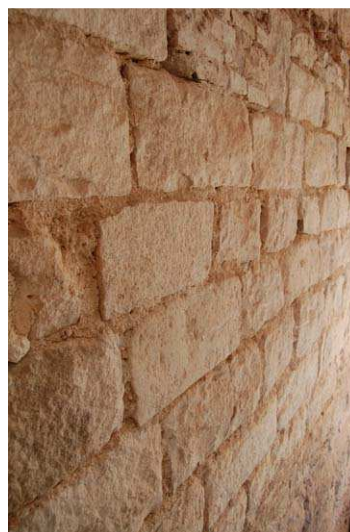
Vista de la cantonada sud occidental de la capella 5 un cop eliminats els folrats i abans de la neteja per projecció.

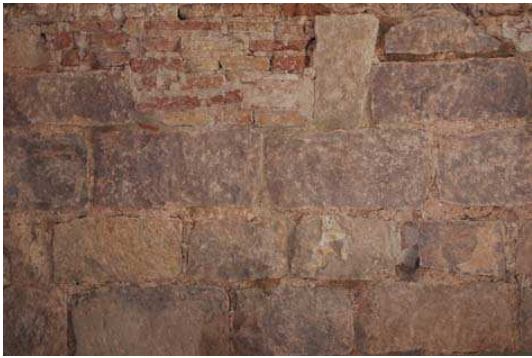
Detall de la paret est de la capella 4 abans de la neteja.

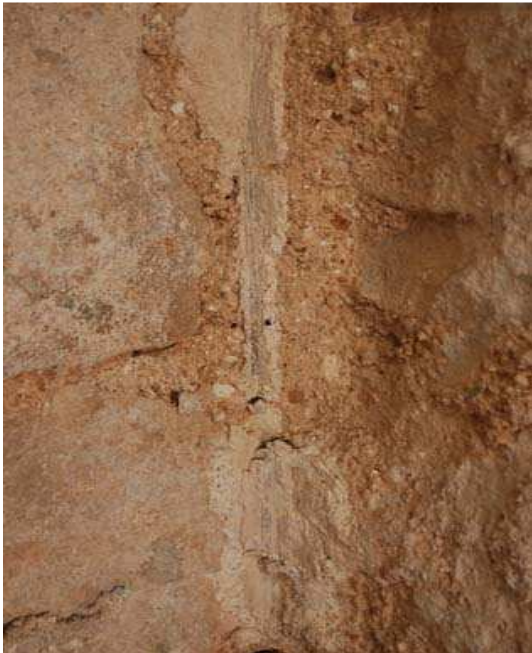
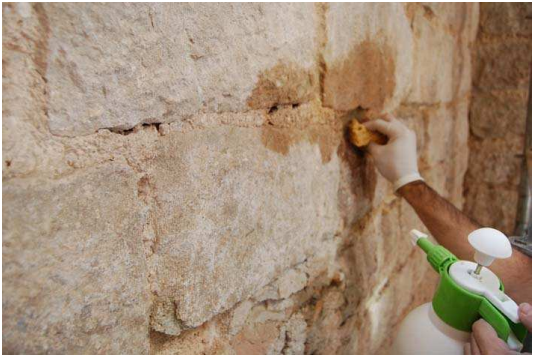
<p>Detall de la cantonada sud oest de la capella 4, zona inferior al <i>peduccio</i>. Es pot observar presència del revestiment original per damunt del morter de junta</p>	<p>Execució del rejuntat de morter durant la fase del esponjat per eliminar la calç superficial i afavorir la visió de la granulometria del morter.</p>

D'acord amb la direcció facultativa es va decidir que la reintegració amb morters, es deixés al nivell de les juntes originals per tal d'evitar el risc de formació de pols i brutícia a l'interior de les juntes.

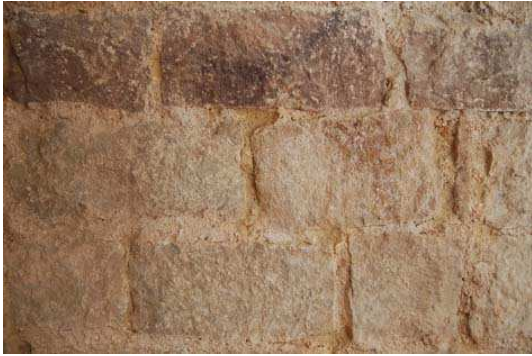
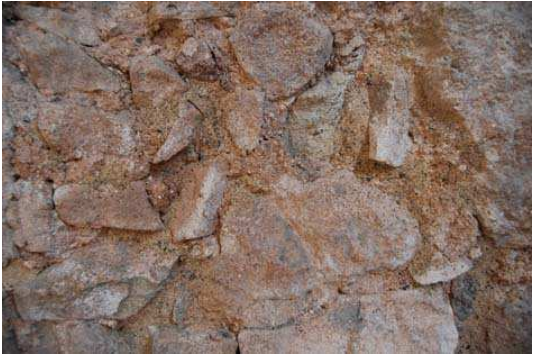
<p>Detall de una paret de carreus després de la reintegració de les juntes</p>	<p>Detall d'una antiga reintegració amb pedres irregulars, després de la reintegració amb morter</p>

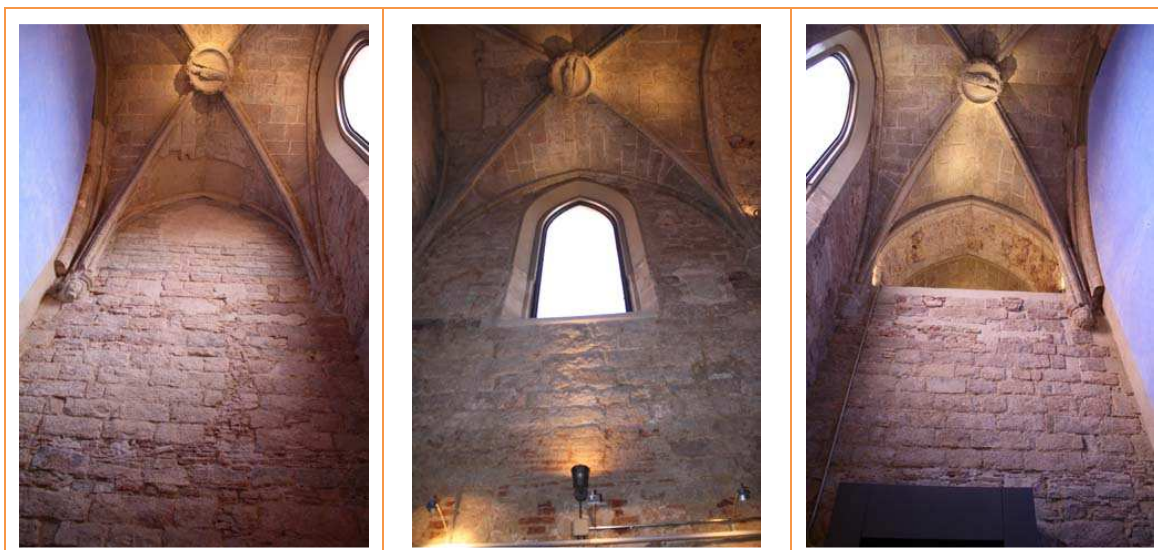
Visió de conjunt de les parets est, sud i oest després de la restauració.
Es pot apreciar el sistema de reintegració de morters deixats sota nivell i la opció estètica de deixar vistes les antigues reparacions en maons com a testimoni de les varies etapes de l'edifici

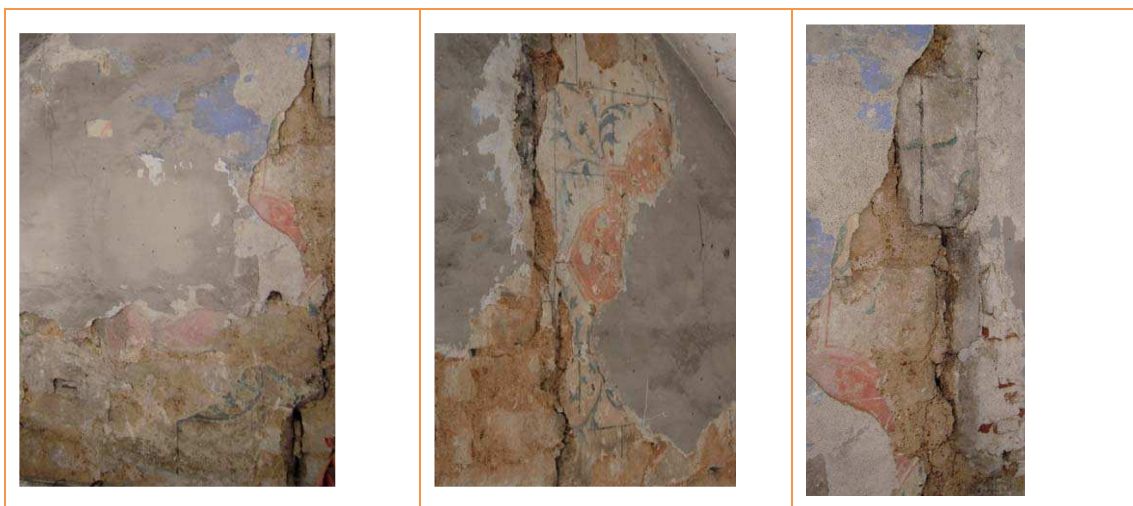
Visió de la paret sud de la capella 1. A la primera imatge: la part a l'esquerra del finestral, al centre: la part a la dreta d'aquest i per últim un detall del muntant esquerre. La lectura de les pintures resulta difícil a causa de les capes sobreposades. La més moderna de color gris, la inferior blava. Malgrat això podem intuir damunt d'un fons blanc amb un carreuat de color negre, un motiu de fulles i flors de color vermell i verd .

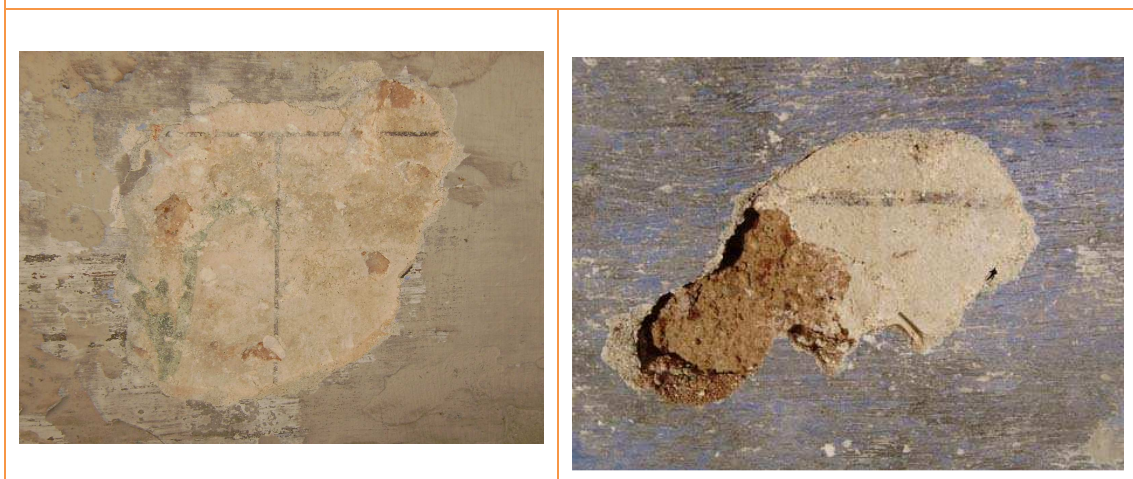
Dues cales que deixen en evidència la presència de carreuat i decoració floral a la paret est de la capella 1 i de carreuat i morter original a la paret oest de la mateixa capella

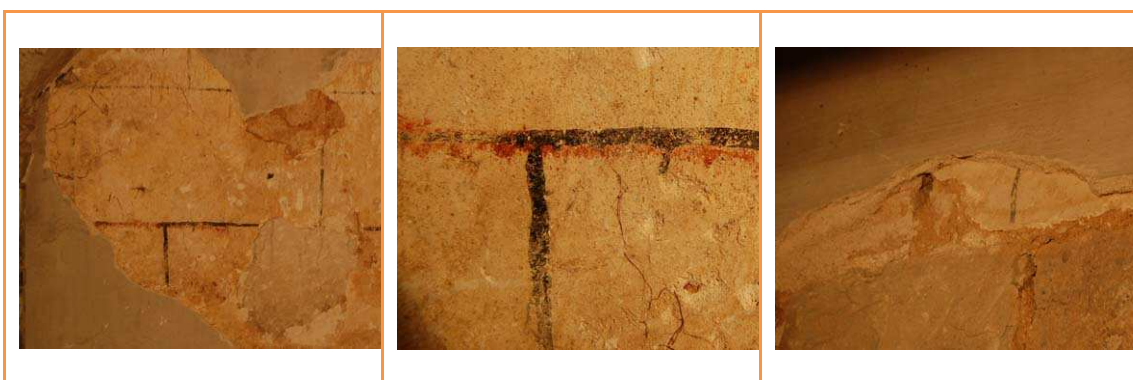
Cala a la paret oest de la capella 2, general i detall. Es pot apreciar la presència del carreuat amb color negre i vermell. La tercera imatge, mostra l'estratigrafia de les capes: Carreus de pedra, morter marronos, capa de morter fi de preparació per a les pintures, capa pictòrica i per últim revestiment de morter amb pintura grisa d'època moderna.

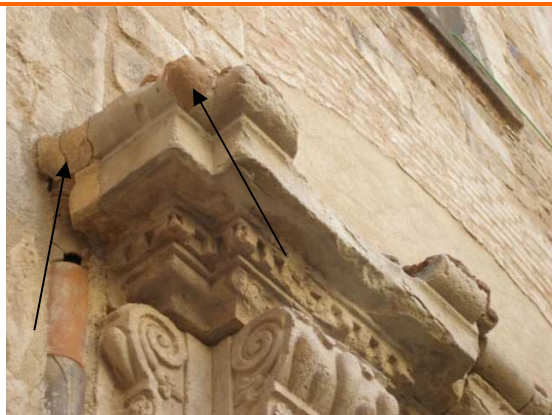
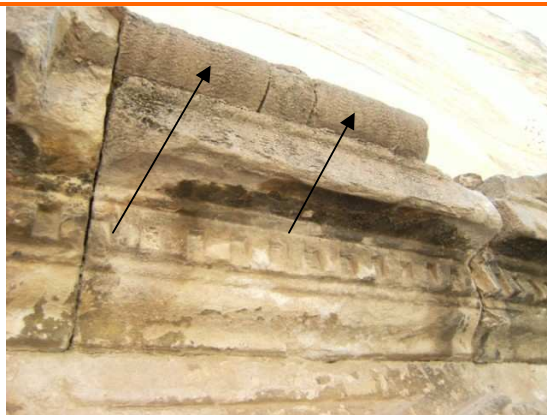
Reintegracions amb pedra

Les quatre reintegracions es troben localitzades a la cornisa; semblen ser de gres amb la particularitat que el fragment situat a l'angle de la cornisa és de color rogenc. No és possible determinar si es tracta de reintegracions contemporànies o posteriors a la construcció de la portalada. Nogensmenys, suposem que són antigues ja que presenten alteracions semblants a la resta del portal i el morter de la coberta està dipositat per sobre.

Reintegració amb morter tocant el baixant de ceràmica i amb pedra a l'angle	Dos punts de la cornisa

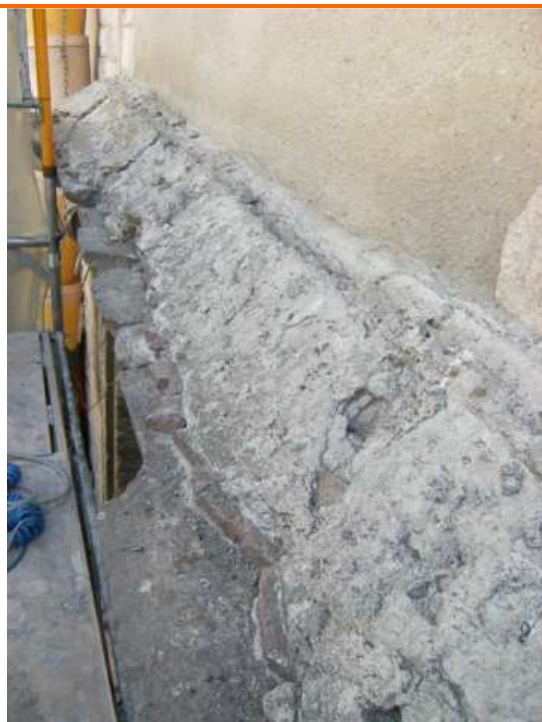
La coberta que recobreix tota la cornisa està construïda amb maons i morter de calç. Assumeix una pendent que permet l'escorriment d'aigües. A l'actualitat, el morter està esquerdat i s'ha perdut en algunes parts. Això ha permès identificar al menys dues grapes de metall que uneixen, cadascuna, dos carreus de la cornisa. El morter de la cornisa omple part de les parts mancants de la cornisa, fet que ens permet deduir que és posterior a la portalada.

Coberta de maons i morter de calç

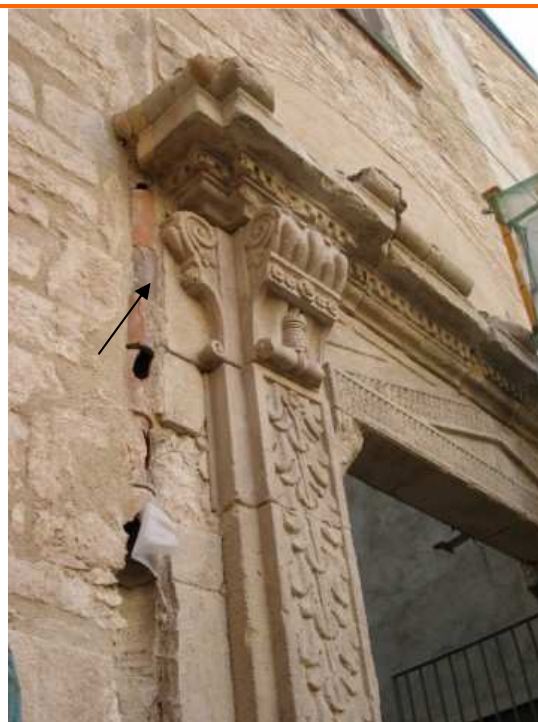
Està situat a l'extrema esquerra de la portalada i devia permetre l'escorriment d'aigües procedent de la coberta. A l'actualitat, ha perdut la seva funció donat que està obturada amb morter. Només es conserven vuit peces del conducte cilíndric de ceràmica, fixades verticalment entre la maçoneria i els carreus de pedra de la portalada. Per la forma irregular de les pedres de la maçoneria i de la cornisa, pensem que el baixant és posterior al portal.

Baixant d'aigües de ceràmica

Per tal de procedir a la consolidació i reintegració del conducte del baixant d'aigües, es va buidar l'interior i es va realitzar una neteja mecànica. Les peces esquerdades així com els fragments desenganxats es van adherir amb la resina epoxi Araldit Rápido Ceys. Per a la reintegració de les llacunes, es va optar per un morter plàstic a base de calç hidràulica, idoni per exterior, el morter TOP S119 de la casa Keim Farben. Aquest es va aplicar en pasta, sobre un motlle de cera en fulls que reproduïx el volum de les peces cilíndriques. El morter es va treballar en humit per fer els retocs de superfície. Es va decidir deixar el color original del morter, ja que s'integra bé amb el conjunt del portal i segueix els criteris de la restauració arqueològica, només va ser necessari aplicar una veladura per enfosquir-ne lleugerament el to amb colors minerals.

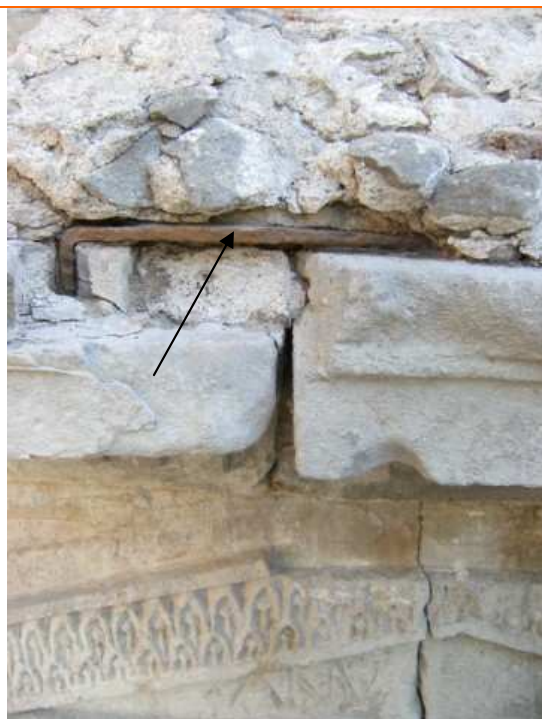
Grapa de ferro situada a la cornisa,
costat esquerre

Les dues grapes de ferro a la cornisa van ser netejades amb raspalls metàl·lics i van rebre un tractament d'inhibició de la corrosió i consolidació amb el producte "Transformador de óxido Xylazel Metal", aplicat amb paletina en dues capes.

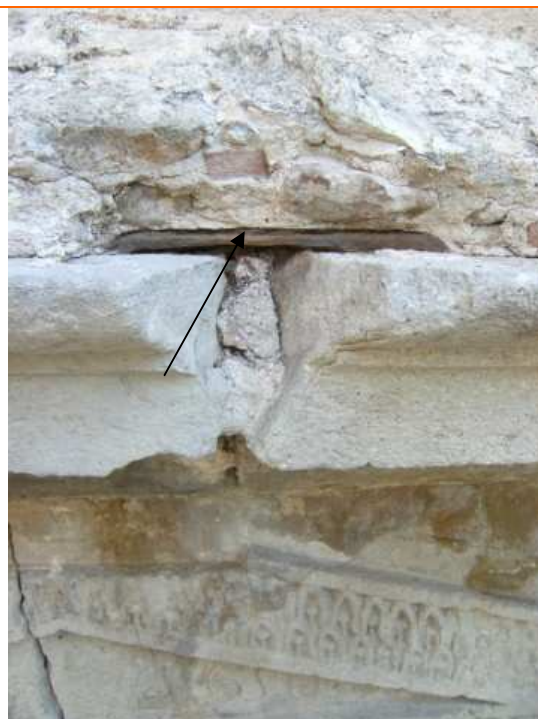
Grapa de ferro situada a la cornisa,
costat dret

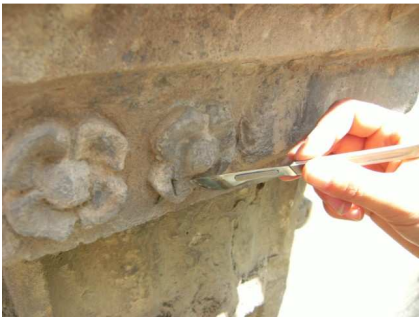
Mostres recollides	
<p>Número: 1</p> <p>Localització: pètal inferior de la flor de la dreta, capitell de la pilastra dreta del portal.</p> <p>Aspecte: fragment de color blanc beix recobert d'una crosta negra, d'uns 2 mm de gruix.</p> <p>Interpretació: revestiment conservat a les anfractuositats del relleu decoratiu.</p> <p>Data de recollida: 5 d'agost de 2009.</p>

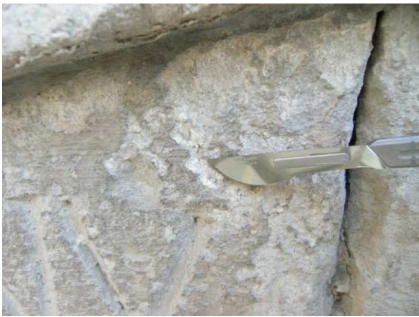
<p>Número: 2</p> <p>Localització: punt situat sobre la lletra "Y" de la inscripció "ANY", dintre del timpà del portal.</p> <p>Aspecte: fragments de color blanc beix recoberts d'una crosta negra, inferiors a 1 mm de gruix.</p> <p>Interpretació: revestiment.</p> <p>Data de recollida: 6 d'agost de 2009.</p>

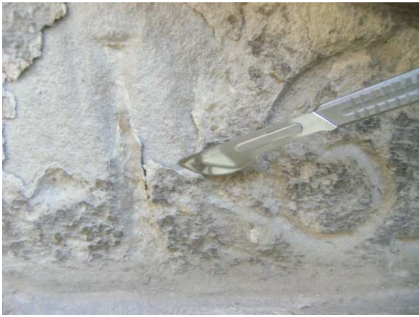
<p>Número: 3</p> <p>Localització: punt situat a la dreta del número "1" de la inscripció "1650", dintre del timpà del portal.</p> <p>Aspecte: fragments de color blanc beix recoberts d'una crosta negra, d'1 mm de gruix. Possibles restes de pera.</p> <p>Interpretació: revestiment.</p> <p>Data de recollida: 6 d'agost de 2009.</p>

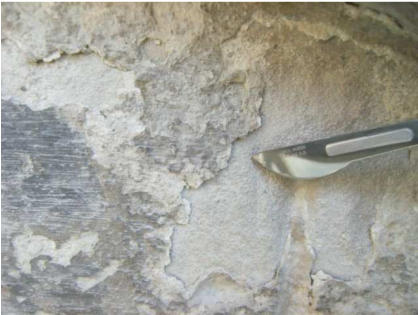
<p>Número: 4 Localització: punt situat a l'esquerra del número "1" de la inscripció "1650", dintre del timpà del portal. Aspecte: 4 fragments de color blanc beix recoberts d'una crosta negra, d'1 mm de gruix. Possibles restes de pera. Interpretació: revestiment. Data de recollida: 6 d'agost de 2009.</p>

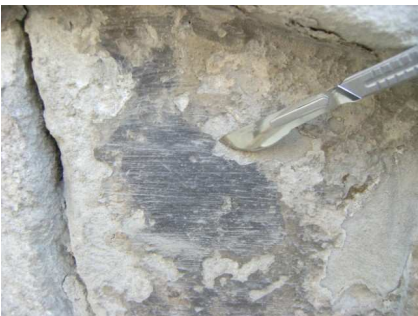
<p>Número: 5 Localització: punt situat a l'esquerra superior de la mostra 4, dintre del timpà del portal. Aspecte: 3 fragments de color blanc beix recoberts d'una crosta negra, d'1 mm de gruix. Possibles restes de pera. Interpretació: revestiment. Data de recollida: 6 d'agost de 2009.</p>

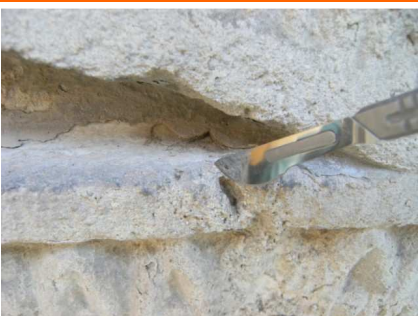
<p>Número: 6 Localització: punt situat a l'angle inferior dret del timpà del portal, per sobre de la mostra 7. Aspecte: 4 fragments de color blanc beix recoberts d'una capa de brutícia, fins a uns 3 mm de gruix. Interpretació: revestiment. Data de recollida: 6 d'agost de 2009.</p>

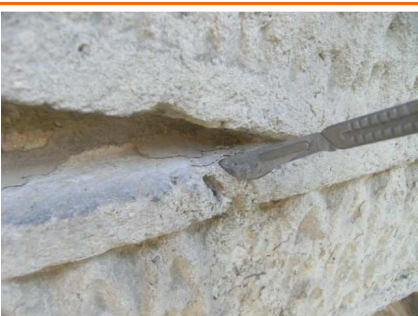
<p>Número: 7 Localització: punt situat a l'angle inferior dret del timpà del portal, per sota de la mostra 6. Aspecte: fragments de color blanc beix recoberts d'una capa de brutícia gris, inferiors a 1 mm gruix. Interpretació: revestiment. Data de recollida: 6 d'agost de 2009.</p>

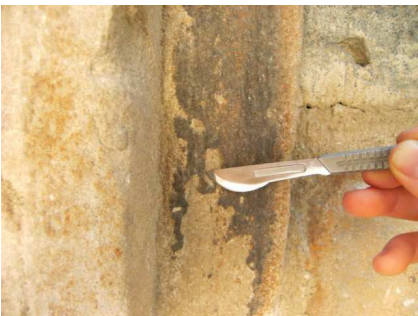
<p>Número: 8 Localització: punt situat a la bordura dreta del carreu inferior del brancal dret del portal. Aspecte: fragments de color blanc groc recoberts d'una capa de crosta negra, inferiors a 1 mm gruix. Interpretació: inexistent. Data de recollida: 8 d'agost de 2009.</p>

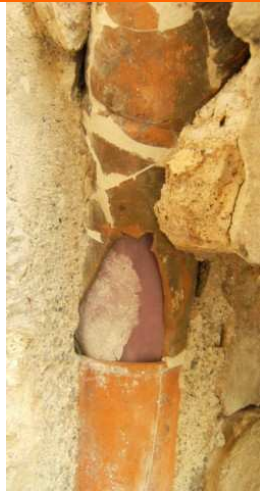
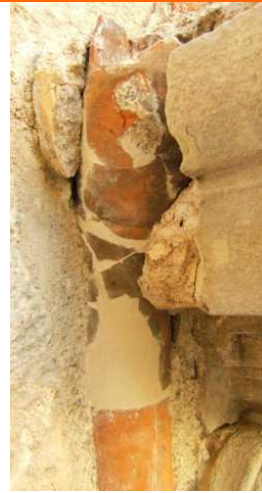
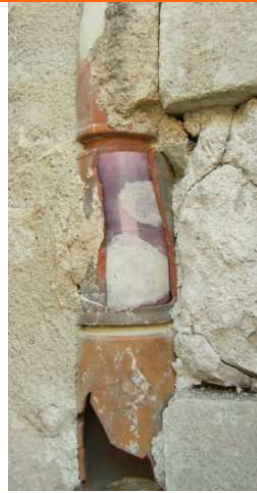
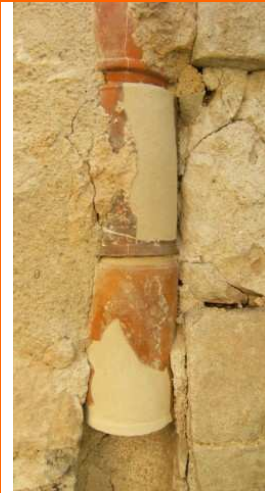
Reintegració del baixant d'aigües

Reintegració de la segona peça del conducte cilíndric

Reintegració de les dues últimes peces del conducte cilíndric

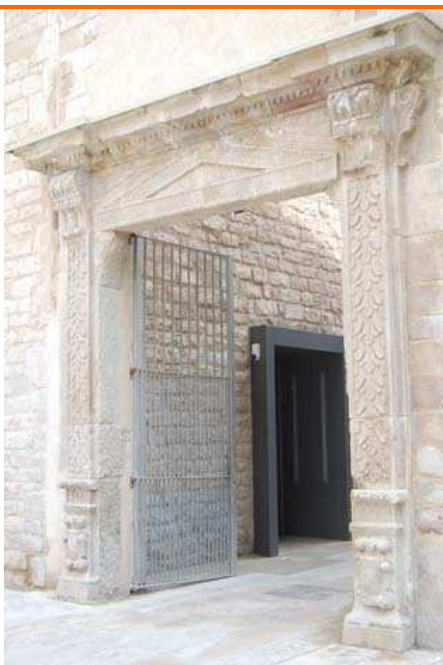
Aspecte final de la portalada

De manera general, l'estat de conservació del portal és bo. El material petri, tret alguns llocs on es presenta desagregat i exfoliat, presenta una bona coherència. Considerant el conjunt, les parts mancants són febles i no impedeixen la lectura. Tot i haver estat consolidada, la fractura de la llinda mereix atenció per tal de verificar la seva estabilitat i seguretat.

Visió de conjunt de la portalada d'accés al claustre després de la restauració

Es recomana una neteja periòdica per eliminar el dipòsit pols i terra i evitar formació crostes negres. Es tracta d'un manteniment senzill, en sec, amb paletines o raspalls tous. Així mateix, caldrà observar l'estabilitat de la llinda i de la consolidació de la fractura. Eventuals esquerdes en el morter poden indicar moviments o desplaçaments de la pedra.

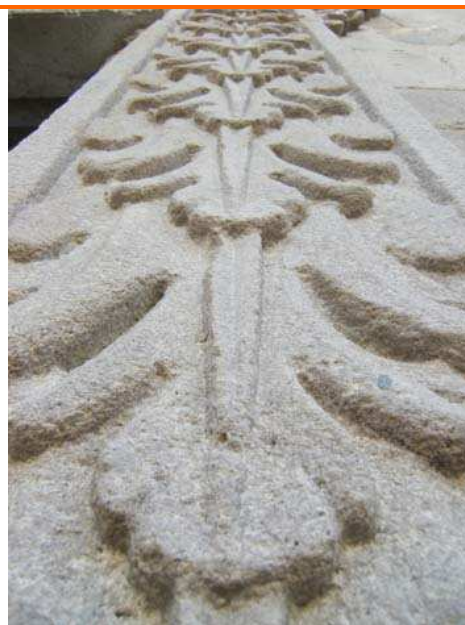
Detall del pilar de l'esquerra després de la restauració
