# Memòria de la intervenció arqueològica realitzada al carrer Bellesguard 19-23 de Barcelona

(Codi d'intervenció 170/04)

Barcelona, gener 2005

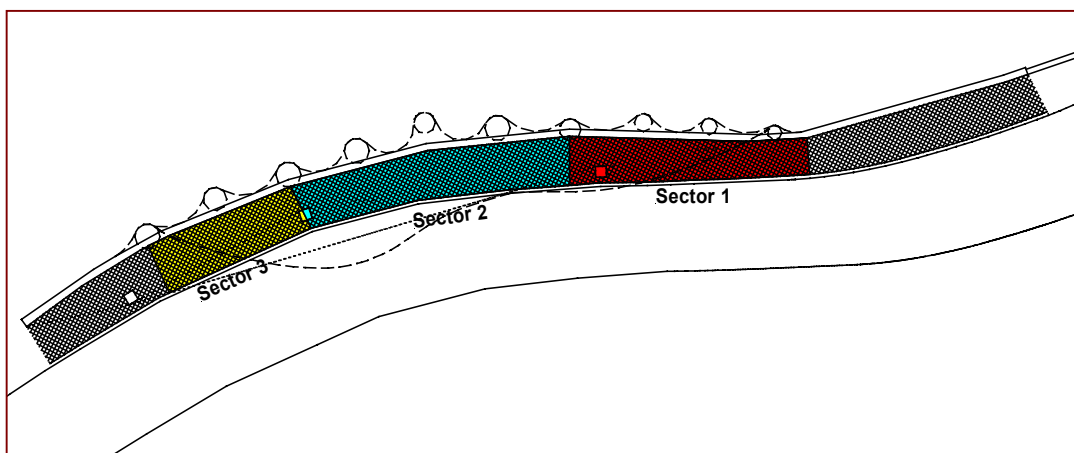
El **Sector 1** comprèn l'àrea que abraça des de l'extrem nord fins al micropiló 3. El **Sector 2** correspon a l'interval comprès entre els micropilons 3 i 7. Per acabar, el **Sector 3** abraça l'àrea compresa entre els micropilons 7 i 9.

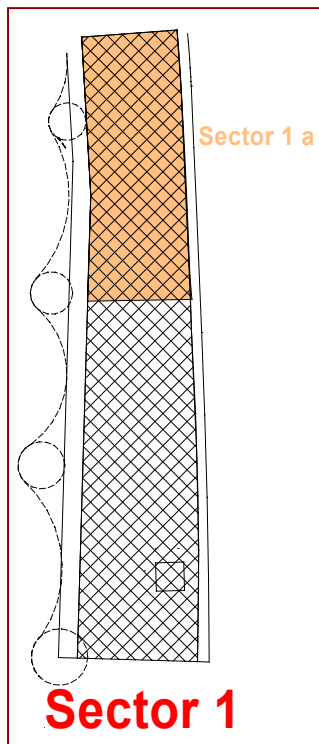
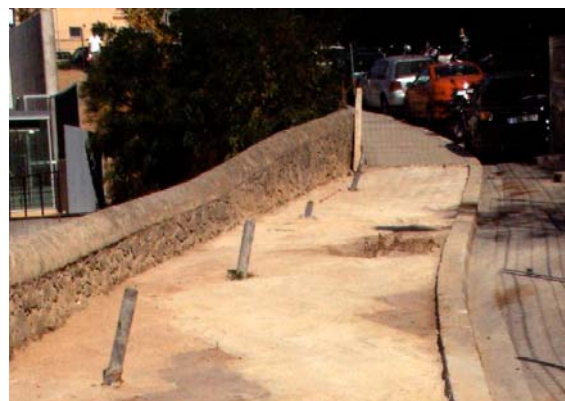
Vista del Sector 1 una vegada s'havia aixecat el panot de la vorera

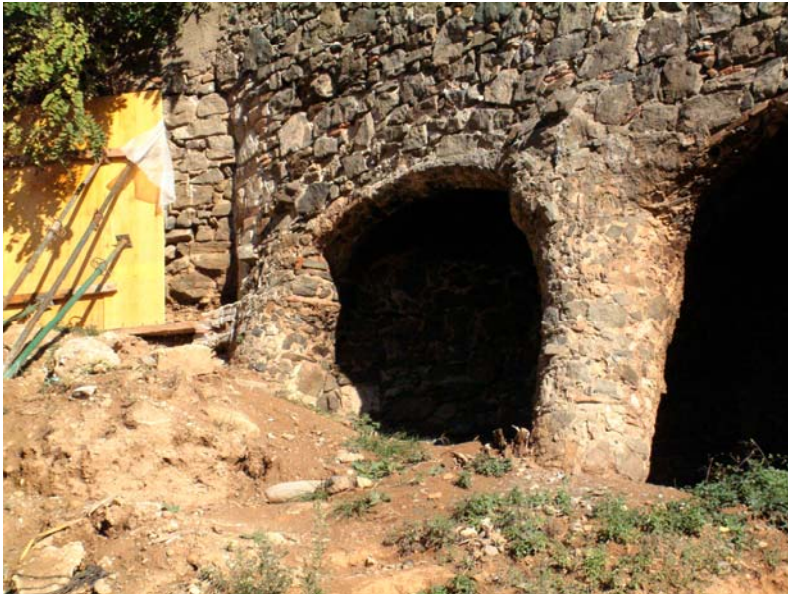
La imatge mostra el punt de connexió de l'antiga muralla medieval i el viaducte gaudinià

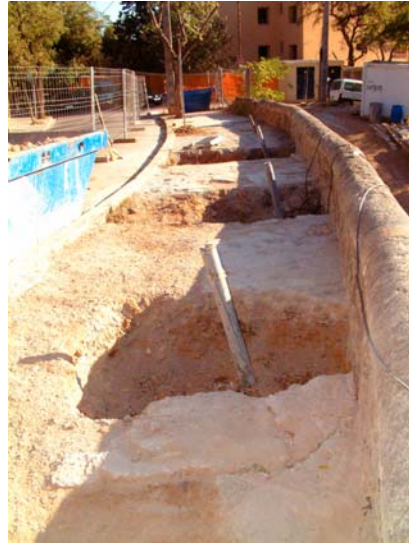
Vista de la vorera del viaducte, amb els micropilons destinats a reforçar els pilars, i les tres cates que s'hi van practicar

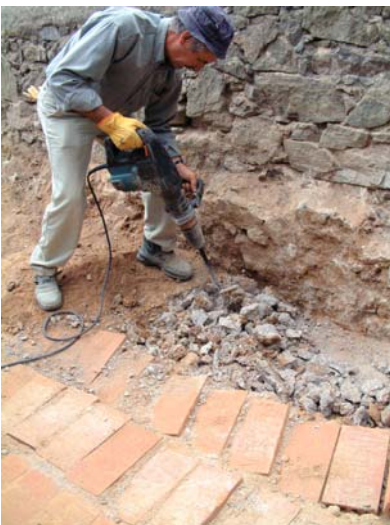
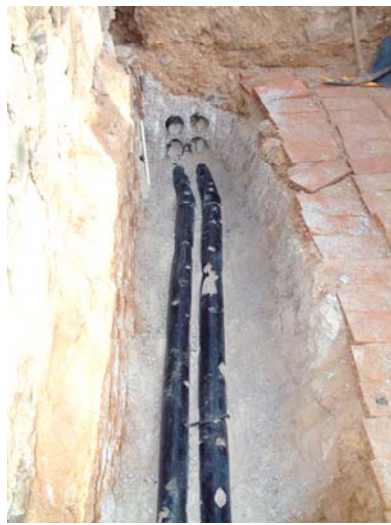
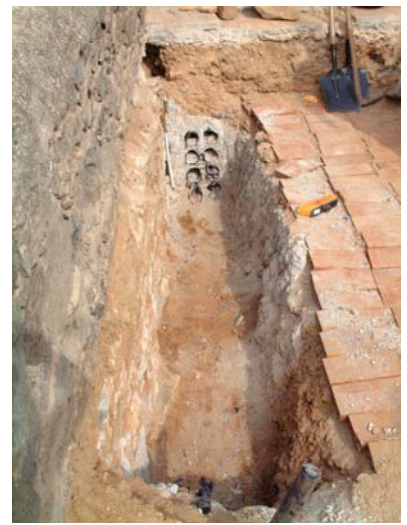
Arribats en aquest punt, s'optà per excavar primer la UE 105, la qual cosa es feu amb l'ajut d'un petit martell elèctric. A uns 15 cm. per sota de la cota màxima aparegué un tub plàstic negre, que resultà ser el primer d'una estructura de 8 tubs de 110 mm. de diàmetre, destinats a contenir cable telefònic. Els tubs aparegueren agrupats de dos en dos i estructurats en quatre nivells, la distància entre els quals era de 3,5 cm, la qual cosa donava a l'estructura una alçada total de 54,5 cm. aproximadament. Tant sols un d'aquests 8 tubs havia contingut cable.

La seqüència mostra diferents moments de l'excavació de la UE 105

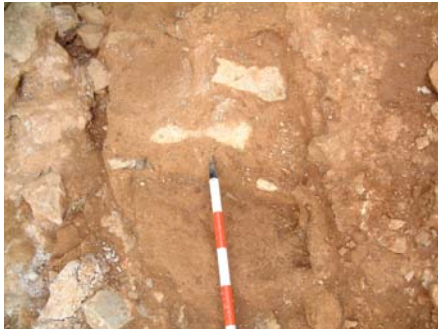
En el morter s'aprecien les empremtes d'algunes pedres. No obstant el mal estat de conservació, s'ha pogut establir amb claredat l'amplada del mur, que és de 60 cm. Tal i com ja es veia en el

fragment de muralla conservat a la zona adjacent al viaducte, el mur no té fonaments, i recolza directament sobre un nivell de graves, tot seguint-ne la cota. Això fa que, en pujar la cota d'aquest nivell de graves a mesura que ens acostem a l'actual calçada, les restes del mur hagin desaparegut totalment. Per altra banda, està clara la relació del mur amb la UE 113 -les terres del talús natural-, de manera que s'ha pogut establir que la muralla, al menys en aquest sector s'adosava al talús, de manera que podia haver estat actuant com a estructura de contenció de les terres, al menys en una part del seu alçat.

2.- L'estat de conservació del mur és deficient, de manera que les restes que s'han pogut documentar consisteixen tant sols en una fina capa de morter de calç, que presenta algunes empremtes de pedres avui desaparegudes, i alguna de les pedres que haurien constituït la primera filada del parament de la muralla.

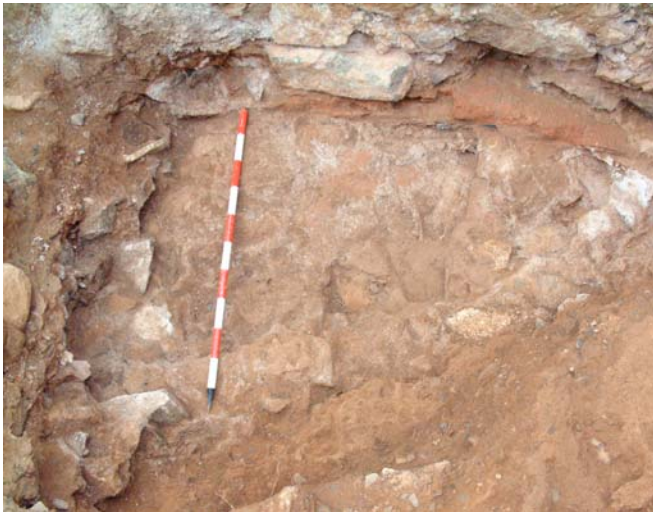
Com que per a la col·locació de l'estructura metàl·lica que ha d'instal·lar-se sobre les voltes no era necessari arribar fins al maó que configura aquesta primera volta del viaducte, es va deixar a la vista la capa de formigó que la recobreix, atès que la seva retirada no hagués aportat tampoc cap informació d'interès arqueològic.

Aspecte que oferia la volta número 1 un cop acabada l'excavació del sector 1a

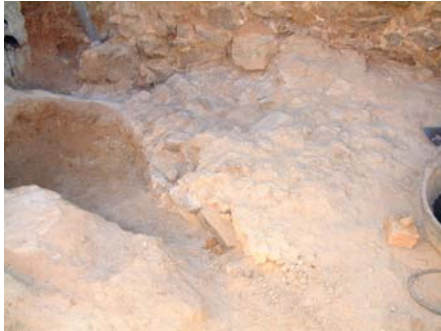
Aspecte que oferia la volta 9 abans de retirar les pedres que la cobrien
