Estudi Històrico-arquitectònic de la finca núm. 7 de carrer Lledó de Barcelona (Volum II)

SEQÜÈNCIA CRONO-ESTRUCTURAL DE LA FINCA

Barcelona, abril de 2004

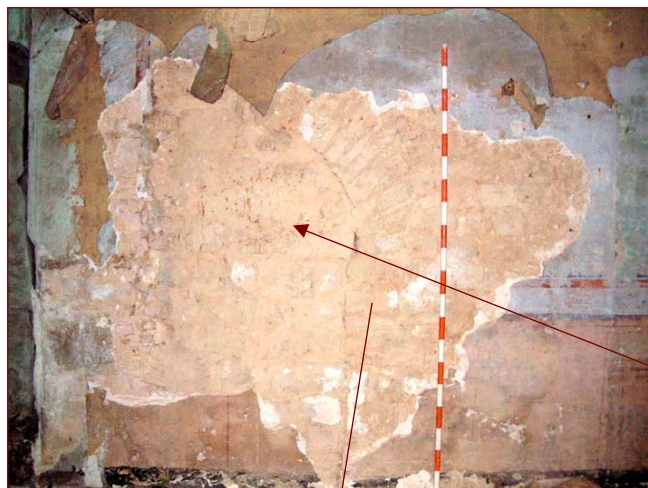
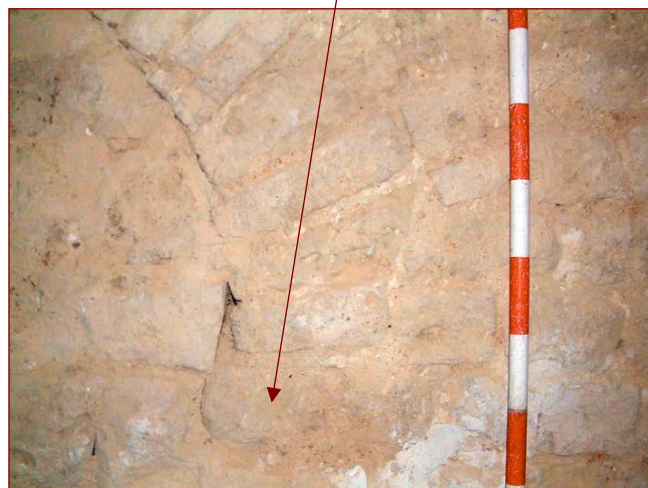
Vista general i detall de la cara interna de la porta descoberta en el corresponent al segon pis de la torre romana núm. 28. Es fa difícil esbrinar quina ha estat la raó per la qual en comptes d'una finestra (que seria el més lògic) ens trobem amb un porta. Probablement som davant d'una reforma o bé existia d'origen una comunicació a l'alçada del segon pis entre les torres 27 i 28

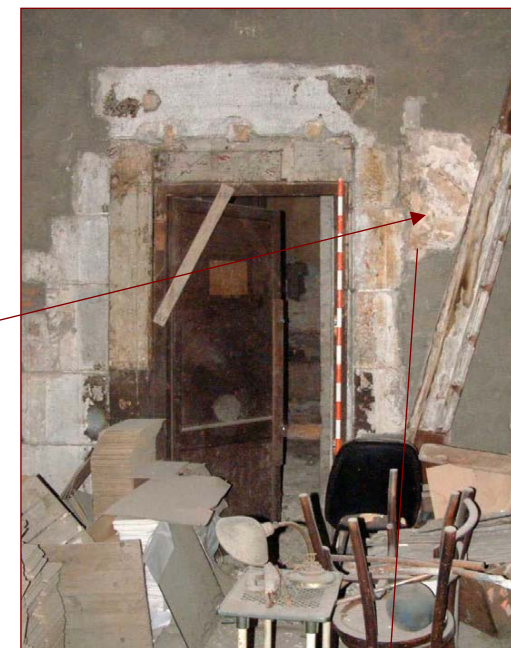
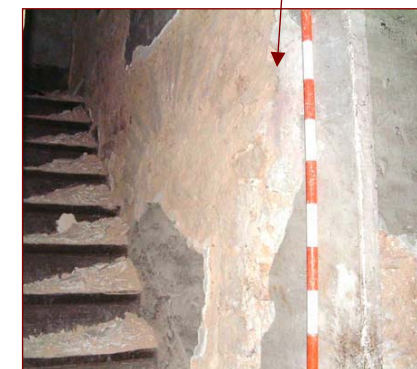
Vistes de la finestra del segon pis de la torre romana núm.28 descoberta en decurs de la intervenció. A dalt la cara externa (en direcció a l'interior de la ciutat) de l'element. A baix la cara interna de la finestra alliberada parcialment del revestiment modern que la cobria

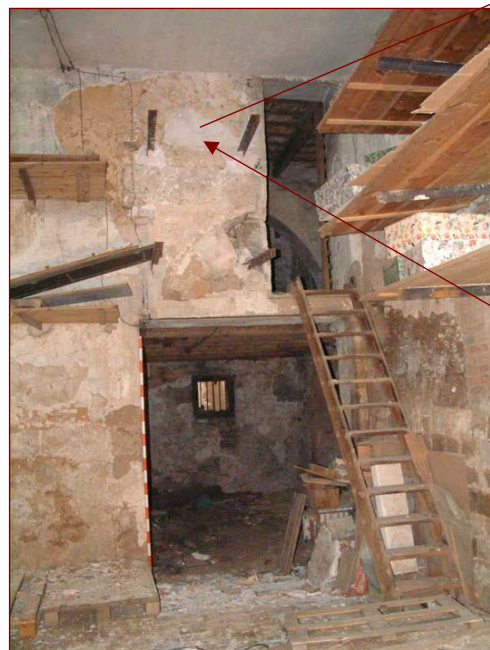
Localització i detall de la cara externa de la finestra del primer pis de la torre 28 que donava a l'interior de la ciutat

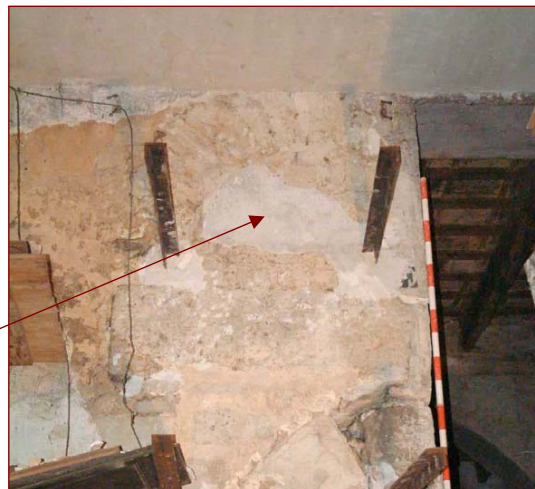
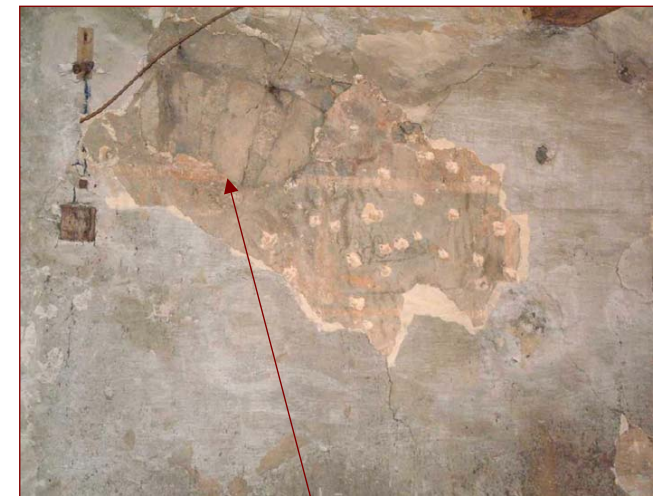
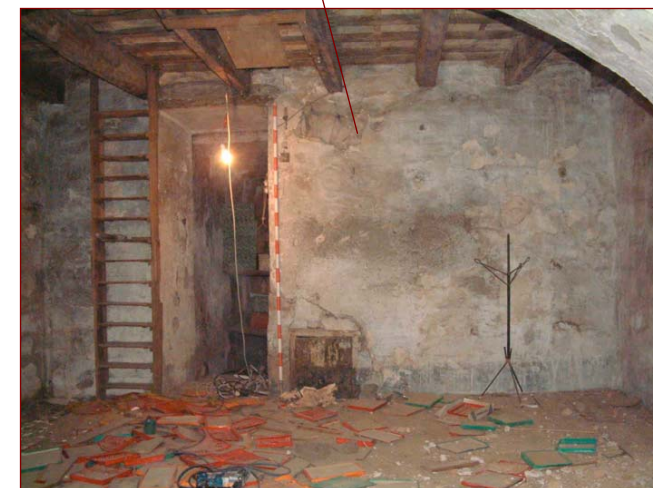
Localització i detall de la cara interna de la finestra del primer pis de la torre romana núm. 28 que s'obria a l'interior de la ciutat

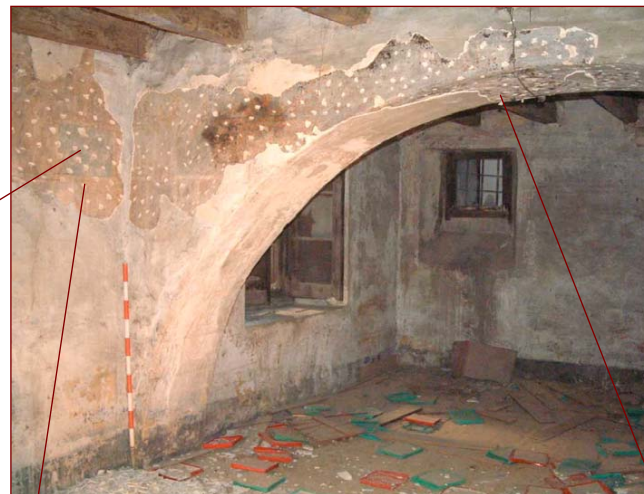
Localització i detalls de les pintures parietals descobertes a l'espai de l'actual altell de planta baixa de la torre romana núm. 28. Es tracta d'un revestiment que a més dels murs, també es desenvolupa a l'intradós de l'arc i que es correspondria a les cronologies pròpies de la fi del segle XII inici del segle XIII. S'ha d'esmentar que no s'han conservat restes d'aquest revestiment pictòric ni a la planta baixa ni a la planta superior.

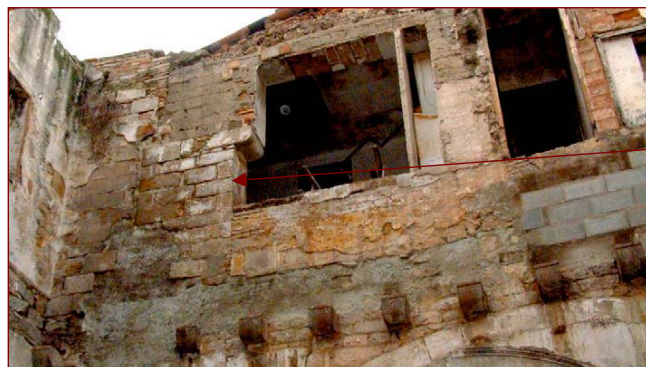
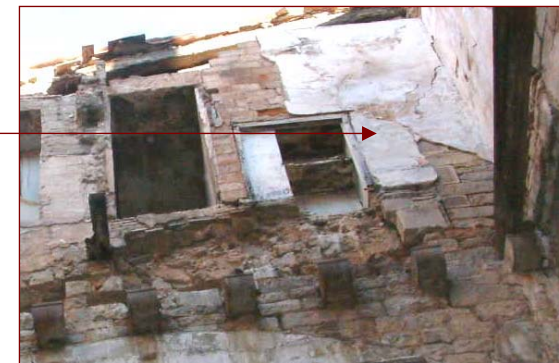
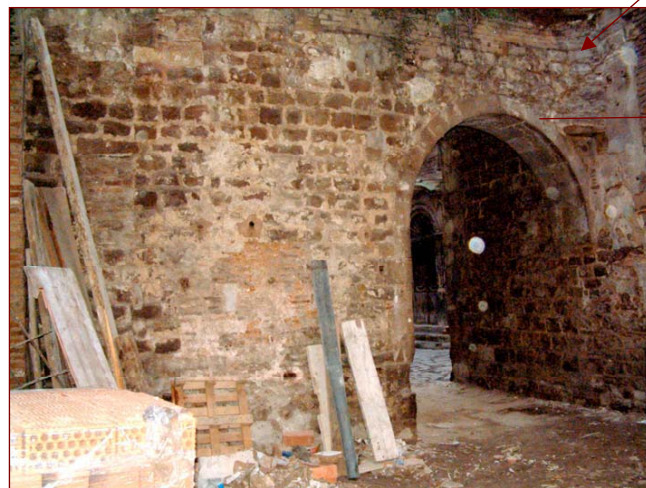
Detall dels elements pertanyents a la fi del segle XII
inici del XIII localitzats a la vessant nord-est de la
finca. A dalt els testimonis de la solana o galeria sota-
coberta de la que es conserven dos dels seus pilars. A
baix imatges de la part inferior de la naia o corredor
que comunicava de manera versemblant les dues zones
edificades del la banda més oriental de la parcel·la
(vegeu planta de restitució)

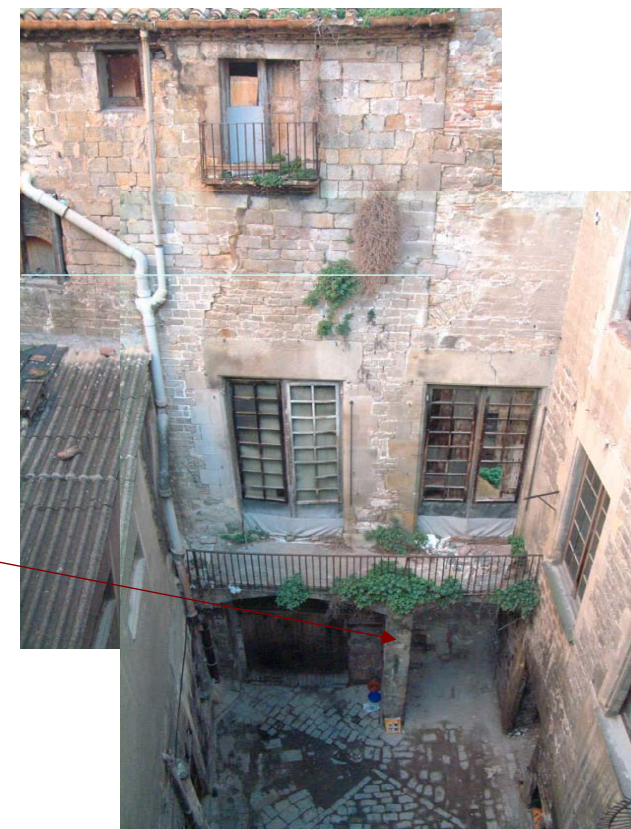
Fotomuntatge de la façana de l'edifici del costat nord-est. S'assenyala el límit del parament de final del segle XII, primer anys del segle XIII

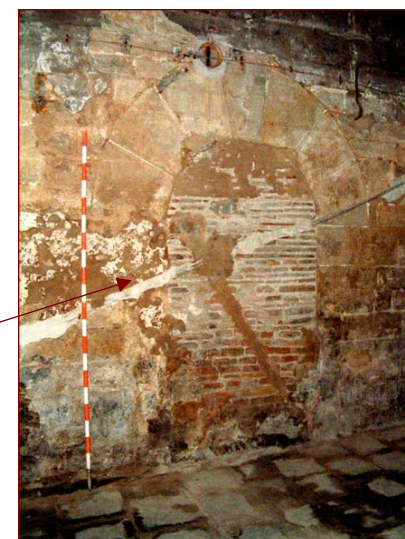
Detall de la porta adovellada que es localitza a la paret nord de l'actual vestibul de la finca. És, junt la seva paret, resultat de les obres del segle XVI que construïren un nivell d'entresòl (estudi) dins la crugia medieval de l'edifici

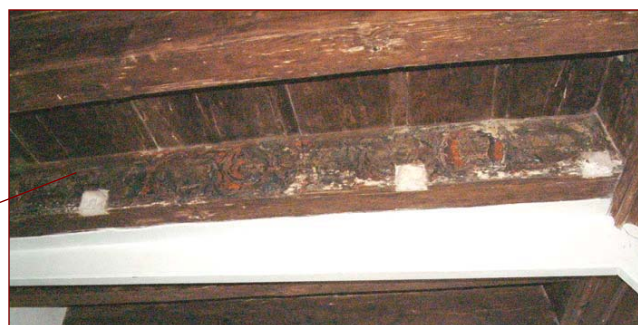
Vista general de la jässera decorada del forjat de fusta del nivell d'entresòl i que correspondria a una reforma del segle XVI que afectà només un part de la planta baixa de l'edifici medieval

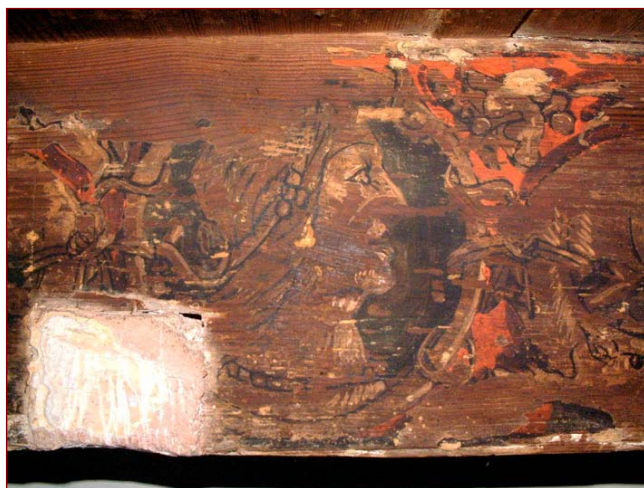
Detall de la decoració pictòrica d'una dels jàsseres de fusta del forjat de l'entresòl o estudi. Podem distingir el perfil d'una dama representada segons els paràmetres propis de les imatges figuratives del segle XVI

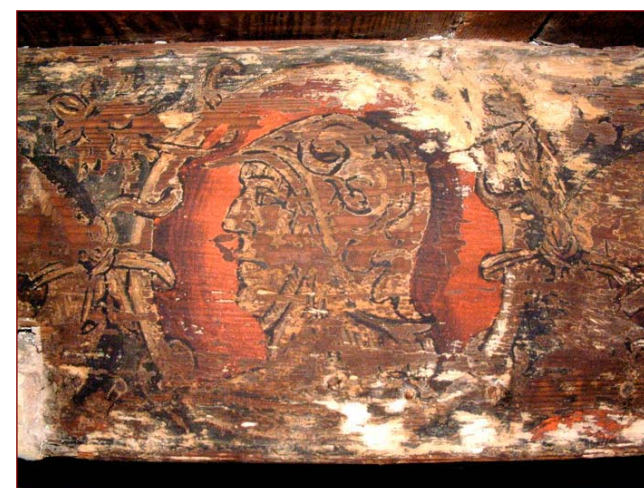
Detall de la decoració figurativa que és visible sobre la biga de fusta del forjat del nivell d'entresòl. Es tracta de la representació del bust de perfil d'un cavaller; imatge representativa dels models renaixentistes de l'època

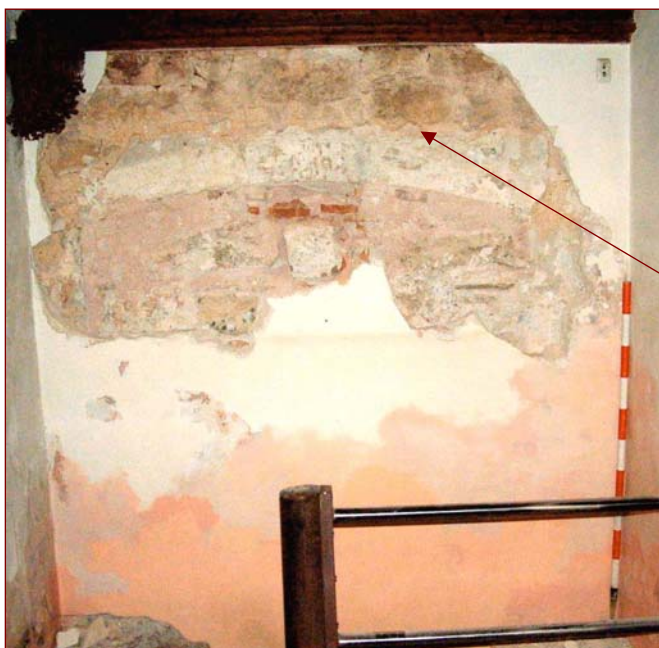
Detall de la cara interna de la finestra del segle XVI que des del nou estudi afrontava a l'antic pati de la finca

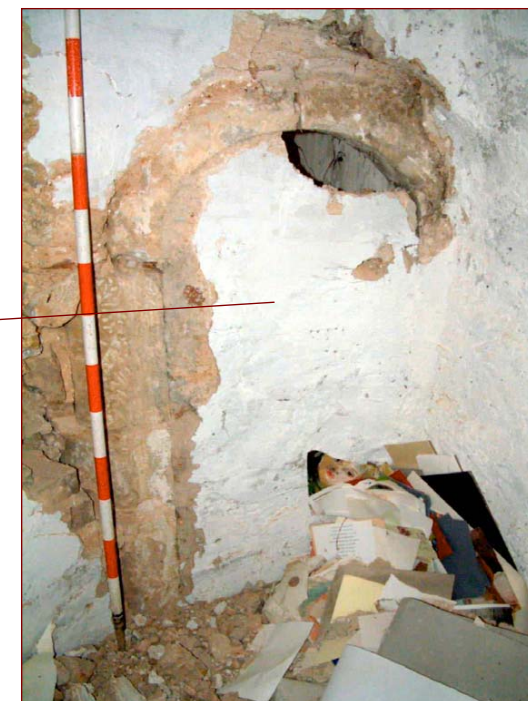
Detall de la cara externa de la porta del segle XVI que de manera versemblant comunicava amb una escala de cargol en volada que comunica els nivells residencials amb el ras de sota coberta

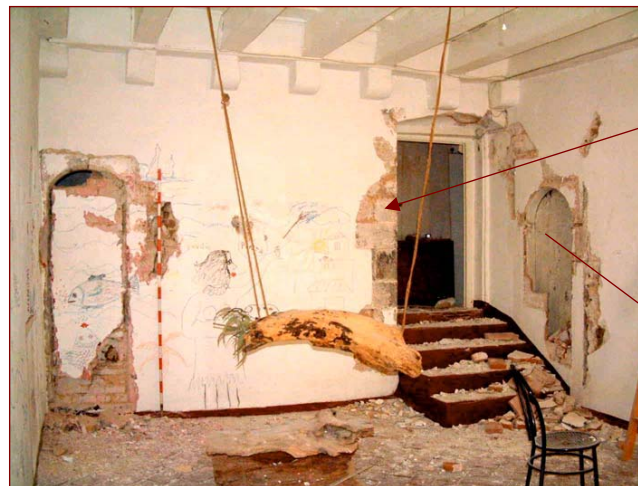
Vista general de l'estança nord-est del primer pis de l'edifici que dona al carrer Lledó. A banda de les dues portes descobertes (vegeu imatges inferiors) també podem distingir l'arc rebaixat i un muntant (l'esquerra) del que interpretem com la cara interna d'una antiga obertura de finestra de la façana medieval

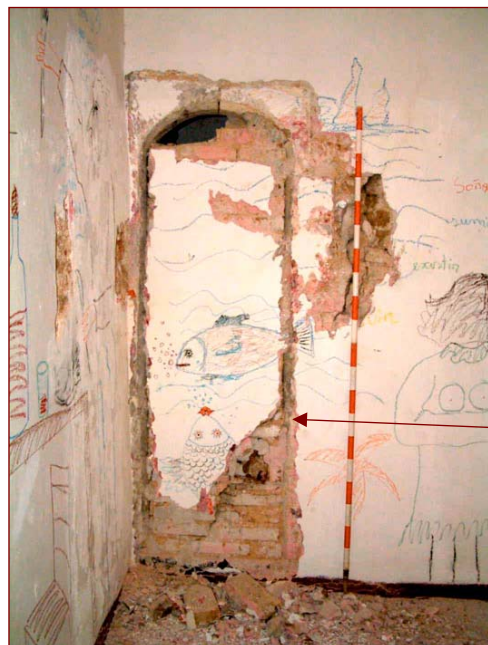
Detall de la cara interior de la porta descoberta a l'estança nord-oest del primer pis. Es tracta probablement d'un pas que comunicava amb un antiga escala de cargol, que, en volada sobre la façana medieval, comunicava els pis amb la coberta. És un element datable cap inici del segle XVI

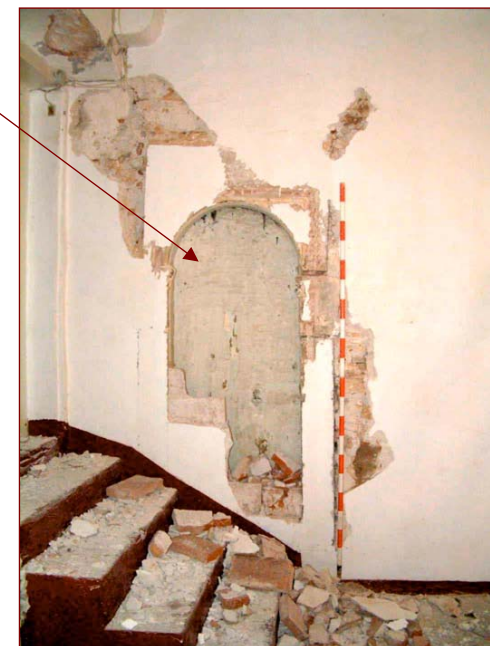
Detall de la porta descoberta en la paret lateral de l'estança nord-oest del primer pis. Som davant d'un pas noble entre dues habitacions que en base a la seva fesomia s'identificaria com un element pertanyent a la primera meitat del segle XVI

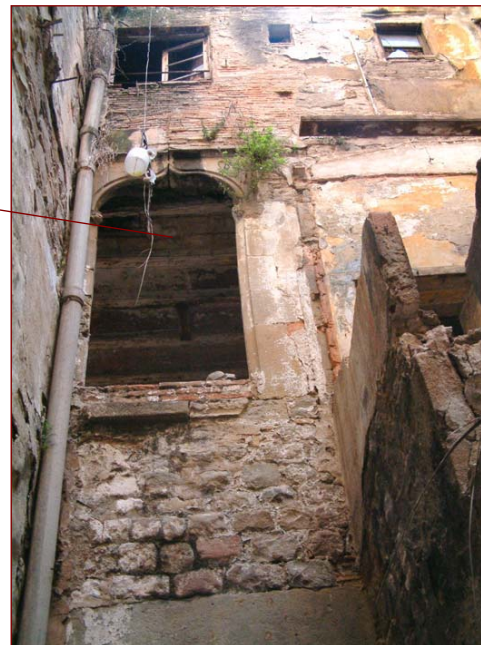
Finestra conopial de final del segle XVI que es troba a la façana del cos més meridional. Vistes interiors i exteriors. A l'exterior pot apreciar-se parcialment el parament carreuat dels nivells baixos d'aquesta façana

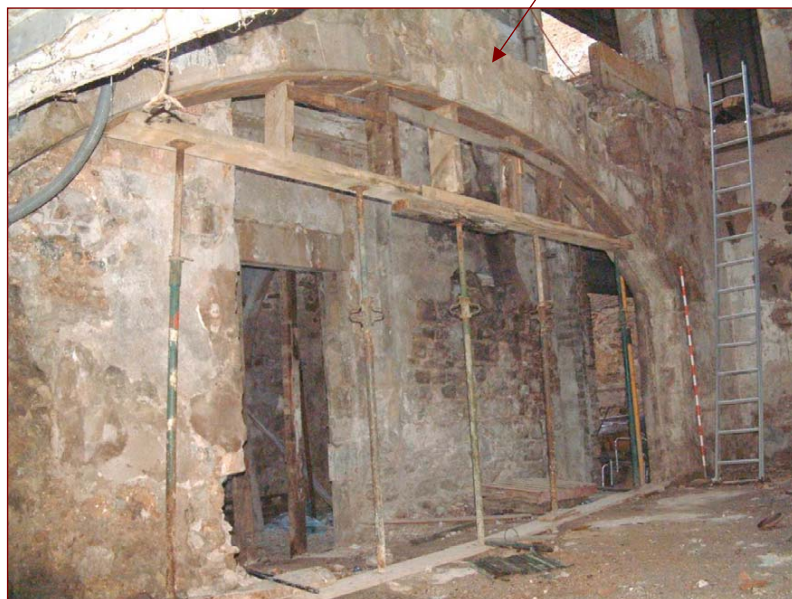
Arc de final del segle XVI aixecat per tal de donar més volum edificat a la finca del moment

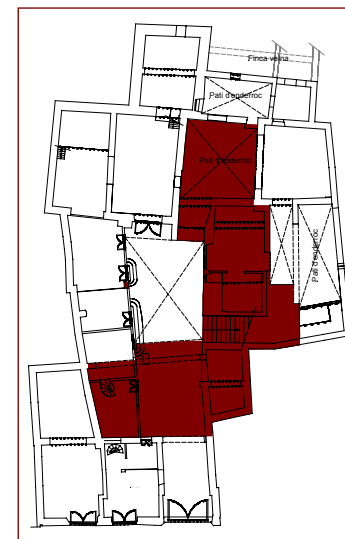
Localització del volums construïts cap a la primera meitat del segle XVII

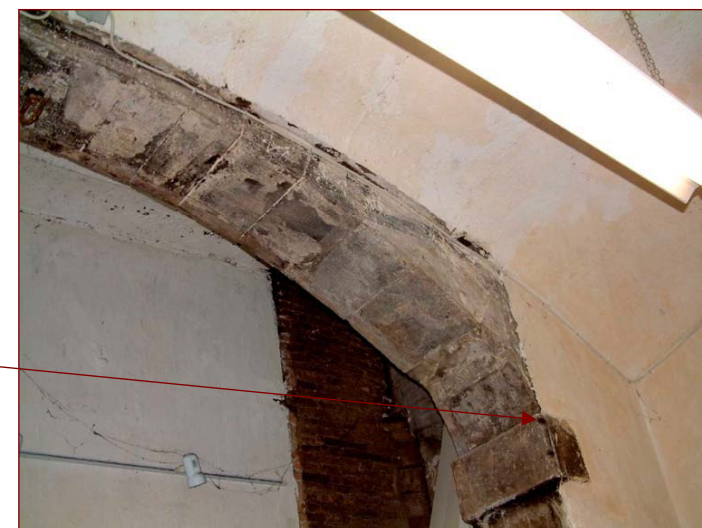
Vista parcial de l'arc que suporta la façana del segle XVII i que actualment es visible des de l'interior de les construccions del costat més septentrional del pati central de la finca

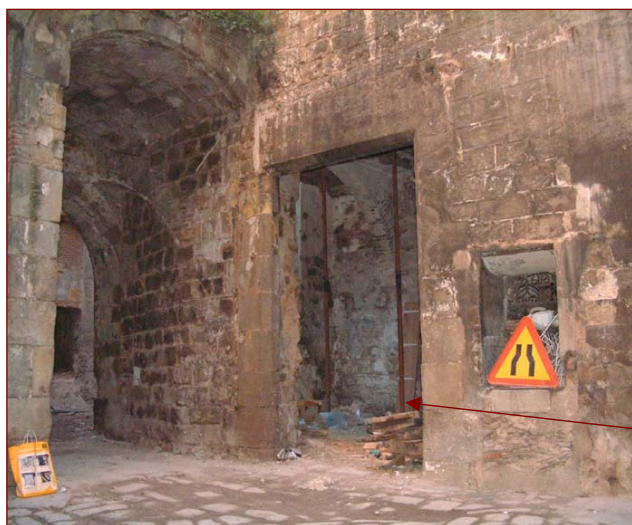
Localització i vista general des del pati central de la finca de la façana interior de l'edifici que dona al carrer Lledó. Es tracta d'un frontis relacionat amb una important campanya constructiva que feu creixer en un crugia l'antic edifici medieval, tot ocupant una part força significativa del vell pati. Aquesta gran reforma es realitzaria pels volts del tercer quart del segle XVII

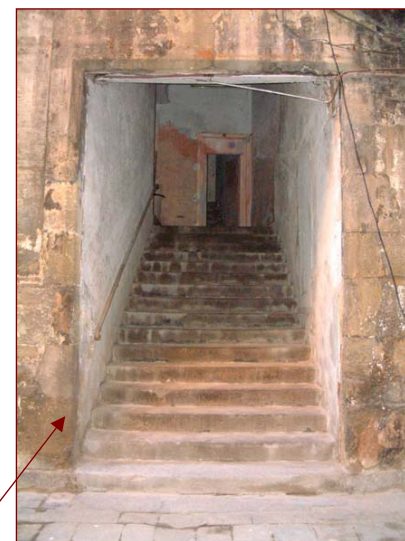
Porta situada en la part més oriental de la façana de l'edifici construït de vell nou al segle XVII.

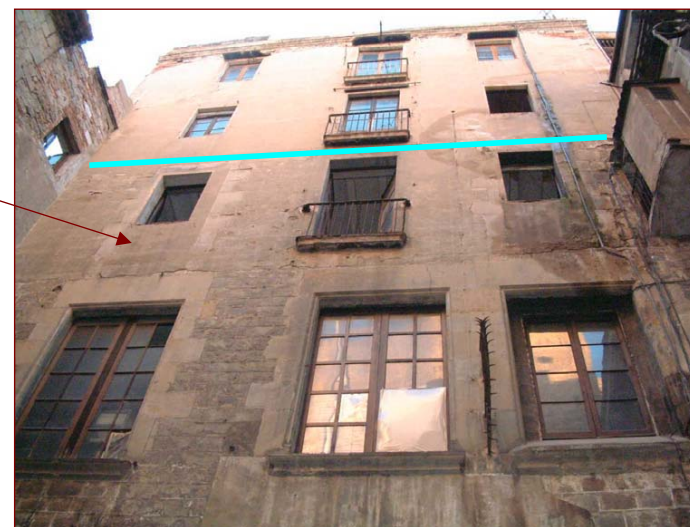
Accés situat en la part més occidental de la façana de l'edifici construït de vell nou en el segle XVII. Es tracta d'un antic accés a la planta baixa adaptat al segle XIX com a escala d'accés a la caixa d'escala de veïns i al ras de principal

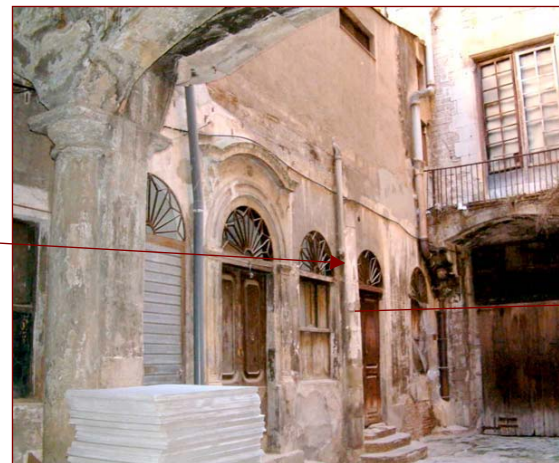
Vista parcial de la façana de l'edifici aixecat de vell nou al segle XVII amb la remunta dels dos pisos superiors feta en el segle XIX

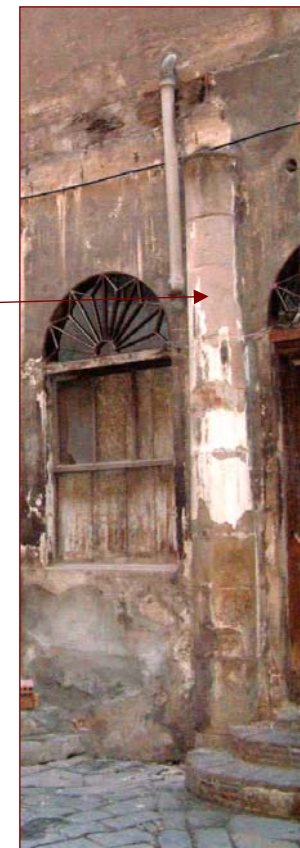
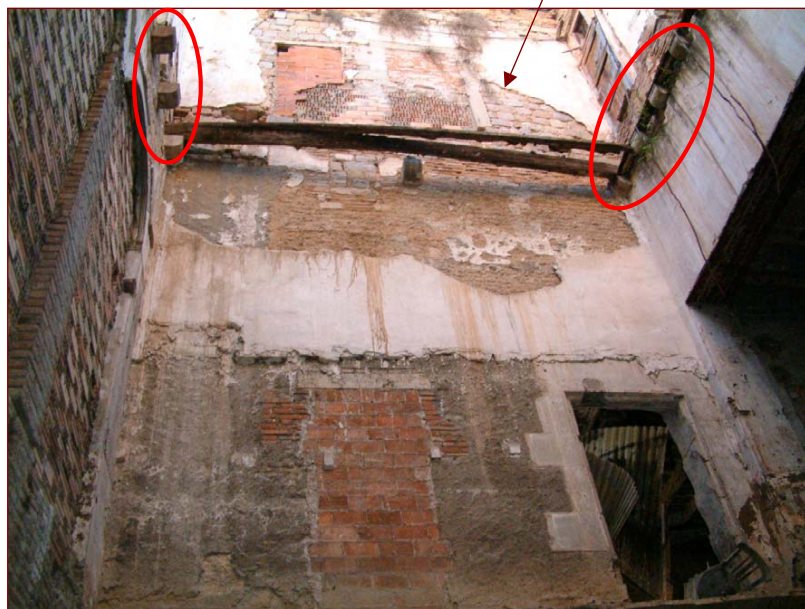
Localització i detall del pilar que sostenia una naia o corredor que comunicava les zones oest i est de la finca en el segle XVII

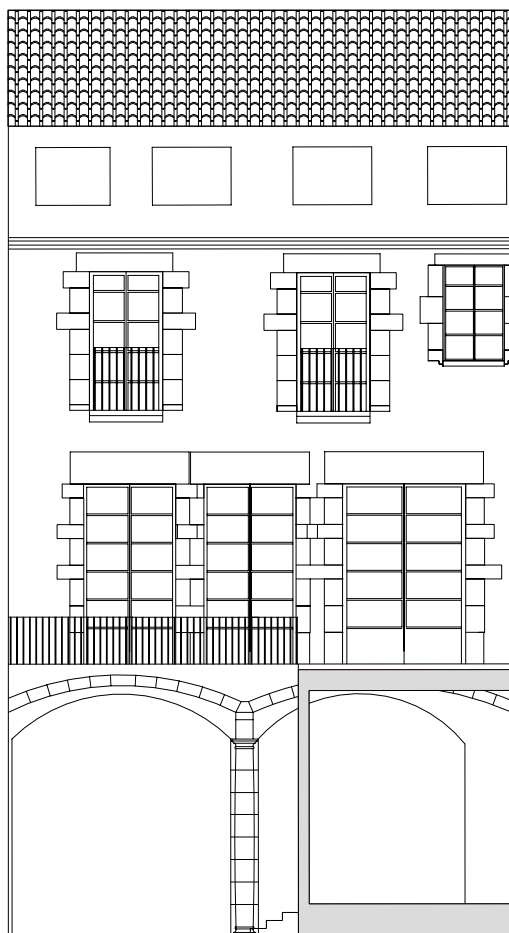
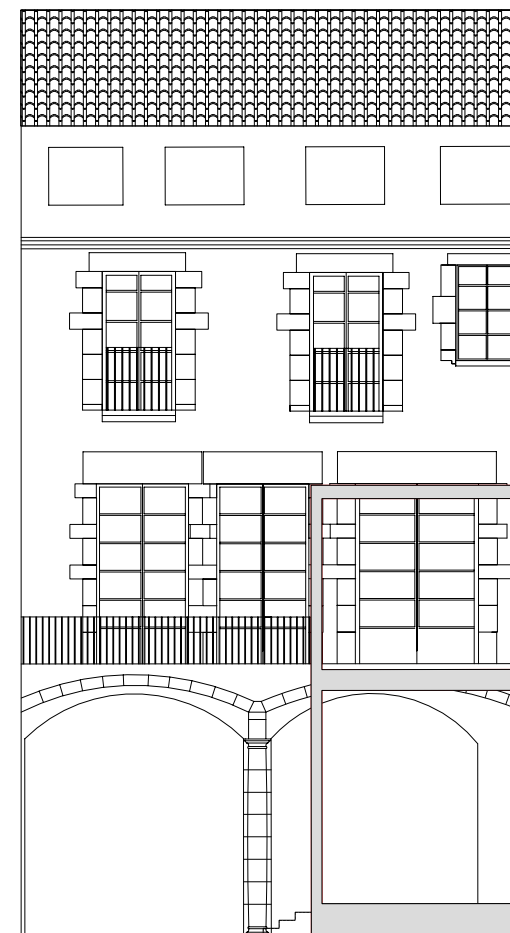
Restitució hipotètica de la façana que afronta al carrer Lledó. Segle XVI

Mitjan segle XIX

Mitjan segle XX

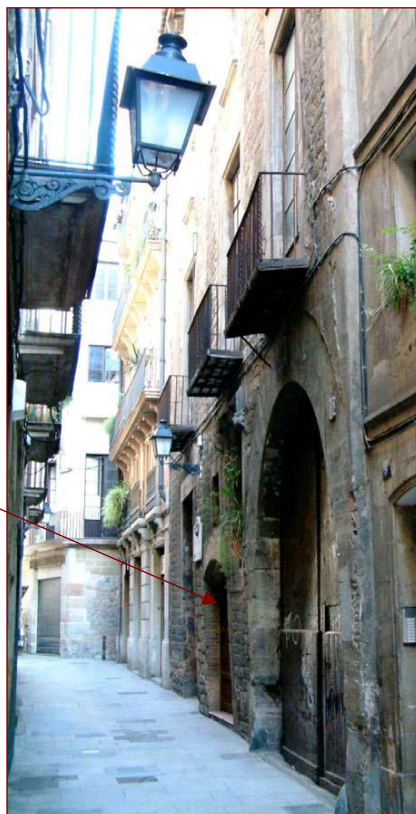
Vista parcial de la façana del carrer Lledó amb indicació de la porta que dona a l'entresòl o estudi oberta cap a mitjan segle XIX

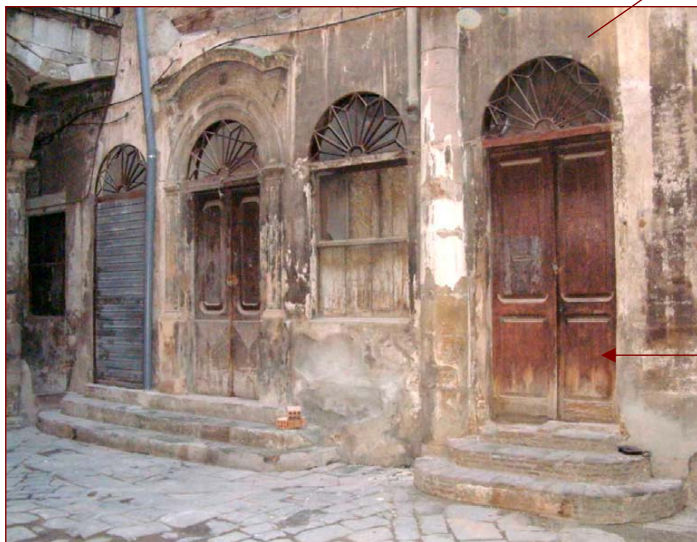
Vista parcial de la planta baixa de l'edifici del costat més septentrional del pati central de la finca. Tercer quart del segle XIX.

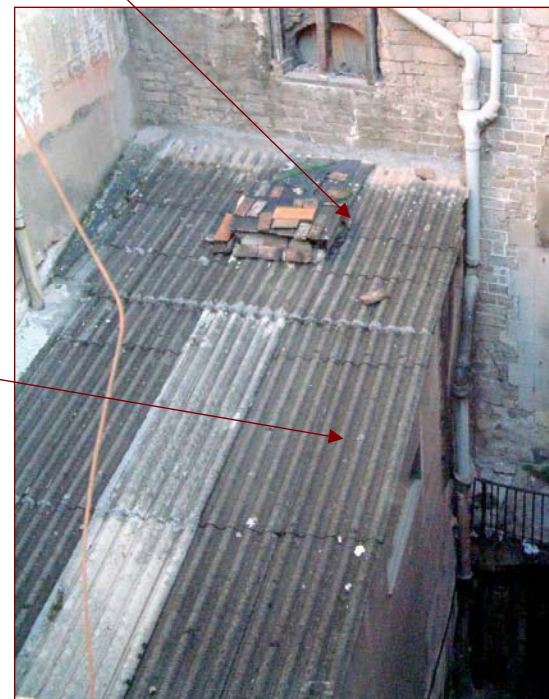
Vista parcial de la remunta del segle XX feta sobre l'edifici de planta del costat més septentrional del pati central

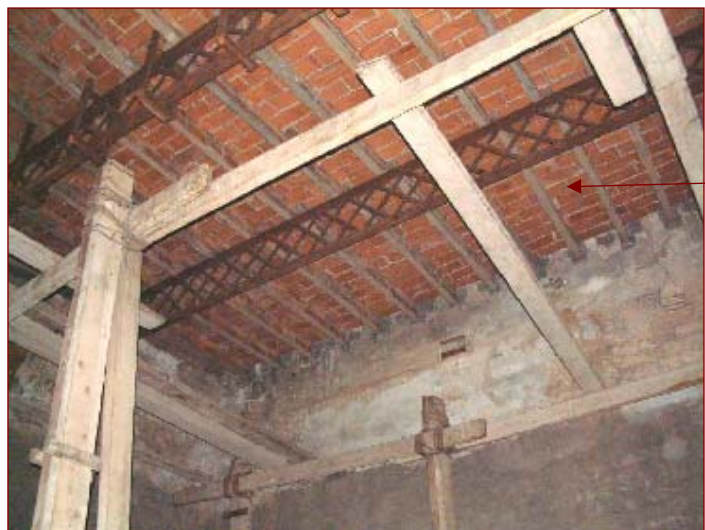
Vista parcial de l'actual forjat de jàsseres de gelosia i biguetes de formigó del primer pis de l'edifici del costat nord-est de la finca. Es tracta d'una operació de reforma en dues fases. Les jàsseres es correspondrien a una operació de final del segle XIX, mentre que les biguetes de formigó pertanyent ja al segle XX

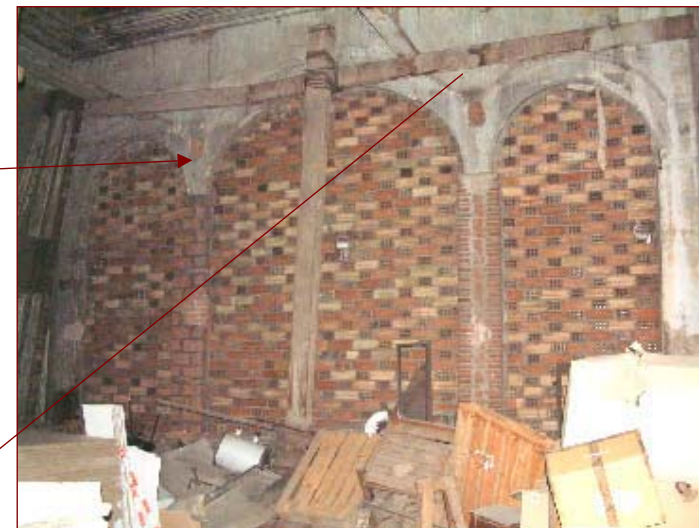
Detall de la cara interna de la galeria cegada del primer pis de l'edifici del costat nord-est de la finca. Cap a la fi del segle XIX. S'assenyala el pilar que fou repicat i que mostrà la columna de ferro colat

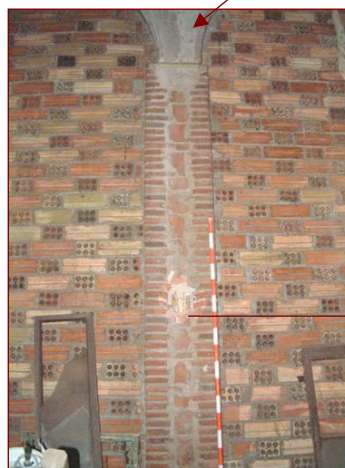
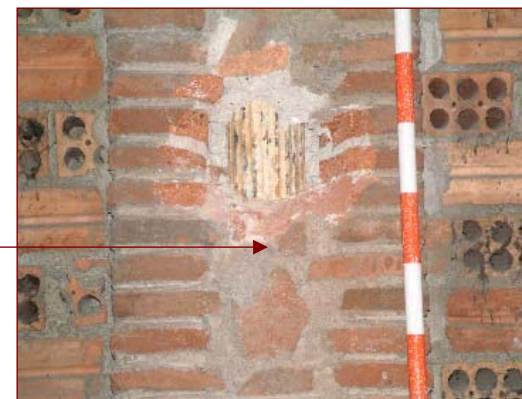
Vista parcial i detall del pilar de maó que enconfra la columna de ferro colat sobre la que se sostenien els arcs de la galeria que dona a l'actual pati d'enderroc
