Memòria de la intervenció
arqueològica preventiva a Can Ricart – Hangar
(Passatge del Marquès de Santa Isabel, 40,
41a-41b i 48)
Barcelona (Barcelonès)

Codi: 022/10

Dates de la intervenció: juny-novembre de 2010

Emiliano Hinojo García

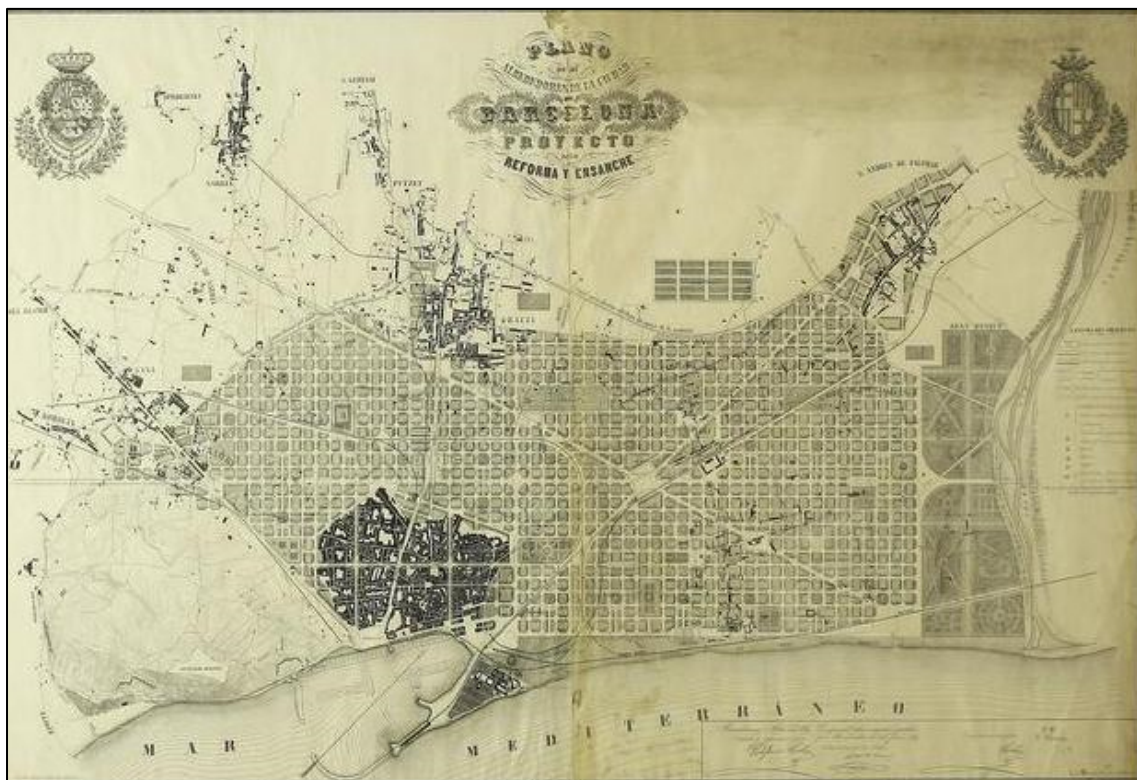
Plano de los alrededores de la ciudad de Barcelona d'Ildefons Cerdà, l'any 1855

Segons es pot observar al *Plano de los alrededores de la ciudad de Barcelona* d'Ildefons Cerdà, l'any 1855 ja s'havia construït el cos principal amb dos petits edificis situats transversalment i la xemeneia. D'altra banda, al nord de la parcel·la, a tocar de la sèquia i en el camí d'accés a la fàbrica des de la carretera de França, s'hi pot observar un edifici isolat que correspon a la casa dels Ricarts.

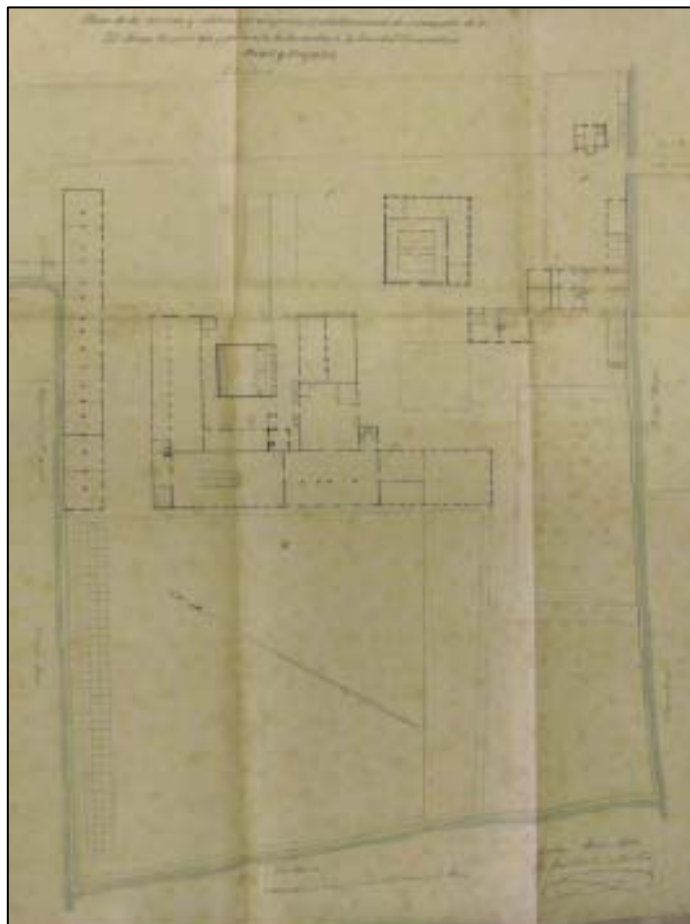
Aixecament planimètric de Josep Fontserè i Mestres de l'any 1866

A partir de l'any 1865 el mestre d'obres Josep Fontserè i Mestres, que fou l'autor de l'aixecament planimètric de les instal·lacions realitzat el 1866, el primer que es coneix, es va fer càrrec de les obres de Can Ricart després de la mort d'Oriol i Bernadet. En aquest plànol, a banda de l'ampliació dels elements preexistents, es pot observar com el recinte es va expandir cap al nord amb la construcció de la nau lateral paral·lela a la sèquia.

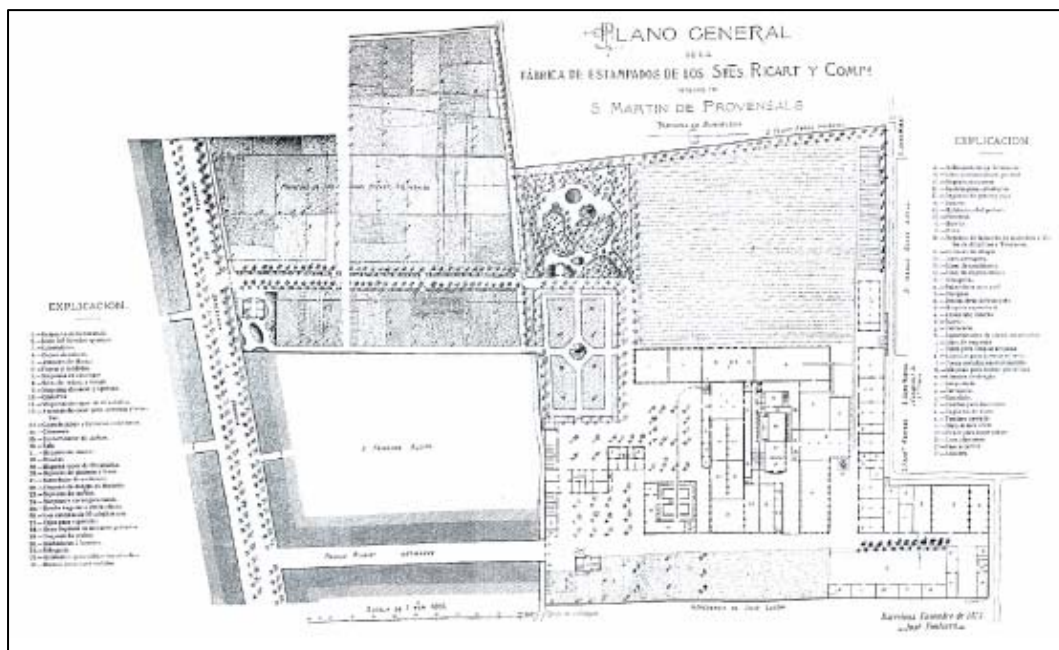
Aixecament planimètric de Josep Fontserè i Mestres de l'any 1877

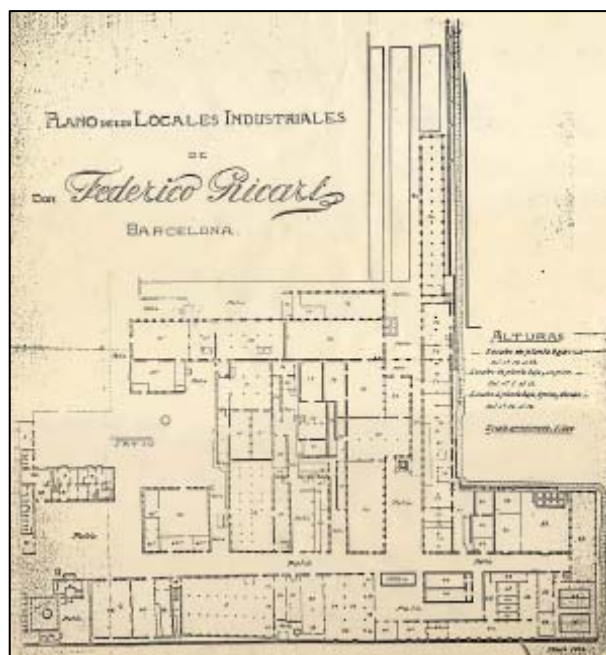
Aixecament dels locals de Can Ricart de l'any 1930.

D'una banda, trobem un petit espai destinat a serveis que s'accedeix pel passadís que resta per sota del segon tram d'escala que permet accedir al pis superior. D'altra, trobem una estança amb doble accés, és a dir, des del carrer i des de l'interior de la casa. A diferència del primer, destaca la presència d'una obertura o finestra que dóna al mur de façana i que conserva les mateixes dimensions i característiques constructives que la resta. Aquest volum apareix per primera vegada a l'aixecament planimètric de la fàbrica de l'any 1930.

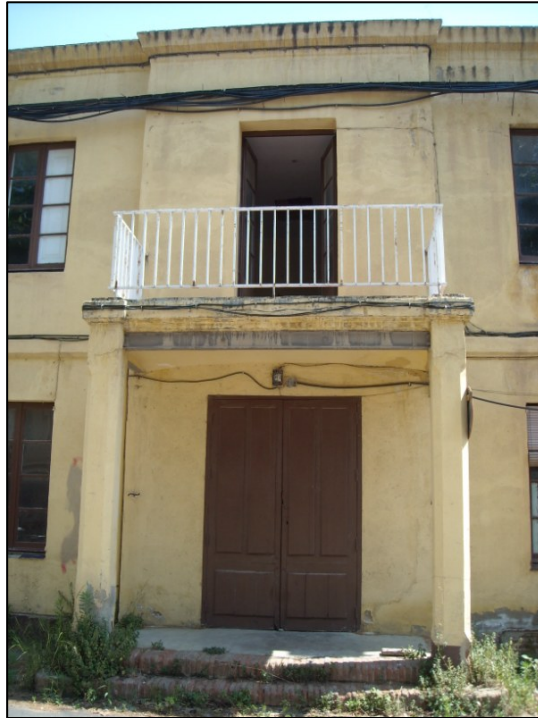
Vista general de l'entrada o accés a la casa del porter

També a nivell de planta baixa, a banda i banda de la porta, presenta dues obertures constructives, a 1'25 m de les cantonades i a una alçada d'un metre respecte al nivell de circulació del carrer. Es tracta de dues finestres de morfologia rectangular d'un metre d'amplada i 1'80 m d'alçada. Cal dir que també es documenta una finestra de similars característiques i dimensions que es localitza a l'extrem est de la façana principal, però que es relaciona amb un dels volums annexats a l'edifici original.

Al primer pis es constata la mateixa quantitat d'obertures que les documentades a la planta baixa amb una disposició, dimensions i acabats similars. Pel que fa a l'obertura situada damunt de la porta principal, a uns 3'70 m d'alçada respecte al nivell del sòl, es tracta d'una finestra balconera (1'20 m de llum i 2'60 m d'alçada) que presenta una llosana o peanya volada amb una barana de ferro.

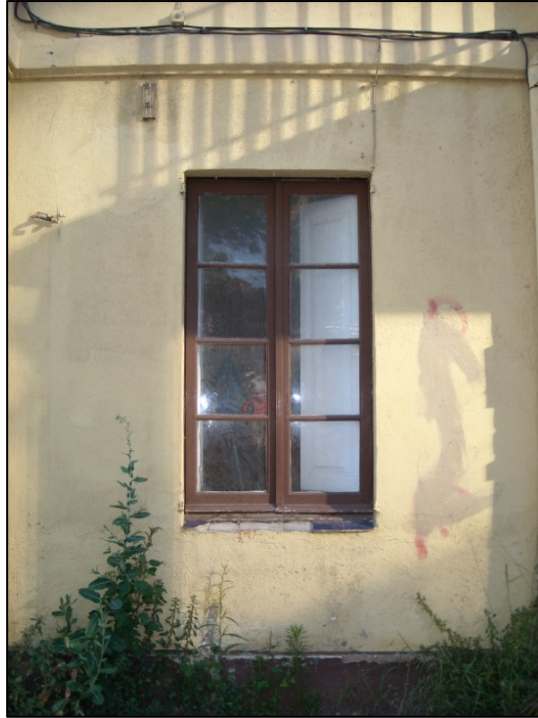
Detall d'una de les finestres de la planta baixa de la casa del porter

Pel que fa a les finestres d'aquesta planta, es caracteritzen per una notable alteració o modificació de les condicions originals. La situada a l'est es trobava completament tapiada com a conseqüència de la construcció d'un volum annex que s'adossava al parament exterior d'aquest tancament. L'altra, la localitzada

a l'oest, es trobava modificada considerablement ja que es van reduir les seves dimensions originals, es va reemplaçar la fusteria original i es va instal·lar una reixa de ferro.

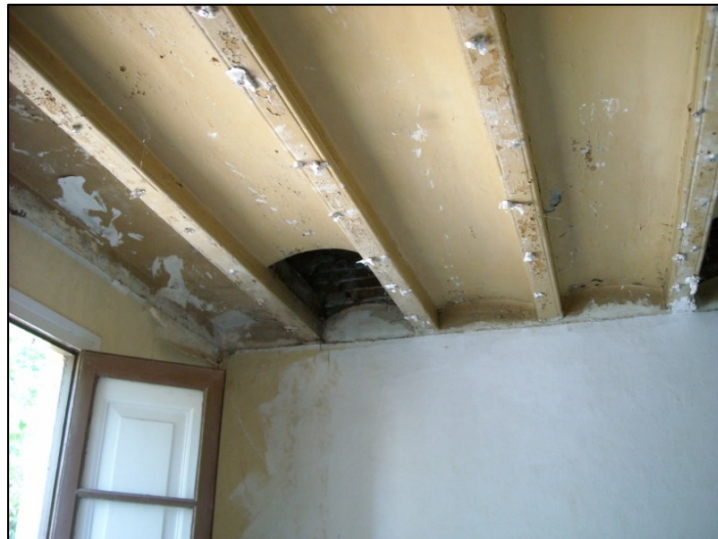
Detall del sostre o coberta original de les habitacions de la casa del porter

El sostre o coberta original de tots aquests àmbits originàriament estava format per biguetes de fusta i revoltó senzillat obrat amb dos gruixos de rajola, encara que en una darrera fase va restar ocult darrera d'un fals sostre de guix.

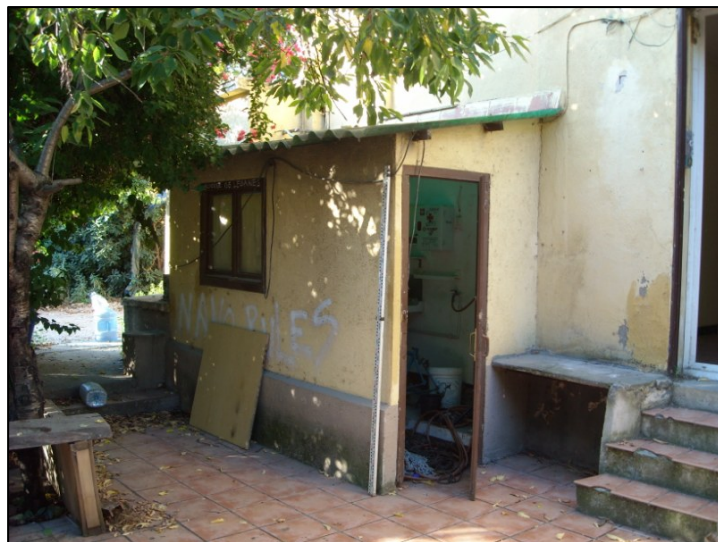
Vista general del volum annexat al parament posterior de la casa del porter

Els volums situats al parament sud-est no es van plantejar com uns espais desconnectats de la casa, sinó que es van planificar amb els ja existents, bona mostra d'això és el fet que no es va construir una nova mitgera, sinó que senzillament s'aprofità el mur ja existent. A més es van obrir accessos per tal de connectar-los directament amb l'interior de la casa.

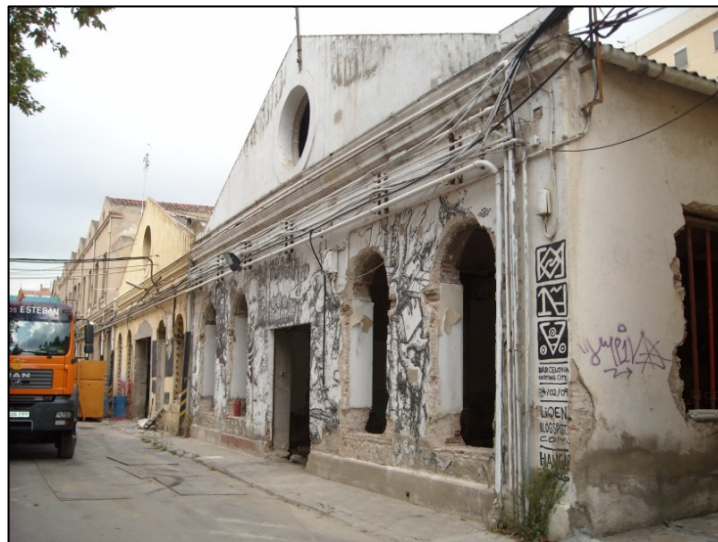
Vista general de la façana de la Nau 3 un cop realitzada la demolició dels elements afegits

En primer lloc, la façana principal, situada al mur de tancament sud-oest, presenta un cos principal de morfologia rectangular amb una amplada de 15'54 m i, a la part superior, un altre de forma triangular amb una alçada màxima respecte el nivell de circulació actual de 8'62 m. Ambdós cossos es troben separats o delimitats mitjançant una ornamentació en forma de cornisa contínua amb motlures.

Sobre el seu parament, a la part central, es situa a nivell de carrer la porta d'ingrés a l'espai interior de la nau. Es tracta d'una obertura formada per blocs de pedres devastades i maons de mida mitjana. Originàriament la part superior d'aquesta porta formava un arc rebaixat de rajoles, de 2'50 m d'alçada i 2'20 m

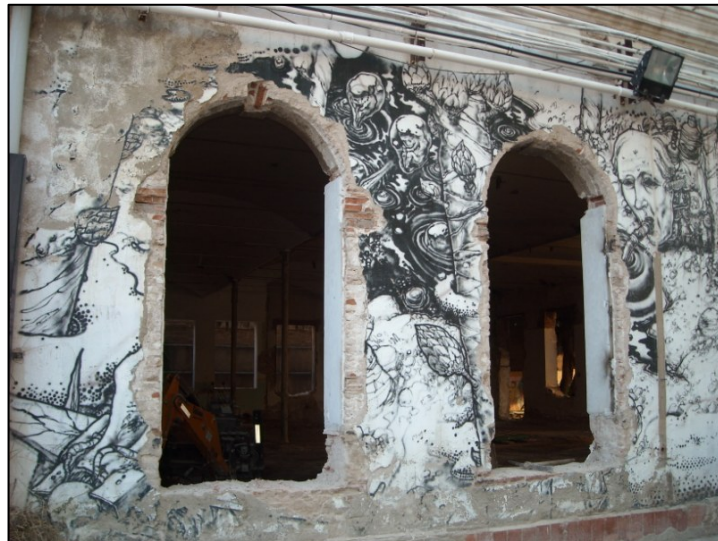
Detall de les finestres de la façana de la Nau 3

A uns 0'70 m d'alçada respecte al nivell del sòl s'obren quatre finestres, dues a cada banda de la porta, originalment de morfologia rectangular acabades amb arc de mig punt (2'90 m d'alçada i 1'35 m d'amplada). Aquestes obertures es trobaven força alterades ja que foren mig tapiades amb totxanes, principalment la part inferior i l'arc, per deixar unes finestres més petites i de forma quadrada. A més en aquest procés també es van eliminar o repicar els relleus o motllures decoratives de les dovelles i llindars.

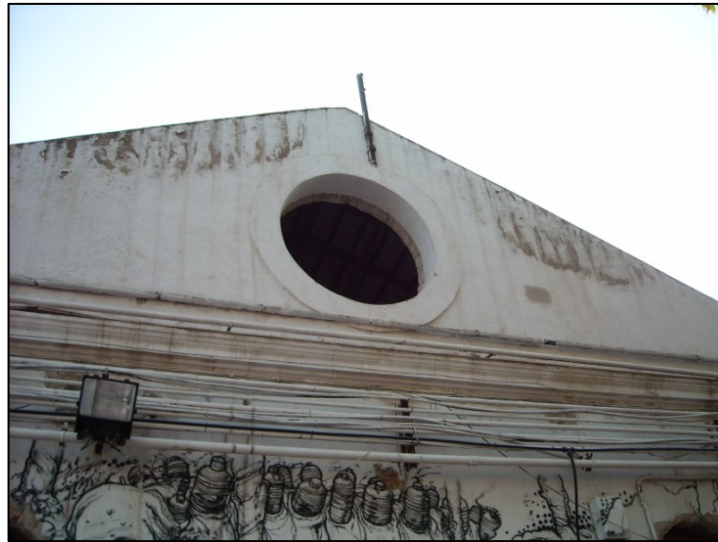
Dins de la façana, però en aquest cas a la part central de l'acabament triangular, trobem una altra obertura de morfologia circular d'uns 2'25 m de diàmetre. Aquesta claraboia, que es trobava cegada, originàriament estava tancada per una o varies fulles amb vidres. Tenint en compte la seva alçada,

uns 6'60 m respecte al nivell de circulació, i el seu diàmetre tenia com funció principal donar més claror i ventilació a l'interior de la nau.

Detall de la claraboia situada a la part superior de la façana de la Nau 3

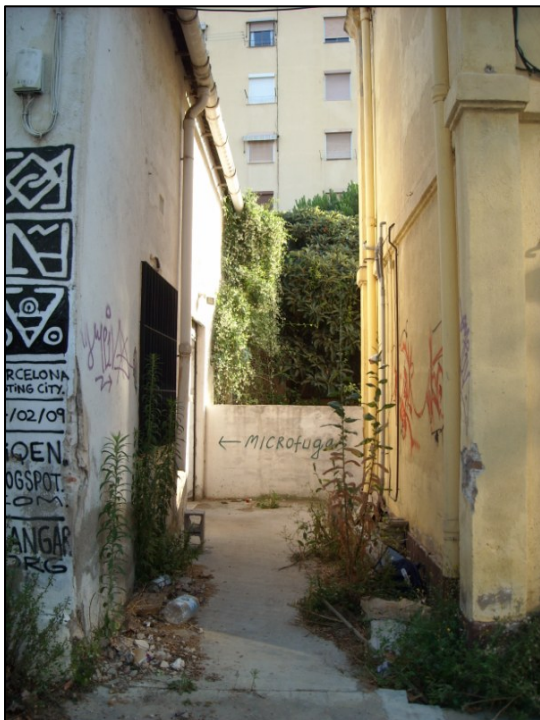
Detall del passadís existent entre la Nau 3 i la casa del porter

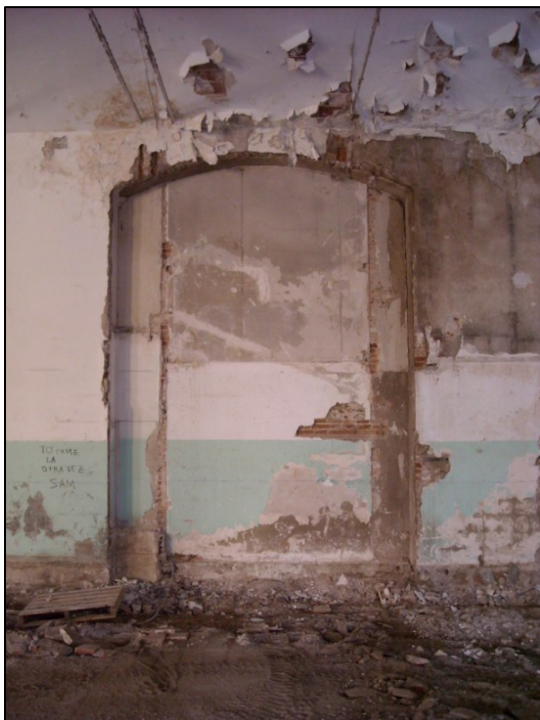
A partir de les relacions constructives que s'estableixen amb la Nau 2, sembla que les grans obertures situades als extrems eren uns accessos laterals a l'edifici. En el moment que es va obrar la nau adjacent aquestes foren cegades i es construí una nova porta a la part central per tal de comunicar els dos edificis.

Detall de la porta cegada situada a l'extrem nord del parament nord-oest de la Nau 3

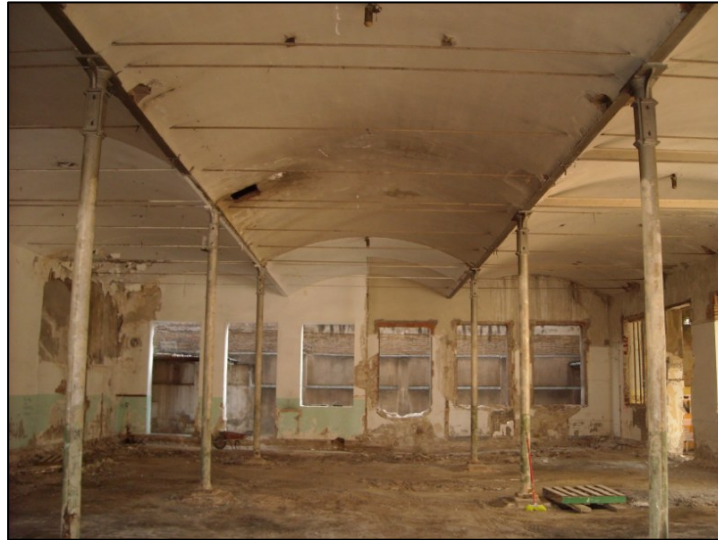
L'estructura que sustenta aquesta coberta està formada per dues jàsseres metàl·liques centrals, amb els caps encastats en els murs nord-est i sud-oest, que es recolzen en un total de 6 pilars de fosa (3 pilars per cadascuna de les dues jàsseres). Aquests, fabricats per l'empresa *JOSE M LACOMA* que s'ubicava al barri de Sant Martí des de mitjan segle XIX, són de secció cilíndrica amb capitell també de ferro. Pel que fa a la base, aquesta es recolza

Vista general de la coberta o voltes de la Nau 3

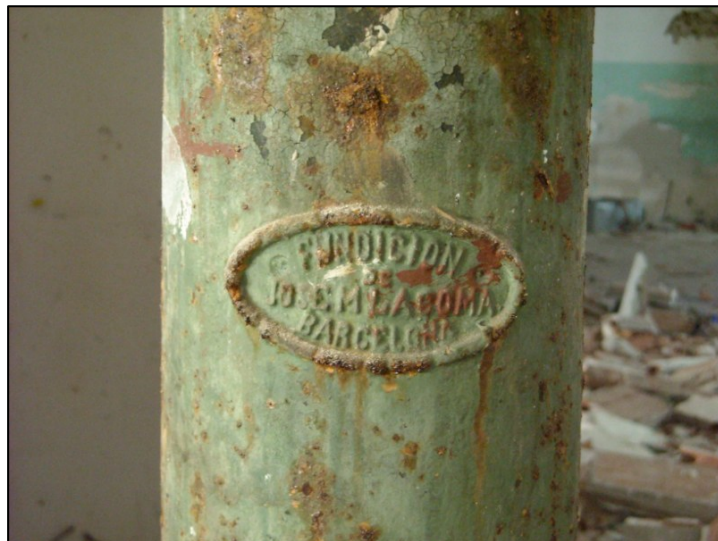
Detall d'un dels pilars de fosa on es pot observar la inscripció amb el nom de l'empresa constructora

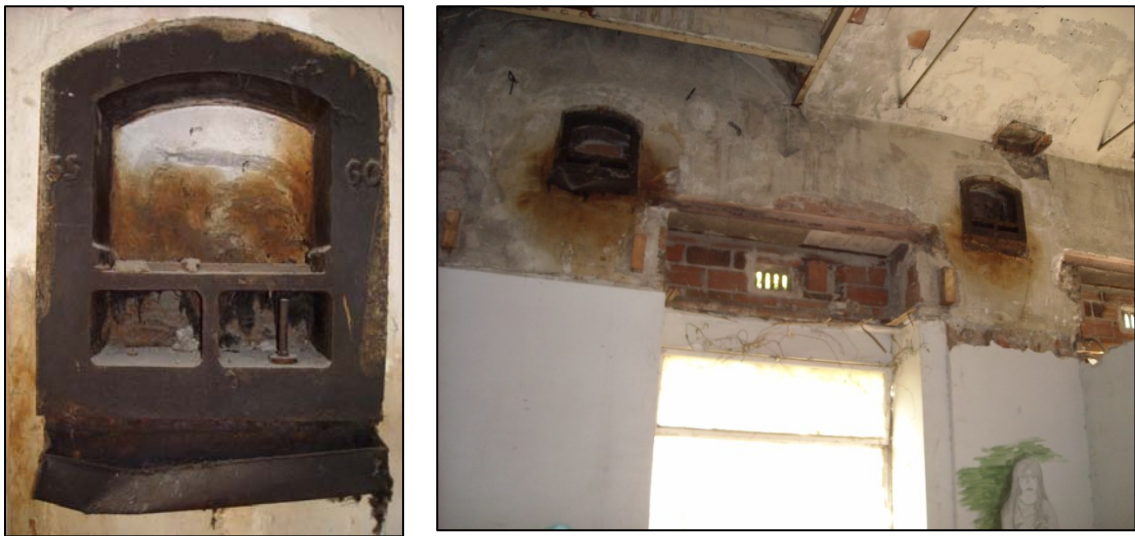
Dins d'aquesta fase i com a elements singulars, destaca la presència de tres fornícules o espais encastrats d'estructura metàl·lica que segurament es relacionen amb els processos productius efectuats en aquesta nau. D'aquests,

dos es localitzen al parament sud-est, concretament a banda i banda de la part superior d'una de les finestres (a uns 3'80 m d'alçada respecte al nivell de circulació actual). L'altra es situava al parament nord-oest de la nau a una alçada d'uns 4 m, al costat de la porta cegada de gran dimensions més pròxima a al cantonada oest de la nau.

Detall i vista general de les fornícules localitzades a la Nau 3

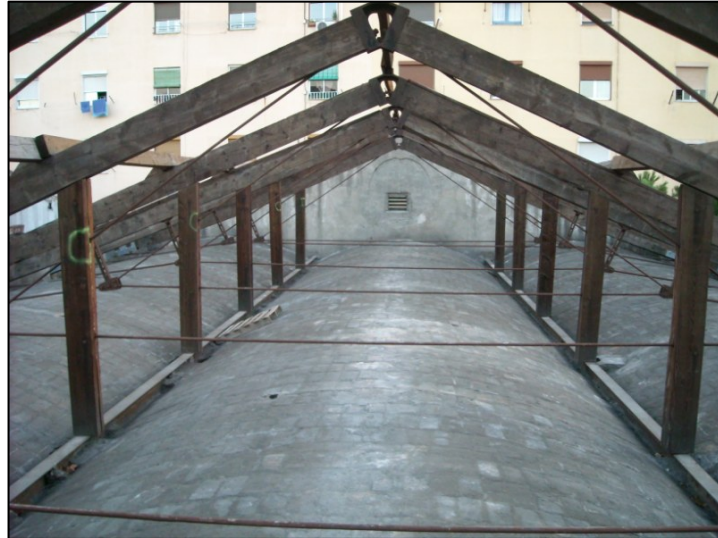
Finalment, darrera de les tres voltes de rajola, trobem la coberta original de la nau, obra segons la documentació històrica al voltant de l'any 1888. Es tracta d'un conjunt de 5 armadures triangulars formades per cavalls de fusta encastats als murs nord-est i sud-oest. Aquests es troben convenientment enllaçats mitjançant bieles, tornapunts i tirants. La funció d'aquestes encavallades, de gran senzillesa, era sustentar la coberta pròpiament dita, originalment de teula marsellesa però actualment d'uralita.

Vista general de l'encavallada de la Nau 3

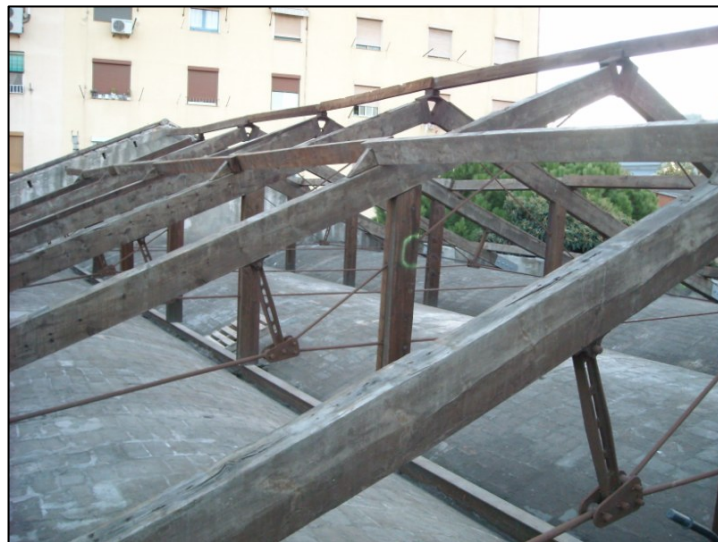
Detall dels vertents de l'encavallada de la Nau 3

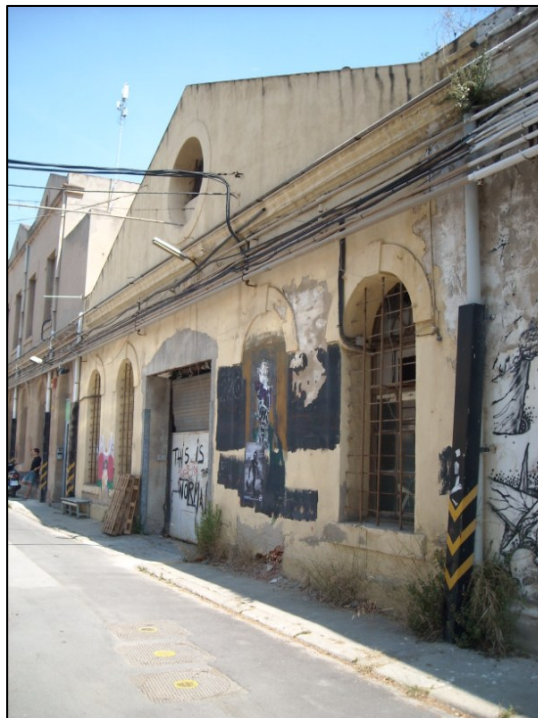
Vista general de la façana de la Nau 2 abans d'iniciar-se els treballs

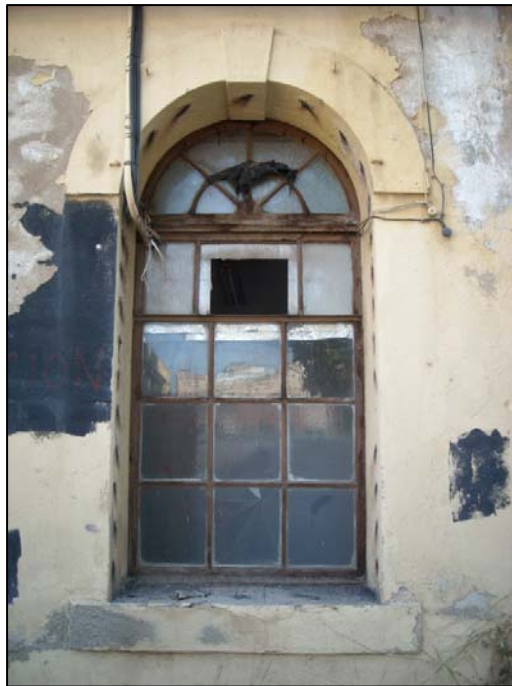
Detall d'una de les finestres de la façana de la Nau 2

Aquestes es caracteritzen per un acabament en forma d'arc de mig punt rematades amb relleus a les dovelles i llindars. Totes són finestres (3'20 m d'alçada x 1,36 m d'amplada) menys la situada al costat est de l'entrada principal, que es tractaria d'una porta d'accés a un àmbit de l'interior de la nau, com ja veurem més endavant. Aquesta porta, que segueix el mateix estil arquitectònic que les finestres, es trobava completament tapiada (3'84 m d'alçada x 1'36 m d'amplada). D'altra banda, a la part central del cos triangular també trobem una obertura de tipus circular o clara boia que es trobava cegada.

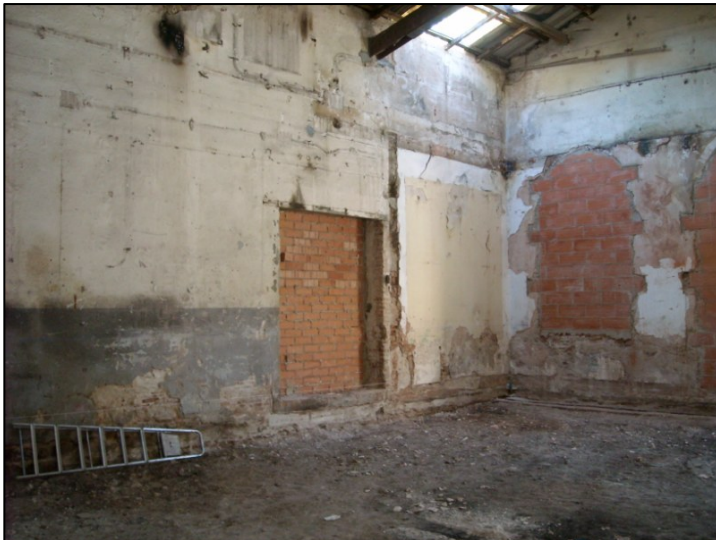
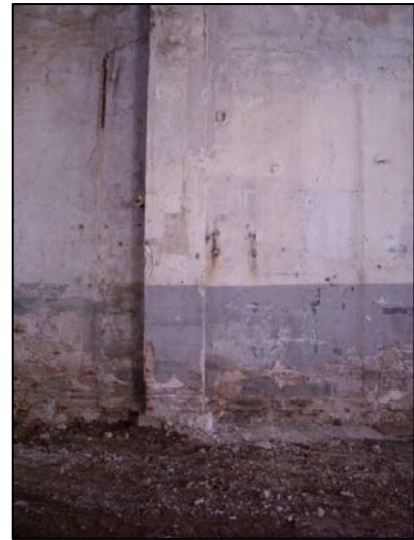
Al parament lateral sud-est, que com ja hem comentat aprofita el mur nord-oest de la Nau 3, també es poden observar les mateixes tres obertures o portes cegades descrites anteriorment. Però en aquest cas una d'aquestes, la situada més a prop del mur de façana principal, en un moment donat es va tornar a obrir però amb un dimensions més reduïdes (1'80 m de llum i 3'35 m d'alçada).

Detall de les accessos cegats de la Nau 2

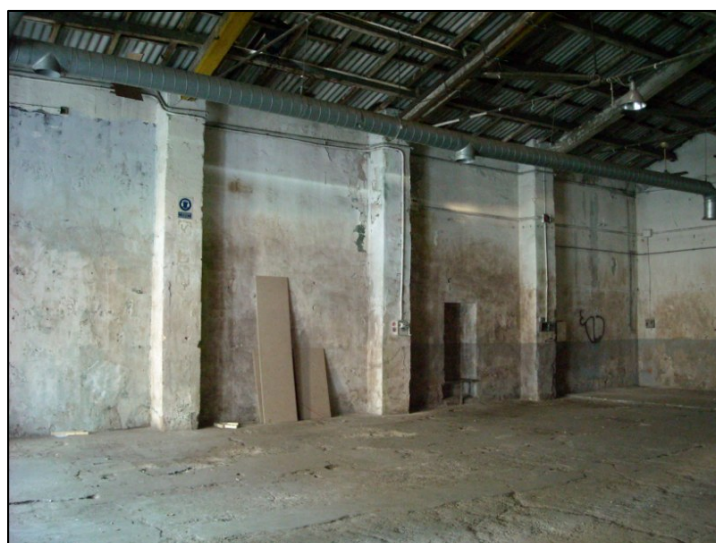
El límit lateral nord-oest, similar als altres, es caracteritza per la presència de dues obertures constructives. Es tracta bàsicament de portes, actualment cegades, que connectaven amb el passadís que separa aquesta nau amb l'anomenada Nau 4. La primera, de 2'35 m d'alçada x 1'70 m de llum, es situa molt a prop de la cantonada oest, a 0'95 m de distància. La segona, de menors dimensions (1'90 m d'alçada x 0'90 m de llum) es troba a 5'70 m de la cantonada nord. Finalment, com en el cas del parament est, també trobem tres pilars adossat al parament on es recolzen les estructures o encavallades del sostre.

Vista general dels pilars situats al mur de tancament oest de la Nau 2

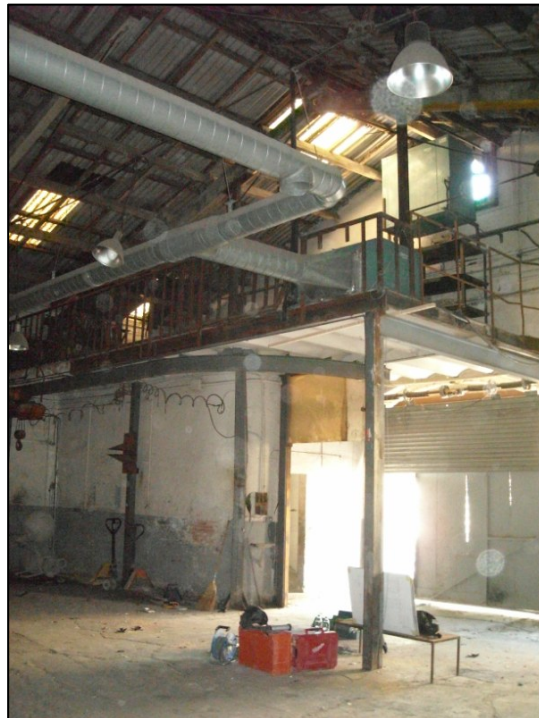
Vista general de l'altell de la Nau 3

Posteriorment, probablement a partir de mitjan segle XX, es va aprofitar la part superior o sostre d'aquesta habitació per construir-hi un altell, fet que va provocar la modificació de l'encavallada de la teulada de la nau, com ja veurem més endavant. Aquest estava format per una plataforma o estructura metàl·lica que, sustentat amb bigues i pilars de ferro, sobrepassava els límits o superfície de la habitació. L'accés a aquest altell es feia a través d'una escala també metàl·lica que es situava entre la porta principal de la nau i el seu límit o parament nord-oest.

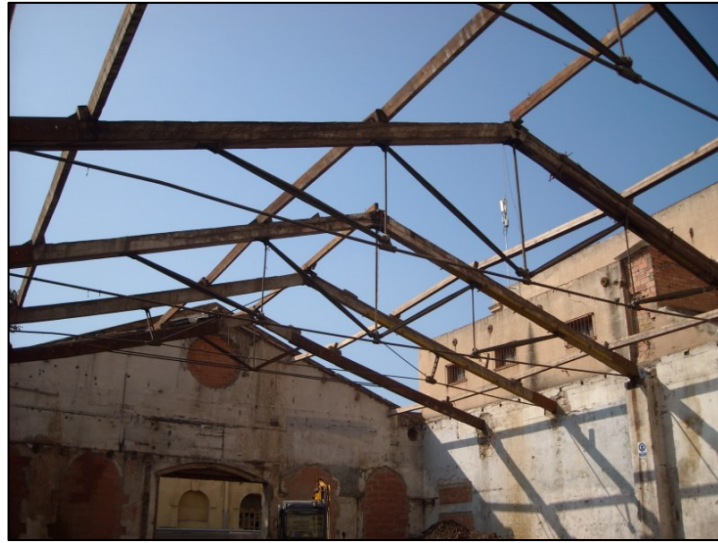
D'altra banda, a la meitat sud es documenten 2 encavallades que difereixen substancialment de la resta, no només quan a tipologia sinó també per que els caps s'encasten directament als murs sud-est i nord-oest, sense emprar cap tipus de pilar. La primera d'aquestes encavallades, situada a la meitat sud de la nau, és molt semblant tipològicament a les que apareixen a la Nau 2. Es tracta d'una armadura senzilla formada per un conjunt de bieles, tornapuntes i tirants convenientment enllaçats que sostenen els cavalls o vertents de fusta.

Vista general de l'encavallada de la Nau 3

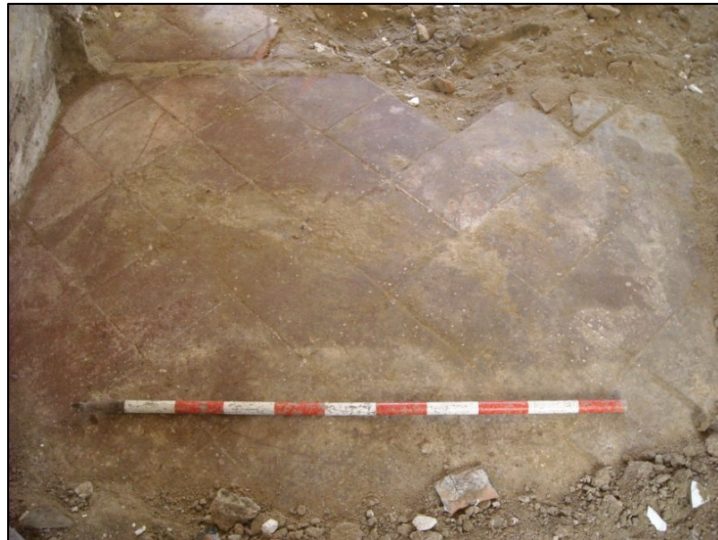
Sota la preparació d'aquestes soleres (**UE 302**), composta de morter de color blanquinós, es va localitzar el paviment original de la casa, a una cota de 3'99 m s.n.m, revestit de rajoles disposades *de punta* (**UE 303**).

Detall del paviment original de la planta baixa de la casa del porter (UE 303)

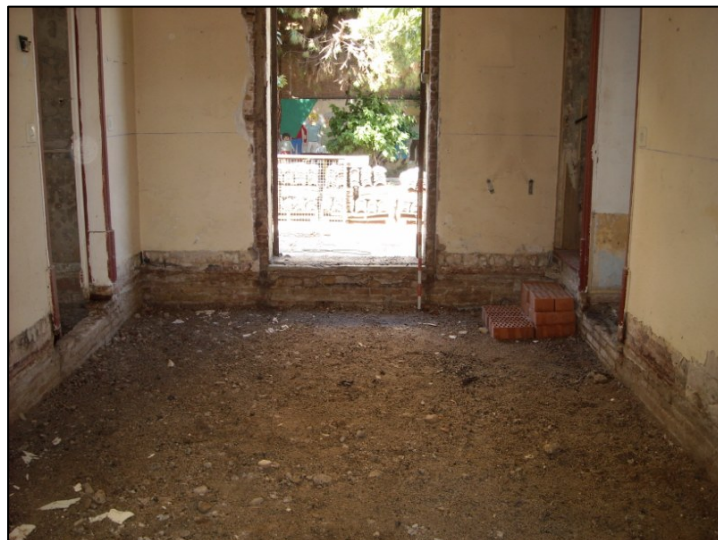
Finalment, a una cota de 3'79 m s.n.m., es va excavar parcialment una nova anivellació composta per un sediment de tonalitat fosca i textura solta amb gran quantitat d'escòries i residus cremats (**UE 306**).

Detall de l'estrat d'anivellació UE 306 documentat a la casa del porter

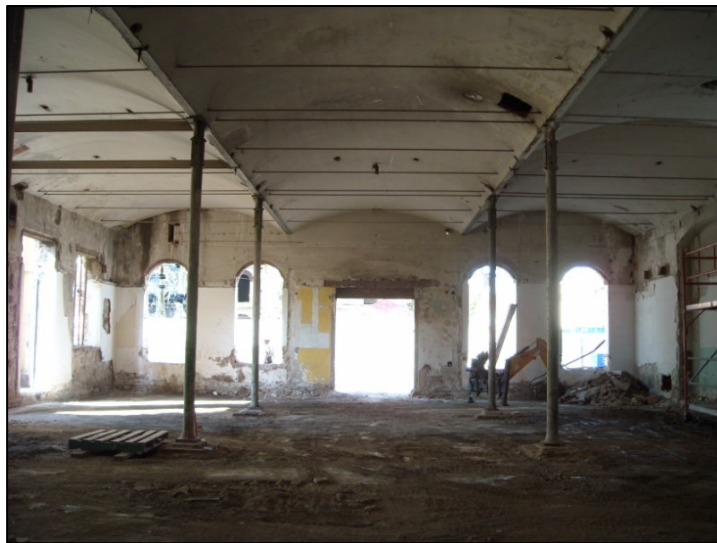
Com ja s'ha comentat els treballs a l'interior d'aquesta nau han consistit, d'una banda, en el seguiment arqueològic del rebaix realitzat amb màquina, d'entre 50-70 cm, per extreure l'actual pavimentació i el seu nivell de preparació. D'altra banda, i un cop efectuat el rebaix general, també es va realitzar un control de l'excavació manual d'una rasa situada a la part central de la nau per instal·lar serveis (17 m de longitud, 0'80 m d'amplada i 0'70 de fondària), així com també de les rases o riostres relacionades amb les fonamentacions d'un nou altell localitzat a la meitat est de l'edifici (dos rases de 16'50 m de longitud, 0'40-1'20 d'amplada i 0'60 de fondària; i dos més de 4'70 m de longitud, 0'40-1'20 d'amplada i 0'60 de fondària).

Vista general l'interior de la Nau 2 un efectuat el primer rebaix general

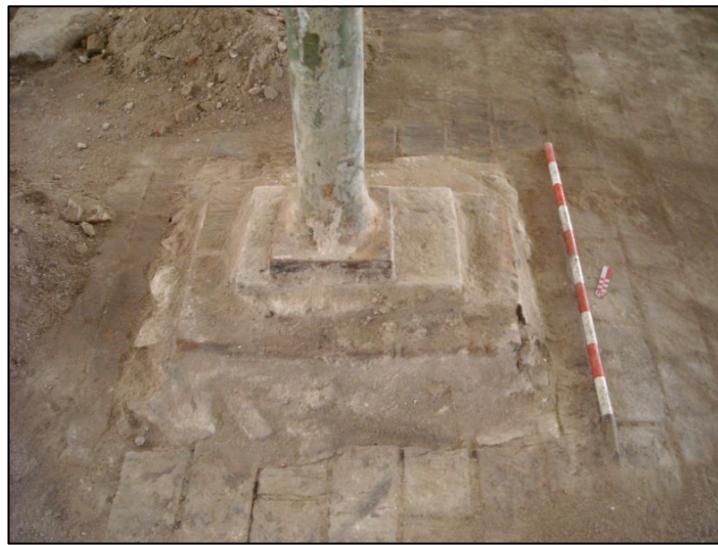
Aquests pilars es recolzen en capçals o basaments formats per un bloc de pedra rectangular revestit de maons i inserit dins d'una estructura de fonamentació de maçoneria, d'un metre de longitud i amplada i una fondària d'1,90 m. (UE 205, 207, 209, 212, 213 i 215).

Detall del basament UE: 209 d'un dels pilars de fosa que sustenten la coberta de la Nau 2

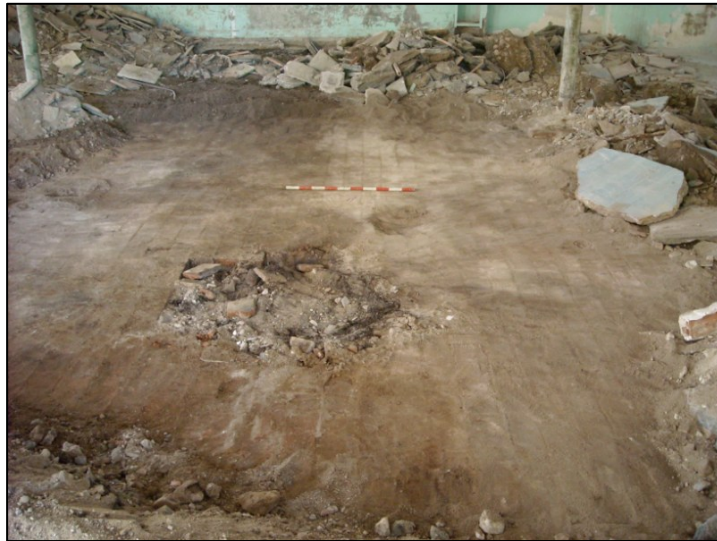
Per sota de la preparació d'aquesta segona solera (UE 204), a una cota que es situa al voltant dels 4 m s.n.m., va aparèixer el paviment original de la nau (UE 217). Es tracta d'un sòl revestit de rajoles de 29 cm de llarg, 14 cm d'ample i 4 cm de gruix que ocupava la totalitat de la superfície del recinte. La disposició de les peces era a *trencajunt*, és a dir, les rajoles es col·locaven fent que les juntes verticals d'una filada estiguessin en el centre de les peces de la filada del costat.

Vista general del paviment original de la Nau 2 (UE 217)

Aquest paviment, que presentava una superfície força irregular, es trobava afectat per diversos serveis i instal·lacions, com canalons d'uralita, així com també per l'excavació de les rases o trinxeres constructives de les sis fonamentacions dels pilars de fosa.

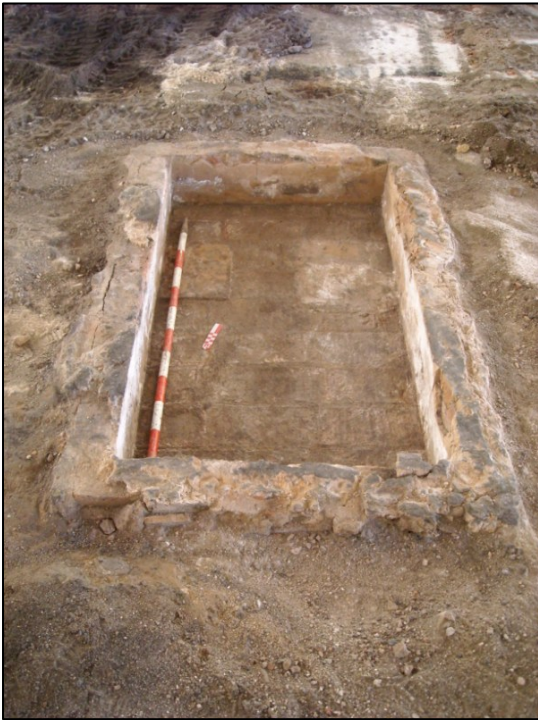
-UE 219: Es tracta d'un dipòsit de planta rectangular que, localitzat a la part central de la nau, es situava per sota del paviment original d'aquesta (**UE 217**), a una cota de 4'04 m s.n.m. Presentava una longitud d'1,60 m, una amplada d'1'05 m i una alçada d'uns 0'23 m. A nivell constructiu les parets es van obrar amb maons lligats amb ciment ràpid de color groguenc. Aquestes mostraven un revestiment intern, d'uns 2 o 3 de gruix, fet també de ciment. La base

presentava una solera revestida de rajoles de 29 cm de llarg, 14 cm d'amplada i 4 cm de gruix disposades a *trencajunt*. L'interior de l'estructura es trobava colgada per un nivell de composició heterogènia format de terres de color negre amb restes de material constructiu i escòries (**UE 220**).

Detall del dipòsit UE 219

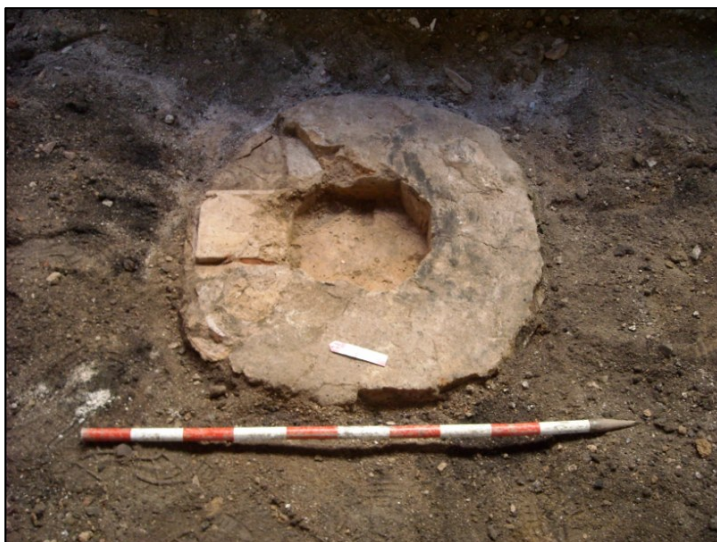
-UE 222: Al costat de la part central del mur posterior nord-est de la nau, trobem una fonamentació o basament de planta arrodonida que es situava també per sota del paviment original de la nau (**UE 217**), a una cota de 3'86 m s.n.m.

Detall de la fonamentació o basament UE 222

Amb un diàmetre de 0'83 m , presentava a la part central un encaix de planta octogonal de 0'35 m de llarg i 0'10 m de fondària. També es va obrar amb maons lligats amb ciment ràpid de color groguenc.

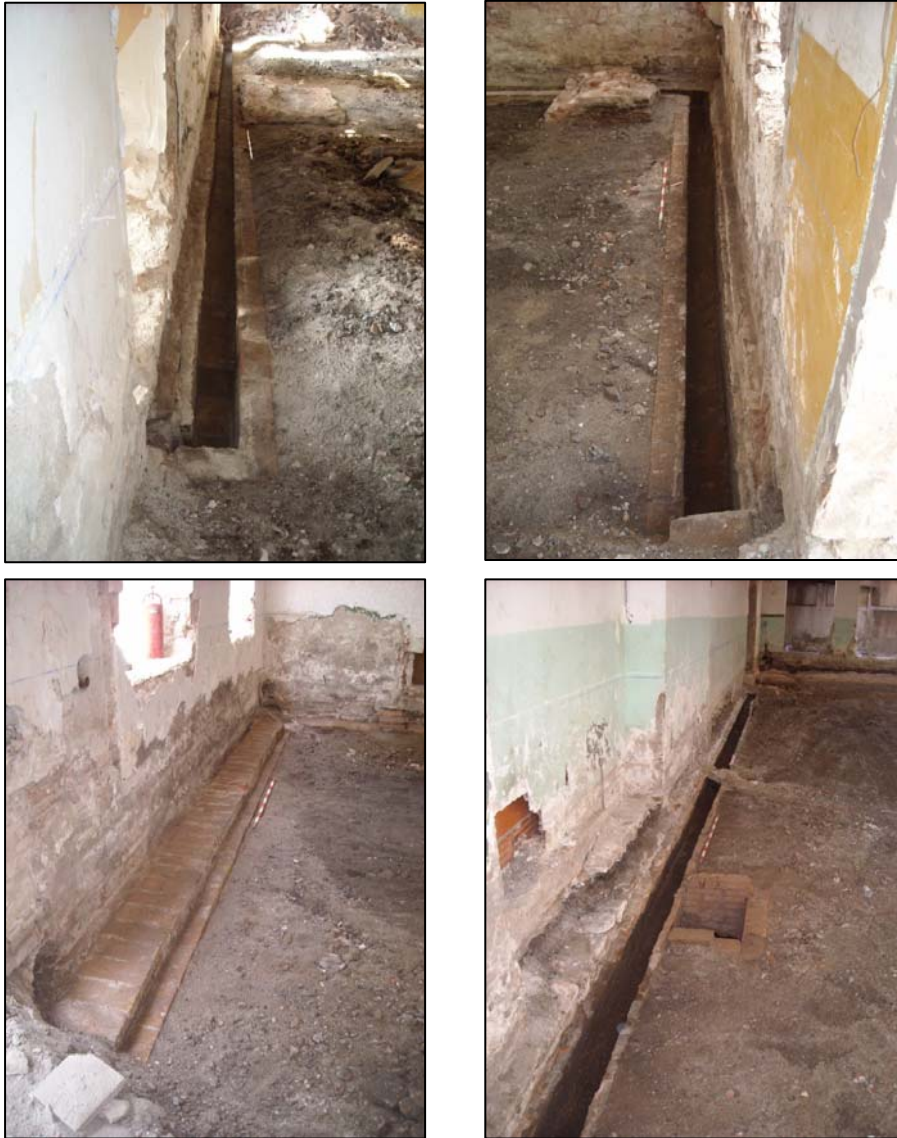
-UE 224, 227, 230: Es tracta d'una xarxa de canalitzacions o clavegueres que es situaven al costat dels murs de tancament de la nau, a excepció del tancament nord-est. La funció principal d'aquest circuit era bàsicament la recollida d'aigües residuals procedents de diferents desguassos.

Les canalitzacions es trobaven integrades per una coberta formada per dues capes de rajoles de morfologia rectangular. Les parets i la base també es van obrar amb rajoles de 29 x 14 cm lligades amb morter de calç blanca. Els tres trams que es varen documentar mesuraven entre 0'22 i 0'43 m d'amplada i uns 0'34 m d'alçada.

El primer tram (**UE 224**), situat al costat del límit o mur sud-est de la nau, presentava una orientació sud-oest/nord-est i una longitud de 16'83 m, amb unes cotes absolutes de 3'97 m s.n.m. a la part superior o coberta i 3'63 m s.n.m. a la base. El segon (**UE 227**), localitzat al costat del tancament sud-oest, mostrava una orientació nord-oest/sud-est i una longitud conservada de 14'78 m, amb unes cotes de 3'89 m s.n.m. a la part superior i 3'60 m s.n.m. a la base. Finalment, el tercer tram (**UE 230**), el que es situava al costat del límit de la nau nord-oest, presentava una orientació en sentit nord-est/sud-oest, amb una longitud de 19'52 m i unes cotes de 3'86 m s.n.m. a la part superior i entre 3'60 i 3'74 m s.n.m. a la base.

Vistes generals dels trams de canalitzacions UE 224, 227, 230

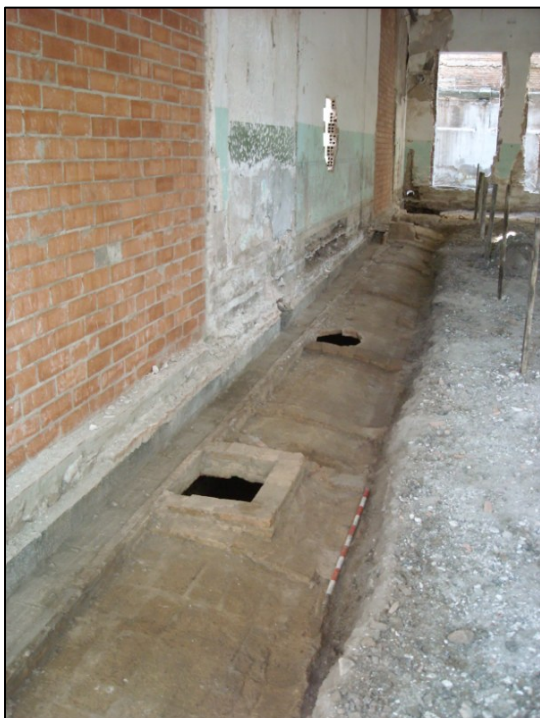
-UE 236: Aquest col·lector es va obrar al costat del mur perimetral o tancament nord-oest de la nau i es situava per sota del tram de canalització UE 230 que se li recolza. Presentava una longitud total d'uns 21'60 m; una amplada exterior o de la volta d'1'20 m; una amplada interior de 0'95 m i, finalment, una alçada de 0'95 m. Al llarg del seu recorregut mostrava una inclinació o pendent en sentit nord-est / sud-oest, passant d'una cota superior de 3'74 m s.n.m. a 3'53 m s.n.m.

L'estructura estava formada per una coberta o volta obrada amb rajols de 29 x 14 cm lligats amb morter de calç blanca (amb un gruix d'uns 5 cm). Aquesta es trobava reforçada mitjançant 7 arcs que, formats per una filera de maons disposats horitzontalment, estaven separats entre ells per una distància que oscil·lava entre els 1'55 i 2'20 m. A la superfície d'aquesta volta també es documentaren una sèrie de perforacions que corresponien als desguassos de les canalitzacions o a pous de registre.

Vista general de la coberta del col·lector UE 236

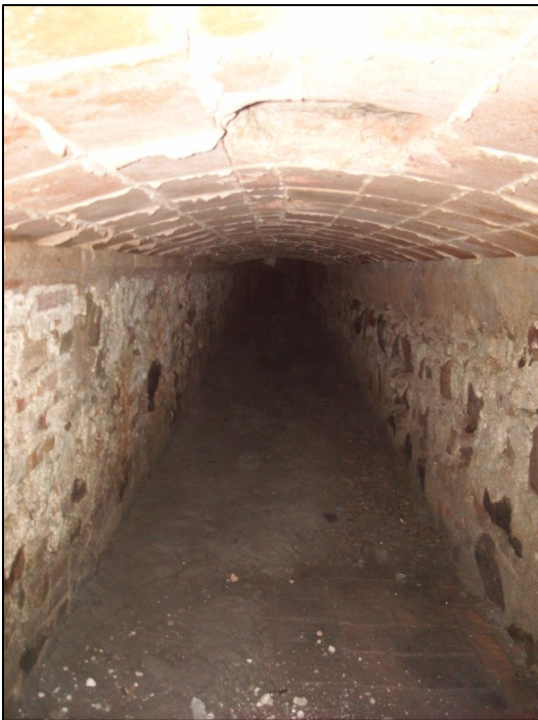
Finalment, la volta del col·lector es recolzava, d'una banda, a la fonamentació nord-oest de la nau i, d'altra, en un mur de maçoneria (d'uns 25 cm d'alçada) obrat al límit sud-est. El sòl o nivell de circulació interior, també de rajol, presentava la mateixa pendent que la coberta, passant d'una cota de 2'75 m s.n.m., a l'extrem nord-est, a 2'46 m s.n.m. , al sud-oest.

Detall de l'interior del col·lector UE 236

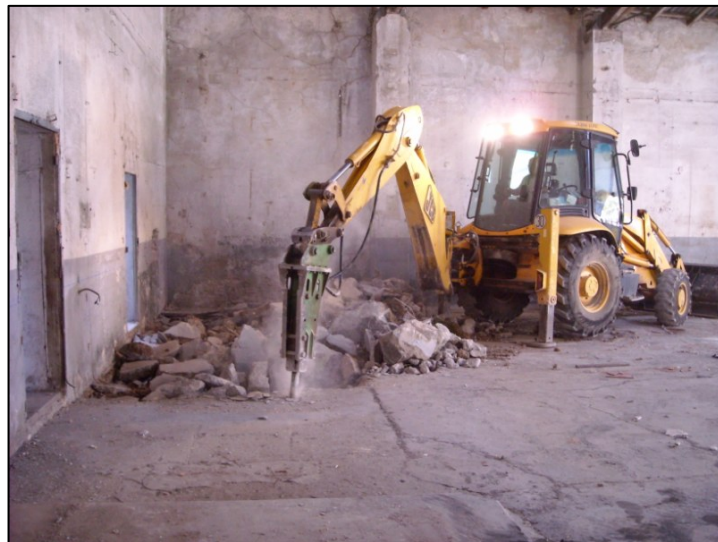
Detall del procés d'extracció de la solera UE 101 de la Nau 3

Aquesta solera estava formada per una capa de formigó amb un gruix que podia variar entre els 15 i 30 cm depenent de la zona. En alguns punts, segurament on es va instal·lar maquinària pesada o algun tipus de servei o instal·lació, el formigó estava reforçat amb armadura de ferro, i fins i tot podia

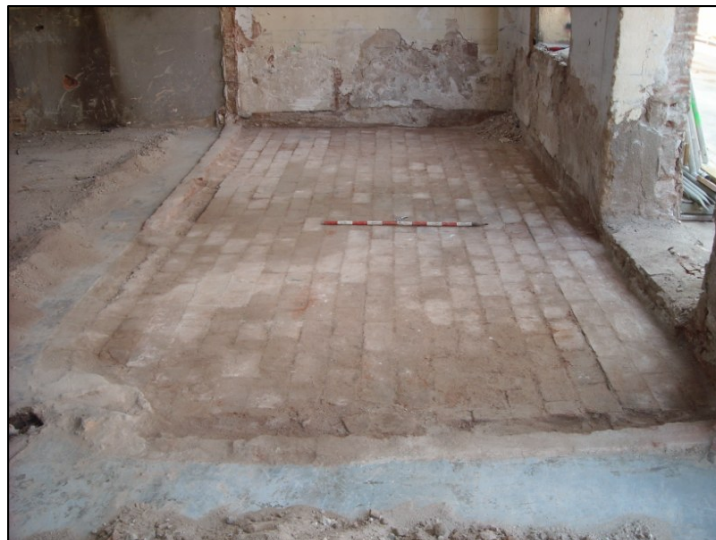
No obstant, dins de l'àmbit localitzat a la cantonada sud sí que es va conservar el paviment original (**UE 104**). Aquesta estança, probablement construïda en el mateix moment que la nau, presentava una planta rectangular d'uns 15 m² amb una alçada de 3'70 m. Es trobava delimitada, d'una banda, per dos murs cantoners (**UE 102**) obrats amb maons lligats amb morter i, d'altra, pels tancaments nord-est i sud-est de la pròpia nau.

Vista general del paviment UE 104

El paviment, que ocupava la totalitat de la superfície del recinte, es trobava revestit de rajoles de 29 cm de llarg, 14 cm d'ample i 4 cm de gruix. La disposició de les peces era a *trencajunt*, és a dir, les rajoles es col·locaven fent que les juntes verticals d'una filada estiguessin en el centre de les peces de la filada del costat. Per sota d'aquest i la seva preparació, apareixia l'estrat d'anivellació documentat a la resta de la nau (**UE 117**).

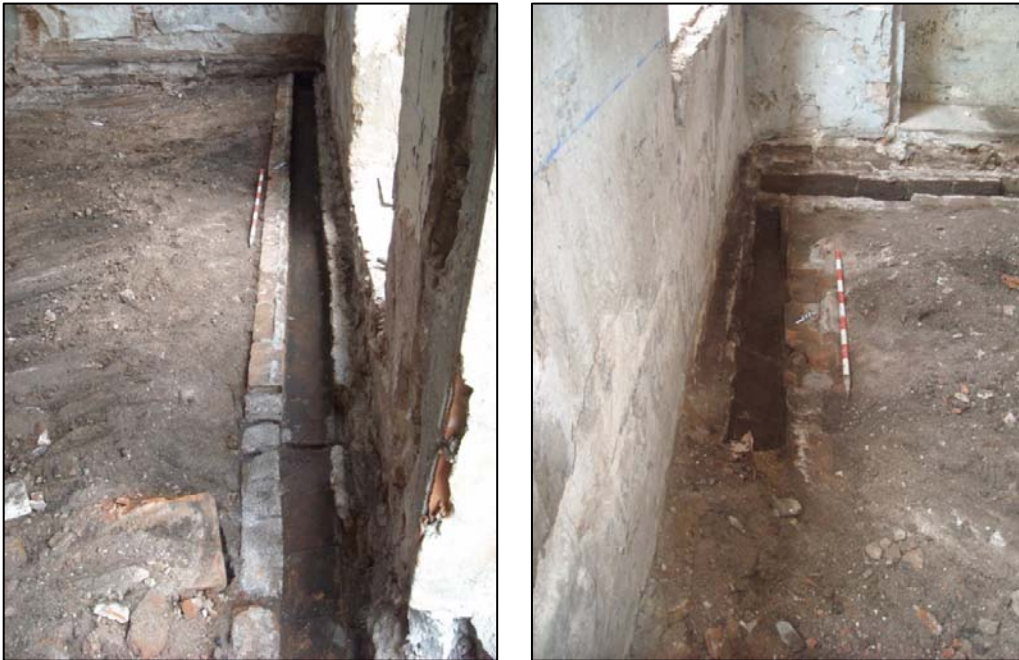
Les canalitzacions es composaven d'una coberta formada per dues capes de rajoles de morfologia rectangular. Les parets i la base també es van obrar amb rajoles de 29 x 14 cm lligades amb morter de calç blanca. Els trams mesuraven

El primer tram d'aquest circuit (**UE 105 i 108**), que es situava al costat del mur de tancament sud-est de la nau, presentava una orientació sud-oest/nord-est i una longitud total de 14'40 m, amb unes cotes absolutes de 3'96 m s.n.m. a la part superior o coberta i 3'68 m s.n.m. a la base. A nivell de conservació, dins de l'àmbit situat a la cantonada sud de la nau, l'estructura es trobava intacta; en canvi la resta estava molt malmesa com a conseqüència de la construcció de l'escala de l'altell i del paviment de formigó.

Vista general dels dos trams de canalització UE 105 i 108
