Memòria de la intervenció
arqueològica preventiva a Can Ricart – Hangar
(Passatge del Marquès de Santa Isabel, 40,
41a-41b i 48)
Barcelona (Barcelonès)

Codi: 022/10

Dates de la intervenció: juny-novembre de 2010

Emiliano Hinojo García

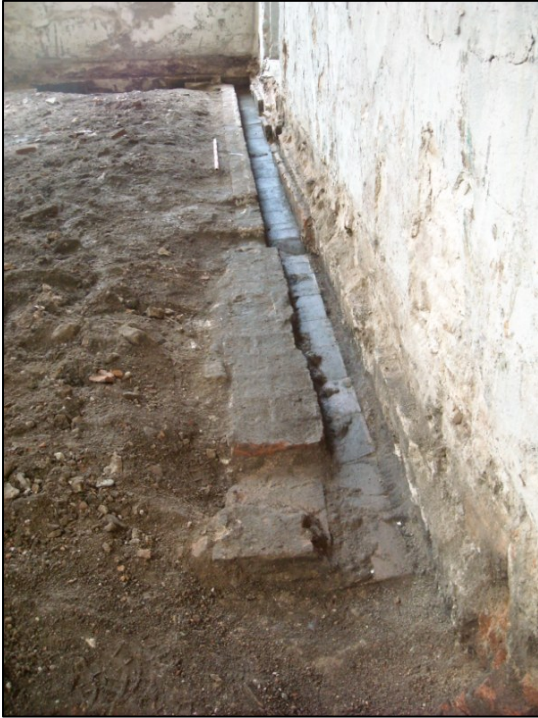
El segon (**UE 111**), que es recolzava al parament nord-oest de la nau, s'orientava en sentit nord-est/sud-oest, amb una longitud conservada de 7'24 m i unes cotes de 3'79 m s.n.m. a la part superior i entre 3'62 i 3'56 m s.n.m. a la base. Aquest tram de canalització no conservava la coberta. També cal destacar que l'extrem nord-oest es trobava modificat o reformat, ja que en un moment posterior a la seva construcció es va instal·lar un tub de ceràmica per substituir-la.

Vista general de la canalització UE 111

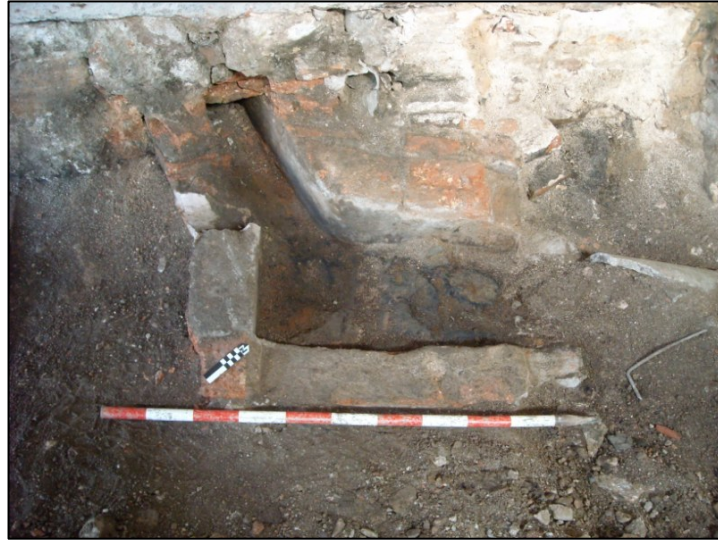
-UE 114: finalment, a la part central del mur de tancament nord-oest de la nau, i molt a prop del final de la canalització **UE 111**, trobem una estructura de desguàs obrada amb maons lligats amb morter de calç blanca (**UE 114**). Localitzada per sota del paviment de ciment, a una cota de 3'80 m s.n.m., conservava una longitud d'1'12 m i una amplada de 0'83 m. La funció principal d'aquesta estructura era la de desguàs de les aigües procedents de la teulada, mitjançant una canonada o canalització vertical situada a l'interior del mur, que posteriorment es conduïen cap a l'exterior a través d'un tub de ceràmica.

Detall de l'estructura de desguàs UE 114

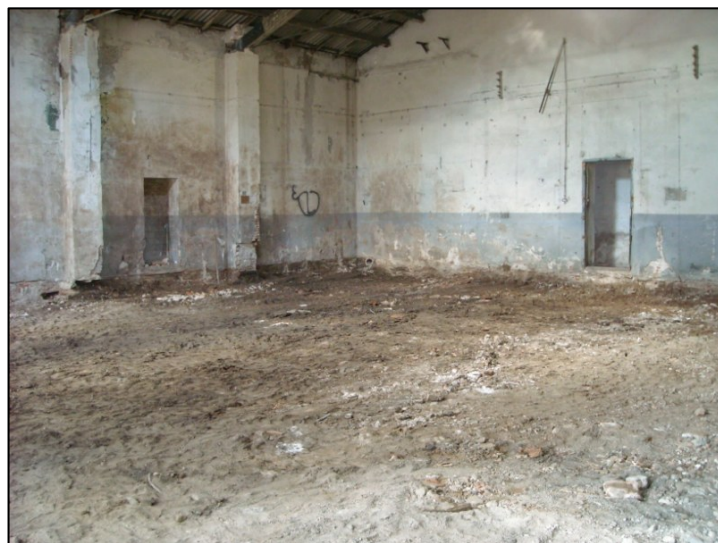
Per sota de l'estrat **UE 117**, que es relacionava amb l'anivellació de tot aquest sector amb anterioritat a la construcció de les naus, es va documentar una seqüència estratigràfica composta de nivells de llims i sorres segurament de formació natural, però amb la presència en alguns d'ells de fragments de material ceràmic i constructiu. Cal dir que aquesta estratigrafia fou excavada únicament dins de l'espai destinat al soterrani de la nau.

Vista general de l'estrat anivellació UE 117

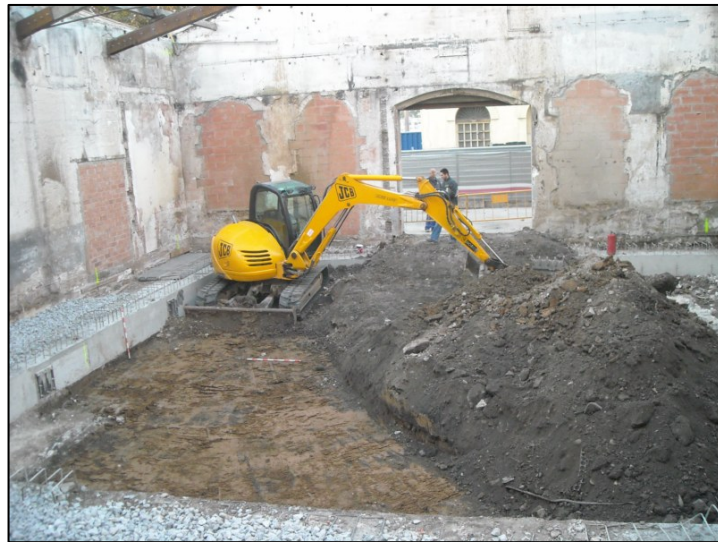
A nivell general els estrats que a continuació es descriuran presenten una secció en forma de cunya que es va aprimant cap al sector al sud-est, com es pot observar a l'annex de planimetria. Pel que fa a la seva formació, d'una banda, els nivells més superficials corresponen als estrats relacionats amb les terres de conreu que hi havia en aquesta zona amb anterioritat a la construcció de la fàbrica i, d'altra banda, els sediments inferiors són de formació natural classificats com materials de la part distal del Delta del Riu Besòs de la fase o edat Quaternària.

Vista general del procés d'excavació del soterrani de la Nau 2

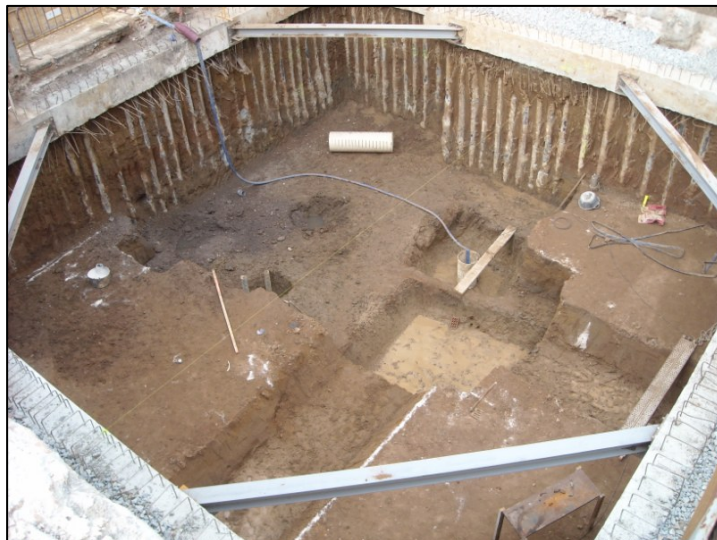
A una cota d'1'50 m s.n.m. i amb una potència d'uns 0'90 m, s'excavà un estrat format de sorres fines de color marró i textura solta (**UE 122**). Dins d'aquest nivell no s'ha documentat cap tipus de resta o material antròpic.

Vista general del final de l'excavació del soterrani de la Nau 2

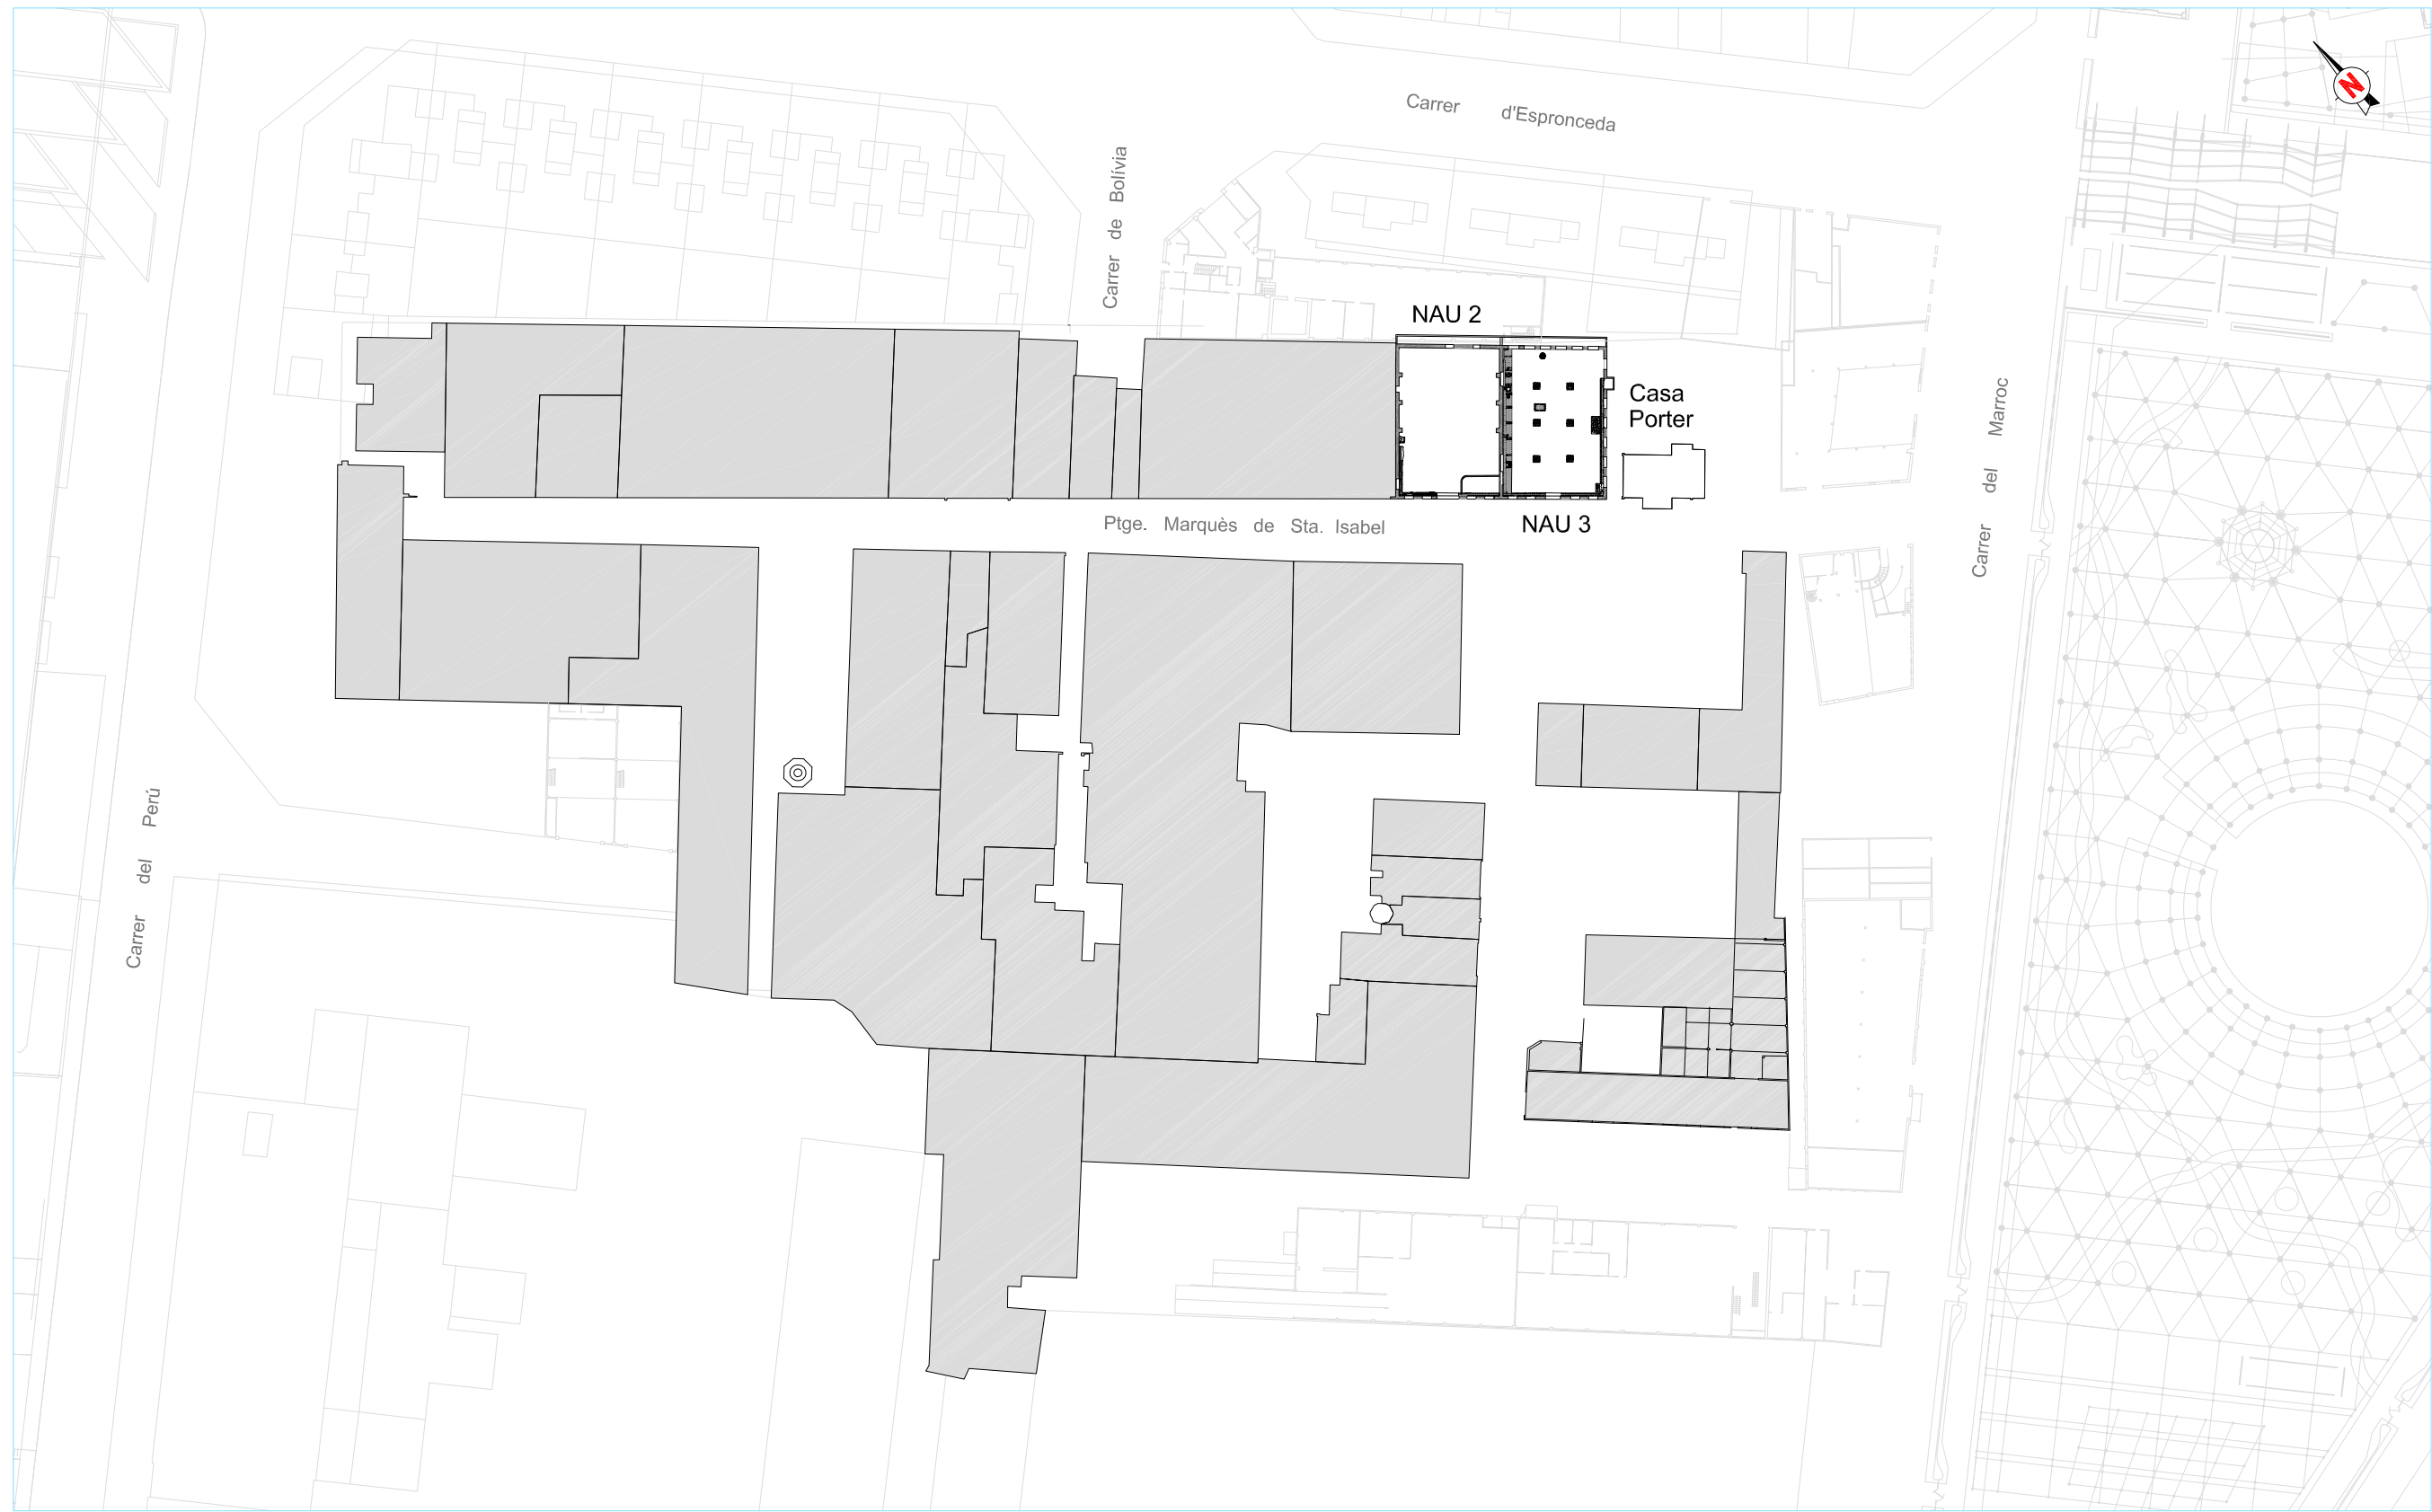
02

Planta situació de la intervenció i de les restes del conjunt de Can Ricart

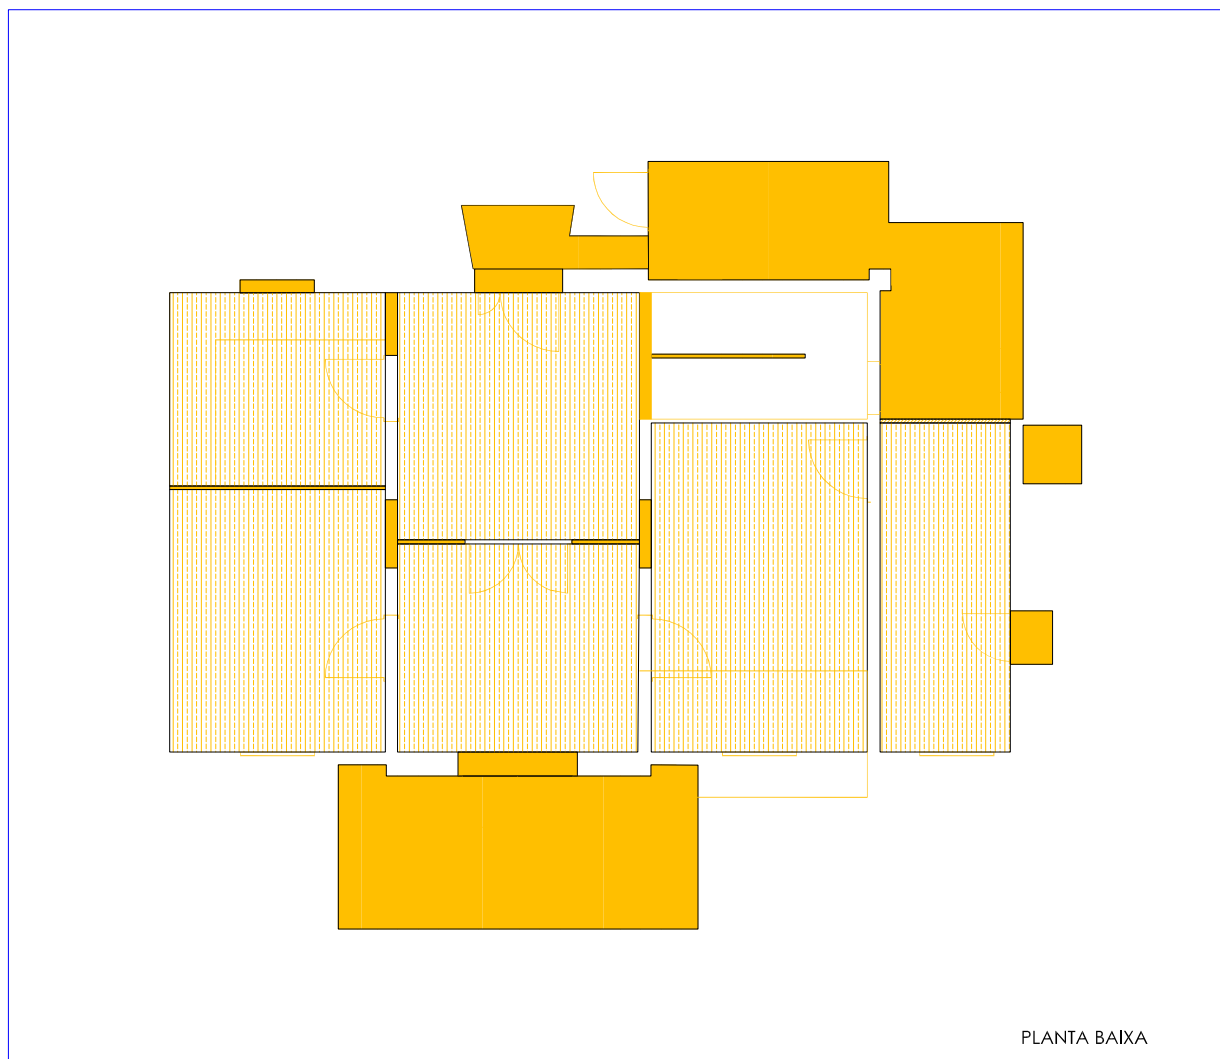
Núm.
03

ENDERROC	
	enderroc
	enderroc fals sostres
	enderroc coberta uralita
	neteja d'enrajolats, revestiments, sanitaris, barana escala, substitució de fusteries
	recuperació de fusteries, baranes exteriors

NOM DEL PLÀNOL
Planta enderrocs de la casa del
del porter - Planta baixa i primera
Data: Setembre 2010

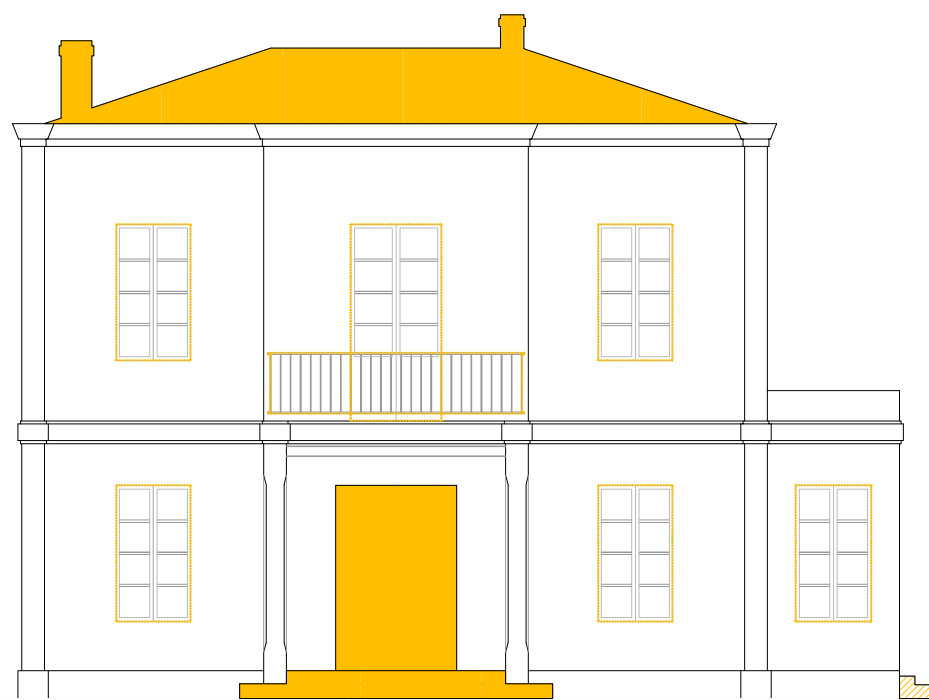
05

ALÇAT FAÇANA PRINCIPAL SUD-OEST

ALÇAT LATERAL NORD-OEST

ENDERROC	
	enderroc
	enderroc fals sostres
	enderroc coberta urallita
	neteja d' enrajolats, revestiments, sanitaris, barana escala, substitució de fusteries
	recuperació de fusteries, baranes exteriors

Plànol enderrocs de la casa del
del porter - Alçats generals

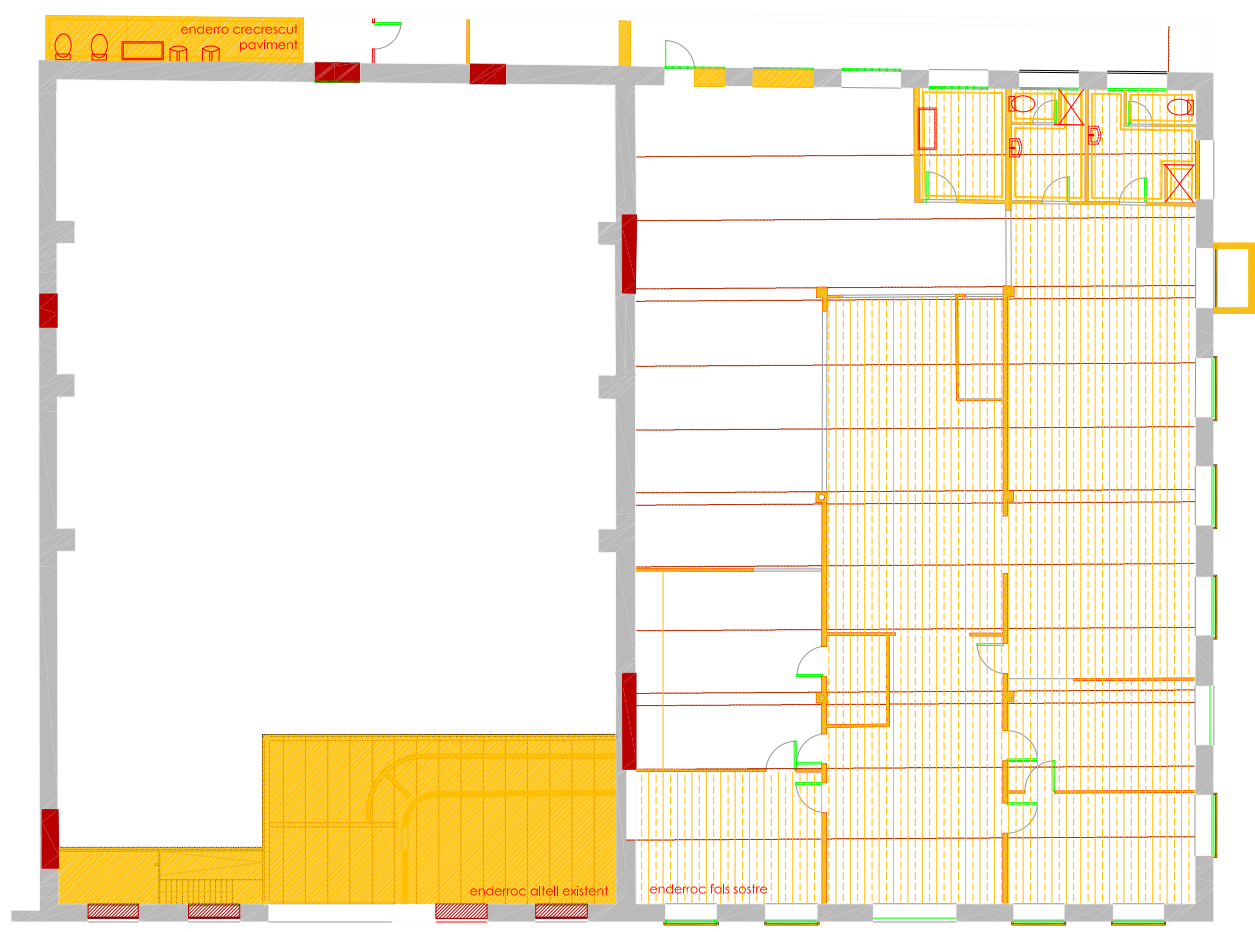
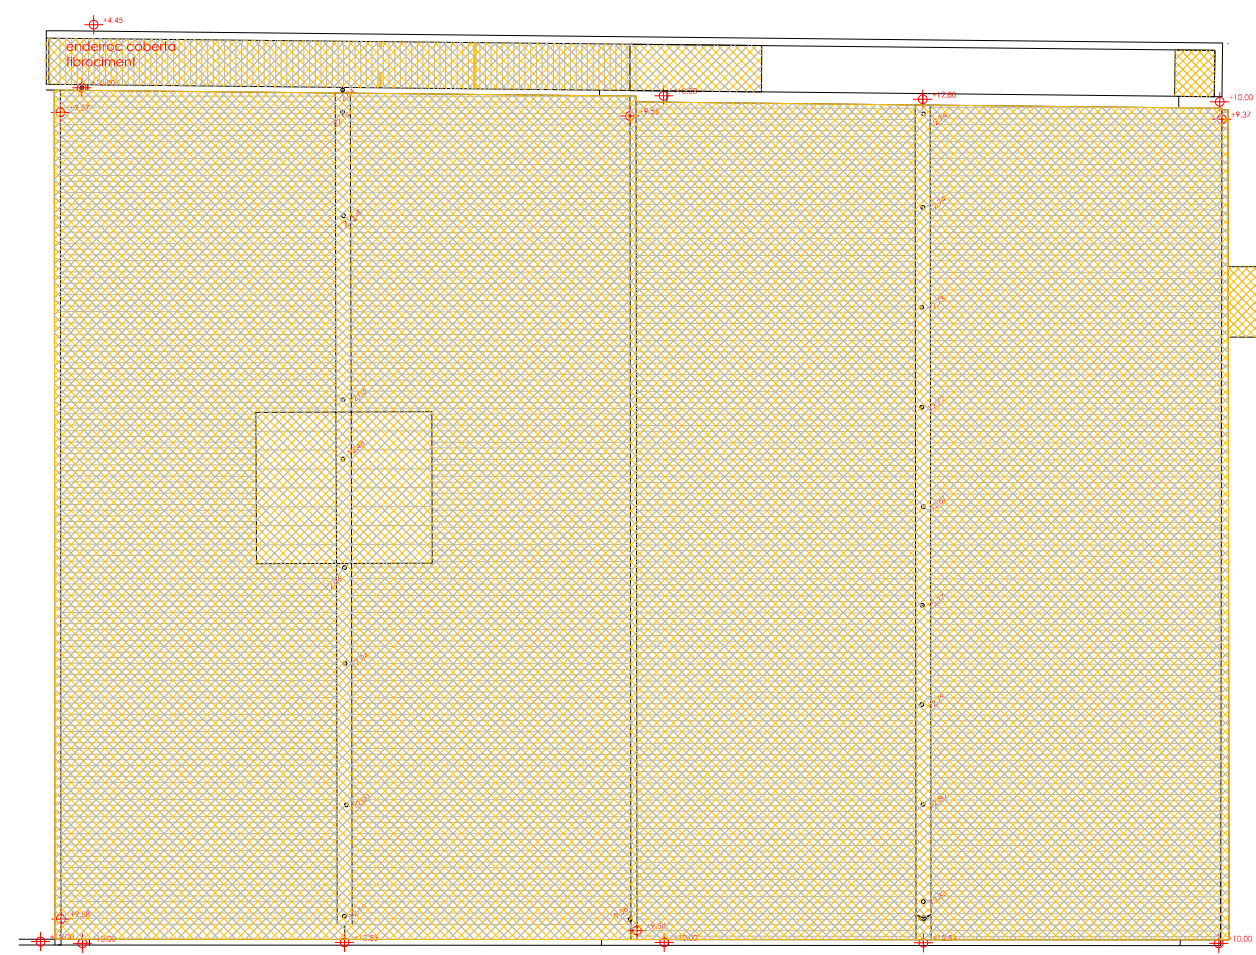
Núm.
08

PLANTA BAIXA

PLANTA COBERTA

reconstruccions amb maó massís

NOM DEL PLÀNOL
Planta enderrocs de les Naus
2 i 3 - Planta baixa i coberta
Data: Setembre 2010

En aquest sentit, cal destacar el cas de la Nau 3 on es va efectuar una important subdivisió de l'espai intern mitjançant la instal·lació d'envans de totxana i falsos sostres de guix. Aquesta reforma també va suposar la remodelació de les obertures, tant de les finestres com dels accessos.

Pel que fa a la Nau 2, es construeix una nova solera de formigó que cobreix tota la seva superfície, menys a l'interior de l'habitació o estança. Cal dir que en

ambdues naus, d'una banda, s'aprofita el passadís posterior per ampliar l'espai del recinte i, d'altra, es renova o canvia la teulada per plaques d'uralita.

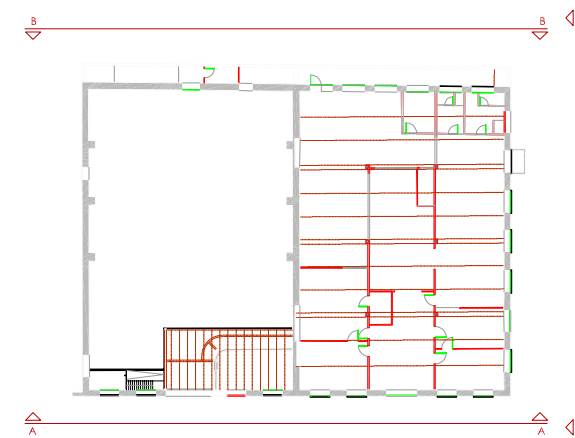
Núm.
09

SECCIÓ A_ ALÇAT PRINCIPAL PASSATGE MARQUÉS DE STA. ISABEL

SECCIÓ C_ ALÇAT LATERAL SUD-EST

SECCIÓ B_ ALÇAT POSTERIOR

- enderroc
- enderroc fals sostres
- enderroc coberta uralita
- neteja d' enrajolats, revestiments, sanitaris, barana escala, substitució de fusteries
- recuperació de fusteries, baranes exteriors
- reconstruccions amb maó massís

NOM DEL PLÀNOL
Plànol enderrocs de les Naus
2 i 3 - Aixecament alçats
Data: Setembre 2010

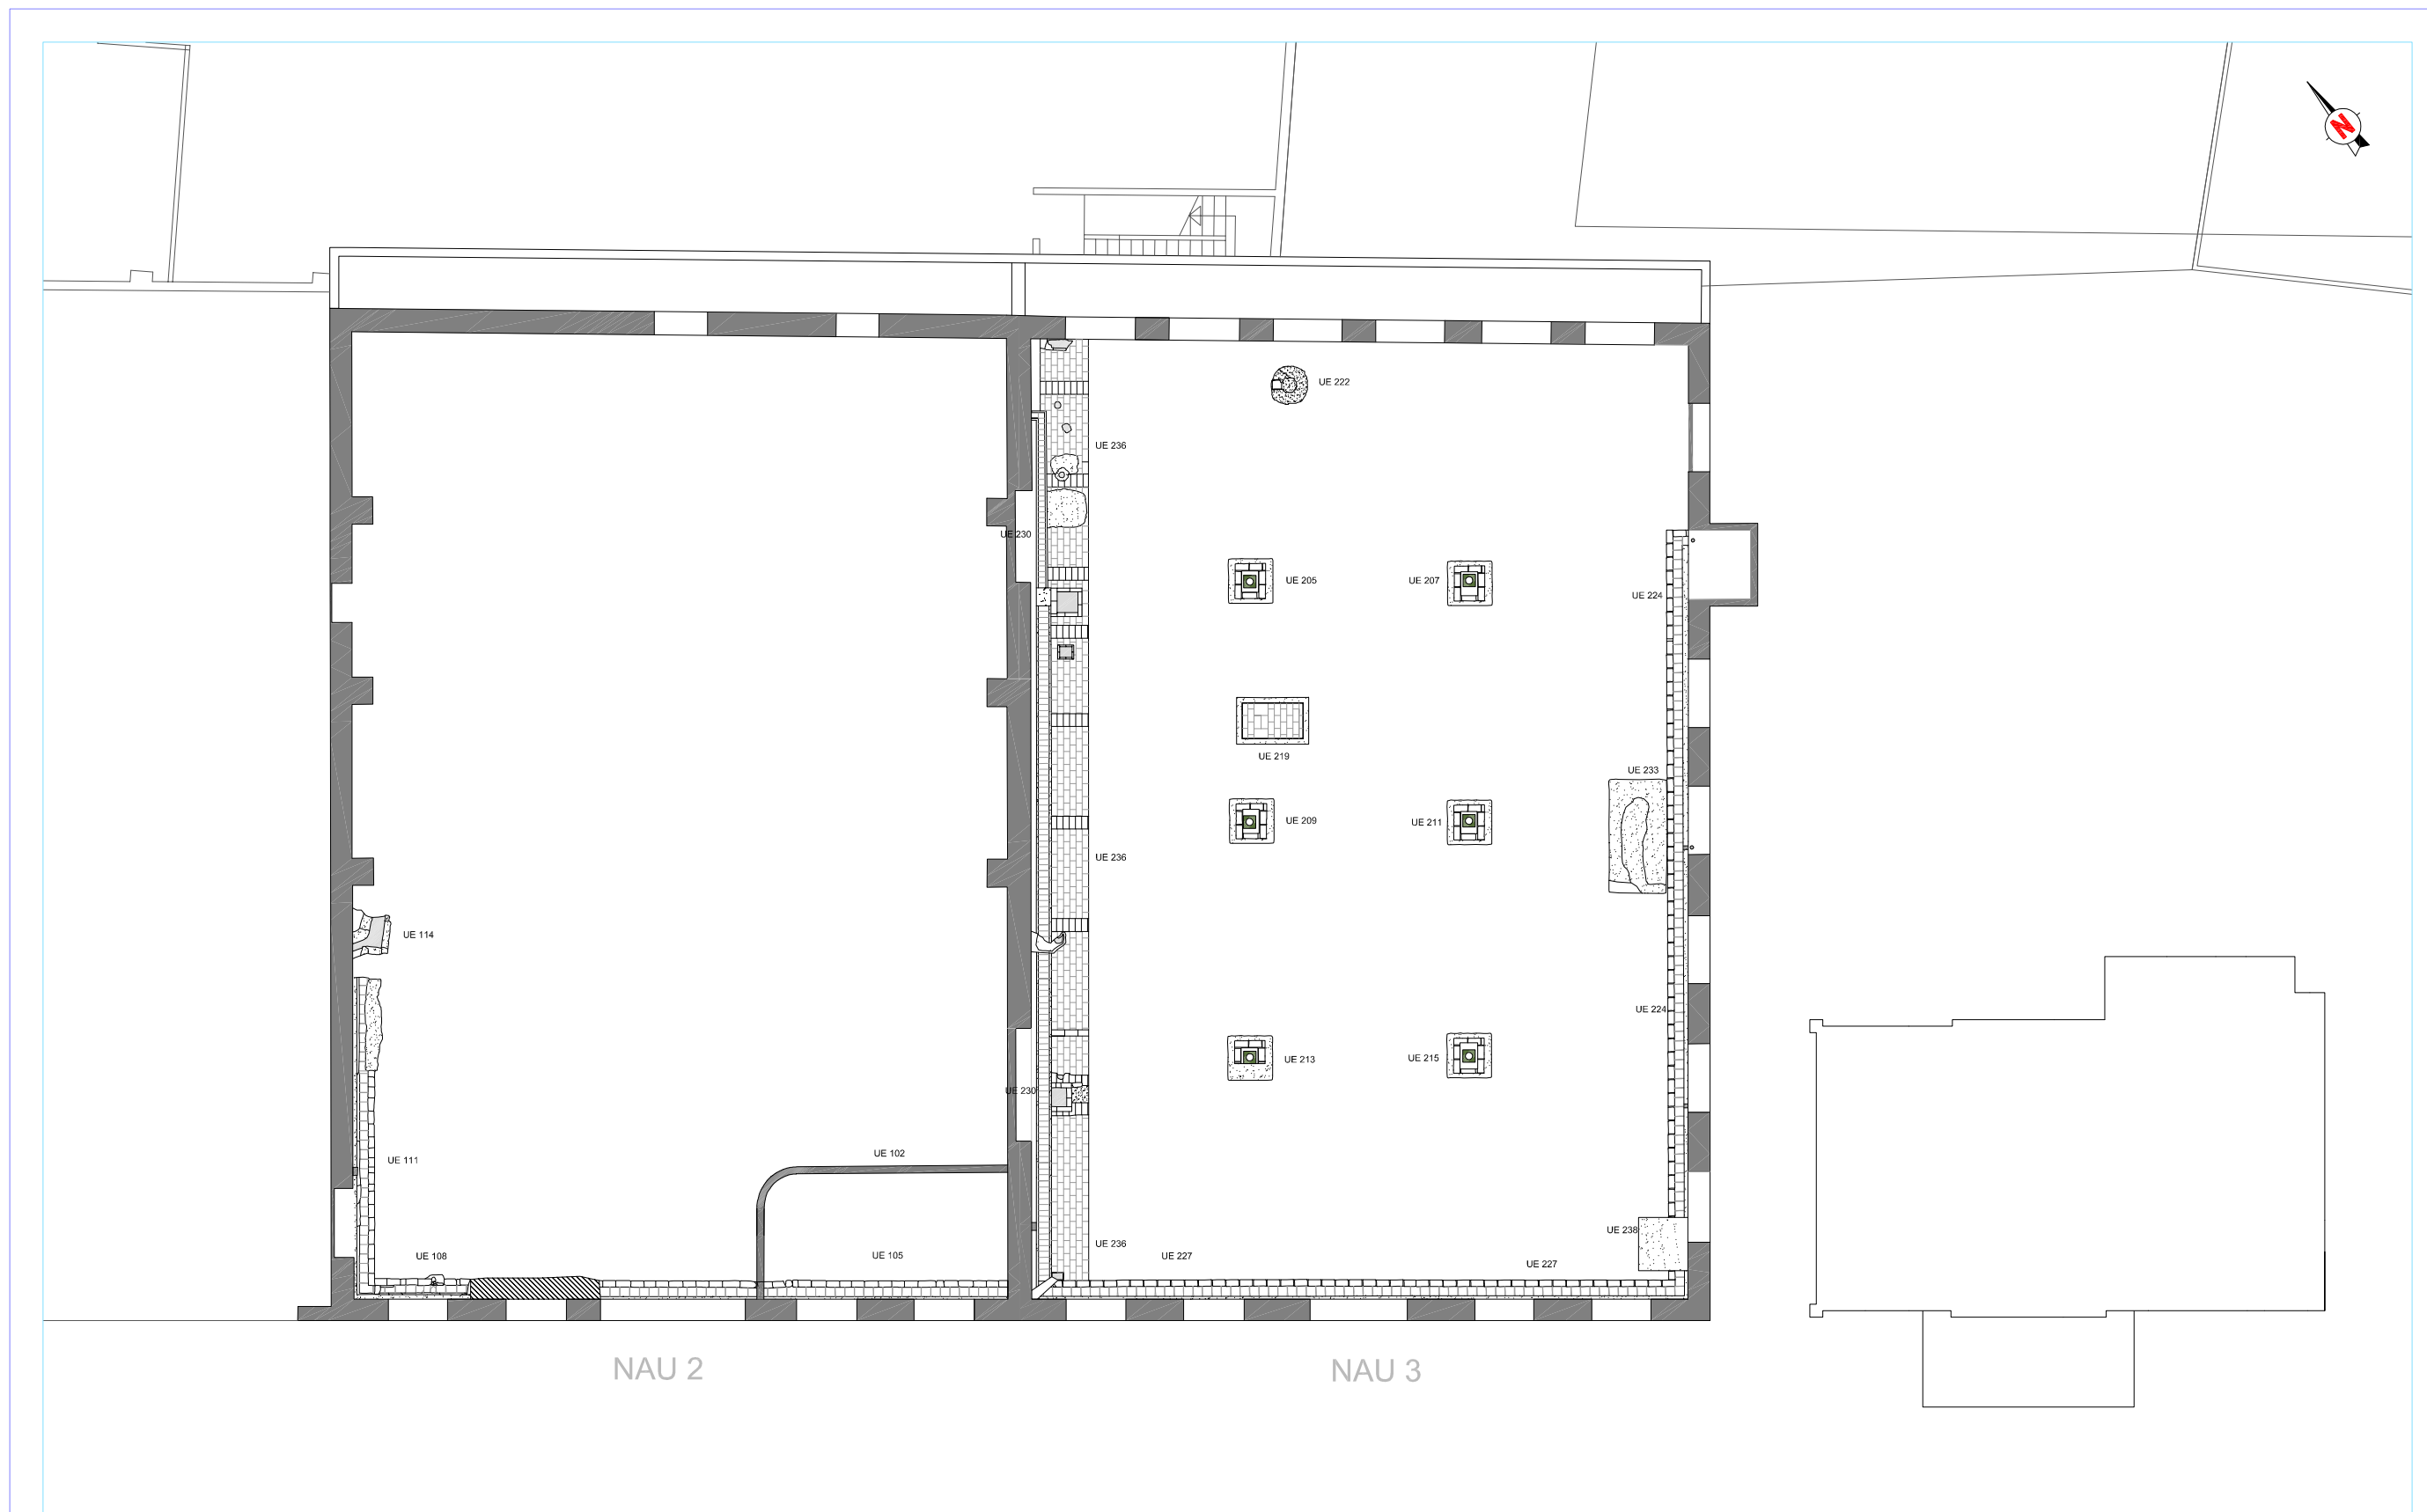
Núm.
11

NOM DEL PLÀNOL
Planta general de les estructures
de les Naus 2 i 3
Data: Setembre 2010

Pel que fa a les naus, a la 2 es construeix un altell d'estructura metàl·lica just damunt de la divisió interna localitzada a la cantonada sud. Aquest fet, com ja hem comentat, va implicar la modificació de les encavallades del sostre més pròximes i un canvi d'ubicació de l'accés o connexió amb la Nau 3.

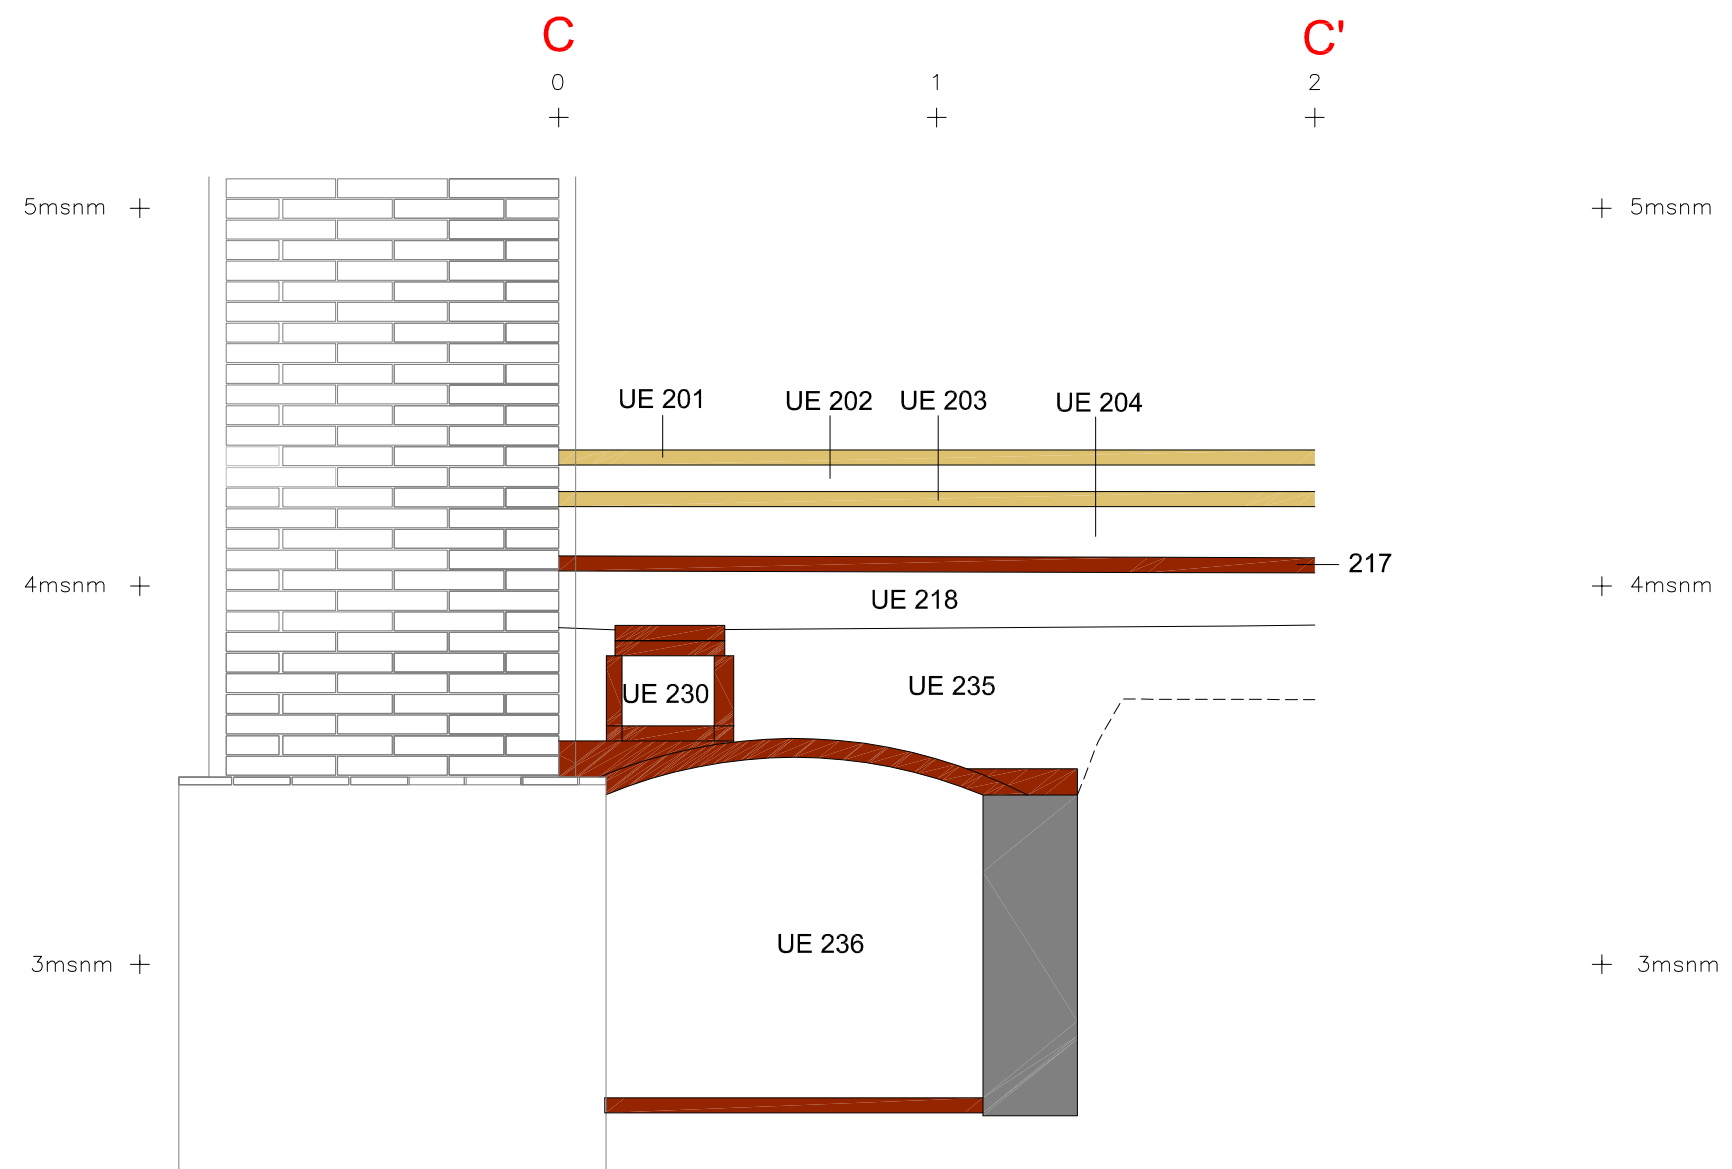
Núm.
18

NOM DEL PLÀNOL
Secció C-C' de la Nau 3
Data: Setembre 2010

14	Planta general de l'interior del col·lector UE 236 de la	236	1/75
15	Planta situació de les rases excavades a la Nau 2.		1/75
16	Secció A-A' de la Nau 3.	201 202 203 204 217 218 235	1/75
17	Secció B-B' de la Nau 3.	201 202 203 204 218 219 220 230 238 235 224	1/75
18	Secció C-C' de la Nau 3.	201 202 203 204 217 218 230 235 236	1/20
19	Planta general de les estructures de la Nau 2-	102 105 108 111 114	1/75
20	Planta general de les estructures de la Nau 2-	102 105 108 111 114	1/75
21	Planta del soterrani de la Nau 2.		1/75
22	Secció D-D' de la Nau 2.	101 117 118 119 120 121 122 123	1/75
23	Secció E-E' de la Nau 2.	101 102 111 117 118 119 120 121 122 123	1/75

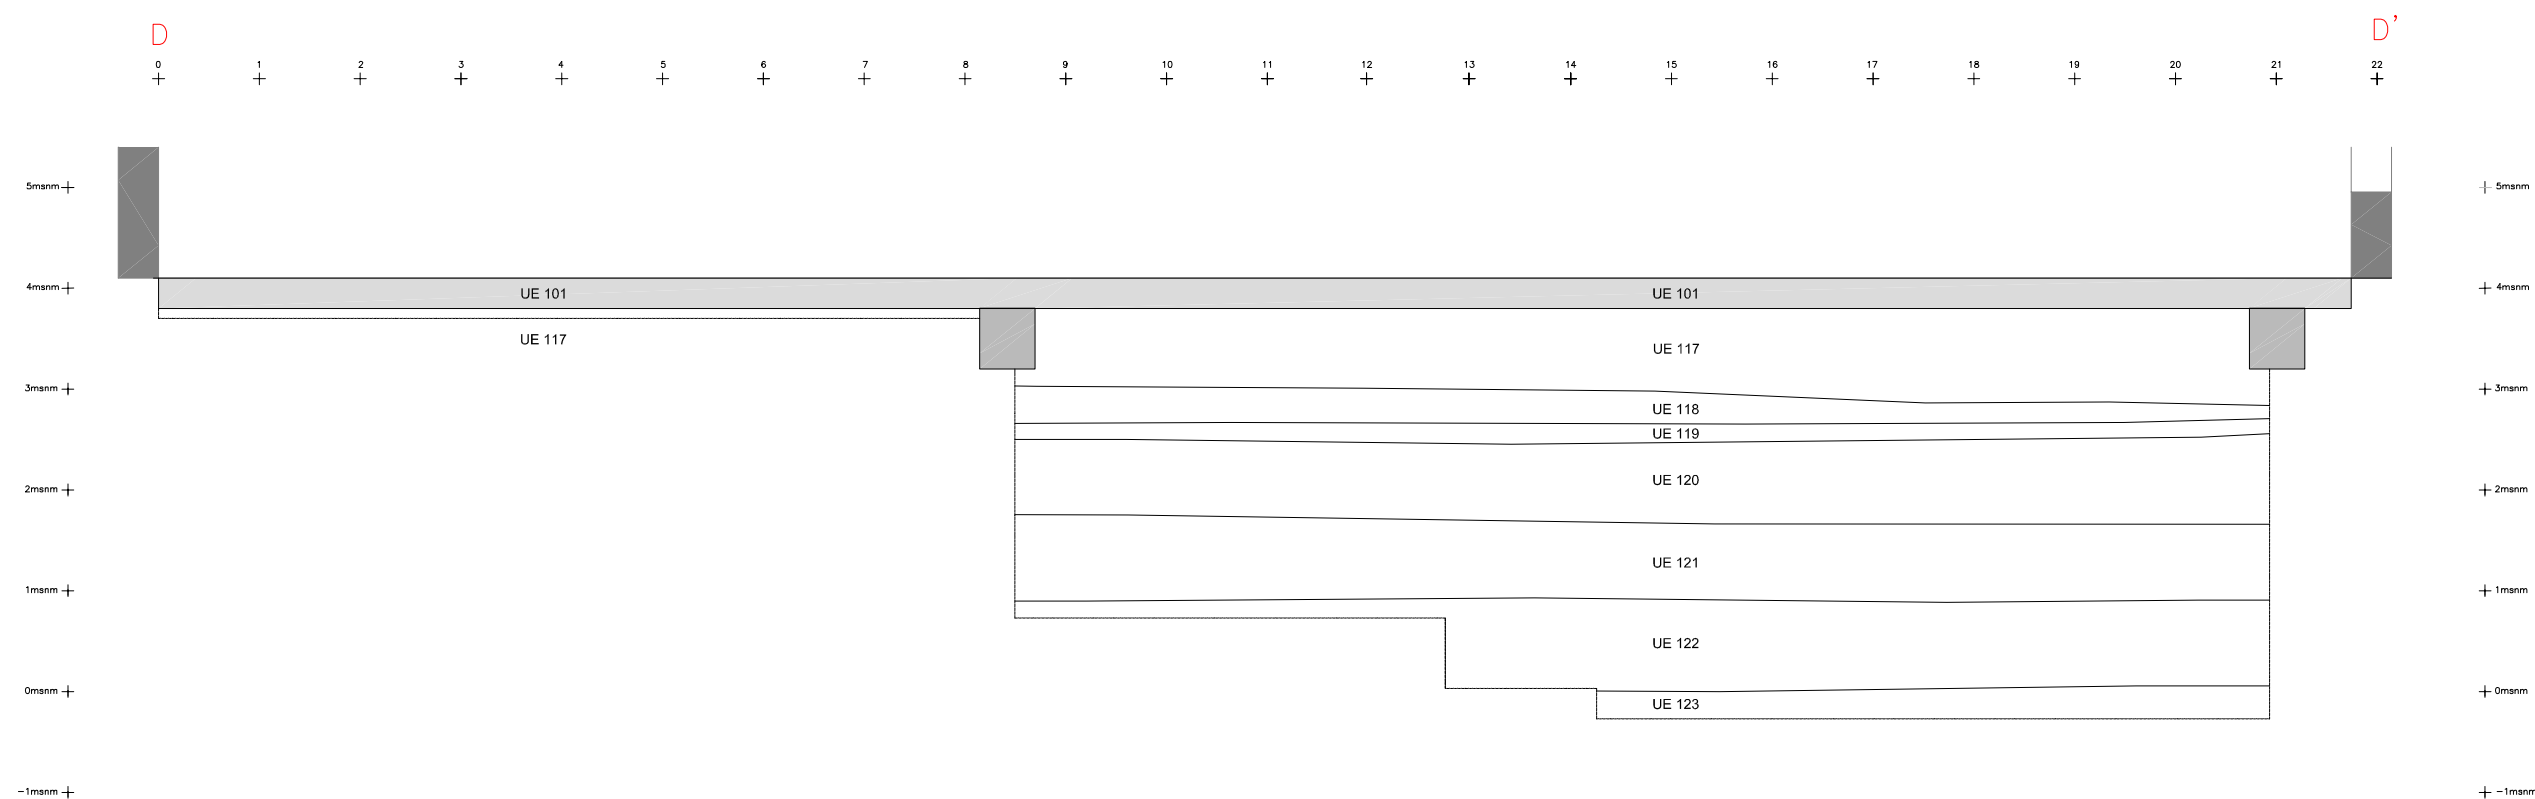
Núm.
22

NOM DEL PLÀNOL
Secció D-D' de la Nau 2
Data: Setembre 2010
