SERVEIS CULTURALS

Ramon Turró, 120-132, carrer d'Àvila, 2-40, Avinguda d'Icària, 123-197, carrer de la Marina, 20-24, carrer de Salvador Espriu, 1-21, Avinguda del Litoral, 2-22, i carrer del Doctor Aiguader, 78-88. Xarxa de climatització per a la connexió de l'Hospital del Mar. Districtes Sant Martí-Ciutat Vella. Codi: 075/16

VOLUM II

Juny de 2016 a gener de 2017

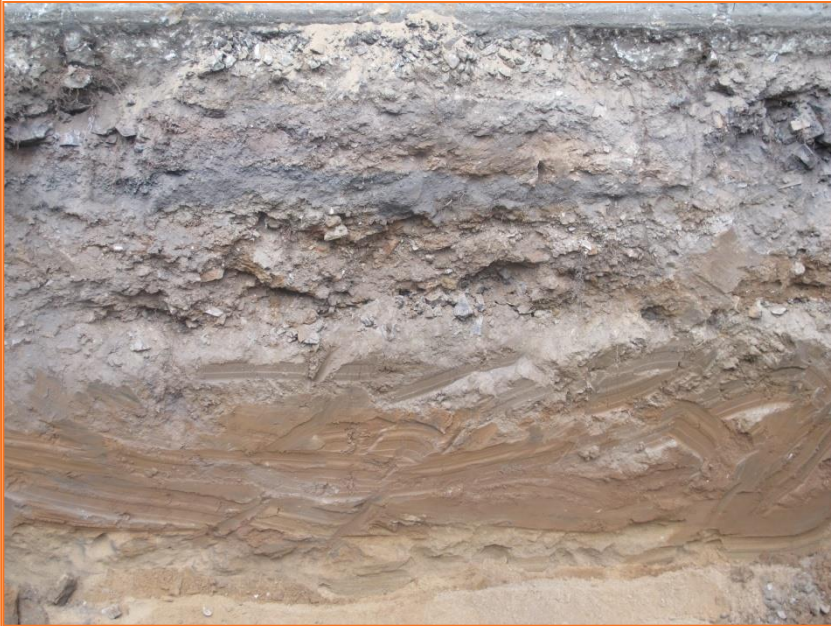
Foto 1. Vista de l'estratigrafia del carrer Ramon Turró.

Foto 1. Vista de l'estratigrafia del carrer Ramon Turró.

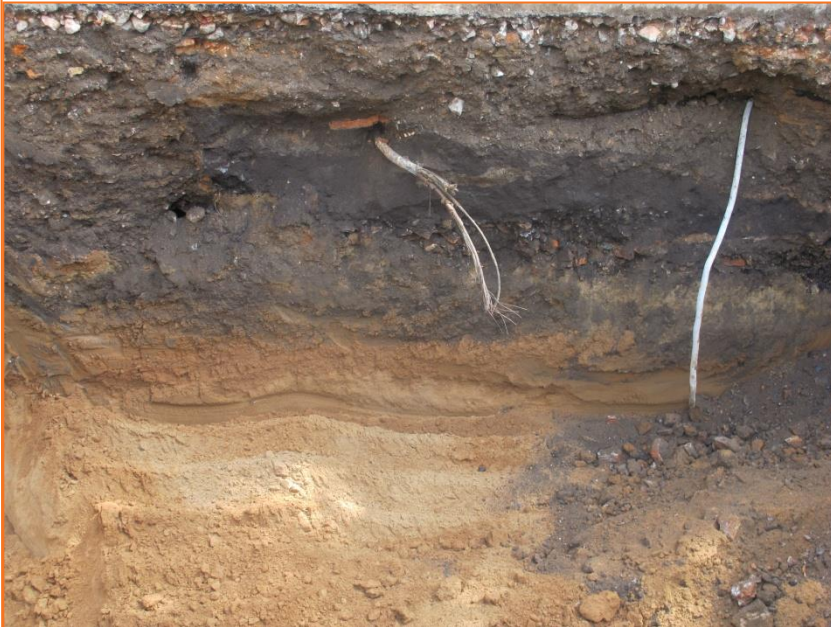
Foto 2. Vista de l'estratigrafia en un tram al carrer d'Àvila.

Foto 2. Vista de l'estratigrafia en un tram al carrer d'Àvila.

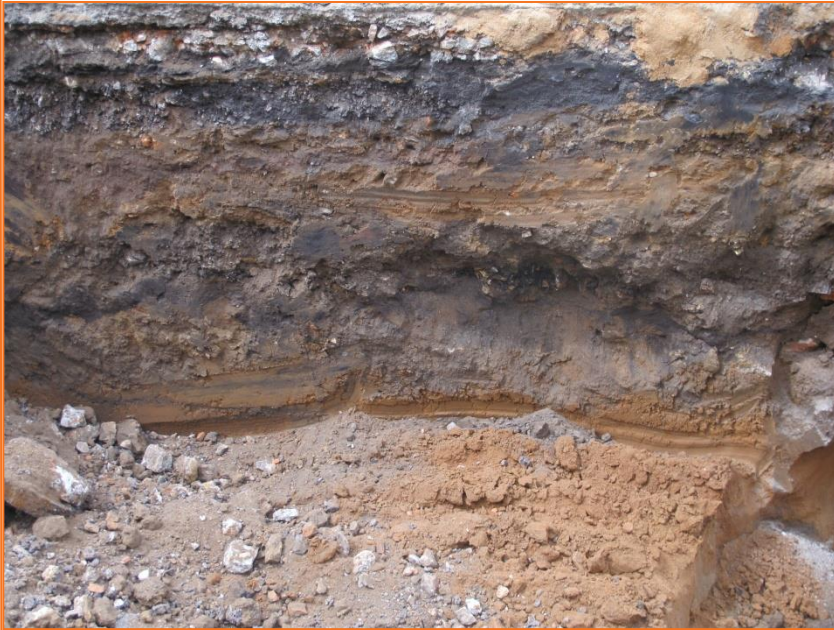
Foto 3. Vista de l'estratigrafia en un tram al carrer d'Àvila.

Foto 3. Vista de l'estratigrafia en un tram al carrer d'Àvila.

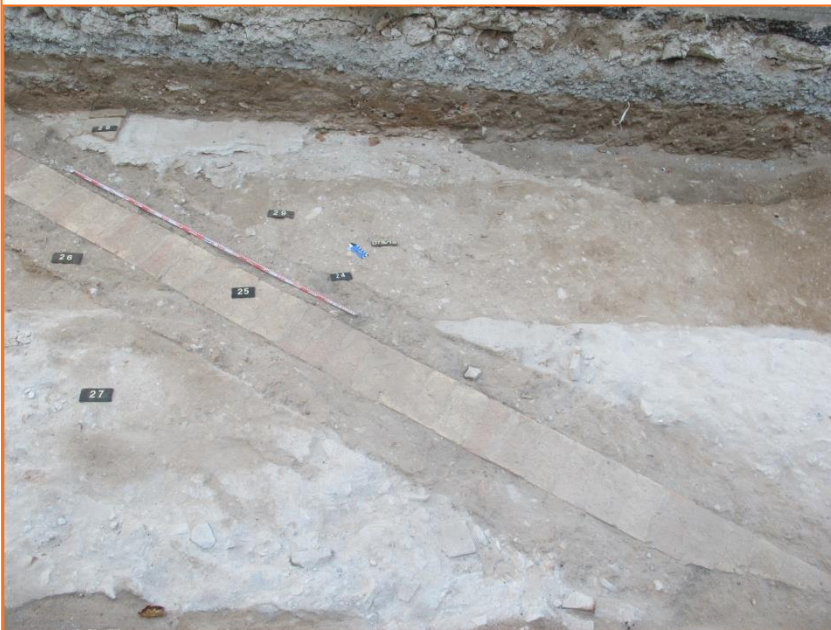
Foto 4. Vista des del sud de la claveguera (UE 25), s'observa com el negatiu (UE 24) talla el paviment de l'àmbit 5 (UE 28) i els nivells UE 27 i UE 29 (iguals a UE 23).

Foto 4. Vista des del sud de la claveguera (UE 25), s'observa com el negatiu (UE 24) talla el paviment de l'àmbit 5 (UE 28) i els nivells UE 27 i UE 29 (iguals a UE 23).

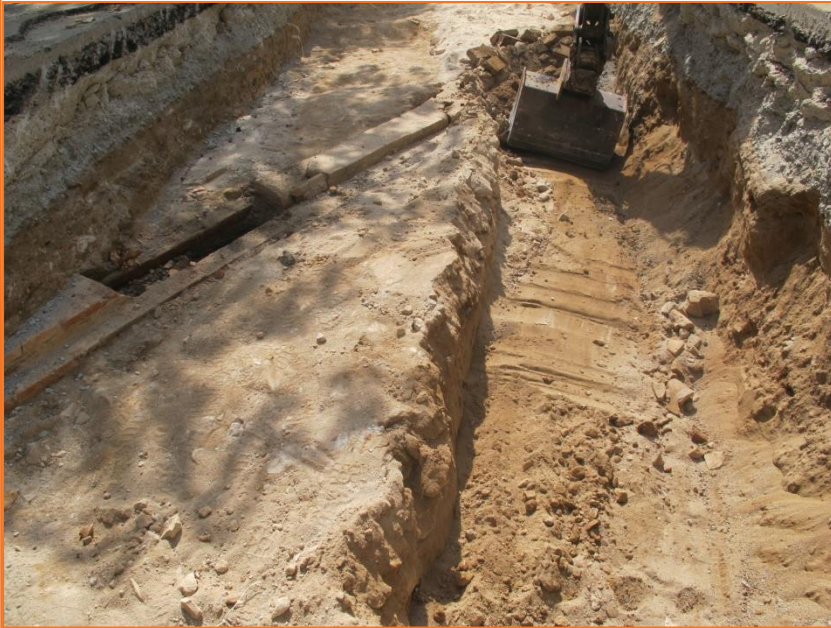
Foto 5. Vista del desmuntatge de la claveguera (UE 25) i dels nivells que retalla (UE 27, UE 29).

Foto 5. Vista del desmuntatge de la claveguera (UE 25) i dels nivells que retalla (UE 27, UE 29).

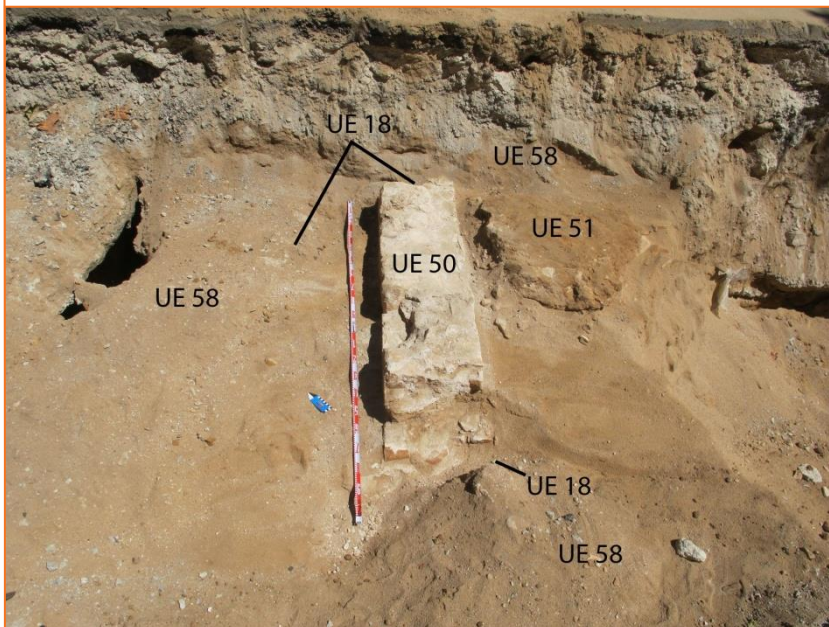
Foto 6. Vista del mur UE 50 des del sud, s'observa com se li entrega un nivell d'argiles de color marró.

Foto 6. Vista del mur UE 50 des del sud, s'observa com se li entrega un nivell d'argiles de color marró.

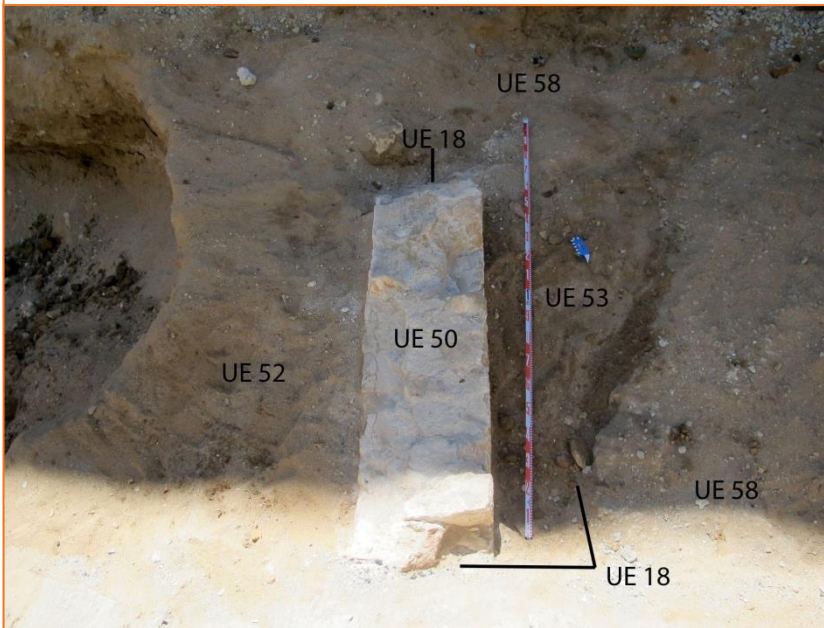
Foto 7. Vista del mur UE 50 des del nord, s'observa com se li entreguen els estrat d'anivellament UE 52 i UE 53.

Foto 7. Vista del mur UE 50 des del nord, s'observa com se li entreguen els estrats d'anivellament UE 52 i UE 53.

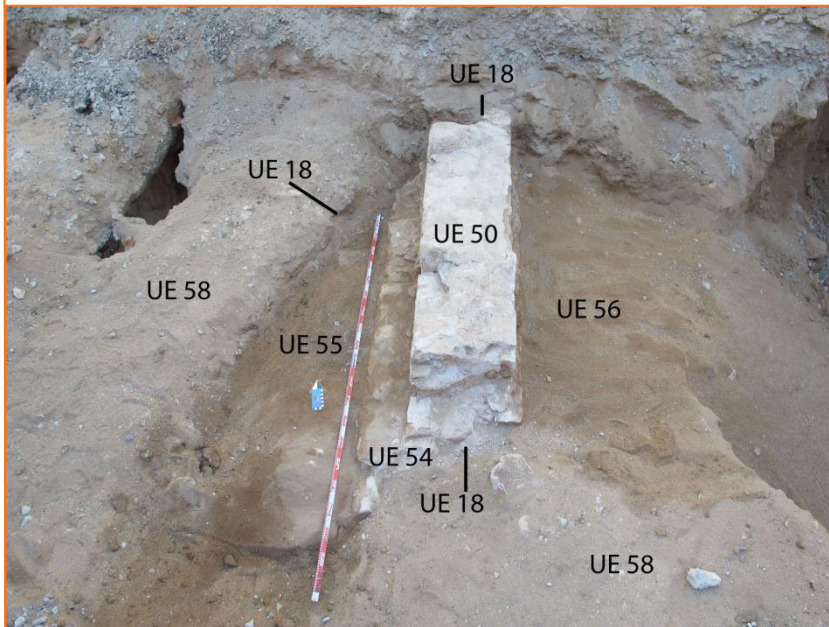
Foto 8. Vista des del nord de mur UE 50 que s'assenta sobre el mur UE 54 al qual s'entreguen UE 55 i UE 56.

Foto 8. Vista des del nord de mur UE 50 que s'assenta sobre el mur UE 54 al qual s'entreguen UE 55 i UE 56.

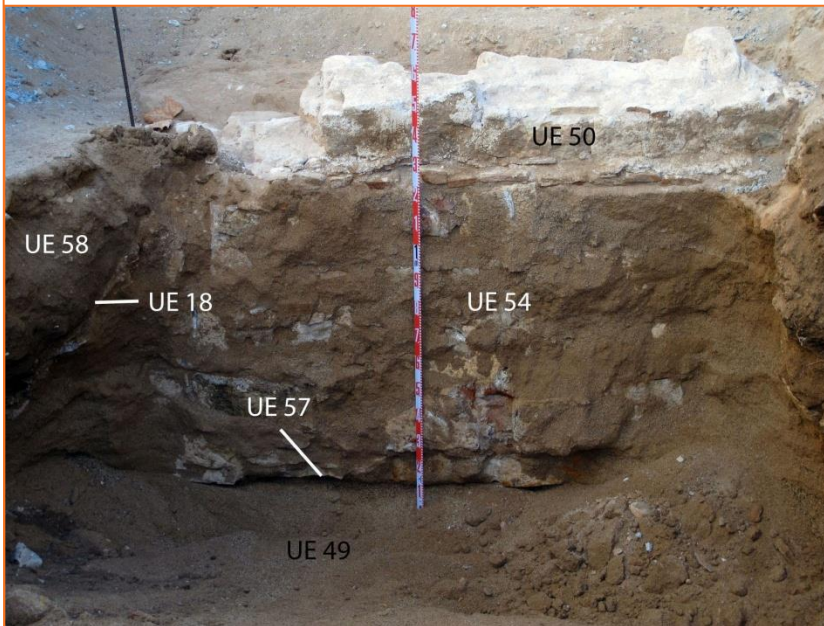
Foto 9. Vista des de l'est dels murs UE 54 i UE 50. S'observa com el mur UE 54 s'assenta sobre el negatiu de construcció UE 57.

Foto 9. Vista des de l'est dels murs UE 54 i UE 50. S'observa com el mur UE 54 s'assenta sobre el negatiu de construcció UE 57.

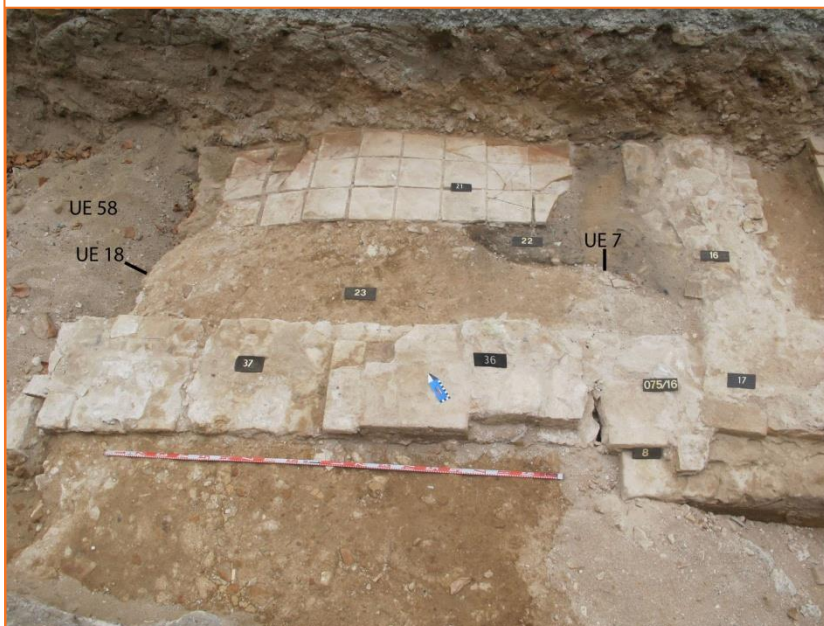
Foto 10. Vista de l'àmbit 1, delimitat pels murs UE 16 i 36, sobre els seus fonaments UE 30 i 37 respectivament, amb el paviment UE 21.

Foto 10. Vista de l'àmbit 1, delimitat pels murs UE 16 i 36, sobre els seus fonaments UE 30 i 37 respectivament, amb el paviment UE 21.

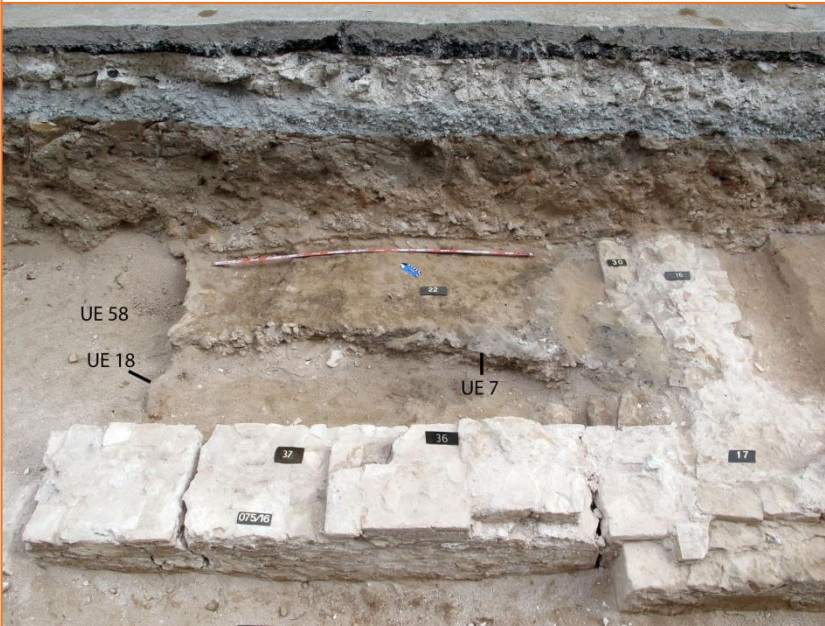
Foto 11. Vista de l'estrat d'anivellament UE 22 des del sud, s'observa com s'entrega a al mur aeri UE 16 i cobreix la fonamentació mur UE 30.

Foto 11. Vista de l'estrat d'anivellament UE 22 des del sud, s'observa com s'entrega a al mur aeri UE 16 i cobreix la fonamentació mur UE 30.

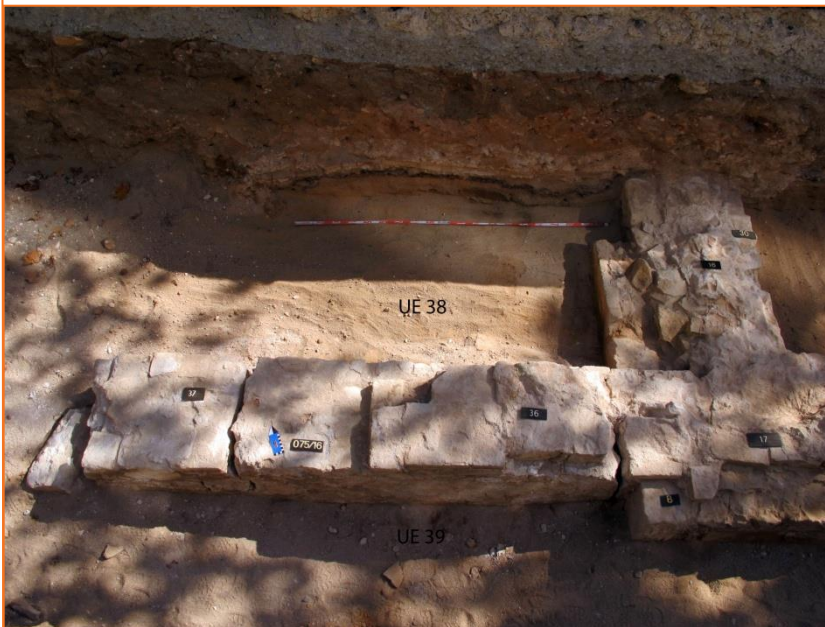
Foto 12. Vista de UE 38 i 39 des del sud. S'observa com s'entreguen als murs UE 30 i UE 37, i els murs UE 37 i UE 8 respectivament.

Foto 12. Vista de UE 38 i 39 des del sud. S'observa com s'entreguen als murs UE 30 i UE 37, i els murs UE 37 i UE 8 respectivament.

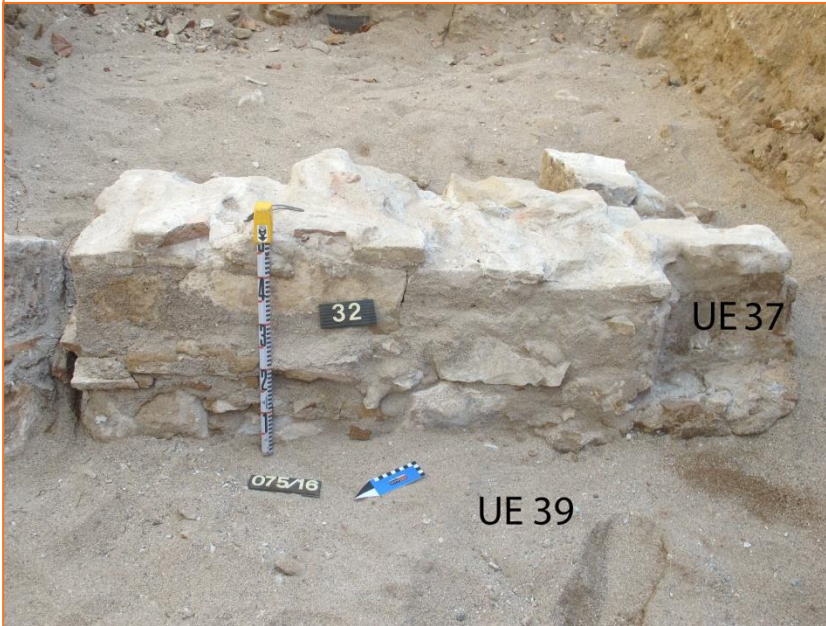
Foto 13. Detall de l'alçat de les restes del tancament N-W de l'edifici, els murs solidaris UE 32 i UE 37.

Foto 13. Detall de l'alçat de les restes del tancament N-W de l'edifici, els murs solidaris UE 32 i UE 37).

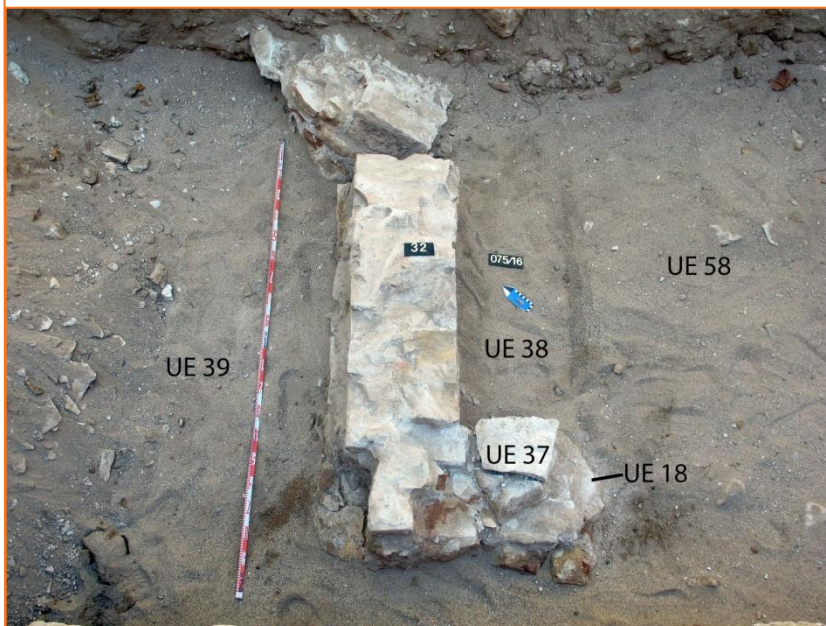
Foto 14. Vista de l'angle N-W de tancament de l'edifici, amb les restes de les fonamentacions UE 32 i UE 37, afectades per les rases de serveis.

Foto 14. Vista de l'angle N-W de tancament de l'edifici, amb les restes de les fonamentacions UE 32 i UE 37, afectades per les rases de serveis.

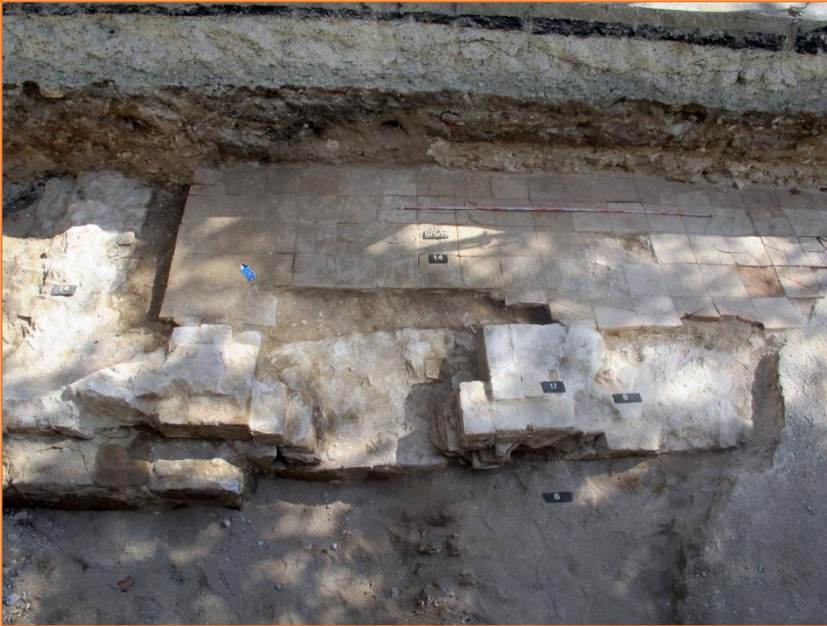
Foto 15. Vista de l'àmbit 2, delimitat pels murs UE 16 i UE 17, sobre els seus fonaments UE 30 i UE 8, respectivament, amb el paviment UE 14.

Foto 15. Vista de l'àmbit 2, delimitat pels murs UE 16 i UE 17, sobre els seus fonaments UE 30 i UE 8, respectivament, amb el paviment UE 14.

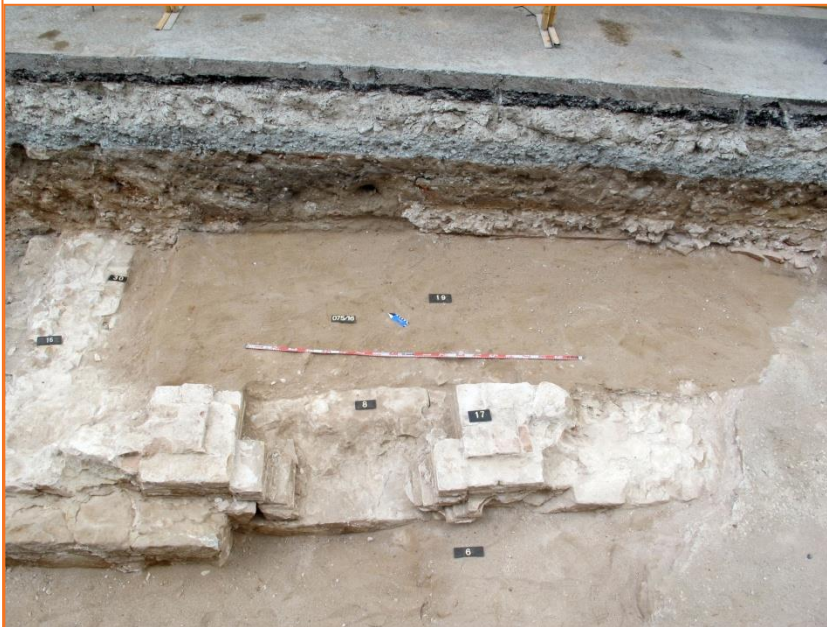
Foto 16. Vista de l'estrat d'anivellament de sorres UE 19 el qual s'adossa al mur aeri UE 17.

Foto 16. Vista de l'estrat d'anivellament de sorres UE 19 el qual s'adossa al mur aeri UE 17.

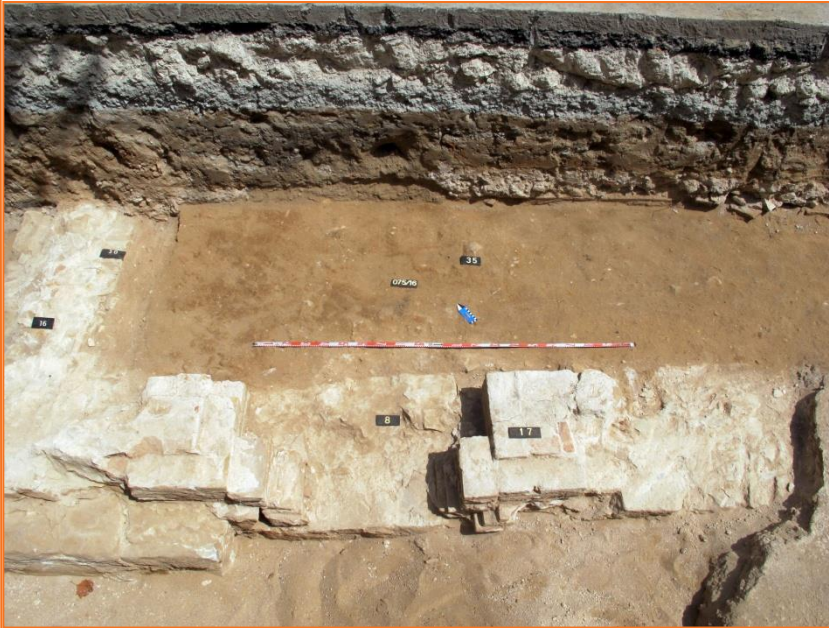
Foto 17. Vista de UE 35, un estrat d'argiles de color marró amb presència de runa que s'adossa a les fonamentacions UE 8 i UE 30.

Foto 17. Vista de UE 35, un estrat d'argiles de color marró amb presència de runa que s'adossa a les fonamentacions UE 8 i UE 30.

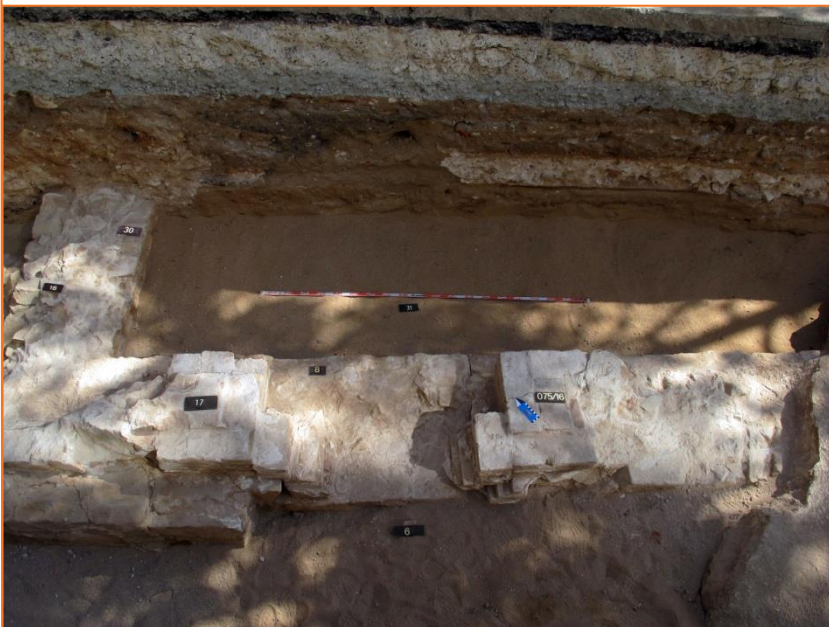
Foto 18. A l'àmbit 2, vista de les UE 31 i UE 6, els reompliments de la rasa de construcció UE 47 dels murs de fonamentació UE 8 i UE 30 als quals s'adossen.

Foto 18. A l'àmbit 2, vista de les UE 31 i UE 6, els reompliments de la rasa de construcció UE 47 dels murs de fonamentació UE 8 i UE 30 als quals s'adossen.

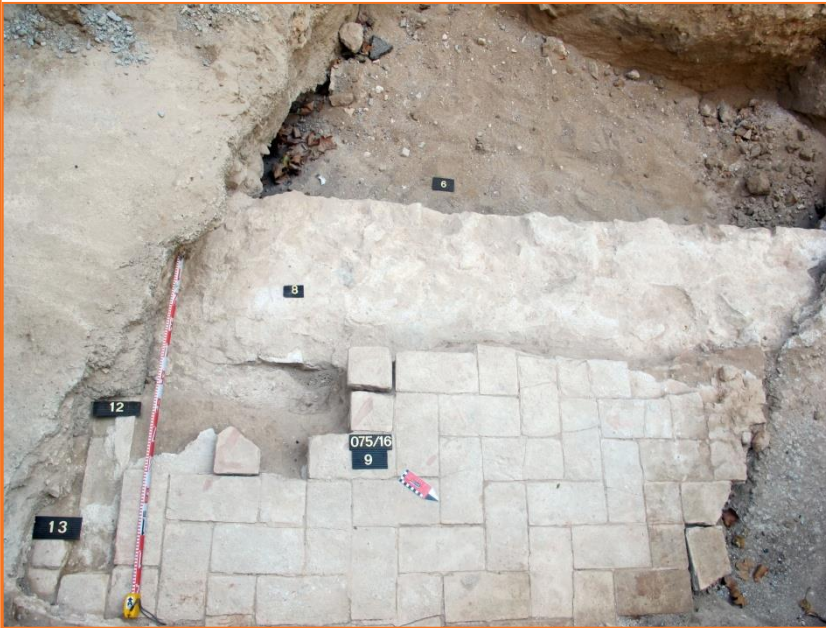
Foto 19. Vista des del nord dels àmbits 3 i 4 (a l'esquerra), delimitats per l'envà UE 12 i la fonamentació UE 8 de la façana sud de l'edifici, amb els paviments UE 9 i UE 13 (a l'esquerra).

Foto 19. Vista des del nord dels àmbits 3 i 4 (a l'esquerra), delimitats per l'envà UE 12 i la fonamentació UE 8 de la façana sud de l'edifici, amb els paviments UE 9 i UE 13 (a l'esquerra).

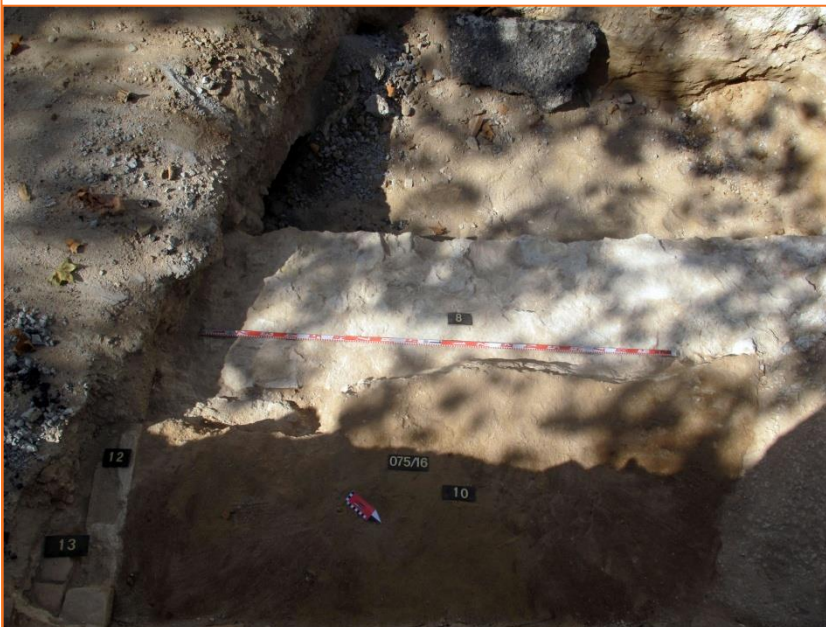
Foto 20. Vista des del nord de l'estrat d'anivellament de sorres UE 10 la qual s'adossa a l'envà UE 12.

- Foto 20. Vista des del nord de l'estrat d'anivellament de sorres UE 10 la qual s'adossa a l'envà UE 12.
- Foto 21. Vista des del nord de l'estrat UE 11 el qual s'adossa a l'envà UE 12 i cobreix la fonamentació UE 8.

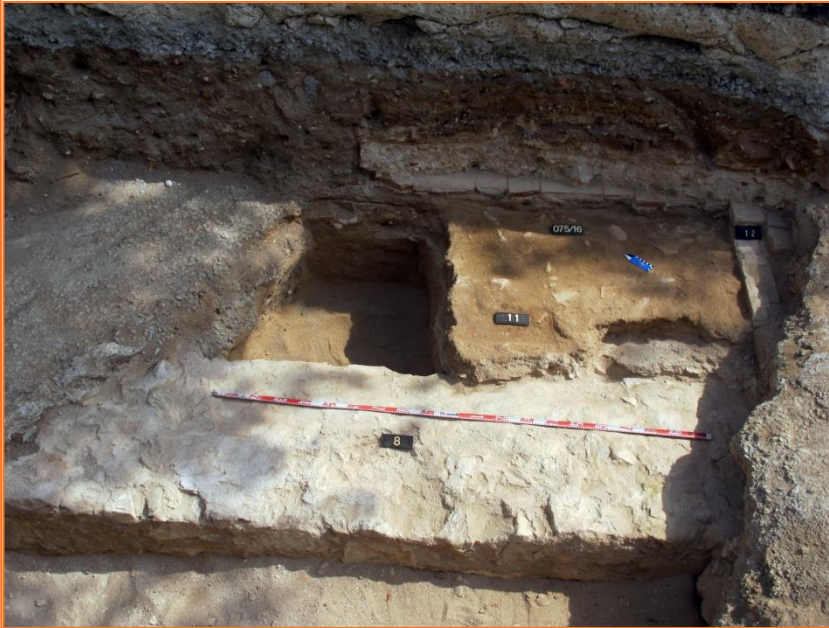
Foto 21. Vista des del nord de l'estrat UE 11 el qual s'adossa a l'envà UE 12 i cobreix la fonamentació UE 8.

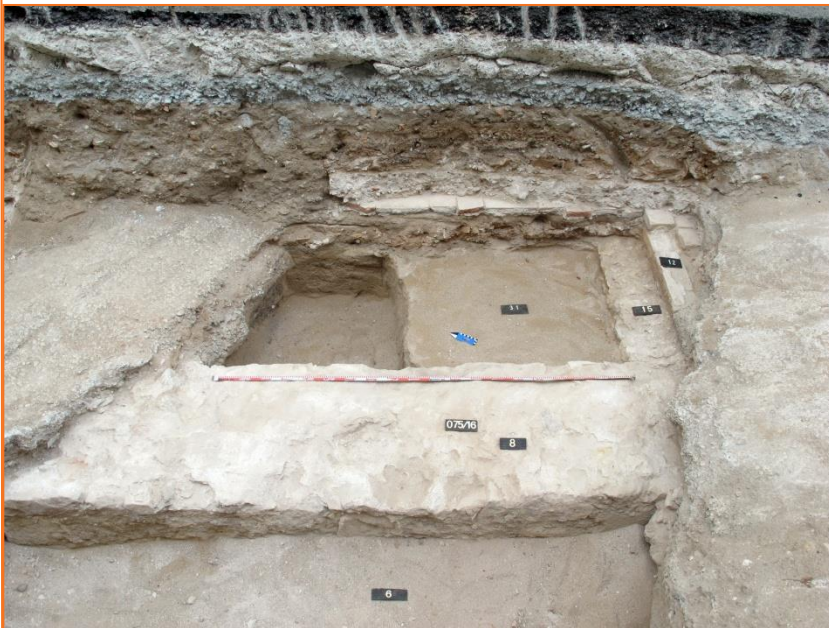
Foto 22. A l'àmbit 3, vista de les UE 31 i 6, els reompliments de la rasa de construcció UE 47 del mur UE 8 al qual s'adossen. S'observa com l'envà UE 12 s'assenta sobre la fonamentació UE 15.

- Foto 22. A l'àmbit 3, vista de les UE 31 i 6, els reompliments de la rasa de construcció UE 47 del mur UE 8 al qual s'adossen. S'observa com l'envà UE 12 s'assenta sobre la fonamentació UE 15.

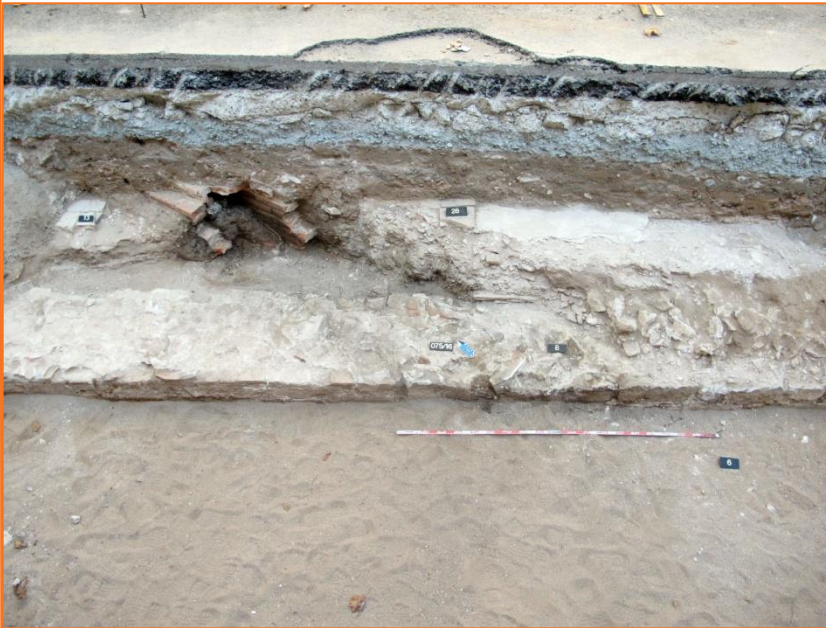
Foto 23. Vista des del sud de la continuació de la pavimentació UE 13 de l'àmbit 4 i de la UE 28, de l'àmbit 5, amb la fonamentació de la façana sud (UE 8), quedant tot afectat per les rases de serveis UE 18 i 24.

- Foto 23. Vista des del sud de la continuació de la pavimentació UE 13 de l'àmbit 4 i de la UE 28, de l'àmbit 5, amb la fonamentació de la façana sud (UE 8), quedant tot afectat per les rases de serveis UE 18 i 24.

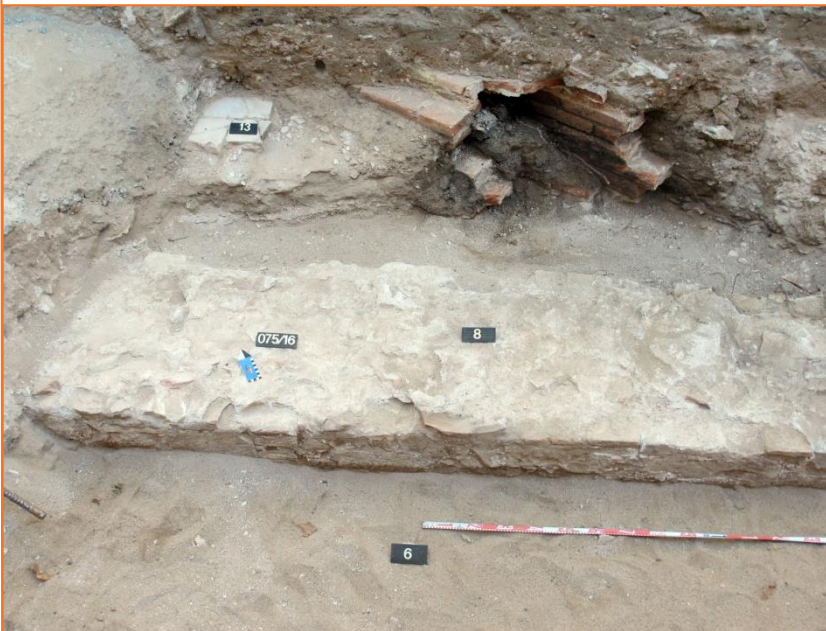
Foto 24. Detall del paviment UE 13 que conforma l'àmbit 4, queda afectat per les rases de serveis UE 18 i 24.

- Foto 24. Detall del paviment UE 13 que conforma l'àmbit 4, queda afectat per les rases de serveis UE 18 i 24.
- Foto 25. Detall del nivell de sorres i runa UE 33, queda afectat per UE 18 i UE 24.

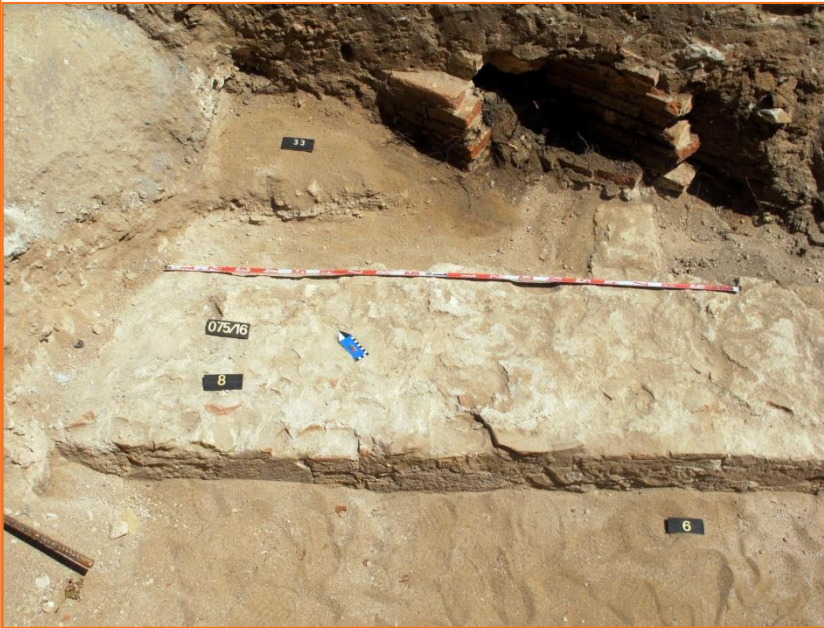
Foto 25. Detall del nivell de sorres i runa UE 33, queda afectat per UE 18 i UE 24.

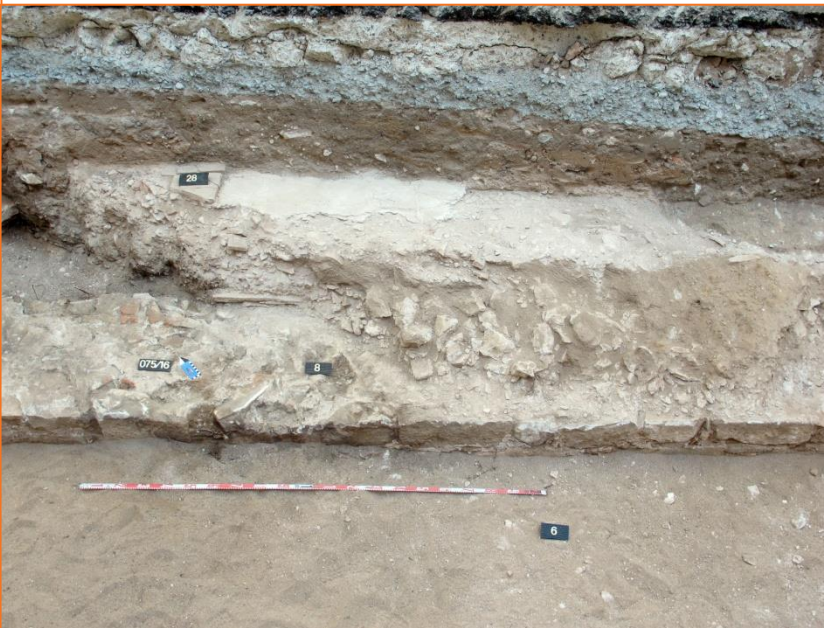
Foto 26. Detall de les restes de la pavimentació UE 28 de l'àmbit 5.

- Foto 26. Detall de les restes de la pavimentació UE 28 de l'àmbit 5.
- Foto 27. Vista de l'estrat de runa UE 34.
- Foto 28. Vista de l'àmbit 6 des del sud, format pel paviment UE 40 el qual s'adossa a l'envà mur UE 41 el qual és arrasat per UE 46.

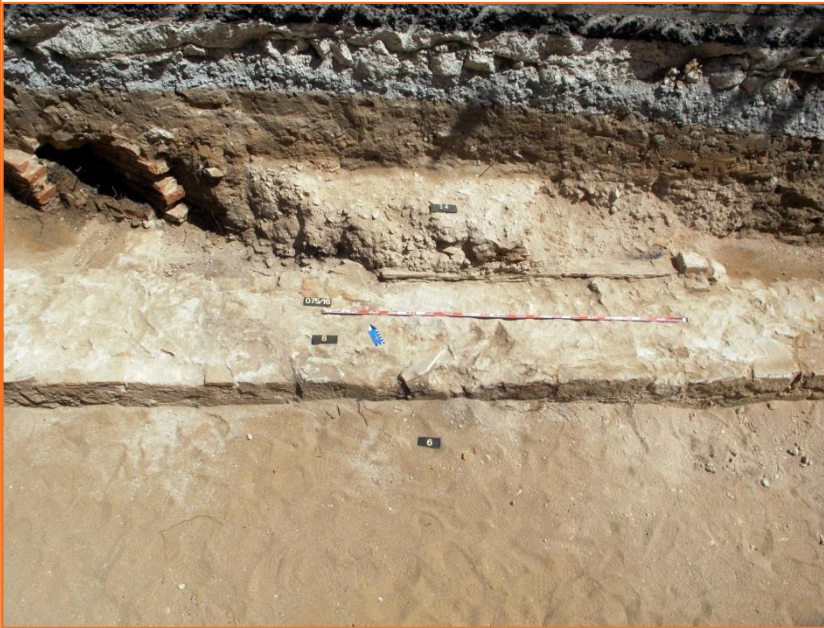
Foto 27. Vista de l'estrat de runa UE 34.

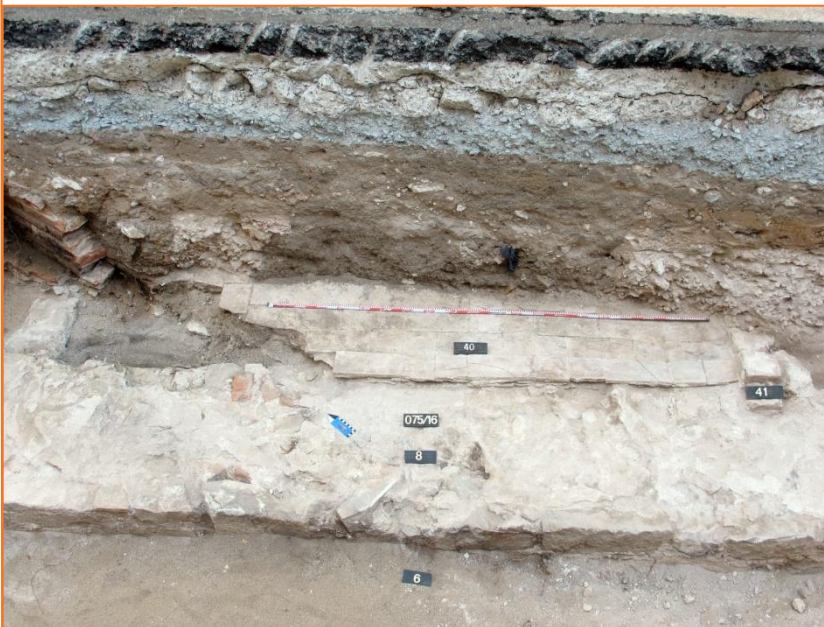
Foto 28. Vista de l'àmbit 6 des del sud, format pel paviment UE 40 el qual s'adossa a l'envà mur UE 41 el qual és arrasat per UE 46.

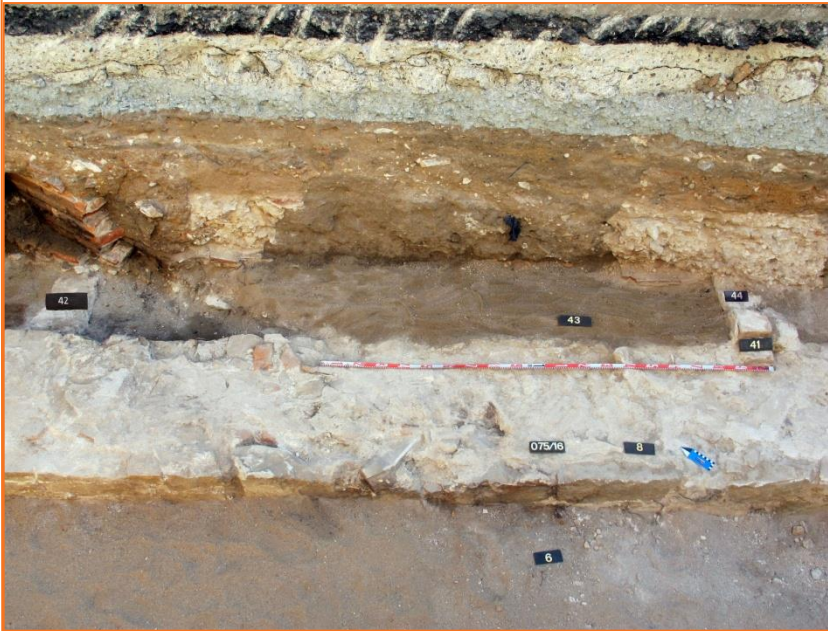
Foto 29. Vista de l'estrat d'anivellament UE 43 el qual s'adossa al mur aeri UE 41 i als murs de fonamentació UE 42 i 44 i cobreix el mur de fonamentació UE 8.

- Foto 29. Vista de l'estrat d'anivellament UE 43 el qual s'adossa al mur aeri UE 41 i als murs de fonamentació UE 42 i 44 i cobreix el mur de fonamentació UE 8.

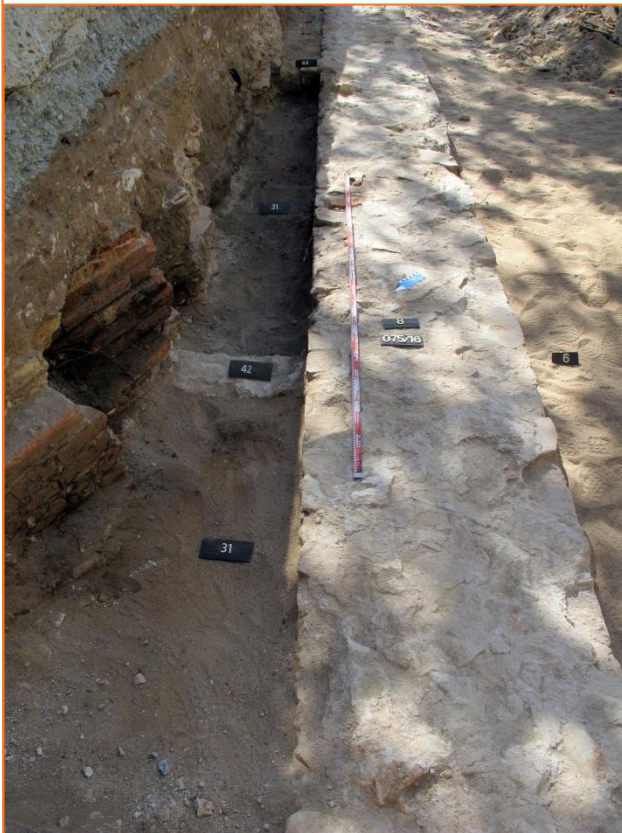
Foto 30. A l'àmbit 4 i 6, vista de les UE 31 i 6, els reompliments de la rasa de construcció UE 47 del mur UE 8 al qual s'adossen. S'observa com els murs UE 42 i 44 s'assenten sobre UE 31 i s'adossen a UE 8.

- Foto 30. A l'àmbit 4 i 6, vista de les UE 31 i 6, els reompliments de la rasa de construcció UE 47 del mur UE 8 al qual s'adossen. S'observa com els murs UE 42 i 44 s'assenten sobre UE 31 i s'adossen a UE 8.

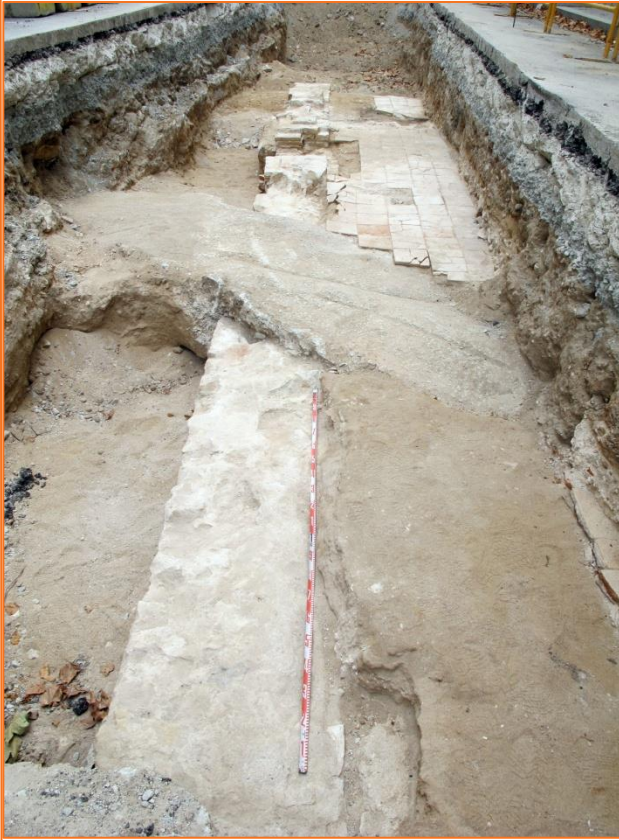
Foto 31. Vista general dels àmbits 1, 2 i 3.

- Foto 31. Vista general dels àmbits 1, 2 i 3.
- Foto 32. Vista general dels àmbits 4 i 5.
- Foto 33. Vista del tancament SE de l'edifici format pel mur de fonamentació UE 8.

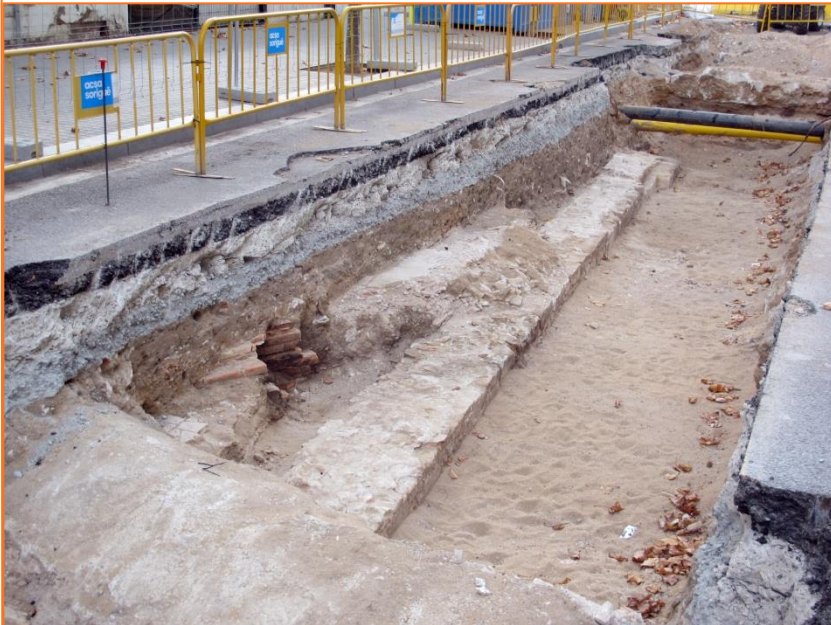
Foto 32. Vista general dels àmbits 4 i 5.

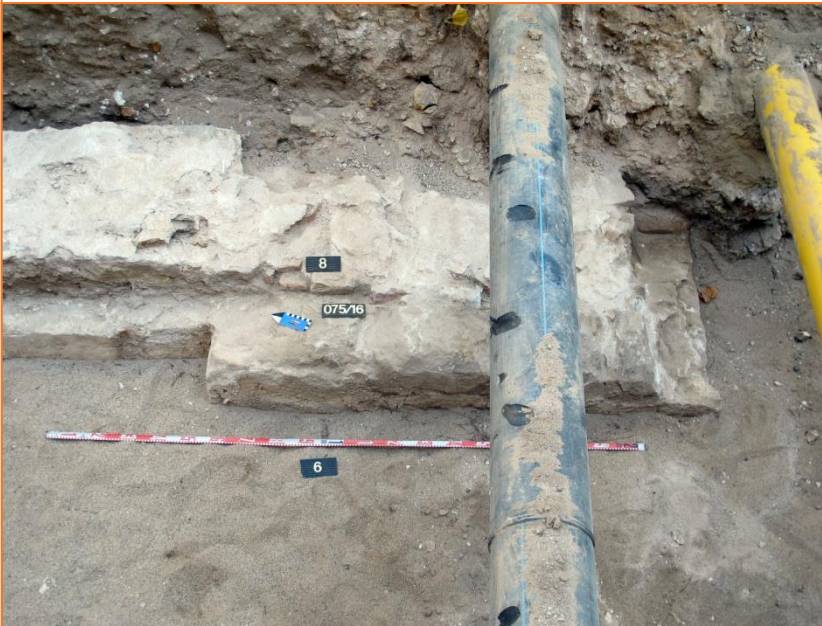
Foto 33. Vista del tancament SE de l'edifici format pel mur de fonamentació UE 8.

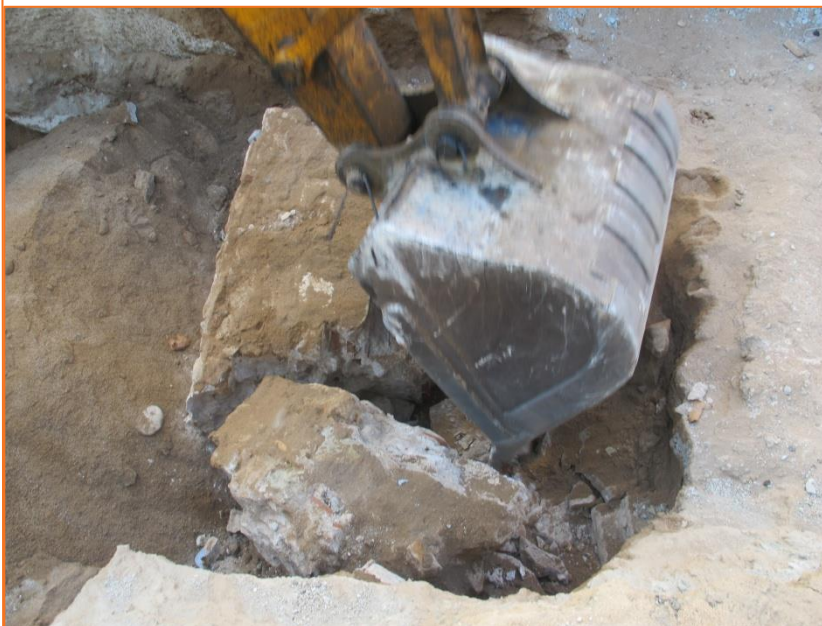
Foto 34. Vista del desmuntatge dels murs UE 50 i 54.

- Foto 34. Vista del desmuntatge dels murs UE 50 i 54.
- Foto 35. Vista del desmuntatge dels murs UE 32 i 37.
- Foto 36. Vista del desmuntatge de murs UE 36 i 37.

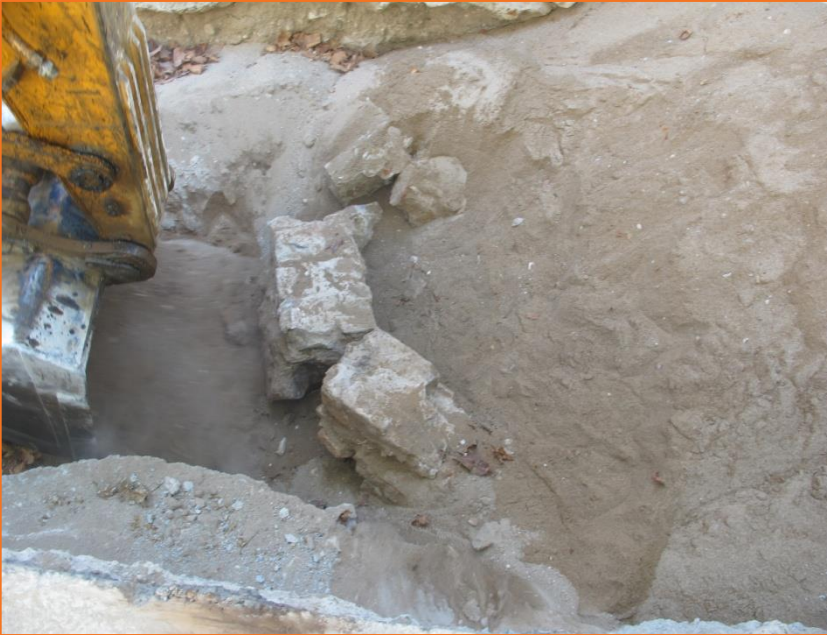
Foto 35. Vista del desmuntatge dels murs UE 32 i 37.

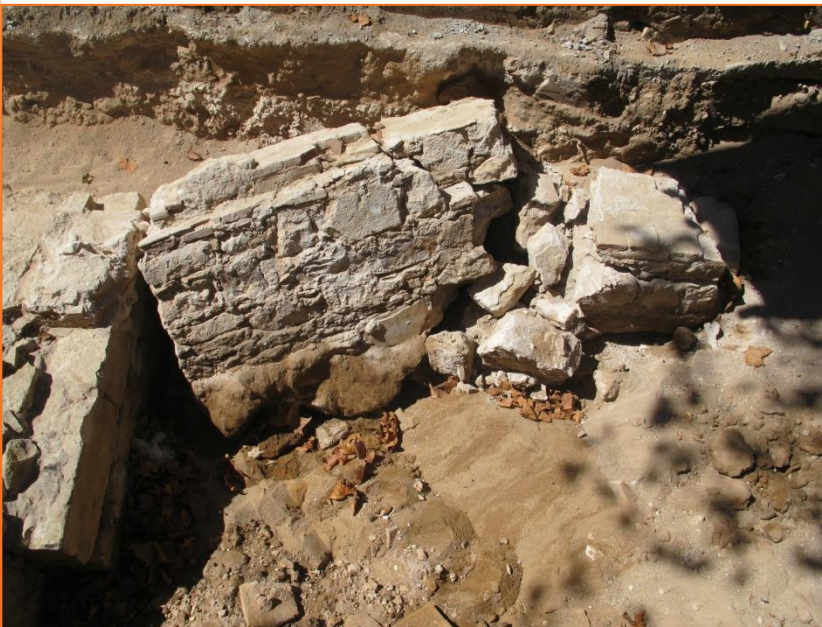
Foto 36. Vista del desmuntatge de murs UE 36 i 37.

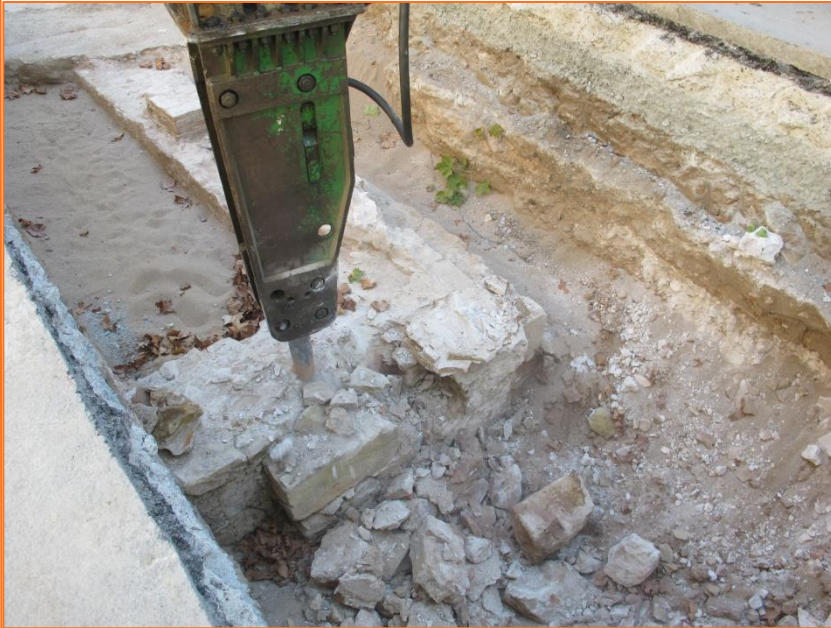
Foto 37. Vista del desmuntatge dels murs UE 8, 16, 17 i 30.

- Foto 37. Vista del desmuntatge dels murs UE 8, 16, 17 i 30.
- Foto 38. Vista del desmuntatge dels murs UE 8 i 17.
- Foto 39. Vista del desmuntatge dels murs UE 8 i 15.

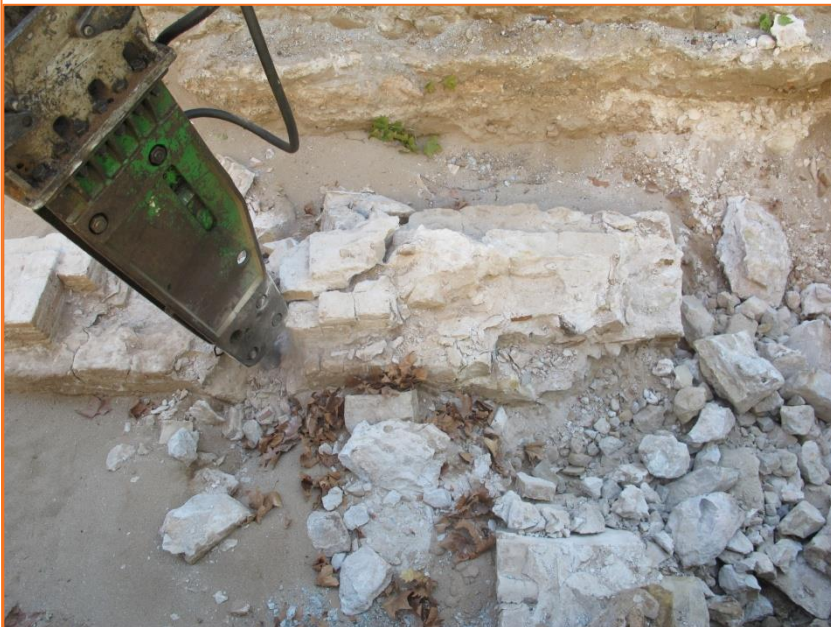
Foto 38. Vista del desmuntatge dels murs UE 8 i 17.

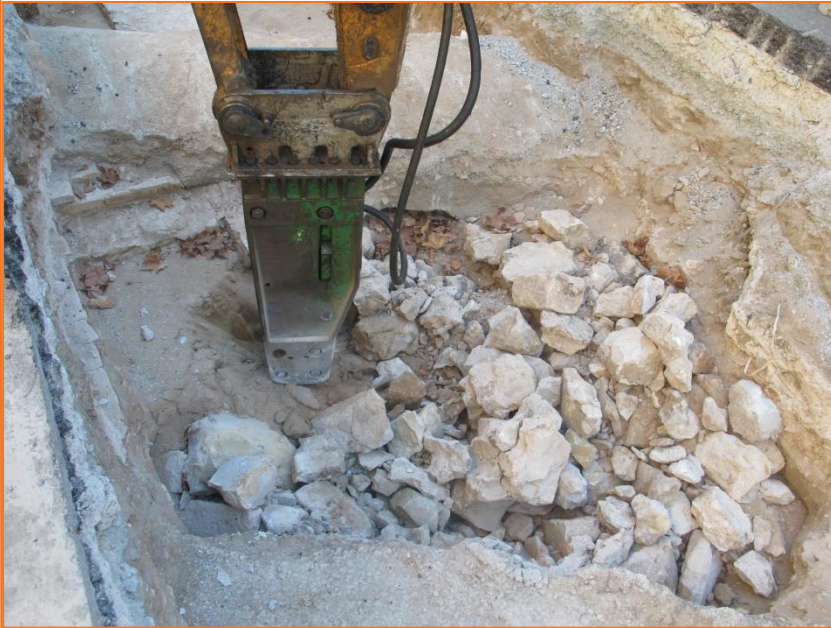
Foto 39. Vista del desmuntatge dels murs UE 8 i 15.
