SERVEIS CULTURALS

Ramon Turró, 120-132, carrer d'Àvila, 2-40, Avinguda d'Icària, 123-197, carrer de la Marina, 20-24, carrer de Salvador Espriu, 1-21, Avinguda del Litoral, 2-22, i carrer del Doctor Aiguader, 78-88. Xarxa de climatització per a la connexió de l'Hospital del Mar. Districtes Sant Martí-Ciutat Vella. Codi: 075/16

VOLUM II

Juny de 2016 a gener de 2017

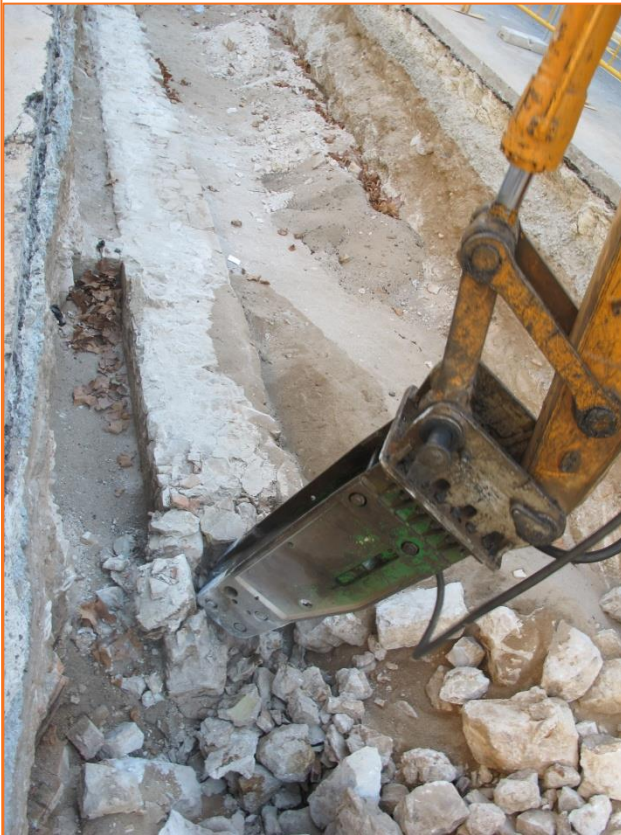
Foto 39. Vista del desmuntatge dels murs UE 8 i 15.

- Foto 37. Vista del desmuntatge dels murs UE 8, 16, 17 i 30.
- Foto 38. Vista del desmuntatge dels murs UE 8 i 17.
- Foto 39. Vista del desmuntatge dels murs UE 8 i 15.

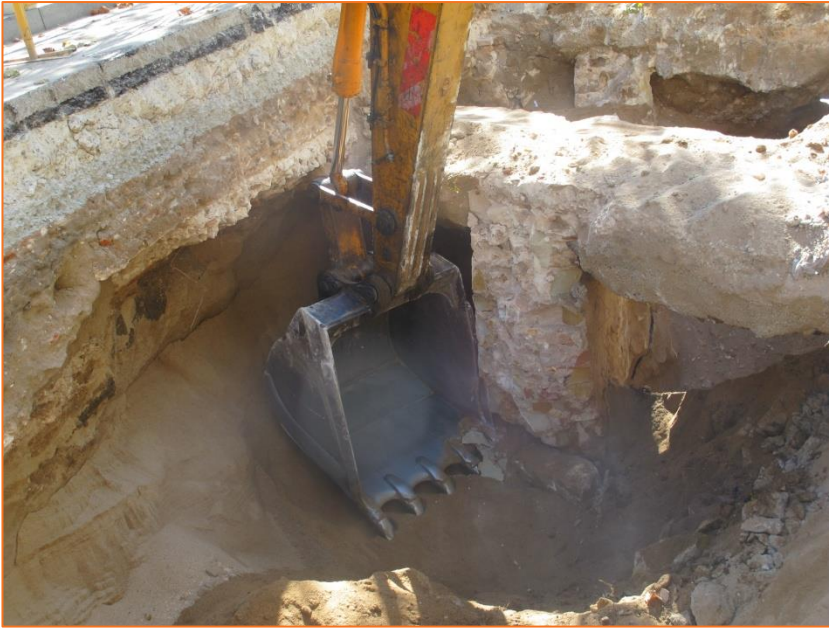
Foto 40. Vista del desmuntatge dels murs UE 8, 42 i 44 i l'envà UE 41.

- Foto 40. Vista del desmuntatge dels murs UE 8, 42 i 44 i l'envà UE 41.
- Foto 41. Vista del desmuntatge de l'estructura de fonamentació mur UE 8.
- Foto 42. Vista del desmuntatge del tancament SE de l'edifici (UE 8).

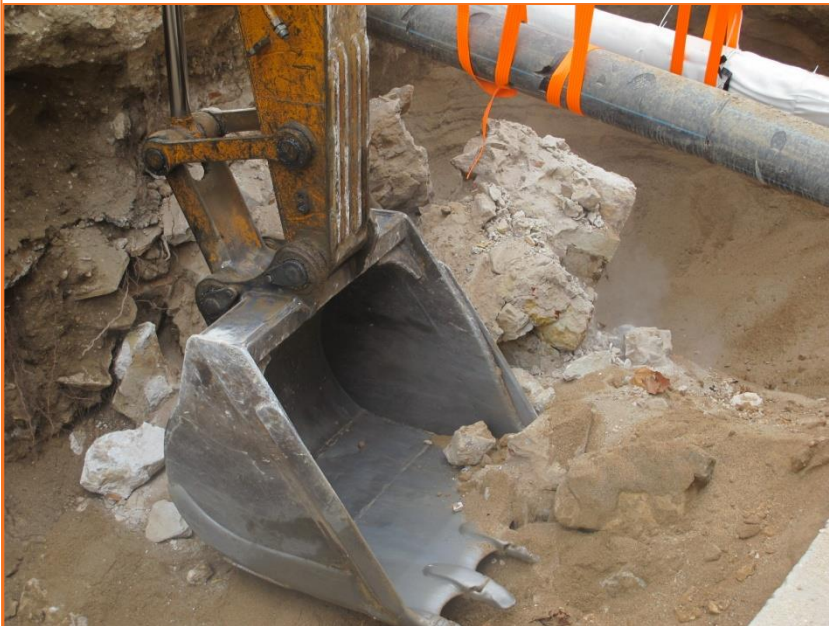
Foto 41. Vista del desmuntatge de l'estructura de fonamentació mur UE 8.

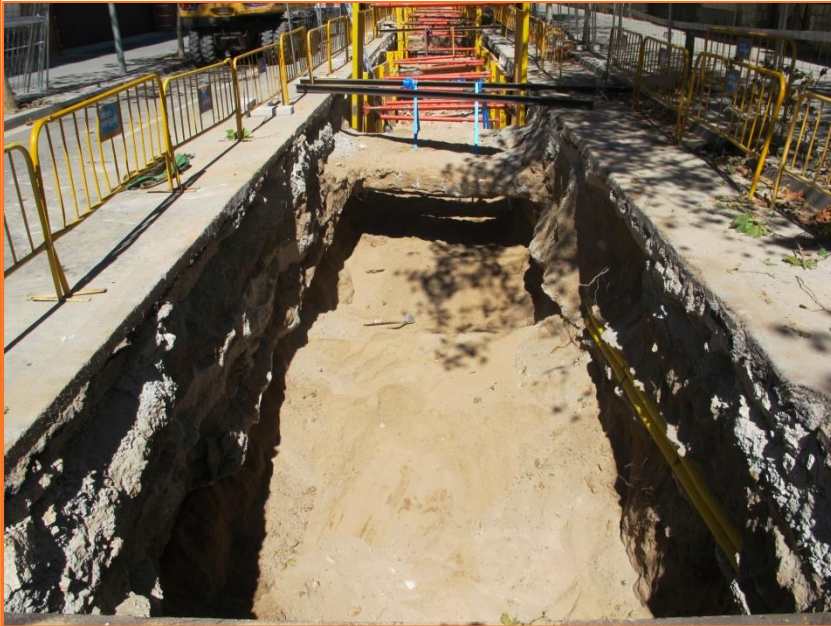
Foto 42. Vista del desmuntatge del tancament SE de l'edifici (UE 8).

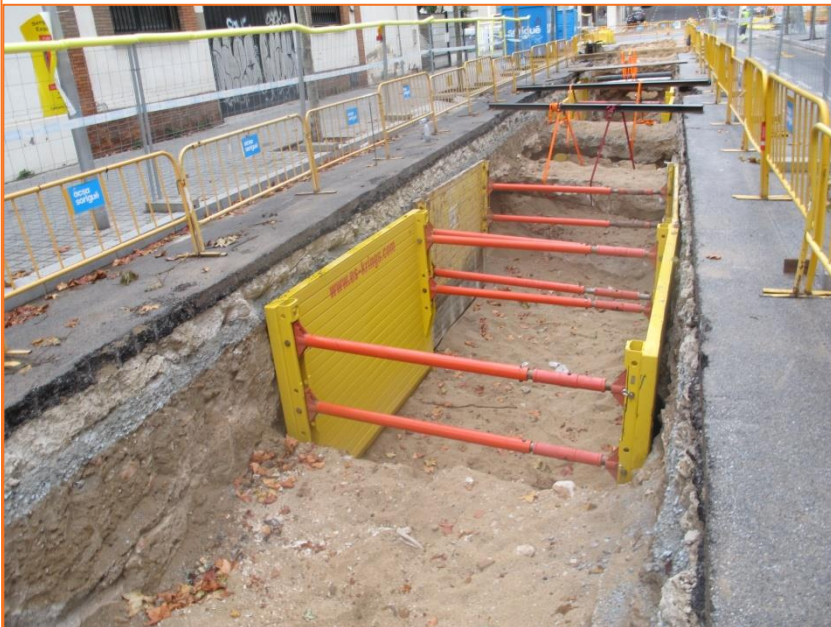
Foto 43. Vista de la rasa del carrer d'Àvila després del desmuntatge de les estructures UE 32, 27, 50 i 54.

- Foto 43. Vista de la rasa del carrer d'Àvila després del desmuntatge de les estructures UE 32, 27, 50 i 54.

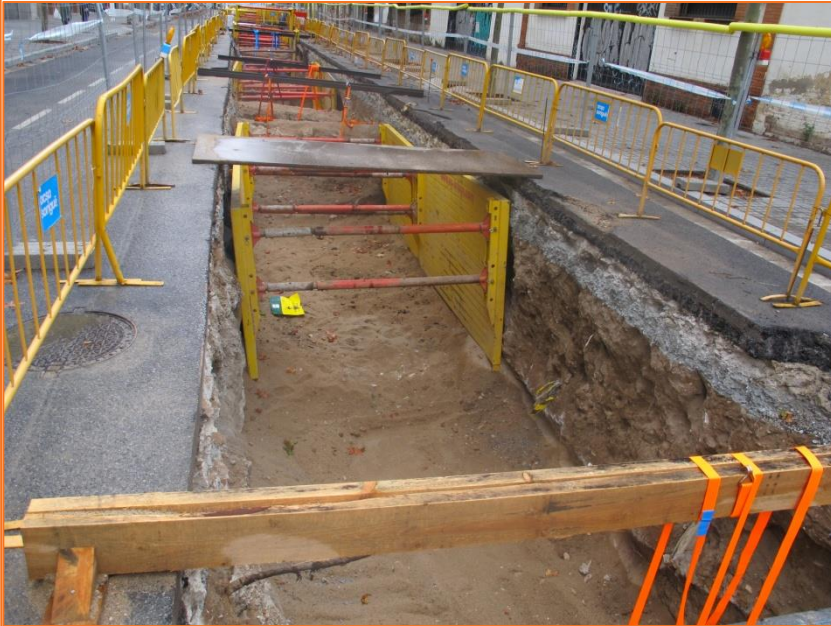
Foto 44. Vista de la rasa del carrer d'Àvila després del desmuntatge de les estructures UE 8, 15, 16, 17, 30, 36 i 37.

Foto 44. Vista de la rasa del carrer d'Àvila després del desmuntatge de les estructures UE 8, 15, 16, 17, 30, 36 i 37.

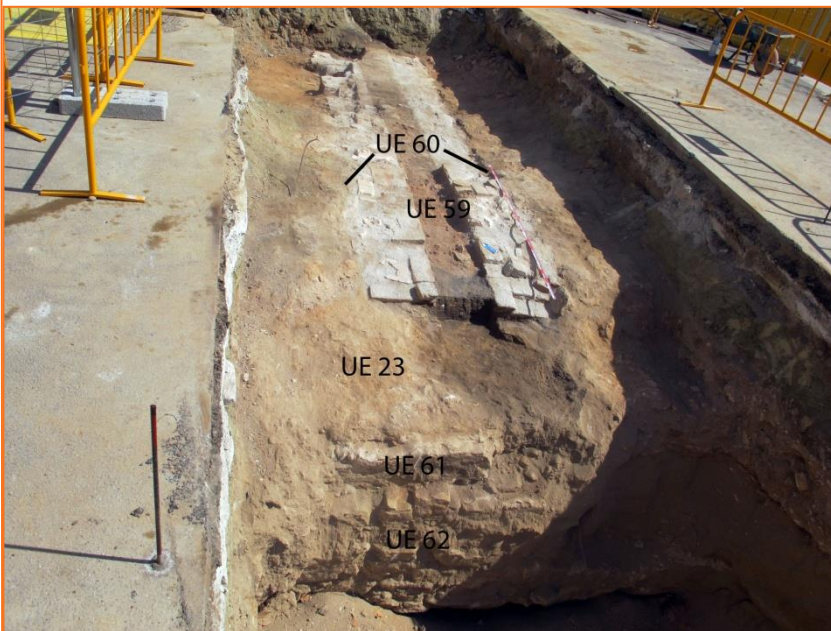
Foto 45. Vista de la rasa del carrer d'Àvila després del desmuntatge de les estructures UE 8, 15, 42 i 44.

Foto 45. Vista de la rasa del carrer d'Àvila després del desmuntatge de les estructures UE 8, 15, 42 i 44.

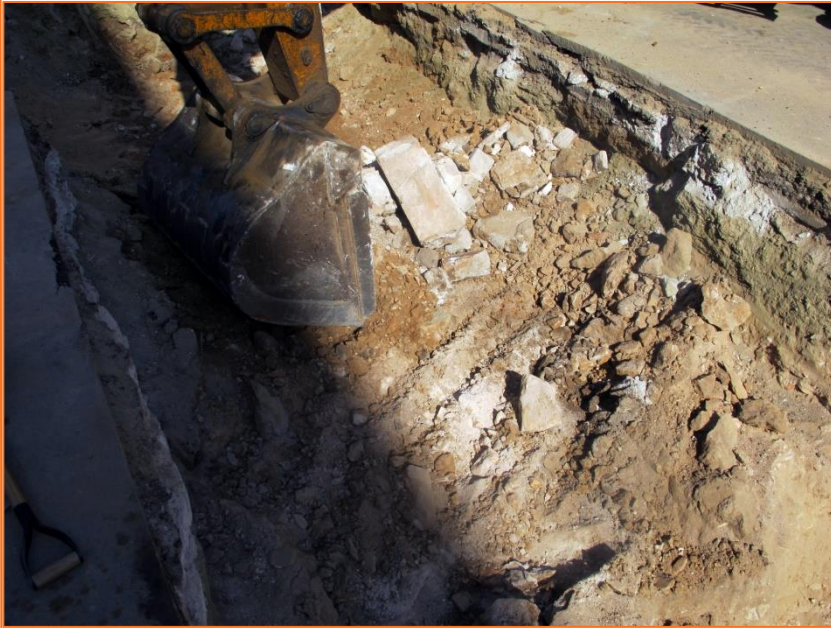
Foto 46. Vista general de la claveguera UE 59 i els murs UE 61 i 62.

Foto 46. Vista general de la claveguera UE 59 i els murs UE 61 i 62.

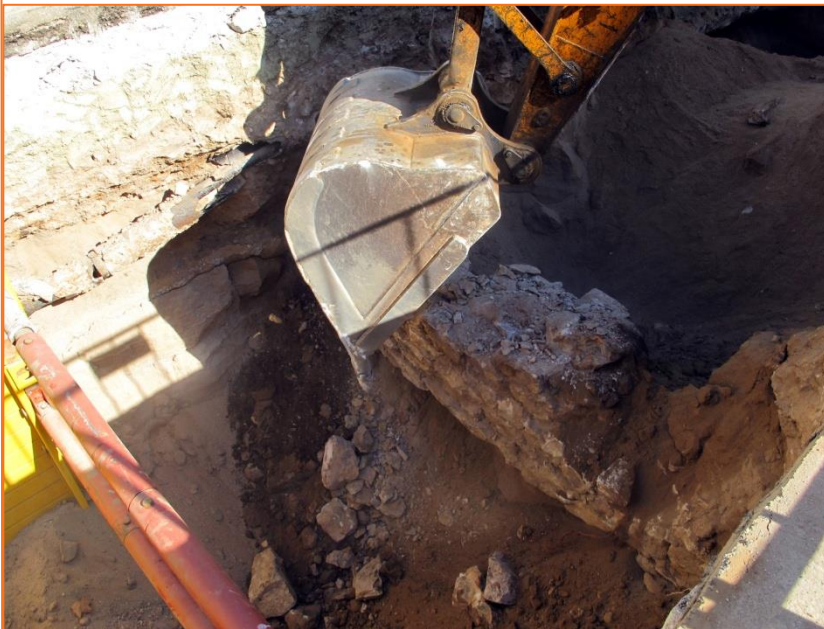
Foto 49. Vista frontal del mur aeri UE 61, la fonamentació UE 62 i el negatiu de construcció d'aquest UE 65.

Foto 49. Vista frontal del mur aeri UE 61, la fonamentació UE 62 i el negatiu de construcció d'aquest UE 65.

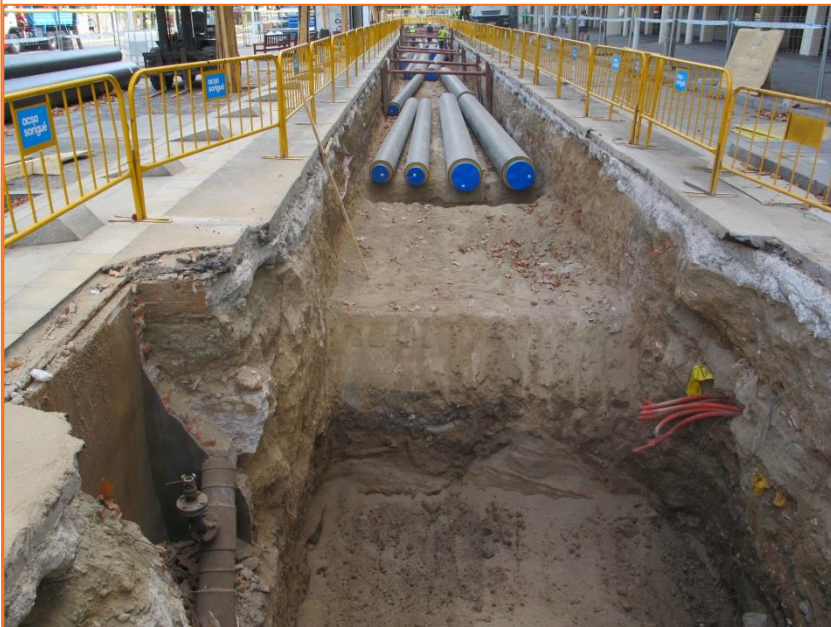
Foto 51. Vista de l'estratigrafia a l'avinguda d'Icària número 191.

Foto 51. Vista de l'estratigrafia a l'avinguda d'Icària número 191.

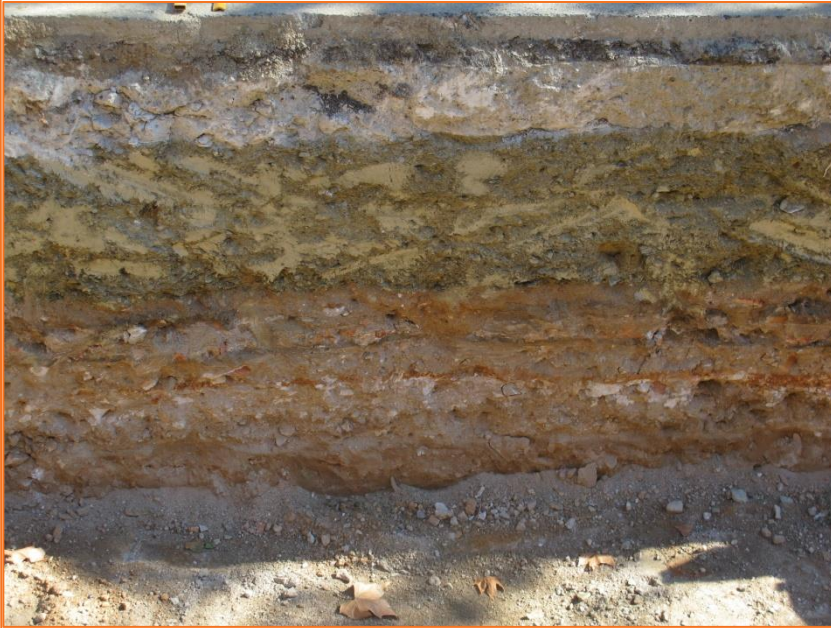
Foto 52. Vista de la rasa a l'avinguda d'Icària entre el número 182 i 172.

Foto 52. Vista de la rasa a l'avinguda d'Icària entre el número 182 i 172.

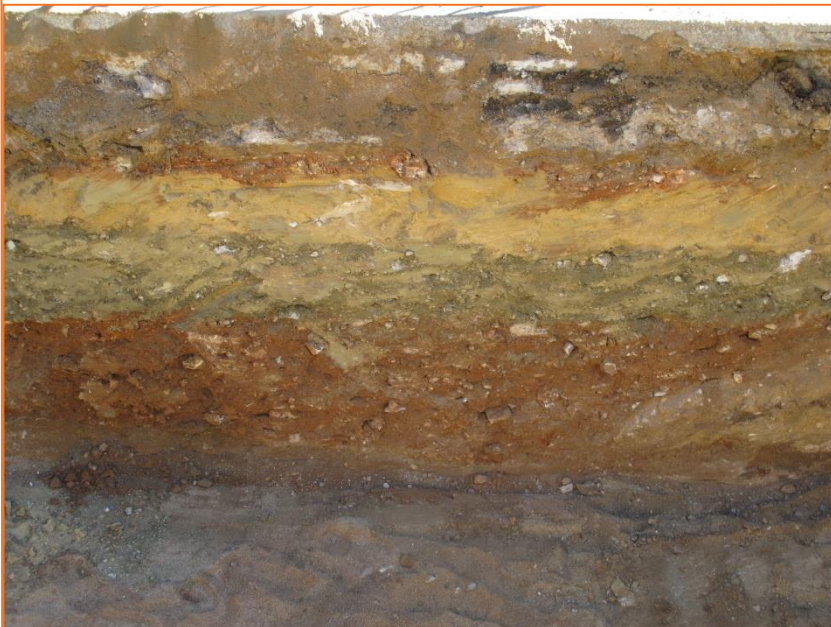
Foto 53. Vista frontal del perfil de la rasa a l'avinguda d'Icària número 162.

Foto 53. Vista frontal del perfil de la rasa a l'avinguda d'Icària número 162.

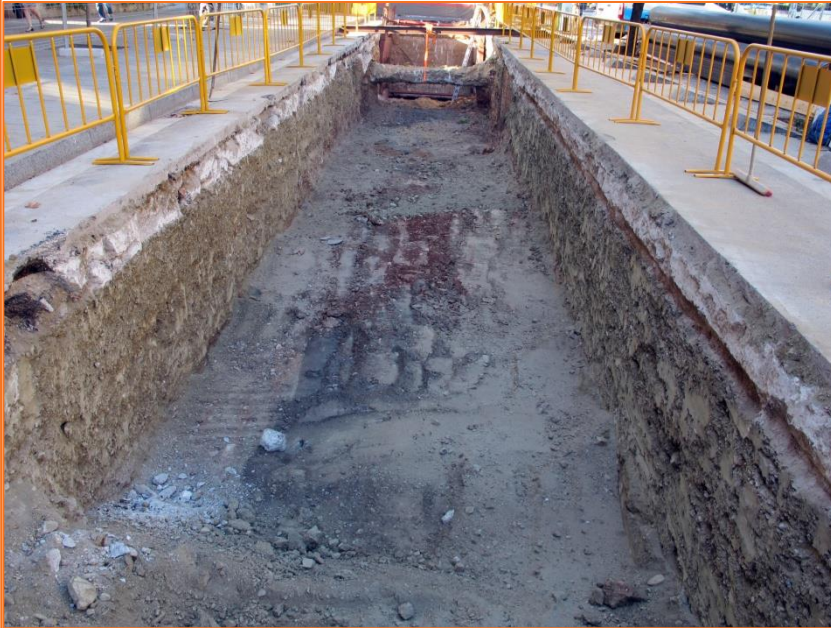
Foto 54. Vista frontal del perfil de la rasa a l'avinguda d'Icària número 142.

Foto 54. Vista frontal del perfil de la rasa a l'avinguda d'Icària número 142.

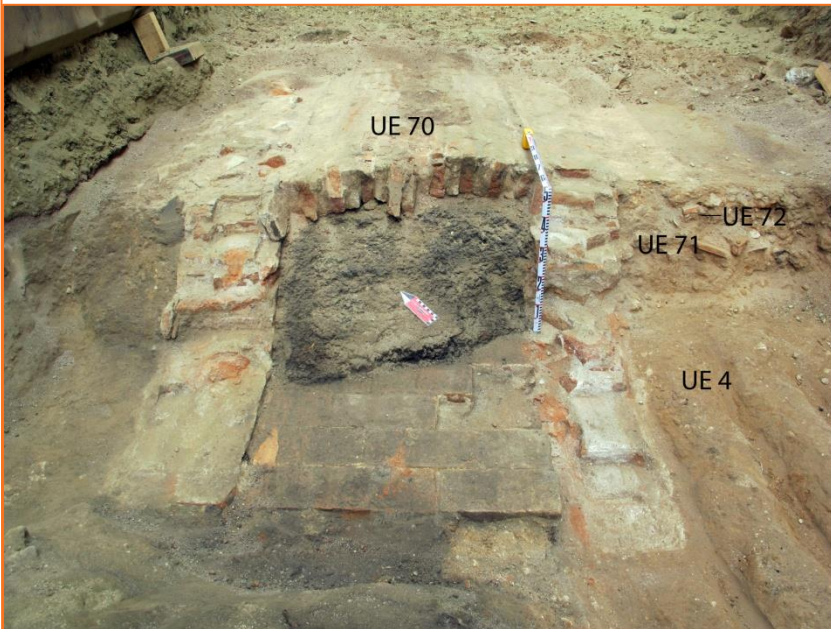
Foto 55. Vista de la rasa a l'avinguda d'Icària número 130.

Foto 55. Vista de la rasa a l'avinguda d'Icària número 130.

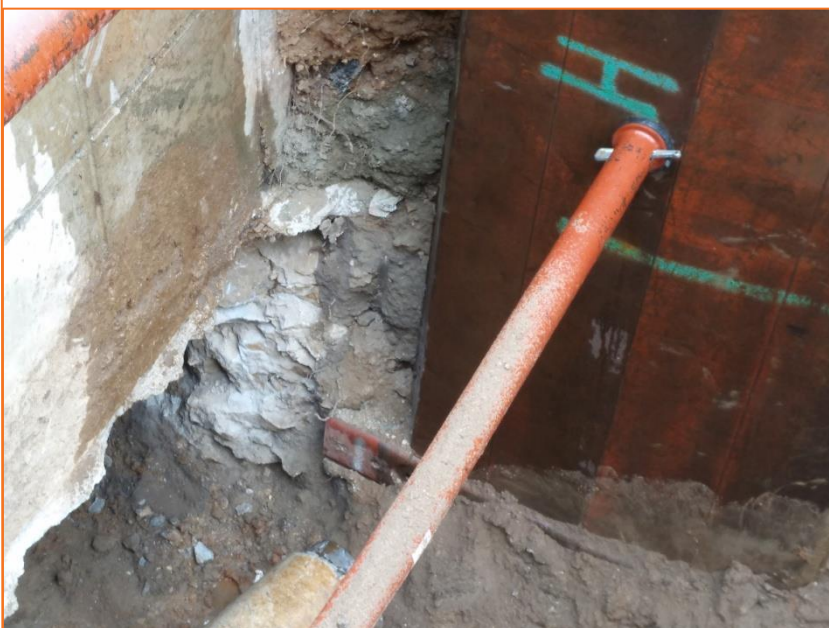
Foto 57. Vista frontal del perfil de la rasa a l'avinguda d'Icària amb carrer de la Marina. En primer pla la claveguera UE 67.

Foto 57. Vista frontal del perfil de la rasa a l'avinguda d'Icària amb carrer de la Marina. En primer pla la claveguera UE 67.

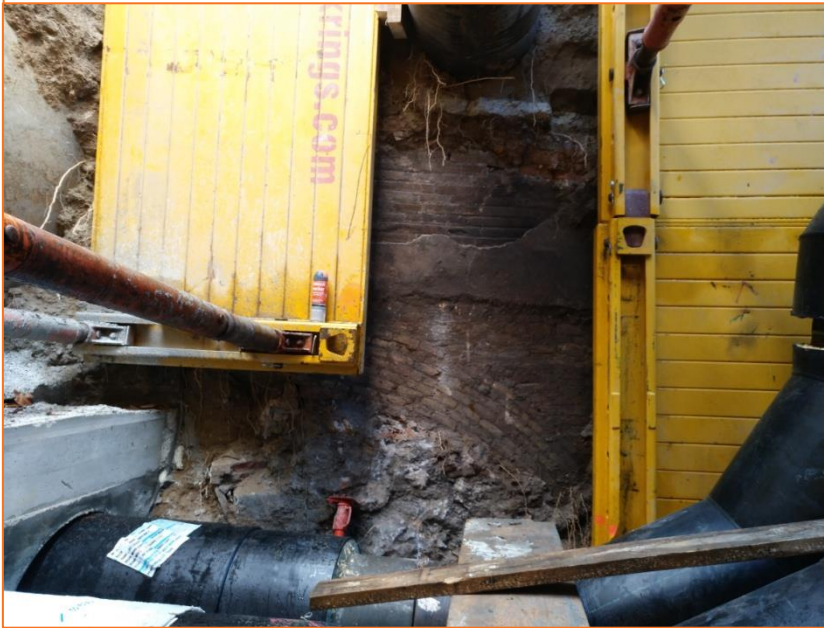
Foto 58. Vista de la rasa carrer de la Marina número 29, molt afectada pels serveis actuals (UE 18).

Foto 58. Vista de la rasa al carrer de la Marina número 29, molt afectada pels serveis actuals (UE 18).

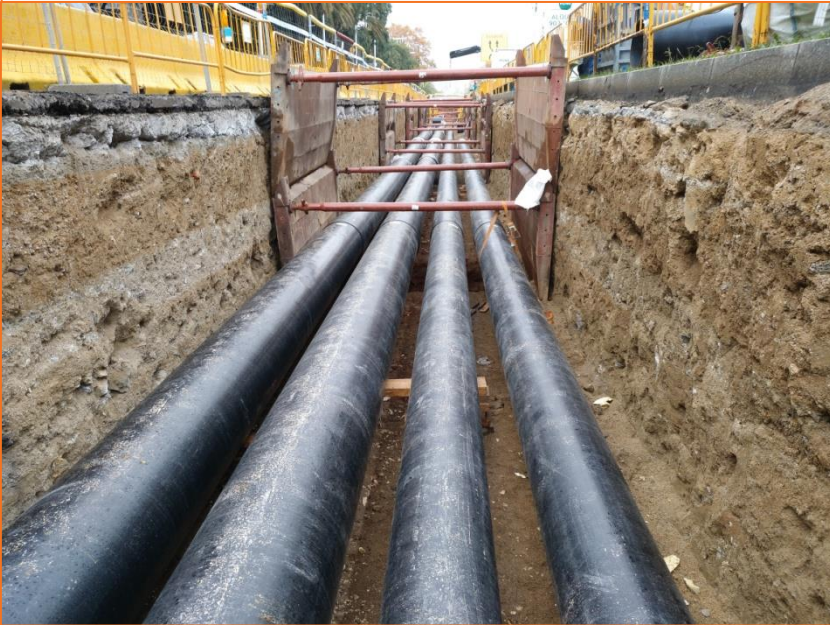
Foto 60. Vista de la rasa en direcció mar del carrer de la Marina.

Foto 60. Vista de la rasa en direcció mar del carrer de la Marina.

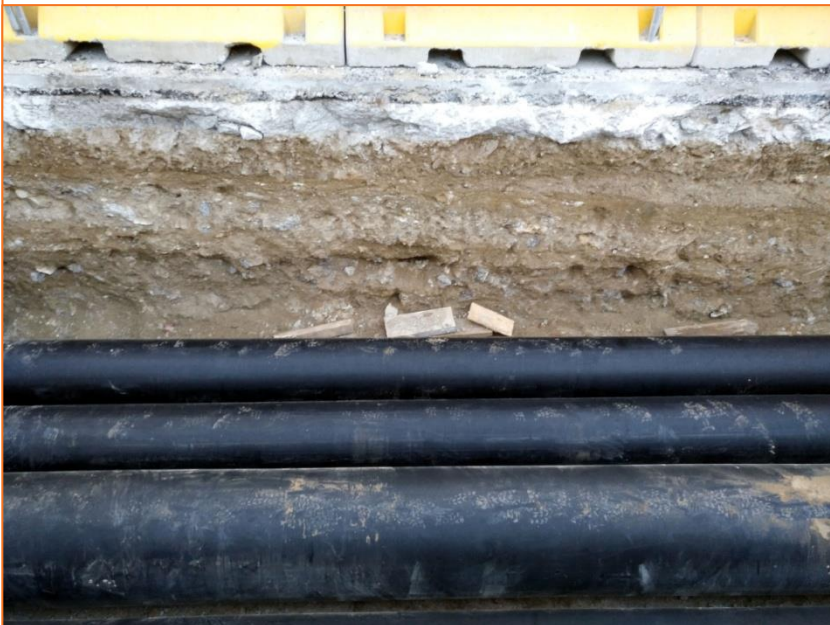
Foto 61. Vista de la rasa en sentit muntanya del carrer de la Marina.

Foto 61. Vista de la rasa en sentit muntanya del carrer de la Marina.

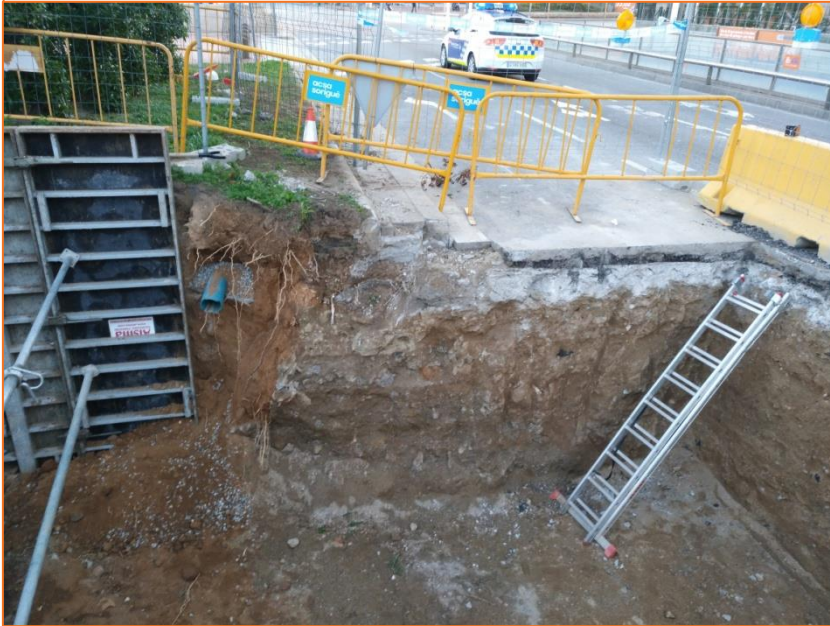
Foto 62. Vista frontal d'un dels perfils de la rasa al carrer de Salvador Espriu.

Foto 62. Vista frontal d'un dels perfils de la rasa al carrer de Salvador Espriu.

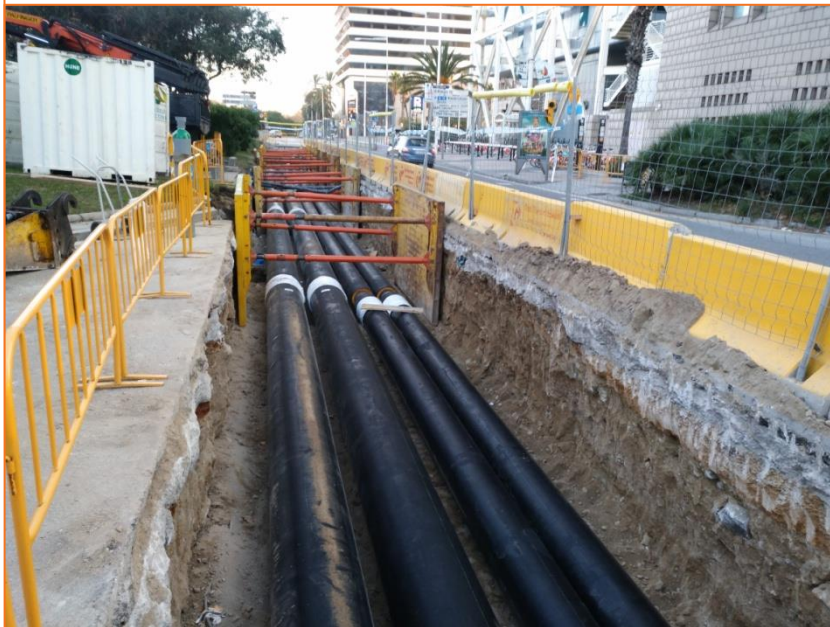
Foto 63. Vista de la rasa de l'Avinguda litoral en el punt d'unió amb el parc de les Cascades.

Foto 63. Vista de la rasa de l'Avinguda litoral en el punt d'unió amb el parc de les Cascades.

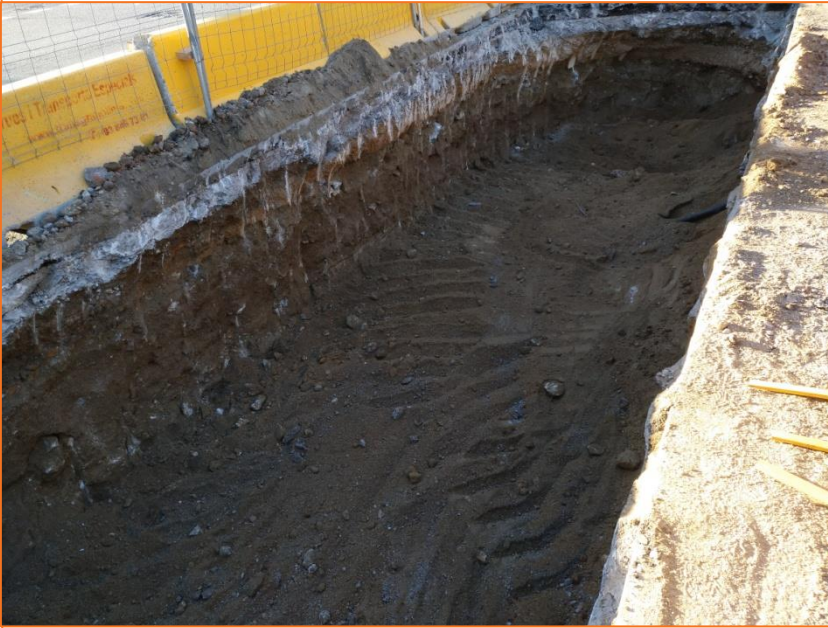
Foto 64. Vista de la rasa de l'Avinguda del Litoral.

Foto 64. Vista de la rasa de l'Avinguda del Litoral.

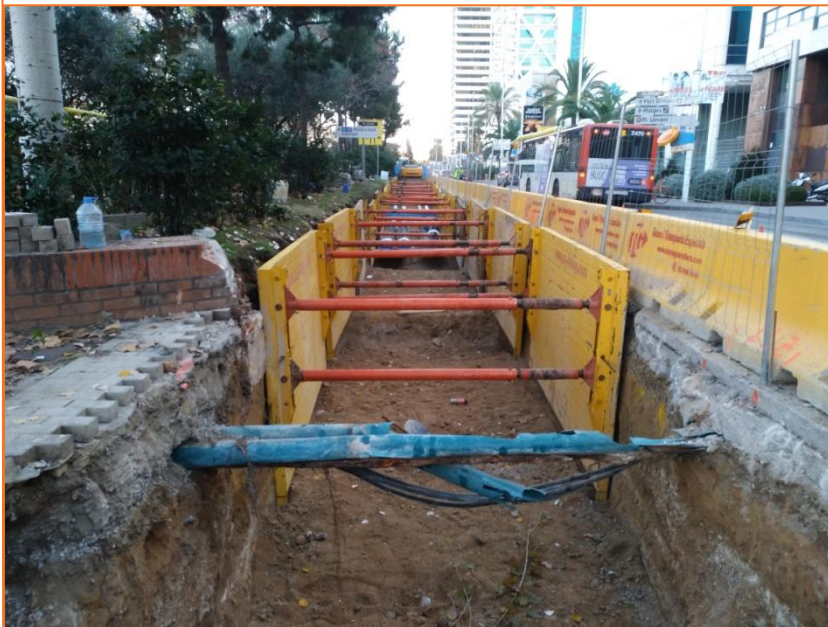
Foto 65. Vista de la rasa de l'Avinguda del Litoral en l'encreuament amb el carrer de Ramon Trias i Fargas.

Foto 65. Vista de la rasa de l'Avinguda del Litoral en l'encreuament amb el carrer de Ramon Trias i Fargas.

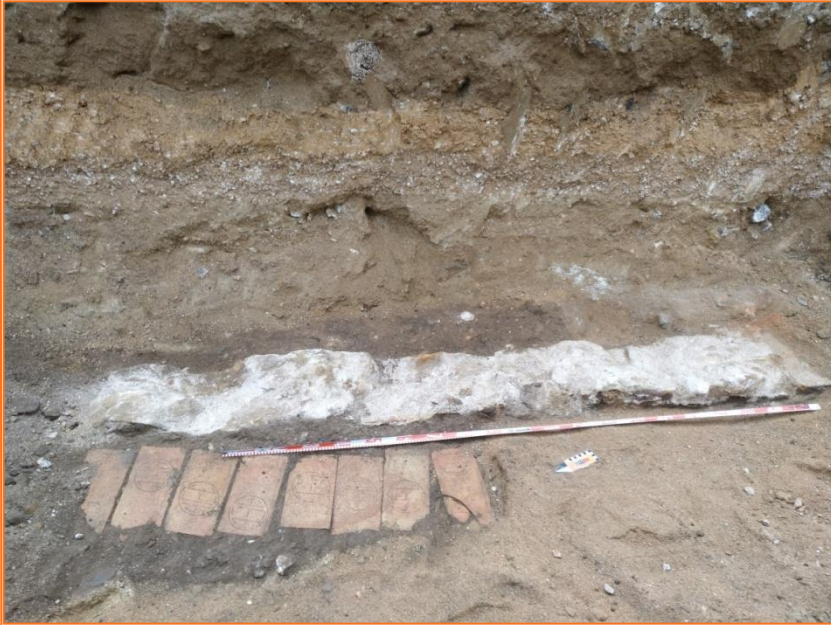
Foto 66. Vista de la rasa de l'Avinguda del Litoral en l'encreuament amb el carrer de Trelawny.

Foto 66. Vista de la rasa de l'Avinguda del Litoral en l'encreuament amb el carrer de Trelawny

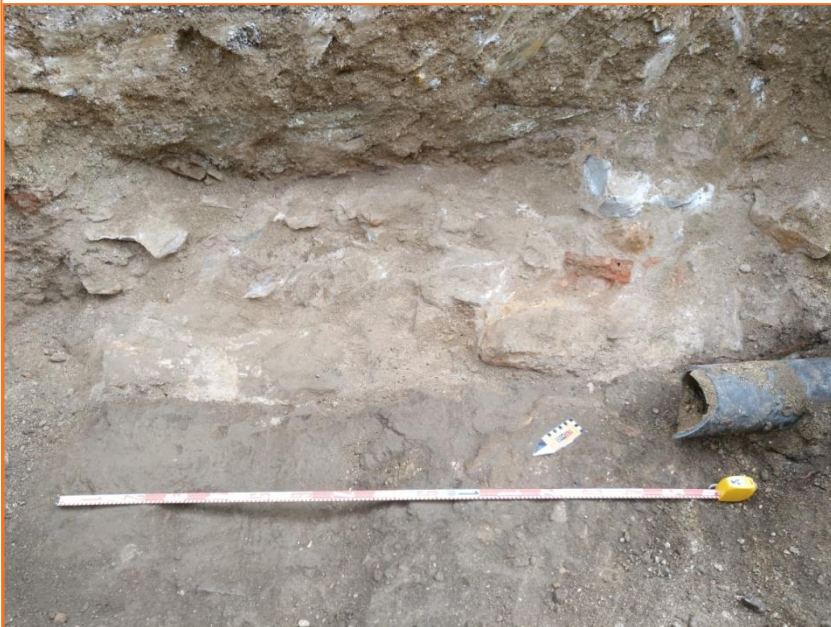
Foto 67. Vista d'una part de la claveguera UE 167.

Foto 67. Vista d'una part de la claveguera UE 167.

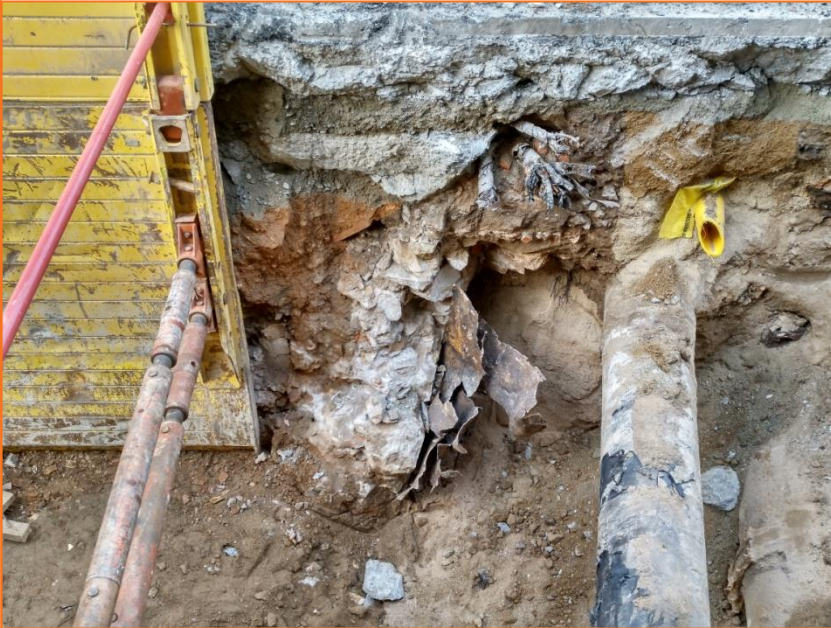
Foto 68. Vista d'una part de la claveguera UE 167.

Foto 68. Vista d'una part de la claveguera UE 167.

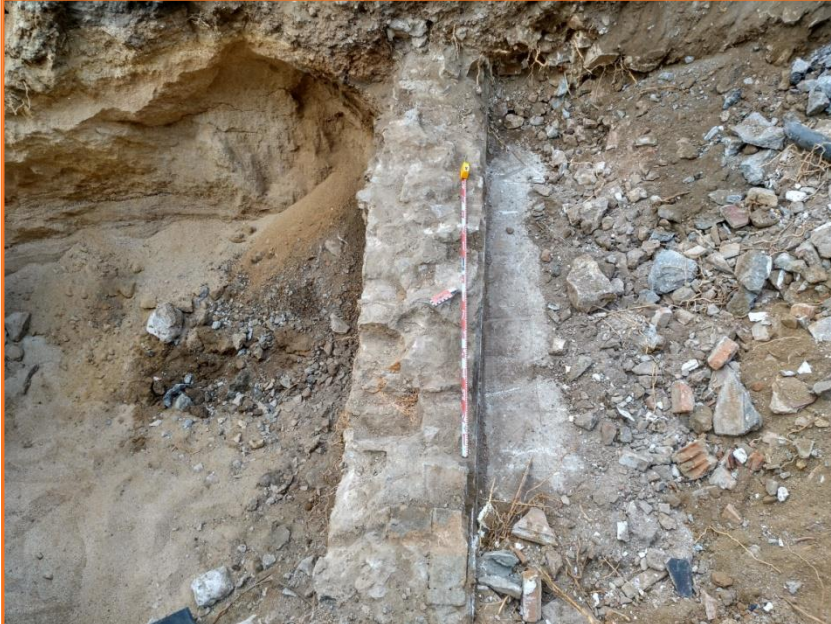
Foto 69. Vista del mur atalussat UE 73 d'un soterrani o dipòsit.

Foto 69. Vista del mur atalussat UE 73 d'un soterrani o dipòsit.

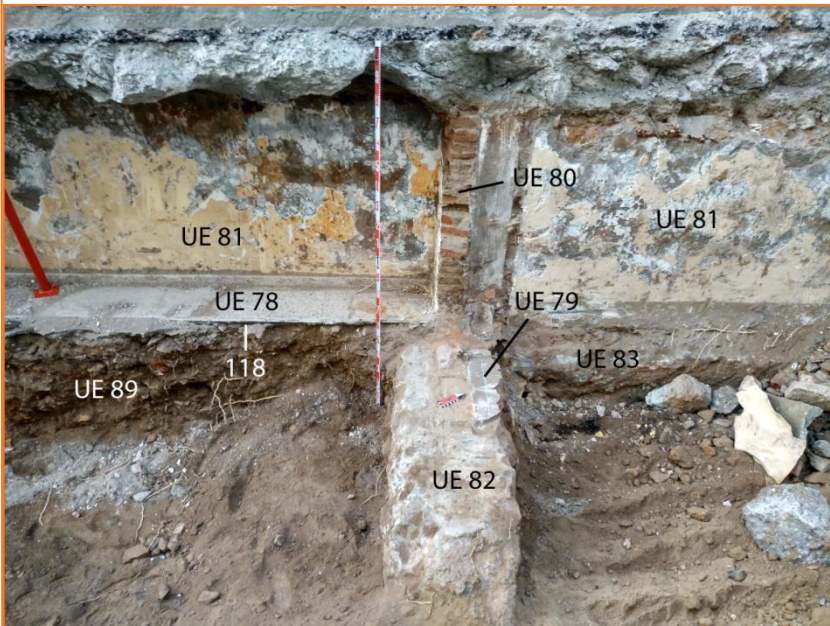
Foto 70. Vista del mur UE 75 que correspon al tancament sud d'un edifici i el paviment UE 78 que se li entrega.

Foto 70. Vista del mur UE 75 que correspon al tancament sud d'un edifici i el paviment UE 78 que se li entrega.

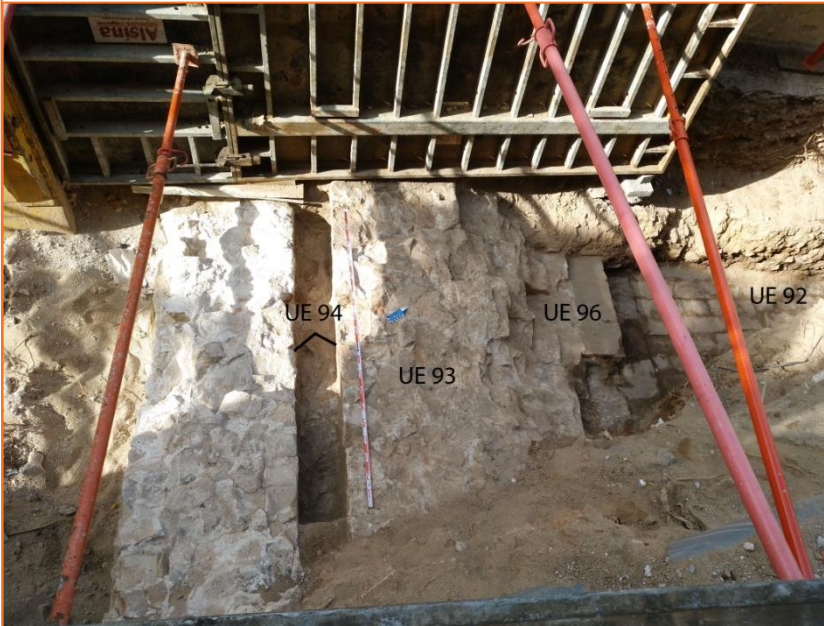
Foto 72. Vista de l'edifici del segle XX i la seva afectació al mur de tancament (MR 1) de l'ala sud del fort de don Carlos.

- Foto 71. Vista frontal de part dels dos àmbits de l'edifici del segle XX separats per l'envà UE 80.
- Foto 72. Vista de l'edifici del segle XX i la seva afectació al mur de tancament (MR 1) de l'ala sud del fort de Don Carlos.

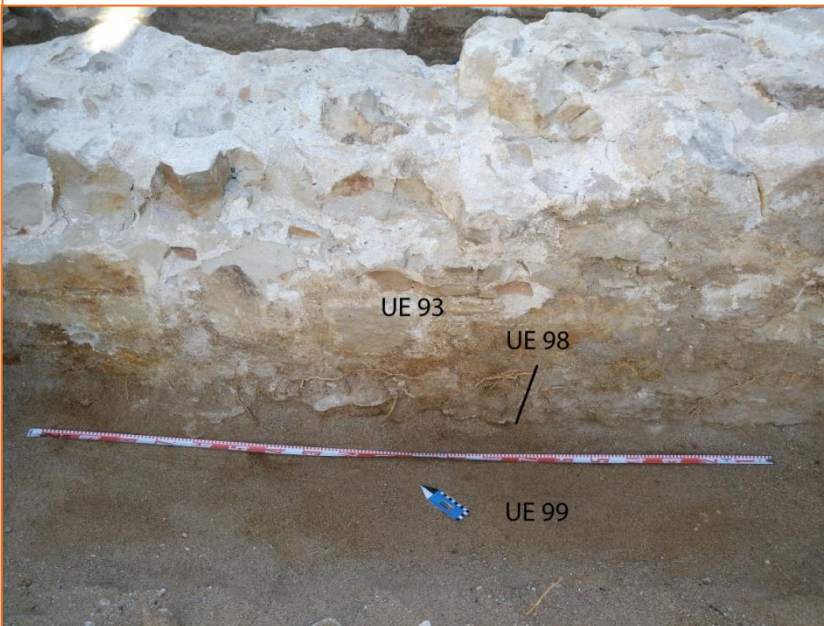
Foto 73. Vista zenital del mur de tancament de l'ala sud del fort (MR1) i les estructures que el configuren.

- Foto 73. Vista zenital del mur de tancament de l'ala sud del fort (MR1) i les estructures que el configuren.
- Foto 75. Vista de la cara externa de MR1 que penja, exactament del mur UE 93 i la seva rasa de fonamentació UE 98 després d'excavar les sorres que retalla (UE 99).

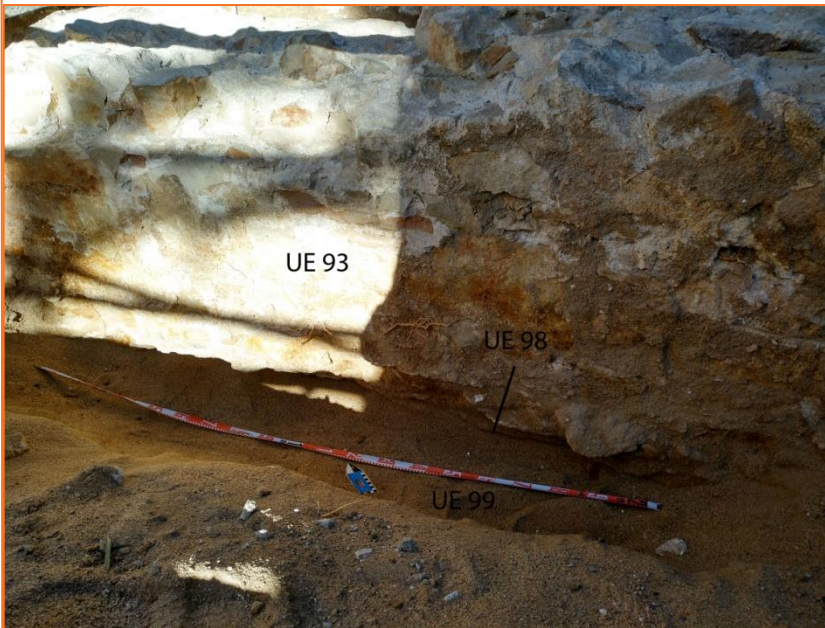
Foto 74. Vista de la cara externa de MR1, exactament del mur UE 93, i el negatiu de construcció d'aquest UE 98 que retalla les sorres UE 99.

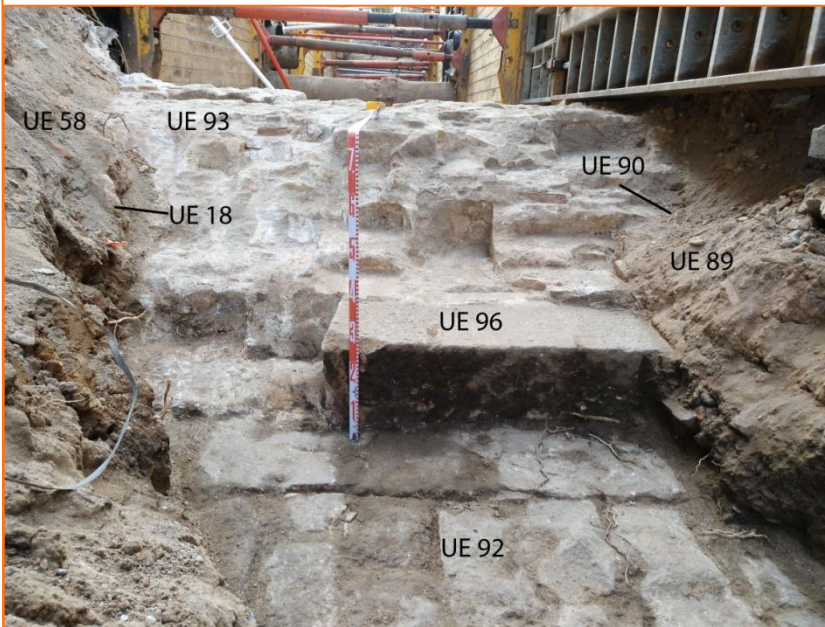
Foto 75. Vista de la cara externa de MR1 que penja, exactament del mur UE 93 i la seva rasa de fonamentació UE 98 després d'excavar les sorres que retalla (UE 99).

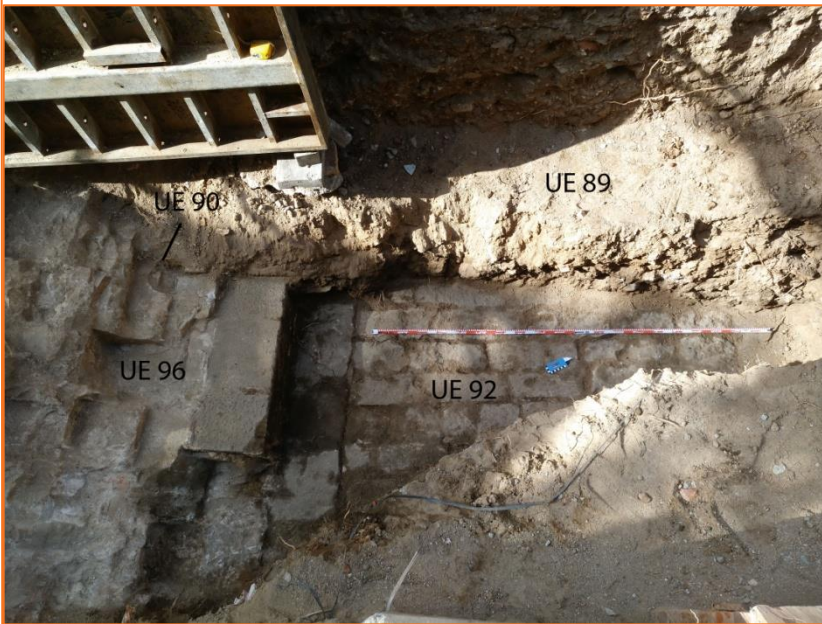
Foto 76. Vista frontal de la cara interna de MR 1, on s'observen els esglaons de l'escala d'accés al camí de ronda no conservat i el paviment del pas a cobert/fossat perimetral de l'ala sud del fort que se li adossa.

- Foto 76. Vista frontal de la cara interna de MR 1, on s'observen els esglaons de l'escala d'accés al camí de ronda no conservat i el paviment del pas a cobert/fossat perimetral de l'ala sud del fort que se li adossa.

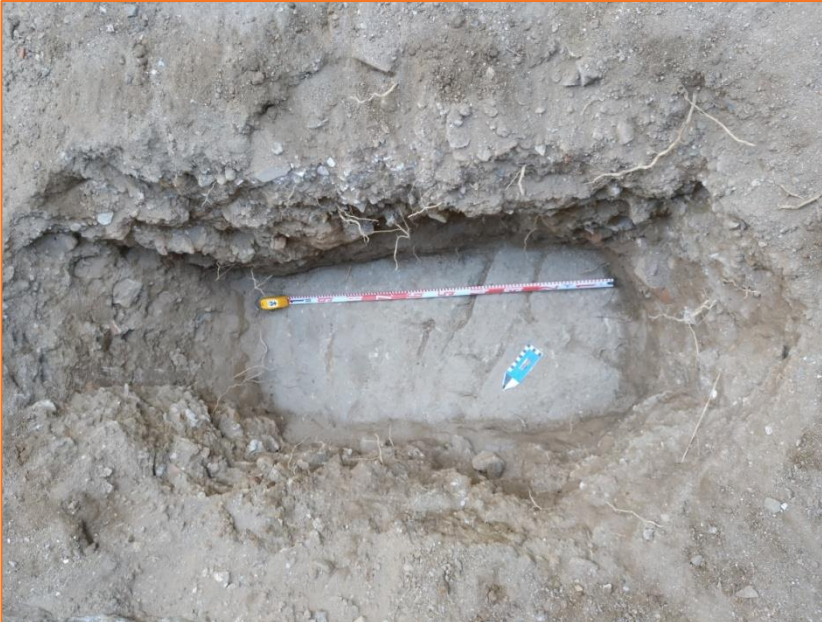
Foto 77. Vista zenital de la cara interna de MR 1, amb l'escala d'accés al camí de ronda no conservat i el paviment del pas a cobert/fossat perimetral de l'ala sud del fort que se li adossa.

- Foto 77. Vista zenital de la cara interna de MR 1, amb l'escala d'accés al camí de ronda no conservat i el paviment del pas a cobert/fossat perimetral de l'ala sud del fort que se li adossa.

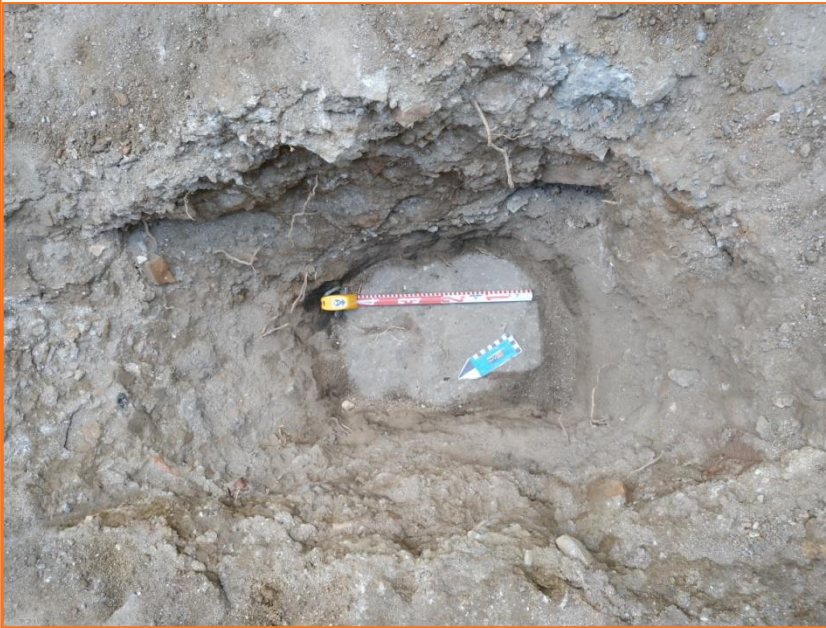
Foto 78. Vista de la cala 1 per documentar part del paviment del pas a cobert/fossat perimetral de l'ala sud del fort (UE 92).

- Foto 78. Vista de la cala 1 per documentar part del paviment del pas a cobert/fossat perimetral de l'ala sud del fort (UE 92).
- Foto 79. Vista de la cala 2 per documentar part del paviment del pas a cobert/fossat perimetral de l'ala sud del fort (UE 92).

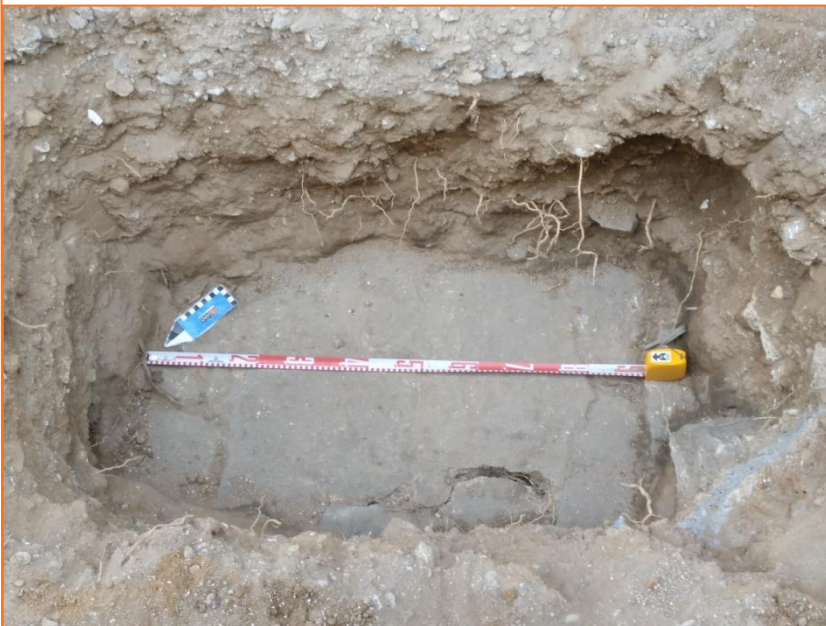
Foto 79. Vista de la cala 2 per documentar part del paviment del pas a cobert/fossat perimetral de l'ala sud del fort (UE 92).

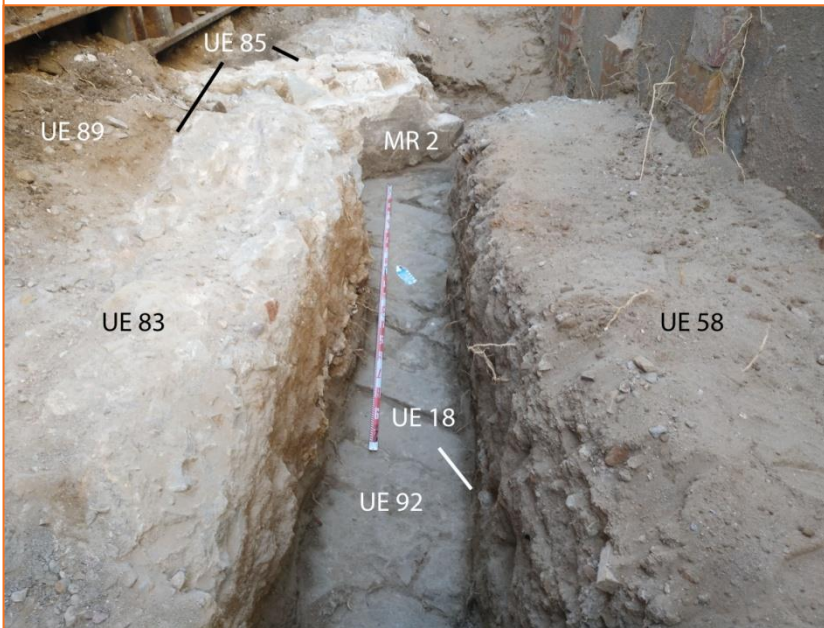
Foto 80. Vista de la cala 3 per documentar part del paviment del pas a cobert/fossat perimetral de l'ala sud del fort (UE 92).

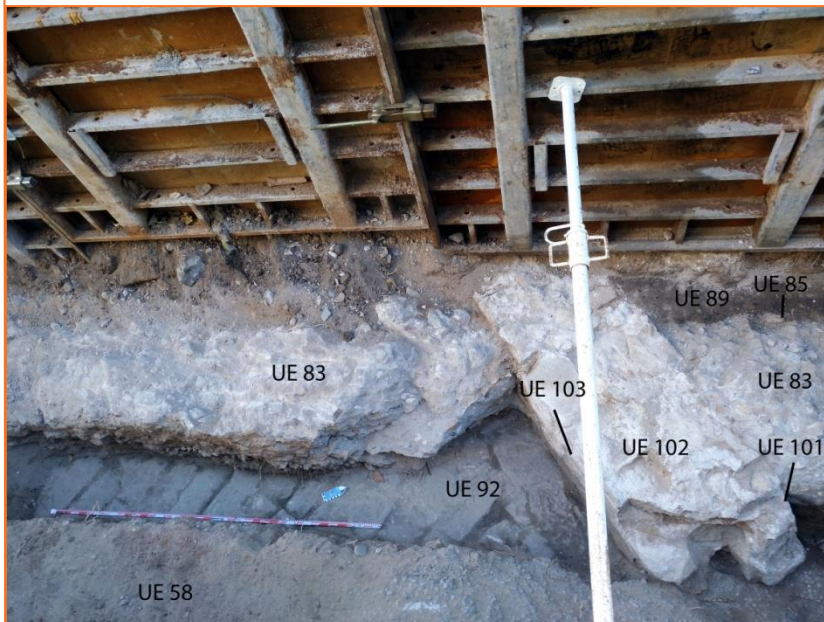
Foto 81. Vista de l'enllosat UE 92 i el mur oblic MR 2 al qual s'entrega, s'observen l'afectació del fonament UE 83 que s'assenta al paviment i UE 18 que el talla.

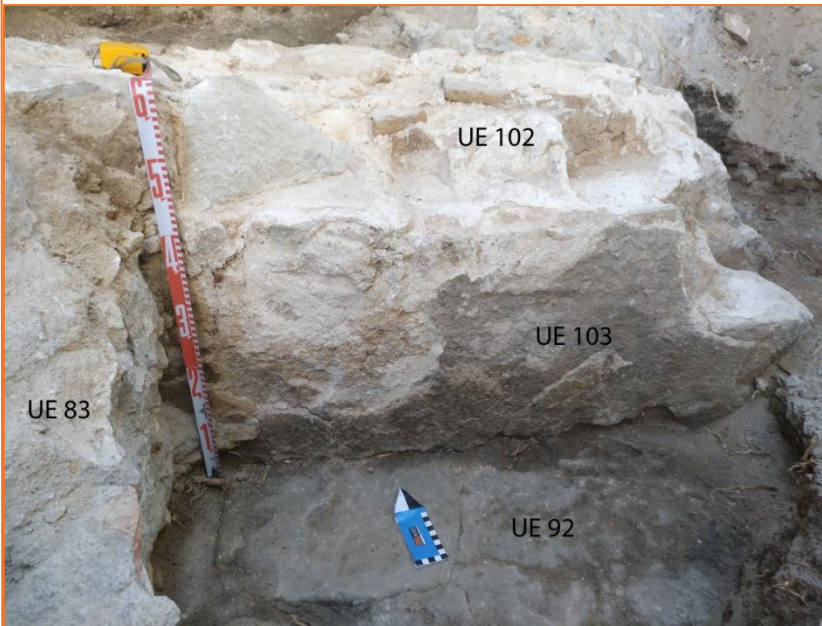
Foto 82. L'enllosat i el mur oblic MR 2 format pel mur UE 102 i els seus revestiments UE 103 i UE 101. Configuren el tancament nord de l'ala sud del fort..

- Foto 82. L'enllosat i el mur oblic MR 2 format pel mur UE 102 i els seus revestiments UE 103 i UE 101. Configuren el tancament nord de l'ala sud del fort..

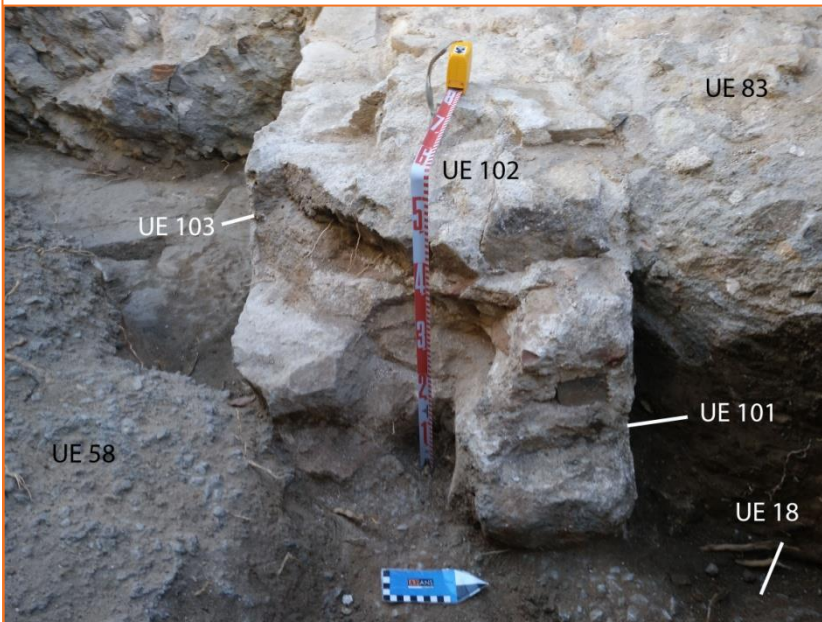
Foto 83. Vista de detall de la cara interna del mur oblic UE 102 el qual es revestit per UE 103 que s'assenta a l'enllosat UE 92.

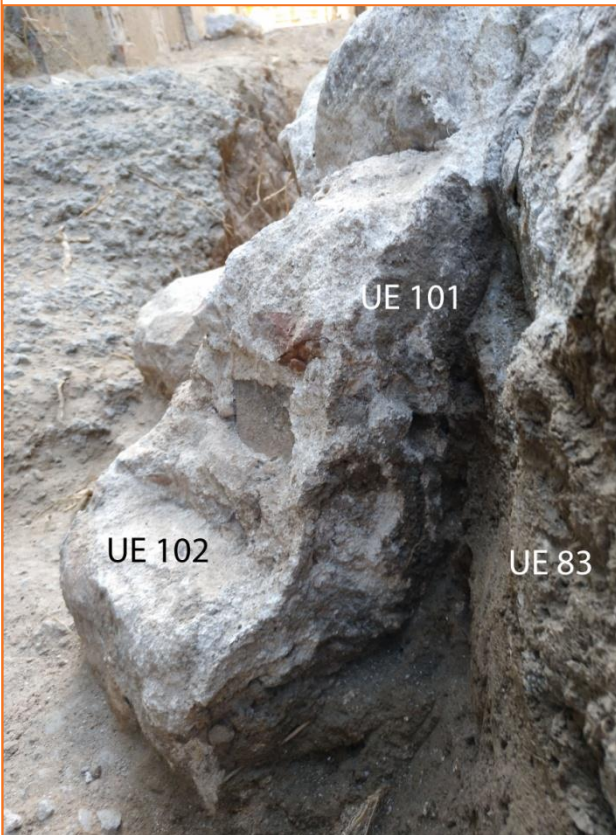
Foto 84. Vista de detall del mur oblic UE 102 i els seus revestiments (MR 2) afectats pel negatiu UE 18.
