SERVEIS CULTURALS

Ramon Turró, 120-132, carrer d'Àvila, 2-40, Avinguda d'Icària, 123-197, carrer de la Marina, 20-24, carrer de Salvador Espriu, 1-21, Avinguda del Litoral, 2-22, i carrer del Doctor Aiguader, 78-88. Xarxa de climatització per a la connexió de l'Hospital del Mar. Districtes Sant Martí-Ciutat Vella. Codi: 075/16

VOLUM II

Juny de 2016 a gener de 2017

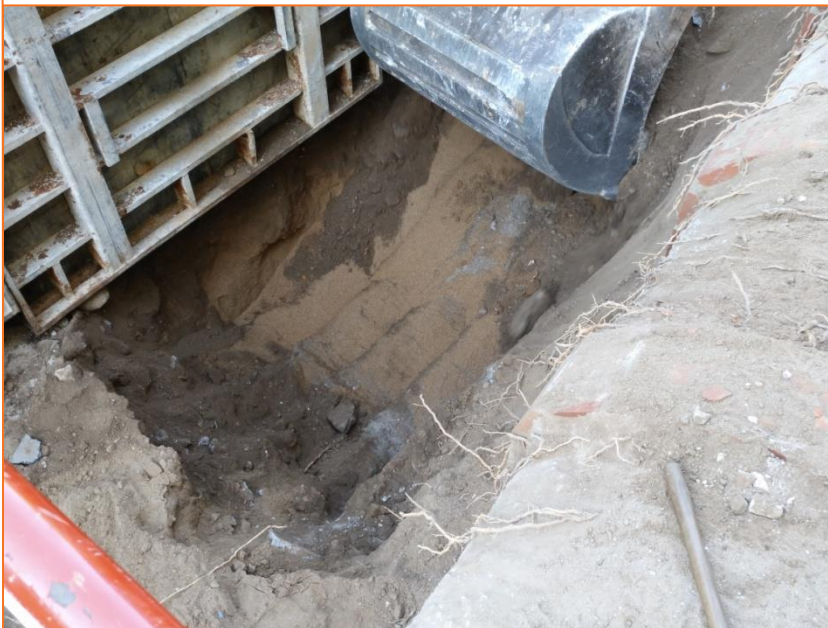
Foto 85. Vista de detall de la cara externa del mur oblic UE 102 i les restes del revestiment conservat UE 101 (MR 2).

- Foto 85. Vista de detall de la cara externa del mur oblic UE 102 i les restes del revestiment conservat UE 101 (MR 2).
- Foto 86. Nivell de sorres d'anivellament UE 169 que s'adossen al mur UE 102 i sobre les que s'assenta el revestiment exterior UE 101. Són cobertes per UE 89.

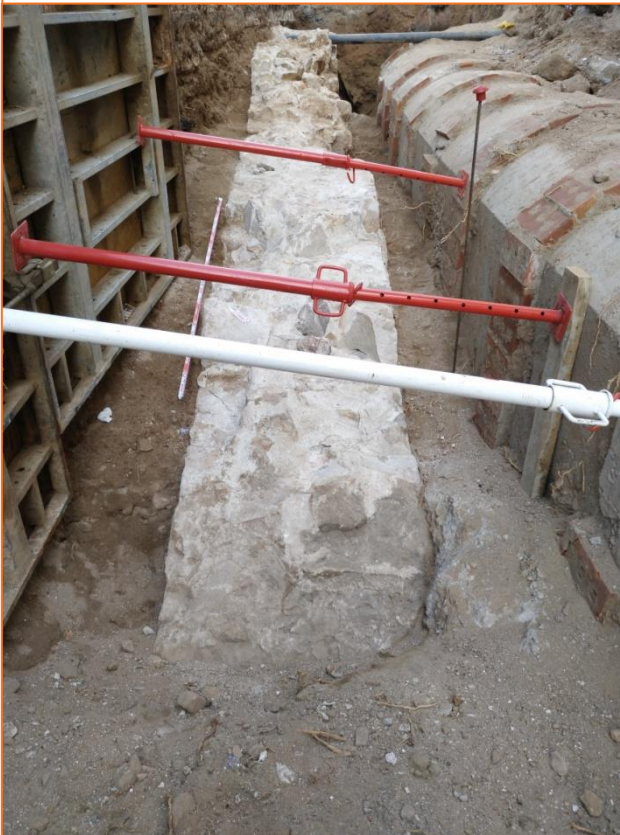
Foto 87. Vista dels negatius d'afectació del mur UE 104 (MR 3).

- Foto 87. Vista dels negatius d'afectació del mur UE 104 (MR 3).
- Foto 88. Vista del coronament de UE 104 (MR 3) arrassat durant l'Exposició Universal de 1888 (UE 90) i afectat per la construcció del col·lector (UE 18).

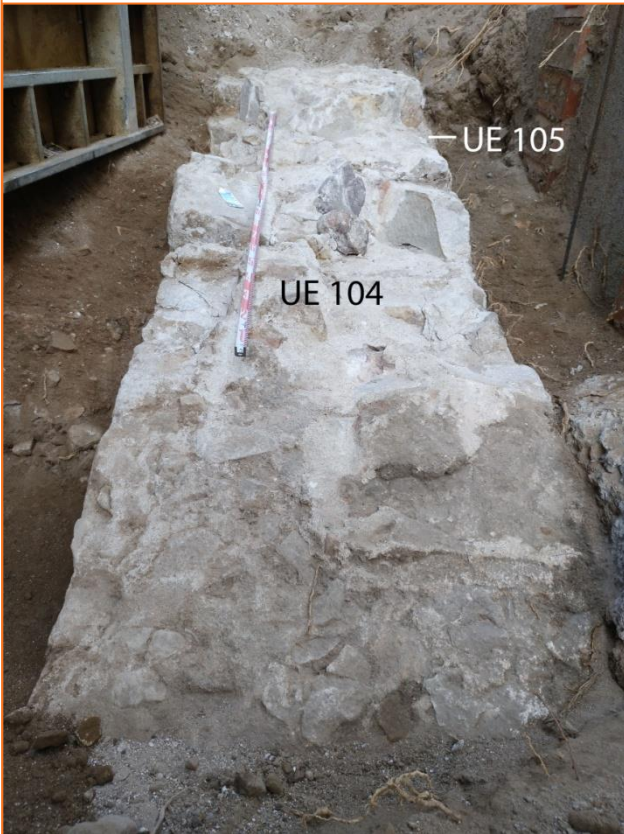
Foto 88. Vista del coronament de UE 104 (MR 3) arrassat durant l'Exposició Universal de 1888 (UE 90) i afectat per la construcció del col·lector (UE 18).

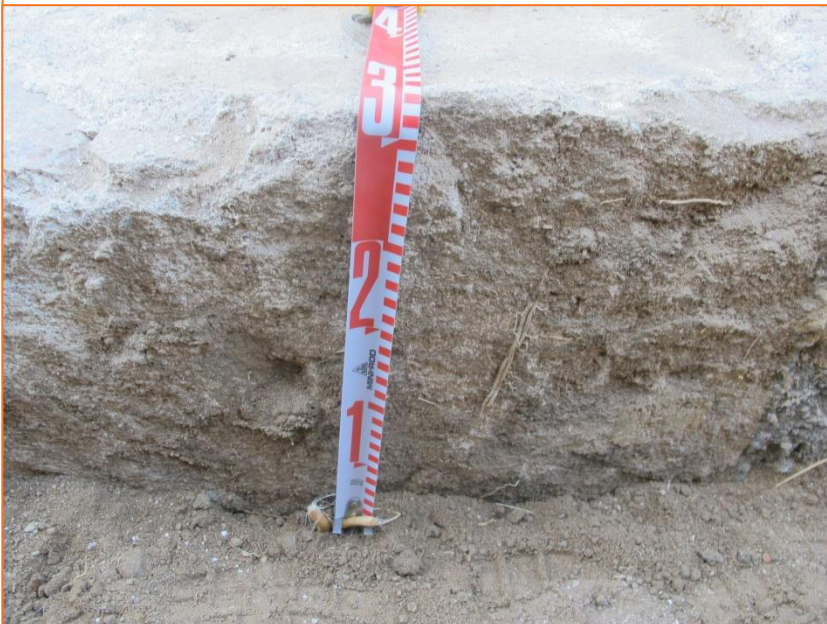
Foto 89. Vista del mur UE 104 (MR 3) i el seu revestiment (UE 105).

- Foto 89. Vista del mur UE 104 (MR 3) i la situació dels seus revestiments.
- Foto 90. Vista de detall del revestiment UE 105 de MR 3.

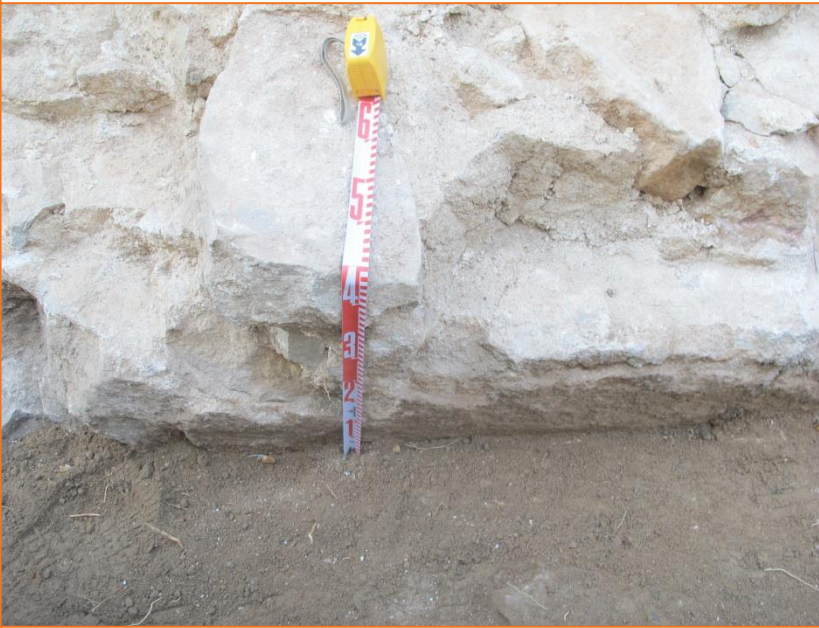
Foto 90. Vista de detall del revestiment UE 105 de MR 3.

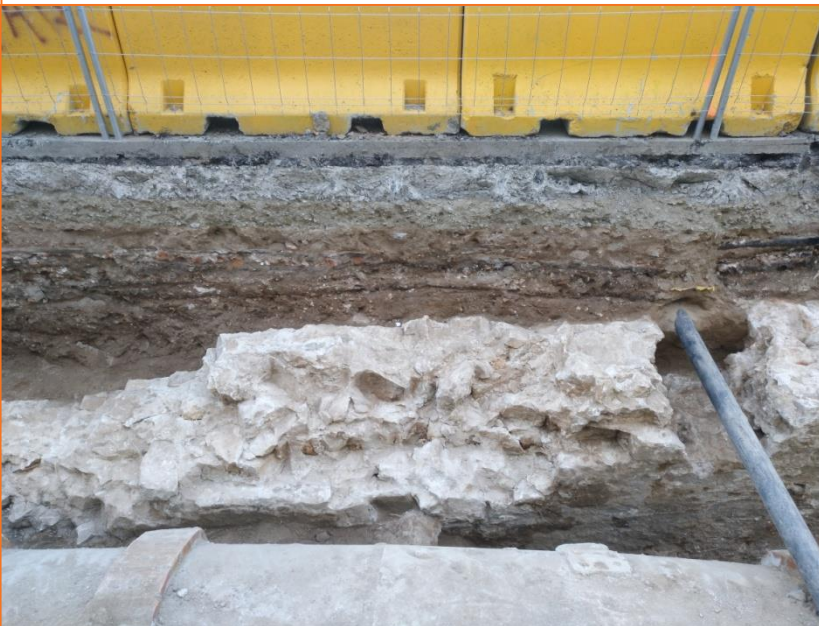
Foto 91. Vista de detall del revestiment UE 105 de MR 3.

Foto 91. Vista de detall del revestiment UE 105 de MR 3.

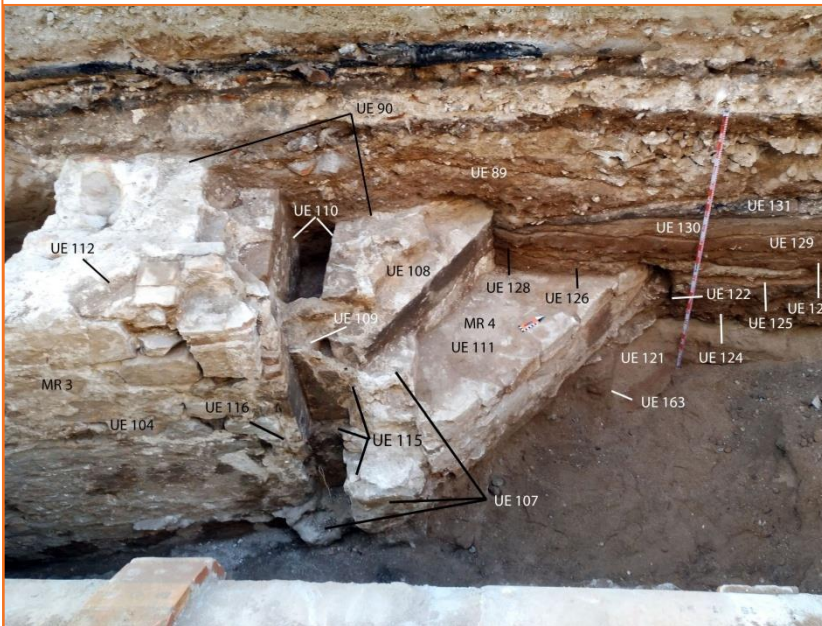
Foto 93. Vista dels murs solidaris MR 3 i MR 4 i la polleguera a l'esquerra.

Foto 93. Vista dels murs solidaris MR 3 i MR 4 i la polleguera a l'esquerra.

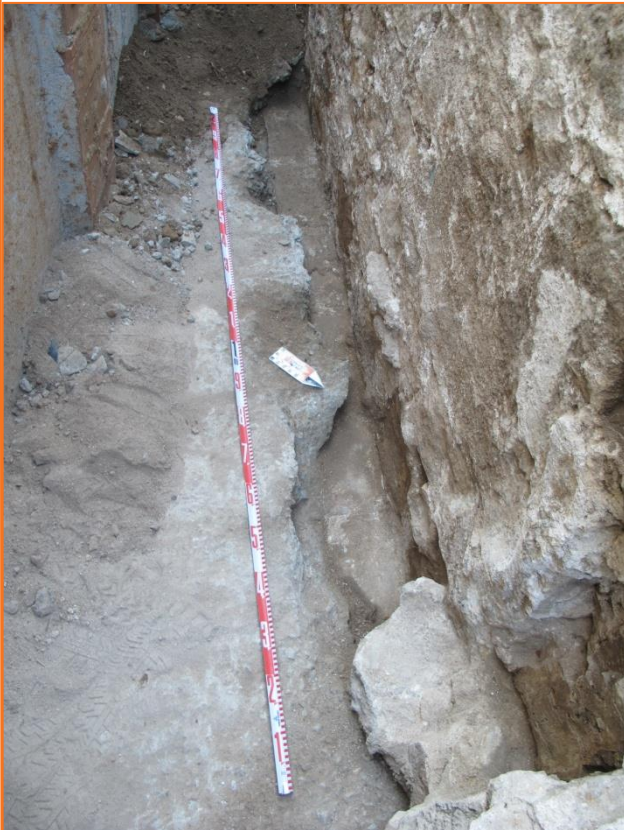
Foto 94. Vista els murs solidaris MR 3 i MR 4 i les estructures que els configuren. Al centre la polleguera de la porta sud (UE 116) de l'encreuament del camí a cobert de la Ciutadella borbònica i el fort de Don Carlos.

Foto 94. Vista els murs solidaris MR 3 i MR 4 i les estructures que els configuren. Al centre la polleguera de la porta sud (UE 116) de l'encreuament del camí a cobert de la Ciutadella borbònica i el fort de Don Carlos.

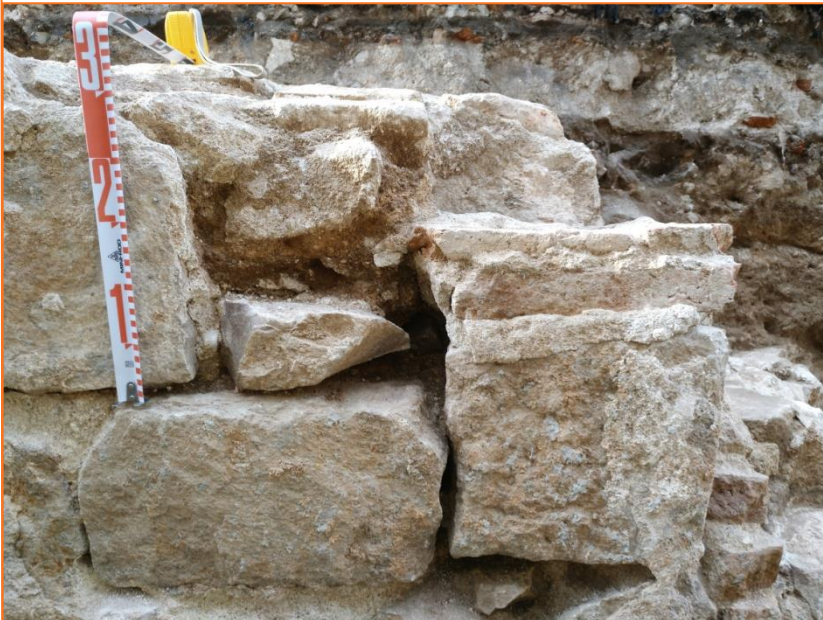
Foto 95. Vista de la fonamentació del mur MR 3.

Foto 95. Vista de la fonamentació del mur MR 3.

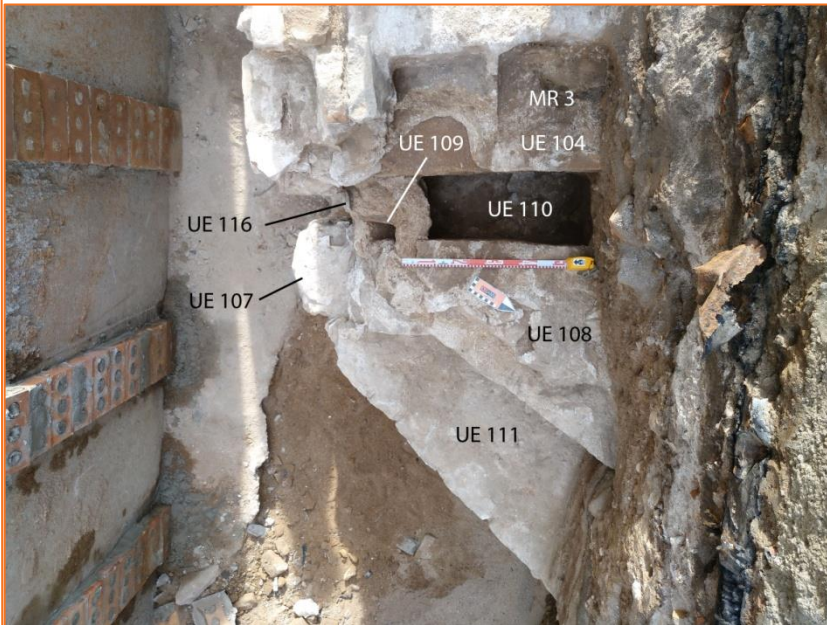
Foto 96. Vista de detall del negatiu de forat de pal o bastida (UE 112) obert al mur UE 104 (MR 3) i el seu farciment UE 114.

Foto 96. Vista de detall del negatiu de forat de pal o bastida (UE 112) obert al mur UE 104 (MR 3) i el seu farciment UE 114.

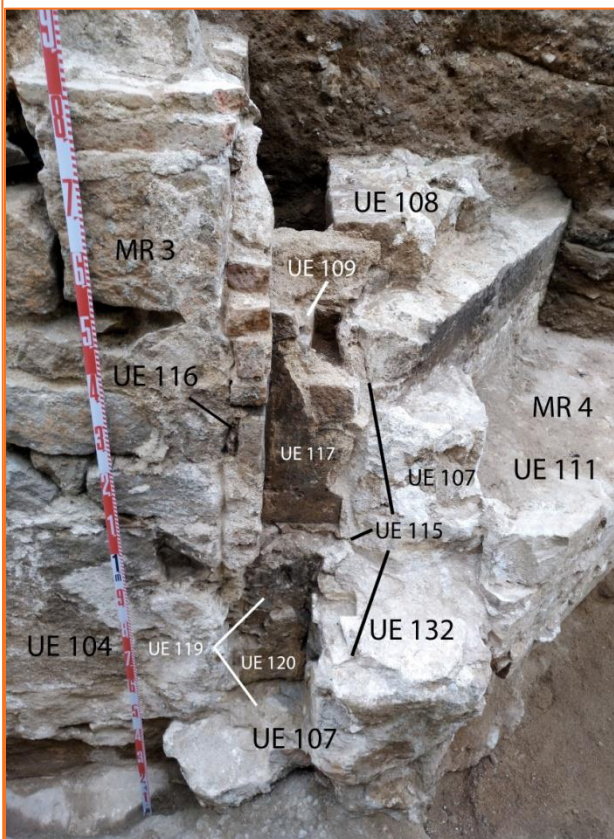
Foto 97. Vista zenital del punt de contacte entre el mur MR 3 i MR 4 on s'instal·la la polleguera de la porta sud de l'encreuament (UE 116) i l'encaix (UE 110).

Foto 97. Vista zenital del punt de contacte entre el mur MR 3 i MR 4 on s'instal·la la polleguera de la porta sud de l'encreuament (UE 116) i l'encaix (UE 110).

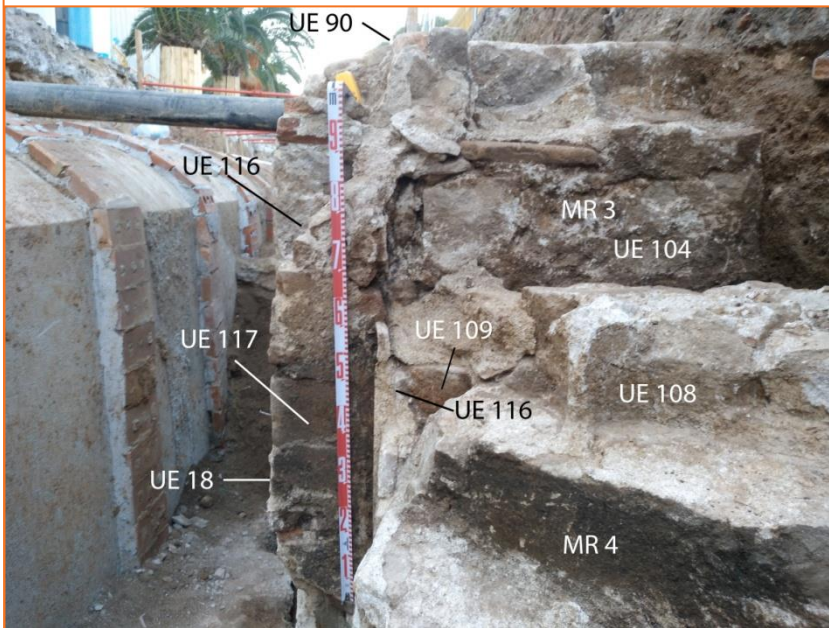
Foto 98. Polleguera UE 116, els seus diferents revestiments UE 117, 119 i 120, i les estructures on és encaixada.

Foto 98. Polleguera UE 116, els seus diferents revestiments UE 117, 119 i 120, i les estructures on és encaixada.

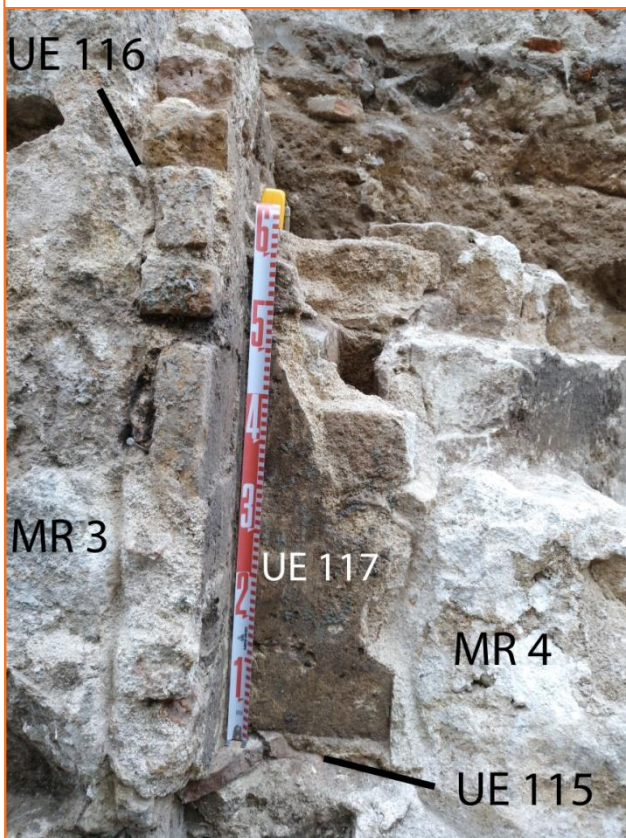
Foto 99. Vista de detall de la polleguera UE 116 i el seu revestiment UE 117.

Foto 99. Vista de detall de la polleguera UE 116 i el seu revestiment UE 117.

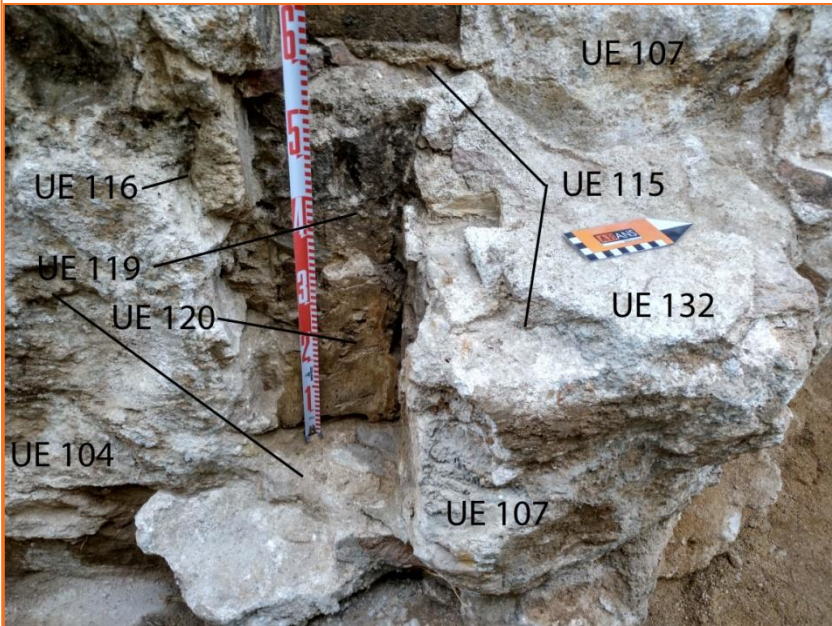
Foto 100. Vista frontal de detall de la polleguera UE 116, el seu revestiment UE 117 i el negatiu de construcció UE 115 on s'assenta.

Foto 100. Vista frontal de detall de la polleguera UE 116, el seu revestiment UE 117 i el negatiu de construcció UE 115 on s'assenta.

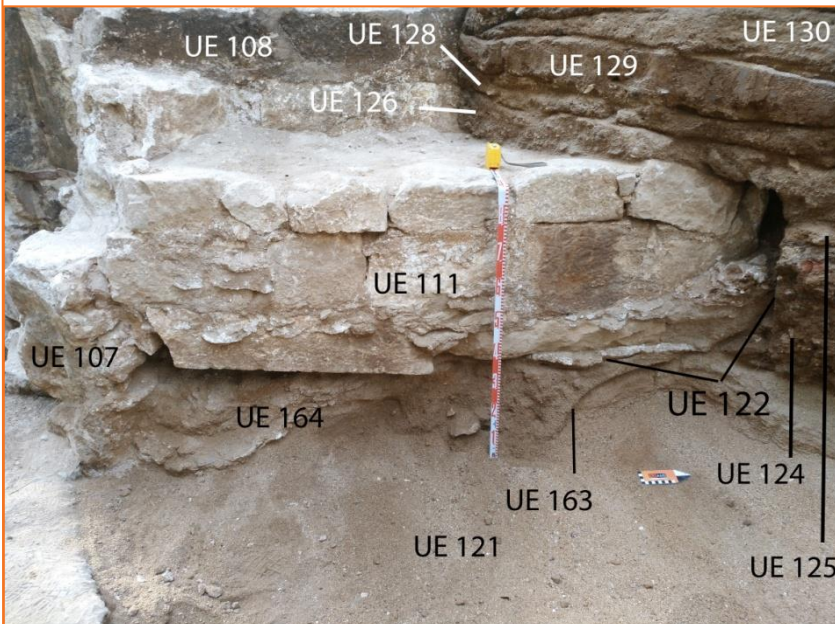
Foto 101. Vista de detall de la part inferior de la polleguera de la porta sud de l'encreuament (UE 116) i les estructures que la configuren.

Foto 101. Vista de detall de la part inferior de la polleguera de la porta sud de l'encreuament (UE 116) i les estructures que la configuren.

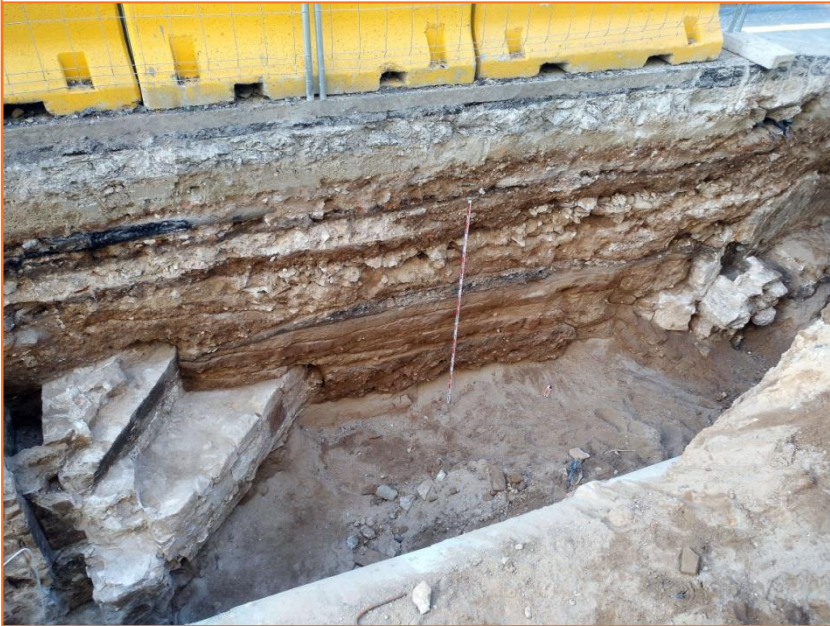
Foto 102. Vista en detall de la rasa de construcció (UE 163) del mur on s'instal·la la polleguera (UE 107) i la rasa de construcció (UE 122) del reforç (UE 111) del mur MR 4.

Foto 102. Vista en detall de la rasa de construcció (UE 163) del mur on s'instal·la la polleguera (UE 107) i la rasa de construcció (UE 122) del reforç (UE 111) del mur MR 4.

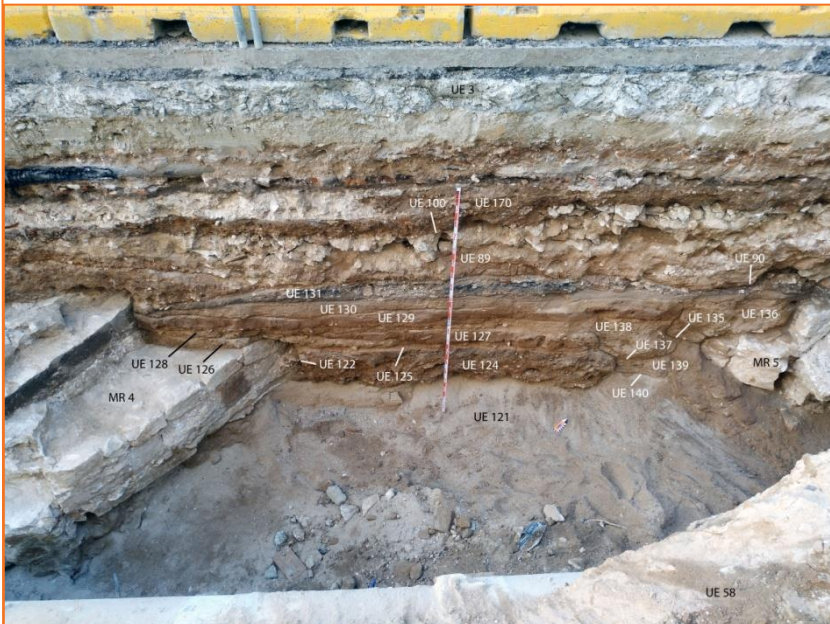
Foto 103. Vista del camí a cobert de la Ciutadella en el punt d'unió amb el fort de Don Carlos. S'observen les pollegueres de les portes sud i nord que donen accés a les corresponents ales del fort.

Foto 103. Vista del camí a cobert de la Ciutadella en el punt d'unió amb el fort de Don Carlos. S'observen les pollegueres de les portes sud i nord que donen accés a les corresponents ales del fort.

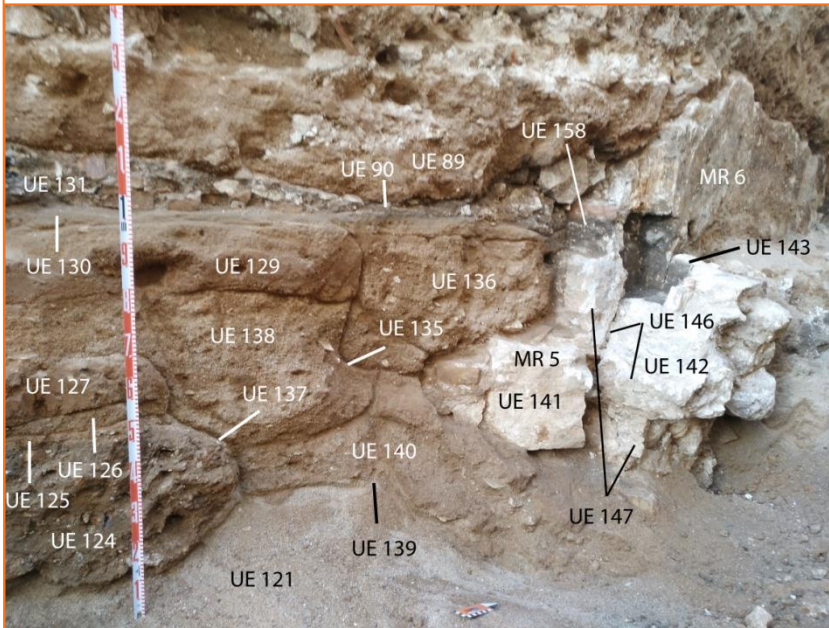
Foto 104. Vista dels nivells de circulació del camí a cobert i les estructures que conformen l'angle d'unió del camí amb el fort, MR 4 i MR 5.

Foto 104. Vista dels nivells de circulació del camí a cobert i les estructures que conformen l'angle d'unió del camí amb el fort, MR 4 i MR 5.

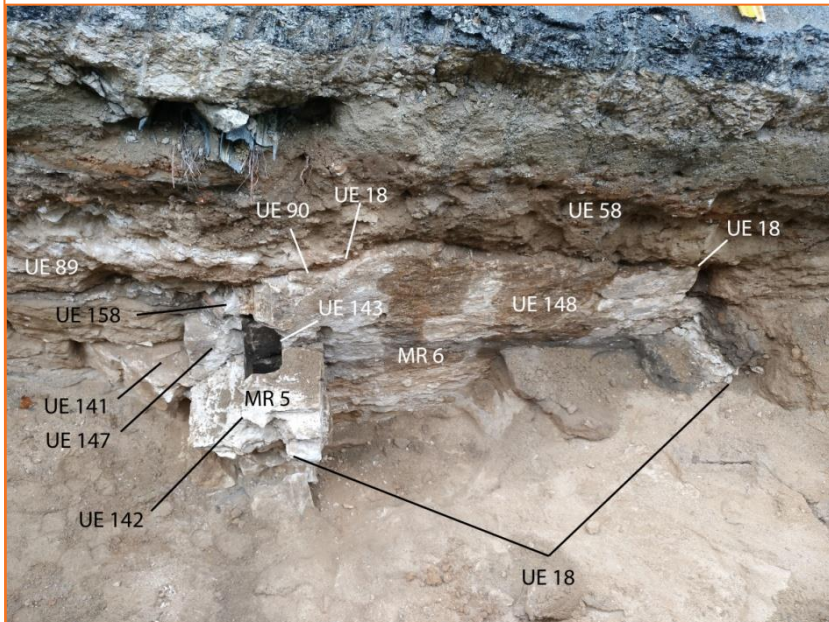
Foto 105. Vista dels nivells del camí a cobert i els negatius de reformes de MR 5.

Foto 105. Vista dels nivells del camí a cobert i els negatius de reformes de MR 5.

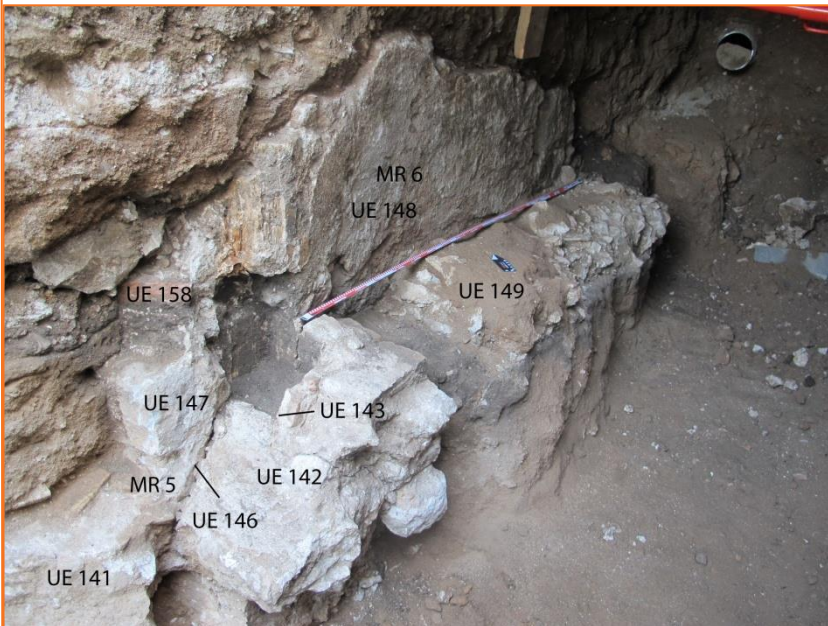
Foto 106 Vista de la cantonada NO de l'encreuament (MR 5 i MR 6) i el nivell d'afectació (UE 18 i UE 90).

Foto 106 Vista de la cantonada NO de l'encreuament (MR 5 i MR 6) i el nivell d'afectació (UE 18 i UE 90).

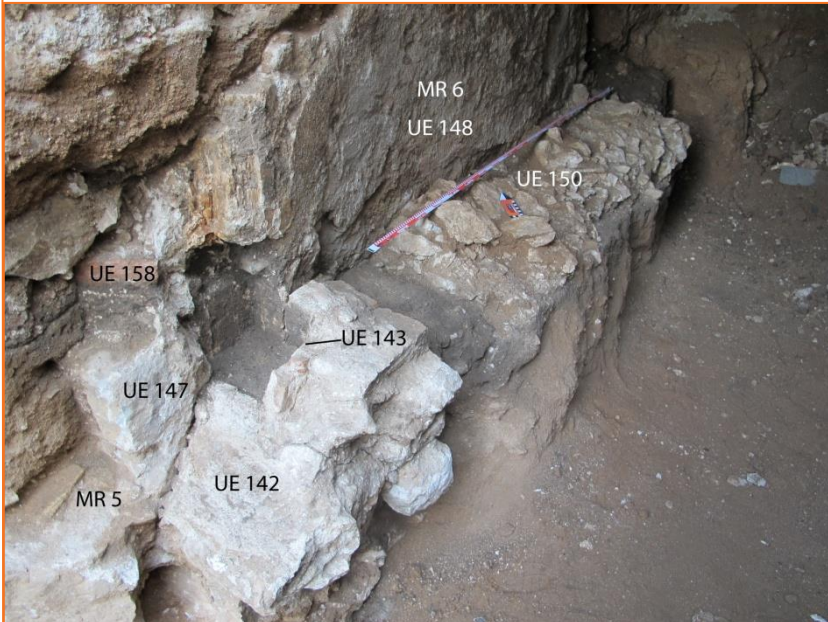
Foto 107. Vista del nivell de circulació UE 149 del camí d'accés a l'ala nord del fort.

Foto 107. Vista del nivell de circulació UE 149 del camí d'accés a l'ala nord del fort.

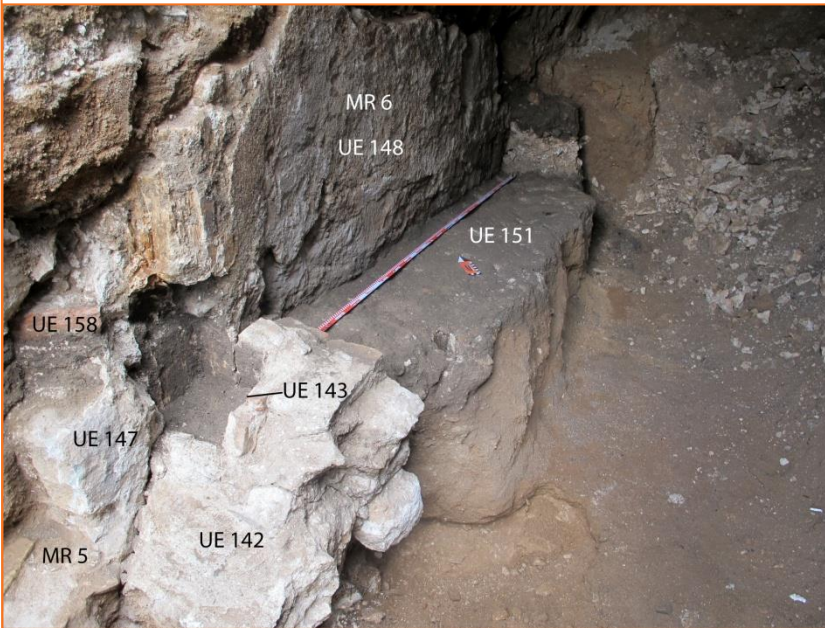
Foto 108. Vista de la preparació UE 150 del nivell de camí UE 149.

Foto 108. Vista de la preparació UE 150 del nivell de camí UE 149.

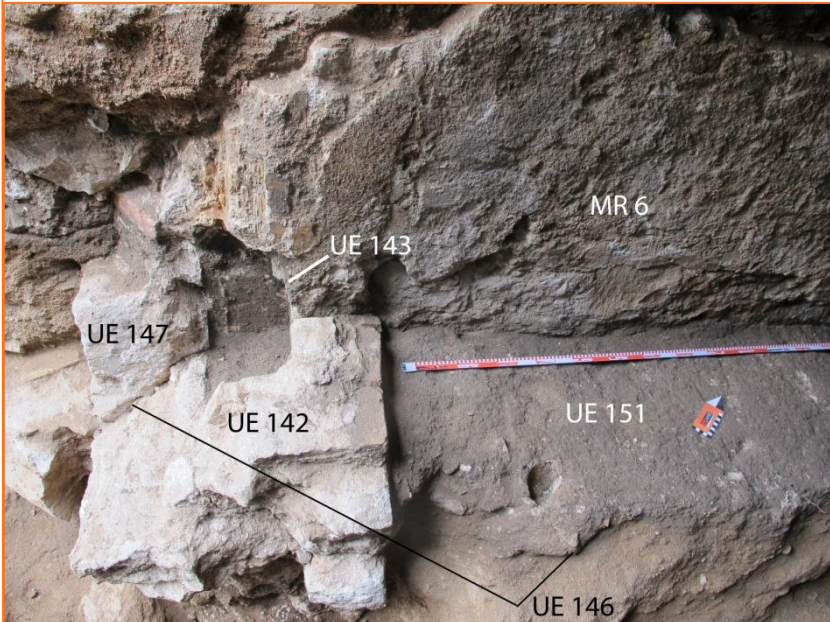
Foto 109. Vista del nivell de camí UE 151.

Foto 109. Vista del nivell de camí UE 151.

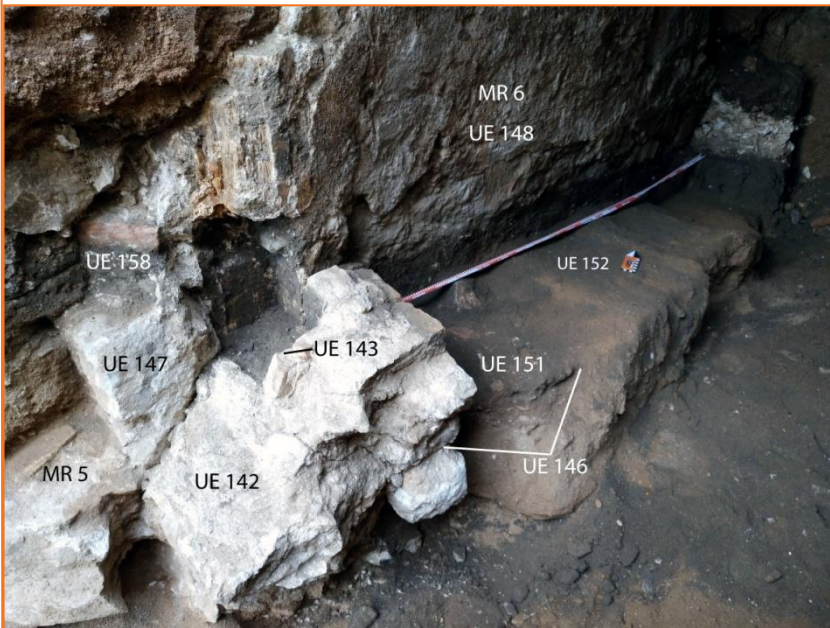
Foto 110. Vista de detall del nivell de camí UE 151 que s'assenta sobre el negatiu de reforma de la polleguera i s'entrega a la reforma UE 142.

Foto 110. Vista de detall del nivell de camí UE 151 que s'assenta sobre el negatiu de reforma de la polleguera i s'entrega a la reforma UE 142.

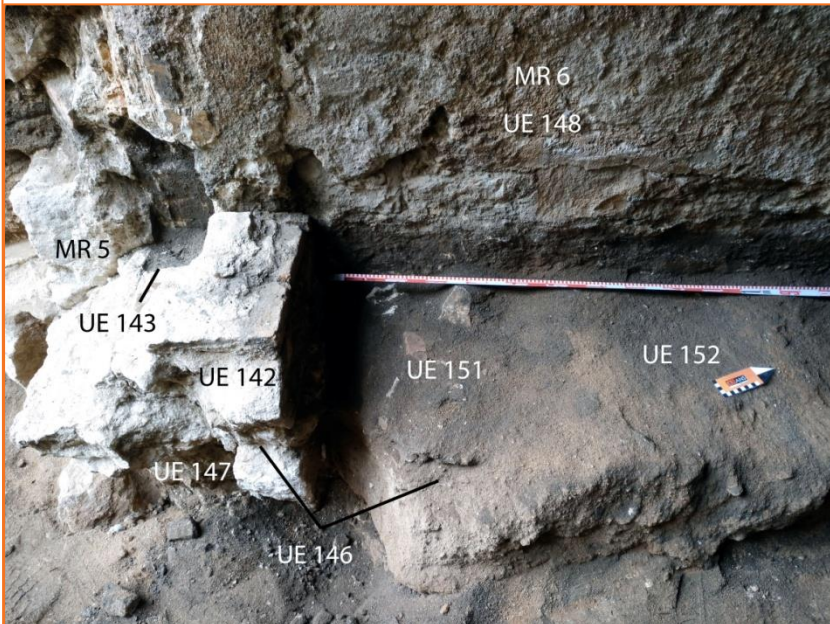
Foto 111. Vista del nivell de circulació del camí UE 152 tallat per la reforma de la polleguera (UE 146).

- Foto 111. Vista del nivell de circulació del camí UE 152 tallat per la reforma de la polleguera (UE 146).
- Foto 112. Vista de detall del nivell d'ús UE 152 tallat per la reforma de la polleguera (UE 146).

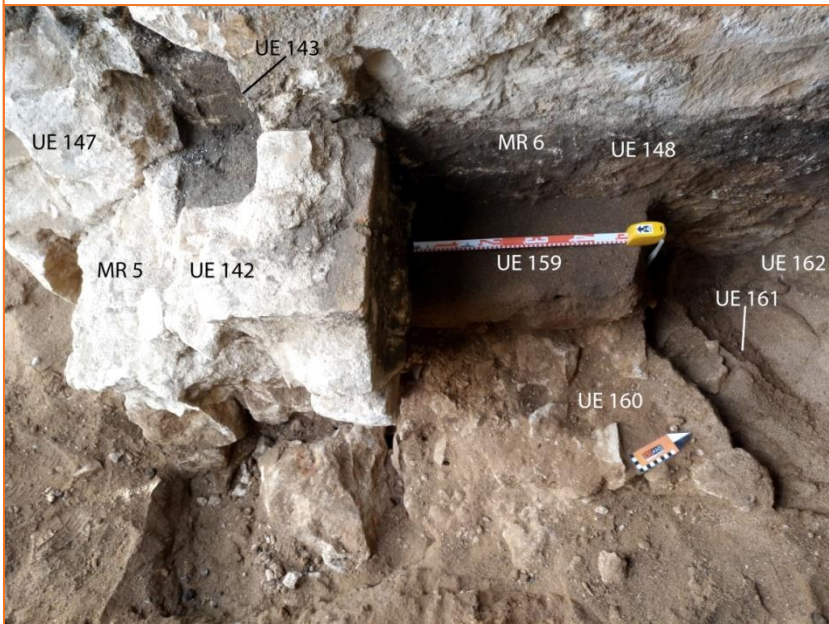
Foto 112. Vista de detall del nivell d'ús UE 152 tallat per la reforma de la polleguera (UE 146).

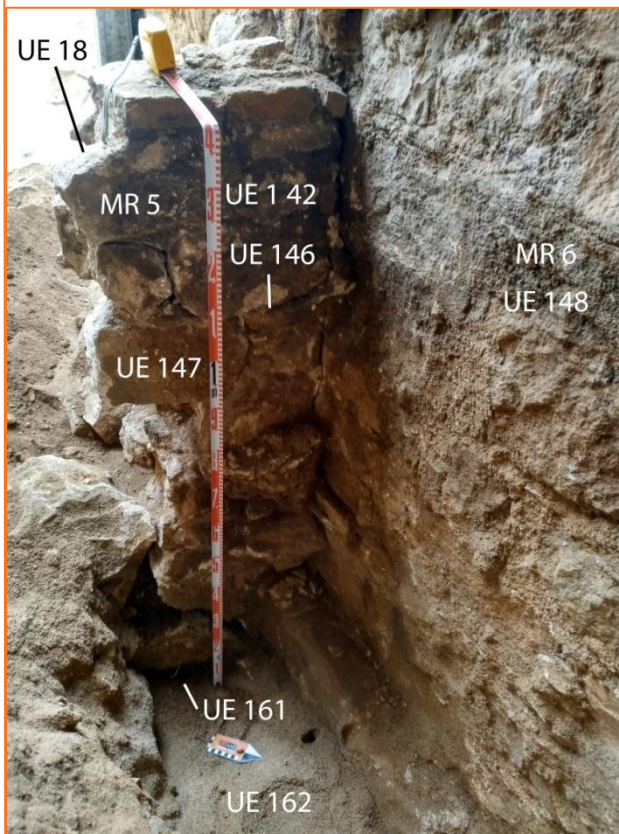
Foto 113. Vista dels nivells de farciment de la rasa de fonamentació UE 161 del mur UE 147 (MR 5) a la seva cara interna.

- Foto 113. Vista dels nivells de farciment de la rasa de fonamentació UE 161 del mur UE 147 (MR 5) a la seva cara interna.
- Foto 114. Vista de detall de la cara interna del mur UE 147, la reforma UE 142 i la rasa de fonamentació UE 161 (MR 5).

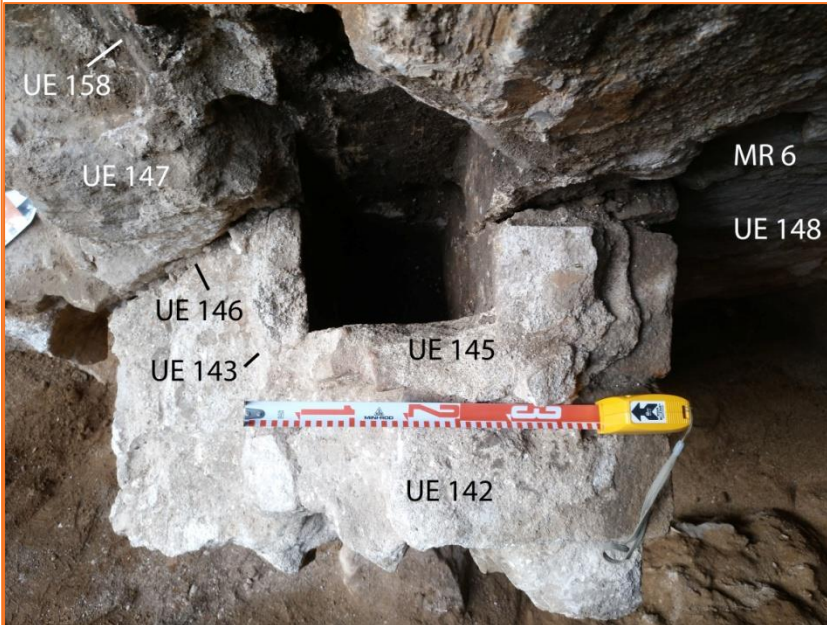
Foto 116. Vista de detall de l'encaix de la polleguera de la porta nord (UE 143).

- Foto 115. Vista de detall de la rasa de fonamentació (UE 165) a la cara externa del mur UE 147 (MR 5).
- Foto 116. Vista de detall de l'encaix de la polleguera de la porta nord (UE 143).

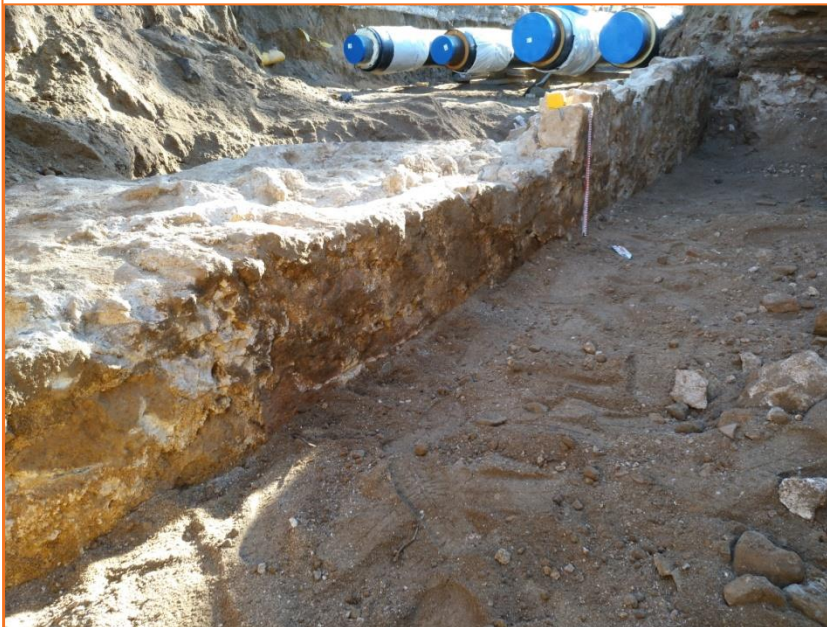
Foto 120. Vista de la cara exterior del mur UE 148 (MR 6), el nivell que se li entrega correspon al terraplenat de les obres de 1888 (UE 89).

- Foto 119. Vista N-S del mur UE 148 (MR 6) i els arrasaments que l'afecten.
- Foto 120. Vista de la cara exterior del mur UE 148 (MR 6), el nivell que se li entrega correspon al terraplenat de les obres de 1888 (UE 89).

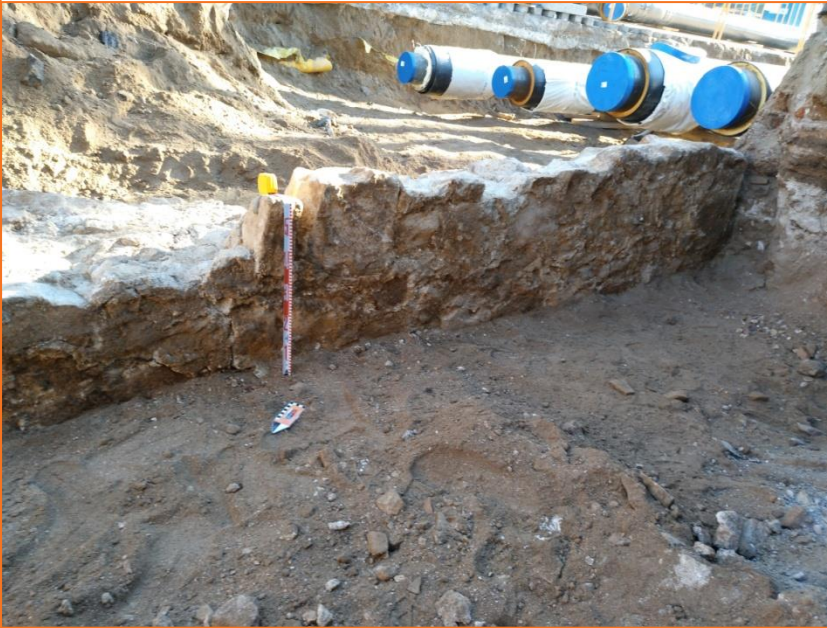
Foto 121. Vista de detall de la cara externa del mur UE 148 (MR 6) on s'ha documentat el tram més alt.

- Foto 121. Vista de detall de la cara externa del mur UE 148 (MR 6) on s'ha documentat el tram més alt.
- Foto 122. Vista de la cara interna del mur UE 148 (MR 6) afectada per la construcció del col·lector de 1992 (UE 18).

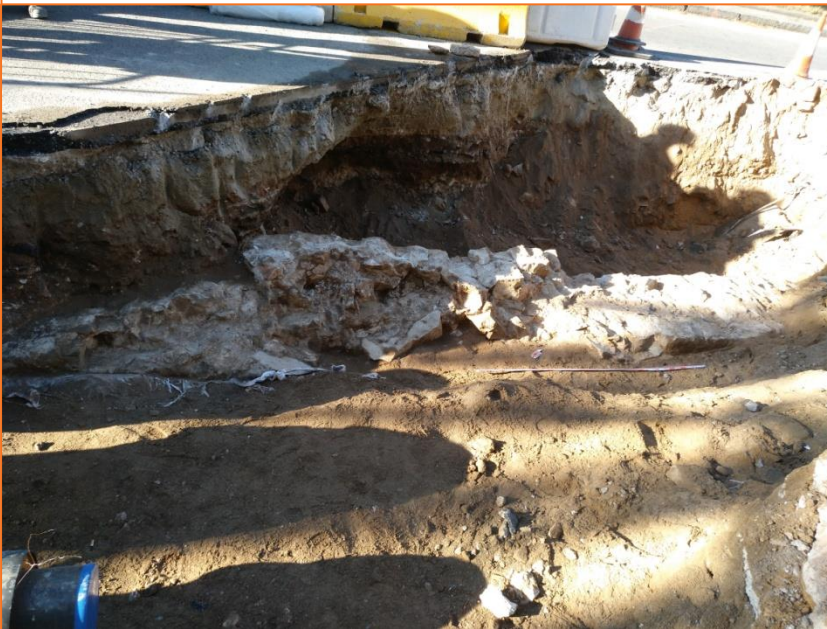
Foto 122. Vista de la cara interna del mur UE 148 (MR 6) afectada per la construcció del col·lector de 1992 (UE 18).

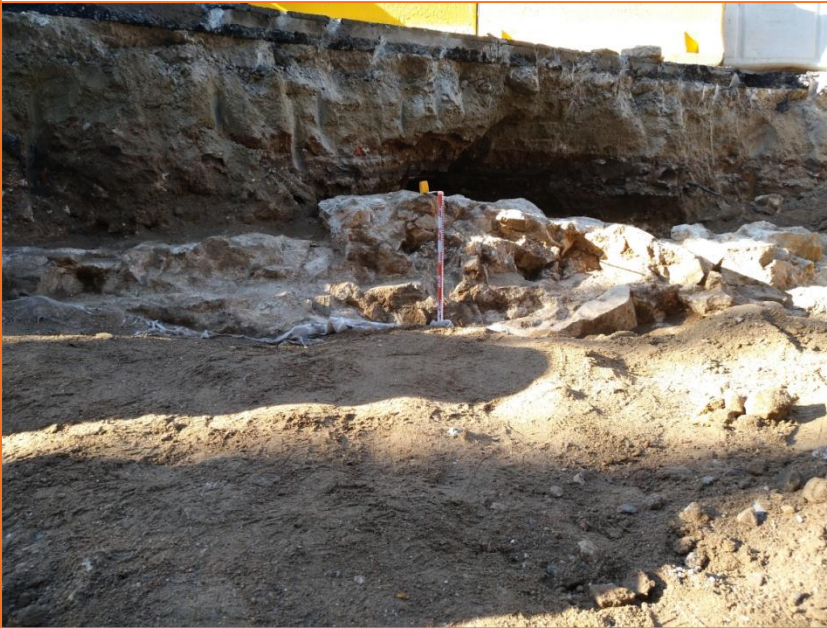
Foto 123. Vista de detall de la part més alta conservada de la cara interna del mur UE 148 (MR 6).

- Foto 123. Vista de detall de la part més alta conservada de la cara interna del mur UE 148 (MR 6).
- Foto 124. Vista S-N del camí a cobert/fossat perimetral de l'ala nord del fort.

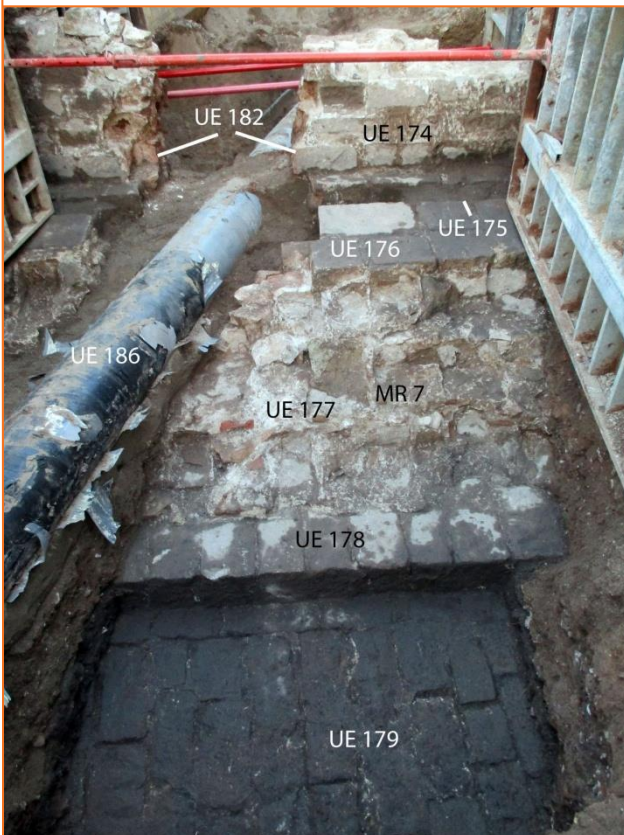
Foto 124. Vista S-N del camí a cobert/fossat perimetral de l'ala nord del fort.

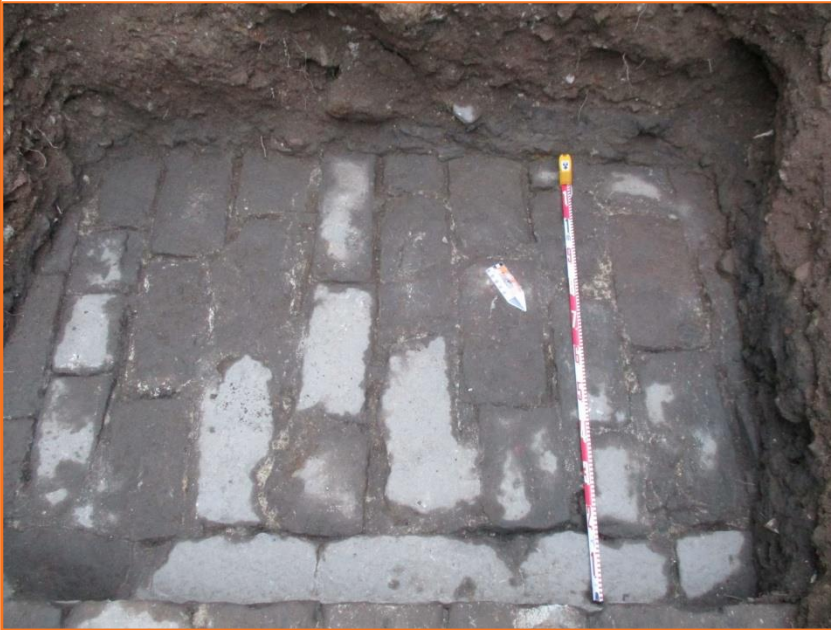
Foto 125. Vista N-S de detall del paviment del camí a cobert/fossat perimetral de l'ala nord del fort.

- Foto 125. Vista N-S de detall del paviment del camí a cobert/fossat perimetral de l'ala nord del fort.
- Foto 126. Vista S-N de detall del paviment i l'escala vers el parapet de l'ala nord del fort (MR 7).

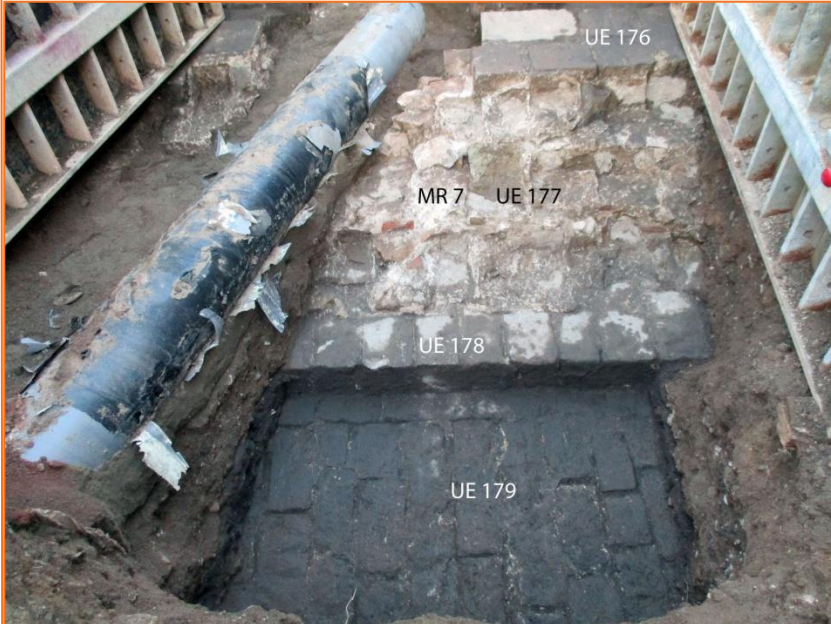
Foto 126. Vista S-N de detall del paviment i l'escala vers el parapet de l'ala nord del fort (MR 7).

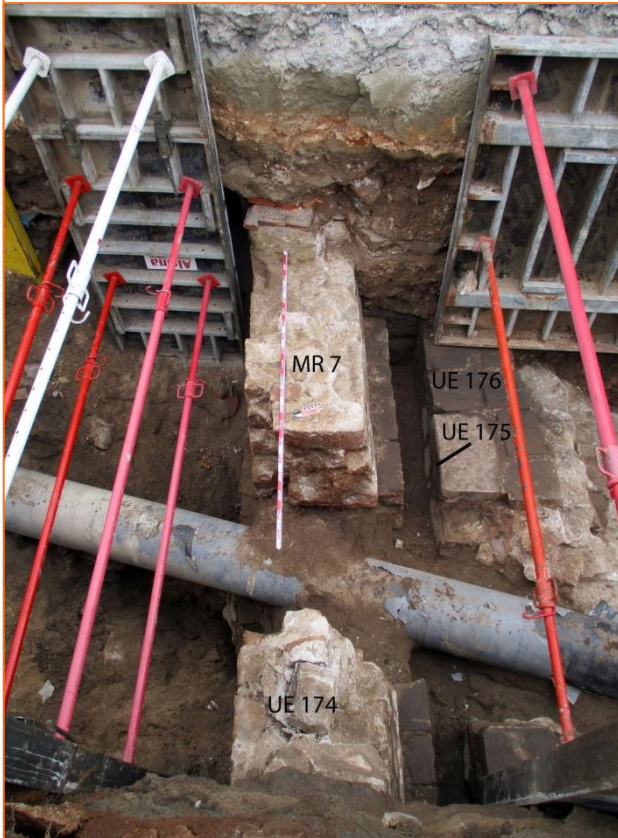
Foto 127. Vista W-E del camí de ronda de l'ala nord del fort (MR 7).

- Foto 127. Vista W-E del camí de ronda de l'ala nord del fort (MR 7).
- Foto 128. Detall del pas de ronda UE 176, amb les restes de l'inici de l'escala UE 178 (MR 7).

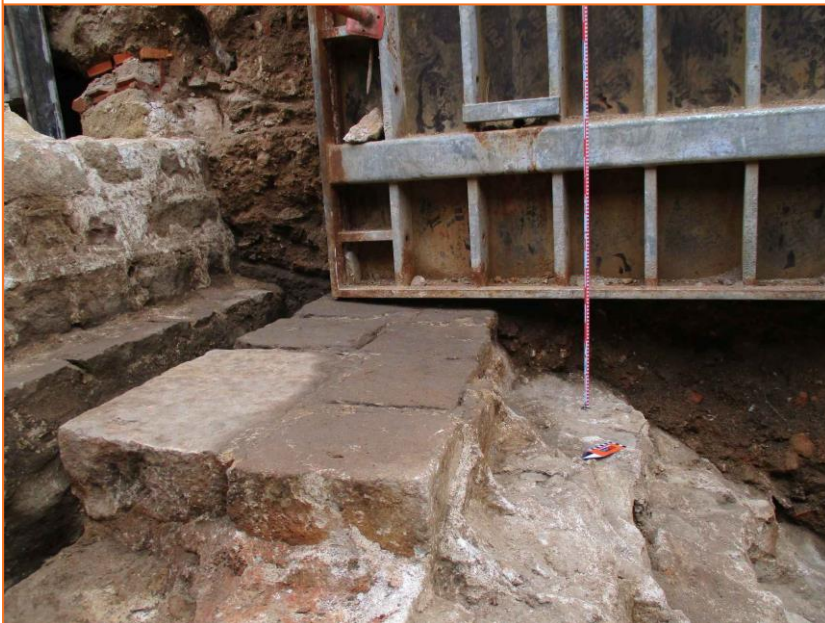
Foto 128. Detall del pas de ronda UE 176, amb les restes de l'inici de l'escala UE 178 (MR 7).

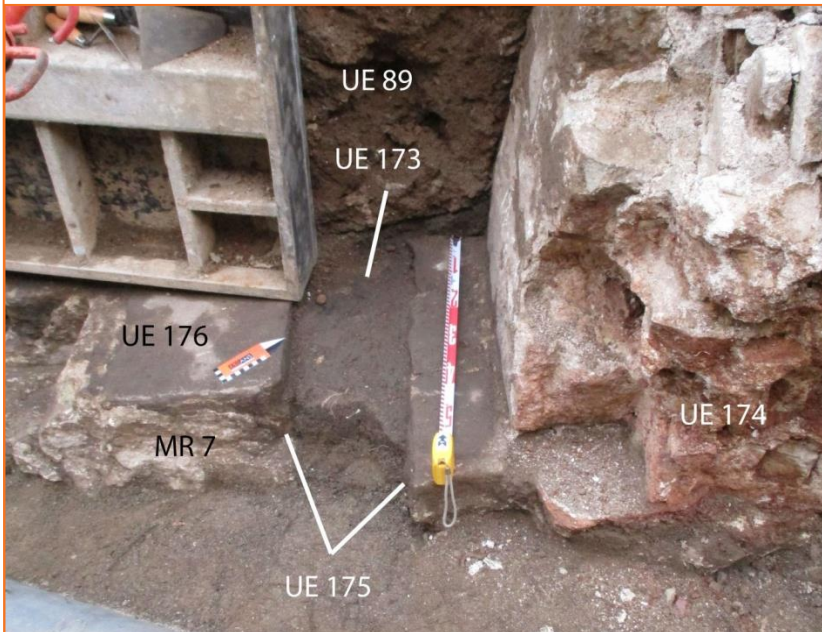
Foto 129. Vista de detall de l'extrem oest del camí de ronda de l'ala nord del fort amb l'amortització de l'encaix UE 175 sense excavar (MR 7).

- Foto 129. Vista de detall de l'extrem oest del camí de ronda de l'ala nord del fort amb l'amortització de l'encaix UE 175 sense excavar (MR 7).
- Foto 130. Vista de detall de l'extrem est del camí de ronda de l'ala nord del fort amb l'amortització de l'encaix UE 175 sense excavar (MR 7).

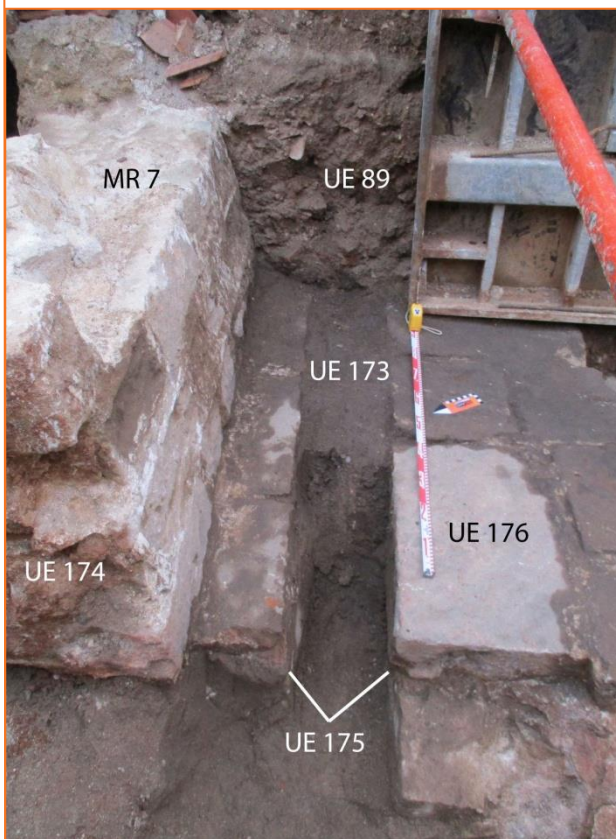
Foto 130. Vista de detall de l'extrem est del camí de ronda de l'ala nord del fort amb l'amortització de l'encaix UE 175 sense excavar (MR 7).
