SERVEIS CULTURALS

Ramon Turró, 120-132, carrer d'Àvila, 2-40, Avinguda d'Icària, 123-197, carrer de la Marina, 20-24, carrer de Salvador Espriu, 1-21, Avinguda del Litoral, 2-22, i carrer del Doctor Aiguader, 78-88. Xarxa de climatització per a la connexió de l'Hospital del Mar. Districtes Sant Martí-Ciutat Vella. Codi: 075/16

VOLUM II

Juny de 2016 a gener de 2017

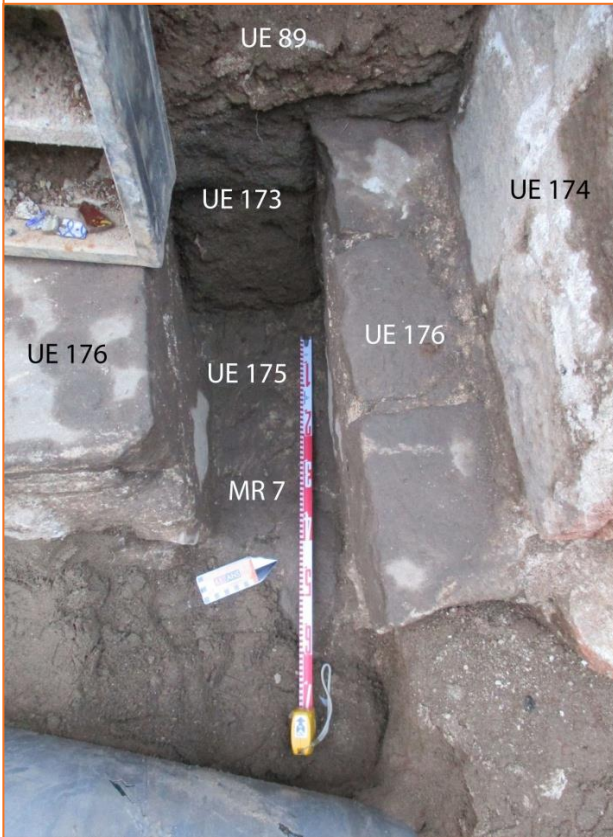
Foto 131. Vista de detall de l'extrem oest del camí de ronda de l'ala nord del fort (MR 7).

- Foto 131. Vista de detall de l'extrem oest del camí de ronda de l'ala nord del fort (MR 7).
- Foto 132. Vista de detall de l'extrem est del camí de ronda de l'ala nord del fort (MR 7).

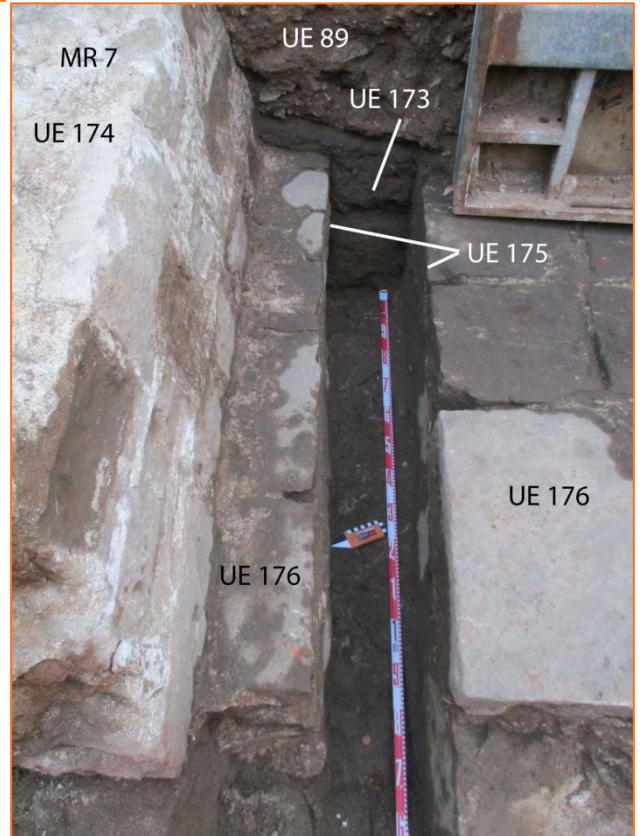
Foto 132. Vista de detall de l'extrem est del camí de ronda de l'ala nord del fort (MR 7).

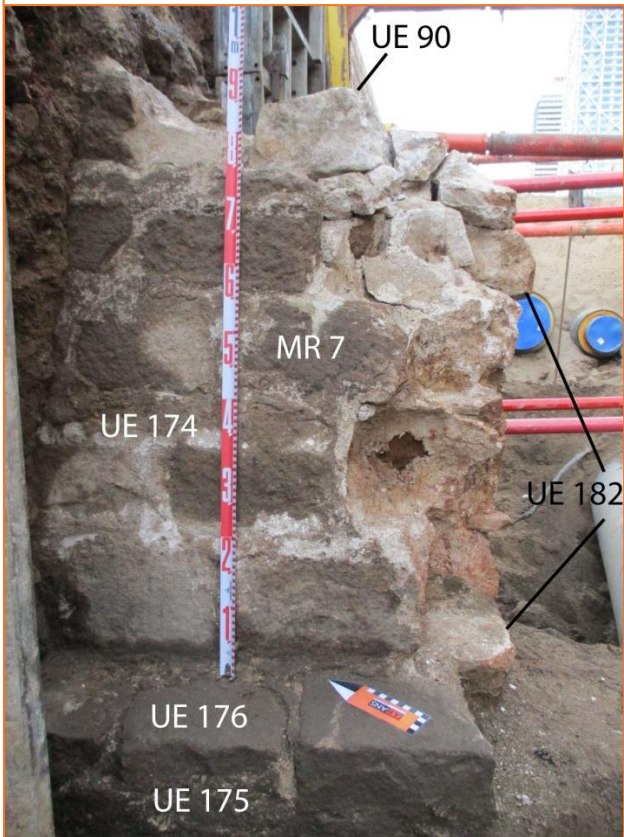
Foto 133. Vista de detall del parapet (UE 174) a l'extrem oest del camí de ronda de l'ala nord del fort (MR 7).

- Foto 133. Vista de detall del parapet (UE 174) a l'extrem oest del camí de ronda de l'ala nord del fort (MR 7).

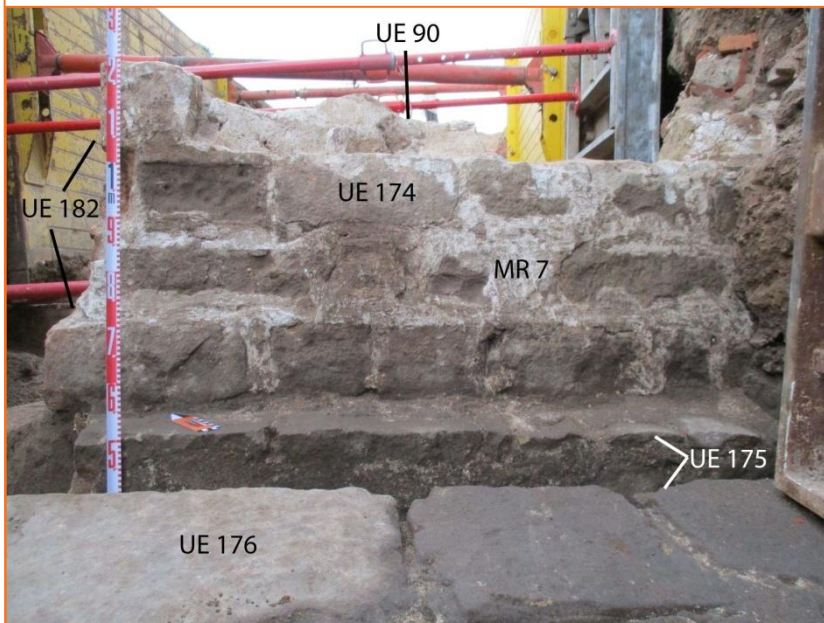
Foto 134. Vista de detall del parapet (UE 174) a l'extrem est del camí de ronda de l'ala nord del fort (MR 7).

Foto 134. Vista de detall del parapet (UE 174) a l'extrem est del camí de ronda de l'ala nord del fort (MR 7).

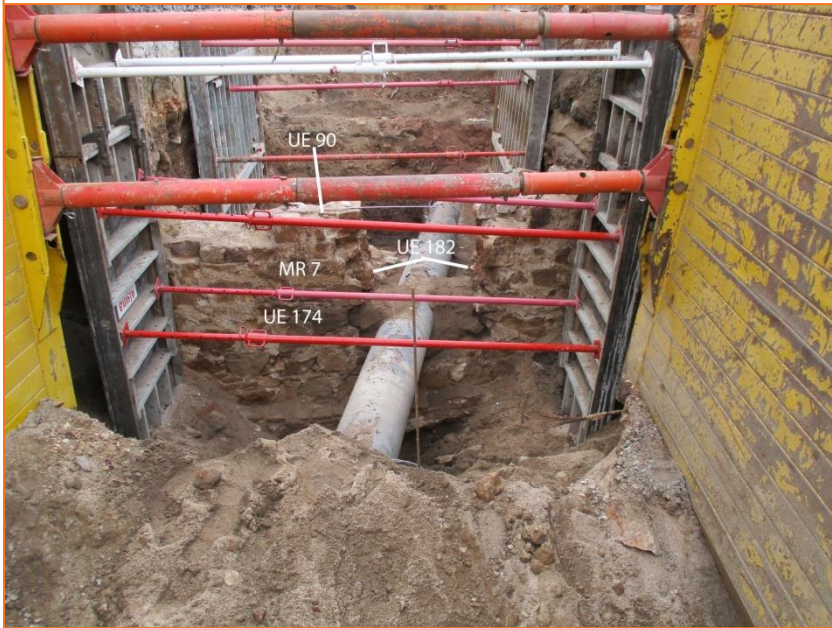
Foto 135. Vista N-S de la cara externa de l'ala nord del for (MR 7).

Foto 135. Vista N-S de la cara externa de l'ala nord del for (MR 7).

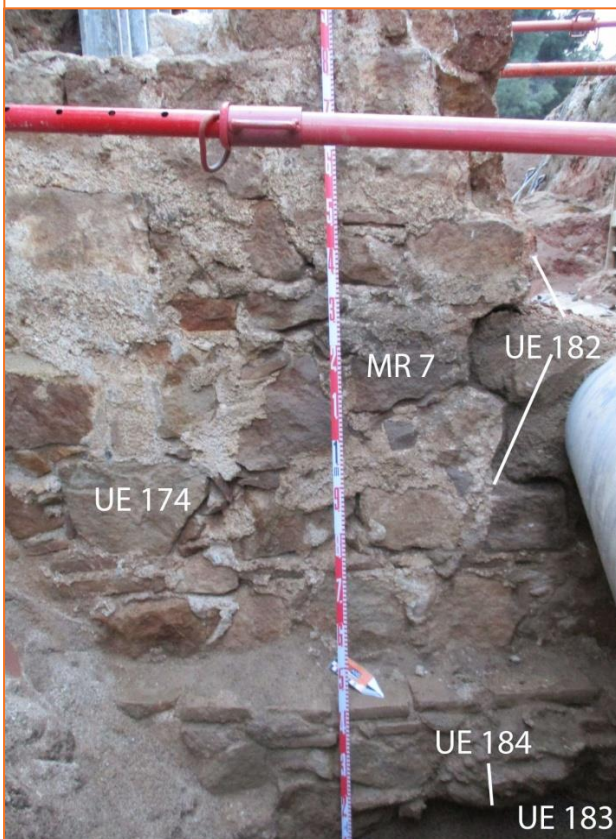
Foto 136. Vista de detall de l'extrem est de la cara externa de l'ala nord del fort (MR 7) i la rasa de fonamentació UE 184.

Foto 136. Vista de detall de l'extrem est de la cara externa de l'ala nord del fort (MR 7) i la rasa de fonamentació UE 184.

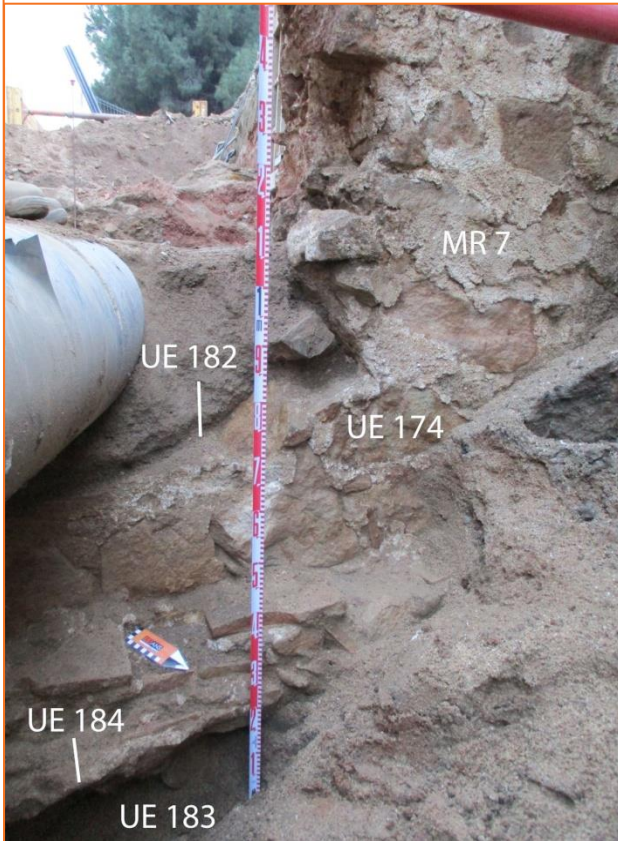
Foto 137. Vista de detall de l'extrem oest de la cara externa de l'ala nord del fort (MR 7) i la rasa de fonamentació UE 184.

Foto 137. Vista de detall de l'extrem oest de la cara externa de l'ala nord del fort (MR 7) i la rasa de fonamentació UE 184.

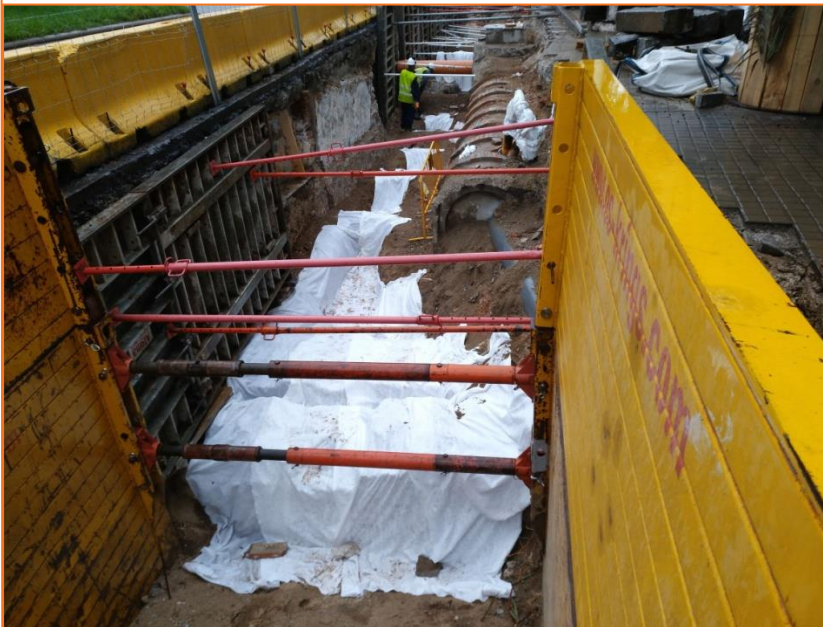
Foto 138 Vista de les estructures de l'ala sud del fort tapades amb geotèxtil abans del rebliment.

Foto 138 Vista de les estructures de l'ala sud del fort tapades amb geotèxtil abans del rebliment.

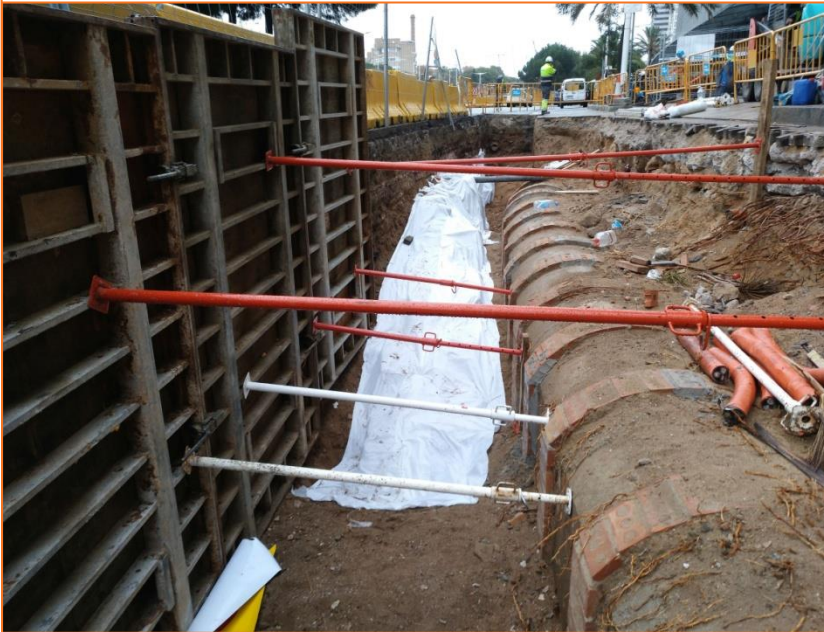
Foto 139. Vista de les estructures de l'encreuament sud del camí a cobert de la ciutadella amb el fort de Don Carlos tapades amb geotèxtil abans del rebliment.

Foto 139. Vista de les estructures de l'encreuament sud del camí a cobert de la ciutadella amb el fort de Don Carlos tapades amb geotèxtil abans del rebliment.

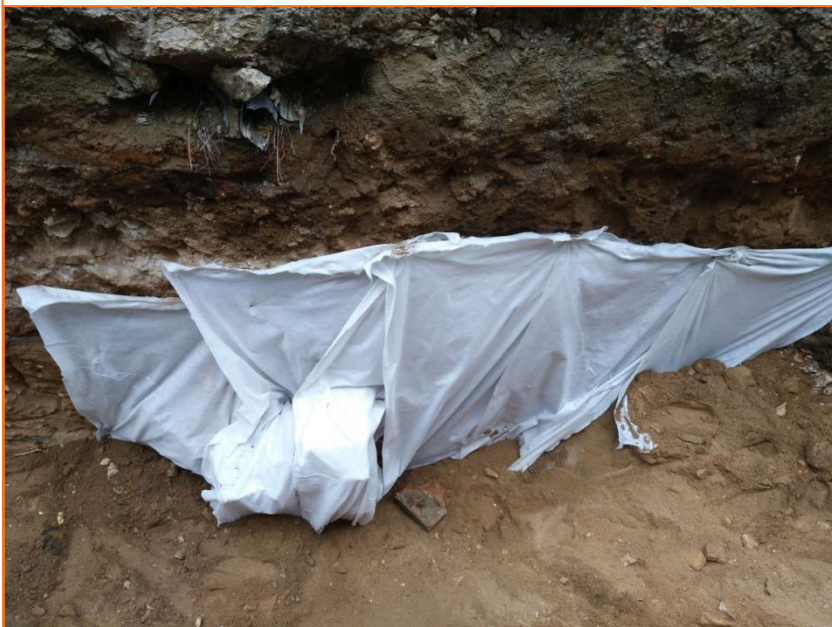
Foto 140. Vista de les estructures de l'encreuament i l'accés nord del camí a cobert de la ciutadella amb el fort de Don Carlos tapades amb geotèxtil abans del rebliment.

Foto 140. Vista de les estructures de l'encreuament i l'accés nord del camí a cobert de la ciutadella amb el fort de Don Carlos tapades amb geotèxtil abans del rebliment.

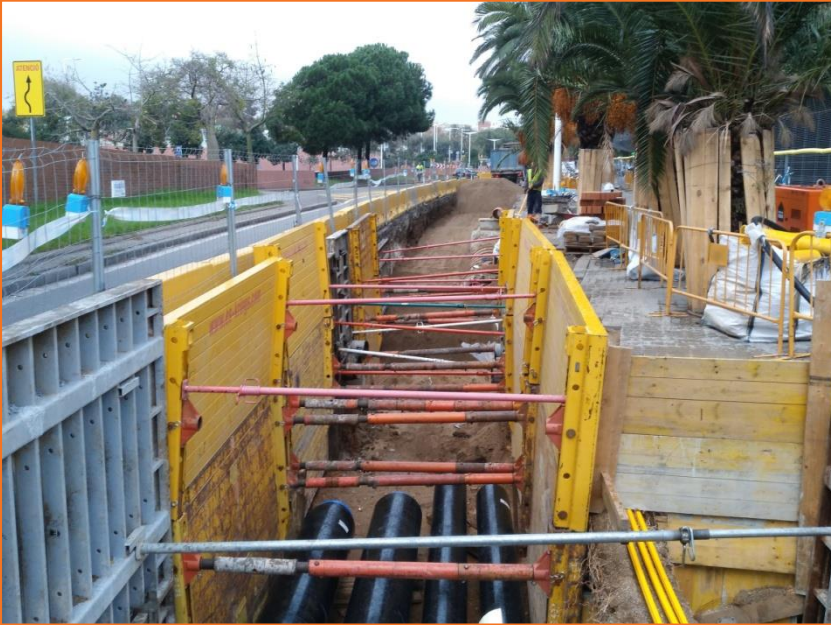
Foto 141 Vista general de les estructures de l'ala sud del fort i l'encreuament del camí a cobert de la Ciutadella i el fort de Don Carlos protegides pel rebliment.

Foto 141 Vista general de les estructures de l'ala sud del fort i l'encreuament del camí a cobert de la Ciutadella i el fort de Don Carlos protegides pel rebliment.

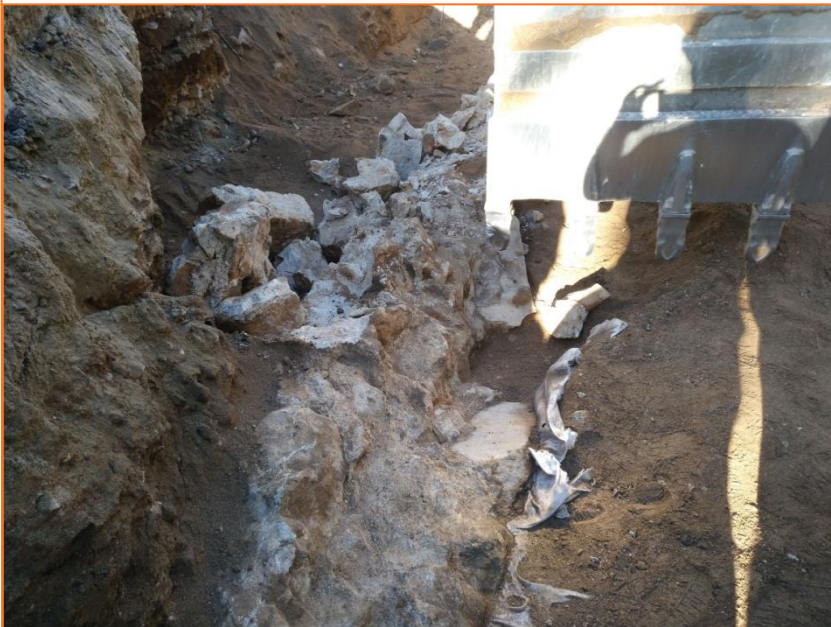
Foto 142. Vista del desmuntatge de part del coronament del mur UE 148 (MR 6).

Foto 142. Vista del desmuntatge de part del coronament del mur UE 148 (MR 6).

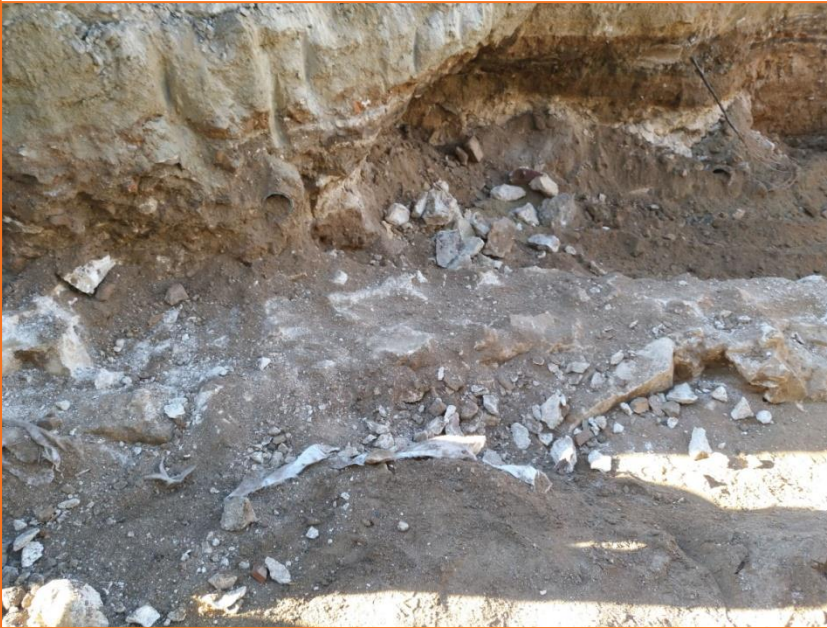
Foto 143. Vista del mur UE 148 (MR 6) després del desmuntatge de part del seu coronament.

Foto 143. Vista del mur UE 148 (MR 6) després del desmuntatge de part del seu coronament.

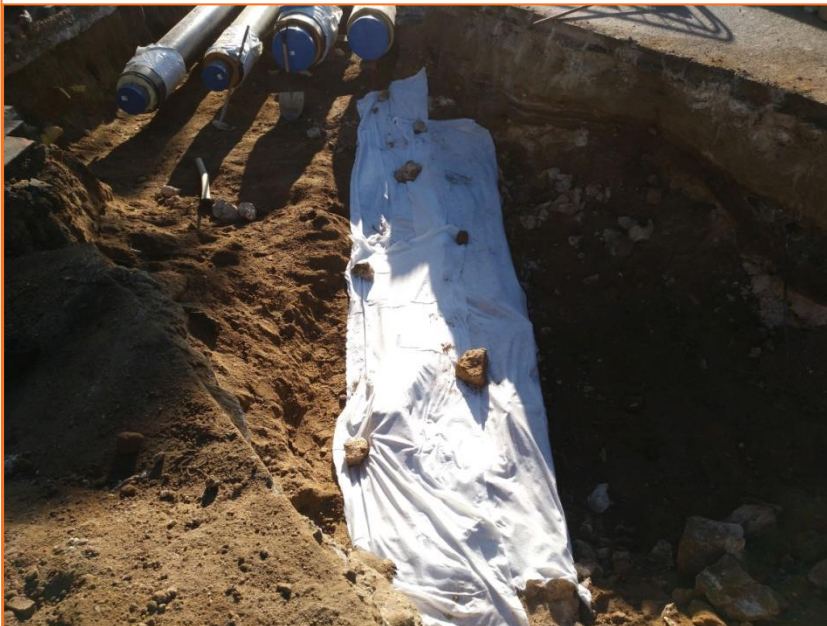
Foto 144. Vista del mur UE 148 (MR 6) tapat amb geotèxtil abans del rebliment.

Foto 144. Vista del mur UE 148 (MR 6) tapat amb geotèxtil abans del rebliment.

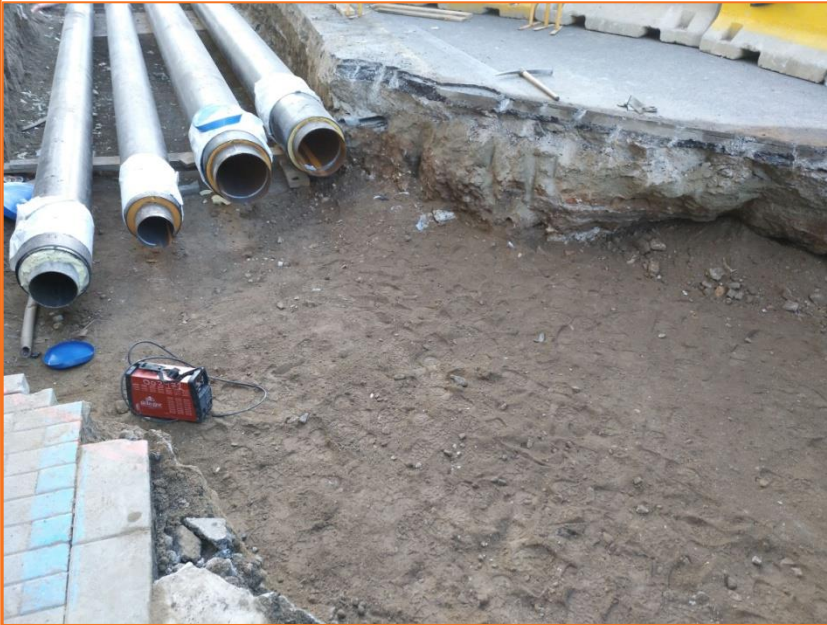
Foto 145. Vista del mur UE 148 (MR 6) protegit amb el rebliment.

Foto 145. Vista del mur UE 148 (MR 6) protegit amb el rebliment.

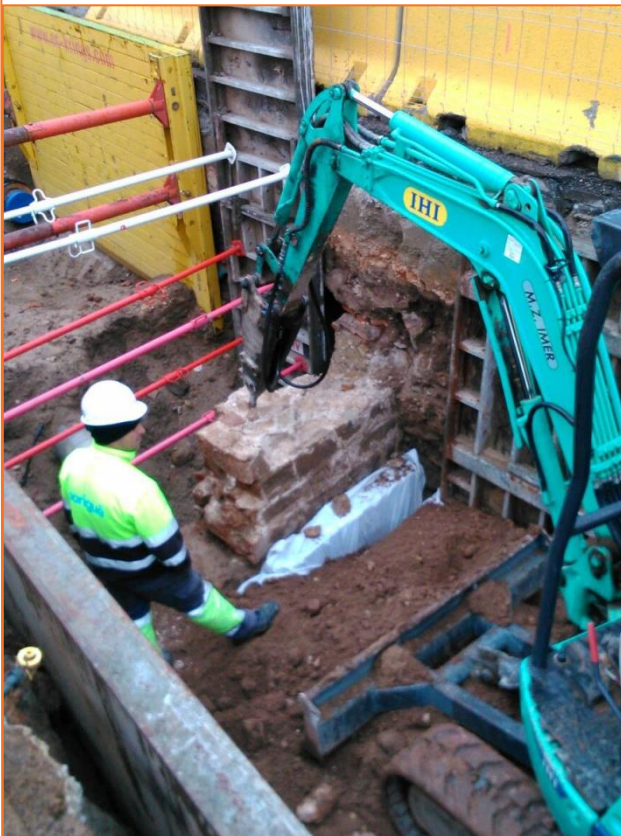
Foto 146. Vista del desmuntatge del coronament del mur UE 174 i la resta d'estructures reblertes (MR 7).

Foto 146. Vista del desmuntatge del coronament del mur UE 174 i la resta d'estructures reblertes (MR 7).

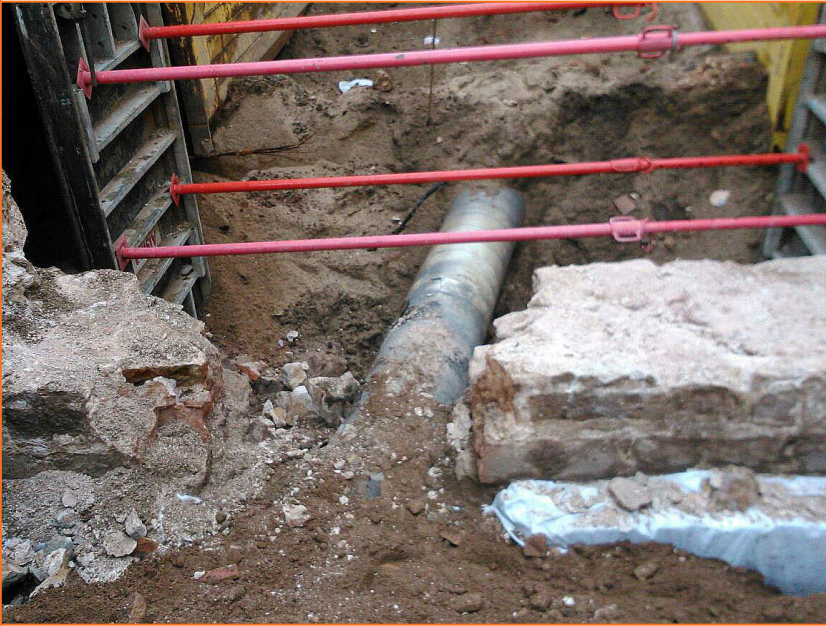
Foto 147. Vista del coronament el mur UE 174 (MR 7) desmuntat.

Foto 147. Vista del coronament el mur UE 174 (MR 7) desmuntat.

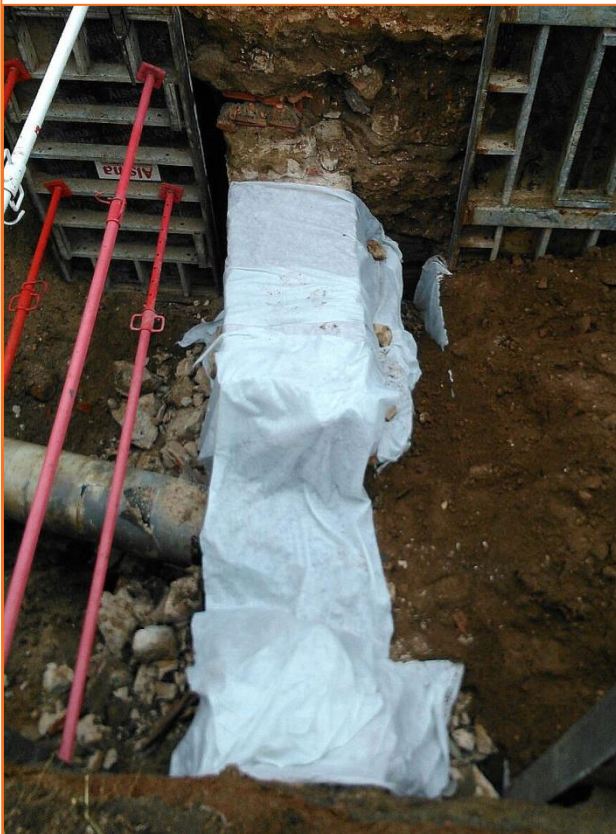
Foto 148. Vista del mur MR 7 tapat amb geotèxtil i protegit amb el rebliment.

Foto 148. Vista del mur MR 7 tapat amb geotèxtil i protegit amb el rebliment.

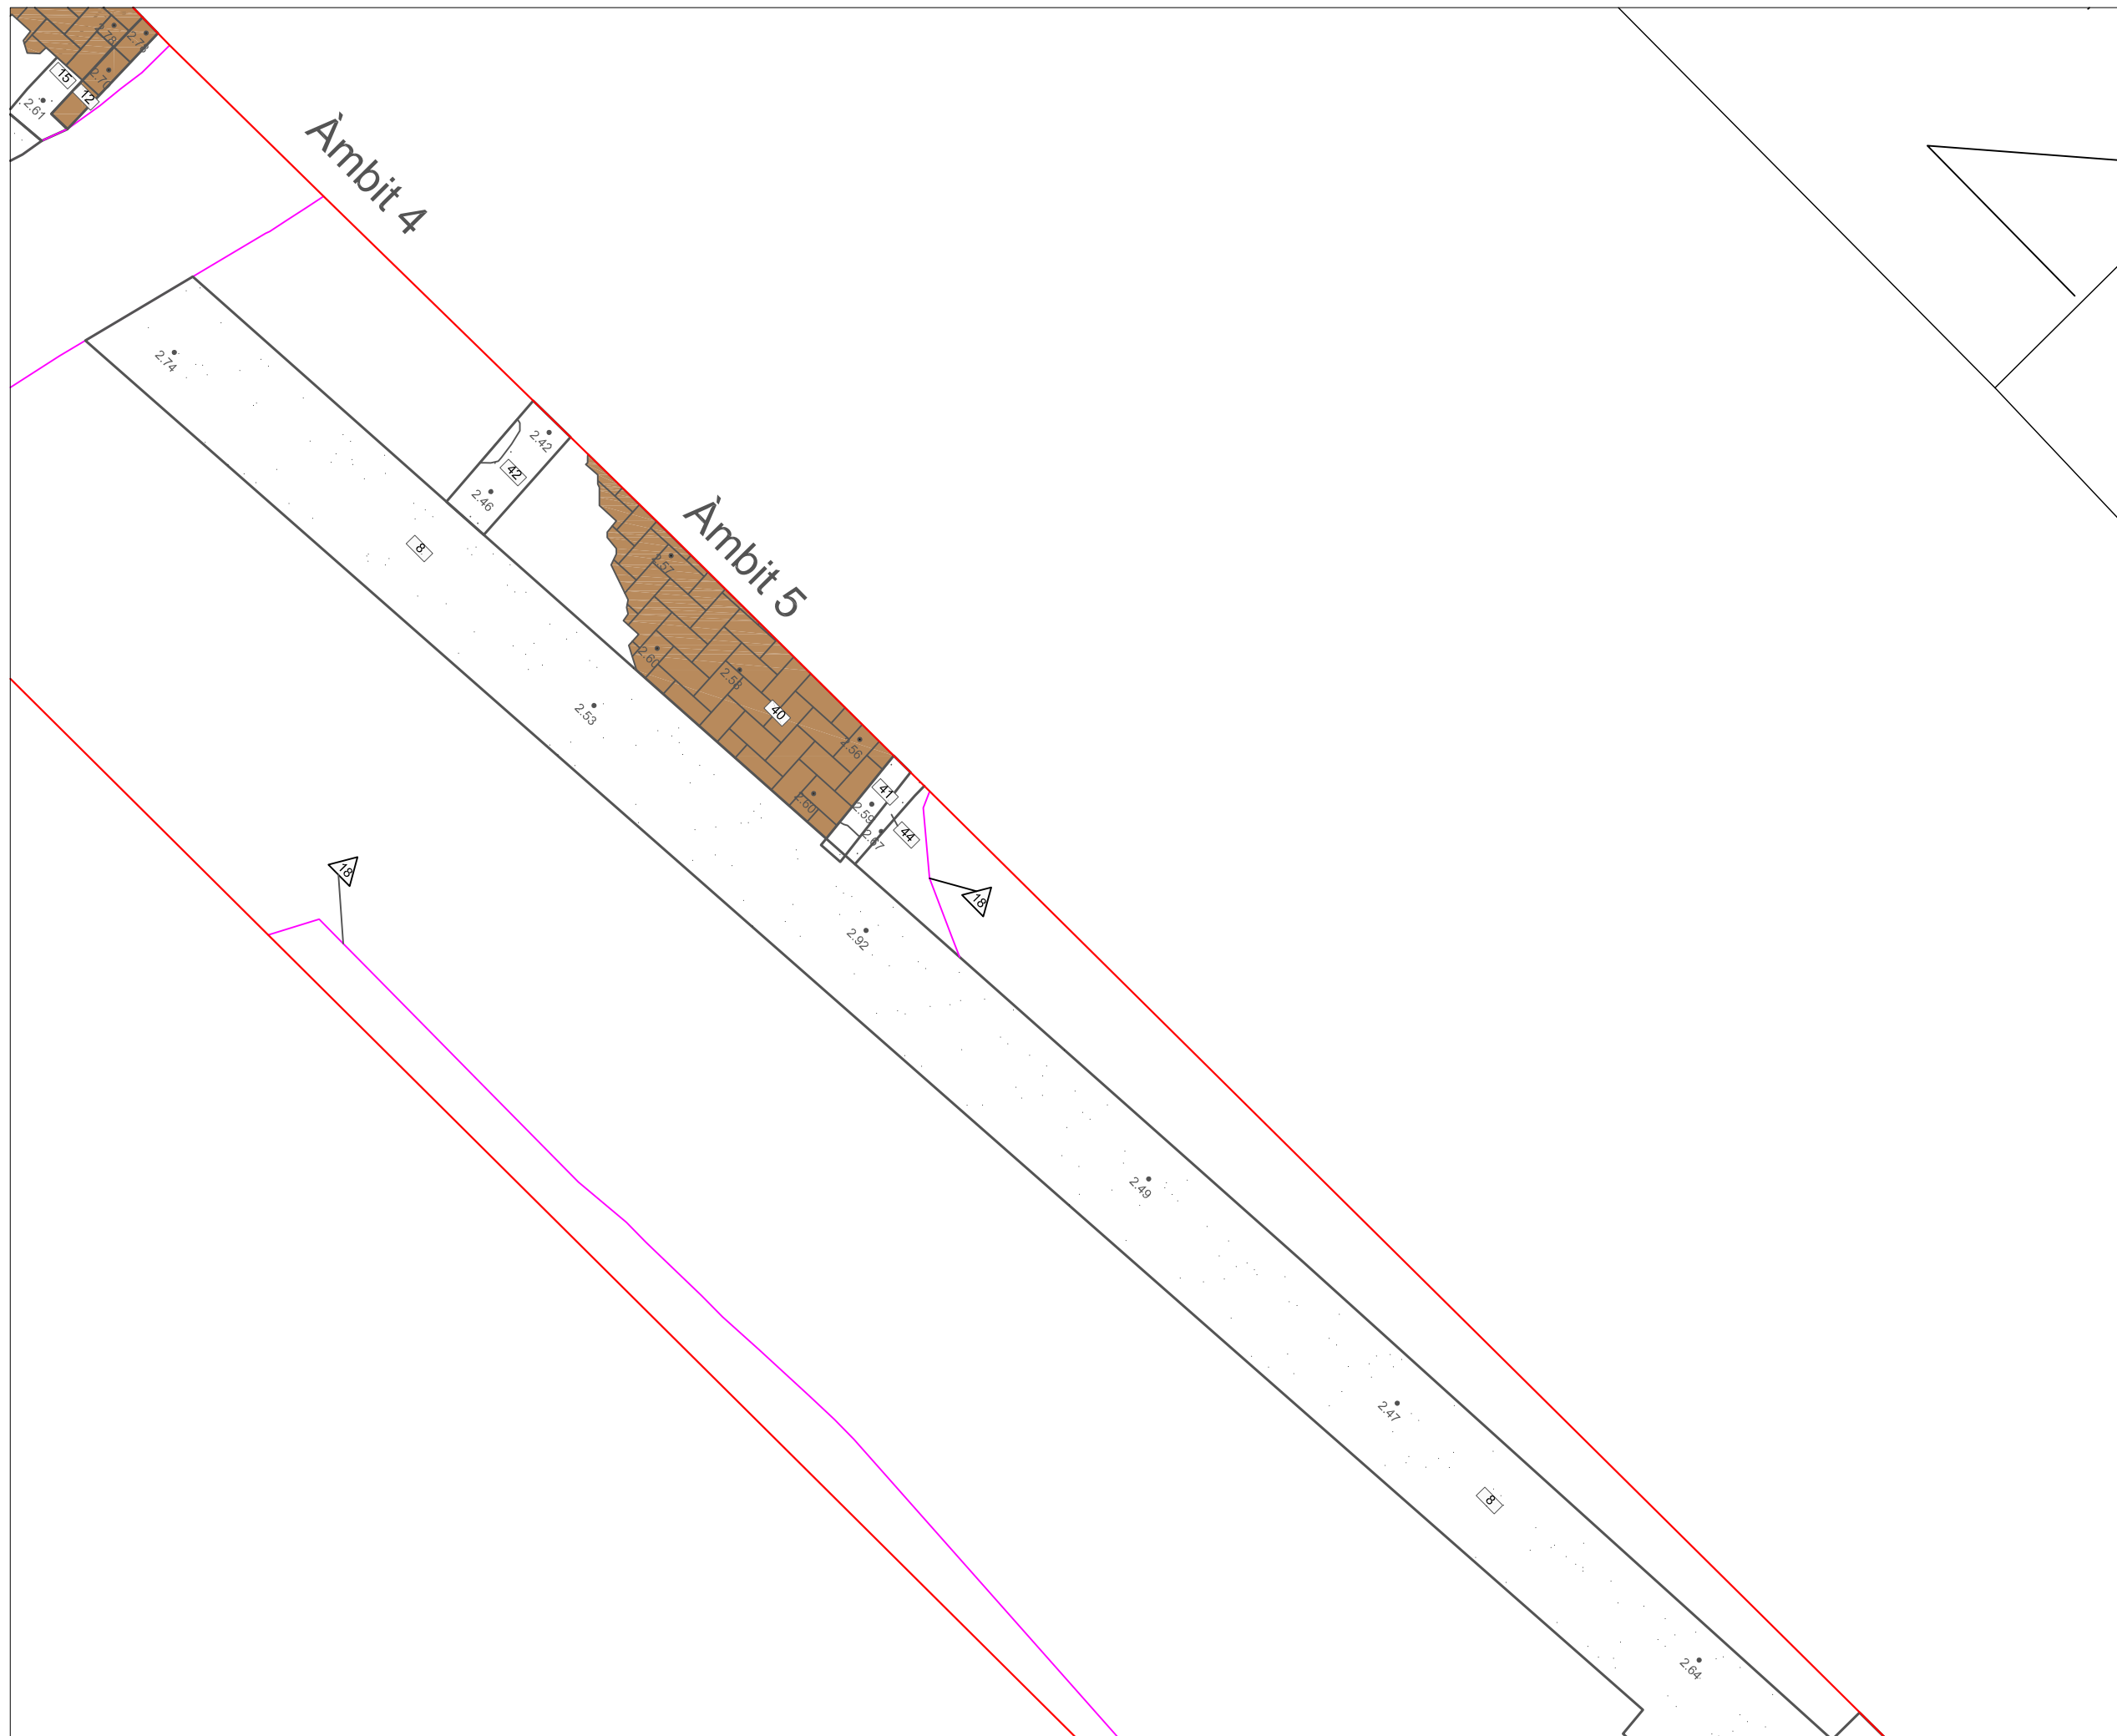
NÚM 7	CLIENT ACSA
-----------------	-----------------------

TÍTOL
 Planta de detall de l'àrea amb restes al carrer d'Àvila, 2-10 i av. d'Icària, 197. Àmbits 4 i 5. Sota UE 25 i 28.

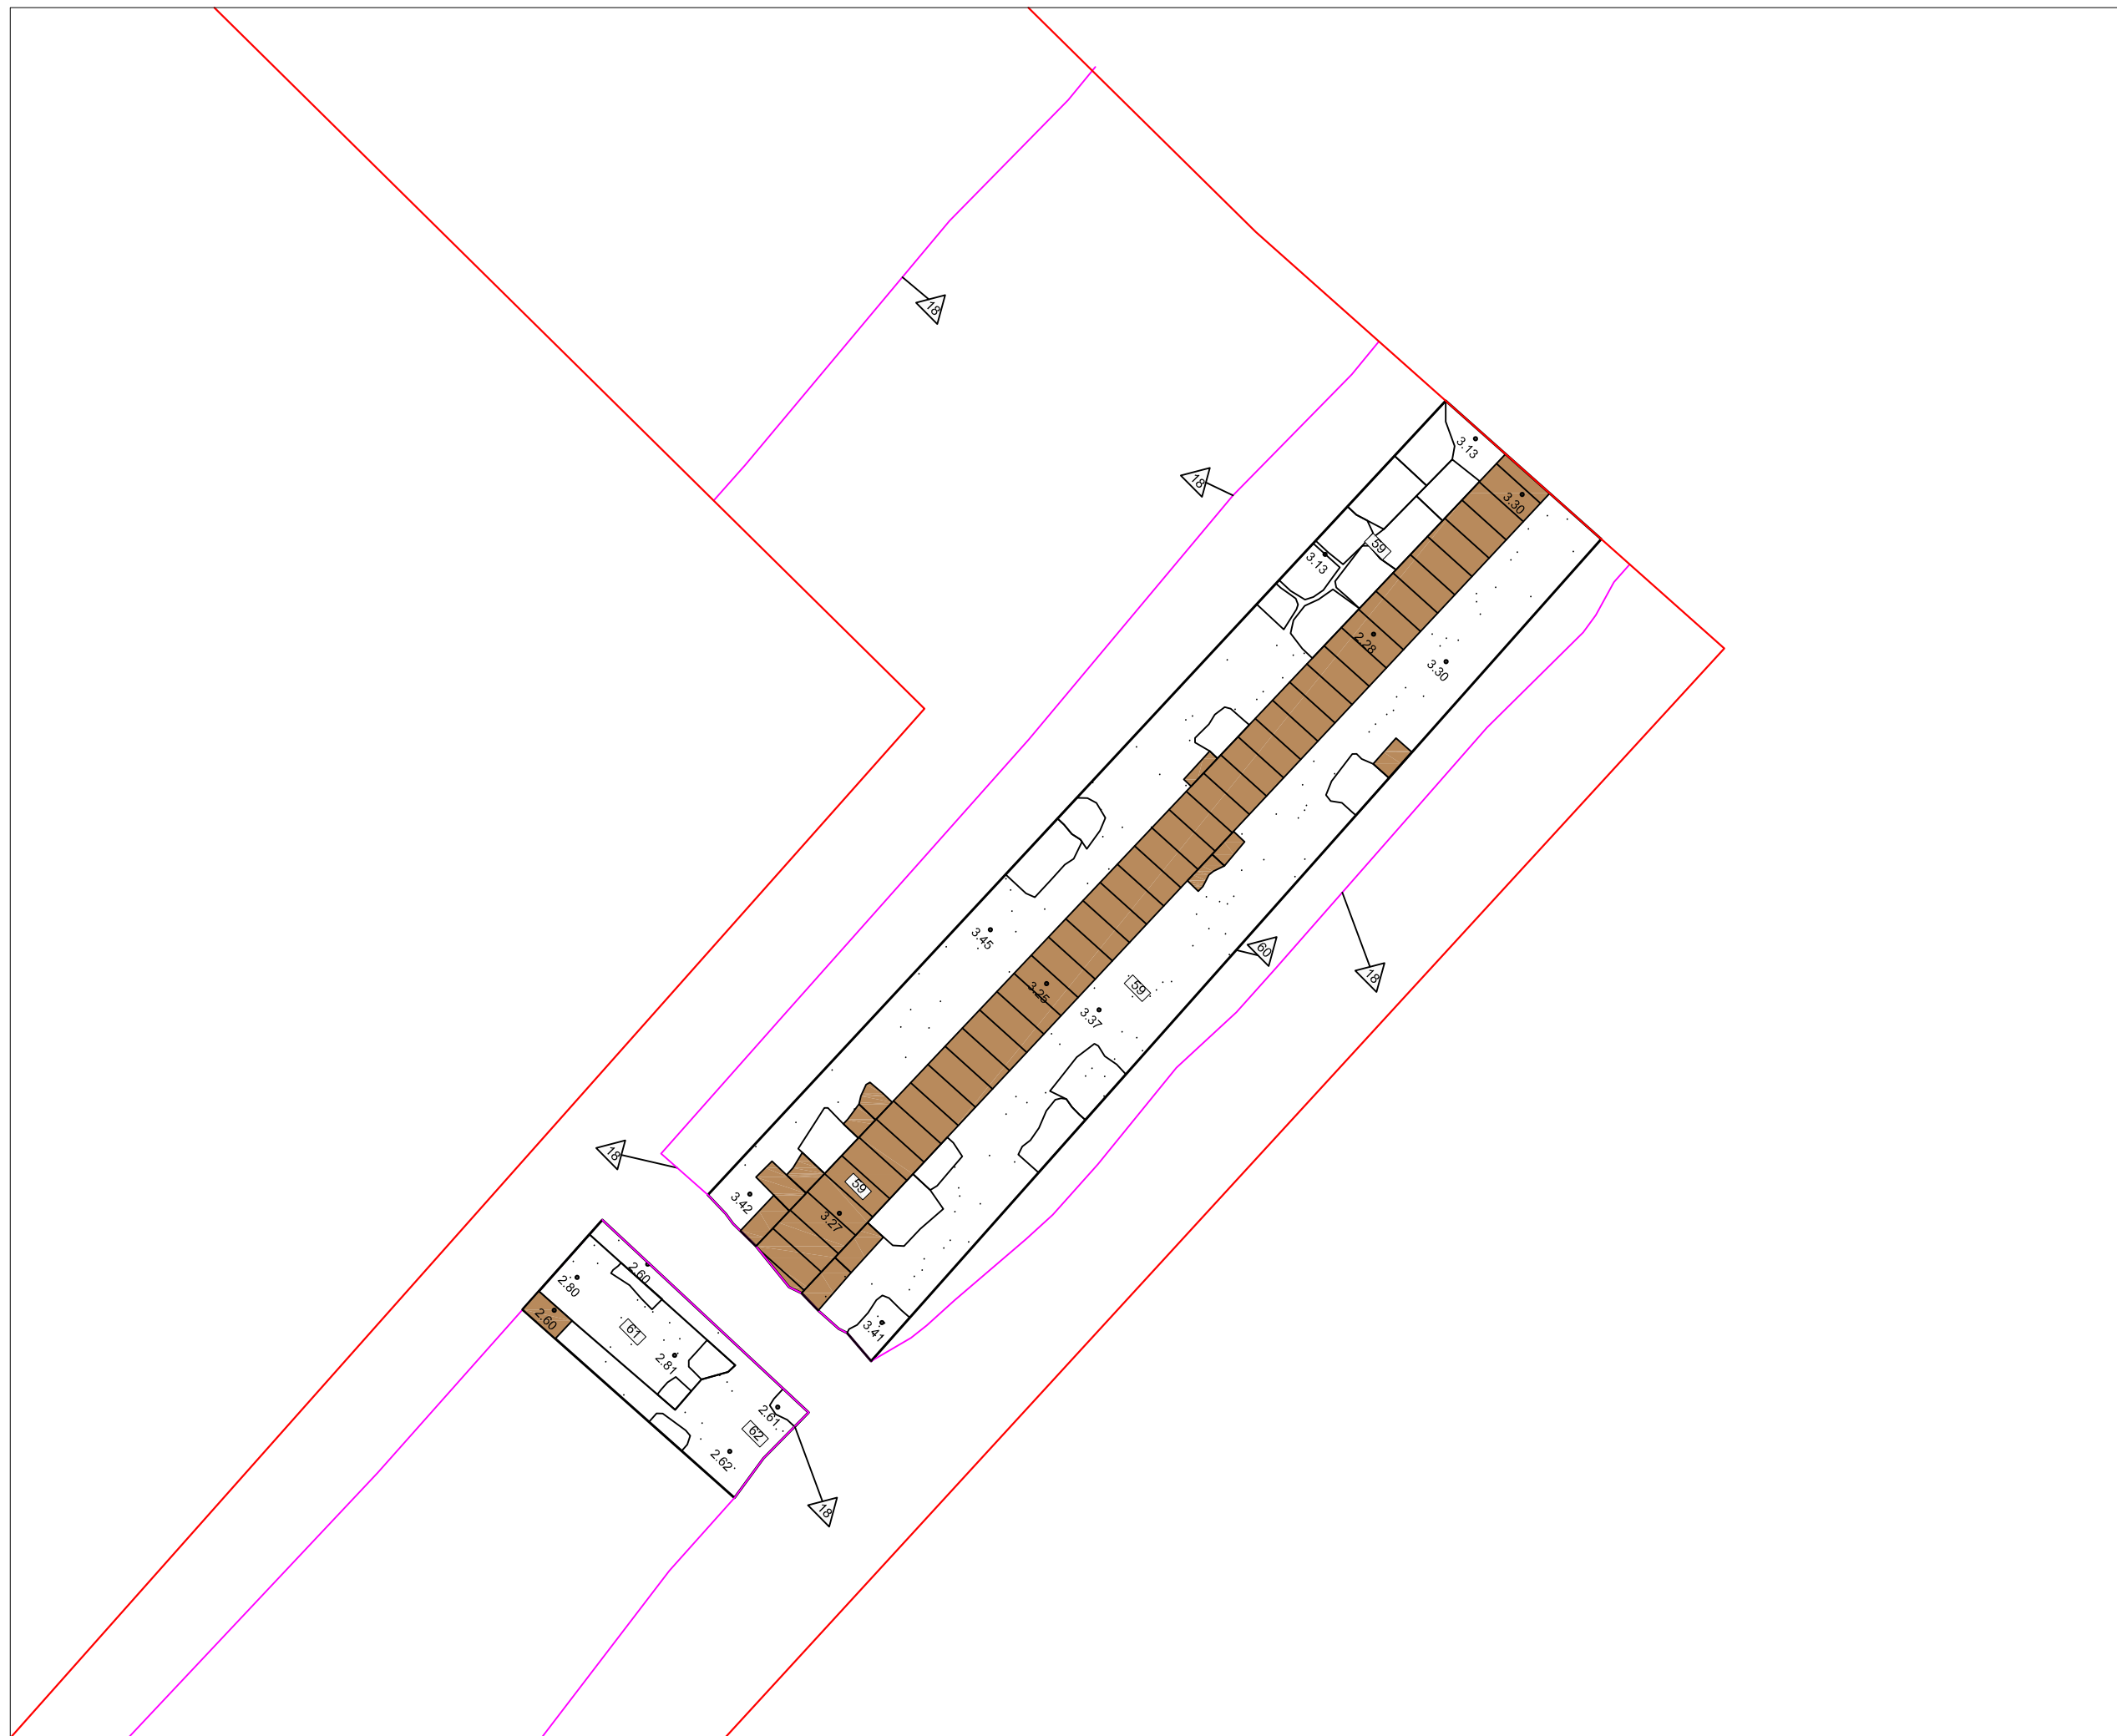
NÚM
8

Planta de detall de l'àrea amb restes al carrer d'Àvila, 2-10 i av. d'Icària, 197. Extrem final, UE 59 i 60-61.

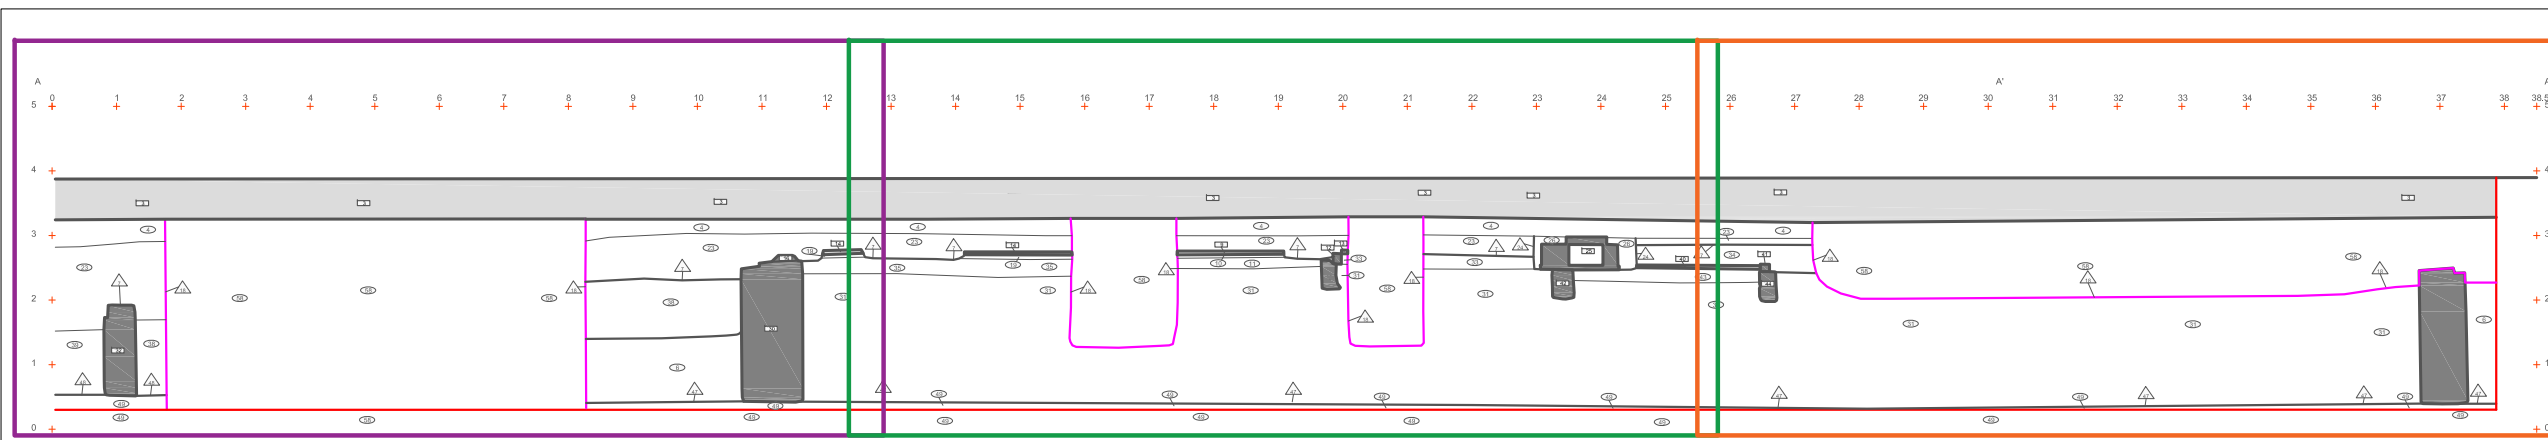
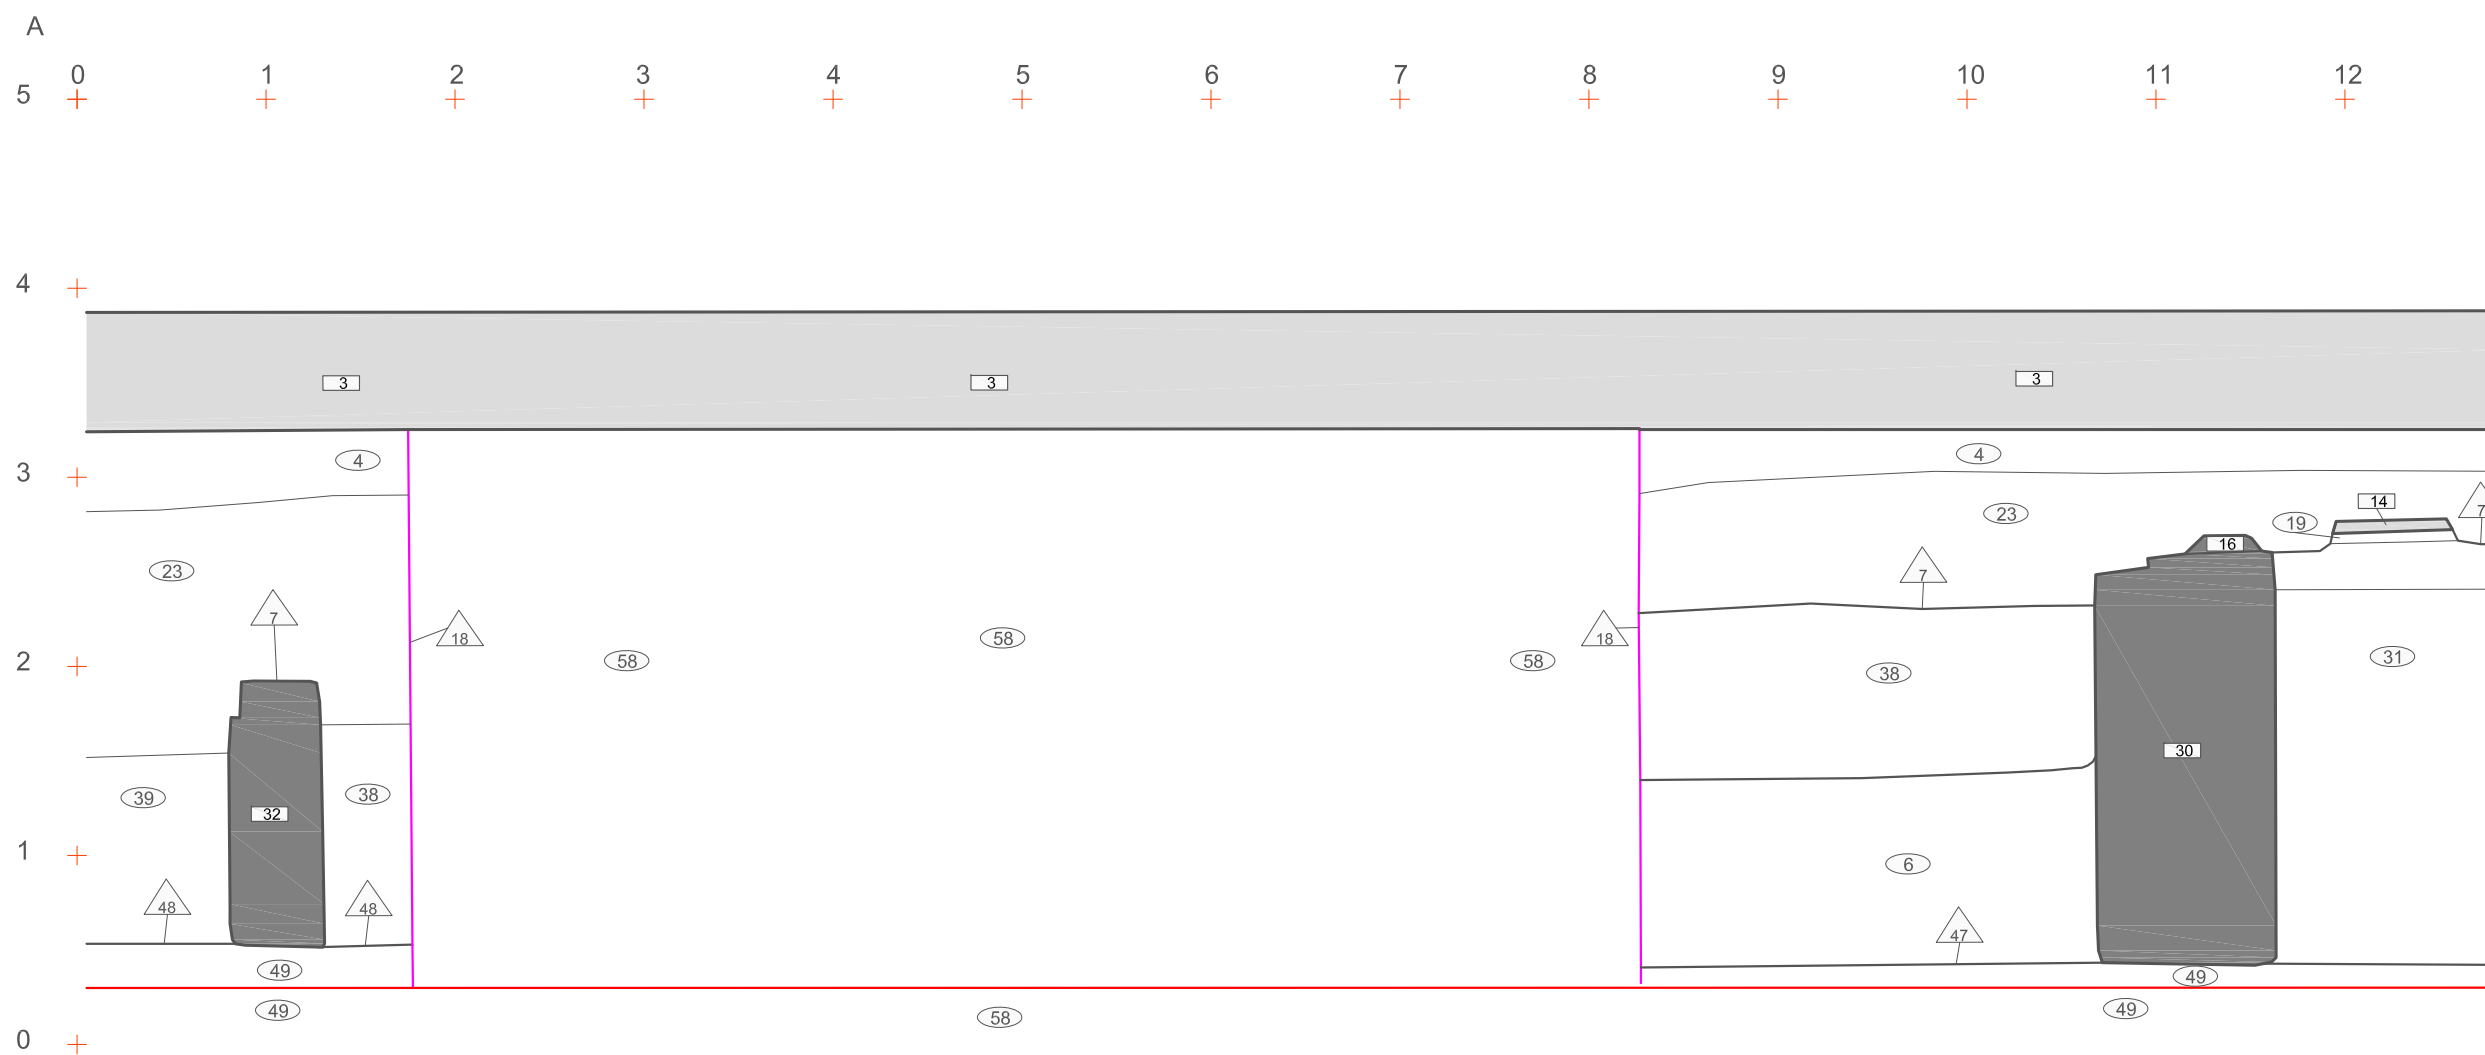
NÚM	CLIENT
9	ACSA

TÍTOL
Secció A-A'. Tram 1 (1 de 3). Àrea carrer d'Àvila, 2-10 i av. d'Icària, 197.
