SERVEIS CULTURALS

Ramon Turró, 120-132, carrer d'Àvila, 2-40, Avinguda d'Icària, 123-197, carrer de la Marina, 20-24, carrer de Salvador Espriu, 1-21, Avinguda del Litoral, 2-22, i carrer del Doctor Aiguader, 78-88. Xarxa de climatització per a la connexió de l'Hospital del Mar. Districtes Sant Martí-Ciutat Vella. Codi: 075/16

VOLUM II

Juny de 2016 a gener de 2017

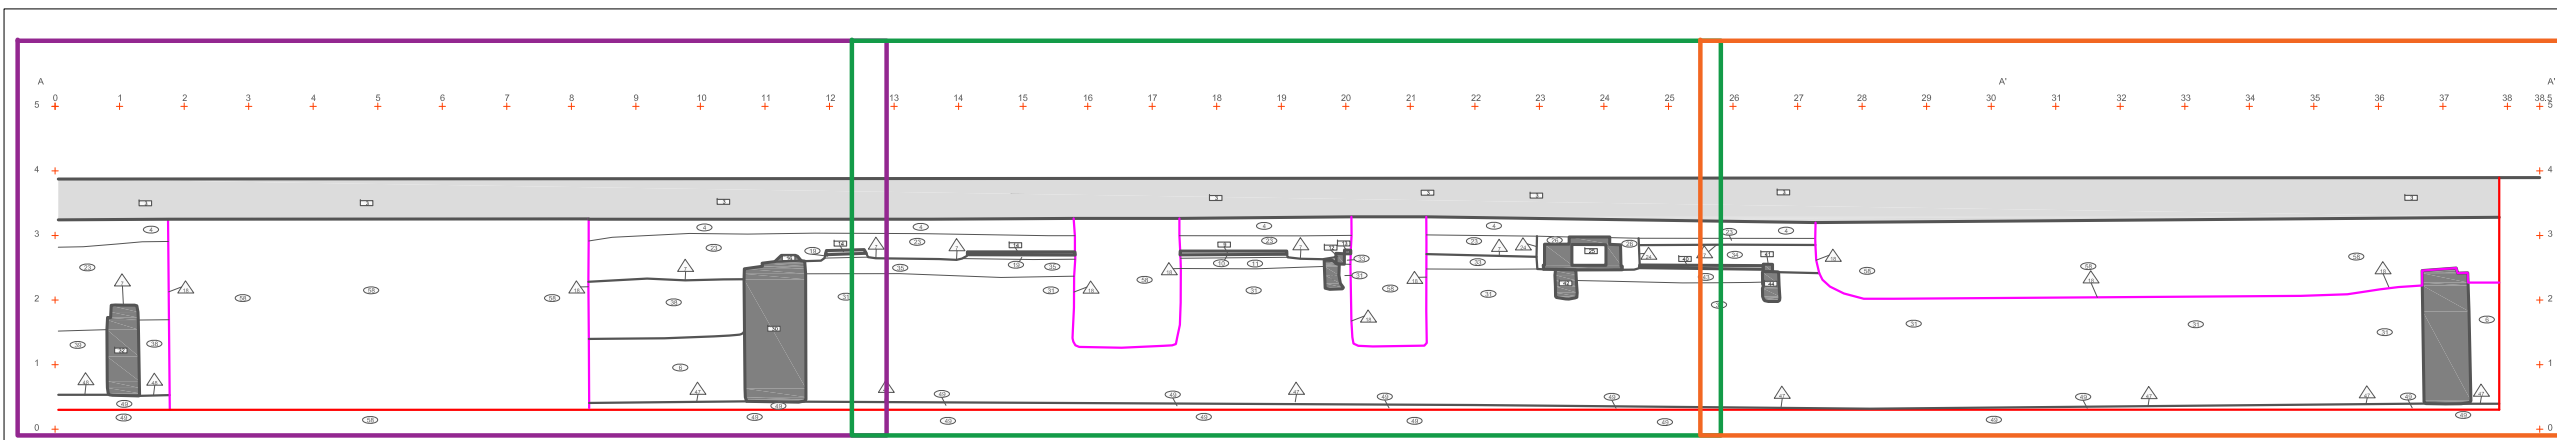
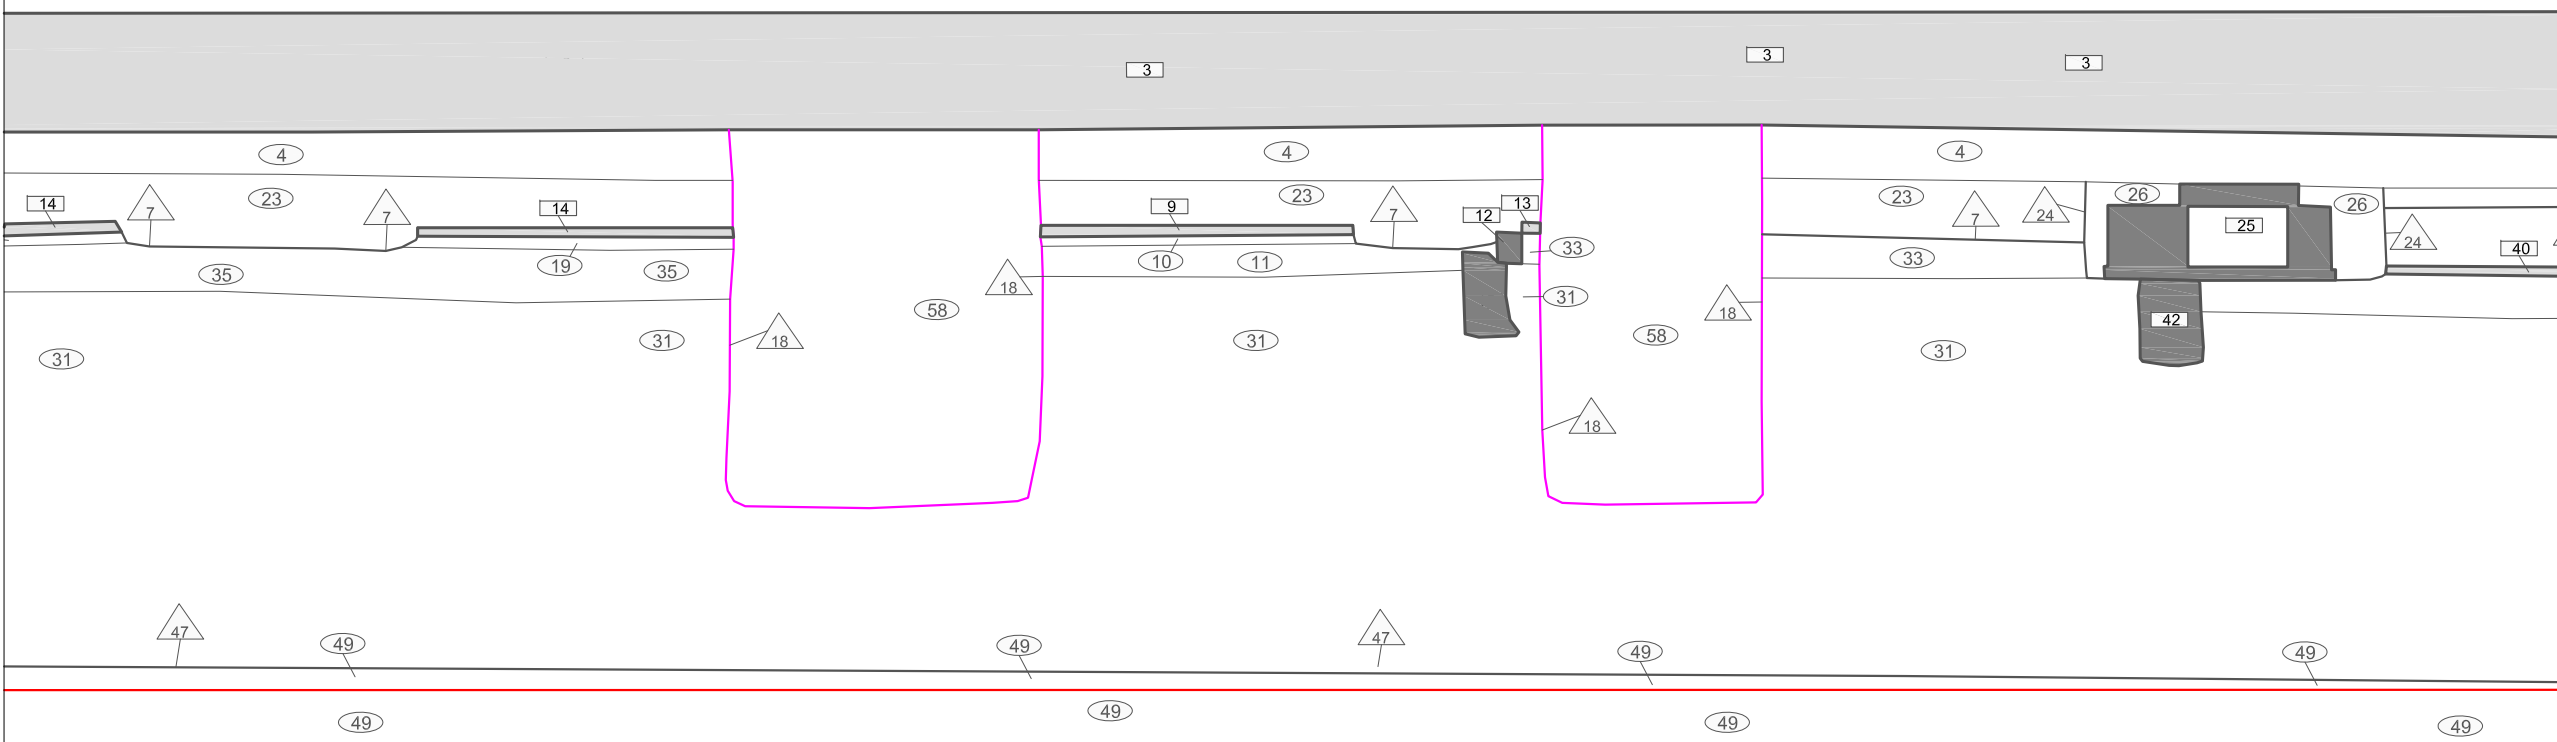
NÚM
10

TÍTOL
 Secció A-A'. Tram 2 (2de 3). Àrea carrer d'Àvila, 2-10 i av. d'Icària, 197.

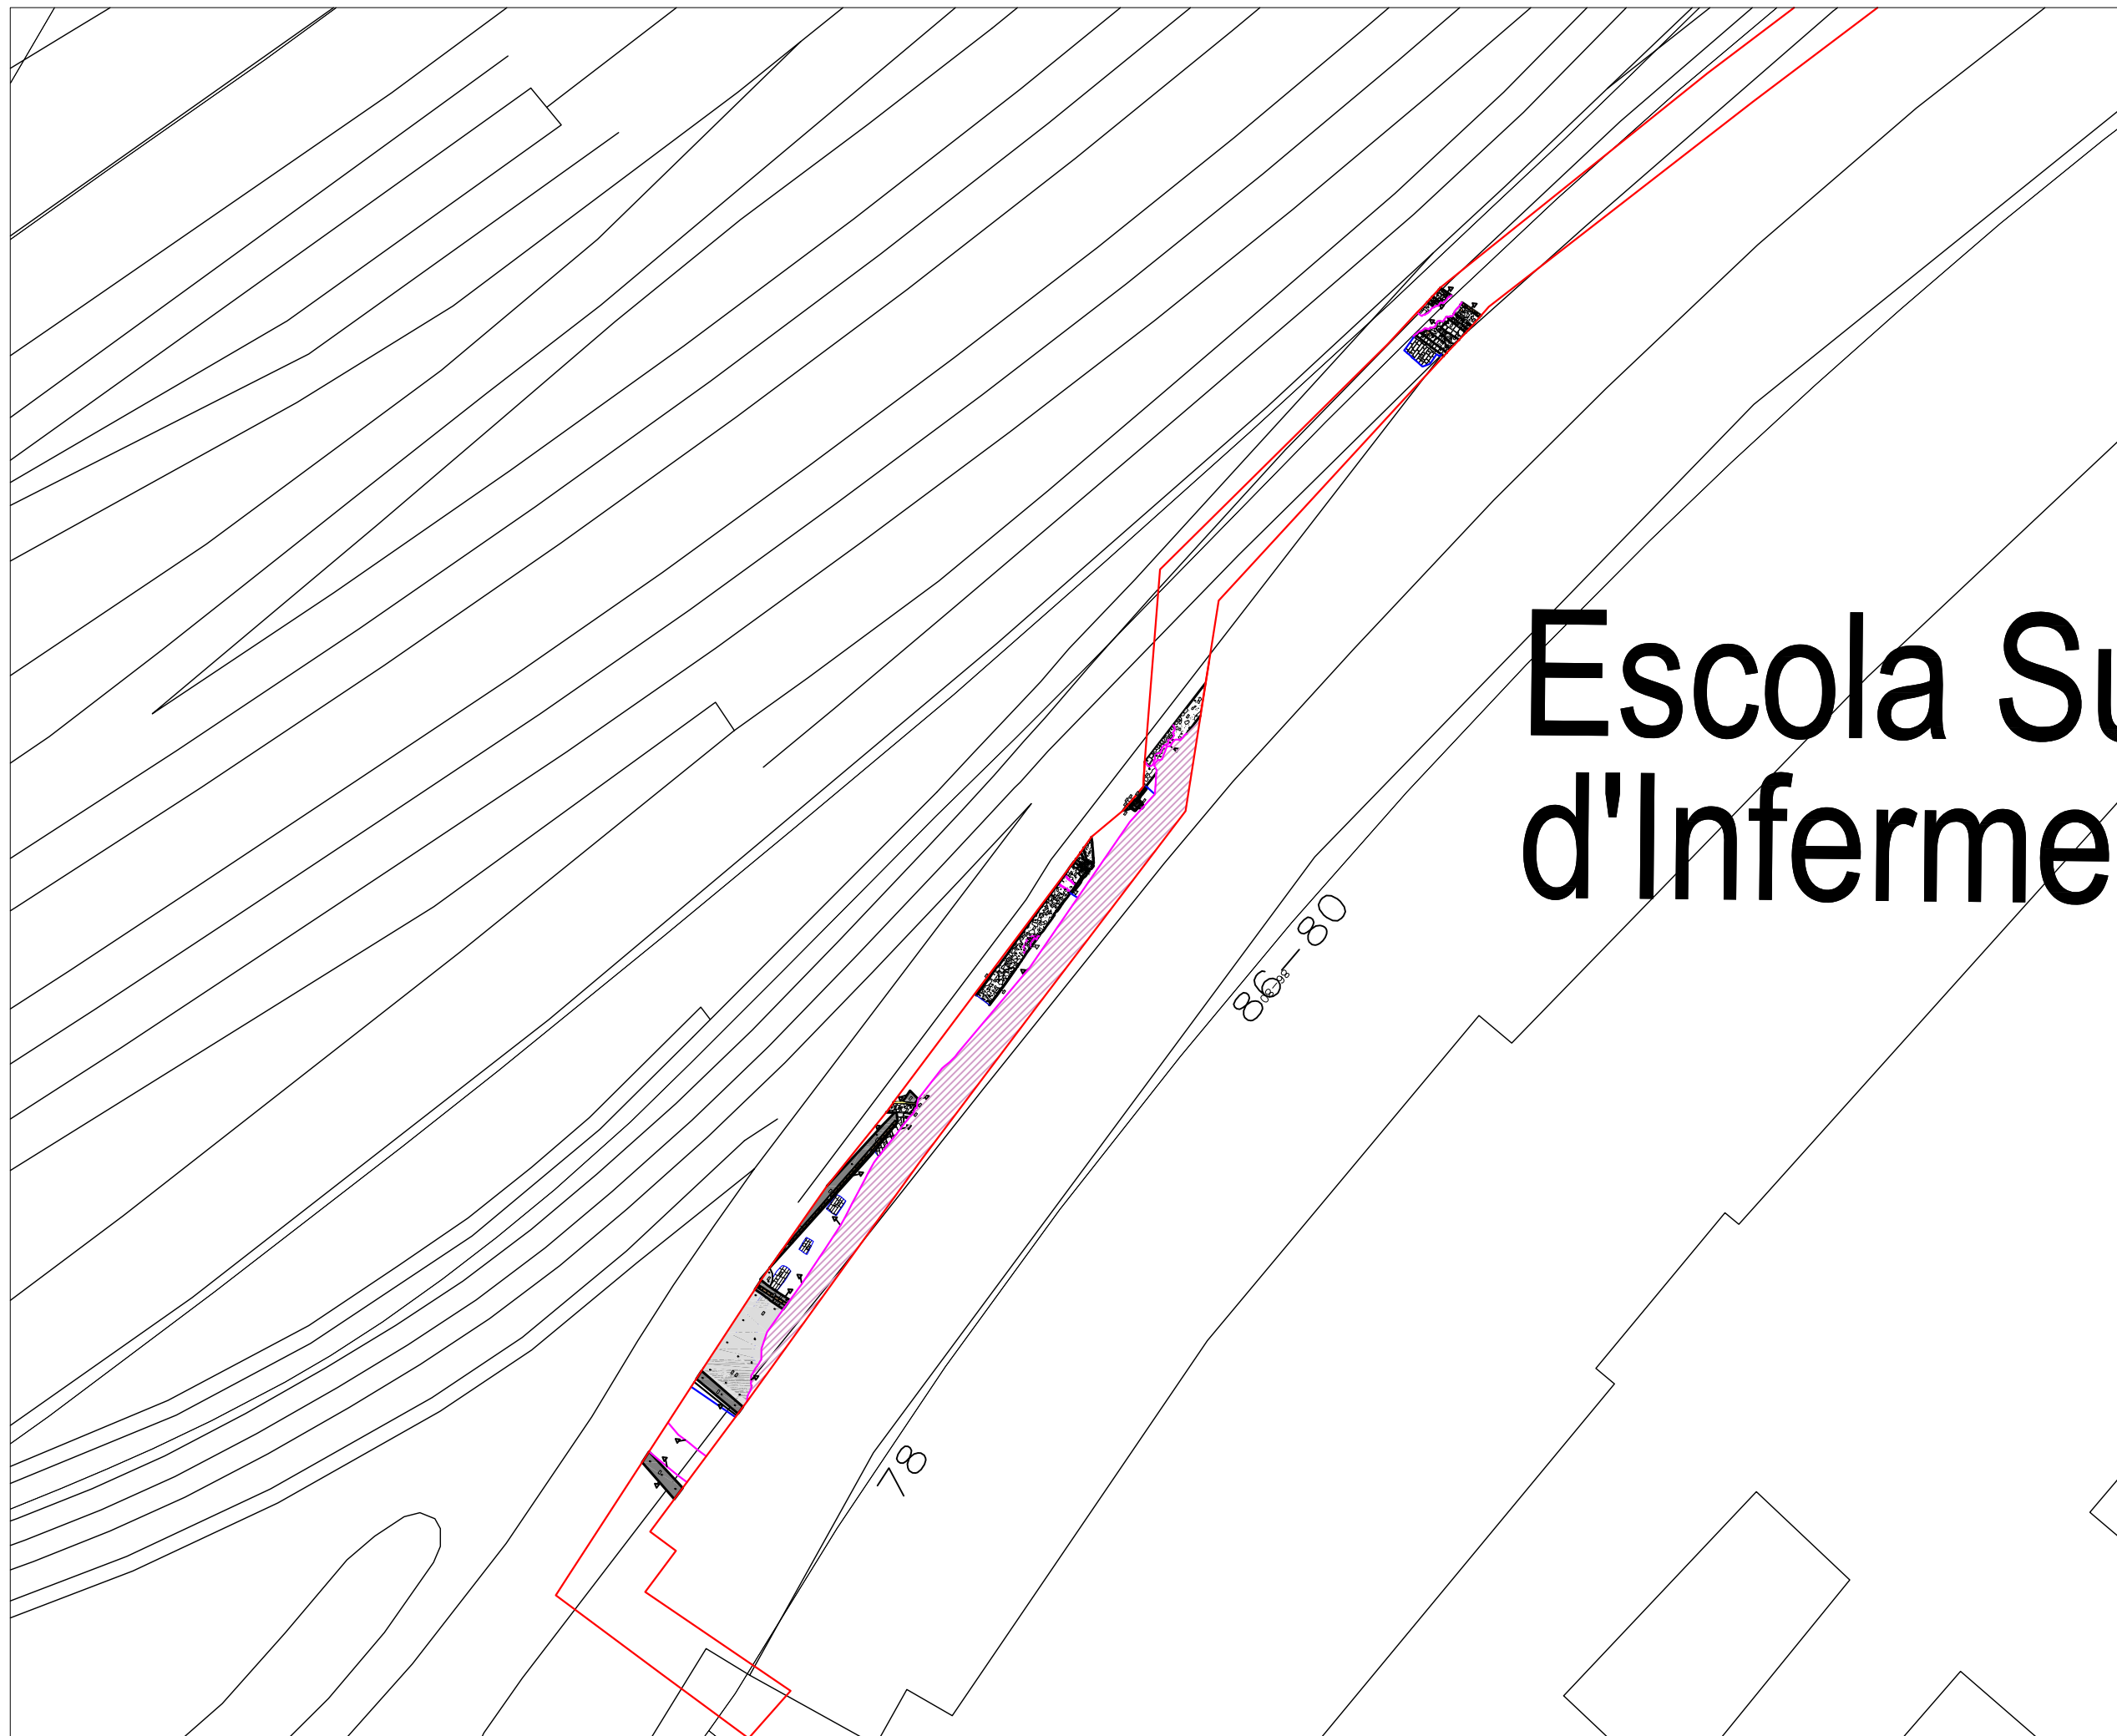
NÚM	CLIENT
21	ACSA

TÍTOL
Plànol general de l'àrea amb restes al carrer Doctor Aiguader-Hospital del Mar

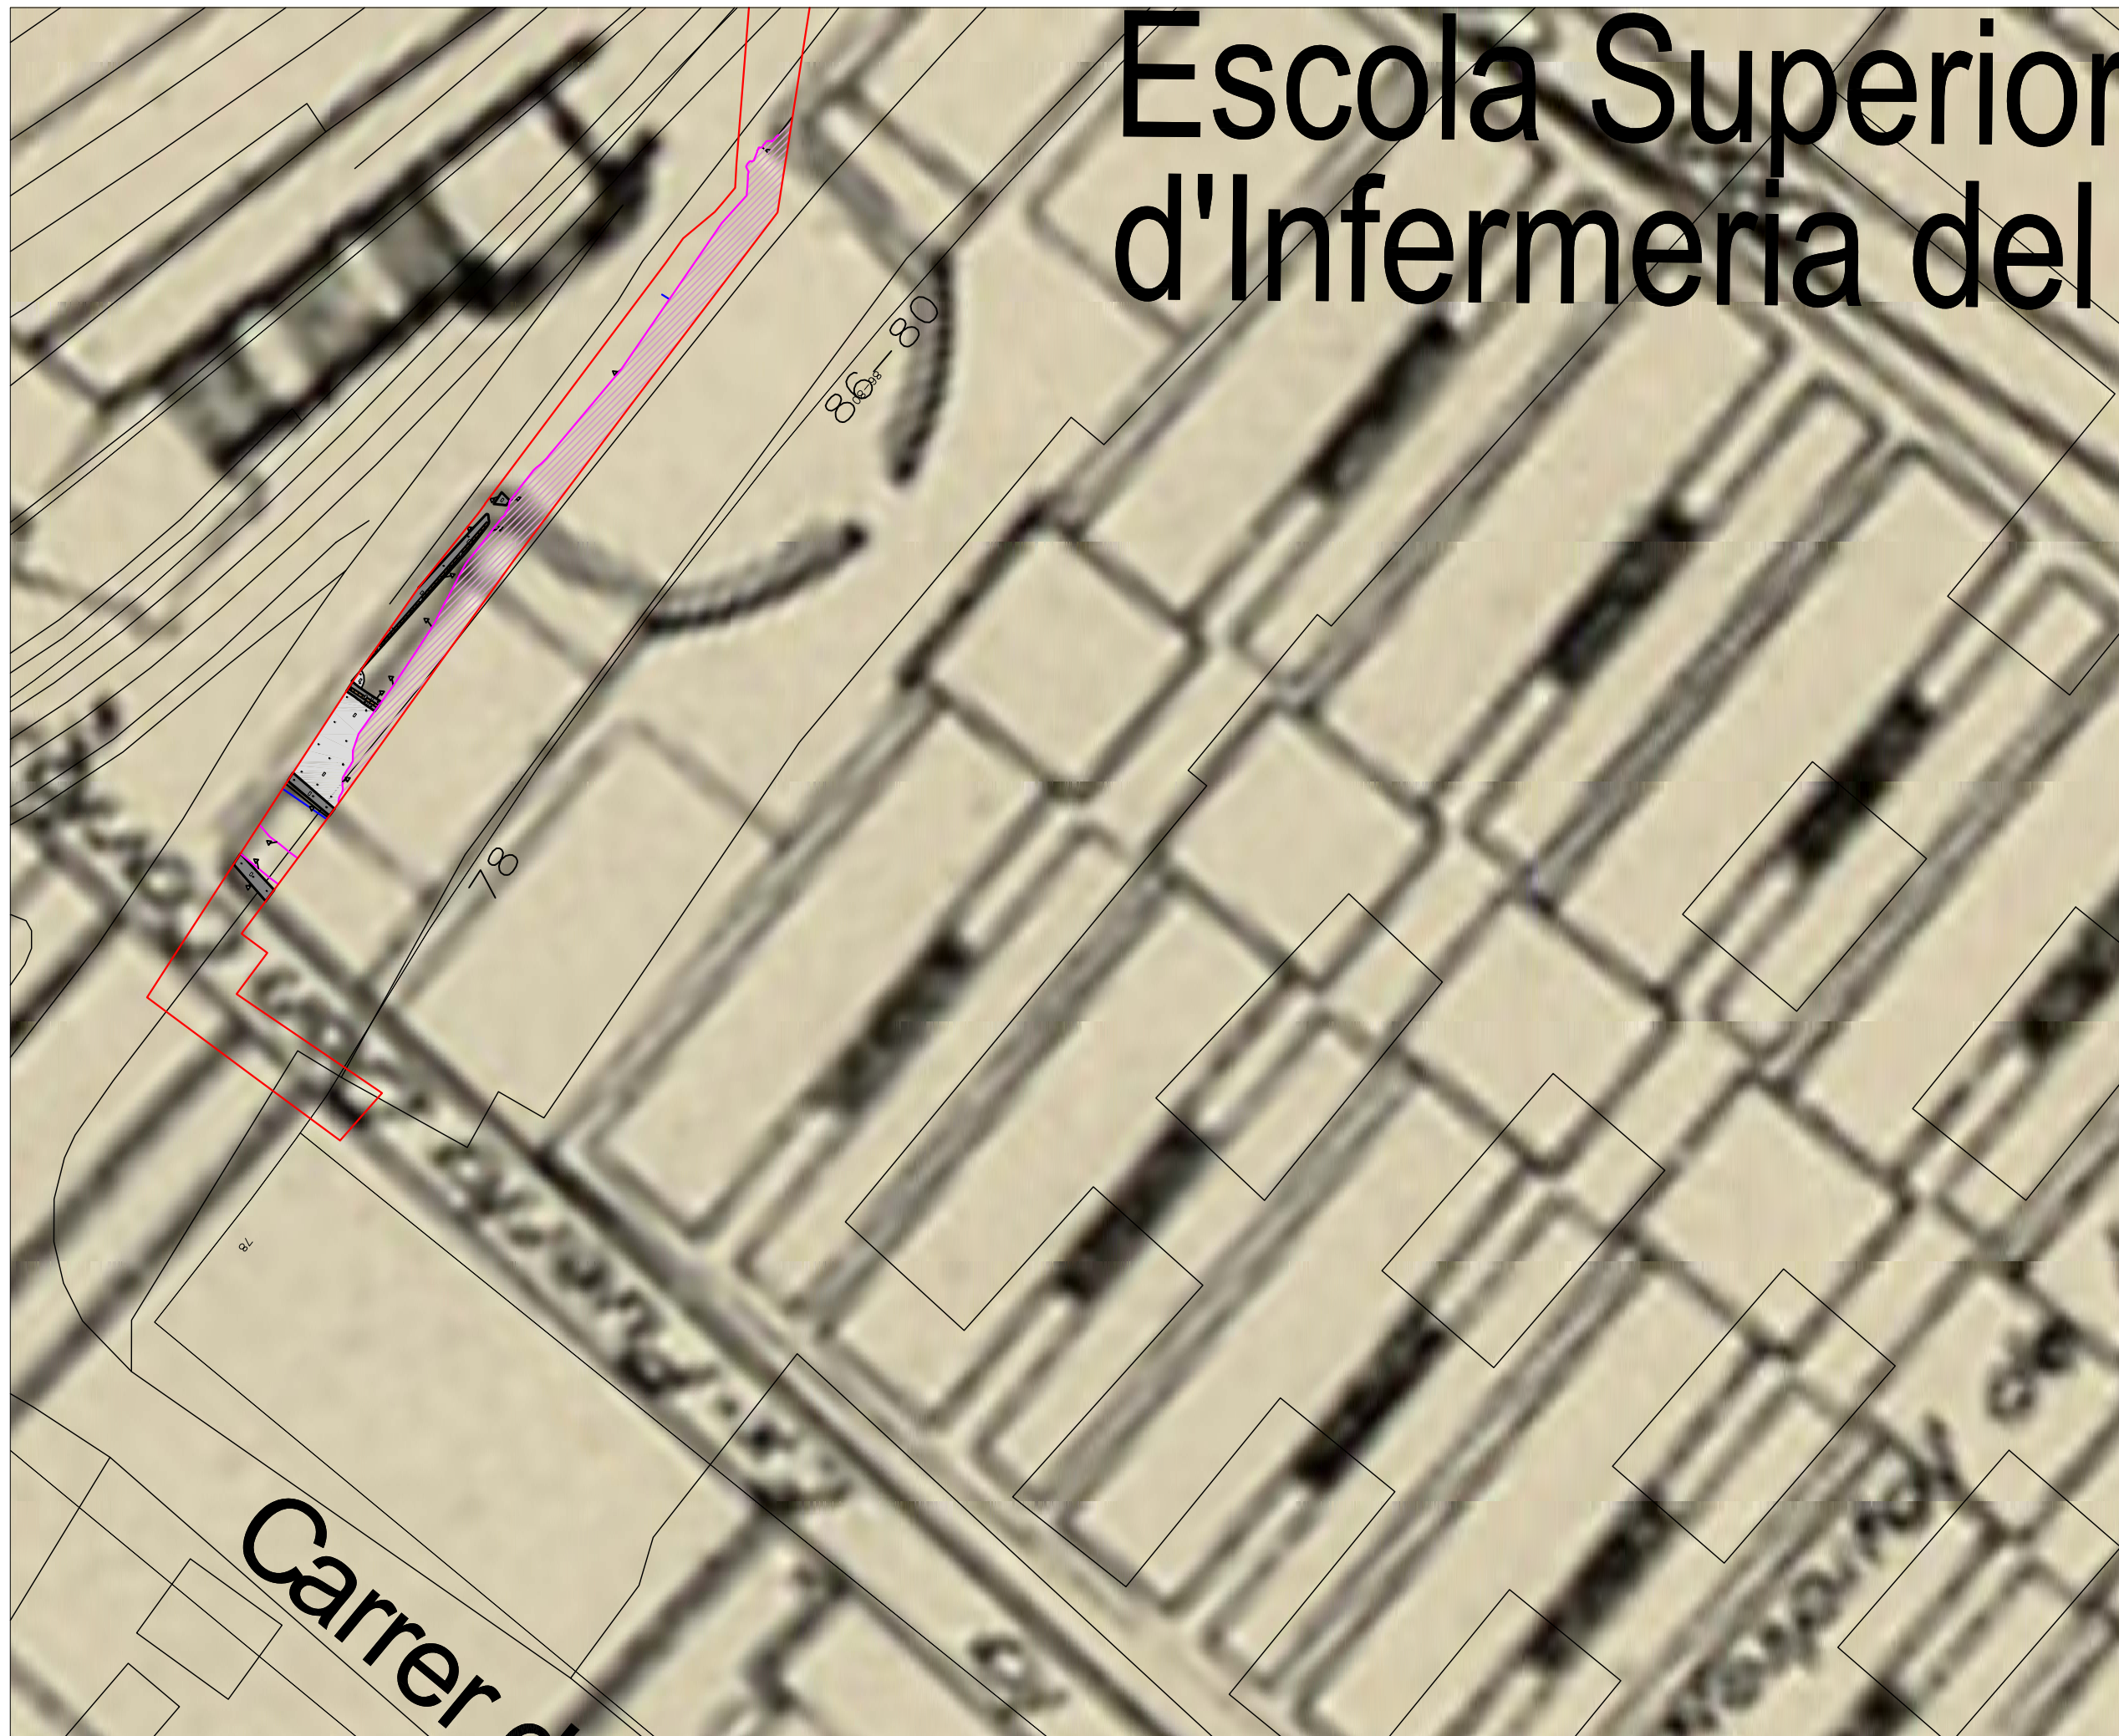
NÚM 22	CLIENT ACSA
-----------	----------------

Topografia actual sobre "Plànol Martorell" (1933), full B4. Servicio Topográfico del Ayuntamiento de Barcelona. <http://cartotecadigital.icgc.cat>

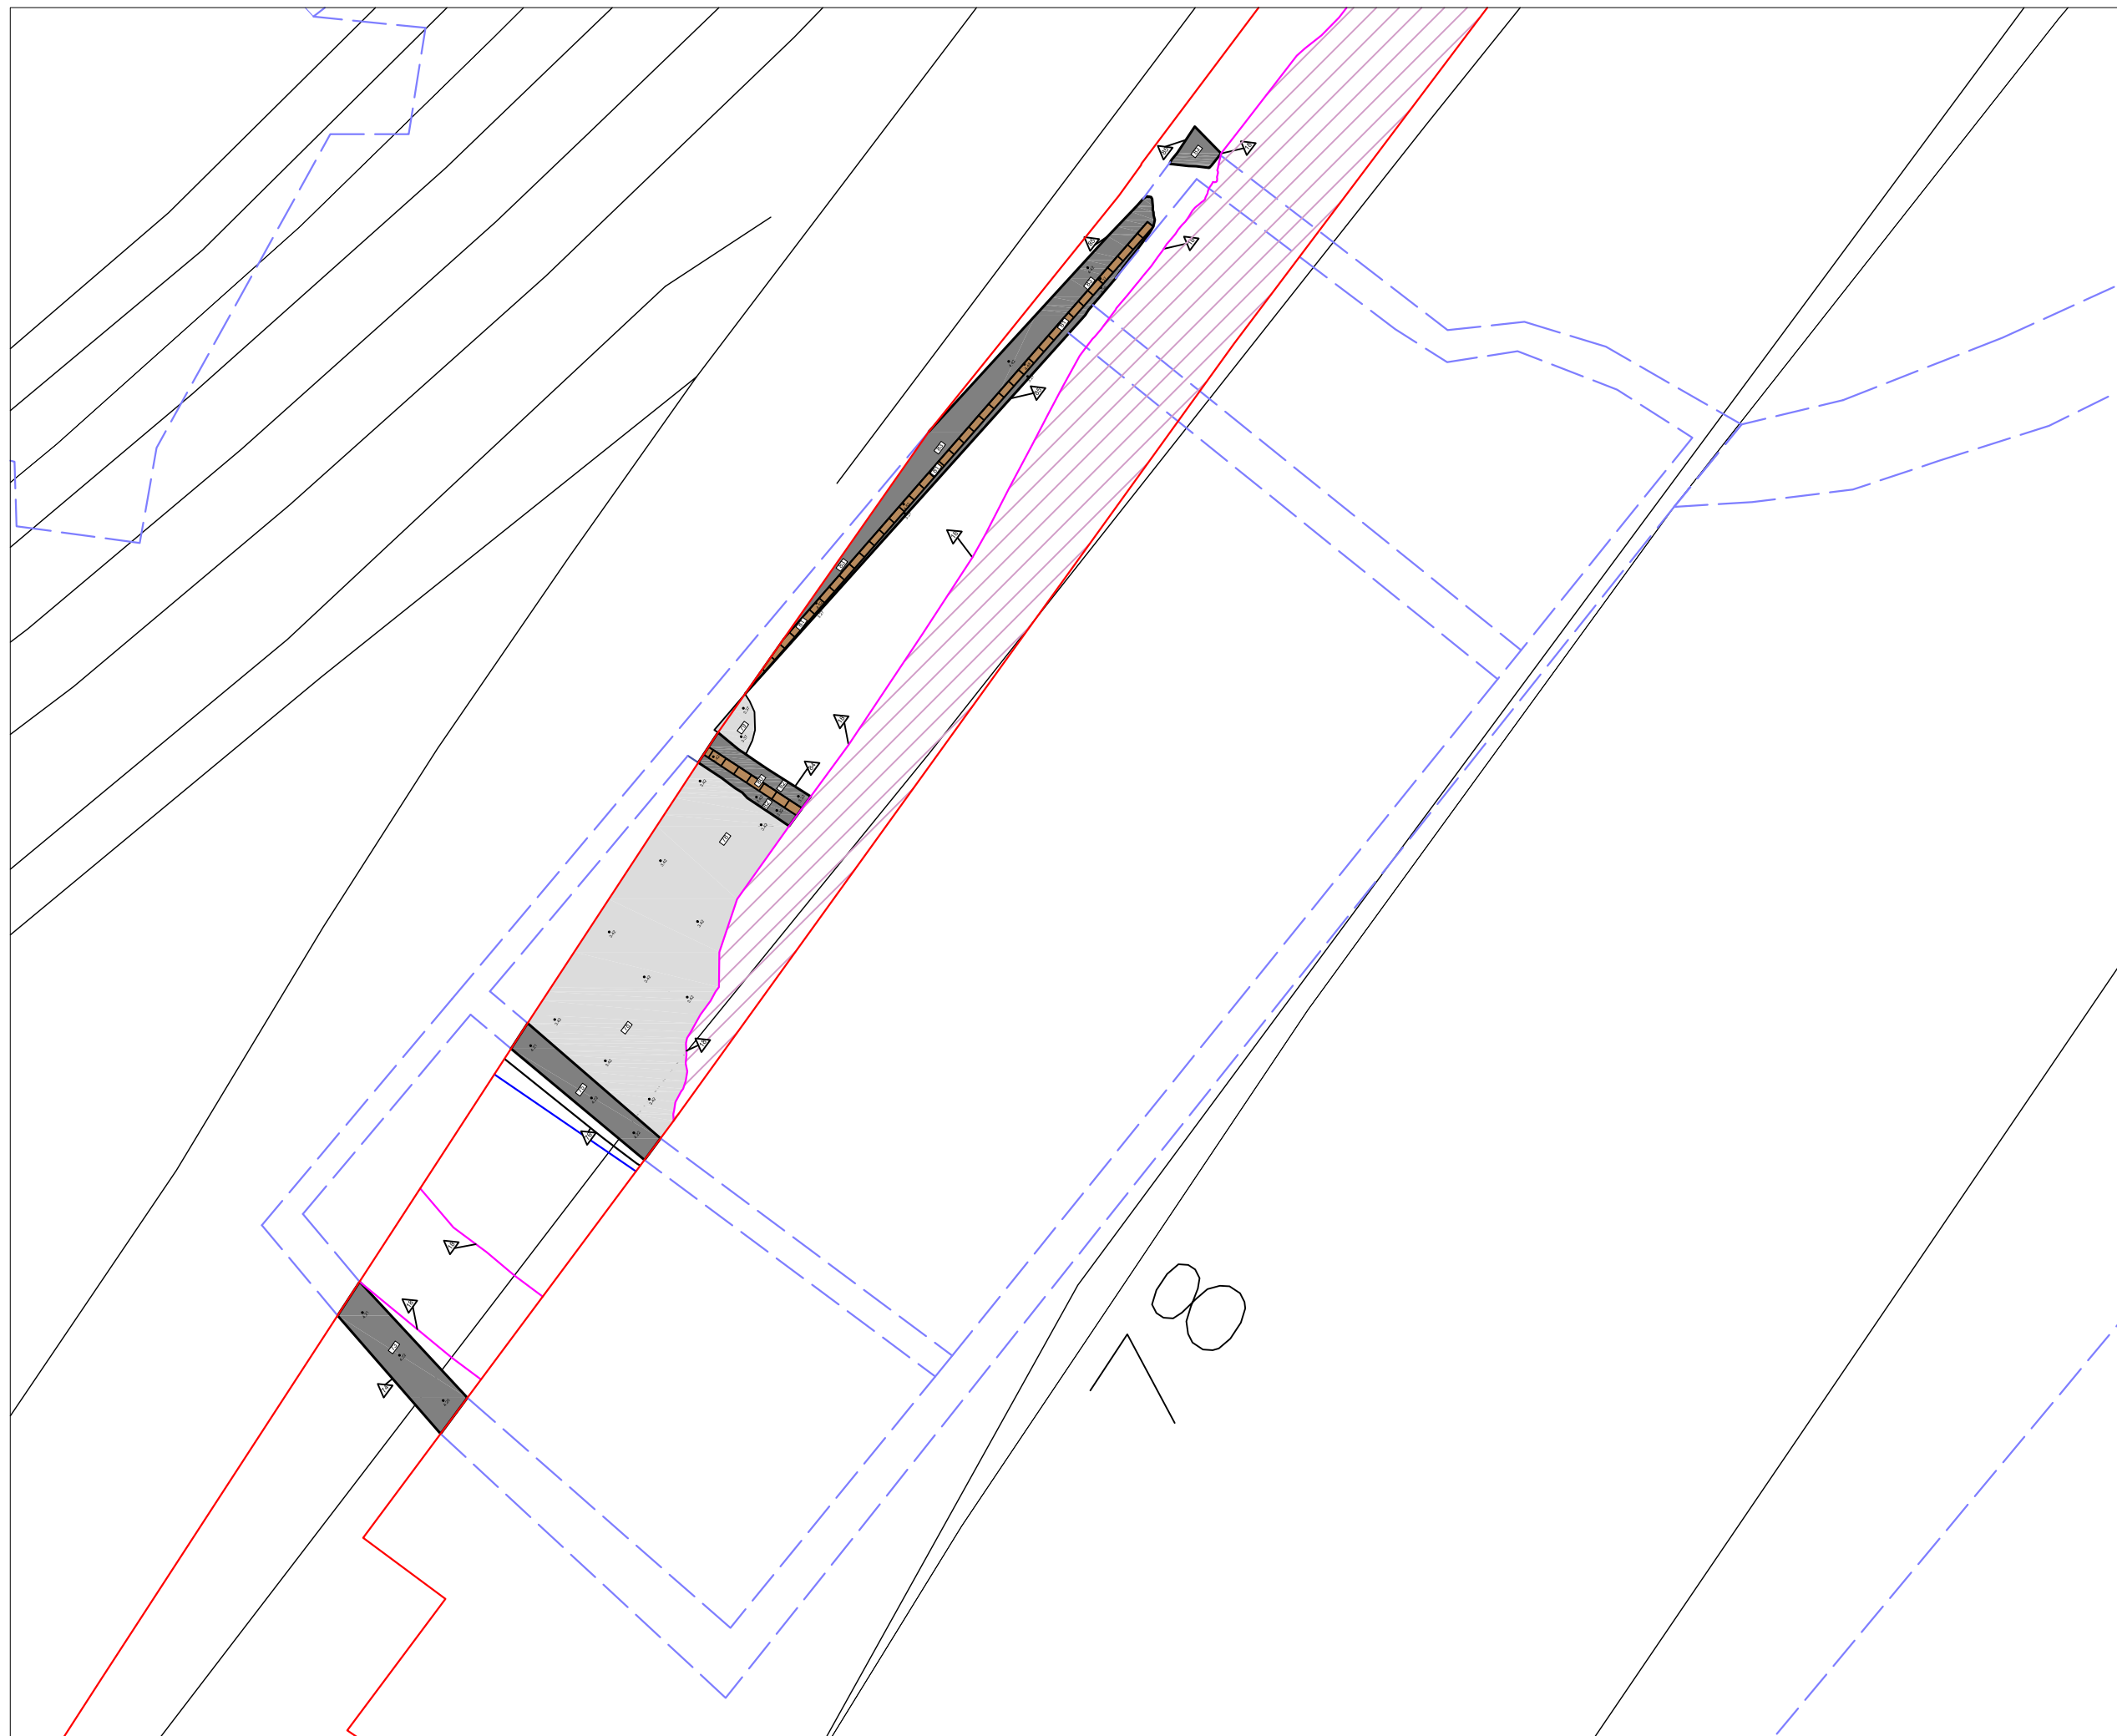
NÚM 23	CLIENT ACSA
------------------	-----------------------

TÍTOL
Planta general de les estructures corresponents al pavelló de l'Hospital d'Infecciosos (1927)

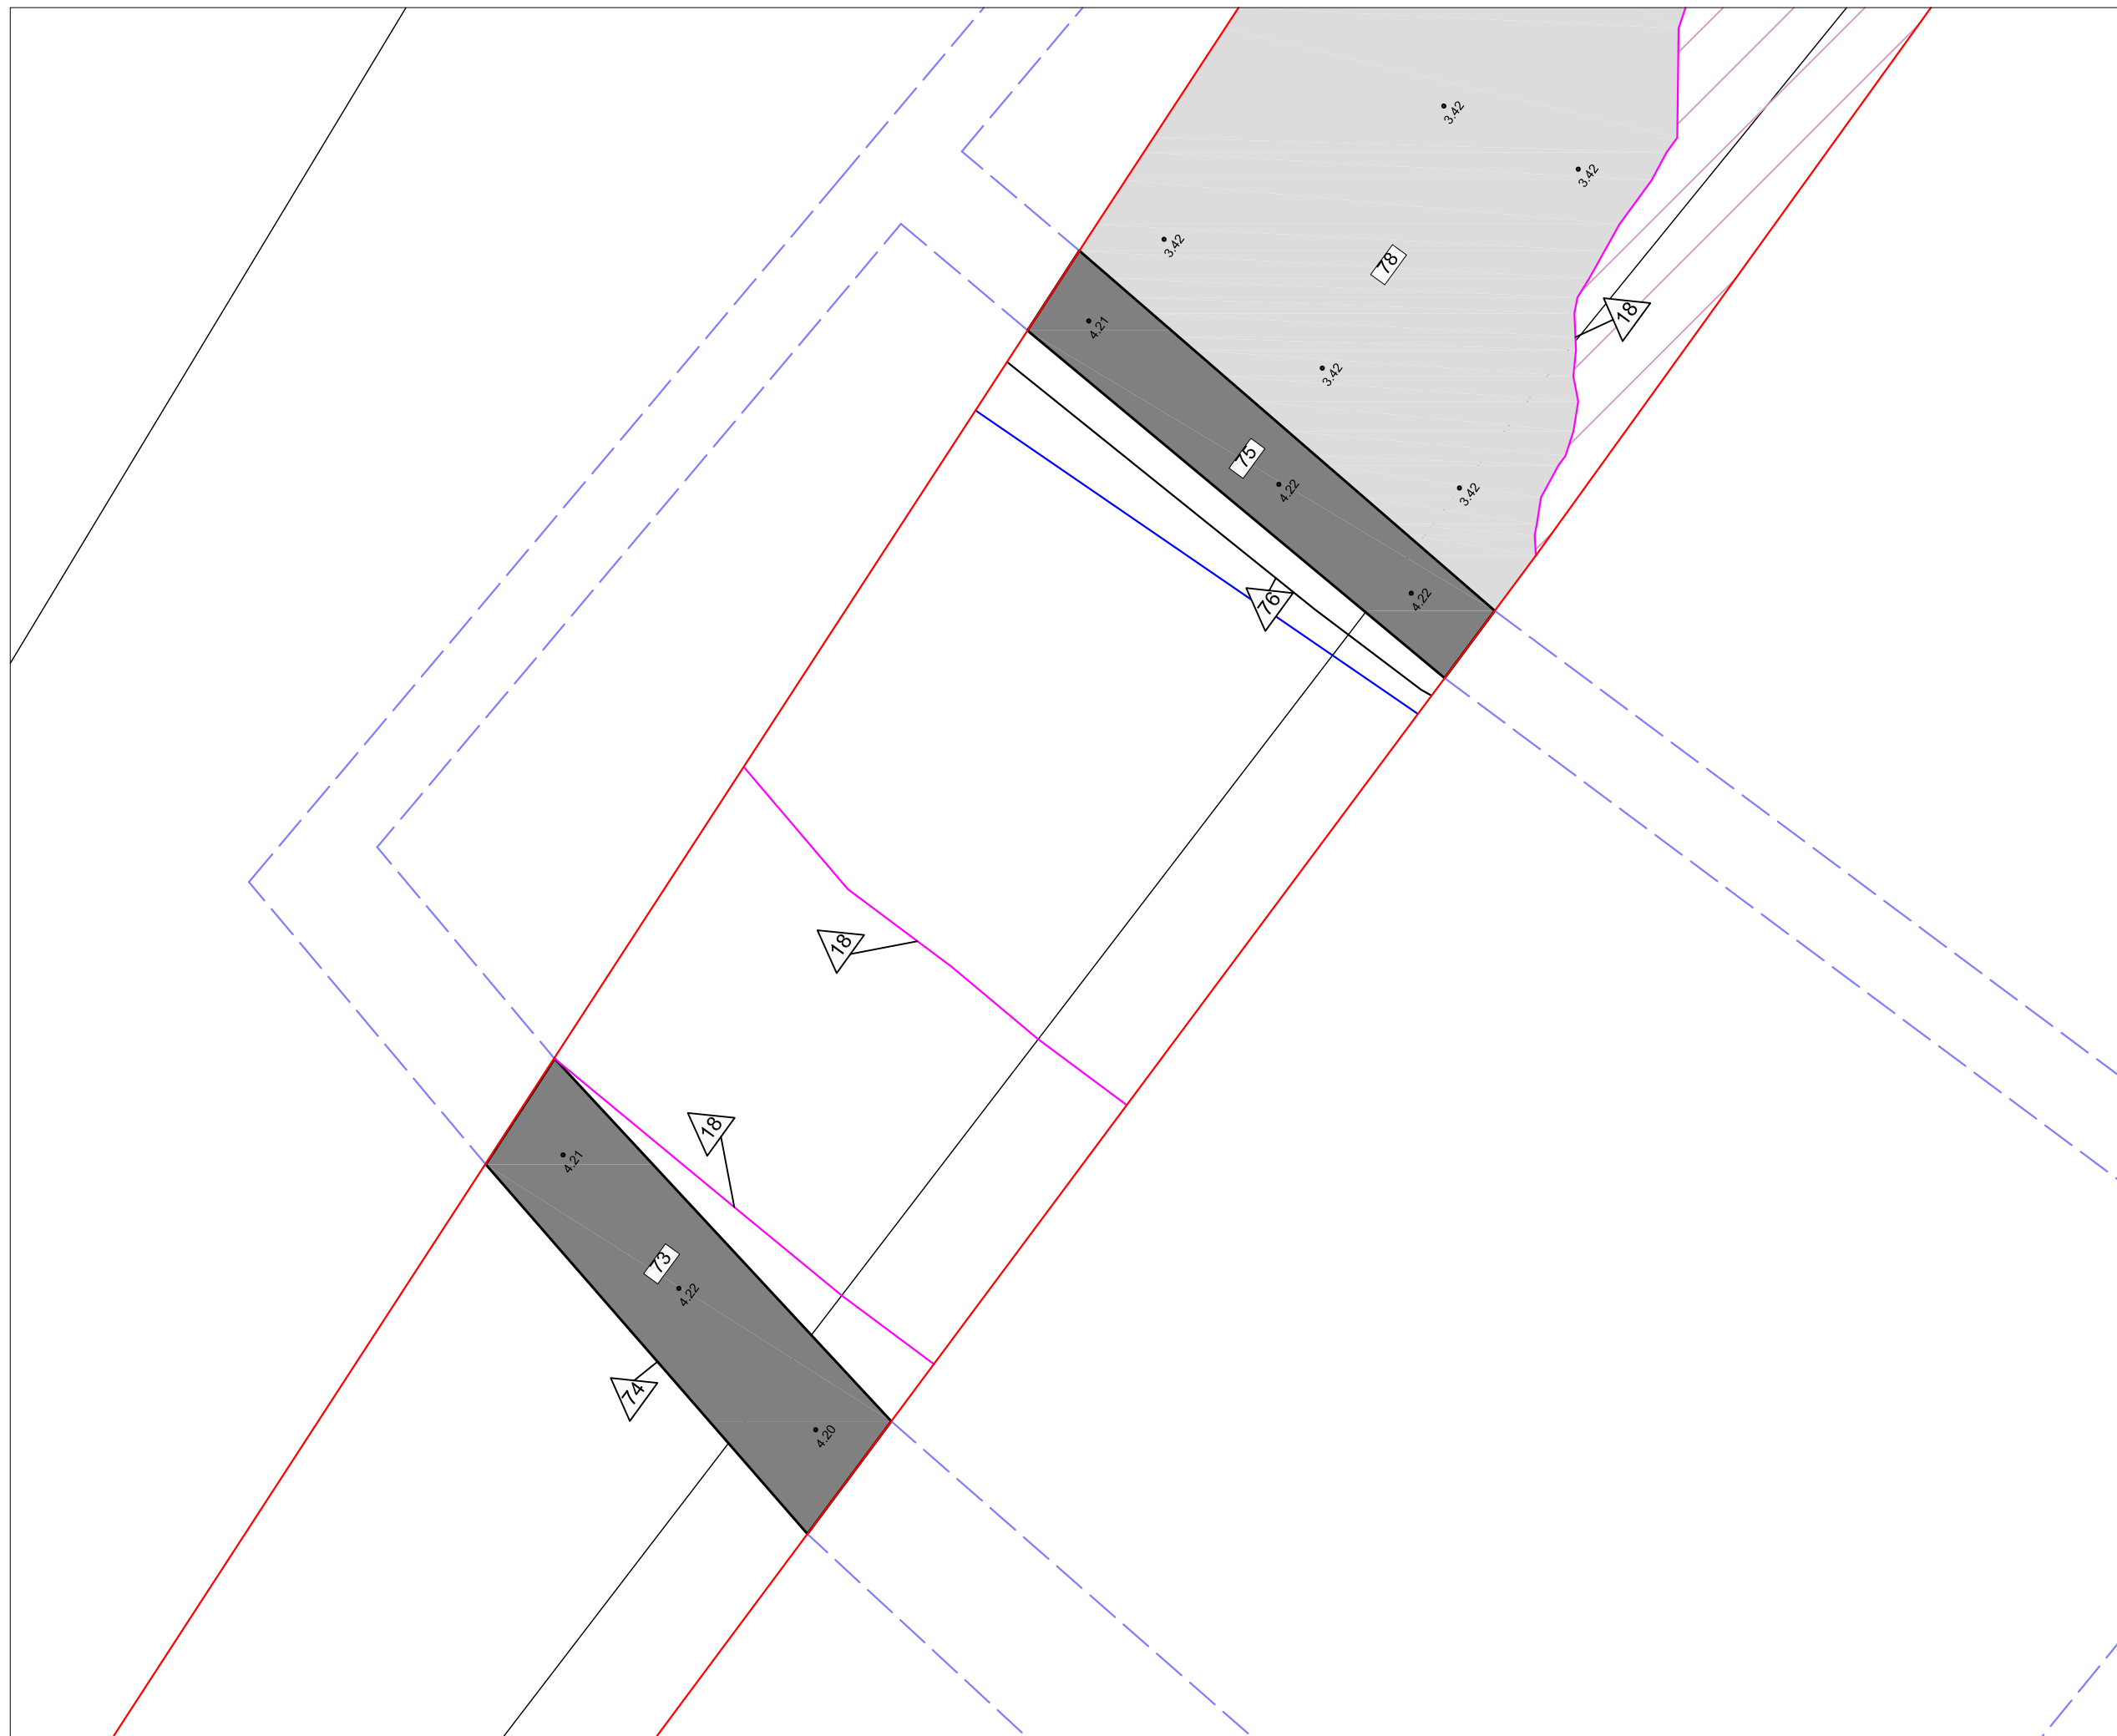
NÚM 24	CLIENT ACSA
------------------	-----------------------

TÍTOL
Planta de detall de les estructures corresponents al pavelló de l'Hospital d'Infecciosos (1927), UE 73, 75 i 78.

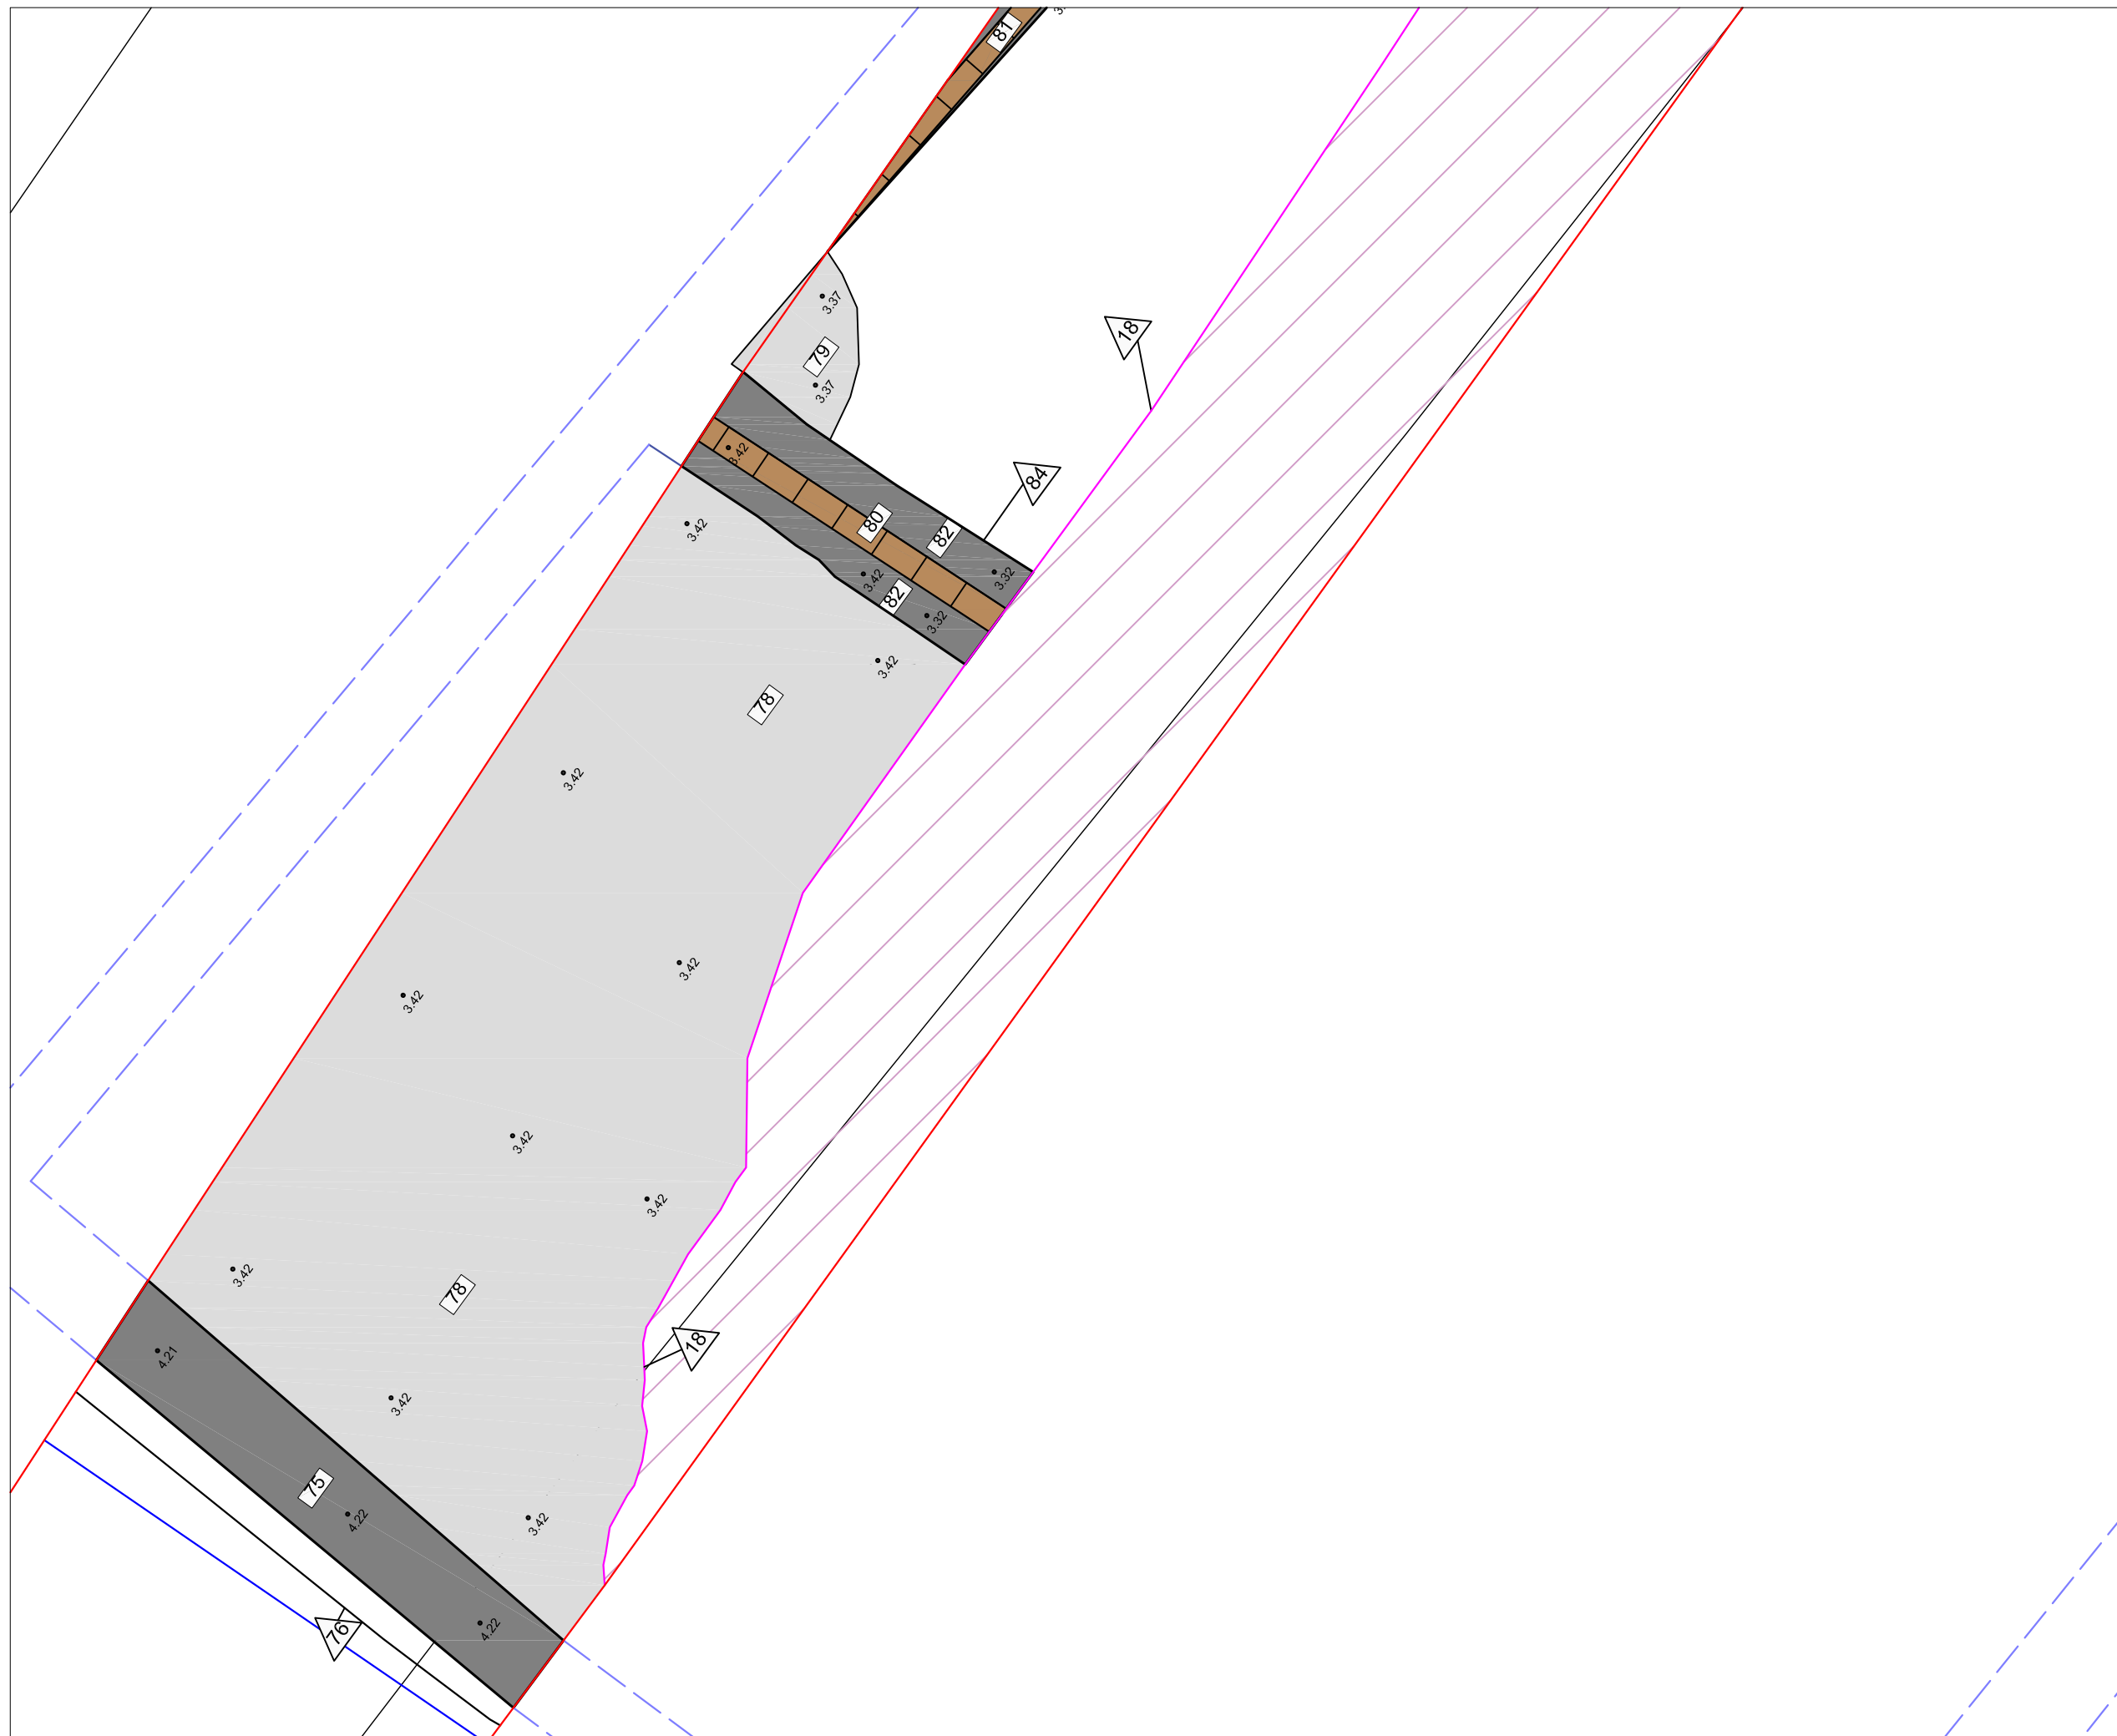
NÚM	CLIENT
25	ACSA

Planta de detall de les estructures corresponents al pavelló de l'Hospital d'Infecciosos (1927), UE 75, 78, 80-82, 79 i 81.
