SERVEIS CULTURALS

Ramon Turró, 120-132, carrer d'Àvila, 2-40, Avinguda d'Icària, 123-197, carrer de la Marina, 20-24, carrer de Salvador Espriu, 1-21, Avinguda del Litoral, 2-22, i carrer del Doctor Aiguader, 78-88. Xarxa de climatització per a la connexió de l'Hospital del Mar. Districtes Sant Martí-Ciutat Vella. Codi: 075/16

VOLUM II

Juny de 2016 a gener de 2017

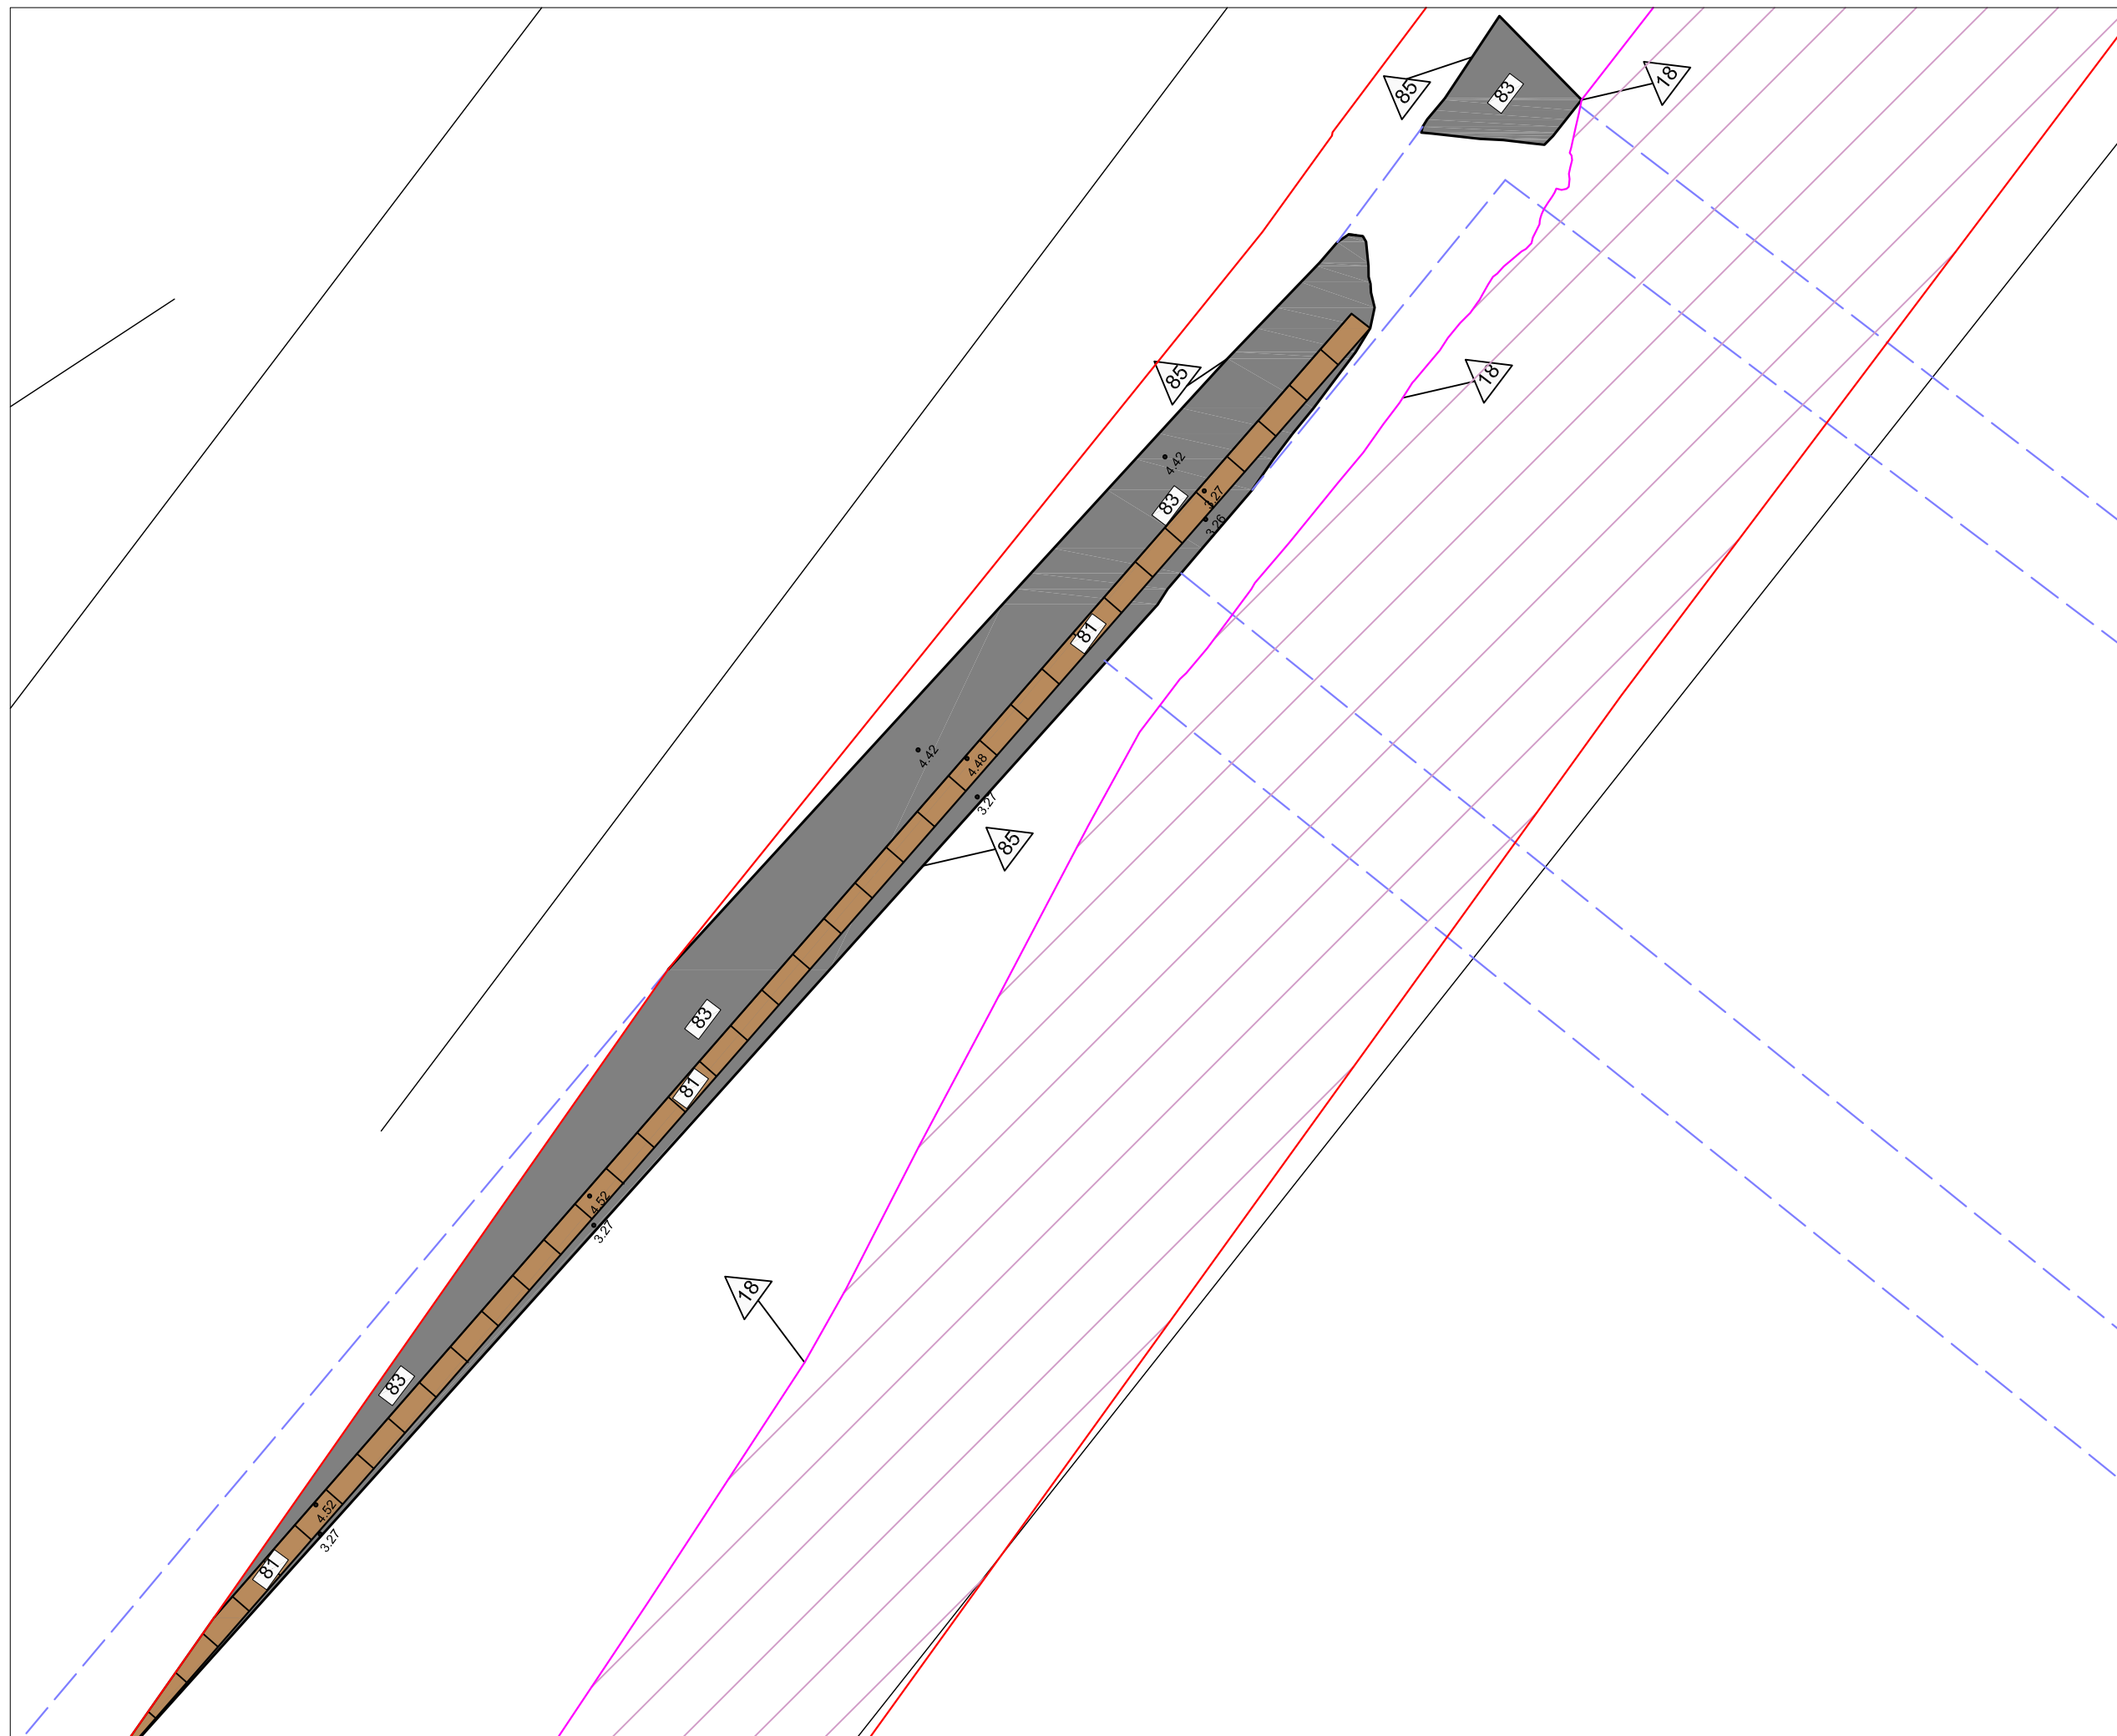
NÚM
26

TÍTOL
 Planta de detall de les estructures corresponents al pavelló de l'Hospital d'Infecciosos (1927), UE 81-83.
