Memòria arqueològica al carrer de la Palma de Sant Just,
2 / plaça de Sant Just, 5

Districte de ciutat vella – Barcelona (Barcelonès)

Codi Servei d'Arqueologia de Barcelona: 098/17

Març 2019

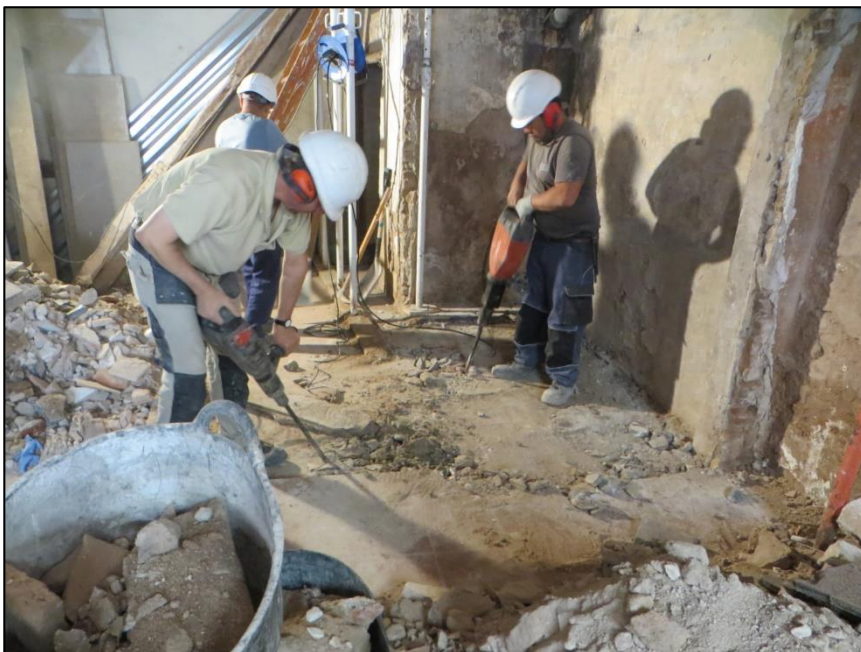
Fig 4. Detall dels treballs de rebaix a l'interior de la finca.

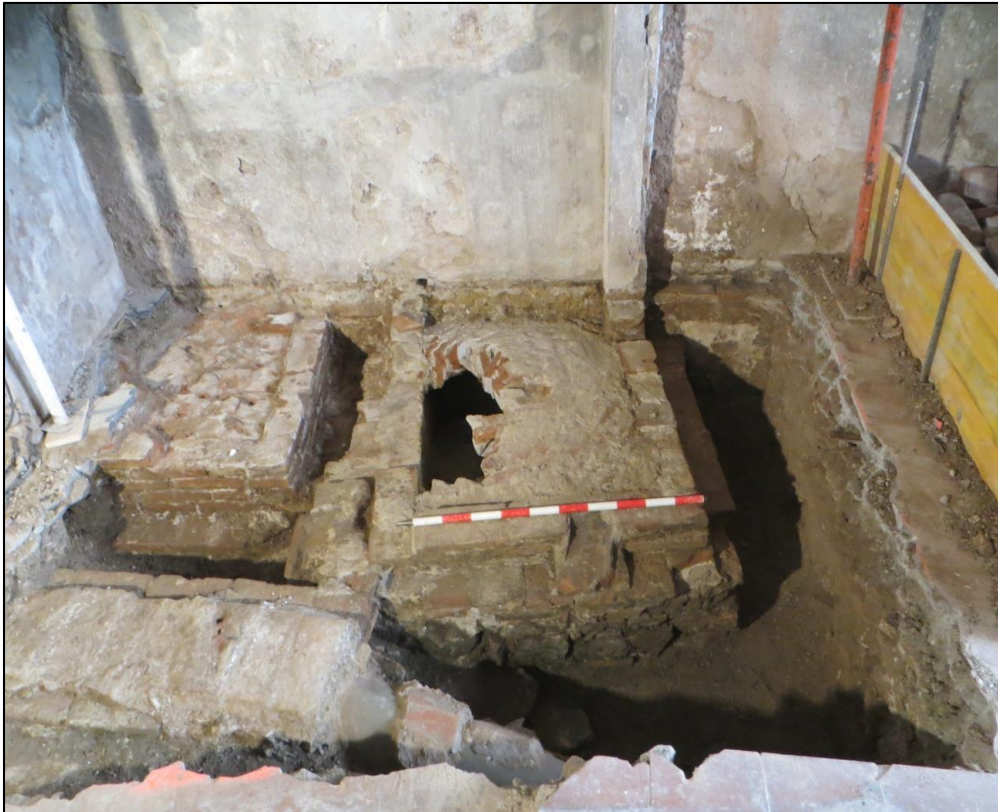
Fig. 5 Vista general del conjunt d'estructures documentades a la zona del fossat de l'ascensor. A la imatge també es poden veure les voltes U.E 06 i U.E 12 que les cobrien.

formigó **U.E.03**, d'uns 0.08 m de gruix, que s'estenia únicament per la zona on es s'havia d'instal·lar l'ascensor. En aixecar aquesta capa de formigó, es van documentar un pou i una fossa sèptica, que nosaltres vinculem als antics serveis de la finca. Per tant sembla evident que es va dipositar amb l'objectiu de segellar aquestes dues estructures quan van quedar en desús.

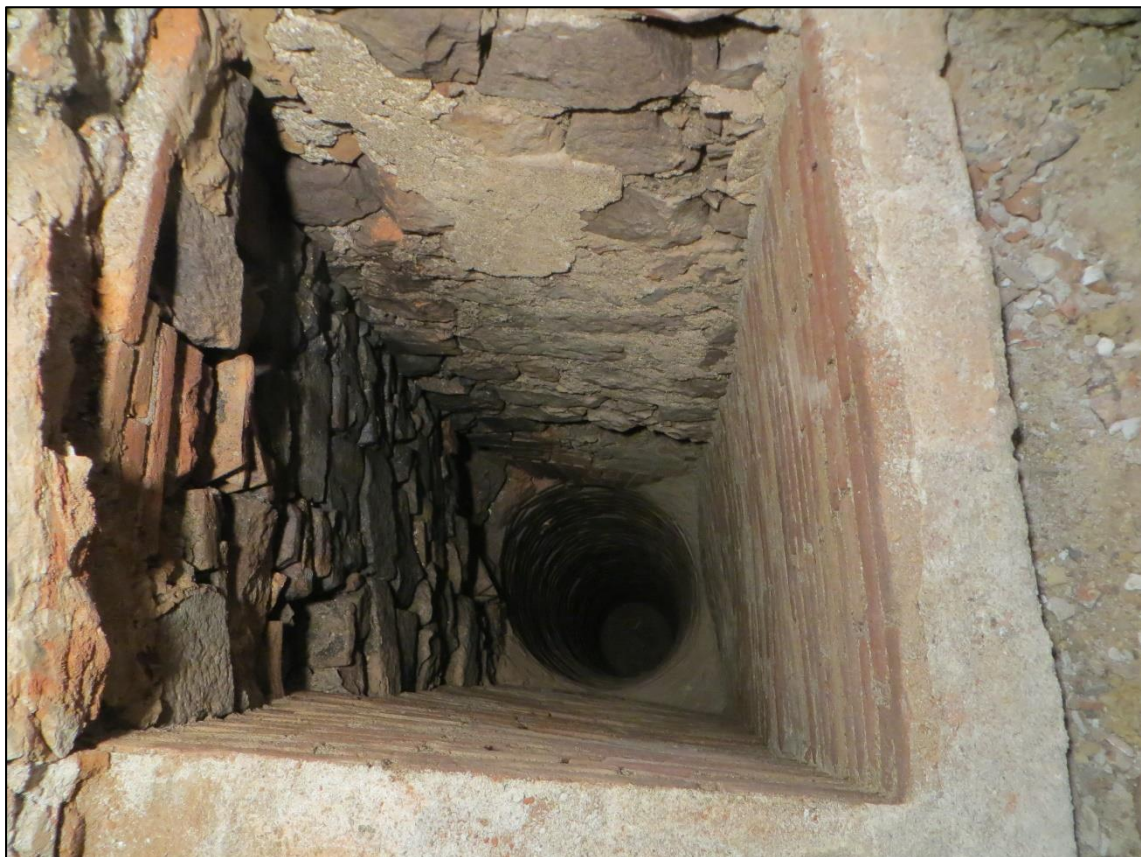
Fig 6: Vista del pou sud on es veuen les dues tècniques constructives documentades.

L'extracció d'aquesta coberta va permetre així mateix, observar com l'estructura esta feta a partir de dues tècniques constructives diferents. El primer tram i més inferior, **U.E. 20**, feia uns 5 m de profunditat, presentava una secció cilíndrica i estava excavat en el subsòl geològic format per argiles vermelloses, U.E. 19. Aquestes argiles s'havien revestit amb una espècie de llosetes col·locades planes unes a sobre les altres, definint aquesta planta circular. Per mesures de seguretat no es va baixar a l'interior del pou, amb el que no s'han pogut definir les dimensions de dites lloses ni el tipus de lligam que les uniria.

El segon tram, la part superior de l'estructura tenia uns 2.5 m de profunditat i era definida per les dues parets descrites més amunt, la U.E 07 a l'est i U.E 09 al nord, ambdues fonamentades sobre el subsòl geològic. El límit oest estava definit pel mur perimetral de la finca U.E 08, i el límit sud corresponia al mur de compartimentació, U.E 10, per tant es va aprofitar la fonamentació d'aquestes dues parets de la finca per a la construcció d'aquest pou.

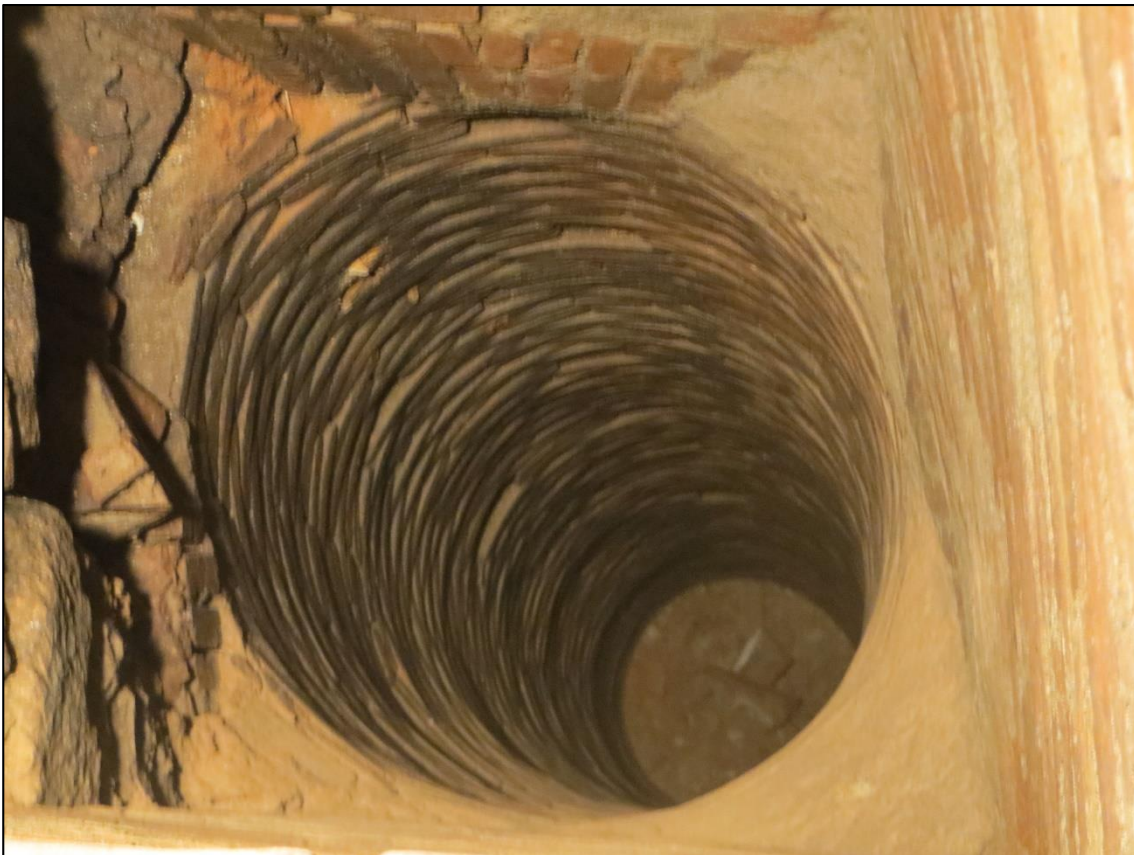
Fig 7: Detall del tram inferior del pou, on es veu tant el tram circular amb el revestiment de llosetes, com la continuació de l'estructura amb planta quadrangular.

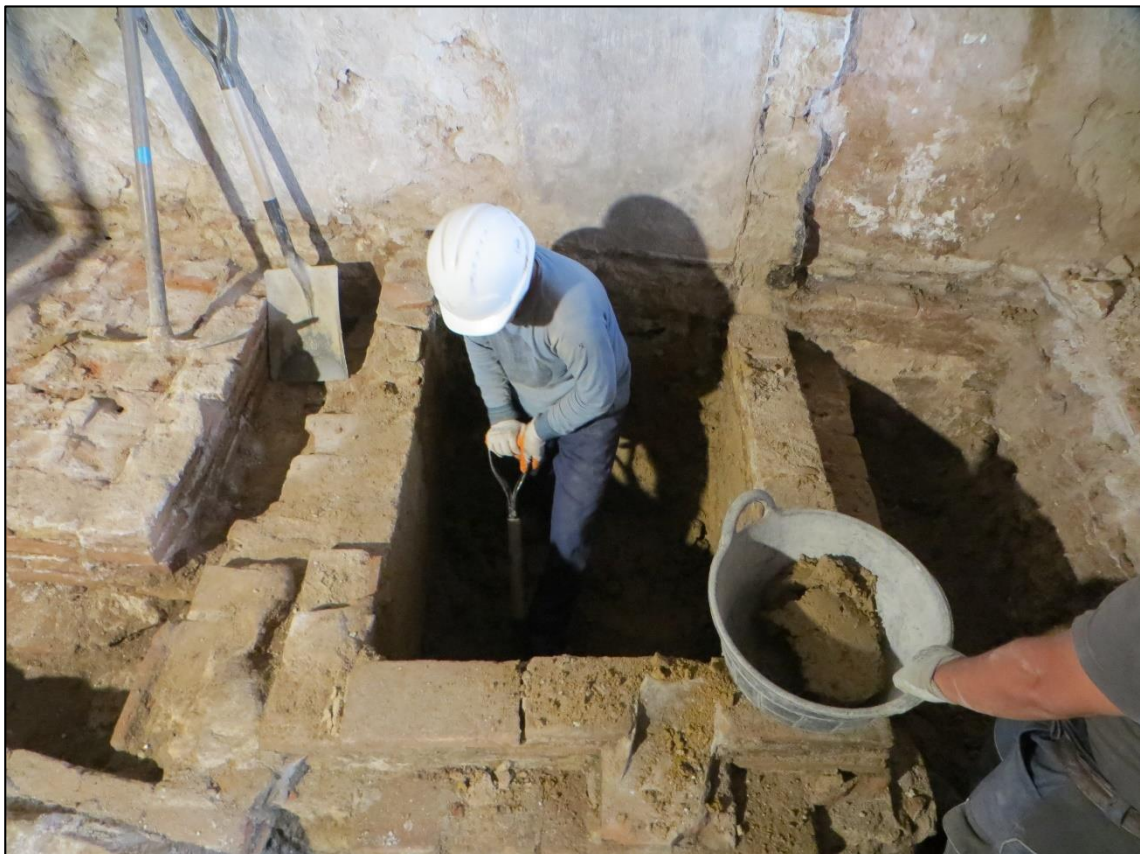
Fig 8. Detall de les tasques d'excavació de l'estrat U.E. 16 que amortitzava el pou.

Per sota la volta es va documentar un estrat format bàsicament per llims **U.E 16**, molt net sense intrusions, de color groguenc i de 2 m de potència. Durant la seva excavació no es va recuperar ni un sol element ceràmic, que donés informació sobre el moment d'amortització. Si que es va poder constatar però, que el conjunt de l'estructura estava fonamentada sobre el subsòl geològic, i que no presentava cap tipus de solera en el seu fons.

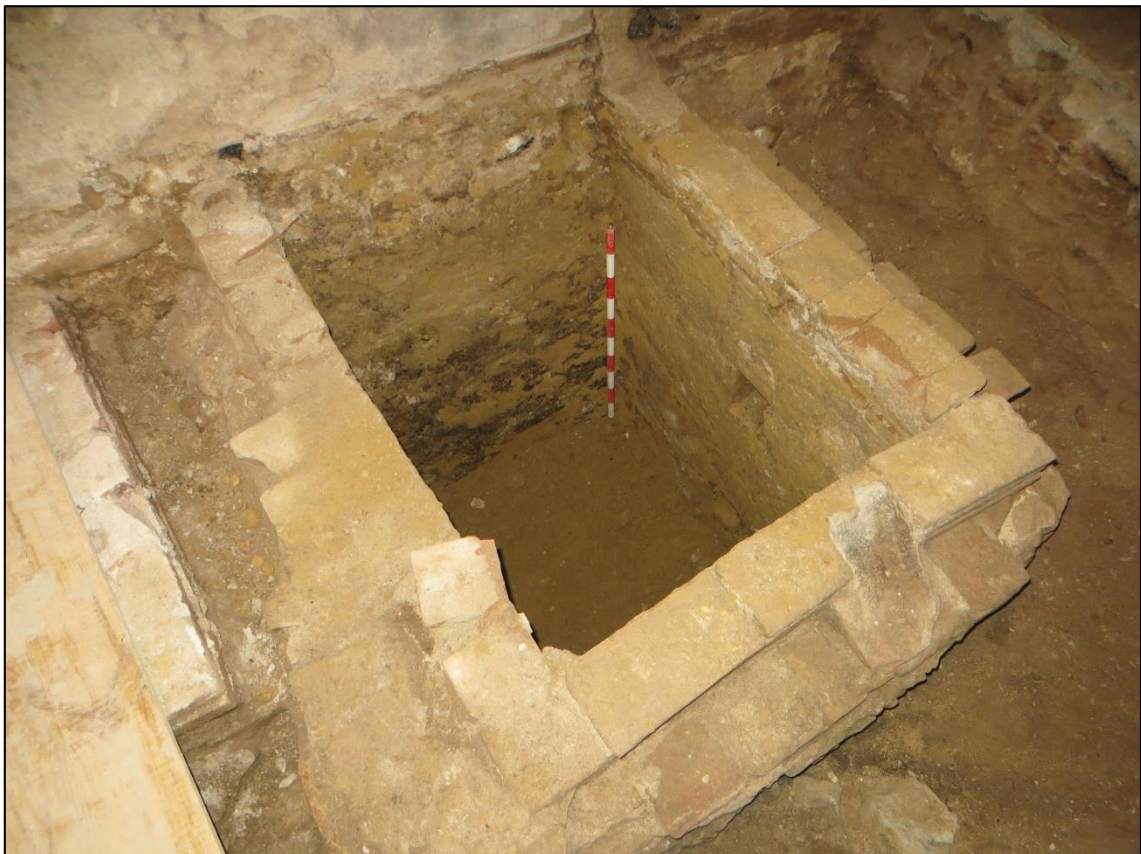
Fig 9. Vista general la fossa sèptica o pou mort un cop excavada. A la dreta de la imatge es veuen els encaixos de l'escala de paret d'accés

La profunditat total d'aquesta estructura es situa entorn els 2.60 m, cota a la que apareix el subsòl geològic. Per últim destacar, que en el murs laterals de l'estructura U.E 13 i 15 es van localitzar les restes d'unes petites obertures quadrangulares d'uns 0.20 m de costat, separades entre elles uns 0.35 m, interpretades com graons. Aquests elements servien d'accés a l'estructura per poder realitzar la seva neteja.

Per les característiques descrites fins el moment, aquesta estructura, interpretada inicialment com a pou, sembla que correspon a una fossa sèptica o pou mort.

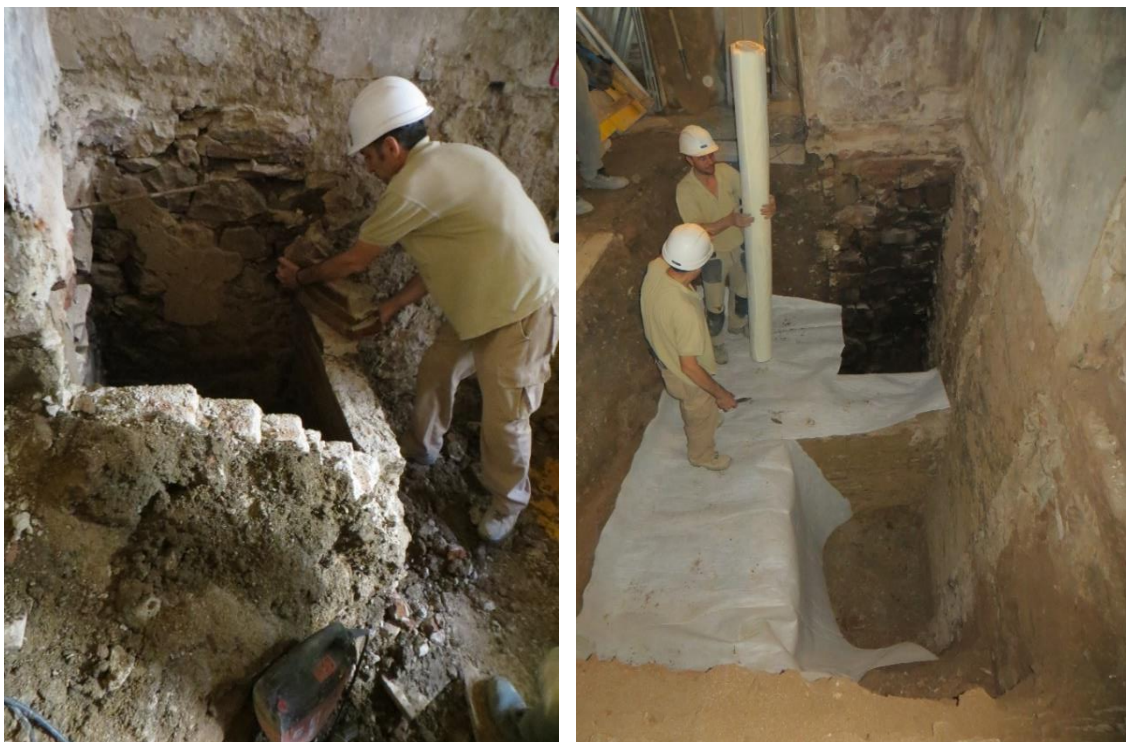
Fig. 10. Vista del desmuntatge dels pous i el seu cobriment indefinit un cop finalitzada l'excavació

Desmuntatge controlat : Un cop documentades les estructures, i prèvia autorització del Servei d'Arqueologia, es va procedir al seu desmuntatge parcial, ja que quedaven afectades per la construcció de l'ascensor i eren incompatibles amb l'obra. El rebaix necessari d'aquest espai assolia una fondària de 1.7 m respecte el nivell de circulació de la finca, i es va fer de forma manual. Al mateix temps també es va procedir al desmuntatge d'un tram de la claveguera manual U.E. 17 i el tub de fibrociment U.E.18, ambdós també parcialment afectats pel fossar de l'ascensor i que descriurem més endavant.

Un cop desmuntades parcialment, les restes conservades es van protegir amb geotèxtil. Així mateix, es va procedir a excavar les terres tant a l'entorn com entre estructures, ja que també quedaven afectades per la caixa del futur l'ascensor. Un cop acabades les tasques, en aquest punt, s'havien excavat uns 10 m² de superfície.

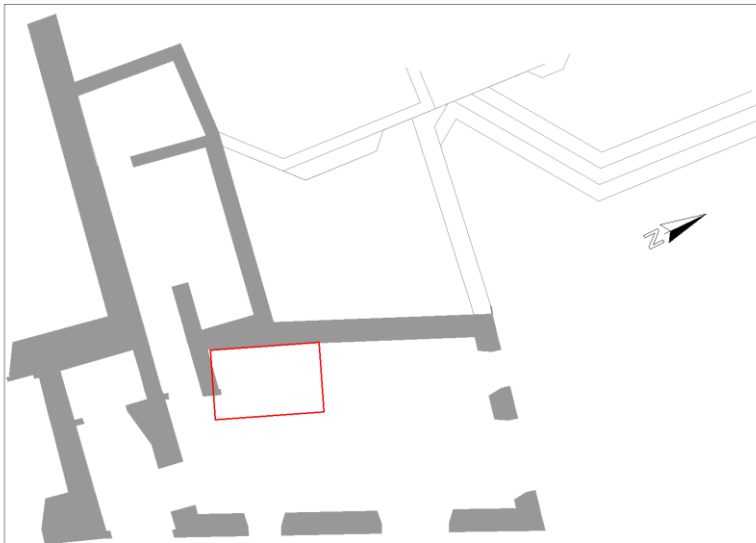
Fig.11 Ubicació de l'ascensor.

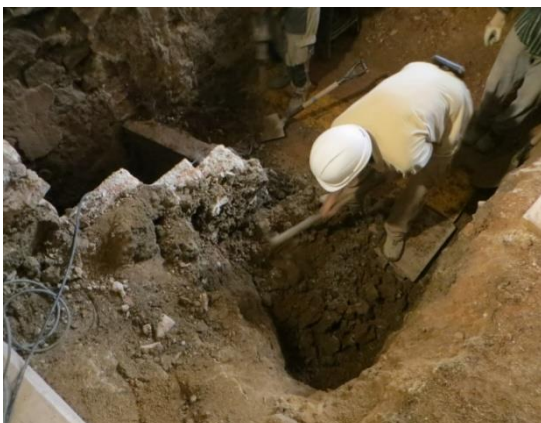
Fig 12. Detall de les tasques d'excavació manual a l'entorn dels pous.

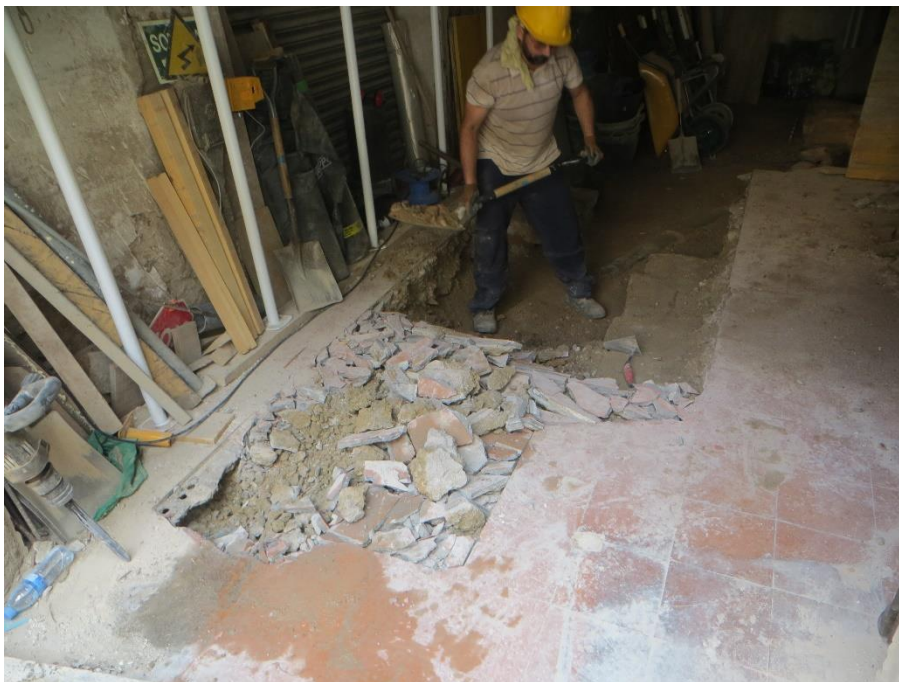
Fig.13. Detall dels treballs d'excavació del paviment de la finca.

Les feines es van iniciar amb l'aixecament de l'antic nivell de circulació i la seva preparació U.E 01 i 02 respectivament, descrits més amunt. Per sota aquest paviment, i a excepció de la zona del pous, es va documentar dos nivells diferenciats. A la zona nord de l'estança principal d'aquesta planta baixa, es va definir un nivell de graves **U.E 04** d'uns 0.10 m de potència. Pel que fa a la resta d'aquest gran espai, juntament amb el corredor i les sales interiors, es va documentar una capa, la **U.E 22**, formada per terres, fragments de morter i altres materials constructius d'uns 0.30 m de potència, i que segurament corresponia a un nivell d'anivellació.

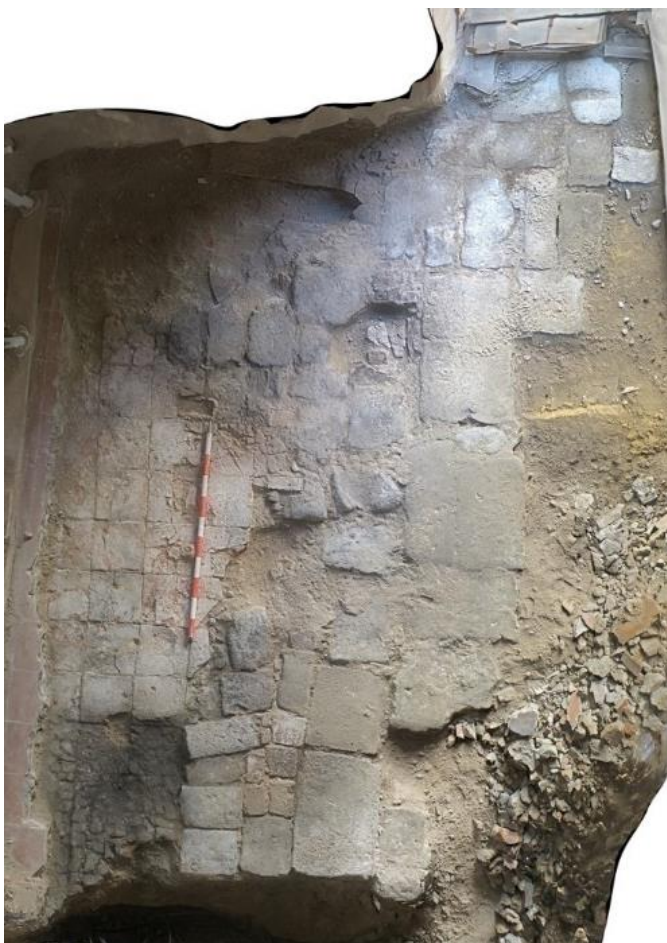
Fig. 14 Vista zenital del paviment U.E 21-39 i del forat de pal U.E 38. A la dreta de la imatge s'observa l'afectació per un dels antics serveis de la finca.

Possiblement, i en relació a una d'aquestes reparacions, l'extrem oriental d'aquest nivell de circulació no era fet amb pedra, sinó que estava fet amb rajols de terra cuita quadrangulars de 0.25 x 0.25 m de costat disposats de caixó. Aquest tram del paviment corresponia a la **U.E 39** i presentava uns 1.5 m² de superfície i estava relacionat amb les restes d'un forat de pal, **U.E 38**, de planta quadrangular de 0.20 x 0.10 m. La presència d'aquesta estructura de suport perible, podria suggerir que aquesta reparació en el paviment de lloses estaria directament relacionada amb un canvi d'usos de l'espai.

Per les seves característiques morfològiques, creiem que el paviment de pedra possiblement corresponia a un pati interior. En un moment indeterminat, aquest espai es va reformar perdent part de la seva funcionalitat original. Aquest canvi, s'observa amb la construcció en un dels seus extrems, d'una possible petita estança pavimentada amb rajols, a la que hauríem de vincular el forat de pal i les restes d'un petit envà de fusta existent en aquest espai.

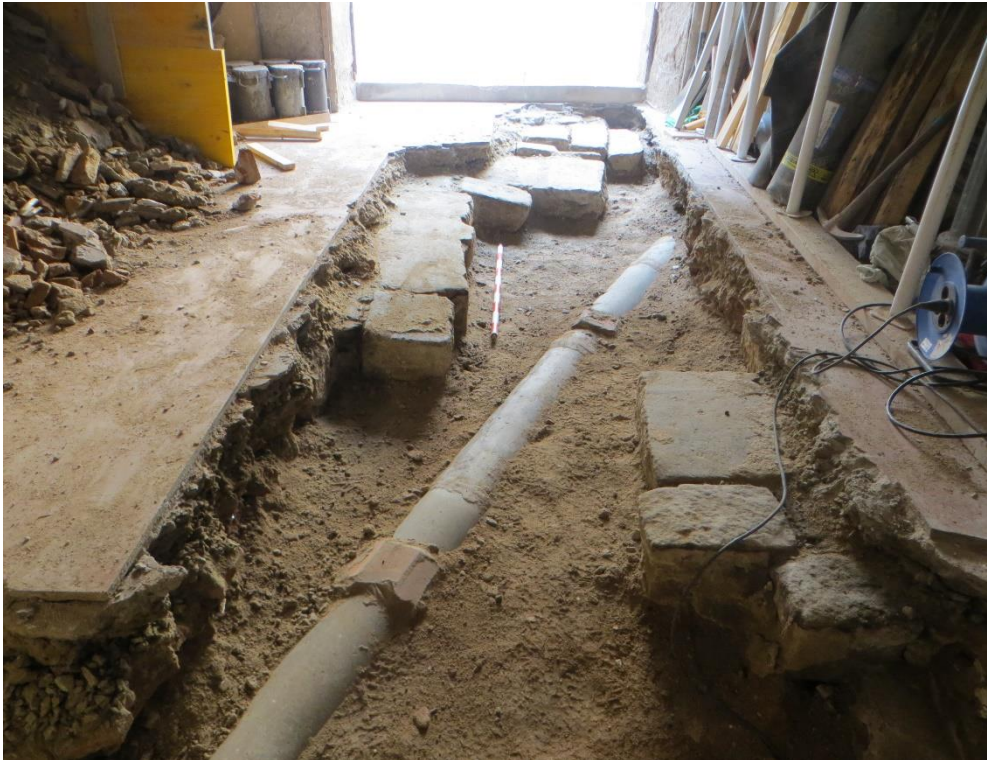
Fig. 15. Vista del tub de fibrociment U.E 18 tallant el el paviment U.E. 21

col·locar un tub de fibrociment, **U.E 18**, i que tenia una llargada de 6.50 m. Per a la col·locació d'aquest tram de claveguera es va arrasar el paviment U.E 21 descrit en el paràgraf anterior.

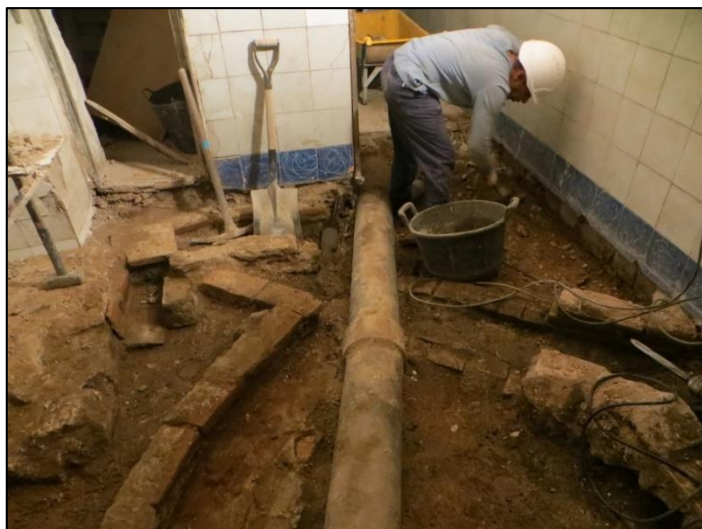
Fig. 16. Vista dels treballs a la part posterior de la finca on s'observen diverses de les clavegueres documentades.

Per tant tenim una gran canalització central, **U.E 26**, d'uns 15.50 m de llarg, amb planta en forma de L que travessava tota la planta baixa de la finca. El seu recorregut s'iniciava al pati interior de l'edifici, continuava en la sala posterior i tot el corredor que hi donava accés. En aquest punt feia un gir en direcció nord est, on s'estenia per sota el mur de la finca fins a connectar amb els serveis públics del carrer de la Palma de Sant Just.

Aquesta claveguera, tal i com s'ha pogut documentar ha patit nombroses reformes, i s'han anat substituint diferents trams per altres materials, en funció del moment en que va tenir lloc la reparació. Així al seu extrem est es conserva un tram d'uralita, **U.E 29**, de 5.41 m de llarg, que substitueix la canal de maó primigeni de la que encara quedaven *in situ* algunes evidències. D'altre banda a l'extrem nord est, la canal es va reformar totalment, i en el seu lloc es va

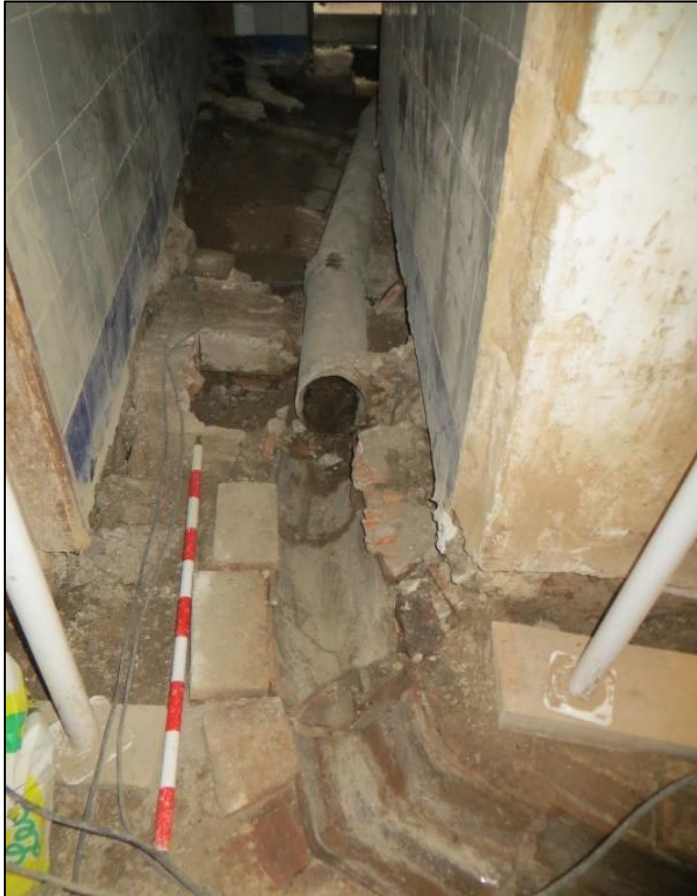
Fig.17 Vista general del corredor, on es veu el punt on la canal U.E 26 fa el gir direcció NW. En primer terme s'observa el tram amb base feta de teula corba vidrada. També es pot observar com just al final del tram del tub d'uralita U.E 29 es veuen les restes de l'estructures U.E 31

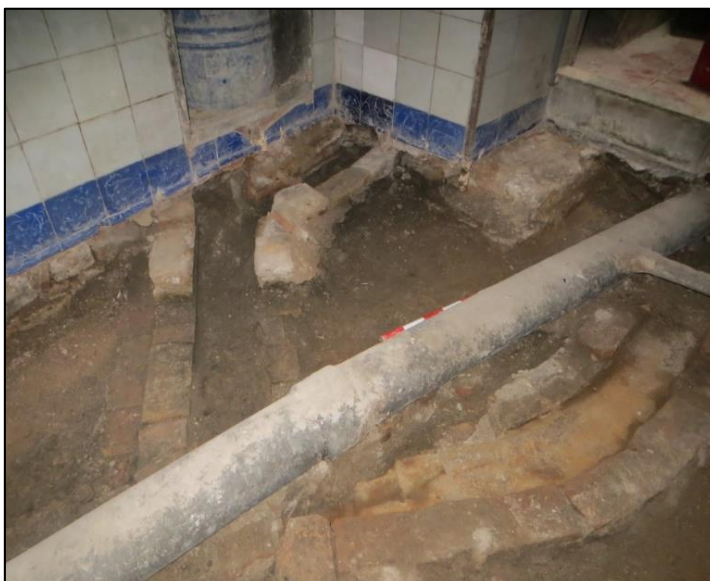
Fig.18 Detall de la fonamentació U.E 34, localitzada just a tocar de la porta de sortida al pati interior.

A banda del nombrós numero de serveis, a la mateixa estança on s'han localitzat les clavegueres descrites en l'apartat anterior, just a la cantonada sud oest sobresurten les restes del que sembla ser la banqueta de fonamentació d'un dels murs de la finca. Aquesta estructura, **U.E 34**, és de planta rectangular de 0.89 x 0.53 m feta amb pedres de mides diverses i maó, tot lligat amb morter de calç. Tant per la seva posició, com per característiques cal pensar que correspon a part del fonament de mur de tancament d'aquesta part de la finca.

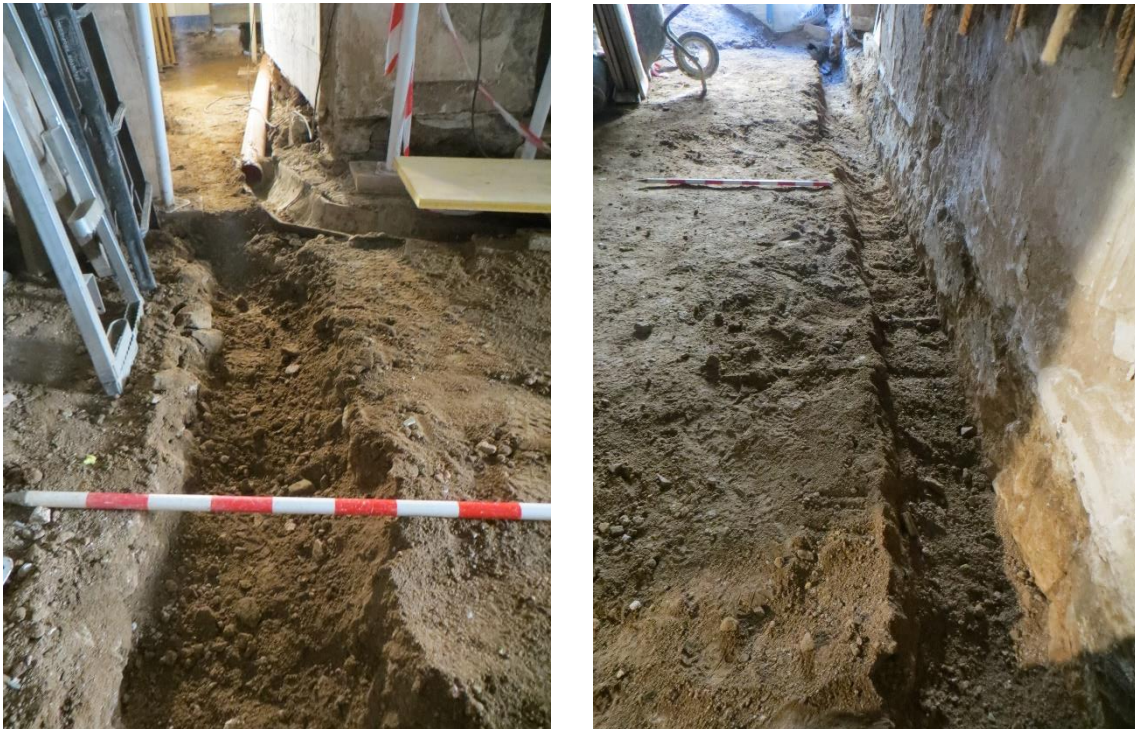
Fig.19. Vista de la rasa excavada en el vestíbul de la finca.

Un cop finalitzat el rebaix i el desmuntatge de les canalitzacions de la planta baixa, es va realitzar, de forma manual, una rasa d'entre 0.30-0.40 m d'amplada i 0.10/0.15 m de potència. S'iniciava en el lateral sud de l'habitació interior i continuava pel passadís fins a arribar a la gran estança d'entrada. En aquest punt la rasa, discorria paral·lelament al mur perimetral sud i est de la finca fins arribar a una arqueta antiga feta de maons que connectava al carrer.

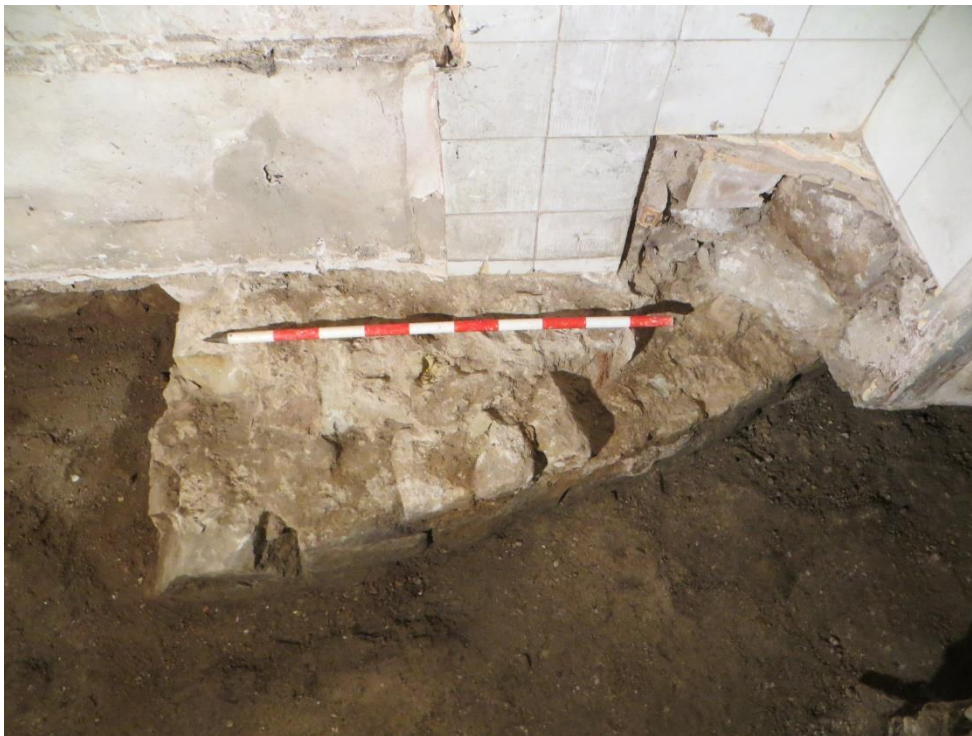
Fig.20. Vista zenital de l'absis U.E 36 un cop delimitat en planta.

Absis: També a l'estança interior de l'edifici, després d'extreure l'estrat **U.E 22** i per sota del mur perimetral **U.E 36**, fet de pedres irregulars, totxo i ciment, es va documentar una estructura de planta semicircular la **U.E 35**, interpretada com a absis. Sens dubte aquest element, tant per les seves característiques com per la seva transcendència, correspon a l'estructura més rellevant documentada durant la intervenció.

L'estructura **U.E 35**, correspon a un mur de planta semicircular de 1.50 m de llarg per 0.60 m d'amplada i 1.80 m de potència. Estava fet partir de carreus de pedra, de mida petita i ben treballats col·locats uns als costats dels altres, a trencajunts, lligats amb un morter de calç i sorra de força consistència. L'interior estava reblert de pedres de mides diverses sense escairar lligades amb abundant morter de calç. En total es van documentar 6 filades de pedra de la seva cara vista i 3 de la fonamentació.

L'estructura, es trobava completament seccionada per la seva est el que ha impedit determinar si el semicercle que definia estava orientat nord-sud o bé est-oest. El que si es va poder constatar clarament és que tenia continuïtat més enllà de la finca en direcció nord. Així mateix, era evident que el mur perimetral nord de la finca, U.E. 36, havia estat construït a sobre, aprofitant aquest element com a base.

Tot i la migradesa de la informació, sembla clar que tant per les seves característiques constructives, a partir de carreus de mida mitjana i petita com pel seu perímetre i dimensions, que corresponia a les restes d'un absis. És per això, i amb l'objectiu de poder documentar-lo de forma més exhaustiva, e intentar establir tant la cronologia, funcionalitat, potència i perquè estava seccionat, d'acord amb el Servei d'Arqueologia de Barcelona, es va decidir fer un sondeig a tocar de l'estructura. Degut a la limitació de l'espai de la pròpia sala, així com seguint les mesures de seguretat, les dimensions finals del sondeig van ser 1.5 x 1.5 x 1.90 m de fondària.

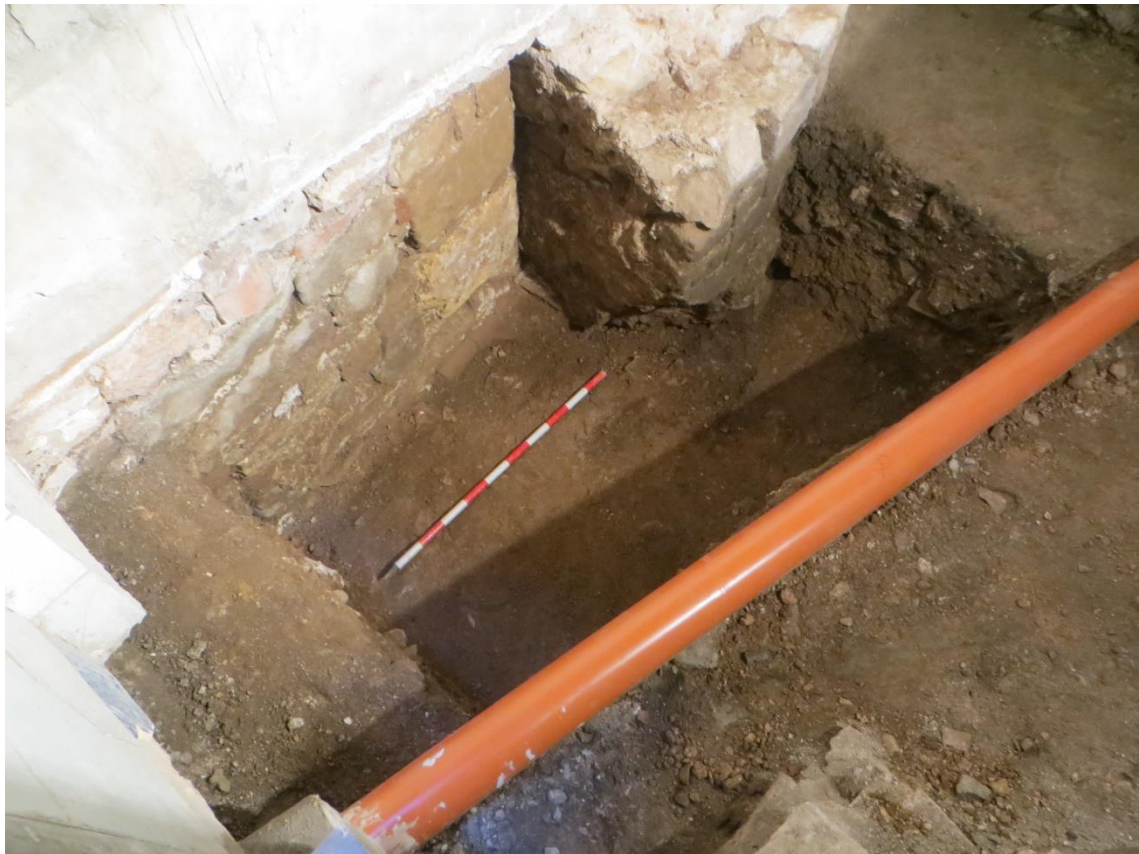
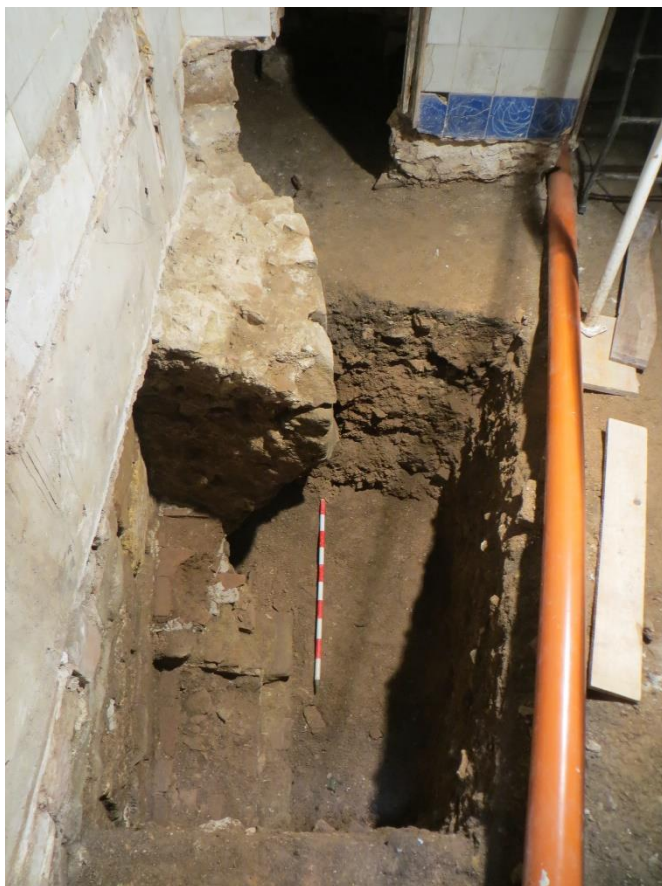
Fig 21. A la imatge superior vista de l'estrat U.E 41.
A baix detall de l'estructura U.E 43 i l'estrat U.E 42.

Un cop extret s'observaven dos elements més en superfície, el primer la **U.E. 41**, corresponia a un estrat que s'adossava a la paret perimetral de la finca i a la fonamentació de l'absis. Composat per argiles, era de color grisos, quasi negre i de textura plàstica i feia 0.20 m de potència. Aquest estrat cobria a una estructura de planta rectangular **U.E 43**, realitzada a partir de llosetes i maons. Es trobava en força mal estat de conservació, i eren visibles algunes reformes, ja que hi havia reparacions amb guix en alguns punts. Aquesta estructura, coberta també parcialment per l'estrat U.E 40, s'abossava al mur perimetral de la finca. Amb l'excavació de l'estrat U.E 41, no es van recuperar gaires materials ceràmics, bàsicament algun fragment d'àmfora indeterminada, àmfora africana, comuna oxidada a torn, tant informes com amb formes. És a dir, un nivell força barrejat, que tampoc permetien afinar en la seva datació.

Per sota l'estrat U.E 41, hi havia un altre nivell, la **U.E. 42**, format per terres de color marró ataronjat poc compactes i de textura solta, de 0.50 m de potència. En la composició, igual que en la resta d'estrats documentats amb la realització del sondeig, destacava per la presència de material constructiu, principalment maons, teules i restes de morter en al seva composició. Pel que fa al material ceràmic recuperat, destaca la ceràmica comuna reduïda vidriada, blanca i blava catalana (XVII), blanca i blava ditada (1620-1670) i d'altres elements com les ceràmiques comunes oxidades i reduïdes a torn, comunes oxidades vidrada i restes de macrofauna. Tanmateix, tot això ens permetia datar l'estrat, de forma clara, al llarg del segle XVII.

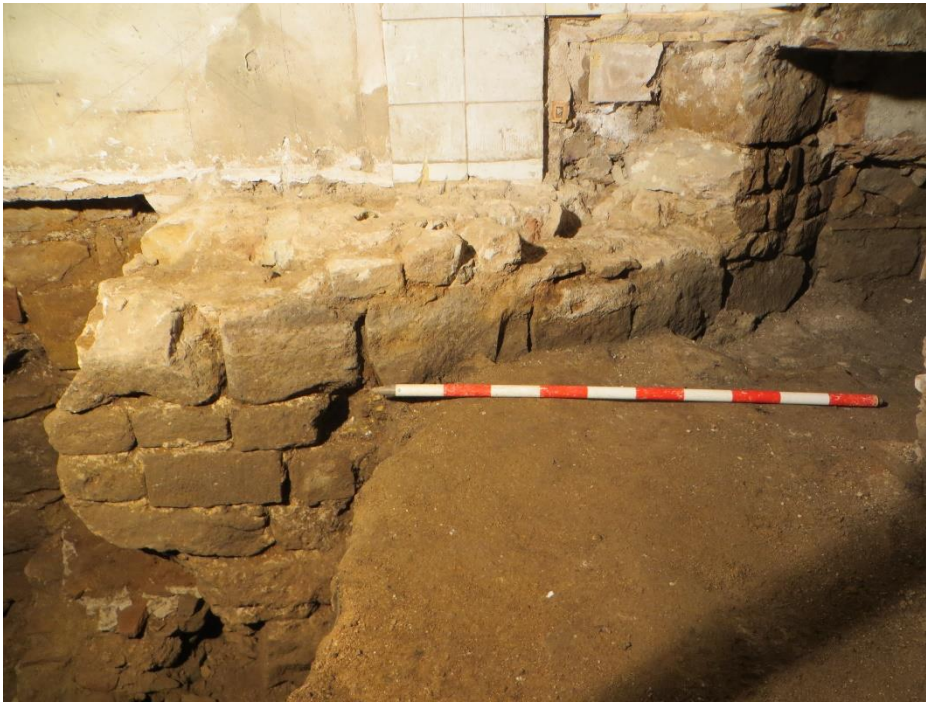
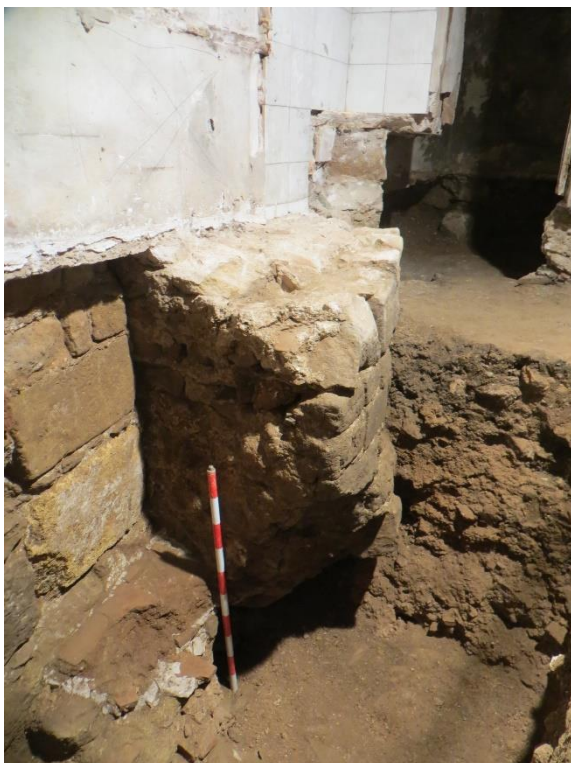
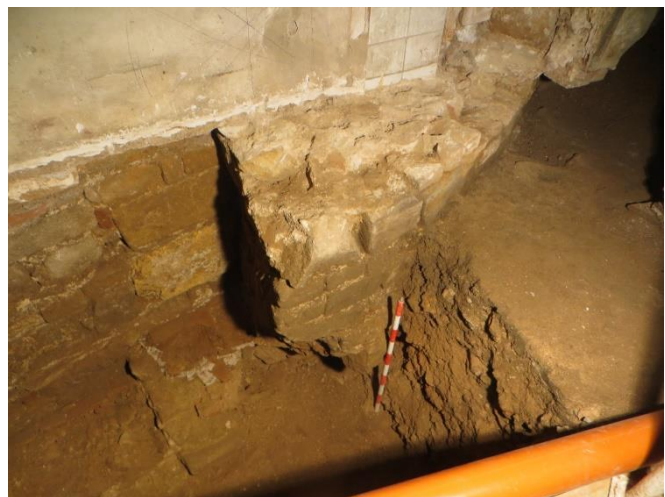
Fig 22. A la imatge superior detall de l'absis un cop finalitzada l'excavació. A baix, vista del retall a l'absis, la seva alçada i la potència estratigràfica documentada un cop finalitzada l'excavació.

En aquest punt, i principalment per motius de seguretat i conservació, es va donar per finalitzat el sondeig, tot i que era evident que la U.E 42 no estava esgotada i l'estratigrafia de la zona tenia més potència. Més enllà de la seguretat, l'estat de conservació de l'absis a mesura que s'anava exposant en alçada, cada cop era pitjor, ja que en la cara externa de la fonamentació anava desapareixent i perillava la seva estabilitat.

Malauradament, tot i l'excavació de més de 1.90 m d'estratigrafia, la informació recuperada no fou concloent. D'una banda, no es va poder determinar perquè es va tallar l'absis i a què responia aquesta acció. Així mateix tampoc es va poder determinar la seva orientació, ja que estava seccionat completament fins a nivell de fonamentació, i era impossible veure cap on feia el gir. Tampoc es va documentar en tota la seva extensió i potència l'estructura U.E 43, de la que es fa molt difícil de determinar la seva funcionalitat.

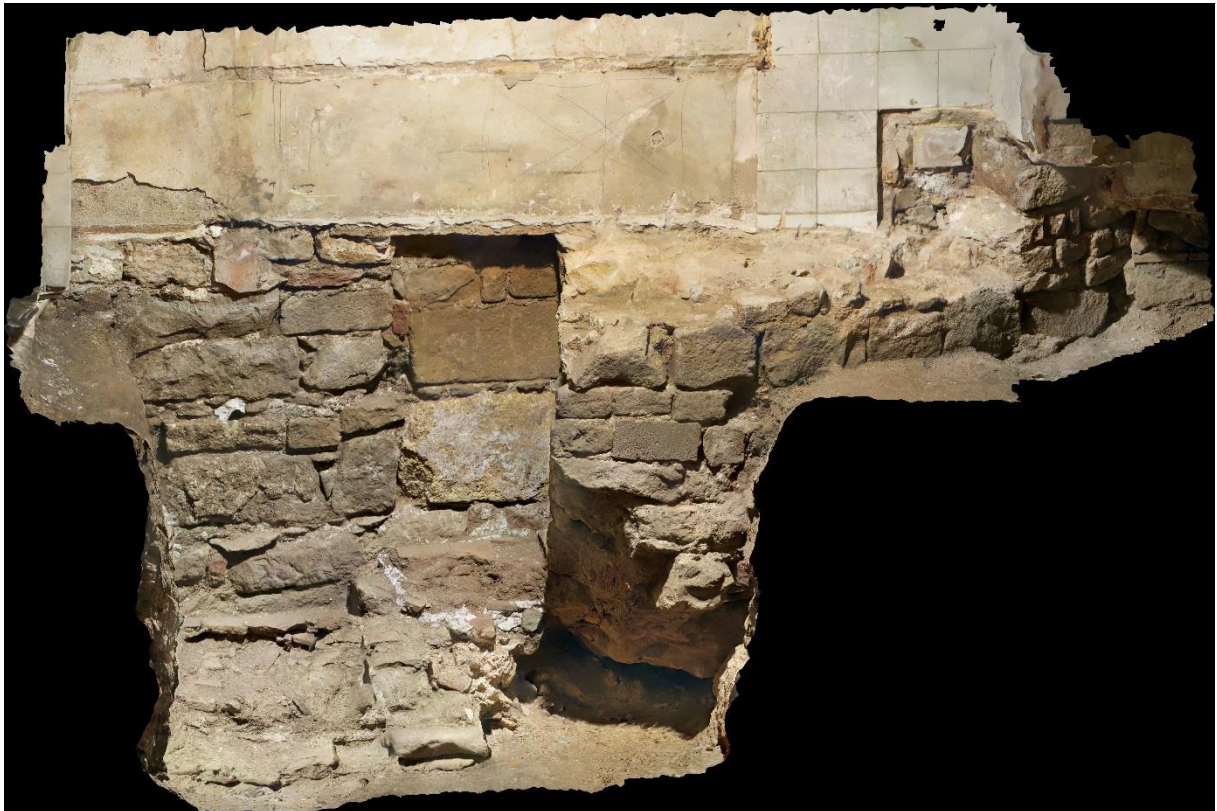
Fig 23. Vista frontal del conjunt d'estructures documentades a la banda nord del sondeig. Es veu el mur U.E 36, i la possible reforma U.E 52, també s'observa l'absis U.E 35 i l'estructura U.E 43.

En relació a aquesta paret perimetral, U.E 36, va quedar a la vista un tram d'uns 1.20 m de llarg, en el que s'observaven algunes reformes. La paret correspon a una construcció força grollera feta amb carreus i pedra devastada definint filades més o menys regulars, tot lligat amb abundant morter de calç de color blanc. En alguns punts, per falcar les pedres s'observen

fragments de maó, col·locats de cantell. A tocar del absis i en un tram d'uns 0.50 m, el parament és completament diferent **U.E 52**, diferenciable gràcies a la disposició de les pedres que el defineixen i que marquen una línia vertical que separa ambdues parts del llenç. En aquest tram, el mur està fet a partir de tres carreus de grans dimensions, d'uns 0.50 m de costat, coloració groguenca, perfectament escairats i col·locats uns a sobre dels altres. Per sobre aquest carreus s'observen altres pedres, de mesura més petita però tot el conjunt apareixia lligat amb morter de calç i s'adossava clarament a les restes del absis.

Degut a les dimensions del sondeig i a les pròpies característiques del mur, es van recuperar poques dades per aportar una explicació coherent per aquesta diferenciació en el parament. Tanmateix si que queda clar que aquests blocs de pedra es van col·locar un cop l'absis ja havia estat espoliat o arrasat. També és evident, que sobre aquests carreus i les restes conservades del absis, es va construir la paret perimetral de la finca. Si aquesta doble diferenciació en el parament correspon a una obertura, que posteriorment va ser tapiada, a una reforma en el llenç o simplement a un parament diferent per manca de regularitat en el materials emprats en la construcció de la façana, és un altra de les preguntes que també ha quedat sense resposta.

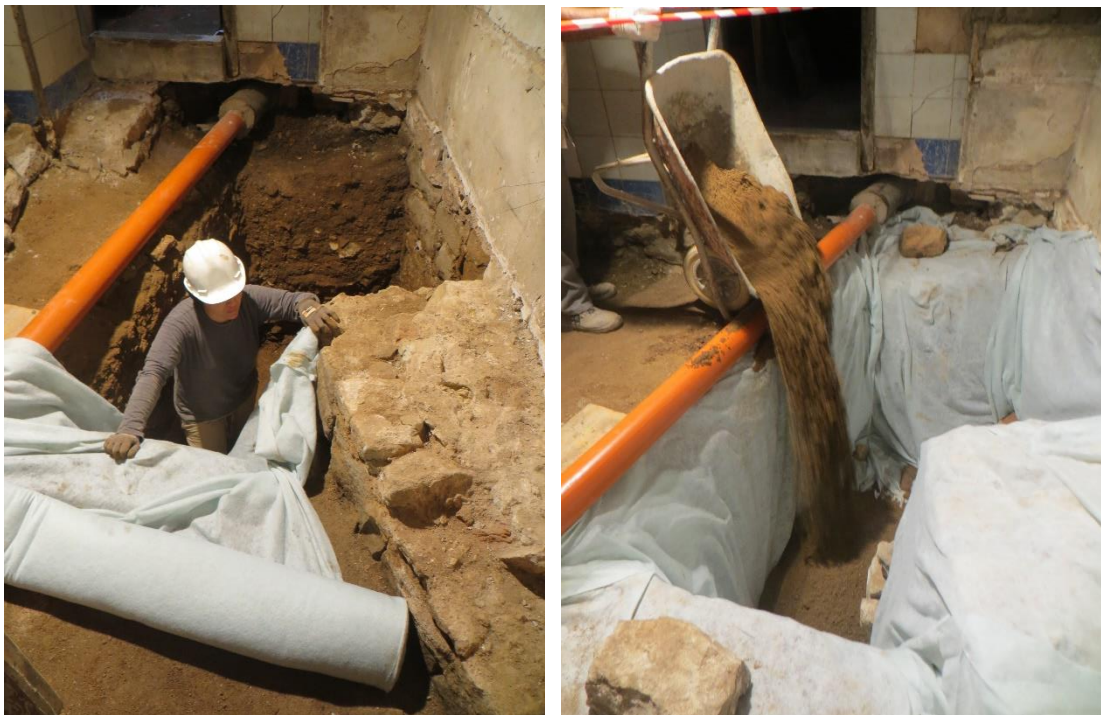
Fig 24. Detall de les tasques de cobriment indefinit de l'absis i del sondeig.

Cobriment indefinit de l'absis: Un cop finalitzat el sondeig i documentada l'estratigrafia i l'absis, es va procedir al cobriment indefinit de l'estructura, cobrint-la amb geotèxtil i omplint de nou amb terres el sondeig.

Per dur a terme aquest procés, en primer lloc es van cobrir tant l'absis com els límits del sondeig amb geotèxtil, tant el fons com els talls estratigràfics, així com en la paret perimetral de la finca. Seguidament es van anar abocant terres netes, sauló, al mateix temps que

s'anaven compactant manualment. Cal destacar que en el punt de menys estabilitat de l'absis es va optar per falcar amb pedres el buit que presentava en la seva fonamentació per garantir una millor estabilitat i preservar l'estructura.

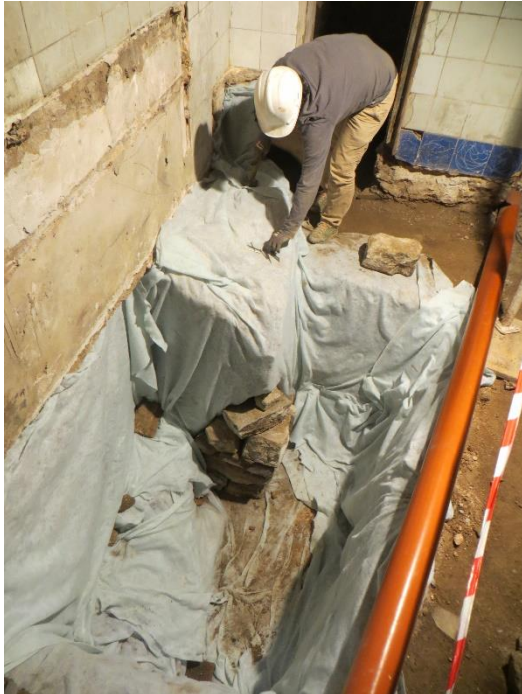
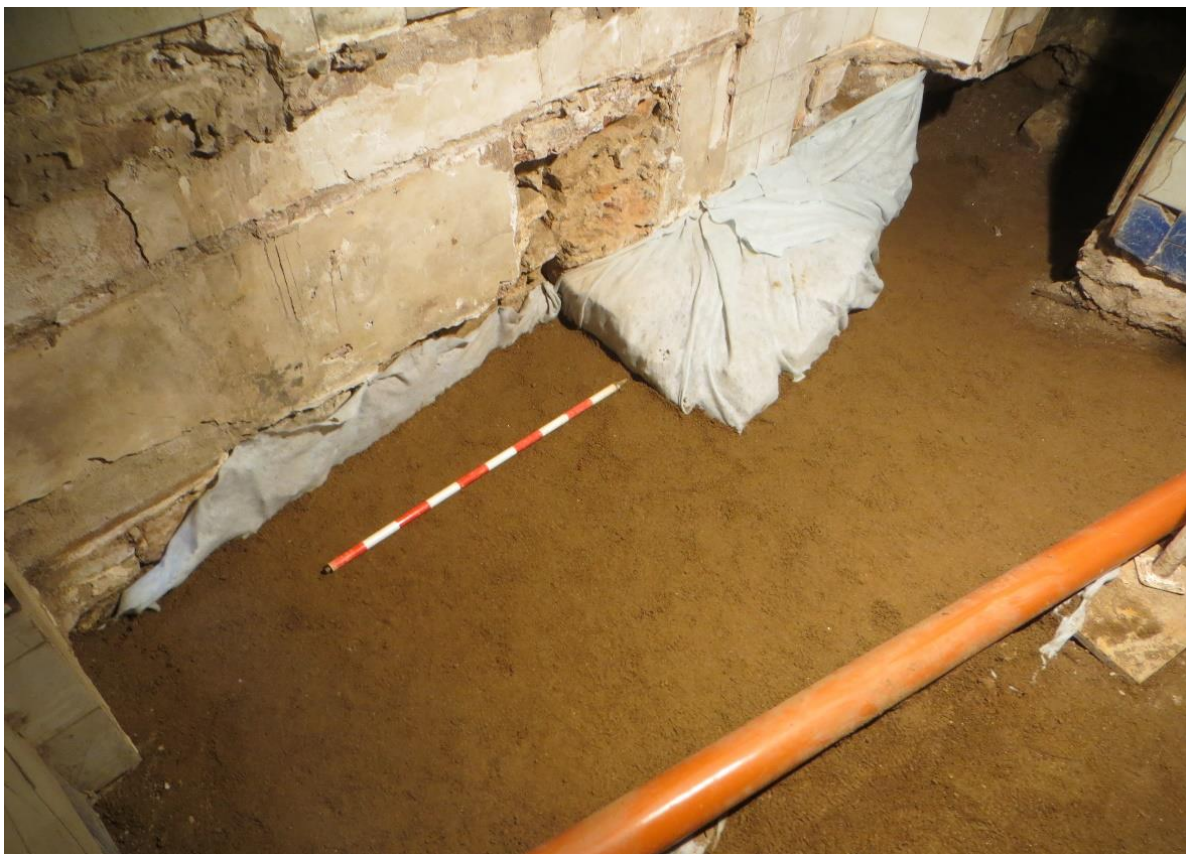
Fig 25. A la imatge superior detall del cobriment amb geotèxtil del sondeig i de l'absis, així com la protecció amb pedres de l'esvoranc en la part inferior de l'absis. A baix, vista del sondeig completament cobert amb la part de l'absis que quedarà integrada a l'obra.

El sondeig es va omplir en la seva totalitat i només van quedar visibles les restes de l'absis en planta, amb una alçada d'uns 0.15 m, ja que d'acord amb les diferents parts, es va decidir integrar aquest element en el nou edifici, i per tant quedaria visible.
