Memòria arqueològica al carrer de la Palma de Sant Just,
2 / plaça de Sant Just, 5

Districte de ciutat vella – Barcelona (Barcelonès)

Codi Servei d'Arqueologia de Barcelona: 098/17

Març 2019

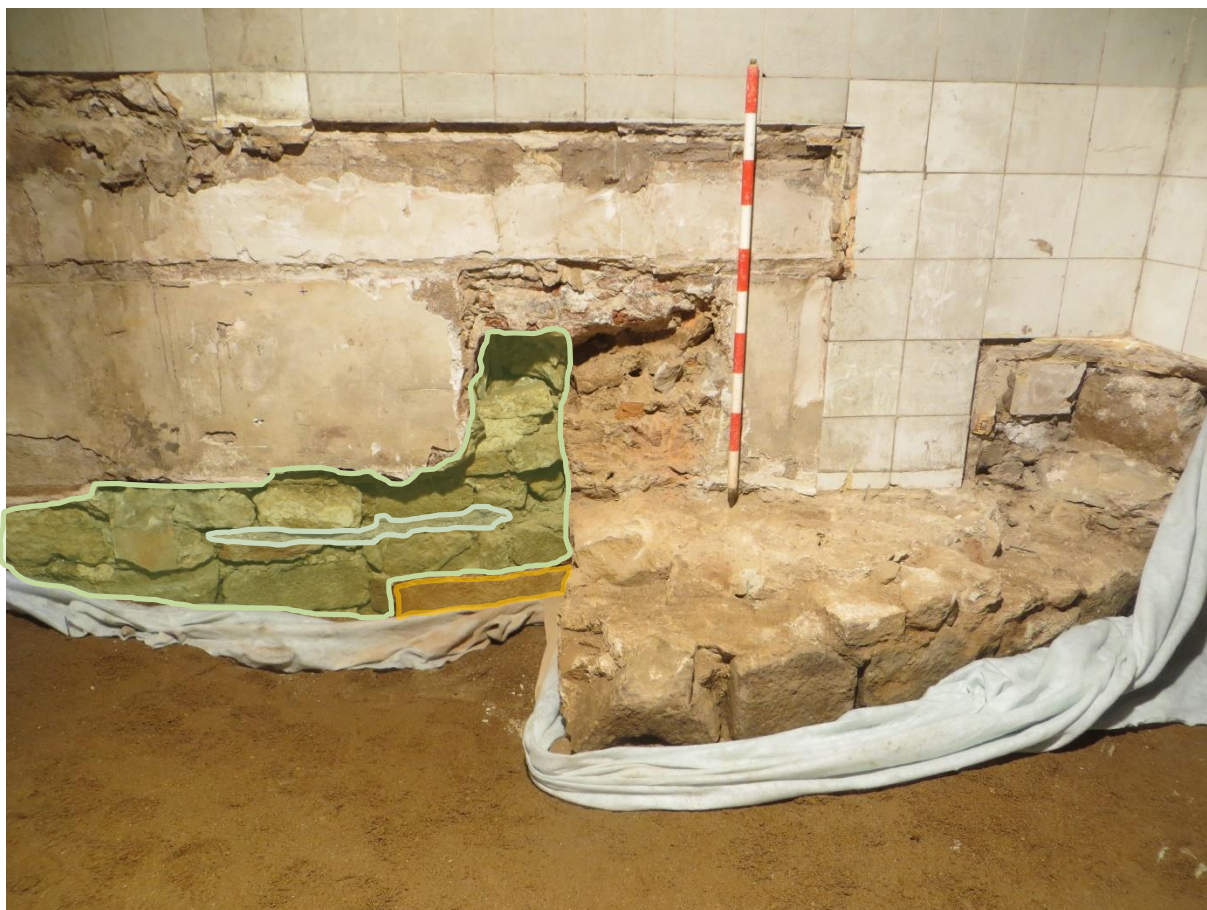
Fig 26. Vista del sondeig de paret on es veu la continuïtat del mur de façana per sobre els tres carreus. A la imatge s'ha pintat de verd el mur de façana, i de groc el lloc a partir del qual es documenten els tres carreus. També s'ha remarcat en gris, el punt on es veu la continuïtat del morter, que confirma que per sobre els carreus s'estenia la paret perimetral de la finca.

Sondeig de paret sobre l'absis: Un cop procedit al cobriment indefinit de l'absis, i amb l'objectiu d'aclarir algun dels interrogants plantejats en relació d'aquest element amb el mur de la finca, es va fer una nova cala, en aquest cas es va fer a la paret, per sobre l'absis.

Aquest sondeig feia 0.60 x 0.60 m i consistí en treure l'arrebossat de guix de la paret perimetral U.E 36 per tal de veure el parament.

Aquesta cala tampoc va aclarir gaires interrogants. Si es va poder constatar que l'absis conservava com a mínim uns 0.40 m d'alçada més. També es va constatar que les pedres visibles per sobre els tres carreus descrits anteriorment, corresponien al mur perimetral de la finca, ja que es trobaven lligades amb el mateix morter de calç. Per tant el mur de la finca, recolzava tant als esmentats carreus com a l'absis.

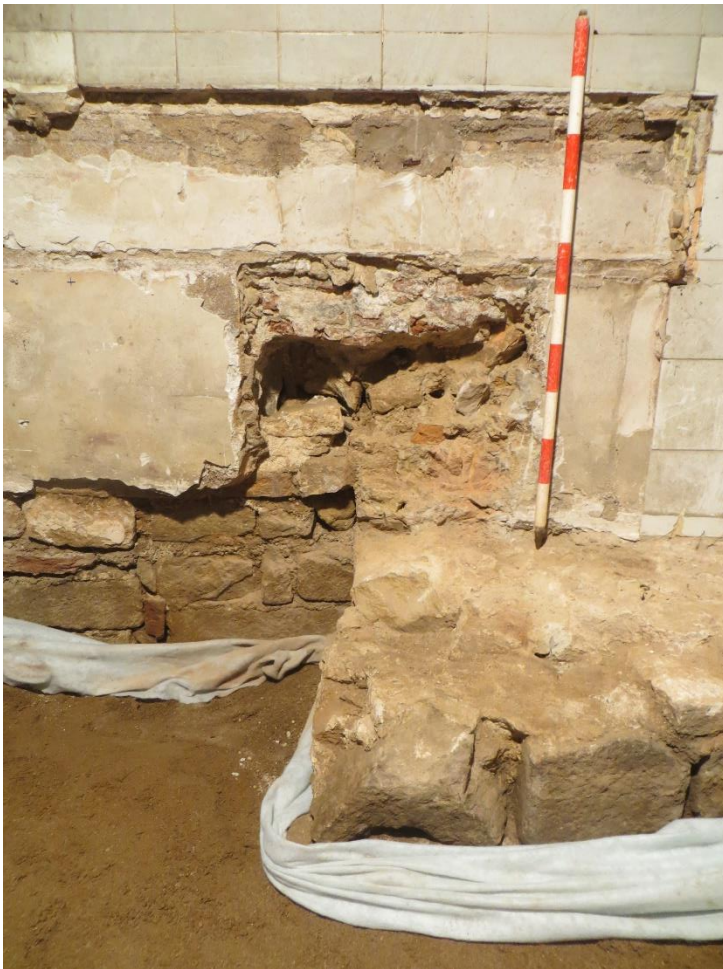
Fig 27. Detall del sondeig de paret, realitzat per sobre l'absis on s'observen els detalls delimitats en la imatge anterior.

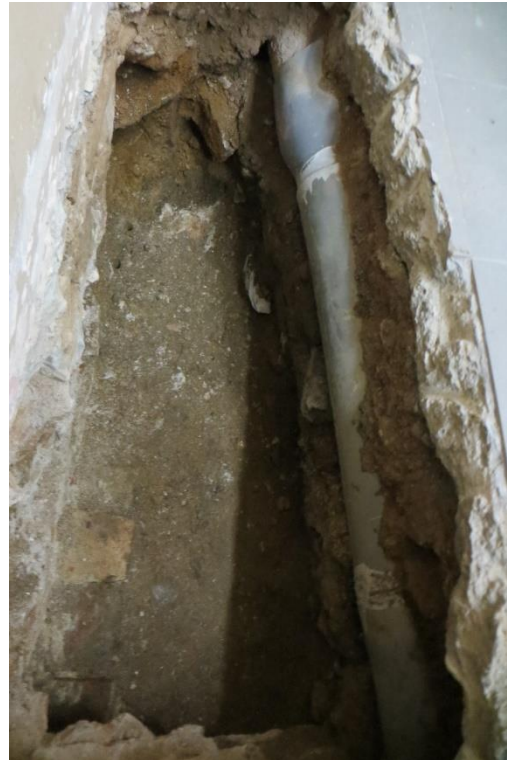
Fig 28. Vista del sondeig un cop finalitzada l'actuació.

5.3 Sondeig a la capella de l'Esperança : Durant les feines de rebaix i instal·lació de nous serveis es va fer necessari la realització d'un petit sondeig de 1.10 m x 0.65 i 0.70 m de potència per a la col·locació d'un tub de pvc en forma de colze per conduir les aigües residuals, provinents de la capella a través d'un baixant, al desguàs general del carrer.

Aquest sondeig es realitzà just a l'entrada distribuïdor que dona accés a la capella i als pisos superiors de a finca. En primer lloc, es va procedir a l'aixecament del paviment de rajoles de 0.30 x 0.30 m, **U.E. 46** així com la seva preparació, **U.E 47**, una capa de ciment i formigó de 0.10 m de gruix. Seguidament, es va localitzar un estrat de terres força soltes de color marró poc compacte amb la presència d'alguna pedra i restes de ciment, **U.E. 49** així com el tub de pvc que duia una orientació N-S, **U.E. 48**.

Un cop localitzat el tub, simplement es va excavar fins a la cota d'afectació necessària per tal d'encaixar el colze. Val a dir que els materials recuperats durant el rebaix de l'estrat U.E 49 van consistir en un parell de mitjons, una llauna de cervesa i una ampolla de plàstic encaixada entre

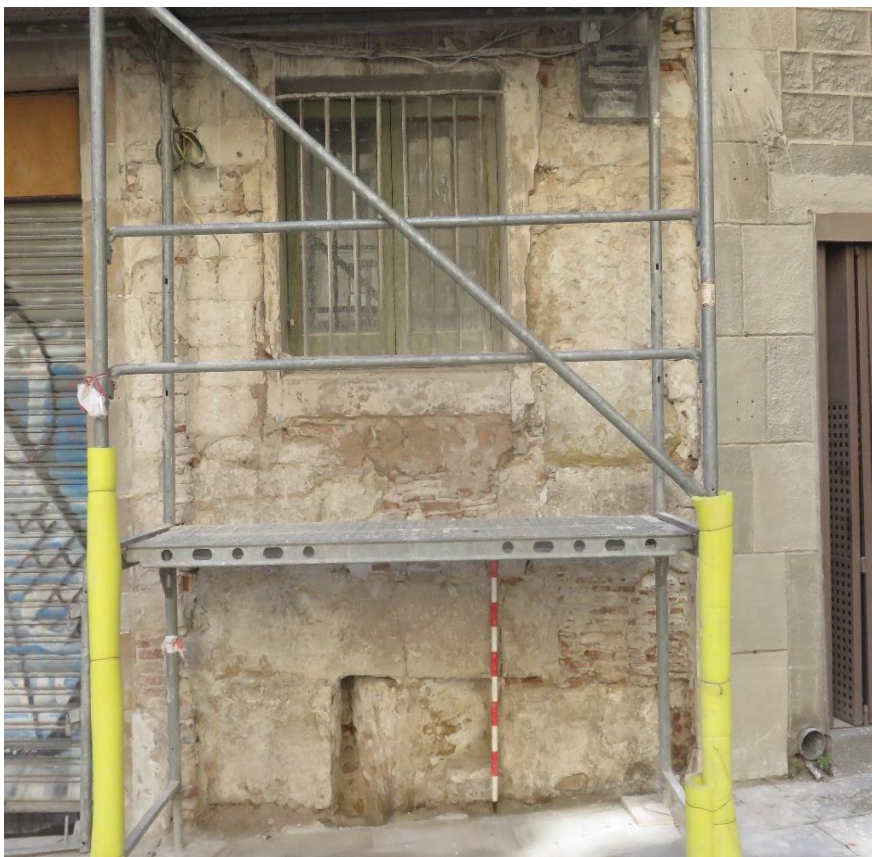
Fig 29. Tram de façana documentat. A la part inferior de la imatge, a tocar del jaló es veu el carreu col·locat a biaix.

El bloc de pedra en qüestió **U.E 53**, es trobava situat a la part baixa de mur de façana U.E 54, per sota la finestra, en concret a la primera filada visible en relació al nivell de circulació de la plaça. Aquest bloc de pedra, està col·locat de biaix respecte la resta de carreus de la façana, i la seva aresta es troba apuntat a la plaça. Fa uns 0.80 m de llargada per uns 0.57 m d'alçada i es fica uns 0.40 m per cada costat cap a l'interior de façana, quedant dos petits espais buits a banda i banda, degut a la seva posició esbiaixada. En un dels seus laterals a més, és visible

un petit encaix. A banda i banda d'aquest carreu, n'hi ha dos més de grans dimensions, i sobre els tres descansa un gran bloc de pedra de 1.45 m de llarg per uns 0.40 m d'alçada, que es troba esquerdat.

En el tram de façana documentant són visibles altres carreus, els de la banda dreta (mirant des de la plaça a la porta) fan 0.60 x 0.40 m i estan col·locats uns a sobre dels altres, i tenen continuïtat en la façana de l'edificació confrontada. Així mateix, els carreus de la banda esquerra de la façana, són de mesures inferiors de 0.30 x 0.20 m i estan col·locats a trencajunts. També es detecten algunes reformes fruit de transformacions a la finca, on els carreus han estat substituïts per maons.

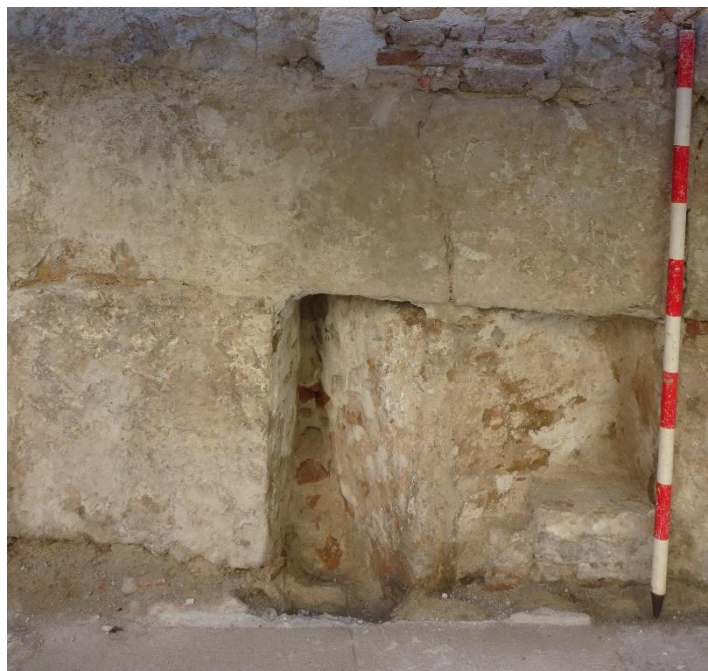
Fig 30. Detall del carreu localitzat a la façana.

Però més enllà d'aquesta presència de fragments ceràmics, també podríem incloure en aquest horitzó cronològic el gran carreu escairat documentat a la façana de la finca. Per les seves característiques i dimensions sembla de tradició romana igual que els que es conserven en alguns trams de l'aqüeducte o les muralles, entre molts d'altres exemples.

Desconeixem però si es troba *in situ* o esta reaprofitat a la façana de la finca un cop extret de la seva construcció original.

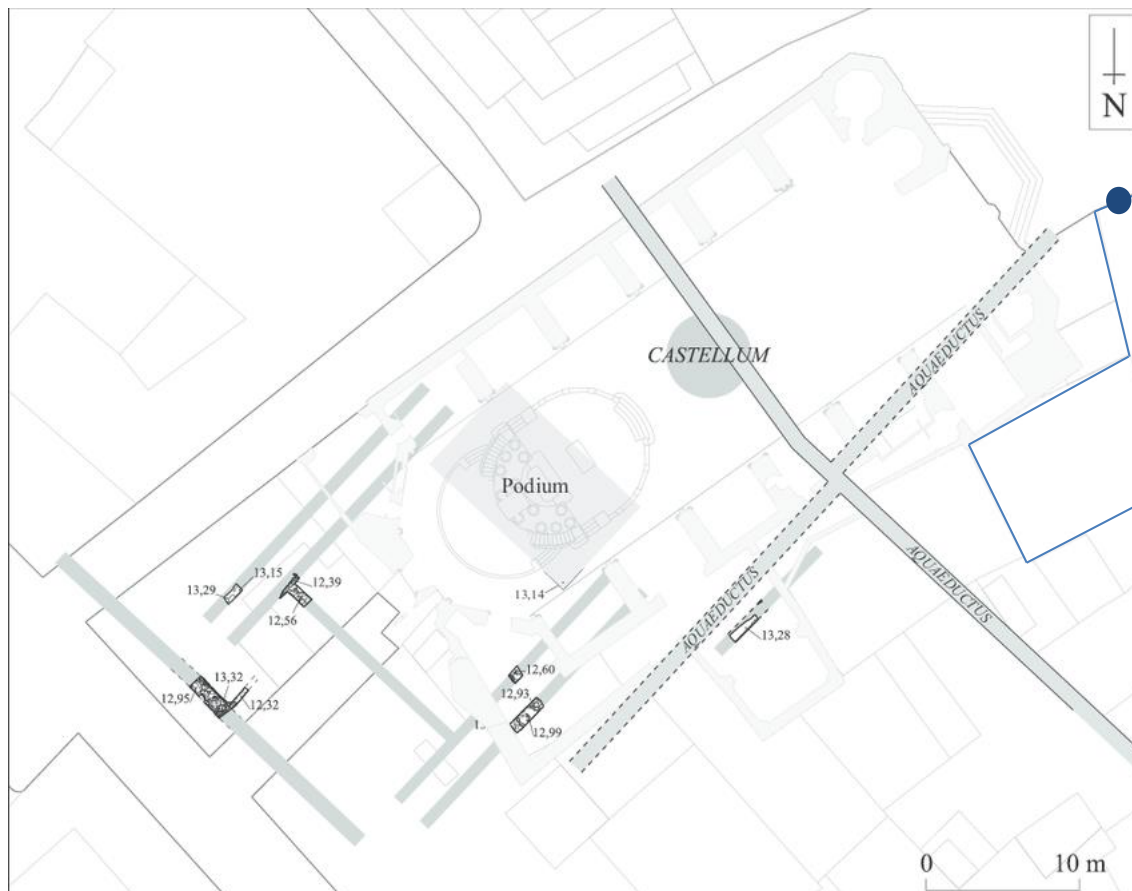
Fig 31. Estructures Alt Imperials documentades sota la Basílica dels Sants Just i Pastor, amb indicació dels trams del *aquae ductus*. (Beltran de Heredia , 2015: 142). En blau situació de la present intervenció i del carreu documentat a la façana.

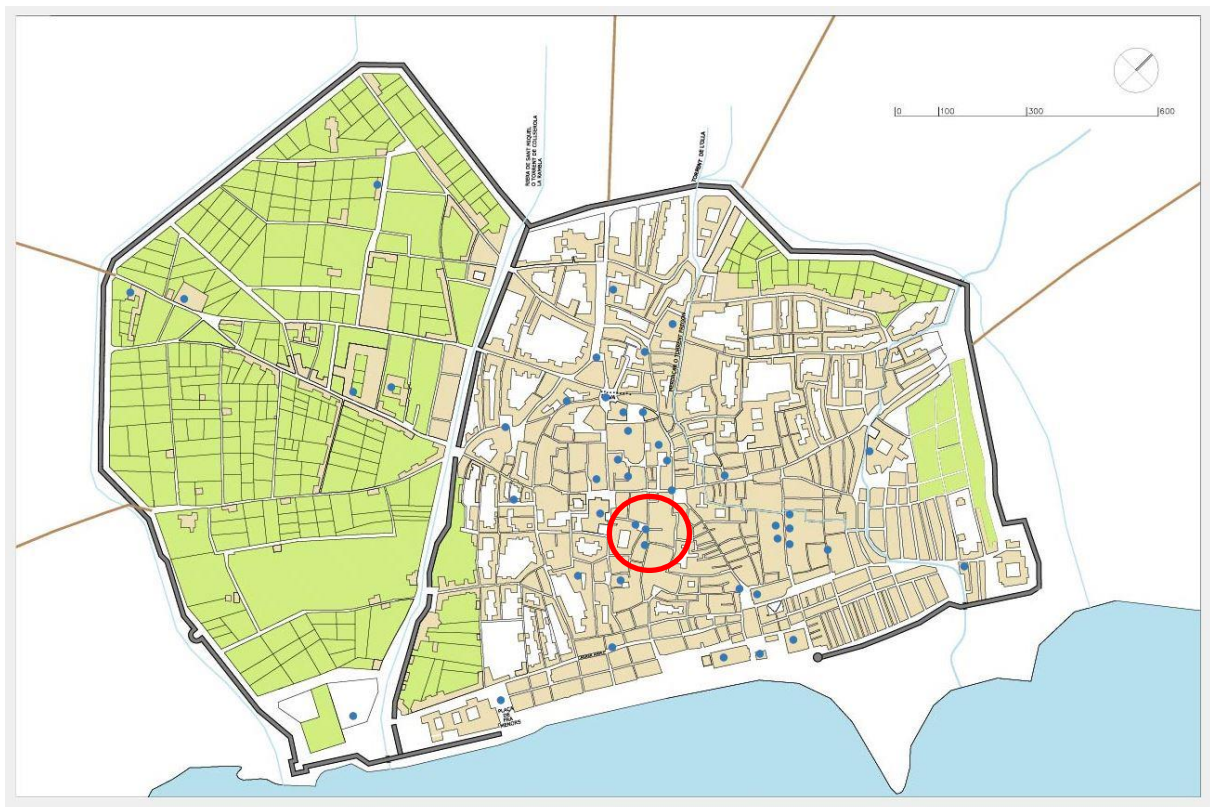
Fig 32. Plànol de la ciutat de Barcelona els segles XIV-XV. En blau, edificis o construccions adscrites a aquest període cronològic. Encerclat en vermell hi ha l'església dels Sants Just i Pastor així com els edificis de la Casa Fiveller. Font: <http://www.barcelonaentremuralles.com>

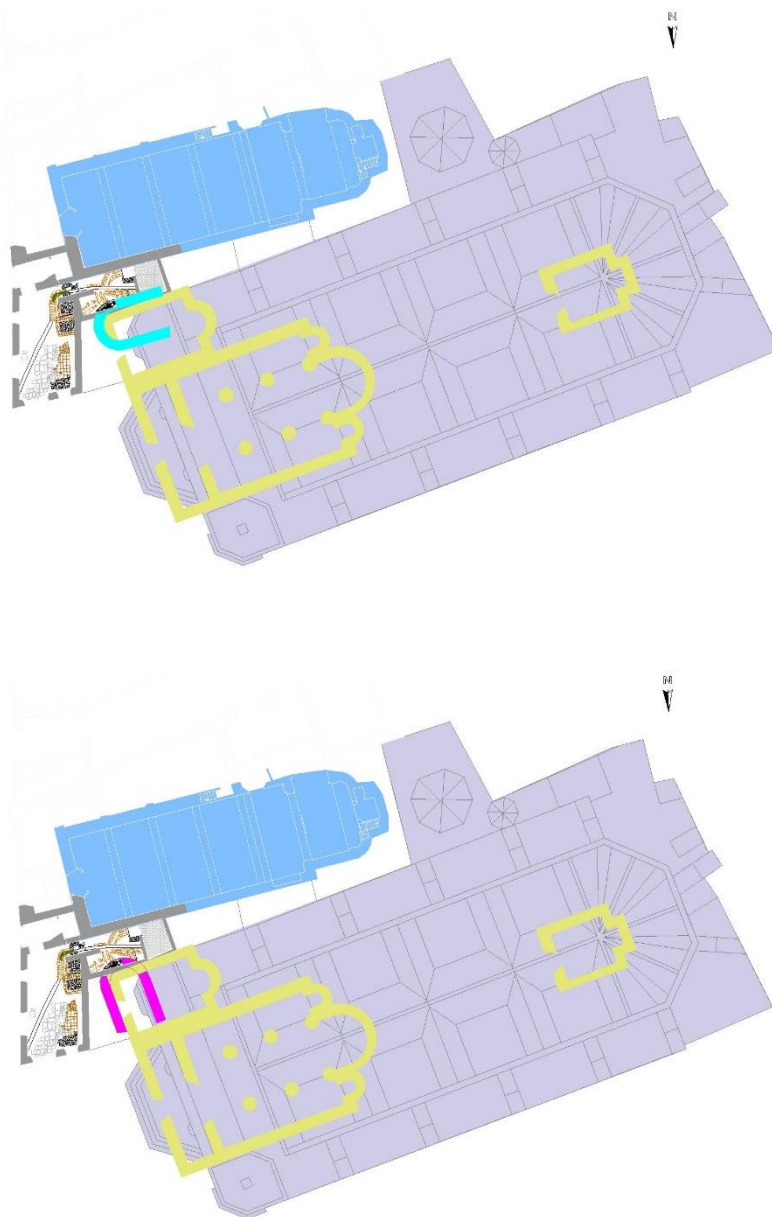
Fig 33. Ubicació, en groc, segons F.P Verrie del temple romànic i la capella de Sant Celoni.

A la imatge superior en relació a l'absis localitzat a la present intervenció emplaçat amb una possible orientació est oest.

Tot i que és la més antiga i per tant en el moment de la seva formulació es tenia menys informació, no podem passar per alt la proposta de situació del temple romànic i de la capella de Sant Celoni de **F.P Verrie**. Si ubiquem l'absis en relació a aquest proposta, en qualsevol de les dues possibles orientacions, veiem que no acaba d'encaixar.

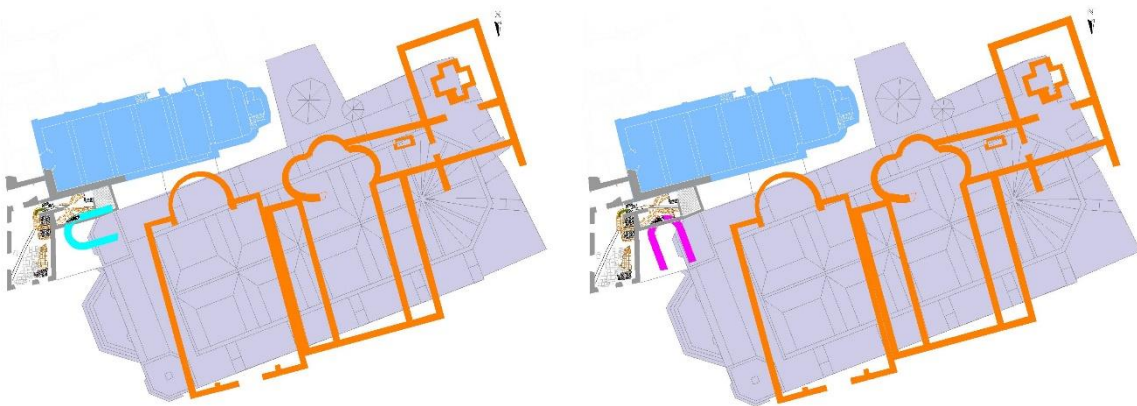
Fig 34. Situació de l'absis documentat en relació al conjunt episcopal d'època visigòtica proposat per J. Beltran de Heredia.

Tot i que cronològicament creiem que l'absis localitzat a la present intervenció no s'adscriu a aquest horitzó cronològic, l'hem situat respecte a la restitució hipotètica d'aquest conjunt plantejat per Beltran. Això ha permès comprovar, que l'absis no encaixava, en cap de les seves possibles orientacions, amb la proposta d'aquestes edificacions tardo antigues.

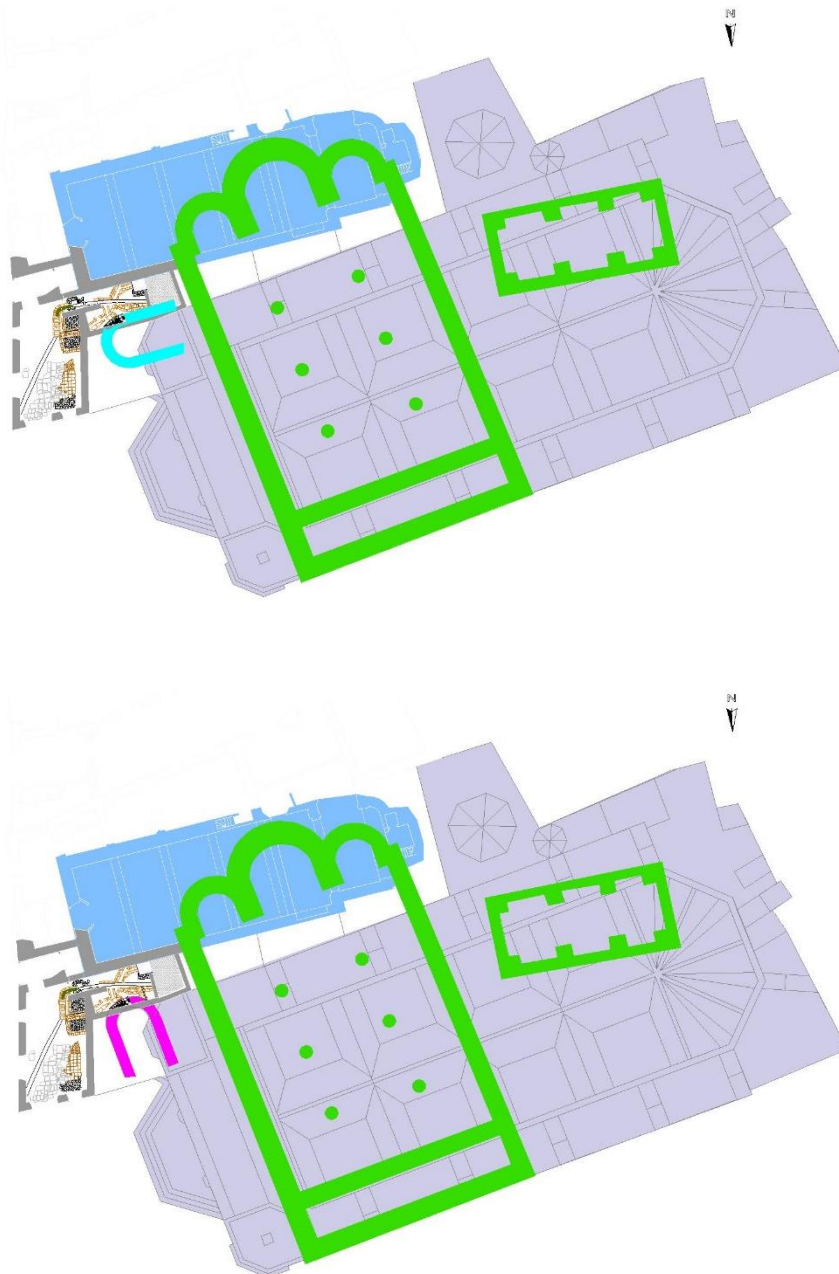
Fig 35. Hipòtesi el temple romànic plantejada per J. Beltran de Heredia.

A la imatge superior, l'absis orientat est oest, on s'observa que apareix completament desplaçat.

A la imatge inferior, l'absis orientat nord sud. Aquí s'observa que podria correspondre a un edifici independent, compatible en espai amb el temple romànic.

En el cas que l'absis fos orientat est oest, i suposant que la hipòtesi fos certa, l'absis podria correspondre a una capella lateral del temple romànic, tot i que queda massa desplaçat.

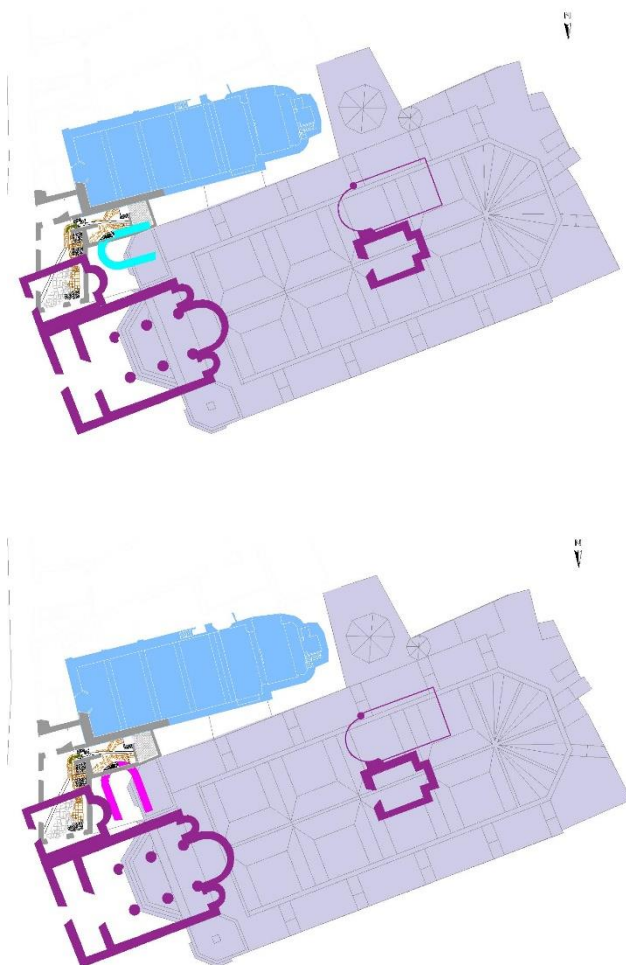
Fig 36. Proposta de J. Huertas (HUERTAS: 2012).

A la imatge superior detall de l'absis de la present intervenció orientat est oest en relació a la proposta de Huertas. Aquesta està basada en la de Verrie, però desplaçada uns metres a l'oest, i amb una capella de Sant Celoni amb capçalera quadrada. També hi apareix la proposta de Huertas per la capella de Sant Celoni, amb absis semicircular.

A la imatge inferior detall de l'absis de la present intervenció orientat nord-sud, en base als mateixos detalls descrit més amunt.

Pel que fa a les restes de la present intervenció, tampoc acaben d'encaixar amb la proposta de Huertas. Si les restes localitzades a la intervenció del 2011 corresponen a la capella de Sant Celoni, llavors les de la present intervenció seria més plausible pensar que corresponen al temple romànic, independentment de quina fos la seva orientació ja que en qualsevol dels casos, ambdós edificis serien compatibles en espai.

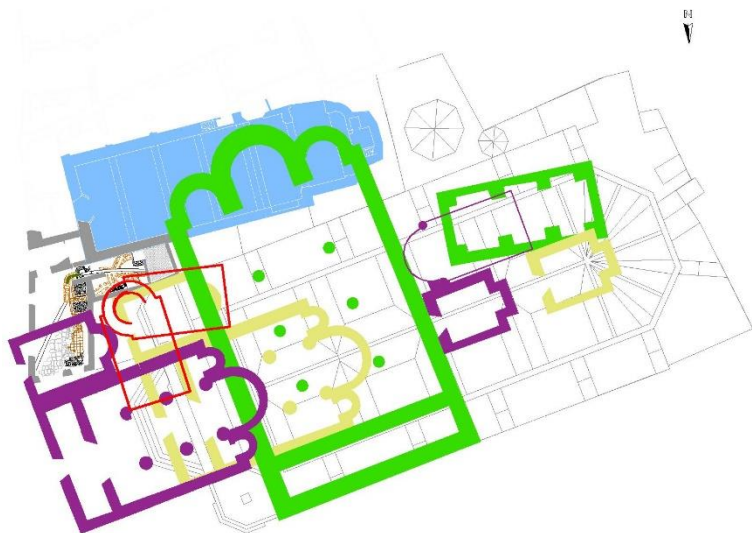
Fig 37. Superposició de totes les hipòtesis exposades a més de les restes de la present intervenció. A la imatge es pot observar com són incompatibles entre elles.

Groc: Verrie; Verd: Beltran;
Lila: Huertas; Vermell: Arcos-Belmonte.

En vista de tot lo exposat més amunt, és fa difícil exposar resultats concloents, i les diferents hipòtesis són incompatibles entre si. No coincideixen ni en dimensions ni orientacions dels edificis, només ho fan en l'espai que ocupen, per sota la basílica gòtica.

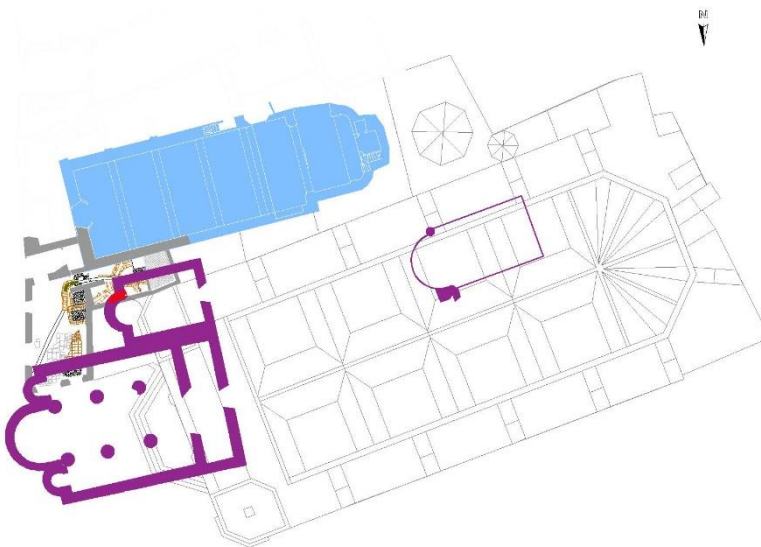
Fig 38. Hipòtesi d'ubicació de les estructures anteriors al temple gòtic a partir de la combinació de les propostes de Huertas i Verrie.

A la dreta de la imatge i orientada est oest hi hauria la capella de Sant Celoni (HUERTAS: 2011).

A l'esquerra situació del temple romànic amb l'absis de la present intervenció. Està situat respecte la proposta de Verrie, modificant la orientació i desplaçant lleugerament a l'est i sud, seguint la mateixa orientació que la possible capella de Sant Celoni

De ser així, podria correspondre a un dels tres absis amb el que totes les hipòtesis representen aquest temple. Així mateix, si partim de la premissa, en funció dels resultats de Huertas, que la Capella de Sant Celoni estaria orientada est-oest, al revés de la proposta de Verrie, és possible que també estigués errat en la orientació del temple romànic. Per tant el que hem fet és respectar tant les dimensions com la planta de Verrie, però orientar-la est oest, igual que la plausible capella. Així mateix també hem respectat la ubicació que per aquest temple proposa Huertas, lleugerament més a l'est que Verrie però una mica més desplaçada vers al sud, confrontada a la suposada capella. D'aquesta manera les restes de la present intervenció encaixarien amb una de les capelles laterals del temple.

Amb aquesta opció es dóna com a bona la proposta de Huertas en ubicació de la capella i de l'església, l'únic que aquesta última estaria lleugerament més desplaçada cap al sud. Així mateix també es respecten les mesures de Verrie pel temple romànic, però es modifica la seva orientació, presentant-la igual que la de la capella.

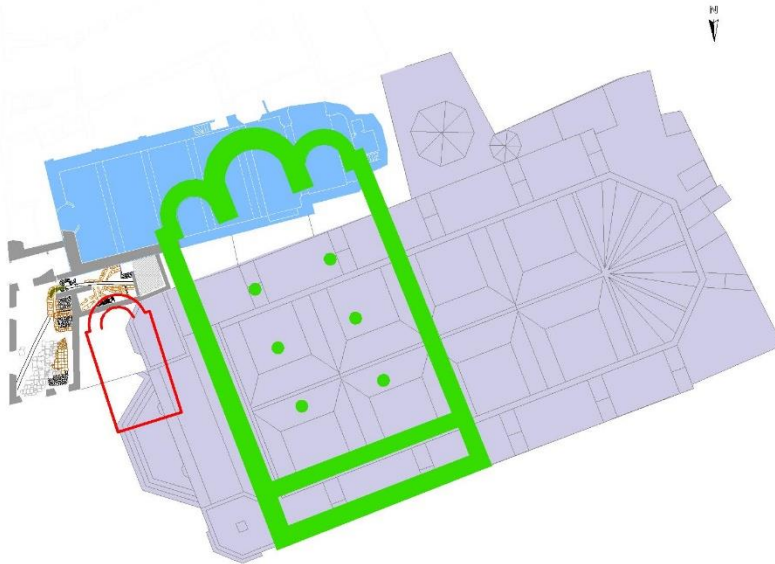
Fig 39. Hipòtesis d'ubicació de les estructures anteriors al temple gòtic a partir de la combinació dels resultats de la present intervenció amb la proposta de Beltran. (BELTRAN: 2016)

A la dreta de la imatge restitució hipotètica de les restes documentades, que podrien correspondre a la capella de Sant Celoni.

A l'esquerra proposta de temple romànic de Beltran.

La segona opció, és considerar l'absis de la present intervenció, en la seva orientació nord sud com la Capella de Sant Celoni. D'aquesta manera i com edifici independent encaixaria amb la proposta de temple romànic de Beltran, ja que hi ha espai per ambdues construccions.

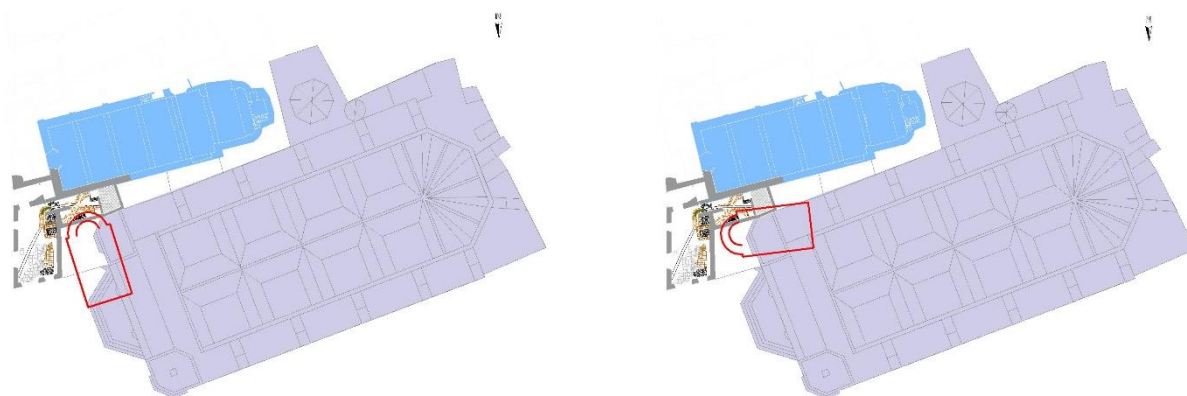
Fig 40. Restitució hipotètica d'un petit temple en base a les dimensions de l'absis i en les seves dues possibles orientacions.

Aquest supòsit no descarta la possibilitat que l'absis formés part d'una construcció de majors dimensions.

Nosaltres hem realitzat una hipòtesi d'edifici únic amb unes dimensions similars a altres edificis d'aquesta època i la hem recreat tant en la seva orientació est oest com la nord sud.

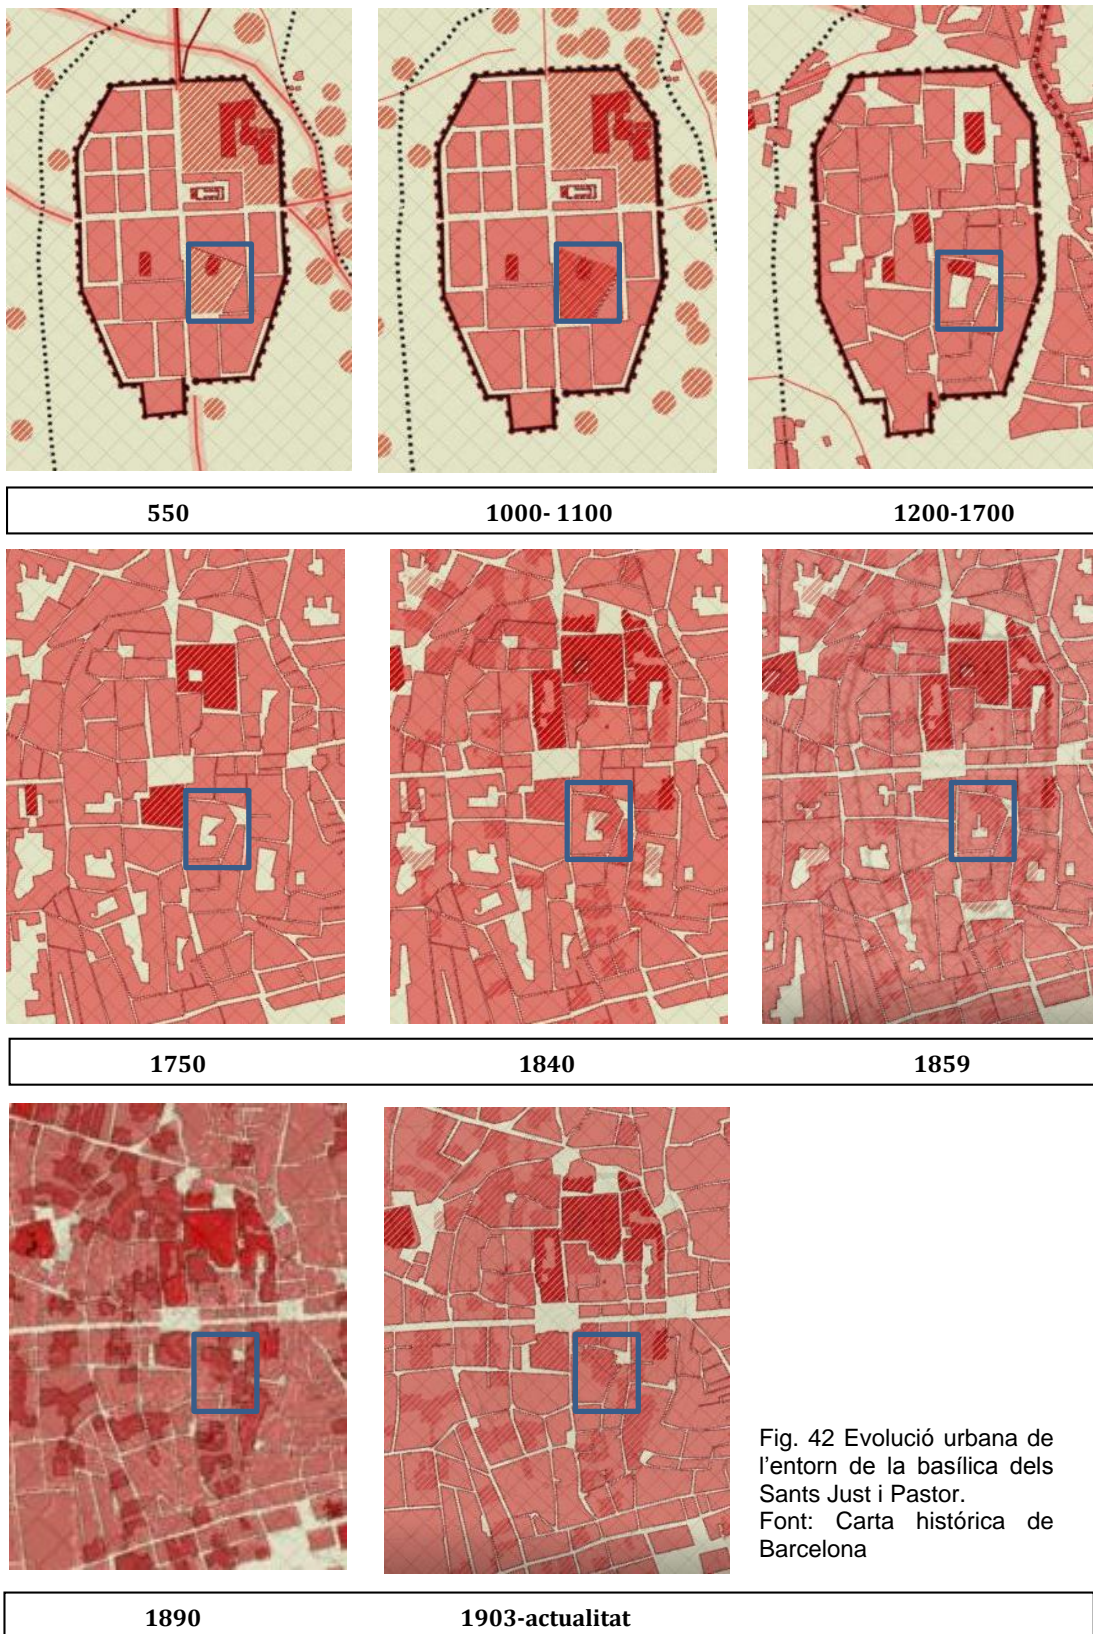
Fig. 42 Evolució urbana de l'entorn de la basílica dels Sants Just i Pastor.
Font: Carta històrica de Barcelona

Segons es desprèn de les imatges superiors, la primera edificació a la zona es situa entorn els 550, i correspondria al conjunt episcopal visigòtic. Entre el 1000 i 1100 caldria situar aquí el temple romànic i la capella de Sant Celoni, sense poder precisar la ubicació.

La següent imatge representa un llarg període de temps (entre 1200 i 1700) on sembla que l'espai pateix poques transformacions. Tot i així sabem que entre els segles XIV i XVI es construeix la basílica. En aquestes mateixes centúries s'aixeca la Casa Fiveller o Pallejà, situada a la part inferior de la zona delimitada i la font de la plaça de Sant Just, construïda en honor a Joan Fiveller es data entre 1367 i 1427. En la imatge, s'observa ja l'existència de la plaça i també un espai sense construir entre la basílica i la casa Fiveller.

El 1750 es detecta una primera transformació, l'espai de la plaça es redueix i el de la basílica creix. També es redueix lleugerament l'espai entre la basílica i la casa Fiveller. Això podria tenir relació amb la construcció de noves edificacions, tant la finca de la present intervenció com de l'edifici annex a la façana del temple, entre d'altres.

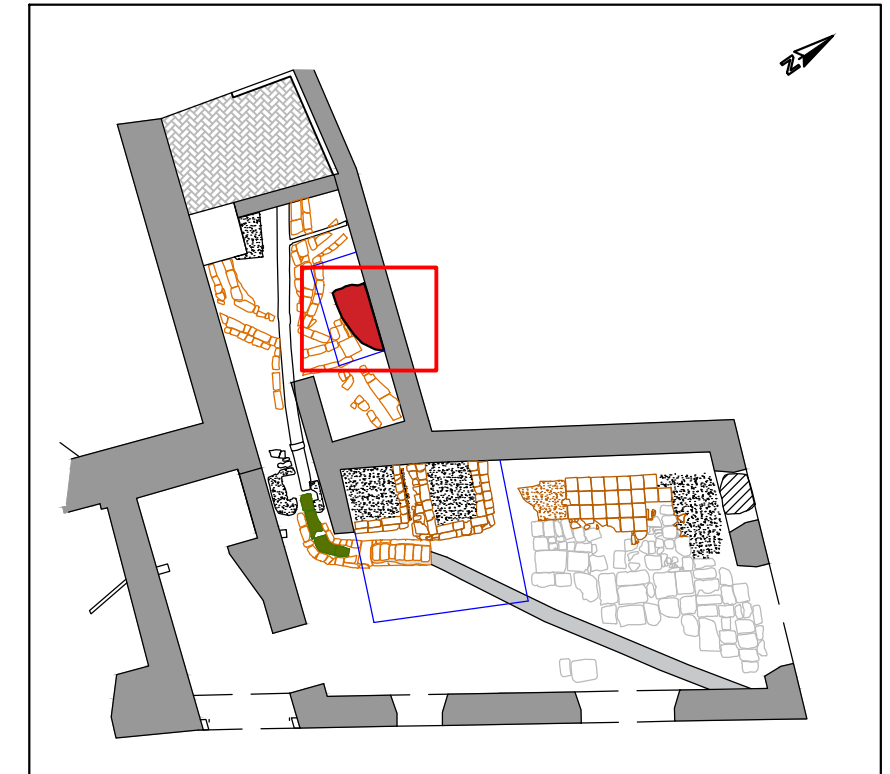
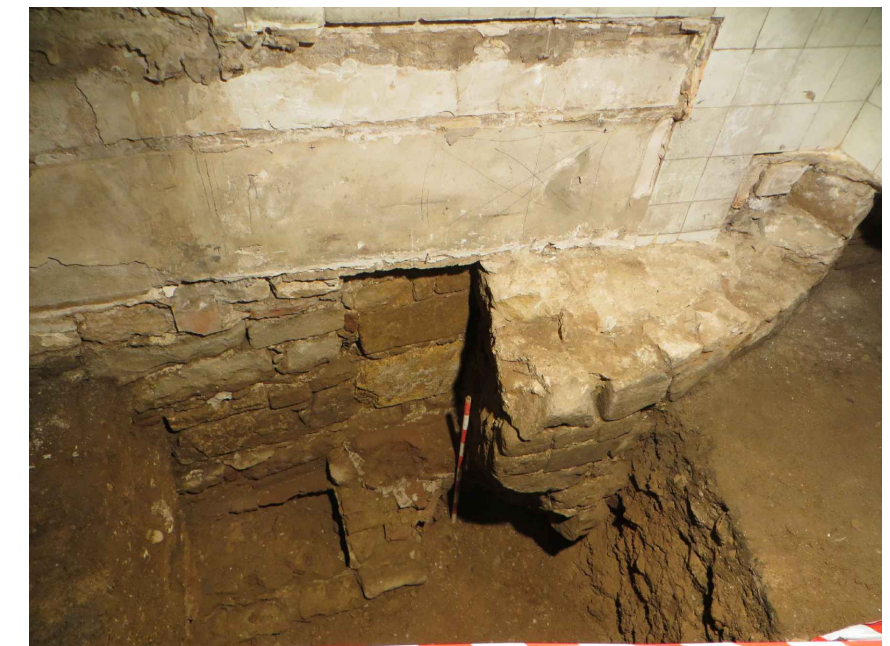
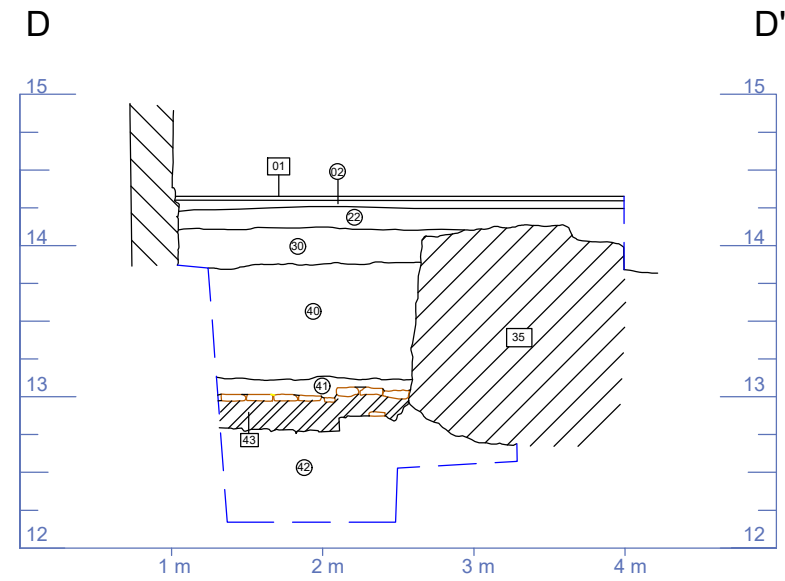
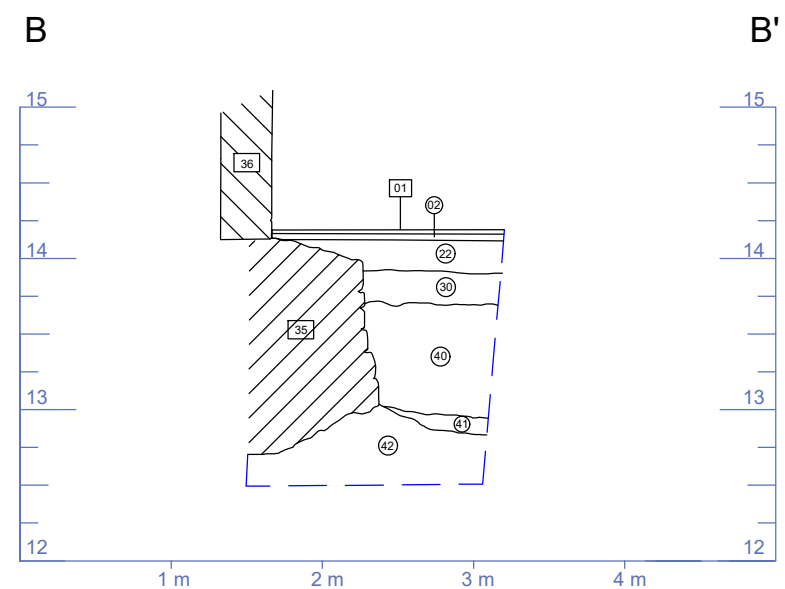
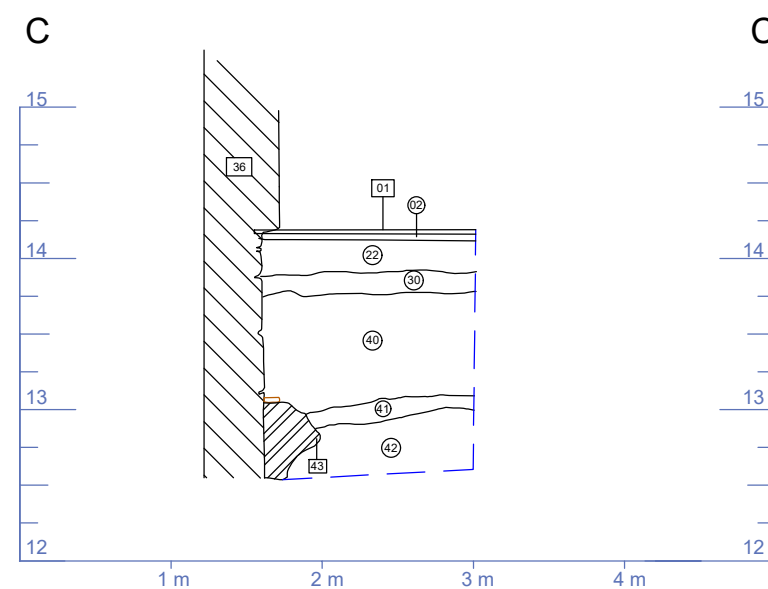
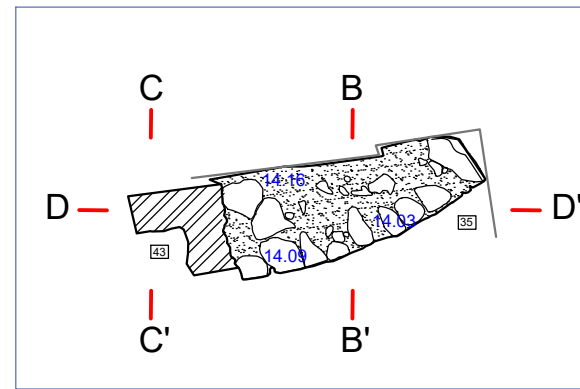
PLANOL 03

PLANTA I SECCIÓ ABSIS U.E 35
CODI: 098/17

SECCIÓ A-A'

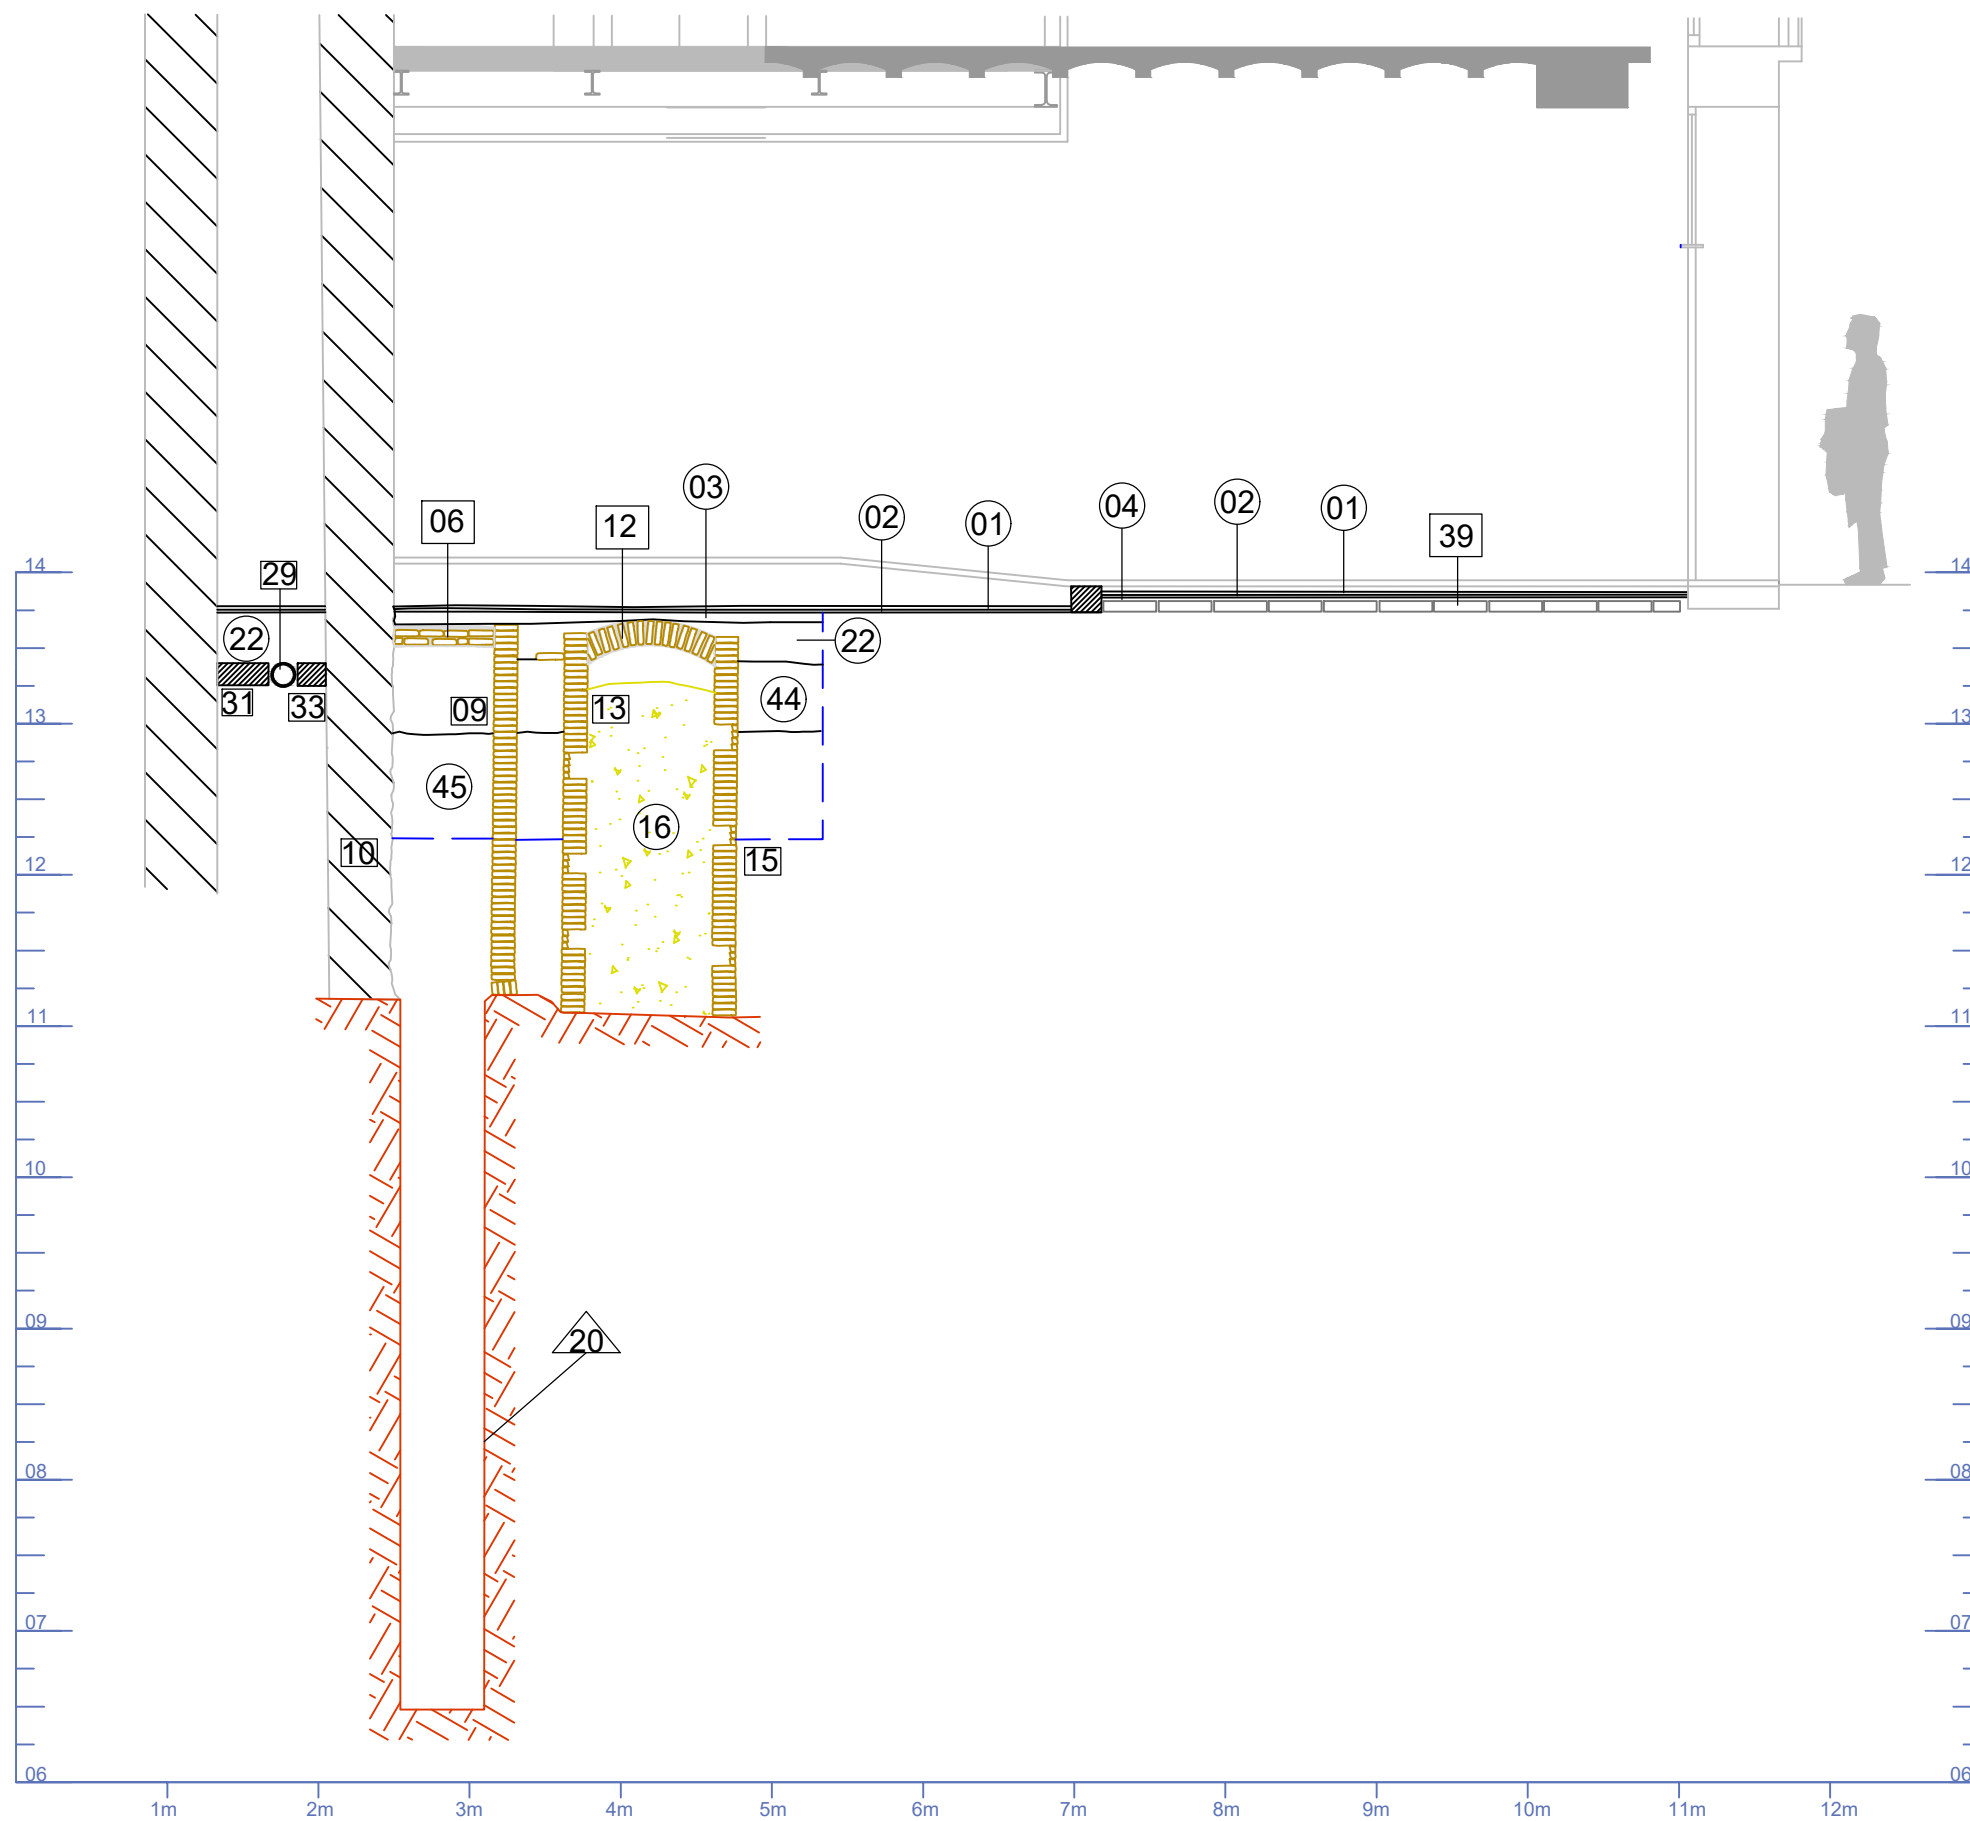
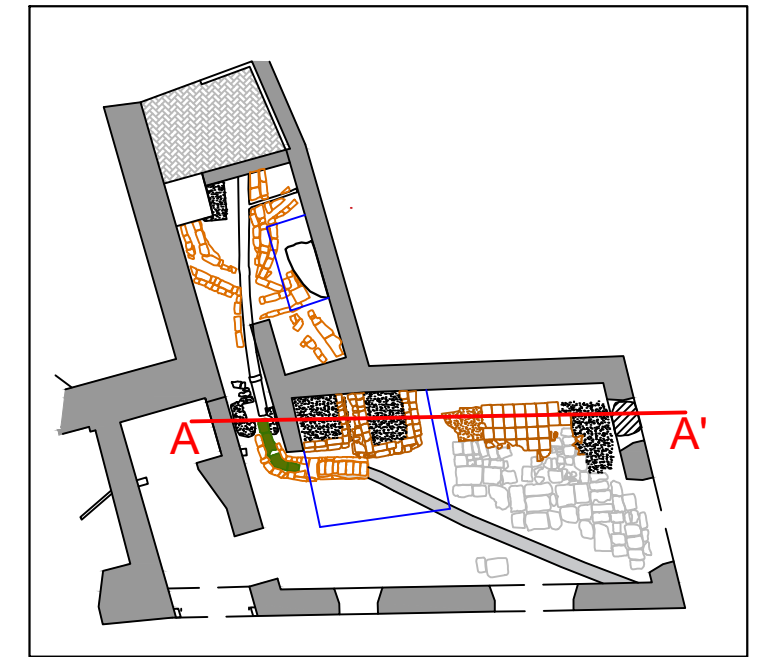
MEMÒRIA
 PLANOL 04

SECCIÓ A-A' - POU
CODI: 098/17
