Memòria arqueològica al carrer de la Palma de Sant Just,
2 / plaça de Sant Just, 5

Districte de ciutat vella – Barcelona (Barcelonès)

Codi Servei d'Arqueologia de Barcelona: 098/17

Març 2019

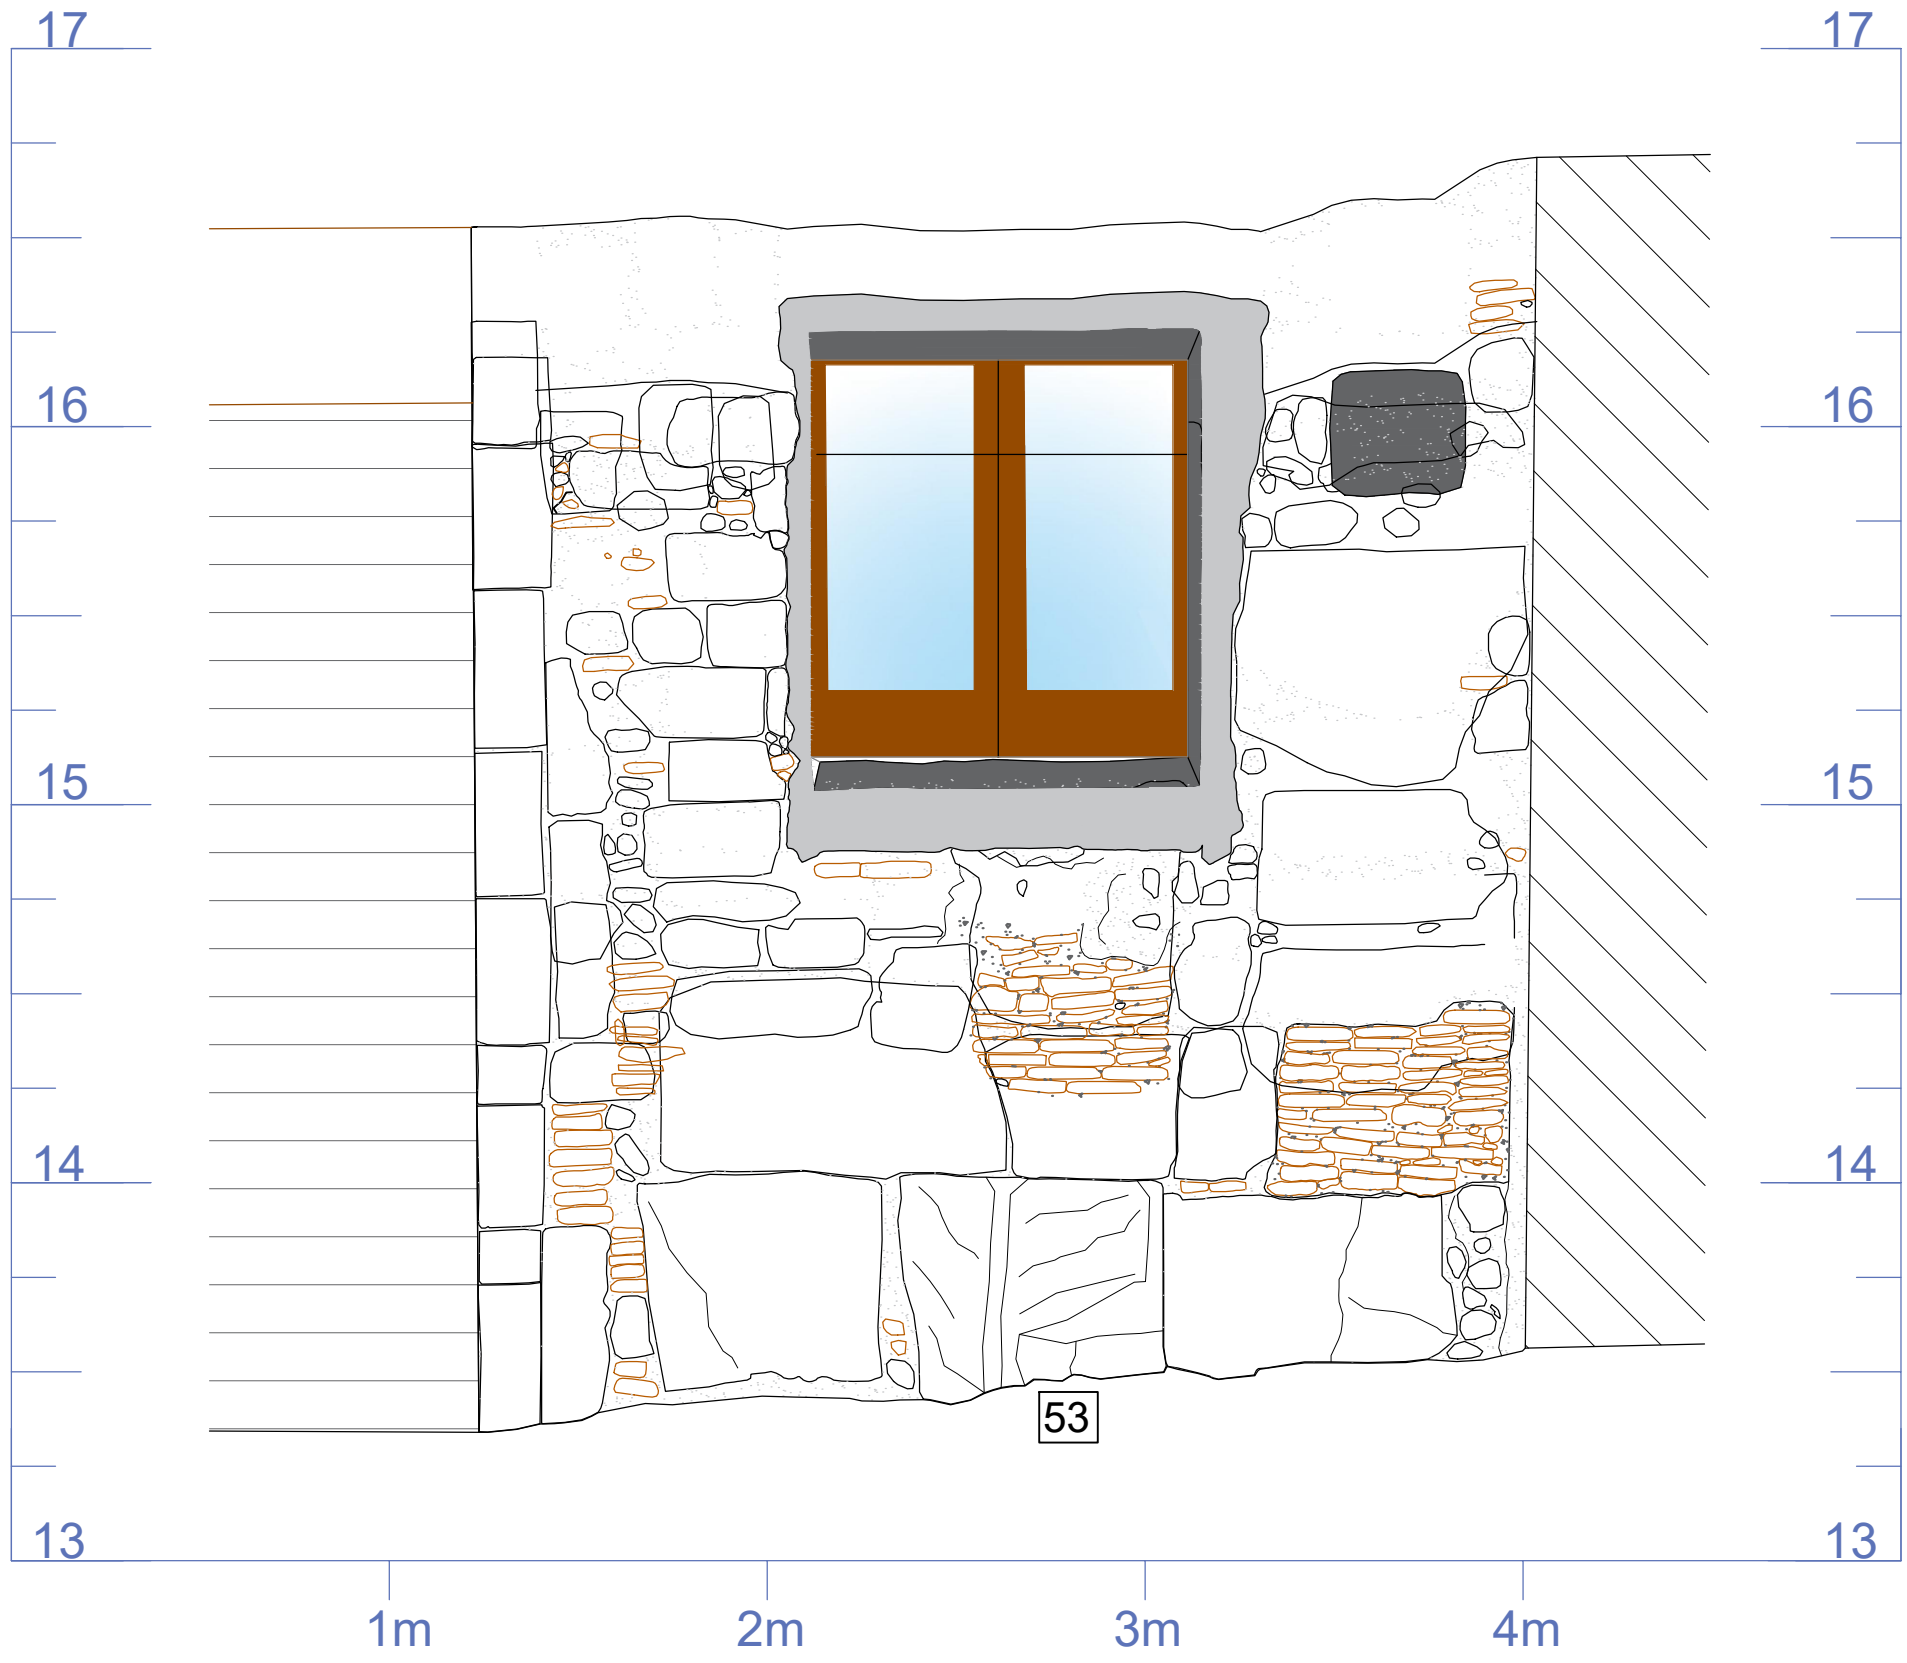
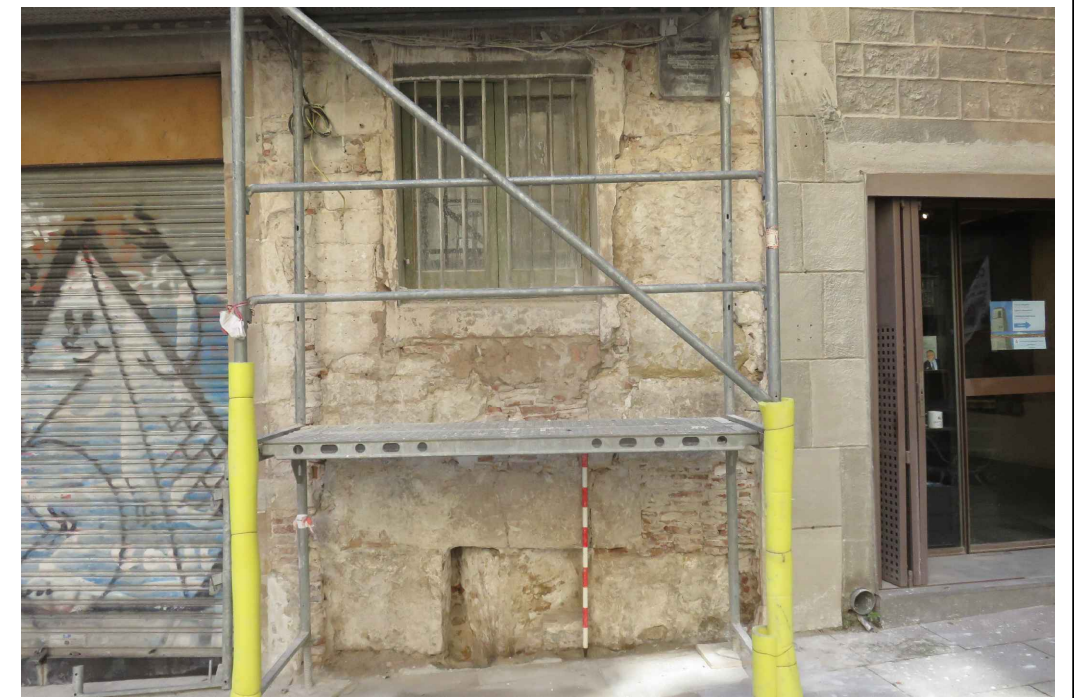
PALMA DE SANT JUST, 2 - PLAÇA DE SANT JUST 5 Districte de Ciutat Vella - Barcelona (Barcelonès)		
ALÇAT FAÇANA CODI: 098/17		
DIRECCIÓ ARQUEOLÒGICA: Roser Arcos		
PLANIMETRIA: Roser Arcos Cristina Belmonte		ipat serveis culturals <small>planificació investigació gestió promoció</small>
TOPOGRAFIA BASE <small>VALERI CONSULTORS</small>		escala 1:20
Obra Social "la Caixa"		MEMÒRIA <small>PLÀNOL</small> 06

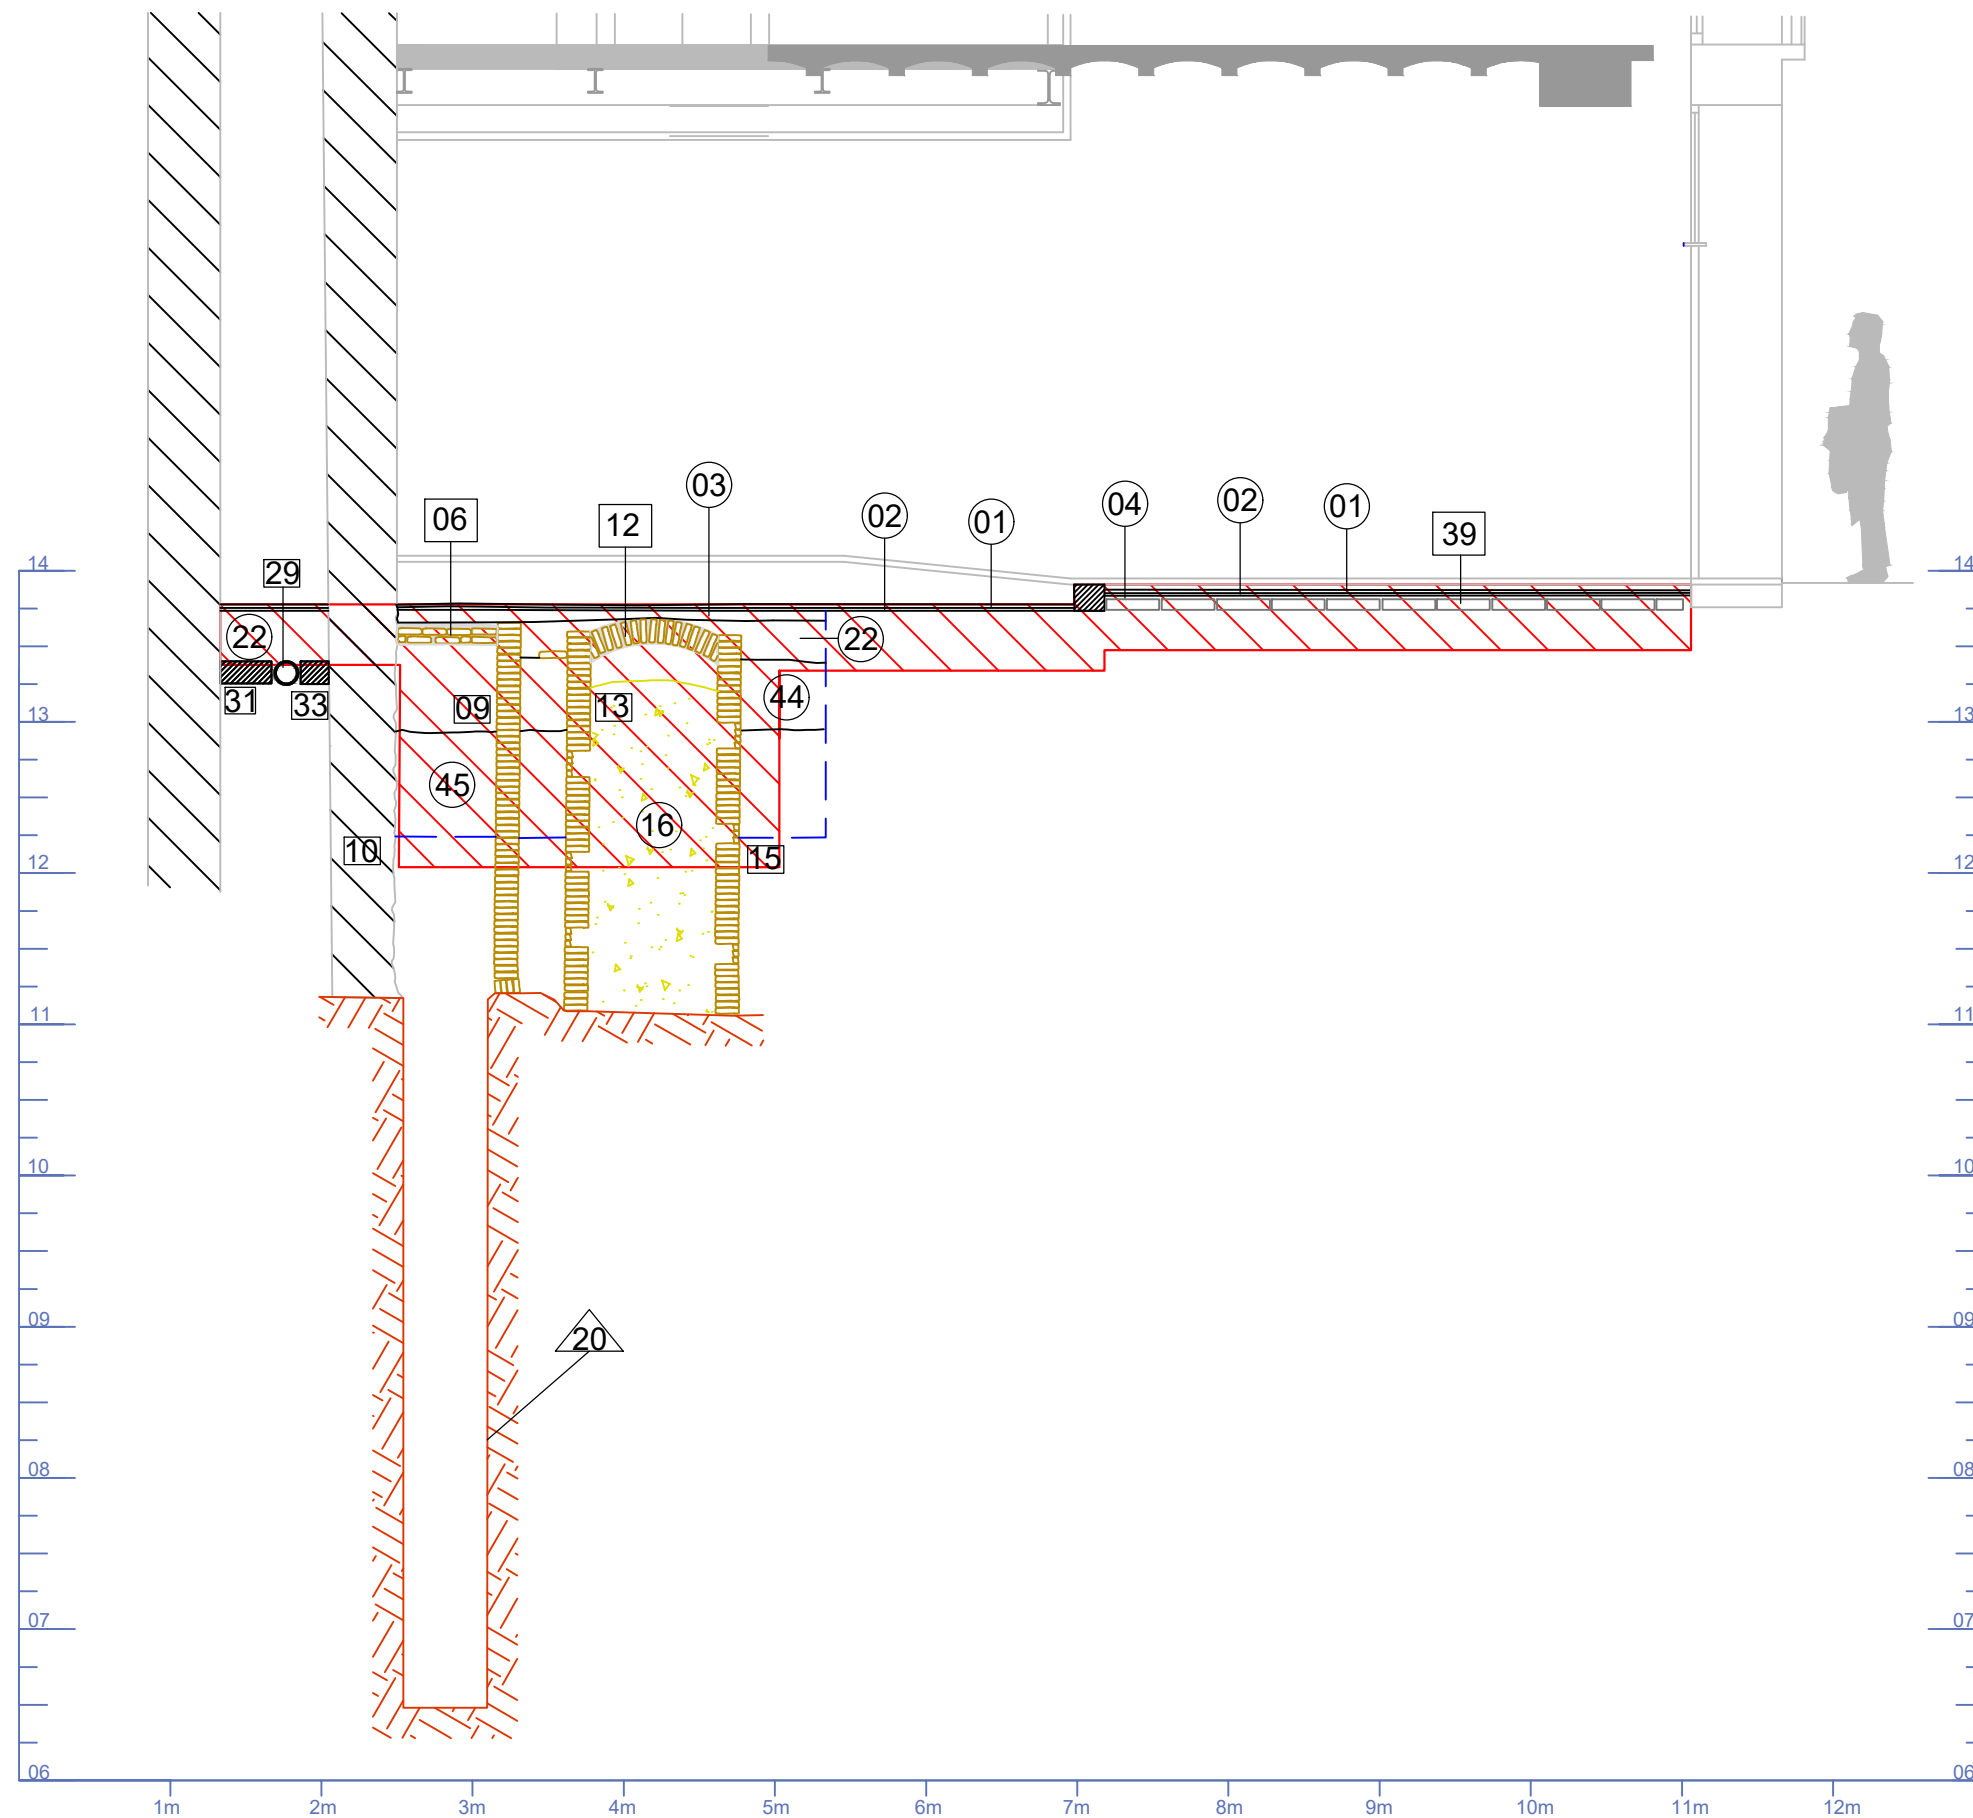
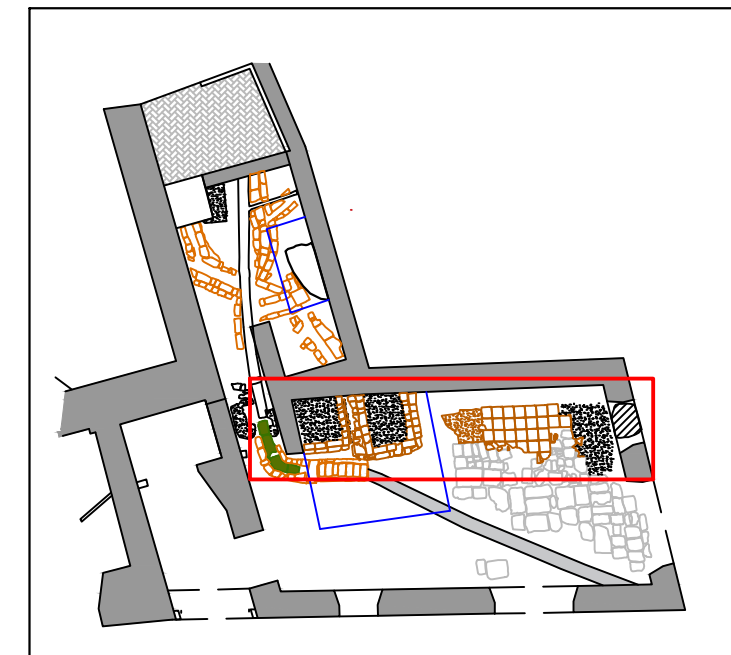
MEMÒRIA
PLANOL 07

**AFECTACIÓ DEL PROJECTE D'OBRA
SOBRE LES ESTRUCTURES DOCUMENTADES**

Plànol 07: Afectació estructures- Impressió A3 – 1/50

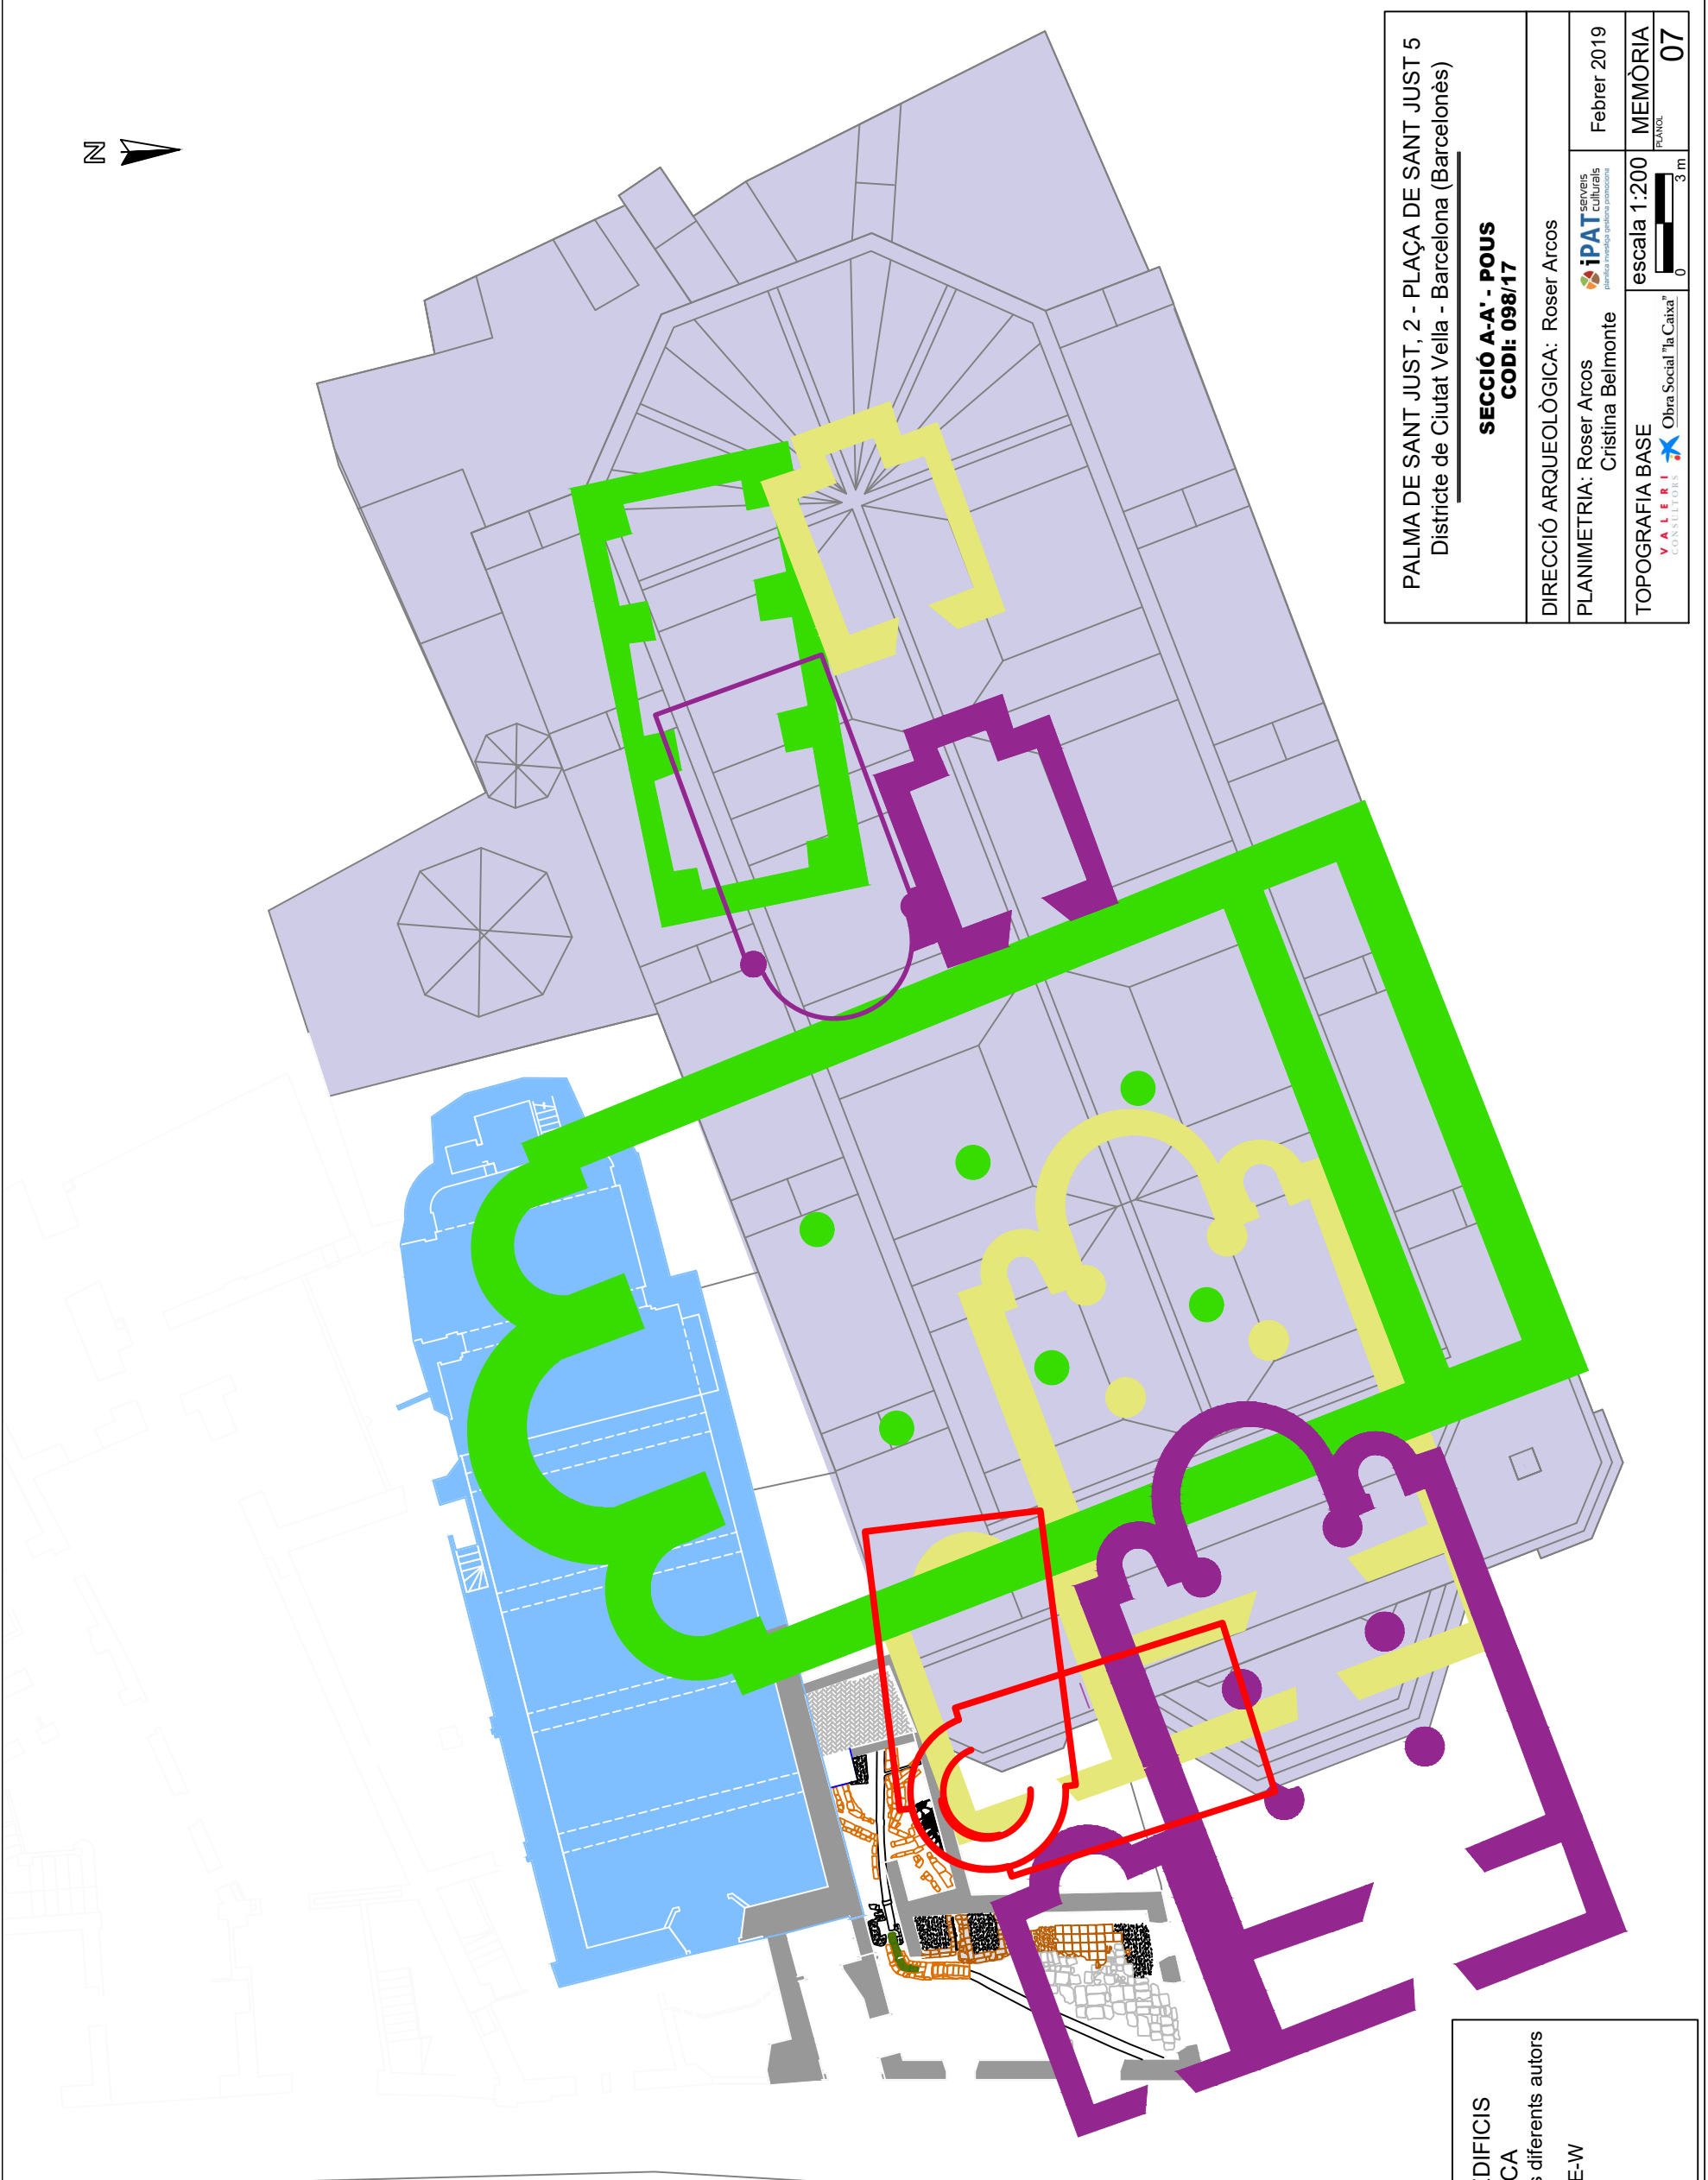
UBICACIÓ DE L'ABSIS RESPECTE EDIFICIS ANTERIORS A L'ACTUAL BASÍLICA Temple Romànic i Capella St. Celoni - Hipòtesis diferents autors

Plànol 08: Hipòtesis sobre l'absis- Impressió A3 – 1/200
