**MEMÒRIA DE LA INTERVENCIÓ
ARQUEOLÒGICA PREVENTIVA
REALITZADA AL CARRER DEL NOTARIAT, 8/
PASSATGE D'ELISABETS,6.
BARCELONA (BARCELONÈS)**

CODI: 075/20

PROMOTOR: ELIX SCM PARTNERS, SL

AGER ARQUEOLOGIA, SL

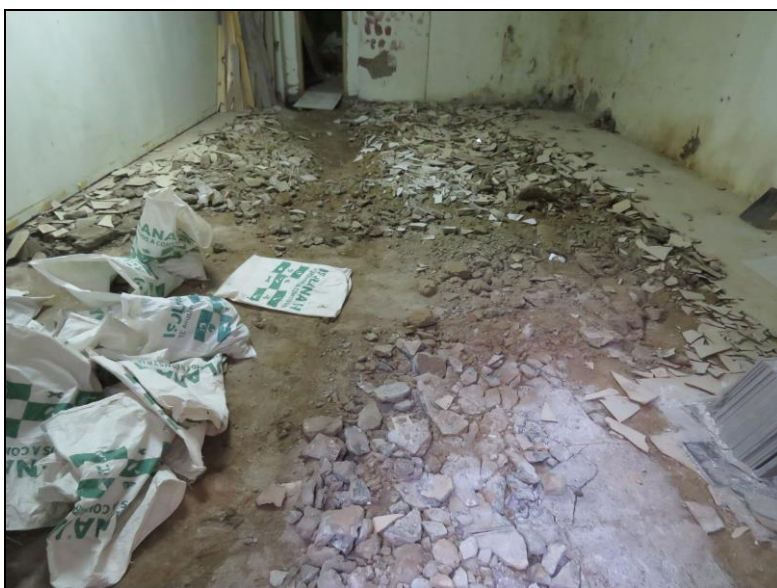
El paviment UE 100 ja repicat

El **Local 1** ocupa un espai de 48,46 m² i presentava un paviment de terratzó gris (UE 100) amb una capa de preparació de morter de ciment (UE 101) seguit d'un planxé de formigó (UE 102) que de forma general ocupava tot el local.

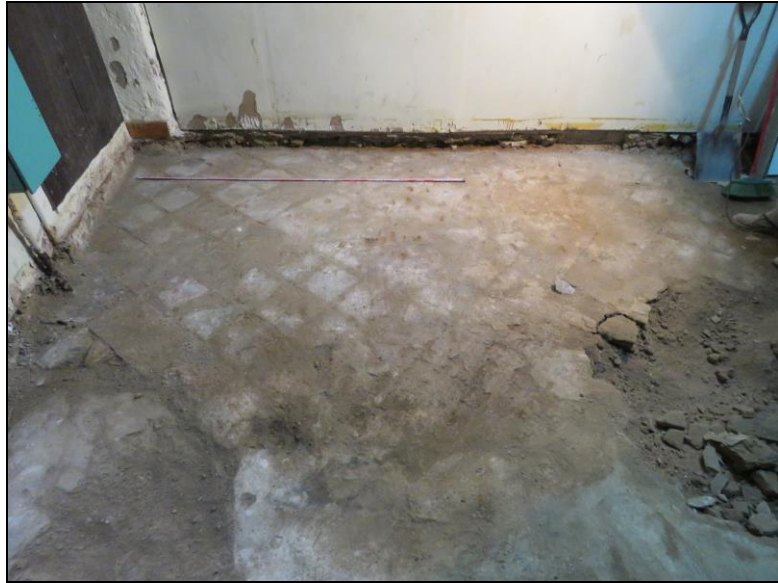
Vista de les restes del paviment UE 104

Un cop extret el planxé de formigó s'observà també una capa molt fina de ciment allisat (UE 103) que anul·lava les restes d'un paviment de rajoles disposades de punta en molt mal estat (UE 104) i que es trobaven sobre tot a la zona propera a la porta, ocupant un espai de 2,10 x 3,50 metres, juntament amb les restes de la seva preparació (UE 105).

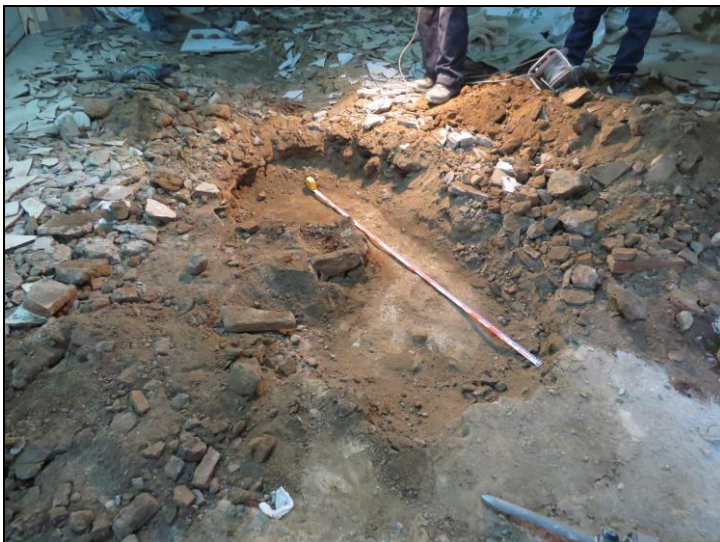
Vista del sondeig amb el desguàs UE 108

Seguidament es va fer un petit sondeig de 1,00 x 1,00 metres al mig del local, aprofitant que el paviment UE 104 es trobava perdut, trobant a sota un nou planxé de formigó (UE 106) sota del qual sortia un anivellament de pedres i terra (UE 107) i les restes d'un desguàs quadrat fet amb maons (UE 108).

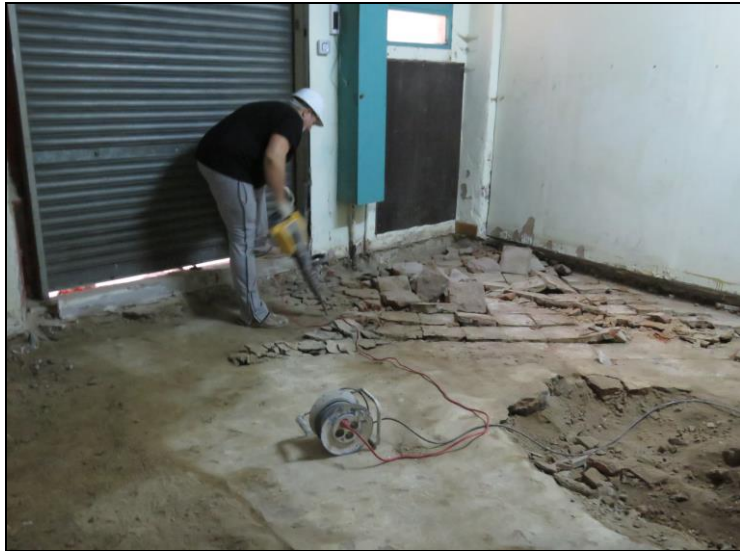
Afectació mecànica del paviment UE 104

Seguidament es procedí a afectar el paviment UE 104 amb mitjans mecànics, així com la seva preparació UE 105 trobats a la cantonada Sud-est del local i es va poder observar que el planxé de formigó UE 106 detectat al sondeig,

ocupava tota la superfície del local i per tant fou també afectat amb mitjans mecànics.

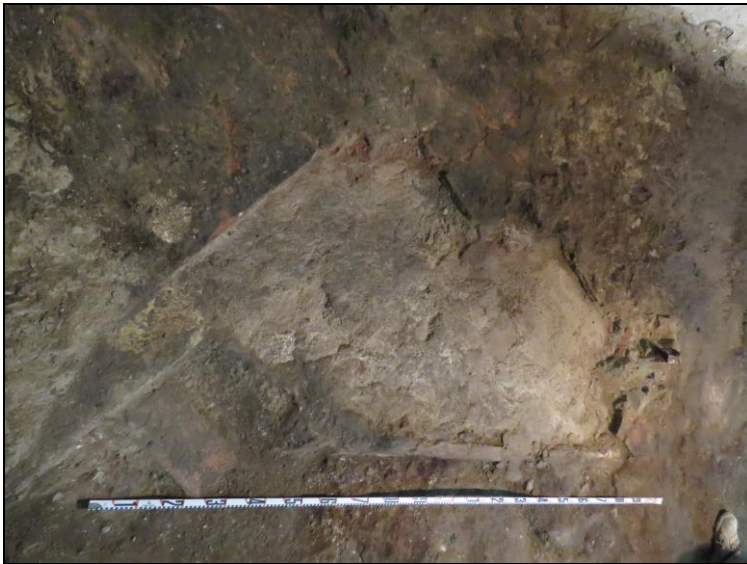
Restes del nivell de compactació UE 109

Sota el planxé (UE 106) hi havia una capa de terra (UE 107) que amortitzava les restes d'un nivell compactat de calç i terra (UE 109).

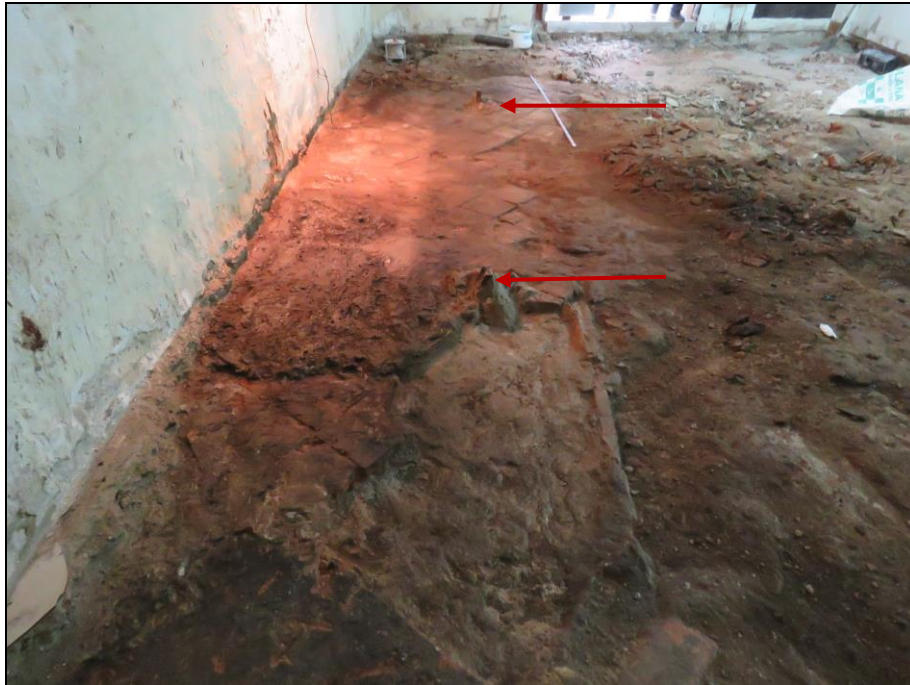
Al fons el paviment UE 110 amb les restes de pilars de ferro UE 112 (fletxes en vermell) i en primer terme l'envà UE 113

Recolza l'evidència d'una compartimentació anterior a l'actual de l'espai la troballa de les restes d'un envà (UE 113) a la part central del local i que segueix una trajectòria Nord-Sud. També es va trobar durant la neteja del paviment UE 110 les restes de dos pilars de ferro (UE 112) fets amb biguetes de perfil en I posats de forma alineada de Nord a Sud.

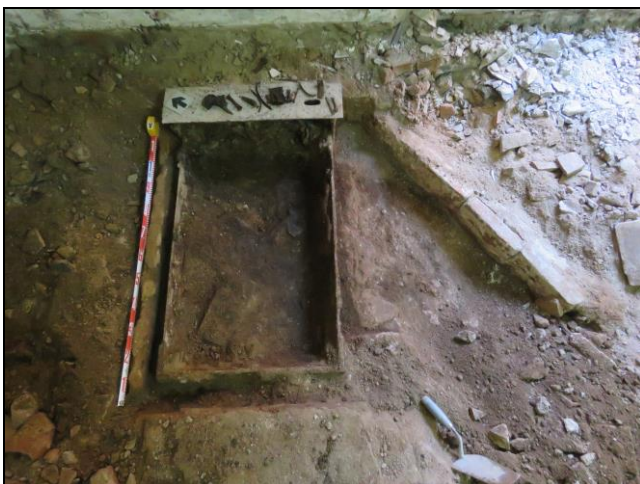
Vista *in situ* de l'element de ferro trobat a l'anivellament UE 114

Seguidament es va procedir a l'afectació del paviment de tovots UE 110 i la seva preparació (UE 111). Es va trobar a sota un nivell de terra i runa (UE 114) de força potència, on destacaven les restes d'una estructura de ferro rectangular que sembla estar relacionada amb alguna activitat industrial.

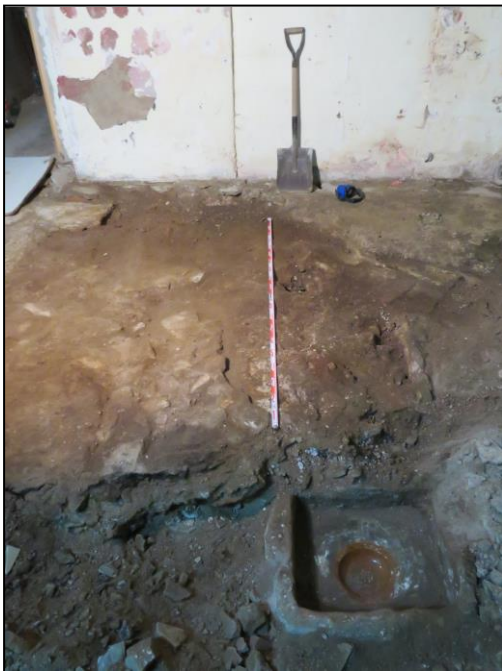
Nivell UE 115 i el gibrell encastat UE 116

Al quadrant Sud-Oest es trobà igualment un nivell de compactació o de circulació (UE 115) de morter de calç, conservat també de forma parcial. Durant la seva neteja i delimitació es va trobar que amortitzava, en part, una mena de sobreeixidor de secció quadrada formant una peça de morter amb un gibrell encastat (UE 116). Aquesta peça deuria formar part d'alguna font ornamental, tot i que no es va poder determinar si era o no un element re aprofitat.

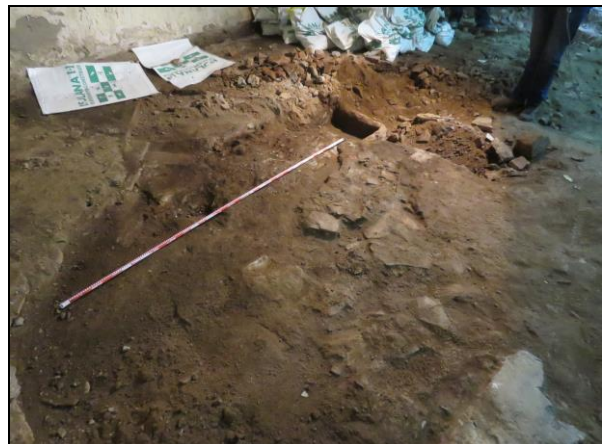
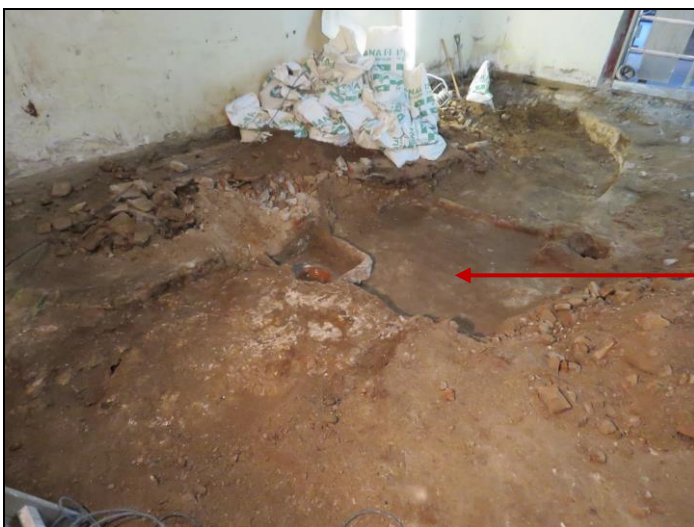
Restes del nivell de circulació UE 117

Al costat Nord-oest d'aquesta peça UE 116, es van delimitar les restes d'un possible nivell de circulació compactat (UE 117) format per una barreja de morter de calç i terra.

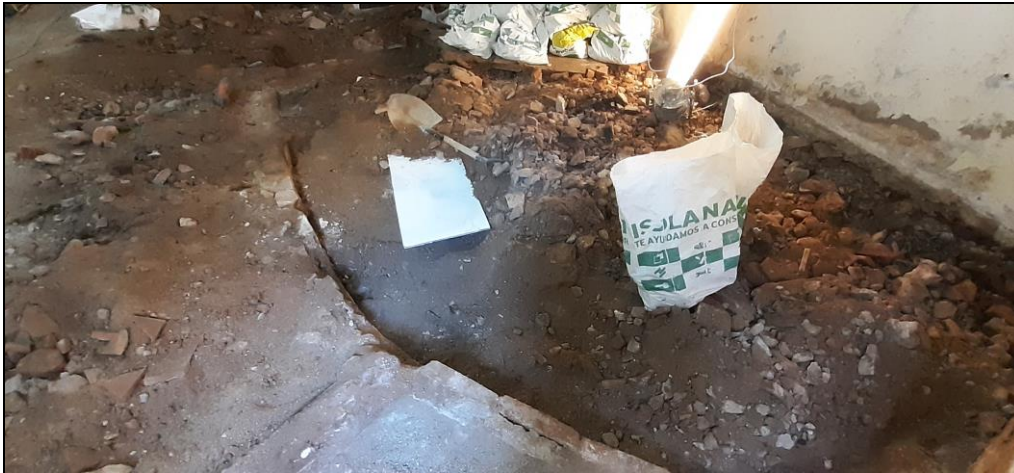
Tasques de delimitació del dipòsit UE 118

del local, i es va trobar que amortitzava el que van resultar ser les restes d'un dipòsit de maons (UE 118) que presentava una forma el·líptica i que es trobava seccionat en part per la mitgera Nord de l'edifici.

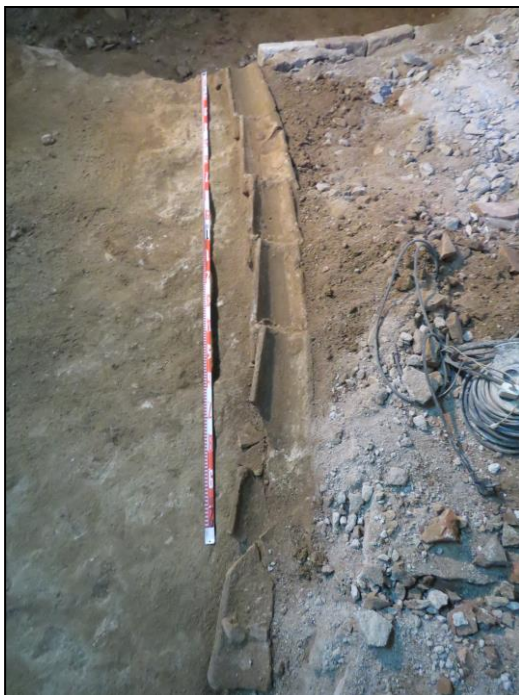
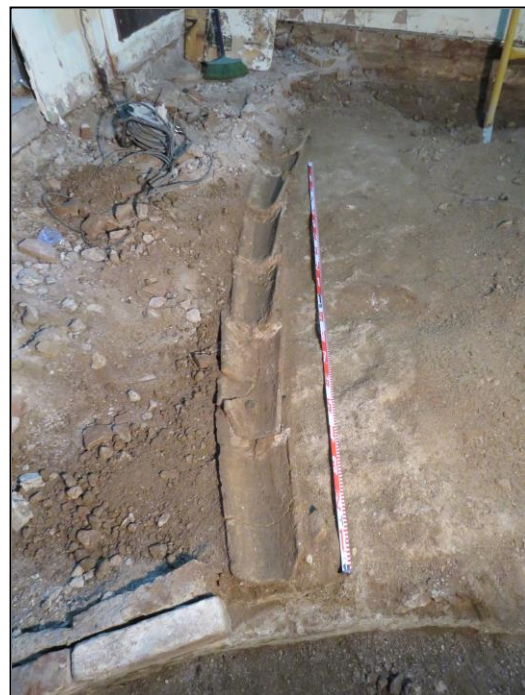
Dues imatges oposades de la claveguera UE 120

Conforme s'afectava el nivell d'amortització de terra i runa (UE 114) es va poder excavar també una canalització de maons (UE 120) bastida amb una successió de teules corbes de forma oberta i sense tapa i que seguint una trajectòria Est-Oest anava a desguassar al dipòsit UE 118.

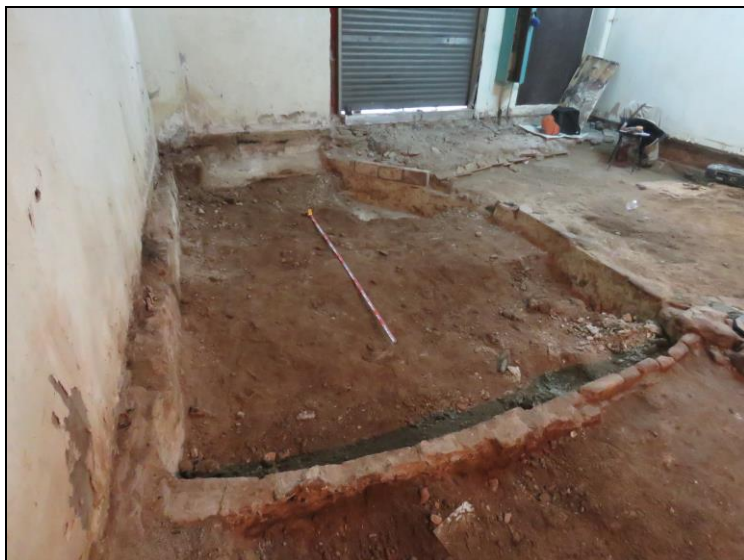
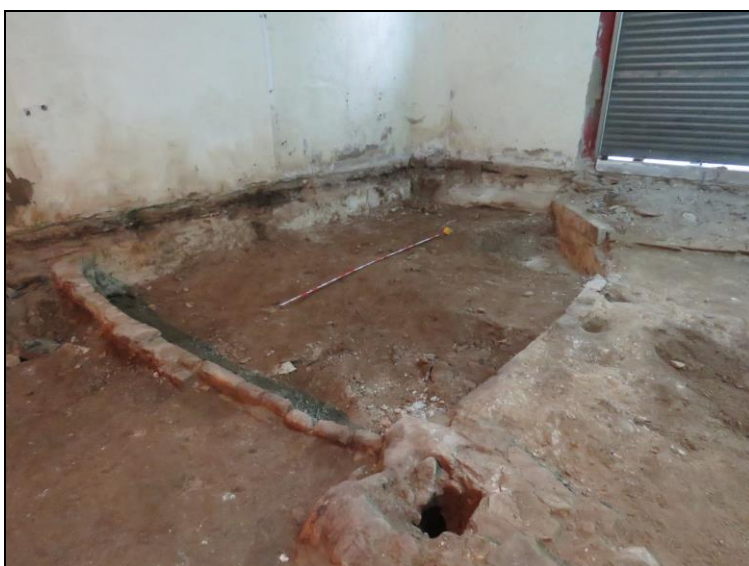
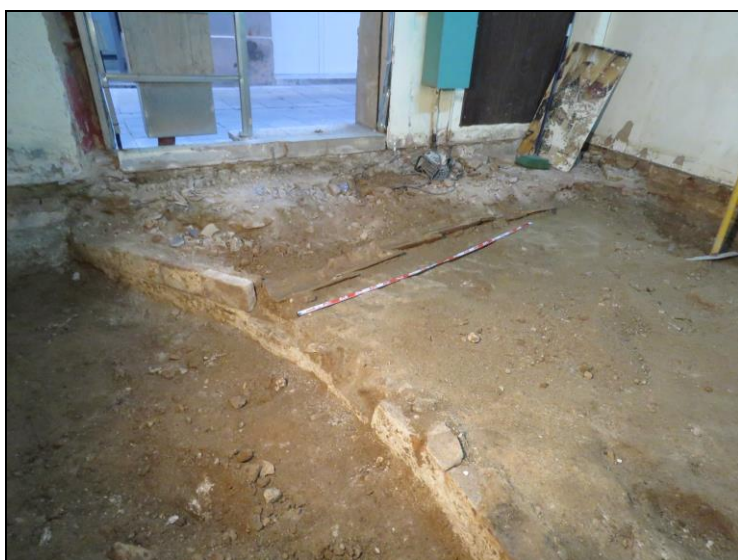
Dues imatges oposades del dipòsit UE 118 i detall de la claveguera UE 120 connectant amb el dipòsit

Amb la delimitació del dipòsit UE 118 es va poder observa la planta conservada

i com la claveguera UE 120 desguassava dins.

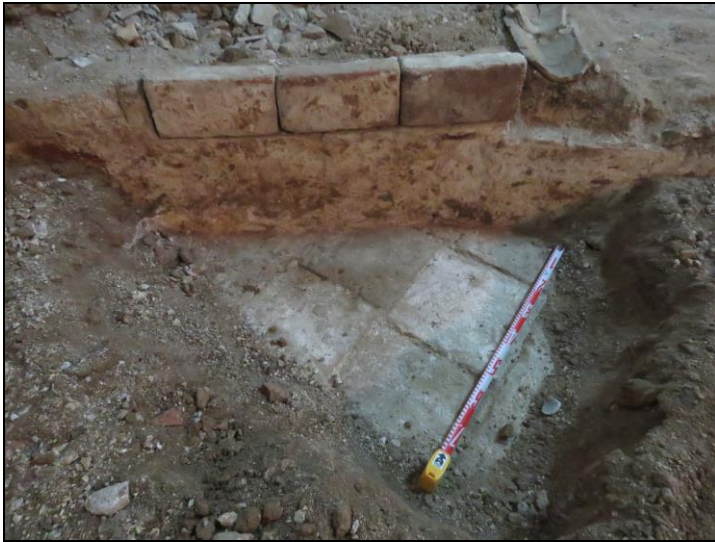
Vista del paviment de tovots UE 126

al costat Sud-est un nivell de morter de calç que de forma fragmentària segellava l'interior del dipòsit (UE 119) i la resta amb un farciment de terra i runa (UE 121). Donat que s'excedia la cota d'afectació de l'obra no fou possible buidar totalment el seu interior. Aquesta circumstància va motivar que únicament es pogués fer un sondeig en el punt del dipòsit on contacta amb la claveguera trobant un paviment de lloses disposades de punta (UE 126).

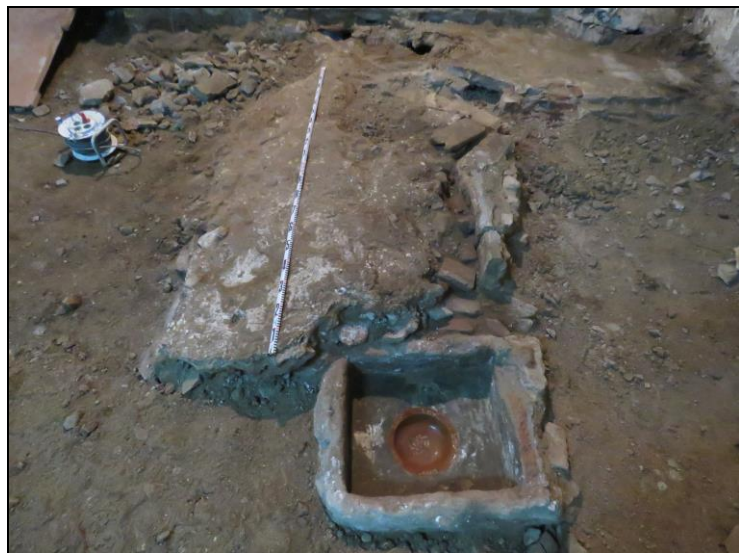
Vista del nivell UE 122

Quant a l'altre quadrant del local en afectar el nivell UE 115 es trobà les restes del que en un principi es va interpretar com una volta de maons amb revestiment de morter de calç (UE 122) quan el realitat es tractava de les restes d'un altre nivell de circulació, que es conservava de forma molt precària, el qual havia estat desmuntat en part.

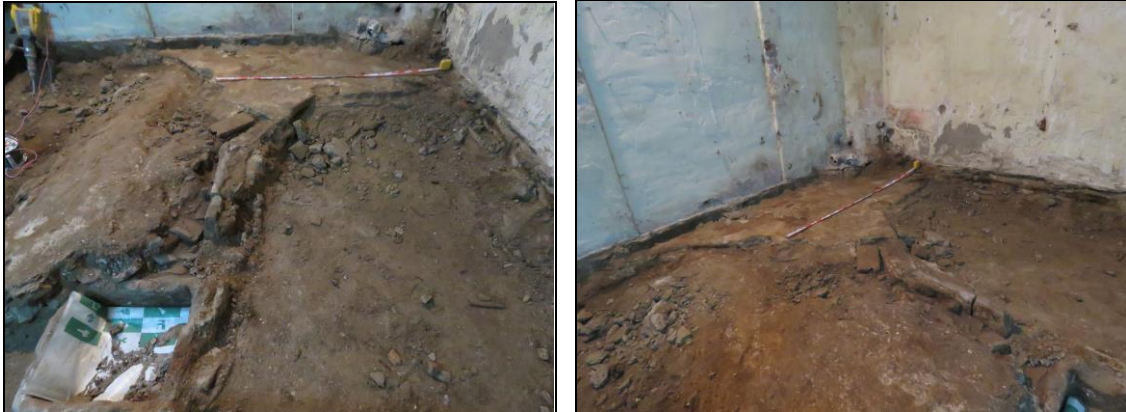
Dues vistes de l'arqueta i la canalització anul·lada d'aigües pluvials (UE 123)

una claveguera de maons (UE 123) que en origen recollia les aigües pluvials de la finca i les restes d'un anivellament al costat Oest (UE 125).

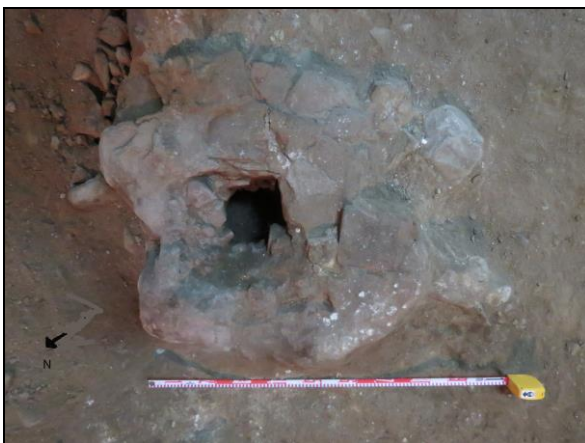
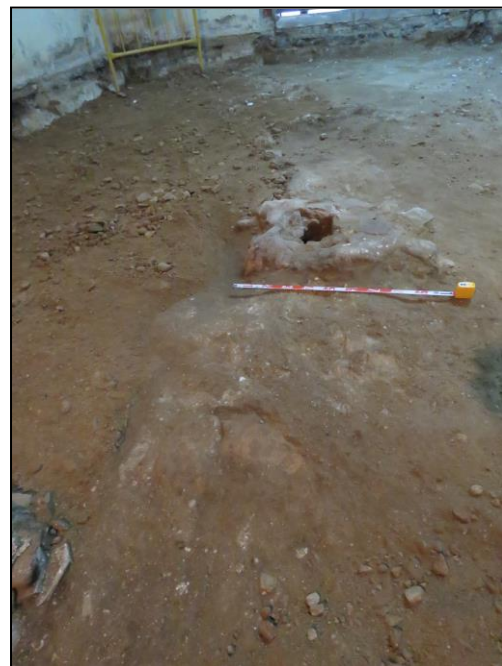
A la resta del Local 1 es va documentar també a la cantonada Sud-Est del dipòsit una estructura quadrada feta amb maons i pedres i revestiment de calç (UE 124) que era la base d'un pilar desaparegut.

Vista general i en detall de la base del pilar UE 124

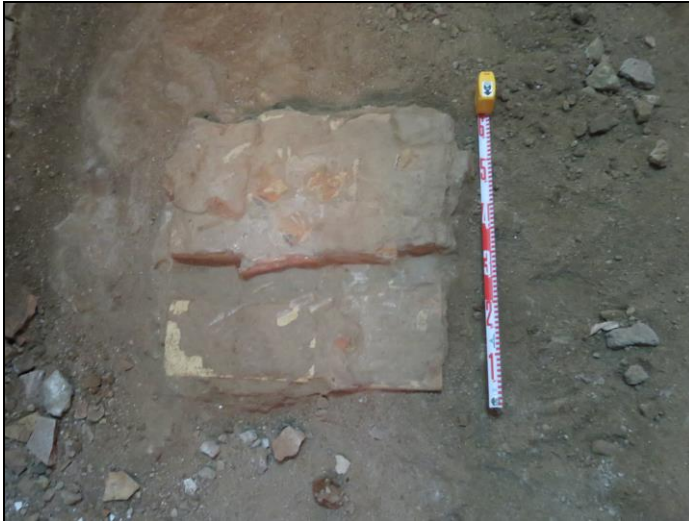
Finalment també es va documentar un pilar quadrat de maons (UE 127) el qual

únicament es va poder delimitar, sense trobar cap element associat.

Vista del pilar de maons
UE 127

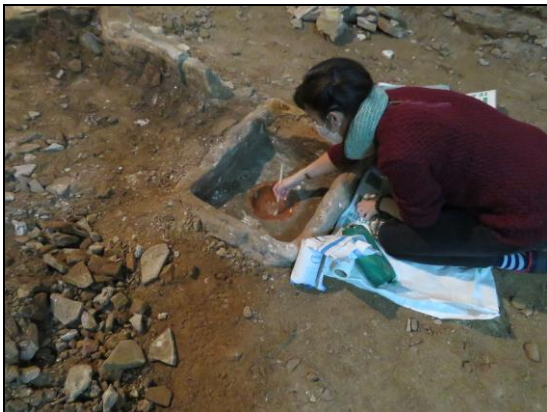
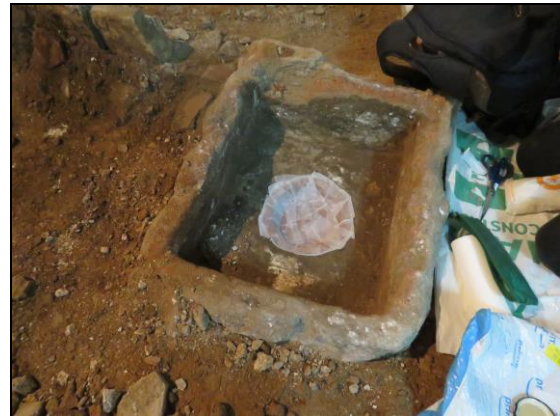
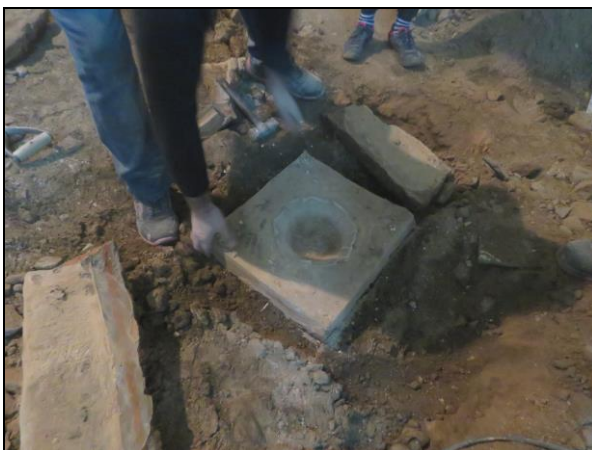
Un cop documentades les estructures es va procedir, d'acord amb les indicacions del Servei d'Arqueologia de Barcelona, a fer l'extracció de l'element UE 116 per recuperar el gibrrell encastat. Aquesta tasca la va realitzar la restauradora Delia Eguiluz.

Procés de protecció i extracció de l'element UE 116

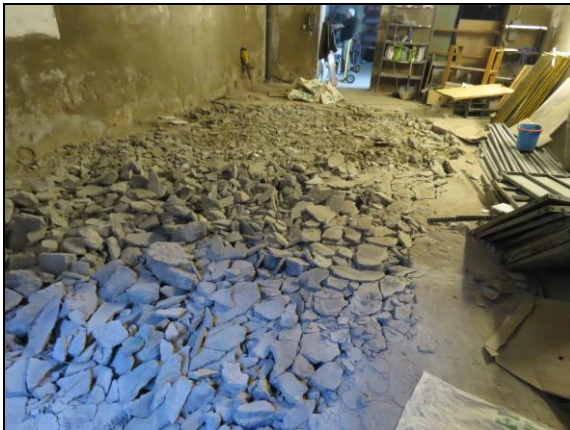
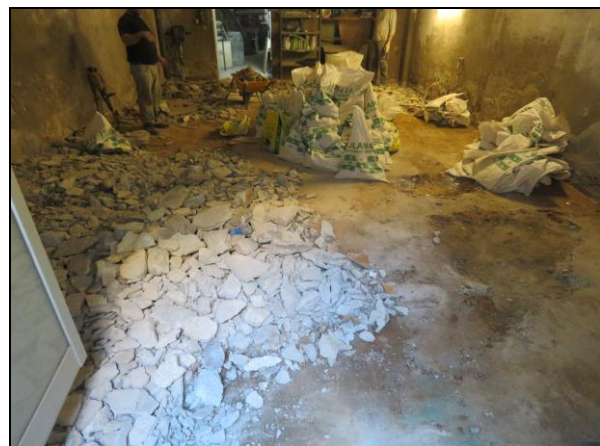
Excepte un petit racó al Sud-est que conservava restes d'un paviment de rajoles contemporànies (UE 200), tot el local presentava un paviment de formigó (UE 201) d'entre 12-14 cm, a sota del qual es trobà una capa fina de terra d'uns 1,5 o 2 cm (UE 202) i una nova capa de formigó (UE 203), arribant a la cota d'afectació sota la qual aparegué una nova capa de terra (UE 204).

Finalment es va poder afectar la capa de formigó trobant la capa de terra UE 204 que es va rebaixar fins a cota d'afectació, donant per acabada aquesta fase d'intervenció.

Capa de formigó UE 201, capa de formigó UE 203 i nivell de terra UE 204

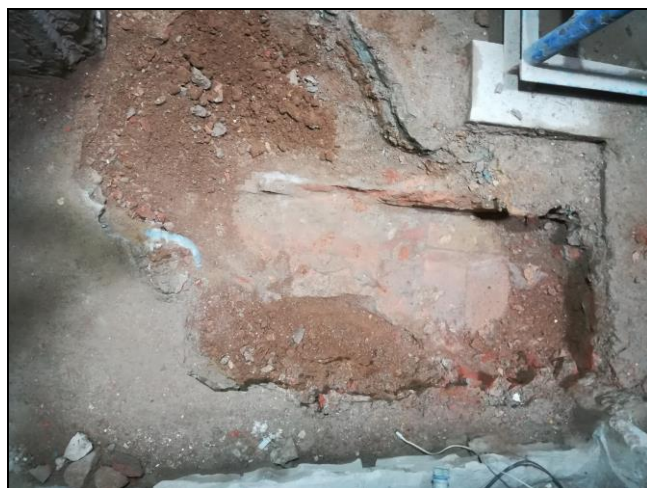
En un primer moment es va procedir a retirar la capa superficial que ocupava tot l'espai, consistent en una capa de ciment d'uns 4 cm. Just a sota va aparèixer un paviment de rajoles, probablement de la segona meitat del segle XX. Aquests dos paviments de ciment i rajoles es van afectar amb el martell pneumàtic. A causa de la naturalesa d'aquest paviment, es va decidir no incloure'l dins l'inventari d'unitats estratigràfiques.

Vista de la capa de ciment i restes del paviment de rajoles

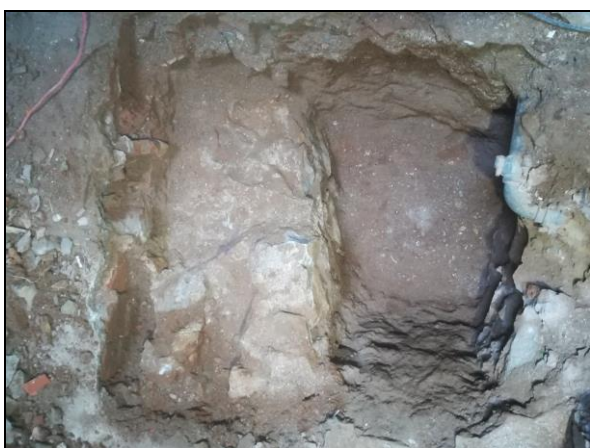
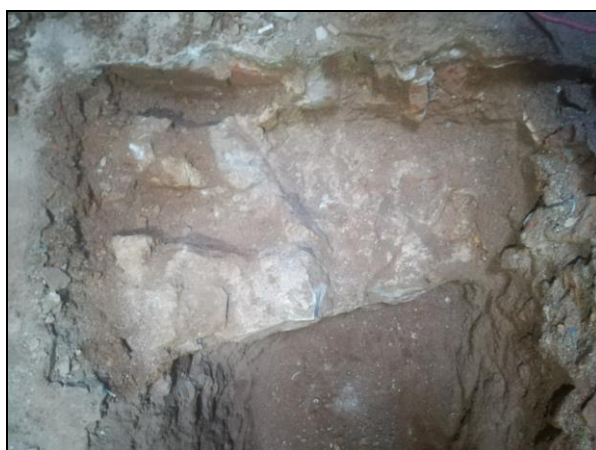
Un cop retirat aquest paviment, va aparèixer alhora un estrat positiu (UE 1) i un mur (UE 2). Ambdues unitats estratigràfiques arribaven fins el final del sondeig, no localitzant cap canvi ni pel que fa a la naturalesa dels estrats, ni a la composició d'aquests.

L'estrat UE 1 presentava materials ceràmics força coherents, d'entorn del segle XVI, entre els quals destaquen fragments de ceràmiques blaves de Barcelona i fragments de ceràmiques de reflexos metàl·lics. Tot i trobar-hi un mur (UE 2) en el mateix pou, aquest anava lligat amb material molt més modern, tallant l'estrat del segle XVI.

Dues vistes del mur UE 2
