**MEMORIA DE LA INTERVENCIÓN ARQUEOLÓGICA EN LA CALLE BISBE CATALÀ, 20. DISTRITO DE LES CORTS – BARCELONA (CLT\_2022\_EXP\_ARQ002PREV\_3294 (R/N 470 K121 NB 2022/1-37656) 010/22. Intervención realizada entre el 9 de mayo al 10 de junio de 2022**

Juan García Targa  
Arqueólogo. Abril de 2024

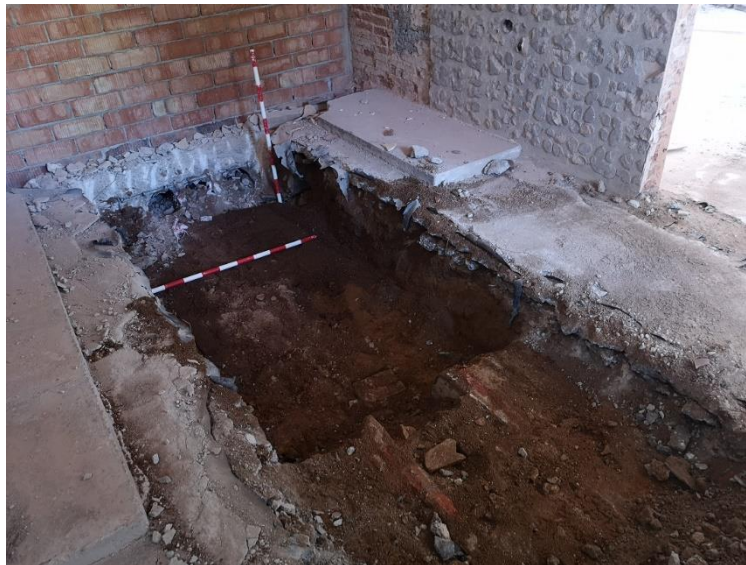
Figura 10. Zanja 1: Inicio de los trabajos y vista general de las conducciones previas i los rellenos

Durante la realización del rebaje en este punto se fragmentaron tramos de la antigua conducción que presentaban forma de “U” de 47 centímetros de anchura interior, 70 centímetros de grosor de las paredes y 38 centímetros de profundidad (UE 1003). Esta conducción fue excavada en un sedimento de tierra arcillosa de tonalidad rojiza (UE 1002), cubierta por la preparación del pavimento (UE 1001).

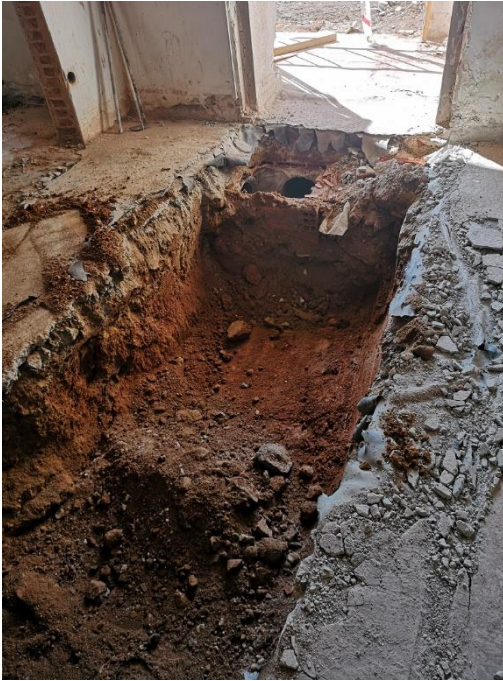
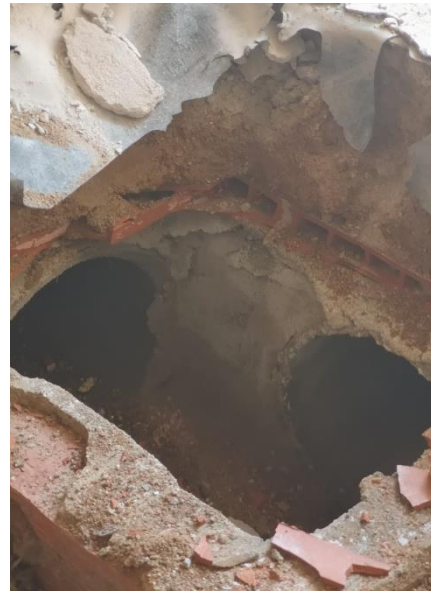
Figuras 11-12. Zanja 1: extremo sur y conducciones previas al límite con la terraza y la cisterna

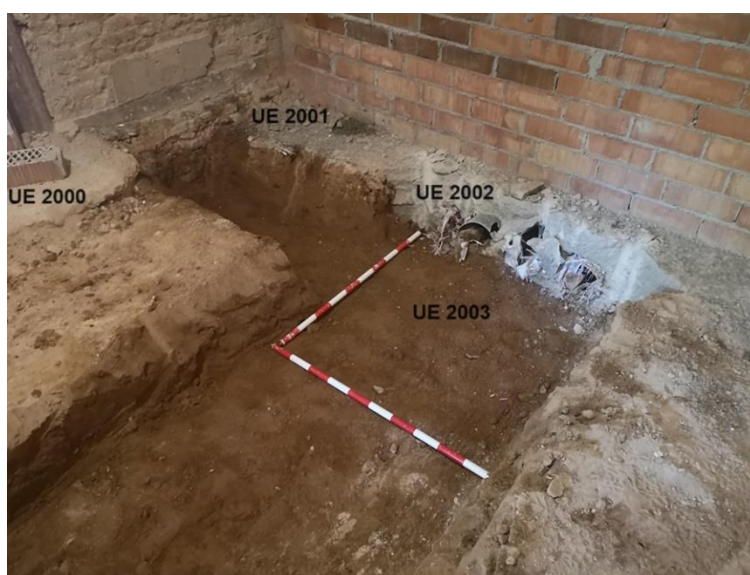
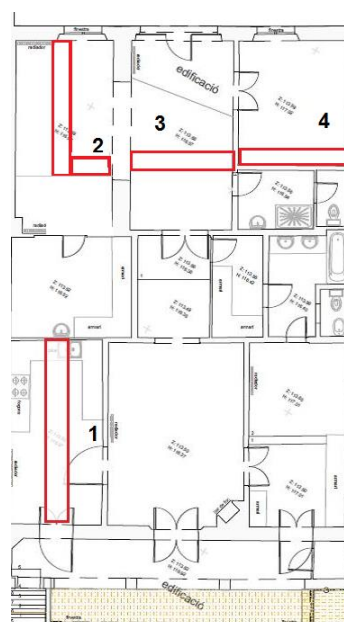
Figuras 18-19. Zanja 2: estratigrafía documentada y localización

La zanja 2 presentaba la siguiente estratigrafía: una primera unidad de pavimento (UE 2000) que cubre una nivelación de hormigón en toda la habitación para la localización del pavimento (UE 2001), la estructura de hormigón en la que van insertados los tubos de conducción (UE 2002) y el sedimento general de nivelación de todo este espacio, UE 2003.

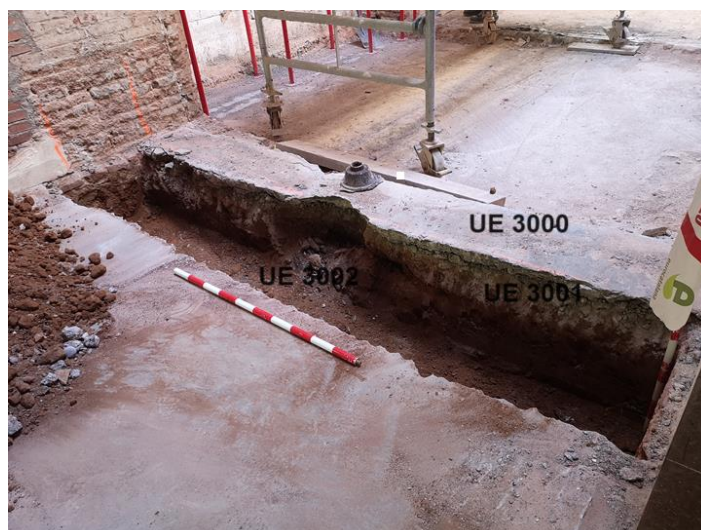
Figura 22. Zanja 3: General de la zanja con las unidades estratigráficas

En este caso la longitud de la zona excavada se extendió 3,40 metros, con una anchura de 64 centímetros. La estratigrafía presenta claramente un pavimento enlosado de tonalidad marrón de unos 4 centímetros (UE 3000) que se dispone sobre un dado de hormigón a modo de nivelación que tiene un grosor que oscila entre 25 centímetros (UE 3001) Ese pavimento cubre un dado de hormigón de unos 25 centímetros de potencia que se dispone sobre el sedimento natural de arcillas marrones estériles ya comentadas para otras zonas de la planta baja del inmueble (UE 3002).

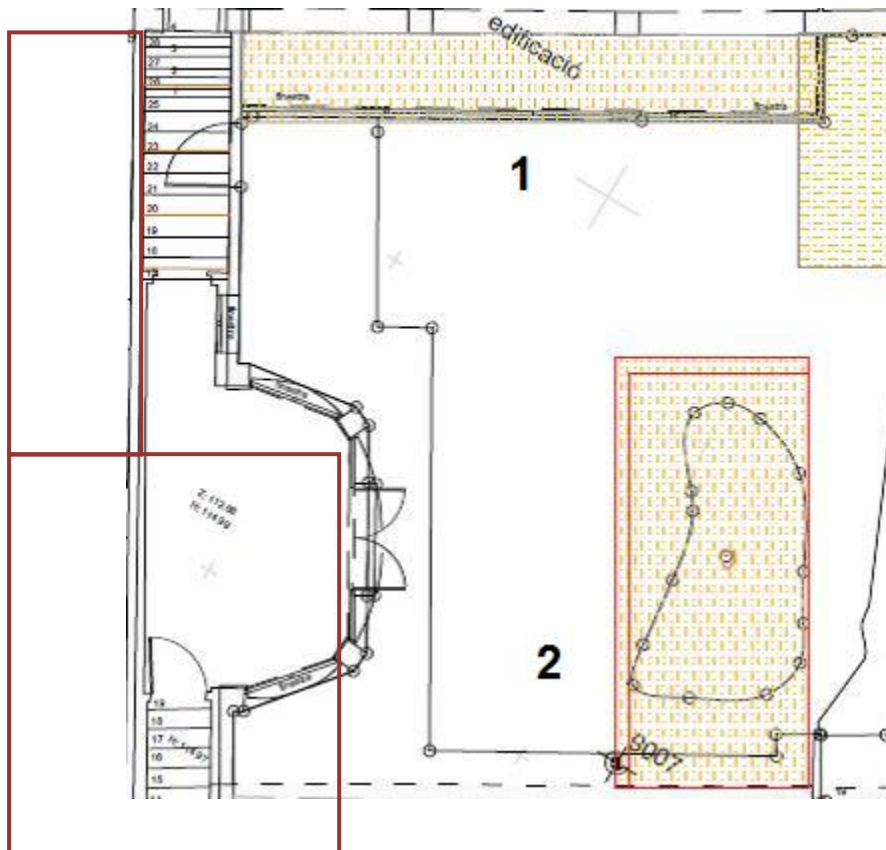
Figura 26. Las zonas marcadas en marrón (izq) fueron desmontadas por necesidad del proyecto (Fuente: *Projecte de rehabilitació d'un habitatge al carrer del Bisbe Català 20*): piscina y zanjas para muros de contención.

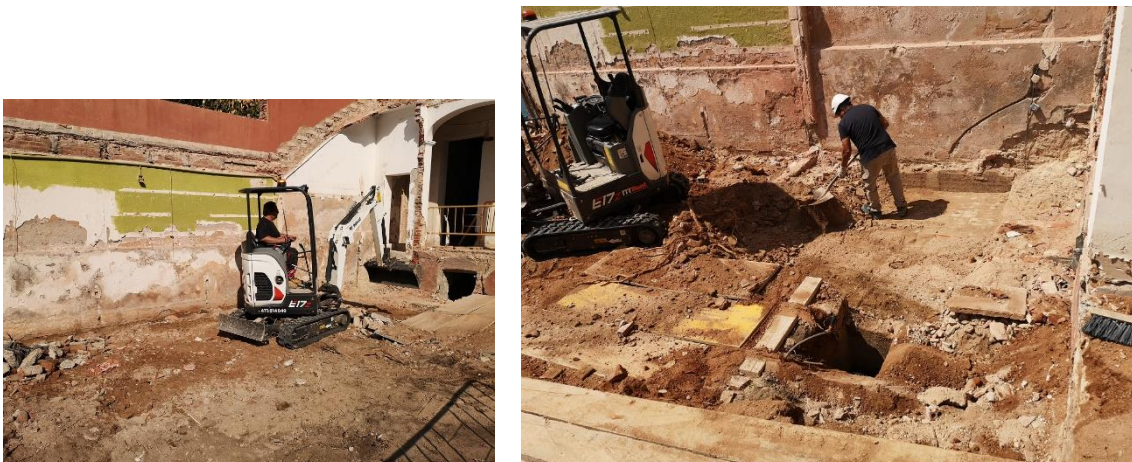
Figuras 30-31. Trabajos de limpieza inicial y documentación de cisternas y pavimento

Se ha documentado un conjunto de estructuras formada por: un fregadero o estructura para gestión de agua para uso industrial y/o doméstico, una serie de conducciones y dos depósitos para el almacenamiento de agua. Aunque no se llevó a cabo una excavación arqueológica, tan solo la extracción de los escombros que cubrieron el conjunto durante las reformas de mediados de siglo XX, pasamos a describir brevemente y con nomenclatura numérica.

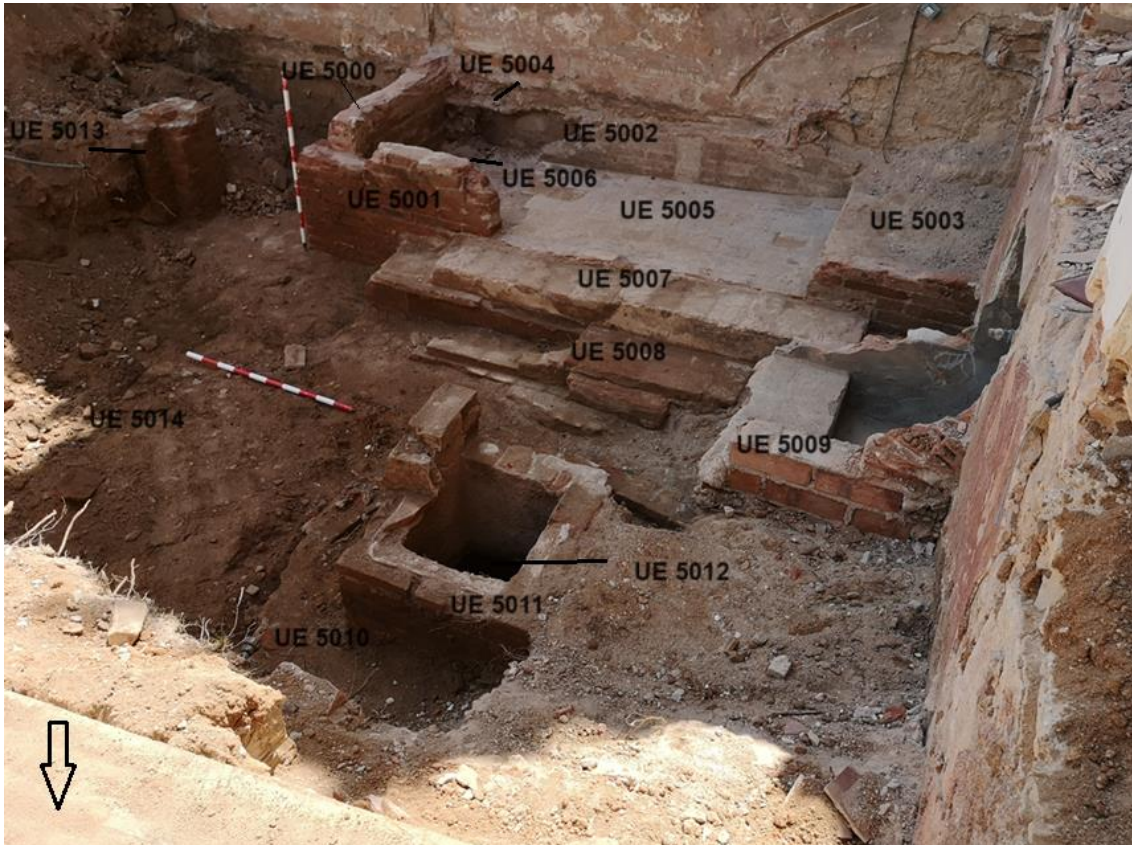
Figura. 32. Vista general del extremo noroeste de la zanja de servicios del jardín interior y las unidades estratigráficas diferenciadas

La unidad estratigráfica 5014 es la formada por el escombros utilizado para cubrir y amortizar todas las estructuras de esta zona del inmueble durante las remodelaciones anteriores y por lo tanto cubre al resto de los estratos constructivos diferenciados.

Los estratos 5000, 5001, 5002 definen las paredes de una estructura rectangular de 2,20 metros de largo por 1,56 metros de anchura media. Los paramentos tienen un grosor que oscila entre 35 y 40 centímetros, hechos de ladrillos o

losetas de arcilla cocida. Asociado al fregadero se han podido identificar dos pavimentos de baldosas de arcilla correspondientes un fregadero (unidades estratigráficas 5004 y 5005 de ubicados sobre unas nivelaciones previas). El pavimento 5005 cubriría la totalidad del lavadero y cubre por lo tanto la unidad 5006 que es un relleno de nivelación previo a la disposición del pavimento. La altura conservada de los muros 5000, 5001 y 5002 llega a los 50 centímetros.

El estrato constructivo 5003 es una de las diversas conducciones realizadas con azulejos y que presenta una anchura máxima de 70 centímetros. La unidad estratigráfica 5003 es una cloaca/condición que atraviesa este espacio de norte a sur en el extremo oeste.

Las unidades estratigráficas 5007 y 5008 son dos escalones de baldosas de arcilla que cumplen la función de escalone de acceso al lavadero por el lado este el muro 5001 y que presentan la misma longitud que el mencionado muro, es decir 2,20 metros.

El estrato 5009 es una conducción de agua que cubre parte de las construcciones de esta zona del jardín.

Los estratos 5010, 5011 y 5012 definen la estructura abovedada que define la cisterna para el almacenamiento de agua, una pequeña “chimenea cuadrangular” para la gestión de esta y el interior de la estructura presenta un revestimiento hidráulico.

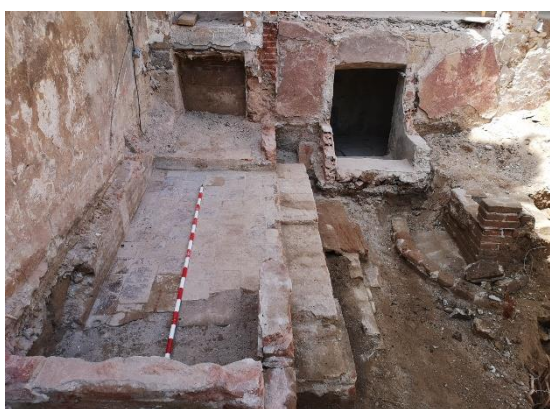
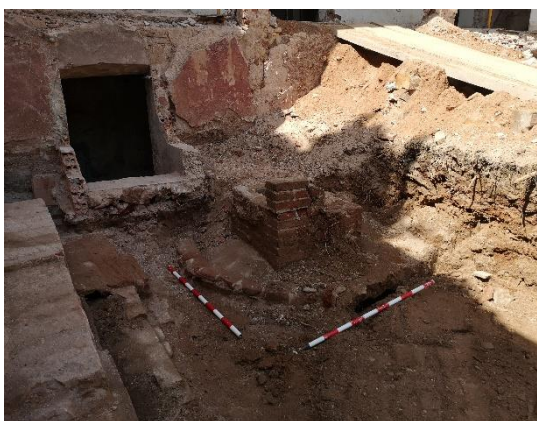
Figuras 33-34. Detalles de las unidades estructurales descritas

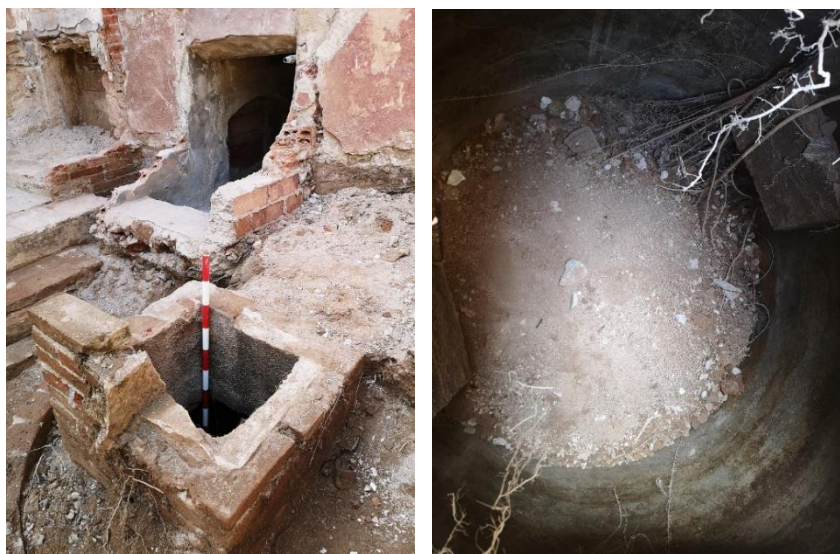
Figuras 35-36. Detalle de la estructura abovedada, chimenea e interior del depósito de agua

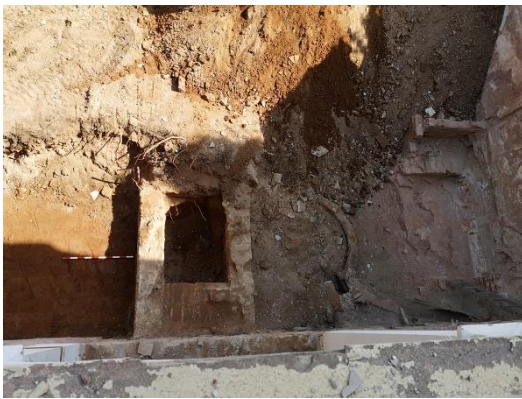
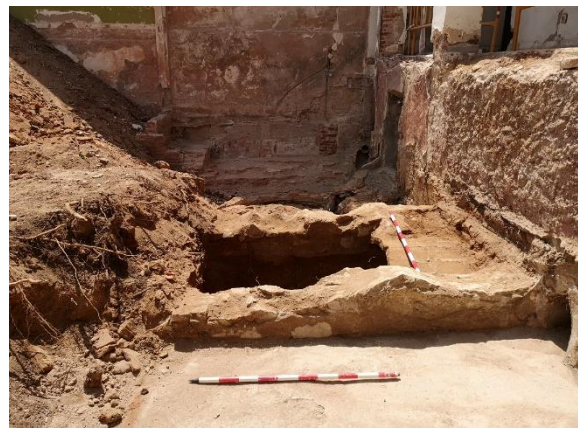
Figuras 38-39. Vista cenital y lateral de las estructuras de la parte centro y centro este de la zanja

Se trata de una cisterna que se adosa al muro perimetral de la casa en esta zona del inmueble (UE 6000) que presenta rebozado (UE 6001) y que está definida por las unidades estratigráficas 6004 y 6005 la bóveda de ladrillos (UE 6006) conservada en un metro de longitud y el interior de la cisterna (UE 6007) lleno de escombros pertenecientes a la bóveda. Adosada al lado este de la cisterna se documenta un pavimento de ladrillos (UE 6003) con una longitud máxima de 3 metros y una anchura de 2,5 metros, la propia de la zanja. El paramento límite se esta zona del jardín, sobre el que se dispone la terraza, presenta en la parte inferior, al mismo nivel que el mencionado pavimento, una oquedad para el desagüe (UE 6002).

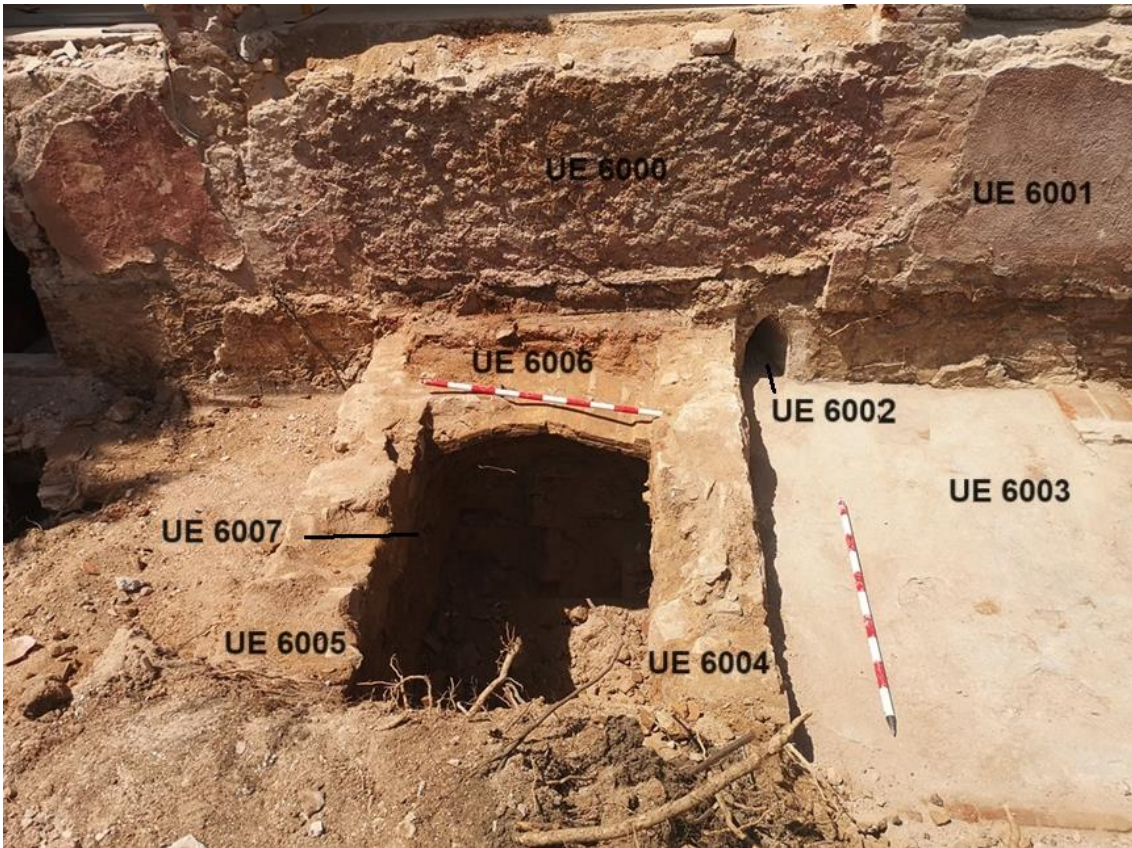
Figura 35. Vista general de la zona con las unidades diferenciadas

Este segundo conjunto de estructuras de la zona ajardinada se dispondría sobre el estrato 6008, relleno de nivelación formado por un sedimento de tonalidad marrón oscuro que es común también a la estratigrafía que presenta la piscina localizada al sur de este punto.

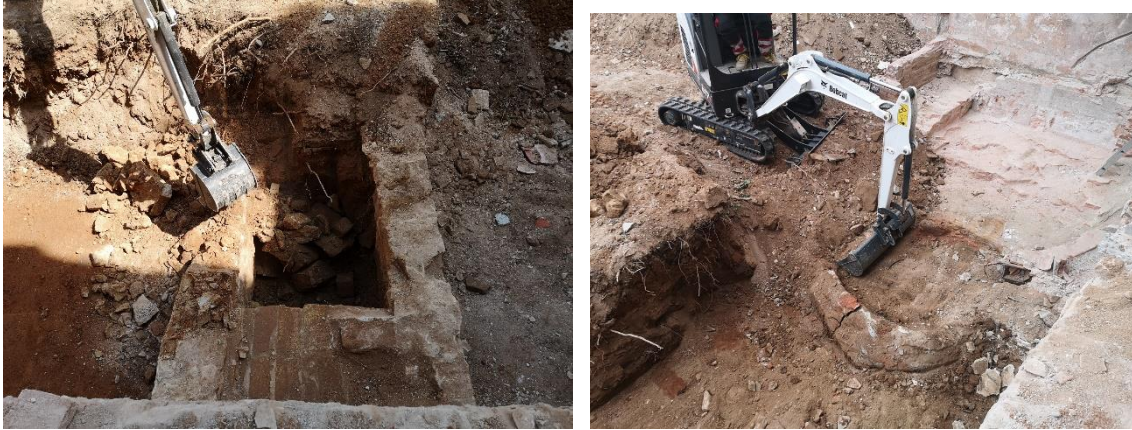
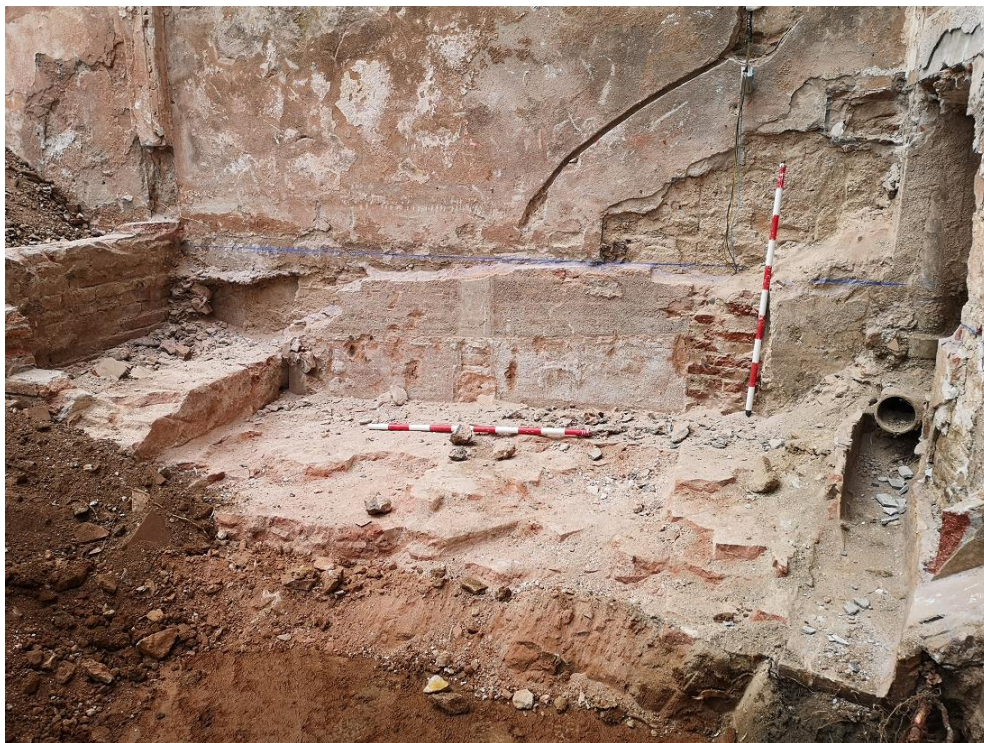
Una vez finalizada la limpieza necesaria para efectuar el registro fotográfico se procedió a su desmontaje a efectos de conseguir la cota necesaria para el proyecto de obra en curso.

Figuras 37-39. Proceso de desmontaje de las estructuras del interior de la zanja

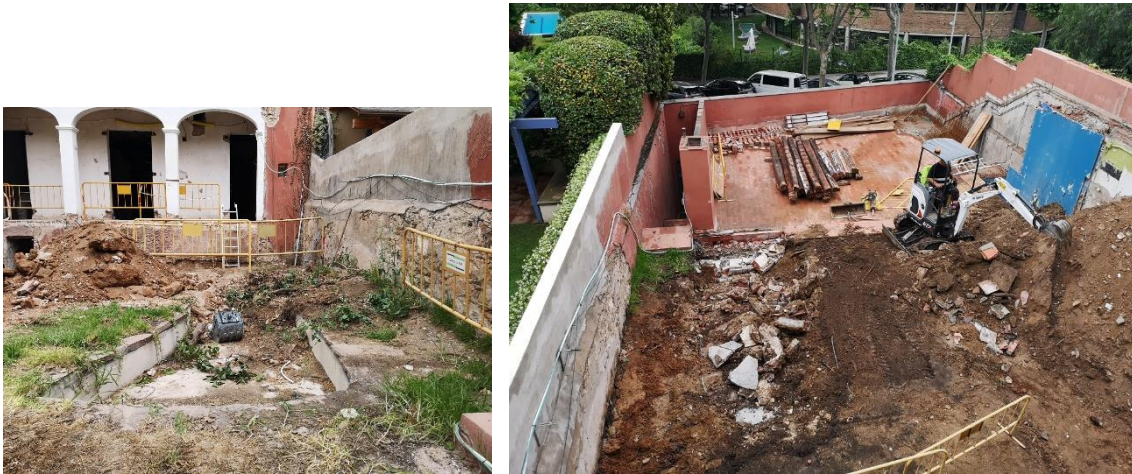
Los rebajes asociados a la construcción de una *piscina* implicaron en control de la máquina excavadora hasta conseguir la cota de profundidad necesaria, según el proyecto en curso. Para ello en primer lugar se extrajo parte de los materiales

y escombros asociados al pequeño estanque ya existente para después proceder al mencionado rebaje.

Figuras 40-41. Localización del estanque y su desmontaje

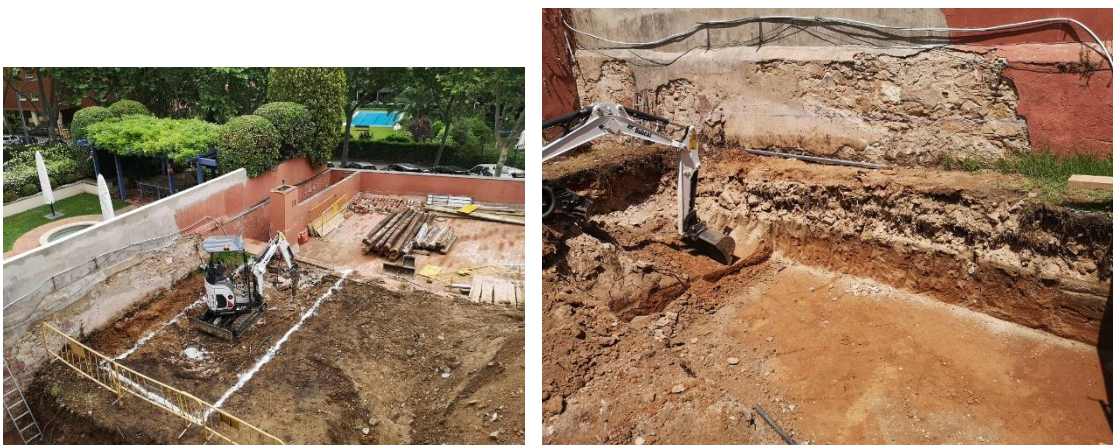
Las medidas de la piscina eran 6,60 metros de largo por 3 metros de anchura y una profundidad de 1,60 metros aproximadamente. Durante el proceso de excavación pudo observarse claramente la presencia de un primer estrato de escombros formado por materiales constructivos y piedras de unos 65 cm de potencia (UE 7000), perímetros de la piscina (UE 7001) y un nivel de arcillas estériles hasta el final del rebaje (UE 7002).

Figuras 42-43. Perímetro de la piscina y estratigrafía general del rebaje

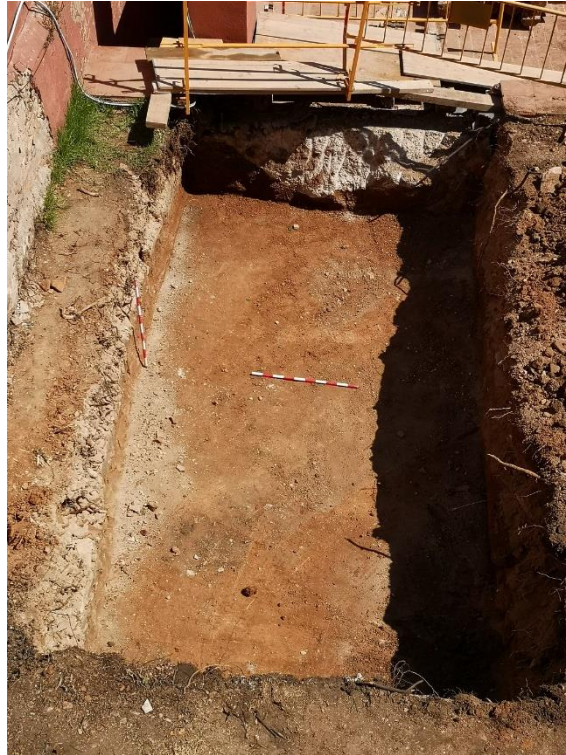
Figura 44. Vista general del final del rebaje de la piscina

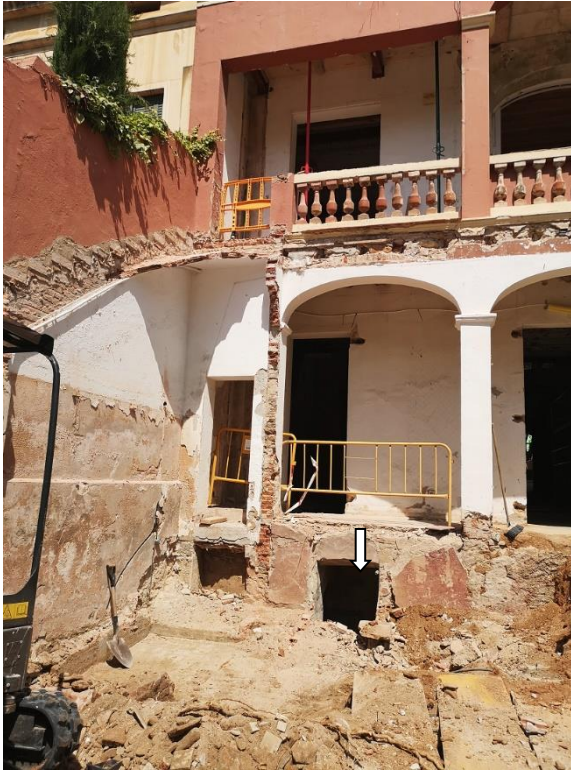
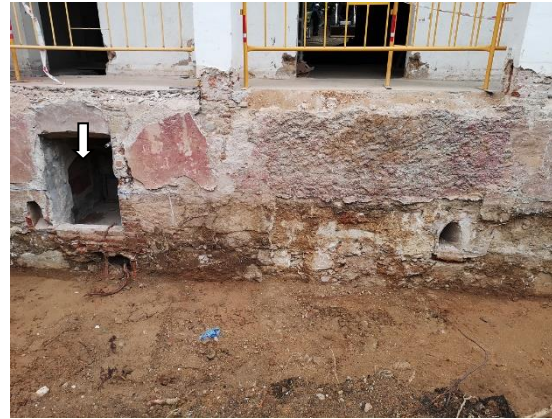
Una zona relevante del inmueble, aunque no quede afectada en el seguimiento arqueológico dada su no afectación en el proyecto de obra es la estructura subterránea que discurre bajo la terraza que da al jardín interior de la propiedad. Se observan en el interior algunas conducciones de agua para la alimentación de las cisternas exteriores o para las aguas de diferentes partes del inmueble.

Figuras 45-46. Vista frontal de la zona bajo la terraza y acceso al pasadizo

Es un corredor de 8,20 metros de largo y con una anchura que oscila entre 1,10 y 1,30 metros. Las unidades 8000 y 8001 son las paredes del pasadizo. Presenta una bóveda de 1,48 metros de altura (UE 8002) y un pavimento de hormigón de tonalidad grisácea (UE 8003). En el extremo noreste de este espacio se documentan dos bancos de 34 centímetros de lado (UE 8005) y un *oecus* o espacio en el que ubicar objetos o elementos que presenta una altura de 91 centímetros respecto del nivel de circulación interior (UE 8006). Ese extremo noroeste viene definido por un arco soportado por dos pilastras (UE 8004).

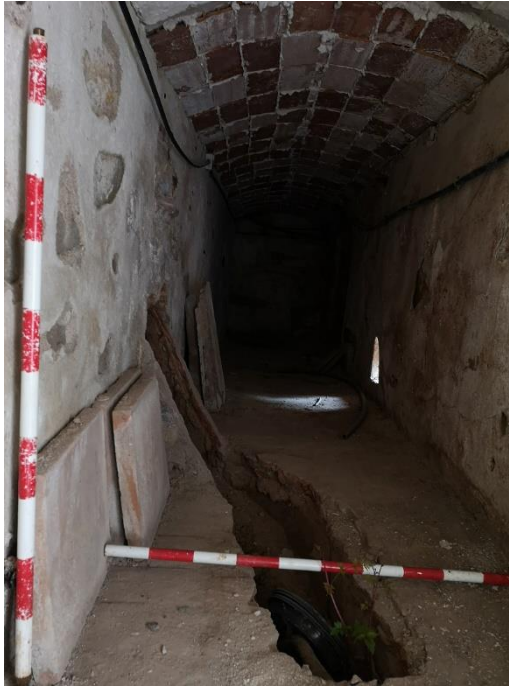
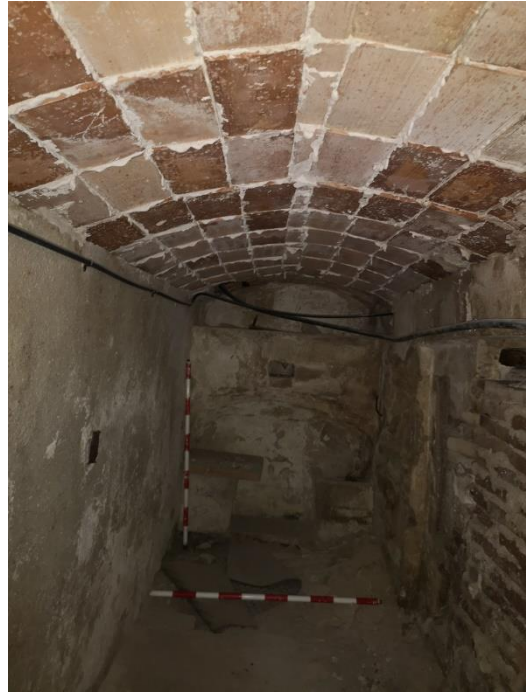
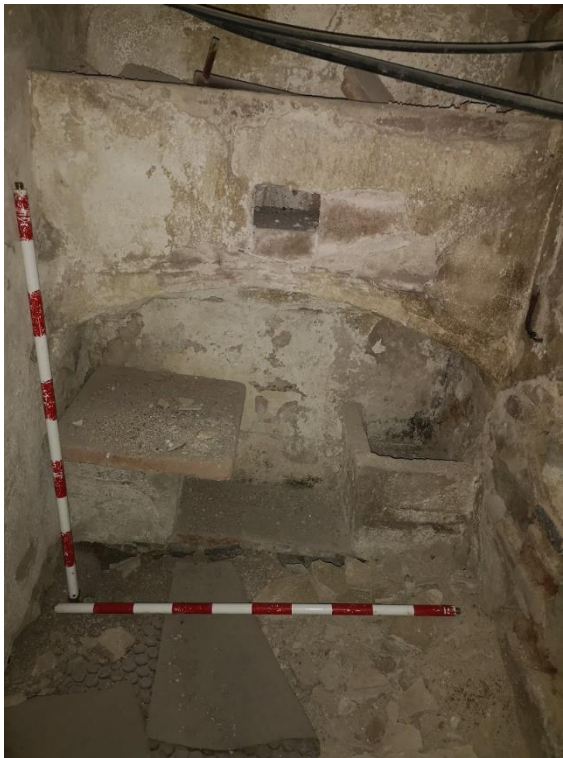
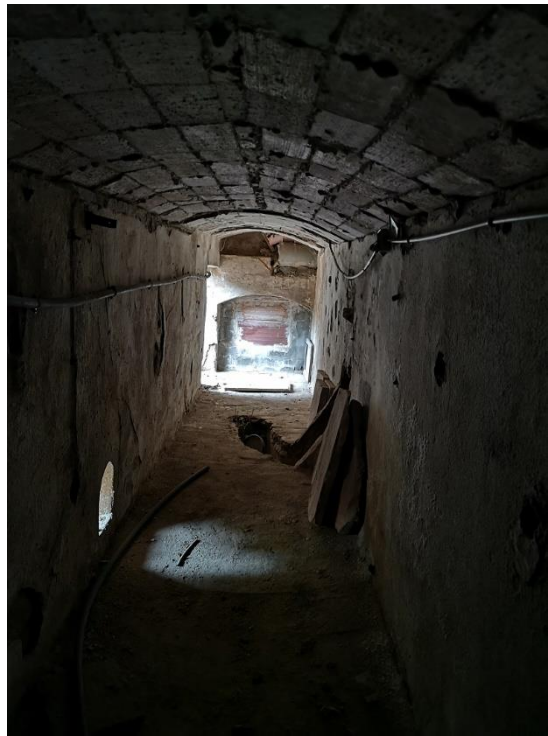
Figuras 47-50. Detalles de la estructura bajo la terraza del jardín interior del inmueble

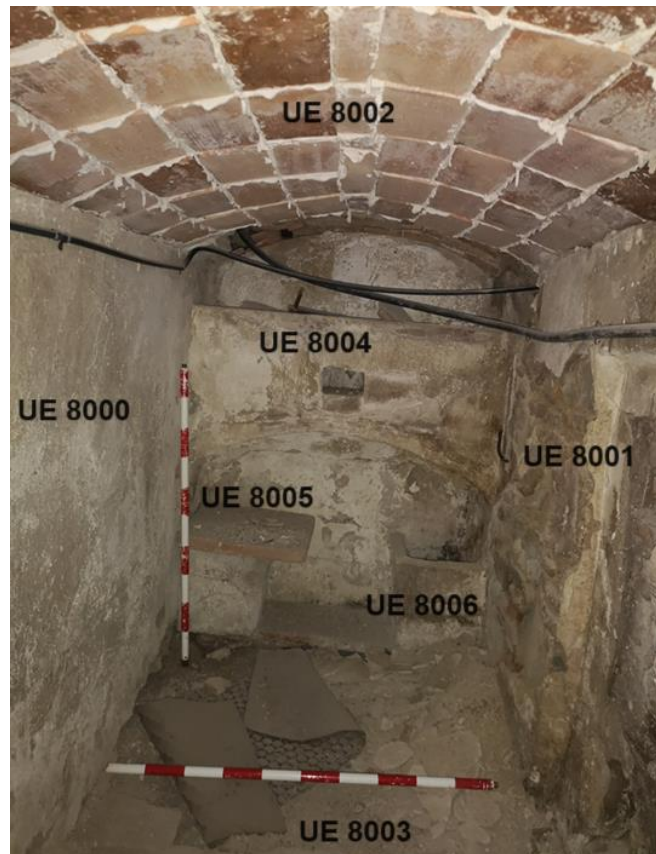
Figura 51. Extremo este con las unidades constructivas diferenciadas

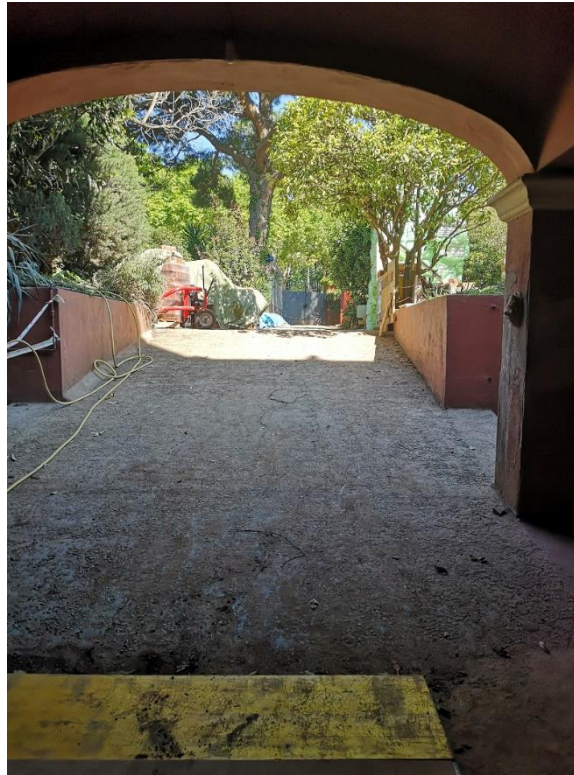
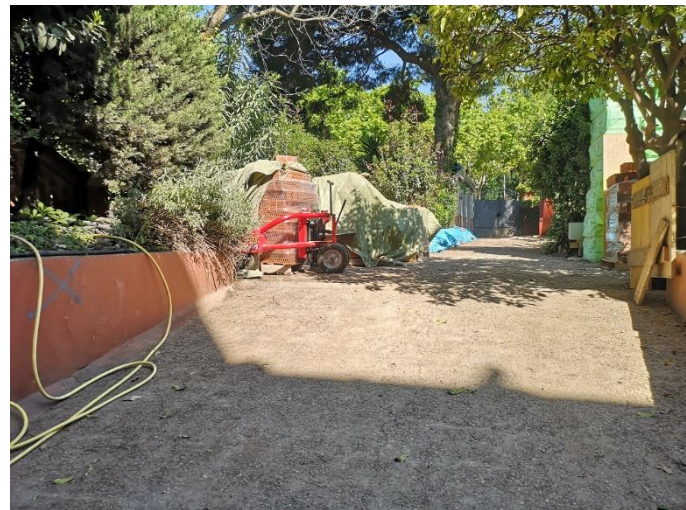
El proyecto de obra en la parte ajardinada de acceso a la fachada principal del inmueble implicaba el rebaje de la rampa de acceso a la planta baja, la eliminación de las torretas laterales y la generación de un nivel de circulación diferente al existente con anterioridad.

Figuras 52-54. Plano del proyecto y zona antes de los trabajos

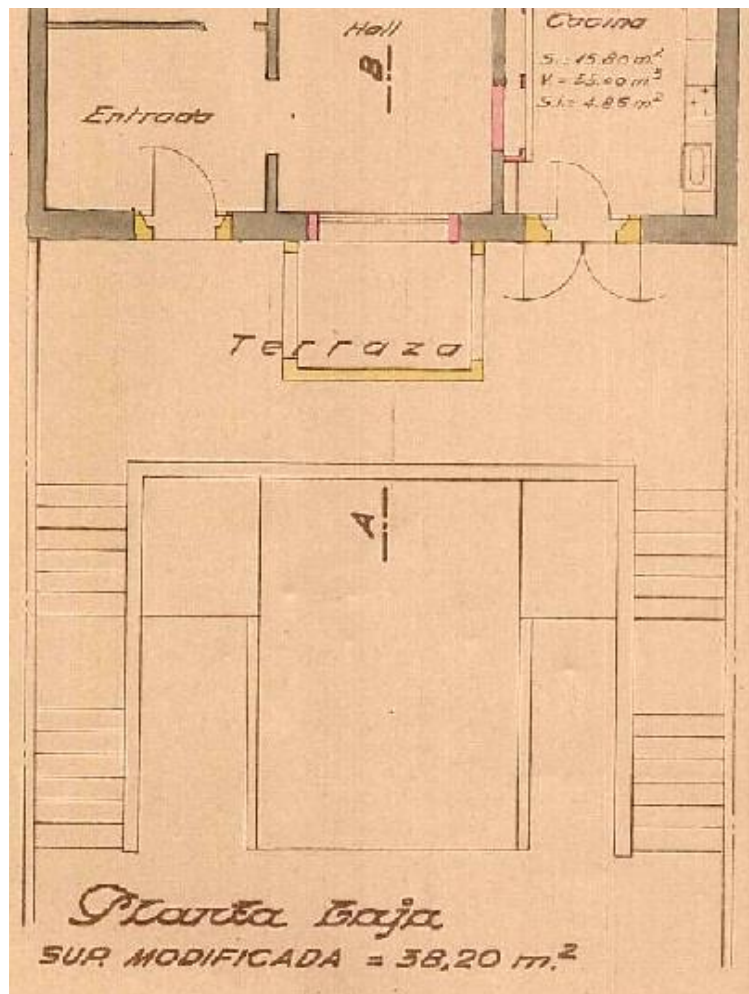
Tal como figura en los planos originales de 1954, dos escalinatas laterales permitían el acceso a la terraza del primer piso del inmueble y el peso de esas escalinatas con alfardas recaía en una cimentación a pies de la rampa.

Figura 55. Detalle del plano original de la reforma de 1954

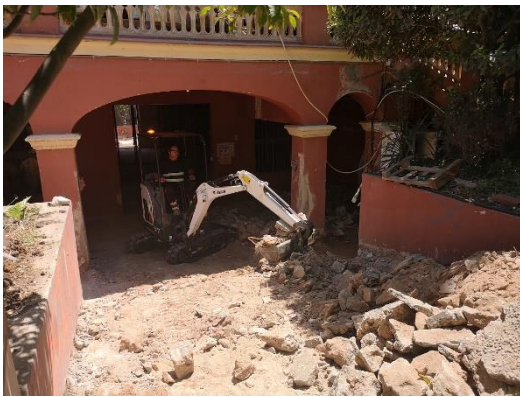
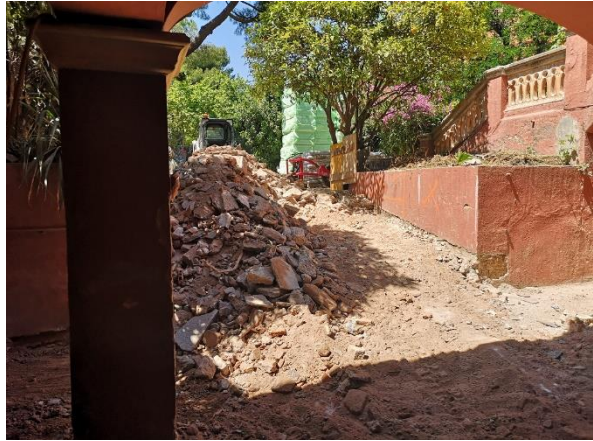
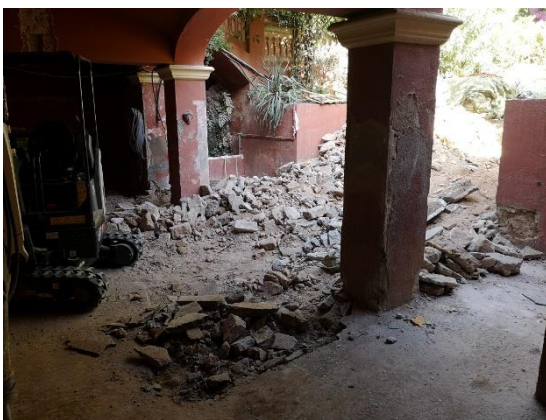
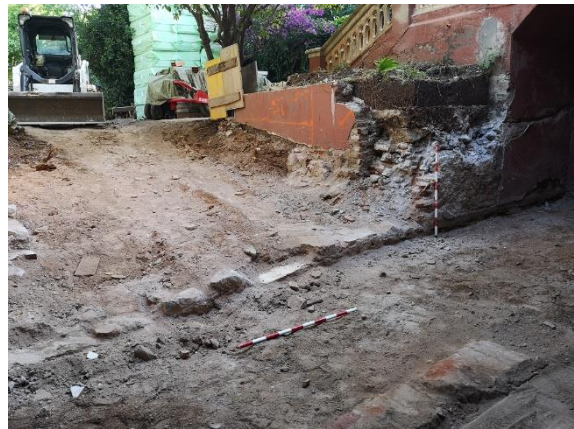
El proceso de excavación de la rampa en su estado actual, los grandes maceteros a lado y lado de la misma y los rebajes en las estancias laterales bajo la terraza de la fachada principal puso al descubierto algunas evidencias constructivas correspondientes a los anclajes de las escaleras que aparecen grafiadas en los planos del año 1954 y tramos de muros con aparejo bien trabajado que definen alineamientos de poco más de 4,5 metros de largo para facilitar las rampas de subida y bajada en esta parte de la propiedad.

Figuras 56-59. Detalles del proceso de desmontaje de estructuras previas y aparición de alineamientos de piedra de la fase anterior.

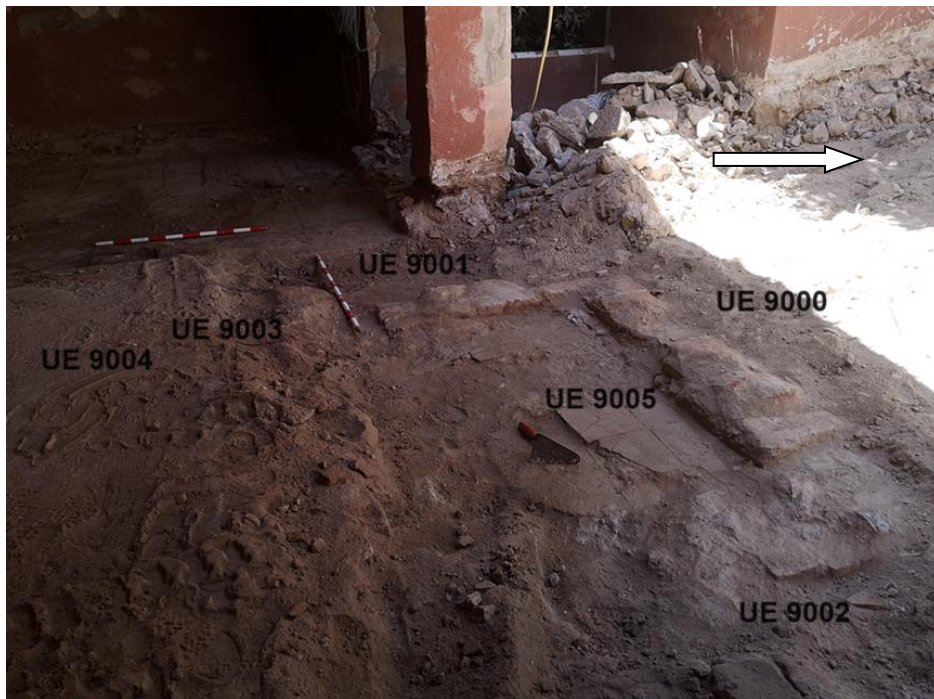
Figura 60. Detalle de tramos de muros localizados bajo el techo de la entrada al inmueble

Durante el proceso de desmontaje del pavimento de baldosas de arcilla cocida que cubría el acceso al inmueble (UE 9004) se pusieron al descubierto una serie de tramos de muro que definen espacios regulares (unidades estratigráficas 9000, 9001, 9002 y 9003). La unidad estratigráfica 9005 es un pavimento de baldosas de cerámica que cubre el interior del espacio definido por los paramentos 9000, 9001, 9002 y 9003. Todas las unidades descritas para este espacio se dispondrían sobre un relleno de nivelación/preparación de pavimento formado por arcillas de tonalidad marrón y textura compacta (UE 9006).

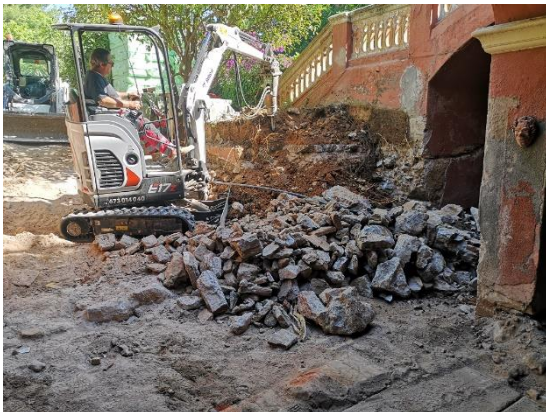
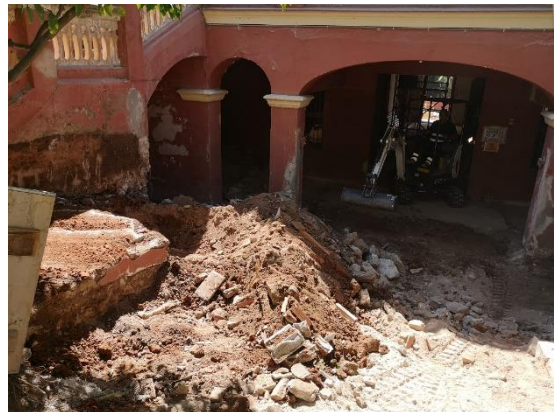
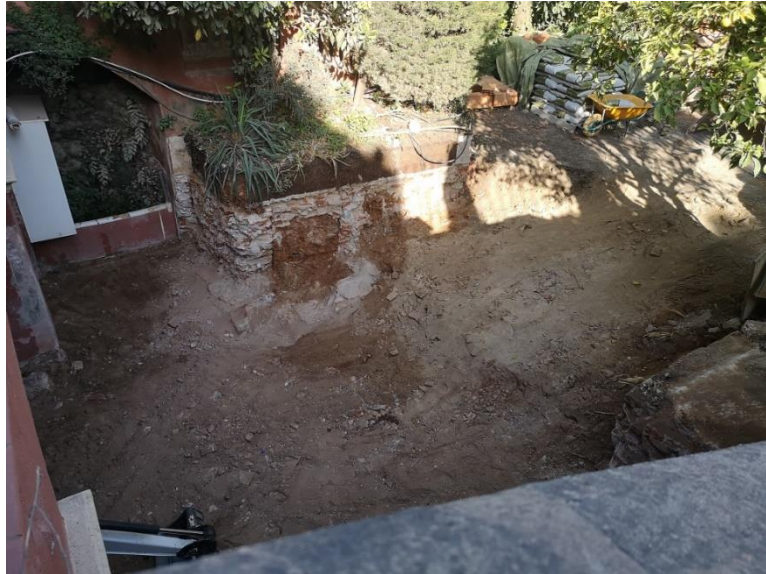
Durante el proceso de obra también se efectuó el desmontaje de unos contrafuertes de los grandes maceteros dispuestos a ambos lados de la rampa.

Figura 61-63. Detalle zona de acceso y desmontaje de los arriates laterales

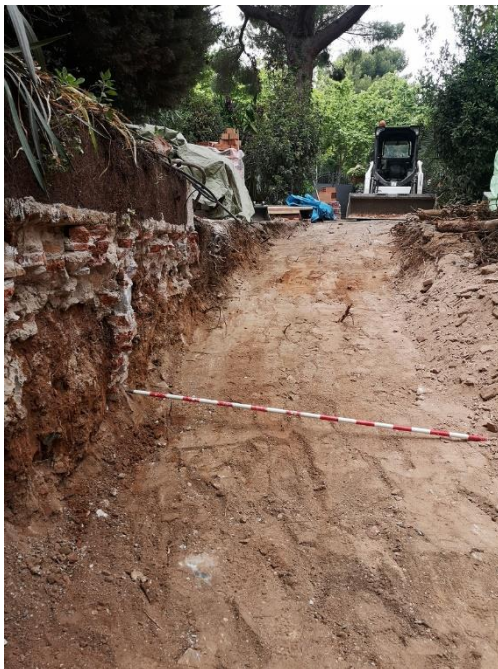
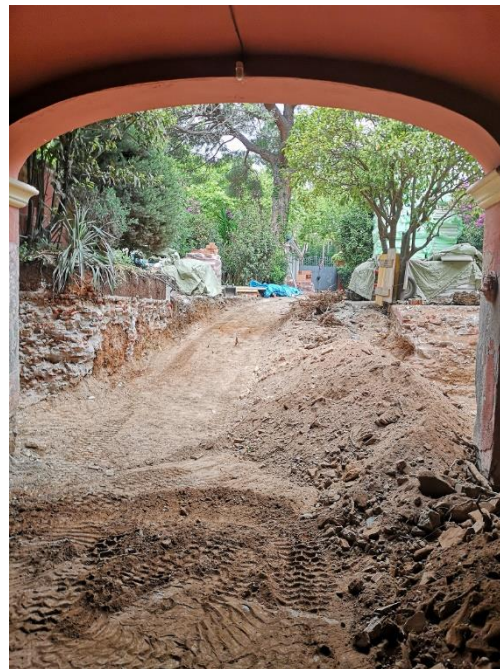
Figuras 64-65. Proceso de excavación y adecuación de la rampa según el proyecto actual

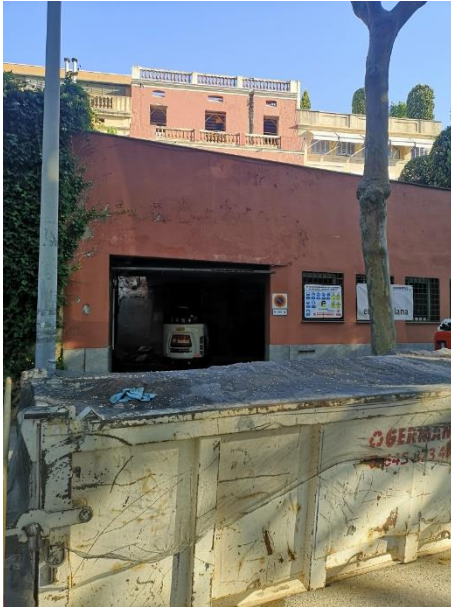
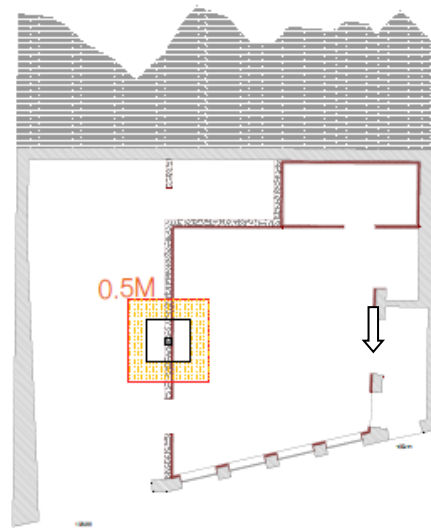
El último punto de seguimiento arqueológico fue la excavación asociada a la zapata que sustenta la viga en el parquin al que se accede desde la calle Doctor Francesc Darder. El objetivo de la obra era efectuar un rebaje perimetral de la zapata para ver su profundidad y desde la perspectiva arqueológica comprobar

Figuras 66-67. Localización del garaje y plano de la zapata y la viga de sustentación

Las medidas de la zapata eran 1,50 x 1,20 metros y la viga presenta 24 centímetros de lado. Para llevar a cabo la comprobación referida se efectuó un rebaje perimetral de unos 80 centímetros y con una profundidad de arranque de la zapata que se encontraba a 62 cm. De los lados sur y oeste se documentaron riostras o rebabas de la colada de hormigón dispuesta en su momento.

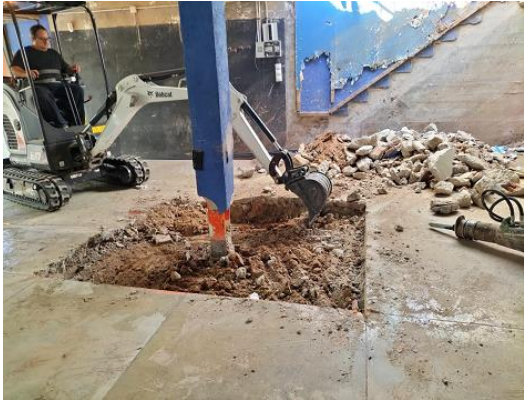
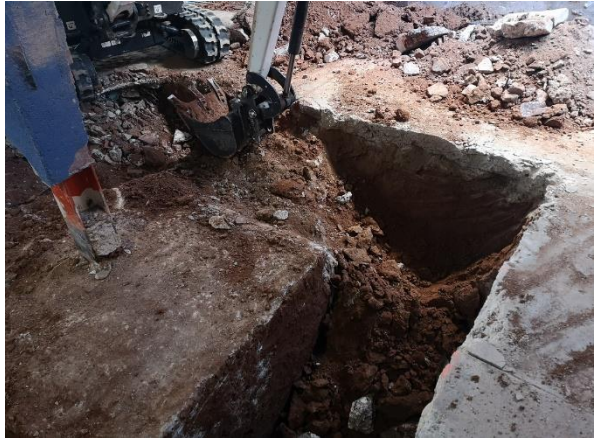
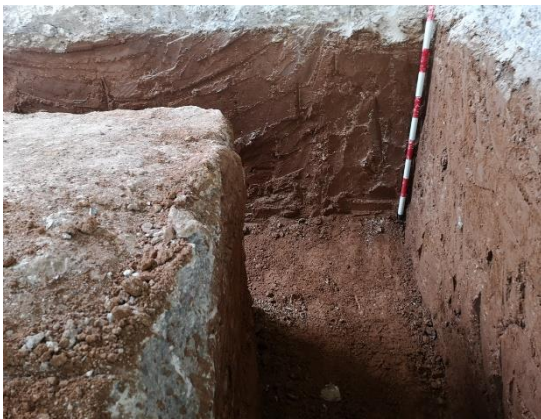
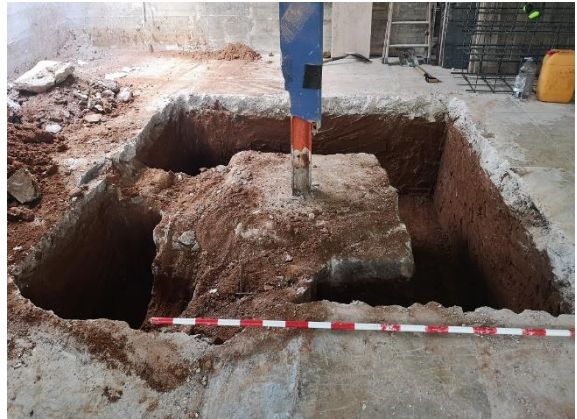
La estratigrafía observada en este seguimiento fue la siguiente: un primer nivel de 14 centímetros de pavimento del garaje (UE 10000), sobre un dado de hormigón de 20 centímetros de hormigón (UE 10001). La zapata (UE 10002) tiene un metro de lado 62 centímetros de profundidad máxima y un estrato de 40 centímetros de arcillas de tonalidad marrón-anaranjada completamente estériles (UE 10004). Se documenta también la presencia de la riostra que conecta la pilastra apoyada en la zapata por su lado este (UE 10003).

Figuras 68-71. Detalles de la zapata del parquin

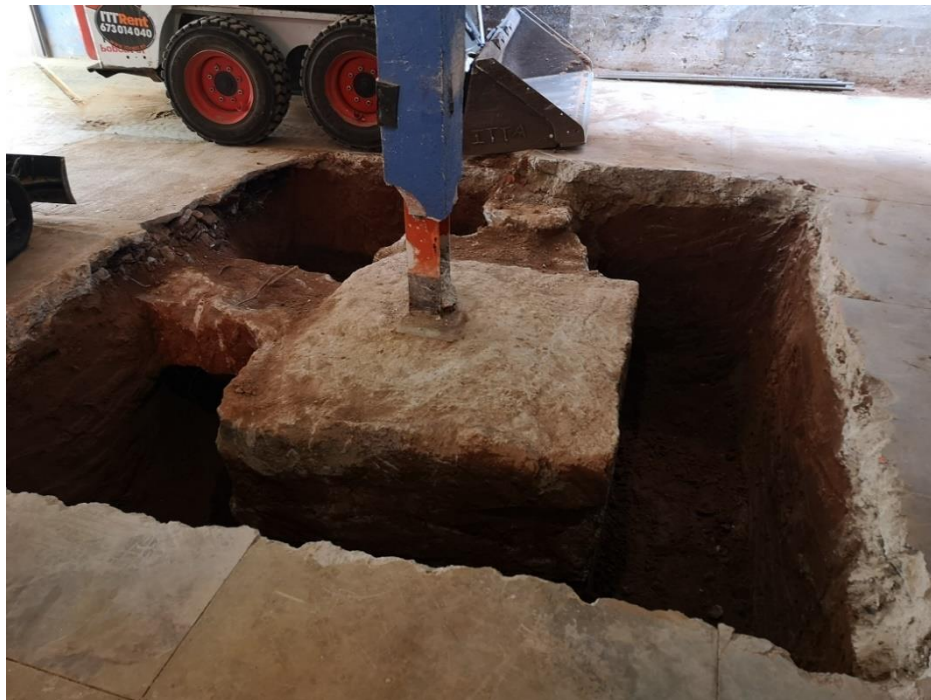
Figura 72. Detalle del proceso de excavación de la zapata y elementos adicionales

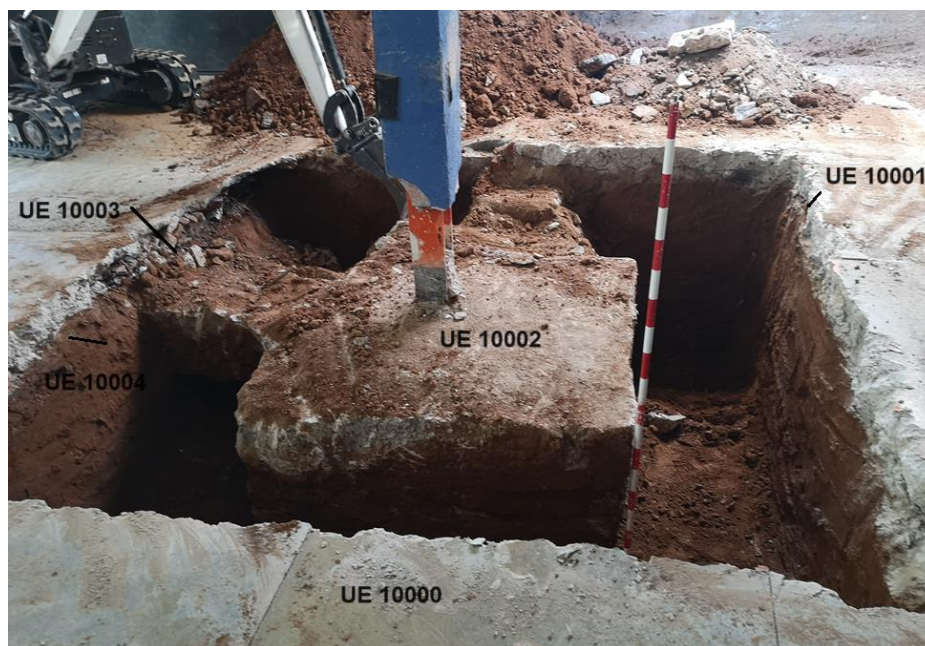
Figura 73. Estratigrafía del sondeo de la pilastra
