La intervenció arqueològica que es va portar a terme a la finca 9-11 del carrer de Sant Sever, durant els dies 13 al 15 d'abril de 1999, va venir determinada per les obres de reforma que s'estaven realitzant a l'edifici en aquell moment, durant la realització de les quals es localitzaren diverses restes arqueològiques ubicades en el subsòl de les dependències més orientals de la planta baixa de l'immoble.

#### 4. Treballs realitzats

EXCAVACIÓ DEL  
C/ SANT SEVER, 9-11  
CODI: 26/99

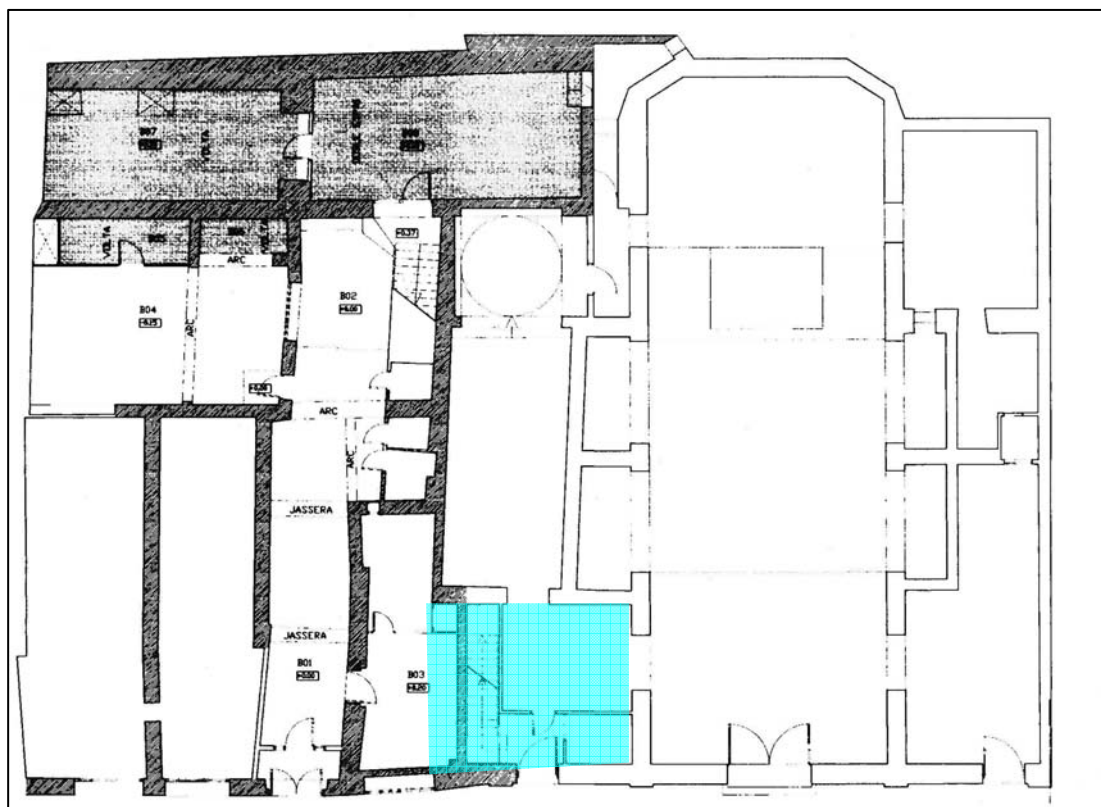
Planta de l'estat de la planta baixa de l'edifici just abans d'iniciar l'excavació; en blau s'indica la zona en que es van realitzar els treballs arqueològics

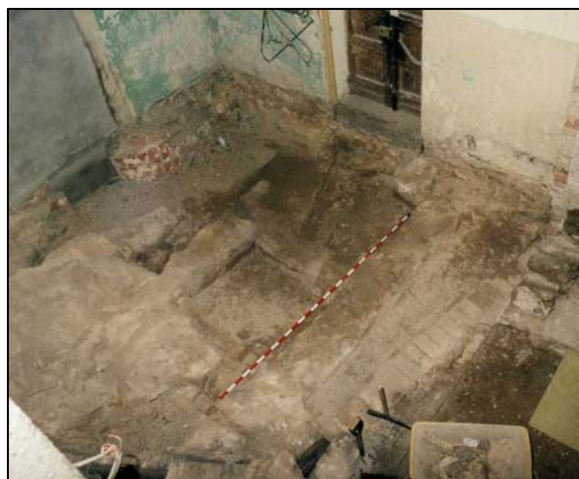
Vista general de les restes arqueològiques en el moment d'iniciar la intervenció

La intervenció arqueològica suposà doncs, en primer lloc, una neteja superficial del conjunt de les estructures visibles, necessària per a identificar-les i ordenar-les estratigràficament. D'aquesta manera va ser possible identificar també les zones que conservaven encara certa potència arqueològica, no alterada durant l'eliminació del paviment anterior. La majoria de les estructures identificades presentaven una cronologia molt recent, tractant-se d'elements associats als antics desaigues d'evacuació de les

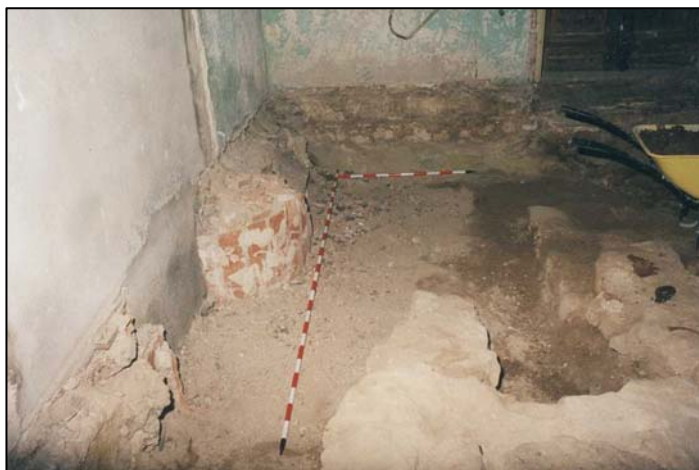
Vista general de l'àrea afectada per la instal·lació de la bomba de gasoil

En el moment d'iniciar la intervenció les restes d'aquesta instal·lació eren encara visibles en l'extrem sudoriental de la dependència, per la qual cosa ha estat possible constatar l'alteració que aquesta suposà pels elements preexistents. El fet que les seves restes es trobessin ja a una cota adequada per a les obres que s'estan realitzant a l'edifici va determinar que no s'actués sobre les mateixes. D'aquesta manera la instal·lació de la calefacció, que funcionava amb bomba de gasoil, va tallar l'estrat UE 027 que s'entrega al mur UE 014 –estructura que com veurem més endavant presenta una tècnica constructiva emmarcable en cronologia medieval- i va suposar l'obertura de la

rasa UE 033 que talla les estructures 019 i 020 i es farcida posteriorment per l'estrat UE 030. D'altra banda la refonamentació que presenta la cara interna de la façana en el seu extrem més oriental, identificada com l'UE 013, sembla respondre a aquesta operació.

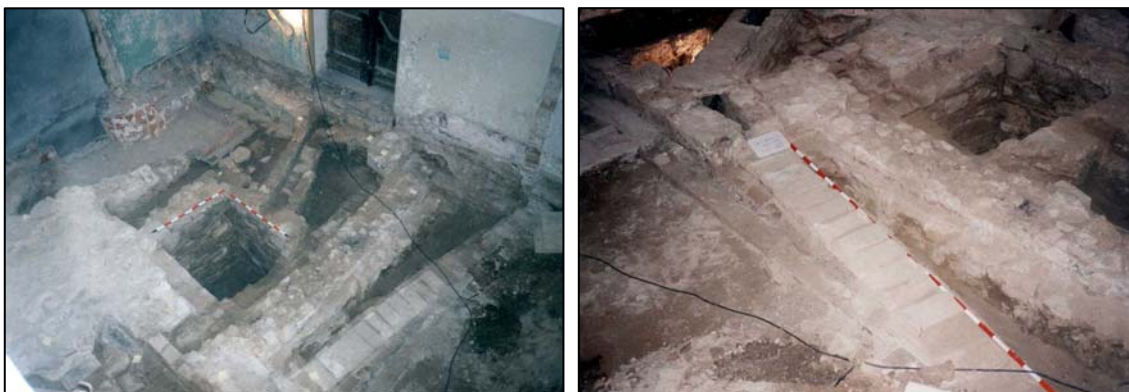
A la dreta, vista general de les clavegueres identificades en el decurs de la intervenció. A l'esquerra detall d'una de les canalitzacions

Es tracta d'elements relacionats amb l'evacuació de les canalitzacions dels desaigües i de les cobertes interiors de l'edifici. Llevat de la claveguera identificada amb l'UE 010, que continuava funcionant en el moment de la intervenció i eliminava les aigües de la coberta del terrat, les altres clavegueres identificades -UE 003, 006, 011 i 022- eren anteriors i només es conservaven parcialment, estant anul·lades ja en aquest moment. L'excavació dels estrats de farciment UE 005, 023, 024 i 026, localitzats a l'interior de les rases UE 009, 021, 031 i 032 associades a aquestes canalitzacions, no ha proporcionat cap

mena de material arqueològic. Tanmateix les característiques constructives d'aquesta xarxa de clavegueram –pel que fa a la tècnica i als materials emprats- permeten datar-la al llarg del segle XIX i inici del segle XX, període durant el qual hauria experimentat diverses variacions i/o anul·lacions de les canalitzacions d'evacuació, en funció de les reformes de les dependències internes de l'edifici i de la disposició de les cobertes del terrat.

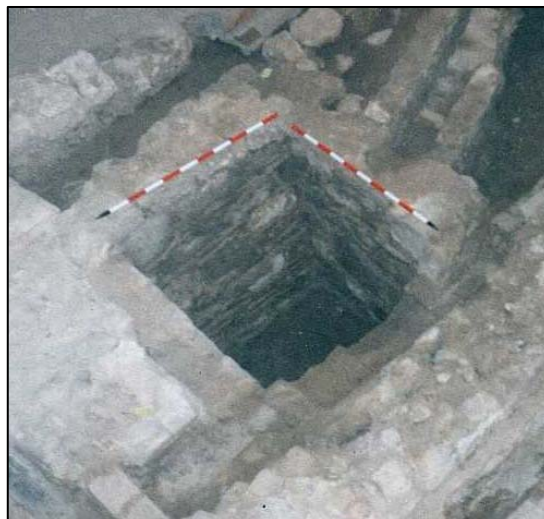
Detall del pou cec d'època moderna

L'excavació del pou cec (UE 002) situat al centre de la dependència ha permès observar la tècnica constructiva emprada en la seva realització, alhora que ha proporcionat un reduït conjunt ceràmic, en base al qual situar relativament la cronologia de la seva amortització. Es tracta d'una estructura de planta aproximadament quadrada (conformada pels murs UE 015, 016, 017 i 018) que sembla presentar dues fases de funcionament. En la primera fase el pou presentava un orifici de sortida (UE 034) situat al mur més meridional del pou (UE 018) que permetia evacuar, per vessament, el contingut del seu interior. La segona fase, estaria relacionada amb la presència de la claveguera UE 004 que indicaria el moment en què el pou ja hauria estat parcialment amortitzat i s'hauria anul·lat l'antiga canalització de sortida (UE 034) en substituir-la per la mencionada claveguera.

L'anàlisi dels materials constructius permet atorgar a aquesta estructura una cronologia de mitjan segle XVII, tant per les dimensions dels carreus emprats, com per la utilització de maó massís de 2,5 i 3 cm i per les característiques del morter de cohesió. En el moment d'iniciar la intervenció arqueològica, l'interior del pou mostrava els nivells de farciment superiors visiblement alterats, ja que havien estat parcialment excavats en el moment de la seva localització, durant les obres

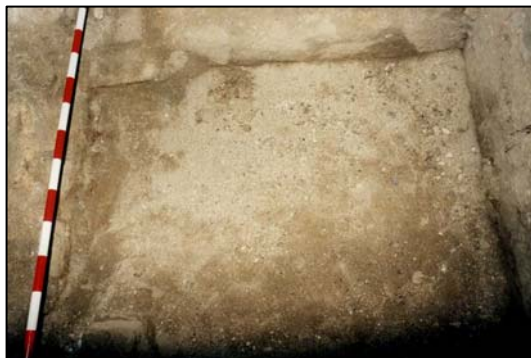
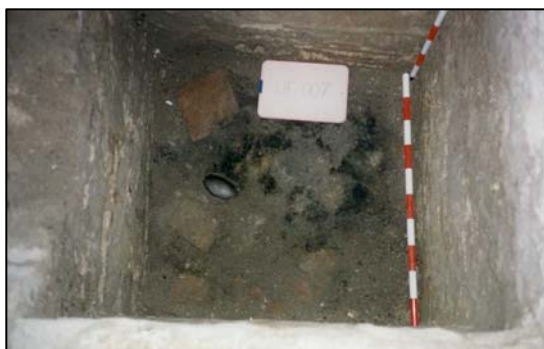
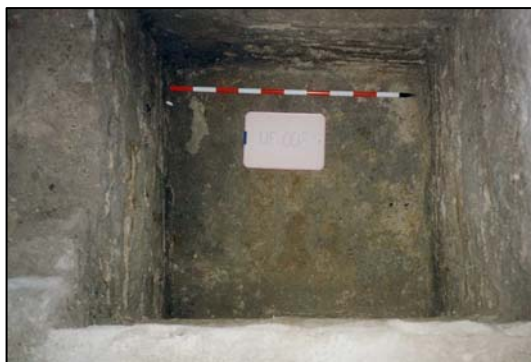
A la dreta, detall del farciment inicial del pou (UE 001). A baix, els farciments UE 007 (dreta) i UE 008 (esquerra) que corresponen a les fases d'amortització de l'estructura

Un cop eliminades les restes dels estrats remoguts es localitzà un nivell de consistència molt flonja i de tonalitat grisa, identificat com a UE 001. Aquest estrat, que podria haver estat parcialment eliminat durant la intrusió anteriorment descrita, presentava encara una potència d'uns 30-35 cm i contenia fragments de ceràmica i de fauna –restes alimentàries-, probablement abocats durant el darrer moment d'amortització de l'estructura. L'evident relació entre aquest nivell de farciment (UE 001) i la cota de circulació de la claveguera UE 004, proporciona una cronologia força recent per a la formació d'aquest estrat, que caldria situar a finals del segle XIX-inicis del segle XX. D'altra banda, les característiques del conjunt ceràmic proporcionat per la seva excavació, permeten corroborar aquesta datació ja que, si bé algunes peces presenten tipologies datables als segles XVII-XVIII, la majoria dels fragments recuperats corresponen al tipus de vaixel·la comuna de cuina i de taula de les darreries del segle XIX i inicis del segle XX.

El segon nivell de farciment (UE 007) mostrava una fina capa de cendres de molt escassa potència, barrejada amb morter de color marró clar i amb fragments de maó massís. L'últim estrat de rebliment del pou, identificat com UE 008, estava constituït per una capa de terra de color gris, molt fosca, amb abundants nòduls d'argila i de calç i pedres de diferents mides. L'eliminació d'aquest estrat deixà visibles les filades de carreus corresponents a la base dels murs del pou, moment en què es donà per finalitzada l'excavació.

Les unitats estratigràfiques 007 i 008 no han aportat material arqueològic amb el que precisar el moment en què van ser dipositats en l'interior del pou. No obstant, donada la cronologia constatada mitjançant la tècnica constructiva que presenta l'estructura, és versemblant suposar que es tracta de nivells d'amortització de la seva primera fase de funcionament, datables amb posterioritat a la segona meitat del segle XVII. Aquesta amortització va consistir en la substitució del desaigüe UE 034 per la nova claveguera UE 004 i en

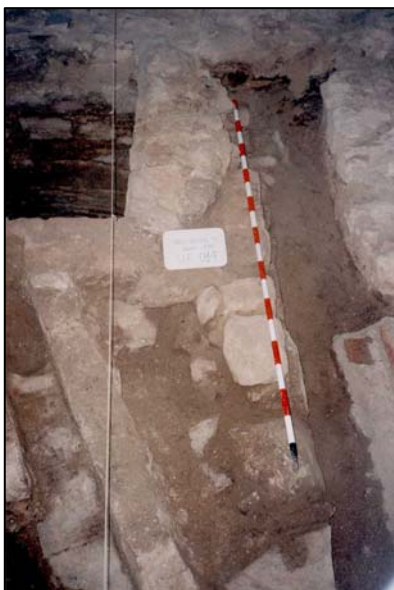
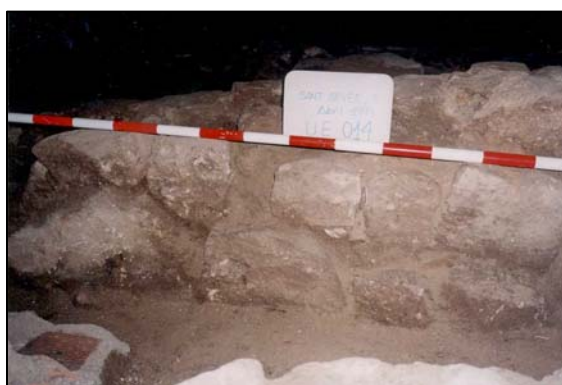
Visió en planta i detall del carreuat del mur UE 014 datble en època medieval

L'única estructura que presenta unes característiques constructives que permeten situar-la cronològicament en aquest període és el mur identificat amb l'UE 014, situat a tocar del pou cec UE 002, que actua com a fonamentació del mur més oriental d'aquesta estructura (UE 015). Malauradament els nivells associats amb aquesta estructura, concretament l'estrat UE 027, han estat molt

alterats per la instal·lació de la calefacció. Tot i així, la tècnica constructiva observada en la fonamentació d'aquesta estructura permet atorgar-li una cronologia d'època medieval, tant pel que fa a la utilització de carreus desbastats de caixa rectangular amb forma de cuny, com pel que fa a la presència de morter molt ric en argila i amb visibles nòduls de calç. Aquesta estructura preexistent podria estar relacionada amb els edificis que ocupaven aquest espai, amb anterioritat a la construcció de la capella de Sant Sever i al domini del seu col·legi sobre aquesta zona de la ciutat.

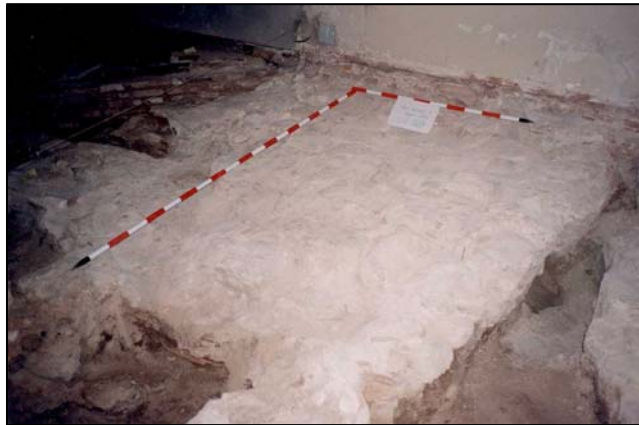
Vista general de la plataforma UE 020

Finalment, cal mencionar l'existència d'una plataforma existent en la banda més septentrional de la dependència, a tocar de la paret mitgera que separa actualment la finca de la crugia més occidental de la capella de Sant Sever i que es localitza a una cota immediatament inferior a la del paviment dels anys cinquanta. Aquesta plataforma està conformada per pedres de diverses mides i formes, cohesionades amb morter de tonalitat blanca, molt consistent, realitzat a base d'àrid prim i amb nòduls de calç molt visibles.

La seva extensió no és unitària, per la qual cosa s'ha identificat amb diverses unitats estratigràfiques –UE 019, 020 i 025- en funció de les relacions físiques documentades amb les altres estructures. Es localitza també a l'interior de les rases existents entre les clavegueres situades en aquest sector de la dependència UE 023 i 024. D'altra banda, la rasa UE 34, relacionada amb la instal·lació de la calefacció, talla la plataforma i ens permet constatar que es

tracta d'una estructura aixecada sobre anivellaments de terra anteriors (UE 028 i 029).

La interpretació d'aquest element no està exempta de problemes ja que, d'una banda, la seva situació sota la darrera cota de pavimentació fa pensar que podria tractar-se d'un anivellament relacionat amb aquesta operació, que ja hauria estat eliminat en la resta de la dependència abans d'iniciar la intervenció arqueològica. No obstant, cal contemplar la possibilitat que es tracti del fonament d'una estructura preexistent, arrasada, de la qual no ens han arribat altres evidències. No disposem de cap dada, documental o arqueològica, que ens permeti conèixer la cronologia d'aquest element.

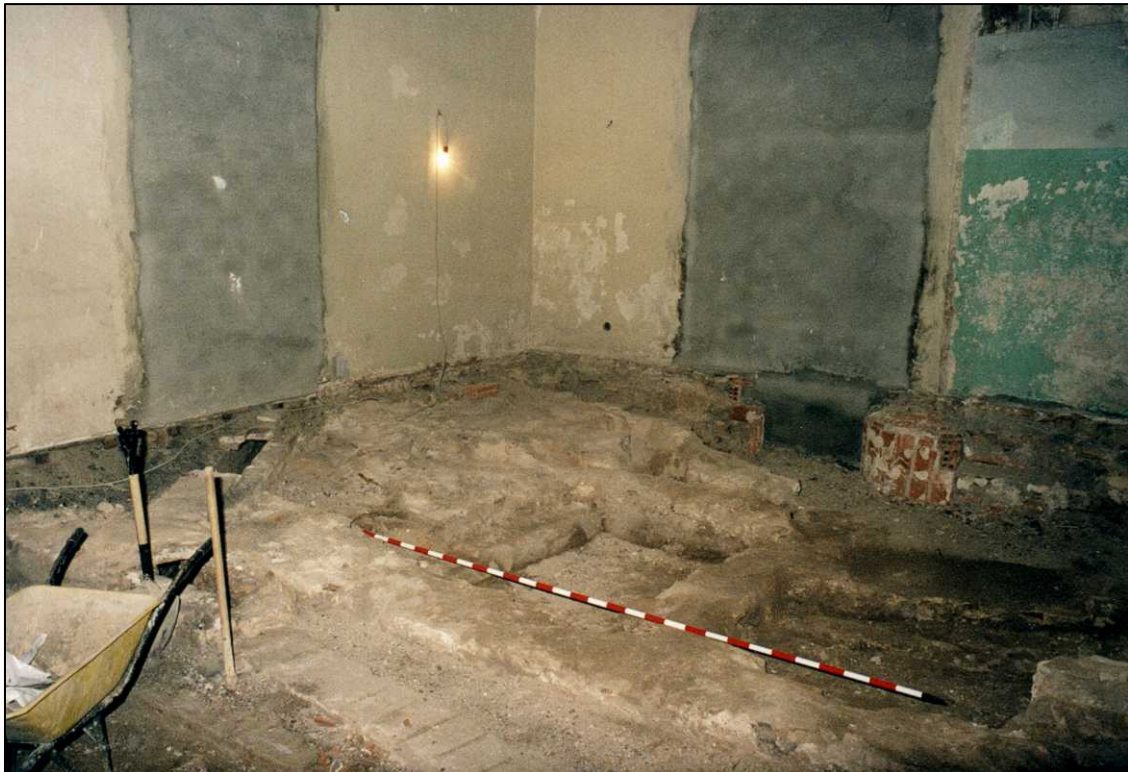
**Foto 2:** Vista general de l'estat de les restes arqueològiques abans d'iniciar la intervenció arqueològica.

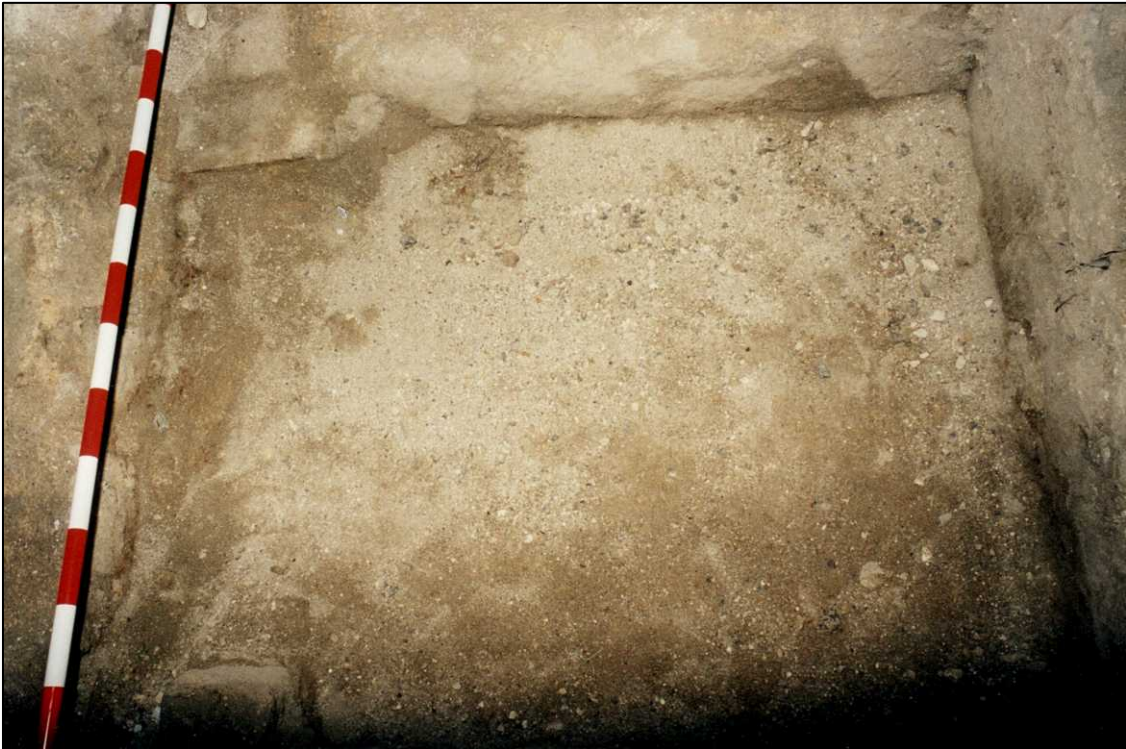
**Foto 3:** Vista de detall de l'estat del pou cec UE 002, situat al centre de l'àrea d'intervenció, abans d'iniciar la seva excavació.

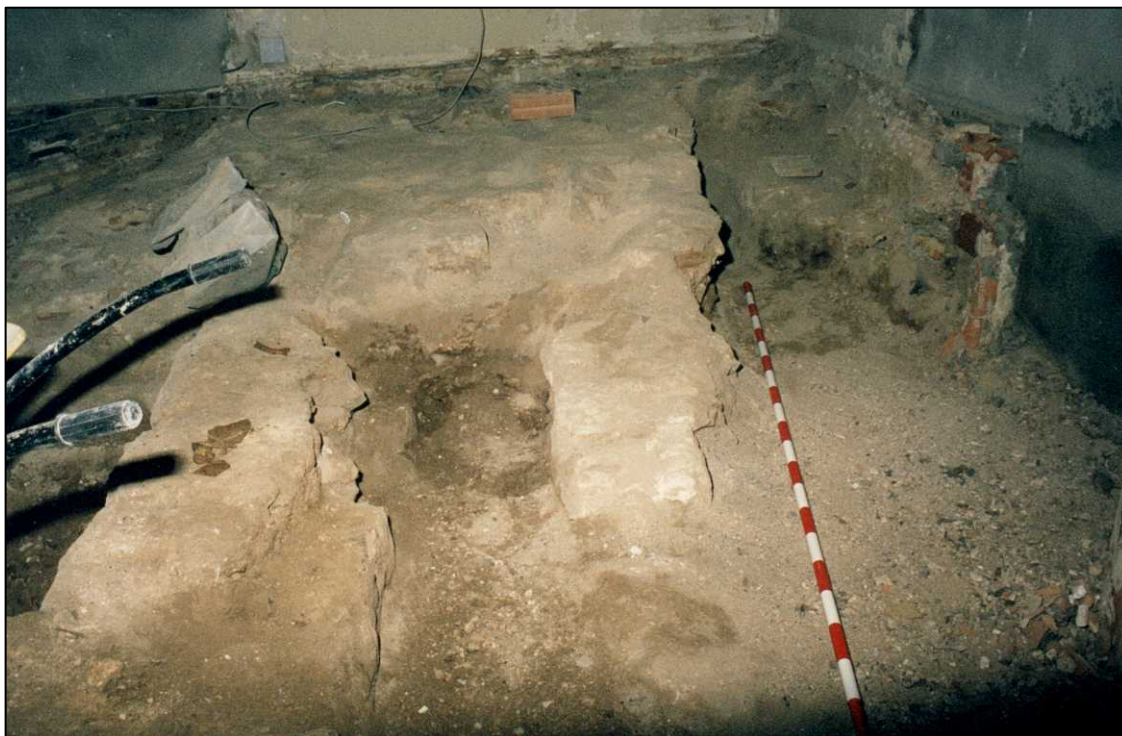
**Foto 4:** Vista de l'estat inicial de l'extrem nordoriental de l'àrea d'intervenció arqueològica on s'identificaren les UE 14, 19 i 20 entre d'altres.

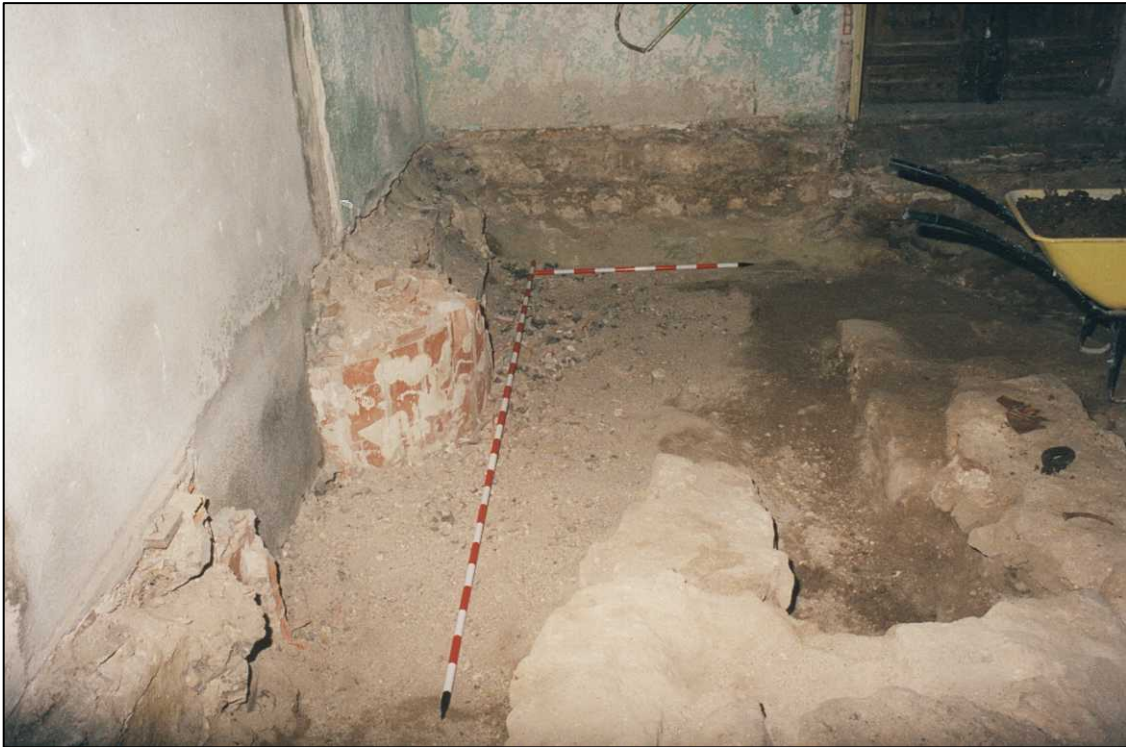
**Foto 5:** Vista de detall de les estructures relacionades amb la instal·lació de la calefacció central de l'edifici.

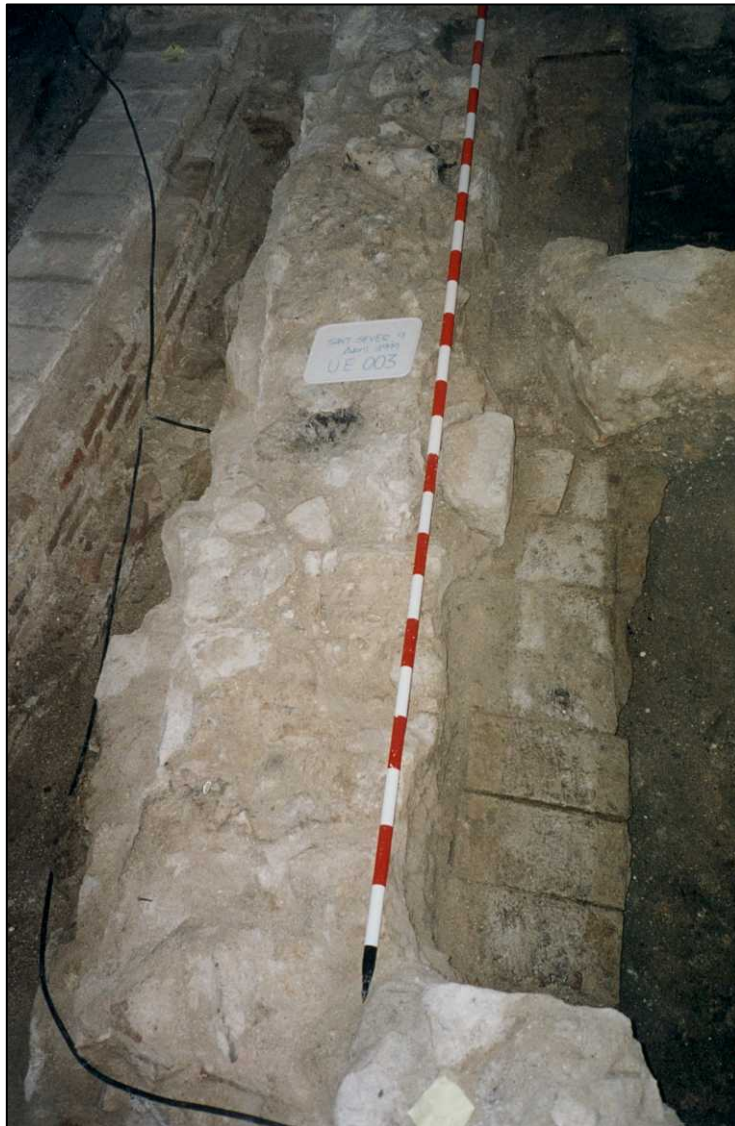
**Foto 7:** Vista de detall d'una de les clavegueres identificades en el subsòl de la dependència (UE 003).

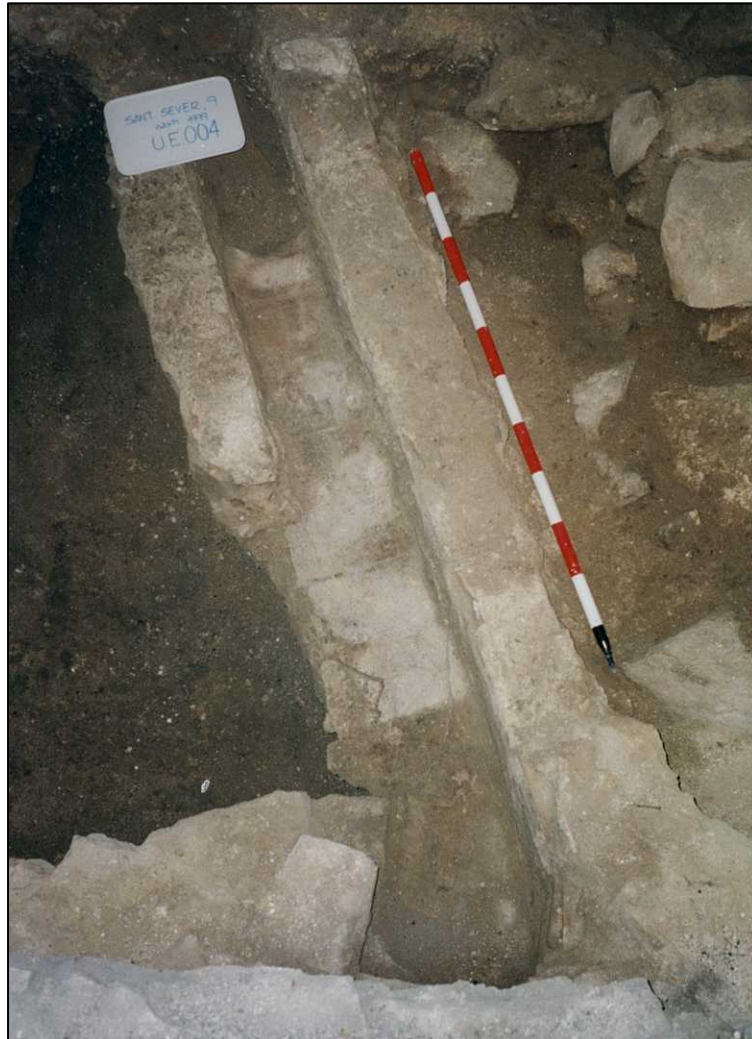
**Foto 8:** Vista de detall d'una de les clavegueres de l'edifici, concretament la identificada com UE 004 relacionada amb l'evacuació del pou cec UE 002, situat al centre de la dependència

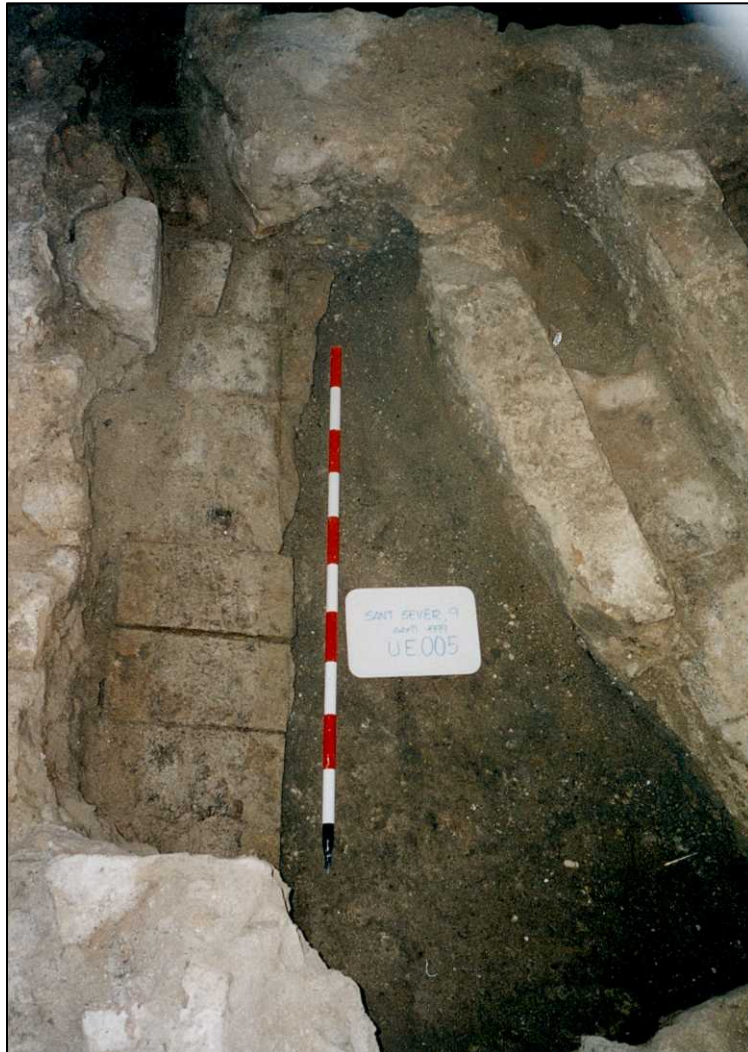
**Foto 9:** Vista de detall de la unitat estratigràfica 005 que farceix la rasa UE 009 situada entre les clavegueres UE 004 i UE 006.

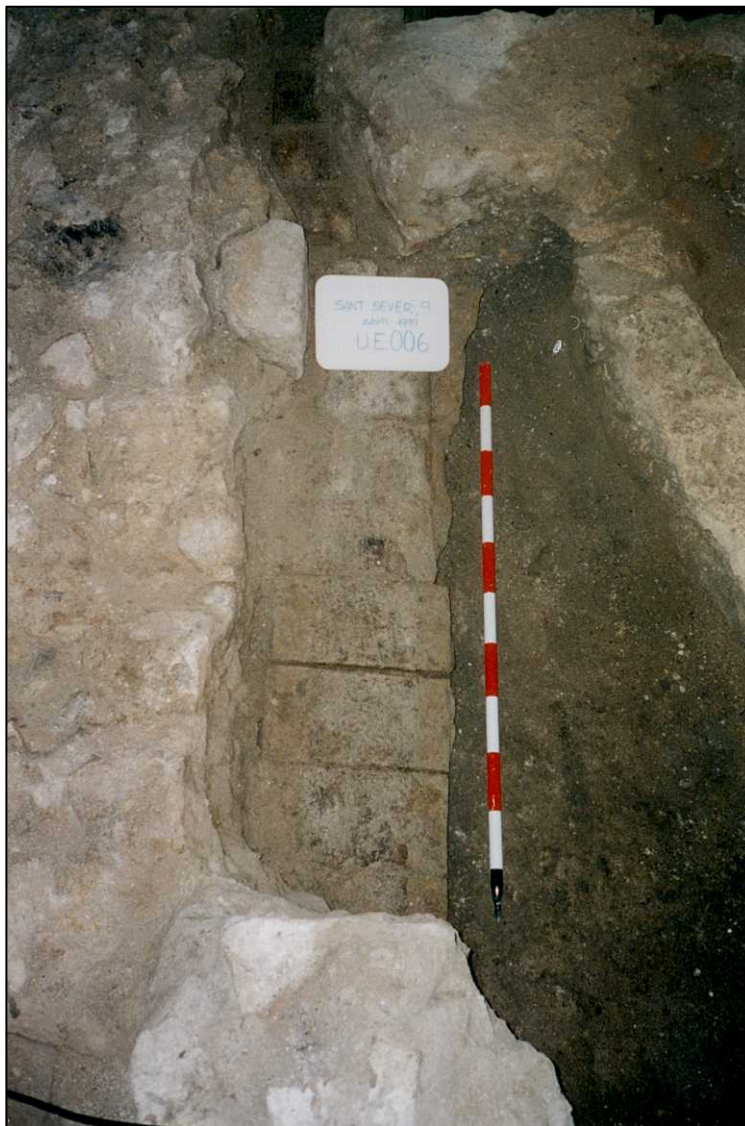
**Foto 10:** Vista de detall de la claveguera UE 006.

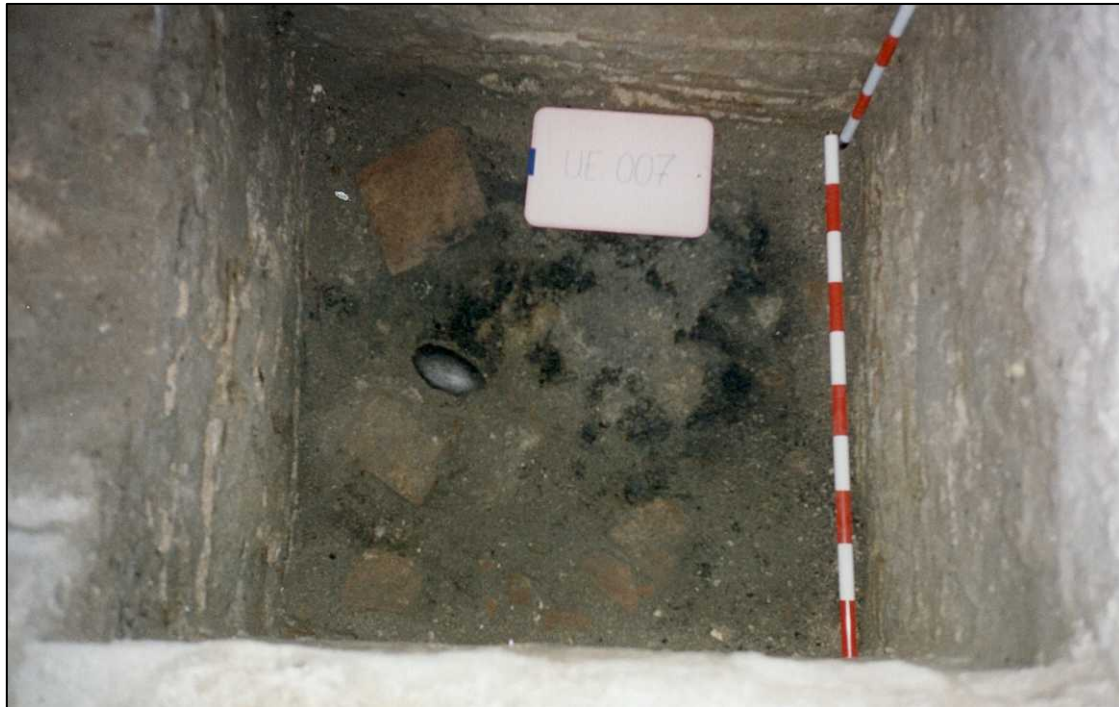
**Foto 11:** Vista de detall de la UE 007, localitzada a l'interior del pou cec UE 002.

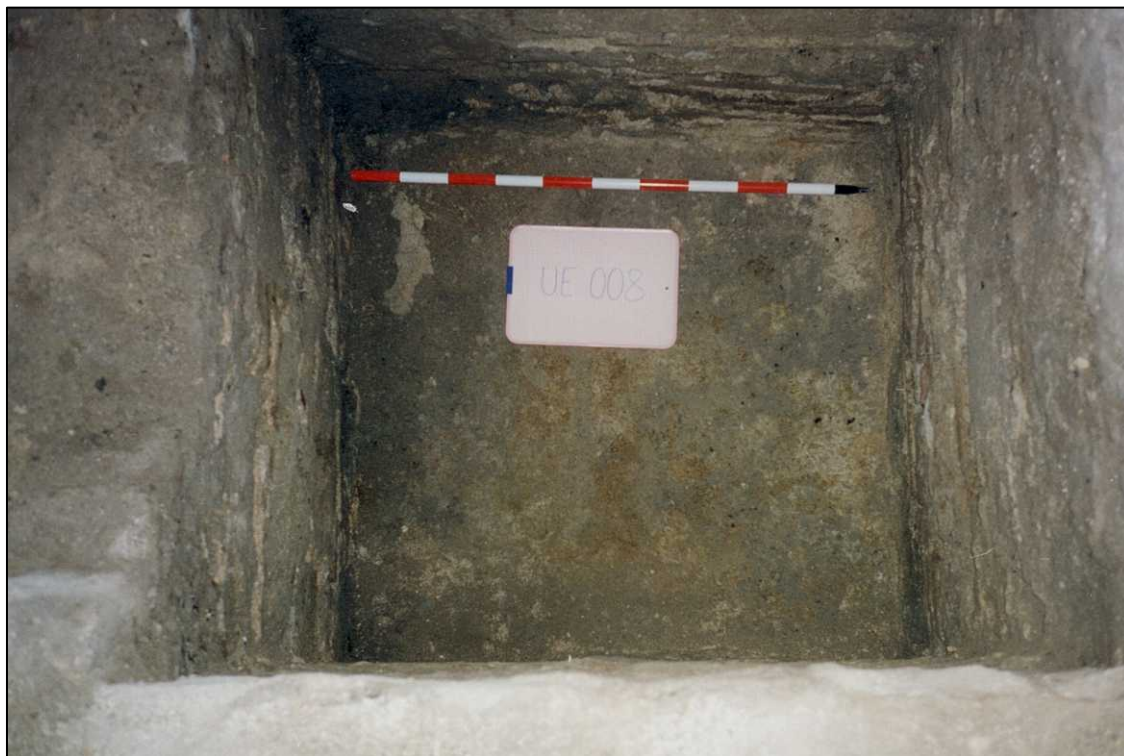
**Foto 12:** Vista de detall de la UE 008, localitzada a l'interior del pou cec UE 002.

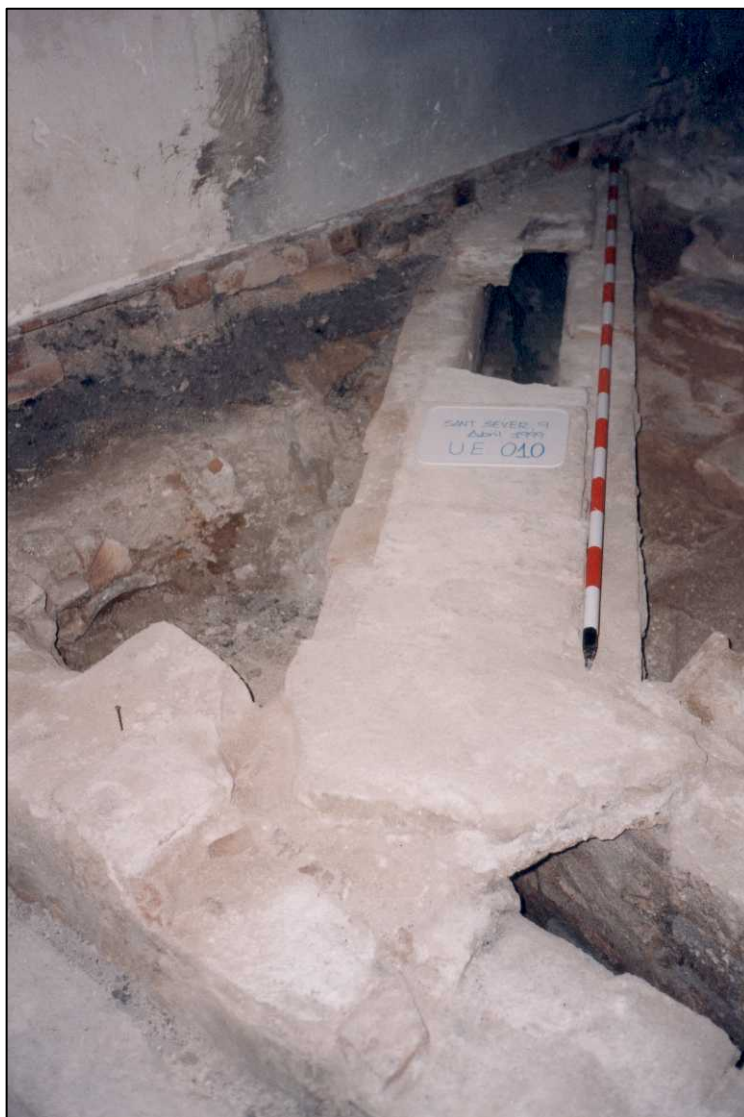
**Foto 13:** Vista de detall de la claveguera identificada com a UE 010 que canalitza les aigües de les cobertes interiors de l'edifici cap al carrer.

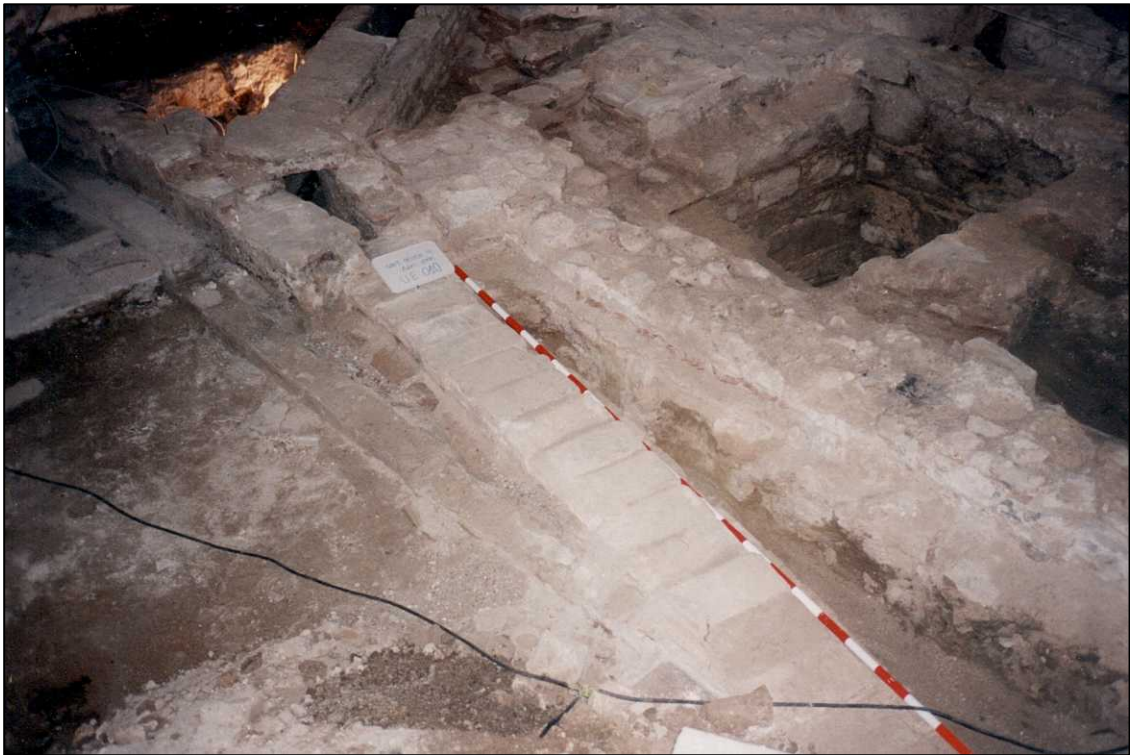
**Foto 14:** Vista de detall de la claveguera identificada com a UE 010 que canalitza les aigües de les cobertes interiors de l'edifici cap al carrer.

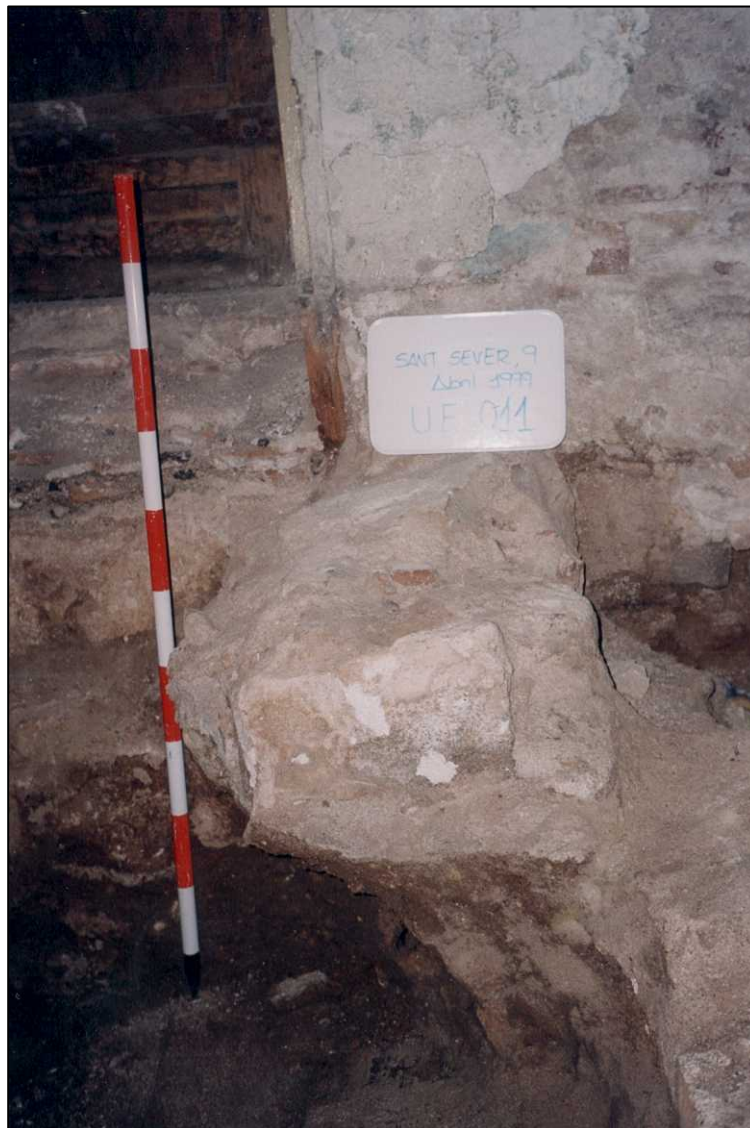
**Foto 15:** Vista de detall de les restes de la UE 011 corresponent a la coberta de la claveguera UE 006, en el tram en que aquesta s'adossa a la cara interna de la façana de l'edifici.

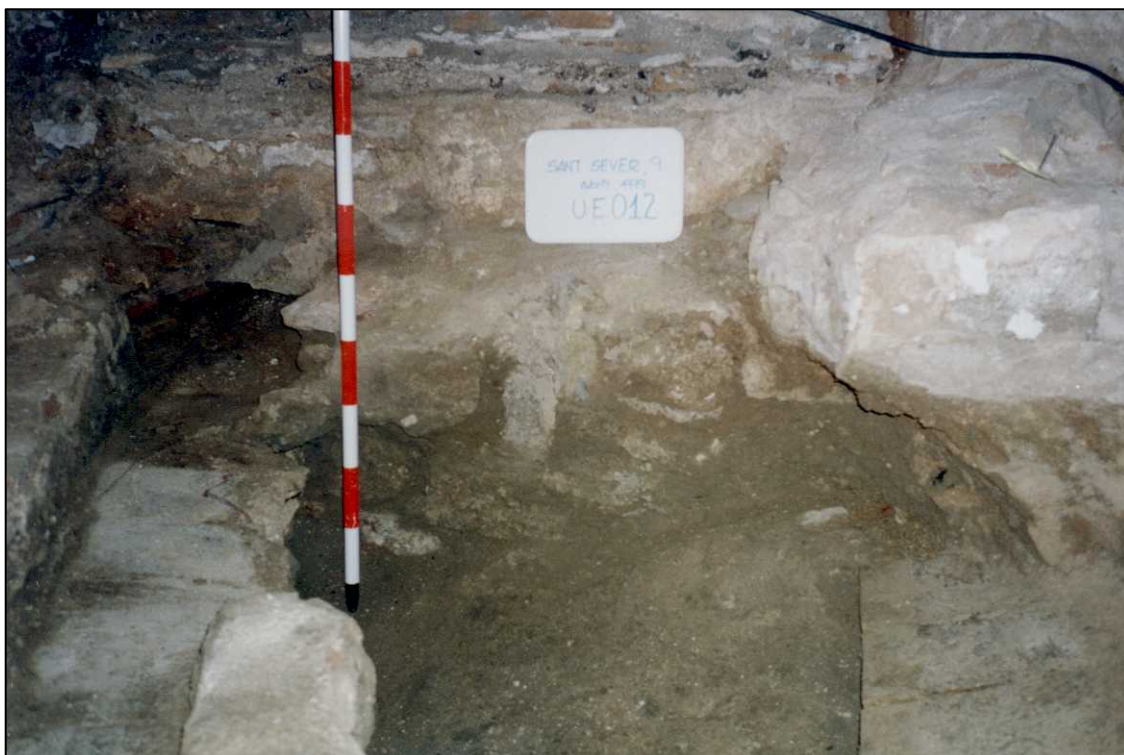
**Foto 16:** Vista de detall de la fonamentació de la façana de l'edifici (UE 012).

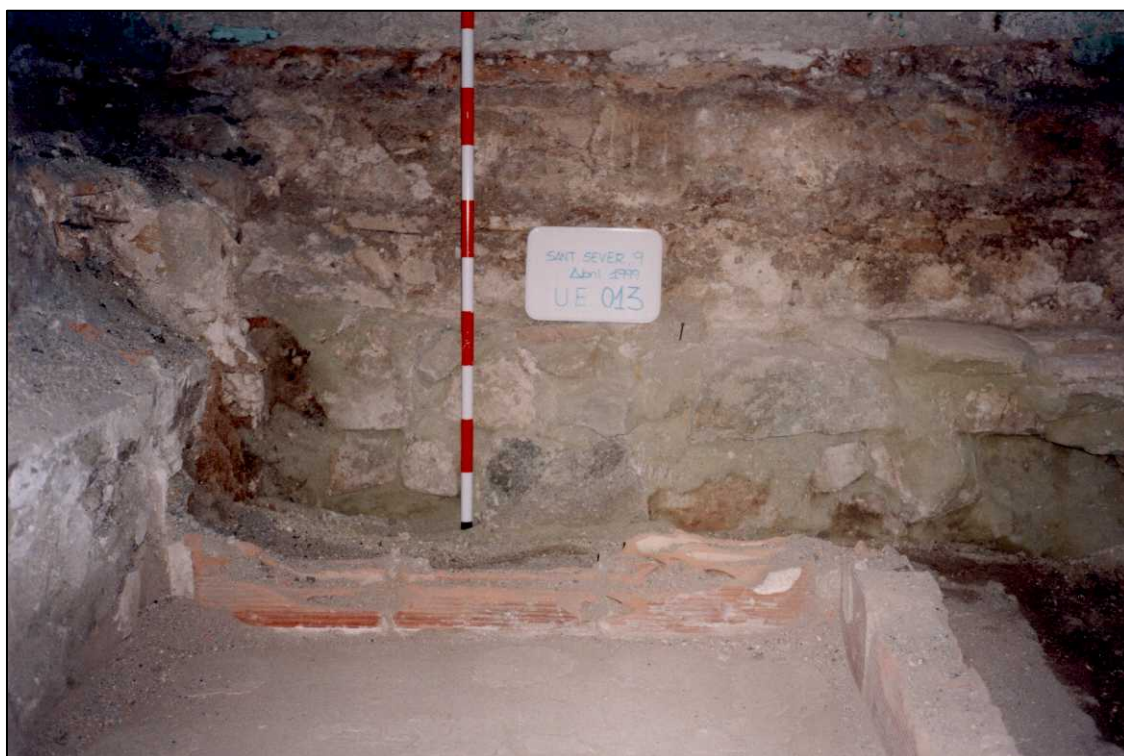
**Foto 17:** Vista de detall de la refonamentació de l'extrem sudoriental de la façana, probablement relacionada amb la instal·lació de la calefacció de l'immoble (UE 013).

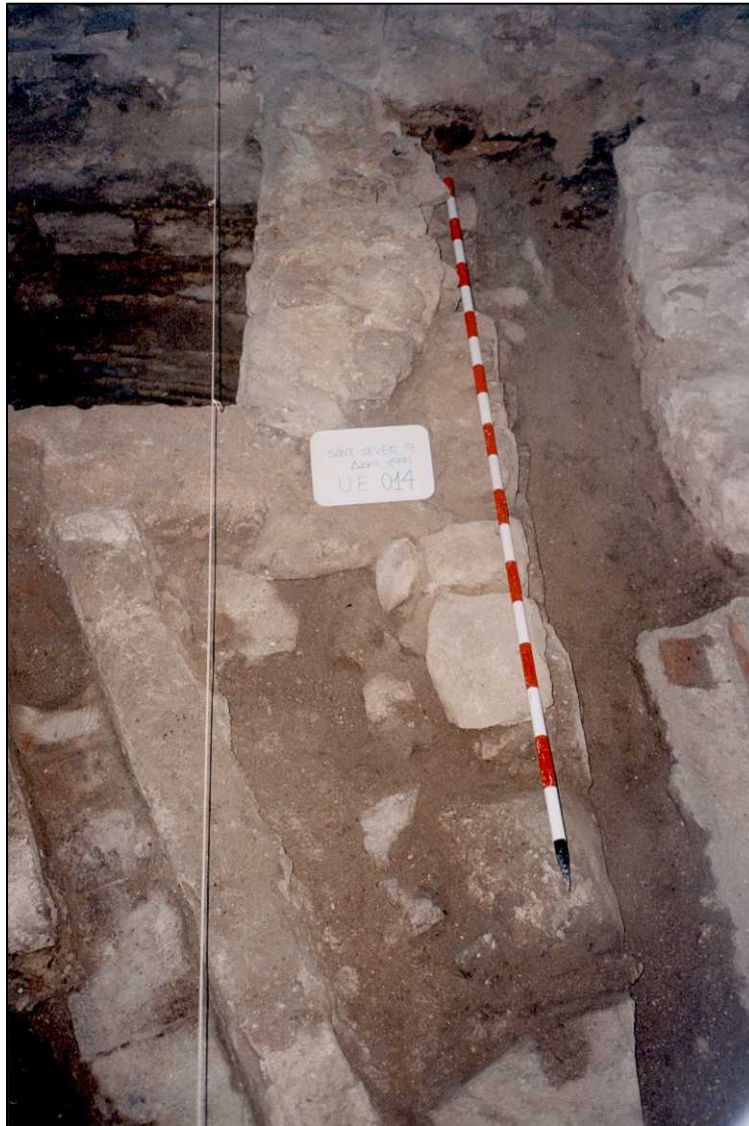
**Foto 18:** Vista de detall del mur identificat com a UE 014, orientat en sentit nord-sud i parcialment cobert i arrassat per elements posteriors (UE 015 i UE 004).

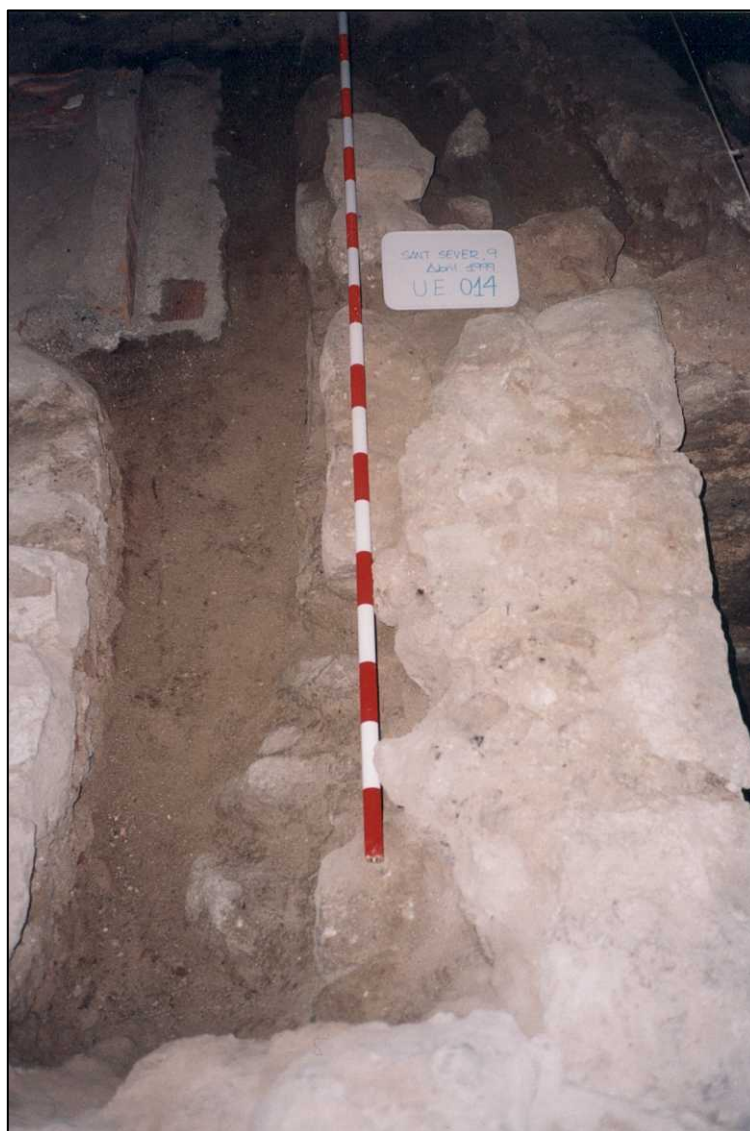
**Foto 19:** Vista de detall del mur UE 014. La imatge mostra la seva situació sota elements posteriors.

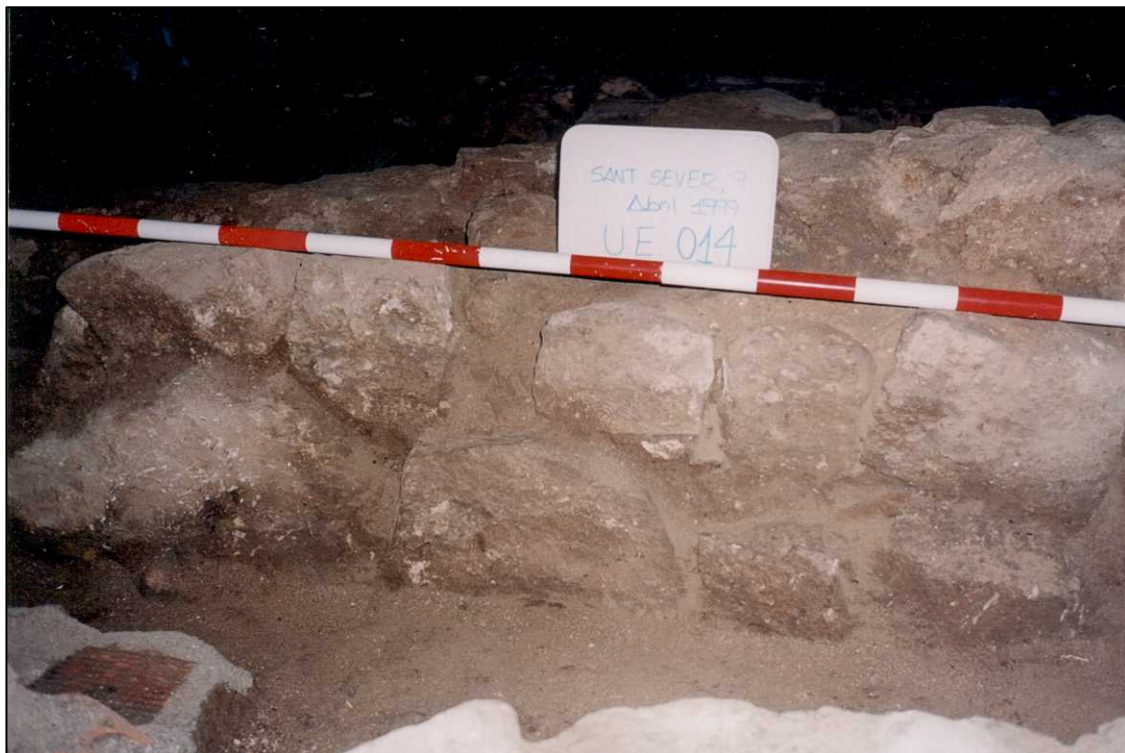
**Foto 20:** Vista de detall del parament del mur identificat com a UE 014.

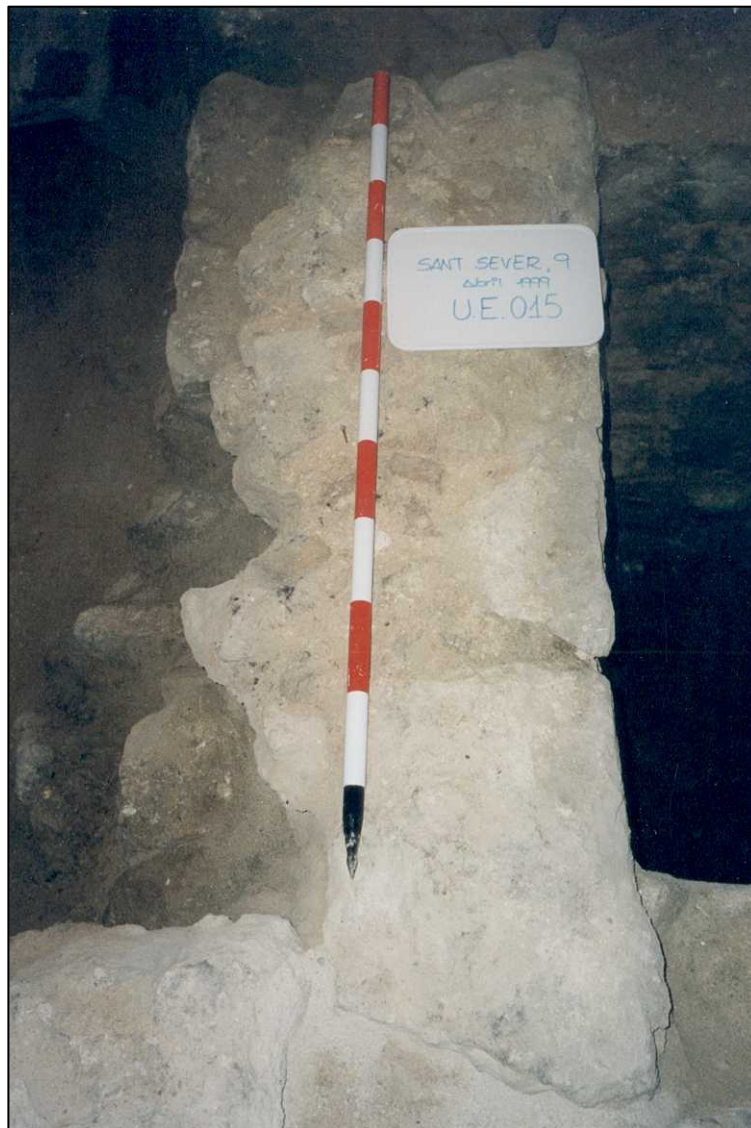
**Foto 21:** Vista de detall de la part superior del mur UE 015 que delimita el pou cec UE 002 per la banda més oriental.
