La intervenció arqueològica que es va portar a terme a la finca 9-11 del carrer de Sant Sever, durant els dies 13 al 15 d'abril de 1999, va venir determinada per les obres de reforma que s'estaven realitzant a l'edifici en aquell moment, durant la realització de les quals es localitzaren diverses restes arqueològiques ubicades en el subsòl de les dependències més orientals de la planta baixa de l'immoble.

#### 4. Treballs realitzats

EXCAVACIÓ DEL  
C/ SANT SEVER, 9-11  
CODI: 26/99

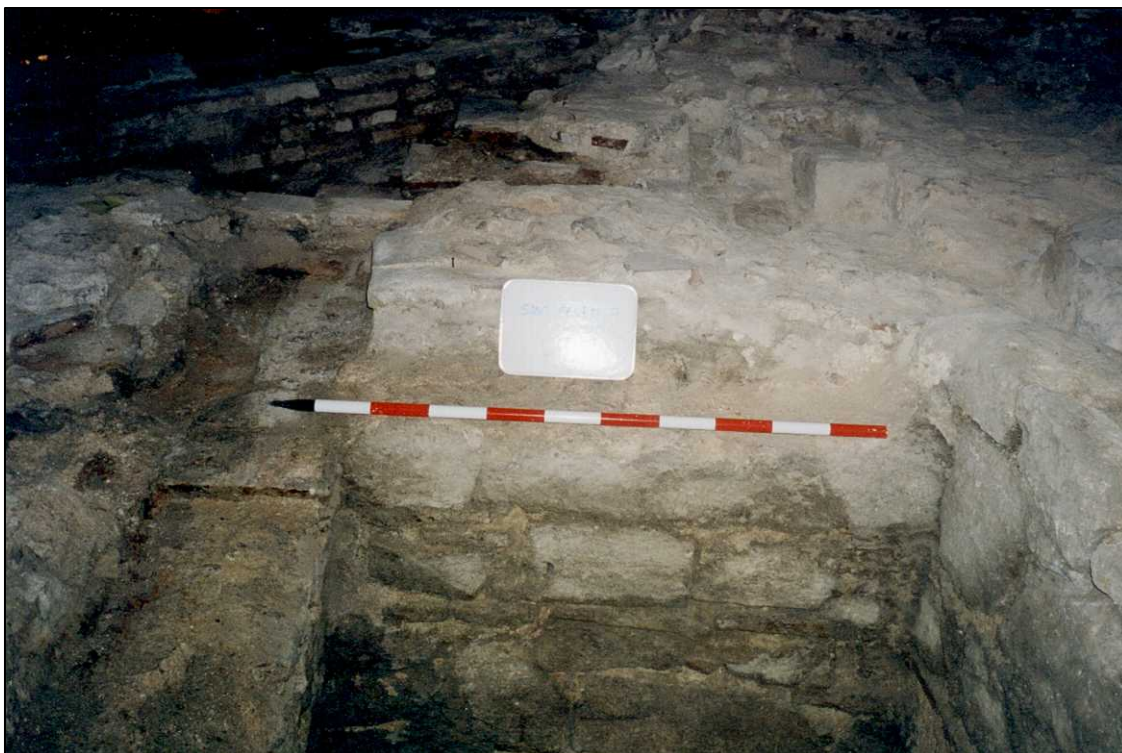
**Foto 22:** Vista de detall del mur identificat com a UE 16 que delimita el pou cec UE 002 per la banda més septentrional.

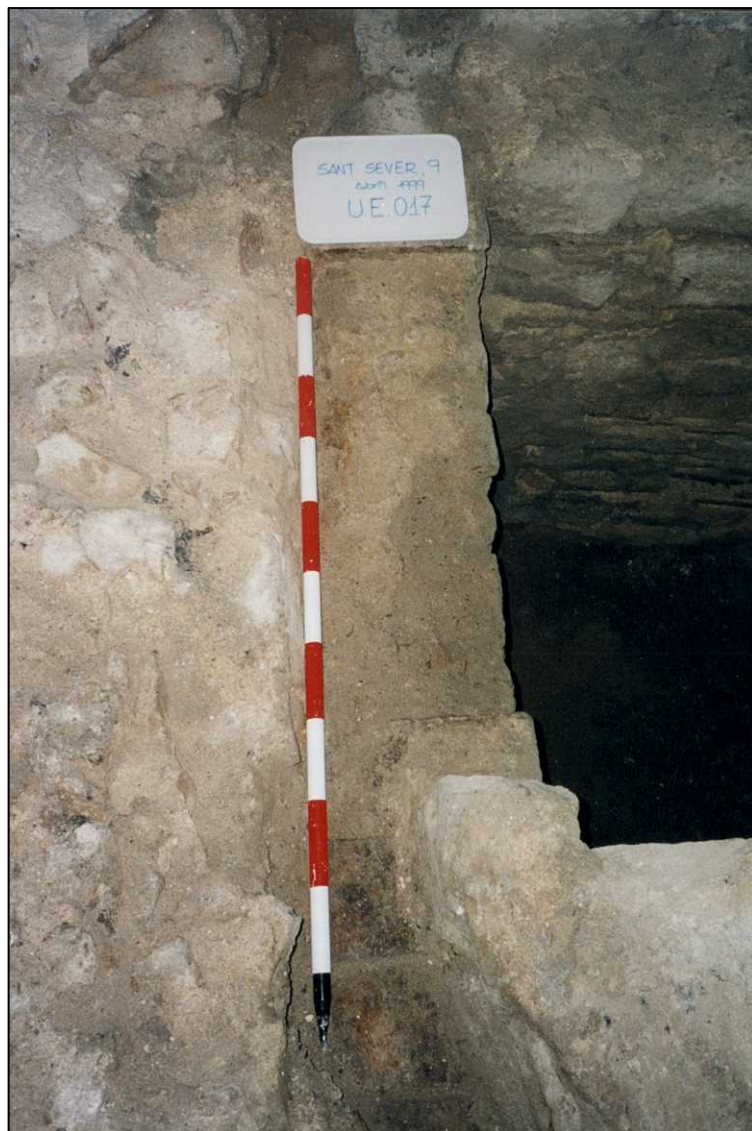
**Foto 23:** Vista de detall de la part superior del mur UE 017 que delimita el pou cec UE 002 per la banda més occidental.

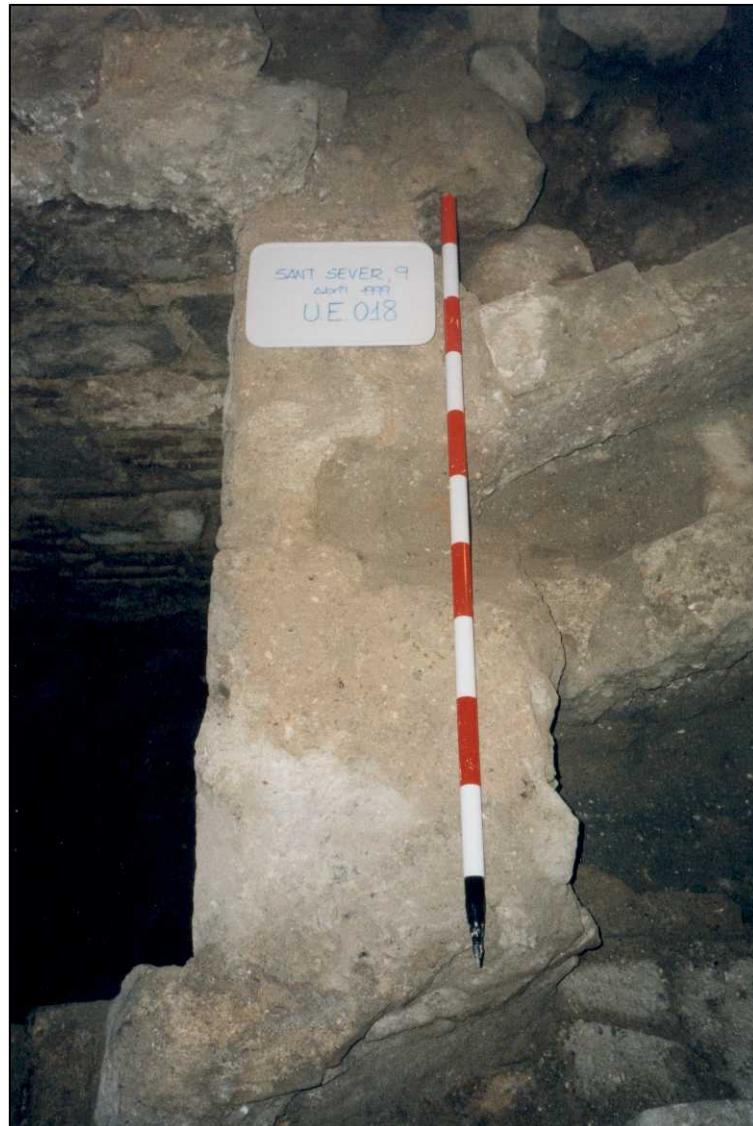
**Foto 24:** Vista de detall de la part superior del mur UE 018 que delimita el pou cec UE 002 per la banda més meridional. A aquesta estructura s'adossa la claveguera UE 004.

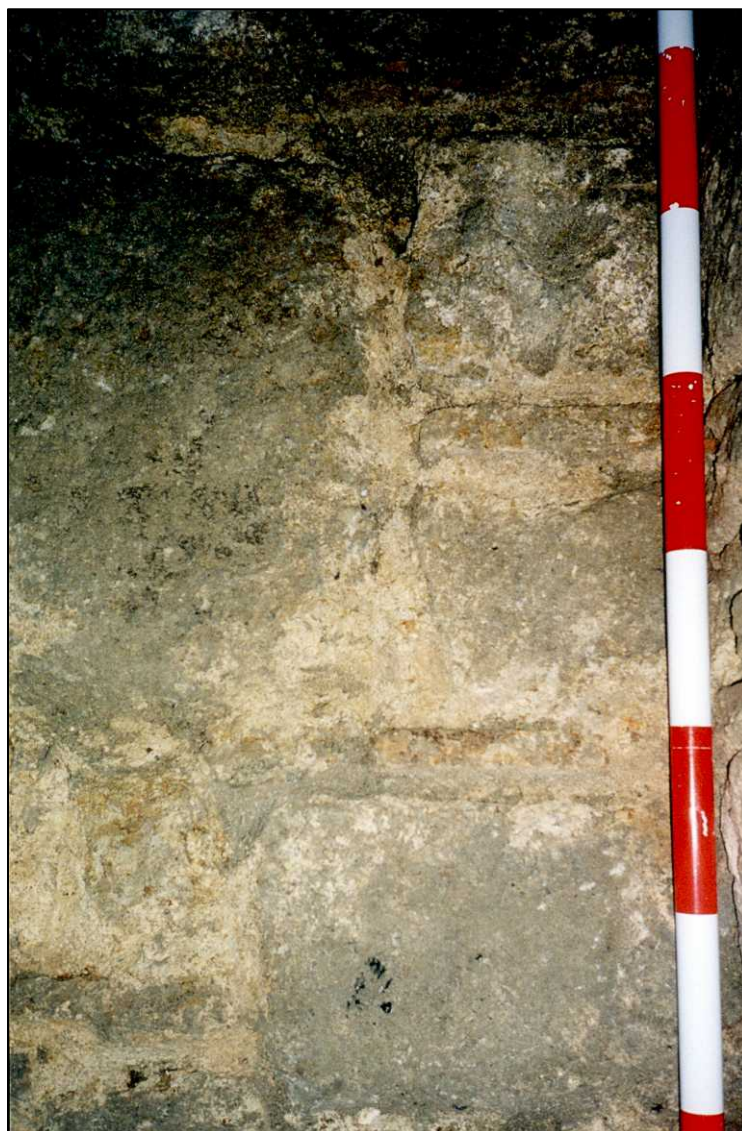
**Foto 25:** Vista de detall del parament interior d'un dels murs (UE 018) que conformen el pou cec UE 002.

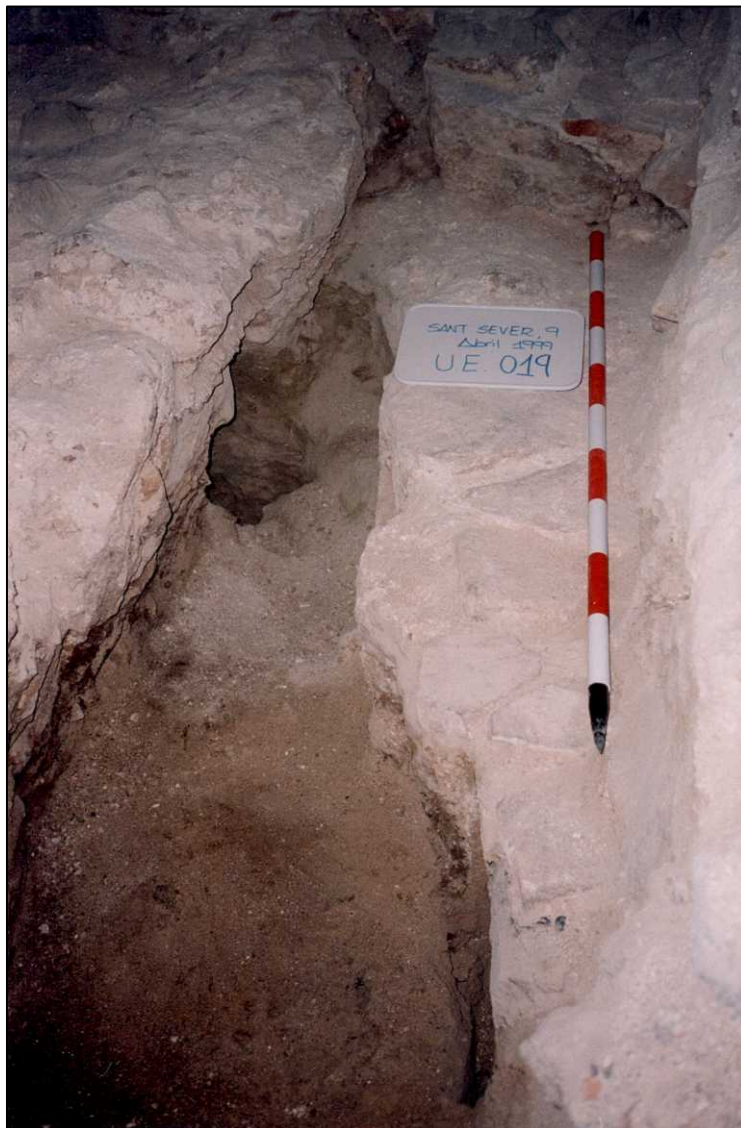
**Foto 26:** Vista de detall de l'anivellament UE 019, tallat per la rasa UE 033.

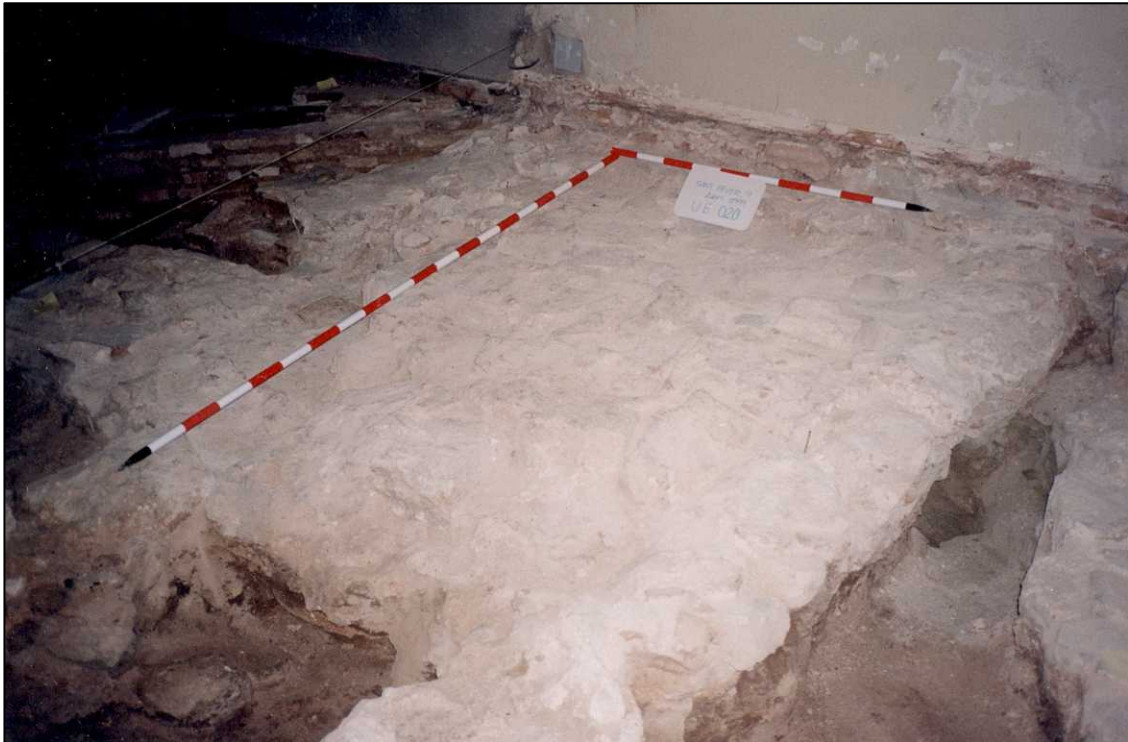
**Foto 27:** Vista general de l'anivellament UE 020 que ocupa gran part de la zona més septentrional de l'àrea d'excavació.

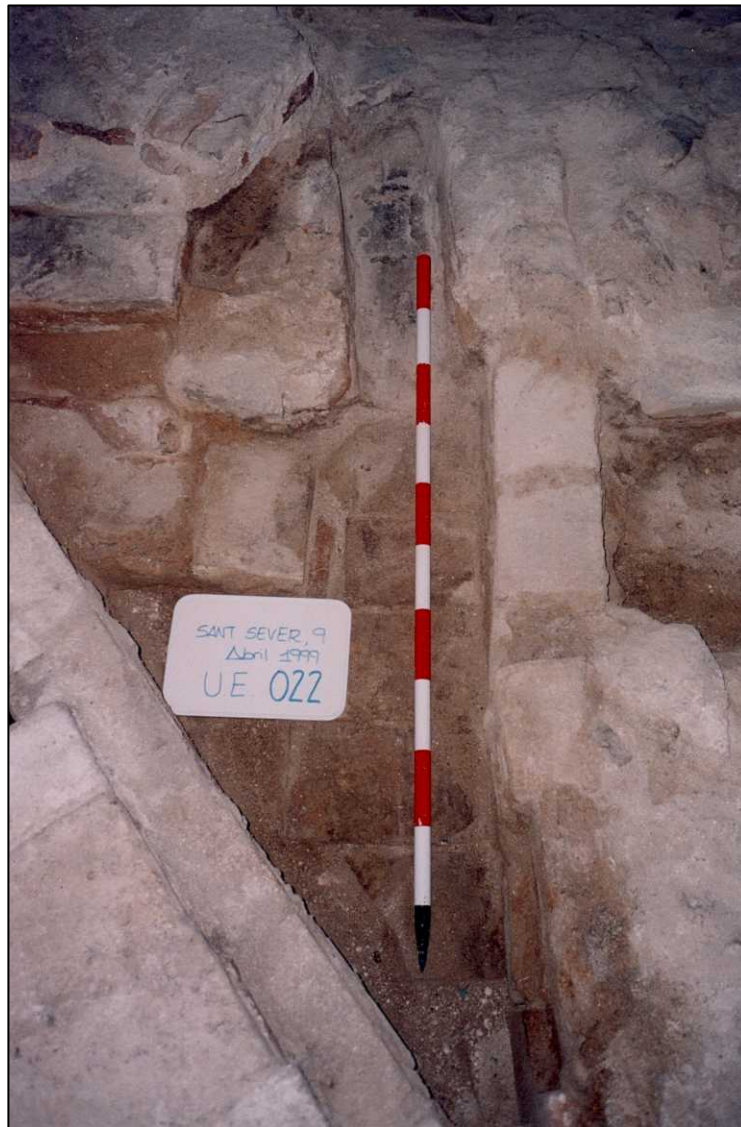
**Foto 28:** Vista de detall de la claveguera identificada com a UE 022 que apareix tallada per una canalització posterior, concretament la UE 010.

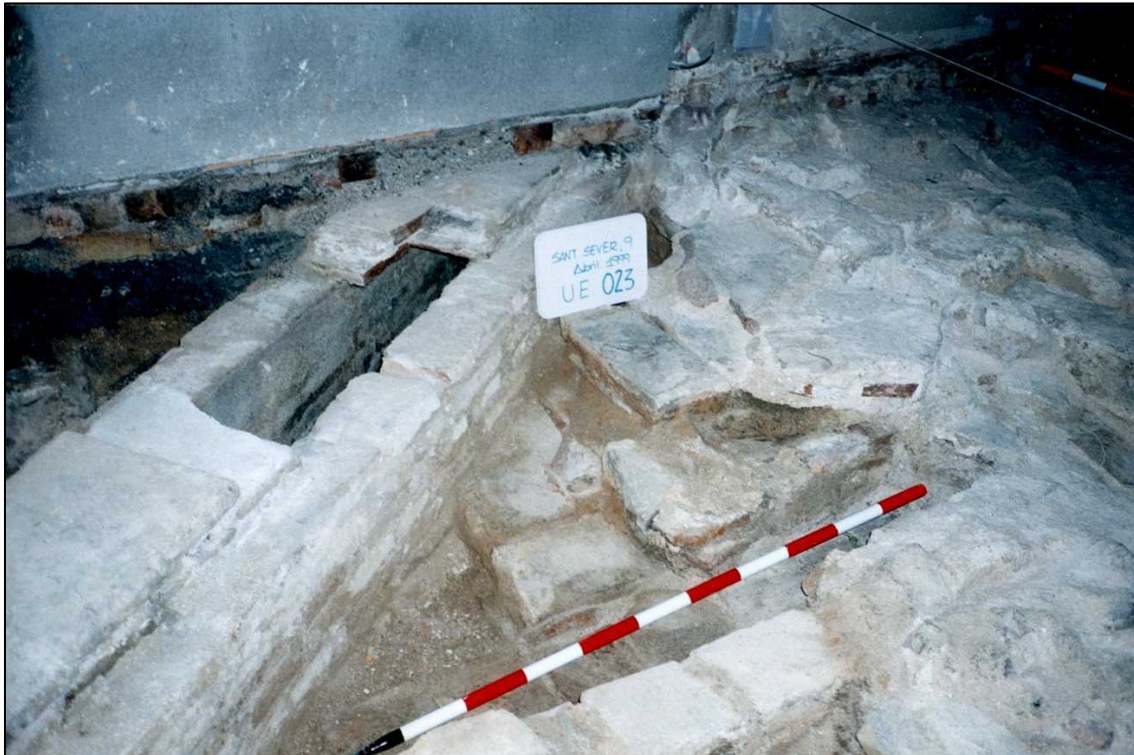
**Foto 29:** Vista de detall del farciment UE 023, situat a l'interior de la rasa existent entre les clavegueres UE 010 i UE 022.

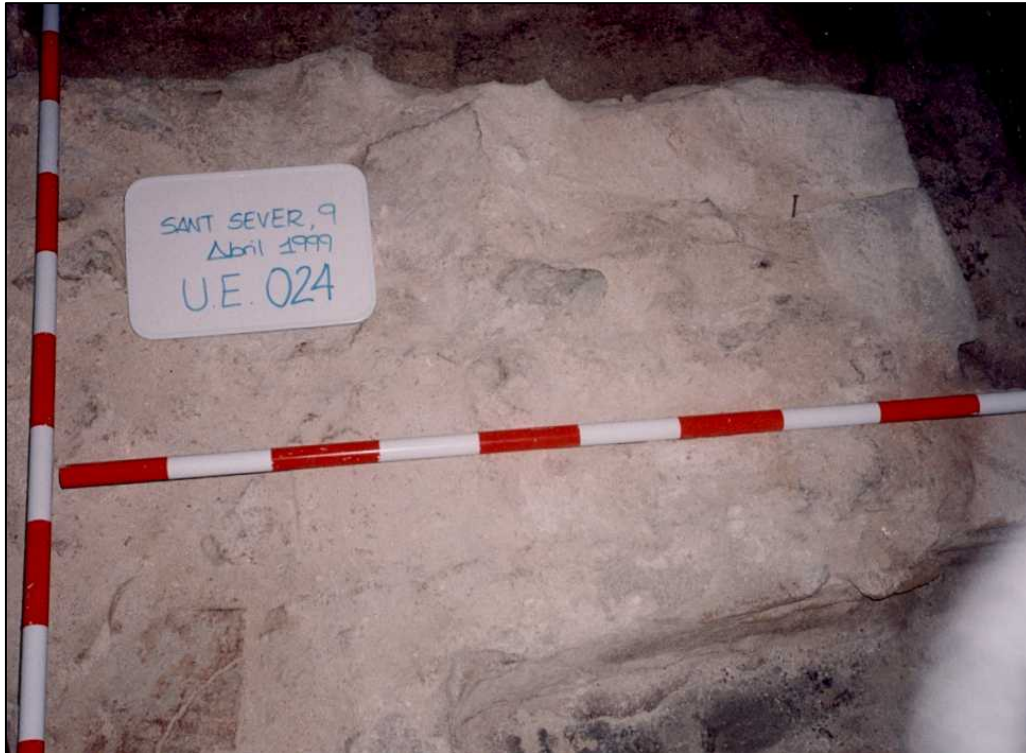
**Foto 30:** Vista de detall del farciment UE 024, situat a l'interior de la rasa existent entre la claveguera UE 022 i el mur UE 016.

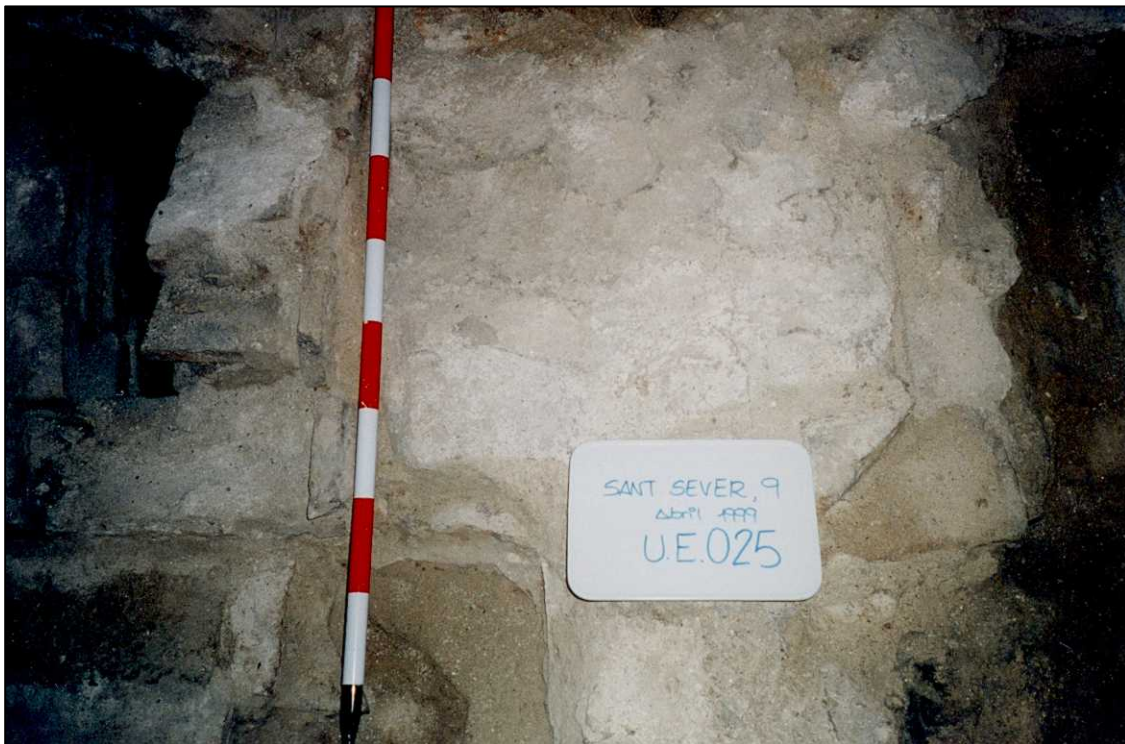
**Foto 31:** Vista de detall de l'anivellament UE 025, situat entre les clavegueres UE 003, 010 i 022.

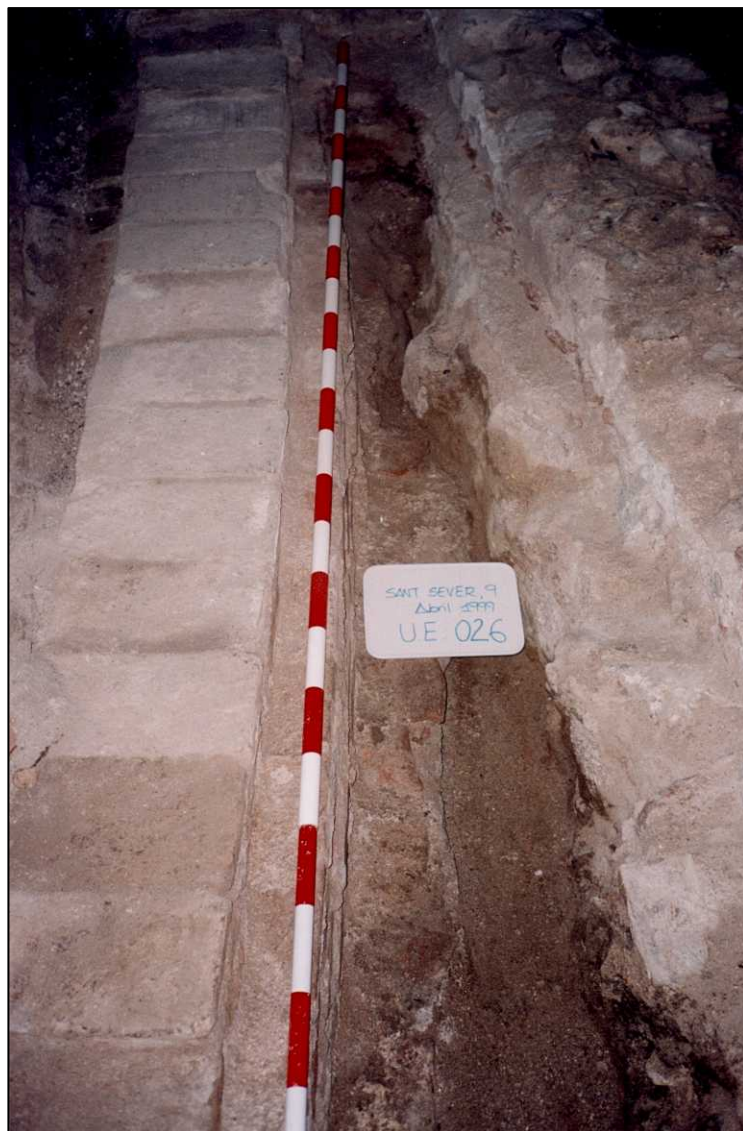
**Foto 32:** Vista de detall de la UE 026 identificada a l'interior de la rasa 032 existent entre les clavegueres UE 003 i 010.

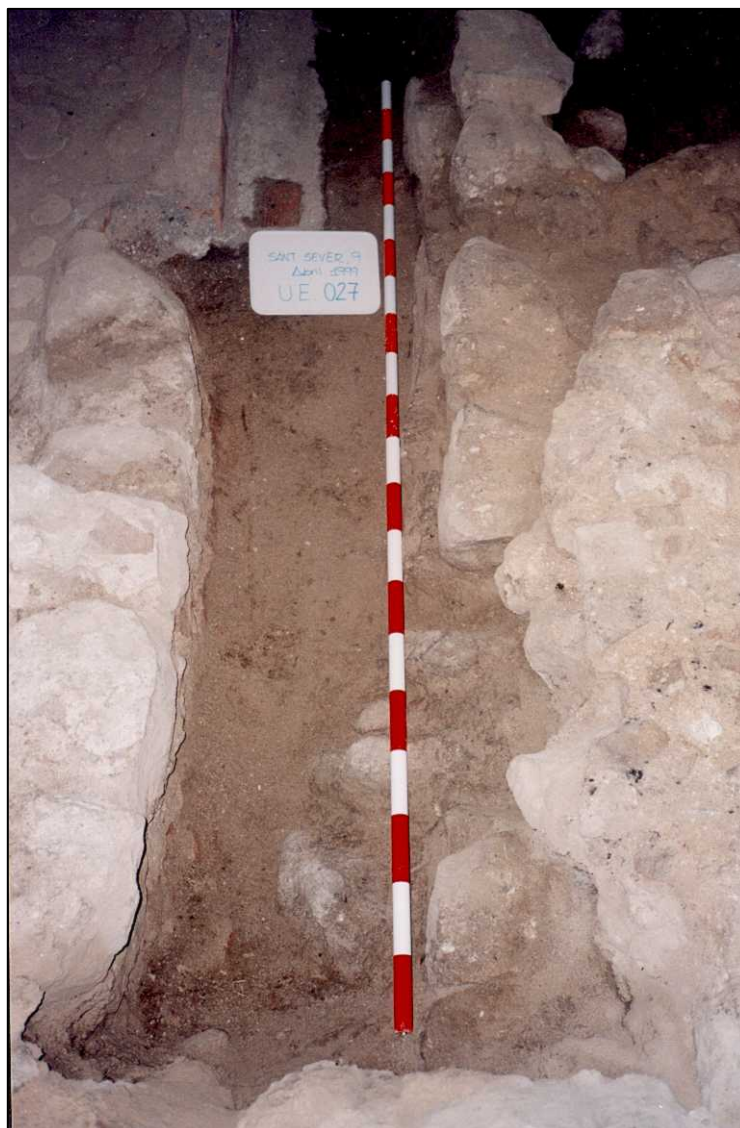
**Foto 33:** Vista de detall de la UE 027, que s'adossa al mur UE 014 i apareix tallada per la rasa UE 033.

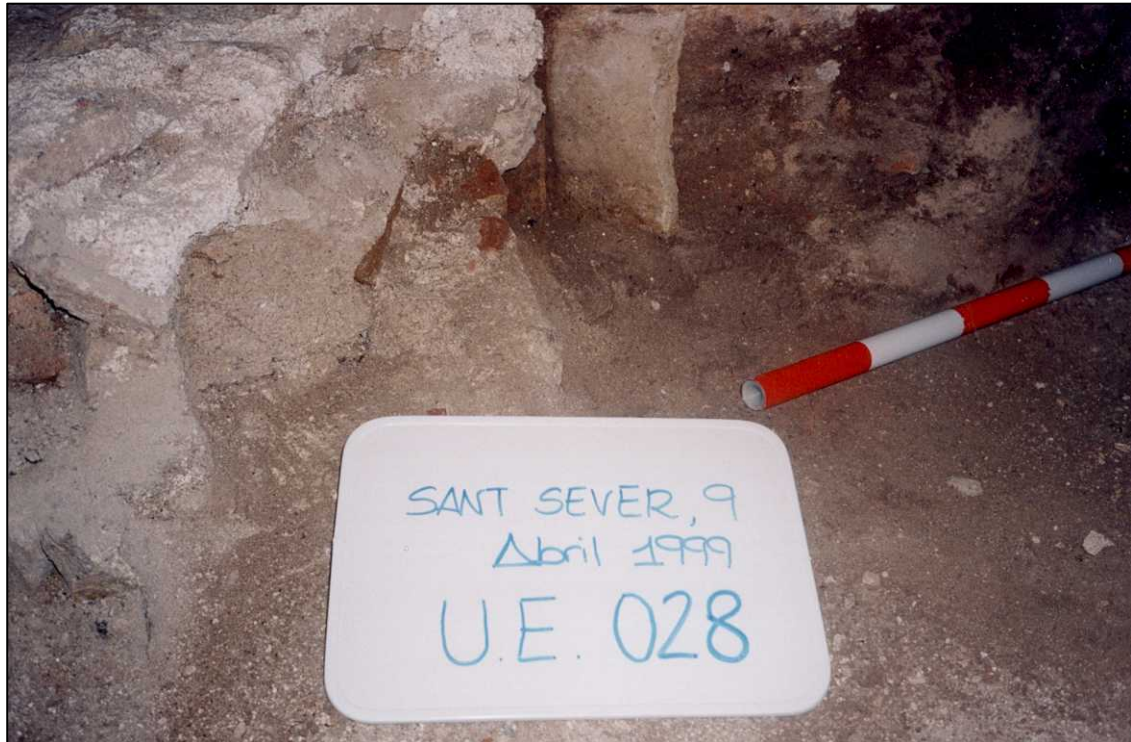
**Foto 34:** Vista de detall de la UE 028 corresponent a l'estrat situat sota l'anivellament UE 019.

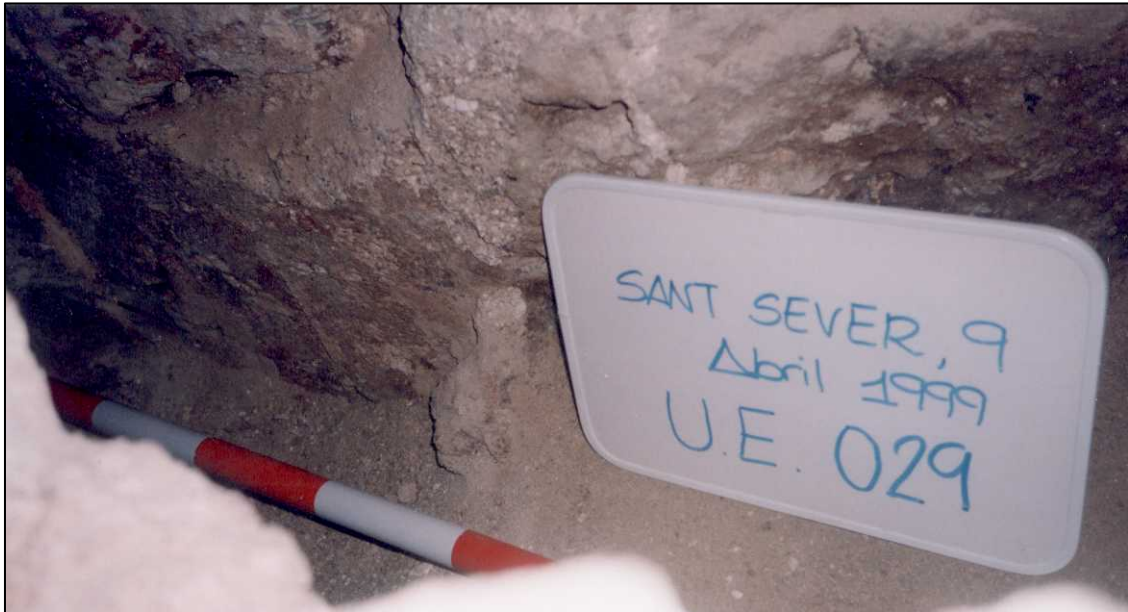
**Foto 35:** Vista de detall de la UE 029 corresponent a l'estrat situat sota l'anivellament UE 020.

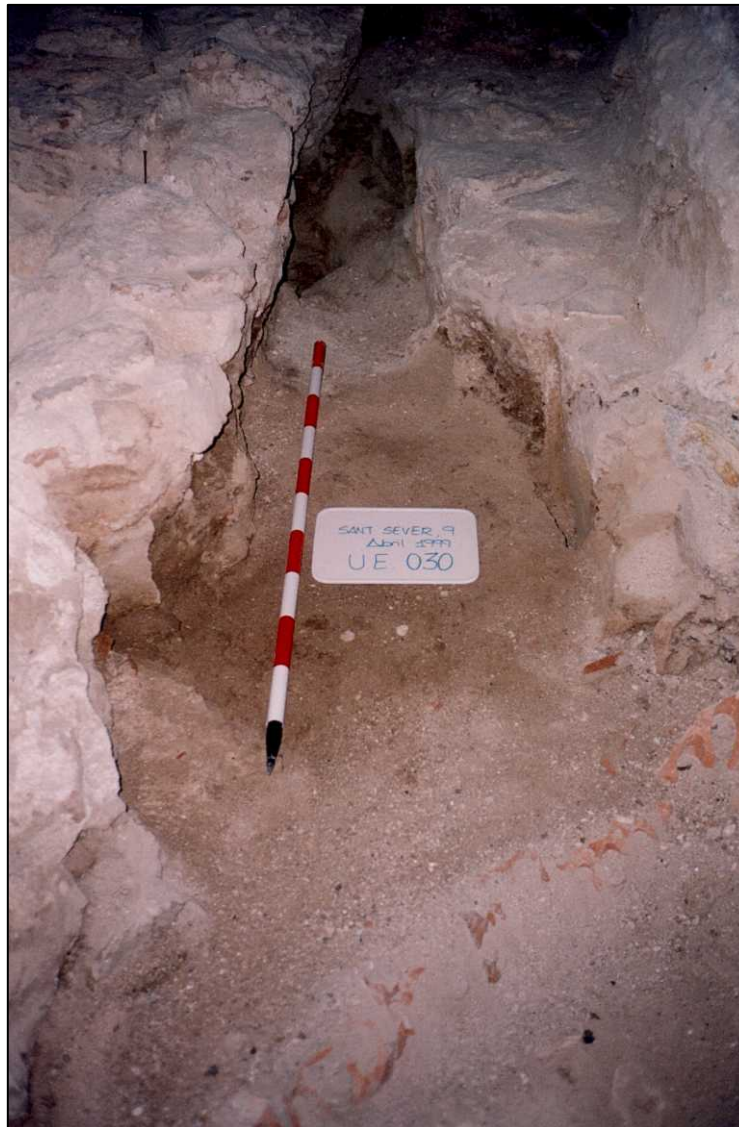
**Foto 36:** Vista de detall de la UE 030 que farceix la rasa UE 033 oberta en relació a la instal·lació de la calefacció de l'edifici.
