**MEMÒRIA DE LA INTERVENCIÓ ARQUEOLÒGICA A LA  
PLAÇA SANT MIQUEL I A L'EDIFICI DE L'AJUNTAMENT**

**(BARCELONA)**

**Codi MHCB: 62/02**

LAURA SUAU I LLEAL  
Barcelona, octubre de 2004

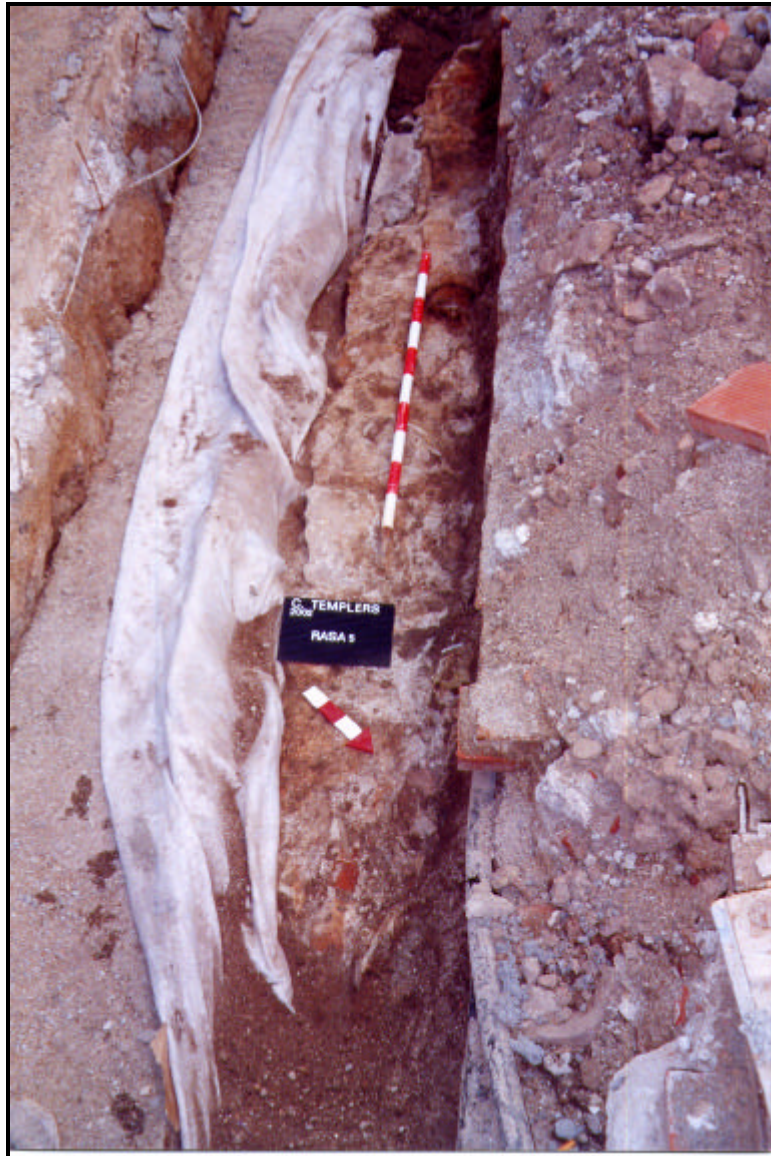
F. 1. Vista longitudinal del mur U.E 12 descobert en la RASA 5 del carrer Templers.

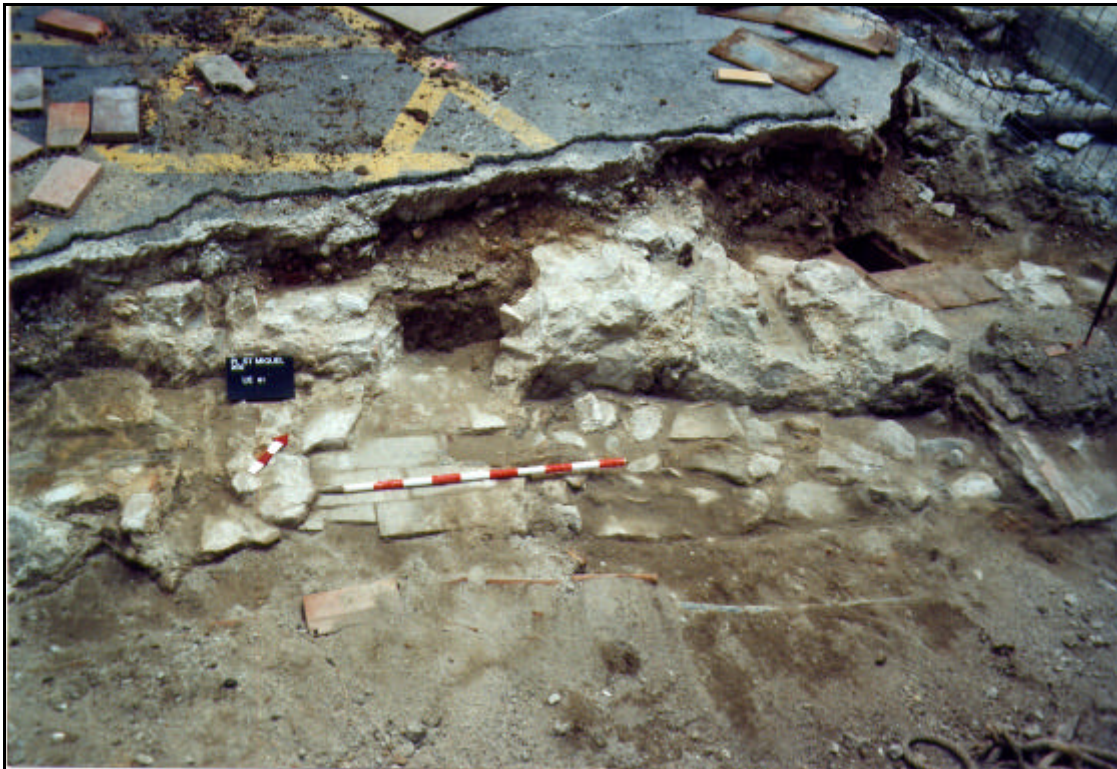
F. 2. Vista frontal de les estructures aparegudes en l'extrem occidental del carrer Templers (U.E 81, 82 i 83).

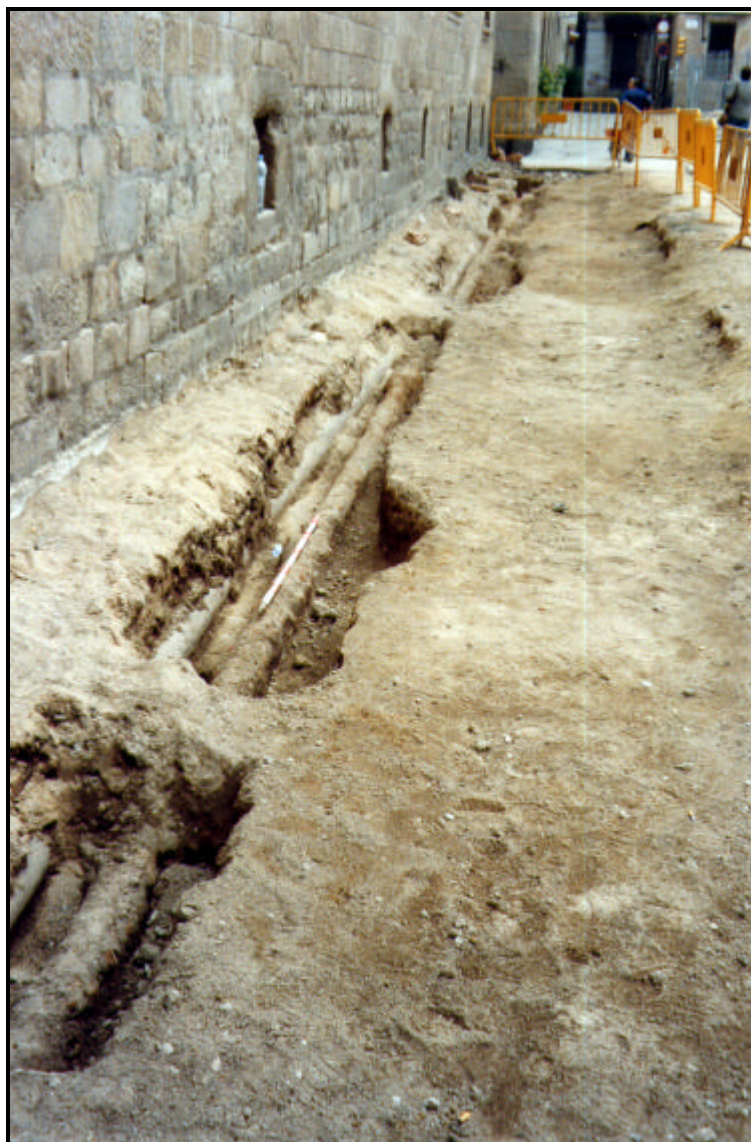
F.3. Traçat de la RASA 3 realitzada en el carrer Gegants, davant de la façana nord-est del Palau Centelles. Aquí els resultats van ser nuls.

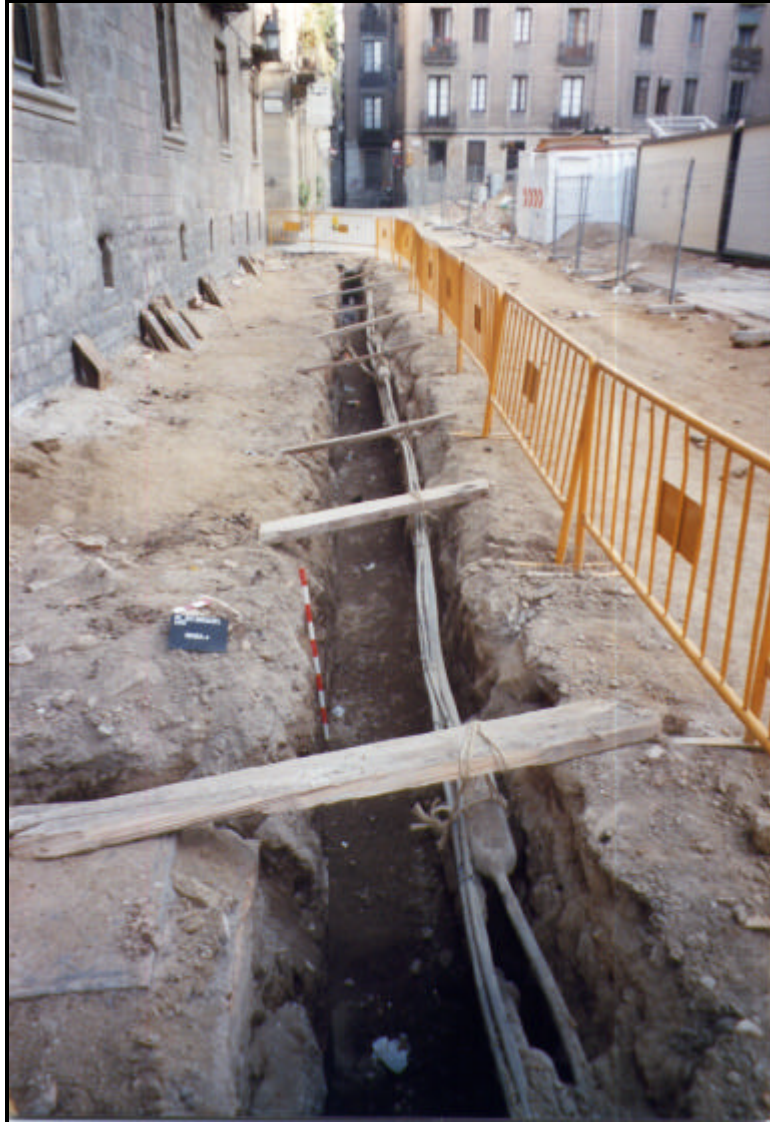
F. 4. Traçat de la RASA 4 situada paral·lela a la línia de façanes del carrer Gegants.

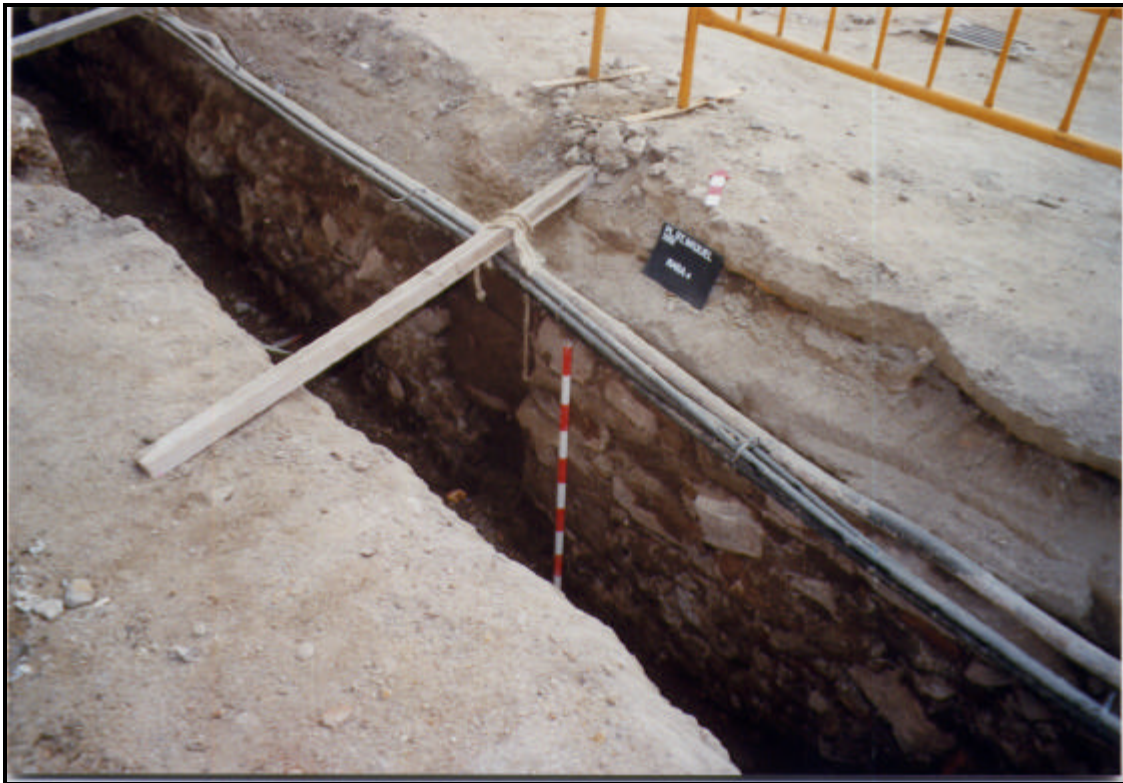
F. 5. Vista d'un tram del perfil nord-est de la RASA 4, on s'hi pot veure l'alçat de la cara sud-oest del mur U.E 51 corresponent a la fonamentació.

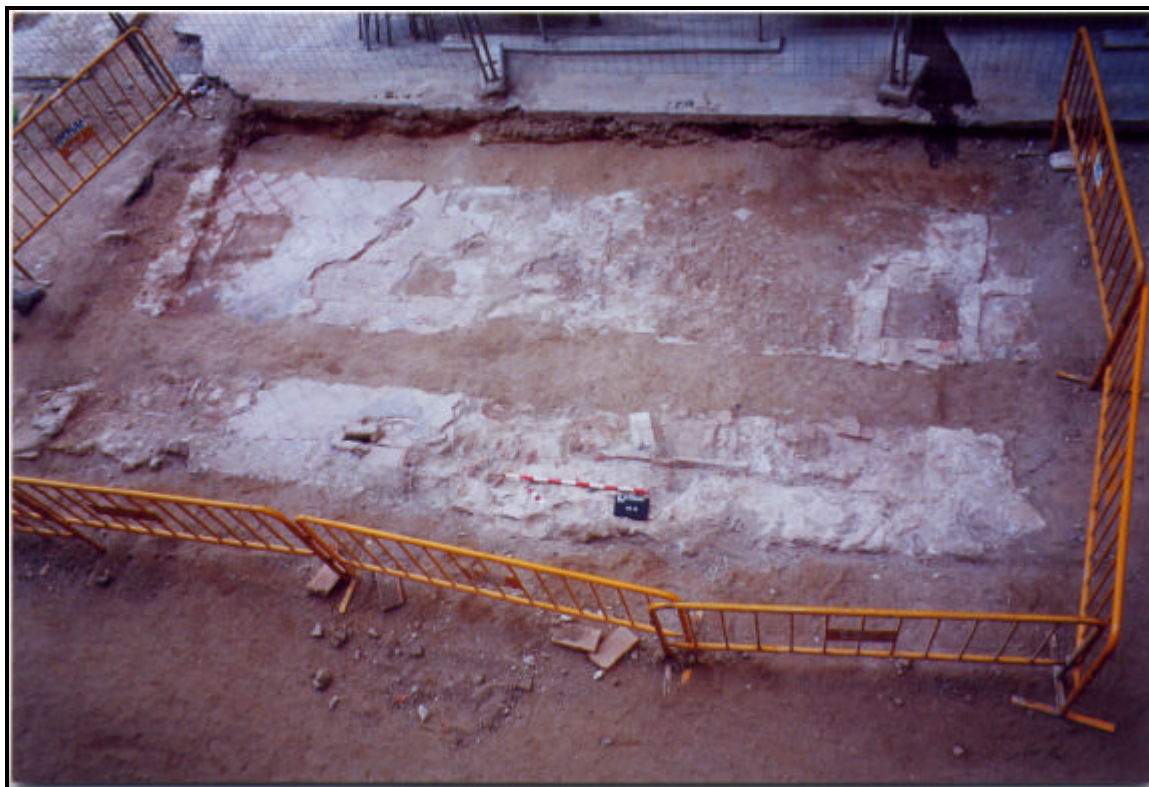
F. 6. Vista zenital de les restes de la casa 1 del carrer Gegants, un cop treta la capa superficial. S'hi observa la poca fondària d'aquestes respecte el paviment del carrer i el mal estat de conservació.

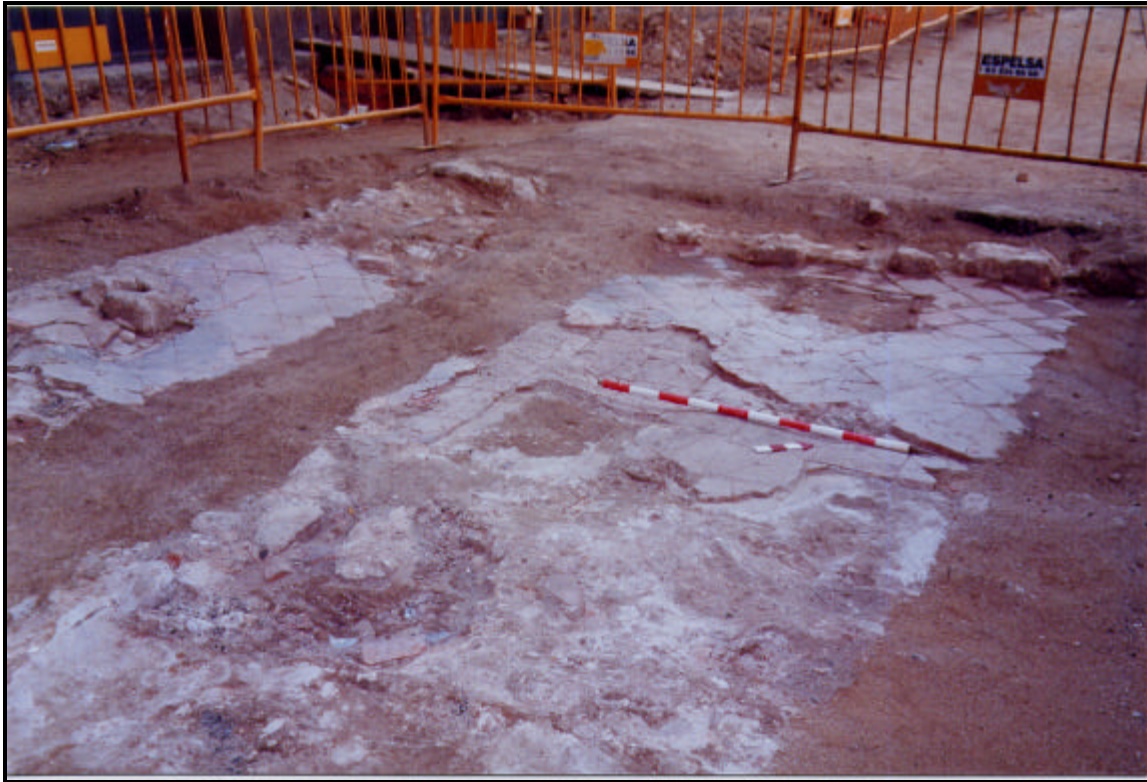
F. 7. Detall dels dos paviments de rajoles (U.E 21 i 22) localitzats en l'habitació de l'extrem nord-oest de la casa 1 del carrer Gegants.

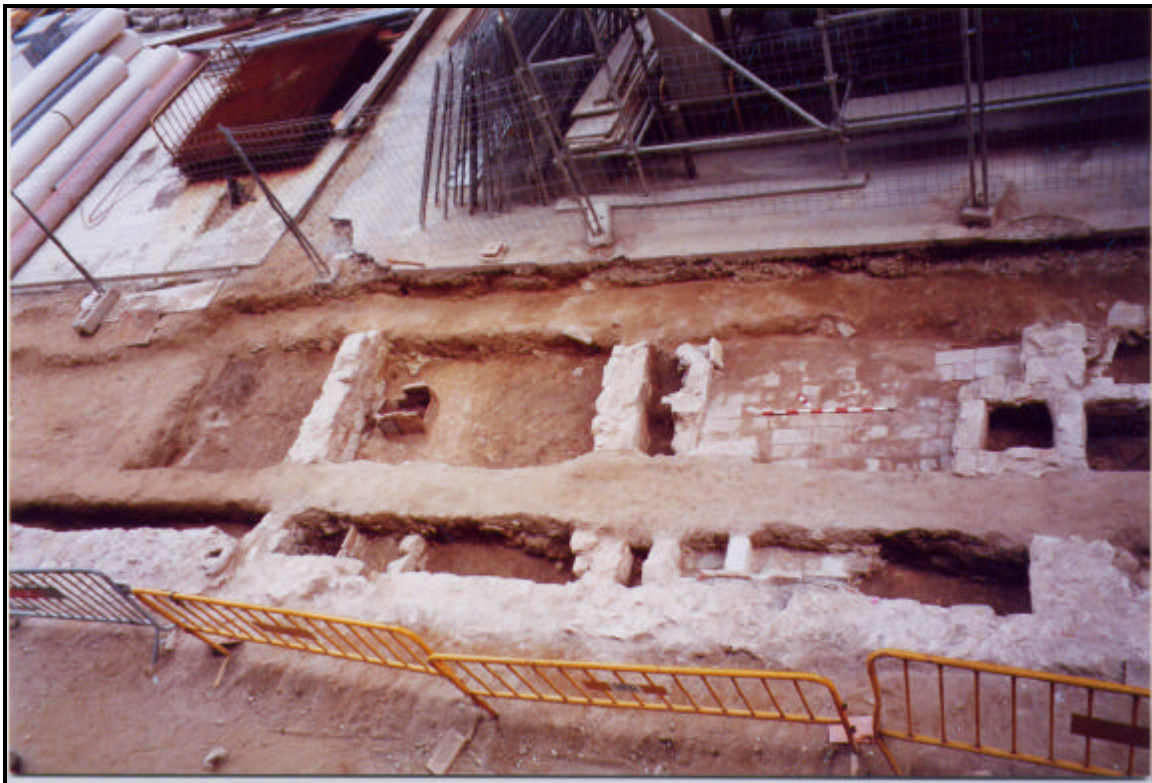
F. 8. Vista general de les estructures que componien la casa 1 del carrer Gegants, amb el negatiu de les dues rases contemporànies que les tallaven.

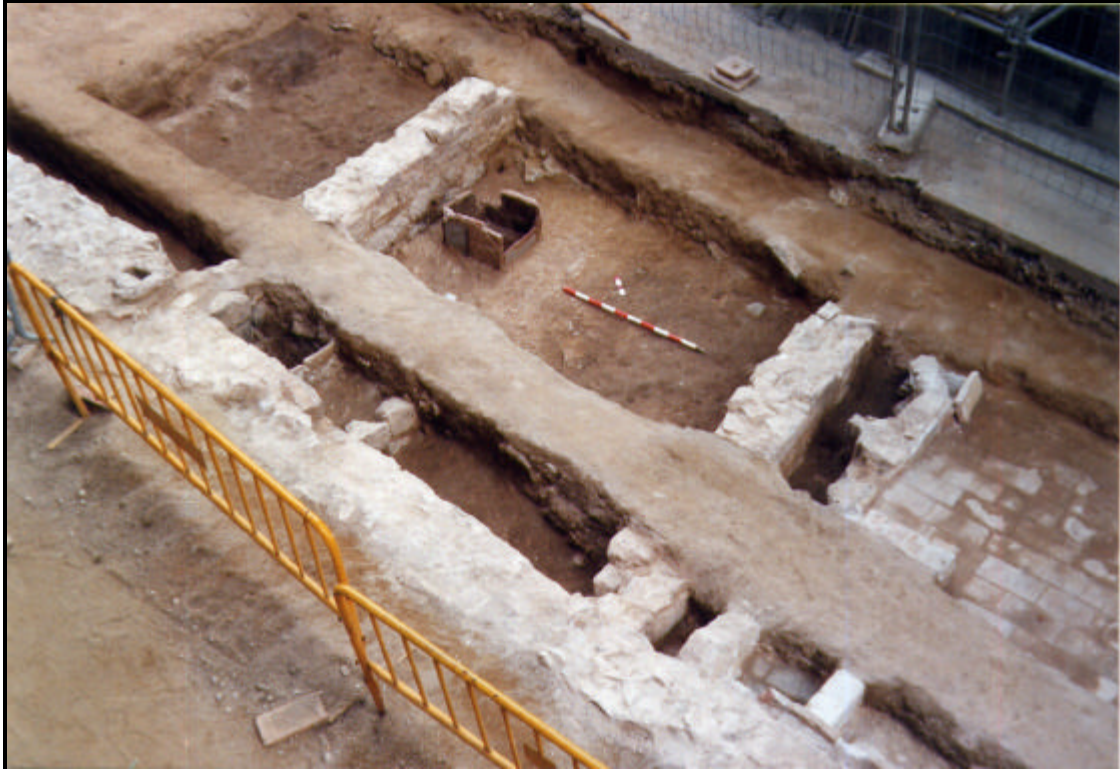
F. 9. Detall de l'habitació situada a l'extrem nord-oest de la casa 1 on s'hi observen els dos murs laterals (U.E 26 i 30) i l'estructura quadrangular de maons (U.E 32).

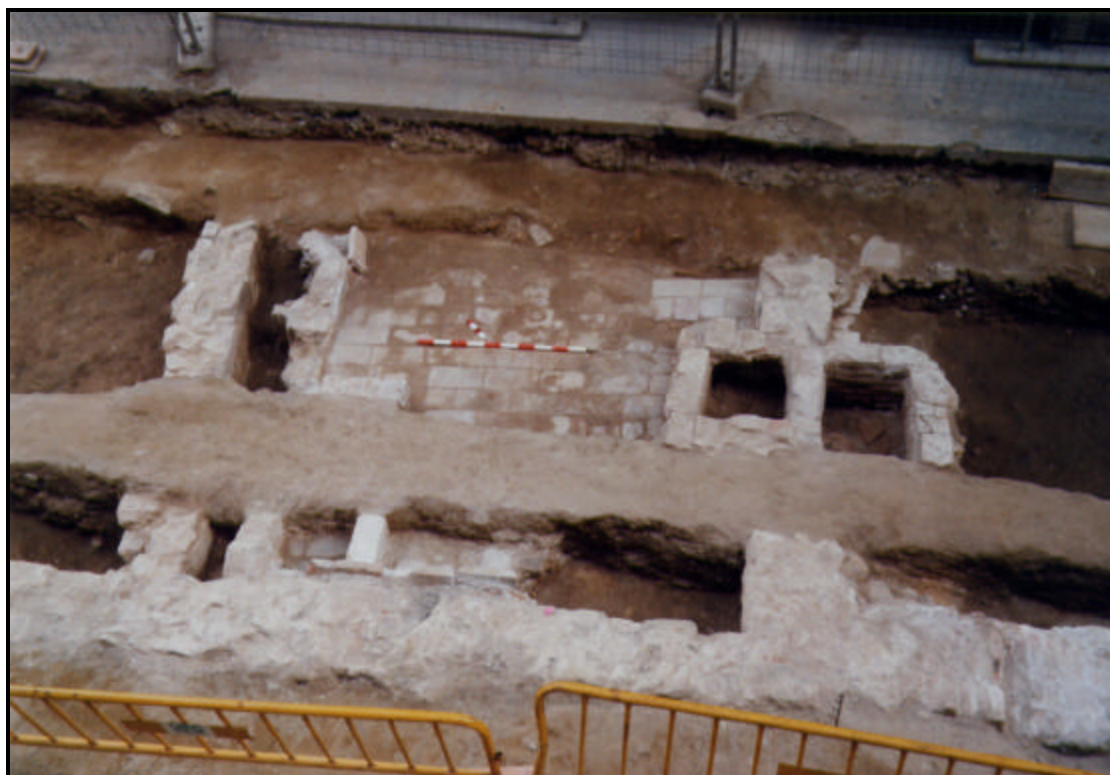
F. 10. Detall de l'habitació situada a l'extrem sud-est de la casa 1 on s'hi observen els dos murs laterals (U.E 27, 40 i 42) i els pous o dipòsits quadrats (U.E 36 i 38).

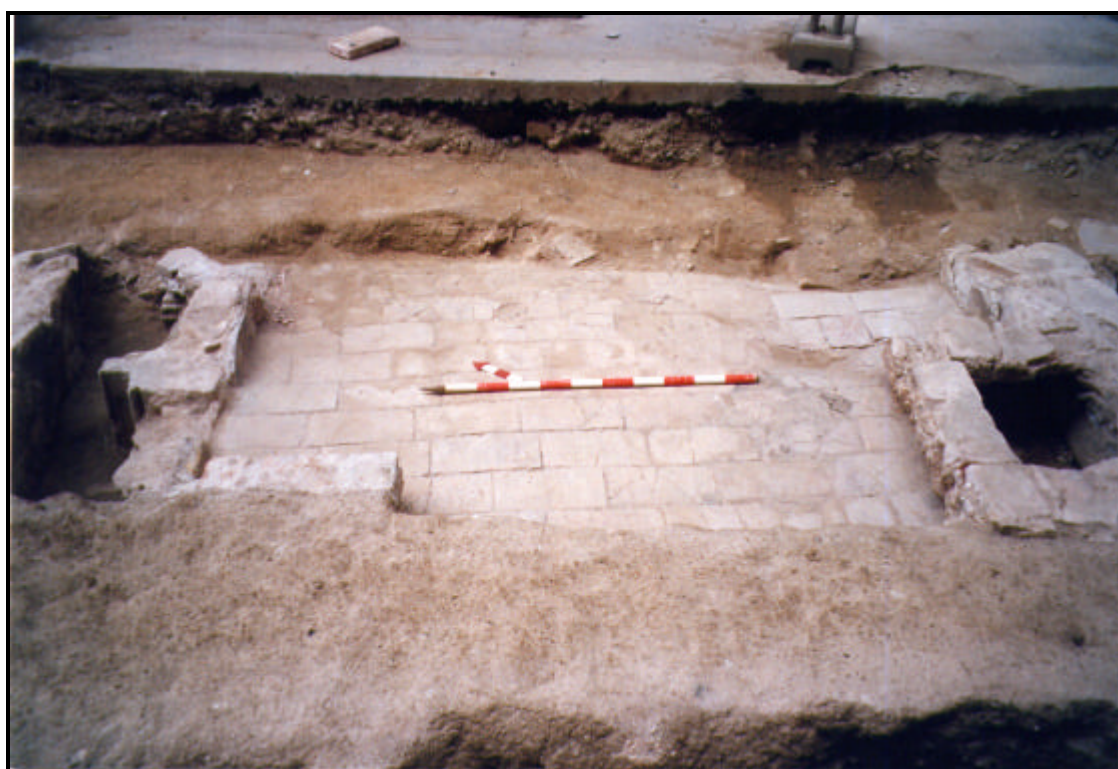
F. 11. Detall del paviment de rajols (U.E 41) de l'habitació sud-est de la casa 1 del carrer Gegants.

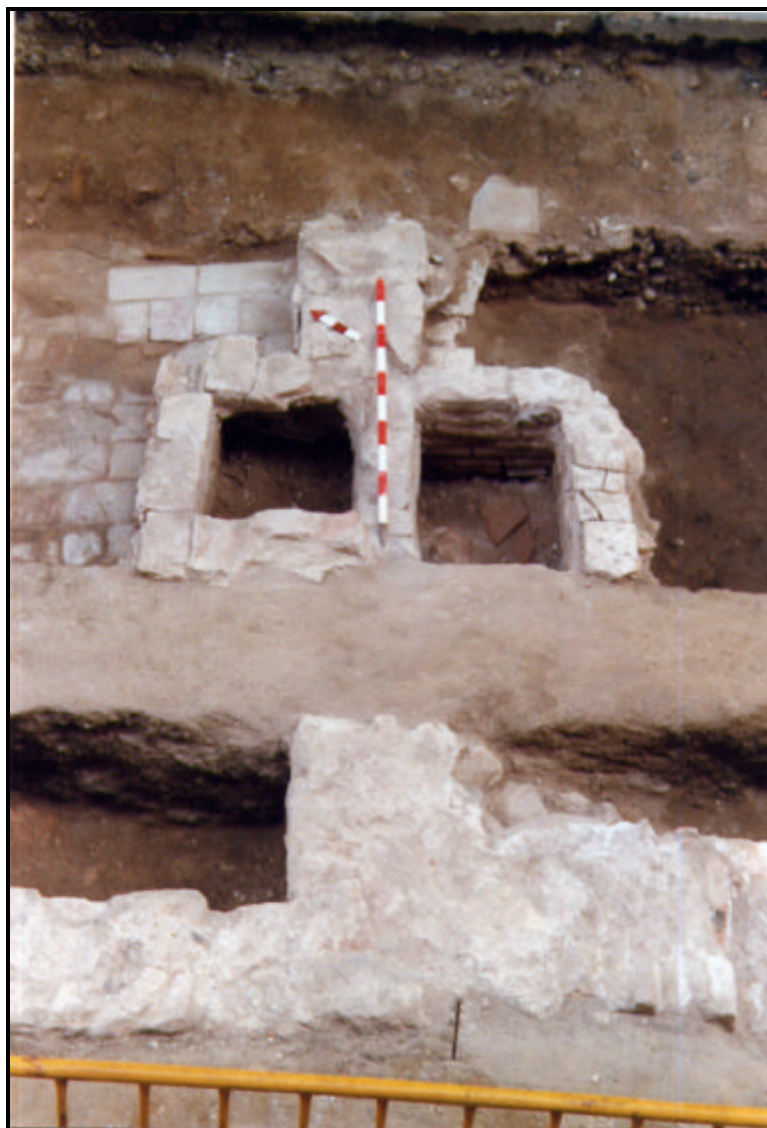
F. 12. Detall dels pous (U.E 36 i 38) situats a tocar del mur que tanca pel sud-est la casa 1 del carrer Gegants.

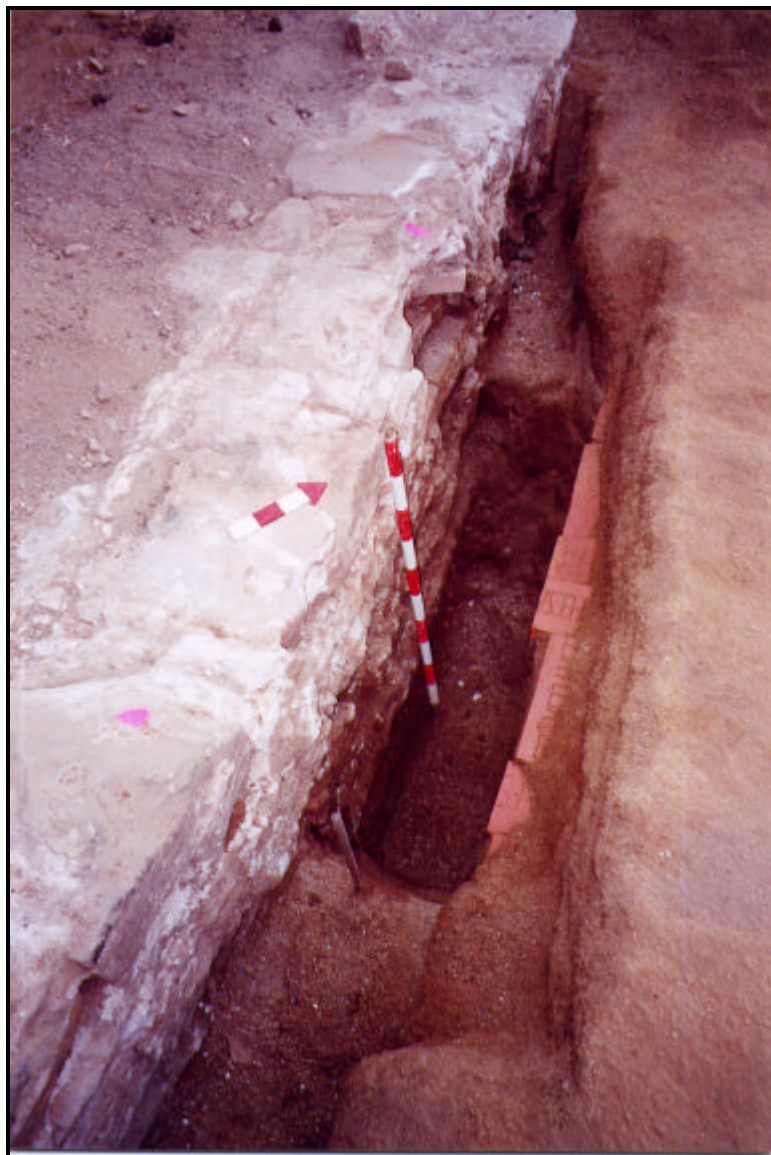
F. 13. Sondeig efectuat per col·locar un dels imbornals del carrer Gegants. S'hi observa la profunditat de la fonamentació del mur de façana U.E 49.

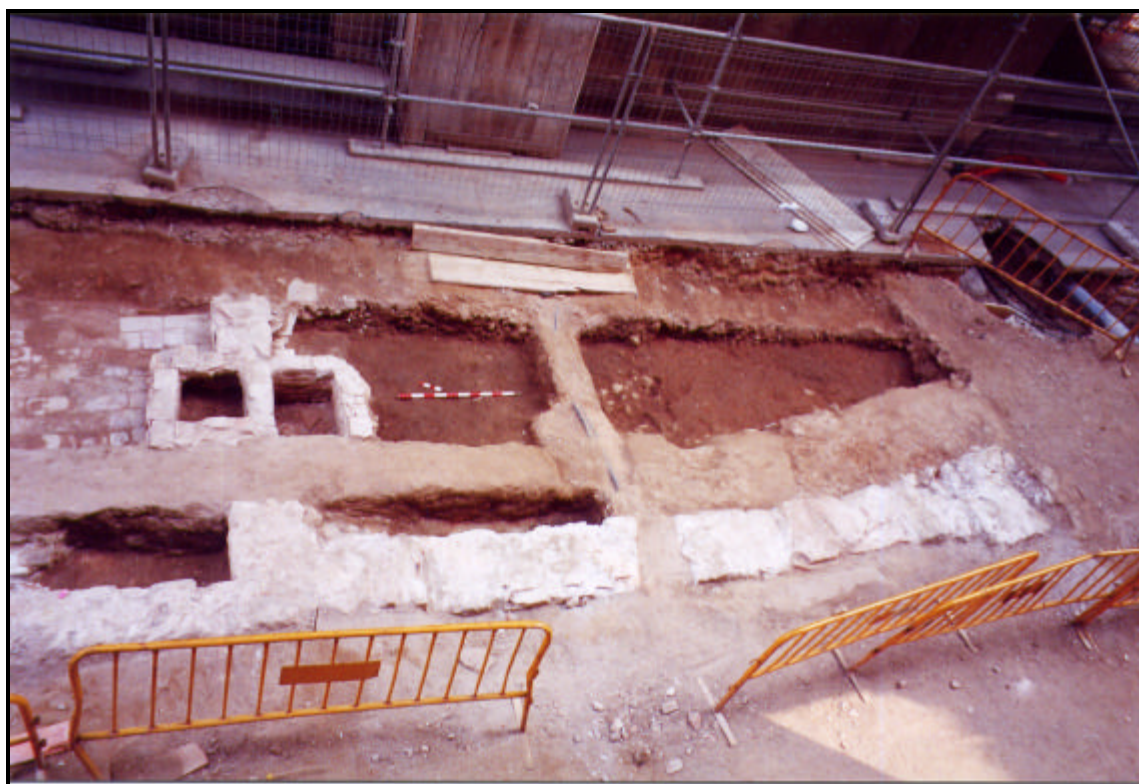
F. 14. Excavació de l'extrem sud-est del carrer Gegants, on van aparèixer diversos rebliments argilosos algun dels quals va proporcionar material dels segles IX-XI.

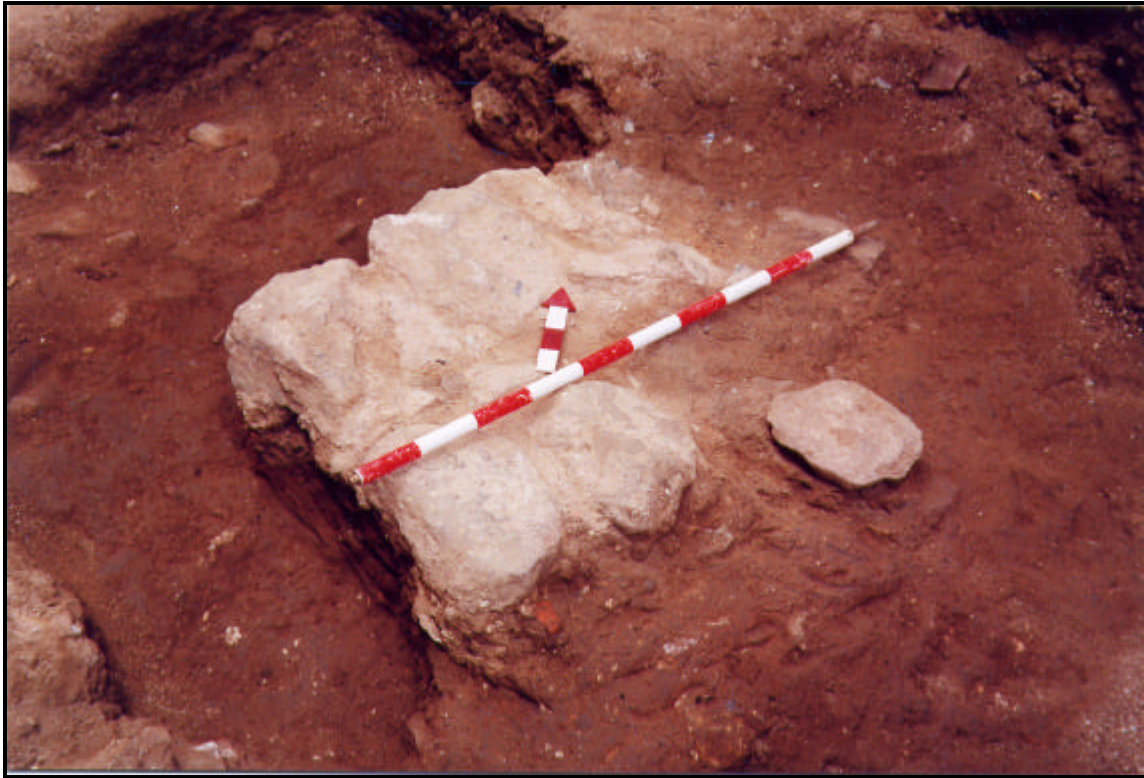
F.15. Detall de l'estructura U.E 28, molt arrasada i amb els límits poc definits, apareguda a l'extrem sud-est de l'excavació del carrer Gegants.

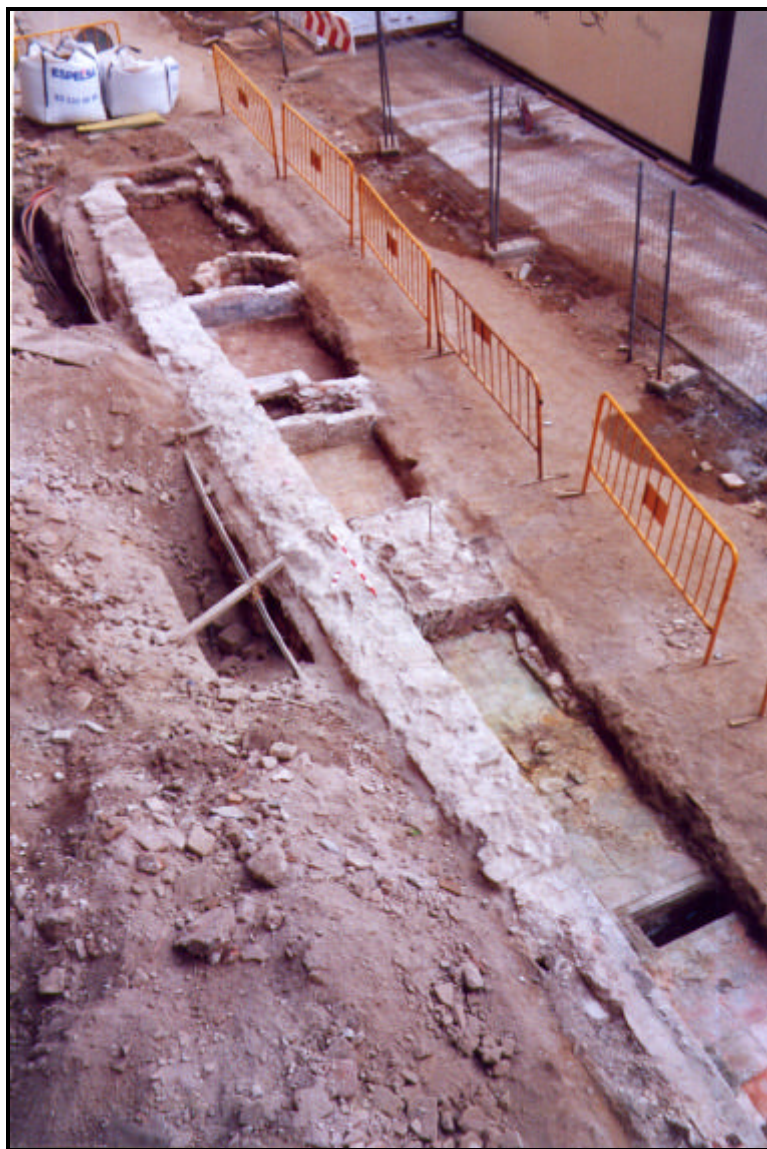
F. 16. Vista zenital de les restes que componien la casa 2 del carrer Gegants. A la banda sud-oest de la façana U.E 51 s'hi observa mig tapada la RASA 4.

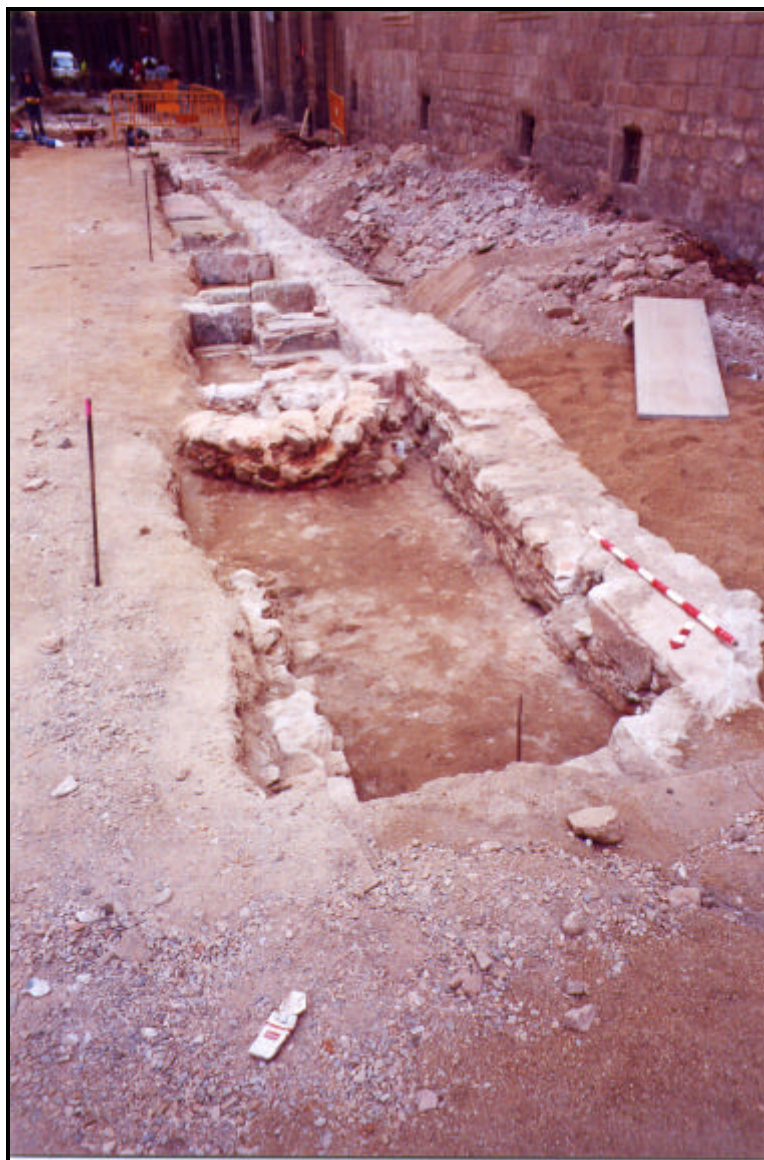
F. 17. Vista des de l'extrem nord-oest de l'excavació de la casa 2 del carrer Gegants. S'hi observa l'amplada que hauria tingut el carrer antigament, des del mur U.E 51 fins a l'actual línia de façanes.

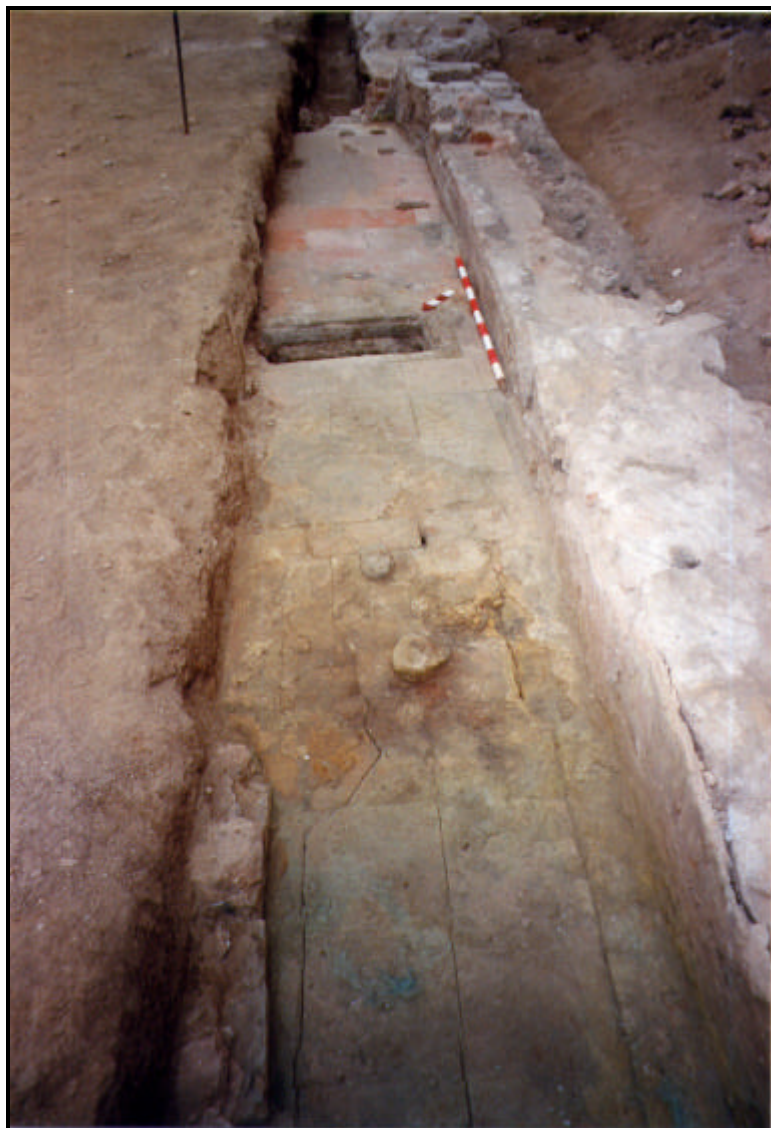
F. 18. Vista longitudinal de l'habitació situada a l'extrem sud-est de la casa 2, on s'hi observa el paviment de rajoles (U.E 66) i, al fons, el forat rectangular (U.E 69) corresponent a un desguàs.

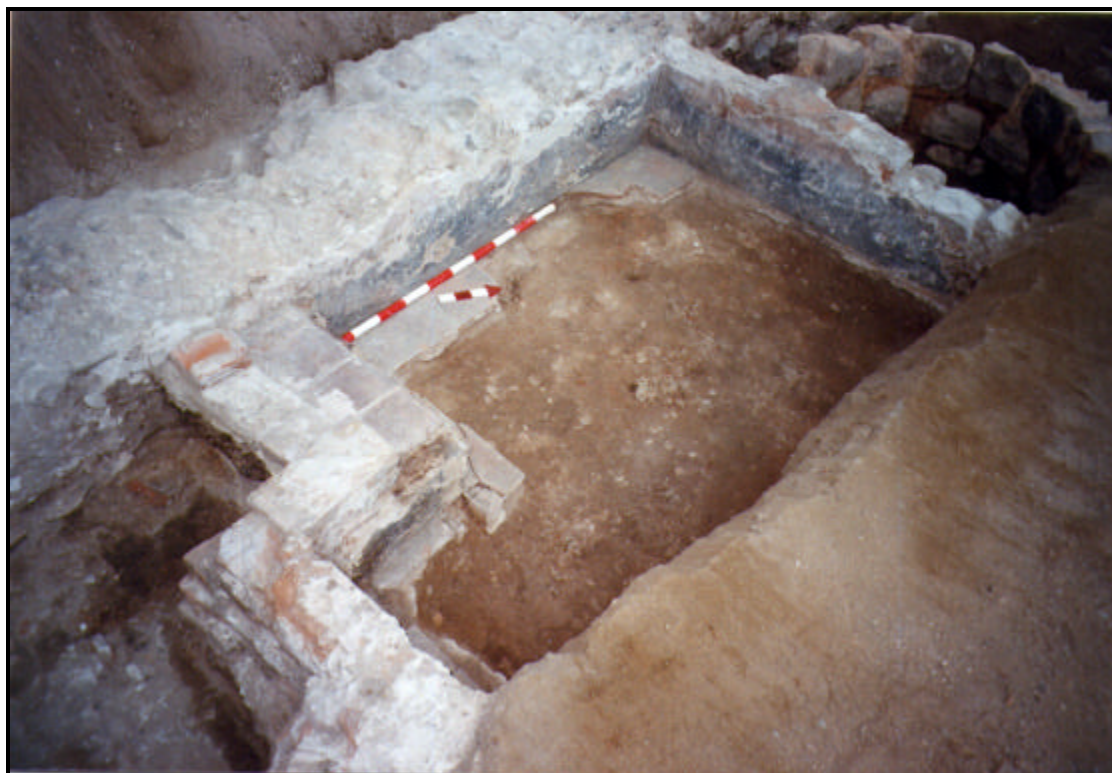
F. 19. Vista frontal de l'habitació més petita de la casa 2, delimitada pels envans U.E 72 i 58. S'hi observa el paviment de rajoles U.E 60, conservat només a les vores i el graó U.E (62 i 63).

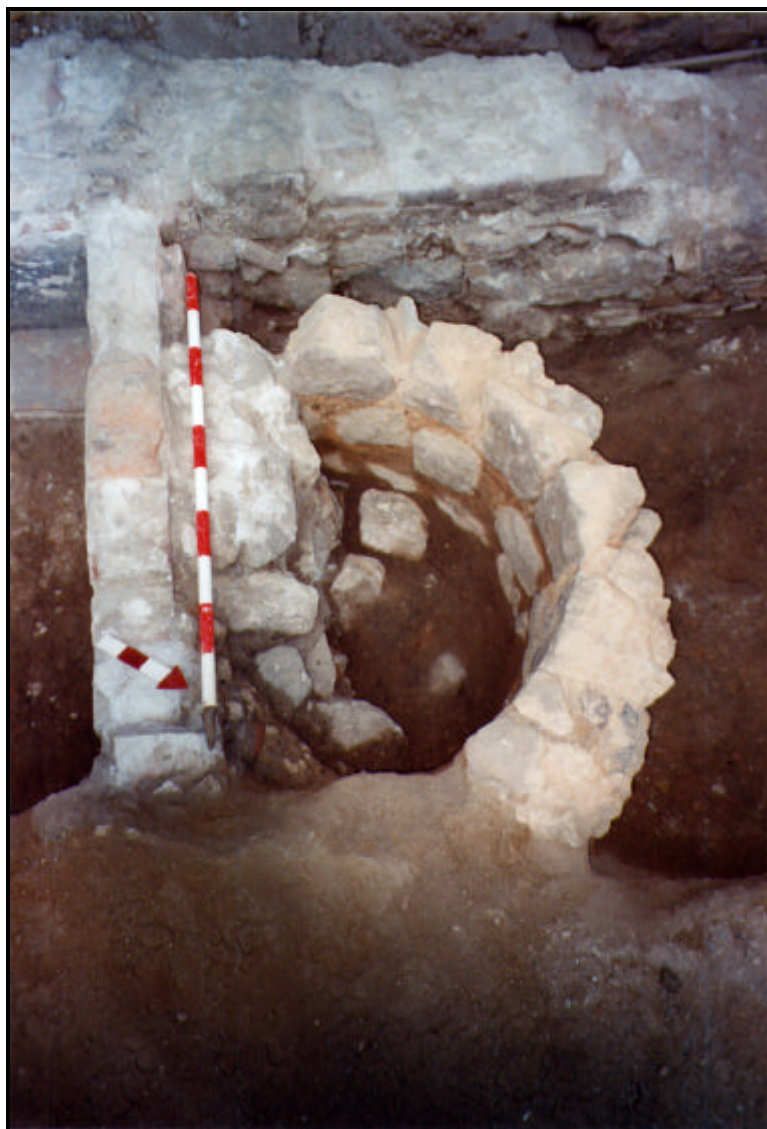
F. 20. Detall de l'envà U.E 58, situat perpendicular a l'antiga façana del carrer Gegants. A sota hi ha la paret U.E 54, que talla el pou circular (U.E 56).

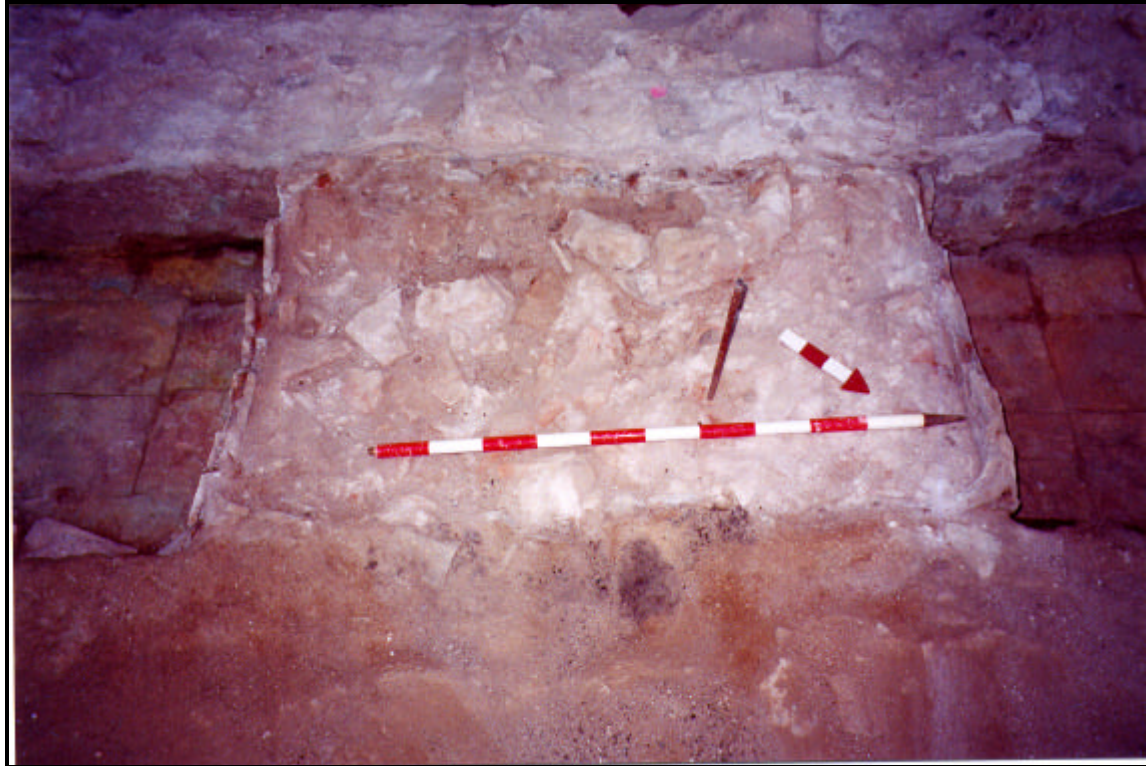
F. 21. Detall de l'estructura rectangular similar a un safareig, situada en l'extrem nord-oest de l'habitació pavimentada amb la U.E 66.

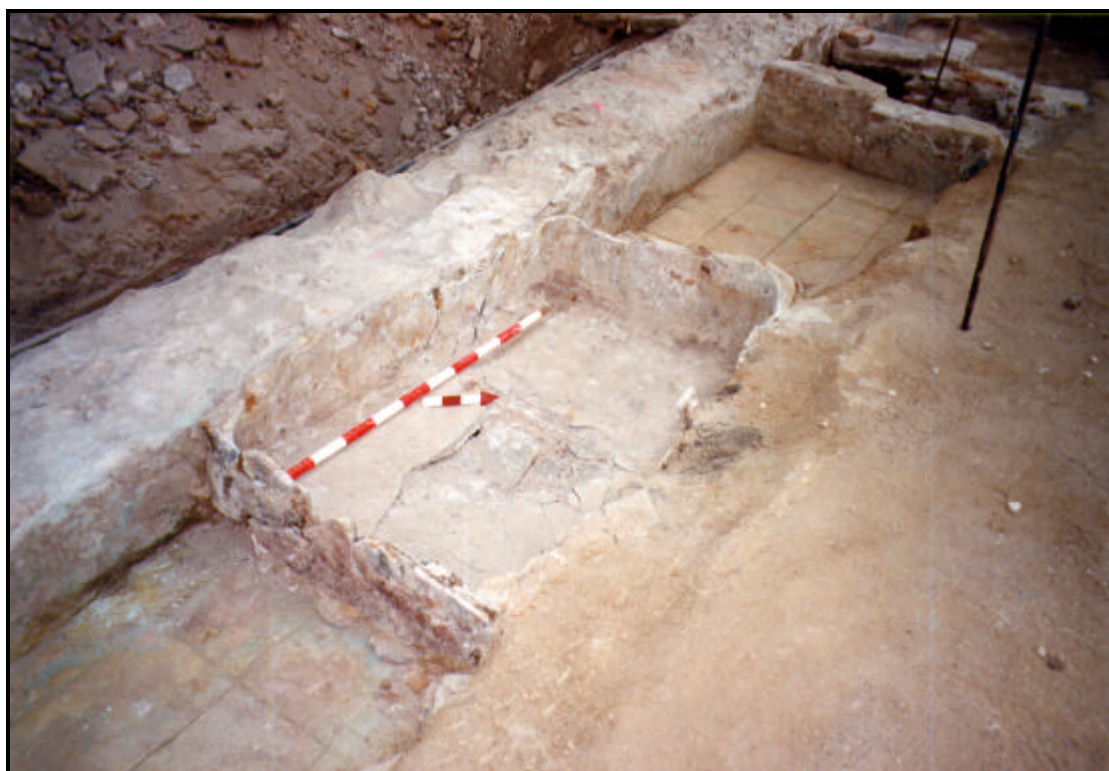
F. 22. Vista frontal de l'habitació més gran de la casa 2 del carrer Gegants, un cop buidat el rebliment interior de l'estructura U.E 67.

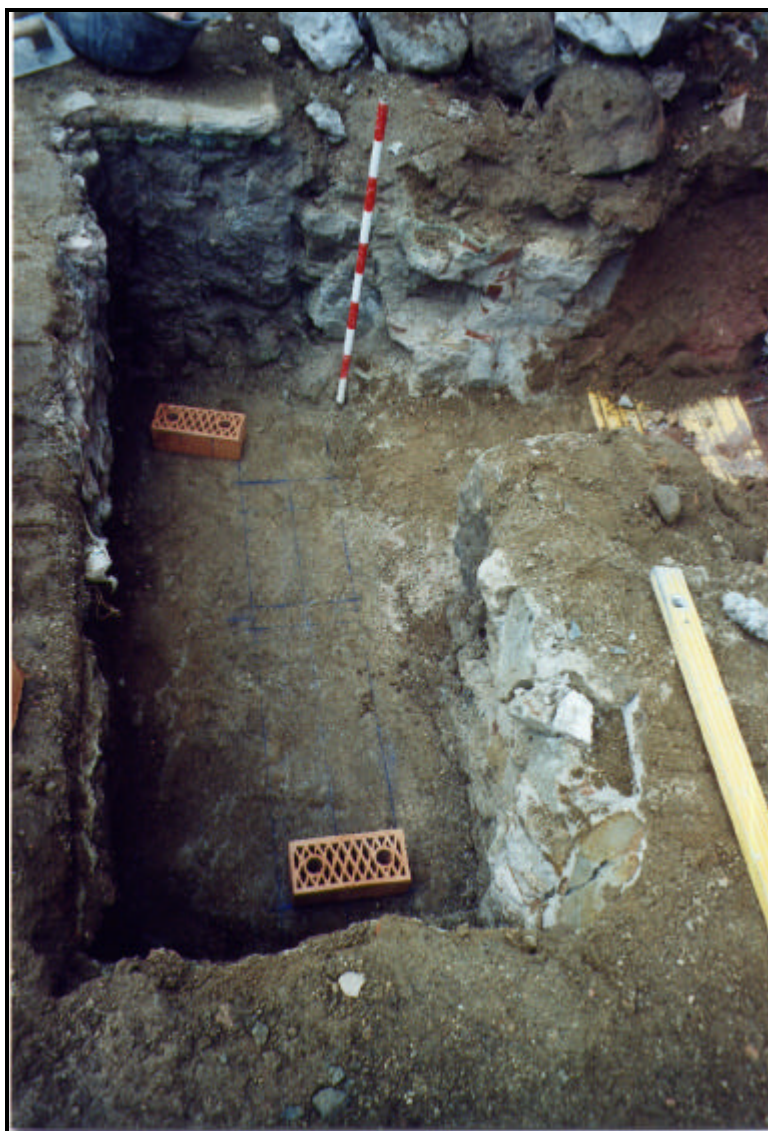
F. 23. Sondeig efectuat per tal d'instal·lar un dels imbornals situats en l'eix del carrer Gegants. S'hi observa com es va haver de rebaixar part de la fonamentació del mur de façana U.E 51.

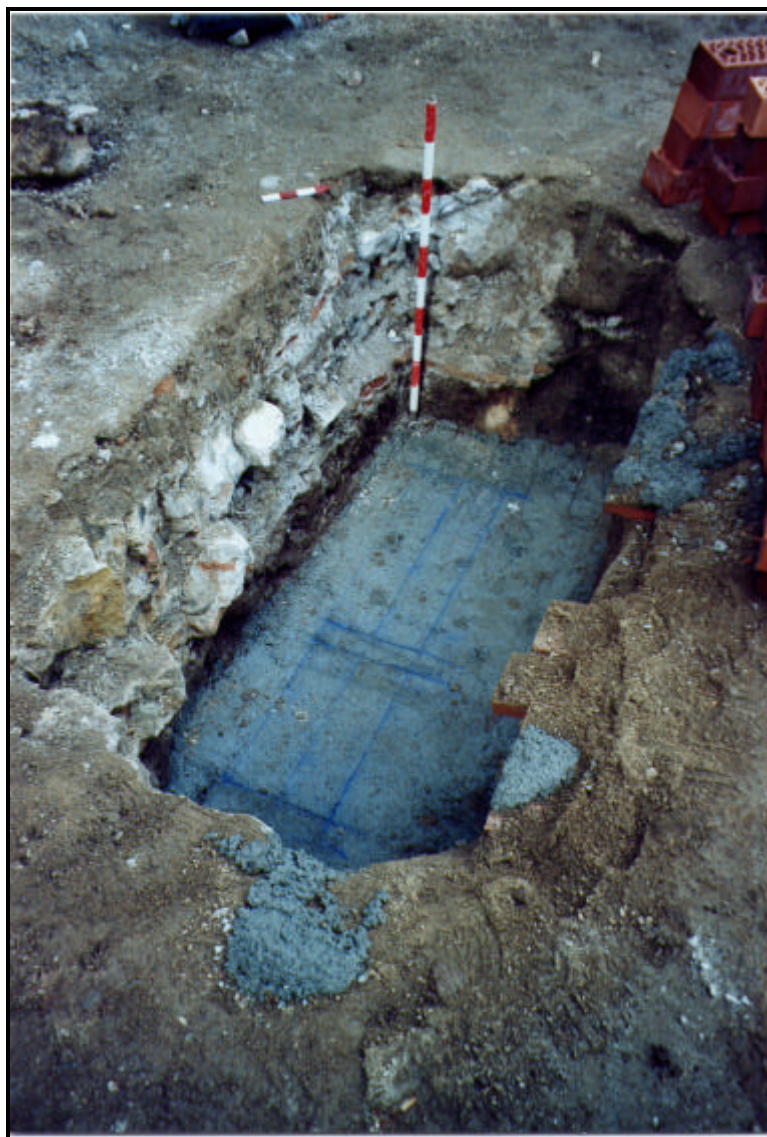
F. 24. Sondeig efectuat per tal d'instal·lar un dels imbornals situats en l'eix del carrer Gegants. S'hi observa com es va haver de rebaixar part de la fonamentació del mur de façana U.E 49.

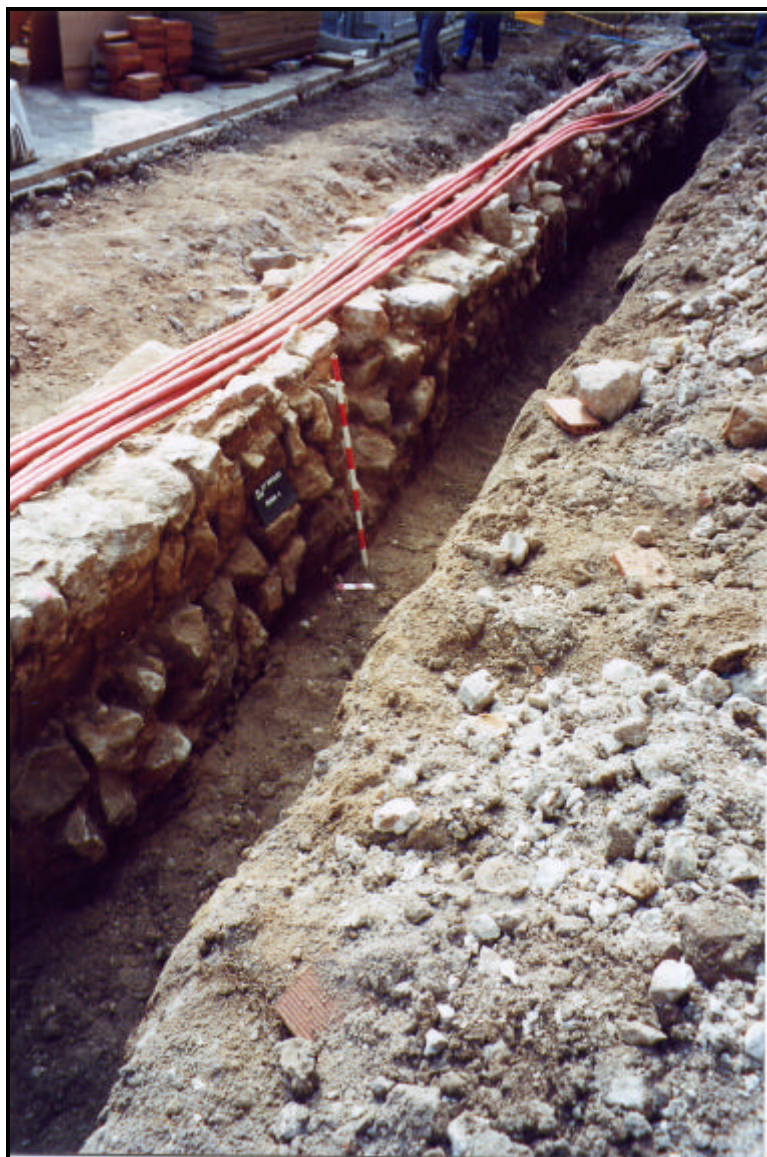
F. 25. Excavació de la RASA 9 situada en el carrer Pas de l'Ensenyança. En el perfil nord-est s'hi observa l'alçat de la fonamentació de l'antiga línia de façanes U.E 74.
